Diplomarbeit

Stadthallenbad Neu

E 253.4 - Institut für Architektur und Entwerfen
Abteilung Hochbau und Entwerfen

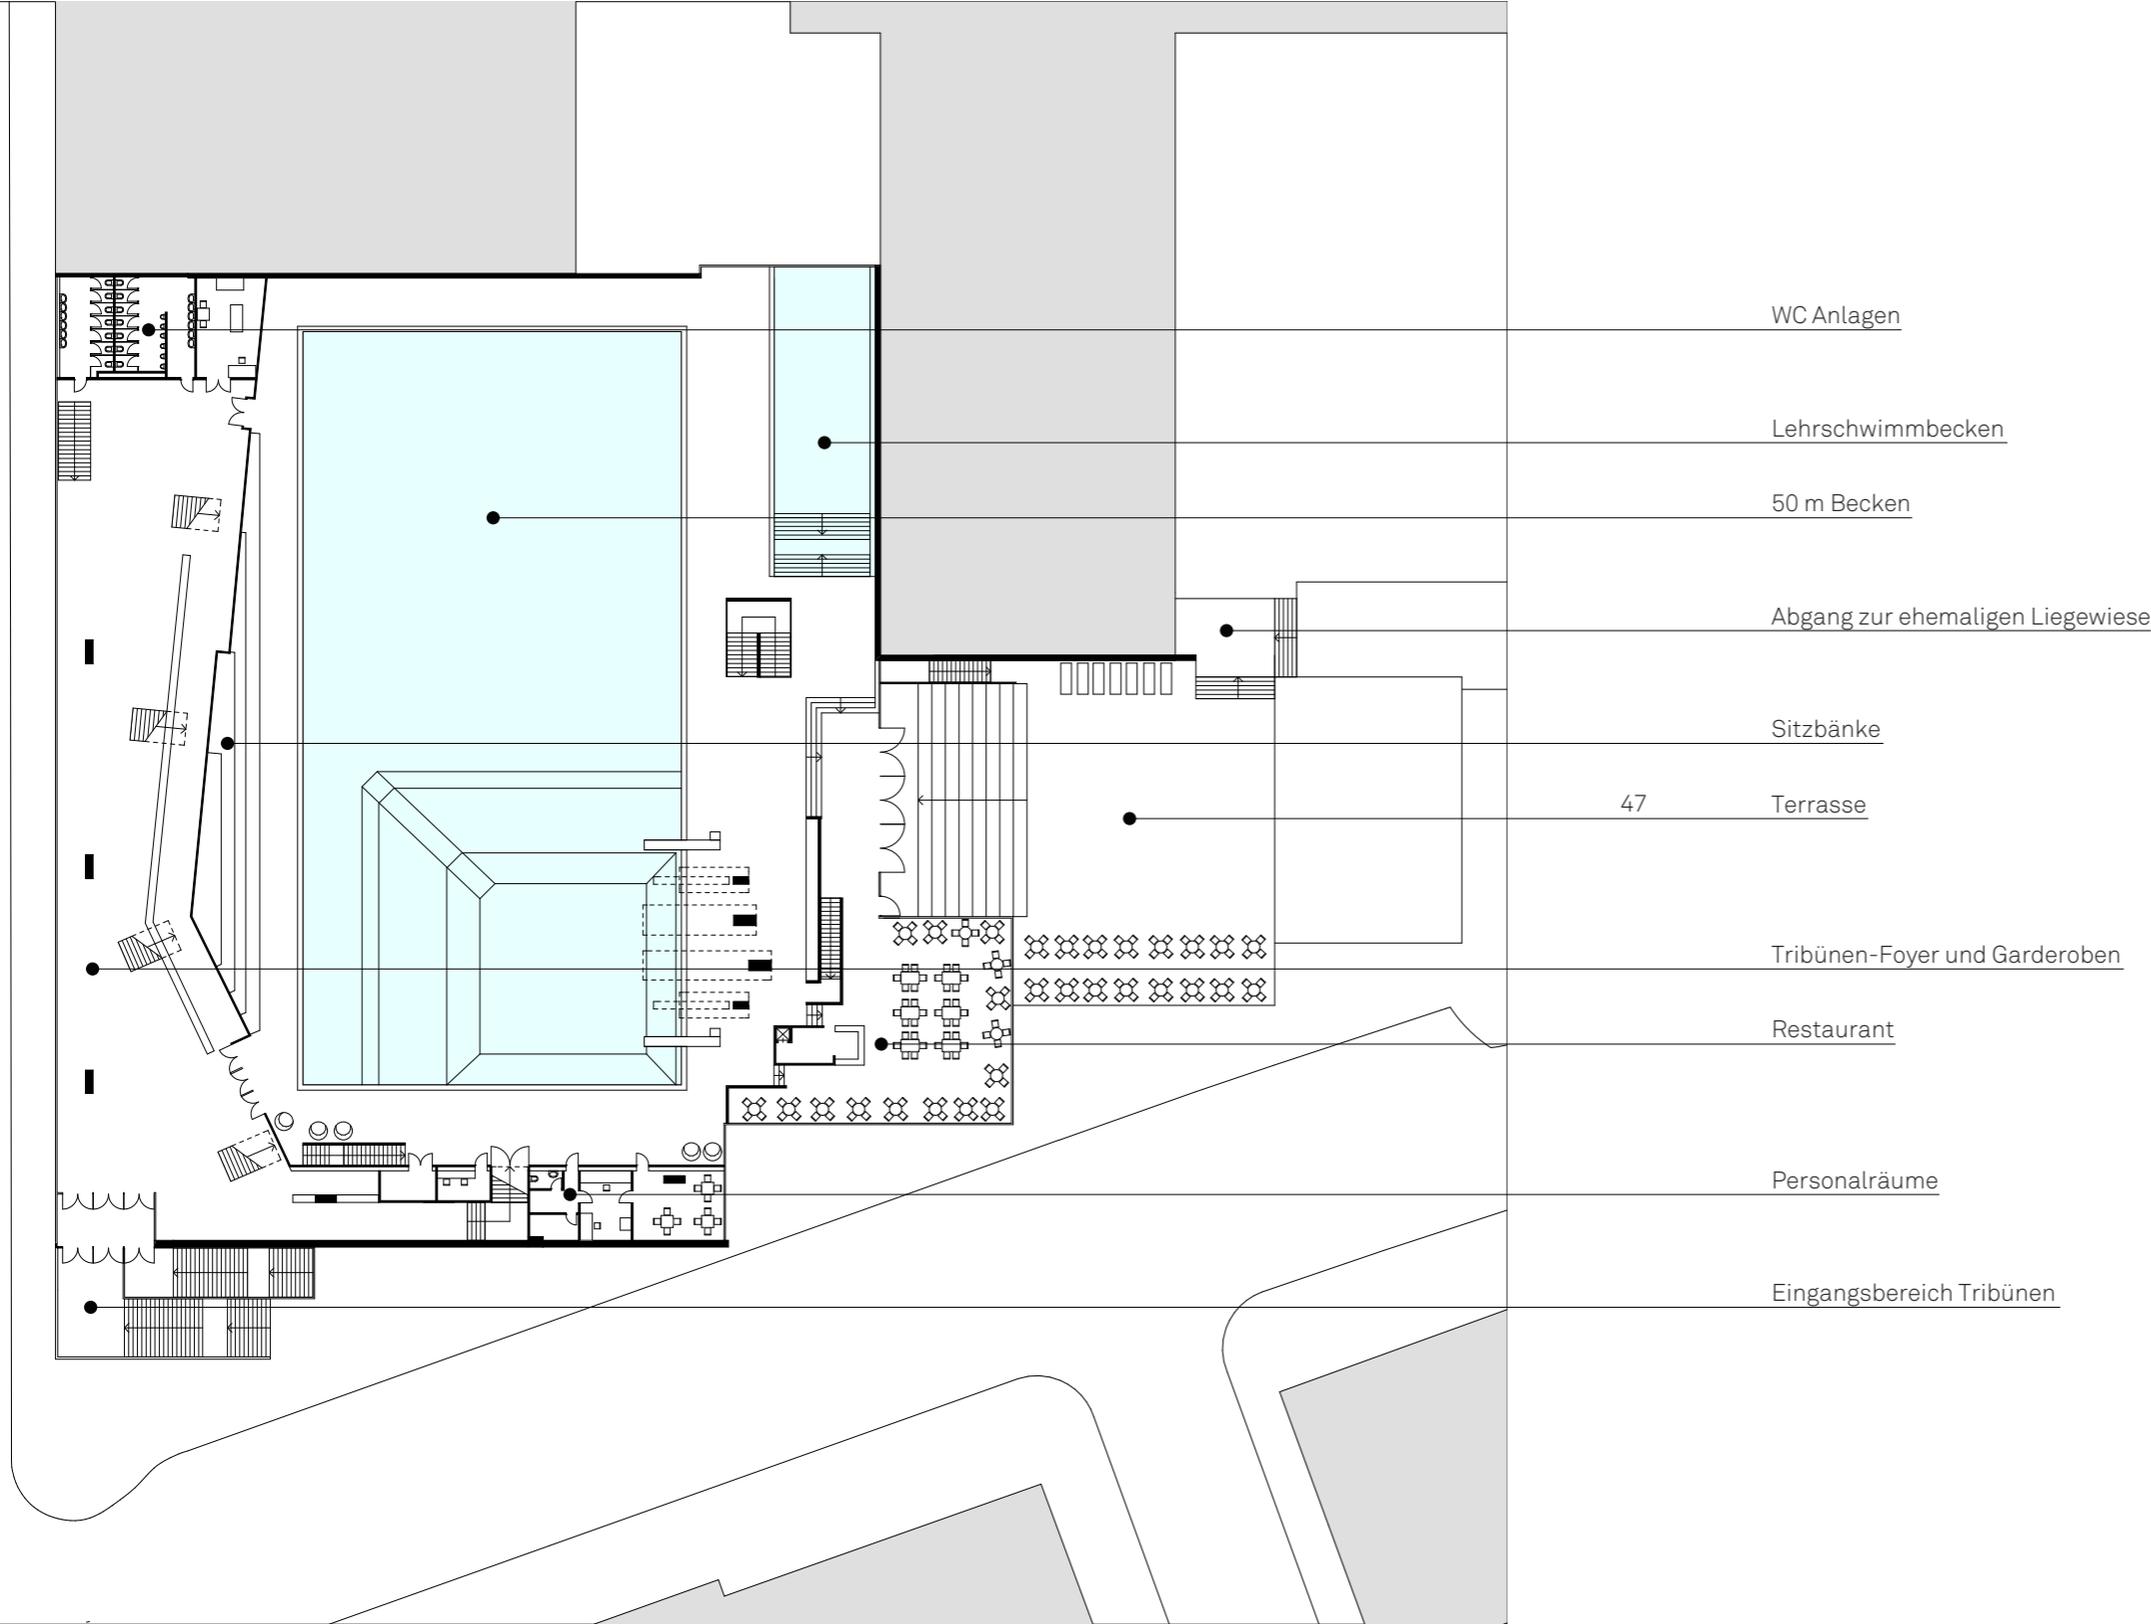
M 1:500

Im 1. Stock befindet sich das große Sportbecken, sowie das Lehrbecken und die Sprungtürme. Bei Veranstaltungen werden von dieser Ebene aus die Tribünen erschlossen, dazu sind südseitig direkte Zugänge von der Hütteldorferstraße vorhanden. Auf der Ostseite ist der Gastronomiebereich und ein Ausgang auf die Terrasse. Hier befindet sich auch der Aufgang von den Umkleiden. Das große Sportbecken ist im nördlichen Teil mit einem Hubboden ausgestattet. Dadurch kann die Wassertiefe von 0,7 m für Kleinkinder bis 1,3 m bei Publikumsbetrieb und 2 m für Schwimmsportveranstaltungen angepasst werden.

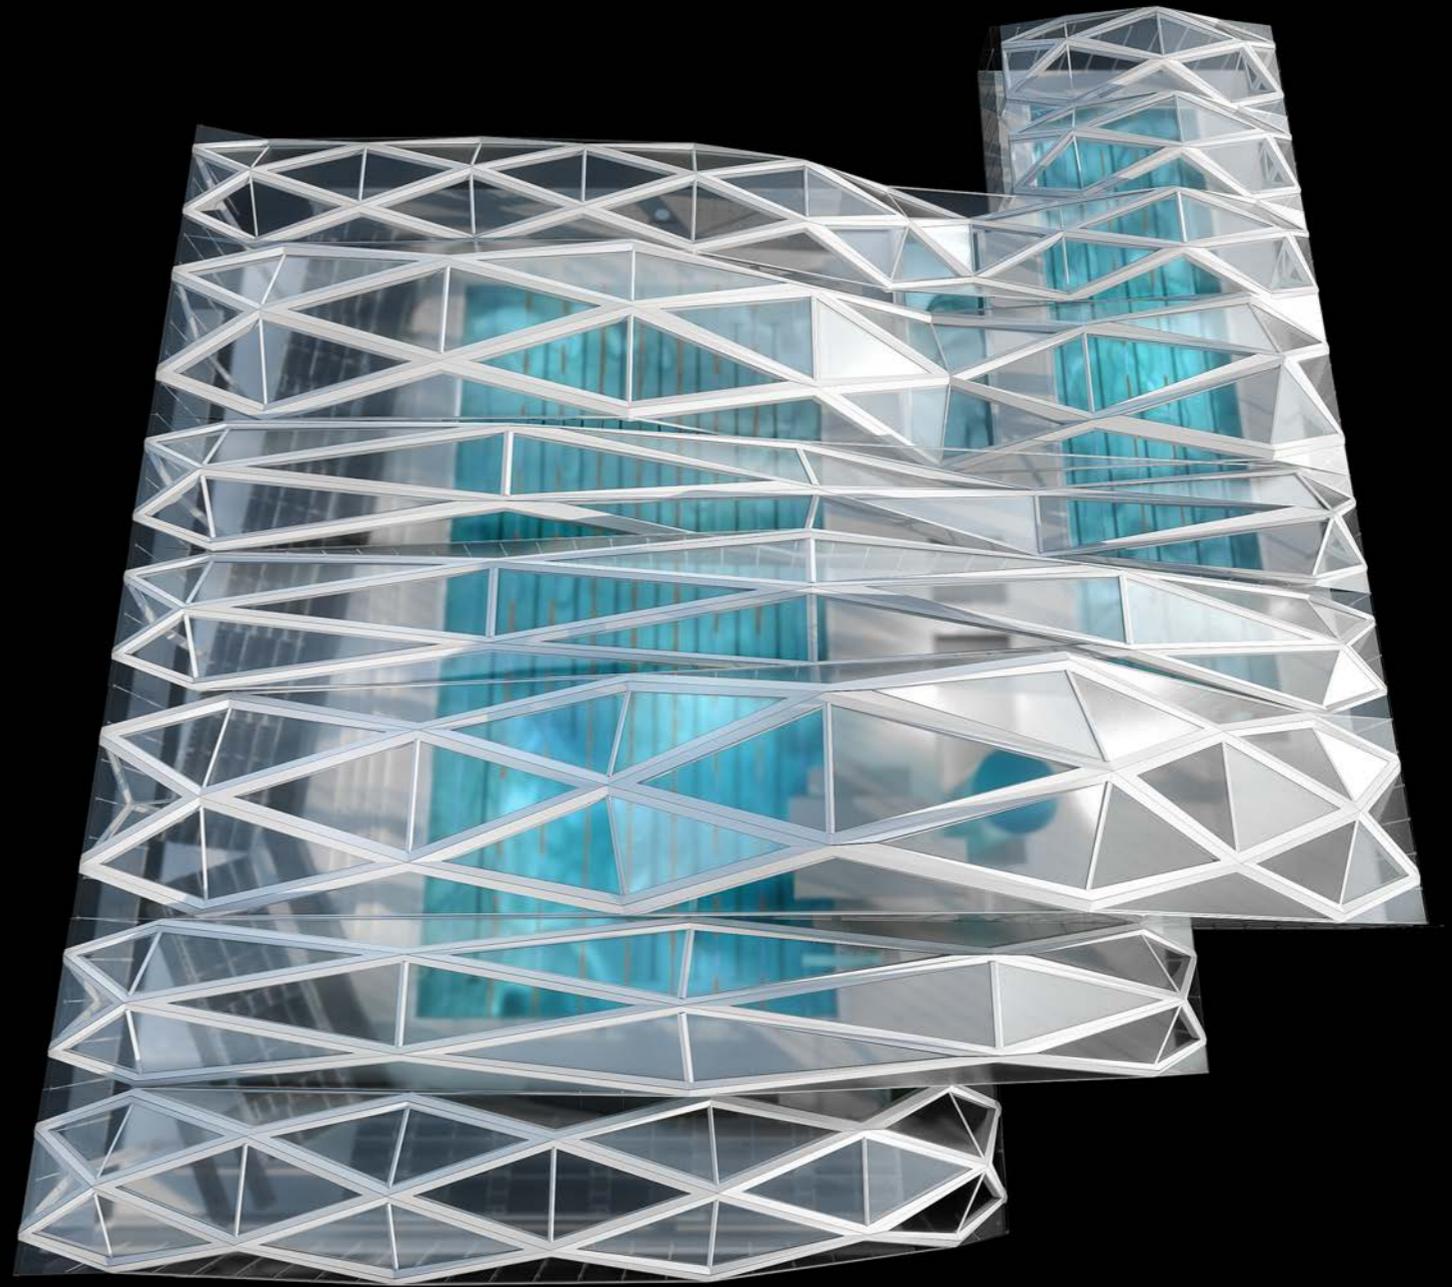
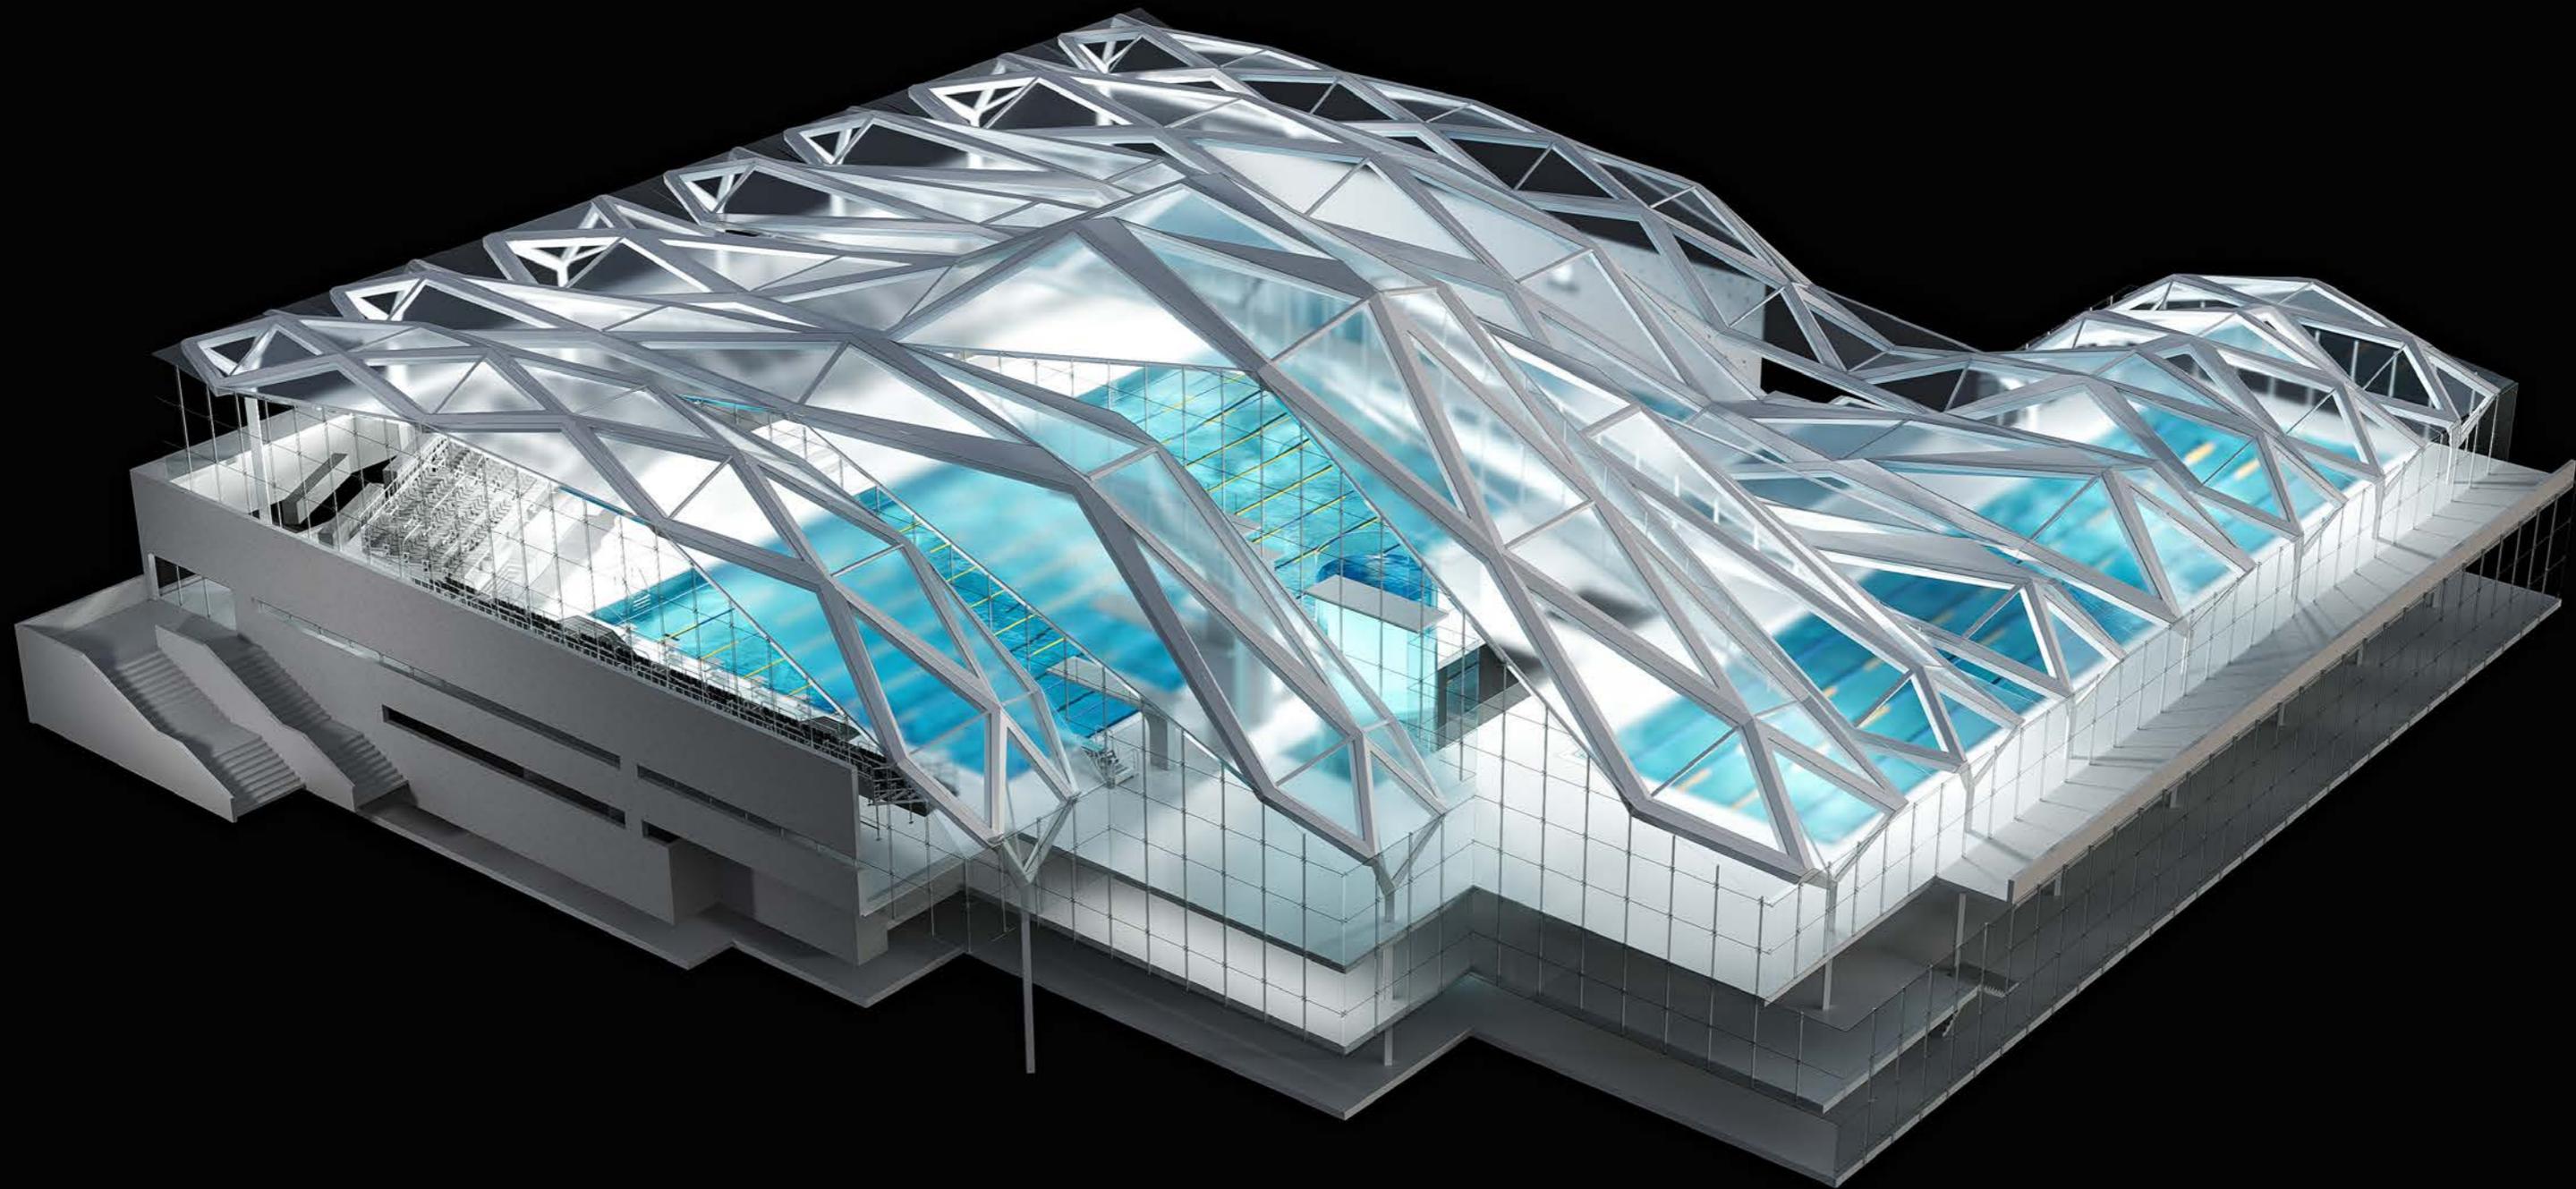
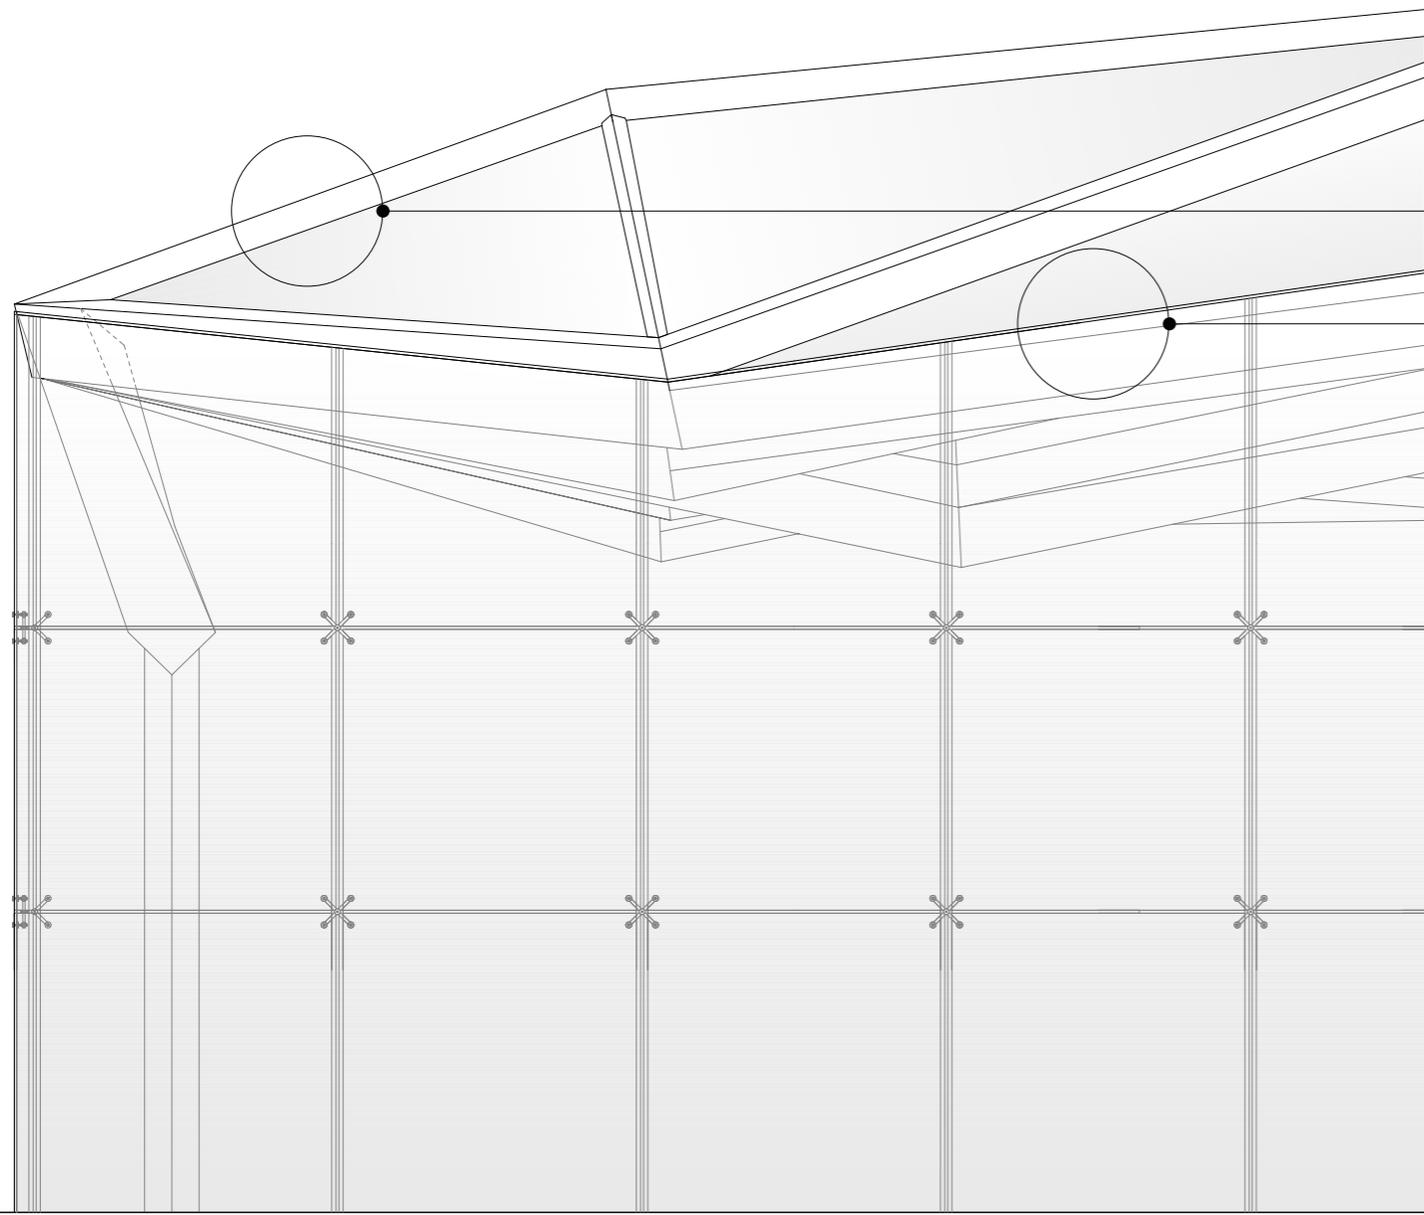
Detail A

Membranen aus ETFE-Folien (Ethylen-Tetrafluorethylen) werden in einem Raster aus luftbefüllten Kissen als Überdachung verwendet. Ein Kissen ist aus 3 dünnen Folien mit eingeschlossenem Luftvolumen aufgebaut, die zwischen einer

Aluminium-Rahmenkonstruktion eingespannt sind. ETFE-Kissensysteme sind extrem leicht (2-3,5 kg/m²) und werden kontinuierlich über Luftleitungen, die zu den einzelnen Kissens laufen, aufgepumpt, um den Luftdruck konstant zu halten. Der Energieverbrauch ist dabei gering. Das ganze Dach wird von einer elektrischen Pumpe, die 2 Ventilatoren enthält, gespeist. Das Gerät hat eine typische Größe von 1 m³ und ist im Untergeschoß platziert. Bei einem Druckabfall durch Ausfall der Pumpe, oder Beschädigung der Membran, ist das Foliensystem noch immer in sich stabil und auch in der Lage Belastungen wie Schnee und Wind aufzunehmen.

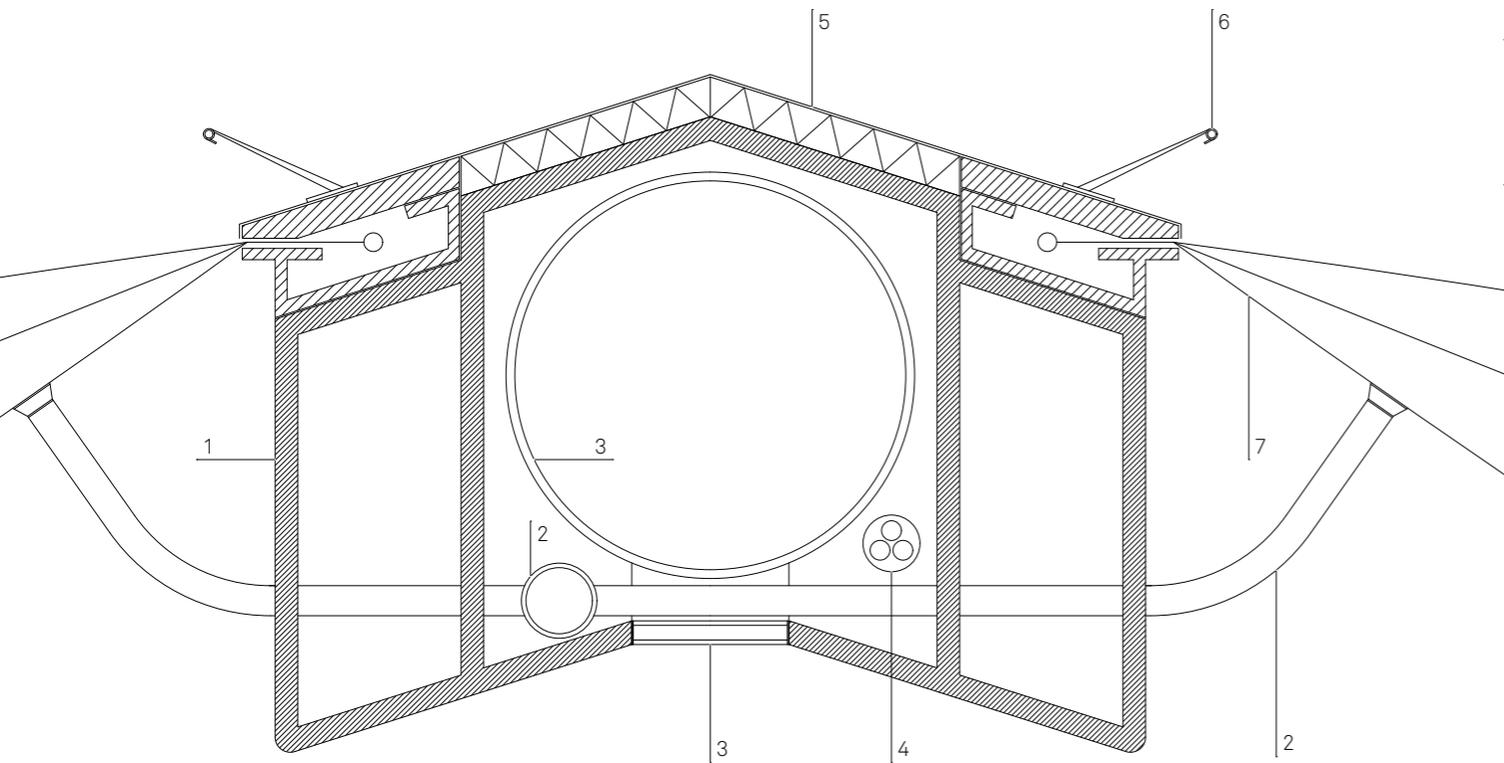
Detail A

| 1 | Stahlblech 15 mm | 4 | Kabelkanal für integrierte Beleuchtung |

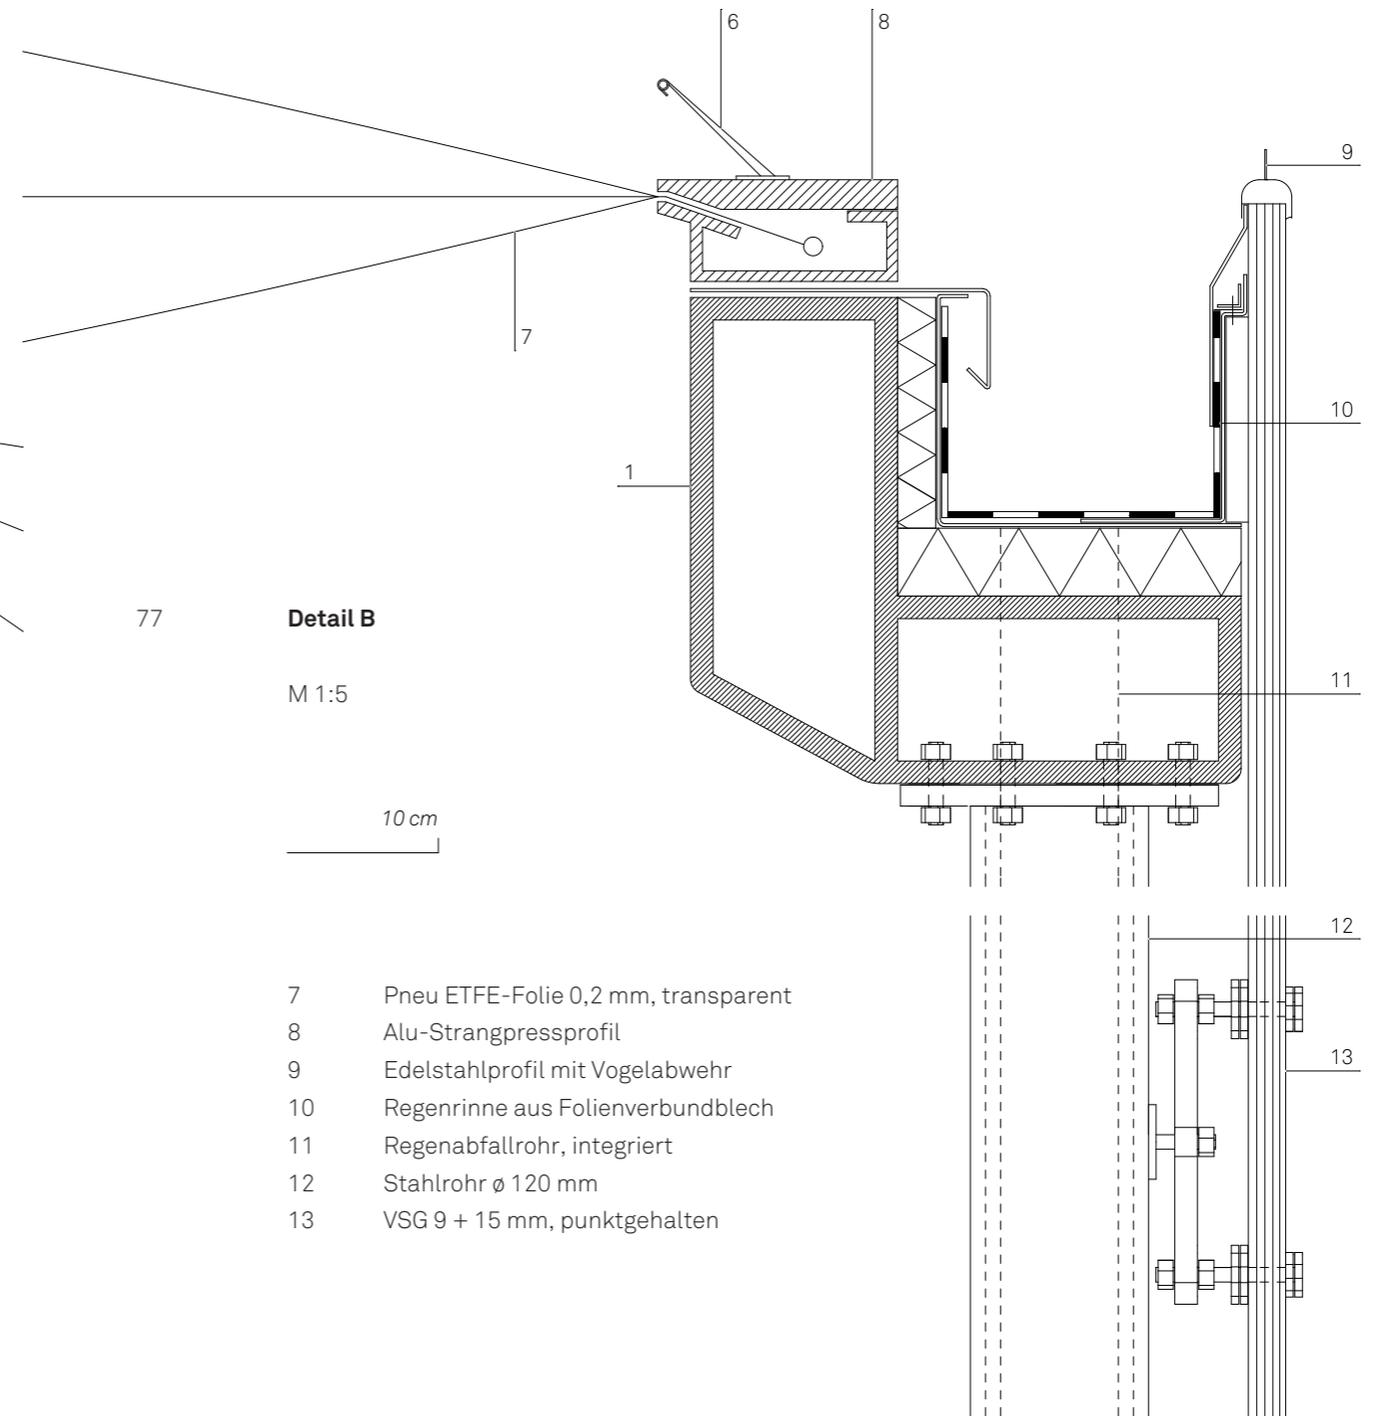
| 7 | Pneu ETFE-Folie 0,2 mm, transparent |
| 13 | VSG 9 + 15 mm, punktgehalten |

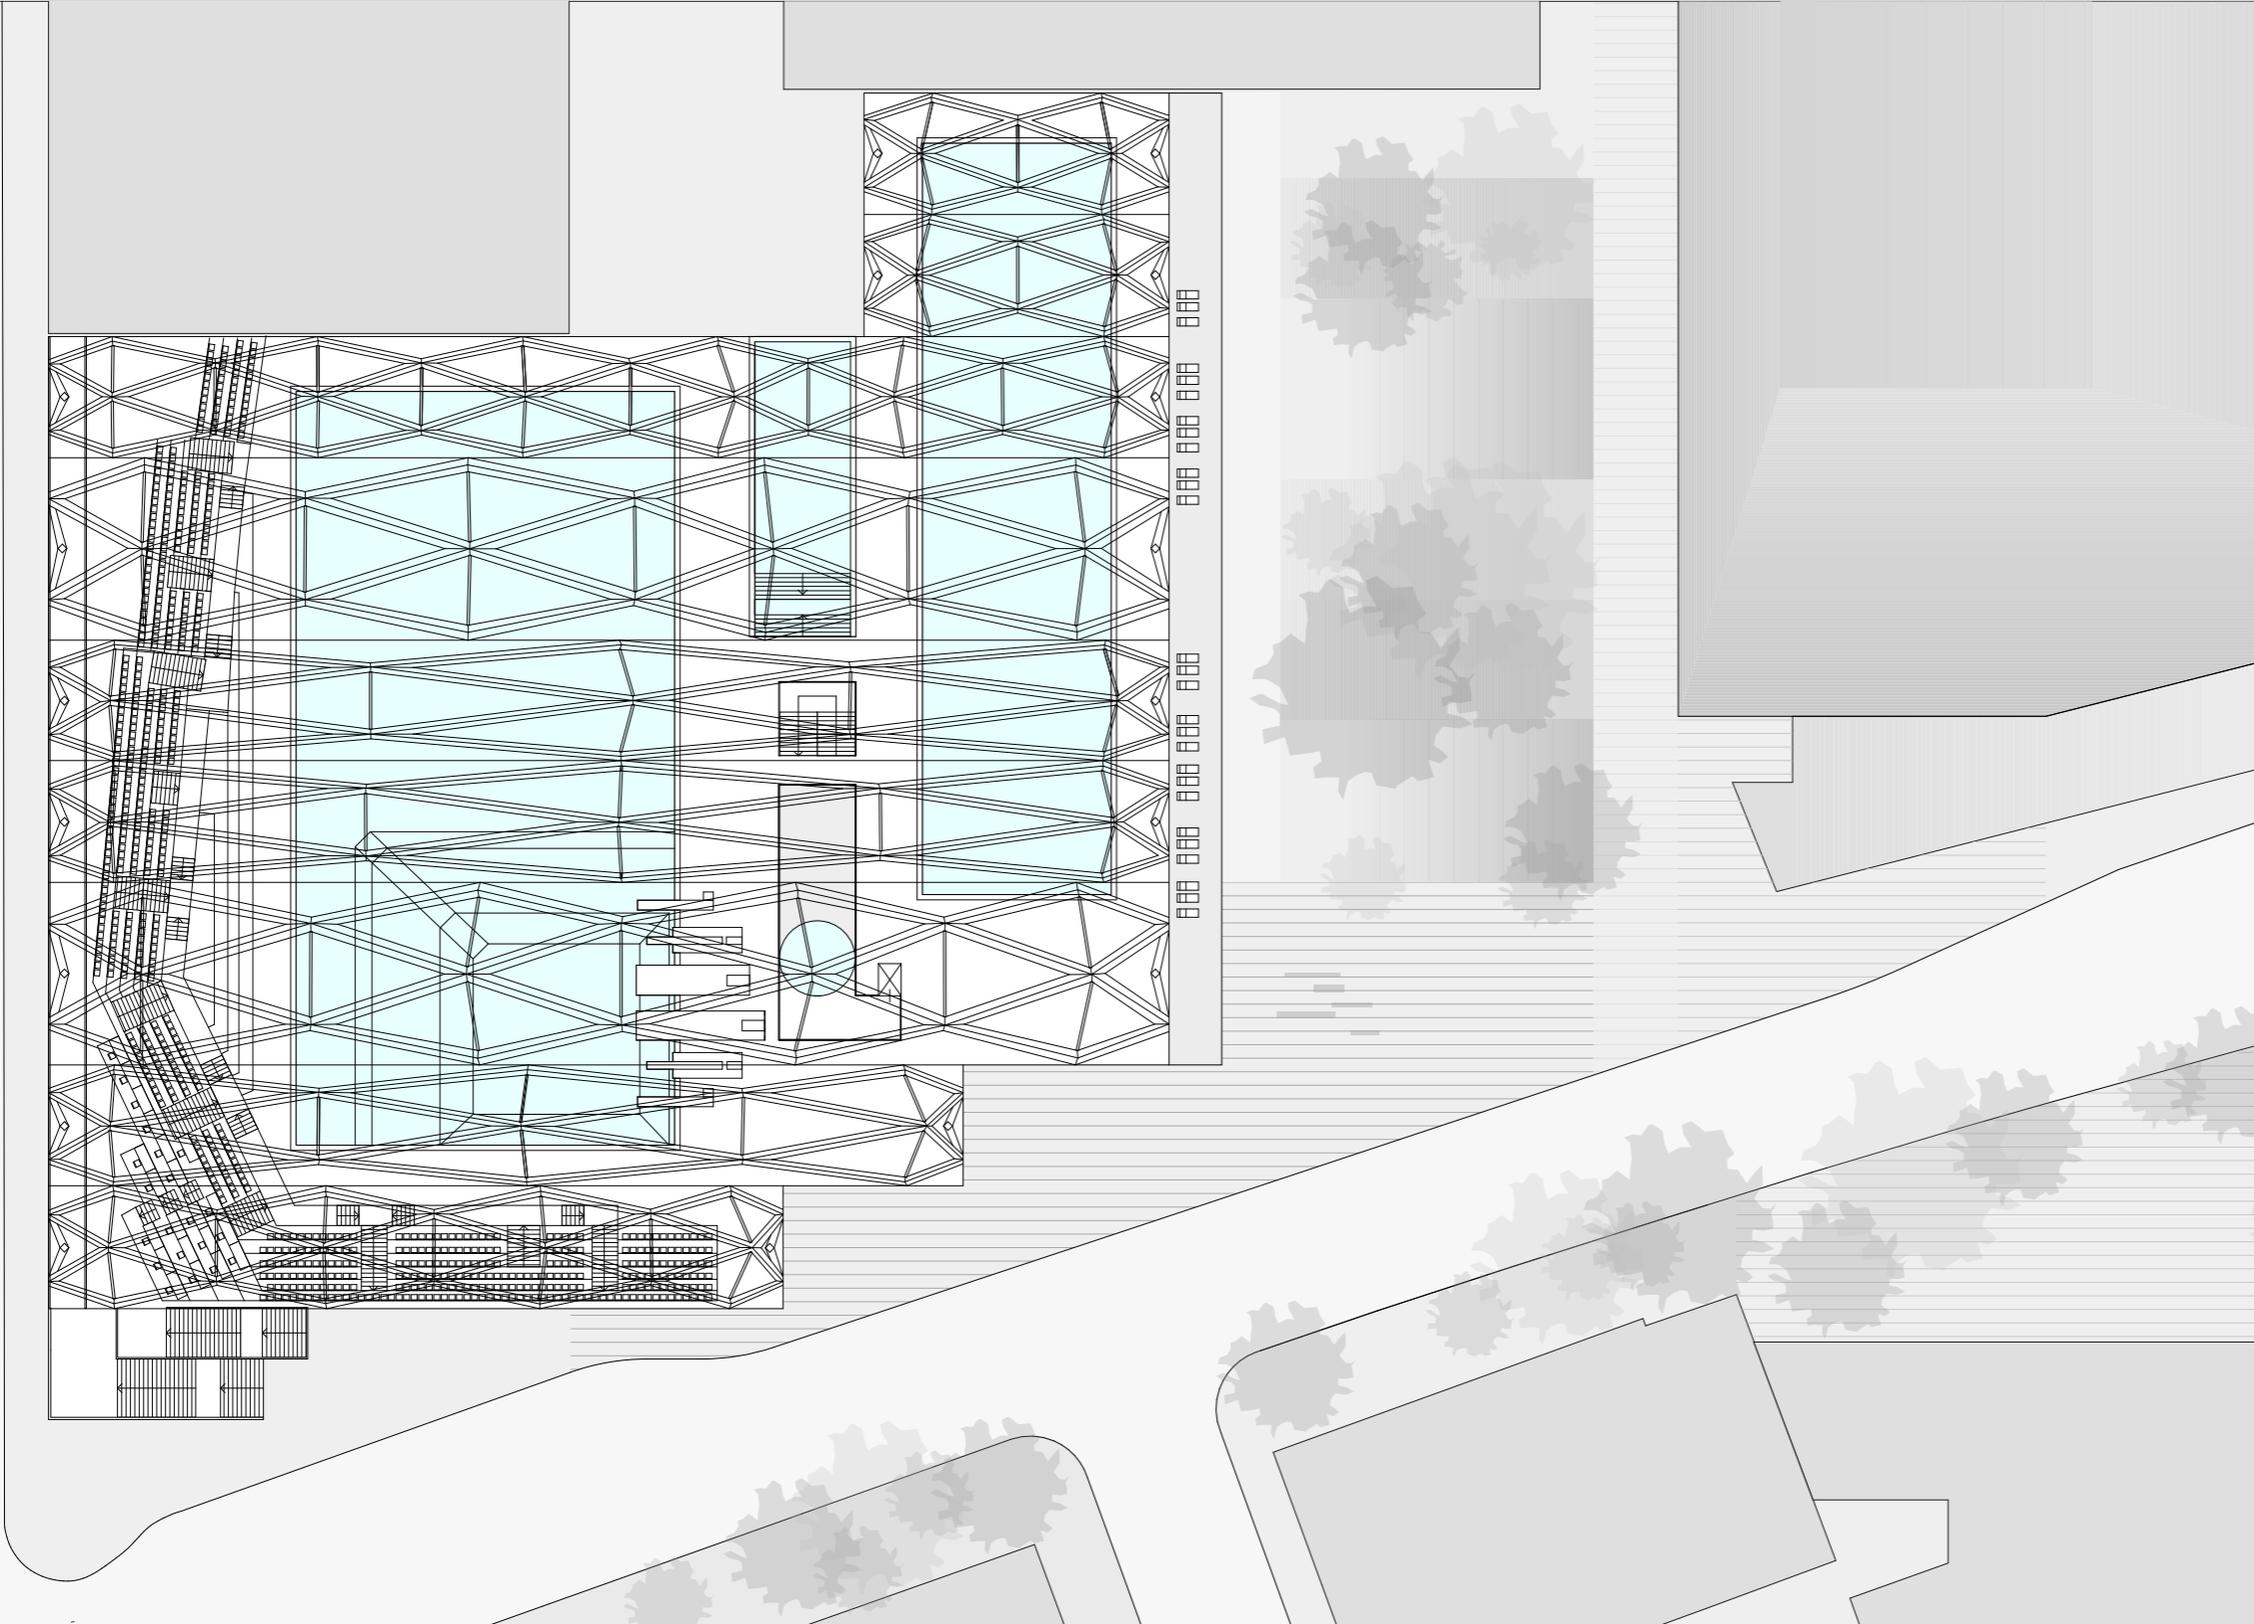
Entwurf, Dachdraufsicht und Umgebung

Zur Aufwertung des Freiraums, ohne Einschränkung der Anlieferungswege zu den Hallen E und F, wird ein neuer Vorplatz geschaffen, der nicht wie die ursprüngliche Liegewiese vom öffentlichen Raum getrennt ist, sondern diesen einbezieht. Die Funktionen der abgerissenen Halle A werden in den Untergeschossen der erweiterten Schwimmhalle untergebracht.
