DIPLOMARBEIT

Virtuelle Rekonstruktion der Neuen Neologischen Synagoge in Lučenec (Slowakei)

Wien, Juni 2017

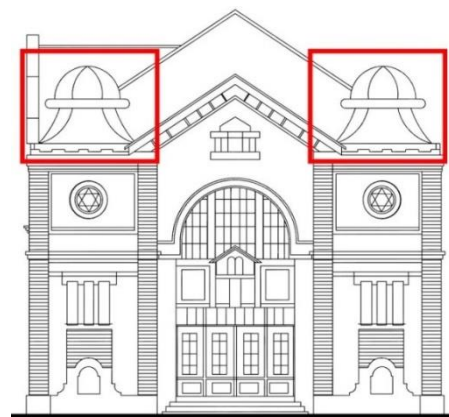
Abb. 8 - Westansicht, Orthodoxe Synagoge Lučenec, Originalprojekt

Neben einigen kleineren Ausführungsunterschieden an der Fassade sind die beiden Kuppeln an der Westseite die markantesten fehlenden Elemente.

Die Außenfassade ist geprägt durch eine horizontale und vertikale Gliederung. Unterstrichen wird diese Unterteilung durch den starken Kontrast zwischen den schwarzen und weißen Ziegeln beziehungsweise dem Verputz.

Der Vorraum und das Stiegenhaus sind an der schmalen Seite des Baukörpers im westlichen Teil positioniert. Abgesehen vom Haupteingang an der Westseite, welcher einen Zugang zum Hauptraum durch den Vorraum ermöglicht, verfügt die Synagoge noch über zwei weitere Eingänge an der Nordseite. Hier haben wir einerseits den Frauenzugang zur Empore über das zuvor erwähnte Stiegenhaus, und einen weiteren zum Hauptraum, der ausschließlich den Männern zugeteilt war.

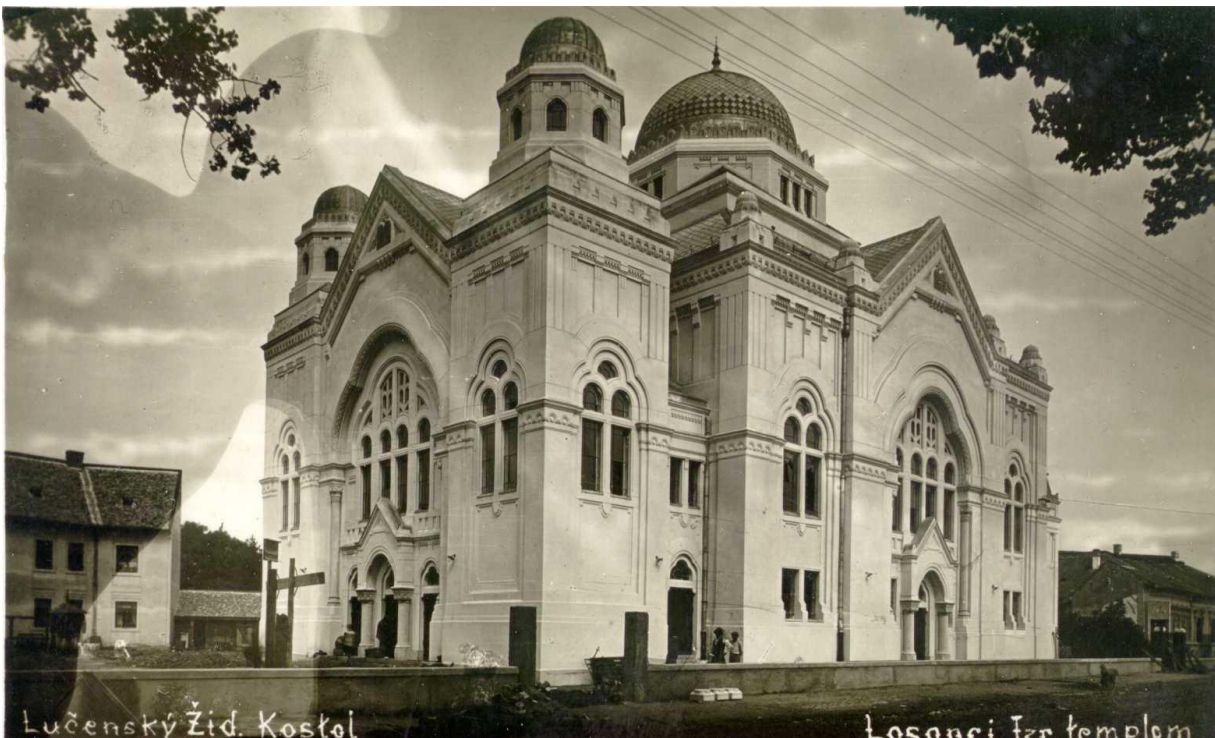
Abb. 13 - Neue Neologische Synagoge um 1925 (Süd- und Westfassade)

Abbildung 13 zeigt die Süd- und Westseite der neu errichteten Synagoge. Basierend auf den fehlenden Zaun entlang der Straße wurde das Bild wahrscheinlich im Sommer 1925 aufgenommen.

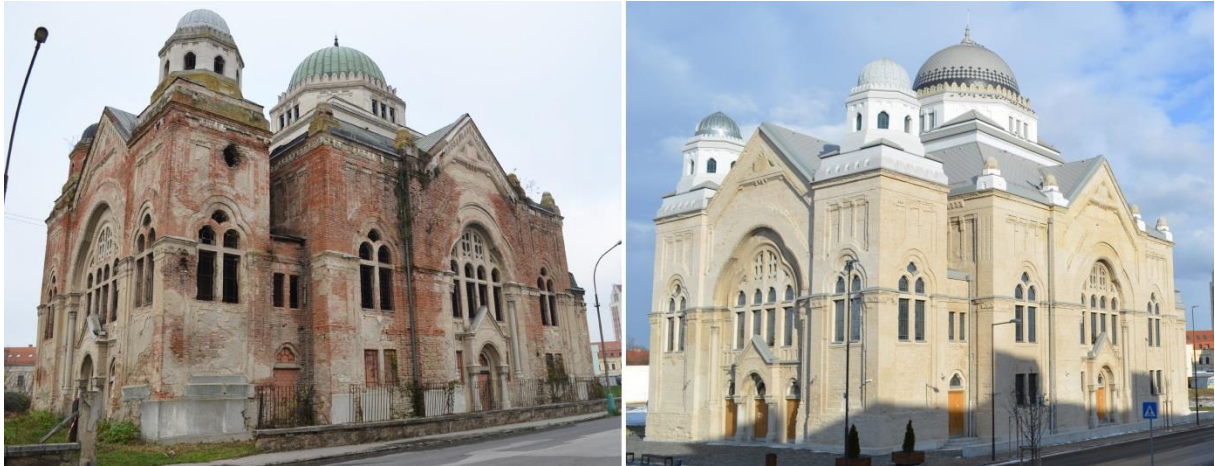
Abb. 21 - Vergleich der Synagoge in Lučenec 2014 (links) und 2017 (rechts) - Außen

Die Außenanlage des Standortes wurde mit einer Pflasterung, kleinen Grünflächen und der notwendigen Beleuchtung ausgestattet. Im Zuge der Projektumsetzung wurde darauf geachtet, mit der Außenfassade des Gebäudes so schonend wie nur möglich umzugehen. Unabdingliche Maßnahmen wie zum Beispiel die Erneuerung der Dachhaut erfolgten unter Verwendung des aktuellen Baustandards mit starker Anlehnung an den damaligen Originalzustand. Die Fassade wurde von allen maroden und absturzgefährdenden Elementen befreit, jedoch wurden fast keine zusätzlichen Fassadenteile hinzugefügt.

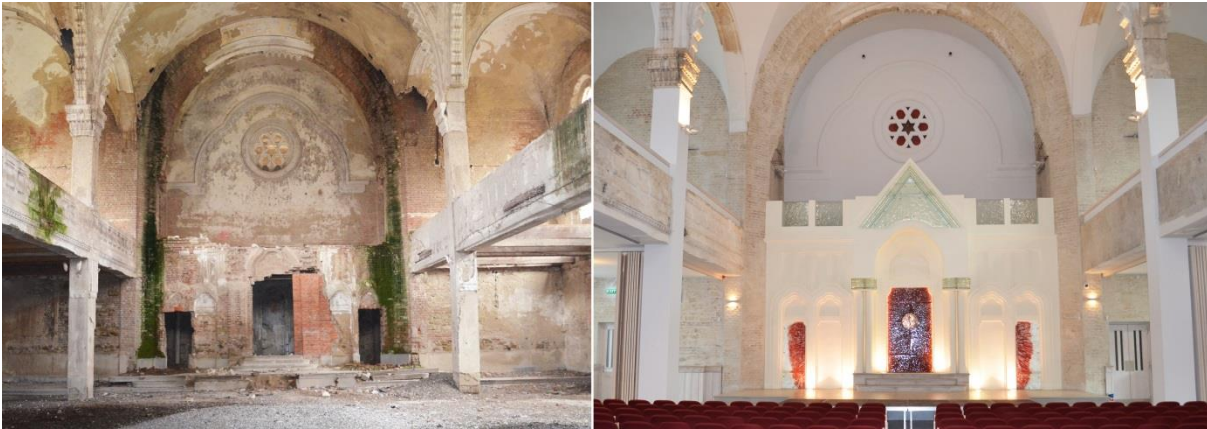
Abb. 22 - Vergleich der Synagoge in Lučenec 2014 (links) und 2017 (rechts) - Innen

Im Innenraum waren aber stärkere Eingriffe notwendig. Auch hier wurde der Baukörper zunächst von allen absturzgefährdeten Elementen und Bauteilen befreit. Der Hauptraum wurde in seiner ursprünglichen Größe belassen, um mit einem offenen und freien Grundriss auf die verschiedensten bevorstehenden Veranstaltungen reagieren zu können. In weiterer Folge wurden die ehemaligen Stiegenhäuser sowie die Räumlichkeiten hinter dem Toraschrein in Sanitär-, Lager-, Küchen- und Technikräume umfunktioniert.⁶⁴

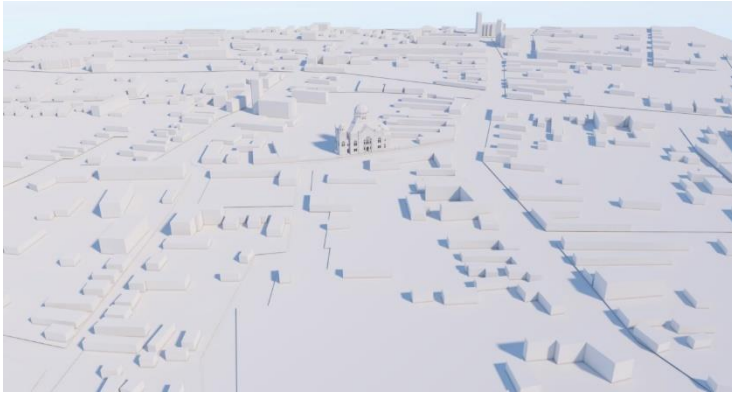
Abb. 38 - Lageplan mit Bebauung zwischen 1939 - 1945

Zusätzlich wurde basierend auf einem alten Lageplan⁷⁹ auch die Bebauung zwischen 1939 – 1945 modelliert, um die damalige Präsenz der Synagoge im Landschaftsbild zu zeigen.

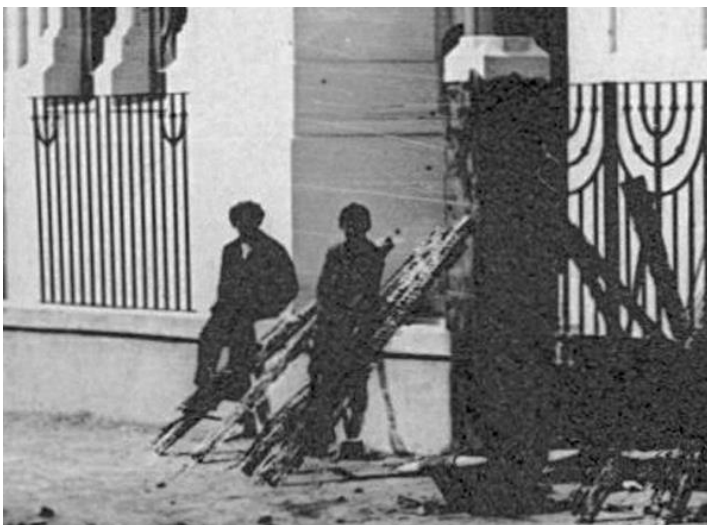
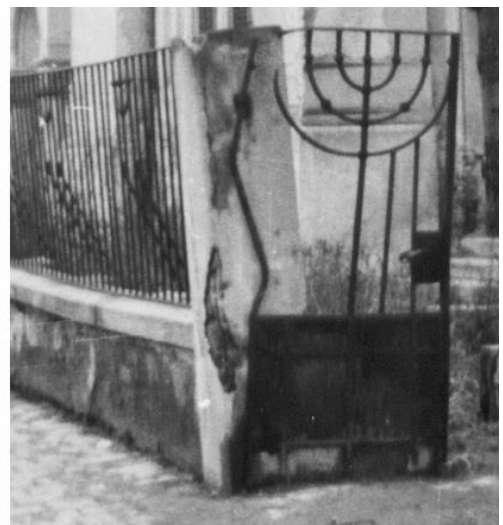
Abb. 40 – Originalzaun entlang der Adyho-Straße

Auch der Zaun entlang der Adyho-Straße wurde nach dem damaligen Originalzustand rekonstruiert. Auf Basis der alten Bilder wurde ein Zaunabschnitt mit dem Werkzeug „Decke“ rekonstruiert und in weiterer Folge als

„Objekt“ gesichert. Dieses abgespeicherte Element kann beliebig oft multipliziert werden, ermöglicht eine einfachere Handhabung in ArchiCAD und hält die Dateigröße somit auch gering. Des Weiteren hat dies zum Vorteil, dass bei einer eventuellen Änderung beziehungsweise Anpassungen der Referenzdatei alle neuen Einstellungen auch auf die anderen zuvor kopierten Objekte übernommen werden können und das Projekt somit einer automatischen Aktualisierung unterzogen wird.

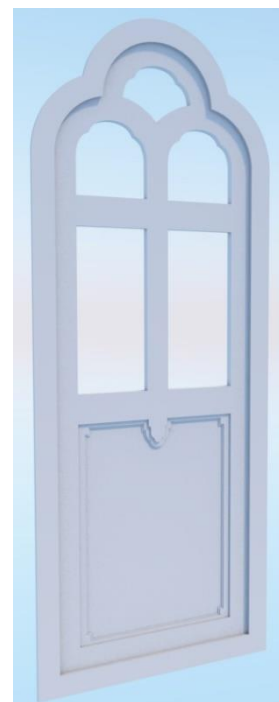
Abb. 43 - Fensterelement

Die vielen privaten Außenaufnahmen aus dem Jahre 2014 und die Ergänzung mit einigen historischen Fotografien ermöglichten ein detailreiches Abbild dieser Elemente zu erzeugen. Die vorgefertigten Elemente finden entlang der Nord-, Süd- und Westseite mehrmals ihre Anwendung. Nach genauerer Betrachtung der Fenster an der Ostseite ist hier eine andere Proportionalität der Öffnungen zu erkennen. Diese feinen Unterschiede sind auf den alten Plänen beziehungsweise Aufnahmen sehr schwer oder fast gar nicht zu sehen, jedoch ist die persönliche Besichtigung der damaligen Ruine Beweis genug, um diese Unterschiede ebenfalls in das Projekt miteinfließen zu lassen.

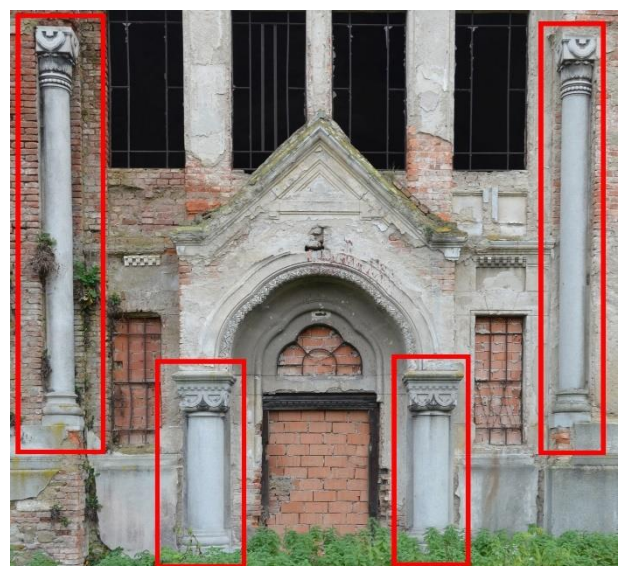
Abb. 45 - Außensäulen Nordeingang

Der Baukörper verfügt an der Fassade über insgesamt 12 Säulen in zwei verschiedenen Ausführungen. Jeweils zwei davon befinden sich an den Nord-, Süd- beziehungsweise Westeingängen und markieren somit die drei Haupteingänge der ehemaligen Synagoge. Wie in Abbildung 27 zu sehen ist, verfügen die alten Ansichtspläne über keine richtigen

Informationen zu den Säulenkapitellen, jedoch waren auch hier die Bestandsaufnahmen ein großer Gewinn, da die Säulen zu dieser Zeit noch in gutem Zustand gegeben waren.

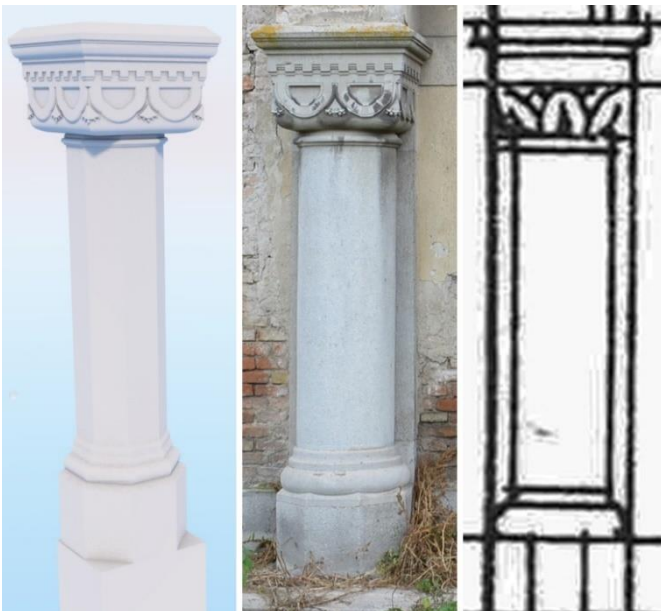
Abb. 46 - Außensäule (von links nach rechts) Rekonstruktion, Original, Plan

Eine Frontalaufnahme der Säule diente als Vorlage um das Profil der Säule nachzuzeichnen. Durch Anwendung des „*Profil Managers*“ konnte dieses zweidimensionale Profil mit dem „*Wand-Werkzeug*“ um 180 Grad extrudiert werden, damit die Säule als Volumenkörper erstellt wird. Für das Kapitell konnte wie bei den zuvor erwähnten Fensterelementen durch die vorab zweidimensional gezeichneten Details mit Hilfe des „*Decken-Werkzeugs*“ das Objekt fertig gestellt werden.

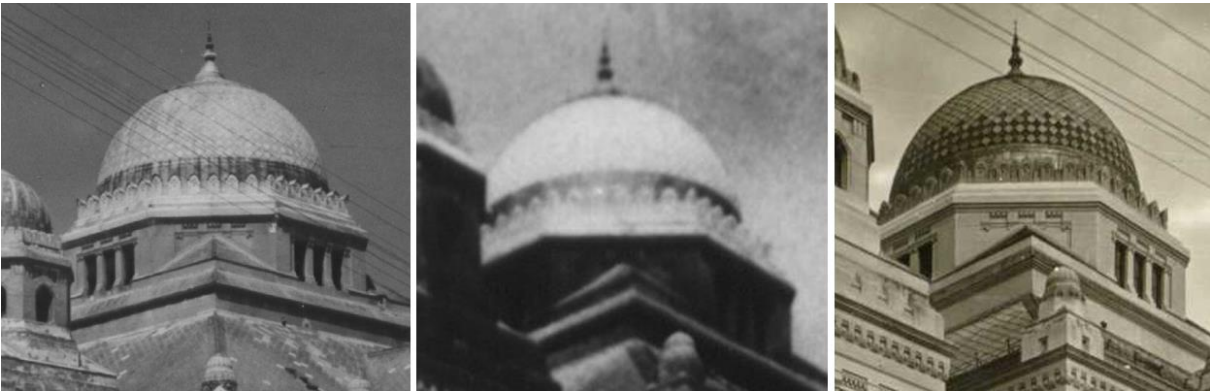
Abb. 50 - unterschiedliche Kuppeloberflächen

Die zentrale Hauptkuppel konnte ebenfalls mit ihren detailreichen Elementen rekonstruiert werden. Die Oberfläche der Kuppel selbst erscheint in verschiedenen historischen Aufnahmen auf den ersten Blick unterschiedlich. Es ist bekannt, dass gewisse Erhaltungsmaßnahmen und auch eine Erneuerung der Dachhaut vorgenommen wurden. Diese neue Dach- und Kuppeloberfläche ist in Abbildung 49 ersichtlich. Die alten Fotografien zeugen jedoch, von einer anderen Oberflächenstruktur und sind somit mit Sicherheit nicht der ganz neuen Dachhaut zuzuordnen.

Durch eine nachträgliche Bearbeitung der Kontrast- und Farbeinstellungen des linken Bildes in Abbildung 50 konnten ausgebleichte Strukturen wieder hervorgebracht

werden, welche mit den Strukturen des rechten Bildes in Abbildung 50 übereinstimmen. Somit ist davon auszugehen, dass im Laufe der Jahre die Farbe der Kuppel verloren gegangen ist, und nicht wie zuvor angenommen eine andere Kuppeloberfläche gegeben war.

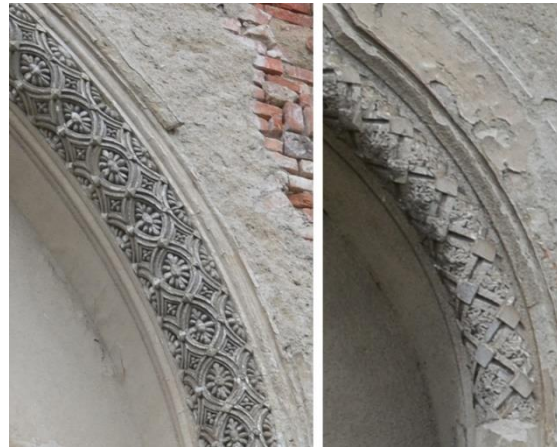
Abb. 56 - Portalverzierungen Original

Die Portalverzierungen, welche sich in dem wiederkehrenden Motiv des dreibogigen Musters erstrecken, gehören zu den detailreichsten modellierten Objekten der Synagoge. Die Schwierigkeit darin war die Positionierung der Verzierungen auf einer runden Oberfläche und gleichzeitig auch eine gleichmäßige Ausrichtung entlang des Bogens. Der hierfür angestrebte

Lösungsweg erfolgte über die Möglichkeit der „Boolesche Operationen“. Dieses Werkzeug ermöglicht es mit den Optionen „Vereinigen“, „Abziehen“, oder „Verschneiden“ zwischen zwei oder mehreren Objekten bestimmte Volumenkörper beziehungsweise Flächen zu modellieren.

Im Falle der Portalverzierung wurde über die vordefinierte Rohrfläche die gewünschte Verzierung im Grundriss vorgezeichnet. Im nächsten Schritt mussten diese Profile in Richtung Z-Achse extrudiert werden, um eine Überschneidung mit der Rohrfläche zu erhalten. Die Option „Verschneiden“ zwischen den Profilen und der gebogenen Fläche ergibt die Schnittmenge und somit die gewünschte Verzierung, welche in weiterer Folge mit einem geringen Abstand auf eine weitere Rohrfläche platziert werden kann, um die gewünschte Tiefenwirkung zu erhalten.

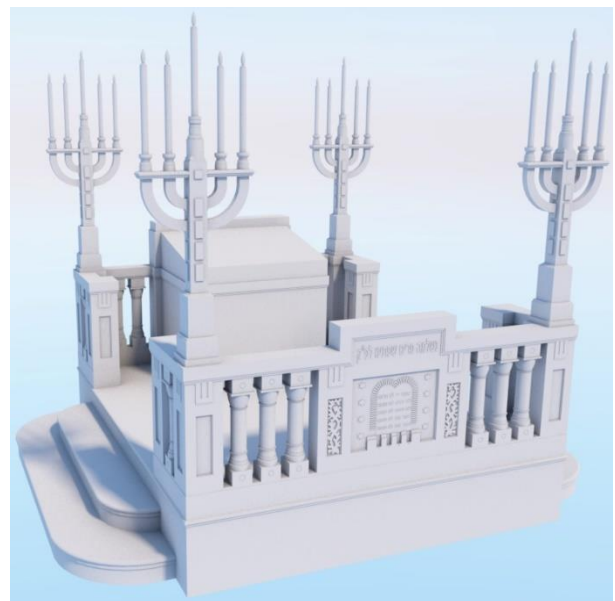
Abb. 61 - Bima und Menora Rekonstruiert

Zunächst wurde in ArchiCAD die vordere Kantenlänge der Bima entsprechend skaliert, und somit gleichzeitig die Bildebene für die darauffolgenden perspektivischen Hilfslinien definiert. In Abbildung 60 ist die Bildebene als farbige schraffierte Fläche vor der Bima zu erkennen. Durch Verlängerung einiger Fluchtlinien und Ermittlung des Fluchtpunktes konnten alle weiteren notwendigen Punkte auf die Bildebene projiziert werden, um die gewünschten Abmessungen zu erhalten. Mit Hilfe der bereits bekannten Werkzeuge konnte auch hierfür eine realitätsnahe Rekonstruktion erzielt werden.

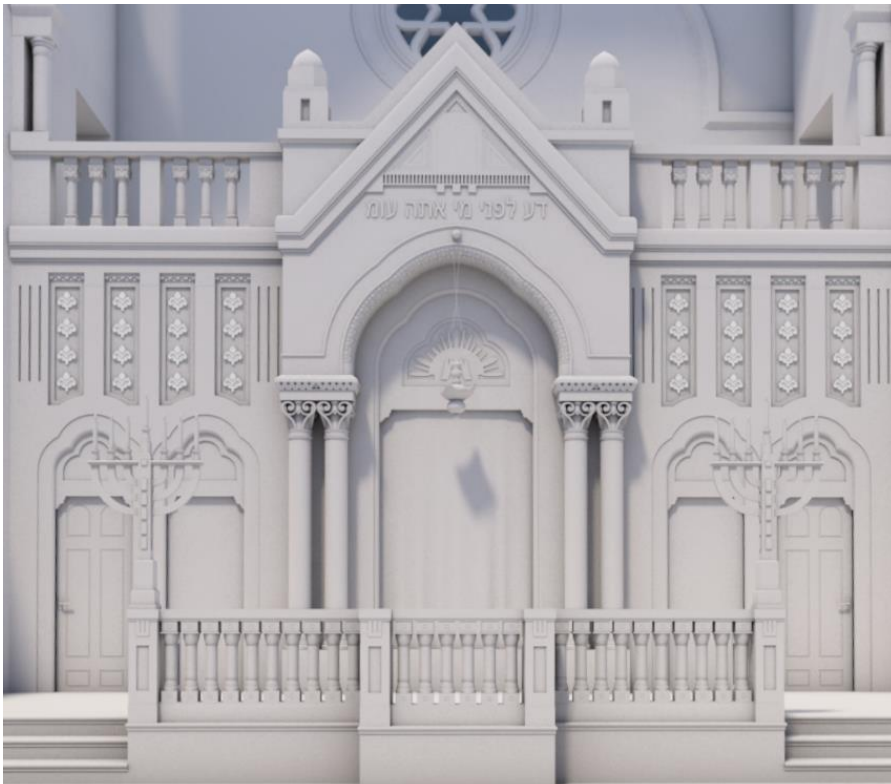
Abb. 63 - Altar Rekonstruktion

Das „Schalen-Werkzeug“ mit der Option „Geometriemethode: Linienbezogen“ ermöglicht es eine Fläche zwischen zwei beliebigen Profilen zu erstellen. Im Falle des Vorhangs erstreckt sich diese Regelfläche zwischen einer geraden Oberkante und einer geschwungenen Unterkante, um den gewünschten Effekt im 3D-Modell zu erzielen.

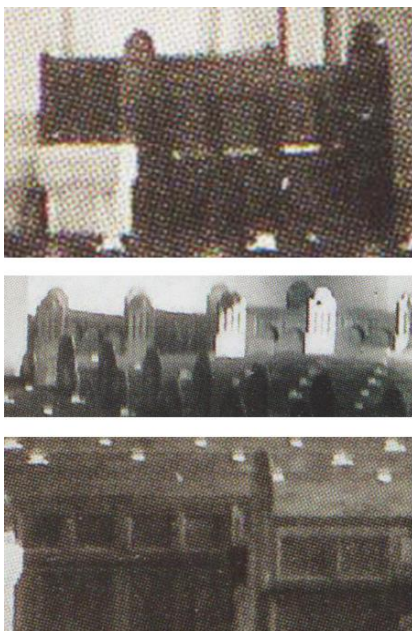
Abb. 65 - Originalsitzbänke der Synagoge

Pohronský vermerkt in seinen Plänen ganz klar die vorhandenen Sitzplätze der Synagoge. Im Erd- beziehungsweise Obergeschoss-Plan werden die Sitzplätze für Männer mit 600 und die für Frauen mit 442 festgehalten. Zusätzlich sind im hinteren Teil der Synagoge noch 52 weitere Sitzplätze eingezeichnet.

Da nicht alle Sitzreihen gleich viele Sitzplätze anbieten, variieren einige Sitzbank-Bauteile in ihrer Ausführung. Dies bedeutet, dass Sitzplätze, die sowohl davor als auch dahinter von weiteren Sitzplätzen gefolgt werden, eine andere Rückwand haben, als jene die zum Beispiel in der letzten Sitzreihe positioniert sind. Des

Weiteren ist die vorderste Sitzreihe ebenfalls durch eine davorliegende Holzverkleidung abgegrenzt und bedarf somit auch einer separaten Modellierung. Selbst die Ausführungen der Seitenwände haben ihrer Reihe entsprechend eine eigene Form.

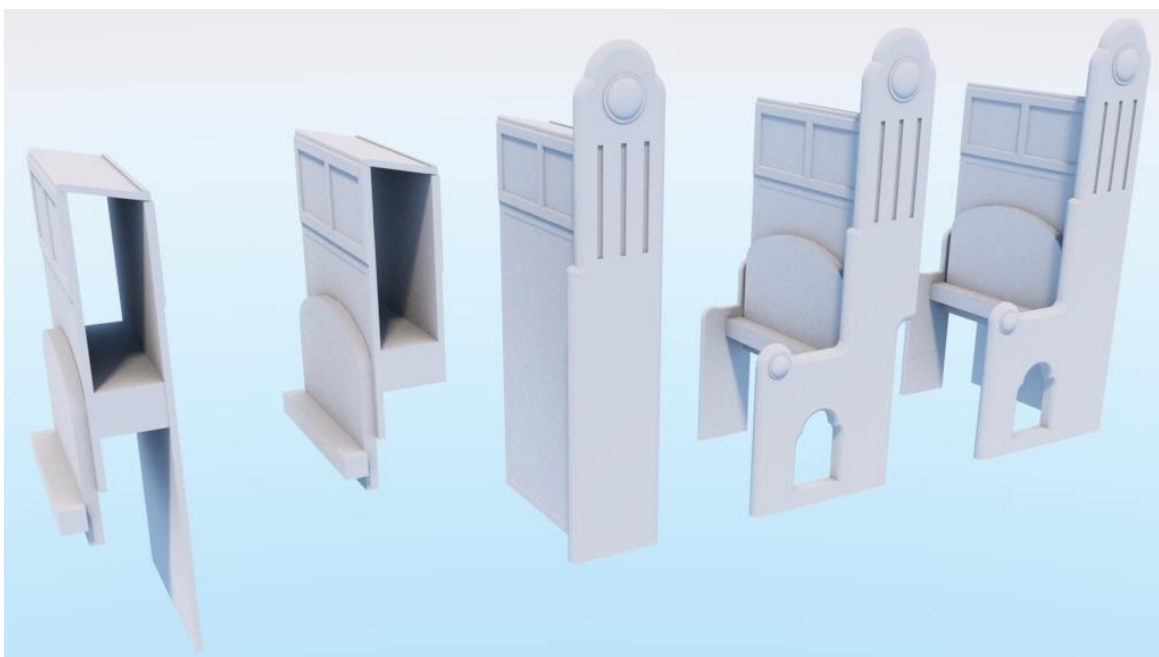
Abb. 66 - Sitzbank Rekonstruktion

Basierend auf diesen Erkenntnissen mussten insgesamt acht verschiedene Bauteile modelliert werden, um die vorhandenen Sitzbänke dem historischen Foto und *Pohronskýs* Plänen entsprechend gerecht zu rekonstruieren.

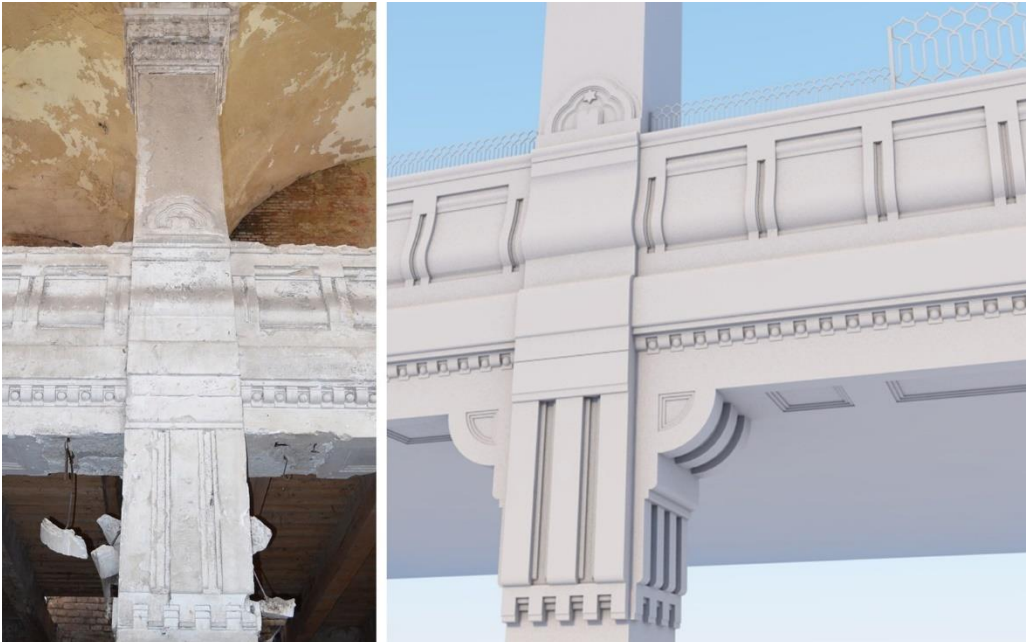
Abb. 67 - Brüstung der Empore

Im Jahre 2014 schmückten noch einige unvollständige Elemente wie das Kapitell oder die Ornamente entlang der Brüstung den bereits völlig heruntergekommenen Innenraum. Zerstörte und abgefallene Teile verstreuten sich über den ganzen Innenraum, jedoch ermöglichte auch hier die Synergie zwischen der Bestandsaufnahme und mehreren historischen Fotos eine Rekonstruktion aus dem Jahre 1925. Die genaue Anzahl der kleinen Ausschmückungen entlang der unterschiedlich langen Brüstungsabschnitte, welche sich zwischen den vier großen Innensäulen erstrecken, wurden ebenfalls versucht genau zu rekonstruieren. Hierbei resultierte die Anzahl jedoch eher aus der Aneinanderreihung dieser Elemente bis zum Anschlag. Bei der Rekonstruktion wurde, die passende Einzelgröße in diesem Fall bevorzugt berücksichtigt.

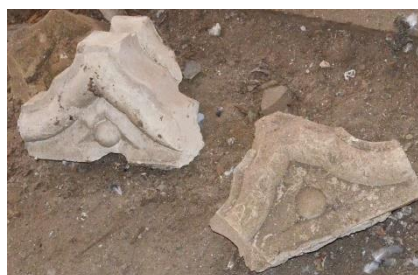
Abb. 72 - Dekorationselemente am Gewölbe

Entlang der Gewölbe im Innenraum verzierten weitere Dekorationselemente die Synagoge. Auch diese waren zum damaligen Zeitpunkt teilweise von der Decke gefallen und am Boden verstreut. Jedoch ermöglichte die Kombination aus den bereits klar definierten Innenmaßen und den abzählbaren Einzelementen entlang des gesamten Bogens die gewünschte Rekonstruktion.

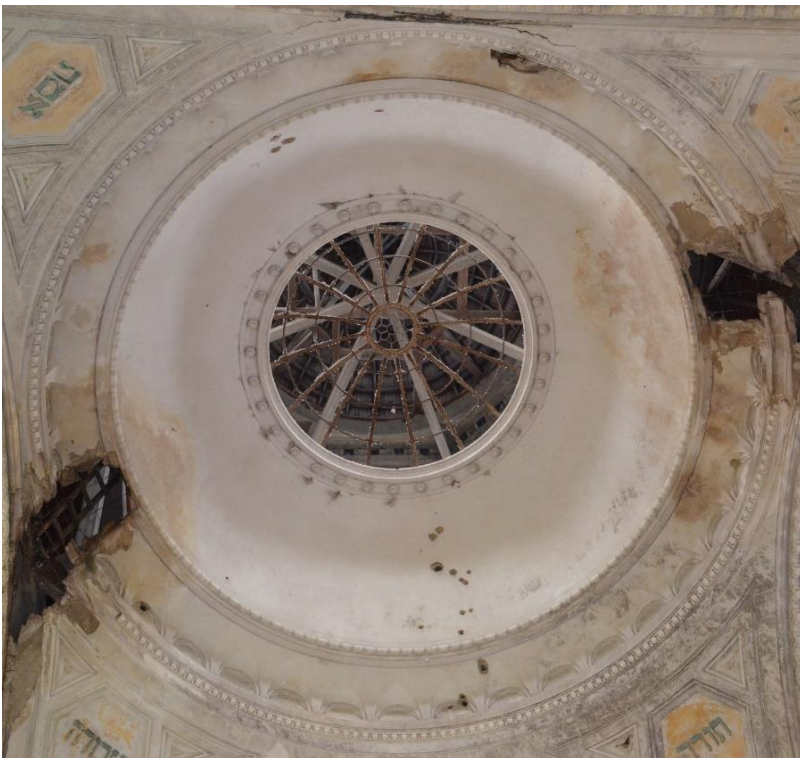
Abb. 73 - Innenkuppel Original

Die zentral platzierte Innenkuppel vollendet mit ihrer Ausführung, vor allem den optischen Eindruck der Synagoge. Mit einem Durchmesser von rund zehn Metern und einer Fensteröffnung von etwas über vier Metern verbindet sie den Innenraum mit dem äußeren Teil. Ein gebogenes Metallgerüst hält das segmentierte Glas über der Kuppel und lässt somit das Licht in den Innenraum. Einige Einschüsse und Wasserschäden beschädigten gewisse Teile der Kuppel, dennoch waren noch genügend Informationen vorhanden, um die Kuppel in ihrem ursprünglichen Zustand mit allen Details und den bereits bekannten Werkzeugen zu modellieren.

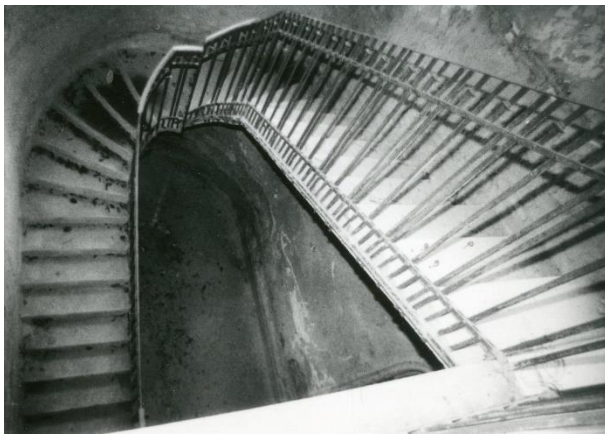
Abb. 75 - Osttreppe Original

An der Ostseite erstreckten sich die beiden halbgewendelten Treppen mit jeweils 27 Stufen und einem innenliegenden Geländer. Westseitig sind insgesamt zwei dreiläufige U-Treppen mit zwei Viertelpodesten und 26 Stufen gegeben. Auch diese hatten in ihrer Ausführung ein eigenes innenliegendes Geländer.

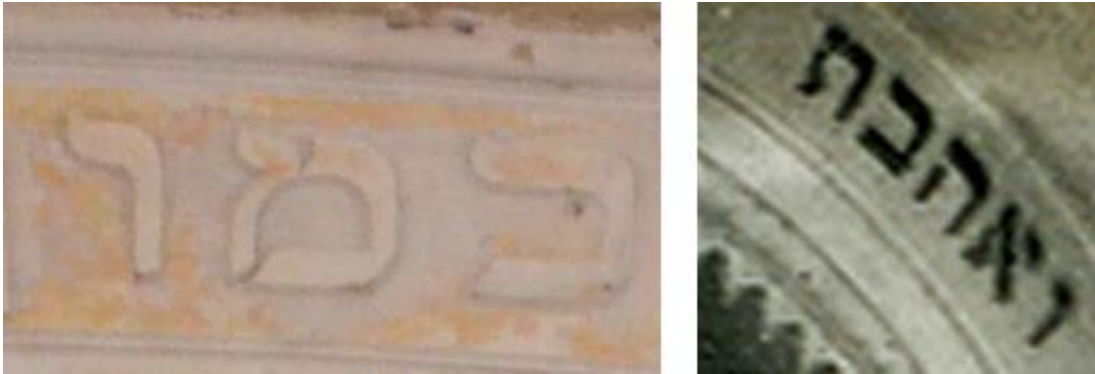
Abb. 87 - Schrift über Toraschrein – 2014 (links), historische Aufnahme (rechts)

Im Jahr 2014 konnten im Zuge der ersten Bestandsaufnahme lediglich über dem Toraschrein beziehungsweise an der Kuppelinnenseite einige Farbreste erkannt werden. Vergleicht man jedoch den 2014 aufgenommenen Schriftzug mit der historischen Innenaufnahme, so sind hier klare Unterschiede in der Schriftfarbe zu erkennen.

Aus diesem Grund ist davon auszugehen, dass der Gelb/Orange Farbton erst nachträglich aufgetragen wurde. Für die Visualisierungen wurde somit der ältere Zustand berücksichtigt.

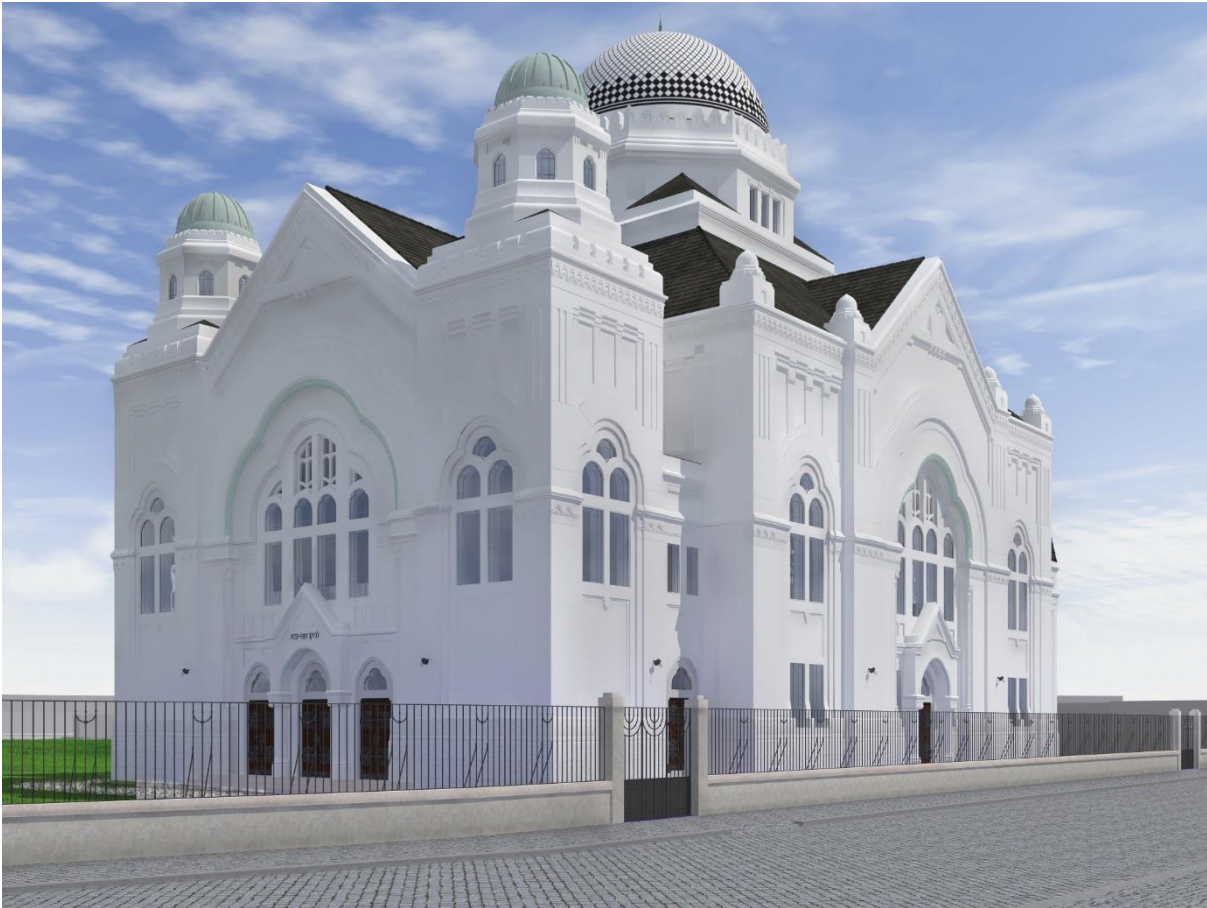
Abb. 95 – Straßenseite – Blickrichtung Nordost

Für eine realistische Rasenfläche, die Erstellung einiger Verschmutzungen entlang der Außenfassade als auch einen Spiegelungseffekt an den Außenfenstern wurden die generierten Bilder nachträglich in Adobe Photoshop bearbeitet, um den gewünschten Effekt zu erzielen.
