**Rikard Marasovičs**  
**Kindersanatorium in Krvavica**  
Bestandsaufnahme und Revitalisierung

*Diplomarbeit*

### 3.1. Raumbuch und Fotodokumentation

### 3.2. Schadensbild

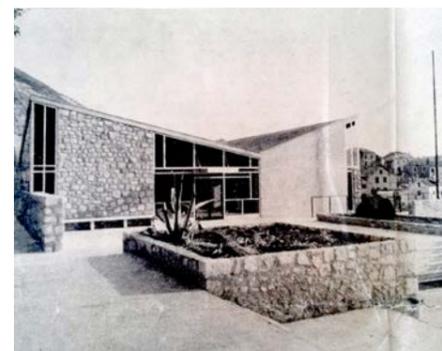
Abb.13 „Dom armije“ 1961

Ein berühmtes Gebäude der JNA ist das „Kulturheim“ des Architekten Ivo Vitić in Komiža auf der Insel Vis, das 1961 gebaut wurde (Abb.13). Das relativ kleine Gebäude erhält durch sein ungewöhnlich spitz gefaltetes Dach einen hohen Wiedererkennungswert und ist ein wichtiger Zeuge des Modernismus in Jugoslawien. Durch die Dachneigungen hat der Innenraum unterschiedliche Raumhöhen was den Raum bereichert und interessant macht. Nach vielen Jahren der Nicht-Nutzung wurden Initiativen zur Wiederbelebung des Kulturheimes gestartet. Das Gebäude befindet sich nun im Eigentum der Stadt Komiža und soll nach der Renovierung wieder als Kulturzentrum eröffnet werden.

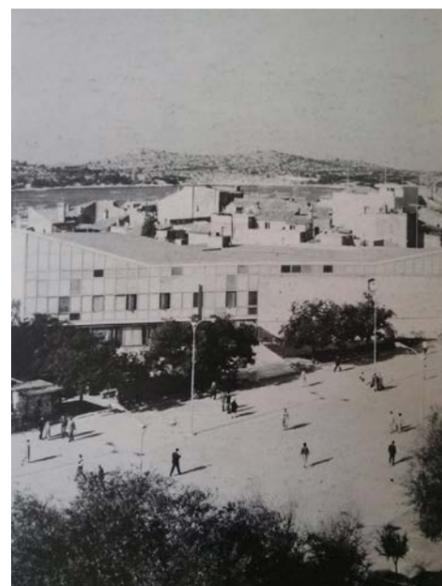
Abb.15 „Dom JNA“ in Šibenik 1961

Ivo Vitić realisierte 1961 noch ein weiteres außergewöhnliches Gebäude für die JNA, das Armeehaus in seiner Geburtsstadt Šibenik (Abb.15). Er gestaltete auch hier das Dach topografisch und ermöglichte durch die geschickte Konstruktion einen stützenfreien Raum, beidseitig verglast, so dass die Stadt hindurchzufließen scheint. Sein Eingriff in die Stadt Šibenik wurde als radikal, grob und unnötig kritisiert, trotzdem ist es ein beispielloses, modernes Gebäude im damaligen Jugoslawien gewesen. Heute wird es als Bibliothek genutzt. Äußerlich unverändert, kann das Innere nicht mehr auf die von Vitić angestrebte Weise wahrgenommen werden, da die ursprüngliche Transparenz nicht mehr gegeben ist.<sup>19</sup>

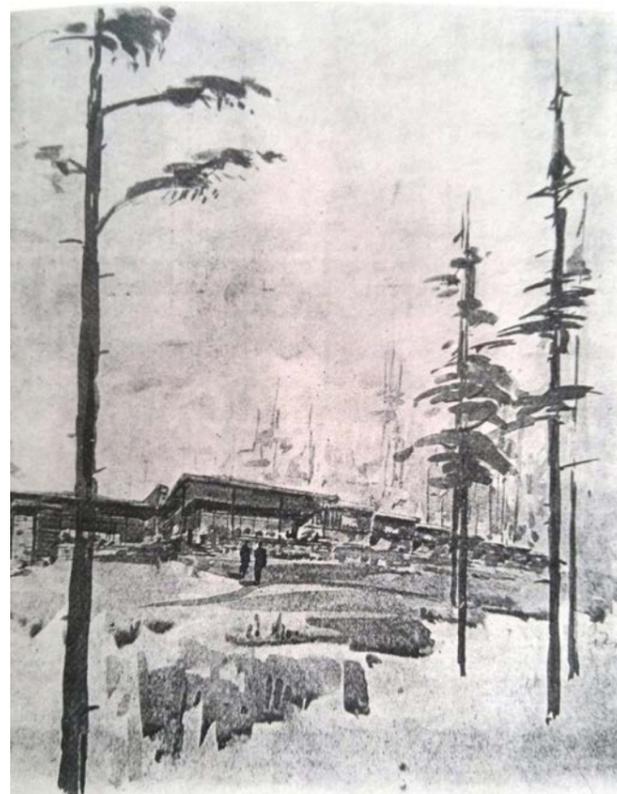
**Abb.26** Marasovičs Wettbewerbsbeitrag zu Hotel Ljeskovac in Plitvice 1950

Mehrmals publiziert wurde Marasovičs Wettbewerbsbeitrag zum Hotel „Ljeskovac“ in Plitvice von 1950, wo sichtbar wird auf welche Weise Marasovič ein Objekt in die Umgebung setzt. Er reagiert auf die unterschiedlichen Anforderungen des Baugrundstücks, gestaltet das Gebäude unauffällig, schiebt es in den Wald und unterscheidet sich dadurch von anderen Architekten, die das Hotel prominenter und sichtbarer platziert hätten. Trotz guter Kritiken gewann ein anderes Projekt, vielleicht auch aus dem Grund weil bei Marasovič durch die Minderung der Höhe ein Ausstrecken in die Horizontale resultierte. Das Gebäude war um die 100m lang war und damit doppelt so groß wie gewünscht.<sup>44</sup>

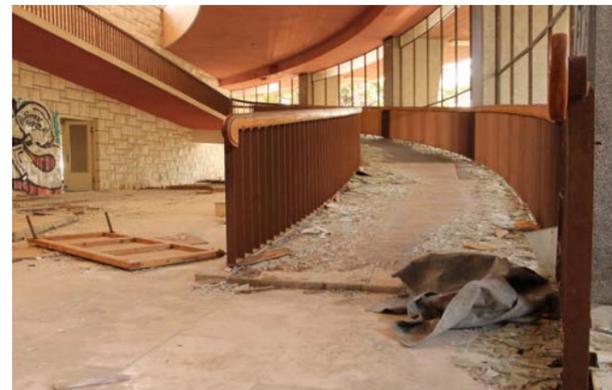
Abb.47 Blick von Mitte der Rampe auf die Halle  
Abb.48 Rampe von unten fotografiert

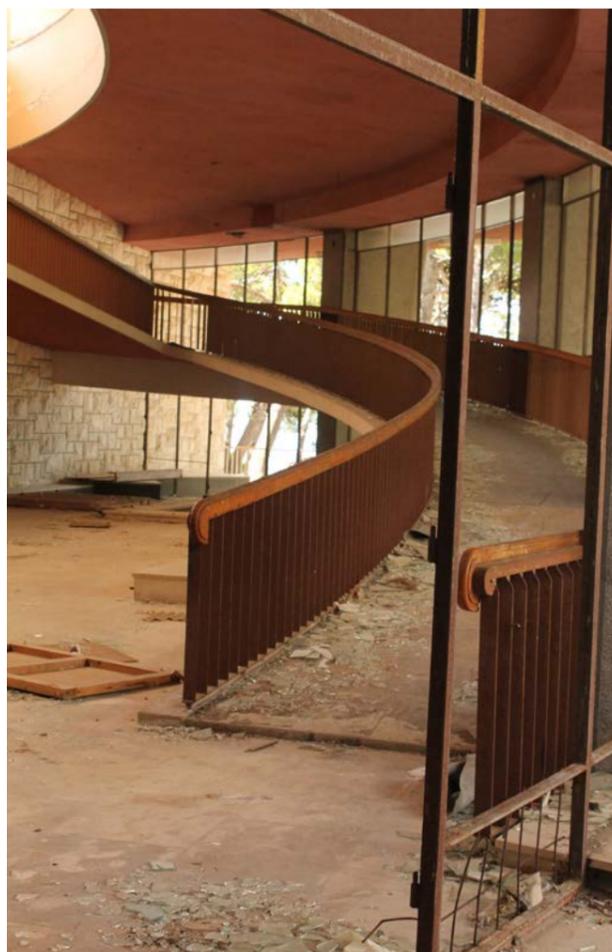
**Abb. 49** Stock der Eingangstür  
**Abb. 50** Blick auf Eingangstür und Durchgang in den Hauptkorridor  
**Abb. 51** Zweite Eingangstür zur Halle mit kleiner Rampe  
**Abb. 52** Durchgang zum Hauptkorridor von Eingangshalle aus mit Lampen  
**Abb. 53** Blick von zweiter Eingangstür in die Halle

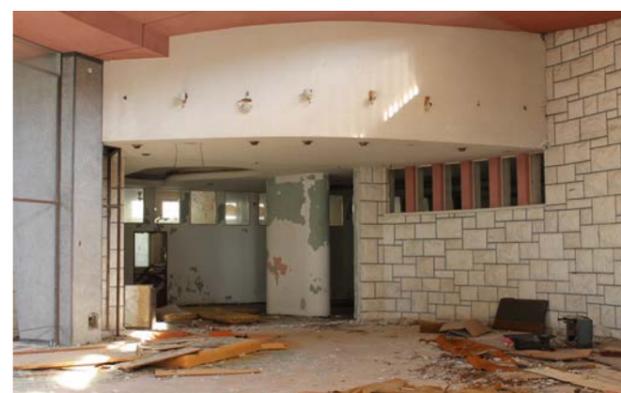
Die Halle ist unmöbliert, doch Fotos aus dem Jahr 2008 zeigen, dass an der Wand ein Kiosk stand. Übrig geblieben sind auch ein paar Lampen in drei Metern Höhe über dem Durchgang zum Gebäuderiegel, wo laut Plan eine Schwingtür eingebaut sein sollte, doch vor Ort sind keine Spuren einer solchen Tür vorzufinden.

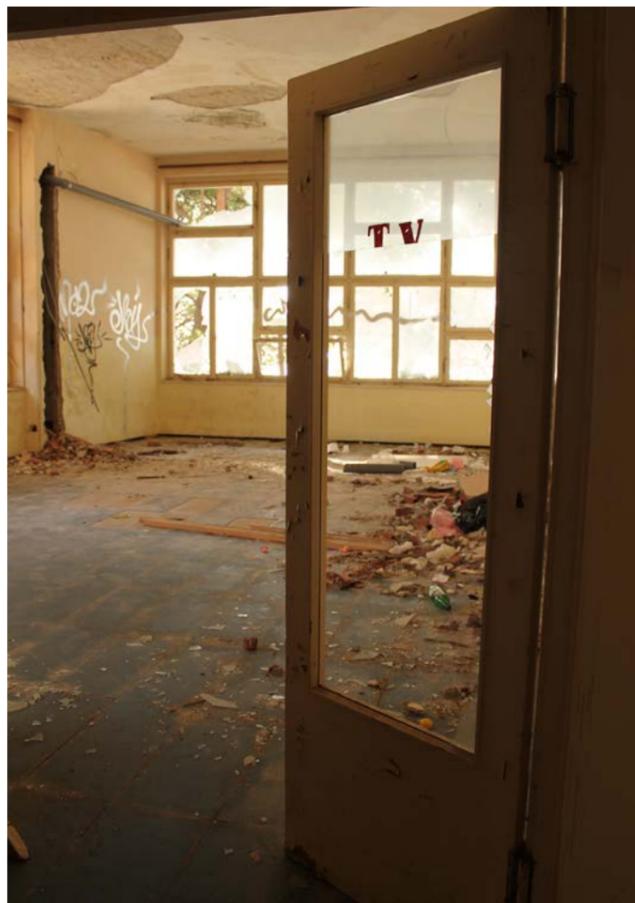
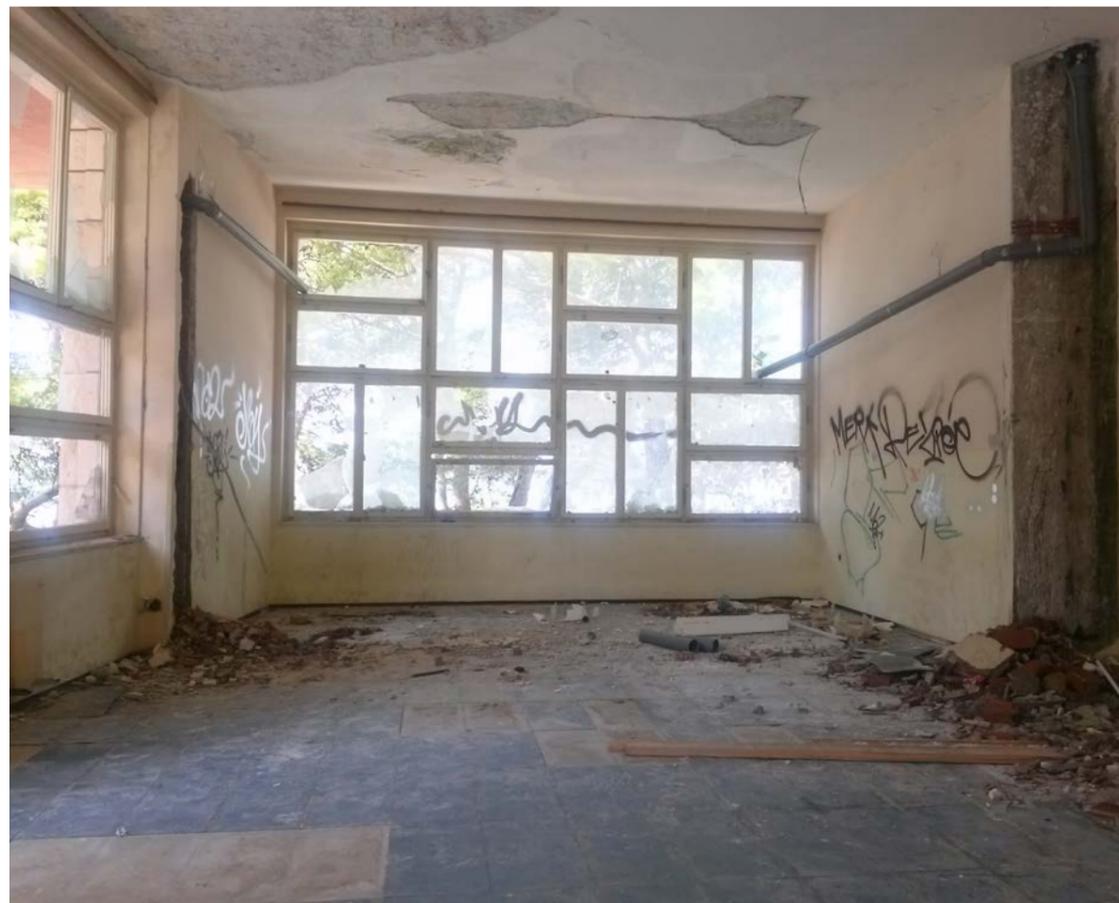
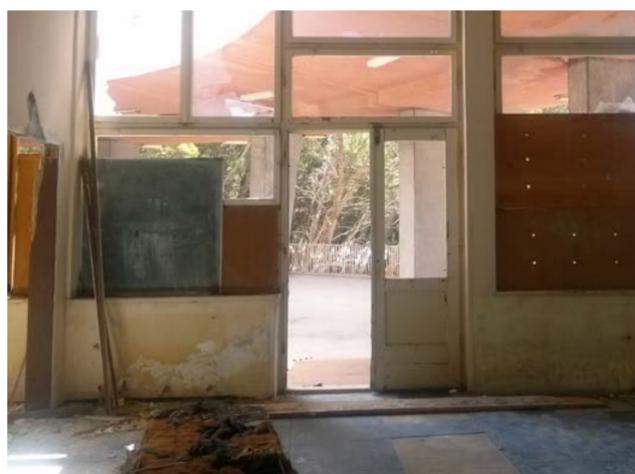
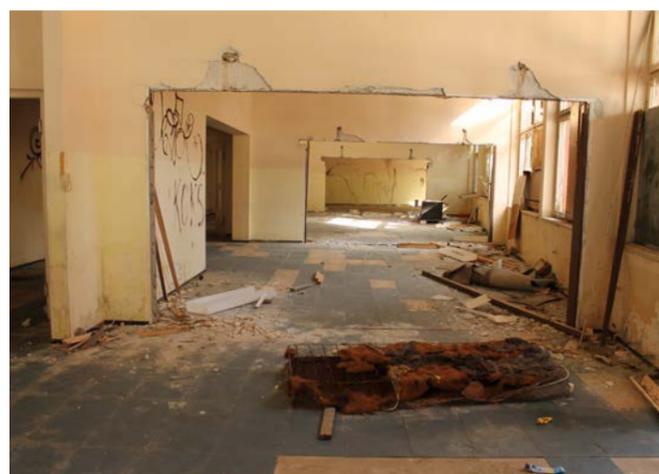
Leider ist der Zustand des Raumes durch Vandalismus schlecht einzustufen. Die Wände sind an zwei Stellen stark beschädigt, denn es sind große Löcher in die Wand geschlagen worden, um möglicherweise die Regenrinnen aus Kupfer rauszunehmen. Auch das gewaltsame Herausreißen des Türstocks hat die Wand beschädigt. An der Decke gibt es kleinere Schäden durch das Lösen von Putz und Putzträger.

**Abb. 57** Zugang zum TV-Saal  
**Abb. 58** Vordere Glasfront mit Kastenfenstern und Schäden in den Wänden  
**Abb. 59** Terrassentür die aus dem TV-Saal führt  
**Abb. 60** Blick von außen auf TV-Saal und Gemeinschaftsräume

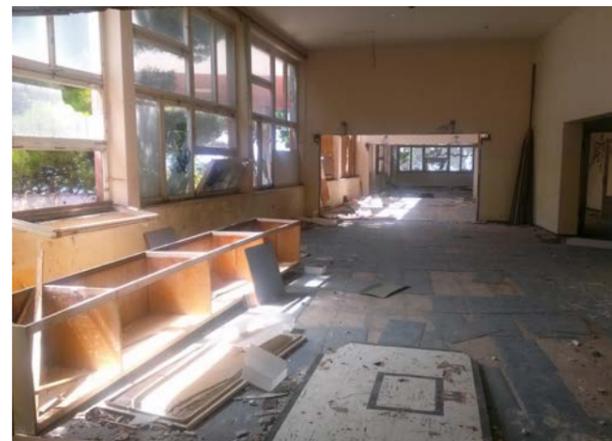
Der Boden in den zwei Gemeinschaftsräumen sowie im Essbereich ist mit Linoleum, das stark abgeblättert ist, belegt. Die Wände weisen unterschiedliche Putzreste auf. Die Fenster sind auch hier Kastenfenster, teilweise zerbrochen, einige wurden mit weißem Putz bemalt und andere wurden mit angenagelten Holzfaserplatten verdeckt. Wahrscheinlich wurde versucht das Gebäude vor Dieben zu schützen. Der Zustand der Räumlichkeiten ist ähnlich wie im TV-Saal, auch hier fehlen Lampen, Kabel, Heizkörper, Falttüren, Türstöcke und Möbel. Im Essbereich scheint es einen Wasserschaden zu geben, denn hier tropft ständig Wasser von der Decke.

**Abb.62** Gemeinschaftsräume mit kaputten Fenstern und fehlenden Türstöcken

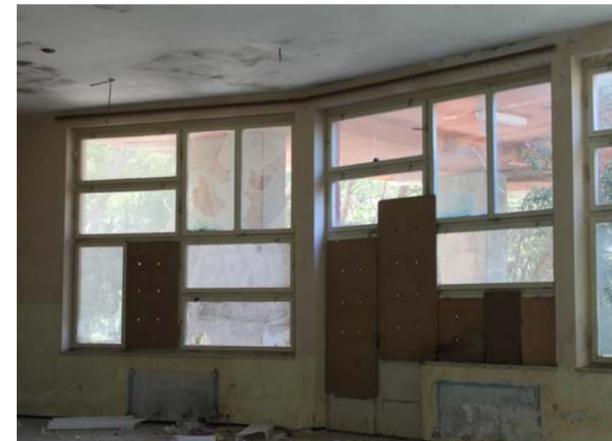
**Abb.63** Essbereich; die Terrassentür ist zugenagelt, die Heizkörper fehlen, überall liegt Schrott

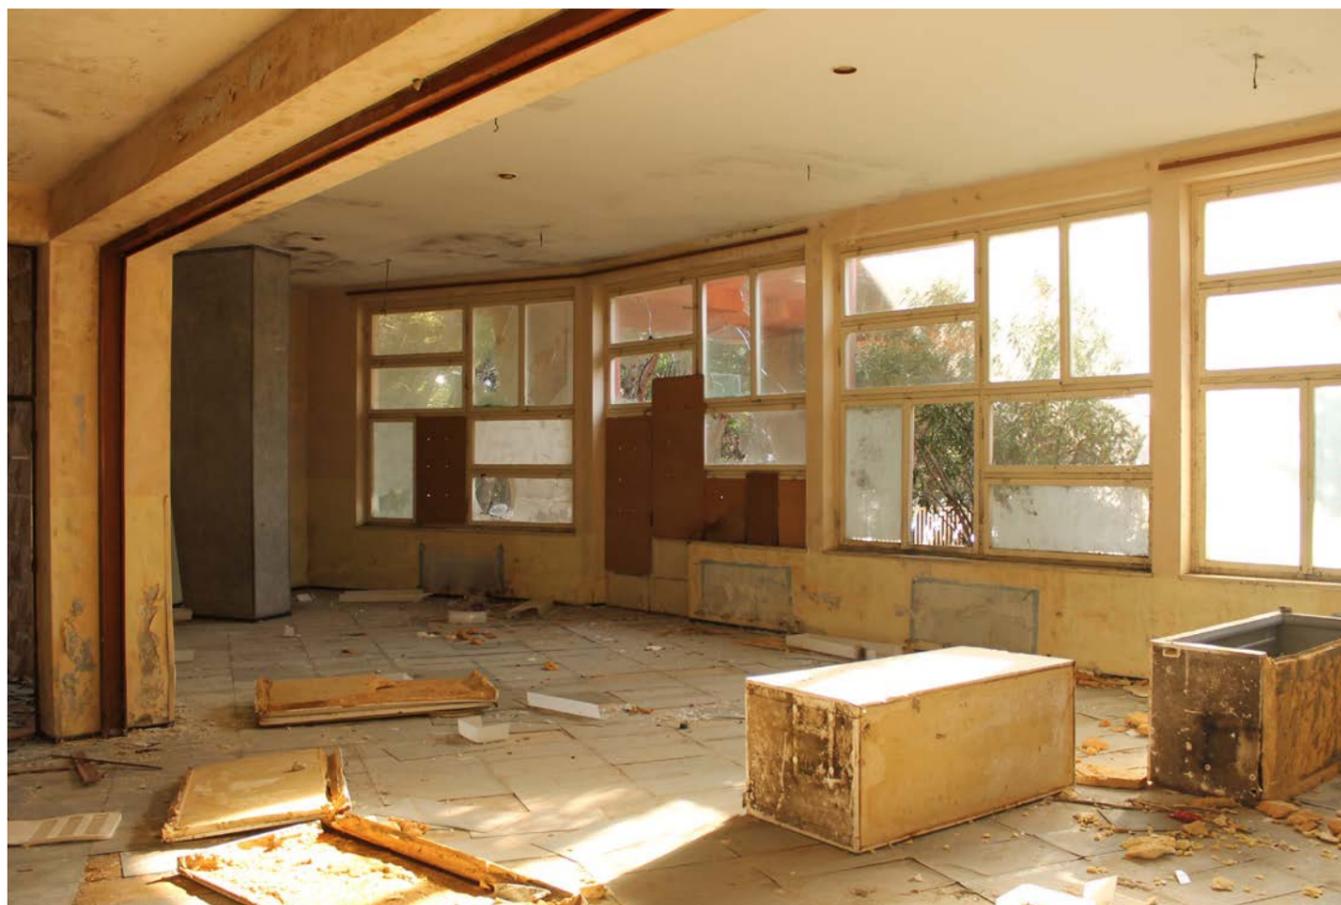
- Abb. 64** Essbereich
- Abb. 65** Fehlende Heizkörper im Essbereich
- Abb. 66** Durchreiche zwischen Essbereich und Küche mit erhaltenden Fenstern
- Abb. 67** Zwischen Essraum und Küche befindet sich ein Ausgang
- Abb. 68** Schaden in der Wand entstanden durch gewalttätiges Herausreißen der Stöcke

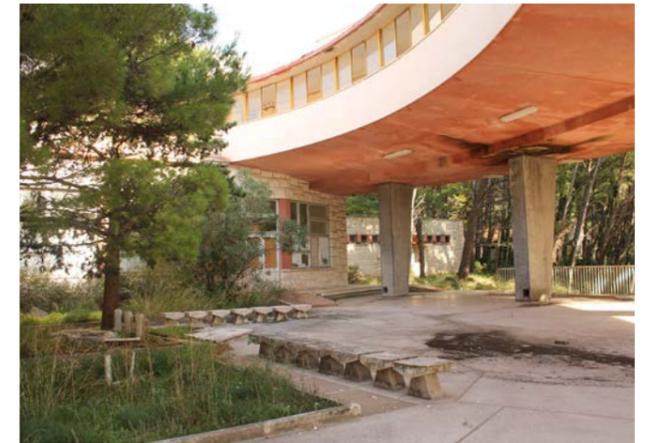
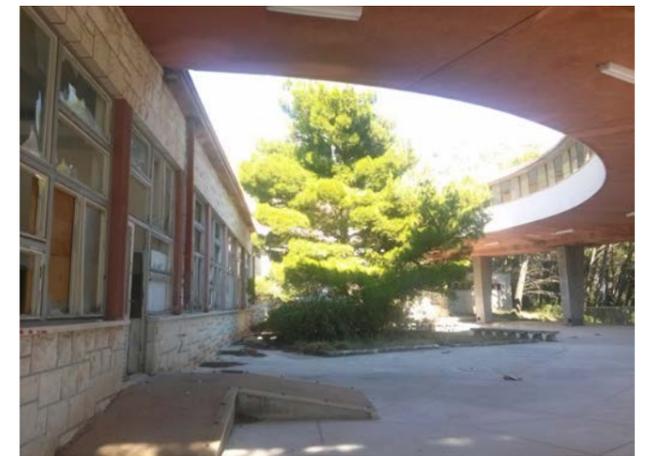
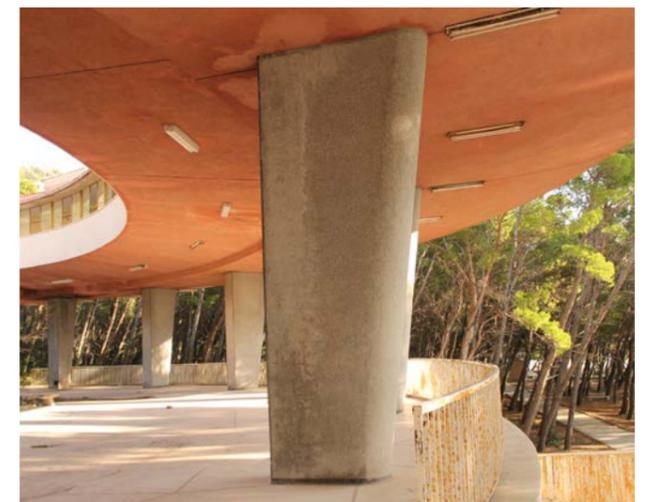
Der Bodenbelag auf der Terrasse ist in gutem Zustand, es handelt sich dabei um vieleckige glatte Betonplatten, deren unregelmäßiges Muster mit rötlichen Fugen betont wird. Die Oberfläche der sieben Betonpfeiler auf der Terrasse ist rissfrei und unbeschädigt, was am widerstandsfähigen Waschbeton, in den sie gehüllt sind, liegt. Die untere Seite des Obergeschosses, die von den Pfeilern getragen wird, ursprünglich rot gefärbt, doch beim dritten Pfeiler ist es durch Wasserschäden zu dunklen Verfärbungen auf der Gebäudeunterseite gekommen. Jeder zweite Pfeiler hat am Fuße eine kleine rechteckige Öffnung bei der die Metallabdeckung fehlt. In der Öffnung ist sichtbar dass Rohre durch den Pfeiler verlaufen. Das bedeutet vermutlich, dass die Pylonen auch die Installationen beherbergen. Die Halogenlampen auf der Gebäudeunterseite sind noch vorhanden.

Abb. 70 Terrasse vom TV-Saal aus

Abb. 71 Zu sehen ist der Eingang zum TV-Saal mit Rampe, das Geländer fehlt

Die kleinen Rampen bei jedem Eingang sind in gutem Zustand und sollen nicht verändert werden. Doch die fehlenden Geländer müssen ersetzt werden. Es ist davon auszugehen, dass sie optisch dem Geländer der Terrasse ähnelten. Dieses sollte als Vorbild zur Wiederherstellung verwendet werden. Im Außenbereich gibt es an mehreren Stellen (Eingangsbereich, Terrasse, Strand) massive Steinhocker die nicht beschädigt worden sind und nur gereinigt werden müssten.

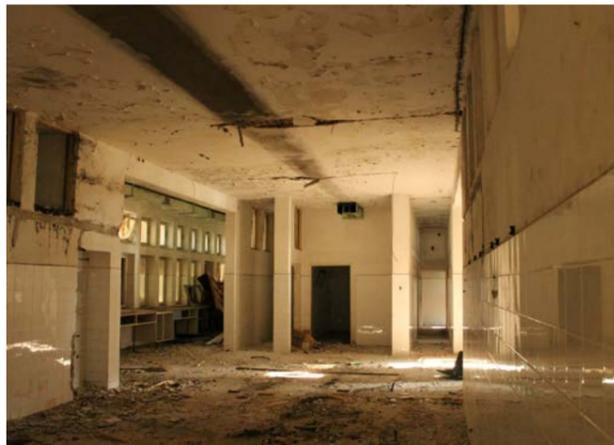
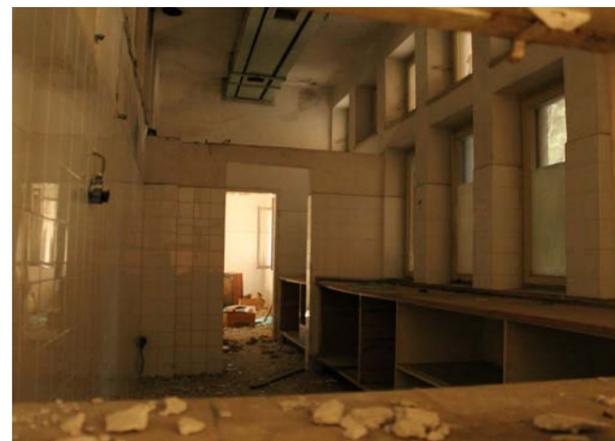
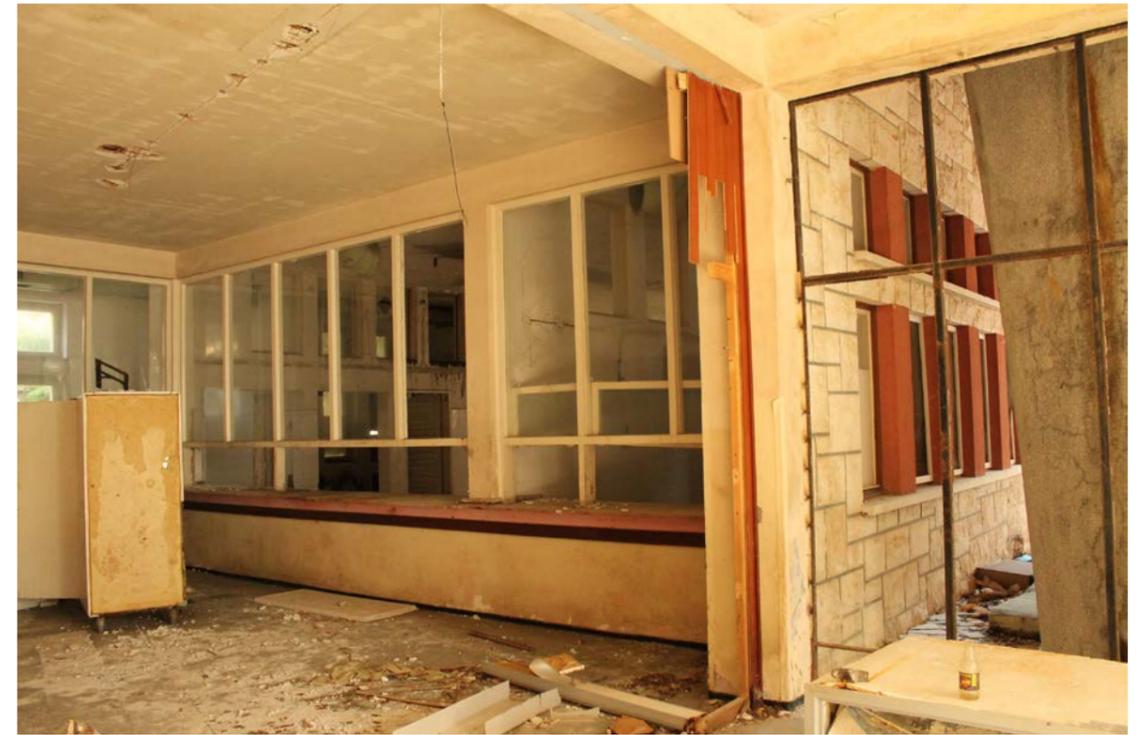
Abb. 78-81 Inneres der Küche das völlig zerstört wurde, es gibt keine Küchenelemente, Metallabflussgitter, Lampen oder Türen mehr

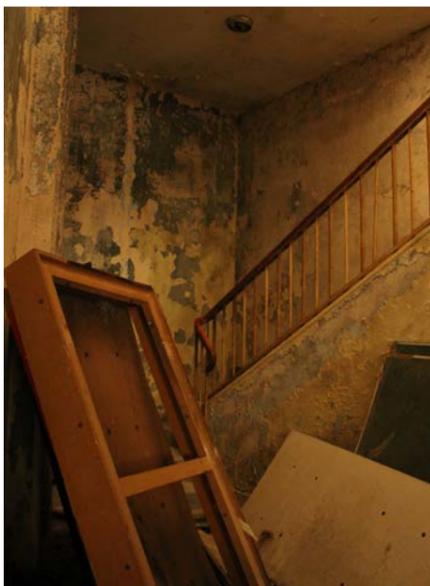
Abb. 83 Das Treppenhaus mit Wasserschäden

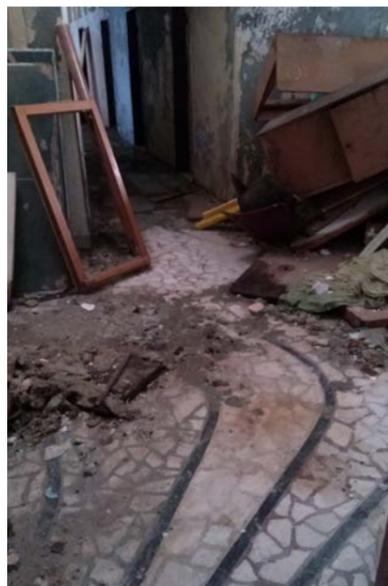
Abb. 84 Bodenbelag im Treppenhaus

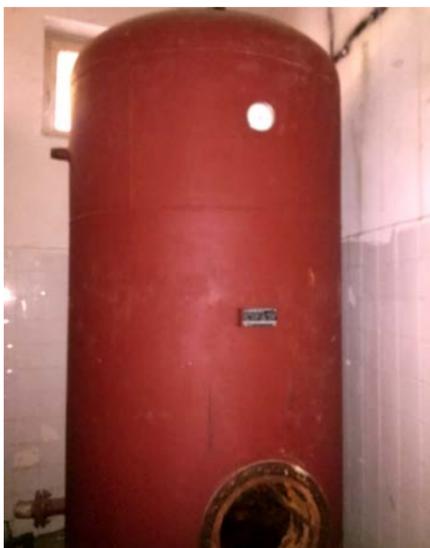
Abb. 85 Hydrophon in Raum 14

Neben dem Treppenhaus befindet sich ein kleines trapezförmiges Zimmer, in dem ein Hydrophon, ein großer Behälter aus Metall der das Wasser in die Leitungen pumpt, frei im Raum steht. Der Raum ist dunkel, da er nur ein kleines, hoch gelegenes Fenster mit Metallfassung und einfachem Glas hat. Auch hier ist der Putz abgeblättert und die Wände haben durch Moosbewuchs eine grüne Farbe Verfärbung. Der Boden, mit roten Kacheln verflies, sowie auch das Fenster und die Holztür zeigen keine auffälligen Schäden.

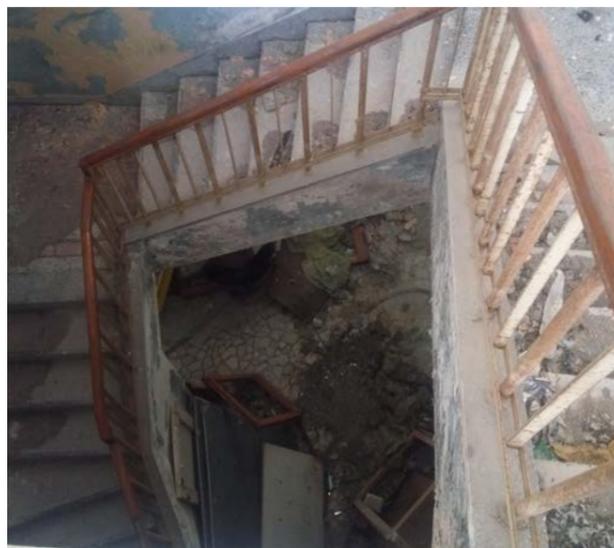
Abb. 86 Treppenhaus mit beschädigten Stufen aber erhaltendem Geländer

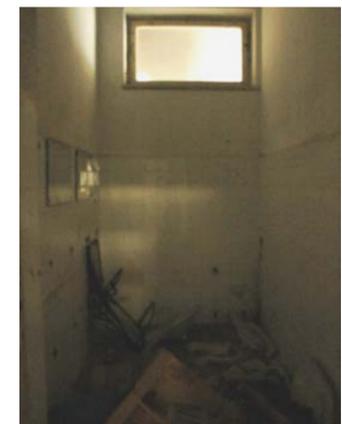
Neben dem Treppenhaus im Korridor des Riegels finden sich auf der linken Seite zwei Nassräume für das Personal und eine Garderobe. Da die Räume im Inneren des Gebäudes liegen, gibt es keine direkte Entlüftungsmöglichkeit nach Außen. Aus diesem Grund wurden Fenster in zwei Metern Höhe, die in den Raum davor entlüftet werden, gebaut. Die Räumlichkeiten sind nicht begehbar da die Türen durch auf dem Boden liegenden Schutt versperrt sind. Zu erkennen ist aber, dass die Wände und die Böden mit denselben weißen Fliesen wie in der Küche beplankt sind. Die wenigen Sanitärelemente sind zerbrochen und liegen in den Räumen.

Abb. 94 Verwüsteter Nassraum

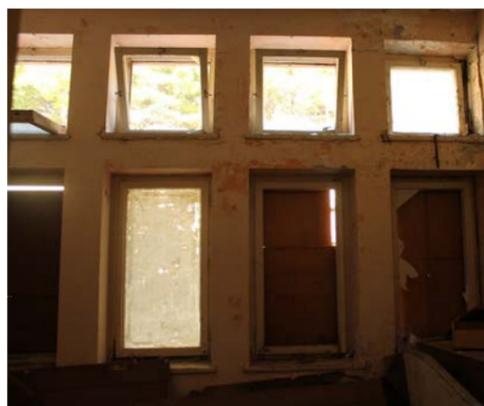
Abb.95 Fensteransicht in Zimmer Nr. 11

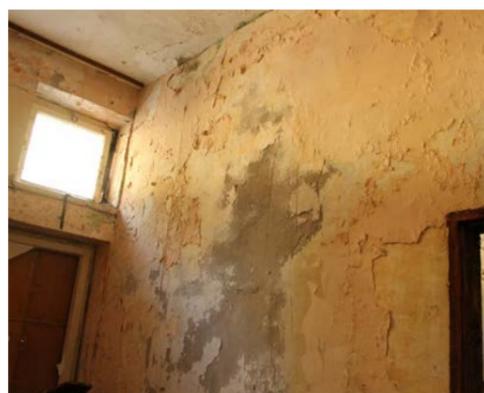
Abb.96 Aufgeweichte Wände in Zimmer 9, die Putzschichten sind abgeblättert, der Türrahmen verrostet

Der Zustand der Räumlichkeiten ist ähnlich, es sind alle Fenster noch vorhanden, doch einige Scheiben wurden zerbrochen, die Türen sind vorhanden aber nicht alle sind funktionsfähig. In den Zimmern 9 und 10 ist es zu starken Wasserschäden an den Wänden gekommen. Während in anderen Zimmern die unterschiedlichen Putzschichten gut sichtbar sind, hat sich der Putz hier durch die Feuchtigkeit komplett gelöst und die Mettaltürrahmen sind korodiert.

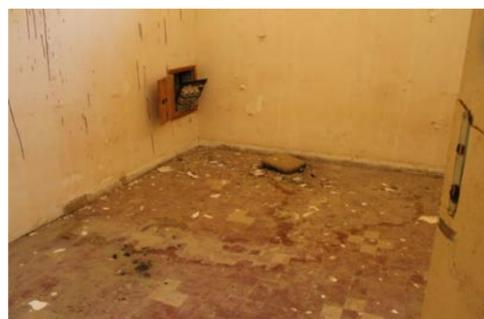
Abb.97 Zimmer Nr. 6 ist mit Fliesen ausgestattet

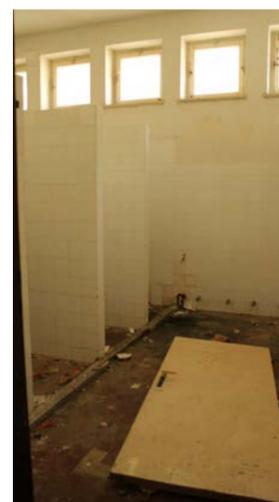
Abb. 98 Zimmer 5 mit Duschkabinen  
Abb. 99 Zimmer 4 mit Spiegel auf der rechten Wand  
Abb. 100 Zimmer 29

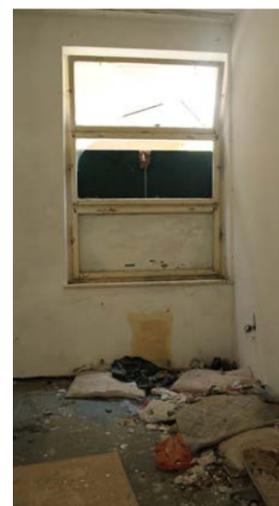
Die Räume 28, 29 und 30 sollten laut Plan untereinander verbunden sein, im Bestand sind aber keine Türen zwischen den Räumen vorhanden. Außerdem sollte das Zimmer 28 eine Tür zum Nebenkorridor haben, doch diese fehlt. Das Zimmer 29 ist wie die Zimmer 28 und 30 vom Hauptkorridor aus begehrbar obwohl es im Plan als Durchgangszimmer gezeichnet wurde. Es ist möglich dass diese Veränderungen bei der Umnutzung zum

Hotel vorgenommen wurden, um mehr vermietbare Schlafzimmer zu bekommen. Die Räume sind alle zwischen 10 und 13m<sup>2</sup> groß, unmöbliert und in ähnlichem Zustand. Die Türen der Zimmer sind weiß gestrichene Holzwerkstofftüren, die aber nicht mehr funktionsfähig sind da sie eingetreten wurden. Auf dem Boden aller drei Zimmer wurde Linoleum verlegt, das teilweise noch vorhanden ist. Auf den Wänden blättert der Putz an einigen Stellen ab, die Wand selbst ist aber nicht beschädigt. Die Zimmer 29 und 28 haben einen Wasseranschluss für ein Waschbecken das aber nicht mehr da ist, und der darüber liegende Teil der Wand wurde verflies.

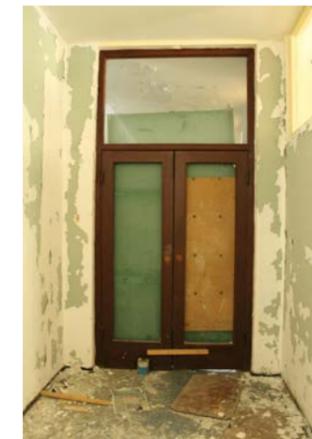
Abb. 106 Zugemagelte Tür zum Wartezimmer

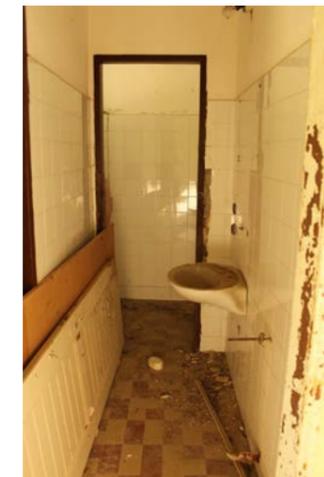
Alle Zimmer haben weiß gestrichene Holzkastenfenster und weiß gestrichene Holztüren, Linoleumböden und mehrfach verputzte Wände. In allen Zimmern sind die Fenster von Innen weiß bemalt worden, doch sie sind gut erhalten und weisen wenige Witterungsschäden vor. Es wurden in allen Zimmern die Türen eingetreten, in Zimmer 23 fehlt sogar der Türstock. Auch die Wände wurden durch Vandalismus stark beschädigt, es gibt in keinem der Zimmer Stromkabel die nicht rausgerissen wurden. Der Bodenbelag ist abgenutzt und an einigen Stellen lose, aber zum großen Teil noch vorhanden. Die Sanitärräume haben ebenfalls Holzkastenfenster und Holztüren, auf Böden und Wänden wurden weiße Fliesen angebracht. Die Fenster wurden von Außen zugemagelt, daher sind die Räume sehr dunkel. Auch hier wurden alle Kabel rausgerissen und fast alle Sanitärelemente wurden kaputtgeschlagen. Erhalten ist die Badewanne und die Duschwanne sowie eine Toilette.

Abb.107 Nassraum bei Zimmer 22

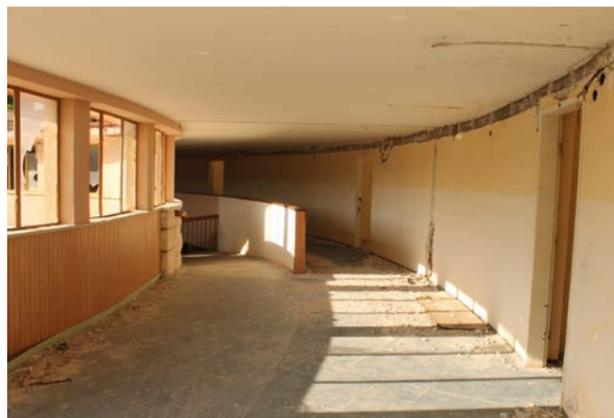
Abb. 117 Korridor im Obergeschoss. Gut sichtbar sind die Schäden entstanden durch rausgerissene Kabel

Im ganzen Flur sind die Kabel aus der Wand gerissen worden, es liegen Scherben und Splitter im Gang, die Metalltürstöcke wurden an einigen Zimmern bei dem Versuch sie rauszureißen, verbogen oder fehlen ganz. Einige wurden durch hölzerne Türstöcke ersetzt.

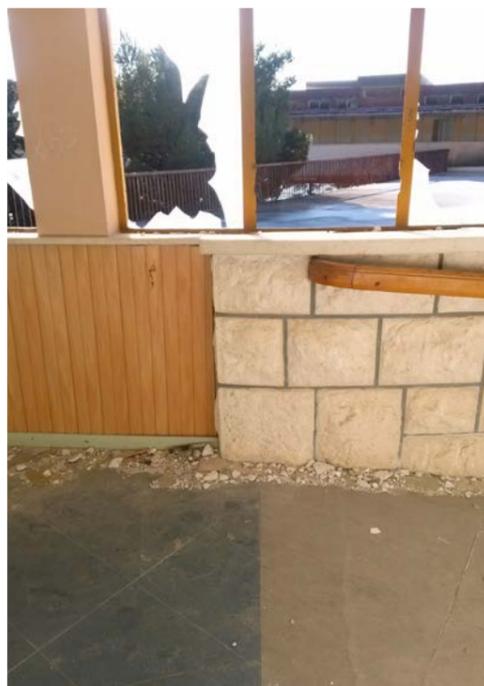
Abb. 116 Unterschiedliche Materialien am Ende der Rampe

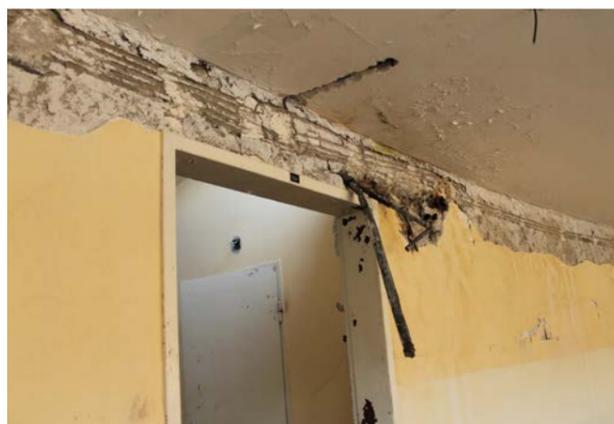
Abb. 119 Im Korridor sind alle Kabel rausgerissen

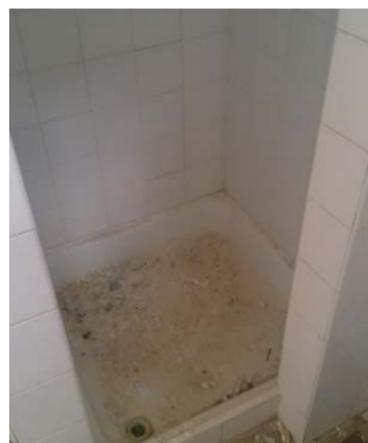
**Abb. 126** Die Duschen hatten keine Türen, Vorhänge sorgten für Blickschutz

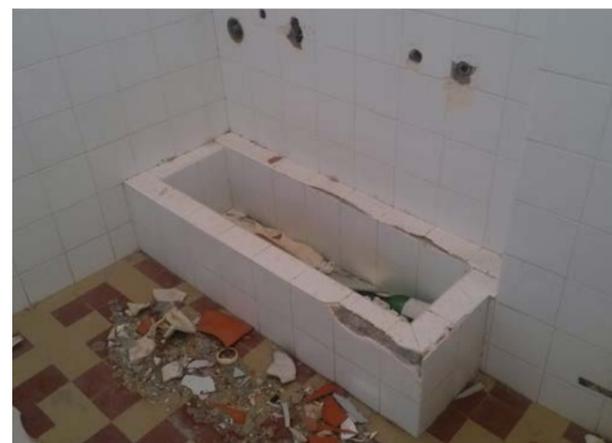
**Abb. 127** Niedrige Becken im Badezimmer

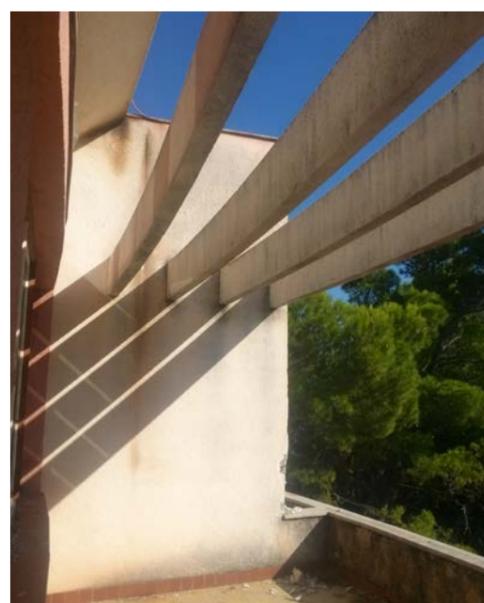
**Abb. 130** Die Balkone hatten kleine Metallgeländer mehr die nicht mehr vorhanden sind

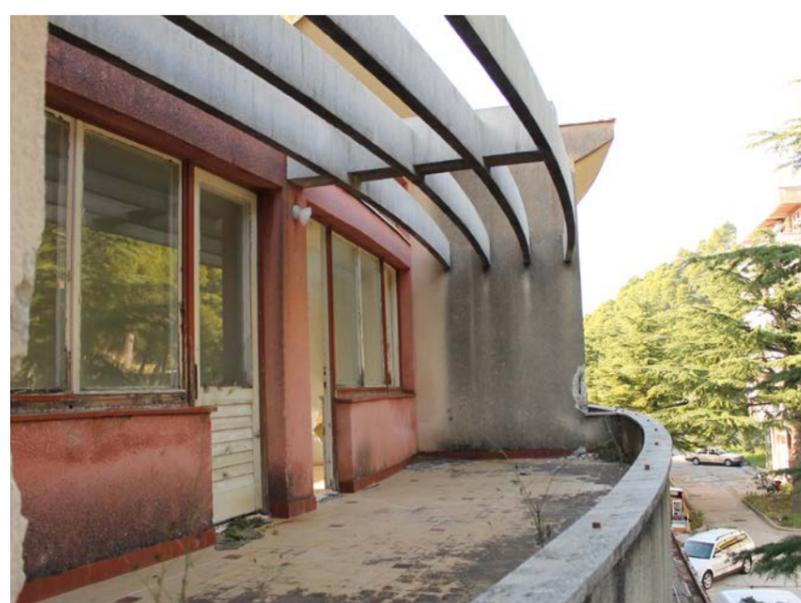
**Abb. 131** Oberlichter im rechten Zimmer

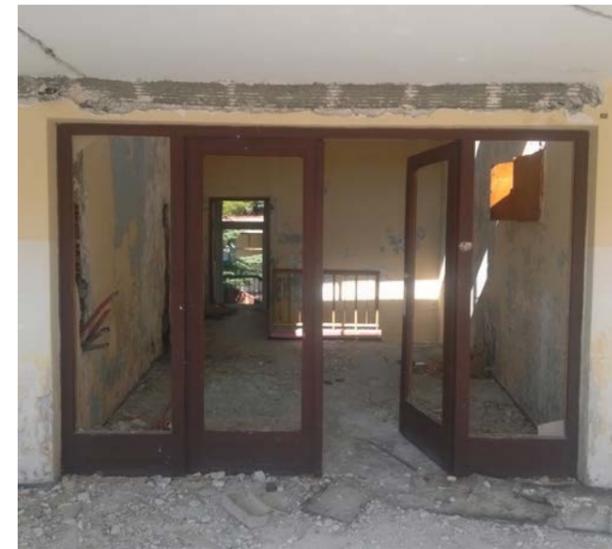
**Abb. 133** Zugang zum Treppenhaus. Zu sehen ist auch der Durchgang zur Brücke die das OG mit dem hinteren Riegel verbindet

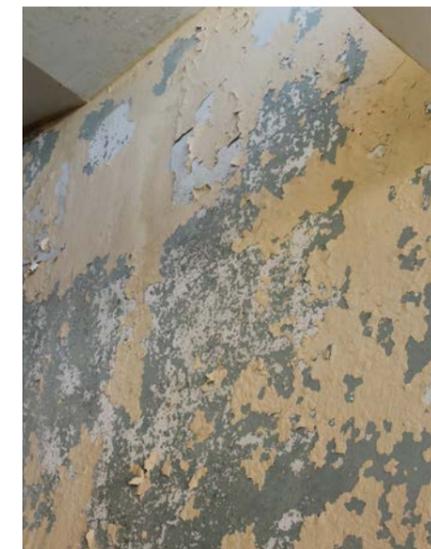
**Abb.134** Auch im Treppenhaus lösen sich die Putzsichten

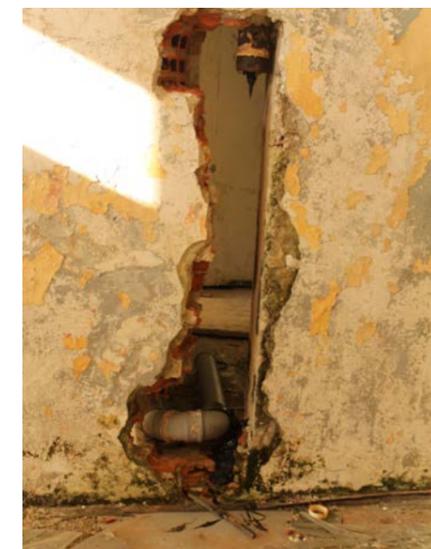
Das Treppenhaus hat einen abgeblätternen Linoleumbelag auf dem Boden, und stark abgeblätterte Putzsichten in unterschiedlichen Farben auf den Wänden. Der Boden ist übersät mit Glassplittern die von der Tür zum Korridor stammen. In der linken Wand wurde ein großes Loch geschlagen um womöglich die Regenrinnen heraus zu nehmen. Anschließend wurde ein Plastikrohr anstelle des alten Rohres verlegt.

**Abb.136** Loch in der Wand im Treppenhaus im Obergeschoss, es wurden Metallrohre entnommen

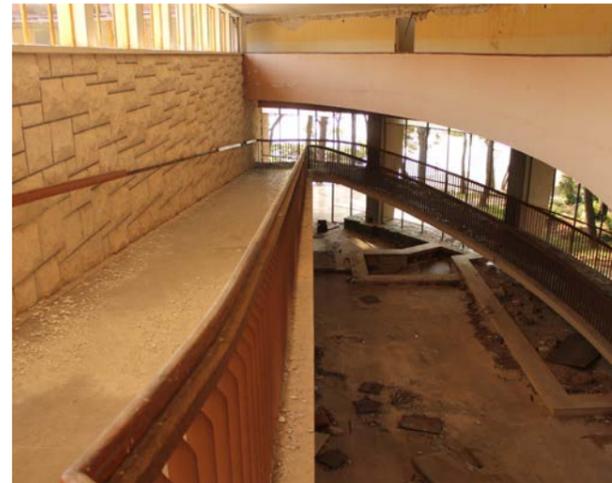
Die Konstruktion ist an keiner Stelle eingebrochen, es droht auch keine Einsturzgefahr, das betreten des Gebäudes ist an sich sicher. Setzungsrisse sind allein im Obergeschoss im Korridor, an der Betonbrüstung sichtbar. Es gibt starke Wasserschäden im hinteren Teil des Hauptgebäudes. Einige Zimmer im EG und OG sowie das Treppenhaus haben eine grüne Farbe angenommen und sind feucht. Dort sind die Metalltürrahmen verrostet, die Farbe ist längst abgeblättert, die Kastenfenster aus Holz sind morsch und das Glas hat sich herausgelöst. Ein ständiges Wassertropfen von der Decke im Essbereich, im Sommer, wobei es monatelang nicht geregnet hat, weist darauf hin, dass das Wasser nicht abgestellt wurde und der mögliche Verursacher dieser Schäden ist. Weitere Wasserschäden gibt es an der Unterseite des Ringes.

Abb.143 Setzungsrisse in der Betonbrüstung rechts

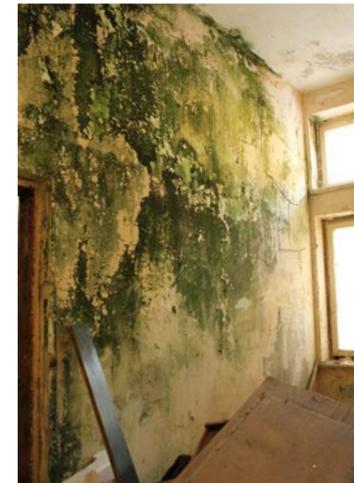
Abb. 144 Starker Wasserschaden in einigen Zimmern im EG

Die Wände sind allgemein in einem stabilen Zustand und müssen nicht stark verändert werden. Doch der Wasserschaden, der im hinteren Gebäudeteil entstanden ist, muss dringend behoben werden da das Mauerwerk komplett durchnässt ist. Das Treppenhaus und die betroffenen Zimmer müssen gegen Schimmel und Algenbewuchs behandelt werden. Die Trockenlegung dieser Räumlichkeiten ist der erste Schritt überhaupt der gemacht werden muss, bevor die anderen Arbeiten begonnen werden können. Die Außenwand ist mit dickem Naturstein beplankt, das macht sie sehr witterungsbeständig. Sie ist nirgends beschädigt, aber durch Graffiti verunstaltet worden. Diese müssten im Zuge einer Sanierung chemisch entfernt werden. Außerdem gibt es in der 40cm starken Wand keine Wärmedämmung. Der Aufbau besteht größtenteils aus Graublöcken und einem Putzträger mit mehreren Putzschichten. Sollte man das Gebäude durchs ganze Jahr verwenden wollen, so wird eine Dämmung notwendig werden. Diese müsste von innen angebracht werden um die äußere Optik des Gebäudes zu erhalten. Der Putz ist in so gut wie allen Zimmern abgeblättert, er kann nicht behalten werden. Außerdem ist durch das AuBREISSen der Kabel viel Schaden in den Wänden entstanden. Man müsste neue Kabel verlegen und die Risse und Vertiefungen verspachteln um die Wände neu verputzen zu können.

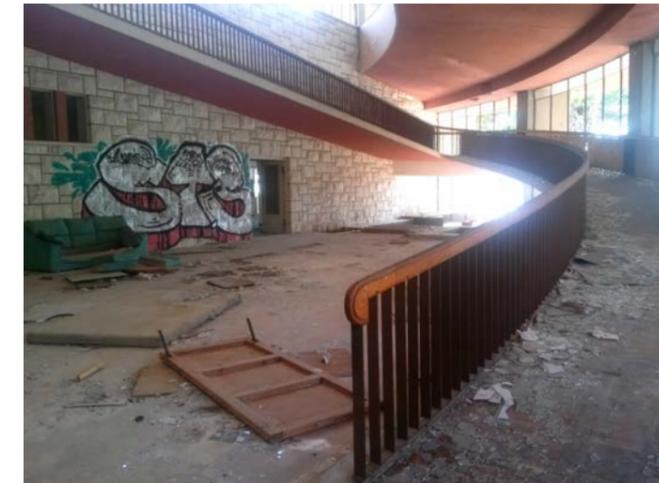
Abb. 145 Graffiti auf der Wand in der Halle des EG

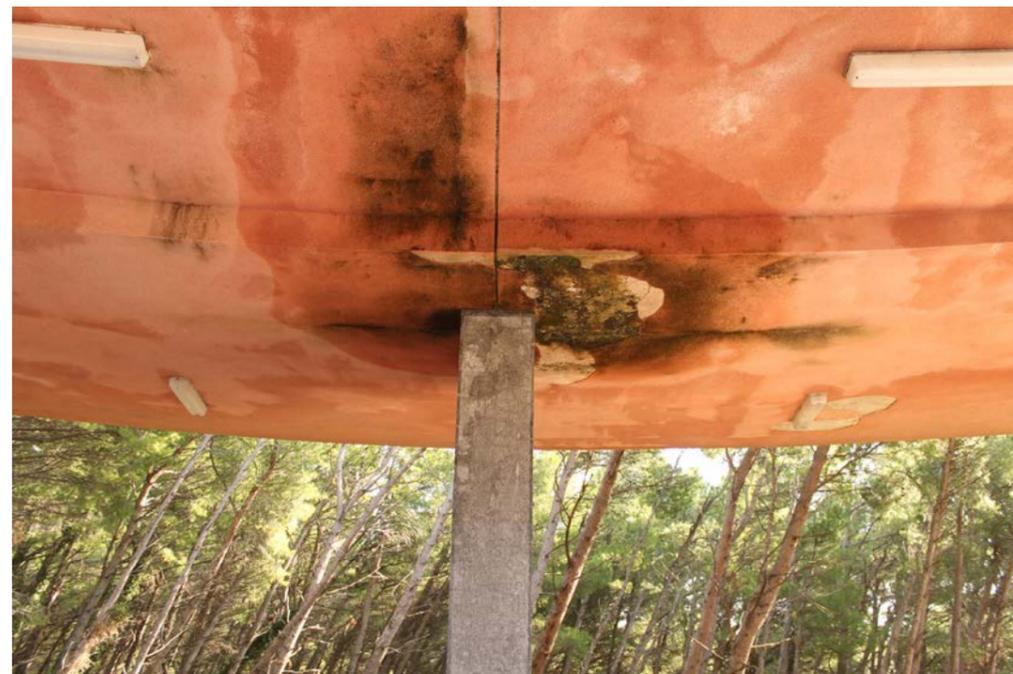
Abb.146 Wasserschaden an der Unterseite des Ringes

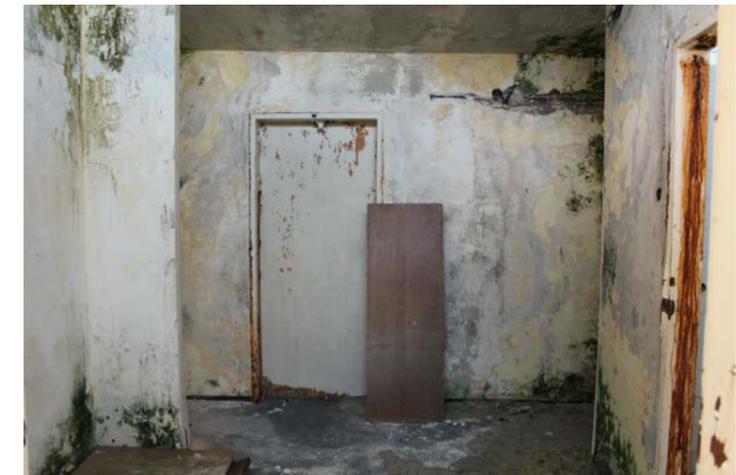
Abb.147 Wasserschaden in den Schlafeinheiten

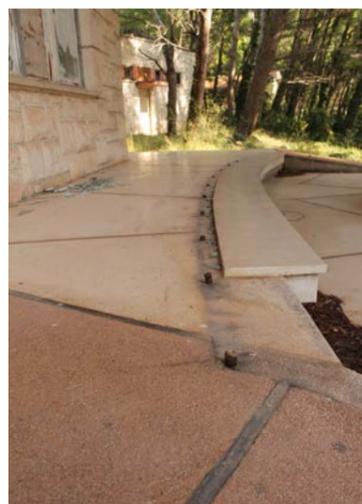
Der Vandalismus hat dem Gebäude stark zugesetzt. Besonders vom verbauten Metall ist kaum etwas übrig. Das Metall hat einen hohen Preis und stellt eine Einnahmemöglichkeit für die Mittellosen dar. Es gibt im ganzen Gebäude keine Stromkabel mehr, sie wurden überall gewaltsam herausgerissen. Auch die Türstöcke die aus Metall sind, fehlen oft oder sind, bei dem Versuch sie zu entwenden verbogen worden. Die Metallbrüstungen auf der Terrasse und der Eingangshalle im Erdgeschoss sind abgetrennt und mitgenommen worden. Allein im Treppenhaus und auf der Rampe sind die Brüstungen noch vorhanden.

Abb.148 Abgetrennte Metallbrüstung

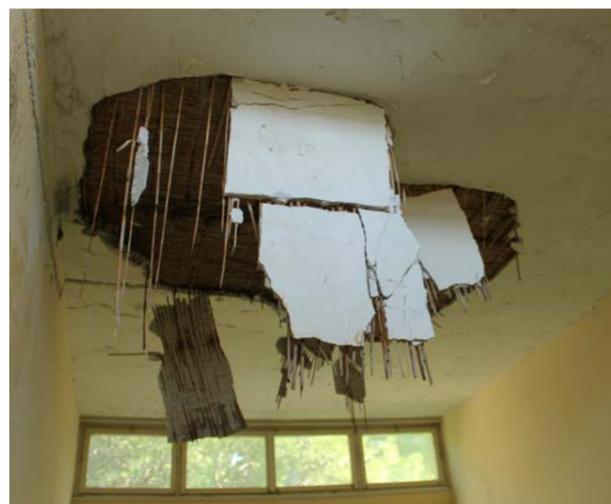
Sehr viel Schaden wurde auch im Obergeschoss in jedem rechten Zimmer der Einheit verursacht. Dort wurden große Löcher in die Wand geschlagen um wahrscheinlich die Regenrinnen, die durch die Wand verlaufen, raus zu nehmen. Dabei kam es zur starken Erschütterung die den Putzträger Stroh, mit dem Putz von der Decke lösten.

Abb.149 Loser Putzträger in den Schafzimmern im OG

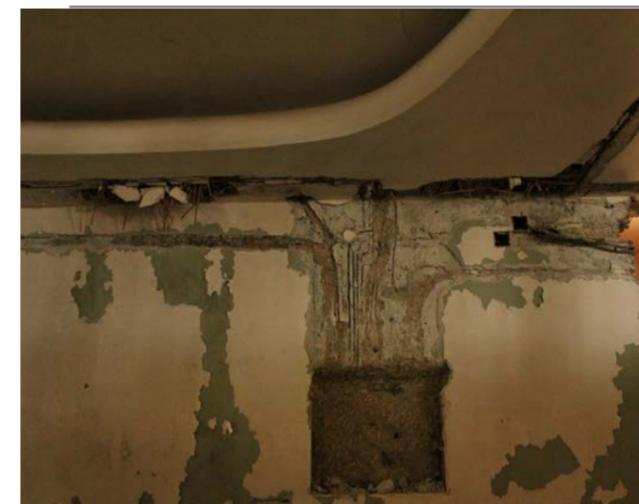
Abb.144 Herausgerissene Kaben im Korridor des EGs

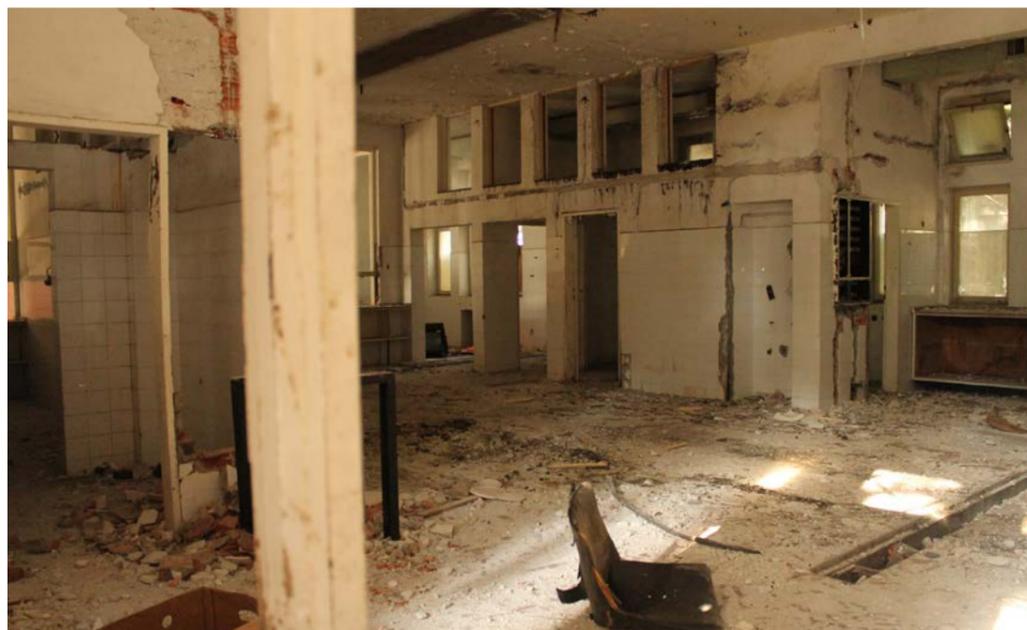
Abb.150 Die komplett verwüstete Küche trägt den meisten Schaden

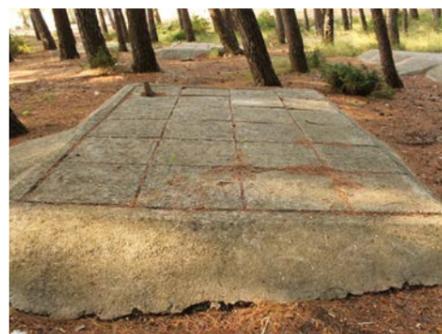
**Abb. 153** Die betonierte Fläche soll Stationen mit Geräten werden

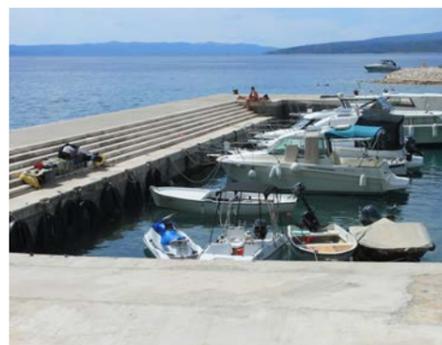
**Abb. 154** Der Hafen soll zum Anlegen eigener Boote dienen

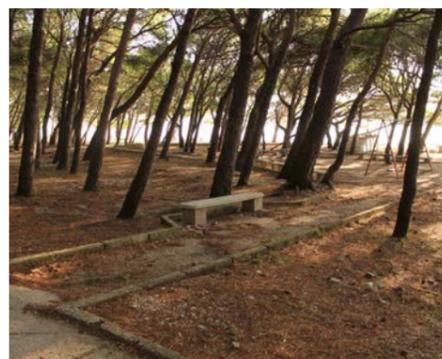
**Abb. 155** Der Kinderspielplatz soll mit neuen Geräten und Belägen wiederbelebt werden

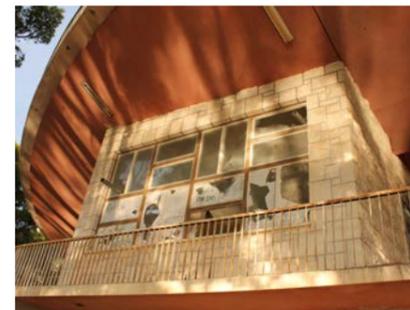
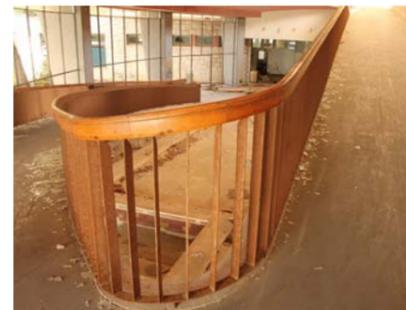
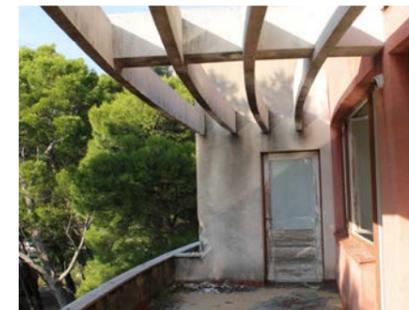
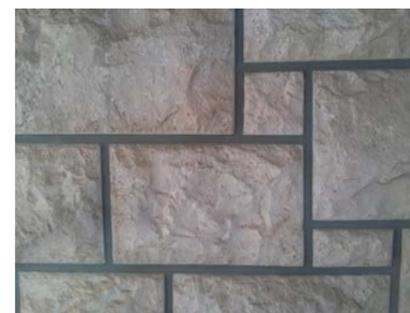
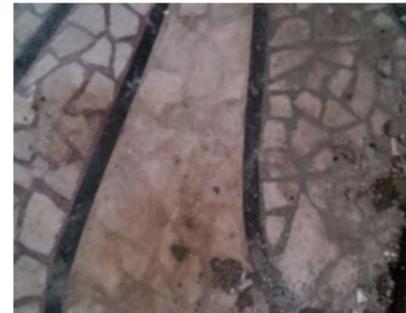
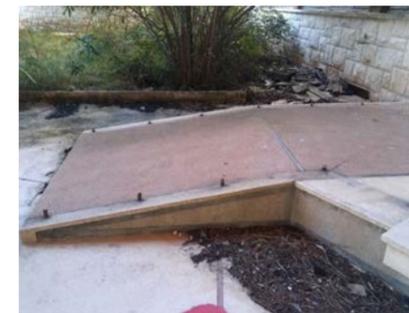
**Abb. 160 - 166.** Erhaltenswertes wie die roten Elemente an der Fassade, die Fassadenbeplankung aus Naturstein, die Rampe samt Geländer, der Mosaikboden im Treppenhaus, die Belken über der Terrasse, die kleinen Rampen an den Eingängen

Erhaltenswert ist die Gestaltung der Gebäudefassaden, da sie ein auffälliges Merkmal des Komplexes ist und eine Zusammengehörigkeit der Gebäude andeutet. Die kräftige rote Farbe ist mit der Zeit verblasst und sollte erneuert werden. Der neue Putz muss mit dem vorhandenen abgestimmt werden um Risse und Ausblühungen, die beim kombinieren unterschiedlicher Putzsysteme entstehen, zu verhindern.

Ebenso erhaltenswert ist die Rampe, die das ganze Gebäude sinnvoll erschließt und ein wichtiges Element ist. Das Geländer und der Handlauf sind ebenso noch vorhanden und sollten nicht ausgetauscht, aber saniert werden. Die Oberfläche des Stahlgeländers und des Holzhandlaufes sollten im Zuge einer Sanierung bearbeitet werden, indem die alte Farbe entfernt wird, Schäden wie Rost am Stahl oder Kratzer im Holz behandelt und anschließend neu gestrichen werden. Auf der Rampe ist das alte abgenutzte Linoleum zu entfernen und durch ein neues, rutschfestes auszutauschen.

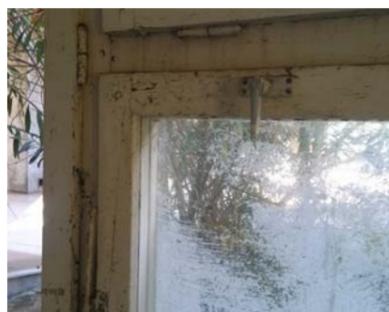
Abb.167 Kastenfensterdetail im Essbereich

Da mehr als 70% der Holzfenster durch Feuchtigkeit morsch geworden oder gewalttätig zerstört sind, sollten sie ganz gegen Holzfenster in derselben Optik, aber mit Isoliergläsern ausgetauscht werden. Im Eingangsbereich, der Eingangshalle und im Korridor im OG, wo die Metallfassungen der Gläser in einem rhythmischen Abstand zueinander stehen, sollte man die Größe der Gläser unbedingt beibehalten. Um bessere Dämmeigenschaften zu erhalten könnte man eine Festverglasung mit besseren Isoliergläsern und Aluminiumrahmen einbauen.
