**Rikard Marasovičs**  
**Kindersanatorium in Krvavica**  
Bestandsaufnahme und Revitalisierung

*Diplomarbeit*

### 3.1. Raumbuch und Fotodokumentation

### 3.2. Schadensbild

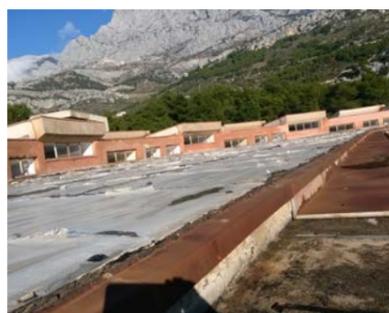
Abb.168 Dach über dem Flur mit einfachem Blech-Bitumen-Aufbau

Alle Dächer des Komplexes sind unterschiedlich geneigte Flachdächer, auf dem Hauptgebäude mit einfachem Aufbau aus Bitumen und Blechabdeckungen, auf dem Nebengebäude ist das Dach extensiv begrünt. Die oberste Schicht auf dem Hauptgebäude hat Risse bekommen und die Bleche sind verformt. Sie müssen unbedingt geprüft und womöglich ebenfalls saniert werden.
