Revitalisierung der Ruine zur Erinnerung an den Koreakrieg

Büro der Arbeiterpartei, Cheorwon, Korea

Seongwon Choi
2022

Diplomarbeit

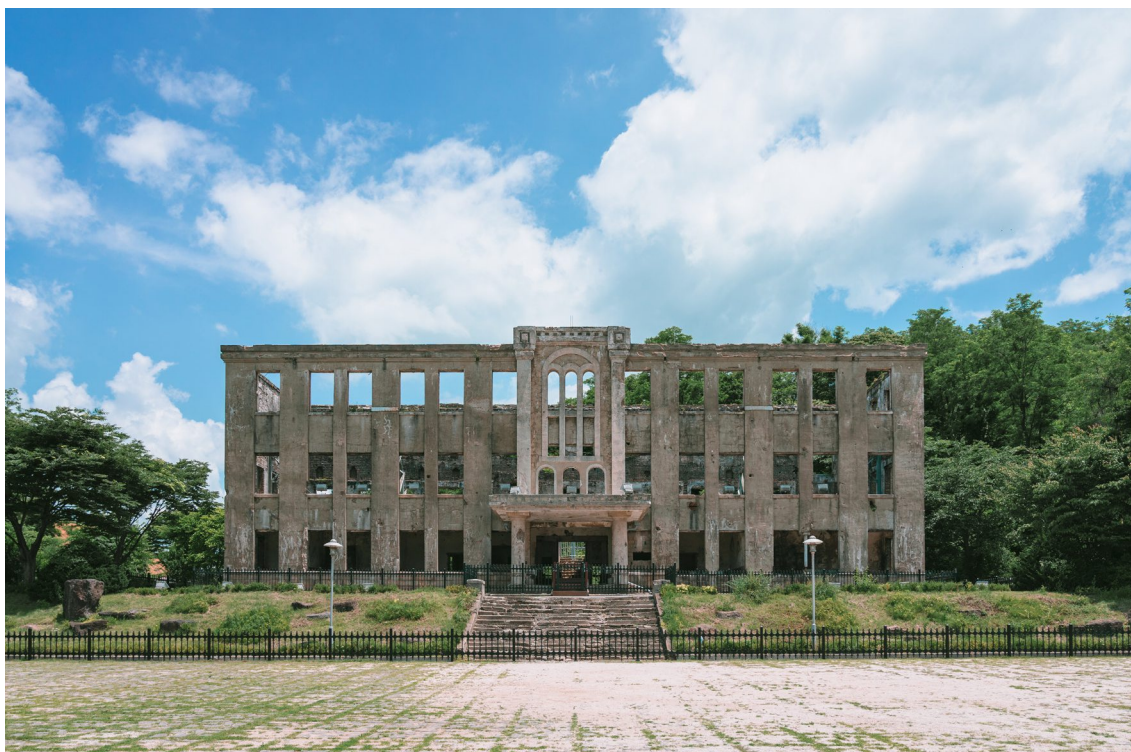
Abb.20: Vorderansicht, Westansicht, 2022

Wenn man die Form betrachtet, ist das Büro der Arbeiterpartei ein dreistöckiges und rechteckiges Gebäude ohne Eisenkonstruktion, das nur aus Zement- und Ziegelmauerwerk gebaut wurde. Es besteht aus vertikalen Stäben, den sogenannten Mauerwerkspfählen und -wänden, und die Träger und Decken bestehen aus teilweise horizontalen Stäben aus Stahlbeton und haben eine Struktur, die mit vertikalen Stäben verbunden ist. Die Decke hat Spuren der Verwendung des dreieckigen Gespärres mit einer Holzkonstruktion.

Außerdem wurde das Gebäude um den Eingang symmetrisch aufgebaut, indem sich der Eingang in der Mitte der Fassade befindet. Vor der Eingangshalle tragen zwei klassizistische Säulen ein herausragendes rechteckiges Vordach und zwei vollkantige Säulen sind entlang der darüber liegenden Wand mit dem Dach verbunden, was ein hinaufsteigendes Gefühl geben soll. Zwischen den beiden Wandpfählen sind große und kleine Bögen angeordnet, die eine stabile und wechselnde Gestaltungsproportion bilden. Diese Elemente wurden meistens nicht anhand der strukturellen Bedürfnisse des Gebäudes, sondern für visuelle Zwecke erstellt. Die Außenwand des Bogenfensters besteht aus Granit, die Außenwand des Vordereingangs und die Seite des oberen Vordachs ebenfalls. In einigen Teilen des Gebäudes sind Wände aus Basalt und Ziegel aus Löss zu sehen, warum diese Materialien jedoch verwendet wurden ist leider unklar.

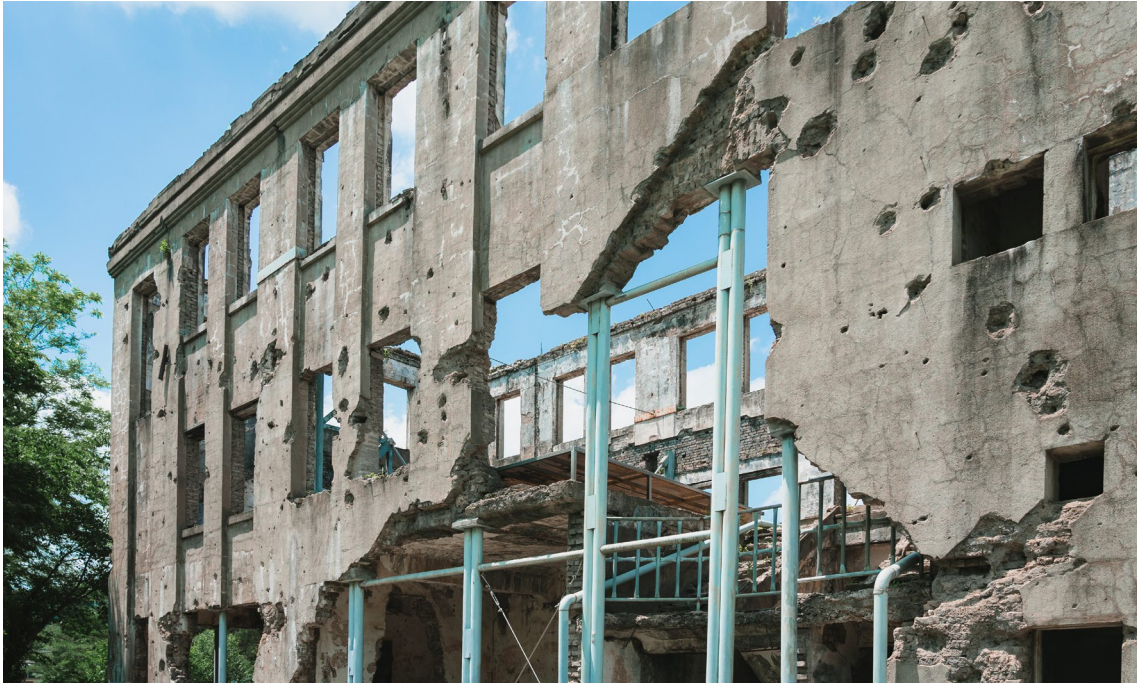
Abb.26: Der Zustand des Dachs und des Bodens und Einschusslöcher an den Außenwänden

Es zeigte die Vernichtungskraft und das Elend des Kriegs und zugleich diente es als ein Mittel, das das antikommunistische Bewusstsein inspiriert, da im Zeitraum des nationalen Wiederaufbaus zwischen den 1960er und 1970er Jahren das Büro der Arbeiterpartei nicht wieder aufgebaut wurde. Das bestehende Büro der Arbeiterpartei, welches seit fast 50 Jahren innerhalb der zivilen Kontrolllinie liegt, hat eine sehr große Bedeutung, die der entmilitarisierten Zone als verbotenes Grenzgebiet entspricht. Die entmilitarisierte Zone ist ein Ort, der die Vertriebenen an ihre Heimatstadt erinnert, in die sie zurückkehren möchten und es bleibt auch ein vages Fantasieobjekt, das die Sehnsucht nach einem Ort weckt, den die Öffentlichkeit nicht besuchen kann. Für Menschen, die im Koreakrieg gedient haben, ist es jedoch ein lebensgefährliches Schlachtfeld und für Ausländer_innen ist es ein Ort auf der Erde, an dem ideologische Konflikte bestehen bleiben. Zudem ist es auch ein Raum für ökologische Ruhe.¹³

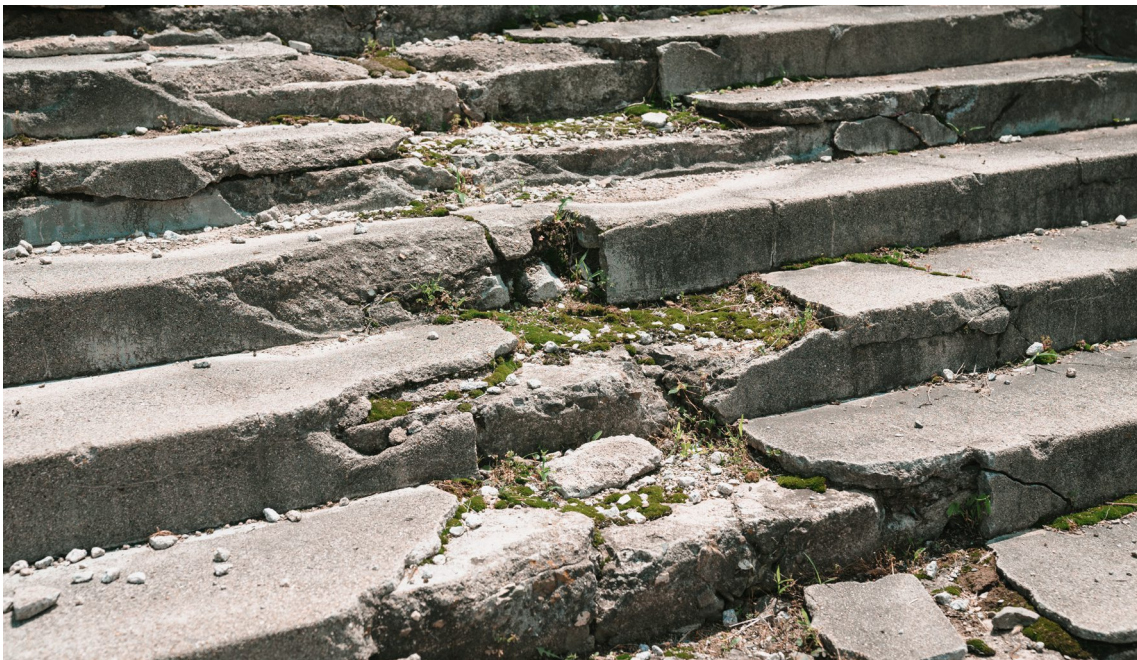
Abb.27: Die Spuren des Panzerkampfwagens an der zentralen Treppe

Das Büro der Arbeiterpartei wurde als ehrgeiziges Projekt neugebaut, um den Sozialismus zu stärken, aber schon kurz nach Ausbruch des Koreakrieges wurde es mit einer völlig anderen Phase konfrontiert. Die Stadt Cheorwon, die in der Nähe der Demarkationslinie am 38. Breitengrad liegt, wurde im Laufe des Krieges zu einem erbitterten Schlachtfeld. In der Zwischenzeit konnte das Gebäude, das sich auf der Hauptstraße im Zentrum von Cheorwon befindet, der Verwüstung des Kriegs nicht entgehen, das Dach wurde durch die Bombardierung gesprengt und der Boden im dritten Stock wurde komplett zerstört. Noch heute sind Geschosspuren und Einschusslöcher an den Pfeilern und Außenwänden des Gebäudes gut zu erkennen, und die Spuren eines Panzerkampfwagens an der zentralen Treppe zeugen von den Schrecken der damaligen Zeit.

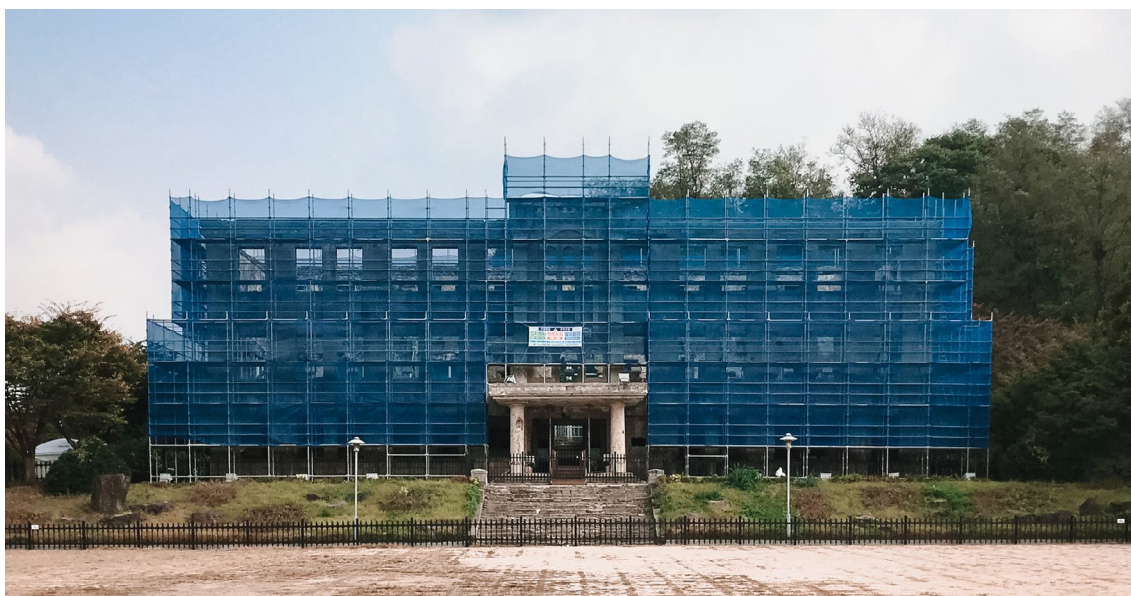
Abb.33: Reparatur- und Verstärkungsarbeiten, von September bis Dezember 2020

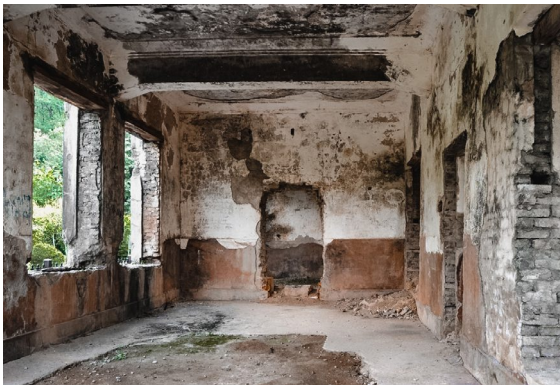
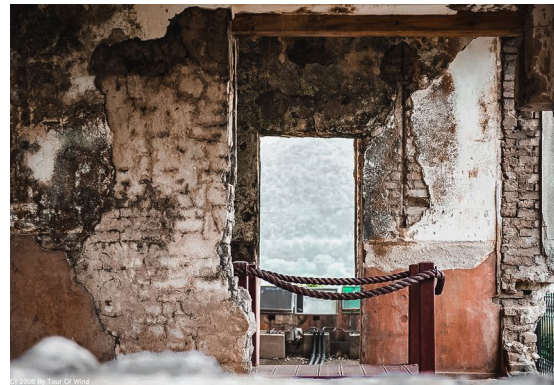
Abb.36: Blick nach Süden

Raumnummer: EG_01 **Raumgröße:** 31.08m² **Raumhöhe:** Durchschn. 3.60m **Funktion:** Büros für die praktischen Angelegenheiten (Vermutung) **Boden:** Beton **Wände:** Ziegelmauerwerk, verputzt, weiß und braun gestrichen **Decke:** sichtbare Deckenbalken, verputzt, weiß gestrichen **Türen:** - **Fenster:** - **Sonstiges:** Holzrahmen liegt im obersten Teil von Öffnungen **Schäden:** im allgemeinen beschädigt und lückenhaft, Putzabplatzung, eine äußere Öffnung mit Eisenstützen befestigt, eine Innenwand zusammengebrochen

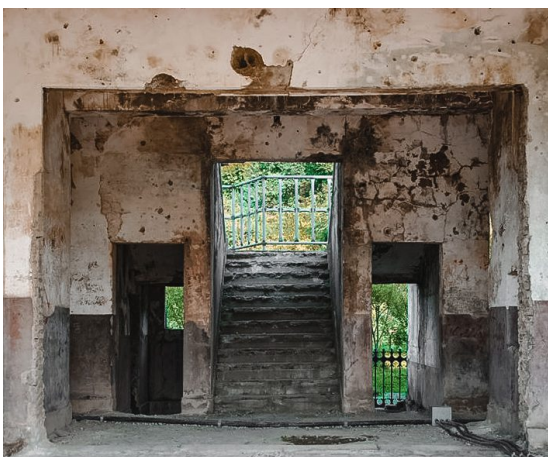
Abb.38: Blick nach Osten

Raumnummer: EG_02 **Raumgröße:** 12.83m² **Raumhöhe:** - **Funktion:** Treppenhaus **Boden:** Beton **Wände:** Ziegelmauerwerk, verputzt, weiß und braun gestrichen **Decke:** verputzt, weiß gestrichen **Türen:** - **Fenster:** - **Sonstiges:** ein paar Bewehrungsstäbe entdeckt **Schäden:** im allgemeinen beschädigt und lückenhaft, Putzabplatzung, eine Aussenwand zusammengebrochen und mit Eisenstützen befestigt

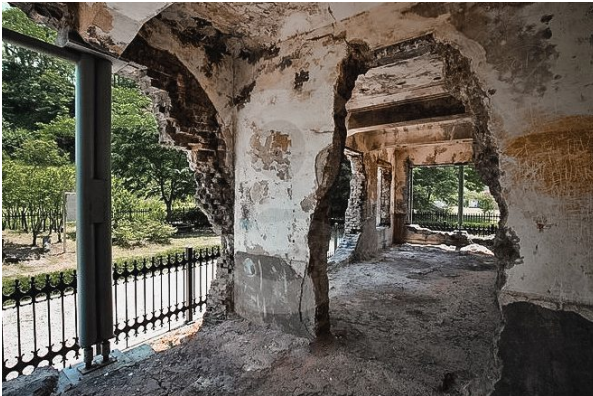
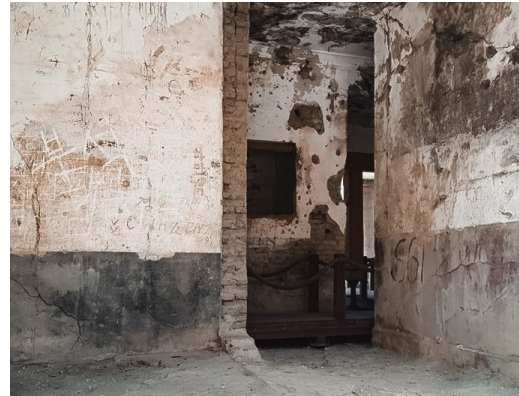
Abb.40: Blick nach Süden-Osten

Raumnummer: EG_03 **Raumgröße:** 25.26m² **Raumhöhe:** Durchschn. 3.60m **Funktion:** Büros für die praktischen Angelegenheiten (Vermutung) **Boden:** Beton **Wände:** Ziegelmauerwerk, verputzt, weiß und braun gestrichen **Decke:** sichtbare Deckenbalken, verputzt, weiß gestrichen **Türen:** - **Fenster:** - **Sonstiges:** Holzrahmen liegt im obersten Teil von Öffnungen **Schäden:** im allgemeinen beschädigt und lückenhaft, Putzabplatzung, eine äußere Öffnung mit Eisenstützen befestigt, eine Innenwand zusammengebrochen

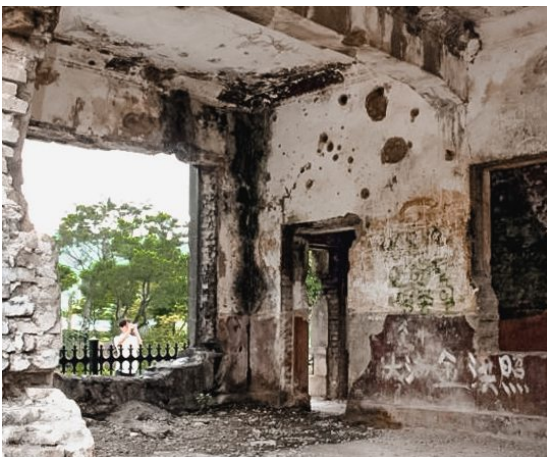
Abb.42: Blick nach Süden-Westen

Raumnummer: EG_04 **Raumgröße:** 31.34m² **Raumhöhe:** Durchschn. 3.60m **Funktion:** Büros für die praktischen Angelegenheiten (Vermutung) **Boden:** Beton **Wände:** Ziegelmauerwerk, verputzt, weiß und braun gestrichen **Decke:** sichtbare Deckenbalken, weiß gestrichen **Türen:** - **Fenster:** - **Sonstiges:** Holzrahmen liegt im obersten Teil von Öffnungen **Schäden:** im allgemeinen beschädigt und lückenhaft, Putzabplatzung, zwei äußere Öffnungen mit Eisenstützen befestigt

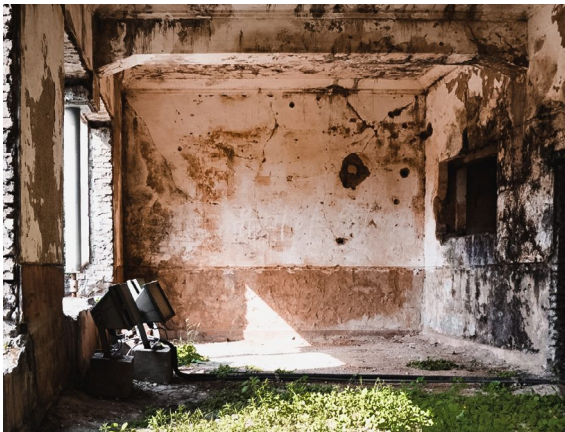
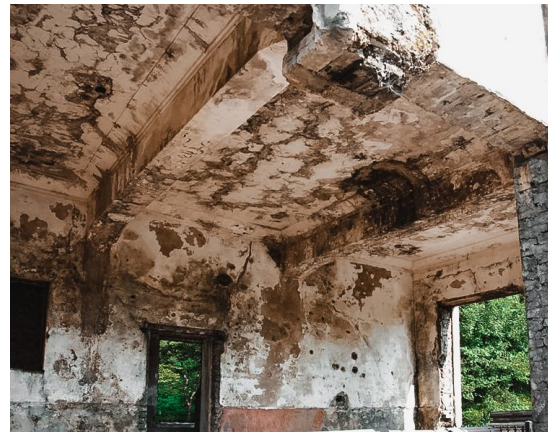
Abb.44: Blick nach Norden

Raumnummer: EG_05 **Raumgröße:** 31.75m² **Raumhöhe:** Durchschn. 3.60m **Funktion:** Büros für die praktischen Angelegenheiten (Vermutung) **Boden:** Beton **Wände:** Ziegelmauerwerk, verputzt, weiß und braun gestrichen **Decke:** sichtbare Deckenbalken, weiß gestrichen **Türen:** - **Fenster:** - **Sonstiges:** Holzrahmen liegt im obersten Teil von Öffnungen **Schäden:** im allgemeinen beschädigt und lückenhaft, Putzabplatzung, zwei äußere Öffnungen mit Eisenstützen befestigt

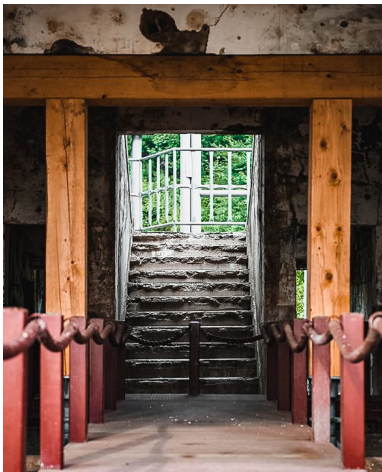
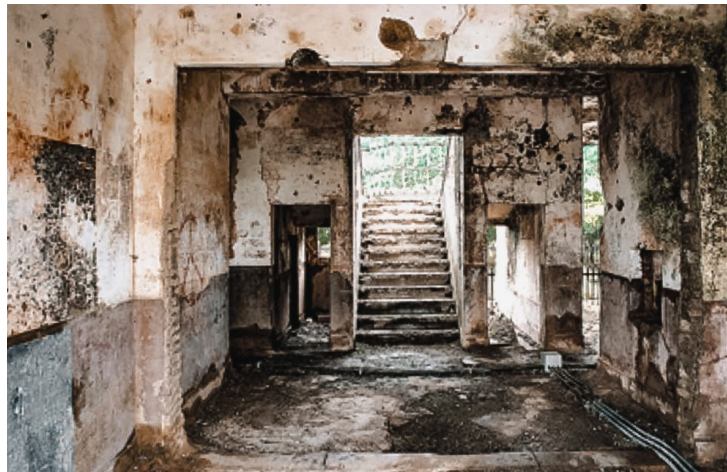
Abb.48: Blick nach Osten

Raumnummer: EG_07 **Raumgröße:** 19.61m² **Raumhöhe:** Durchschn. 3.60m **Funktion:** Ausgang u. Eingang **Boden:** Beton **Wände:** Ziegelmauerwerk, verputzt, weiß und braun gestrichen **Decke:** sichtbare Deckenbalken, weiß gestrichen **Türen:** - **Fenster:** - **Sonstiges:** Holzrahmen liegt im obersten Teil von Öffnungen, Holzdeck zum Schutz des Gebäudes **Schäden:** im allgemeinen beschädigt und lückenhaft, Putzabplatzung

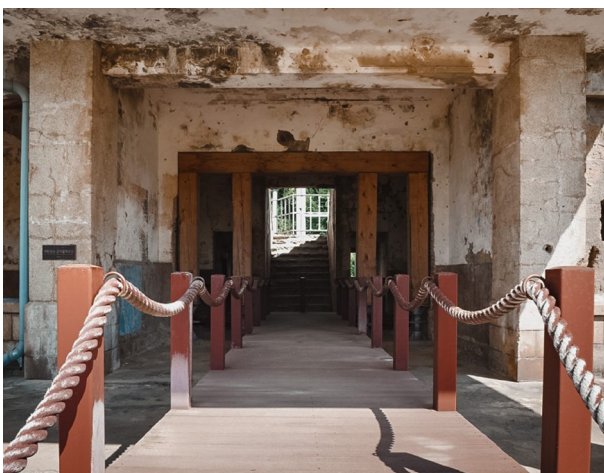
Abb.50: Blick nach Osten

Raumnummer: EG_08 **Raumgröße:** -m² **Raumhöhe:** Durchschn. 3.24m **Funktion:** Zugang unter dem Vordach **Boden:** Beton, Holzdeck zur Besichtigung **Wände:** - **Decke:** sichtbare Deckenbalken, weiß gestrichen **Türen:** - **Fenster:** - **Sonstiges:** Holzdeck zum Schutz des Gebäudes **Schäden:** im allgemeinen beschädigt und lückenhaft, Putzabplatzung

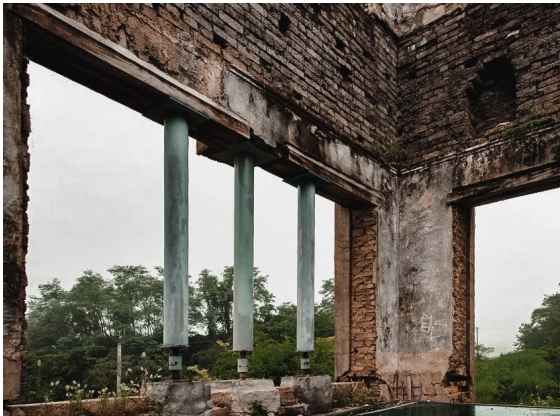
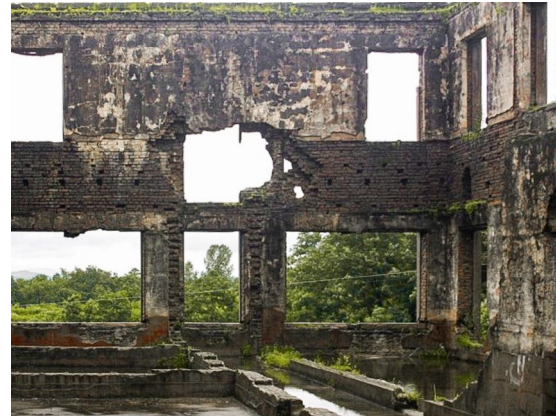
Abb.52: Blick nach Norden-Osten

Raumnummer: 1.OG_01 **Raumgröße:** 31.45m² **Raumhöhe:** - **Funktion:** Büros für Vorstand (Vermutung) **Boden:** Beton, Einscheiben-Sicherheitsglas zum Korrosionsschutz **Wände:** Ziegelmauerwerk, verputzt, weiß und braun gestrichen, Holzfachwerk **Decke:** - **Türen:** - **Fenster:** - **Sonstiges:** Holzrahmen liegt im obersten Teil von Öffnungen **Schäden:** im allgemeinen beschädigt und lückenhaft, Putzabplatzung, Innenwände zusammengebrochen, zwei äußere Öffnungen mit Eisenstützen befestigt

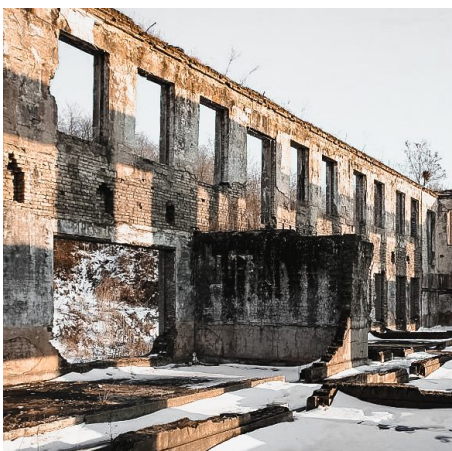
Abb.54: Blick in den Raum 1.OG_02

Raumnummer: 1.OG_02 **Raumgröße:** 7.40m² **Raumhöhe:** - **Funktion:** Hocktoilette (Vermutung) **Boden:** Beton, Einscheiben-Sicherheitsglas zum Korrosionsschutz **Wände:** Ziegelmauerwerk, verputzt, weiß und braun gestrichen **Decke:** - **Türen:** - **Fenster:** - **Sonstiges:** Holzrahmen liegt im obersten Teil von Öffnungen **Schäden:** im allgemeinen beschädigt und lückenhaft, Putzabplatzung, Innenwände zusammengebrochen

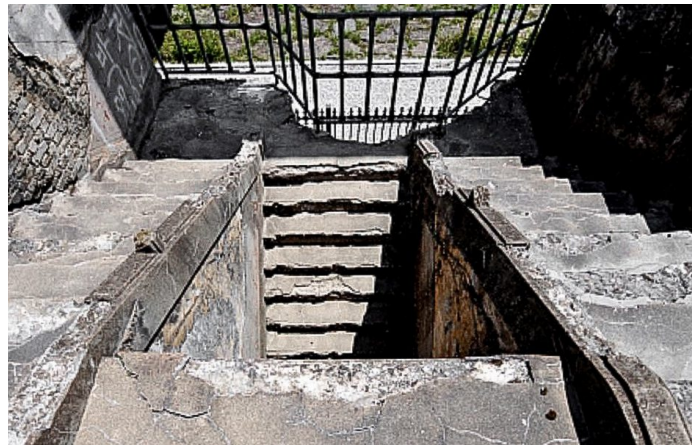
Abb.57: Blick in den EG

Raumnummer: 1.OG_03 **Raumgröße:** 18.70m² **Raumhöhe:** - **Funktion:** Treppenhaus **Boden:** Beton, Einscheiben-Sicherheitsglas zum Korrosionsschutz **Wände:** Ziegelmauerwerk, verputzt, weiß und braun gestrichen **Decke:** - **Türen:** - **Fenster:** - **Sonstiges:** - **Schäden:** im allgemeinen beschädigt und lückenhaft, Putzabplatzung, Innenwände und ein Teil des Podestes zusammengebrochen, eine äußere Öffnung mit Eisenstützen befestigt

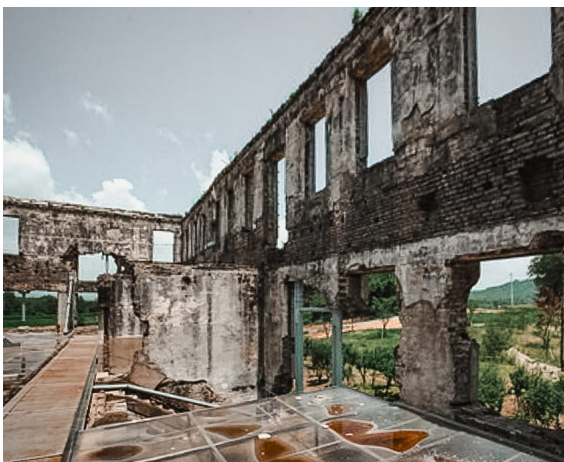
Abb.59: Blick nach Norden-Osten

Raumnummer: 1.OG_04 **Raumgröße:** 18.41m² **Raumhöhe:** - **Funktion:** Büros für Vorstand (Vermutung) **Boden:** Beton, Einscheiben-Sicherheitsglas zum Korrosionsschutz **Wände:** Ziegelmauerwerk, verputzt, weiß und braun gestrichen **Decke:** - **Türen:** - **Fenster:** - **Sonstiges:** Holzrahmen liegt im obersten Teil von Öffnungen **Schäden:** im allgemeinen beschädigt und lückenhaft, Putzabplatzung, Innenwände zusammengebrochen

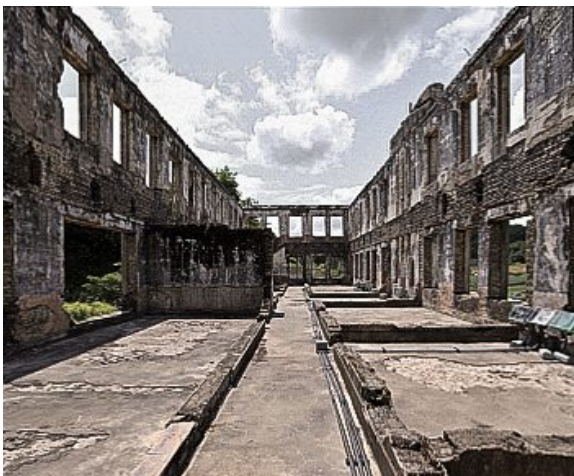
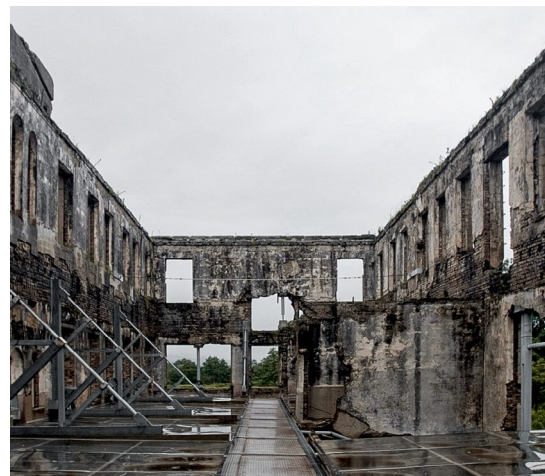
Abb.61: Blick nach Süden

Raumnummer: 1.OG_05 **Raumgröße:** 51,69m² **Raumhöhe:** - **Funktion:** Flur **Boden:** Beton, Einscheiben-Sicherheitsglas zum Korrosionsschutz **Wände:** Ziegelmauerwerk, verputzt, weiß und braun gestrichen, Holzfachwerk **Decke:** - **Türen:** - **Fenster:** - **Sonstiges:** - **Schäden:** im allgemeinen beschädigt und lückenhaft, Putzabplatzung, Innenwände zusammengebrochen

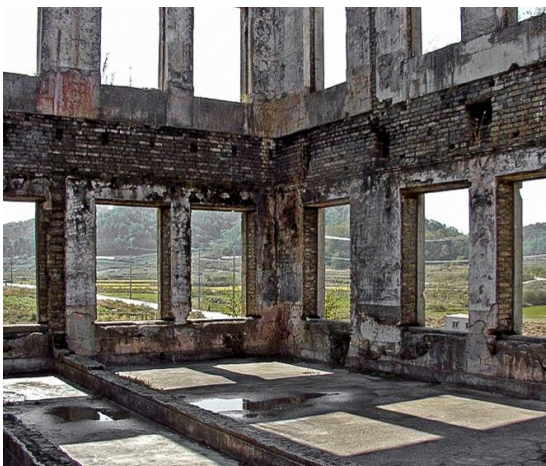
Abb.63: Blick nach Süden-Westen

Raumnummer: 1.OG_06 **Raumgröße:** 32,14m² **Raumhöhe:** - **Funktion:** Büros für Vorstand **Boden:** Beton, Einscheiben-Sicherheitsglas zum Korrosionsschutz **Wände:** Ziegelmauerwerk, verputzt, weiß und braun gestrichen, Holzfachwerk **Decke:** - **Türen:** - **Fenster:** - **Sonstiges:** Holzrahmen liegt im obersten Teil von Öffnungen **Schäden:** im allgemeinen beschädigt und lückenhaft, Putzabplatzung, Innenwände zusammengebrochen

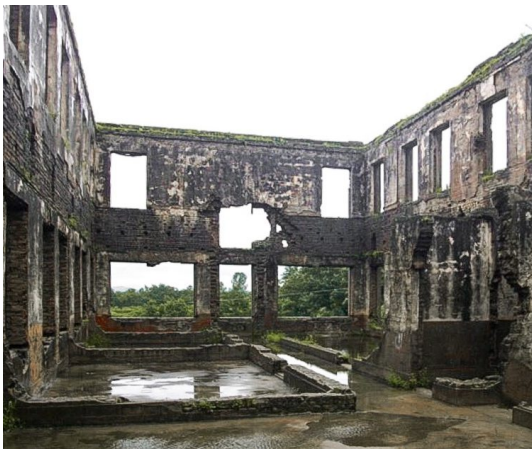
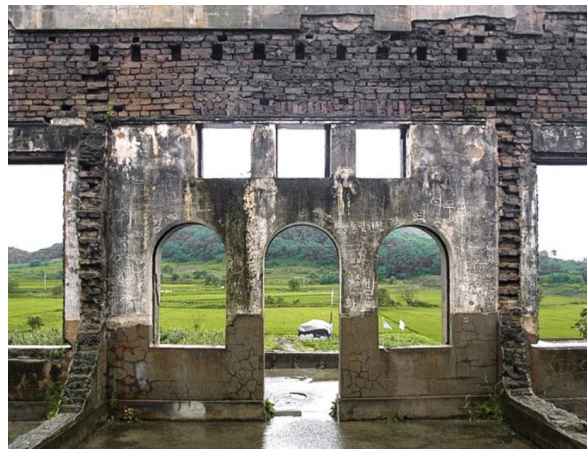
Abb.65: Blick in den Raum 1.OG_07

Raumnummer: 1.OG_07 **Raumgröße:** 18,70m² **Raumhöhe:** - **Funktion:** Büros für Vorstand **Boden:** Beton, Einscheiben-Sicherheitsglas zum Korrosionsschutz **Wände:** Ziegelmauerwerk, verputzt, weiß und braun gestrichen, Holzfachwerk **Decke:** - **Türen:** - **Fenster:** - **Sonstiges:** Holzrahmen liegt im obersten Teil von Öffnungen **Schäden:** im allgemeinen beschädigt und lückenhaft, Putzabplatzung, Innenwände zusammengebrochen

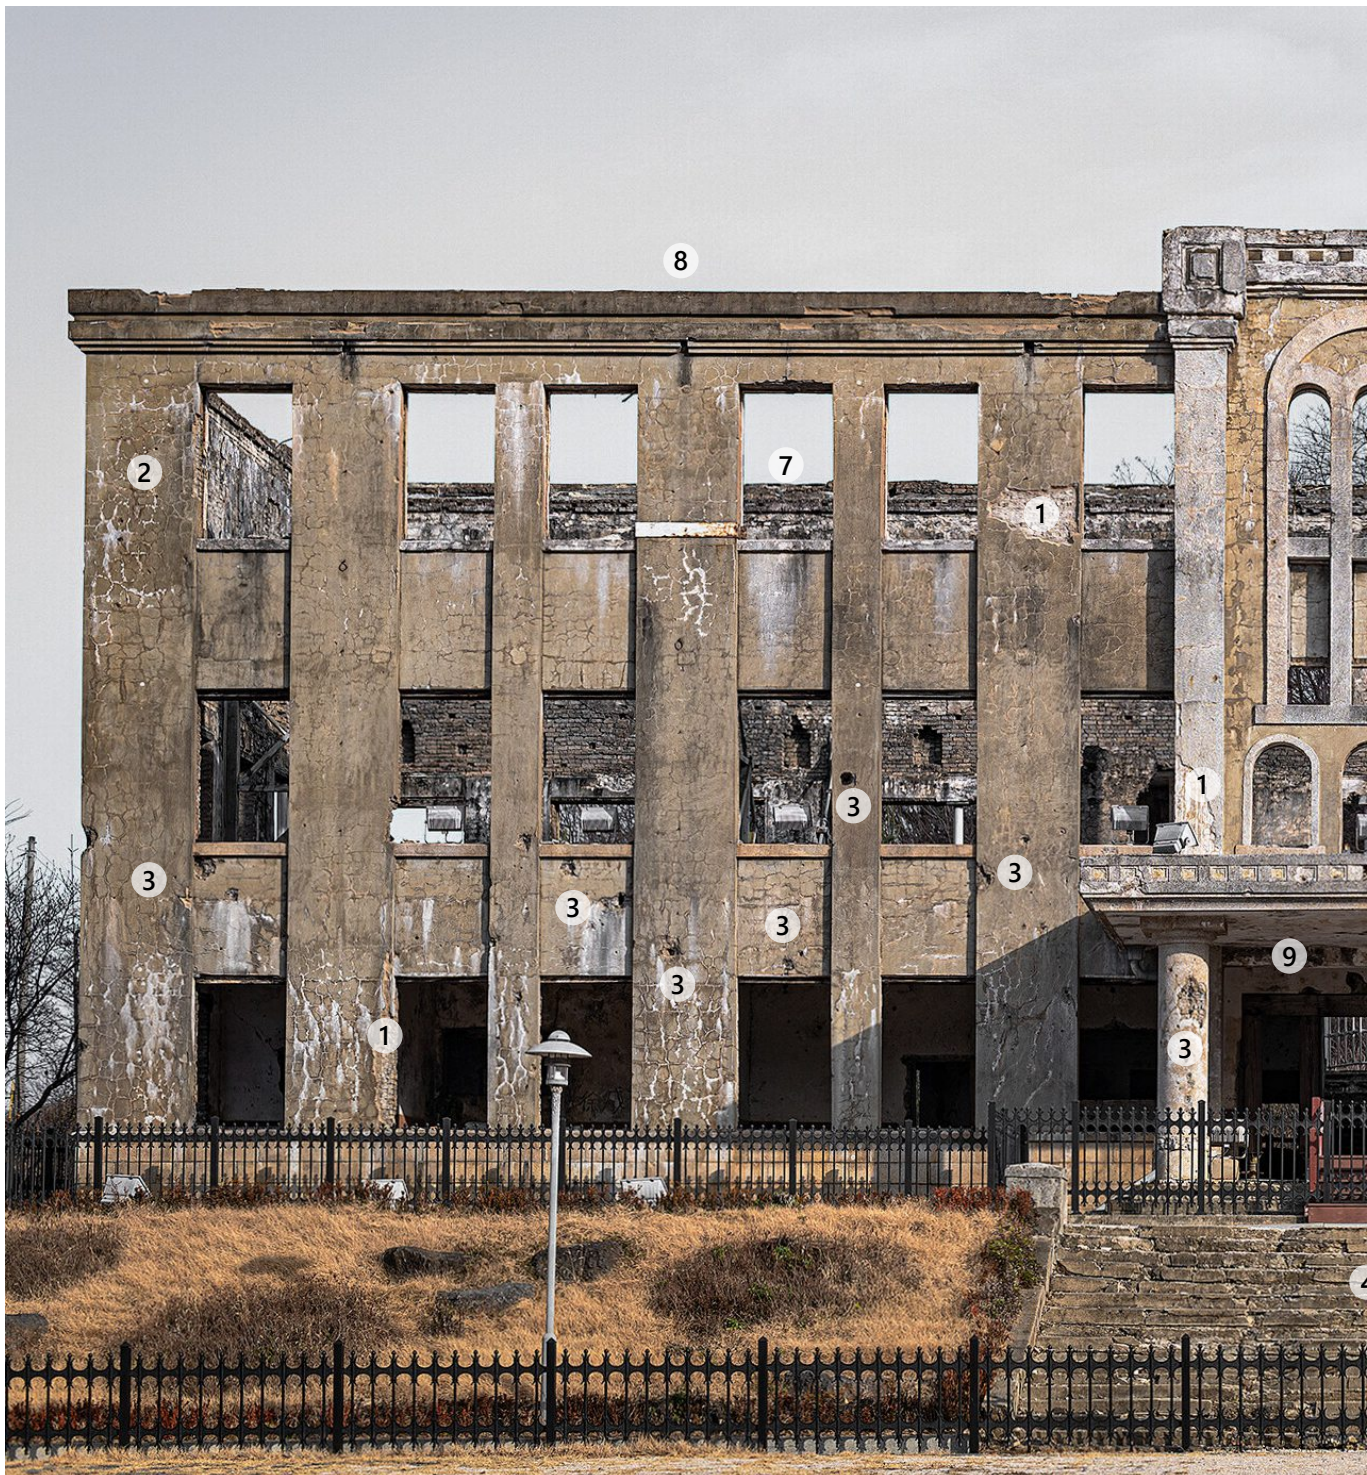
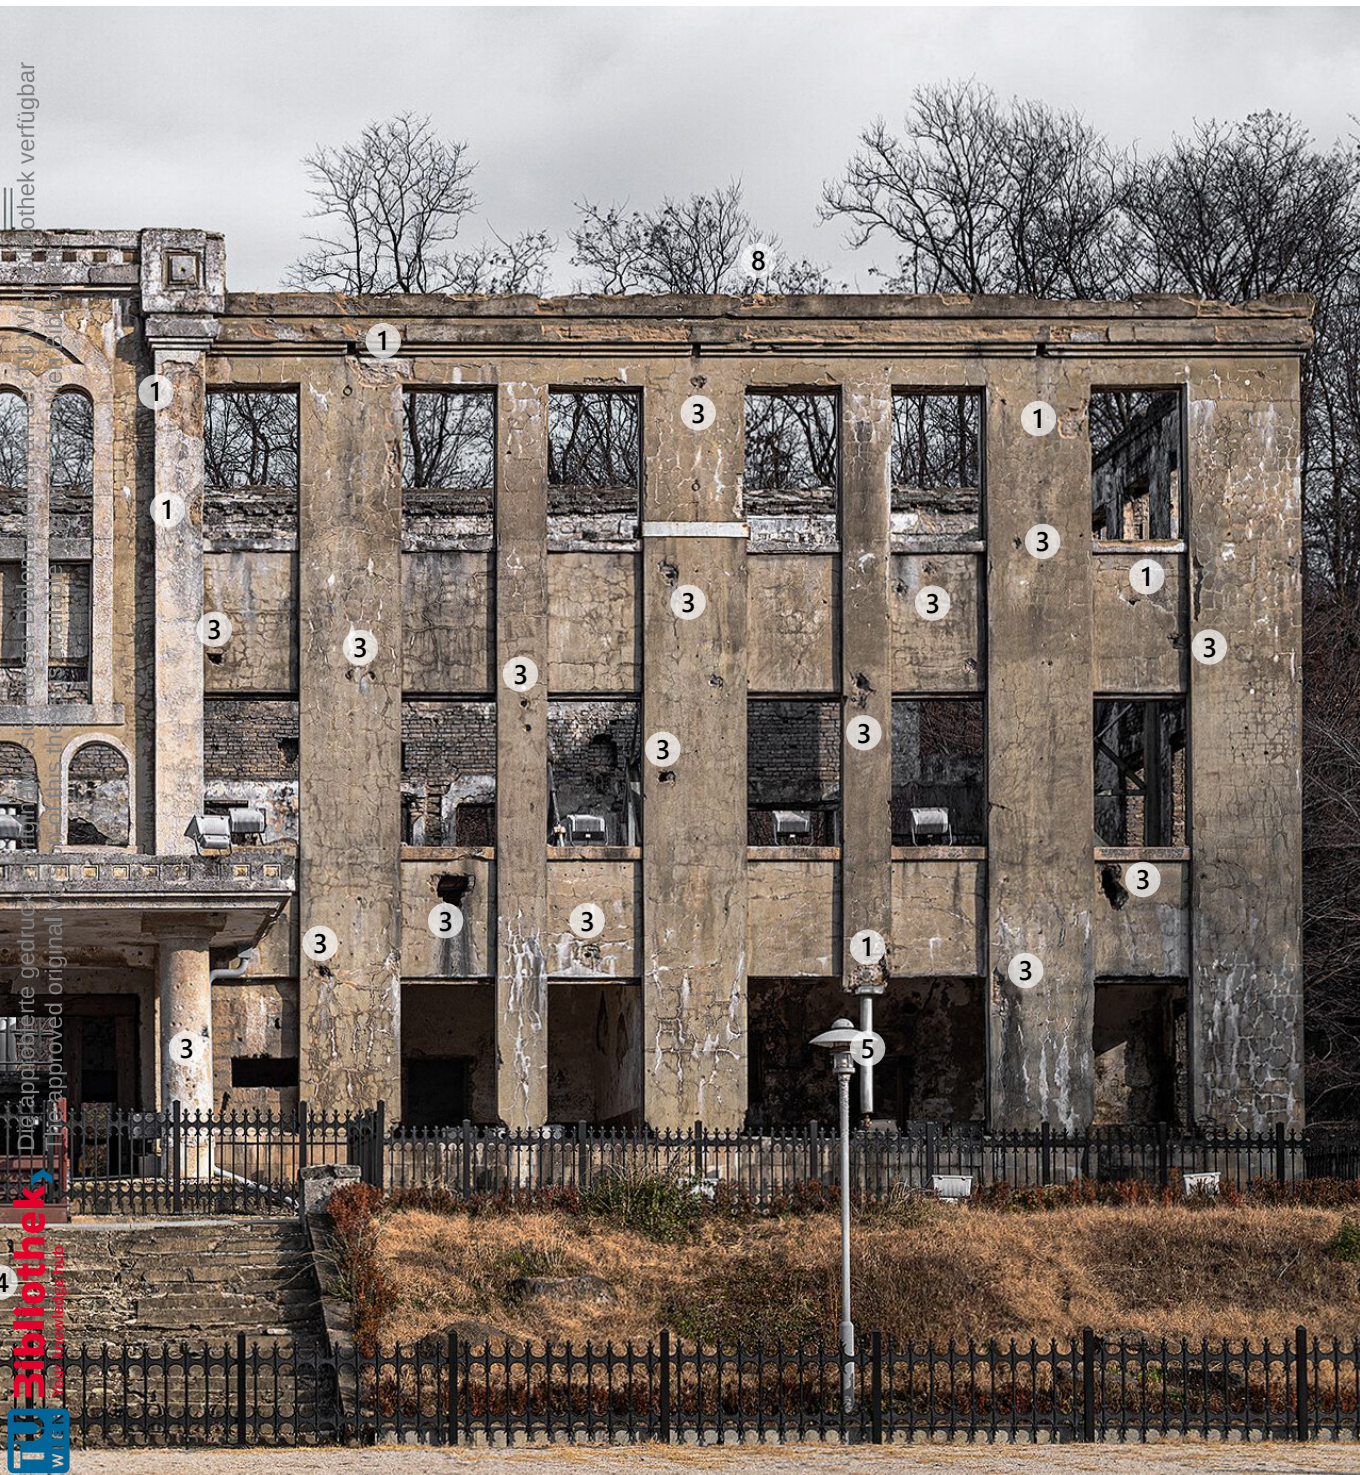
Bauschäden, Westansicht, Bestand

1. Putzfehlstellen
2. Risse
3. Einschuss-, Geschosslöcher
4. Panzerradspuren
5. Beschädigte Wände
6. Fehlende Treppe
7. Fehlendes Fenster
8. Fehlendes Dach
9. Feuchtigkeit

* Folgende Bauschäden sind mehrfach vorhanden
: kleine Einschusslöcher nicht markiert
: fehlende Fenster, Feuchtigkeit, Risse nur einmal markiert

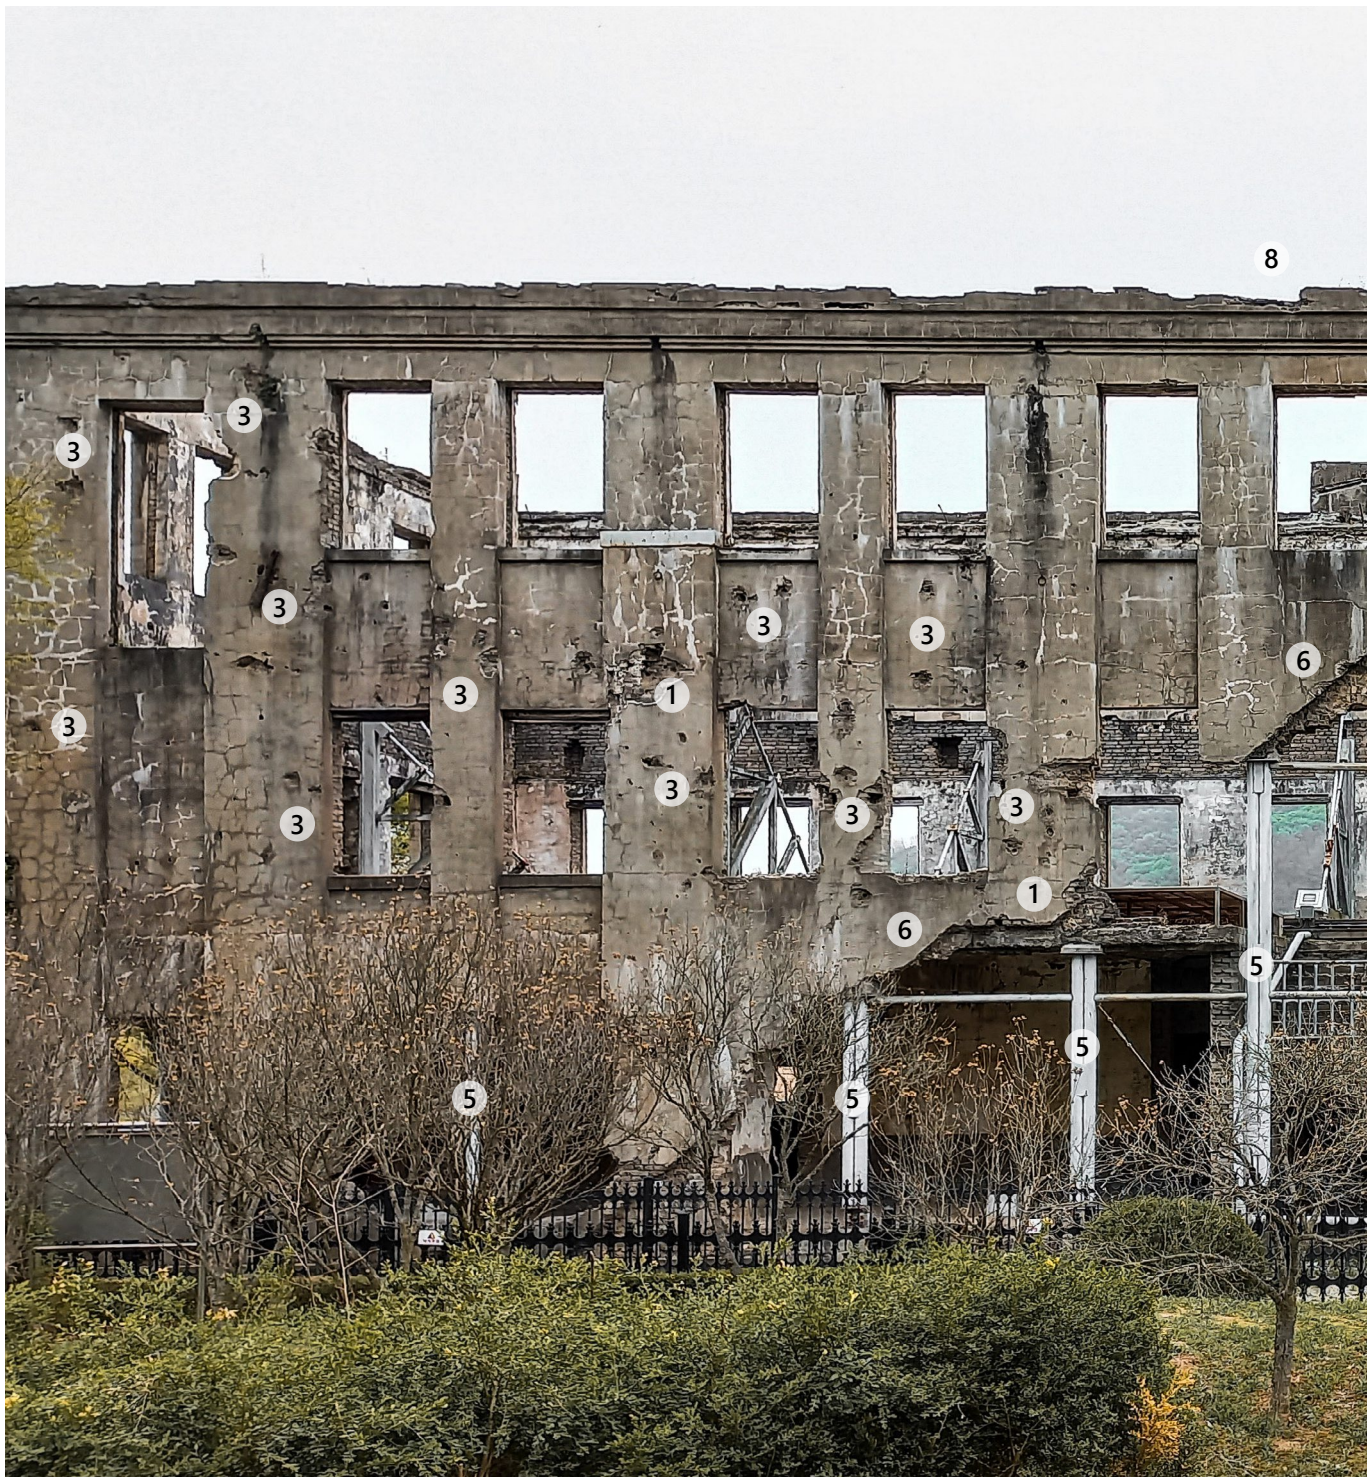
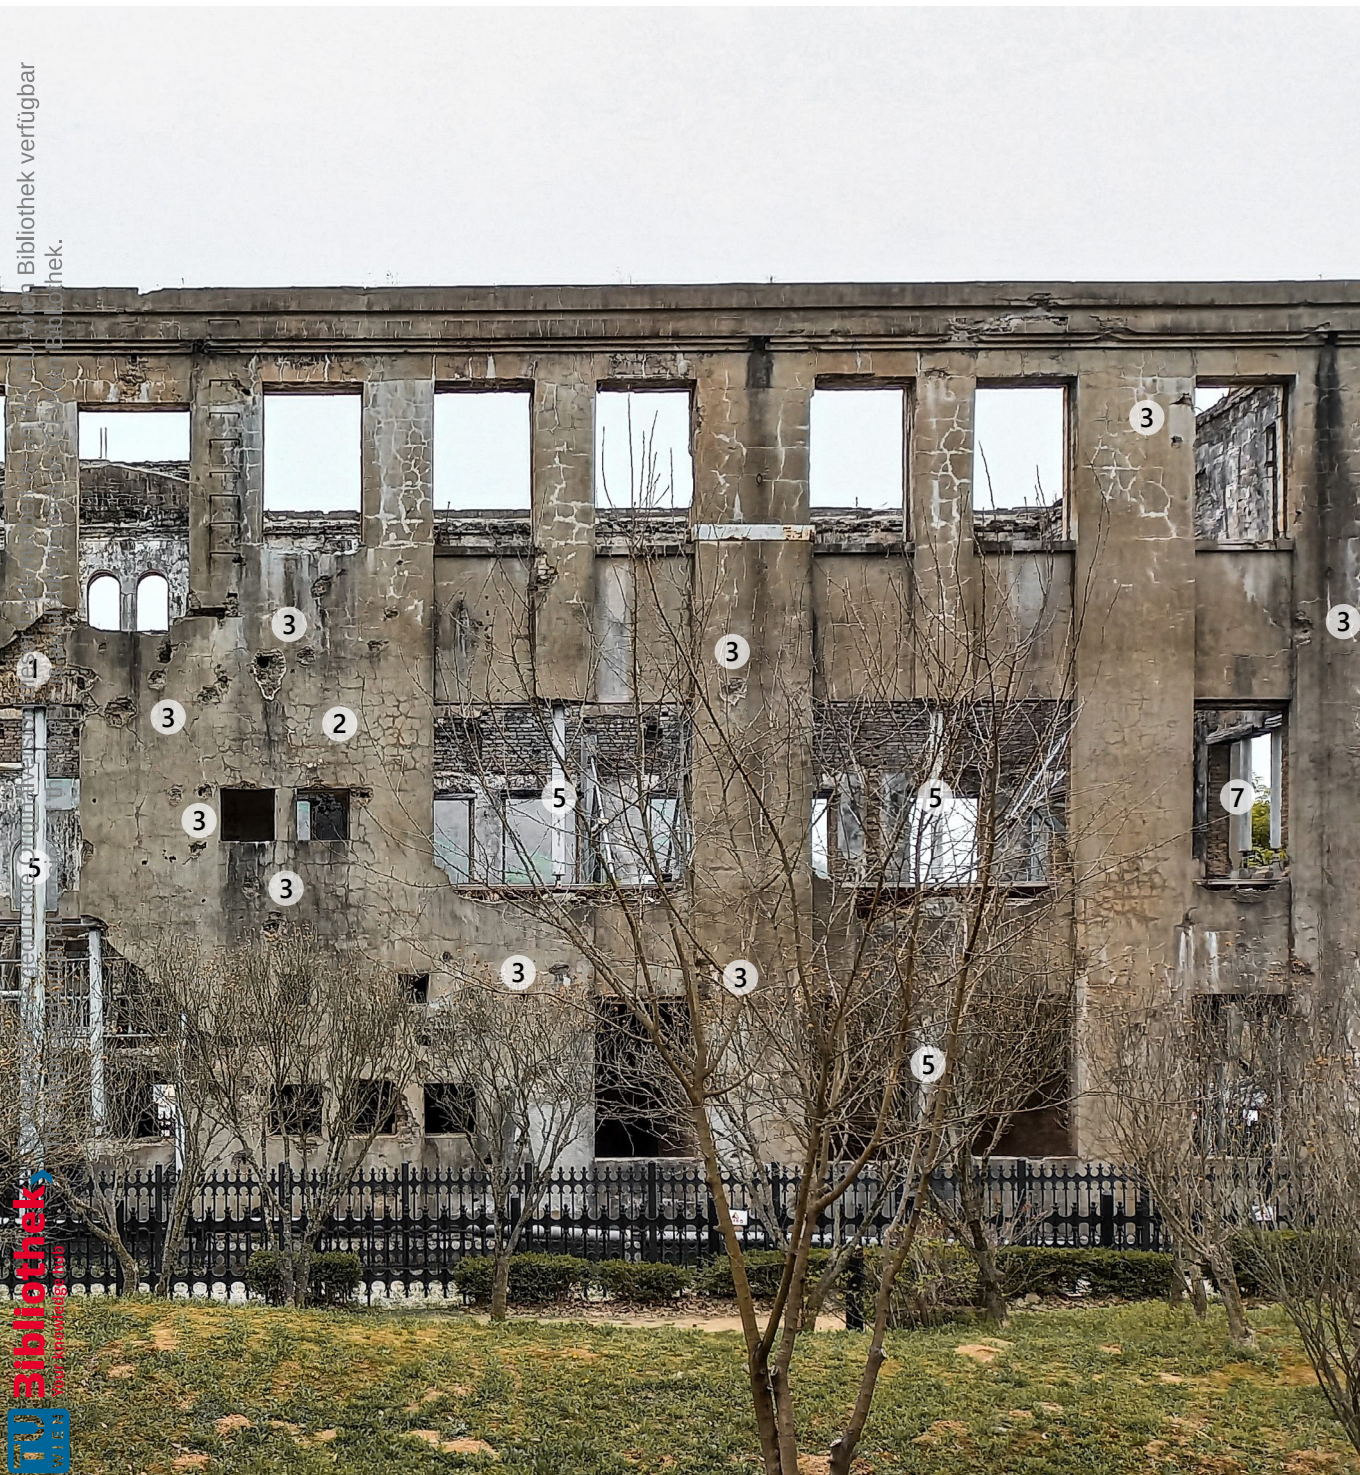
Bauschäden, Ostansicht, Bestand

1. Putzfehlstellen
2. Risse
3. Einschuss-, Geschosslöcher
4. Panzerradspuren
5. Beschädigte Wände
6. Fehlende Treppe
7. Fehlendes Fenster
8. Fehlendes Dach
9. Feuchtigkeit

* Folgende Bauschäden sind mehrfach vorhanden

: kleine Einschusslöcher nicht markiert

: fehlende Fenster, Feuchtigkeit, Risse nur einmal markiert

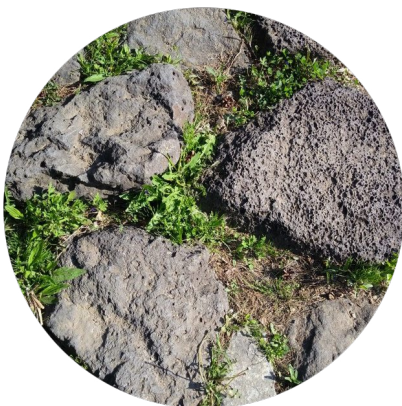
Flaggstein (Naturstein), Basalt

Cheorwon selbst ist ein Lava- und Vulkangebiet, das durch Vulkanausbrüche entstanden ist, und viele Basaltsteine werden für Treppen und Fußböden rund um das Gebäude des Büros der Arbeiterpartei Cheorwon verwendet. Charakteristisch für diesen Basalt sind Löcher in der Oberfläche des Gesteins wie Einschusslöcher.

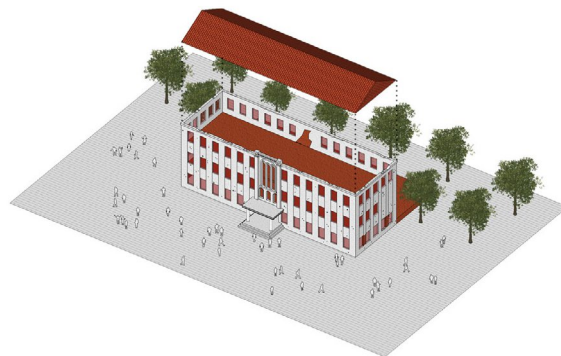
Abb.78: Diagramm

Plan (Revitalisierung, 2022)
