D I P L O M A R B E I T

ENTWURF ZUR REVITALISIERUNG DES HINTERALMHAUSES

Design for revitalisation of the Hinteralmhaus

Nachhaltige Umgestaltung zu einer
bewirtschafteten Schutzhütte mit 30 Schlafplätzen.
Sustainable redesign for a
hosted refuge accommodating 30 people.

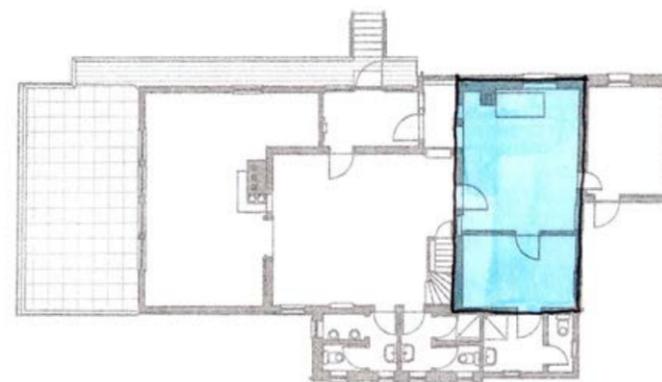
Skizze 1 Skizze zum ältesten Teil der Hütte, Grundriss Erdgeschoss, Schnitt 11

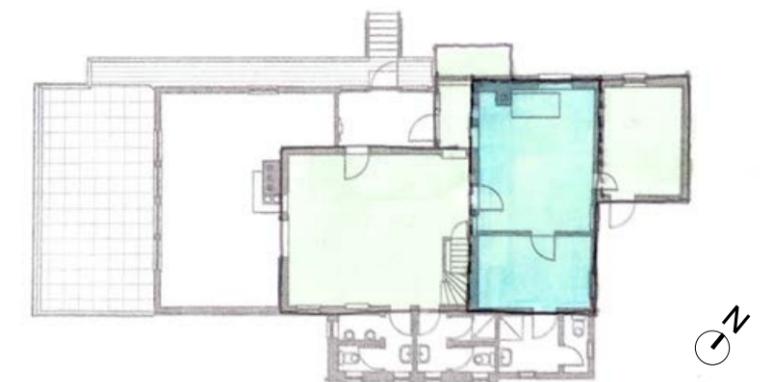
Skizze 2 Skizze zum Zubau 1934, Grundriss Erdgeschoss, Schnitt 11

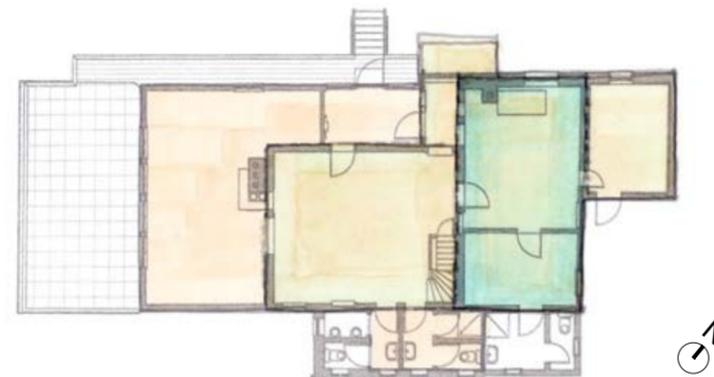
Skizze 3 Skizze zum Zubau 1958, Grundriss EG, Schnitt 11

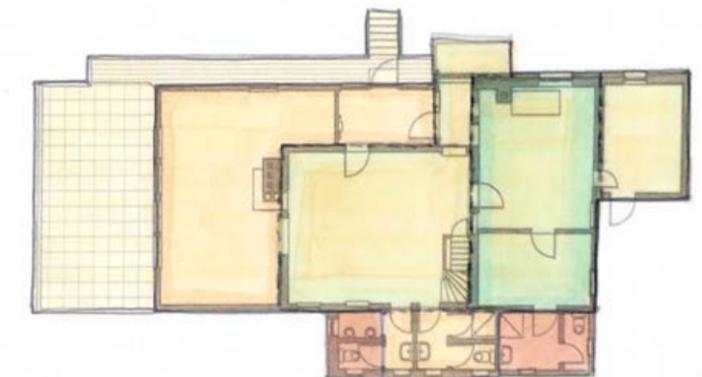
Skizze 4 Skizze zum Zubau 1985, Grundriss EG, Schnitt 11

Zubau Terrasse 1985
zur Erweiterung der Sanitärräume liegen keine Unterlagen vor.

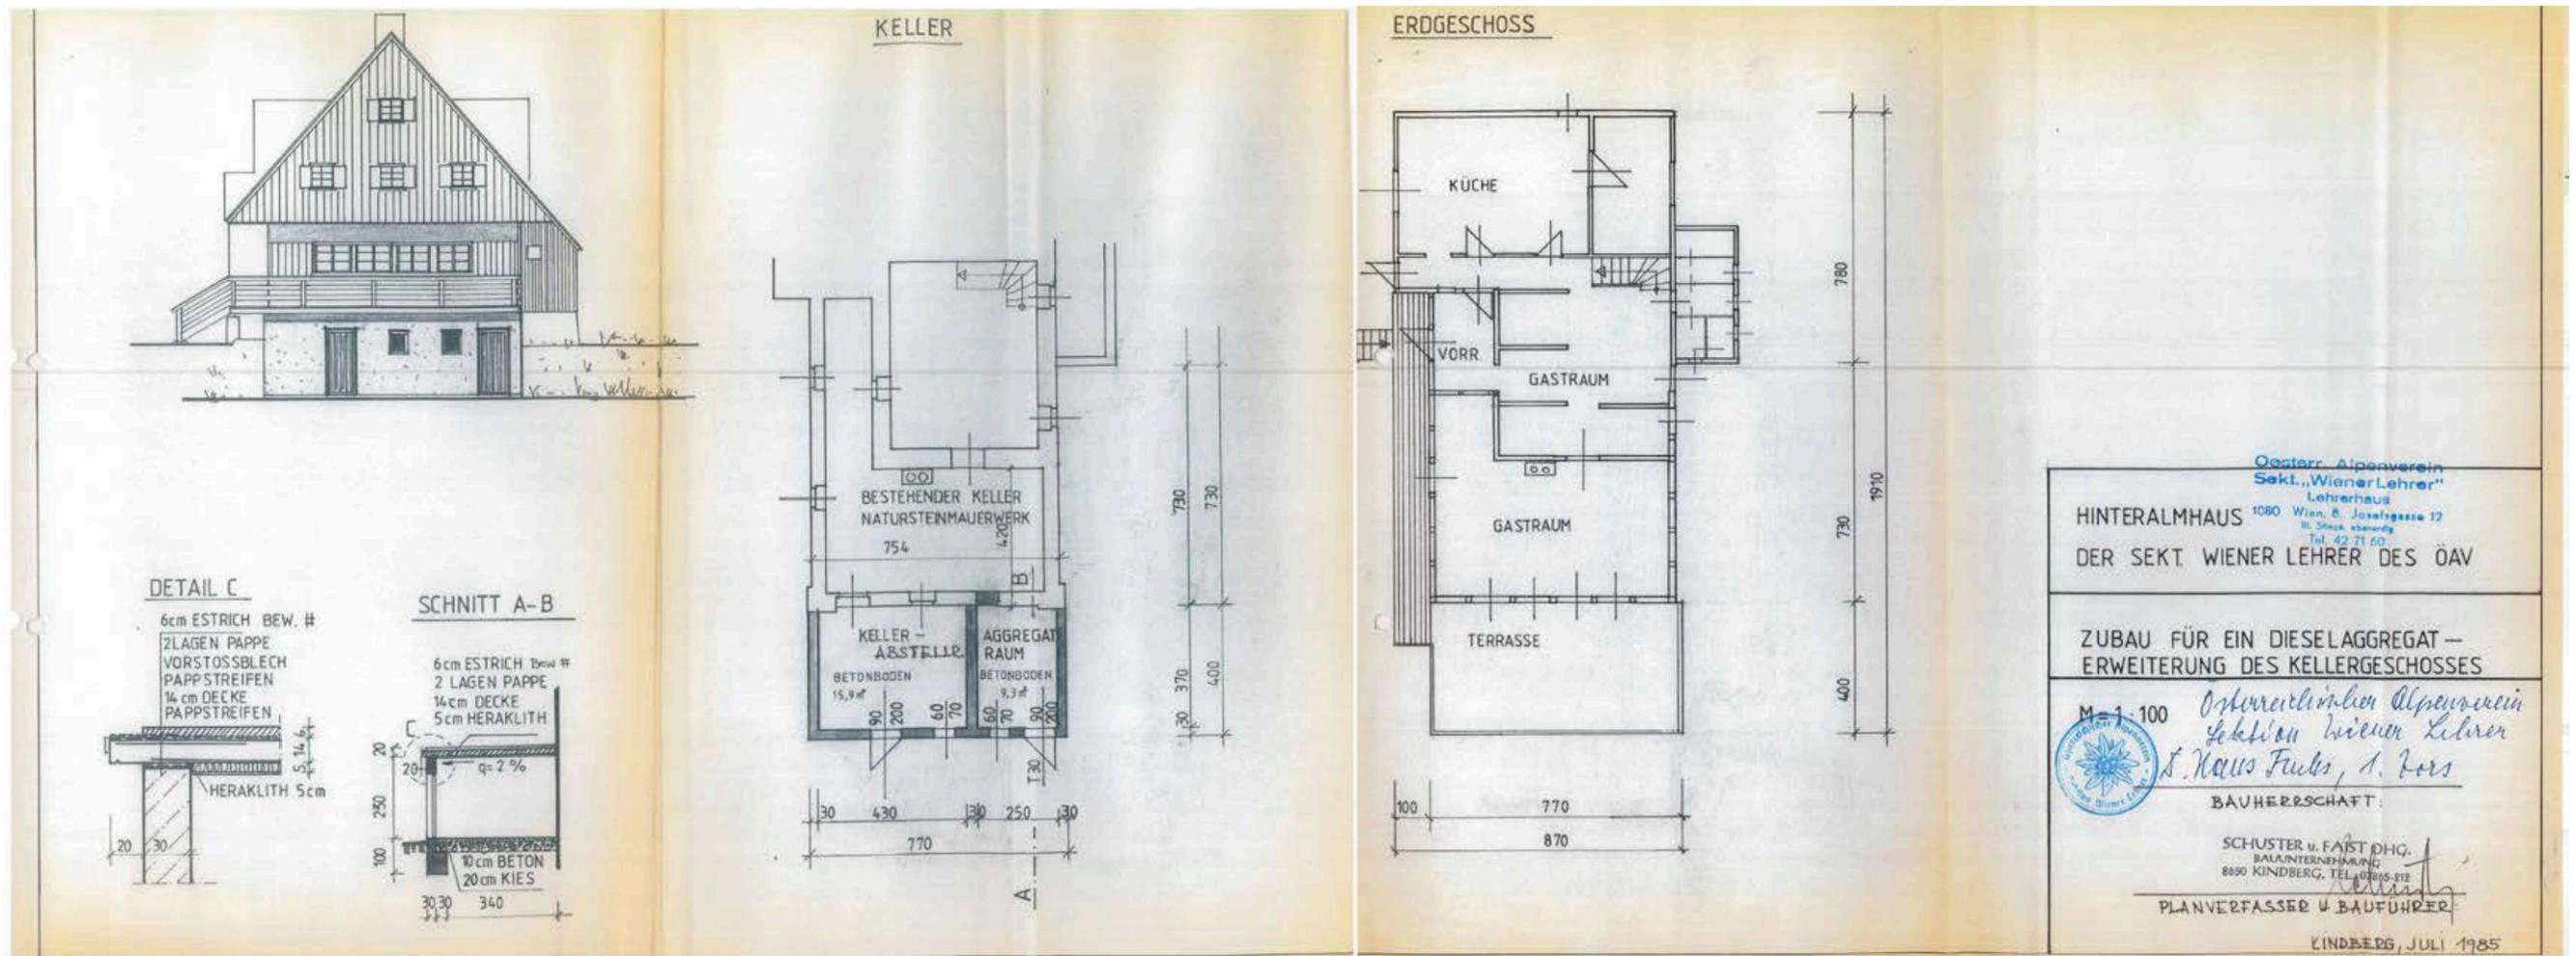
Abb. 17 Planunterlagen des ÖAV zum Ausbau 1985

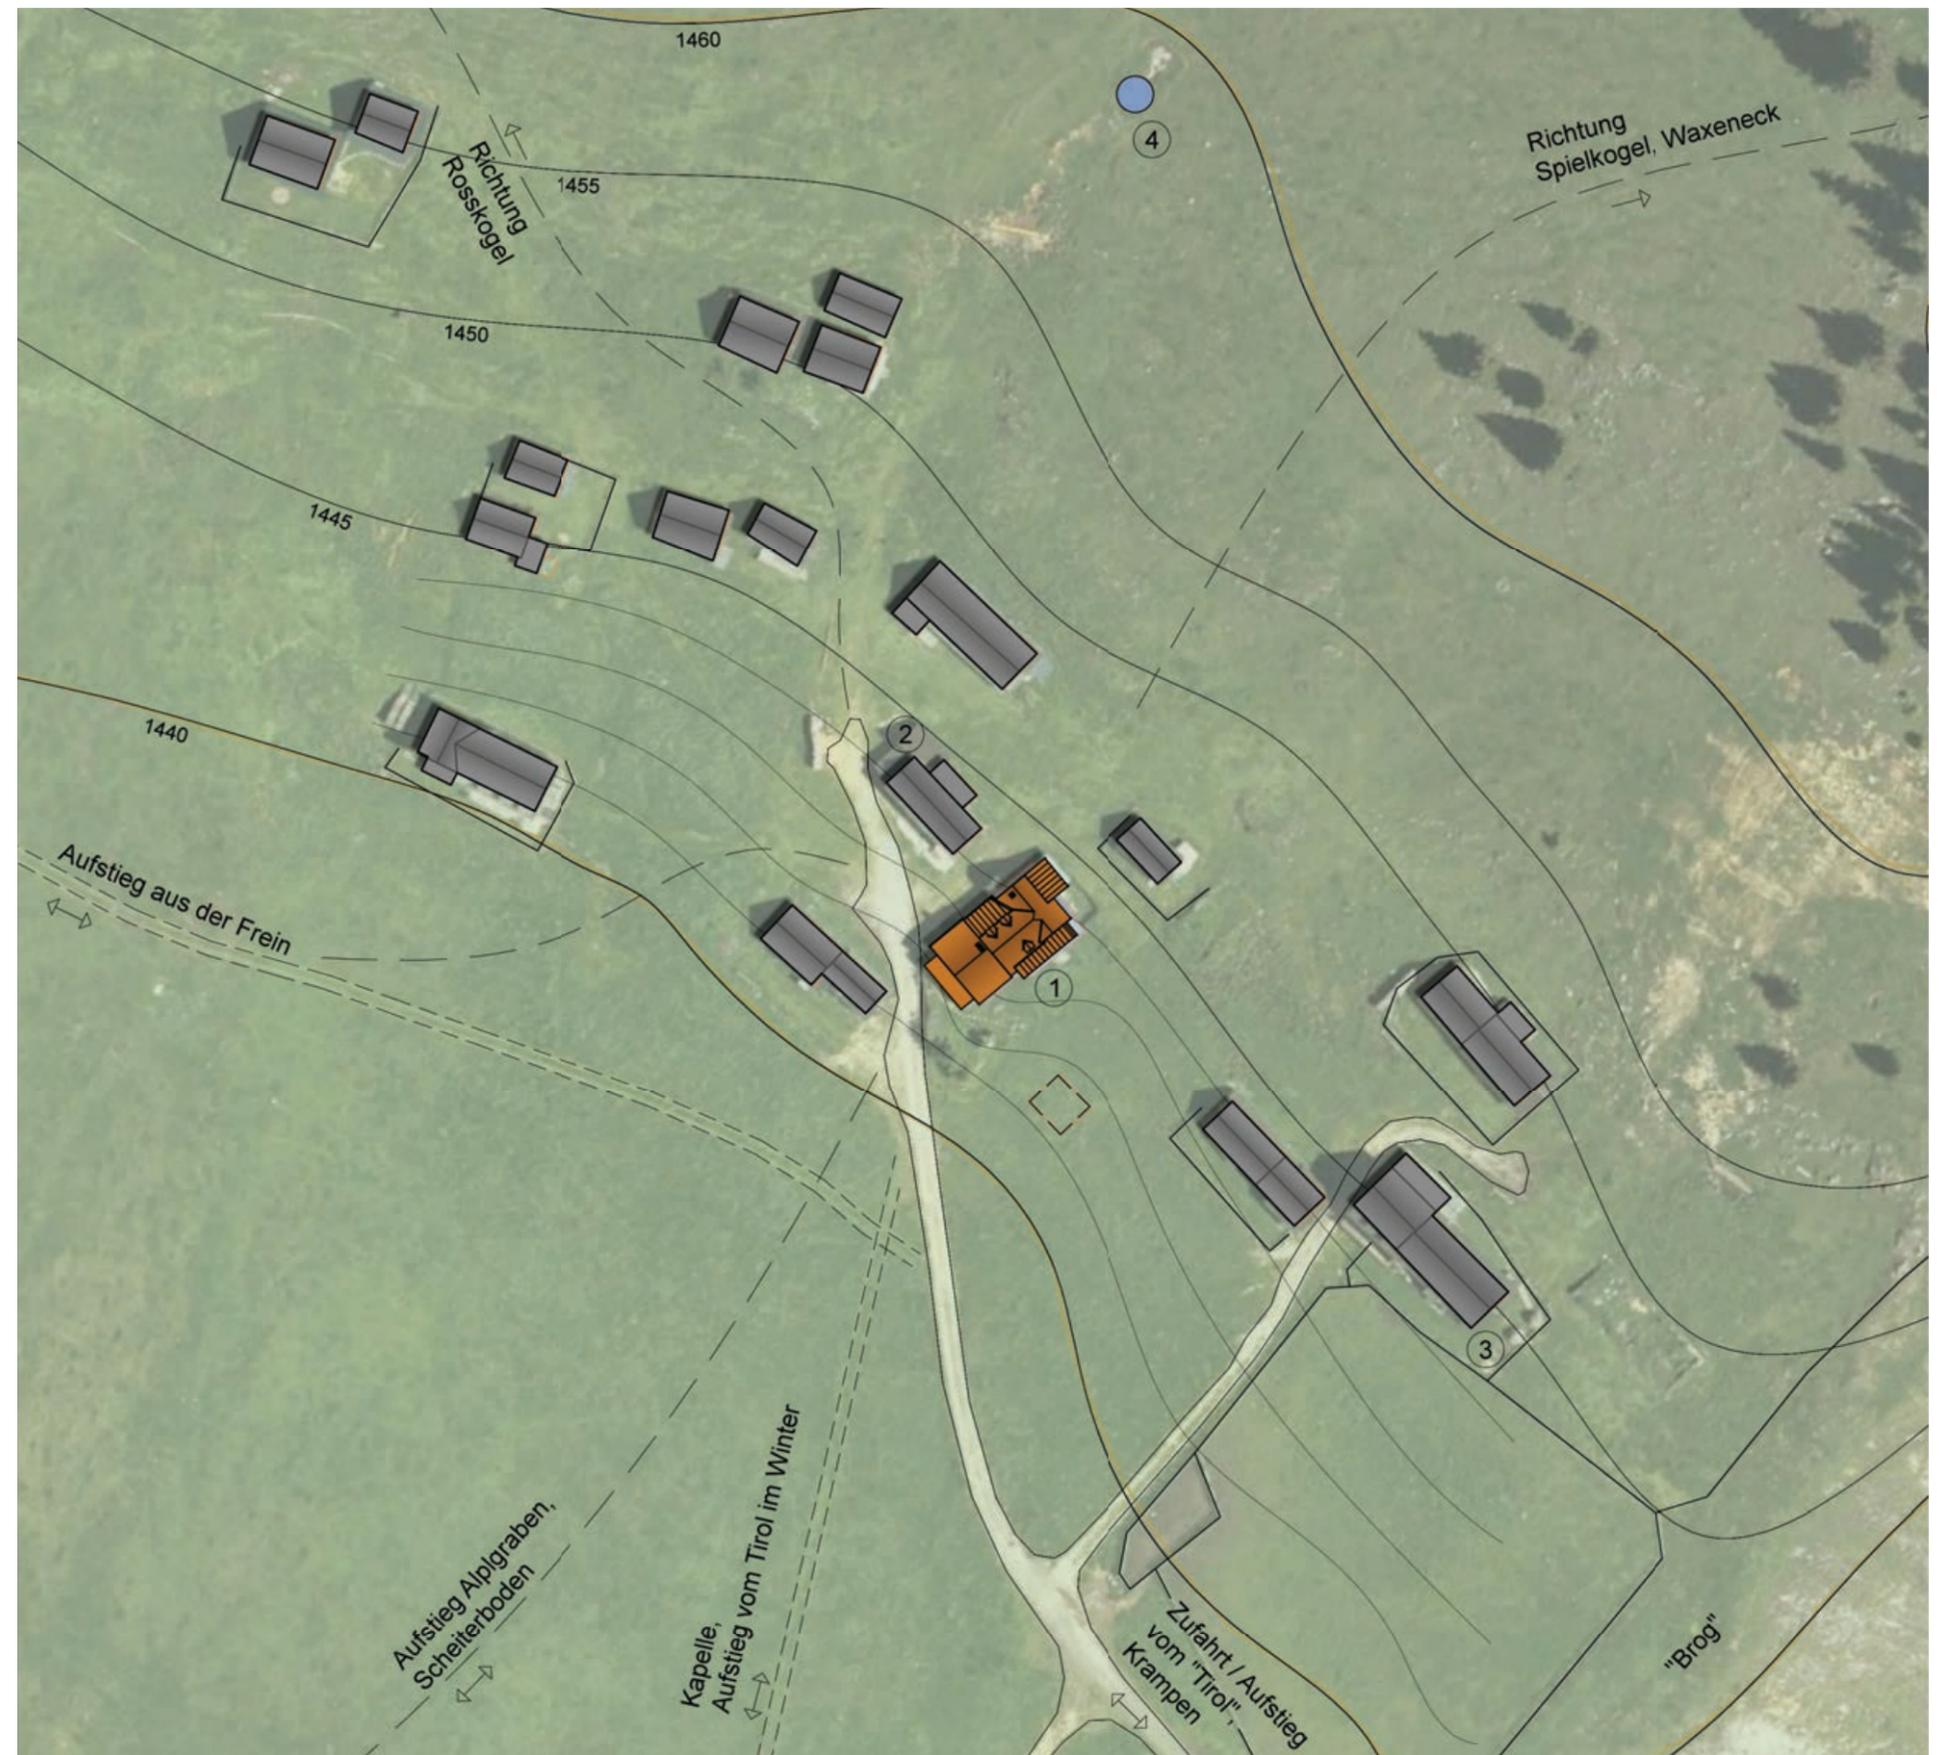
Plan Nr. 1 Lageplan
M 1:1000

Das Almdorf der Hinteralm liegt auf einer Seehöhe von 1450m über Adria. Das Hüttendorf umfasst derzeit 22 Hütten, von denen die meisten von Bauern (Viehzucht während der Sommermonate) aus der Region genützt werden. Bewirtschaftet wird die Ochsenhalterhütte im Sommer. Das Hinteralmhaus und die Naturfreundehütte stehen derzeit als Selbstversorgerhütten zur Verfügung. Am Lageplan ist die Hauptausrichtung der Hütten nach der Hauptwindrichtung aus Westen gut ablesbar. Lediglich das Hinteralmhaus steht quer zum Wind.

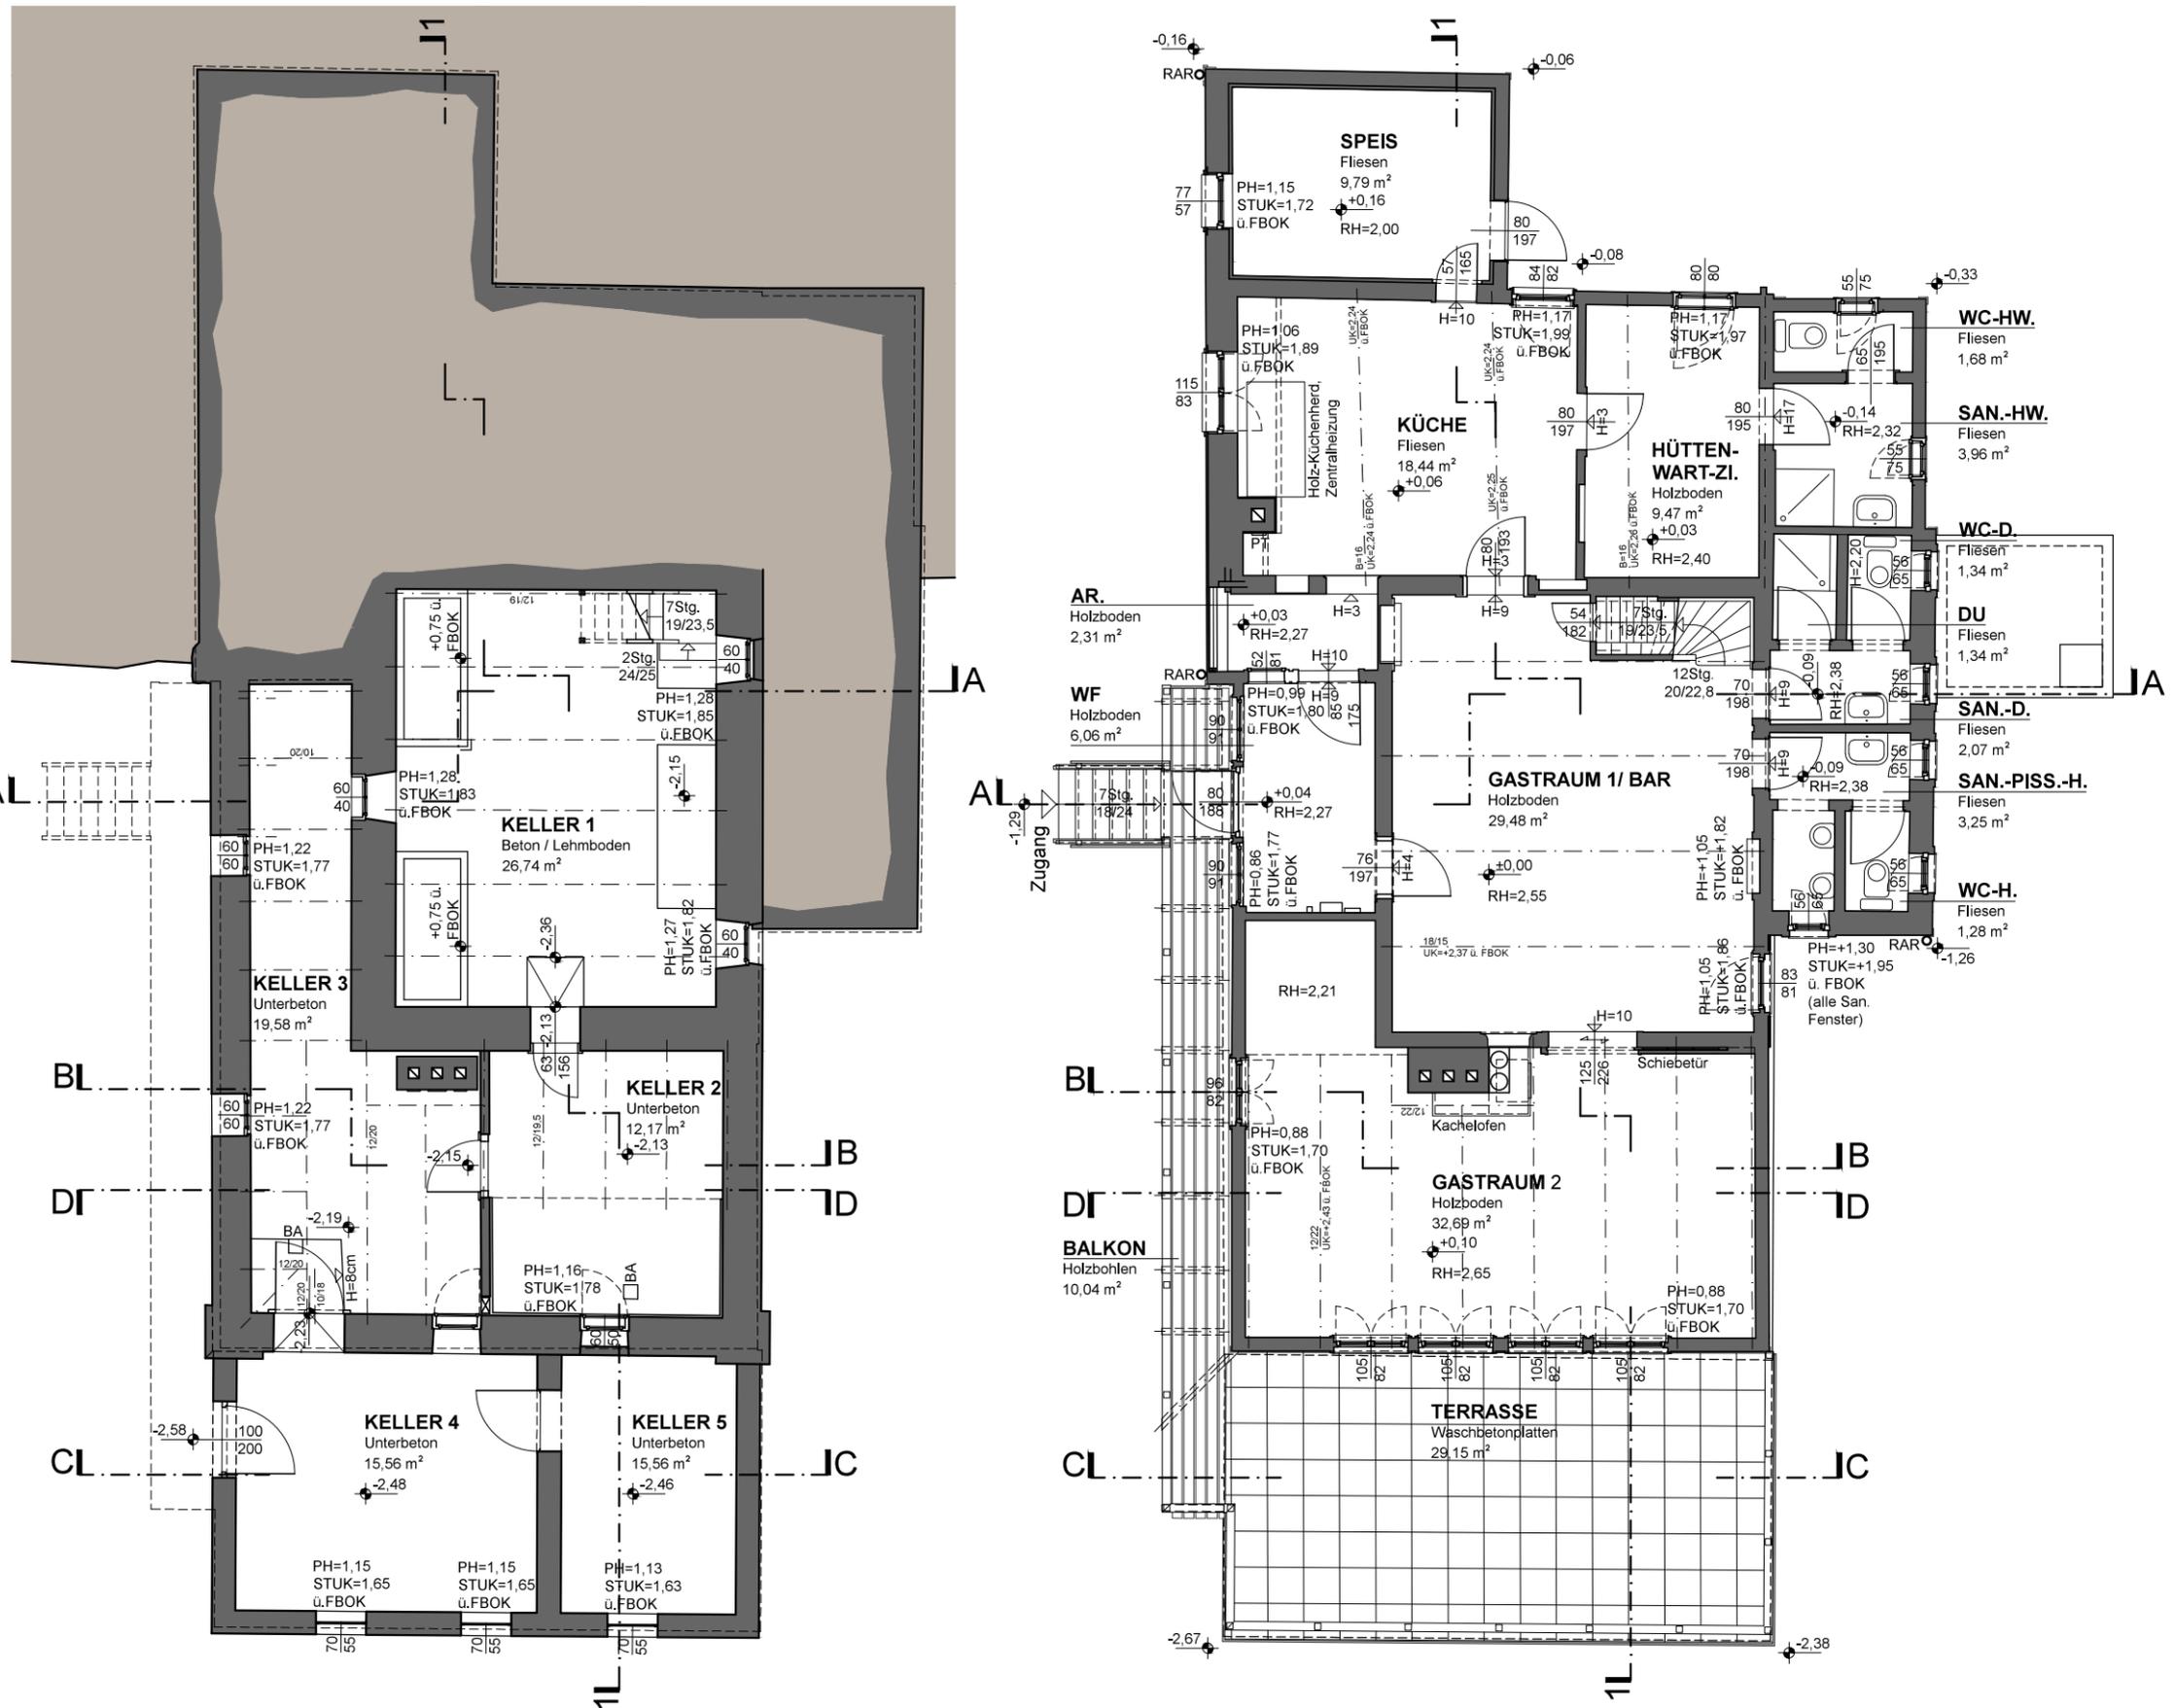
Plan Nr. 2 Kellergeschoß, Erdgeschoß
M 1:100

Im Nordwesten ist der Hütte eine Veranda vorgelagert, über welche auch die in Richtung Südwesten ausgerichtete Terrasse erreicht wird.

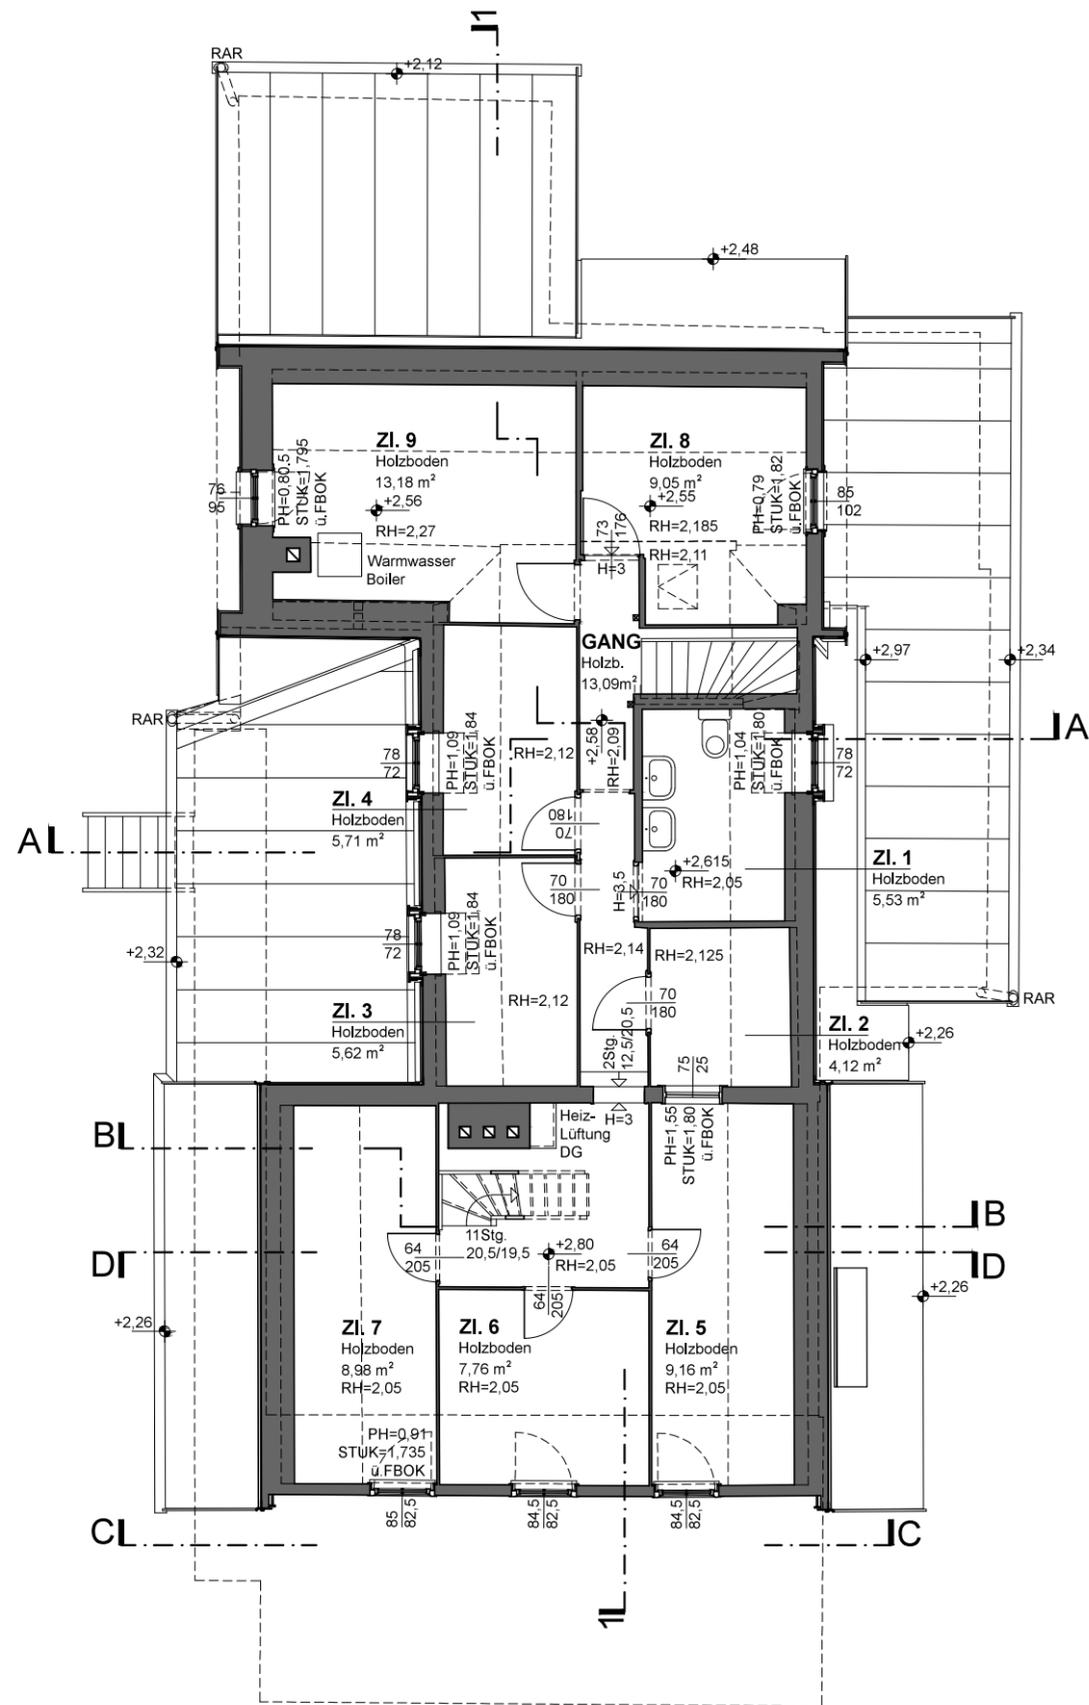
Plan Nr. 3 1. Dachgeschoß, 2. Dachgeschoß
M 1:100

Hier sind die Schlafräume sowie ein Waschraum mit WC für den derzeitigen Betrieb als Selbstversorgerhütte untergebracht. Es werden vorwiegend Zweibettzimmer, sowie ein Dreibettzimmer angeboten. Die Treppe in das 2. Dachgeschoß ist auf Grund der Fluchtsituation gesperrt.

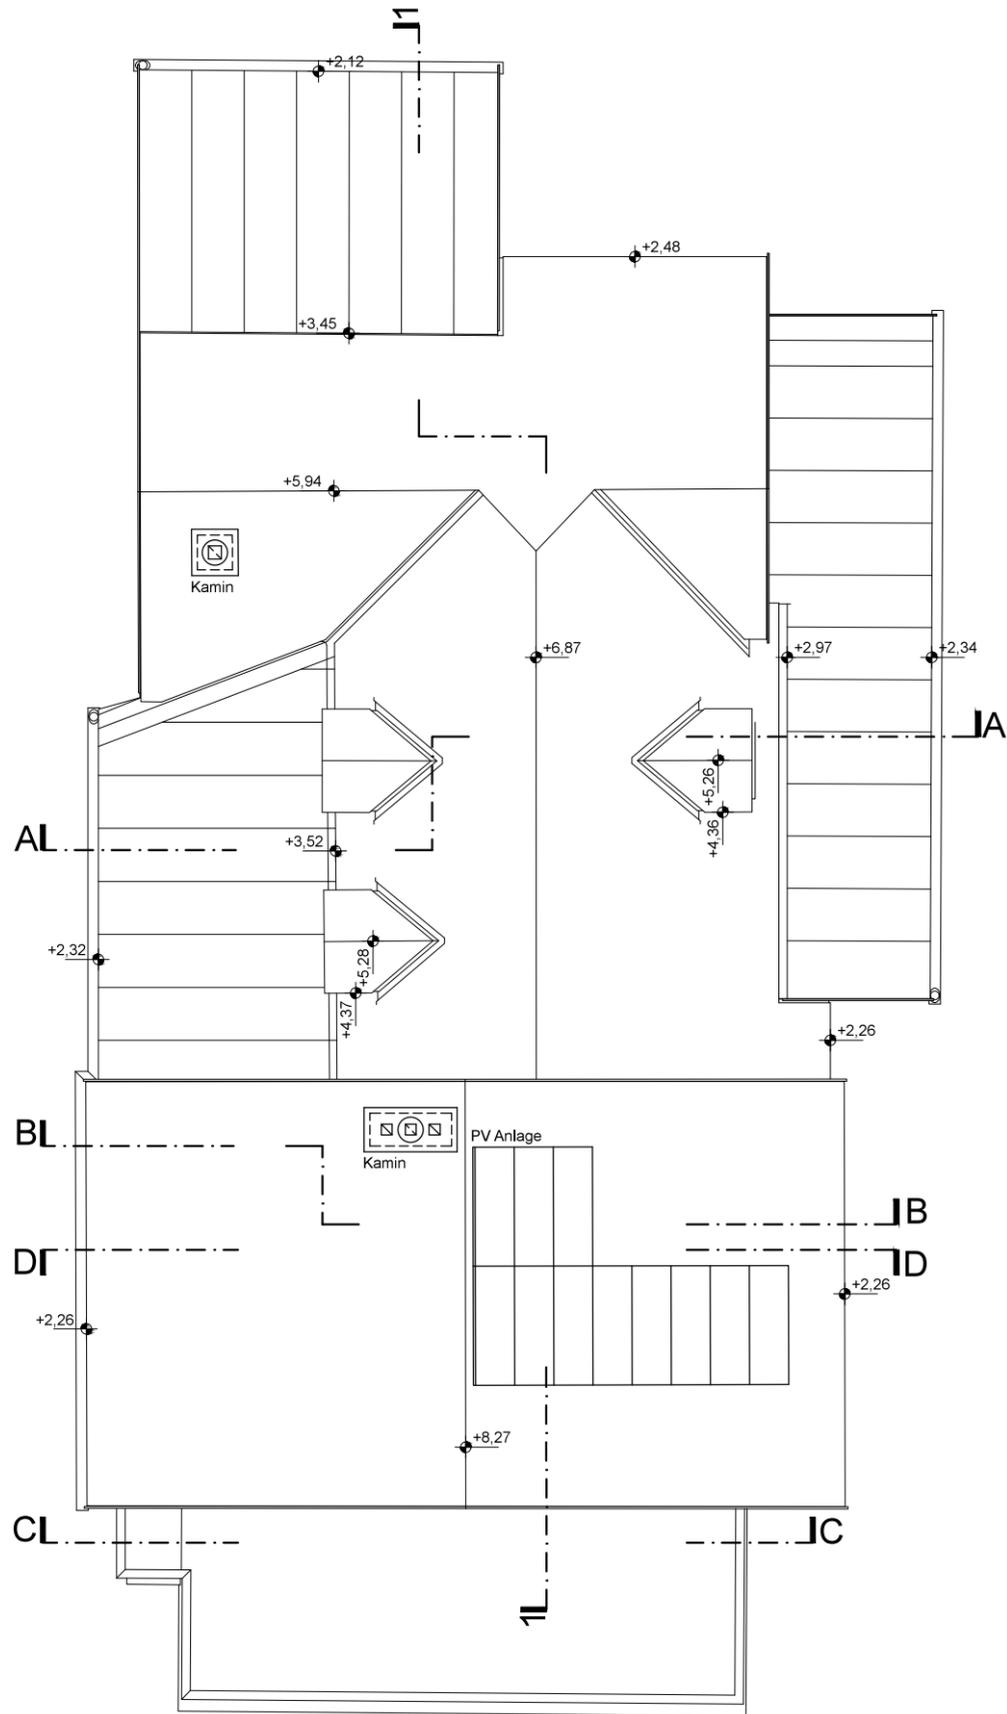
Über drei Querschnitte (A-A, B-B und C-C) sind die drei Hauptzonen der für die Gäste verfügbaren Räume ersichtlich. Schnitt AA verläuft durch den Windfang, den 1. Gastraum und die Sanitärräume im EG. Im 1. DG sind die Querschnitte der Zimmer des Mitteltraktes ersichtlich, ebenso wurde die Erschließung vom Keller bis in das 1. Dachgeschoß abgebildet. Der Schnitt BB verläuft durch den 2. Gastraum im vorderen Trakt der Hütte sowie durch die Schlafräume im 1. Dachgeschoß und das ehemalige Lager im 2. Dachgeschoß. Man betrachtet den Kamin über alle drei Geschosse sowie den Kachelofen und die Erschließung vom 1. in das 2. Dachgeschoß. Der Schnitt CC verläuft durch die Terrasse und zeigt die südwestliche Fassade des Ausbaus von 1958. Der Schnitt DD verläuft, wie auch schon der Schnitt BB, durch den 2. Gastraum und zeigt die Aufteilung der Fenster Richtung Terrasse und Almboden.

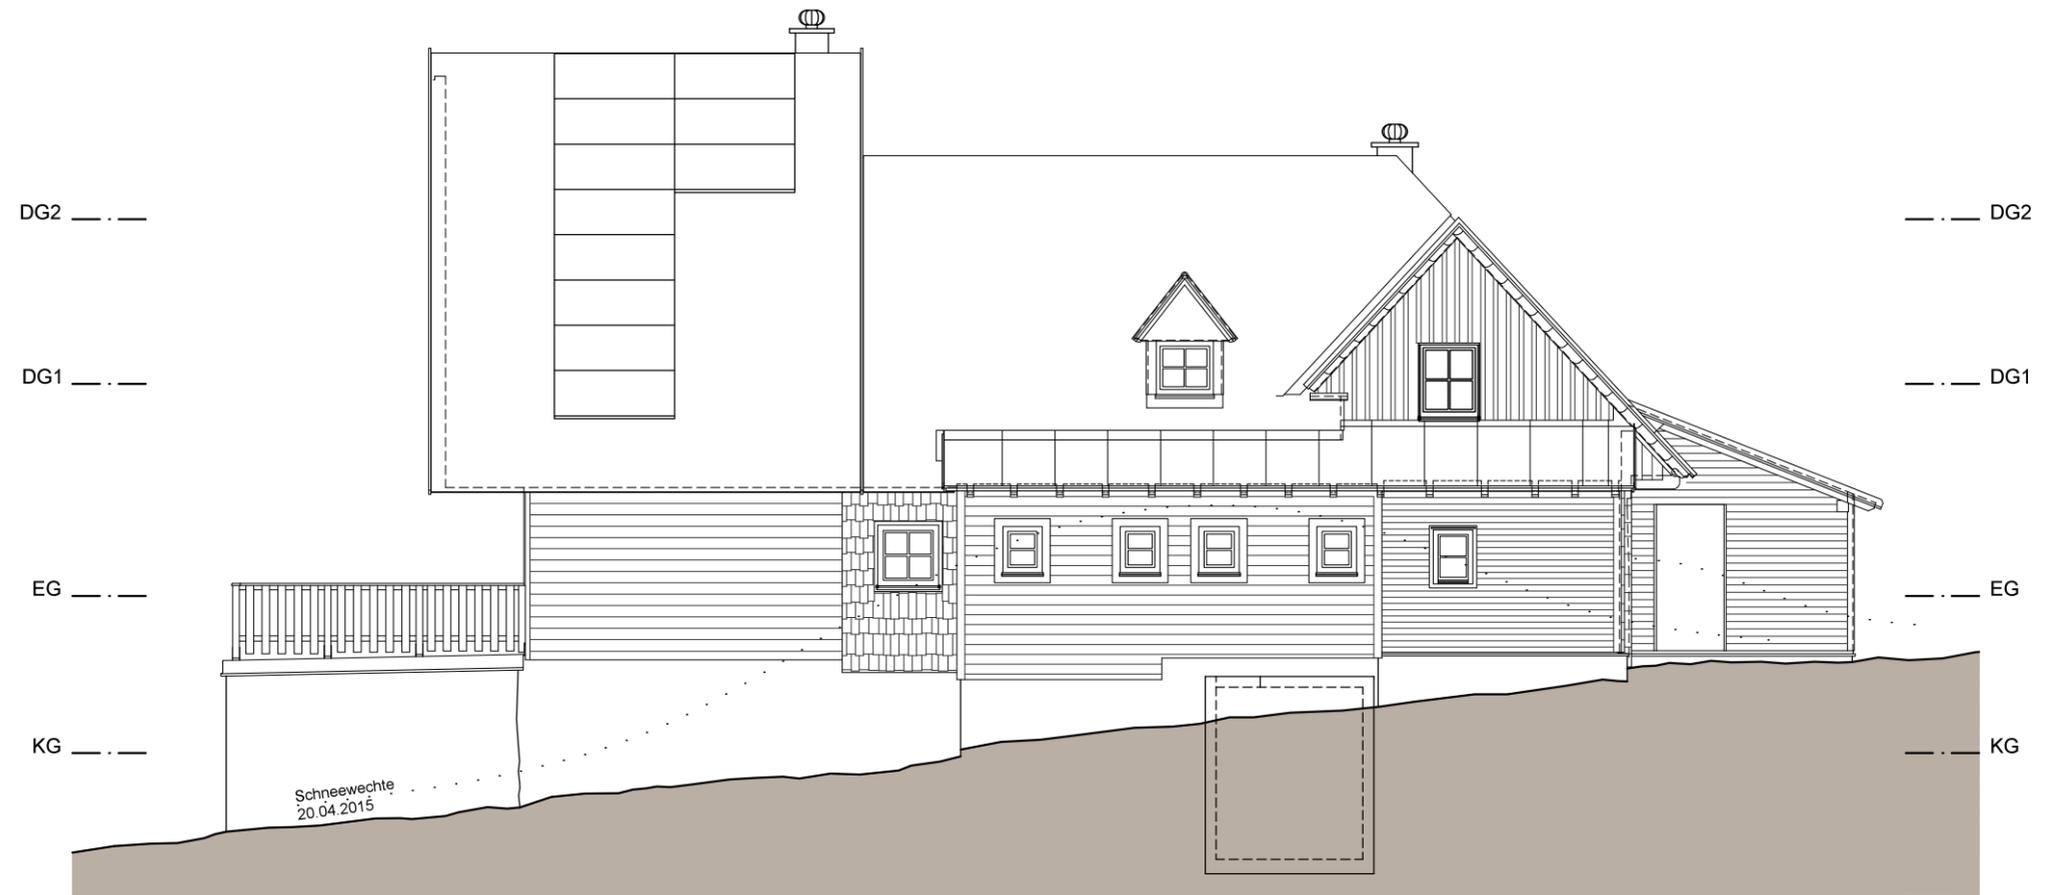
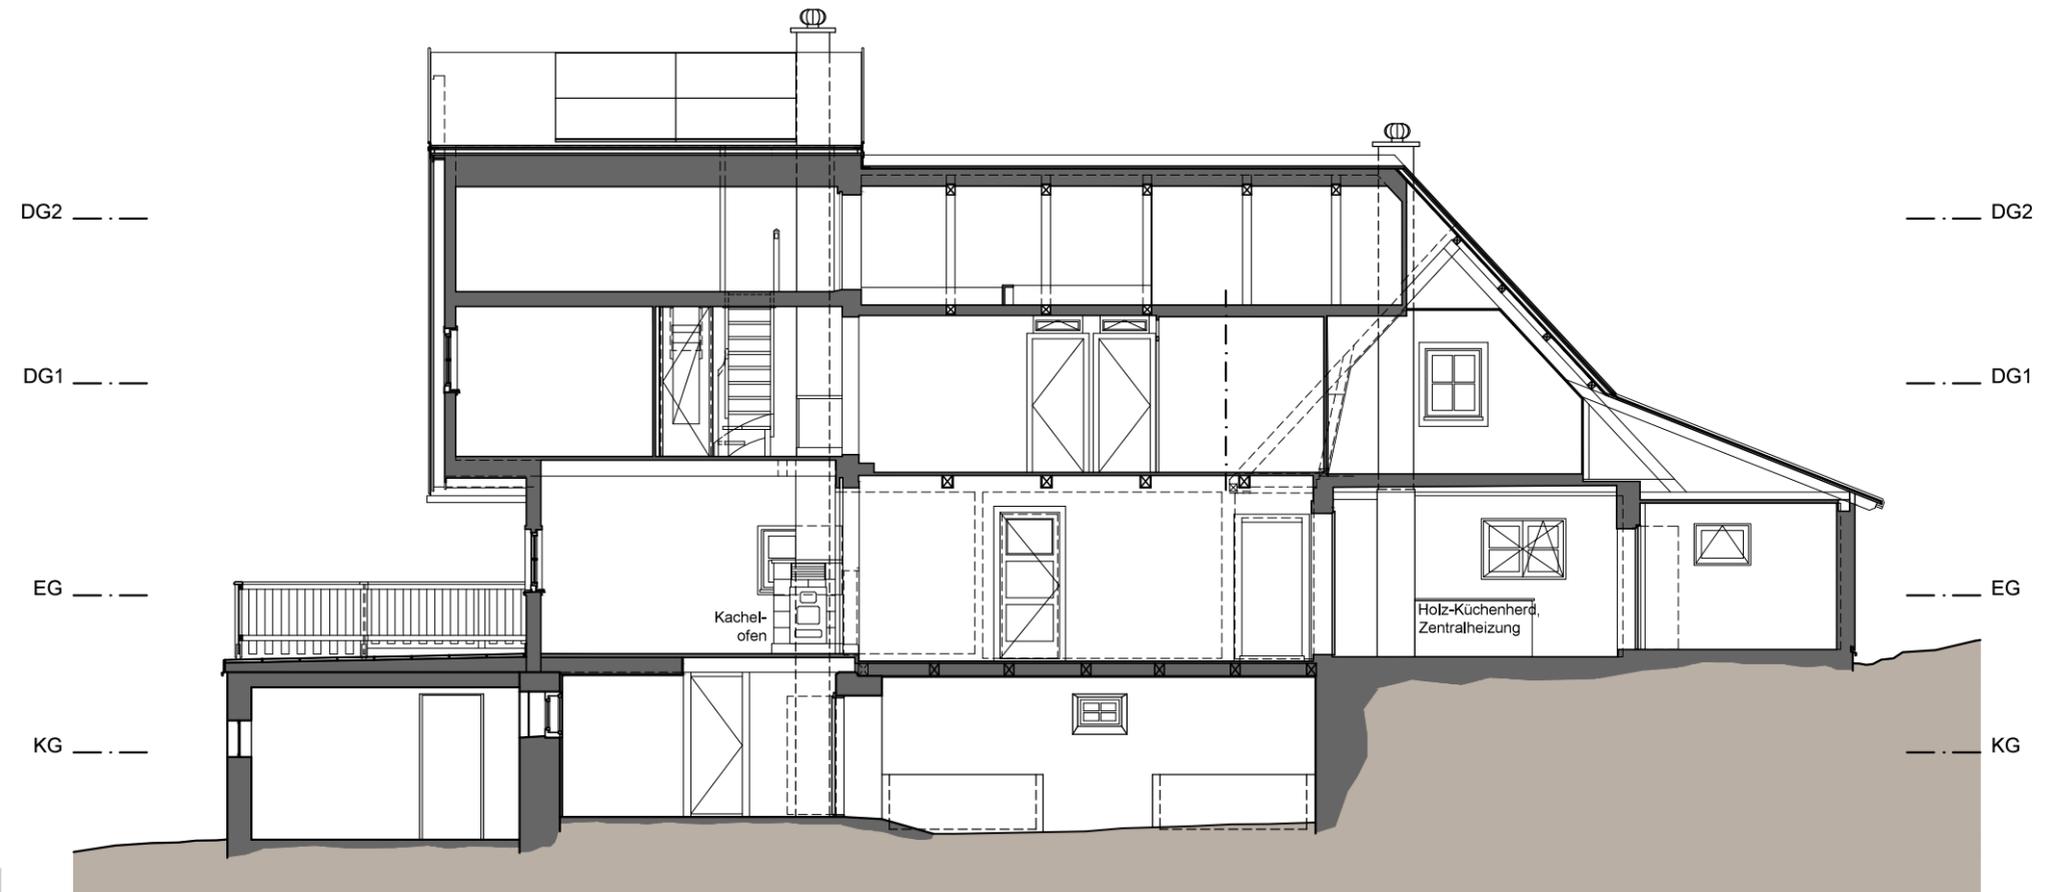
Plan Nr. 7 Ansicht Südost
Schnitt 11
M 1:100

Ein Abschnitt der Südostfassade ist noch mit Lärchenschindeln (vermutlich vom Ausbau von 1935) versehen, hier liegt das einzige Fenster des 1. Gastraumes. Ansonsten sind die gesamten Sanitärräume nach Südosten orientiert.

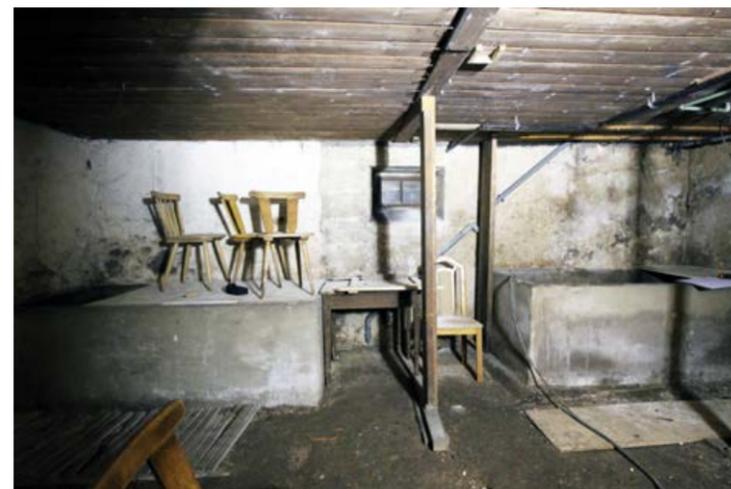
Der Boden des Kellers ist uneben, vermutlich Lehm Boden. Teilbereiche sind betoniert. Die Wände aus Natursteinmauerwerk erscheinen teilweise feucht und stammen vom 1. Ausbau 1934.

Die ursprüngliche Nutzung der Betontröge ist unklar. Eventuell kann eine neue Nutzung gefunden werden. Ein Fenster Richtung Südosten ist zum Zeitpunkt der Bauaufnahme eingeschneit, das zweite liegt unter den Sanitäräumen. Das Fenster Richtung Nordwesten zeigt in den Keller 3.

Abb. 20 Keller 1, Betontröge und Abstützung der Decke im Bereich der Bar im Erdgeschoss

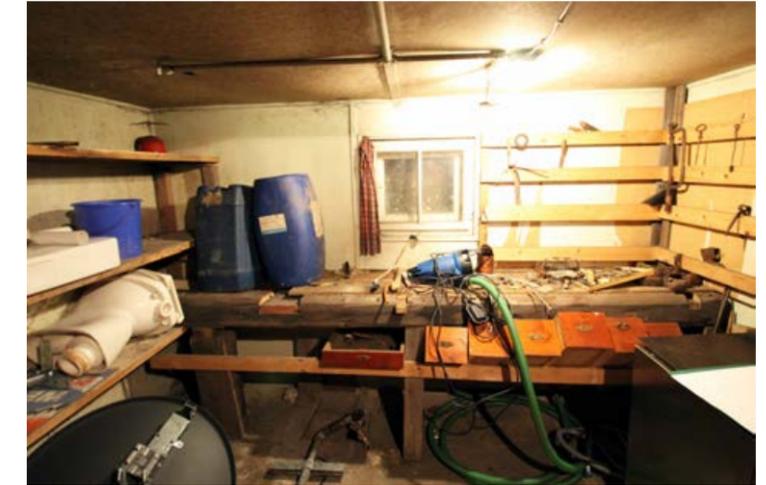
Dieser wird derzeit als Werkstatt genutzt. Die Decke und die Wände sind teilweise mit Spanplatten verkleidet. Eine Dusche an der Decke lässt eine ursprüngliche Verwendung als Waschräume vermuten, auch ein Bodenablauf ist vorhanden. Das einzige Fenster liegt in Richtung Keller 5 und ist zugemauert. Der Boden ist befestigt, betoniert.

Abb. 22 Werkbank Keller 2

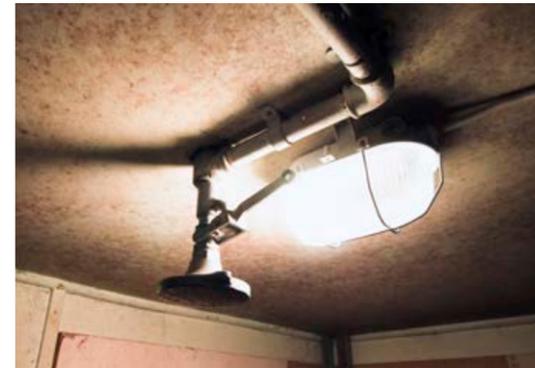
Abb. 21 Ehemalige Dusche

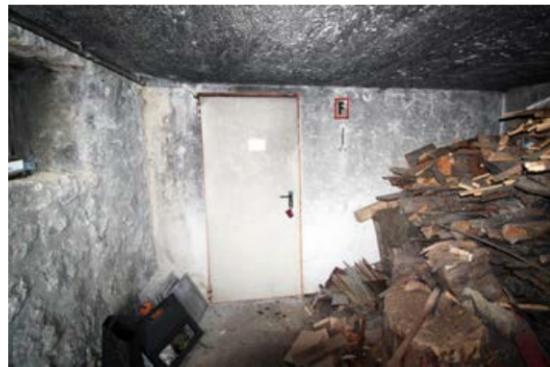
Auch hier sind die Wände schwarz verfärbt, vermutlich auf Grund der Verwendung von Kohle als Brennstoff in früheren Zeiten.

Abb. 26 Wand zum Keller 5

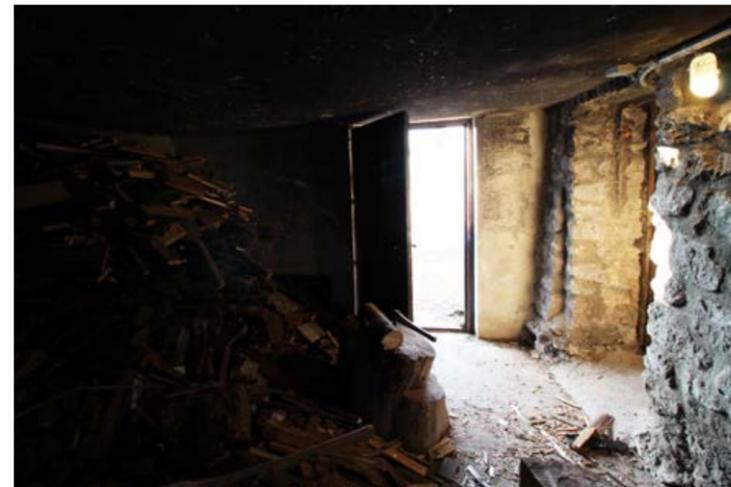
Der Ausgang nach Nordwesten wird im Winter mit Schnee verweht. Die Türe öffnet allerdings nach innen, sodass dies kein Problem darstellt.

Abb. 27 Ausgang

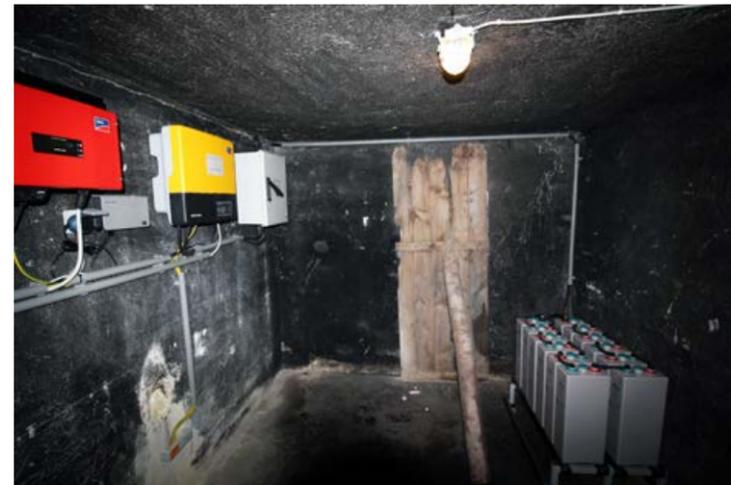
Der Keller 5 ist stark verrußt und wird als Technikraum für die Photovoltaikanlage verwendet. Früher war hier das Dieselaggregat aufgestellt. Boden und Wände sind wie beim Keller 4 betoniert bzw. gemauert.

Das Fenster wurde verschlossen, die Türe zum Keller 4 ist als Brandschutztür (nach außen aufschlagend) ausgeführt.

Abb. 28 PV Anlage und Batterie

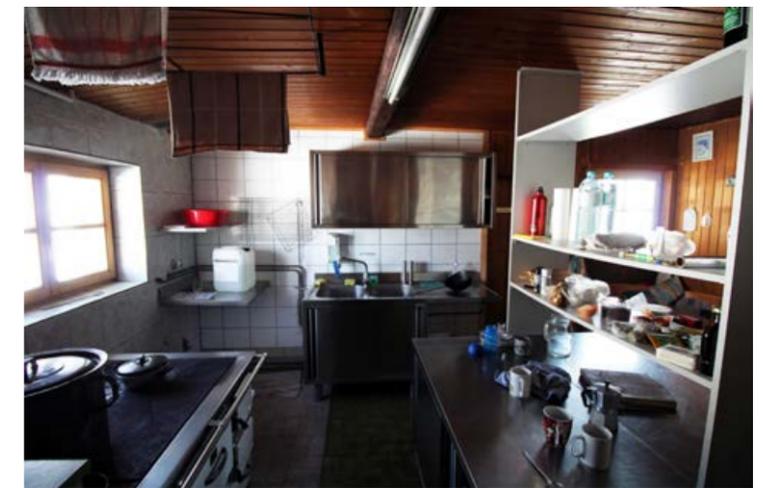
Abb. 30 Herd, Mittelblock und Abwasch, Fenster Nordwest

Der Herd, als Zentrum der Küche und über welchen auch die Zentralheizung der Zimmer betrieben wird ist in weniger gutem Zustand. Die Dichtungen sind zu erneuern, der Ofen ist undicht und lässt sich nur schlecht abriegeln. Beim Backrohr ist das Sichtfenster gebrochen.

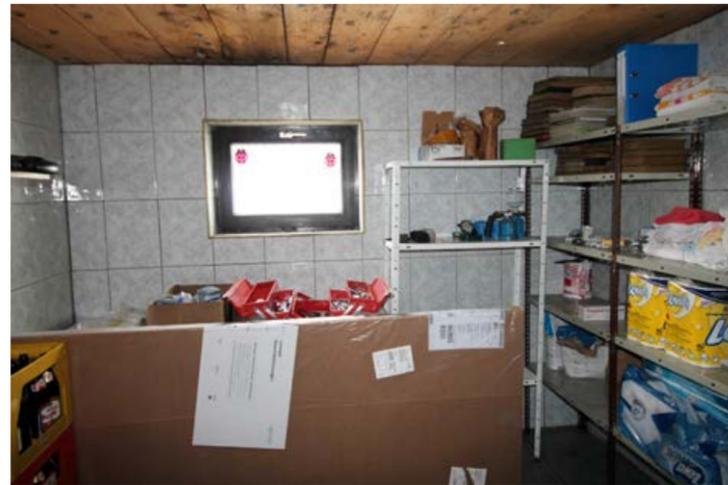
Abb. 32 Wand Richtung Ochsenhalterhütte

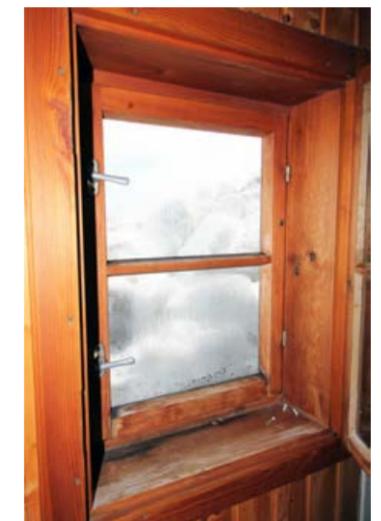
Abb. 39 Fenster im Sanitärbereich

Am Fenster sind Feuchtigkeitsschäden ersichtlich. Durch die Schneewehen im Winter werden diese stark beansprucht und sind teilweise permanent eingeschneit.

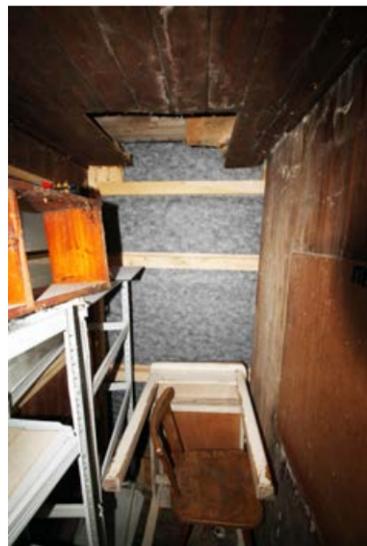
Der Abstellraum wird derzeit zum Abstellen von Gerümpel genutzt. Ursprünglich war dies der Vorraum, über welchen die Hütte betreten wurde (nach dem Ausbau 1934 bis zum Ausbau 1958). Bis vor kurzem war an diesen Raum ein Zubau in Richtung Nordwesten angeschlossen, dieser wurde im Zuge der Sanierung der Nordwestfassade im Bereich der Küche/ Speis abgebrochen. Über eine Luke in der Decke erhält man einen Einblick in die Verschneidungen der Dachkonstruktionen der beiden Hüttentrakte. An der Außenecke zur Küche ist der alte Blockverband ersichtlich.

Der Abstellraum ist nur durch die Fassadenverschalung nach außen hin abgetrennt und verfügt über keine konstruktive Außenwand. Ebenso ist er nach außen hin nicht gedämmt.

Abb. 33 Innenansicht der sanierten Wand Richtung Ochsenhalterhütte

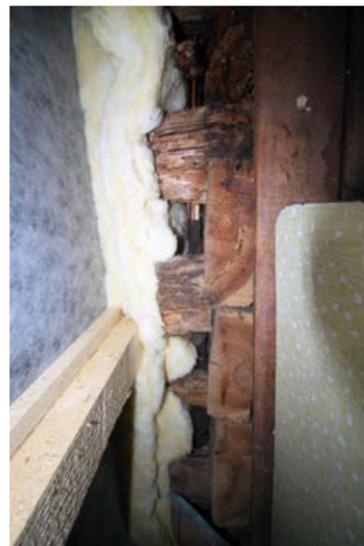
Abb. 34 Blockverband des ältesten Bereiches der Hütte

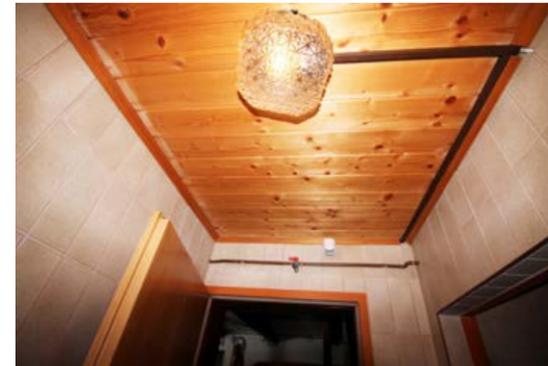
Die Gästesanitärbereiche im Erdgeschoss sind generell in einem guten Zustand. Die Wände und der Boden sind gefliest, die Decke ist mit Nut- und Federbrettern verkleidet. Die Aufteilung der Räume ist nicht optimal gelöst. So stehen den Herren 1 WC und zwei Pissoire zur Verfügung. Die einzige Dusche wurde bei den letzten Umbaumaßnahmen im Damen Sanitärbereich untergebracht, bei den Damen gibt es somit nur mehr ein WC. Die Dusche ist noch nicht gänzlich fertig gestellt. Fliesen im Sockelbereich und eine Duschtrennwand sind noch ausstehend. Die Duschtrennwand ist zur Zeit der Bauaufnahme bereits zwecks Montage gelagert.

Abb. 43 Holzverkleidung der Decke
