D I P L O M A R B E I T

ENTWURF ZUR REVITALISIERUNG DES HINTERALMHAUSES

Design for revitalisation of the Hinteralmhaus

Nachhaltige Umgestaltung zu einer
bewirtschafteten Schutzhütte mit 30 Schlafplätzen.
Sustainable redesign for a
hosted refuge accommodating 30 people.

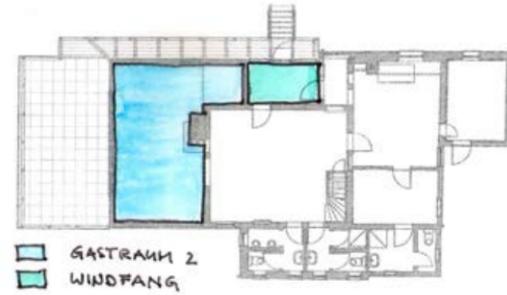
Skizze 11 Erdgeschoß, Windfang, Gastraum 2

Die Tür des Windfanges schlägt in Richtung der Wetterseite, Richtung Nordwesten, nach außen auf. Bei Schneefall wird der als Fluchtweg dienende Ein- bzw. Ausgang zugeweht und lässt sich von innen nicht öffnen. An der Unterseite ist die Tür undicht und Schnee wird in die Hütte geweht. Der Luftaustausch aufgrund der Ausrichtung des Eingangs an der Wetterseite ist enorm. Die Tür zum Gastraum 1 ist mit einem Türschließer ausgestattet, um den Luftaustausch in den Gastraum zu verringern.

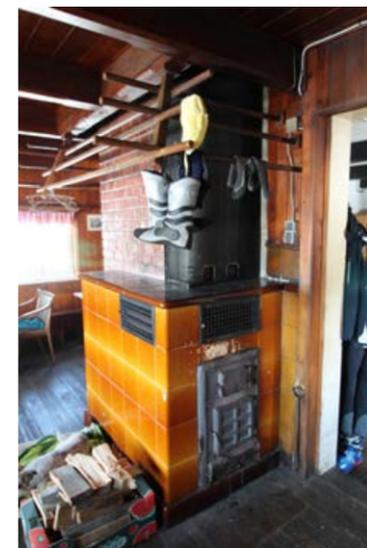
Abb. 53 Kachelofen mit Warmluftheizung

Herzstück des Raumes ist der ebenfalls 1958 errichtete Kachelofen mit Warmluftheizung. Dieser wird über die Brennkammer befeuert, von welcher das Rauchrohr über einen Kachelofen geführt wird. Über der Brennkammer befinden sich Lüftungsclappen in beide Gasträume im Erdgeschoß. Das 1. Dachgeschoß wird über zwei als Heißluftspeicher dienende Metallrohre mit einem Durchmesser von ca. 18-20cm beheizt. Über Lüftungsclappen lässt sich die Warmluftheizung regulieren, über ein Rohr wird die warme Luft in die hinteren Bereiche der Hütte geleitet. Die Türen der Zimmer 5, 6, 7 im Dachgeschoss sind mit Schiebeklappen ausgestattet, um die heiße Luft einbringen zu können. Über den Türen der Zimmer 3 und 4 sind Kippfenster zur Wärmeregulierung angebracht.

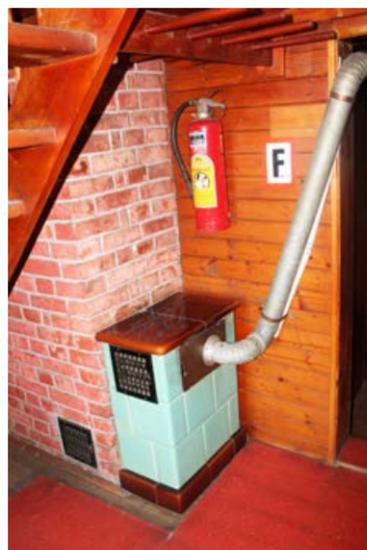
Abb. 58 Warmluftheizung

In diesem Bereich des Ganges befindet sich auch die Warmluftheizung des Dachgeschoßes.

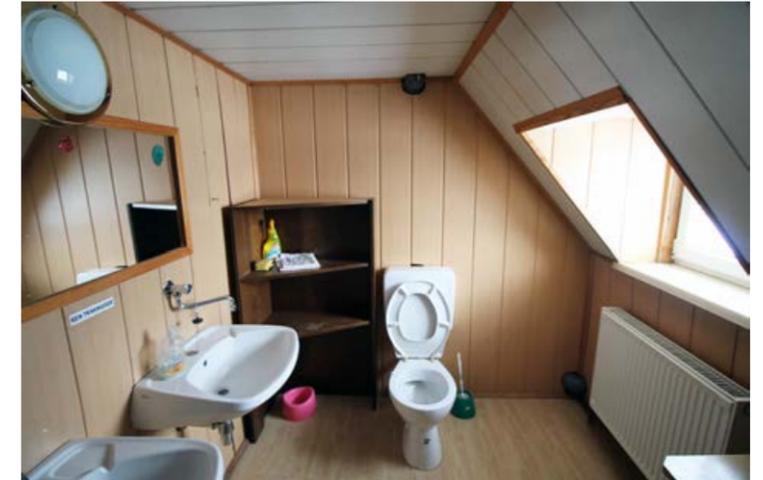
Abb. 60 Sanitär DG1 - Waschtische, WC, Gaube und Heizkörper

Der Sanitärraum im 1. Dachgeschoß ist mit 2 Waschtischen und einem WC ausgestattet und an die Zentralheizung angeschlossen. Anscheinend wurde das WC vor dem Winter nicht restlos entleert, der Geruchsverschluss wurde durch gefrierendes Wasser gesprengt.

Der Boden zum Gang ist um 3cm erhöht. Es wurde ein Linoleumboden verlegt und die Wände wurden beim Ausbau als Sanitärraum im Jahr 2001 zusätzlich verkleidet.

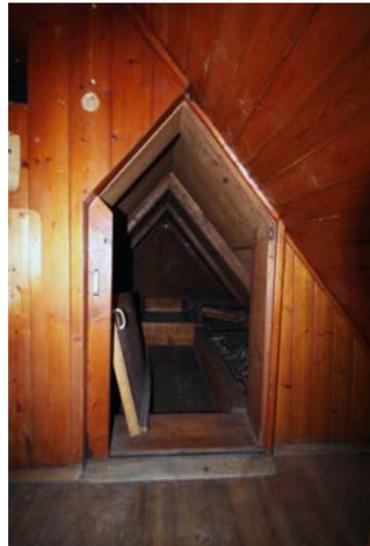
Abb. 72 Dachlager, Vordertrakt

Das Schlaflager im vorderen Trakt ist in gutem Zustand, die Matratzen und Betten sind jedoch veraltet. Der Aufstieg ins Lager ist sehr eng und wurde seitens des ÖAV gesperrt. Ursprünglich wurde als 2. Fluchtweg eine Strickleiter verwendet, welche noch im Dachlager 2 vorhanden ist. Strickleitern als zweiter Fluchtweg sind mittlerweile gesetzlich nicht mehr erlaubt. Das Dachlager ist über den Stiegenaufstieg, den Gang im 1. Dachgeschoß und die Treppe ins Erdgeschoß mit dem Gastraum verbunden (1 Brandabschnitt!).

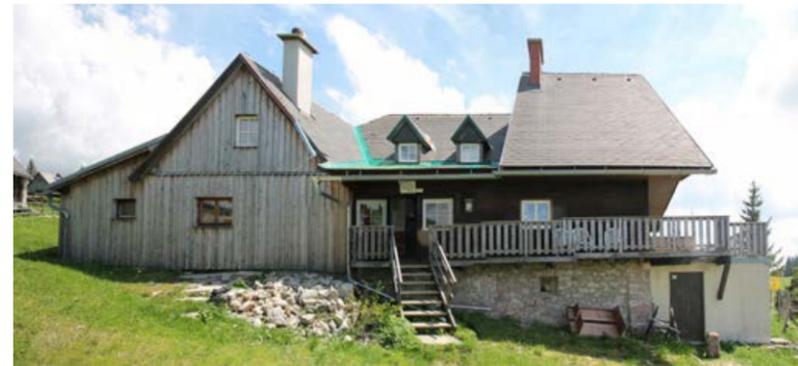
Abb. 82 Ansicht Nordwest

Speziell an der Nordwestfassade wird das durch die vielen unterschiedlichen Ausbaustufen entstandene, zerklüftete Erscheinungsbild der Hütte ersichtlich. Der Zubau der Terrasse wirkt an die Hütte "angeklebt". Der Vorsprung des Dachgeschoßes ist bei der Ansicht von Südwesten kaum erkennbar. Die Fassade ist das ganze Jahr über starken Witterungseinflüssen ausgesetzt. Im Winter ist der an der windabgewandten Seite liegende Sanitärtrakt beinahe zur Gänze verschneit. Die an dieser Seite angebrachte Photovoltaikanlage ist bei Schneefall innerhalb kurzer Zeit ebenfalls eingeschneit.

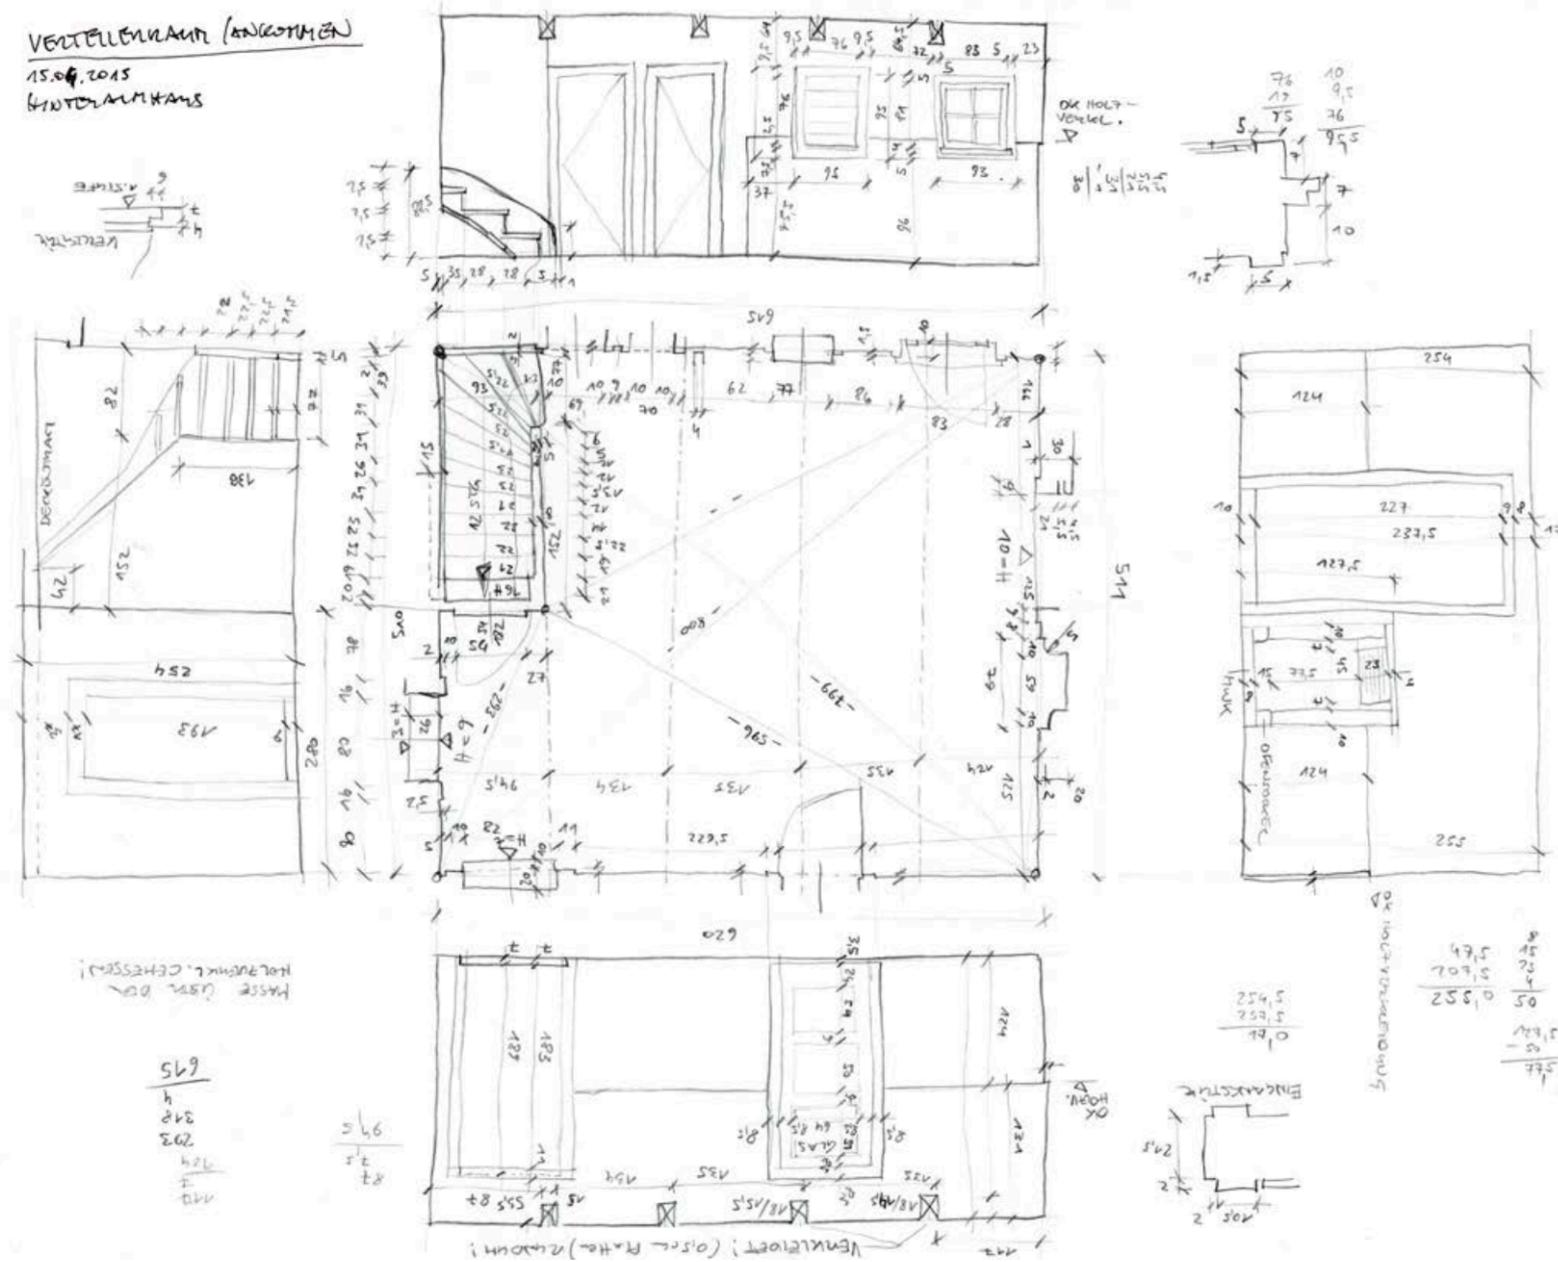
Die Hütte wurde in Ihrer Kubatur vermessen, die Fensteranschlüsse wurden, um Rückschlüsse zwischen den Innen- und Außenräumen zu erleichtern, detaillierter vermessen und in CAD Skizzen festgehalten.

Skizze 22 Bauaufnahme, Aufmassskizze Gastraum 1

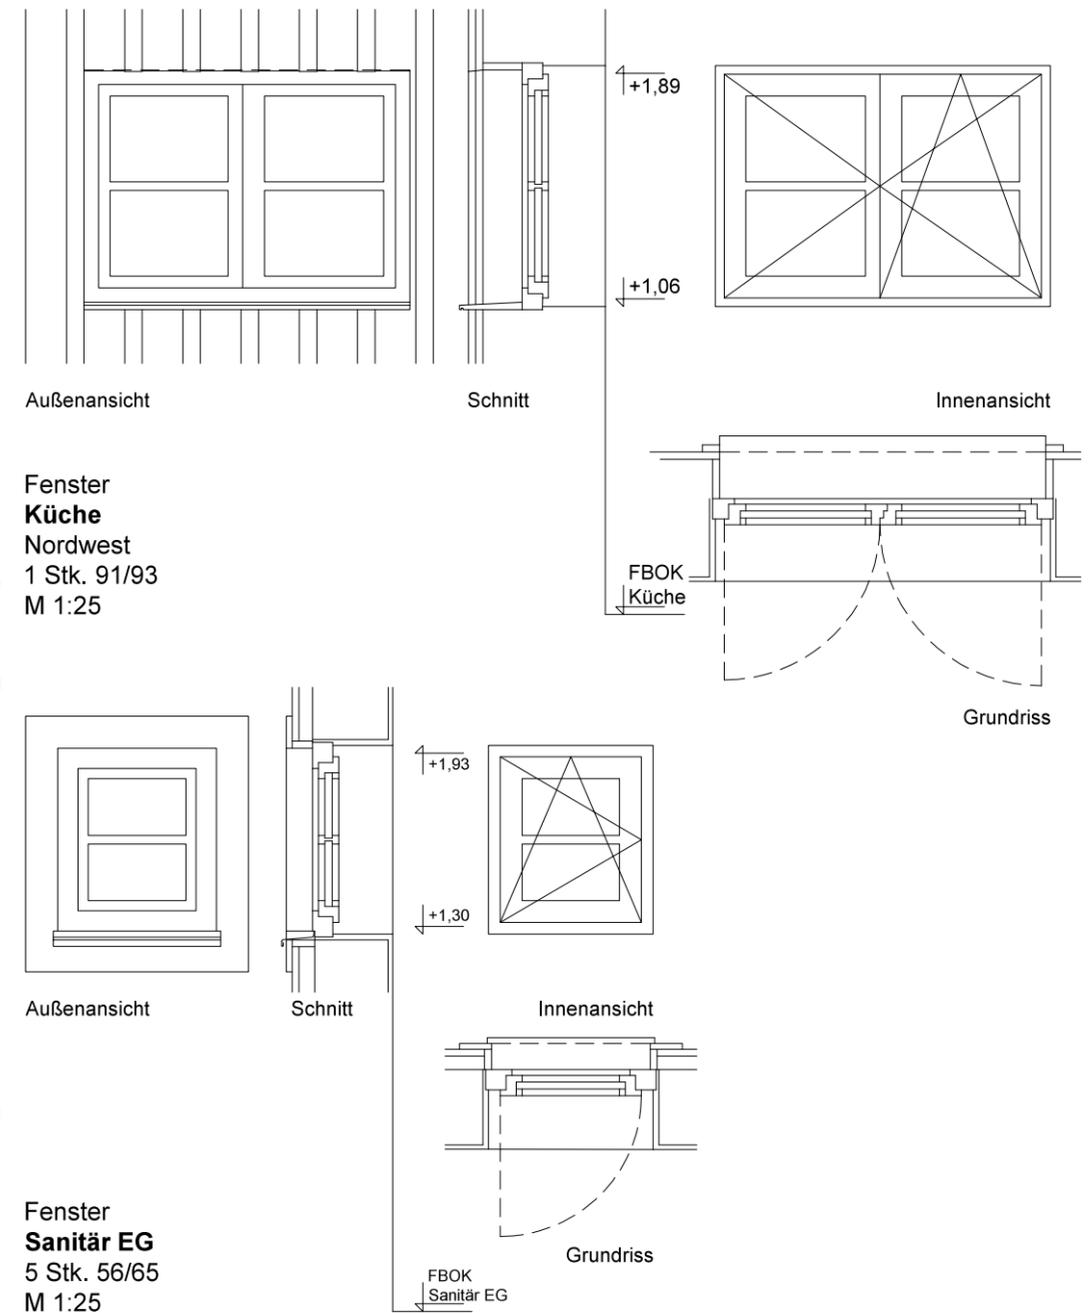
Auch die Fenster wurden fotografisch dokumentiert, es sind derzeit zahlreiche verschiedene Fenster rund um die Hütte verbaut. Die Bandbreite reicht von Einscheibenverglasungen über Kastenfenster, Holz- Alufenster, Holzfenster bis hin zu Kunststofffenstern. Im Zuge des Entwurfes soll ein einheitliches Erscheinungsbild hergestellt werden, weshalb vorgeschlagen wird die Fenster teilweise zu erneuern. Einzelne Fenster können eventuell erhalten werden, wie z.B. die Fenster der Küche im Bereich der bereits sanierten Fassade oder auch die Fenster des Sanitärtraktes.

Plan Nr. 9 Schnitt und Grundriss, Fenster Küche und Gästesaniträumes

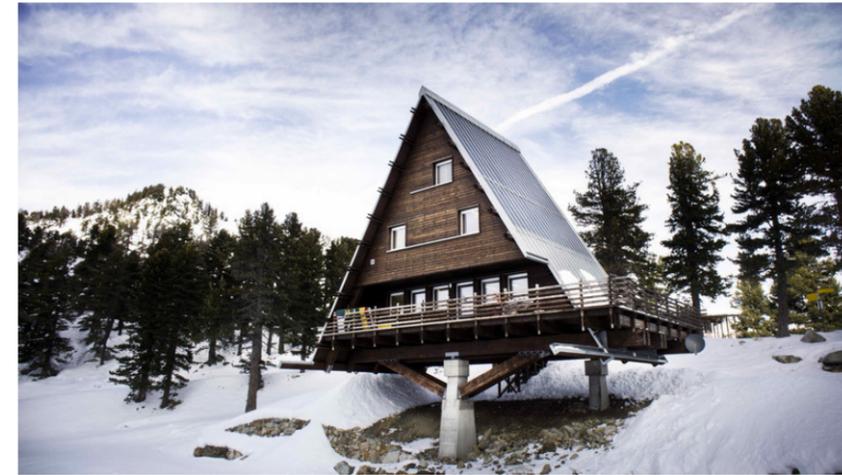
Abb. 90 Casa Capriata von Architekt Carlo Mollino

Steildächer mit Dreiecksgiebeln können generell als gängige alpine Bauform bezeichnet werden. Die steilen Dächer begünstigen das Abrutschen von Schnee und müssen nicht abgekehrt werden. Bei der Casa Capriata stellt Architekt Carlo Mollino das gesamte Bauwerk unter einen Dreiecksgiebel. Die Fassadenflächen werden nur durch die Giebelfronten gebildet, das gesamte Gebäude wird aufgeständert ausgeführt.

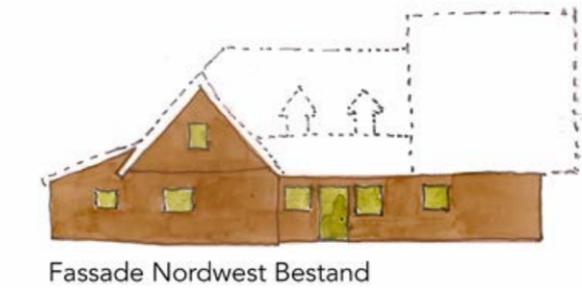
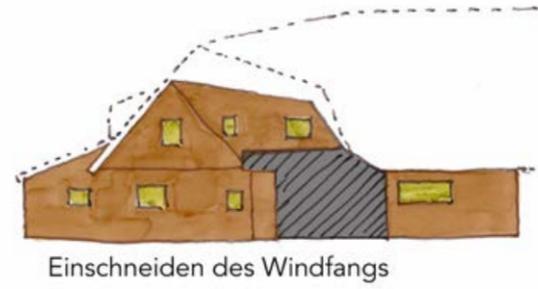
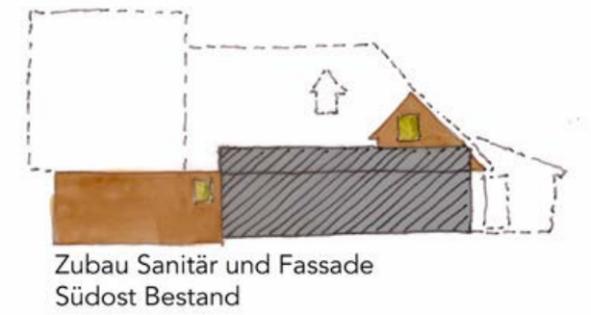
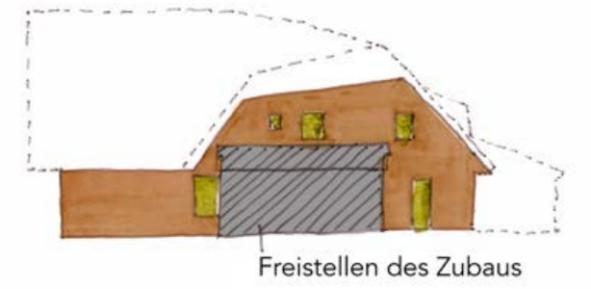
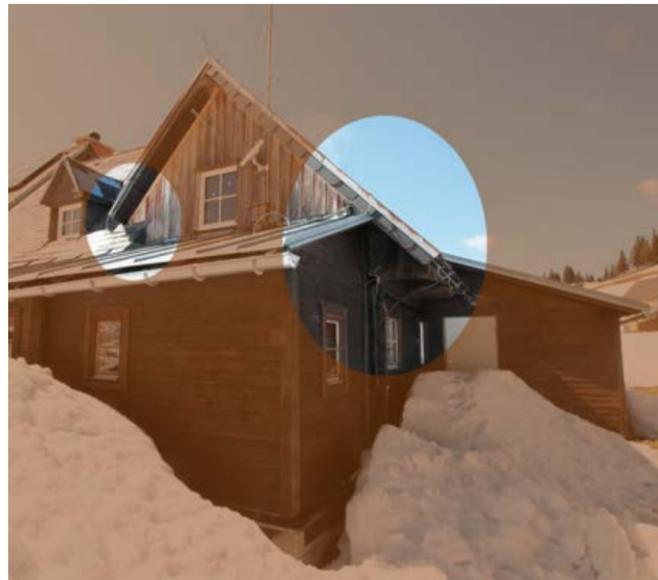
Abb. 93 Konfliktsituationen beim bestehenden Zubau der Pächtersanitärräume

Die an der Nordostfassade liegenden Räume, welche ursprünglich die Privatbereiche der Pächter darstellten und derzeit vom Hüttenwart genutzt werden, werden im Winter beinahe zur Gänze eingeschneit. Das Pächterschlafzimmer wird deshalb in das Obergeschoss verlagert, ebenso die Sanitärräume, welche in der Nähe der Schlafräume sinnvoller untergebracht sind. Im Erdgeschoß bleibt ein Privatbereich zum Arbeiten und als Wohnbereich der Pächter erhalten. Im Grundriss wird dadurch ein ausgewogeneres Verhältnis der Zubauten an der Südost- und an der Nordwestfassade erreicht.

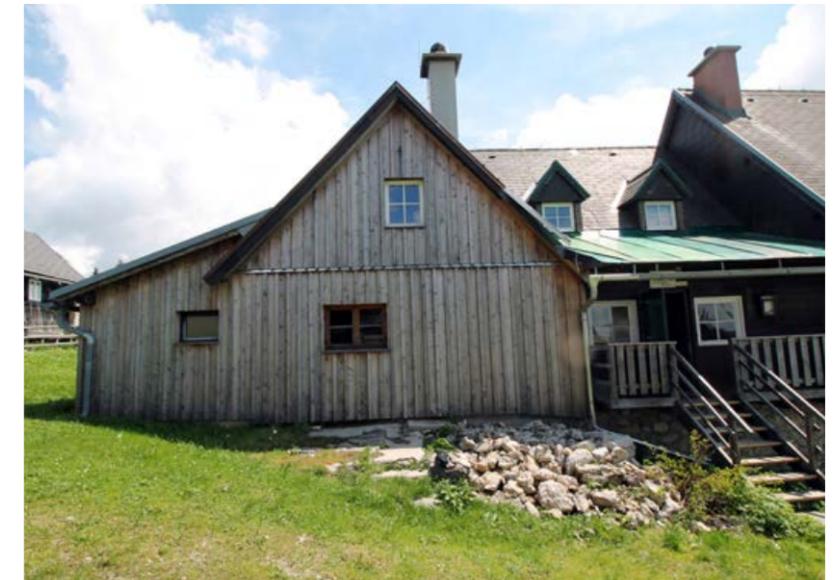
Abb. 94 Bereits instand gesetzte Nordwestfassade bei der Küche und der Speis

Die bereits sanierte Fassade des ältesten Gebäudeteiles und des zukünftigen Trockenlagers wird erhalten und mit einem Tropfblech abgeschlossen. Die Linie des Bestandes bleibt somit erhalten. Die neue Fassade schließt an den bereits instandgesetzten Bereich in der selben Materialität und Ausführung an.

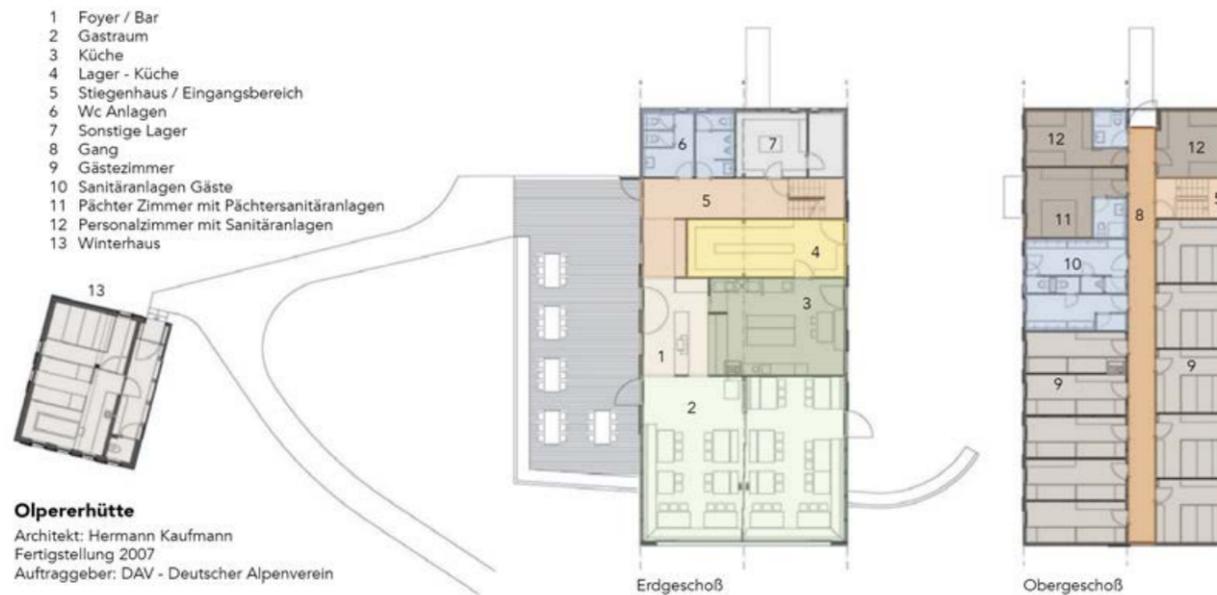
Abb. 97 Grundrisse der Olpererhütte

Der Waschaum kann über einen kleinen Holzofen geheizt werden. Der Gastraum verfügt über einen Kamin mit Sichtfenster, die übrige Hütte wird über den Küchenofen mittels einer Zentralheizung geheizt. Diese ist als Schwerkraftheizung ausgeführt, wird die gesamte Hütte geheizt wird keine Wasserpumpe benötigt, die Heizung funktioniert ohne Strom.

Die Beleuchtung geschieht über eine Photovoltaikanlage.

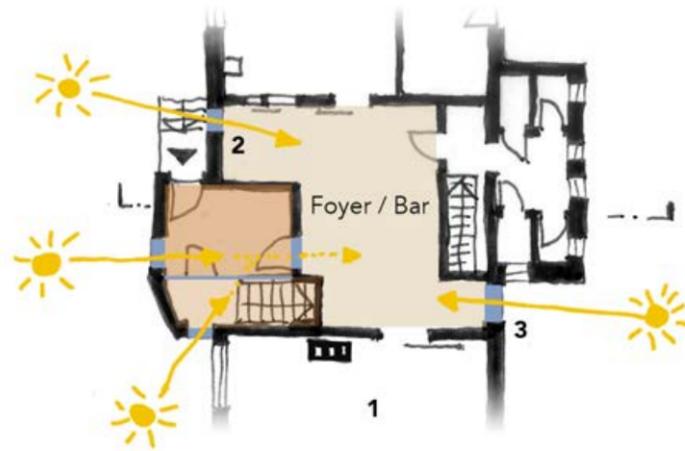
Grundriss nach Umbau

- Vergrößerung des bestehenden Fensters
- direkte Belichtung durch ein weiteres Fenster bei der Bar
- indirekte Belichtung durch den Windfang und das Stiegenhaus

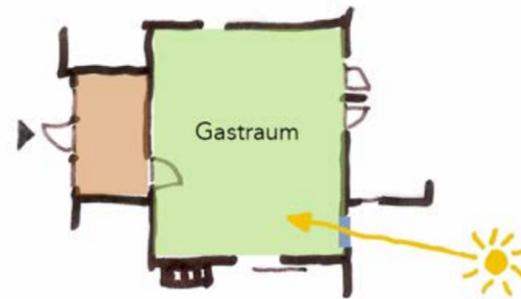
derzeitige Situation

Belichtung durch ein Fenster, dieses wird im Winter teilweise eingeschneit

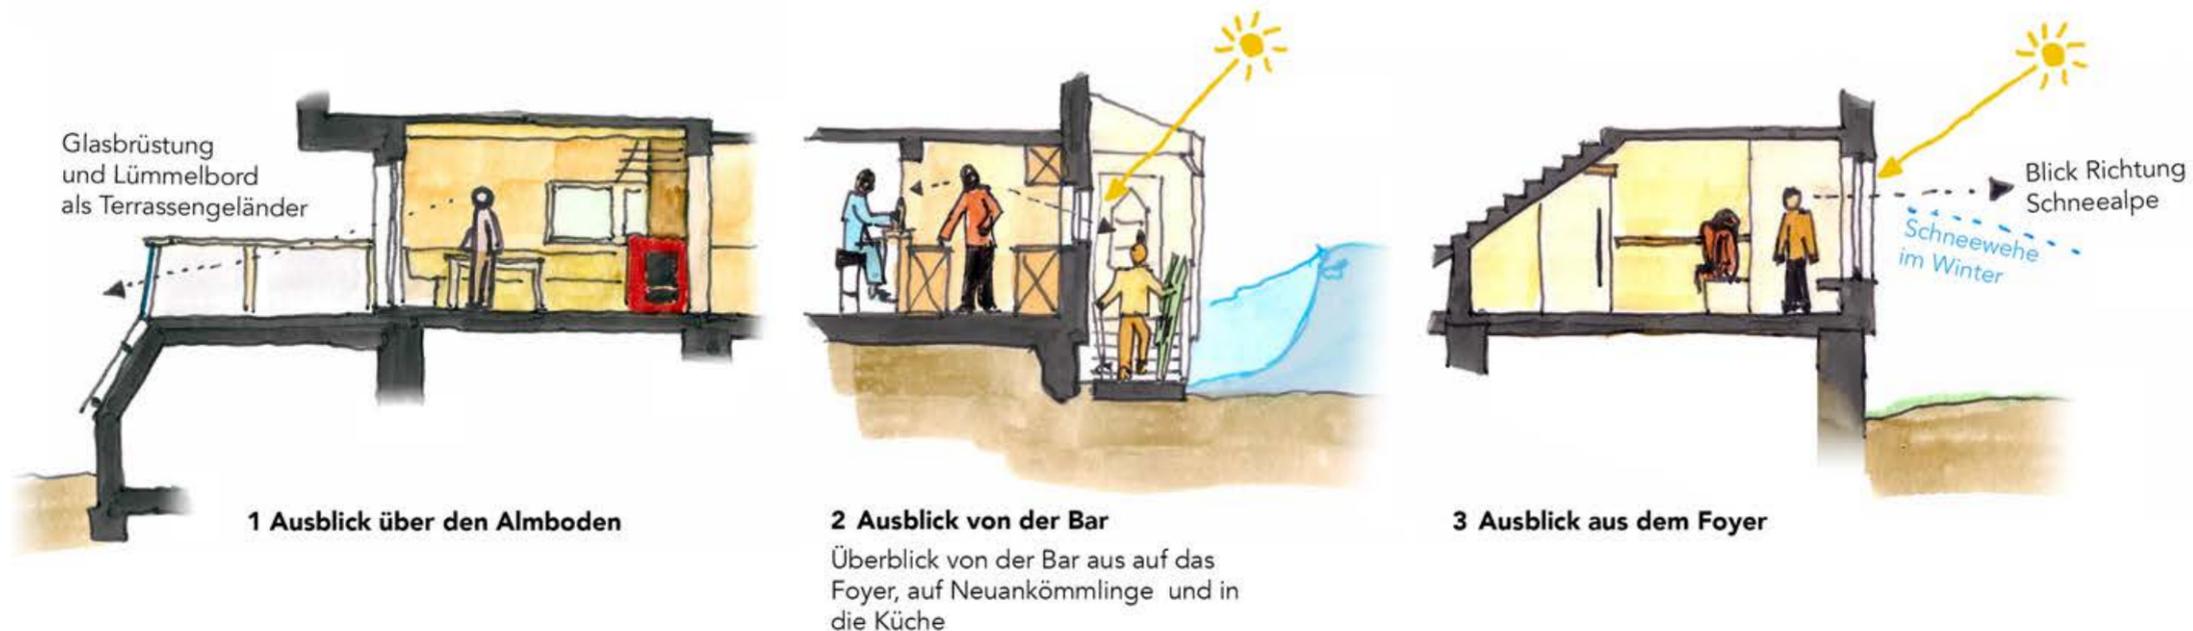
1 Ausblick über den Almboden

2 Ausblick von der Bar

Skizze 29 Belichtung und Ausblicke im Erdgeschoss

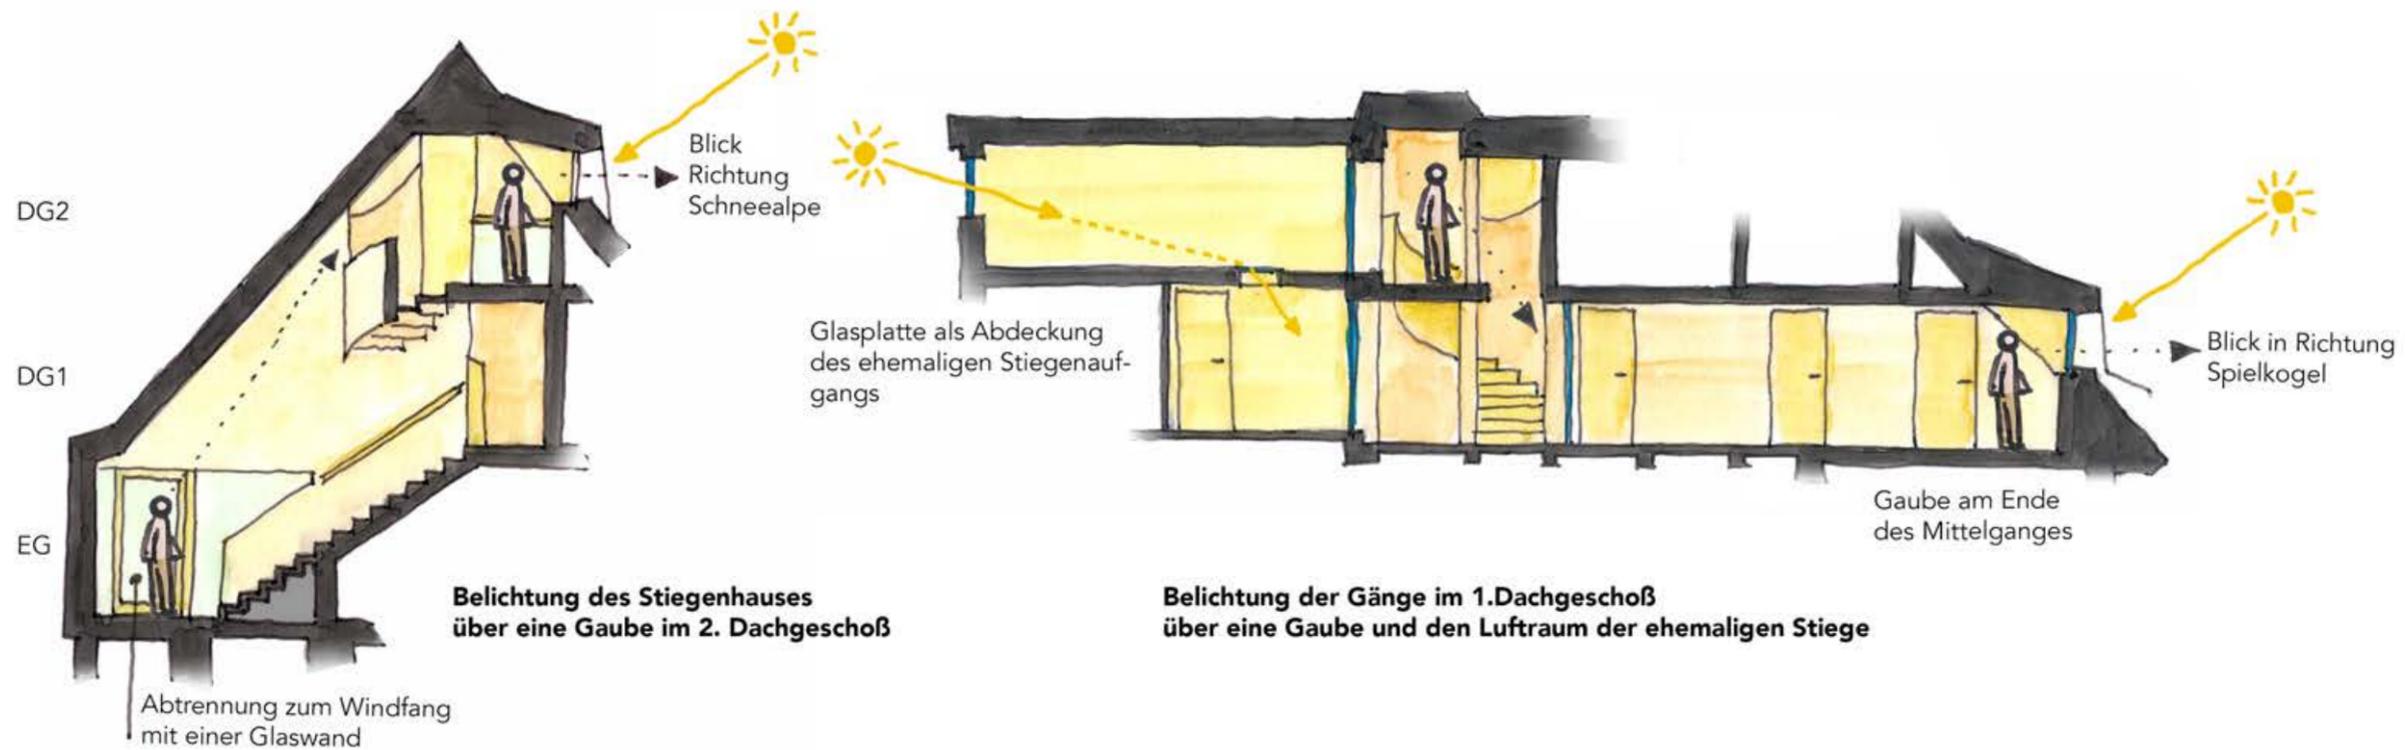
Skizze 30 Belichtung und Ausblicke im 1. Dachgeschoß

Das Stiegenhaus als größter Eingriff in die Bausubstanz bildet einen kontinuierlichen Raum vom Erdgeschoß bis in das 2. Dachgeschoß bei welchem sich immer wieder interessante Ausblicke ergeben. Im 2. Dachgeschoß wird das Dach zu einer Gaube aufgeklappt, wodurch

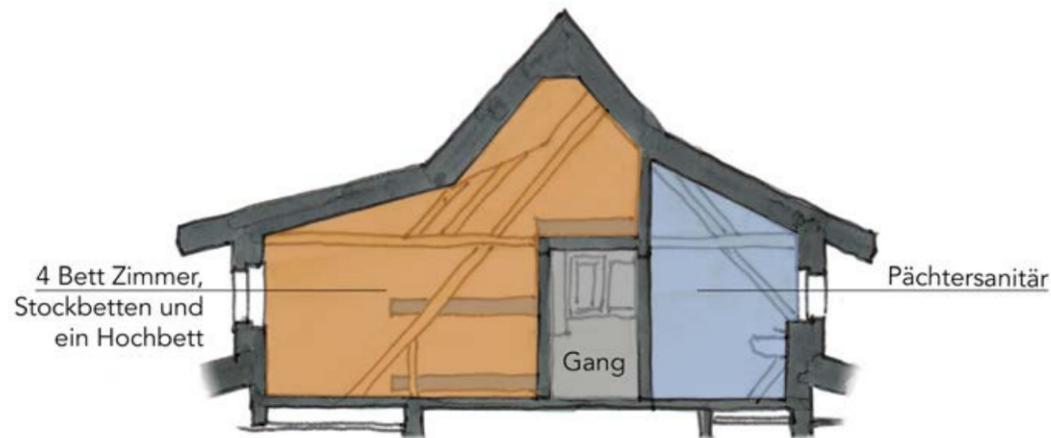
Die über den Mittelgang erschlossenen neuen Räume im 1. Dachgeschoß umschließen den Gang und nutzen dadurch die volle Raumhöhe des Dachgeschoßausbaus.

Die nordwestlich des Ganges angeordneten Gästezimmer sind, was die Grundrissfläche betrifft, sehr knapp bemessen, wirken aber durch das Ausnutzen der Raumhöhe geräumig. Über Stock- und Hochbetten werden Schlafmöglichkeiten geschaffen. Die Hochbetten befinden sich jeweils über dem Mittelgang.

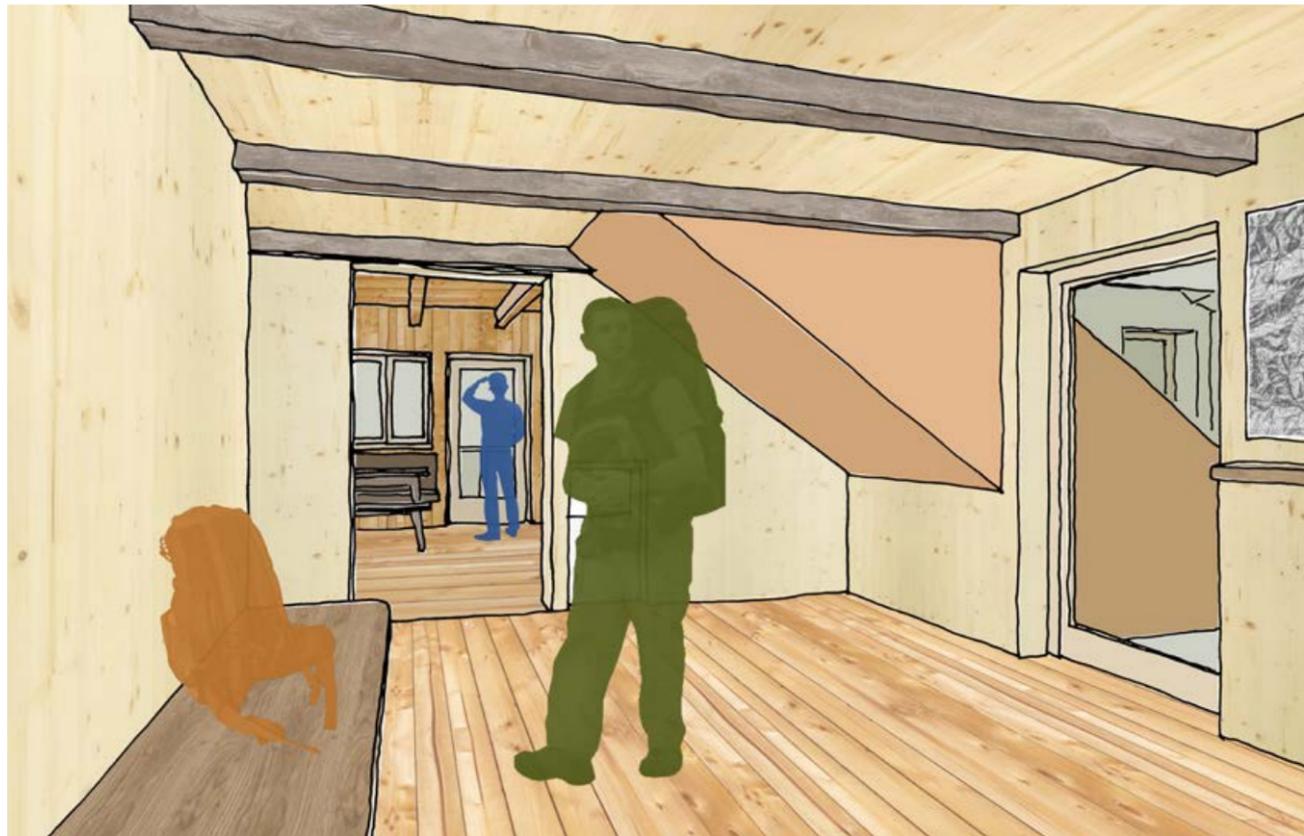
Abb. 101 Foyer der Hütte, Blick in den Gastraum

Die Stiege schneidet sich in den Gastraum ein und wird als sehr dominantes Element durch einen farbigen Anstrich gekennzeichnet. Die Verkleidung der Stiege wird im selben Material wie im Stiegenhaus ausgeführt. Dieses wird als eigener Brandabschnitt mit Trockenbauplatten gemäß den brandschutztechnischen Anforderungen verkleidet. Der Anstrich wird mit Kalkfarbe ausgeführt.

Die Möblierung bildet über die verwendeten Materialien ein weiteres durchgehendes Element in der gesamten Hütte. Ein einheitliches Design verbindet die unterschiedlichen Räume und trägt dazu bei, die Hütte als eine Einheit erscheinen zu lassen. Die Sitzflächen und Lehnen, Tischplatten, Arbeitsflächen und Ablagen werden in Eichenholz ausgeführt. Sie sind dadurch sehr robust und stark beanspruchbar. Die Unterbauten können in Fichtenholz ausgeführt werden. Für die Möbel wird aus hygienischen Gründen eine Lackierung vorgeschlagen.

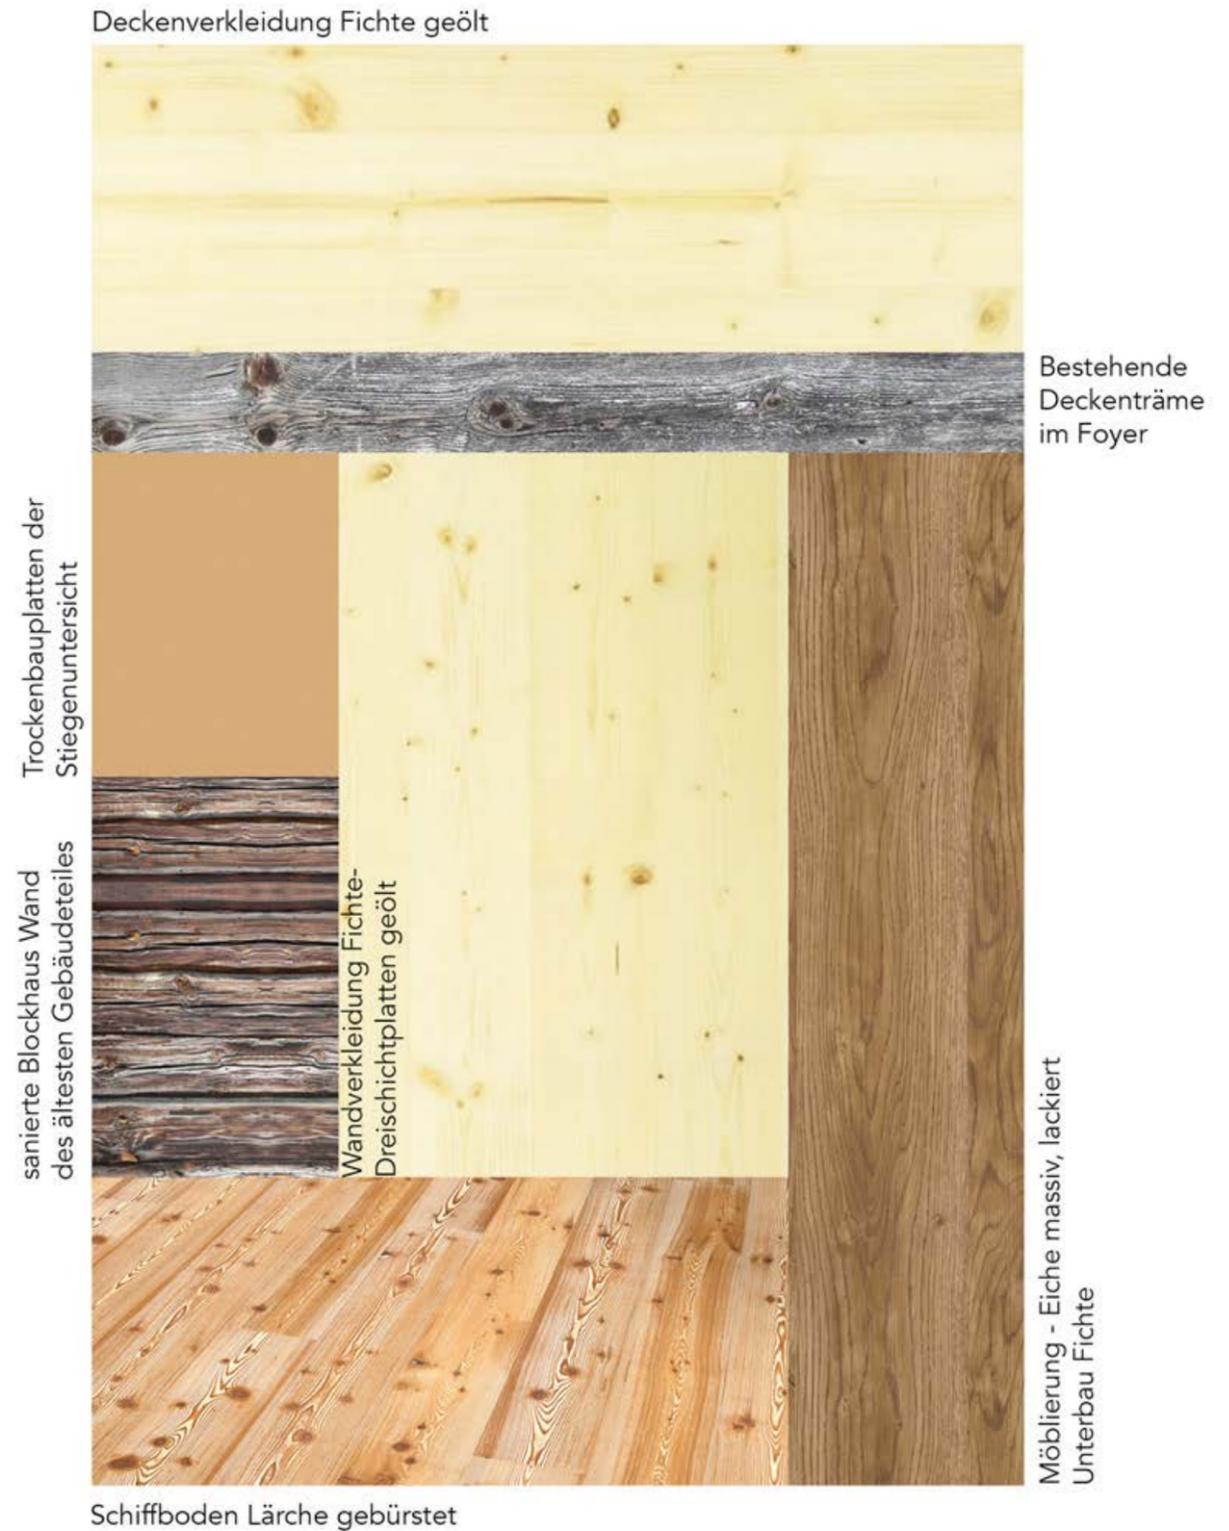
Abb. 102 Materialkonzept im Foyer

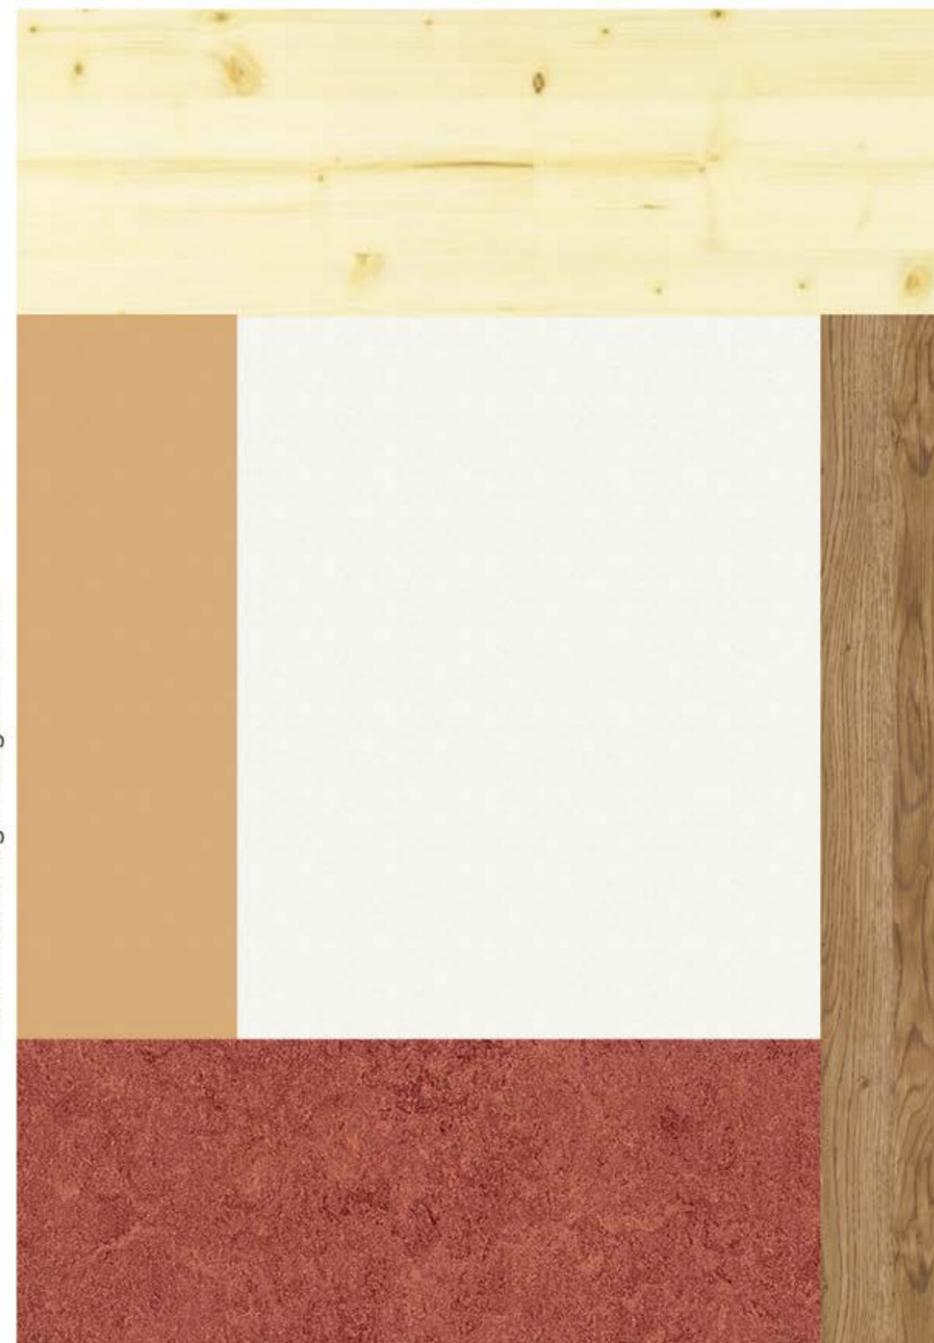
Trockenbauplatten mit Kalkfarben gestrichen, im Bereich der Stiege färbiger Anstrich

Deckenverkleidung Fichte geölt

Linoleumboden

Möblierung - Eiche massiv, lackiert
Unterbau Fichte

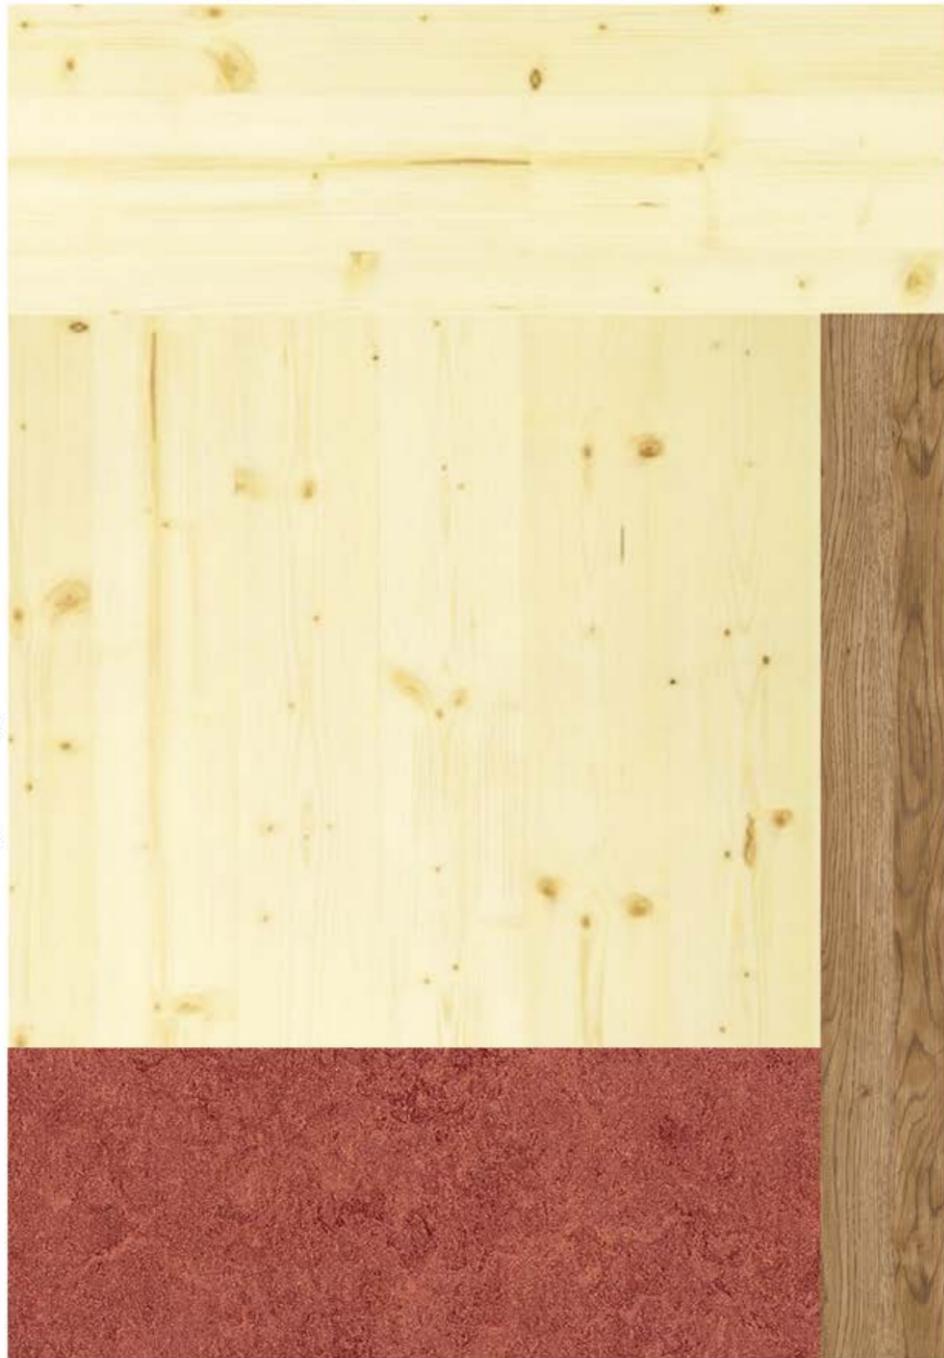
Abb. 104 Materialkonzept Stiegenhaus

Deckenverkleidung Fichte geölt

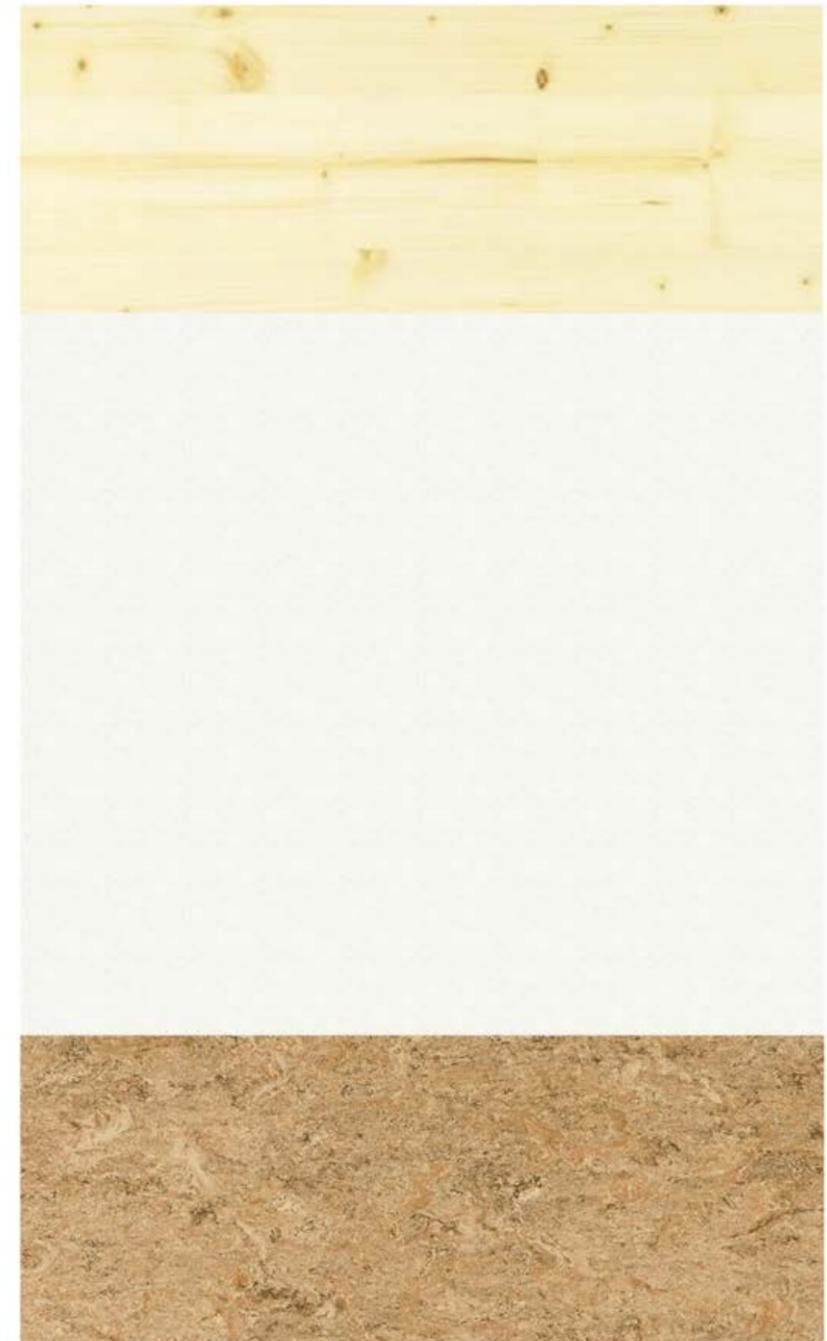
Auch hier wird der Boden mit Linoleum, in farblichem Kontrast zum Gang, ausgeführt. Die Wände werden mit Glasfaserbetonplatten verkleidet. Diese sind gerade für den Einsatz in Feuchträumen sehr gut geeignet. Die Decke wird mit Fichtenholz-Dreischichtplatten geölt ausgeführt.

Deckenverkleidung Fichte geölt

Wandverkleidung Fichte geölt

Möblierung - Eiche massiv, lackiert
Unterbau Fichte, farbig lackiert

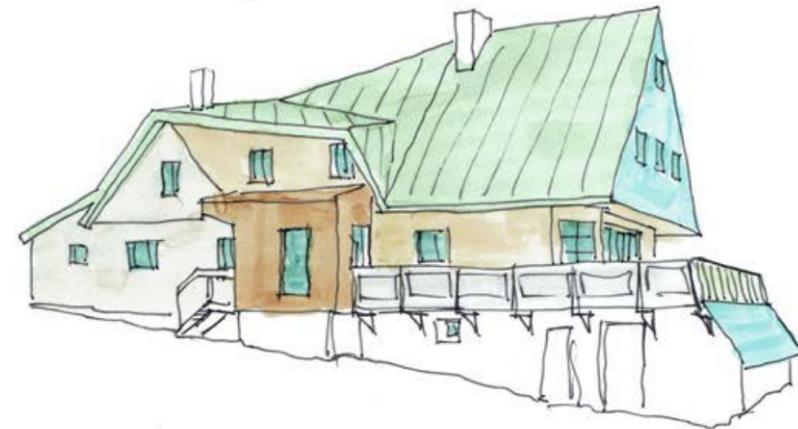
Windfang und Dach Lärchenschindeln
Fassade Lärchenholzschalung

Windfang Blech
Fassade Lärchenholzschalung
Dach Lärchenschindeln
Skizze 32 Studie zur Materialfindung der Außenhaut

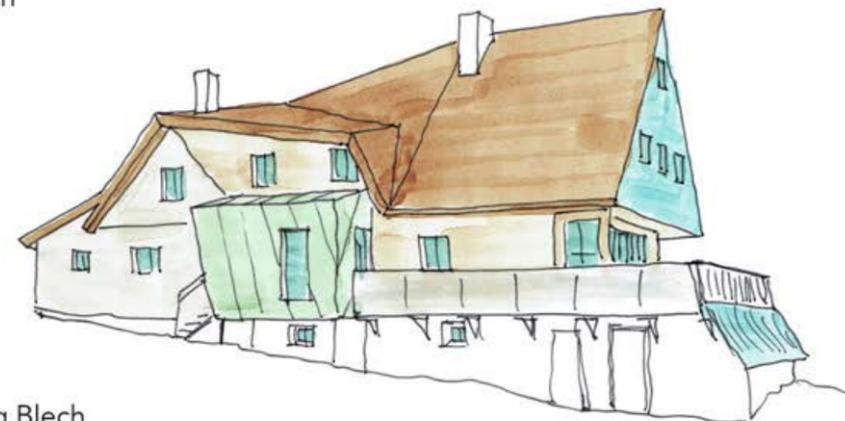
Windfang Lärchenschindeln
Fassade Lärchenholzschalung
Blechdach

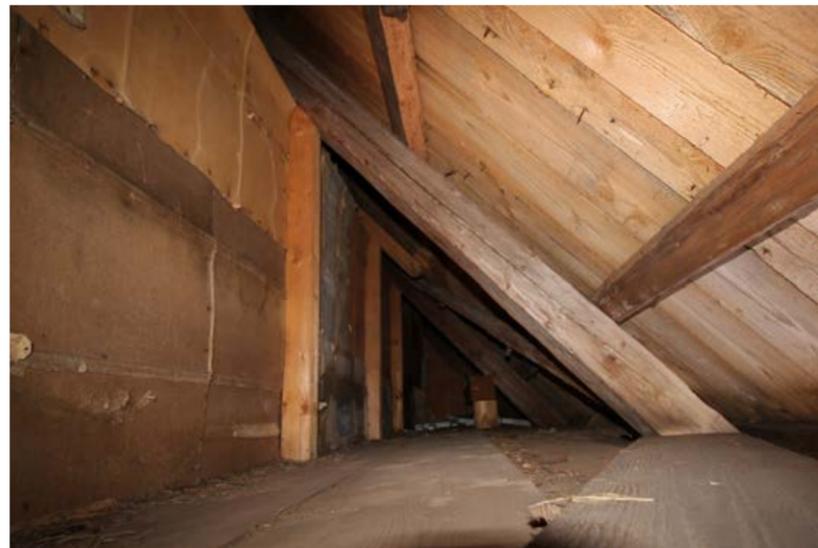
Abb. 109 Dachstuhl des Bestandsgebäudes bei der Luke in der Traufenuntersicht

Die Dachstühle waren augenscheinlich in einem guten Zustand, was ein weiterer Grund war diese zu erhalten. Die gewählte Konstruktion schafft es, den Bestand nicht nur aus optischen und nostalgischen Gründen einzubeziehen, sondern überdies als konstruktives Element zu nutzen, wodurch wiederum Material eingespart werden kann.

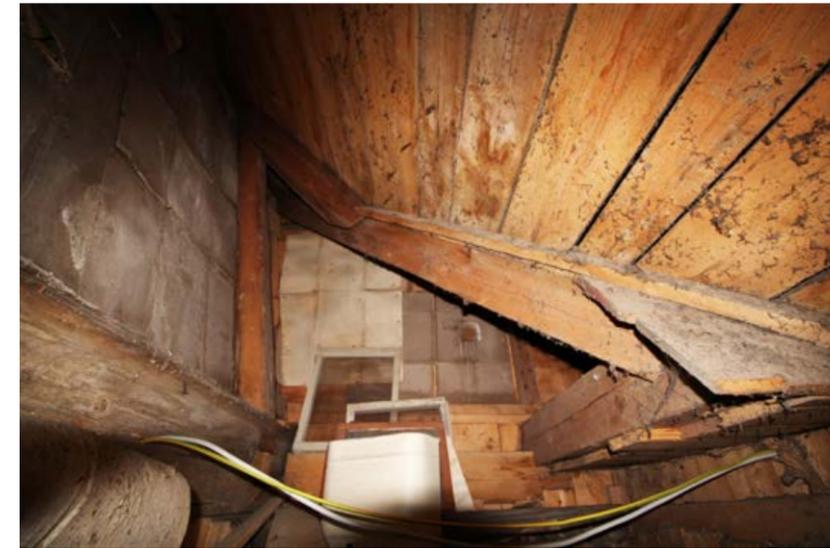
Abb. 110 Verschneidung der Dachstühle

Ziel war es, die Entwicklung der Hütte über die verschiedenen Ausbaustufen zu erhalten und ablesbar zu machen. Dies geschieht vor allem über die bestehenden Dachstühle, die die Zimmer durchkreuzen und dadurch unverwechselbar gestalten und prägen.

Die Dachfläche wurde über den Modellbau entwickelt, im Anschluss über ein digitales Modell verfeinert und schrittweise mit der Statik des Dachstuhls in Einklang gebracht. Ausgehend von der einfachsten Verbindung der Bestandsdächer mittels Dreiecken wird der First der 1. Hütte und der nordöstliche Firstpunkt der 2. Hütte erhalten (siehe Abb. 110) und mit dem Ortgang der 3. Hütte verbunden.
