D I P L O M A R B E I T

ENTWURF ZUR REVITALISIERUNG DES HINTERALMHAUSES

Design for revitalisation of the Hinteralmhaus

Nachhaltige Umgestaltung zu einer
bewirtschafteten Schutzhütte mit 30 Schlafplätzen.
Sustainable redesign for a
hosted refuge accommodating 30 people.

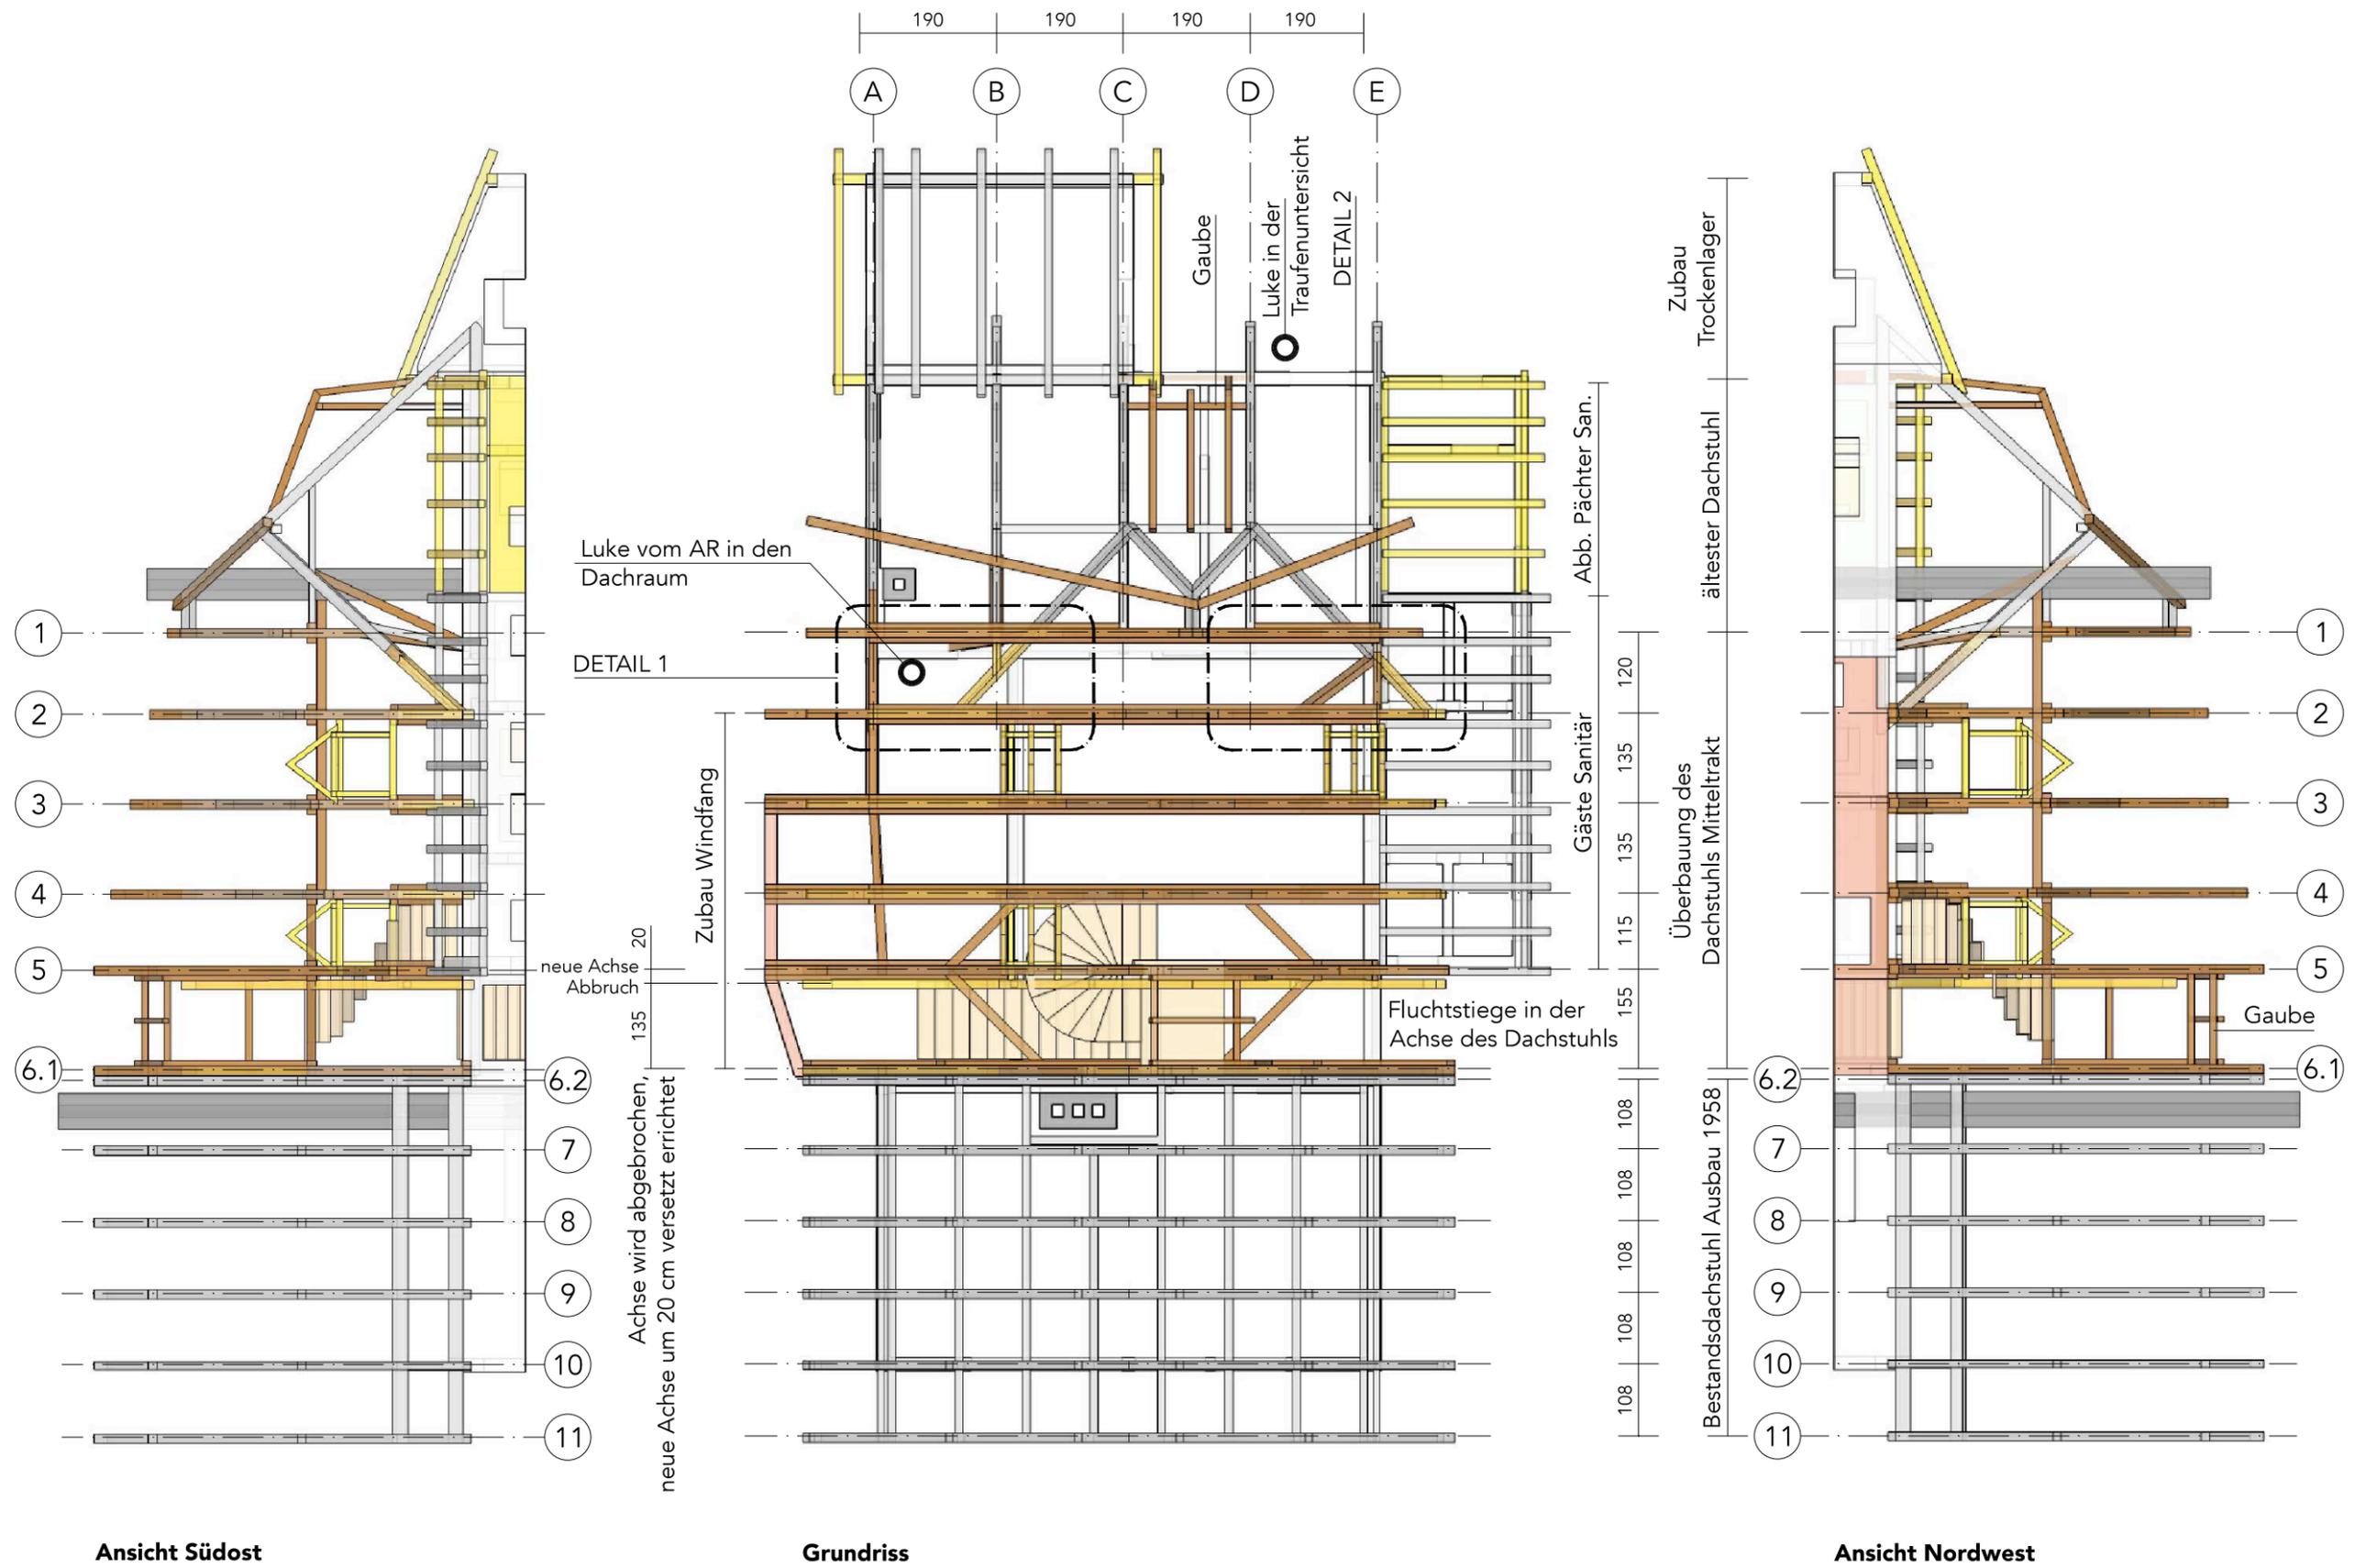
Abb. 111 Übersichtsgrafik, M 1:100

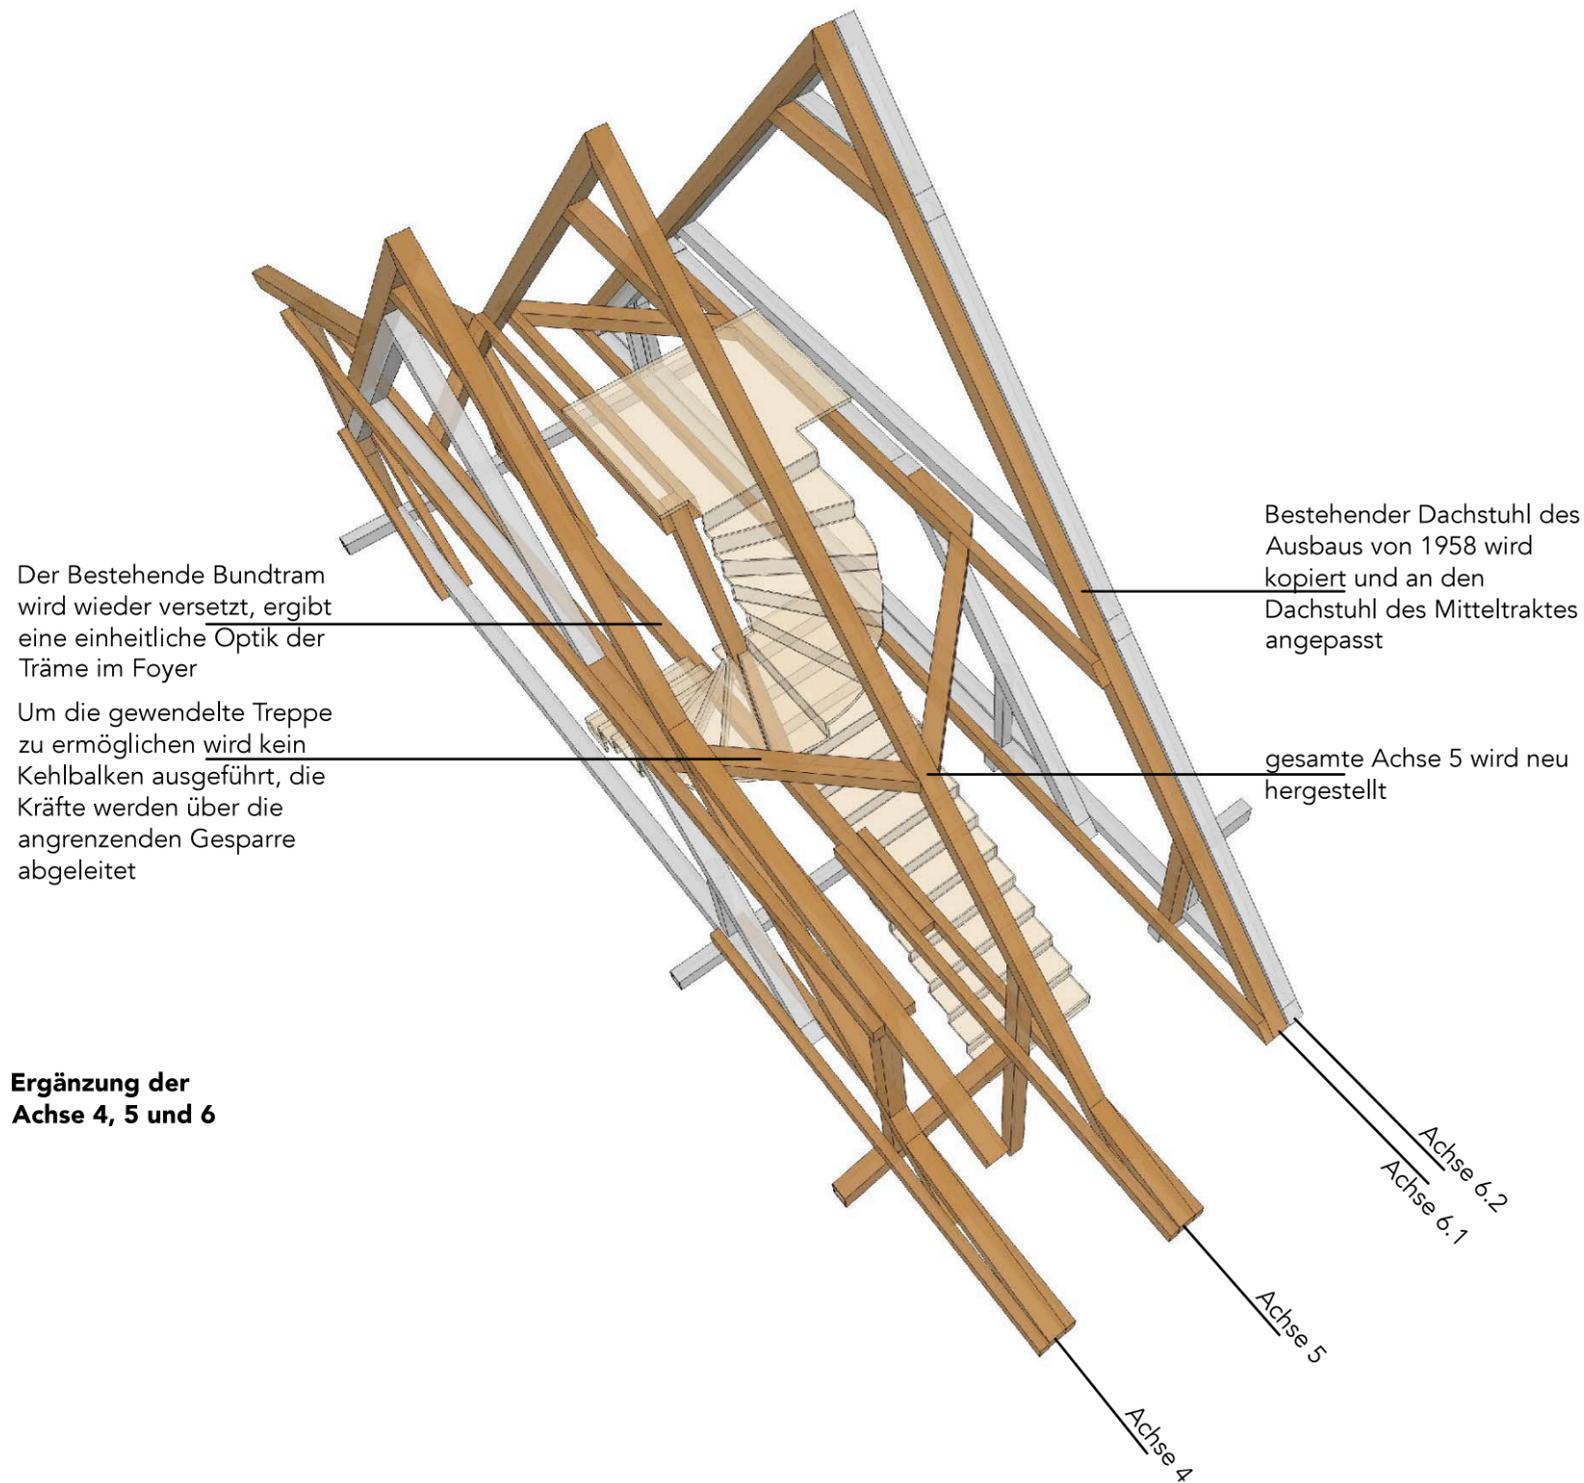
Abb. 112 Ergänzung und Überbauung bei den Achsen 4, 5, 6.1, 6.2

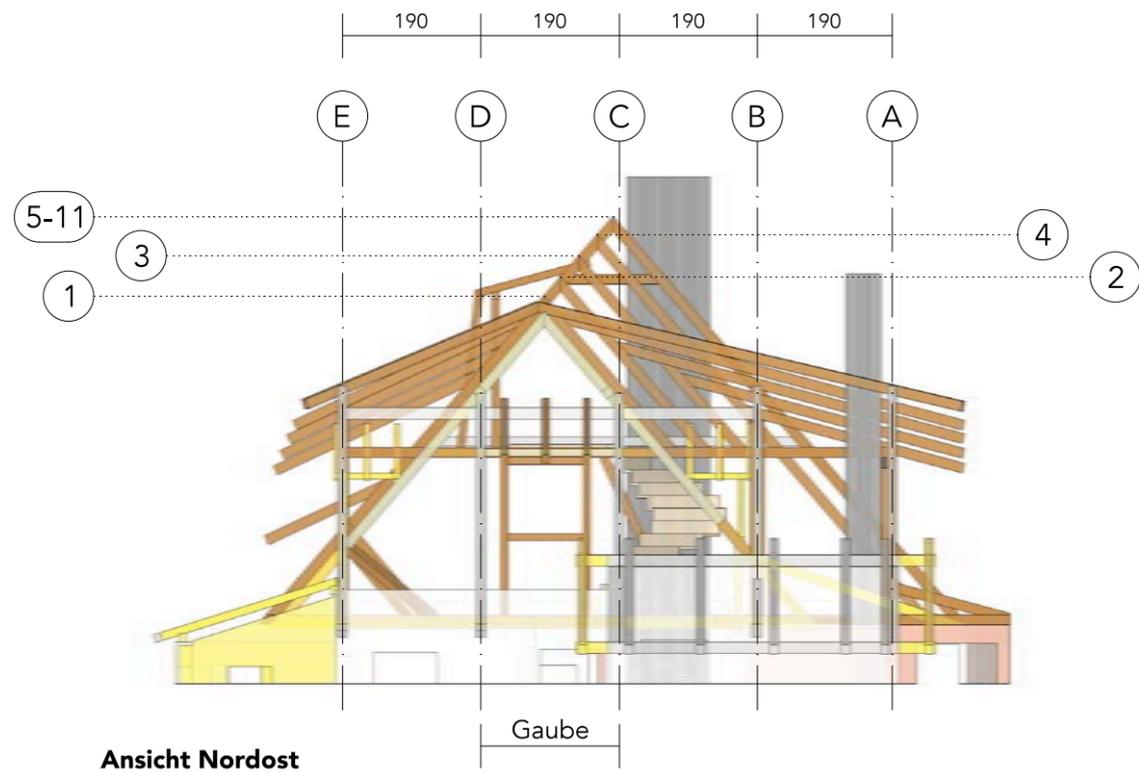
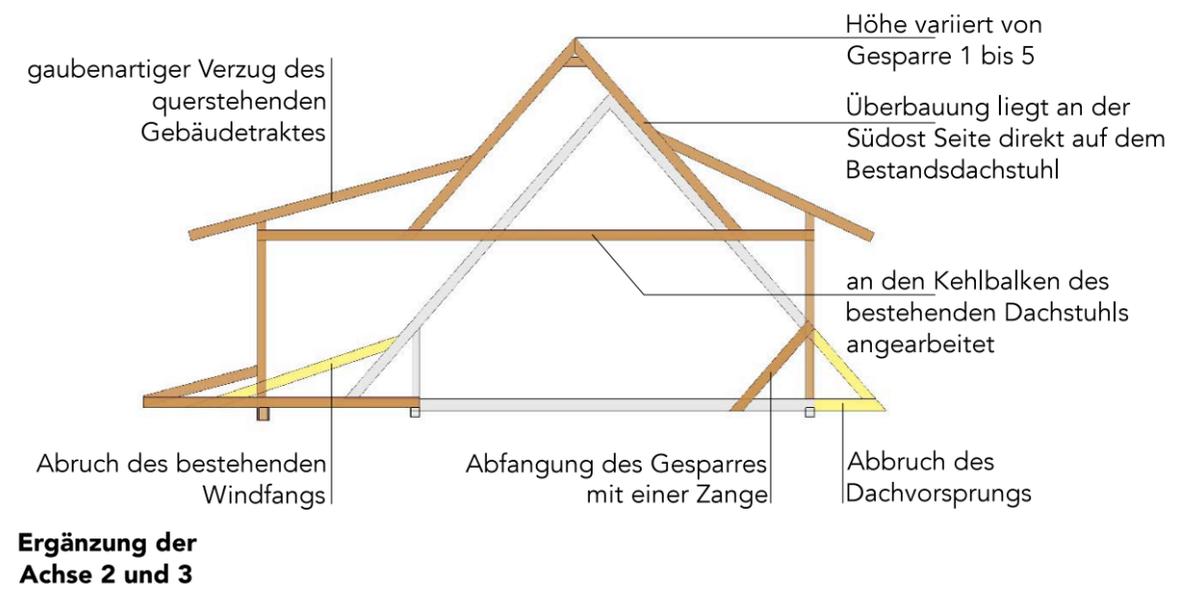
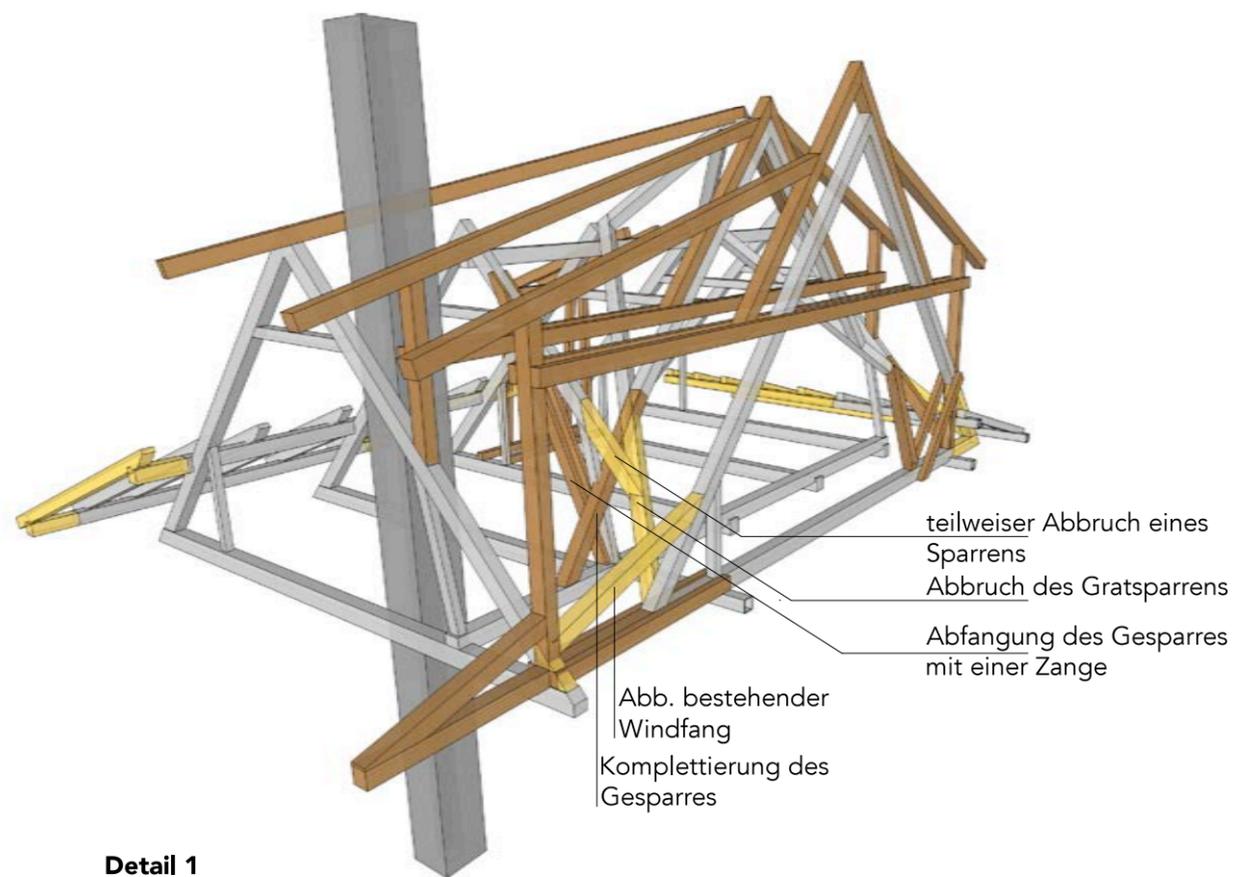
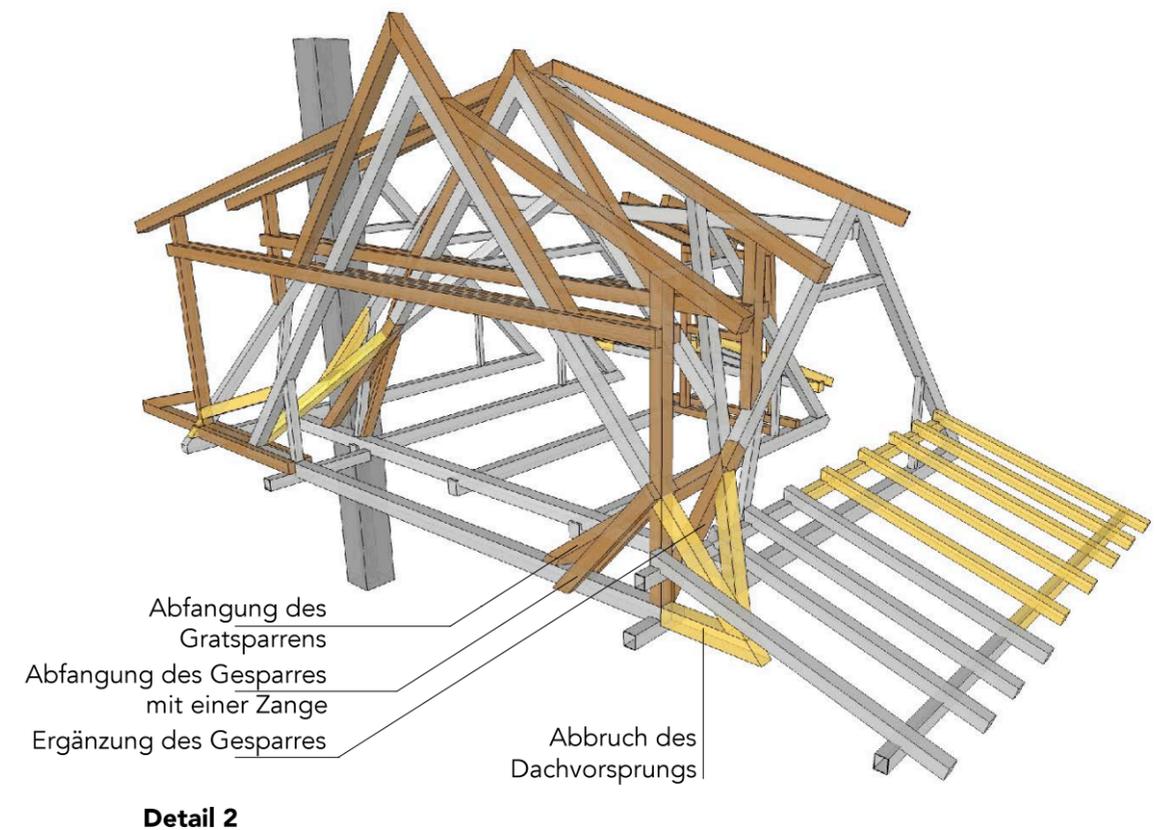
Hier wird das Grundsystem der Überbauung veranschaulicht, der gaubenförmige Verzug der Dachfläche auf beiden Seiten sowie der Abbruch des Windfangs und des Dachvorsprungs.

Abb. 113 Detailpunkte 1 und 2, Ansicht Nordost, Systemgrafik der Überbauung

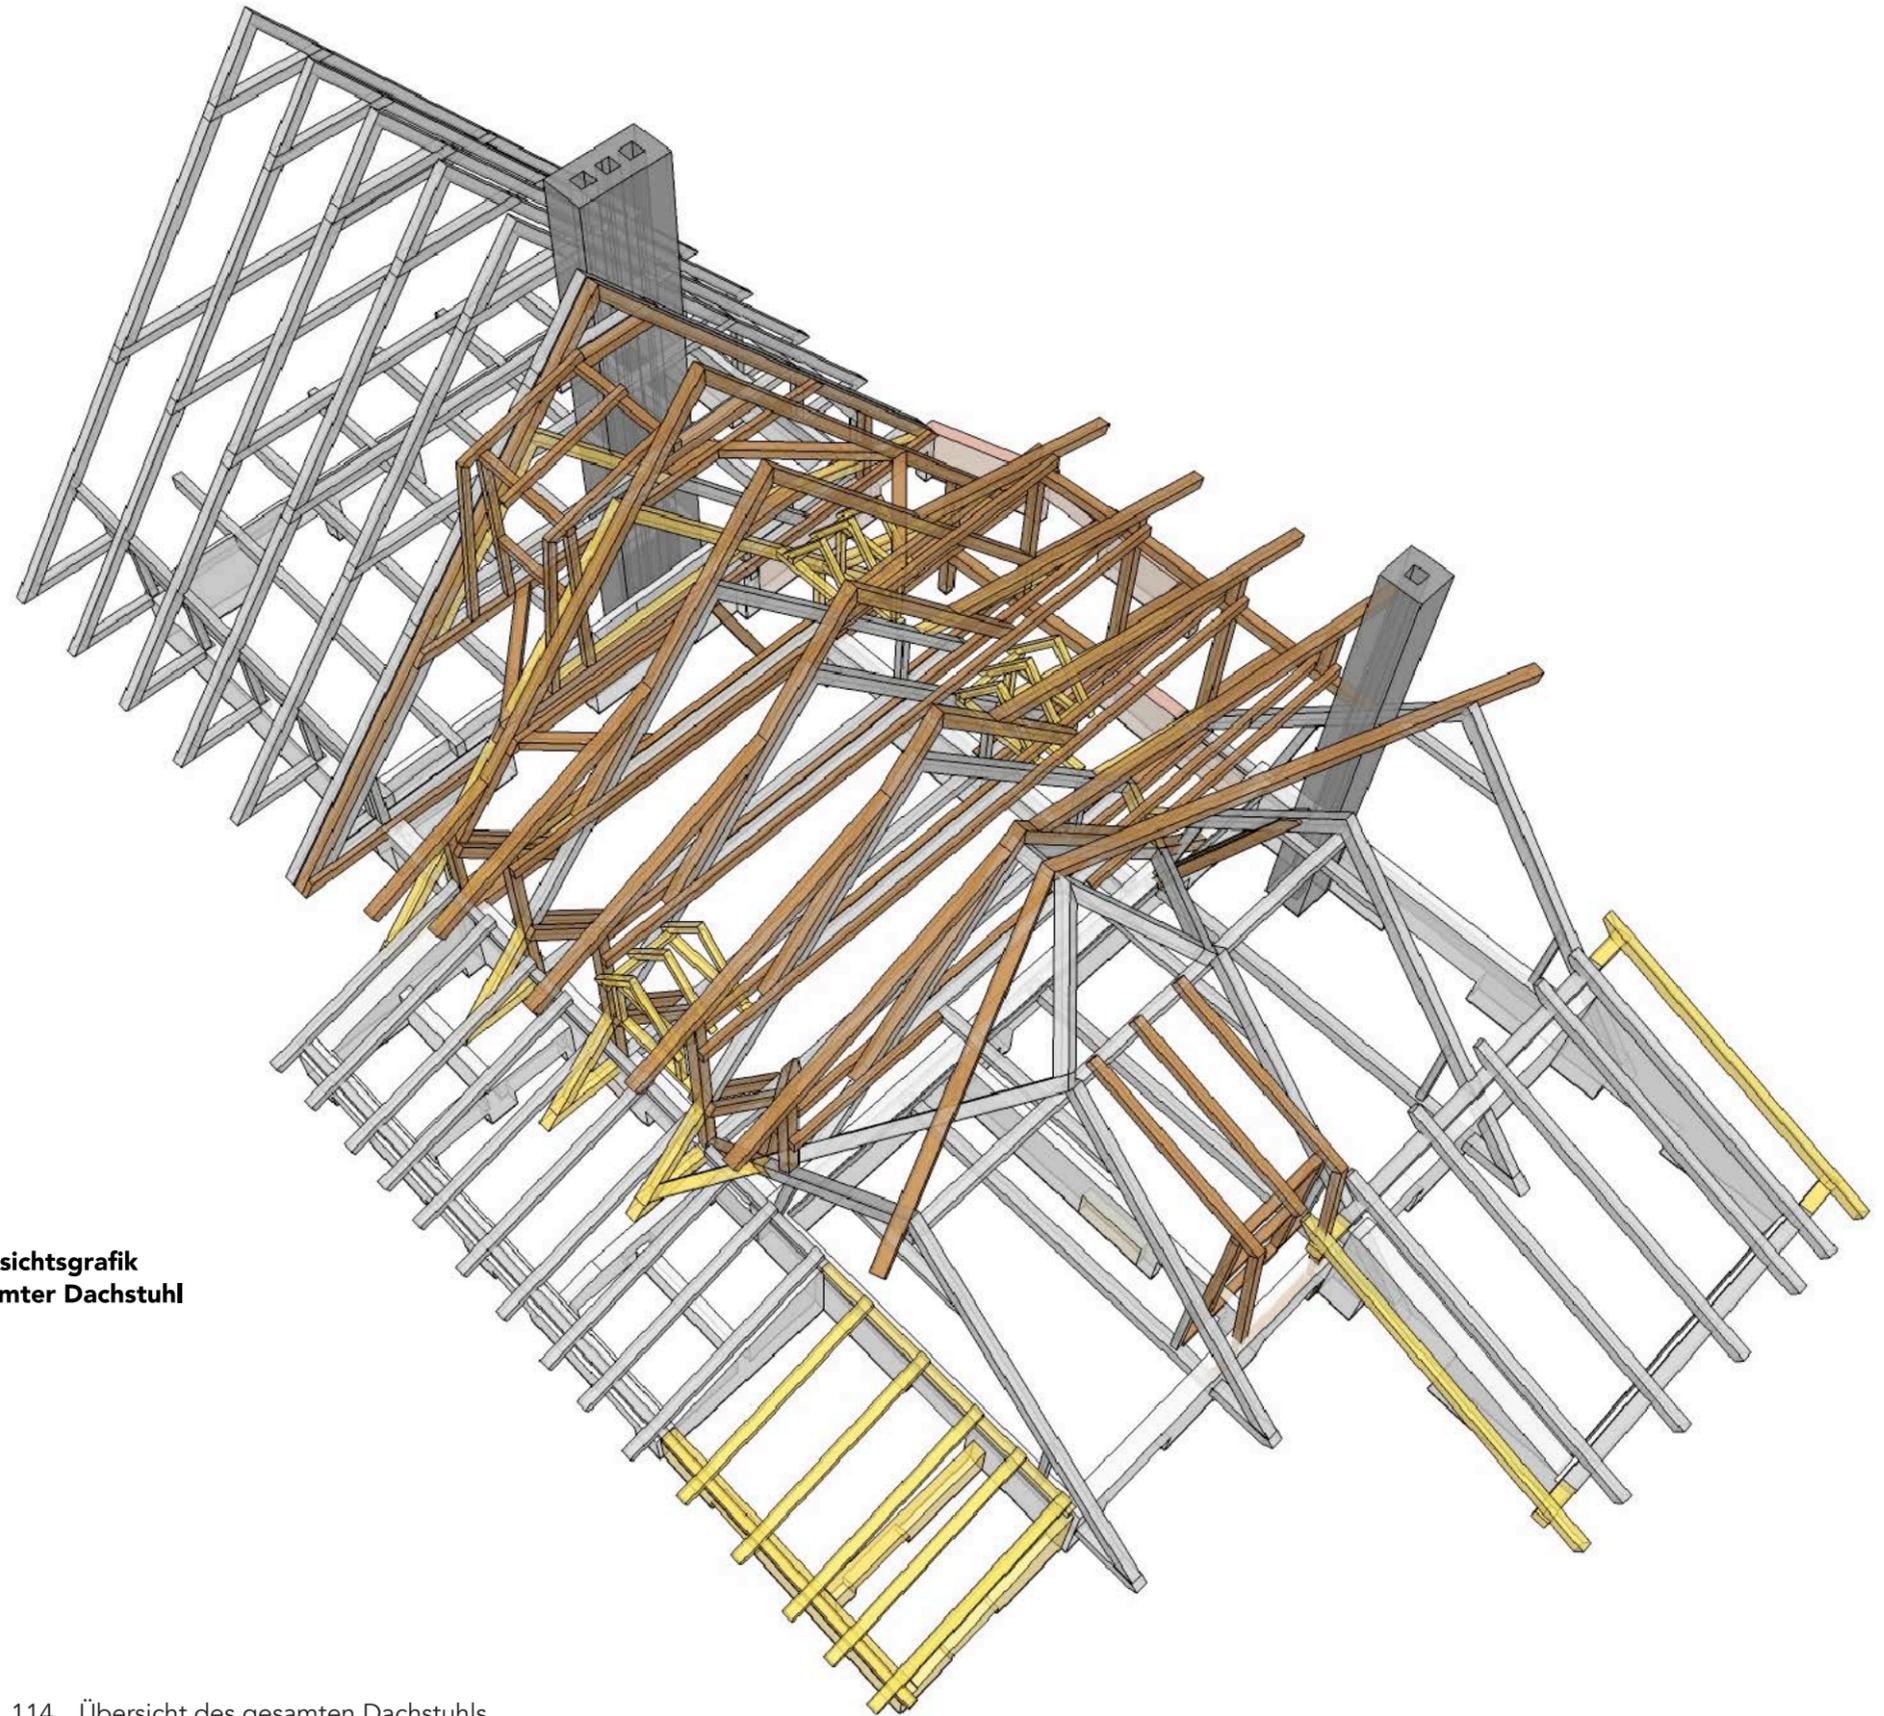
Abb. 114 Übersicht des gesamten Dachstuhls

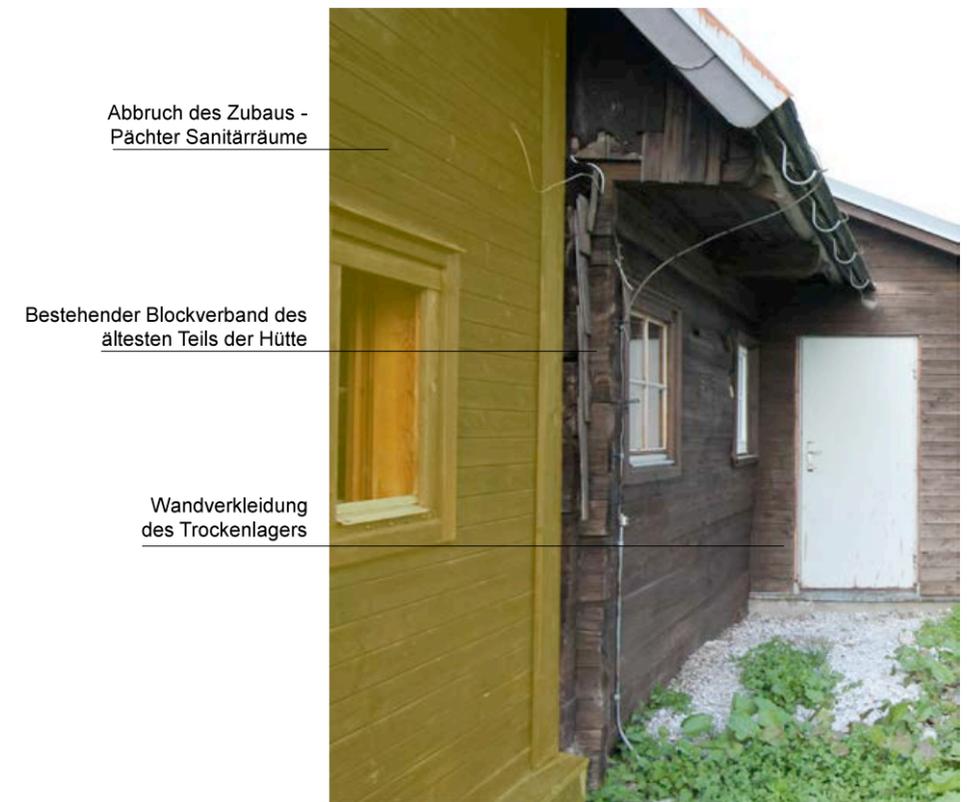
DETAIL B

Die vom Wind abgewandten Fassadenbereiche werden durch die Schneverwehungen im Winter stark beansprucht. Es ist zu prüfen, ob diese durch eine hinterlüftete Ausführung widerstandsfähiger ausgeführt werden können. Die von innen nach außen diffundierende Feuchtigkeit kann bei einer Hinterlüftung wesentlich besser abtransportiert werden.

Fassaden im Bereich des Trockenlagers, beim Wohn- und Arbeitsraum der Pächter und im Bereich des Abbruchs der Pächtersanitäräume

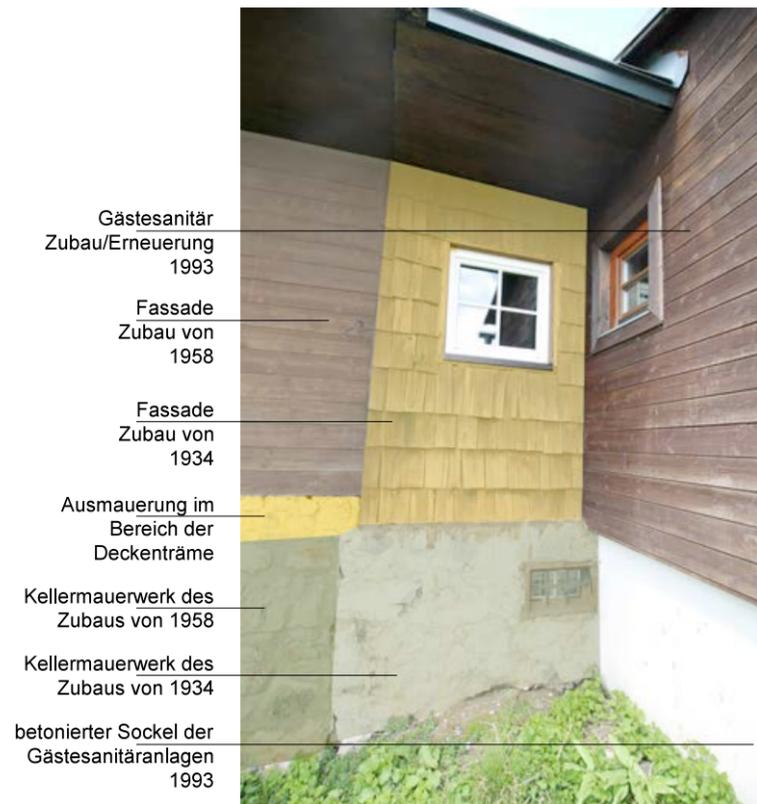
Skizze 37 Detailpunkt F

Detail F zeigt weiters einen Fensteranschluss. Bei den neuen Fenstern besteht die Gefahr, dass diese den Raum zu sehr abdichten. Dies führt zu Feuchtigkeitsproblemen vor allem im Sommer. Diverse Systeme zu automatischen Lüftungsöffnungen bei den Fenstern können dabei Abhilfe schaffen.

DETAIL F
Wandaufbau und Sockeldetail
im Bereich der Terrasse

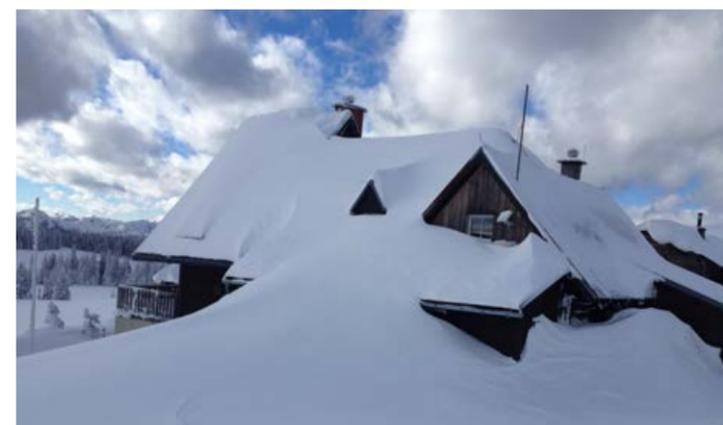
Abb. 115 Verschneite Dachfläche Richtung Südosten

Derzeit erfolgt die Energieversorgung über die am Südostdach angebrachte Photovoltaikanlage. Diese wird im Winter durch die Lage an der windabgewandten Seite jedoch schnell eingeschneit. Für den derzeitigen Betrieb der Hütte nur während der Sommermonate ist die Anlage ausreichend. Für den Ganzjahresbetrieb als bewirtschaftete Schutzhütte wird vorgeschlagen, die Anlage vom Dach auf den Bereich vor der Terrasse zu verlagern. Die Nachbarhütte stellt bzgl. Beschattung kein Problem dar. Die Anlage kann bei Schneefall ohne große Umstände von der Terrasse aus abgekehrt werden.

derzeitige Anlage			
Anzahl an Modulen	11,00	Einzelfläche 1,28	Gesamtfläche 14,08 m ²
geplante Anlage			
Anzahl an Modulen	10,00	Einzelfläche 1,28	Gesamtfläche 12,80 m ²
Gesamtfläche der neuen PV Fassade			23,00 m ²
GESAMTFLÄCHE			35,80 m²

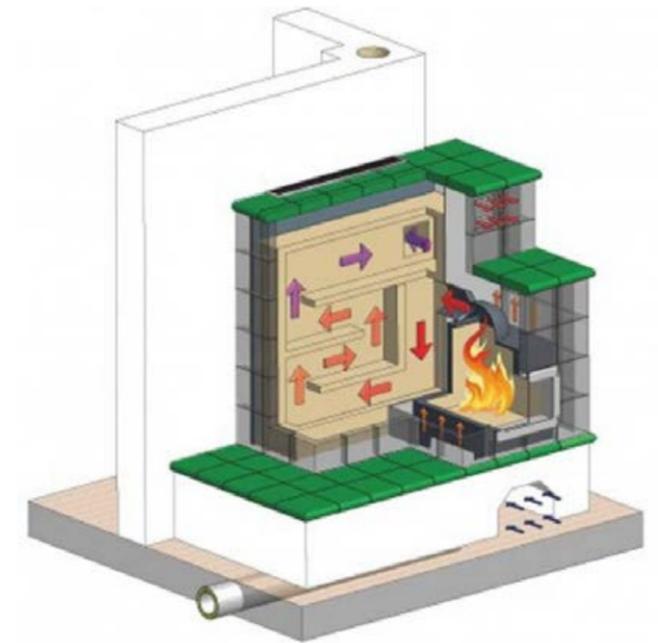
im Deckendurchbruch der bestehenden Siegel ebenfalls über den Verteilerraum beheizt werden. Die Küche wird direkt über den Küchenherd geheizt, die Räume des Mitteltraktes und des ältesten Gebäudebereiches werden über die Zentralheizung zugeschaltet. Eine zentrale Steuerung der Heizung der verschiedenen Zimmer ist anzudenken, um ein rasches und komfortables Reagieren auf unterschiedliche Außentemperaturen und Besucherfrequenzen zu ermöglichen.

Abb. 116 Funktionsschema eines Kombiofens

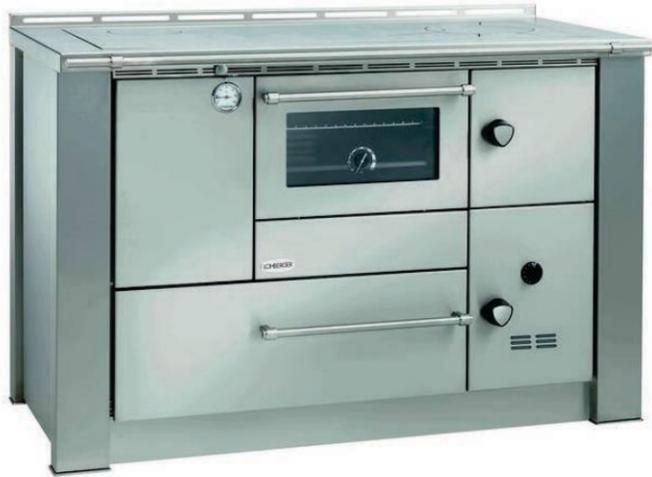
Abb. 117 Wirtschaftsherd Fa. Lohberger

Als Küchenherd wird der von der Fa. Lohberger angebotene Wirtschaftsherd mit einem Zusatzmodul für die Zentralheizung empfohlen. Die Positionierung des Herdes in der Küche ist auf Grund der Lage des Kamins vorgegeben.

Die Küche einer Schutzhütte kann als das eigentliche Zentrum des Gebäudes angesehen werden. In der Küche selbst bildet wiederum der Herd das Zentrum. Dieser dient der Zubereitung der Speisen ebenso wie der Warmwasseraufbereitung und als Heizung. Je nach Schneelage ist die Straße auf die Hinteralm für bis zu 7 Monate nicht befahrbar, weshalb die Lagerung von Lebensmitteln einen weiteren wichtigen Faktor für das Funktionieren einer Hütte darstellt. Alle elektrischen Geräte werden über die Photovoltaikanlage bzw. über das Dieselaggregat mit Strom versorgt. Diese sind, was die Ausstattung generell betrifft, zu minimieren. Der Energieverbrauch der Geräte selbst stellt ein wichtiges Kriterium bei der Auswahl der einzelnen Geräte dar.

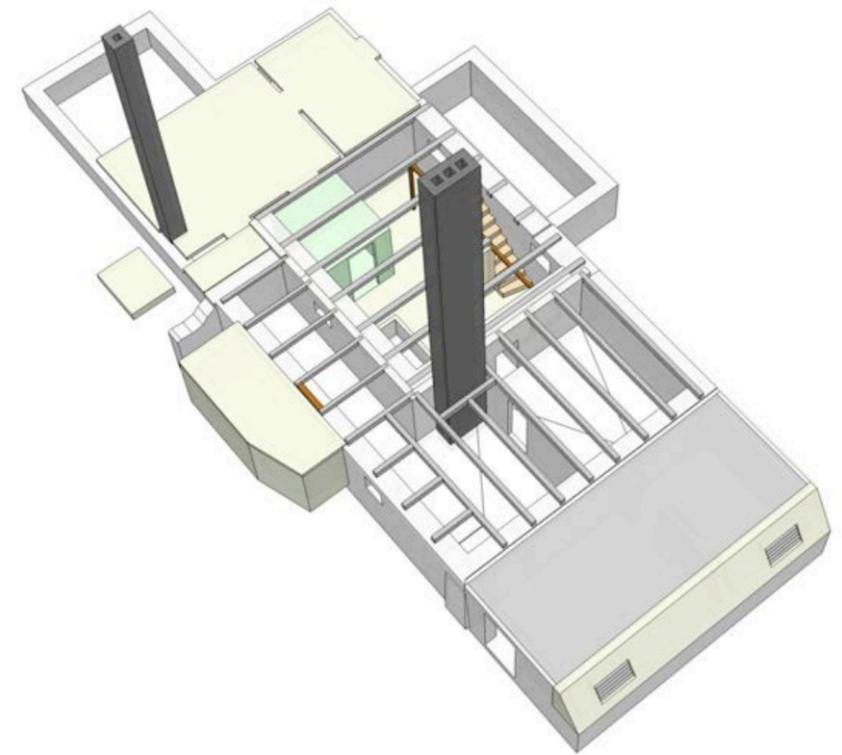
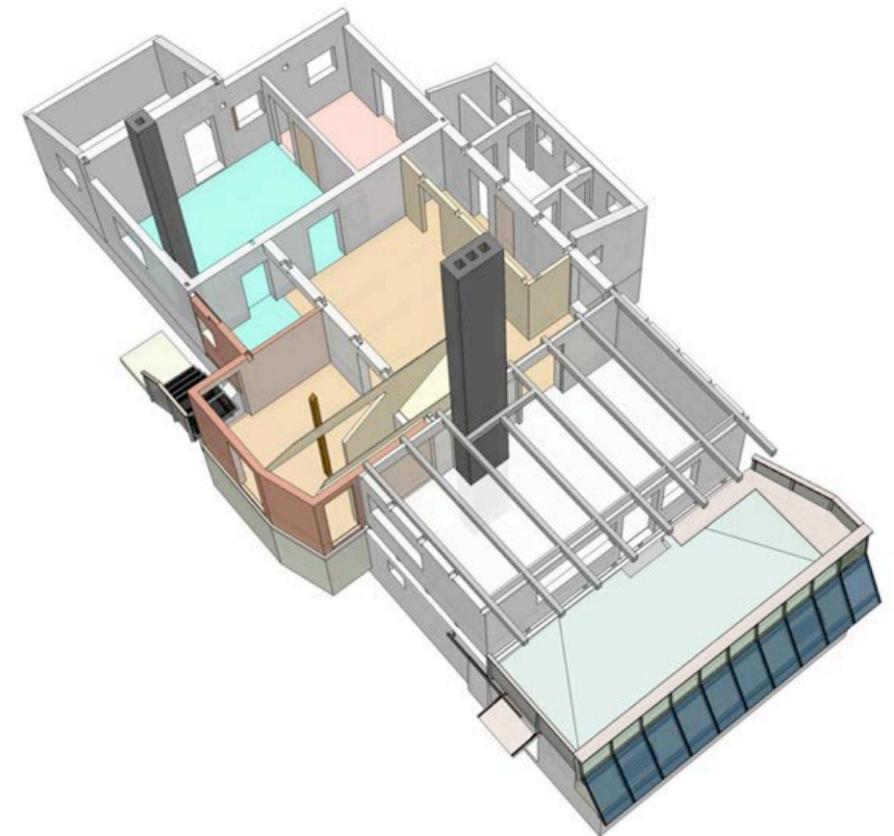
Abb. 119 Übersichtsgrafiken Kellergeschoß und Erdgeschoß

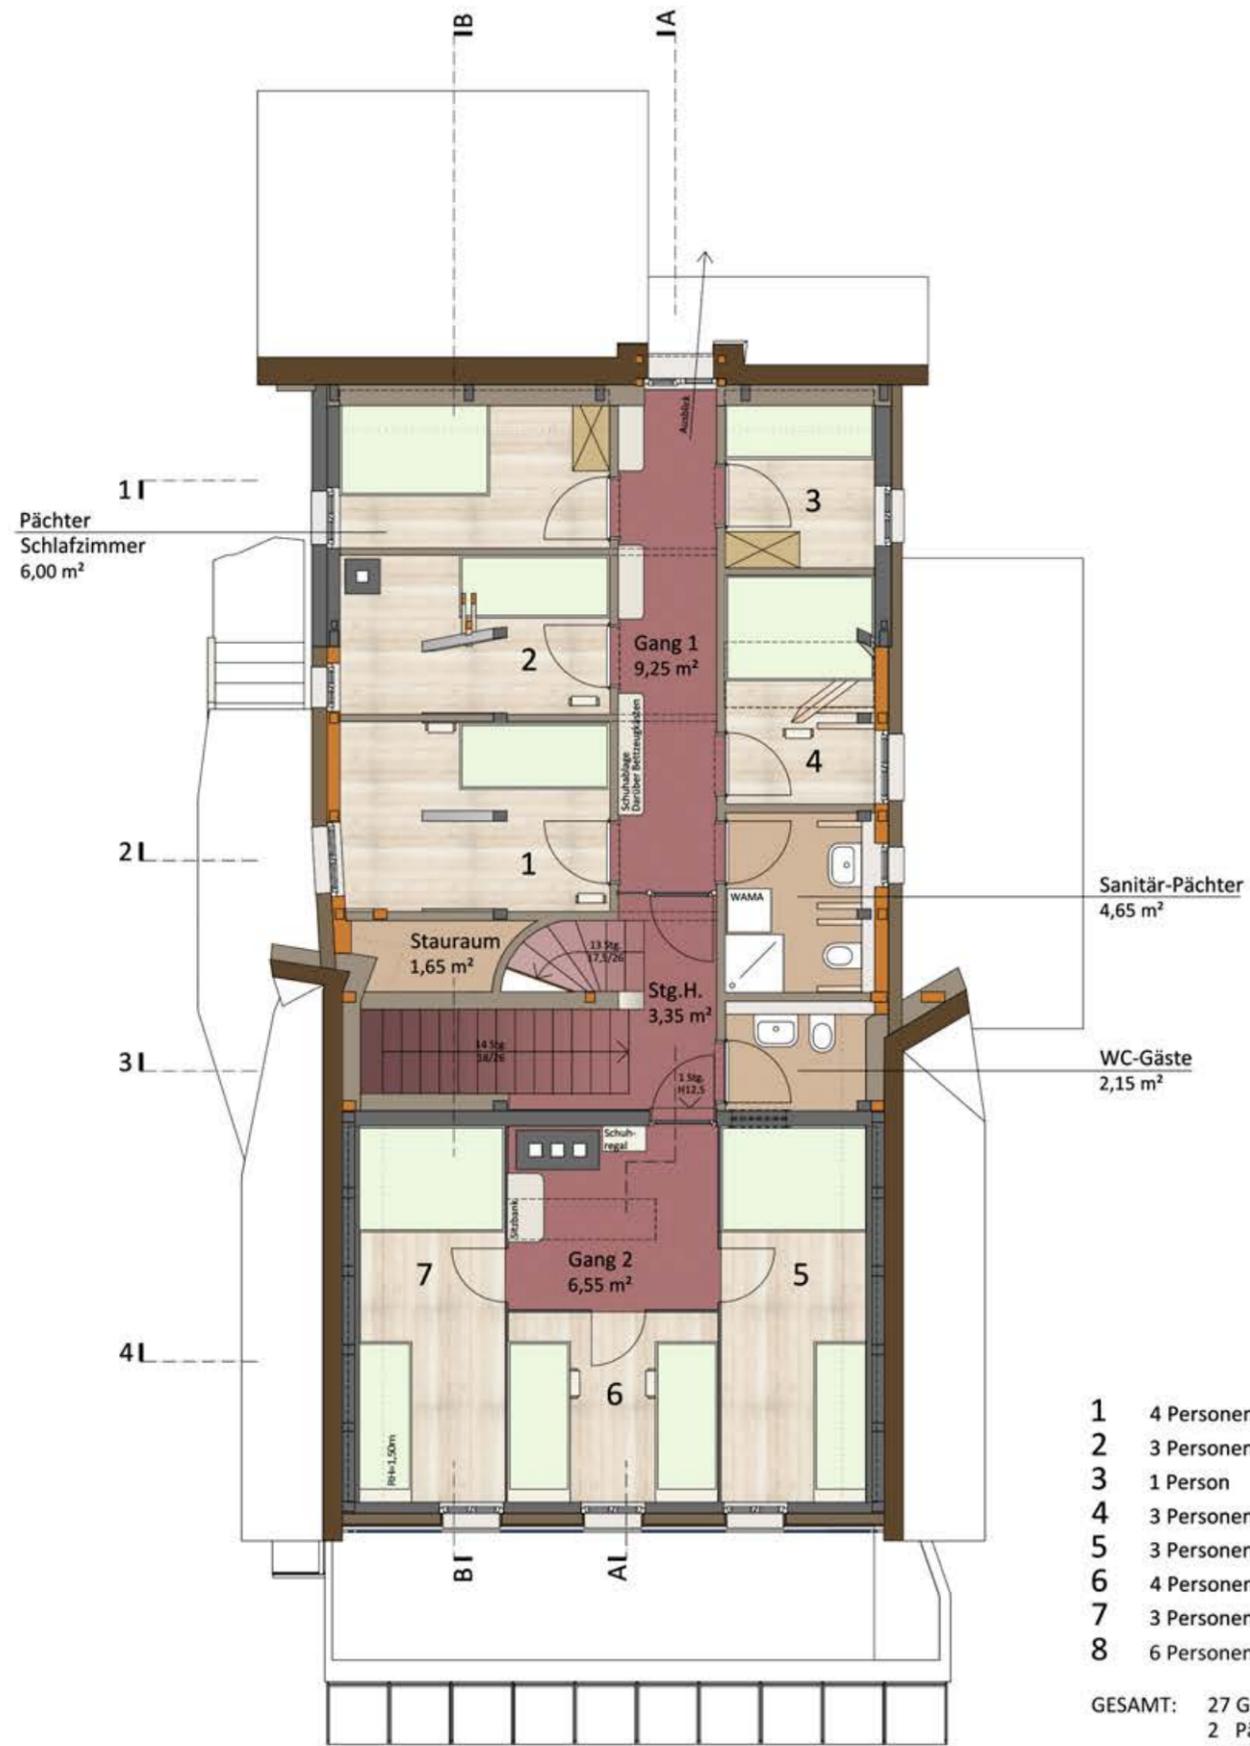
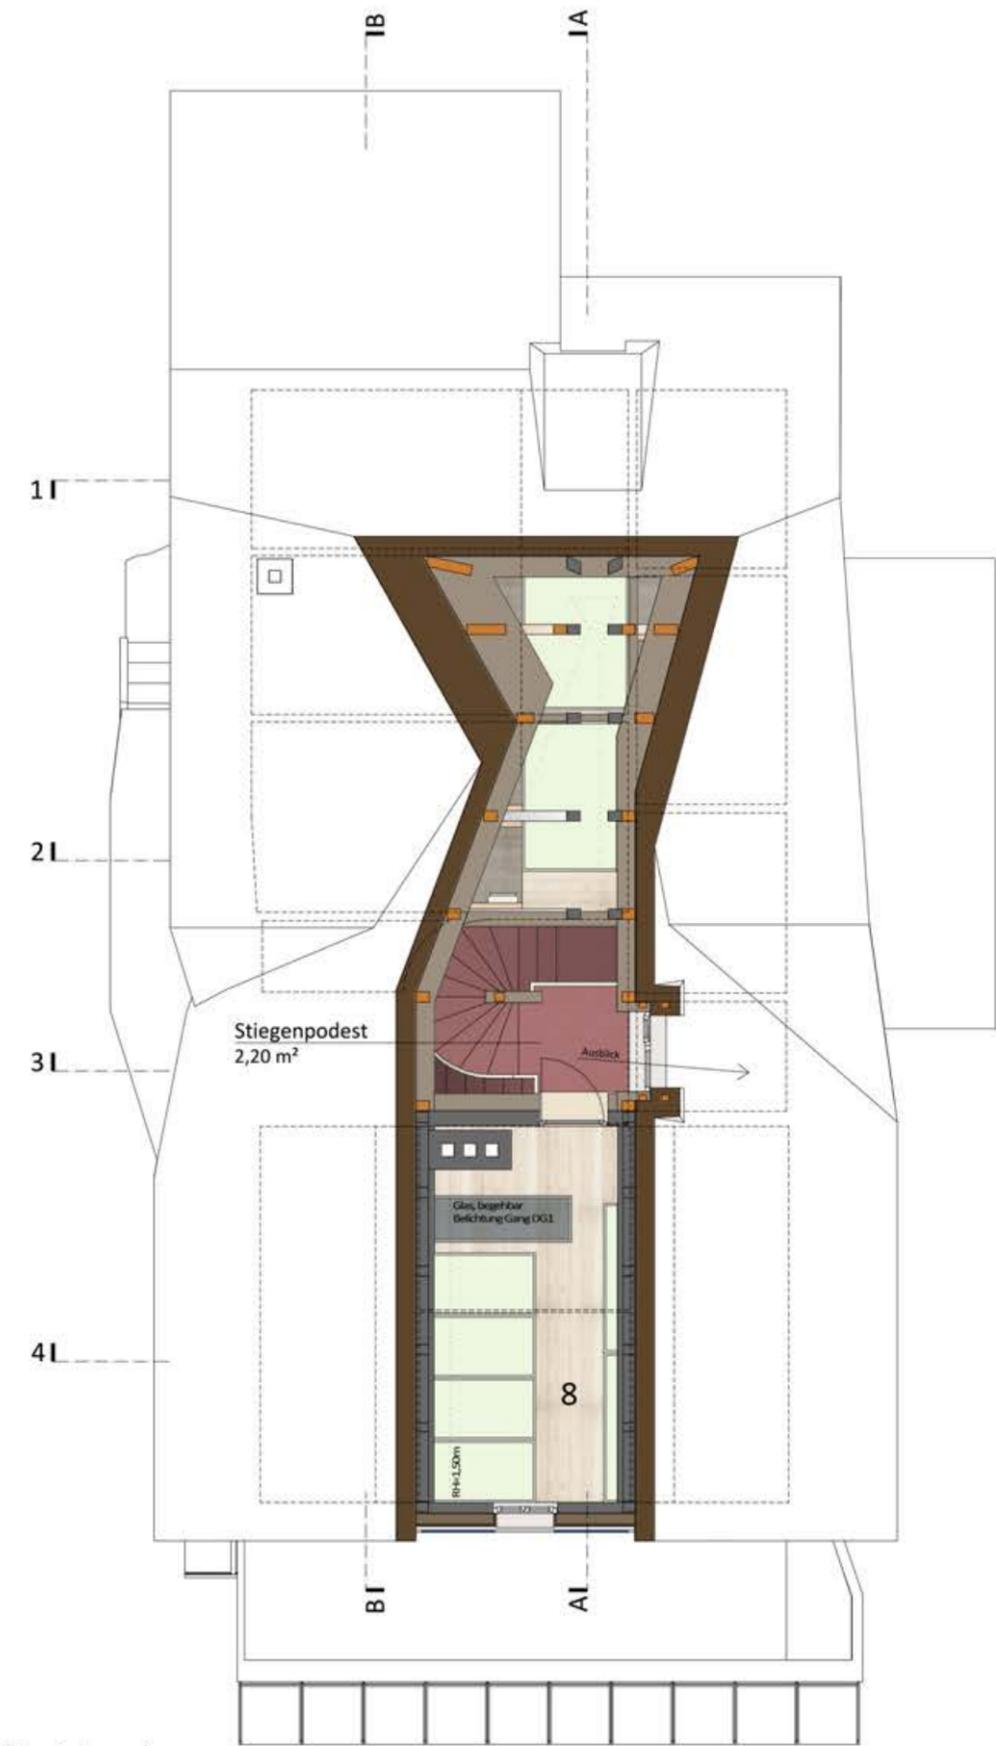
Plan Nr. 14 Grundrisse 1. Dachgeschoß und 2. Dachgeschoß, M 1:100

Die zur Beherbergung dienenden Räume liegen in den beiden Dachgeschoßen. Sowohl die neuen als auch die bestehenden Zimmer werden hier erschlossen. Das 2. Dachgeschoß wird als Schlaflager genutzt, hier finden bis zu 6 Personen einen Schlafplatz.

1	4 Personen	2E, 1D	9,65 m ²
2	3 Personen	1E, 1D	7,80 m ²
3	1 Person	1E	3,90 m ²
4	3 Personen	1E, 1D	6,45 m ² *
5	3 Personen	1E, 1D	9,15 m ²
6	4 Personen	4E	7,75 m ²
7	3 Personen	1E, 1D	9,00 m ²
8	6 Personen	6E	10,30 m ²
