D I P L O M A R B E I T

ENTWURF ZUR REVITALISIERUNG DES HINTERALMHAUSES

Design for revitalisation of the Hinteralmhaus

Nachhaltige Umgestaltung zu einer
bewirtschafteten Schutzhütte mit 30 Schlafplätzen.
Sustainable redesign for a
hosted refuge accommodating 30 people.

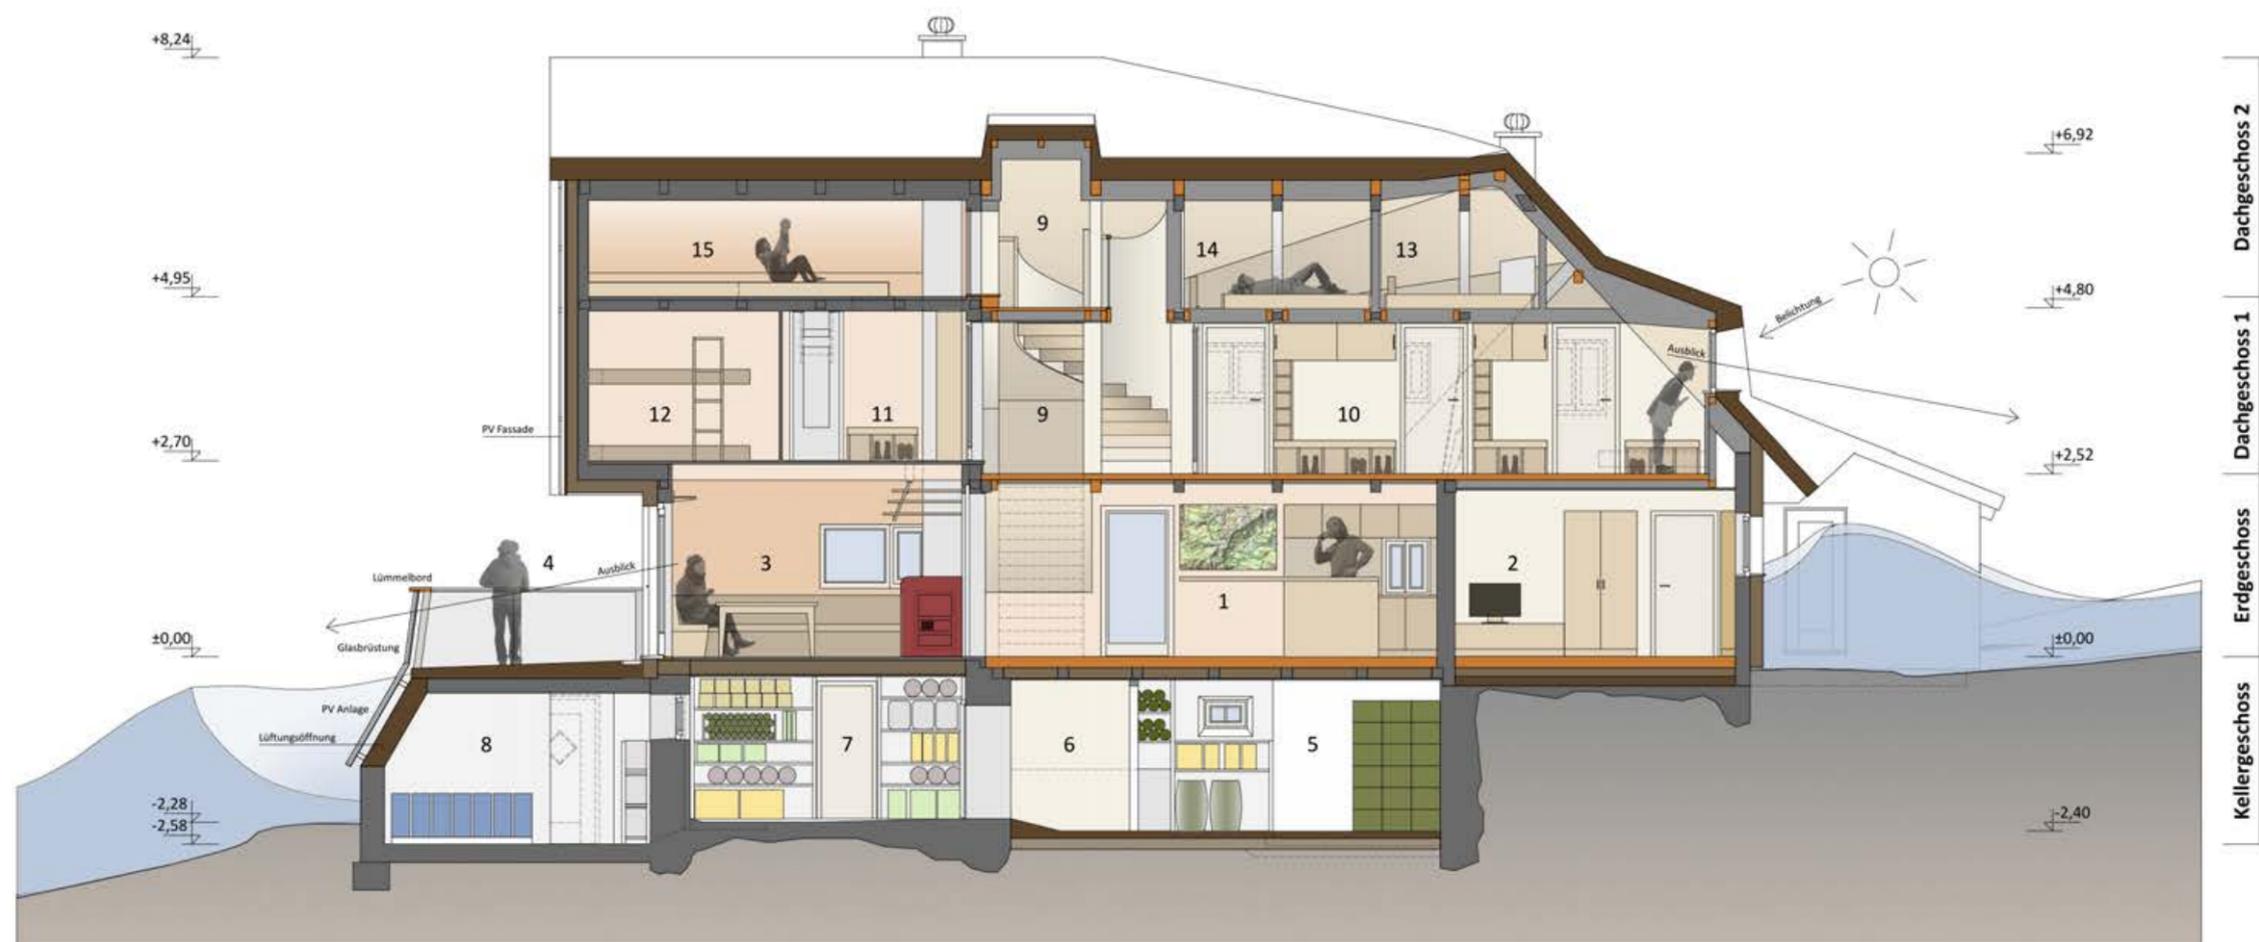
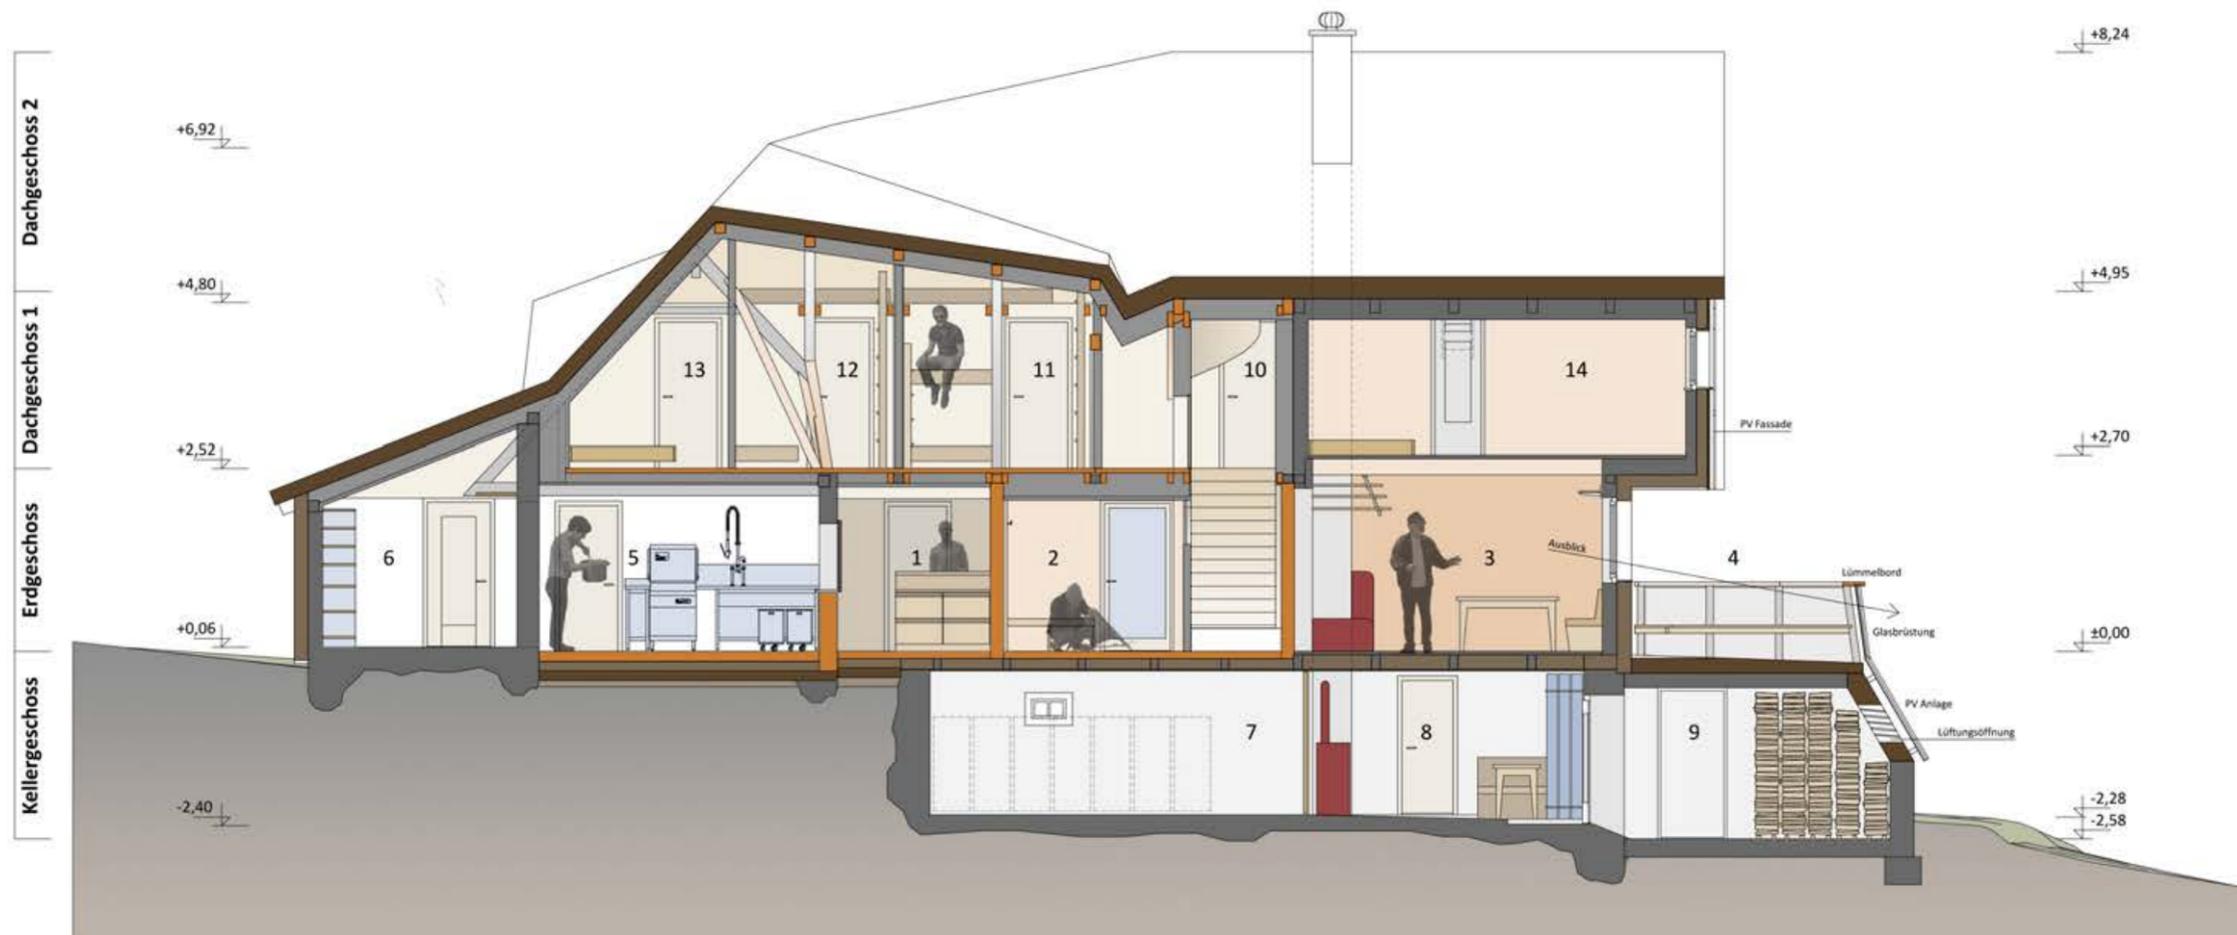
Plan Nr. 19 Schnitt AA, M 1:100

Die Längsschnitte zeigen die Lage der Hütte im Hang. Beim Schnitt A - A wurde wiederum die Situation im Winter dargeschelt.
