KULTUR IM KASTEN

Revitalisierung und Erweiterung des Schüttkastens in Mönchhof
zu einem Kulturzentrum

DIPLOMARBEIT

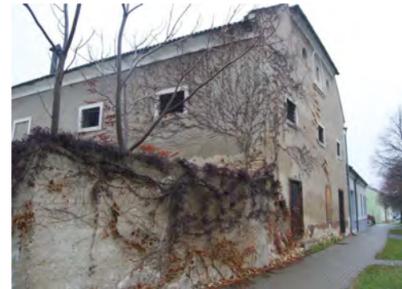
Abb. 26 Ost- und Südfassade, Misch- und Ziegelmauerwerk verputzt, teils große Putzschäden

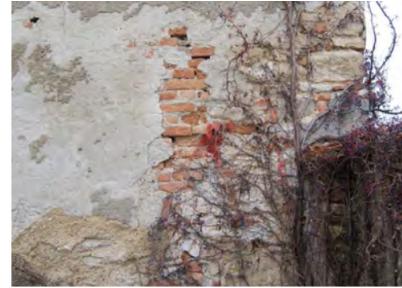
Abb. 29 Südfassade, Putzschäden zwischen EG und 1.OG

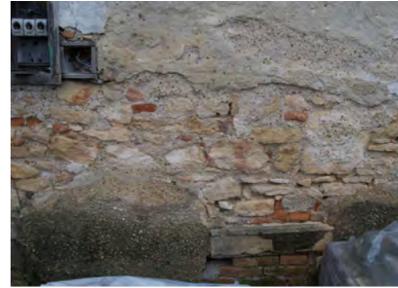
Abb. 31 Südfassade, Putzschäden und Elektroinbauten EG

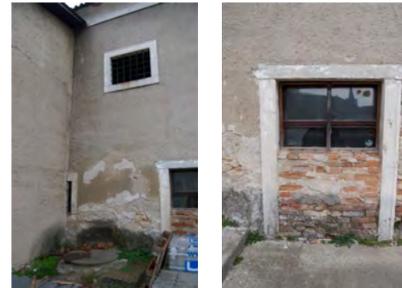
Abb. 32 und 33 l: Südfassade, Öffnungen F05, F06 und F24
r: Öffnung F06, Parapet nachträglich aufgemauert

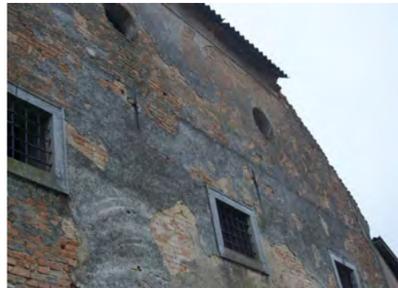
Abb. 38 Westfassade, Öffnungen F27-F29 im OG und F39-F40 im DG, großflächige Putzschäden und sichtbare Tramschließen

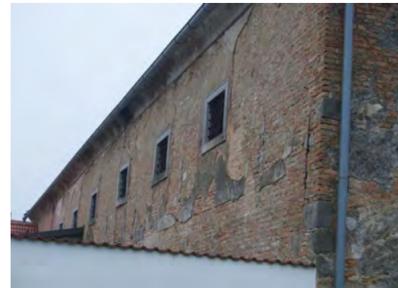
Abb. 39 Nordfassade, Öffnungen F30-F35, großflächige Putzschäden und sichtbare Tramschließen

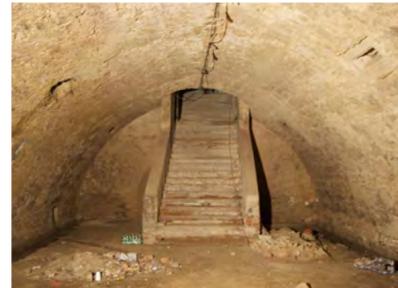
Abb. 40 Tonnengewölbe des Kellers, Bruchsteinmauerwerk mit Lüftungsöffnungen, Kellerstiege an der westl. Stirnseite

- Außenwände und Tonnengewölbe einheitlich in unverputztem Bruchsteinmauerwerk, hoher Mörtelanteil, teilweise großflächig verrieben, Mauerstärke unbekannt

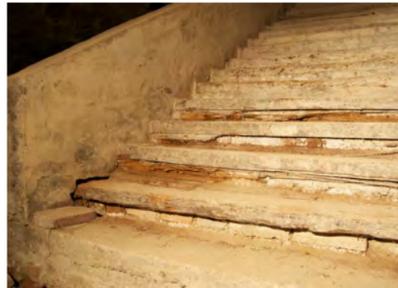
Abb. 41 Kellerstiege, Detailansicht der morschen Treppenkonstruktion

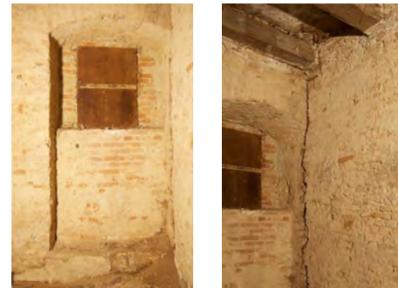
Abb. 59 und 60 Öffnung F01, großer durchlaufender Riss im Mauerwerk, kein Verband der Innen- und Außenwand

- strukturell heterogene Innenwand mit klarer Baufuge zwischen Bruchsteinmauerwerk (zu R04) und Ziegelmauerwerk (zu R05), dieses Ziegelmauerwerk weist keinen Verbund zur Außenmauer auf, hier großer Riss entlang der durchlaufenden Mörtelfuge

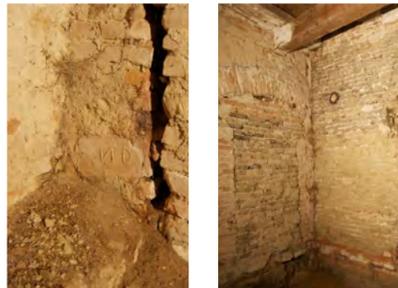
Abb. 61 und 62 l: Ziegel mit Prägung ND (vermutlich für „Neusiedl“) r: zugemauerte Öffnung

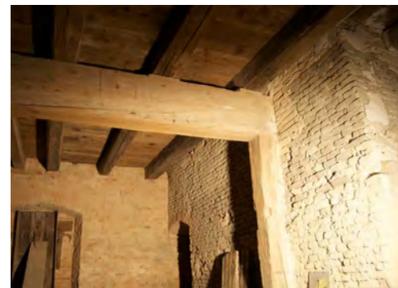
Abb. 68 Ziegelmauerwerk unterschiedl. Farbe (Außenwand rötlich, Innenwand gräulich) rechts im Bild: Abrisspuren einer Innenwand

- weitere L-förmige Innenwand aus gräulichem Ziegel, Abbruchspuren einer hier anschließenden Innenwand

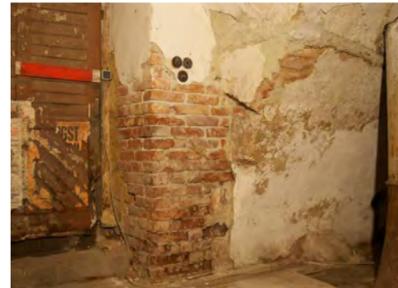
Abb. 71 Putz- und Salzschäden, Ziegelmauerwerk (Außenwand und Gewölbeansatz), Elektroinstallationen

- Putz weitestgehend instand, teilweise Abplatzungen und Salzbausbil-
dungen, lässt auf Mauerfeuchte schließen, Raum ist unterkellert

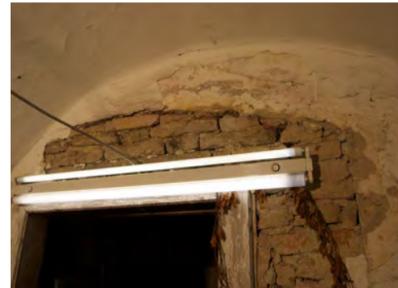
Abb. 78 Öffnung T08 vermutlich nachträglich verkleinert, sichtbares Ziegelmauerwerk mit durchlaufender Fuge, kein Verband

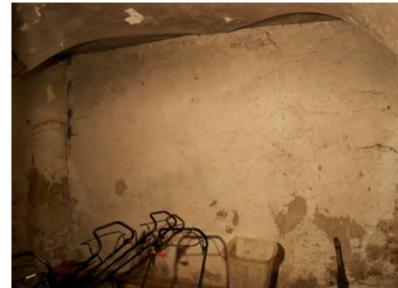
Abb. 82 Raumnr. R05 mit Kreuzgratgewölbe, Innenwand verläuft im Gewölbestich, links im Bild: zugemauerte Öffnung

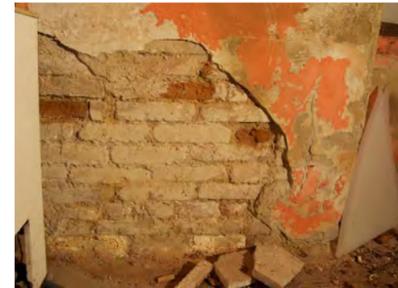
Abb. 102 Putz- und Salzschaden, Ziegelmauerwerk im Läuferverband

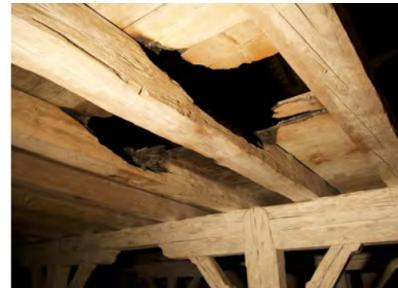
Abb. 121 Brandschaden in der Holztrammede

- kleinerer Brandschaden in der Decke, Träme 9 - 11 (von West nach Ost) beschädigt

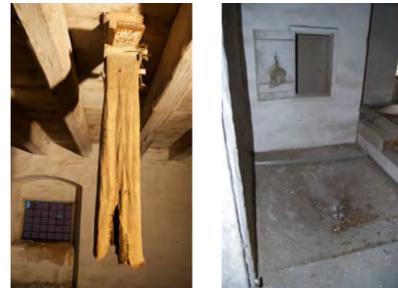
Abb. 122 und 123 Decken- und Fußbodendurchbrüche und Schacht

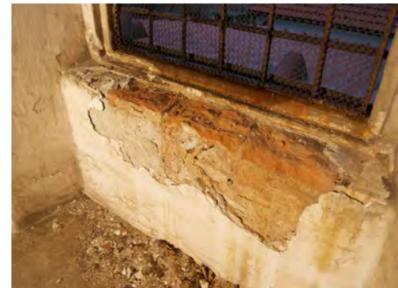
Abb. 124 Öffnung F34 mit Putzschaden am Parapet

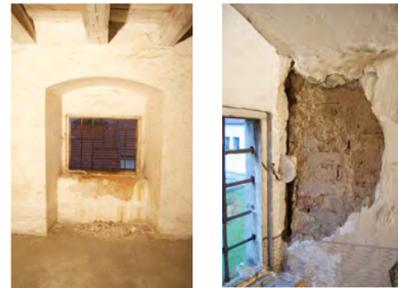
Abb. 125 und 126 l: Öffnung F34
r: Putzschaden an Außenwand bei Öffnung F29

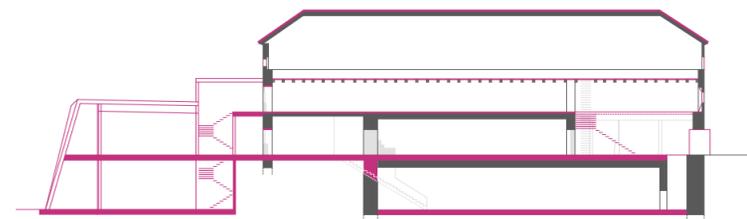
bauliche Eingriffe Schnitt, M 1:500

- Bestand
- Abbruch
- Neubau

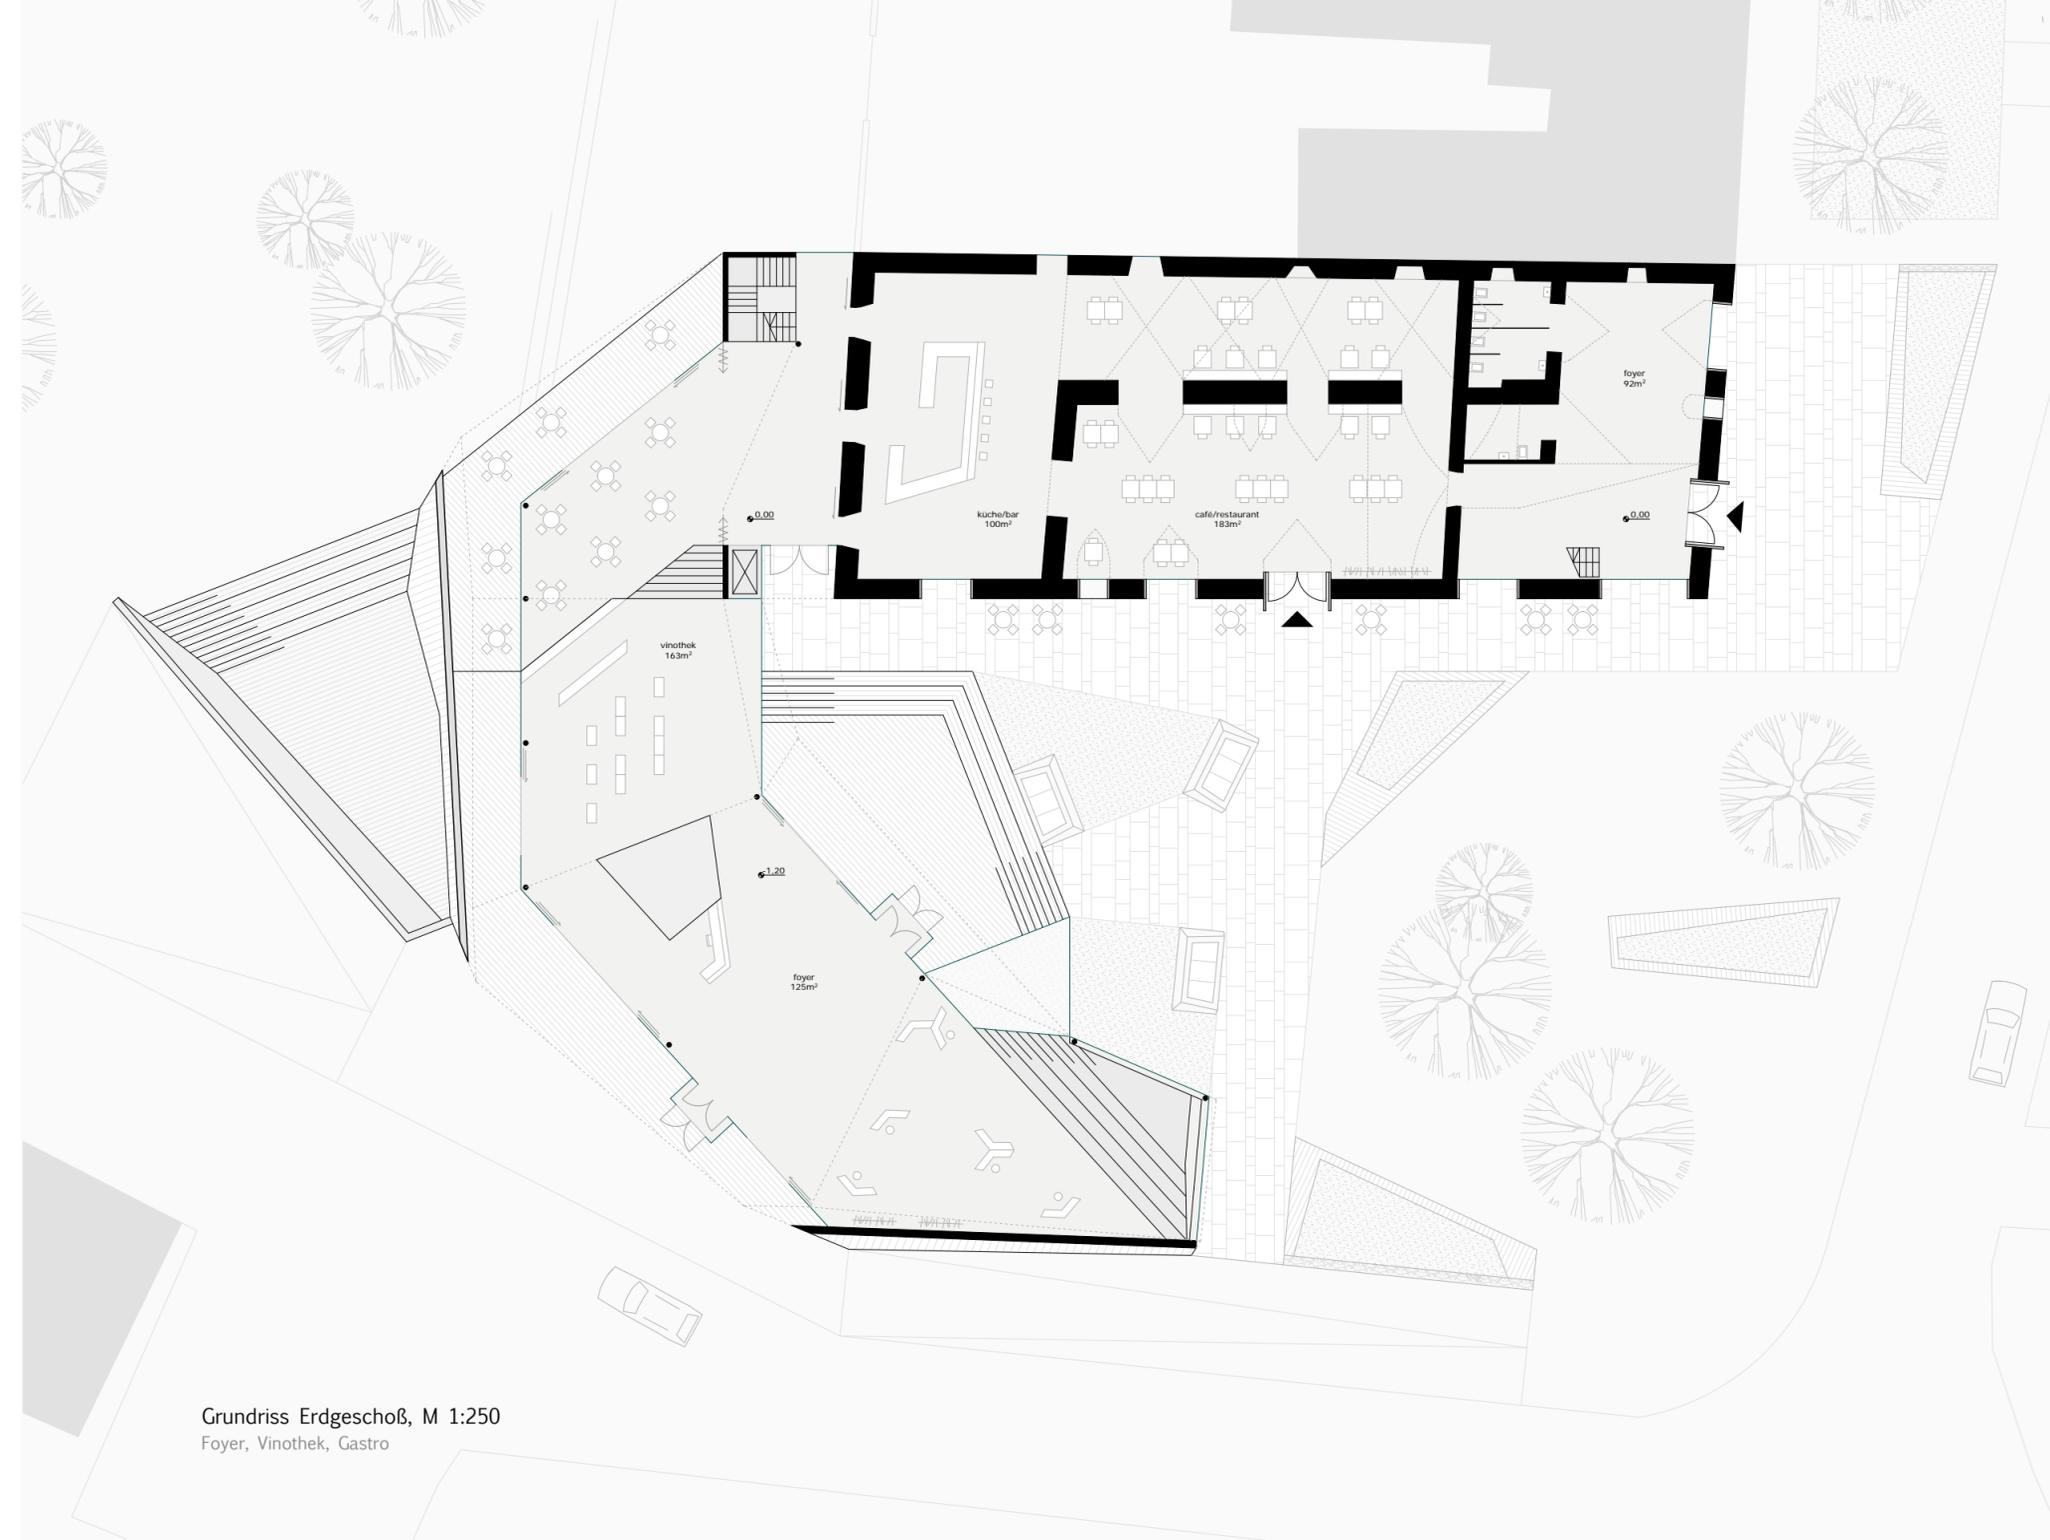
Grundriss Erdgeschoß, M 1:250
Foyer, Vinothek, Gastro

Der Schüttkasten selbst erhält zwei Zugänge. Vom Vorplatz gelangt man direkt in die überwölbten Räume des Restaurants. Aufgrund des charmanten Charakters der Tönnen- und Kreuzgratgewölbe und der vergleichsweise geringen Raumhöhe eignet sich das Erdgeschoß hervorragend für gastronomische Nutzung. Dieser Bereich wurde in der Vergangenheit durch eine Vielzahl an Einbauten verunklärt und ist derzeit durch seine Kleinteiligkeit schwer nutzbar. Um ein klares Raumgefüge zu erhalten werden im Erdgeschoß mehrere Maßnahmen gesetzt. Zum Teil schwer beschädigte Innenwände werden entfernt, vorhandene Öffnungen wo möglich vergrößert und die schadhafte Stiege ins Kellergeschoß wird abgebrochen. Die so entstehenden Raumstrukturen können sowohl gekoppelt als auch separat als Gasträume genutzt werden. Ein Bereich wird als offene Küche mit Bar ausformuliert. Im Erdgeschoß wird in sämtlichen Räumen ein einheitlicher Bodenaufbau hergestellt und alle vorhandenen Niveauunterschiede dadurch ausgeglichen. Einzelne erhaltenswerte Bodenbeläge werden wiederverwendet, die übrigen Fußbodenflächen als geschliffener Estrich ausgeführt.

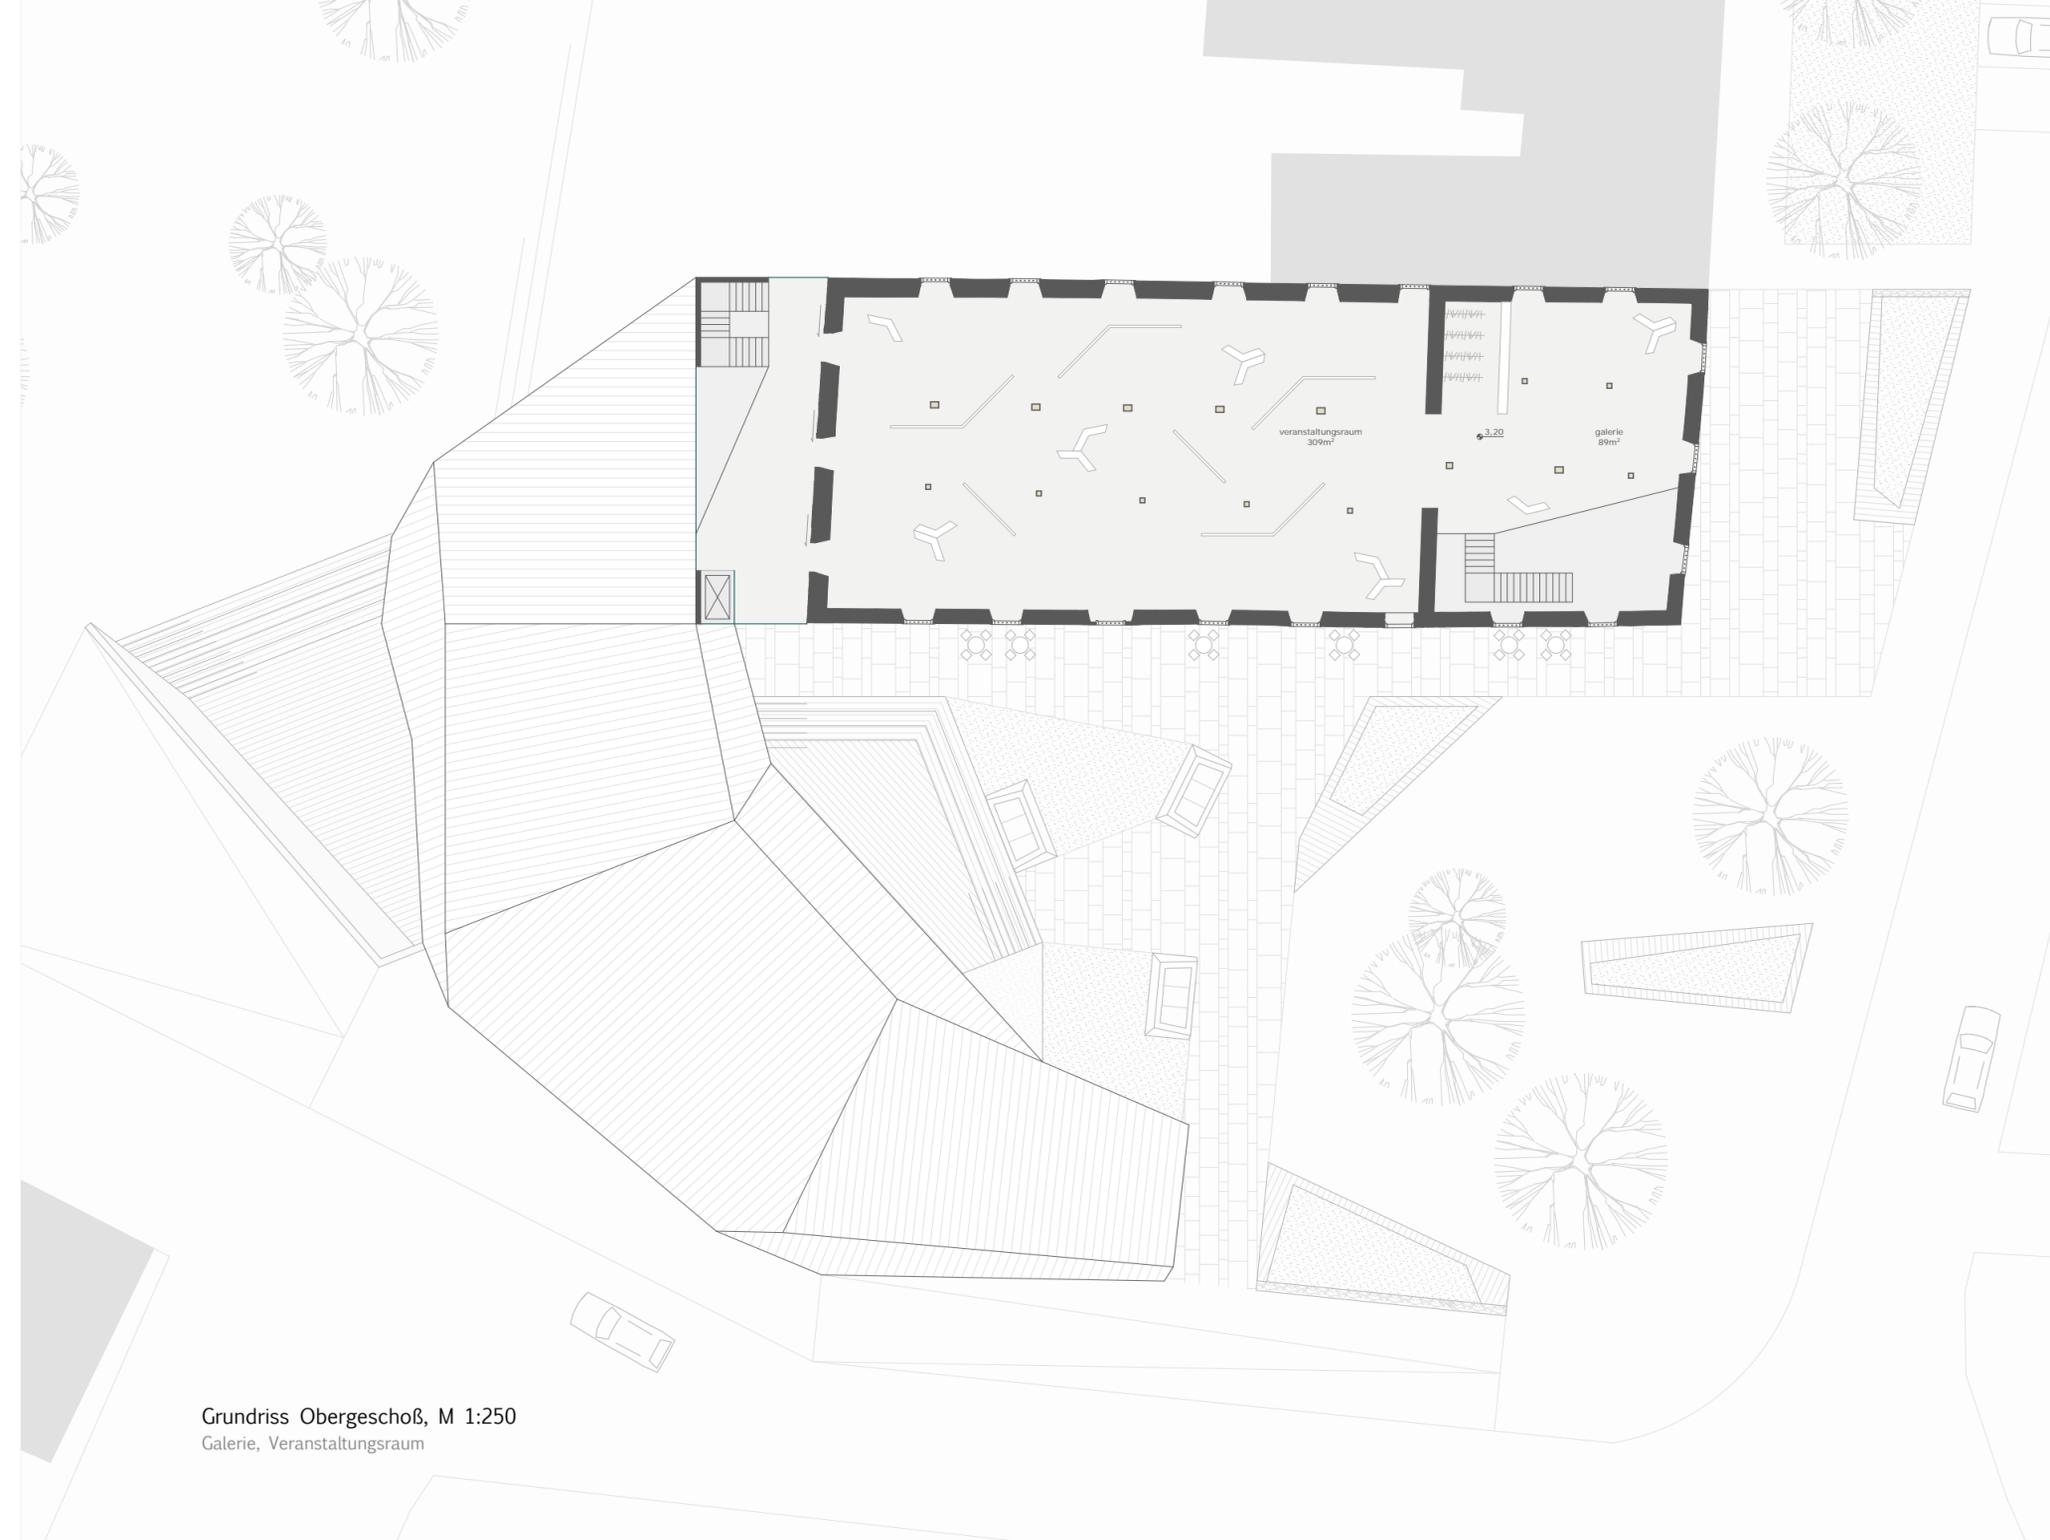
Grundriss Obergeschoß, M 1:250
Galerie, Veranstaltungsraum

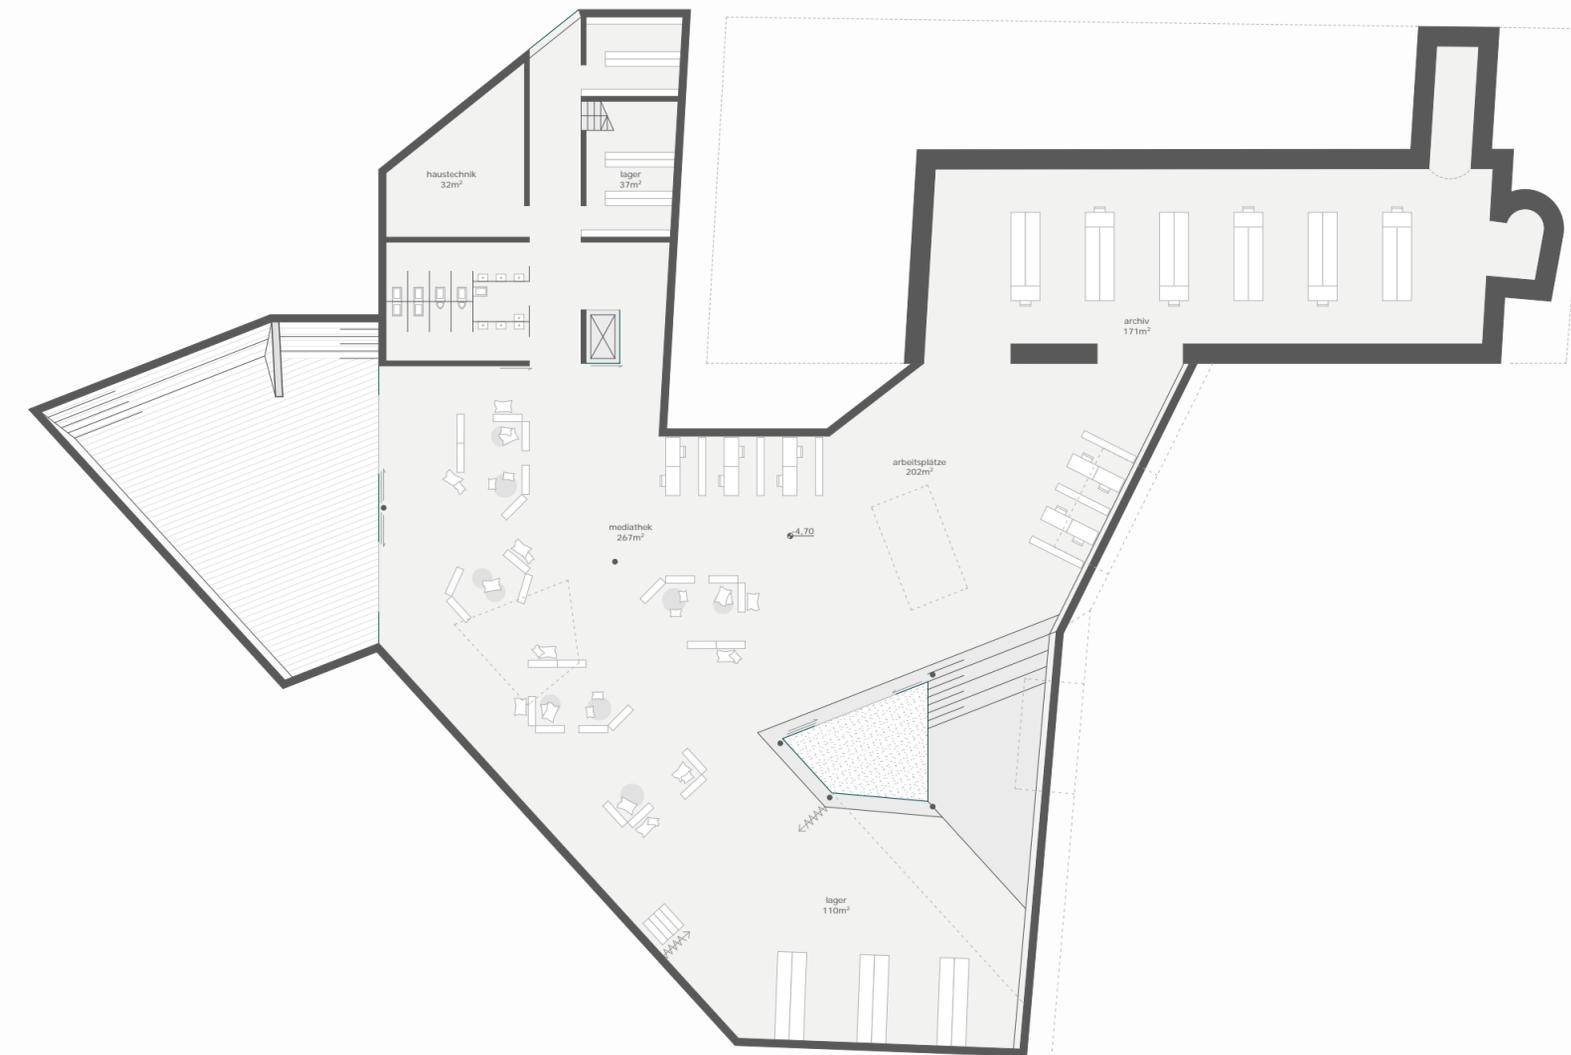
Grundriss Untergeschoß, M 1:250
Archiv, Mediathek, Lager, Haustechnik
