REVITALISIERUNG DES DENKMALGESCHÜTZTEN MESNERHAUSES IM ZUGE DER ORTSKERNERNEUERUNG IM OBERÖSTERREICHISCHEN HÖRSCHING

Diplomarbeit in Denkmalpflege und Bauen im Bestand über die

zur Erlangung des akademischen Titels eines Diplomingenieurs

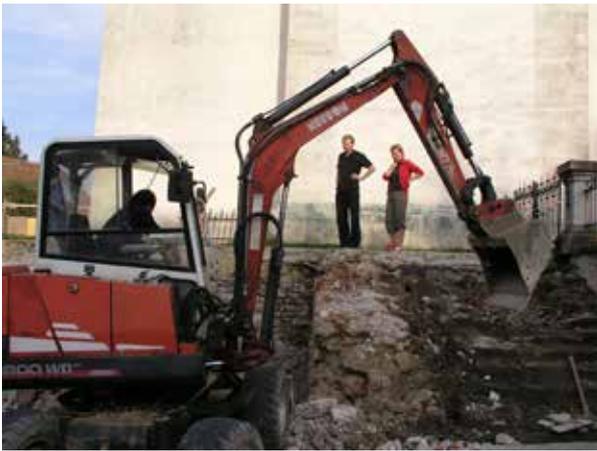
Abb. 123: Abbruch der südlichen Außenwand der Lagerräume, 2005-09-26

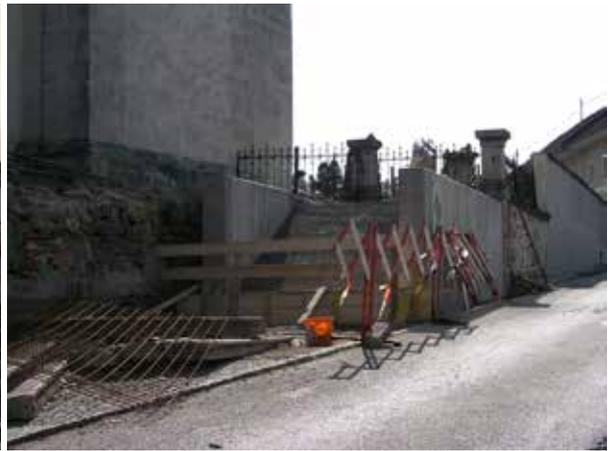
Abb. 124: Stahlbetonwände der neuen Treppe im Rohbau, 2005-10-08

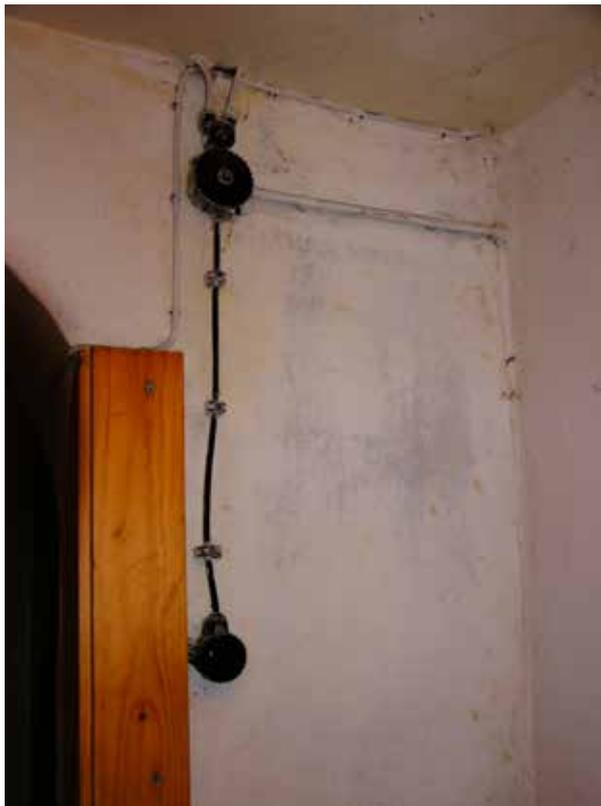
Abb. 170: veraltete Elektroinstallationen im Mesnerhaus, 2015-06-04

Durch Arbeiten in den 80er Jahren und Einbauten von Linolböden im Haus ist zu klären, ob sich darunter noch historische Dielenböden befinden. Historische Holzdielenböden im Obergeschoß sind zu erhalten und beschädigte Dielen durch gleichwertige zu ergänzen. Im Großen und Ganzen müssen vermutlich Bodenbeläge im Erdgeschoß und im Bereich der ehemaligen Wohnung, sowie im Vorraum des Obergeschoßes neu gewählt und eingebaut werden. Hierbei ist die Nutzung der Räume, die Strapazierfähigkeit der Bodenbeläge und die Abstimmung an den Bestand von Bedeutung. Wandflächen müssen bei der Sanierung des Mesnerhauses ebenfalls instandgesetzt werden. Hierbei steht die Reinigung der Wände und die Abklärung, ob Mauerwerk trockengelegt werden muss an oberster Stelle. Soweit optisch und haptisch bei der Bauaufnahme zu beurteilen, erscheint das Mauerwerk intakt. Die südliche Außenwand, welche an Erdreich grenzt, sollte auf Feuchtigkeit überprüft werden. Hier sind Ausblühungen entlang der ganzen Wand zu erkennen. Womöglich sind diese durch den Leerstand des Gebäudes und schlechtes Lüften entstanden. Bei der Sanierung von Wandoberflächen sollte

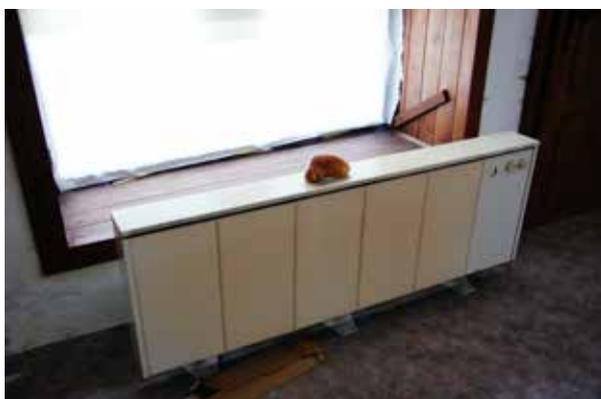
Abb. 172: Einzelraumofen im ehemaligen kleinen Geschäftslokal, 2015-06-05

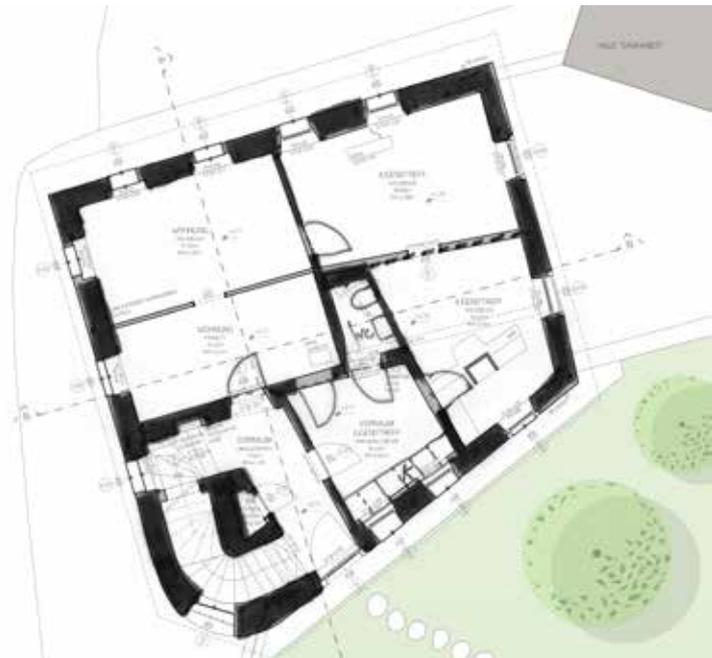
ENTWURF OG

Einbau eines Abortes über dem im Erdgeschoß und Abbruch der nichttragenden Zwischenwände, um die Haupträume zu vergrößern. Über den zentralen Vorraum können alle Räume erreicht werden.

Im Obergeschoß wird zwischen den Wandverzweigungen ein WC und ein kleiner Abstellraum eingebaut. Die Tür zum WC bildet die alte Tür ins Jugendtreff. Um einen Zugang in den 36m² großen Seminarraum zu bekommen, wird ein neuer Durchbruch mit einer neuen Tür geschaffen. Die beiden Seminar- bzw. Museumsräume werden ebenfalls mit einer neuen Türe verbunden. Um die beiden Räume im Obergeschoß zu vergrößern, werden die Zwischenwände abgebrochen. Durch eine Installation einer Zentralheizung werden im Obergeschoß die Öfen und die in den 80er Jahren eingebaute Bar entfernt.

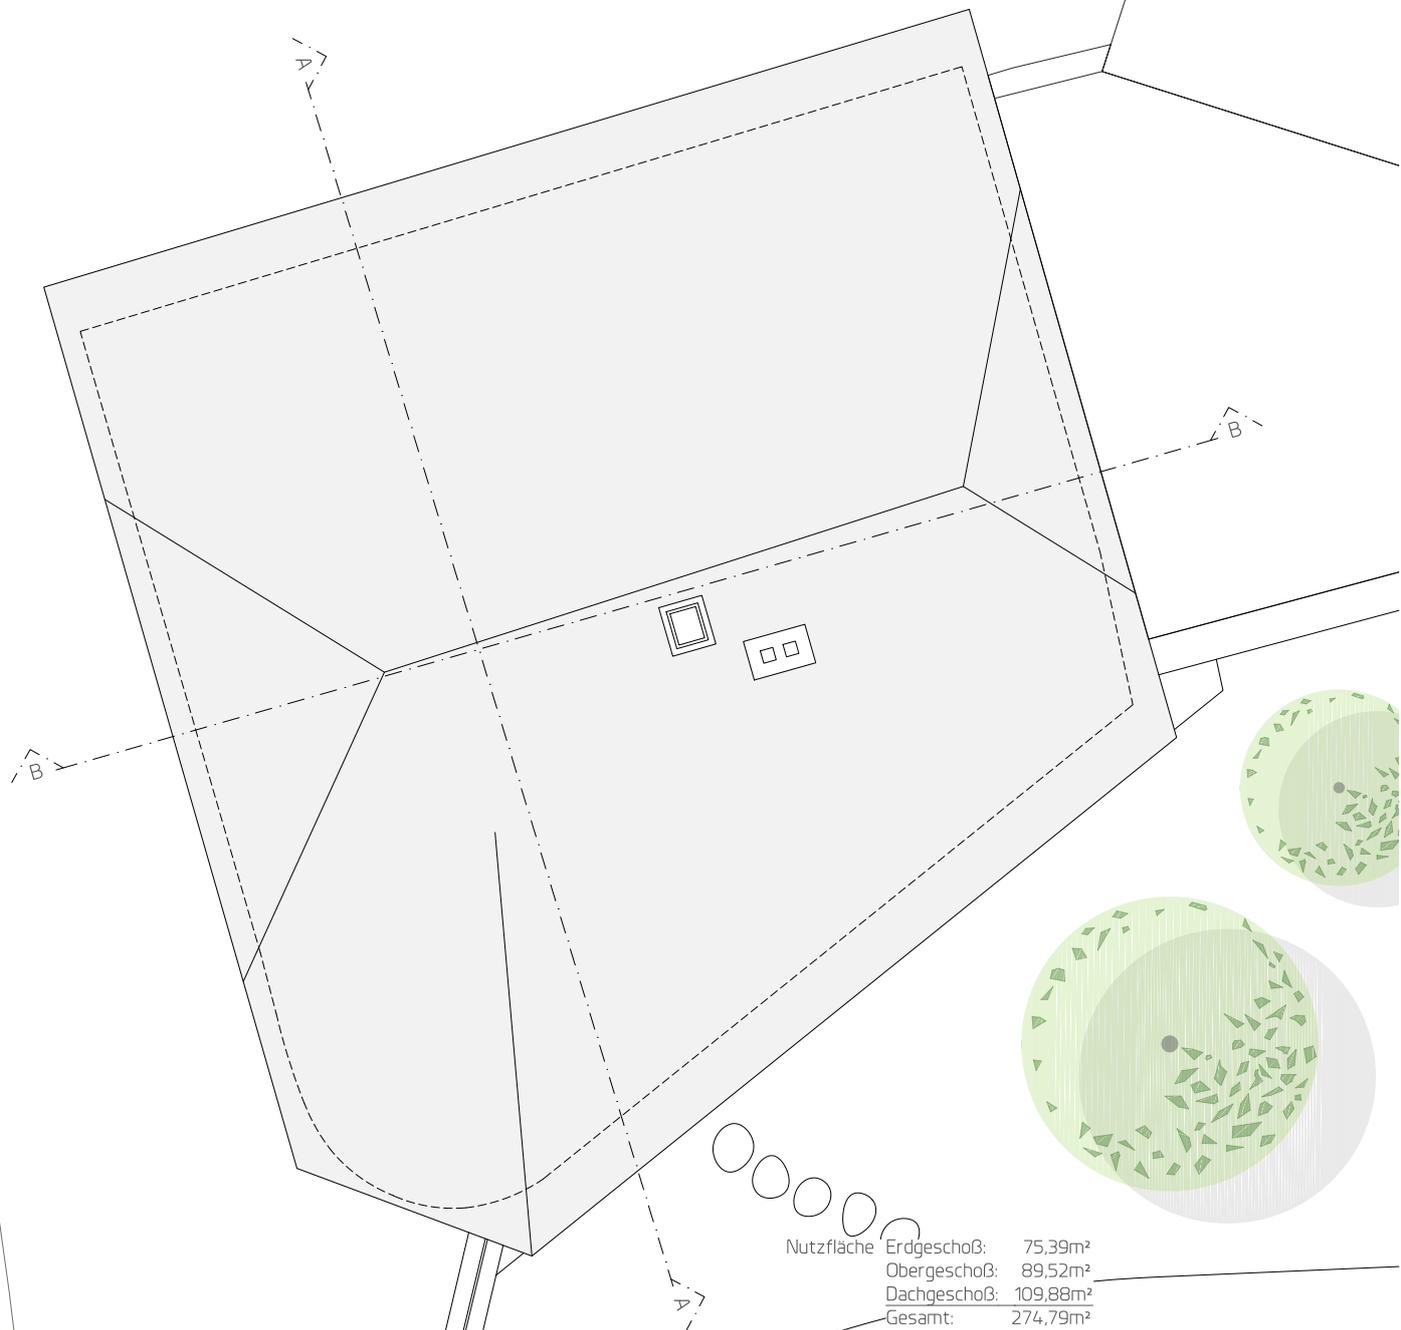
Abb. 178: Dachdraufsicht Entwurf Mesnerhaus

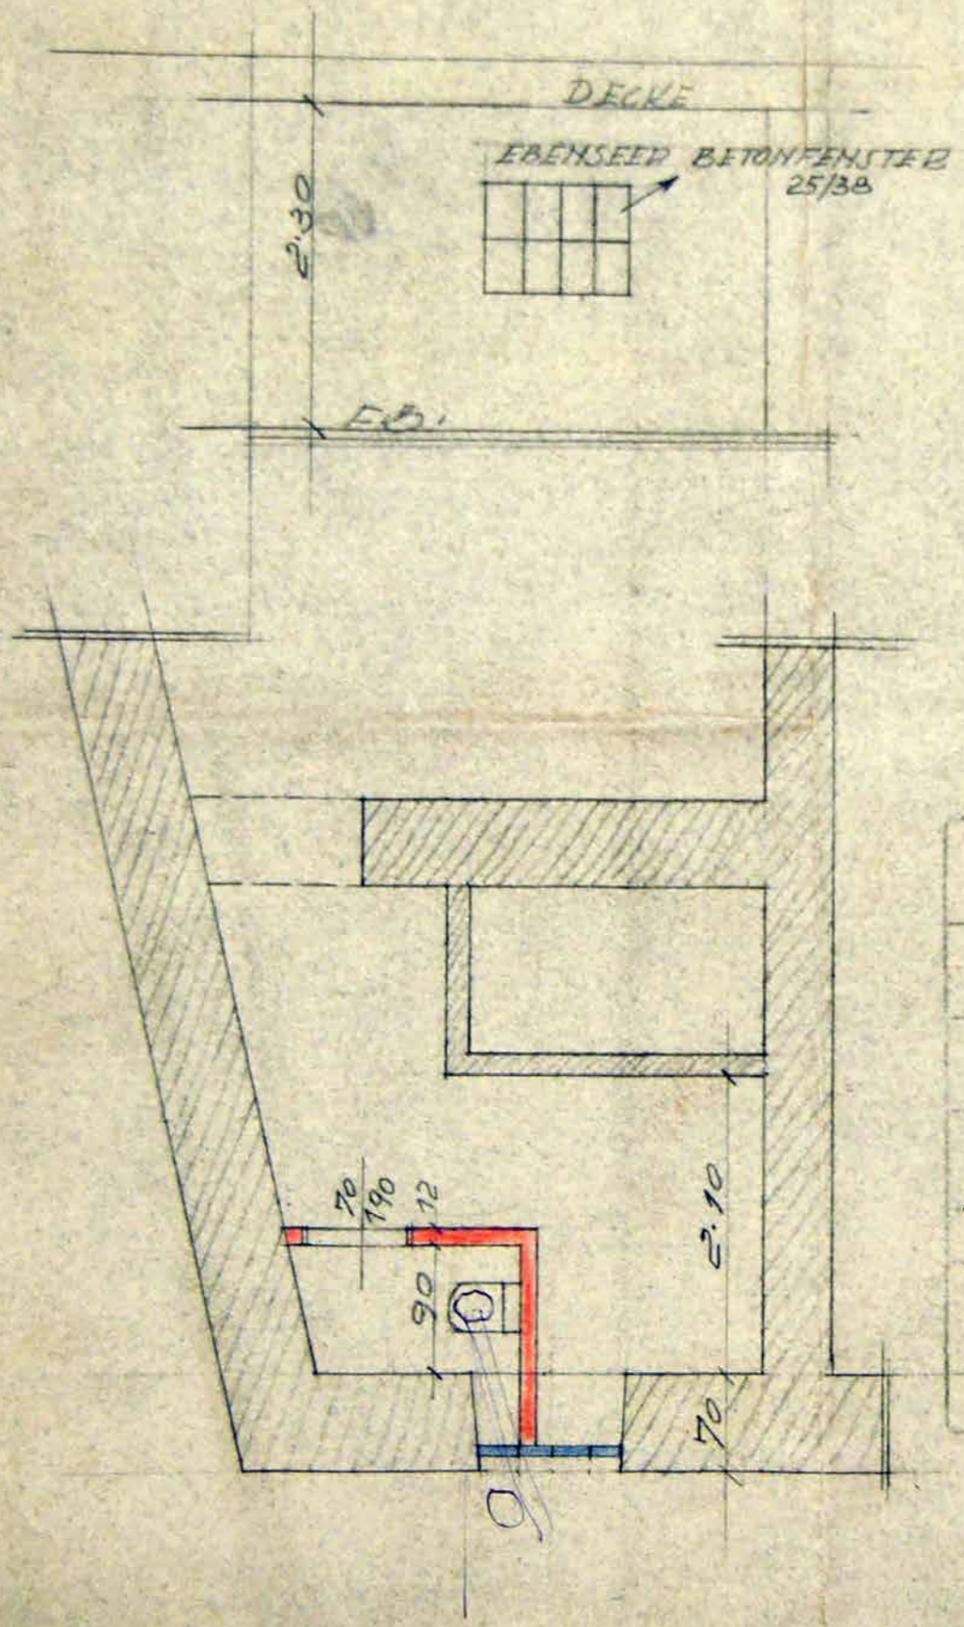
JOS. ERTL BAUMEISTER · ZIMMERMEISTER BREITENBURG · T. THENING	
BAUHERR:	KAT. PFARRAMT IN HÖRSCHING
BAUVERPHAN:	ABTHEILUNG IM ME SNERHAUS
PLAN:	
B65048/K1	GRUNDRISS, SCHNITT
MASSTAB:	M 1:50
	Meytfranz
	DATUM: 2.4.1965

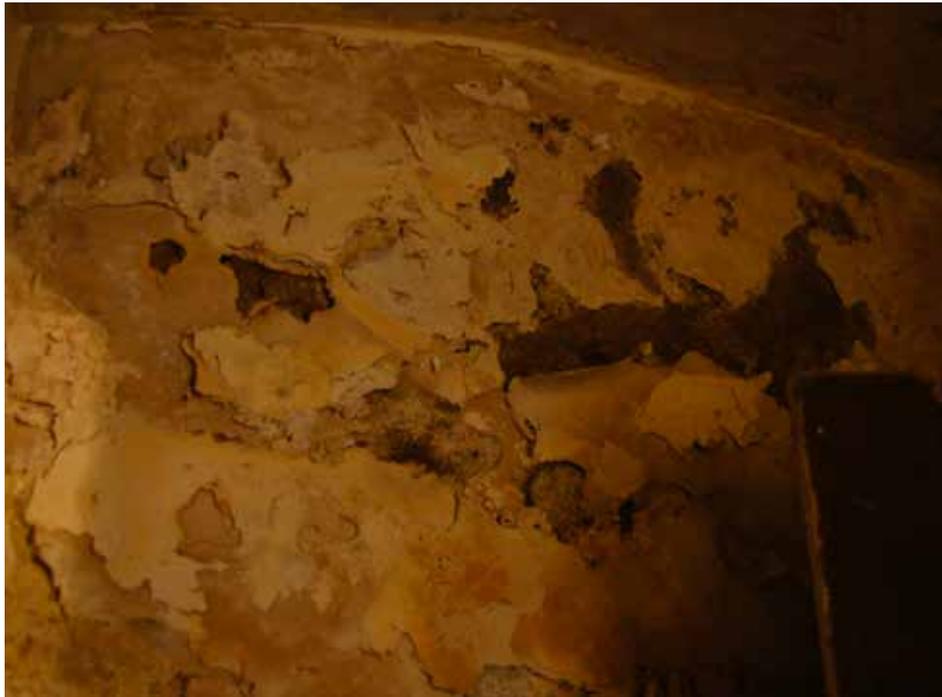
Abb. 221: Eingangsbereich (Raum 5), Schäden an der südlichen Wand, 2015-06-05

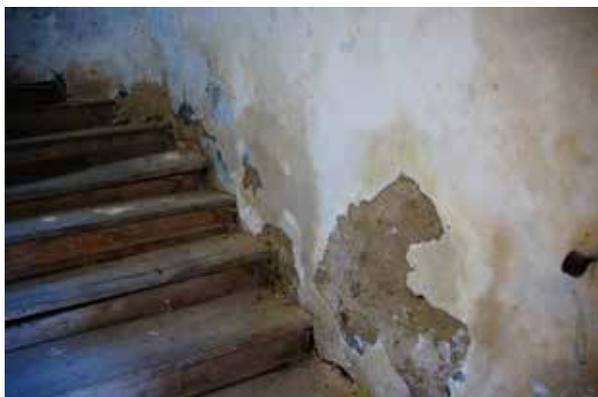
Abb. 229: Stiegenaufgang (Raum 7), Schäden im unteren Bereich der Stiege rechts, 2015-06-05

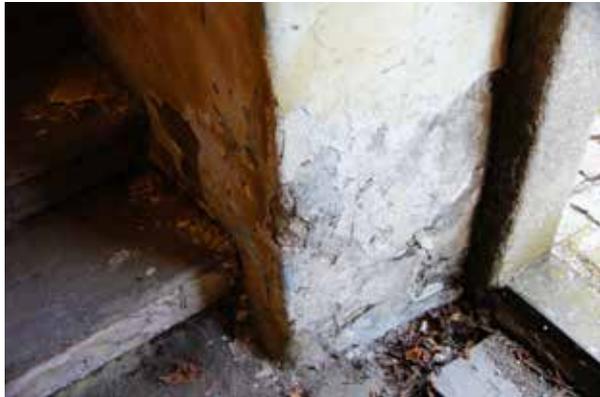
Abb. 233: Stiegenaufgang (Raum 7), Schäden zwischen Stiegenantritt und Eingang, 2015-06-05

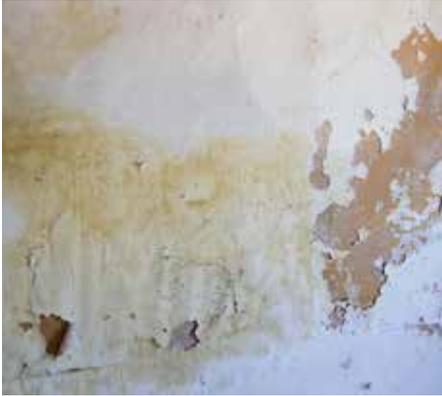
Abb. 251: Pfarrbücherei (Raum 10),
Aufsteigende Bodenfeuchte, 2015-06-06

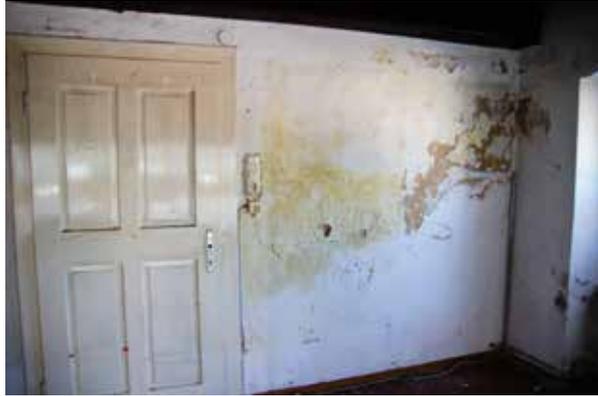
Abb. 252: Pfarrbücherei (Raum 10), Tür T.E7 mit Feuchteschäden, 2015-06-06

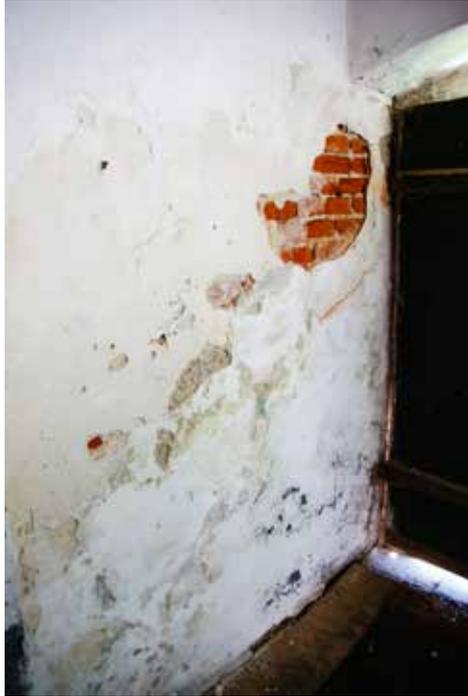
Abb. 263: Vorraum (Raum 11), Schäden im Eingangsbereich, 2015-06-05

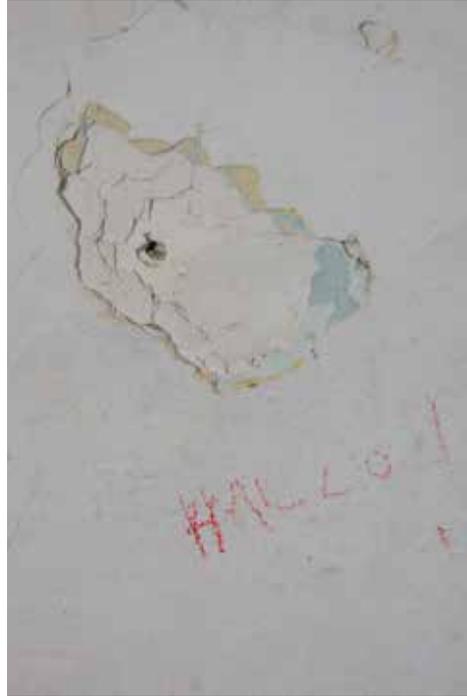
Abb. 264: Vorraum (Raum 11), Farbfassungsschichten im Vorraum, 2015-06-05
