# DIPLOMARBEIT

## Master Thesis

### **Erhaltung und Sanierung von Stahlbetonbrücken in Bulgarien**

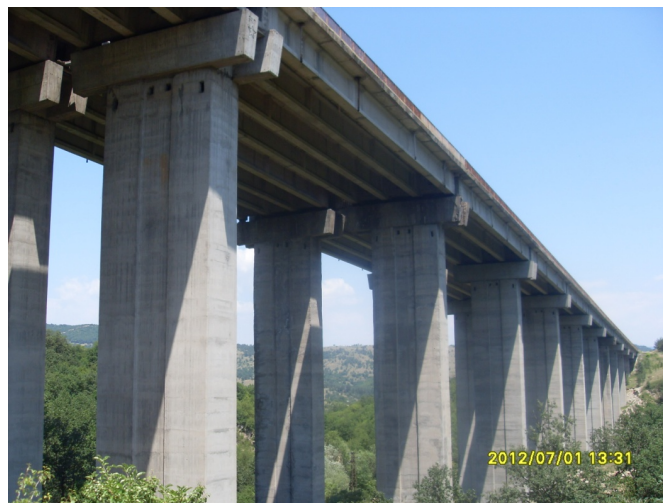
Abb. 1: Balkenbrücke auf der Autobahn Trakija<sup>5</sup>

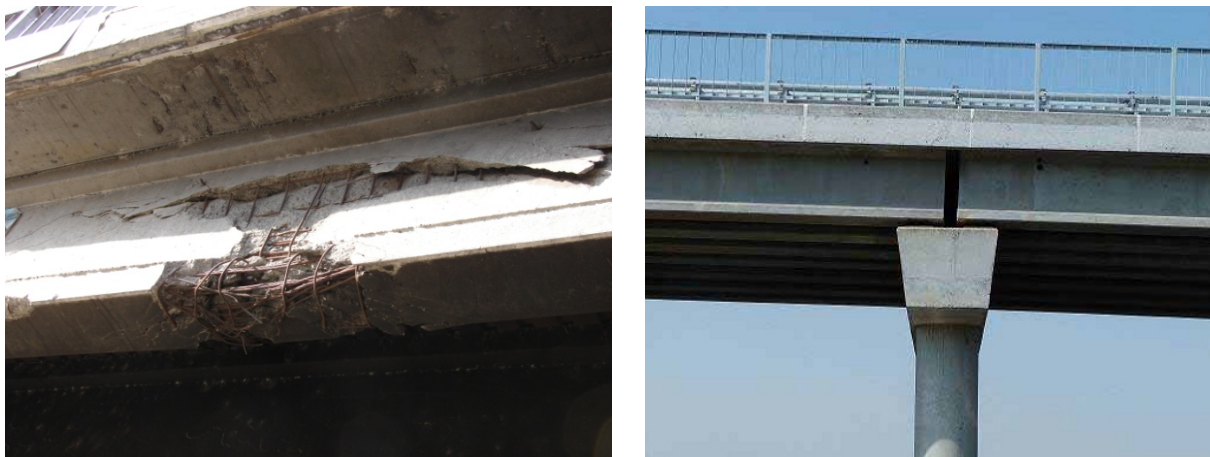
Abb. 20: Hauptträger: Links - sehr schlechter Zustand (1), Rechts - sehr guter Zustand (5)<sup>37</sup>

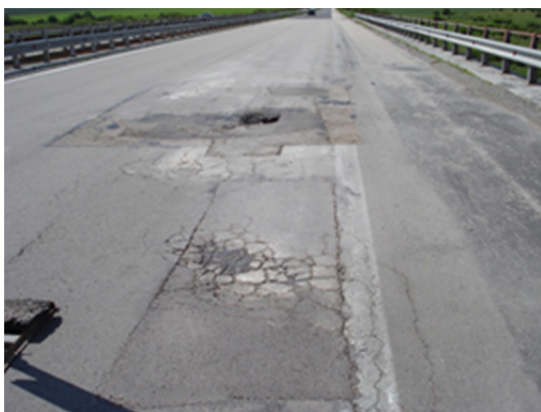
- Überbeanspruchung durch Verkehr oder Temperaturspannungen – Risse
- starke Belastung durch den Verkehr, hohe Belastungsdauer und Temperaturen – Bildung von Spurrinnen
- Einbaufehler
- Kontinuierliche Schadensentwicklung – Schlaglöcher (Abb. 24)

Abb. 24: Brücke auf Autobahn Hemus 380+680 – Schäden an der Asphaltdecke<sup>48</sup>

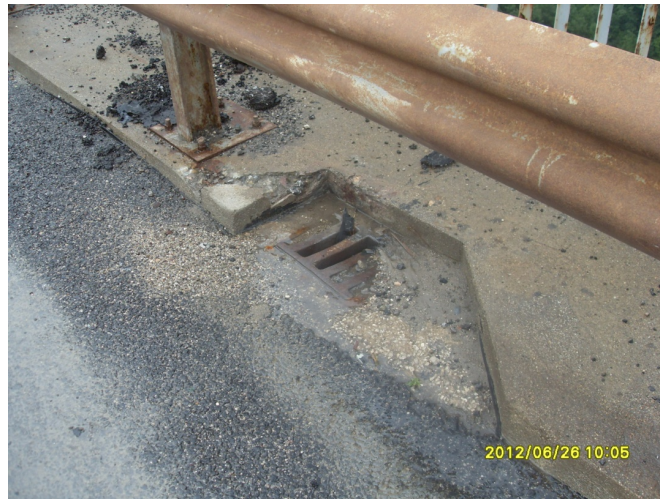
Infolge einer schlechten Erhaltung kann eine Verstopfung der Entwässerungseinrichtungen auftreten. Eine Beschädigung der Verbindung von Konstruktion und Entwässerungseinrichtung bzw. Abdichtung gilt als ein möglicher Schaden. In der Vergangenheit wurden zu kurze

Abb. 31: Brücke Bebresch auf der Autobahn Hemus: verstopfte Entwässerungseinrichtung<sup>55</sup>

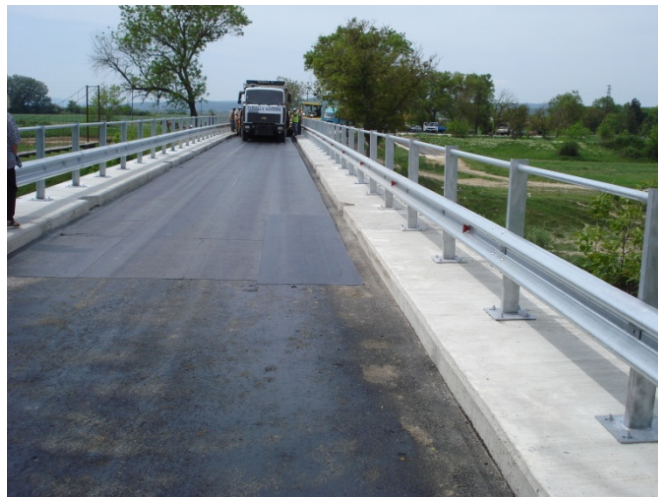
Damit kein Wasser in die Konstruktion eindringt, ist eine Dichtungsschicht vorzusehen. Sie stellt auch einen Schutz gegen chemische und physikalische Angriffe dar. In Verwendung sind verklebte Dichtungsschichten oder streichfähige Abdichtungen.

Abb. 32: Verlegung einer verklebten Dichtungsschicht<sup>56</sup>

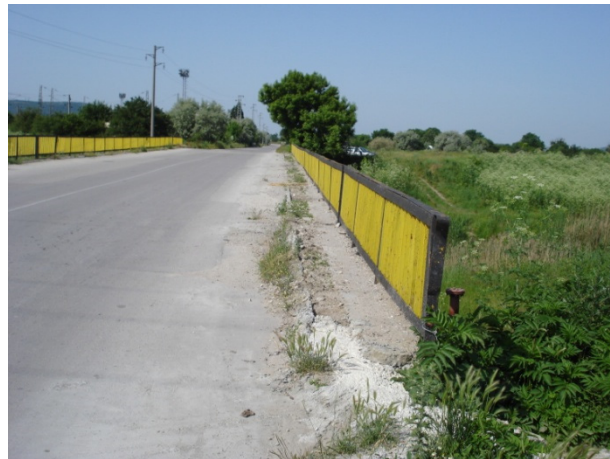
Abb. 33: Schäden am Randbalken<sup>58</sup>

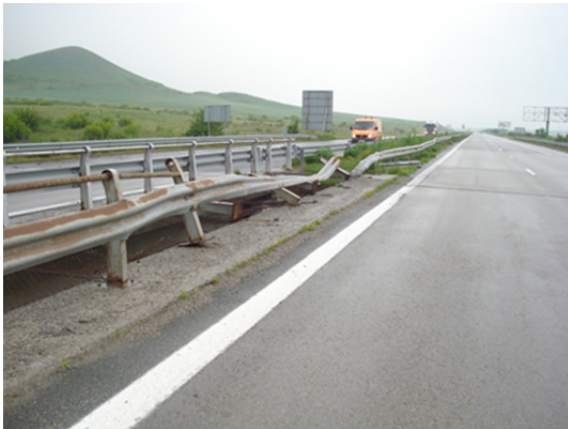
Typische Schäden an Leitschienen und Geländern sind Anprallschäden oder Korrosionen. Abb. 34 zeigt ein Beispiel für Schäden an einer Brücke auf der Autobahn Hemus (km 380+780). Auf Abb. 35 ist eine fortschreitende Korrosion des Geländers bei der Brücke “Bebresch” auf der Autobahn Hemus deutlich zu sehen.

Abb. 34: Anprallschäden an Leitschienen<sup>59</sup>

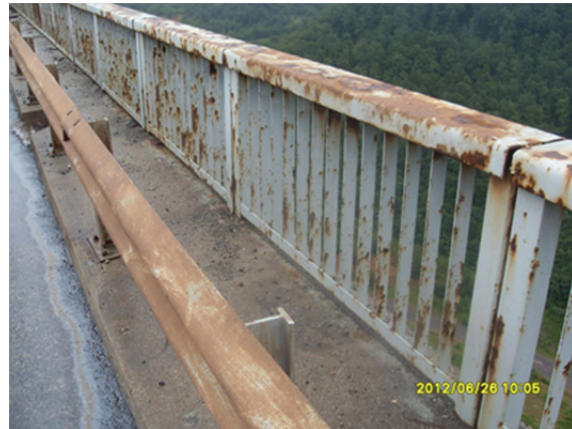
Abb. 35: Brücke Bebresch: Korrosion des Geländers<sup>60</sup>

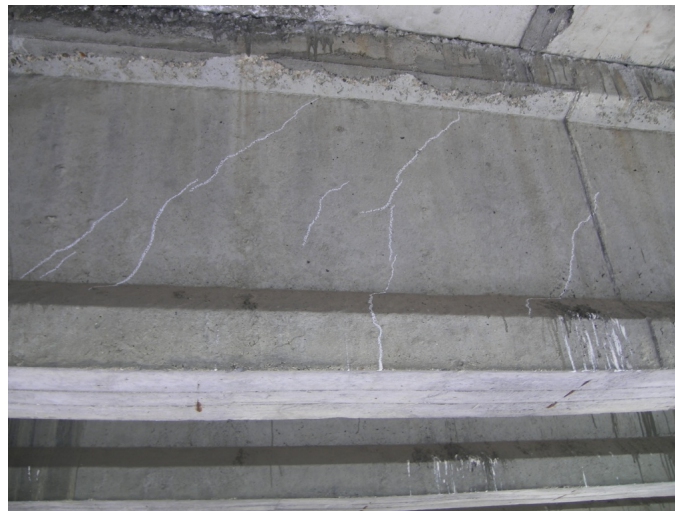
Abb. 38: Brücke Autobahn Trakija (km 67): schräge Risse im Stützbereich<sup>66</sup>

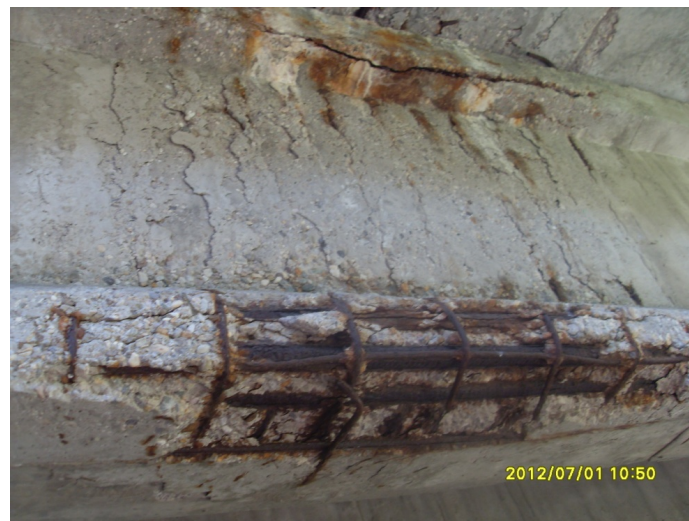
Abb. 39: Brücke Autobahn Trakija (km. 67): Korrosion der Bewehrung<sup>72</sup>

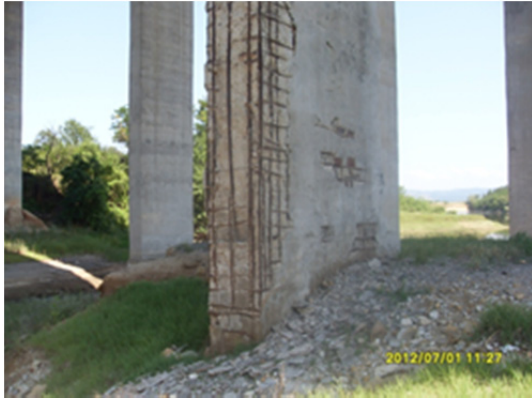
Abb. 40: Brücke Autobahn Trakija (km. 67): Betonabplatzungen und Korrosion der Bewehrung bei Brückenstützen<sup>74</sup>

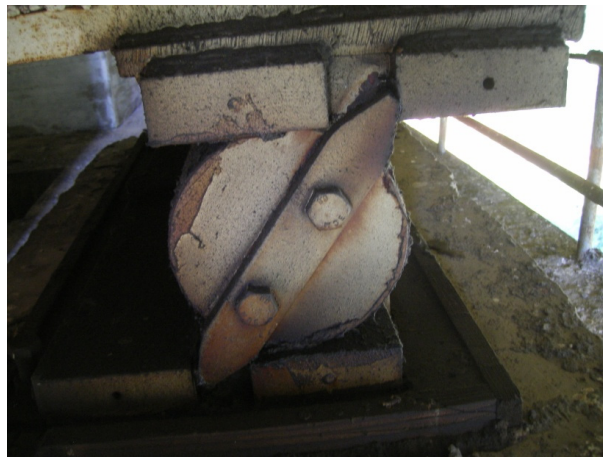
Lager sind Bauelemente, die die Lasten aus Eigengewicht und Verkehr aufnehmen und vom Überbau auf den Unterbau übertragen. Weiters ermöglichen sie gewisse Bewegungen der Brückenkonstruktion. Weiters sind Lager (auch Vorrichtungen gegen Erdbebeneinwirkungen) hochwertige Elemente, die während einer Nutzungsdauer stark beansprucht werden.<sup>76</sup> Verschleißerscheinungen und Korrosion sind unumgänglich. Ein typischer Schaden an einem Lager stellt die Ausschöpfung des Bewegungsvermögens dar (Abb. 42).

Abb. 42: Brücke Bebresch: Korrosion und Ausschöpfung des Bewegungsvermögens bei einem Rollenlager<sup>77</sup>

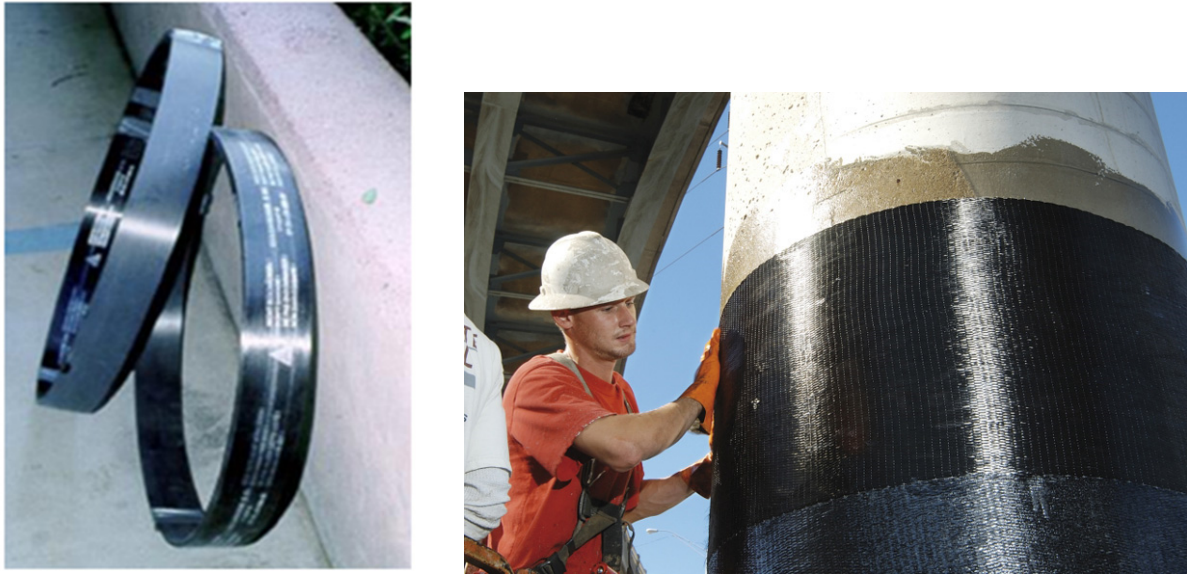
Abb. 48: CFK-Lamellenrolle (links); Aufbringen einer CFK-Matte (rechts)<sup>99</sup>

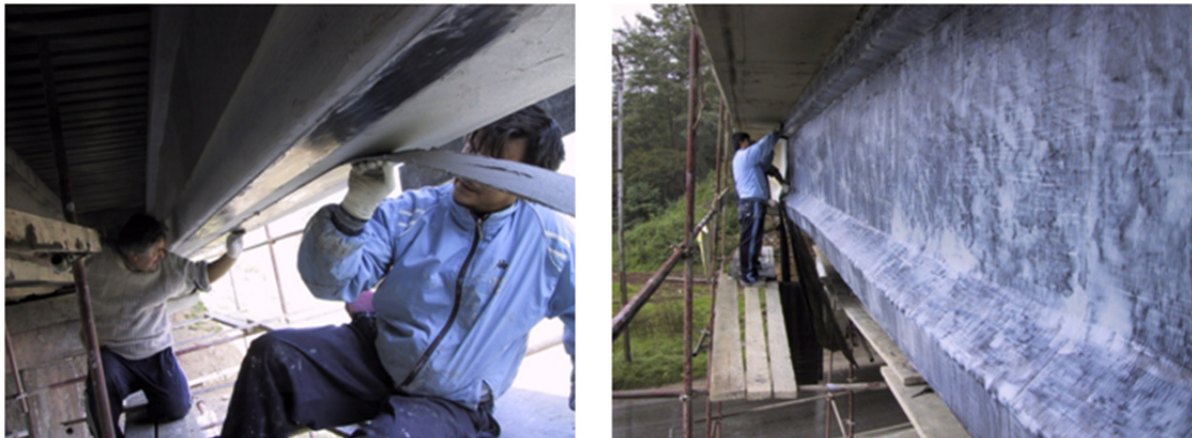
Abb. 49: Anbringung von CFK-Lamellen<sup>100</sup>

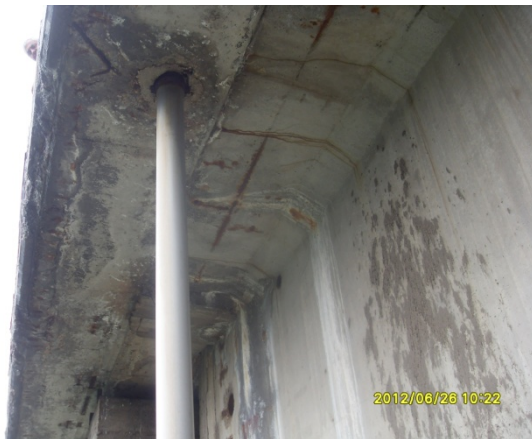
Abb. 57: Randbalken: Abplatzungen

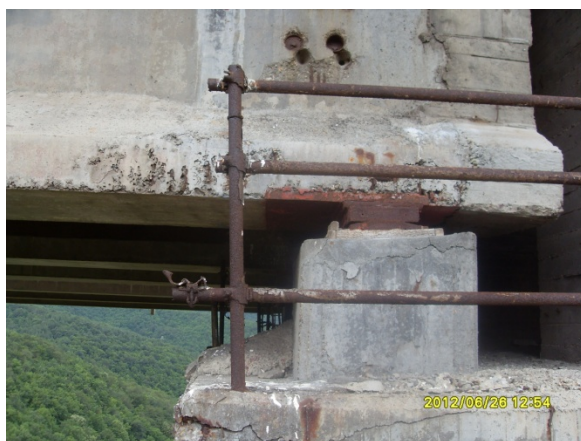
Abb. 59: Hauptträger: Risse, Abplatzungen

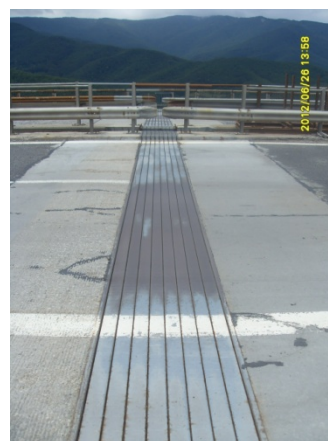
Abb. 60: Dilatationsfuge

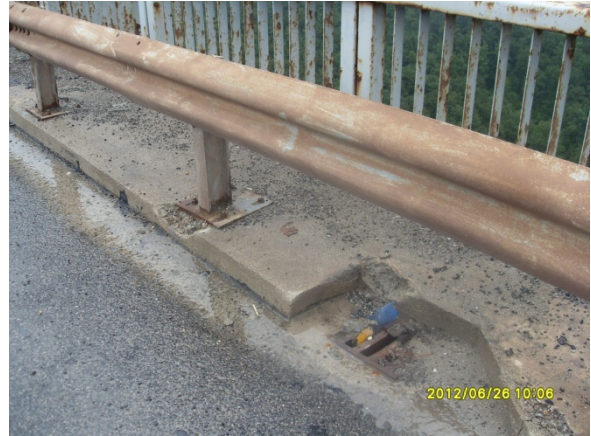
**Abb. 62: Funktionale Elemente: Korrosion**

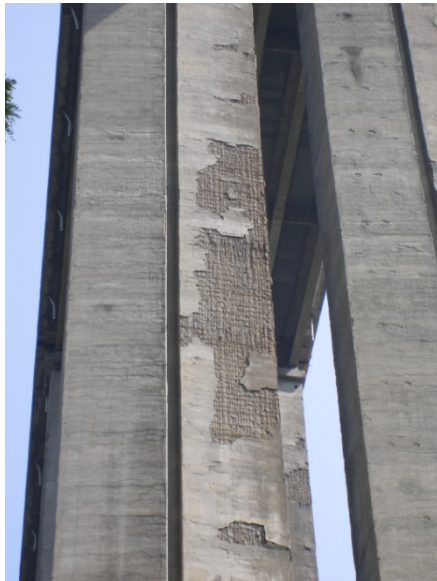
**Abb. 63: Stützen: Abplatzungen**

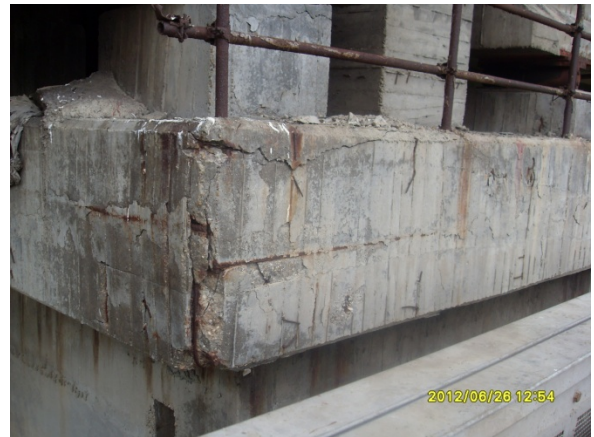
**Abb. 64: Riegel: Abplatzungen**

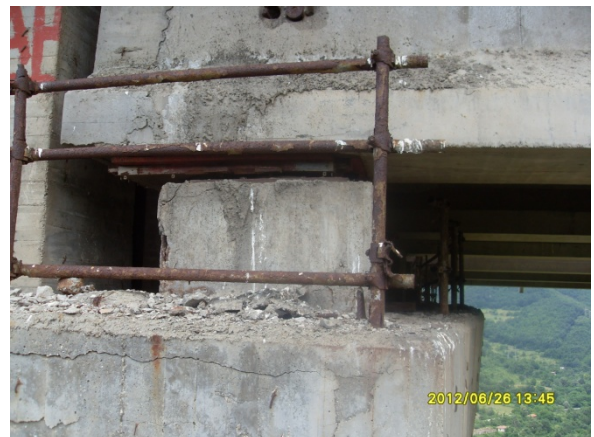
**Abb. 66: Lager und Lagersocket: Risse**

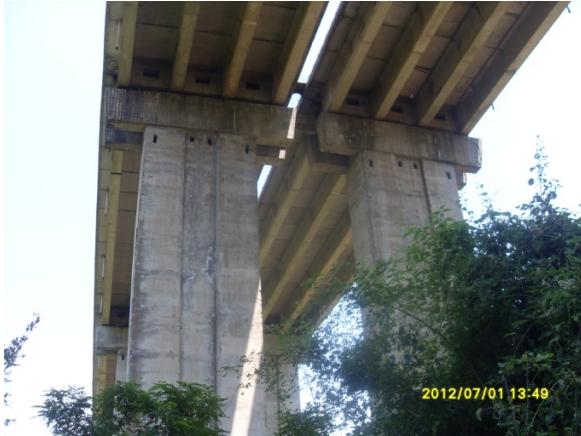
**Abb. 69: Pfeiler: Abplatzungen**

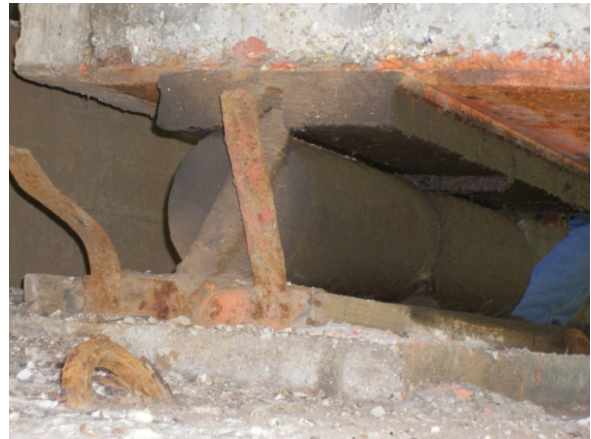
**Abb. 72: Lager: Korrosion**

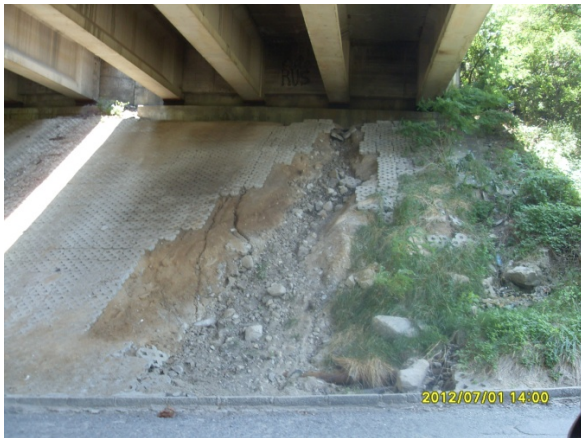
**Abb. 73: Böschungskiel: zerstörte Abdeckung**

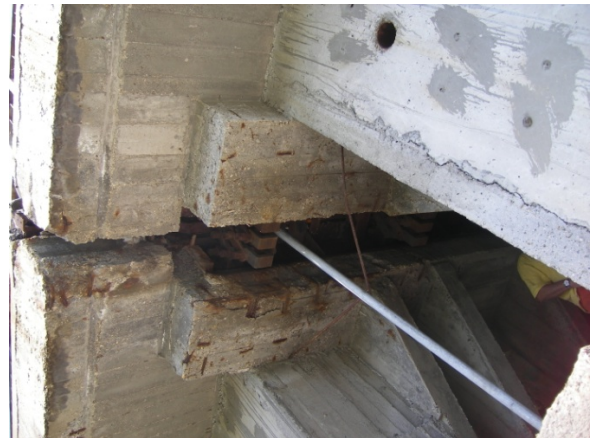
**Abb. 74: Übergangskonstruktion: Korrosion**

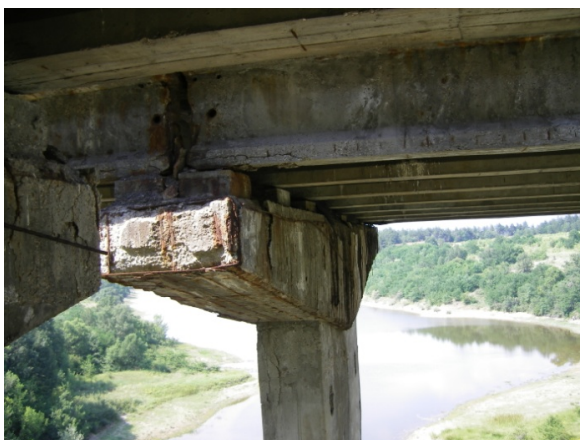
Abb. 77: Hauptträger, Stützenkopf: Abplatzungen

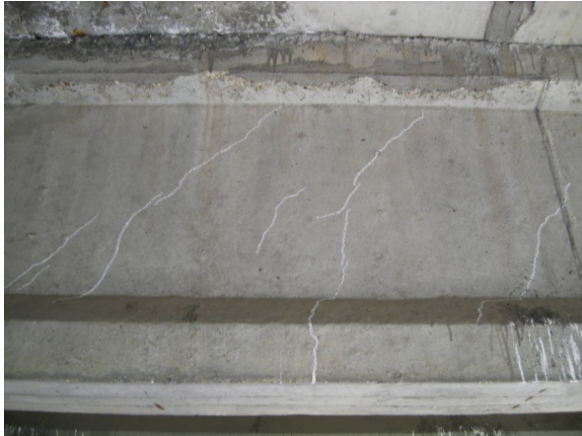
**Abb. 79: Hauptträger: schräge Risse**

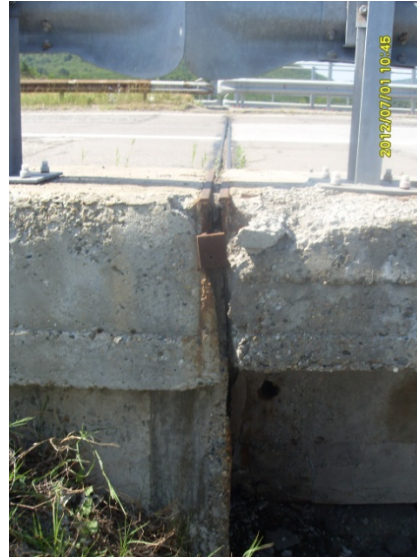
**Abb. 80: Übergangskonstruktion: Korrosion**

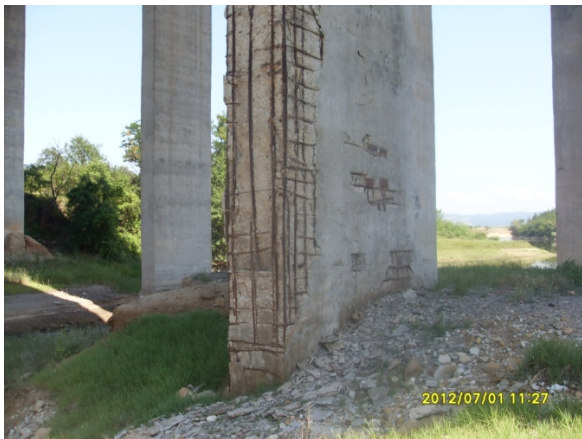
**Abb. 81: Pfeiler: Abplatzungen**

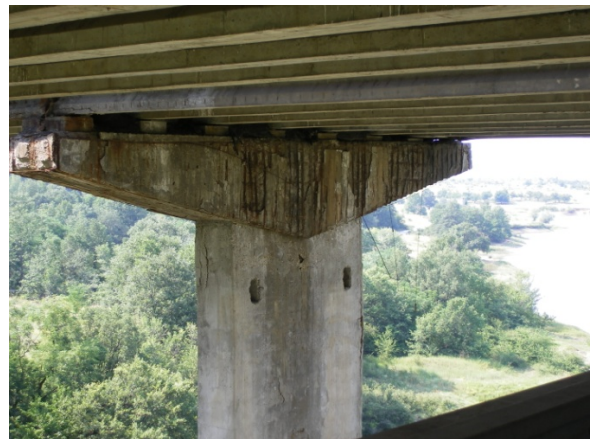
**Abb. 82: Pfeilerkopf in kritischem Zustand**

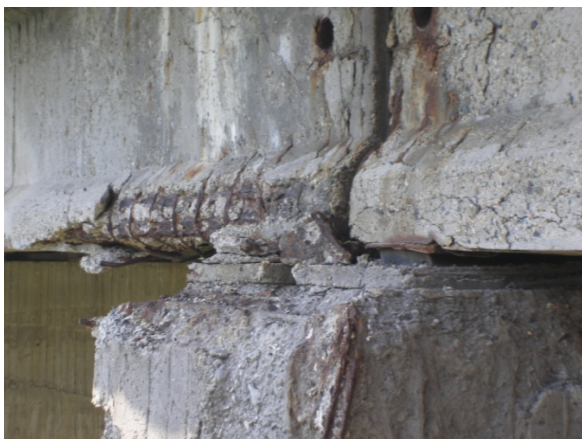
**Abb. 83: Stützbereich: Risse, Abplatzungen**

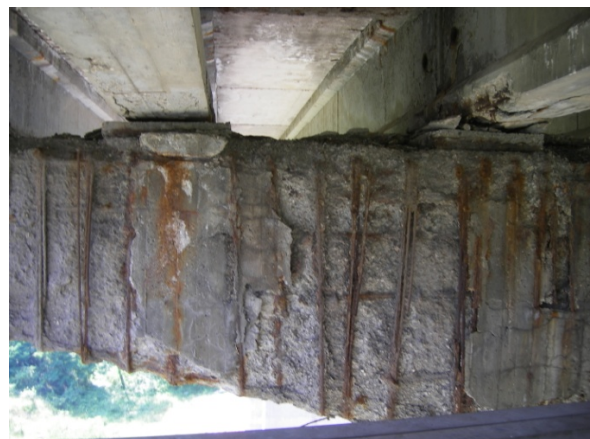
**Abb. 84: Pfeilerköpfe: Abplatzungen, Korrosion**

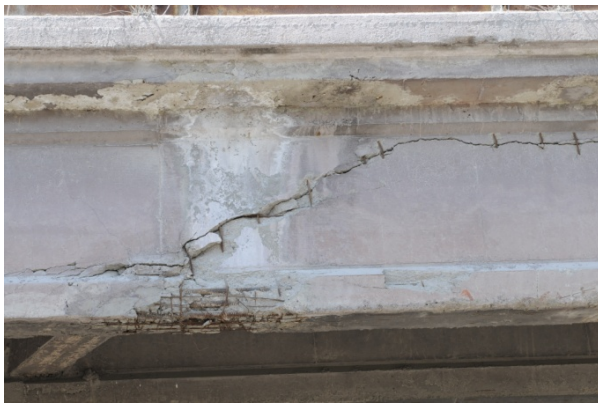
**Abb. 89: Anprallschaden: Träger 1**

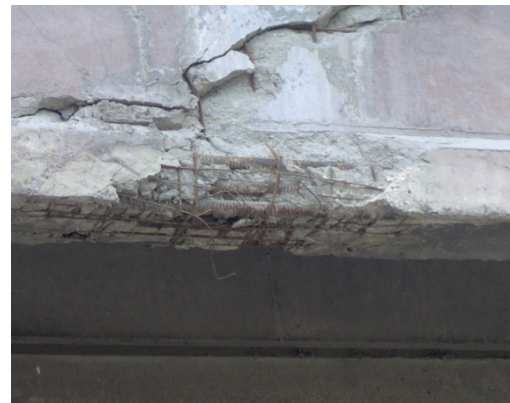
**Abb. 90: Anprallschaden: Träger 1**

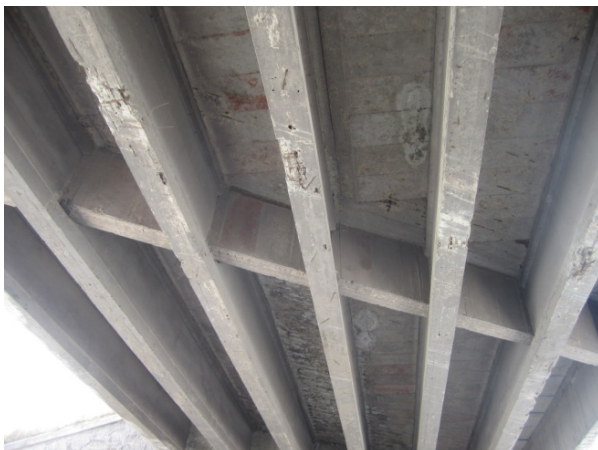
**Abb. 91: Brückenuntersicht: Schäden**
