DIPLOMARBEIT Master's Thesis

Experimentelle Untersuchungen zum Tragwerksverhalten von Mauerwerkskörpern mit unterschiedlichen Mörteln unter Schubbelastung

E 206
Institut für Hochbau und Technologie
Hochbaukonstruktionen und Bauwerkserhaltung

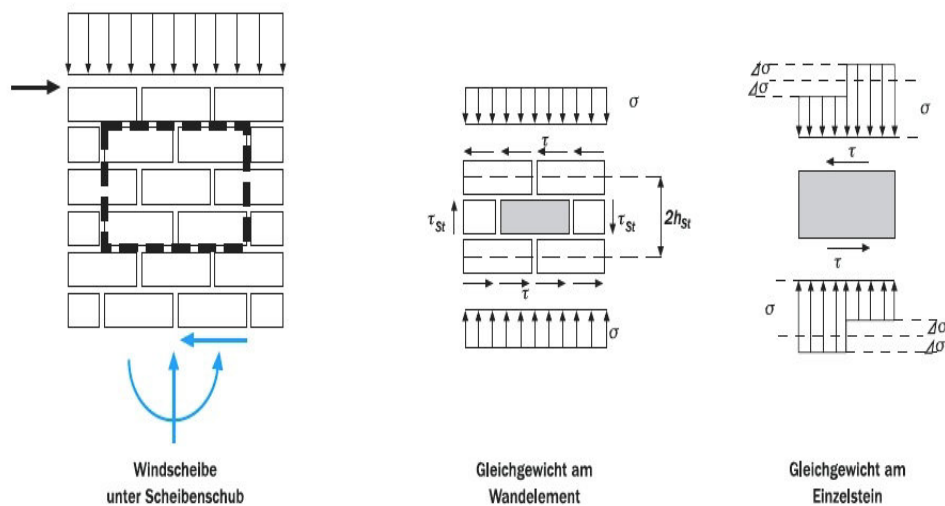
Abb. 2.7: Modell zur Berechnung der Schubfestigkeit unter Scheibenschubbeanspruchung nach Mann/Müller [10]

Mann und Müller stellten eine Bruchtheorie für unbewehrtes Mauerwerk bei einer kombinierten Belastung aus Schubkraft und Normalkraft auf. Dabei betrachtet man ein Element, das aus einem horizontal und vertikal belasteten Mauerwerk besteht. Dabei wird davon ausgegangen, dass an diesem Element ein gleichmäßiger Schubspannungszustand τ mit konstanter Druckspannung σ vorliegt. Aus diesem Element betrachtet man wiederum einen Einzelstein (siehe Abb. 2.7). An diesem Mauerstein werden dann Gleichgewichtsbetrachtungen durchgeführt [9].

Weiters nehmen Mann/Müller bei ihrer Theorie an, dass in den Stoßfugen keine Schubkräfte aufgrund von Schwindverkürzungen des Mörtels oder mangelhafter Ausführung übertragen werden können. Das gilt auch bei den unvermörtelten Stoßfugen. Da bei den Stoßfugen eine fehlende Schubkraftübertragung vorausgesetzt wird, entsteht eine ungleichmäßige Normalspannungsverteilung $\Delta\sigma$ in den Lagerfugen. Damit kann ein Kräftegleichgewicht gegen Verdrehen des Mauersteins aufgestellt werden [9].

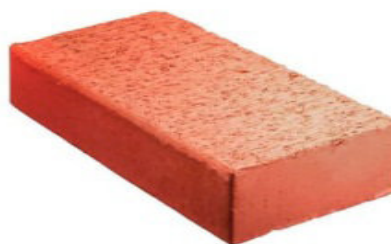
Abb. 3.1: Normalformatziegel

Bei den Versuchen wurden nur Normalformatziegel verwendet (siehe Abb. 3.1). Diese Ziegeln wurden von der Firma Wienerberger bereitgestellt. In Tabelle 3.1 sind die Kennwerte des für die Versuchsanordnung verwendeten Ziegeln angeführt.

Abmessungen [cm]	12 x 25 x 6,5
Druckfestigkeit [N/mm ²]	35
Mörtelbedarf [l/m ²]	23
Gewicht [kg/Stk.]	3,0
Materialbedarf [Stk/m ²]	50

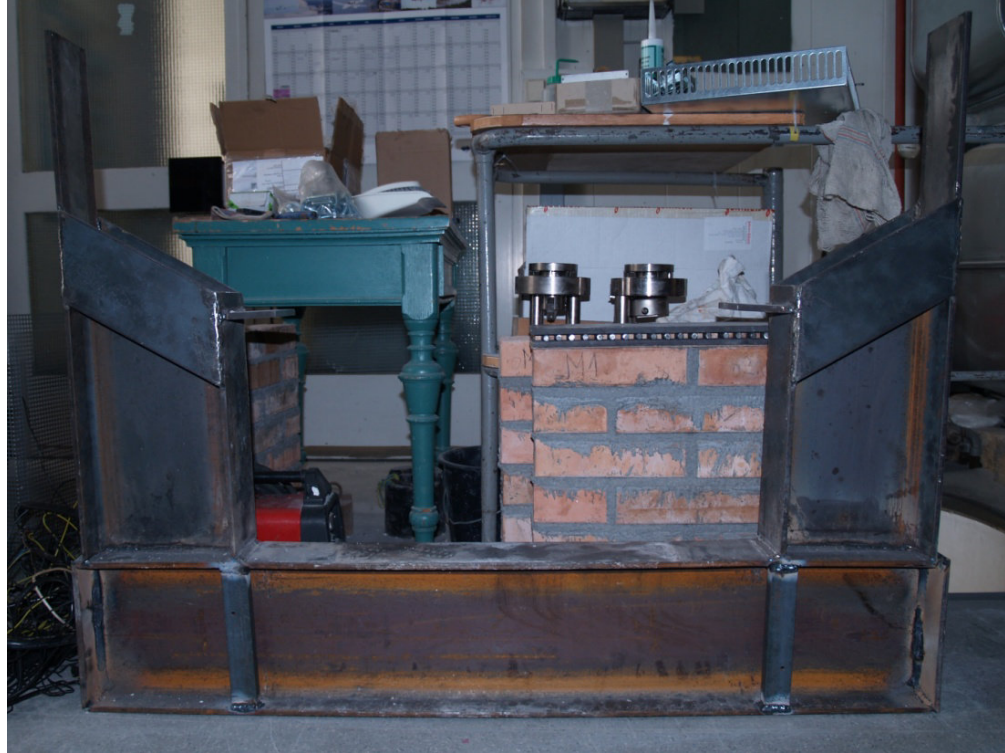
- 1) Stahlrahmen:** Der Stahlrahmen Nummer 1 besitzt als Querschnitt ein IPE 240 Profil. Die Stiele und der Riegel sind miteinander kraftschlüssig verschweißt und bilden somit einen biegesteifen Rahmen, der Momente aufnehmen kann. Auf dem Riegel des Stahlrahmens liegt der gesamte Versuchskörper und hat die Aufgabe, die einwirkende Last zu verteilen.

Die Stiele der Stahlrahmen dienen hingegen als ein Stützlager für die hydraulische Presse, wo die horizontale Kraft auf die Versuchskörper eingeleitet wird (siehe Abb. 3.4).

Abb. 3.4: Stahlrahmen Profil IPE 240

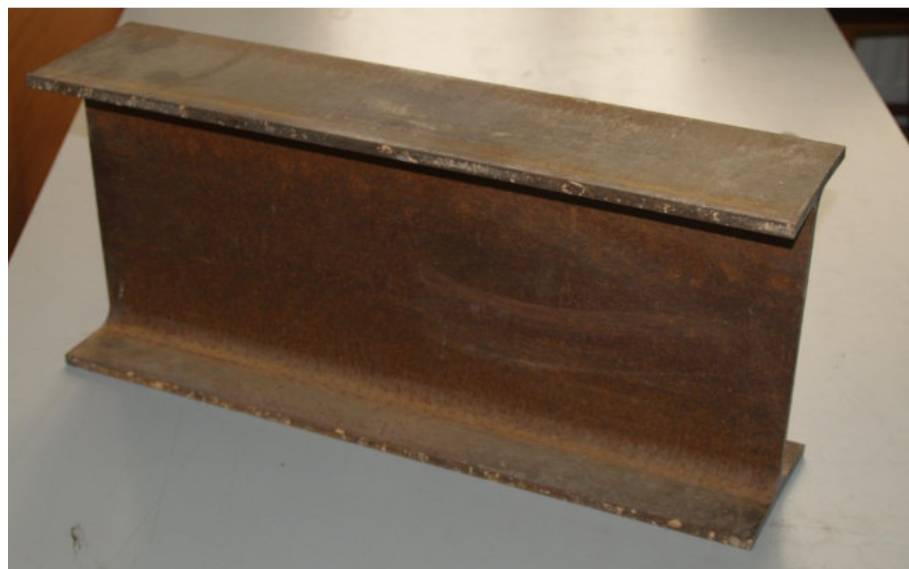
- 2) **Stahlträger:** Stahlträger Nummer 3 ist ein IPE 240 Träger und hat die Aufgabe, die Druckkraft von der mechanischen Zug/- Druckprüfmaschine auf den Versuchskörper zu verteilen (siehe Abb. 3.5).

Abb. 3.5: Stahlträger Nummer 3

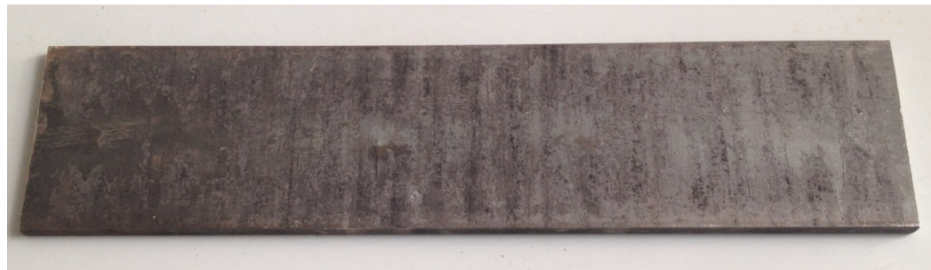
- 3) Stahlplatte:** Diese Stahlplatte hat die Abmessungen 120 x 515 mm und eine Dicke von 10 mm. Bei der Versuchsausführung werden drei dieser Stahlplatten verwendet. Eine davon liegt auf dem Stahlträger Nummer 1, worauf wiederum eine Kartonplatte mit denselben Grundrissabmessungen platziert ist. Auf dieser Kartonplatte befindet sich nun der Versuchskörper, worauf wiederum eine Kartonplatte positioniert ist. Die weiteren zwei Stahlplatten werden für die Rollenlager verwendet und liegen auf der oberen Kartonplatte. Abb. 3.3 zeigt die Positionen der Stahlplatten. Die Stahlplatten, wie in Abb. 3.6 dargestellt, haben die Funktion, die vertikale Last der mechanischen Zug- /Druckprüfmaschine auf die Versuchskörper zu verteilen.

Abb. 3.6:Stahlplatte

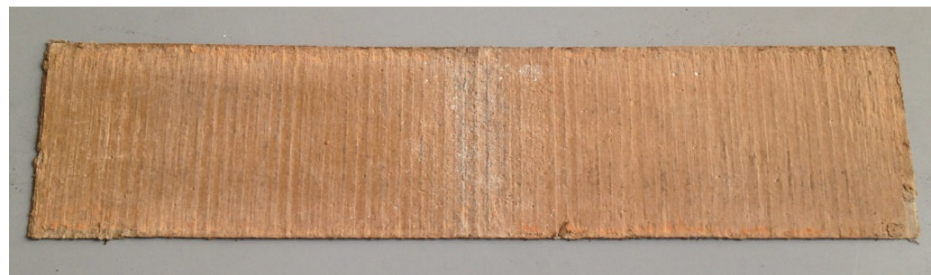
- 4) Kartonplatte:** Die Kartonplatte (siehe Abb. 3.7) hat die Abmessungen 515 x 120 mm und eine Dicke von 5 mm. Sie dient als Ausgleichschicht für die Unebenheiten zwischen den Stahlplatten und dem Versuchskörper und vermeidet gleichzeitig die Behinderung von Querdehnungen.

Abb. 3.7:Kartonplatte

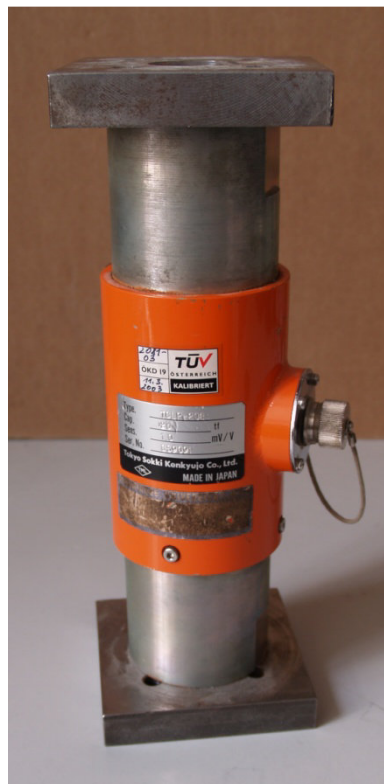
- 6) **Versuchskörper:** (siehe Kapitel 3.3)
- 7) **Kraftmessdose:** Diese Kraftmessdose gehört zu der Typenreihe TCLP-20B der Firma *Tokyo Sokki Kenkyujo co. Ltd.* Sie nimmt die vertikale Drucklast auf und hat eine Nennlast von 200 kN (siehe Abb. 3.9).

Abb. 3.9: Kraftmessdose der Typenreihe TCLP-20B der Firma *Tokyo Sokki Kenkyujo co. Ltd*

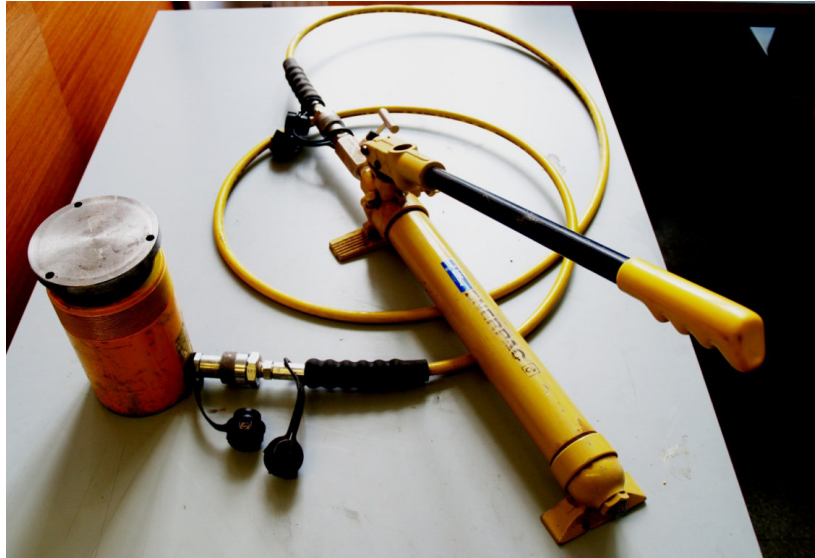
- 8) **Hydraulische Presse:** Diese hydraulische Presse (siehe Abb. 3.10) ist von der Firma ENERPAC Model RCH302 und besitzt eine Handpumpe. Die maximale Kraft, die diese Presse erreichen kann, liegt bei 300 kN. Mit Hilfe dieser Presse wird die horizontale Last auf den Versuchskörper eingeleitet.

Abb. 3.10: Hydraulische Presse mit Pumpe

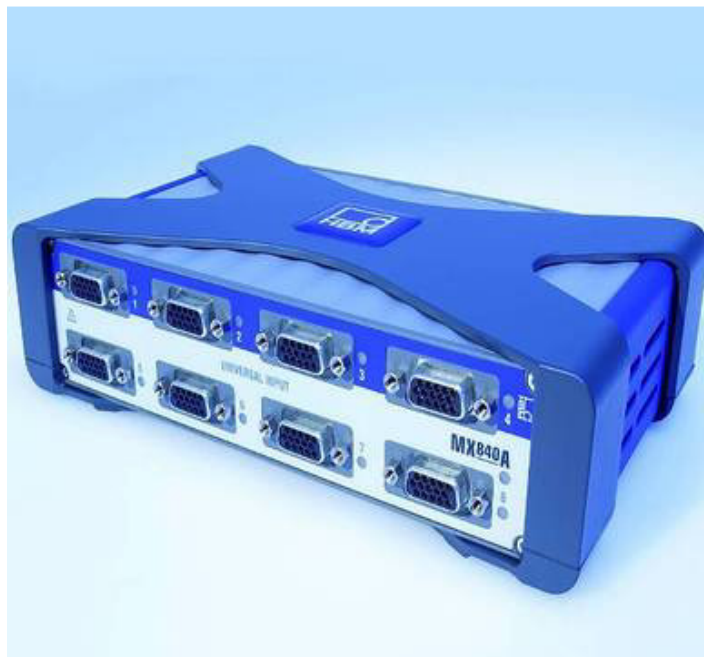
Horizontale Kräfte: Die horizontale Kraft wurde durch die hydraulische Presse der Firma ENERPAC auf den Versuchskörper aufgebracht und mit der Kraftmessdose U10M der Firma HBM aufgenommen. Die Kraftmessdose U10M wurde an einen 8-kanaligen Universalmessverstärker des QuantumX-Datenerfassungssystems von HBM (siehe Abb. 3.15) angeschlossen und mit der Software QuantumX Assistent wurden die Daten verarbeitet und ausgewertet.

Abb. 3.15: : QuantumX MX840A [16]

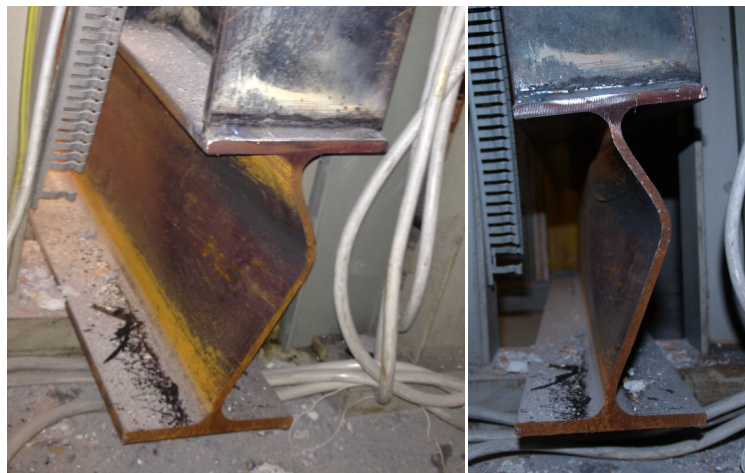
Ein weiteres Problem ergab sich mit dem Versagen des Stahlrahmens Nr.1 (siehe Abb. 3.18) bei der Versuchsdurchführung der Versuchsreihe M10. Hier versagte der Stahlträger und beulte im Steg aus, wodurch der Versuch ungültig wurde. In der unteren Abbildung ist das Versagen des Stegs dargestellt. Interessant war hierbei auch, dass bei diesem Versuchskörper kein Riss aufgetreten ist. Durch das Versagen des Stahlträgers mussten die Versuche bis zur Reparatur des Trägers eingestellt werden.

Abb. 3.18: Versagen der Träger durch Beulen

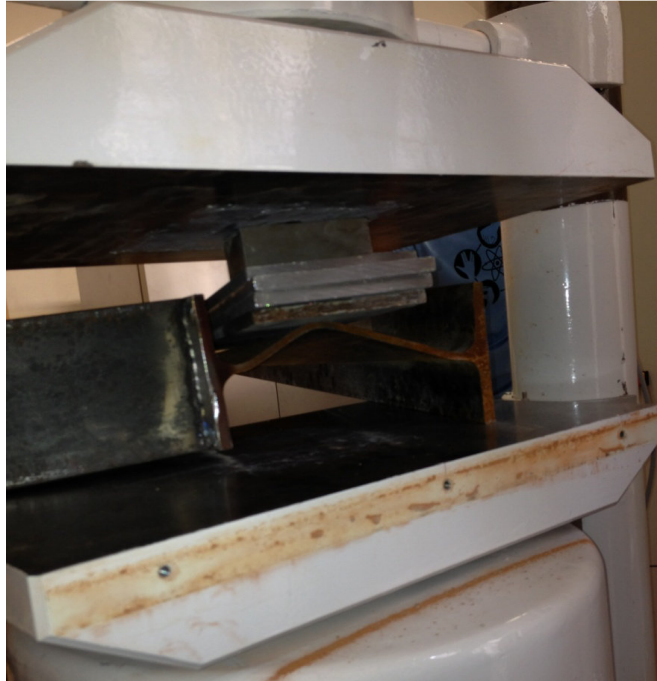
Die Reparatur erfolgte, indem man den Träger von der Prüfmaschine entfernte und den ausgebeulten Steg durch eine hydraulische Druckprüfmaschine zurechtbog (siehe Abb. 3.19).

Abb. 3.19: mechanische Druckprüfmaschine

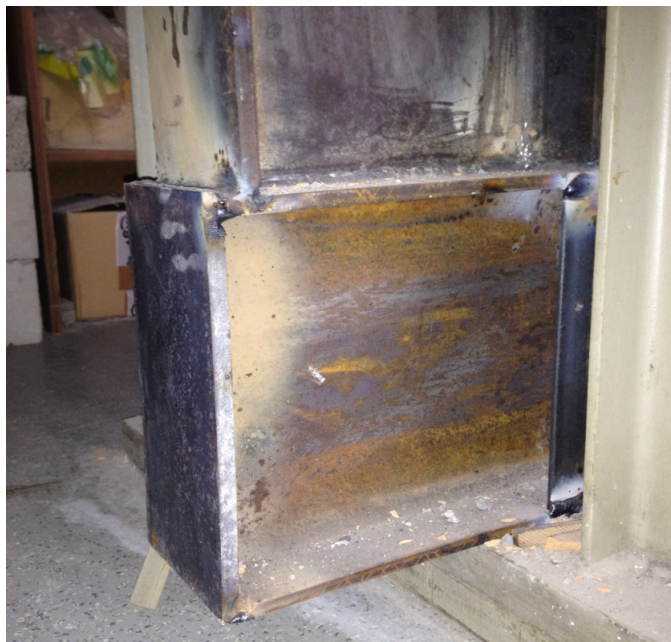
Nachdem der Träger gerade gestellt wurde, schweißte man an jeder Ecke eine Steife zur Verhinderung eines erneuten Ausbeulens an. In der Abb. 3.20 sind diese angeschweißten Steifen dargestellt.

Abb. 3.20: Positionierung der Steifen

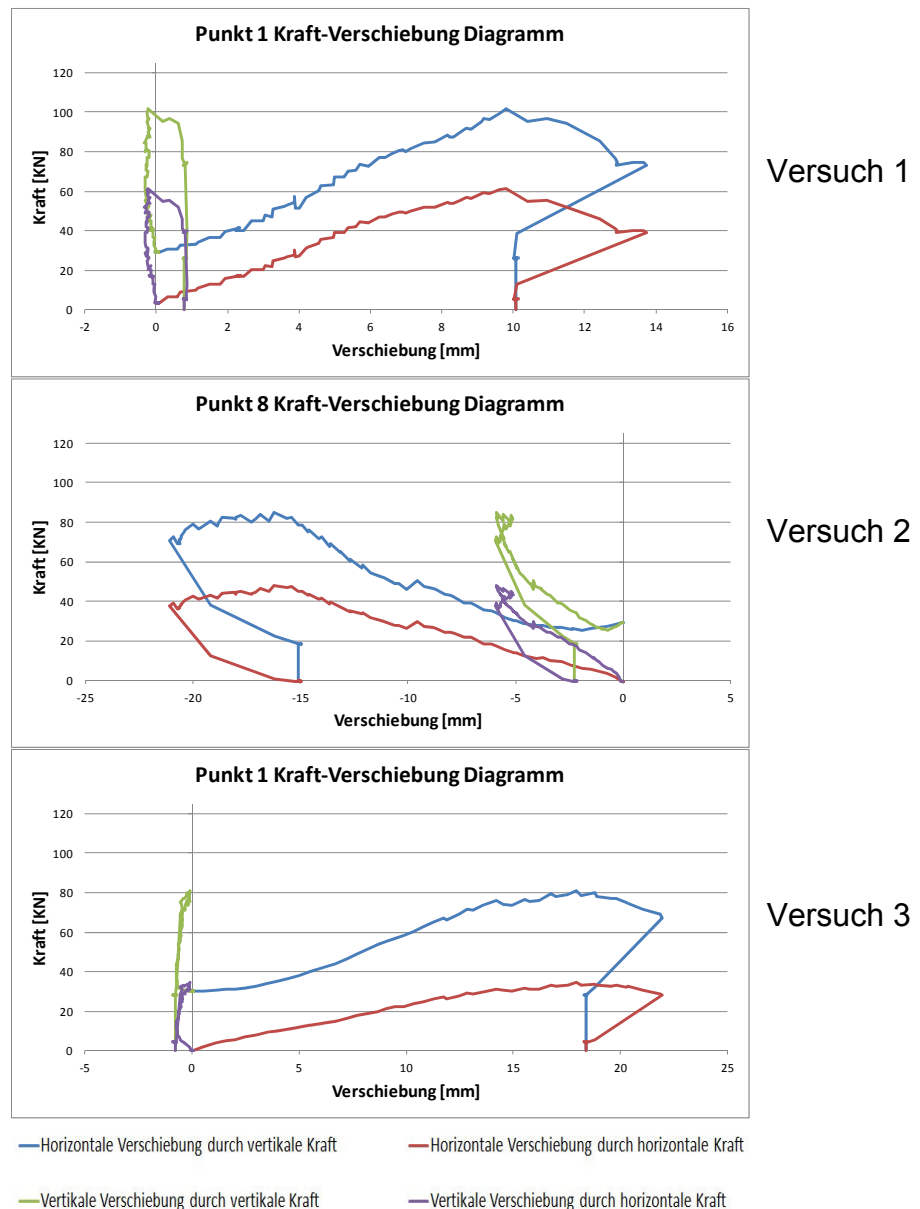
Abb. 5.2 Kraft-Verschiebung Diagramm

Der Mörtel bei diesen Versuchsreihen hat eine Biegezugfestigkeit von $5,72 \text{ [N/mm}^2\text{]}$ und eine Druckfestigkeit von $10,44 \text{ [N/mm}^2\text{]}$. Wie man auf der Abb. 5.2 sehen kann, kam es bei keinem der drei Versuchsdurchgänge zu einem abrupten Versagen. Das bedeutet, dass diese Mörtelart ein duktileres Verhalten beim Versagen besitzt und bei den Versuchen zunächst Makrorisse entstanden, die sich durch weitere Belastung vergrößerten.
