DIPLOMARBEIT

DER GETREIDESPEICHER TURČIAČIK IN DÚBRAVA Analyse des Bautypus bäuerlicher Getreidespeicher in der Liptau

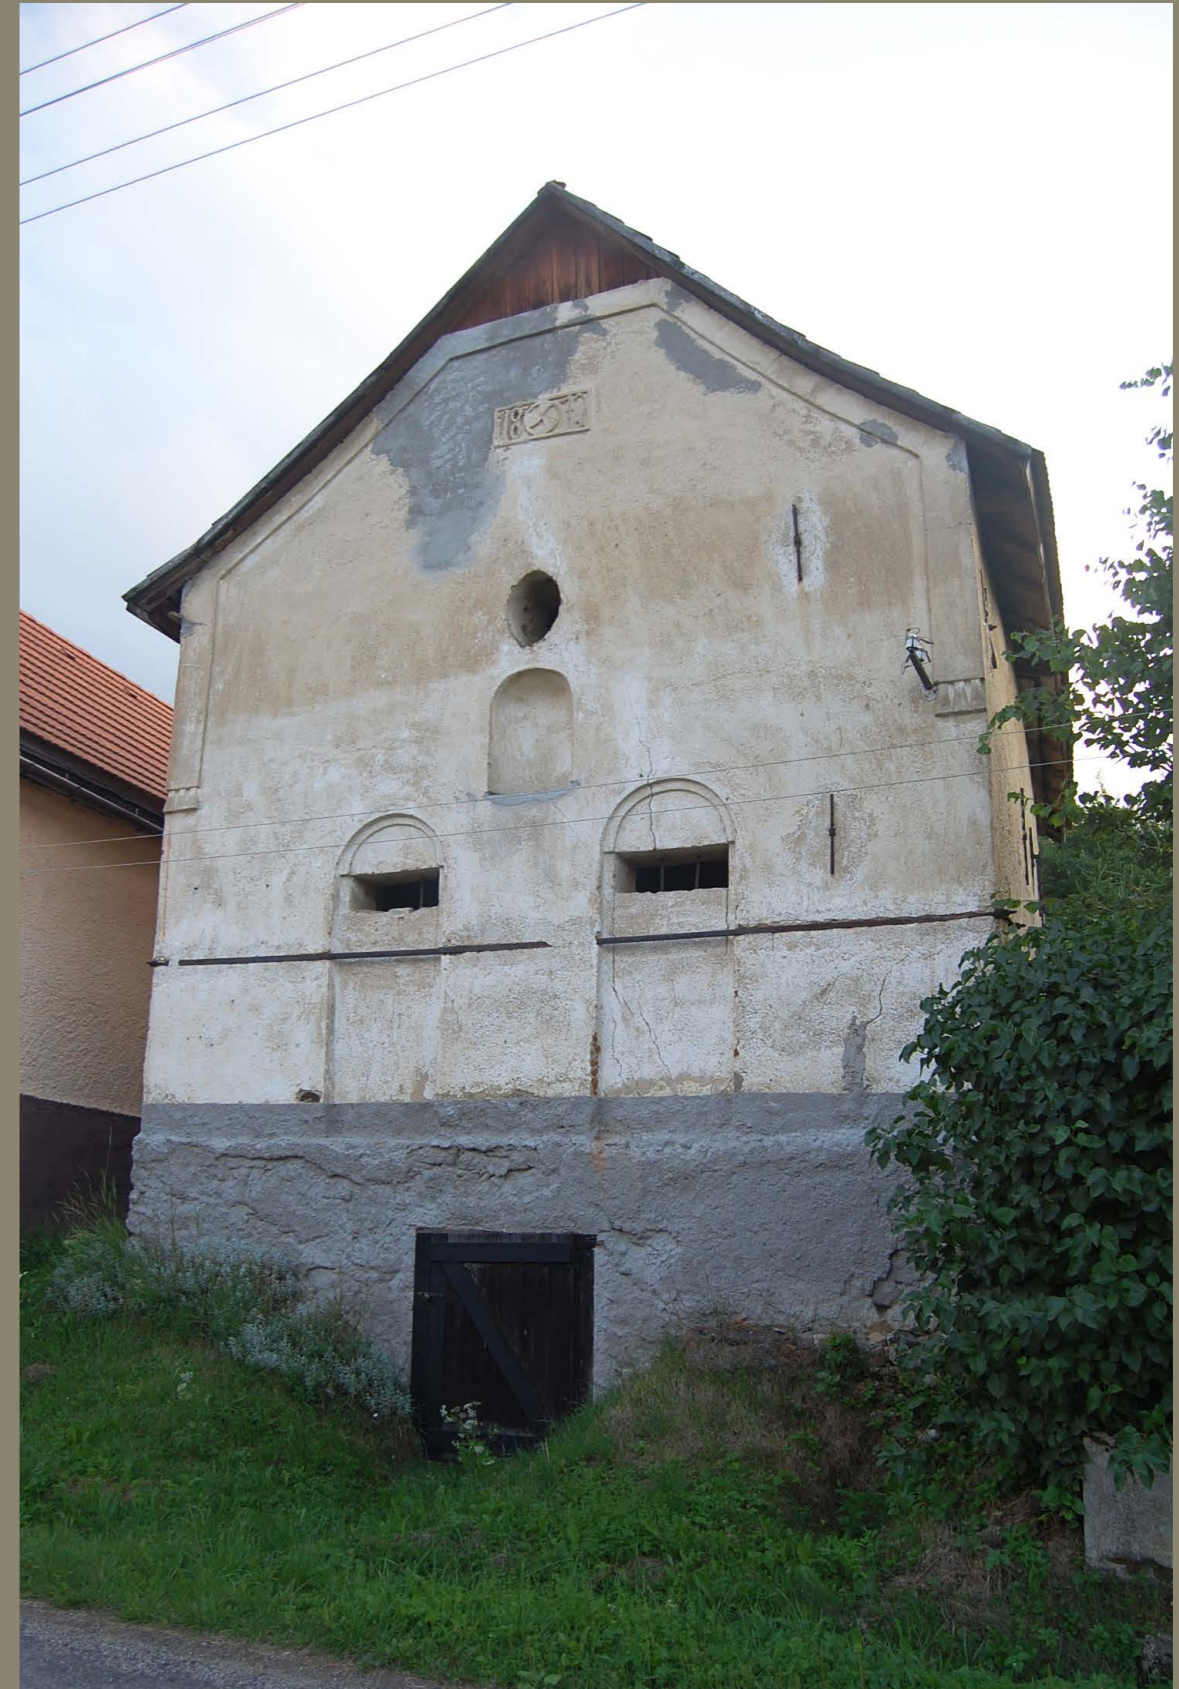
Abb.3 Getreidespeicher Turčičik - Zustand von 2017

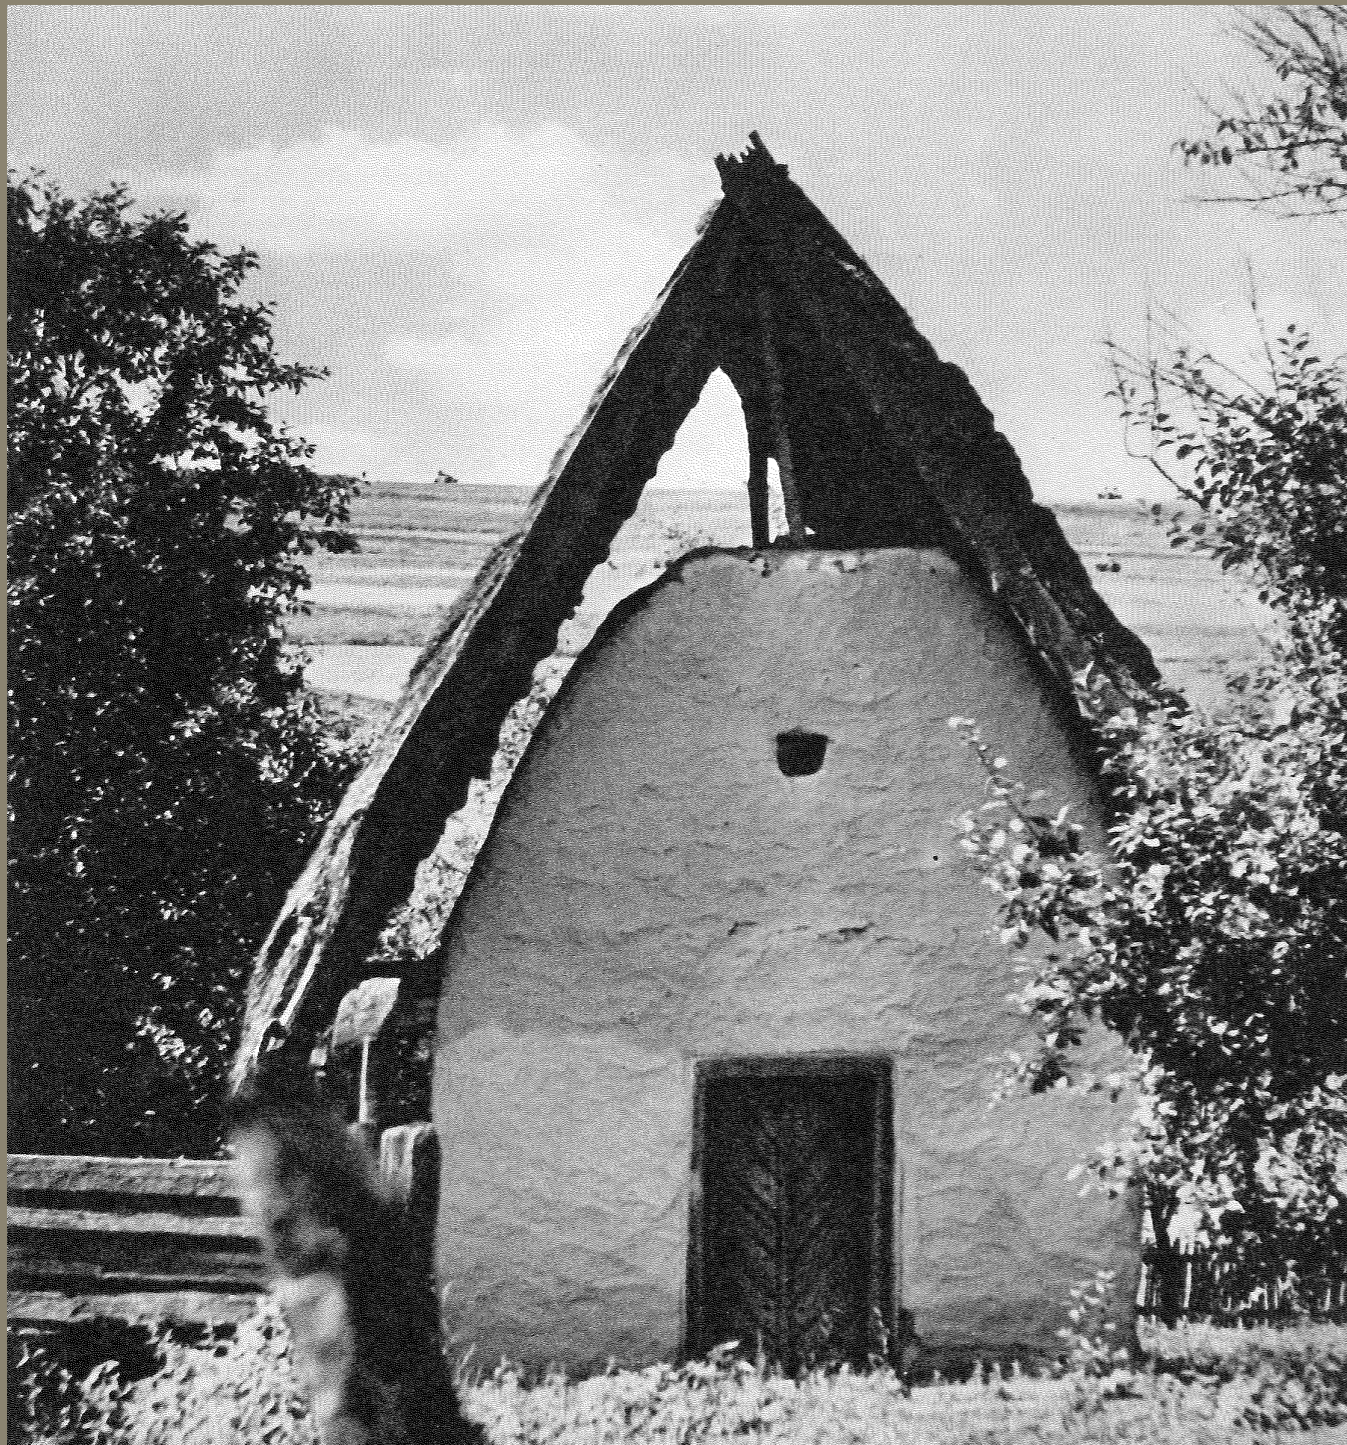
Abb.4 Abnehmbares Dach an einem Getreidespeicher

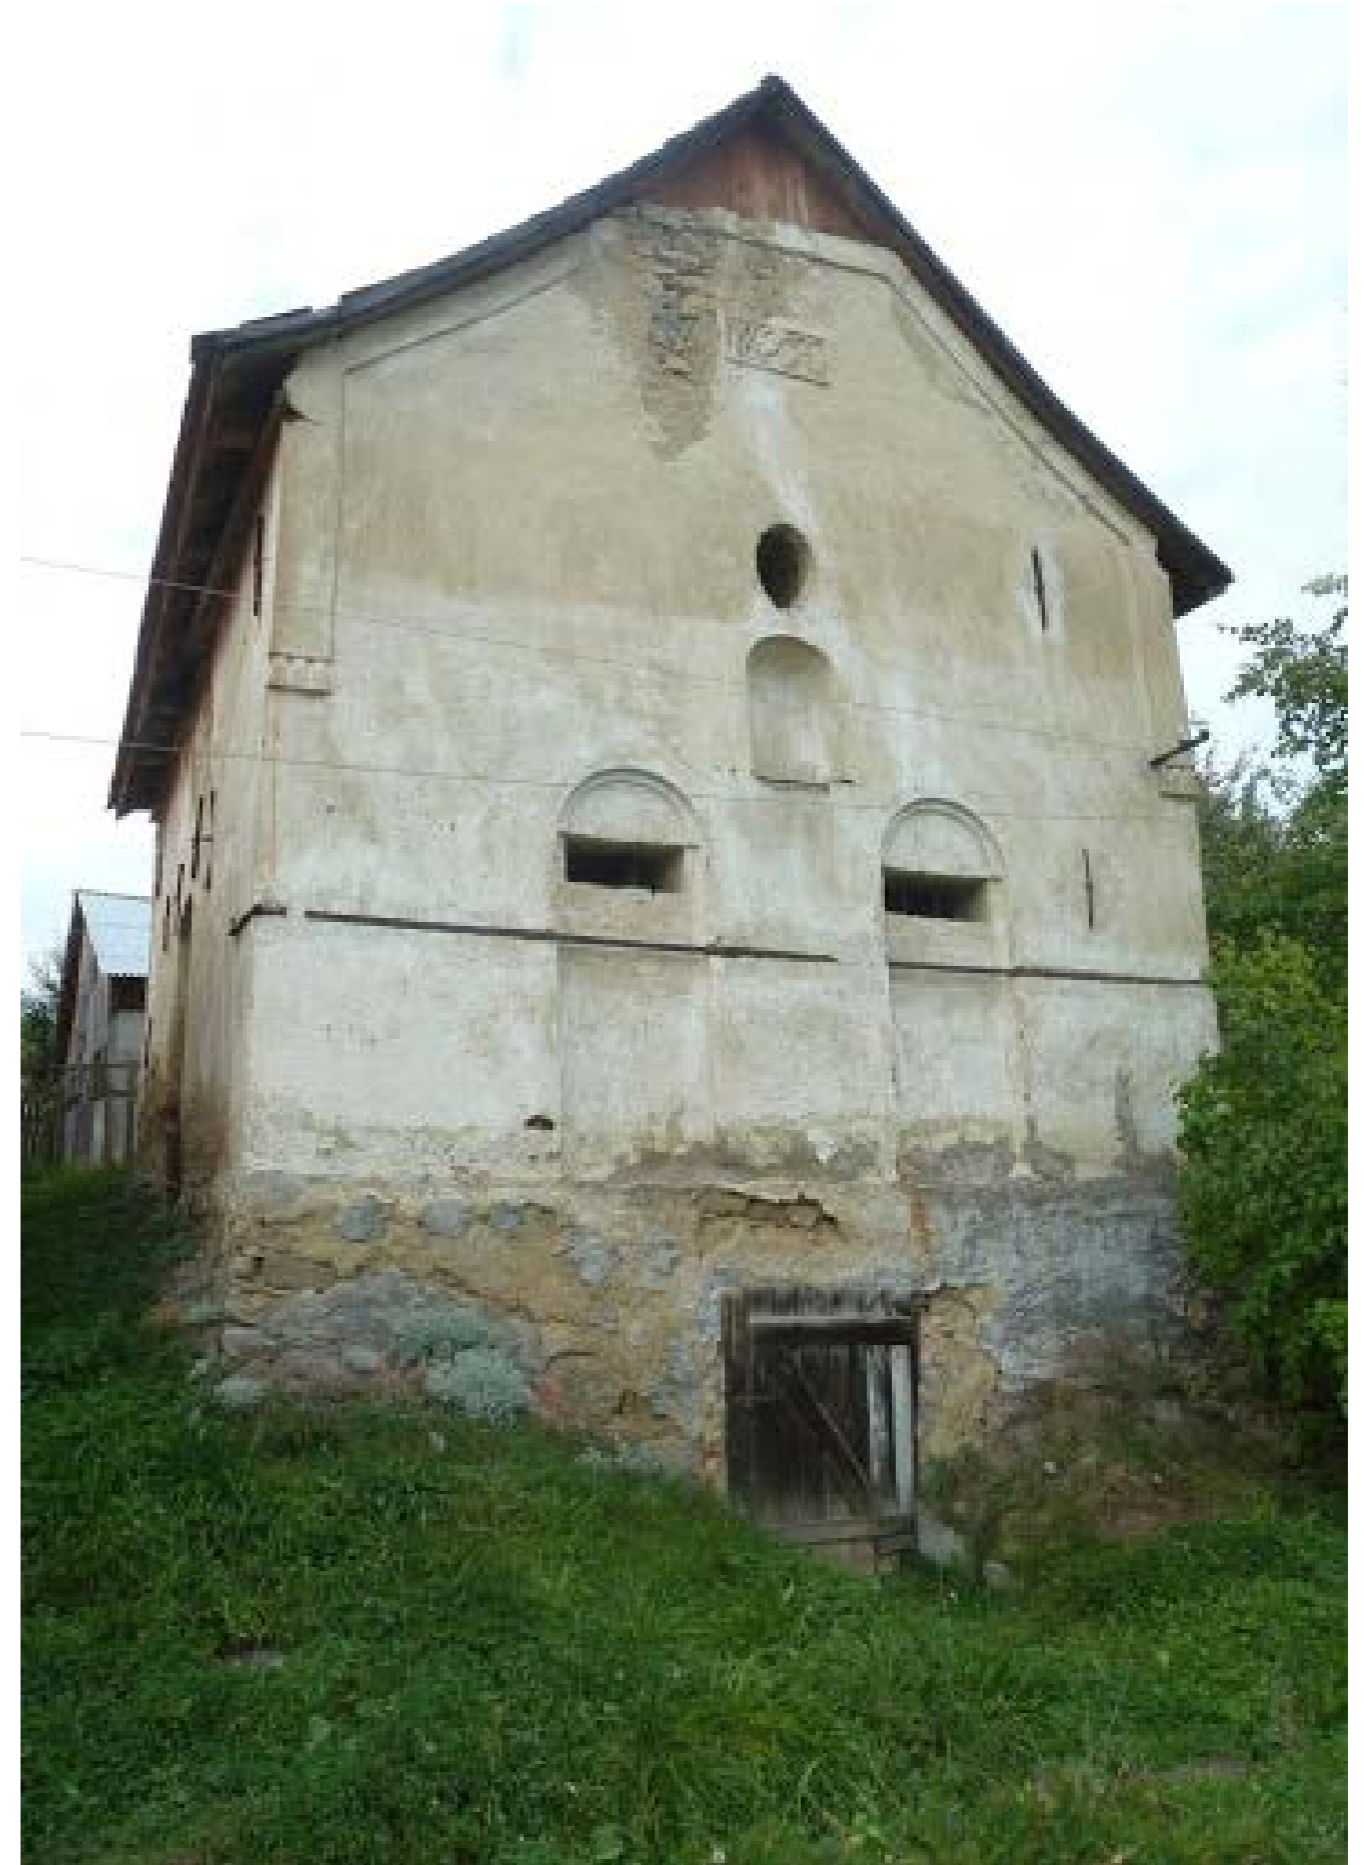
Abb.58 Hauptfassade - Zustand von 2012, Zustand von 2017 siehe Kapitel 1, Abb. 3

Der Putz der Hauptfassade ist besser als an den anderen Seiten erhalten und gliedert sich heute in zwei Bereiche: der obere Teil der Fassade ist immer noch in ursprünglichem Kalkputz ausgeführt, der untere Teil wurde 2015 mit Zementputz renoviert.⁹² Die Stärke vom Kalkanstrich ist ungleichmäßig erhalten, in der oberen Hälfte der Fassade scheint die gelb-grünliche Farbe des Putzes hindurch. Dadurch, dass der Putz Schäden aufweist, kann man auf das darunterliegende Mauerwerk schließen.

Obwohl diese Fassade am besten erhalten ist, sind auch hier Spuren vom Verfall und späteren Eingriffen sichtbar. Einer der ersten Veränderungen war das Anbringen der Halterung für Elektrokabel.⁹⁷ Im Bereich der rechten Lüftungsöffnung bilden sich Fassadenrisse. Am Giebel und rund um die Jahreszahl hat sich der Putz gelöst. In diesem Bereich wurde er im September 2016 mit Kalkzementputz verfestigt.

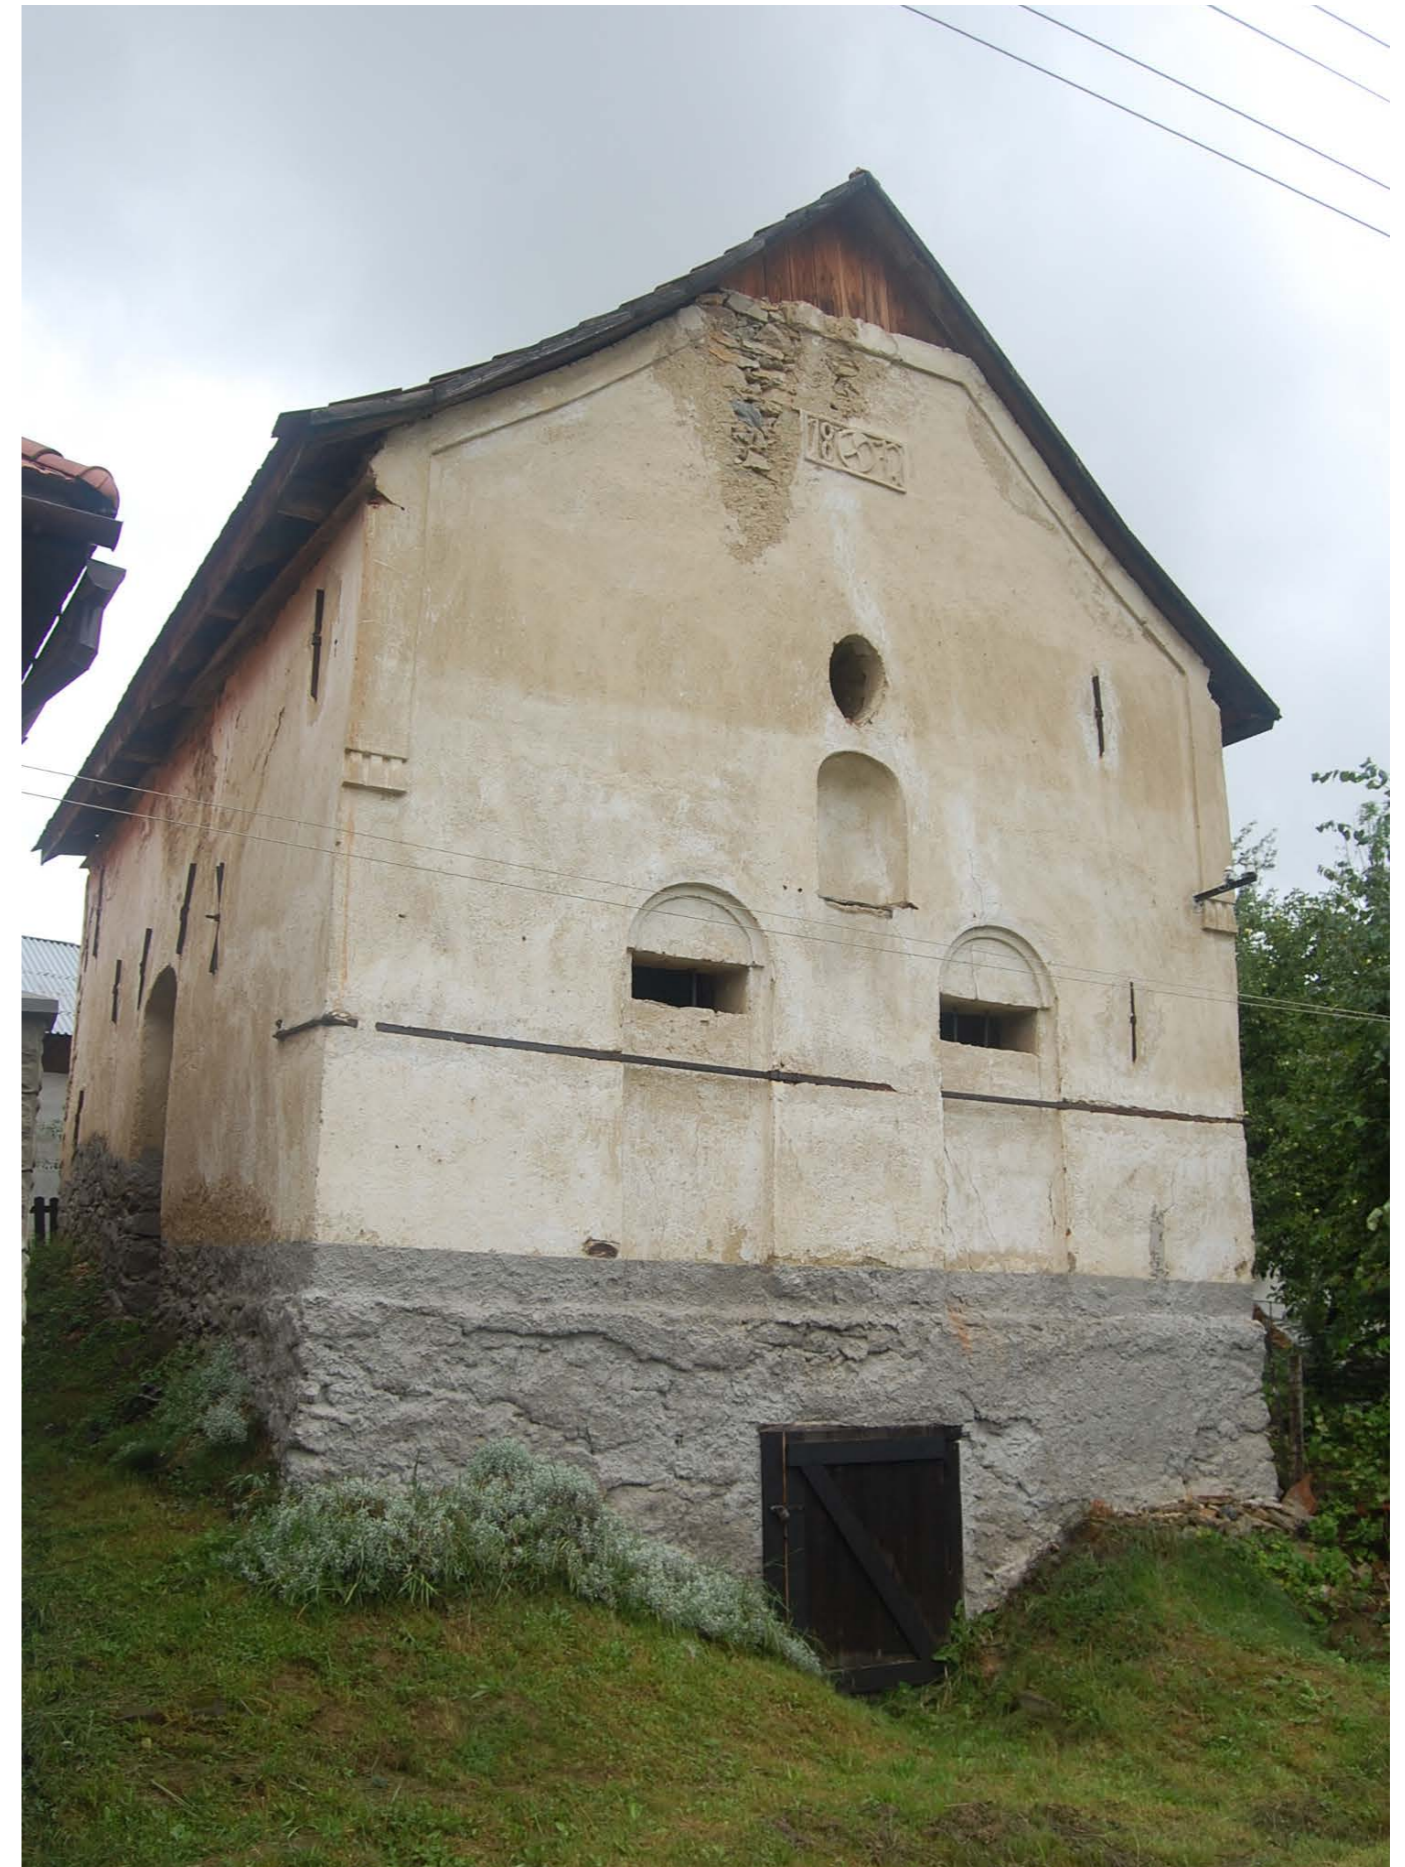
Abb.59 Hauptfassade - Zustand von 2016, Zustand von 2017 siehe Kapitel 1, Abb. 3

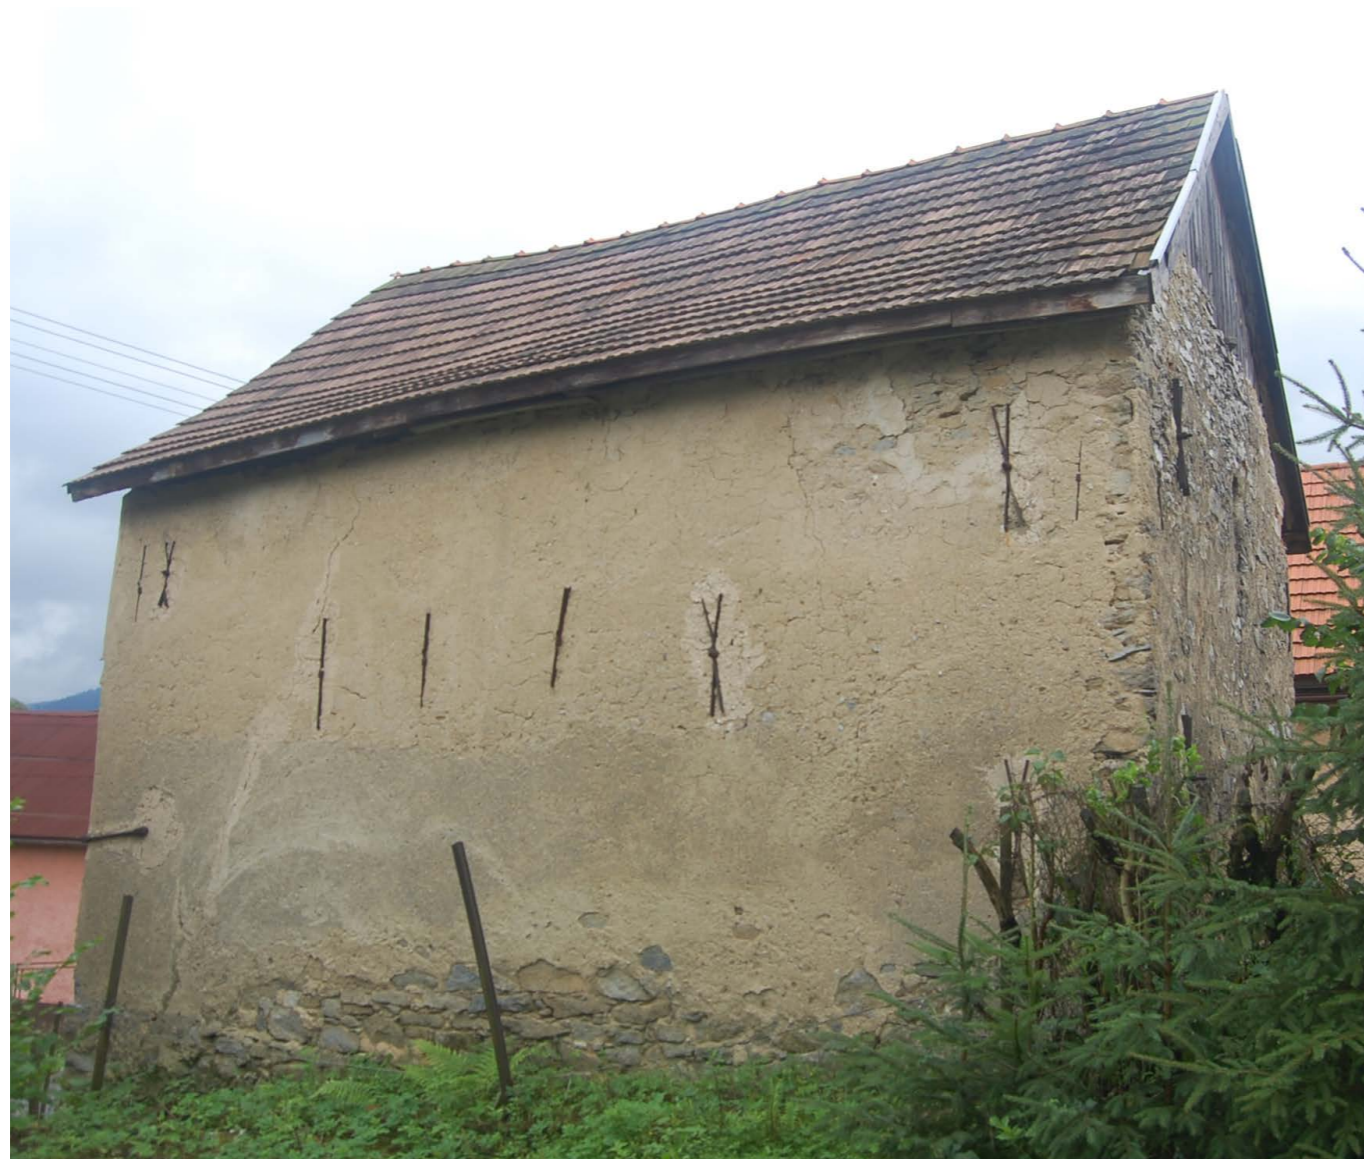
Abb.70 Seitenfassade

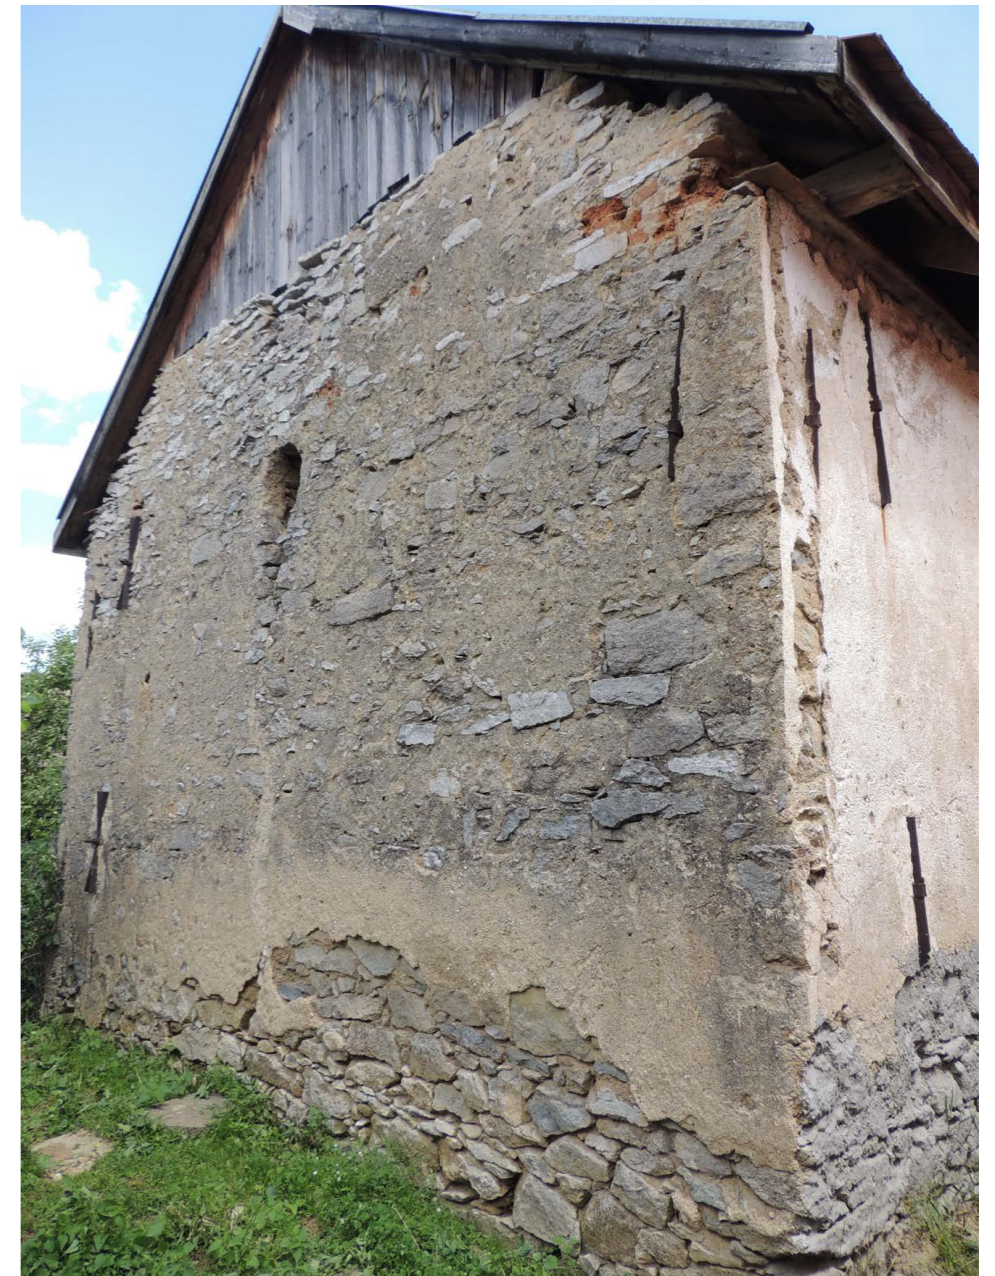
Abb.72 Hinterfassade

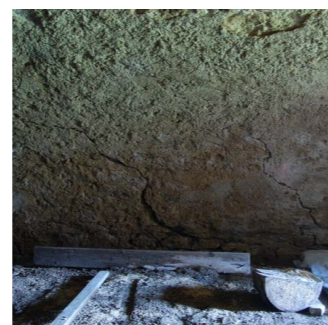
Abb.80 Wölbungsrisse in der Wange C

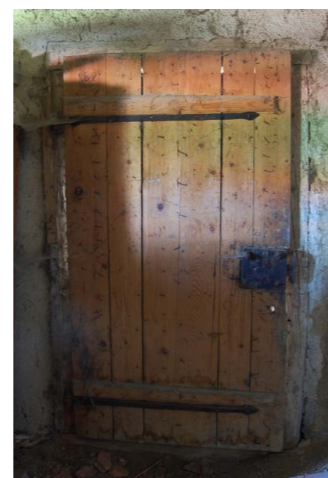
Abb.97 Eingangstür von Innen

Bauteile	Beschreibung
Decke: Sechs Träme, provisorisch mit Leisten belegt	Die zwei Träme am nächsten zu Wand D liegend wurden vom Borkenkäfer befallen.
Wände: Vier vertikale Wände, die sich gegenüberliegen: A Außenwand Mischmauerwerk 73 cm, B Außenwand Mischmauerwerk 79,3 cm, C Außenwand Steinmauerwerk 69,9 cm, D Außenwand Steinmauerwerk 72,2 cm Dicker Kalkputz ohne Anstrich	Der Putz wirkt sehr einheitlich, ist dick aufgetragen und wurde später nur stellenweise, entlang der Risse, mit Gips nachgebessert. Entlang Wand D verläuft ein vertikaler Riss durch die gesamte Stärke des Mauerwerks. Weiters findet man in der Ecke zwischen den Wänden B und C einen vertikalen Riss. In der Ecke zwischen den Wänden A und D und über der linken Lüftungsöffnung ziehen sich weitere Risse. An Wand D steigt Bodenfeuchtigkeit auf. In der Ecke zwischen Wand D und A, die ans Bodenreich angrenzen sind ebenfalls Feuchtigkeitsflecken erkennbar.

Boden: Gestampfter Lehm	
Öffnungen: A Eingangstür T3 98cm x 185cm, B zwei schmale horizontale rechteckige Lüftungsöffnungen 70cm x 30cm	In der Wand A sitzt die Eingangstür. Ihre genauere Beschreibung befindet sich im Absatz zur Eingangsfasade. In der Wand B befinden sich zwei schmale rechteckige Lüftungsöffnungen, unterteilt durch Eisenstreben, innerhalb von gewölbten Nischen. Die rechte Nische wurde im oberen Bereich an der Ecke mit einer Holzlatte zusätzlich verstärkt, welche im Putz eingebettet ist. Dies weist darauf hin, dass der Putz nicht dem Ursprünglichen entspricht. Ebenfalls fehlt in der rechten Öffnung eine Eisenstrebe.
Leiter: Aus Holz, Länge 3mx50cm, verstellbar, zur Erschließung vom Obergeschoss	
Statische Elemente: Drei sichtbare Zugbänder entlang der Innenseiten der Wände, ein Zugband entlang der Träme

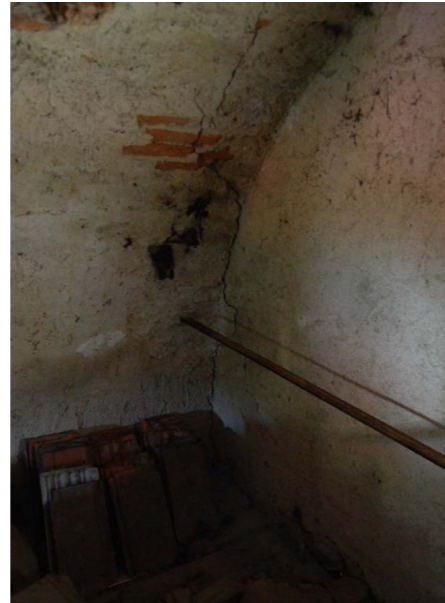
Abb.126 Riss zwischen Wand D und A

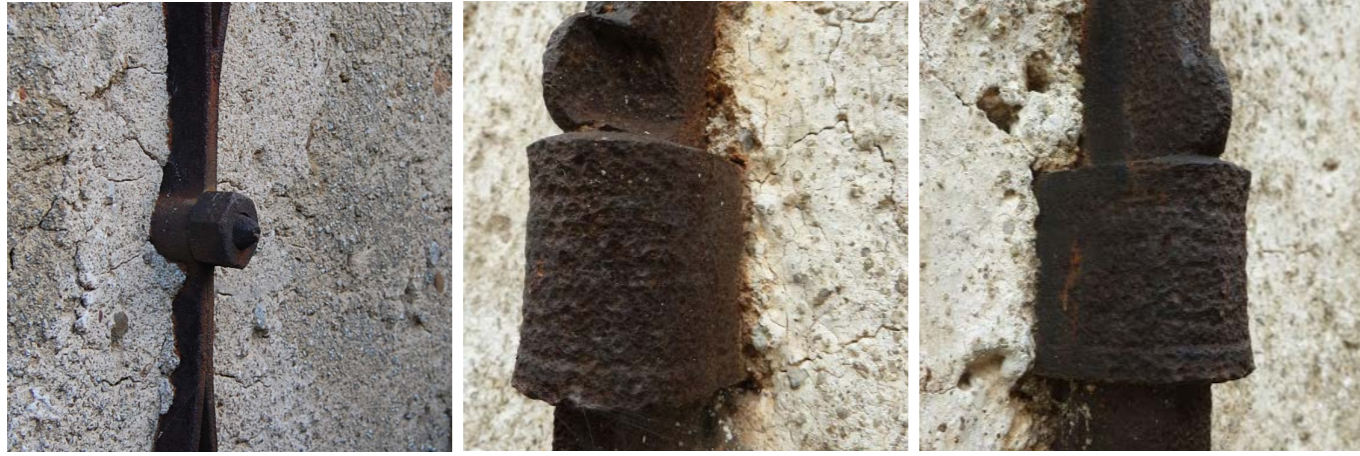
Abb.136 Schraube am Ende eines Ankers

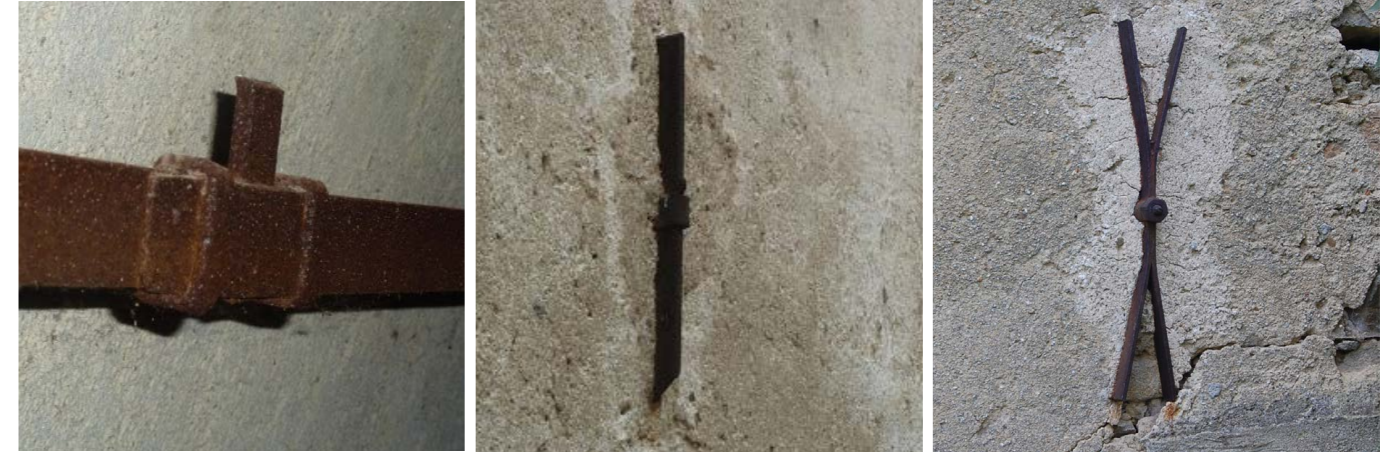
Abb.142 Justierung eines Ankers

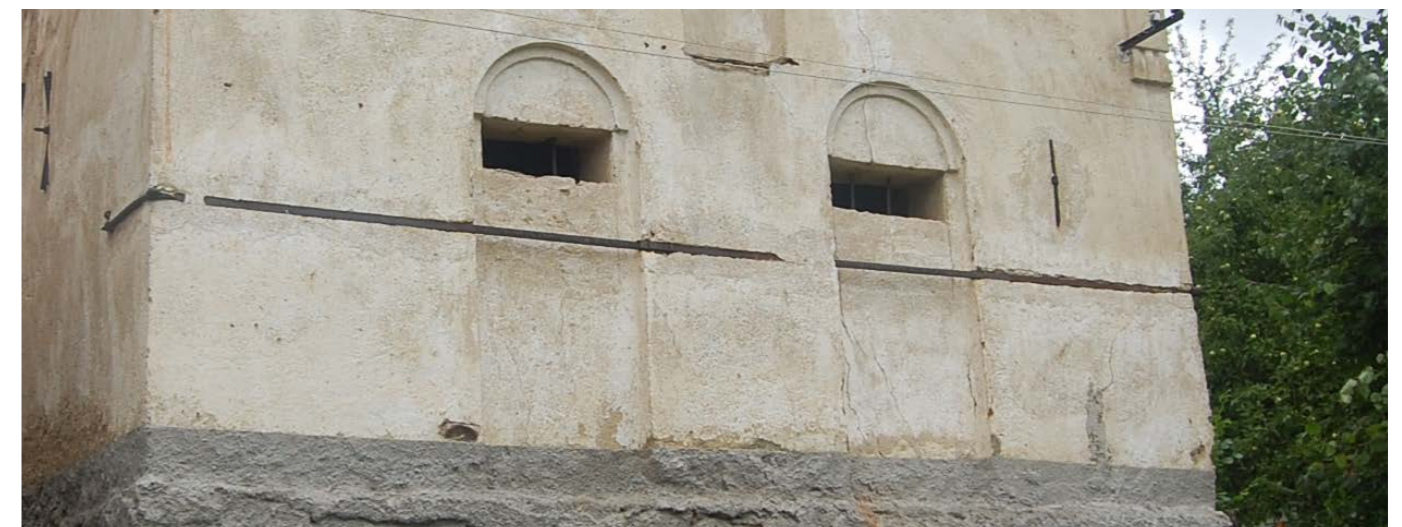
Abb.147 Sonderform eines Zugbands, welches die Hauptfassade stützt

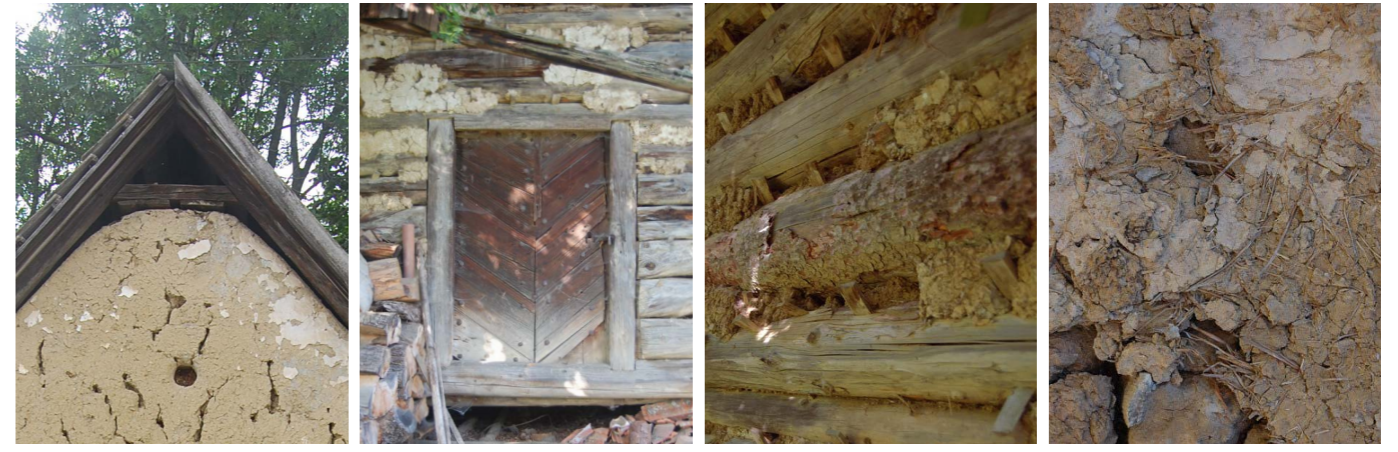
Abb.189 Typische Merkmale eines hölzernen Getreidespeichers: obere Lüftungöffnung und abnehmbares Dach, gezimmerte Eingangstür, Holzkeile zur Anbringung vom Lehmputz, Beimischung vom Stroh ins Lehm

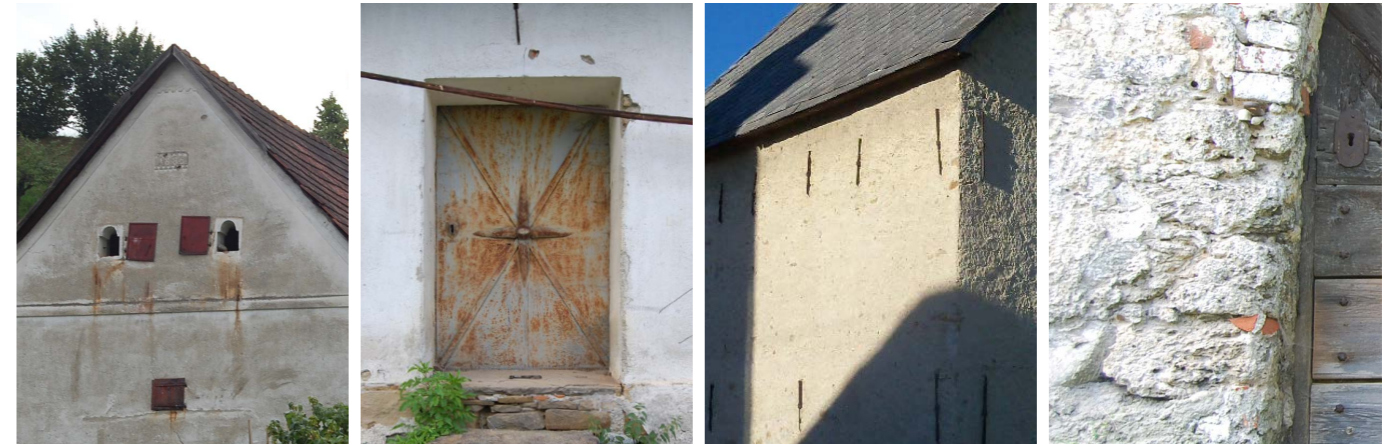
Abb.190 Typische Merkmale eines gemauerten Getreidespeichers: obere und untere Lüftungöffnungen mit metallenen Läden, metallene Eingangstür, sichtbare metallene Zuganker und gemischtes Mauerwerk
