## **DIPLOMARBEIT**

# **Korrosionsverhalten von Bronzen nach Wärmebehandlungen**

Ausgeführt am  
Institut für chemische Technologien und Analytik - TU Wien  
Getreidemarkt 9/164-CT  
1060 Wien

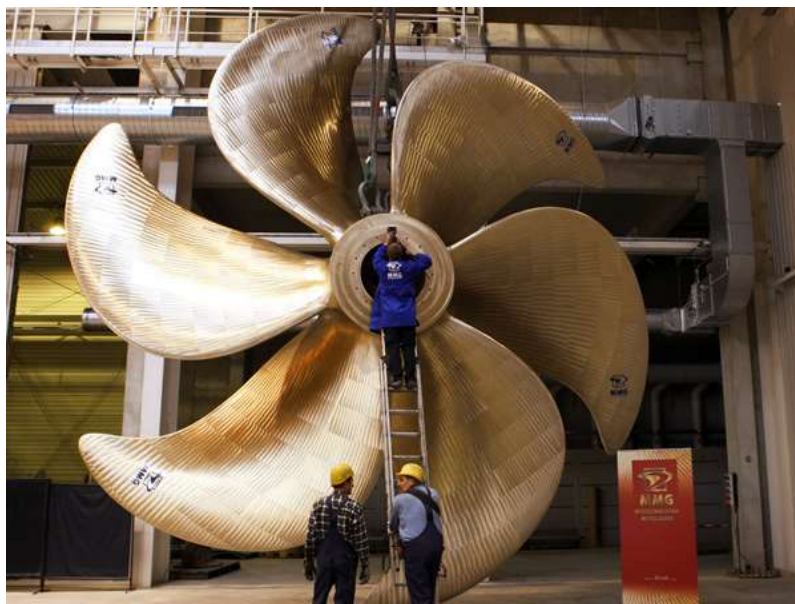
Abb. 1 100t Schiffsschraube der Firma Mecklenburger Metallguss GmbH (MMG) [1]

Der Nickelpreis ist in letzter Zeit stark angestiegen. aber auch ohne diesen Anstieg ist Nickel teuer. Zur Herstellung von Schiffsschrauben wird die Nickel – Aluminium – Bronze (NAB) verwendet, bestehend aus 4 – 6 % Nickel. Dies klingt nicht viel, doch in Anbetracht der Größe von manchen Schiffsschrauben, wie in Abb. 1. ersichtlich ist, wird eine große Menge an Nickel benötigt [1]. Deshalb wird nach Alternativen gesucht. Als Alternative würden sich die Mangan – Aluminium – Bronzen (MAB), die in den 1950'er Jahren entwickelt wurde, anbieten. Diese Bronze hat teilweise sogar bessere mechanische Eigenschaften als die Nickel – Aluminium – Bronze, allerdings besitzt sie eine schlechtere Korrosionsbeständigkeit, sie neigt stark zum sogenannten Dealloying. Dies ist sehr problematisch im Schiffsbau, da durch diese Korrosionsart die Form der Schiffsschraube erhalten bleibt, nur die mechanischen Eigenschaften verschlechtern sich rapide. Dealloying ist nicht immer an der Oberfläche erkennbar, daher kommt es zu plötzlichen Schäden. Es stellt sich die Frage ob man durch gezielte Wärmebehandlung das Korrosionsverhalten der MAB verbessern kann.

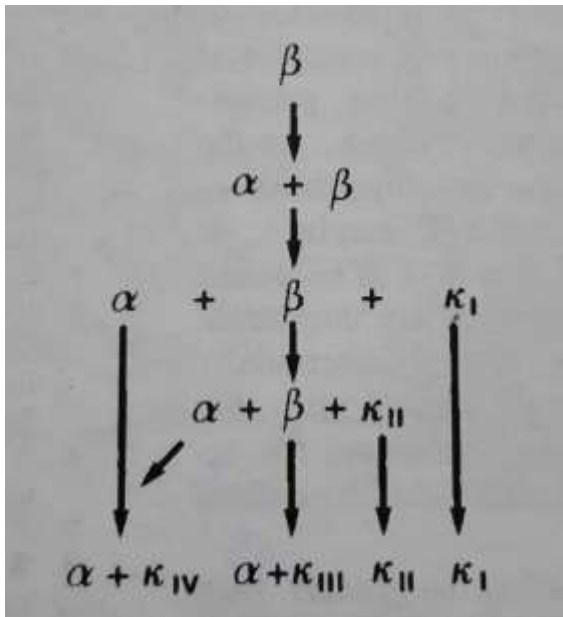
Abb. 6 Schematische Darstellung des Zusammenbruchs der  $\beta$  – Phase [9]

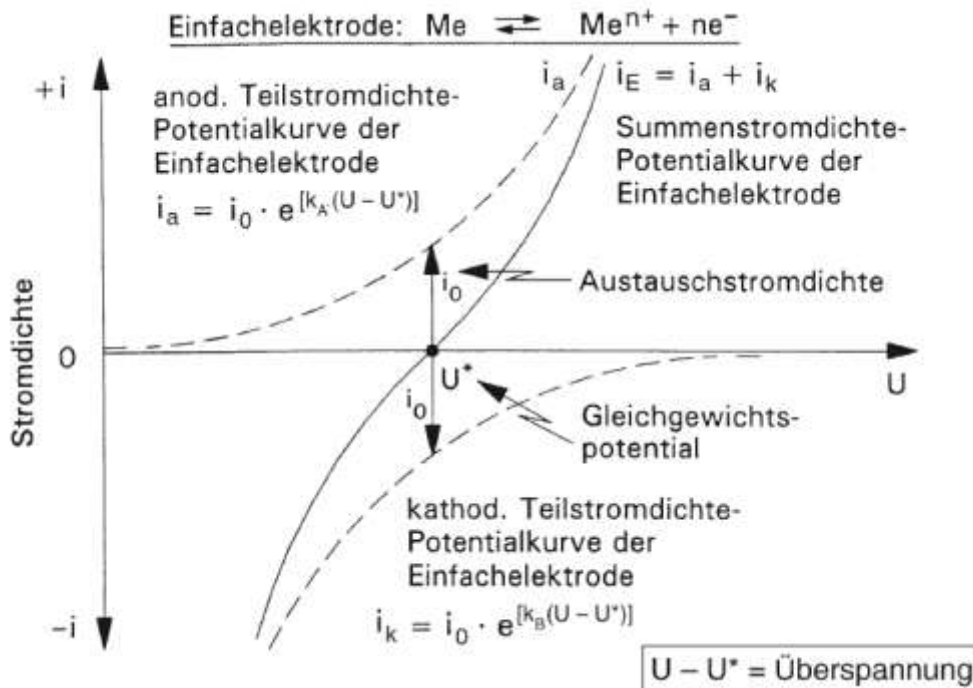
Abb. 9 Überspannungskurve einer Metallelektrode [4]

Auf der Abszisse wird das Potential aufgetragen und auf der Ordinate die Stromdichte. Die positiven Stromdichten werden oben aufgetragen und die negativen unten. Die am Gleichgewichtspotential vorliegenden gleich großen positiven und negativen Stromdichten ( $i_0$ ) werden als Austauschstromdichten bezeichnet. Auch in der Technik wird diese Darstellung verwendet. Da bei Korrosionsvorgängen in Elektrolytlösungen mindesten zwei Teilvorgänge beteiligt sind, die Bildung von Metallionen (anodischer Teilprozess) und die Reduktion von z.B. Wasserstoffionen (kathodischer Teilprozess), stellen die in der Korrosionsforschung gemessenen Stromdichte – Potentialkurven (Polarisationskurven) stets die Überlagerung der zugehörigen Überspannungskurven (Teilstrom – Spannungskurven) dar. Dies ist in Abb. 10 dargestellt. [4]

Stromdichte – Potentialkurven kann man an Einfeldelektroden mit definierten Elektrodenprozessen aufnehmen. In Abb. 9 ist das grundsätzliche Aussehen der Überspannungskurve einer Einfeldelektrode abgebildet.

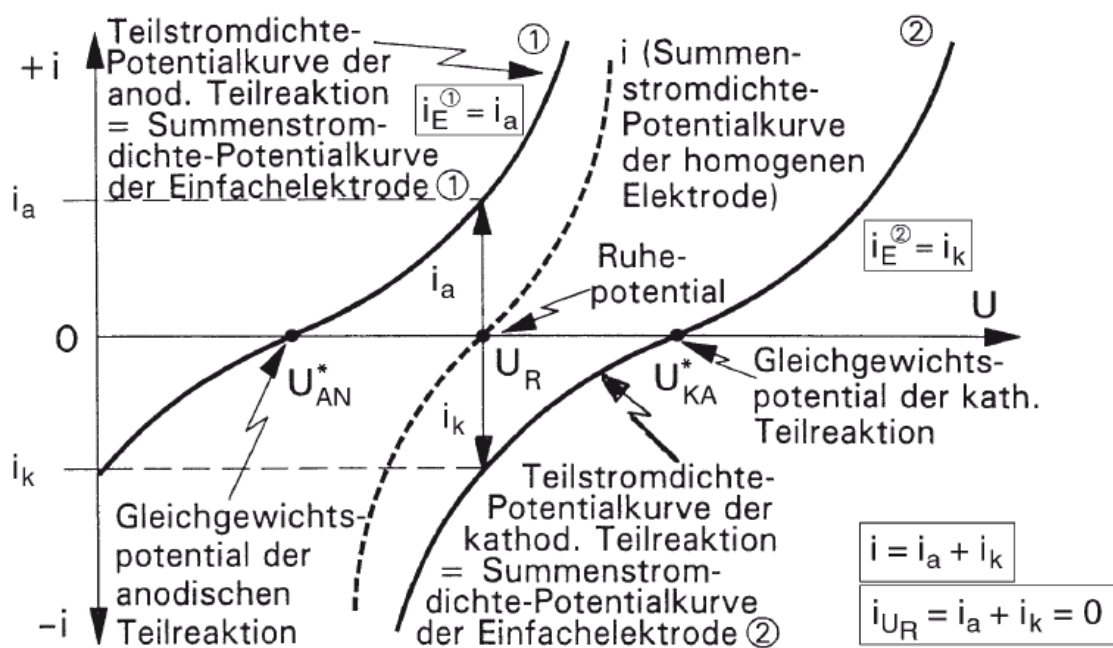
Abb. 10 Summenstrom – Spannungskurve als Überlagerung zweier Teilstrom – Spannungskurven [4]

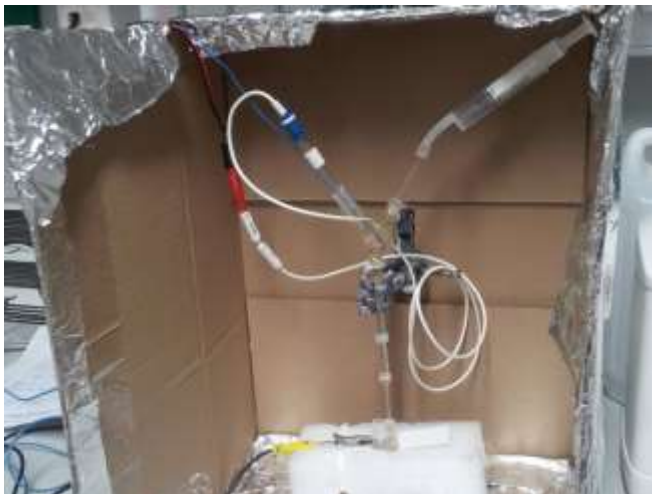
Aufbau des Potentiodynamischen Versuches

Im Süßwasser wurde ausgehen vom EOC bis zu einem Potential von  $350\text{mV}_{\text{SCE}}$  und retour bis zu einem Potential von  $-500\text{mV}_{\text{SCE}}$  gemessen. Betrag der Stromfluss jedoch negativer als  $-1\mu\text{A}$  wurde die Messung abgebrochen. Im Meerwasser wurden vom EOC bis  $0\text{mV}_{\text{SCE}}$  gemessen. Auch im Meerwasser wurde die Messung abgebrochen, wenn der Strom negativer als  $-1\mu\text{A}$  war.

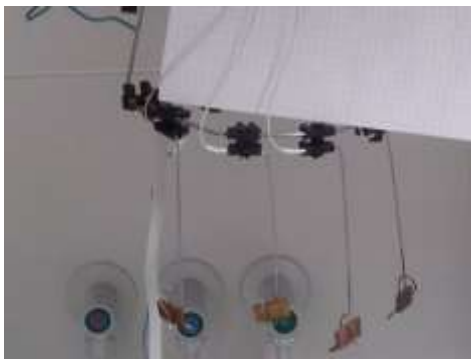
Aufbau des potentiostatischen Versuchs

Abb. 14 Aufbau Potentiostatischer Versuchs

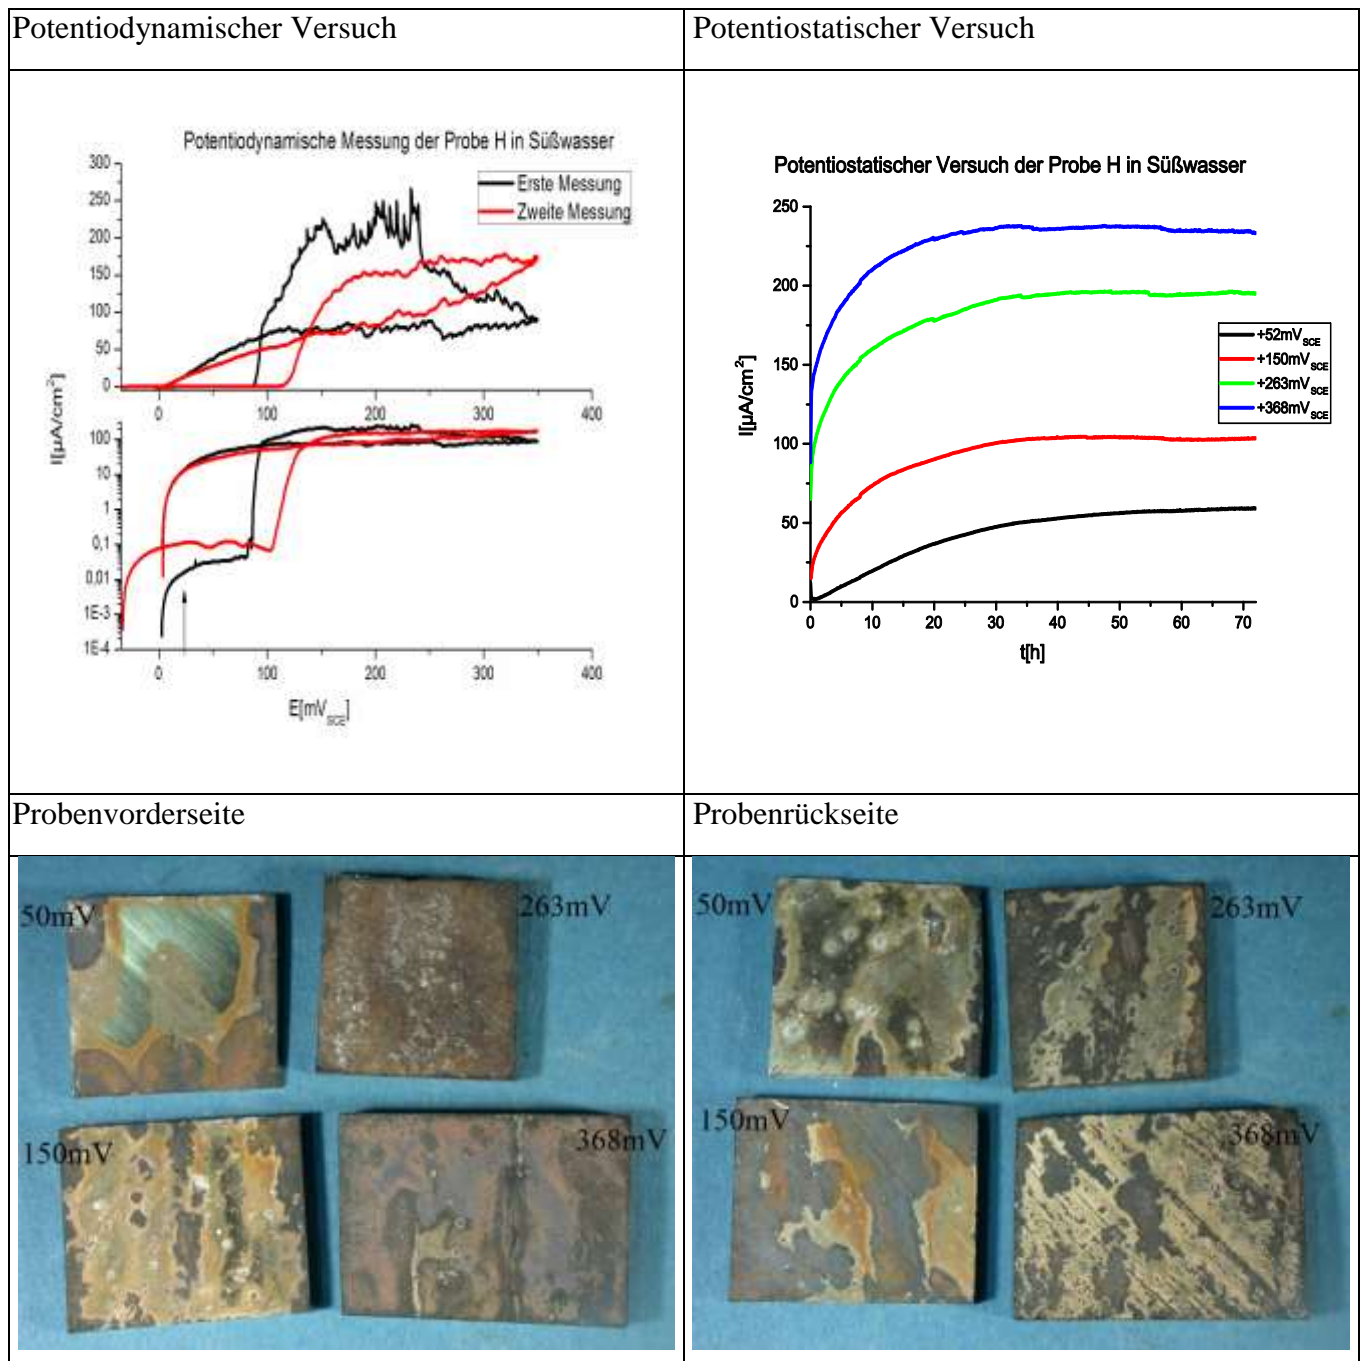
Allerdings ergab die Analyse mittels REM, dass die  $\alpha$  – Phase selektiv angegriffen wurde und, dass die  $\kappa$  – Phase unverändert blieb.

Abb. 40 Nickel Aluminium Bronze Probe H (bei 950°C für 1h gegläht; in Wasser abgeschreckt, dann für einen Tag bei 500°C gegläht und in Wasser abgeschreckt) in Süßwasser

Abb. 41 Nickel Aluminium Bronze Probe H (bei 950°C für 1h geätzt; in Wasser abgeschreckt, dann für einen Tag bei 500°C geätzt und in Wasser abgeschreckt) in Süßwasser

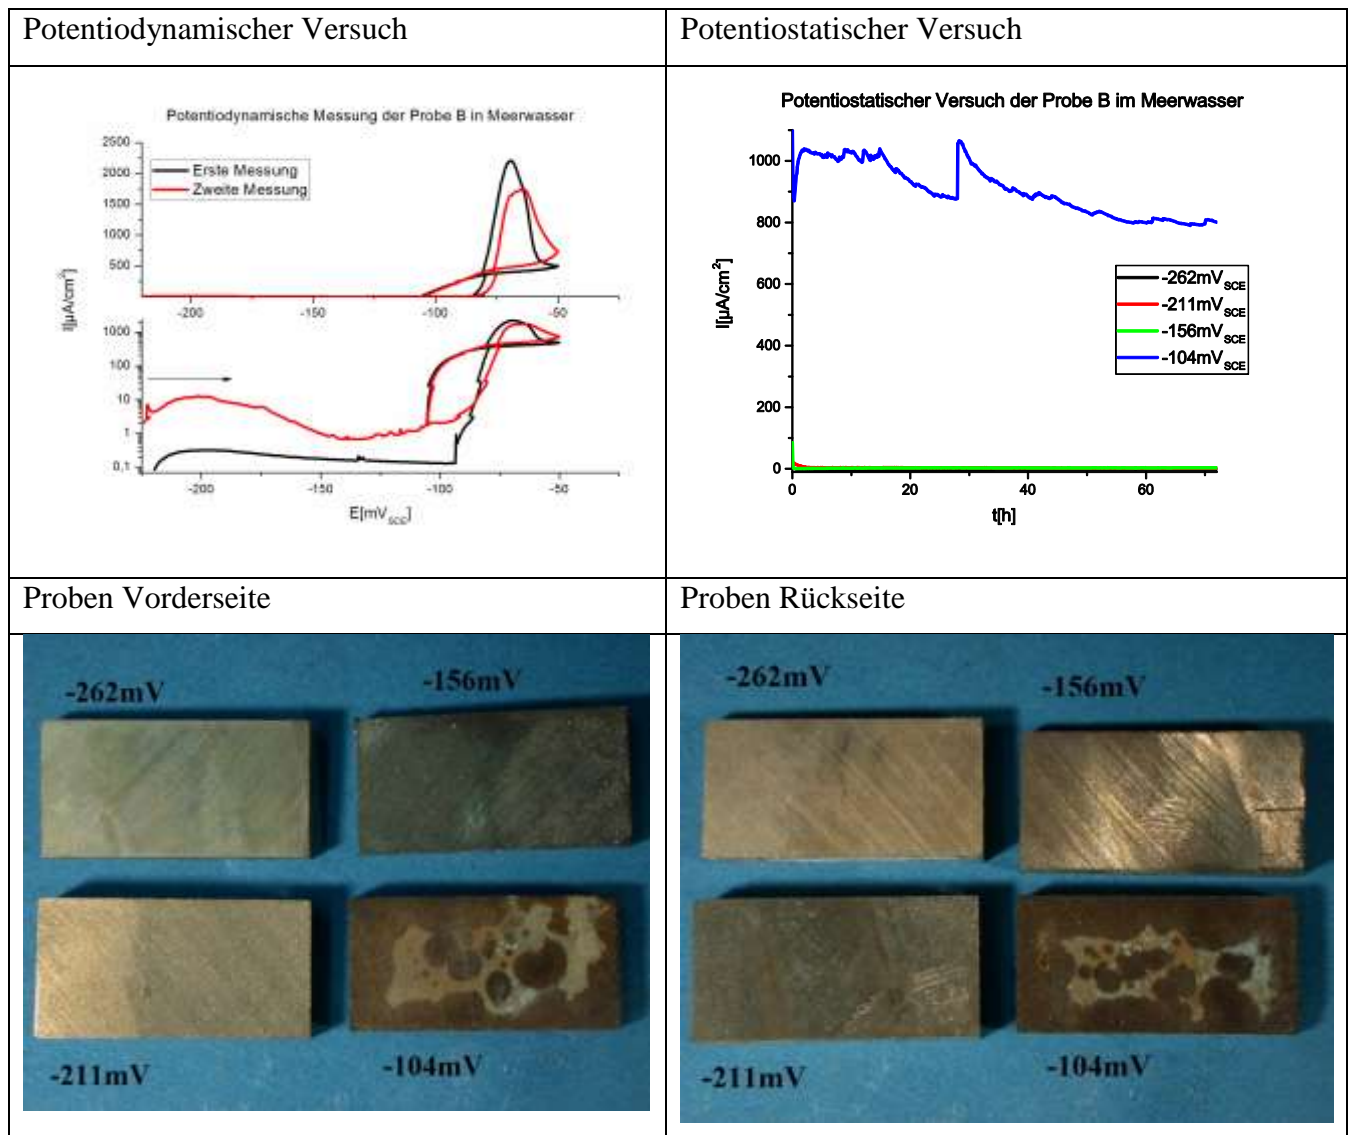
Mittels der chemischen Analyse im REM ergab sich, dass die nicht angegriffen Körner aus  $\alpha$  – Phase bestehen. Also wurde die rund herum befindliche  $\beta$  – Phase angegriffen. Die  $\kappa$  – Phase wurde ebenfalls nicht angegriffen.

Abb. 44 Nickel Aluminium Bronze Probe B (bei 950°C gegläht in Wasser abgeschreckt) in Meerwasser

Abb. 45 Nickel Aluminium Bronze Probe B (bei  $950^{\circ}\text{C}$  geglüht in Wasser abgeschreckt) in Meerwasser

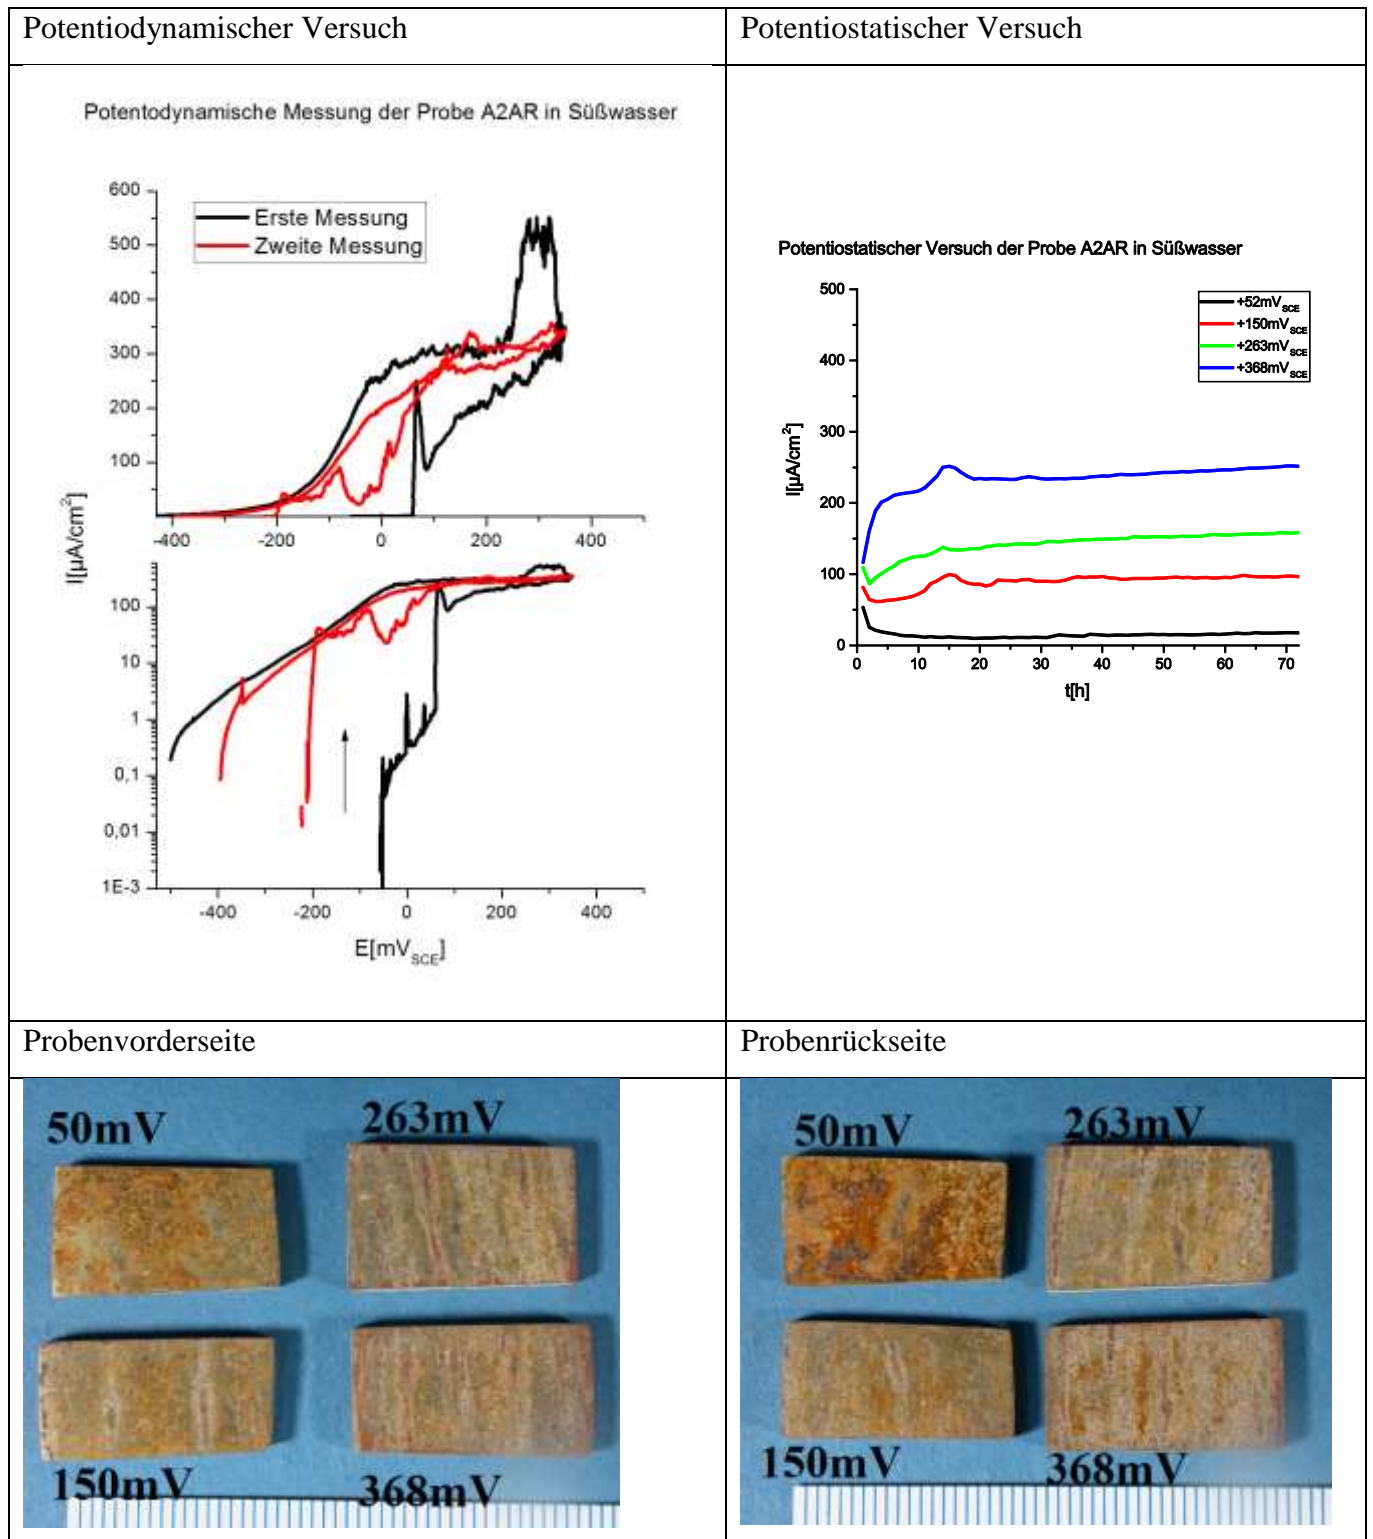
Abb. 63 Probe A2AR (Originalzustand) in Süßwasser

Abb. 64 Probe A2AR (Originalzustand) in Süßwasser

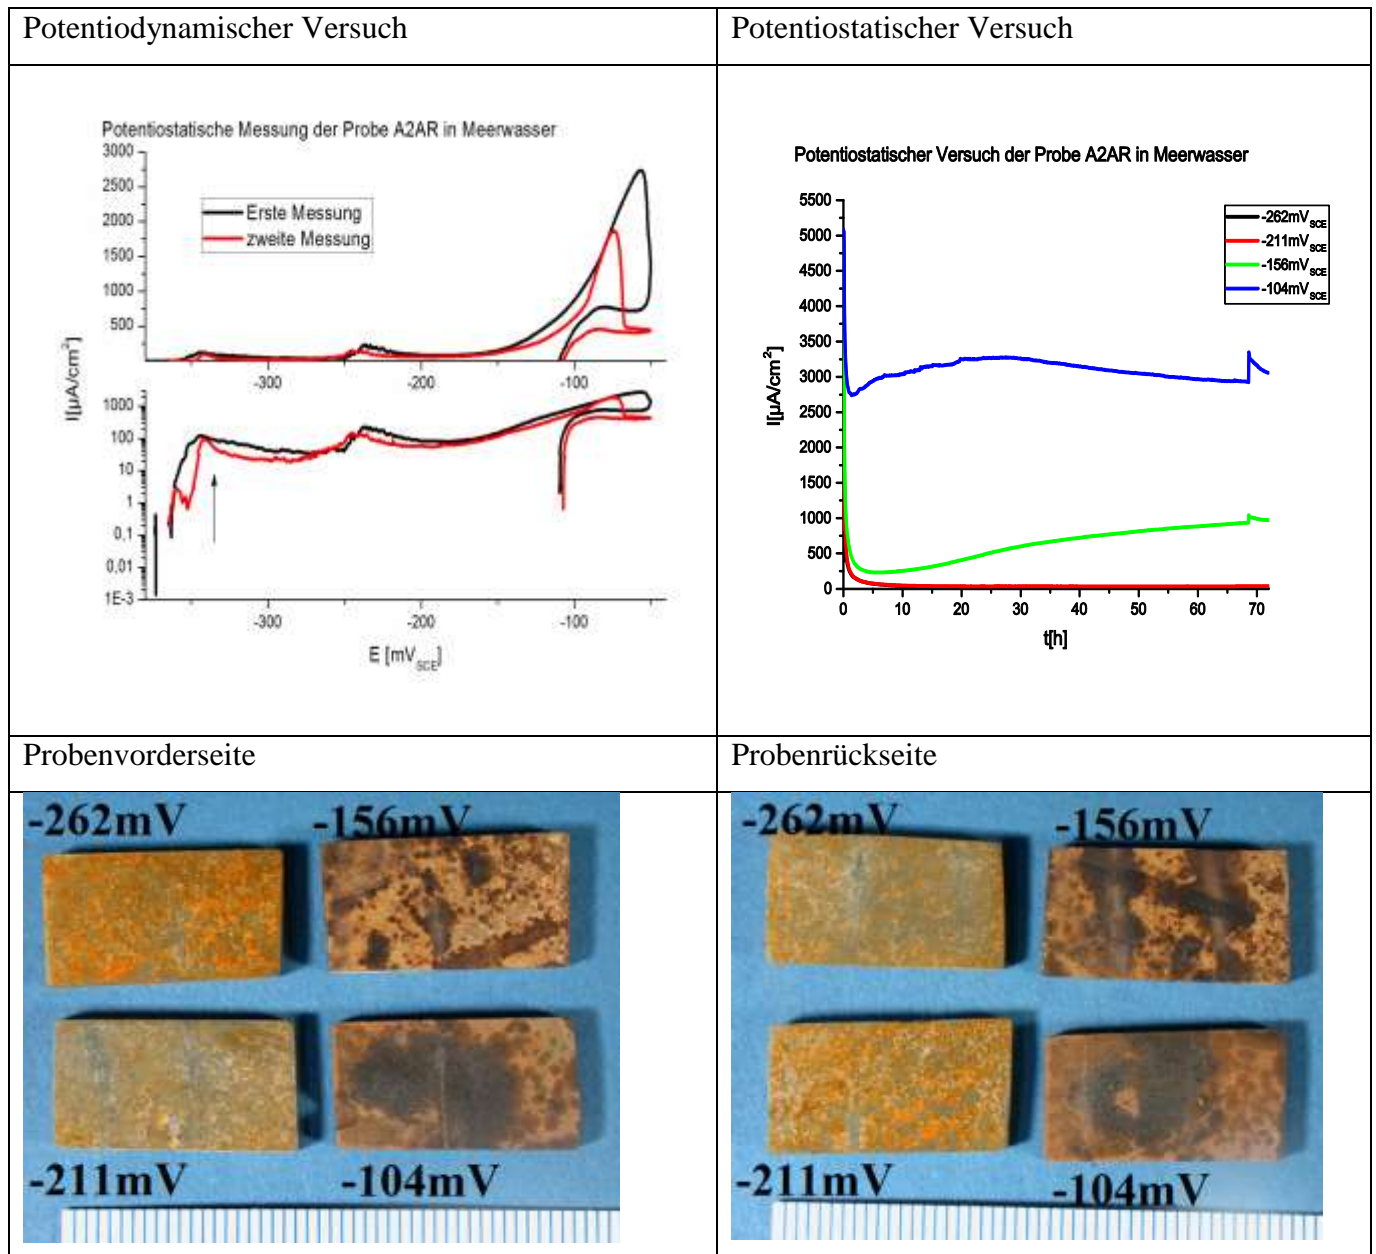
Abb. 69 Probe A2AR (Originalzustand) in Meerwasser

Abb. 70 Probe A2AR (Originalzustand) in Meerwasser
