**TECHNISCHE
UNIVERSITÄT
WIEN**

DIPLOMARBEIT

Virtuelle Rekonstruktion der Synagoge in Vukovar/Kroatien

Wien, November 2016

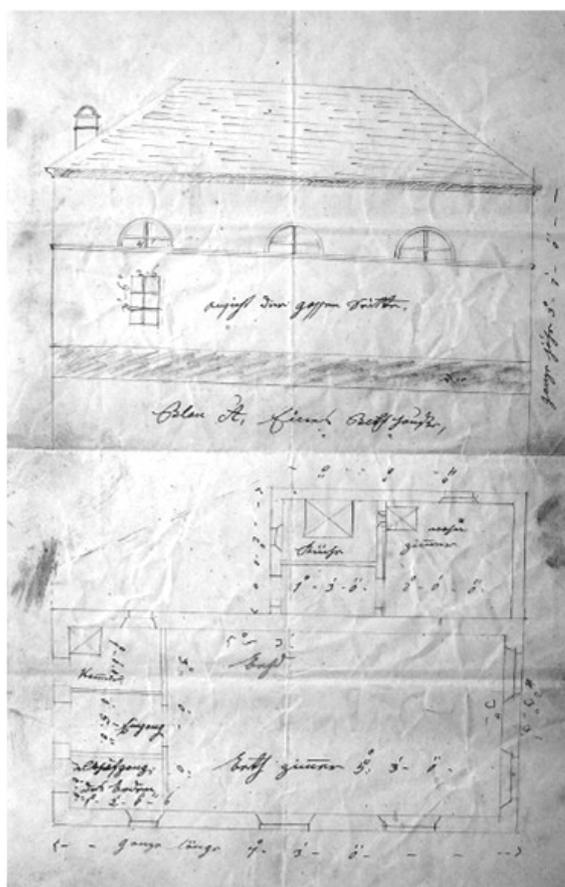
Abbildung 6
Der zweite adaptierte Plan mit Grundriss und Seitenansicht.

Der Architekt ist unbekannt, da auf den beiden Plänen keine Unterschrift vorhanden ist. Es ist zu vermuten, dass er aus den größeren Zentren der Monarchie stammen könnte, da der Stil der Synagoge einzigartig in Kroatien war und es keine bekannten lokalen Architekten gab, die sich mit dieser Stilform auskannten.³¹ Der zweite, nach Einwänden der Anrainer modifizierte Plan verlor sein Tempelaussehen. Die Zeichnung erstellte ein inländischer Ingenieur,³² er fügte das Dach und einen seitlichen Zubau hinzu, mit dem Ziel, den Baukörper an die umgebenden Häuser anzugleichen und den Tempelindruck abzuschwächen (Abb. 6).

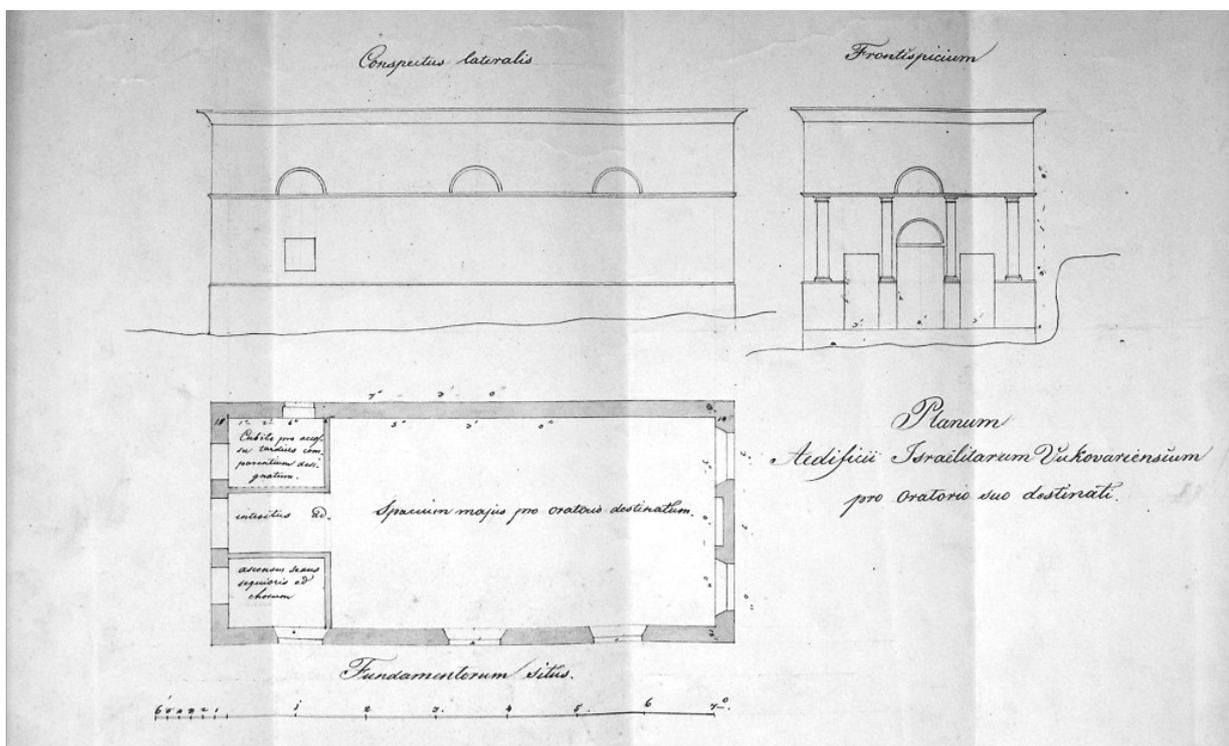
Abbildung 7
Der erste ursprüngliche Plan.

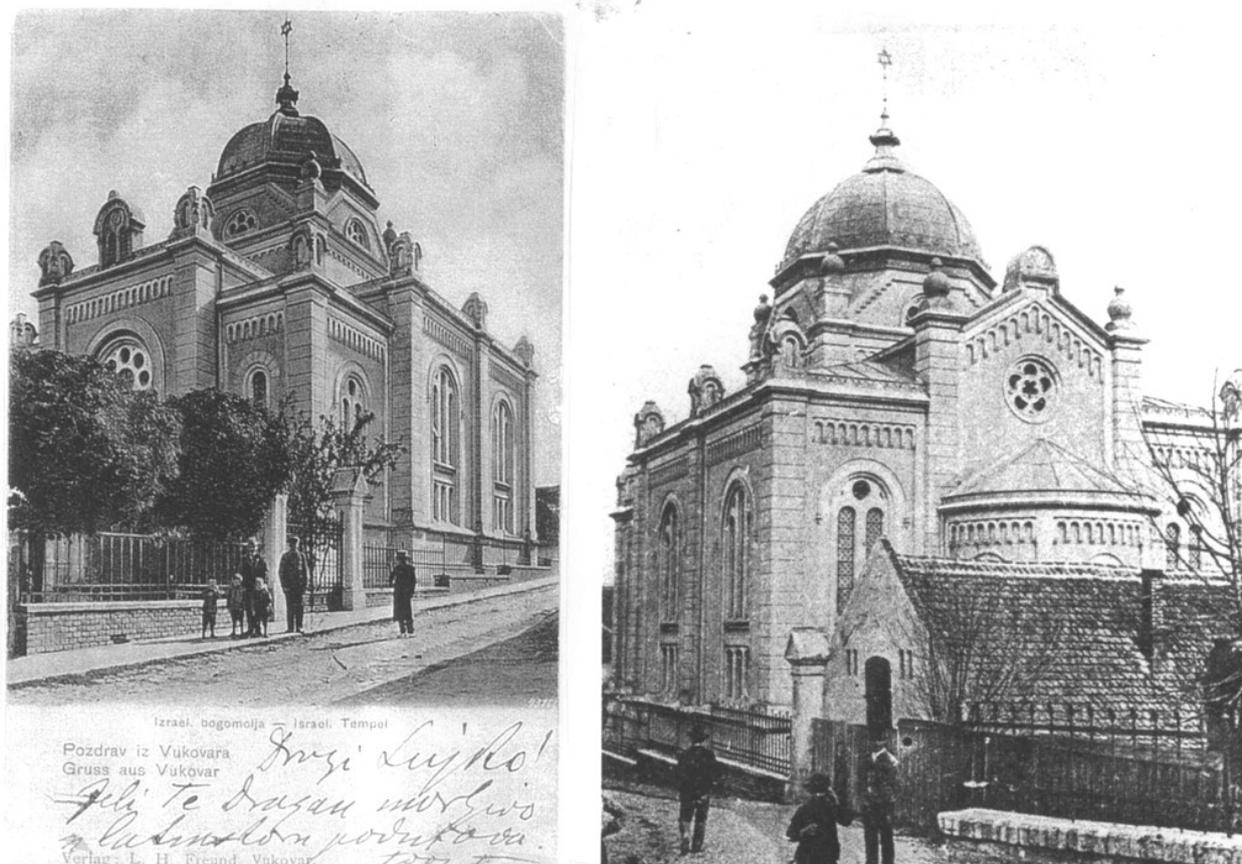
Abbildung 8

Postkarte mit der Abbildung der großen Synagoge mit Beschriftung „Gruss aus Vukovar“.

Am Ende des 19. Jahrhunderts entsprach die alte Synagoge mit ihrer Größe und ihrem Aussehen nicht mehr den Erfordernissen der Gemeinde. 1889 begann der Bau der neuen großen Synagoge mit Baukosten von 50.000 Forinti, mit der Planung und dem Bau wurde der Wiener Architekt Ludwig Schöne beauftragt (Abb. 8).³³ Die zweite Vukovar-Synagoge befand sich nur wenige Meter unter der ersten, in derselben Straße, Ljudevita Gaja 13, die zum höhergelegenen Franziskanerkloster führt und dort auch endet. 1894/1895 wurde der Entschluss gefällt, die alte Synagoge an die ungarische kalvinistische Kirche zu verkaufen, die 1910 das Gebäude um einen Glockenturm erweiterte.³⁴

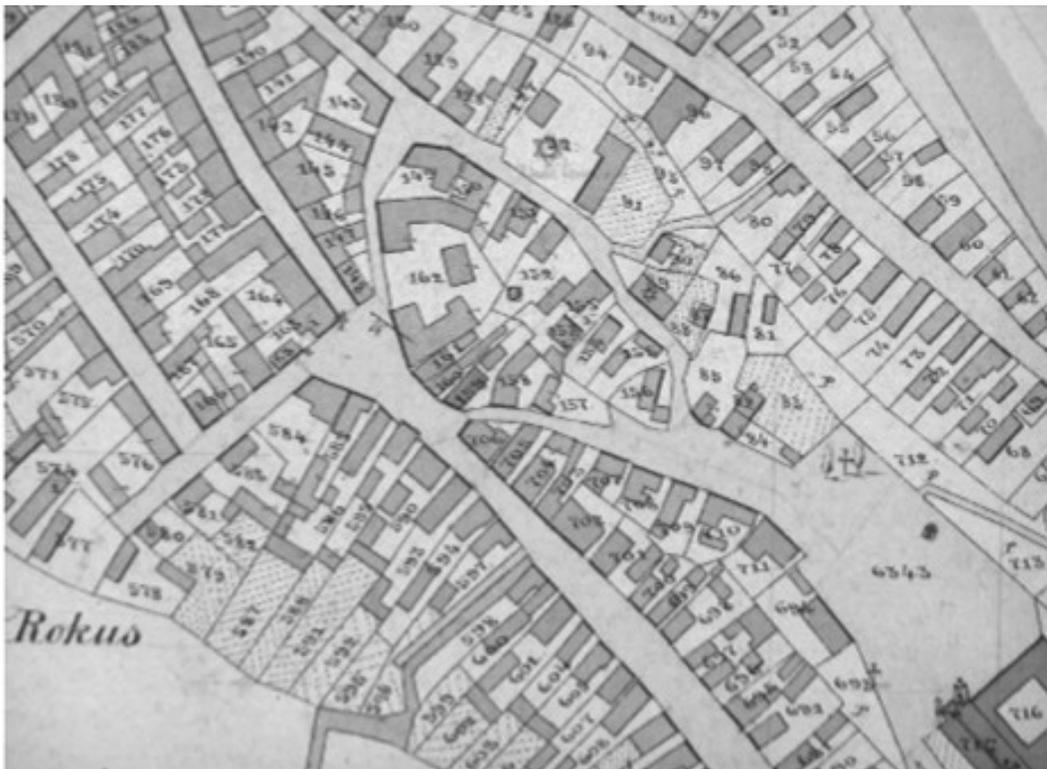
Abbildung 3

Katasterplan aus dem Jahr 1863. Die Parzellen der Synagogen sind mit einem Davidstern gekennzeichnet. Die neue große Synagoge aus dem Jahr 1889 wurde nachträglich eingezeichnet.

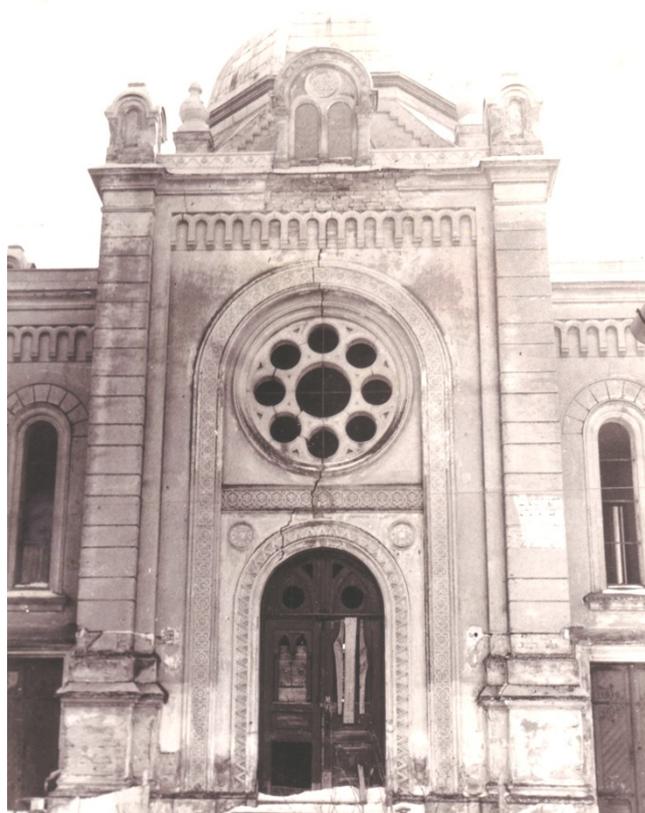
Abbildung 4
Frontalansicht der Nordwest-Fassade.

Die Aufnahme des Eingangsbereichs zeigt Brüche in den Wänden, die mittig verliefen, bedingt durch Setzung des Bodens nach Überschwemmungen der Donau. Dies führte auch zum späteren Abbruch des Gebäudes (Abb. 10).

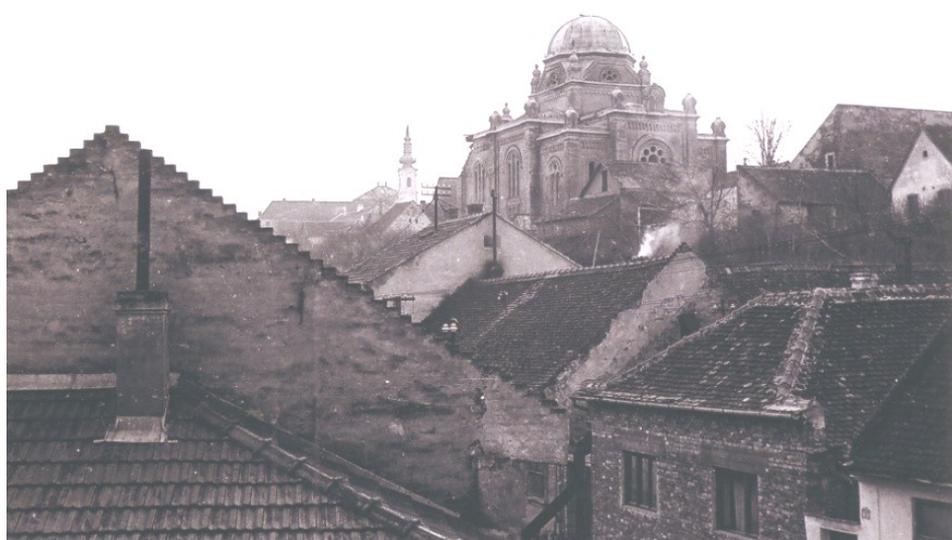
Abbildung 5

Donauansicht, mit der Südwest- und Nordwest Fassade. Aufgenommen unterhalb des Hügels, der zu der Donau gerichtet ist. Im Hintergrund ist das Franziskaner Kloster zu sehen.

Die wohl wichtigsten Bilder für die Erstellung des Grundkörpers und des Geländes sind die unten angeführten Aufnahmen (Abb. 11 und 12), da die gewählten Standpunkte des Fotografen am besten die Kubatur des Baukörpers zeigten und ideal für die Erstellung einer präzisen Vorlage für die weitere Bearbeitung waren. Es konnten daraus auch die Proportionen für die weitere Proportionierung des Baukörpers und der Ornamente abgeleitet werden.

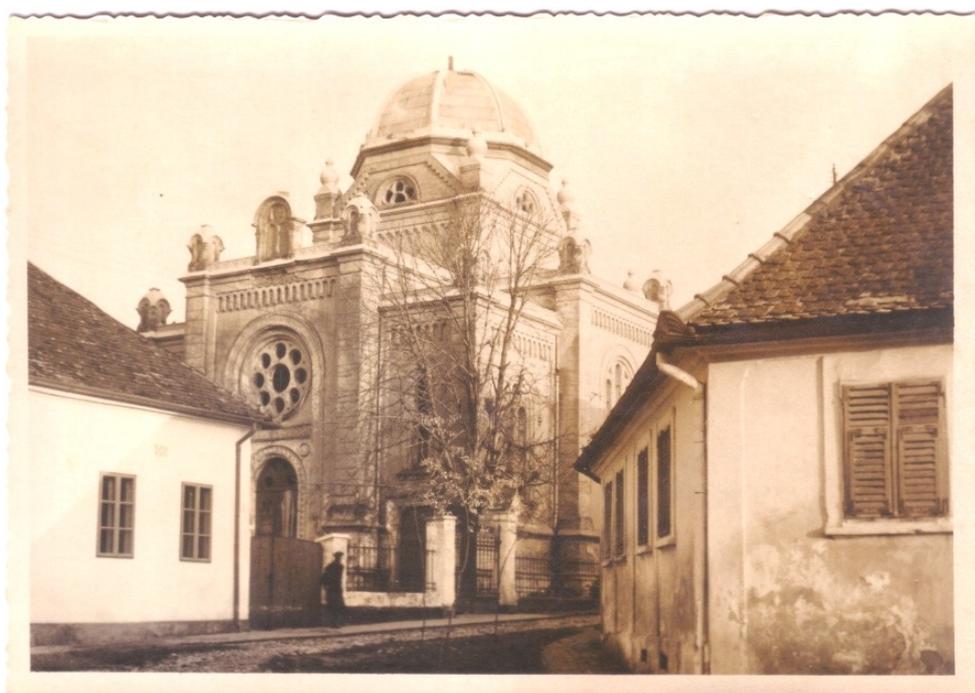
Abbildung 6

Straßenansicht, aufgenommen von der Lijevisa-Gaja-Straße mit Nordwest-Fassade und Südwest-Fassade.

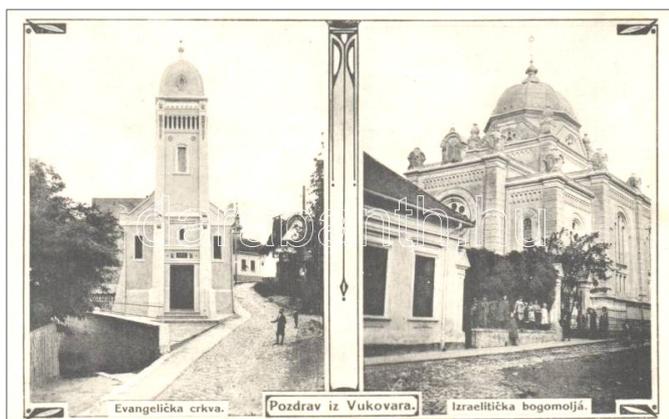
Abbildung 13
Postkartenabbildung mit kalvinistischer Kirche.

Da keine schriftlichen Beschreibungen über die farbliche Gestaltung der Fassade bestehen, waren die kolorierten Postkartenabbildungen die einzigen Anhaltspunkte über die Farbgebung (Abb. 13, 14 und 15).

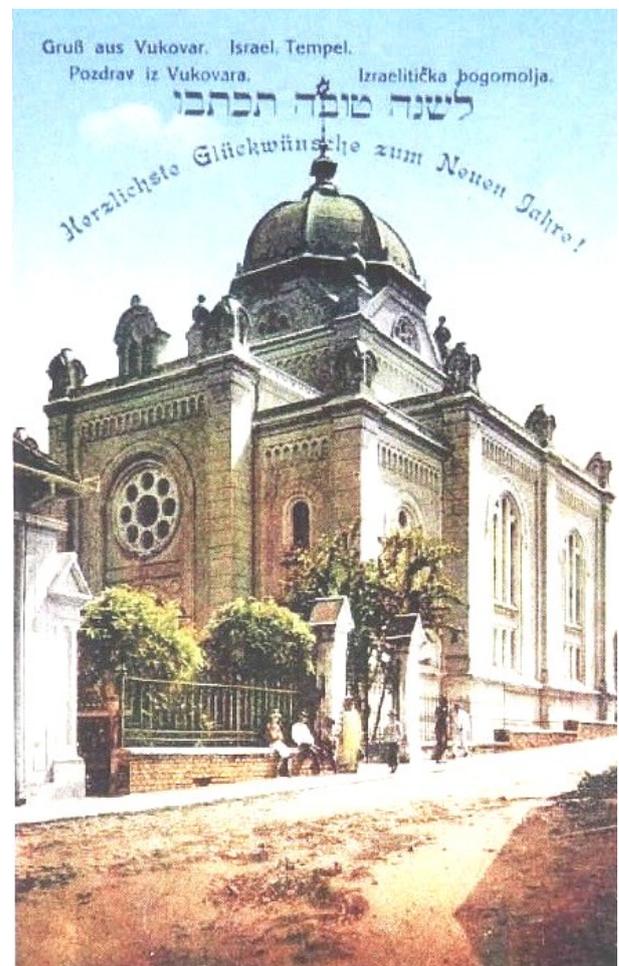
Abbildung 15
Kolorierte Postkartenabbildung von der Lujevita Gaja Straße.

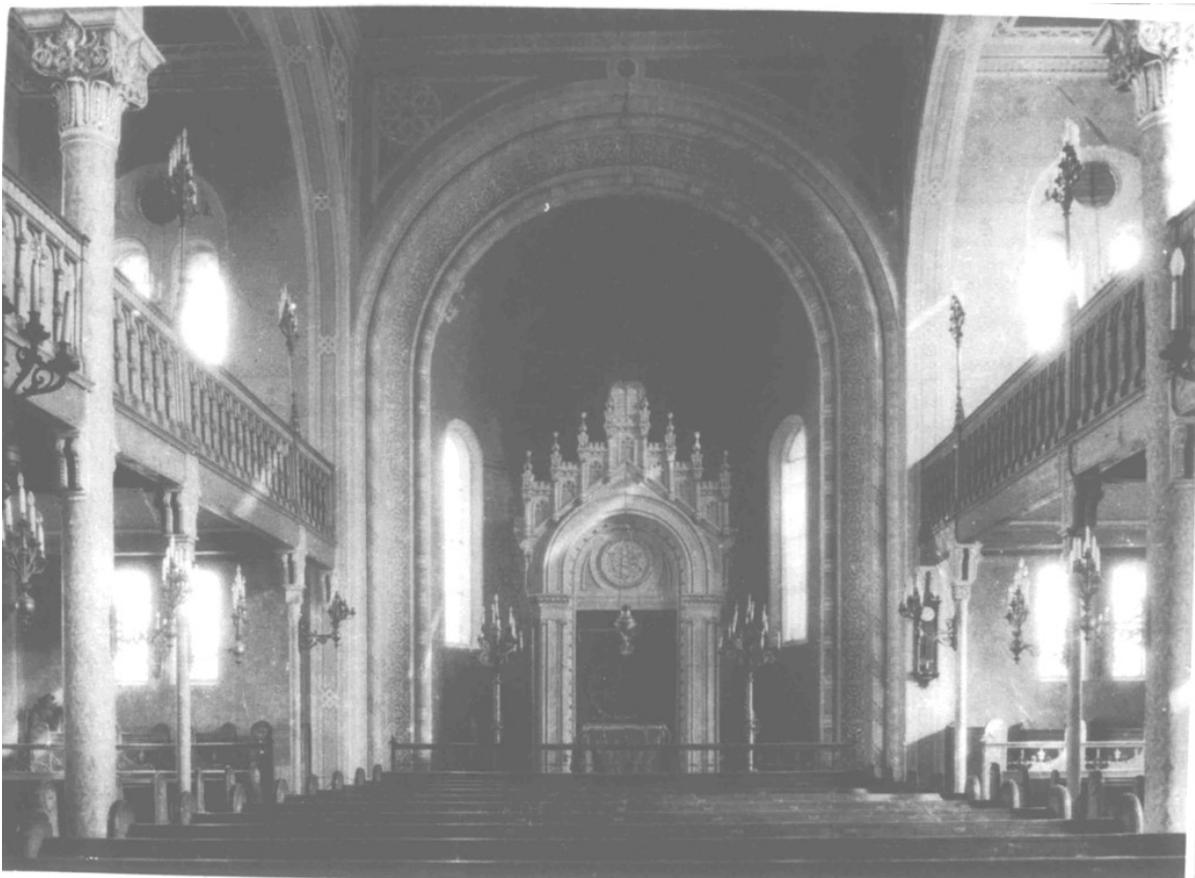
Abbildung 16
Innenaufnahme mit Innenausstattung.

Für den Thoraschrein und seine komplexen Formen waren schwer Referenzen zu finden, da sich die Vukovar-Synagoge in diesem Bereich maßgeblich von den anderen Bauten von Ludwig Schöne unterscheidet. Die einzige Synagoge, die den gleichen Thoraschrein hatte, war die Synagoge in Körmend, Ungarn. Doch war die Auflösung der gefundenen Bilder schlechter als von der Vukovar-Abbildung. Erkennbar waren die geometrischen Grundformen, die allem Anschein nach

aus maurischen Elementen zusammengesetzt sind und die zum Zweck der Rekonstruktion herangezogen wurden.

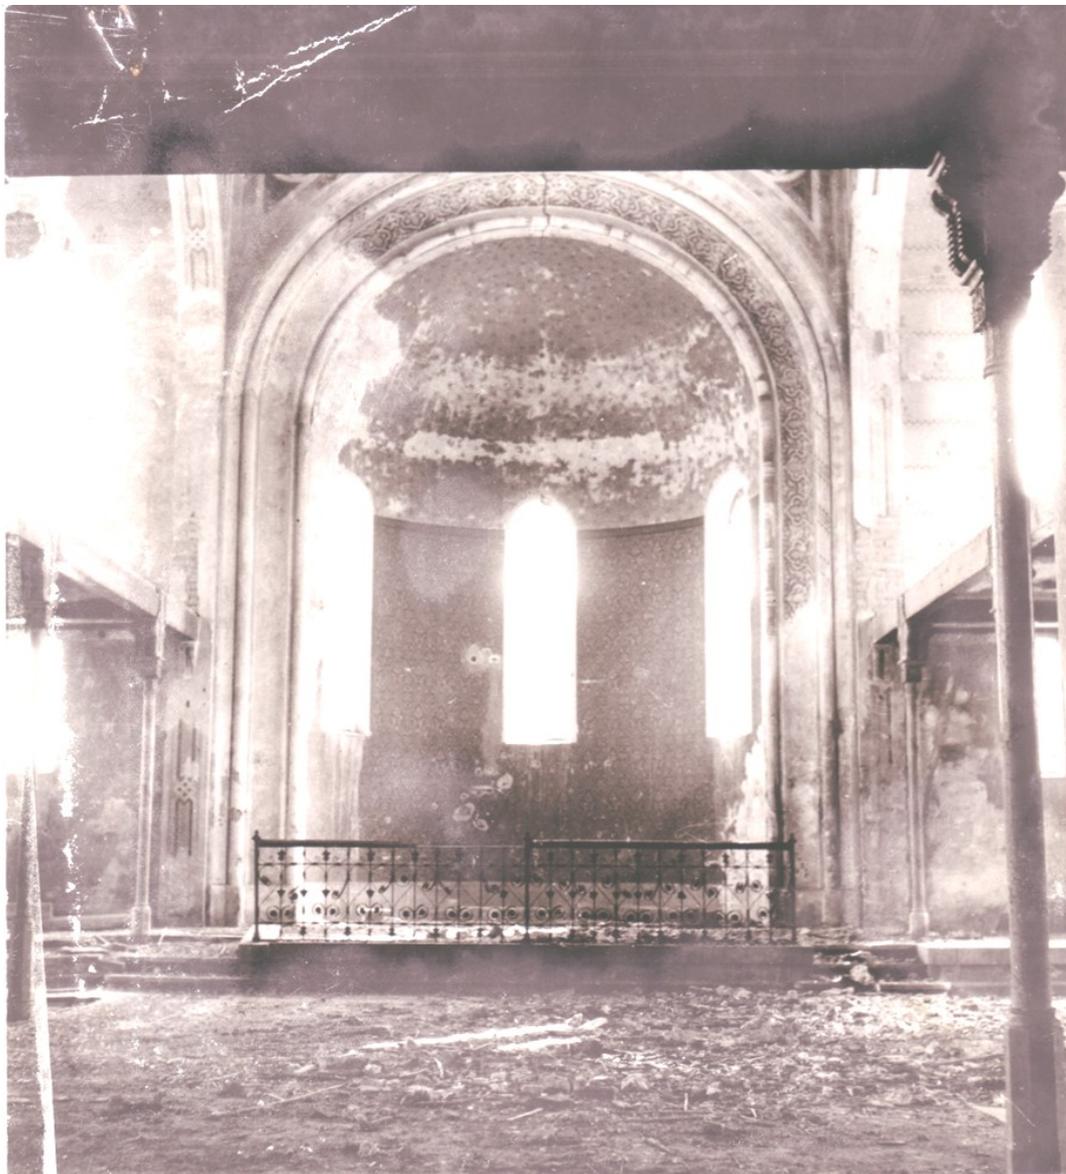
Abbildung 17
Innenaufnahme nach der Devastierung.

Die zweite Innenaufnahme zeigte die Lage im Inneren nach der Devastierung und weitere wichtige Puzzleteile der Innenausstattung, die ansonsten nicht sichtbar sind, wie die Abstufung vor der Bima samt der Gusseisenbrüstung. Die Malereien auf den Bögen sind besser erkennbar und die Wandmalereien in der Apsis sind auch sichtbar. Die Deckenmalereien unter der Galerie sind vage erkennbar. Durch das Verändern der Helligkeitsstufe auf dem Bildschirm konnten weitere Informationen gewonnen werden.

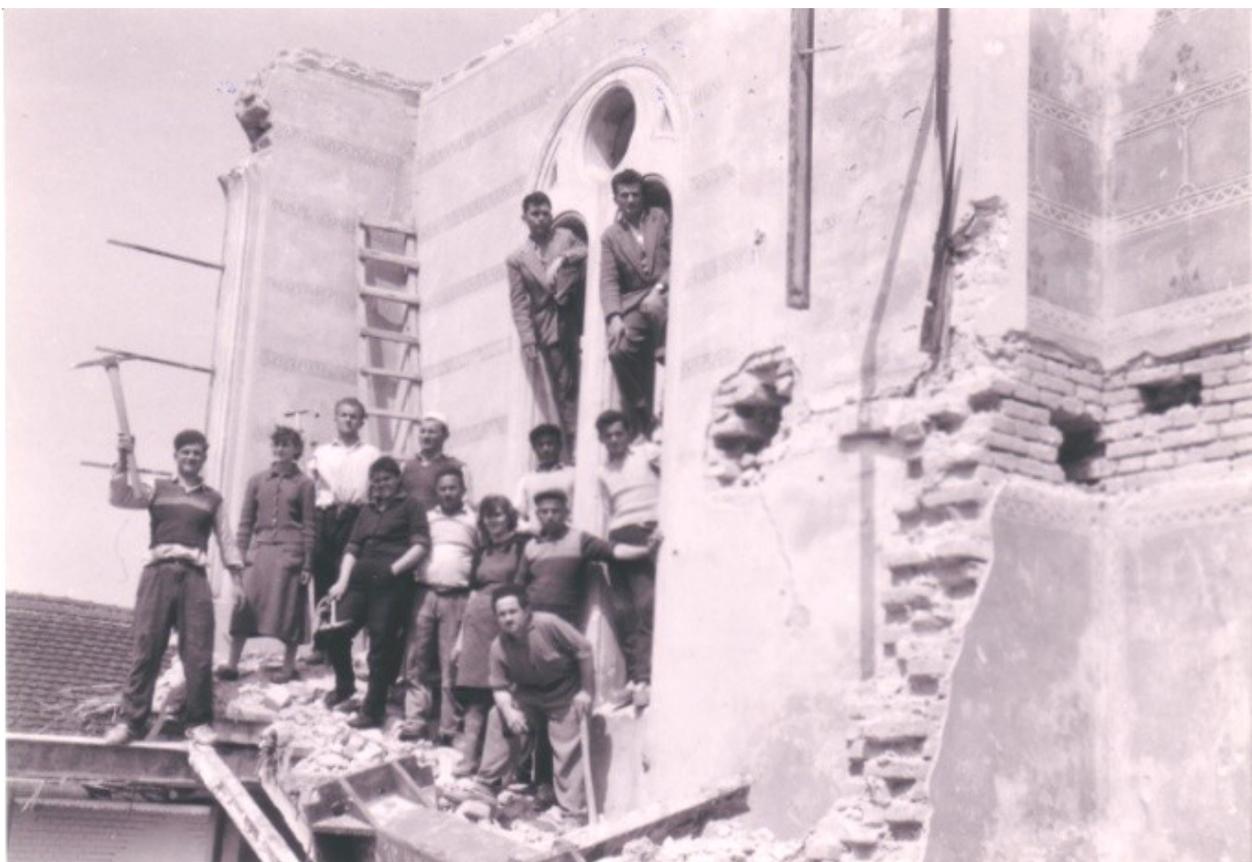
Abbildung 18
Abbruchaufnahme von der Seitenstiege.

Die Abbruchfotos erwiesen sich als eine großartige Ergänzung zu den bestehenden Außen- und Innenaufnahmen. Neben Informationen über das tragende System der Synagoge beinhalteten die Aufnahmen auf den hier aufgezeigten Bildern auch wichtige Informationen über die seitlichen Stiegenhäuser und das Vestibül (Abb. 18–21). Diese wurden durch den Abriss freigestellt und verschafften einen Einblick von verschiedenen Standpunkten. Zudem wurde die Galeriekonstruktion freigestellt, bei der es sich eindeutig um eine Gusseisenunterkonstruktion mit einer Holzbeplankung handelte. Die Nebenkonstruktion für die Abstufung der Galerie bestand aus Vollholz.

Durch den abgefallenen Putz konnte über das Mauerwerk die Position der Wandöffnungen und ihre Dimensionen, aber auch die Dimensionen der Galeriekonstruktion und die Verbindungsstellen mit der Wand genauer eingeschätzt werden. Für die Ermittlung der Maße wurde das altösterreichische

Ziegelformat angenommen, das 29 x 14 x 6,5 cm beträgt, und dazu eine Fugenbreite von 1 cm.⁴¹ Auch ein wichtiger Punkt sind die Malereien der Wände und der großen Stütze, die auf den Abbruchfotos besser sichtbar sind.

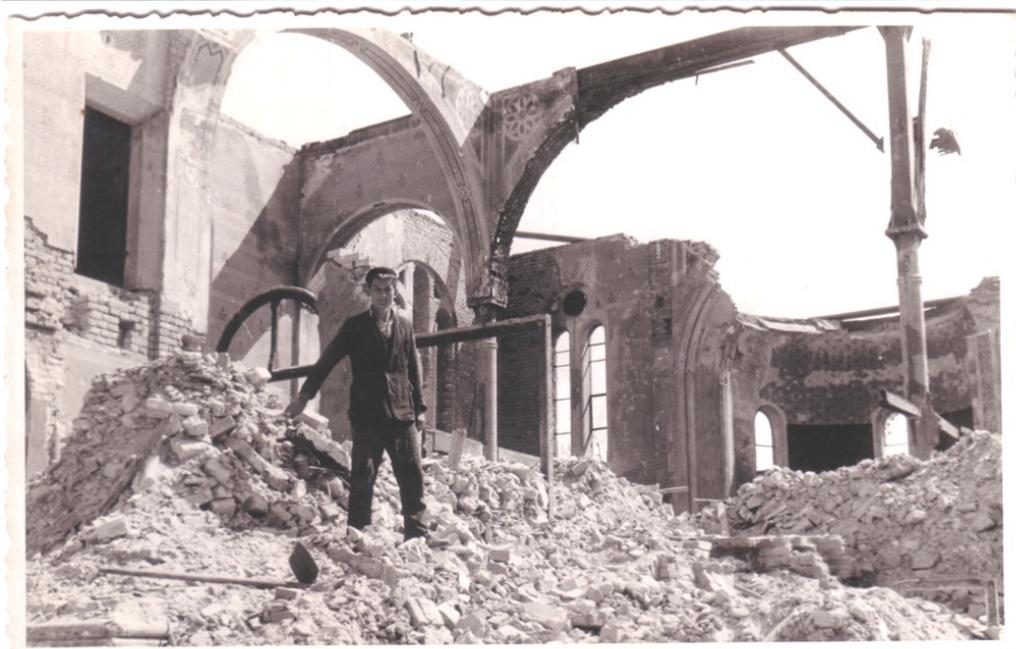
Abbildung 19
Abbruchaufnahme, Innenraum.

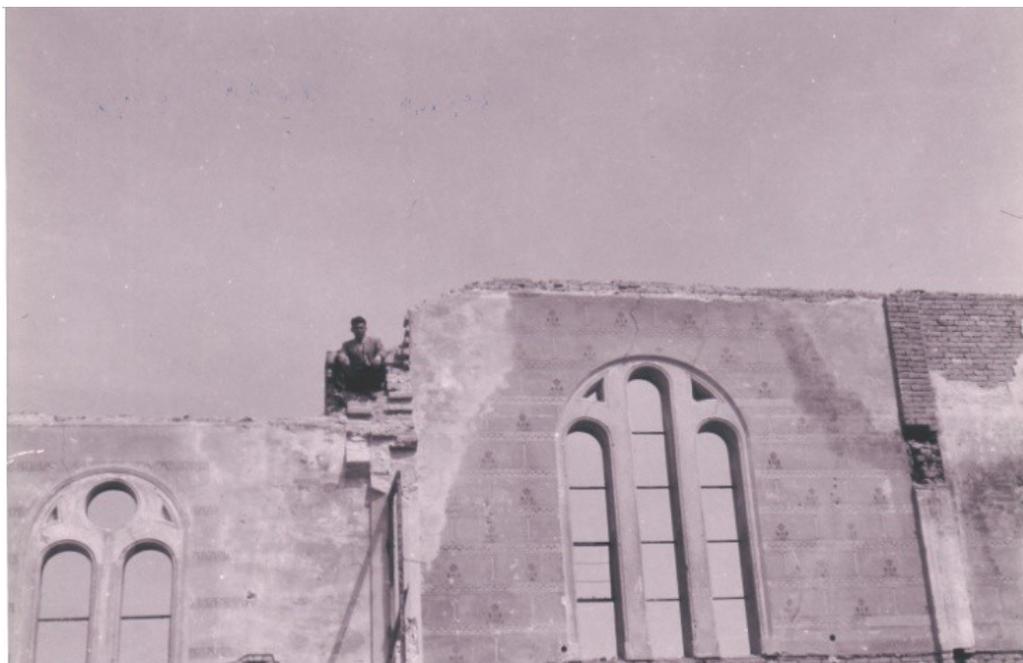
Abbildung 20
Abbruchaufnahme, Seitenwände.

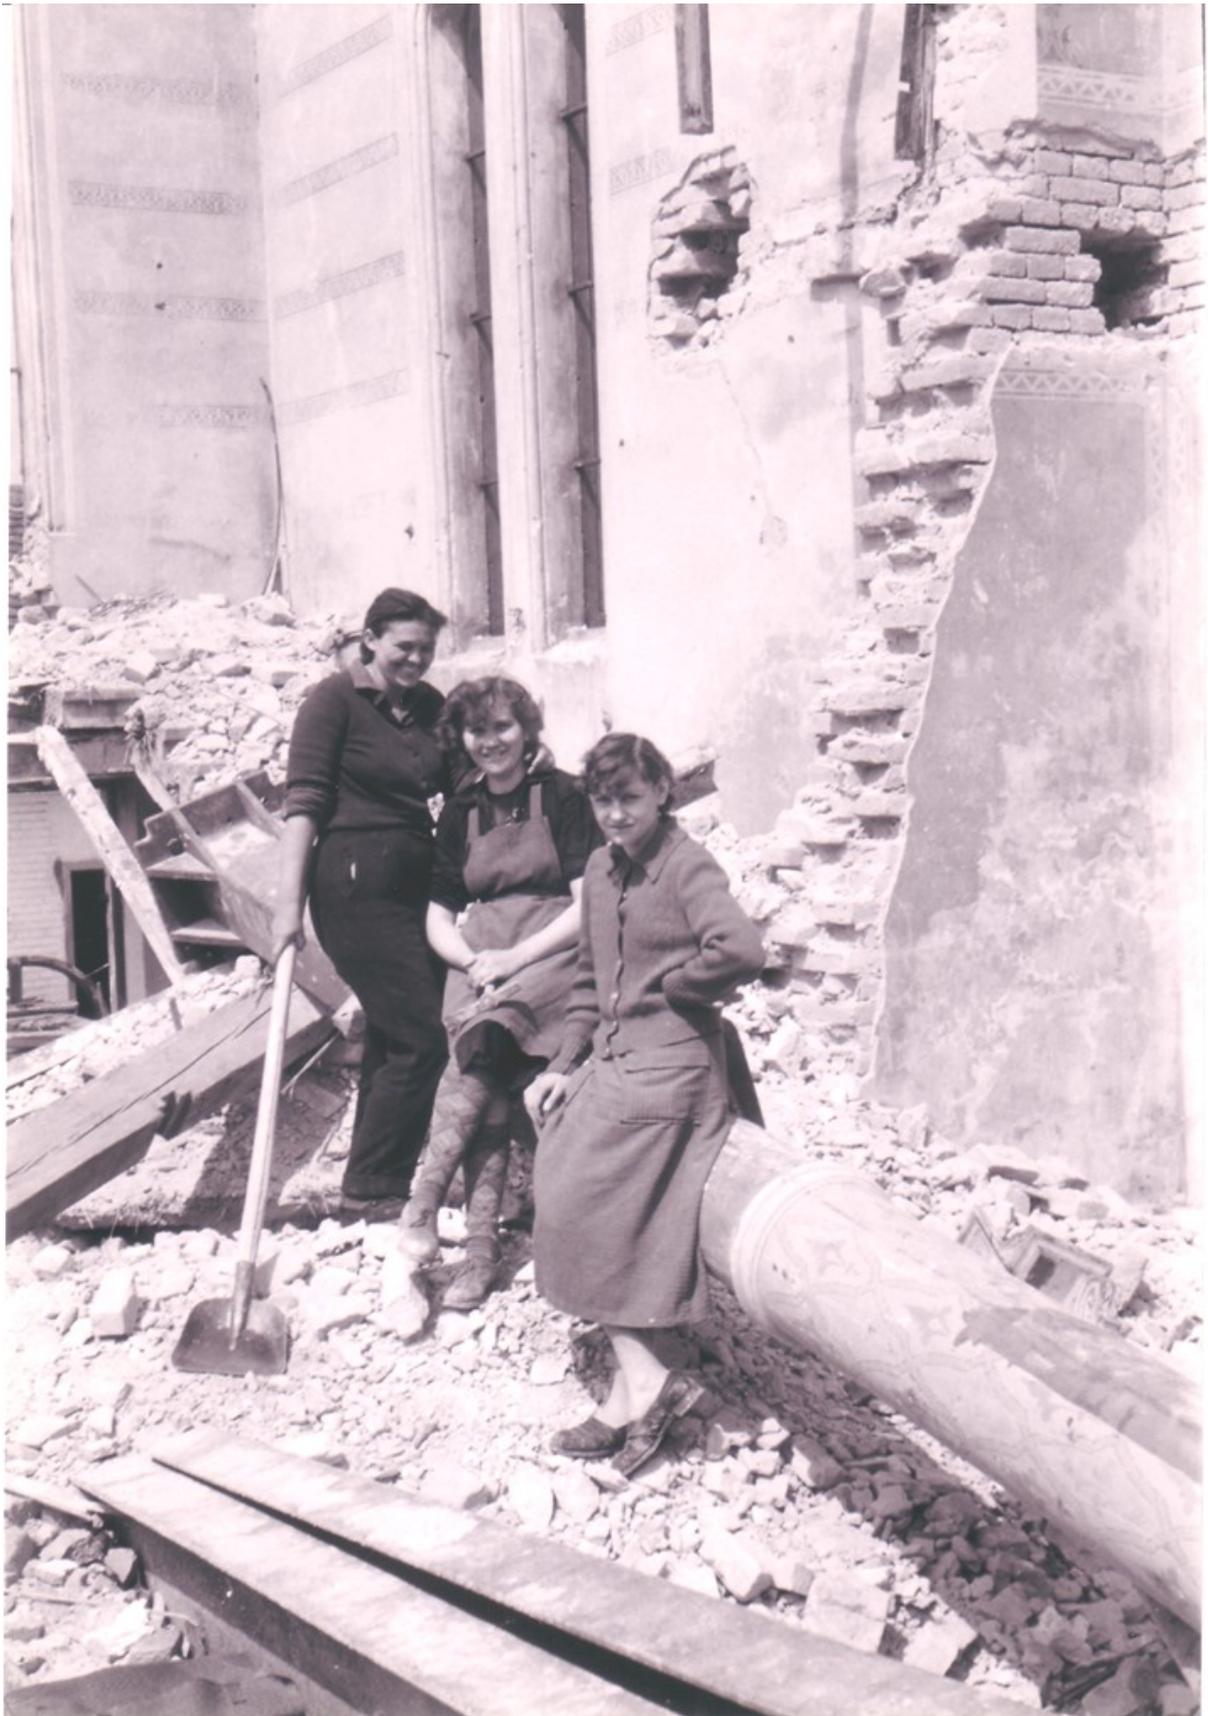
Abbildung 21
Abbruchaufnahme mit Gusseisenbalken und der großen Stütze.

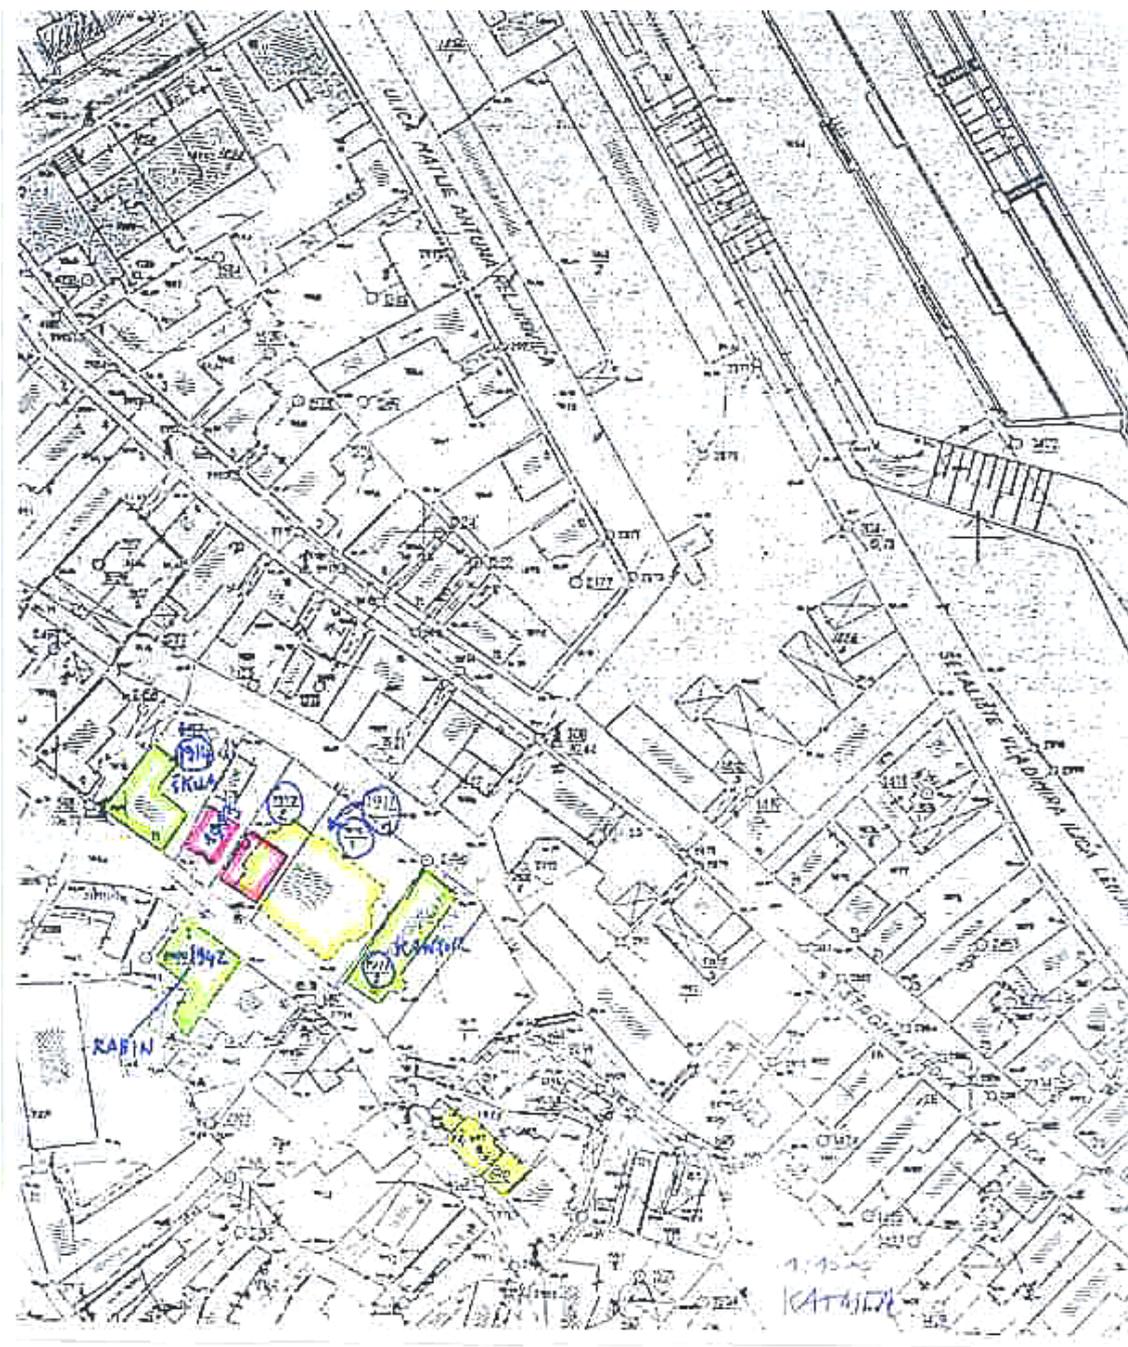
Abbildung 22
Katasterplan mit der großen Synagoge und kalvinistischen Kirche.
Im Plan ist die Schule und das Haus des Rabbiners gekennzeichnet.

Von Planunterlagen waren nur ein Katasterplan und eine CAD-Datei vom Grundstück mit umgebenden Parzellen und Umriss der Synagoge vorhanden (Abb. 22). Doch allem Anschein nach waren die Umriss der CAD-Datei aus der Erinnerung her eingezeichnet, da sie mit dem Katasterplan nicht übereinstimmten. Ausschlaggebend ist die Breite des Mittelschiffs und der Apsis, die im Kataster von den Proportionen her mit denen der Frontfassade übereinstimmten, jedoch nicht mit der CAD-Zeichnung, auch stimmten die Dimensionen von 25 x 17 m nicht überein. Dies wurde in weiteren Schritten der Modellierung bestätigt.

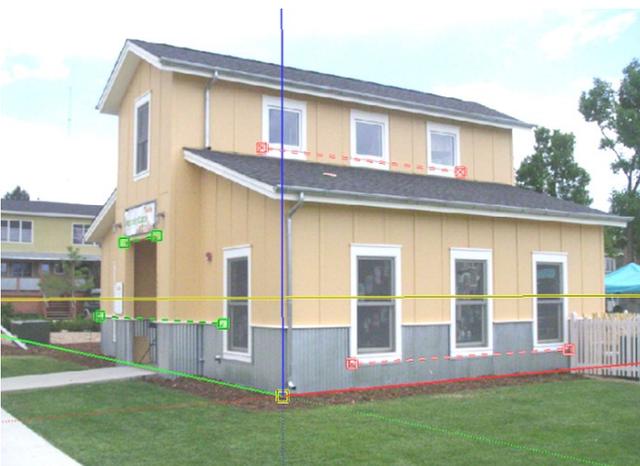
Abbildung 23
Vorgehensweise, Musterbild.

Um anständige Resultate zu erzielen, ist Folgendes zu beachten. Am besten geeignet sind Bilder mit hoher Auflösung, wo die Kanten des Baukörpers gut erkennbar sind und wo keine Gegenstände davorstehen und den Blick versperren (Abb. 23). Es müssen je Seite zwei parallele Kanten und eine vertikale Kante bestehen, von welcher der Basispunkt definiert wird (im Bild dargestellt mit roten, grünen und blauen Linien). Es empfiehlt sich, mehrere Bilder einzusetzen, um bessere Resultate zu erzielen. Hier ist zu beachten, dass die Bilder denselben Basispunkt teilen müssen. Nach dem Erstellen des Grundkörpers muss das Modell noch auf die richtige Größe skaliert werden. Dies erfolgt am besten mittels Plänen oder auch über Kanten, wenn ihre Länge bekannt ist (Abb. 24–29).⁴²

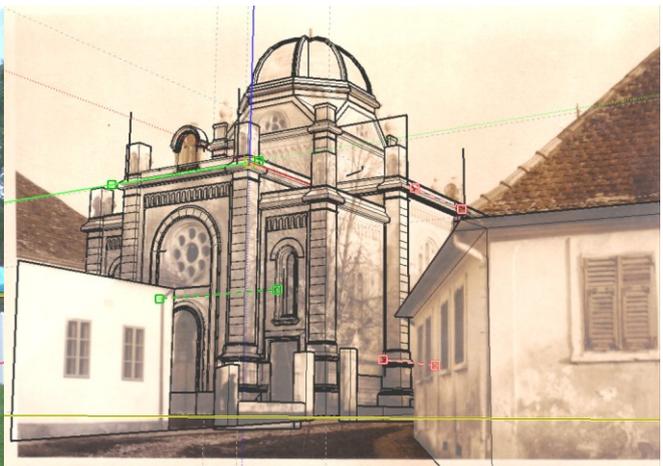
Abbildung 24
Match-Photo-Option, Anwendung.

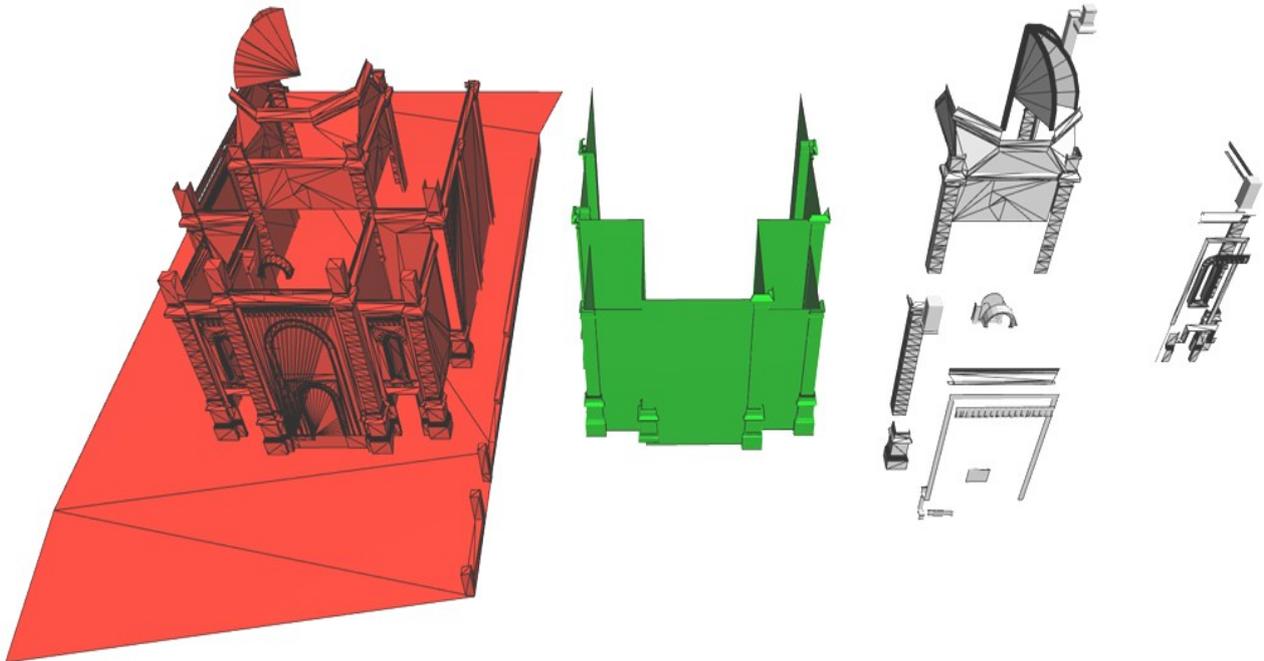
Abbildung 29

SketchUp-Modell, das in Teilen nach ArchiCAD importiert wurde: in Rot das gesamte Modell, in Grün die Außenwände und in Weiß die Ornamente.

Im gegebenen Fall wurden zwei Aufnahmen ausgewählt, die die Synagoge von verschiedenen Standpunkten zeigt und die sich gegenseitig ergänzen (Abb. 26 und 27). Neben dem geometrischen Grundkörper wurden zum Teil die Ornamente und Fenster zum Zweck der weiteren Proportionierung im ArchiCAD modelliert (Abb. 29).

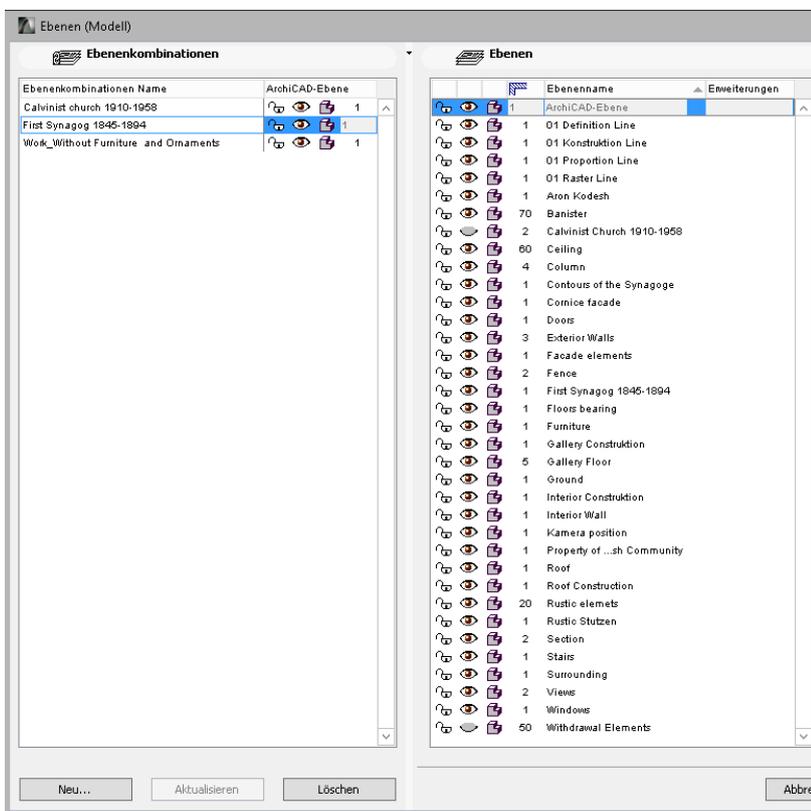
Abbildung 30
Ebenendarstellung.

Die Unterteilung der Objekte nach Ebenen (Abb. 30) ermöglicht eine leichtere Bearbeitung der Elemente. Es können nach zunehmender Komplexität und Datenvolumen einzelne Objektgruppen leicht isoliert und bearbeitet werden. Zusätzlich erleichtern sie die spätere Texturzuordnung im Rendering-Programm Artlantis.

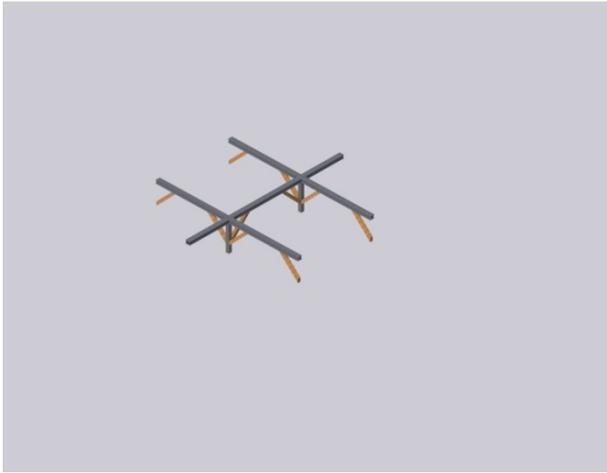
Abbildung 48
Innere Konstruktion.

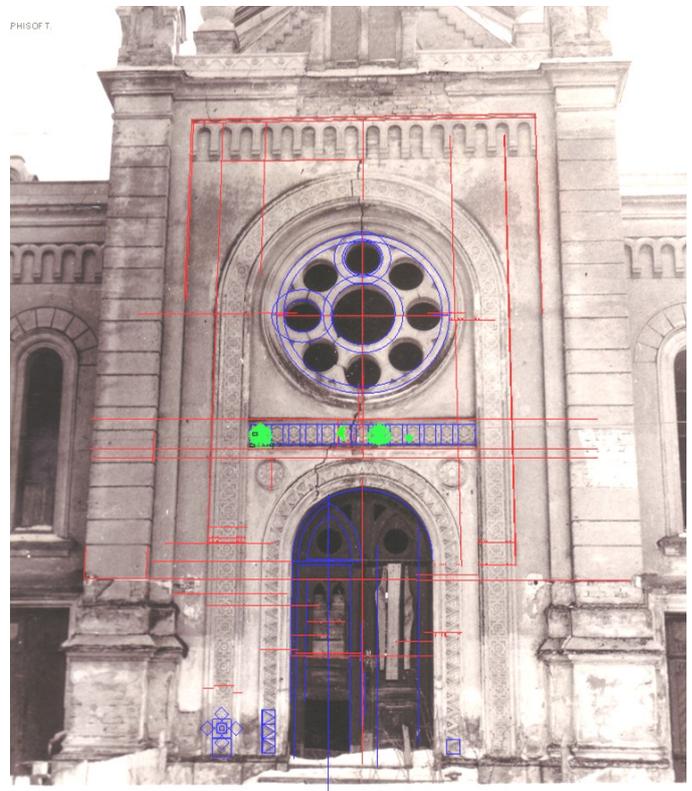
Abbildung 58
Nordwest-Fassade mit abgeleiteten Konstruktionslinien.

Dank der Vorarbeit im SketchUp konnten über die vormodellierten Elemente Proportionen für eine genaue Erstellung der Fassade entnommen werden. Zu Beginn wurden die Aufnahmen in ihrer proportionalen Aufteilung analysiert und diese in die Modellsicht übertragen. Als Bezugspunkte dienten hier die seitlichen Pilaster. Die Ornamente konnten in Bezug auf diese einzeln nachmodelliert und in die richtige Position gebracht werden. Das Nachmodellieren der Außenornamente geschah meist über die Nahaufnahme der Frontfassade und eine Aufnahme der hinteren Fassade. Oft wurden auch Abbruchbilder herangezogen, die vereinzelt die äußere Situation detaillierter zeigen (Abb. 58–61).

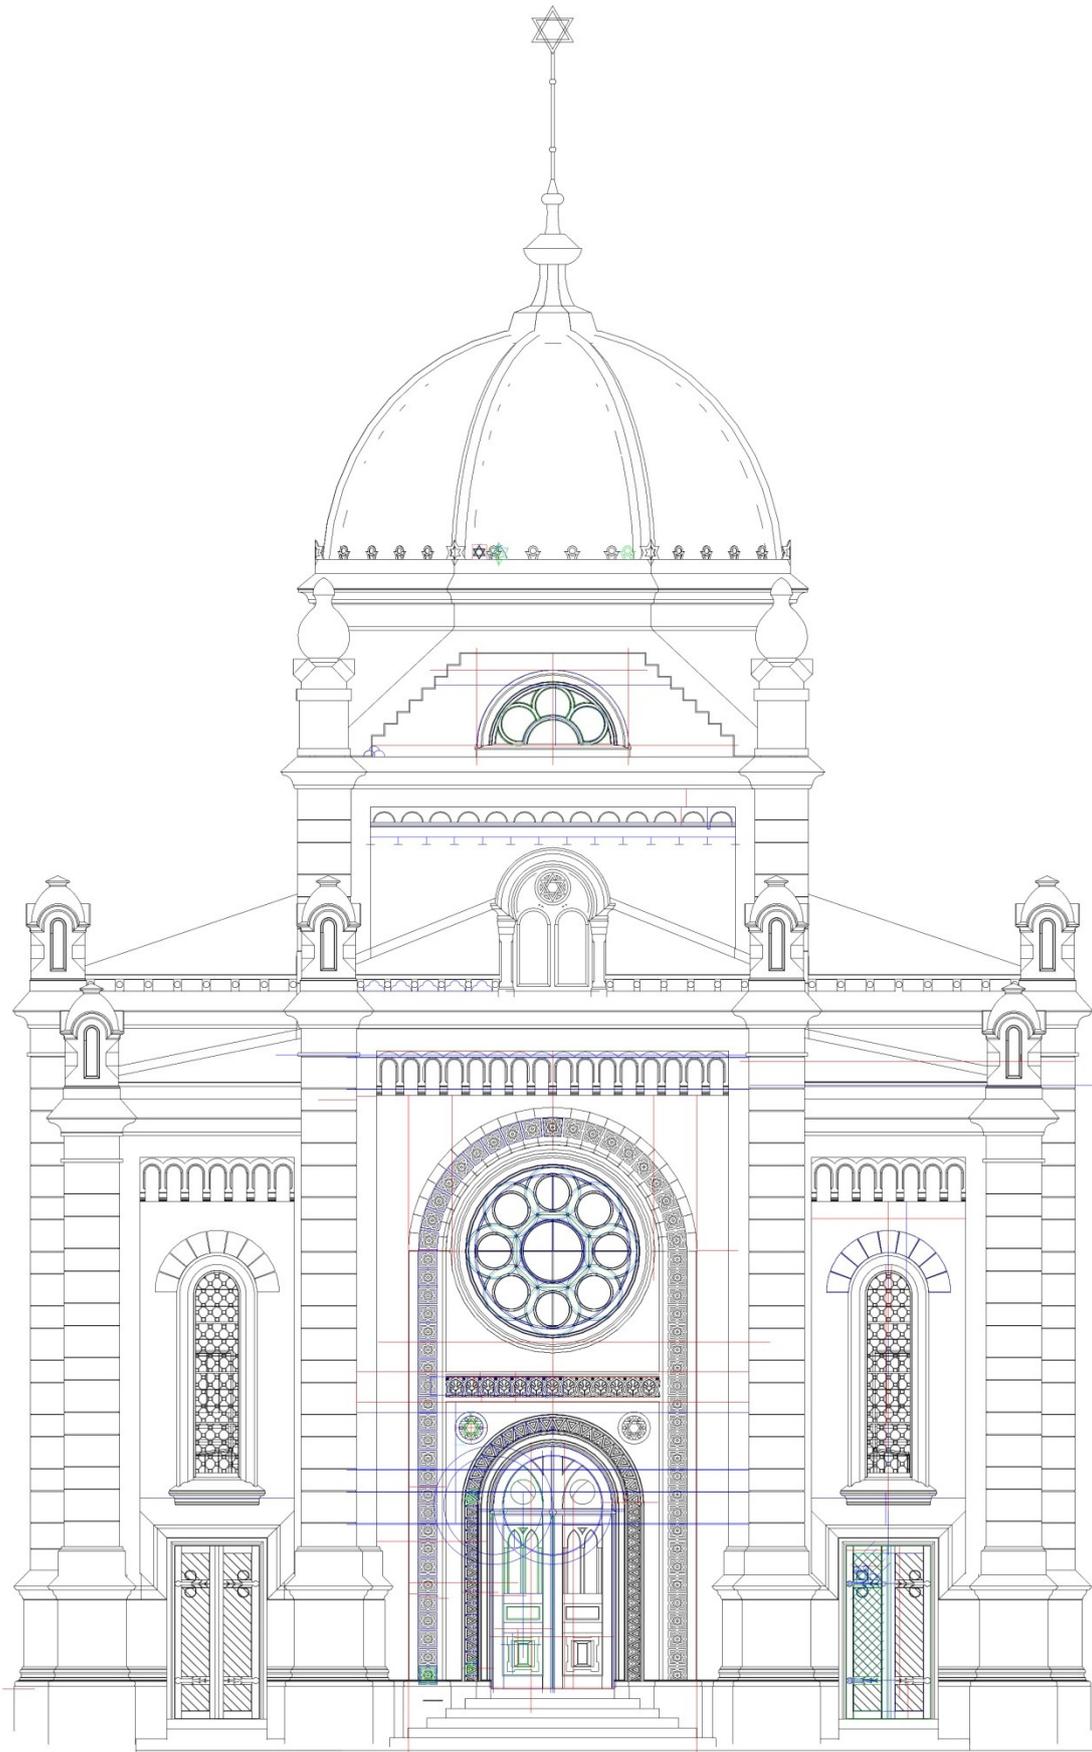
Abbildung 59
Rekonstruierte Nordwest-Fassade mit Konstruktionslinien.
