**TECHNISCHE
UNIVERSITÄT
WIEN**

DIPLOMARBEIT

Virtuelle Rekonstruktion der Synagoge in Vukovar/Kroatien

Wien, November 2016

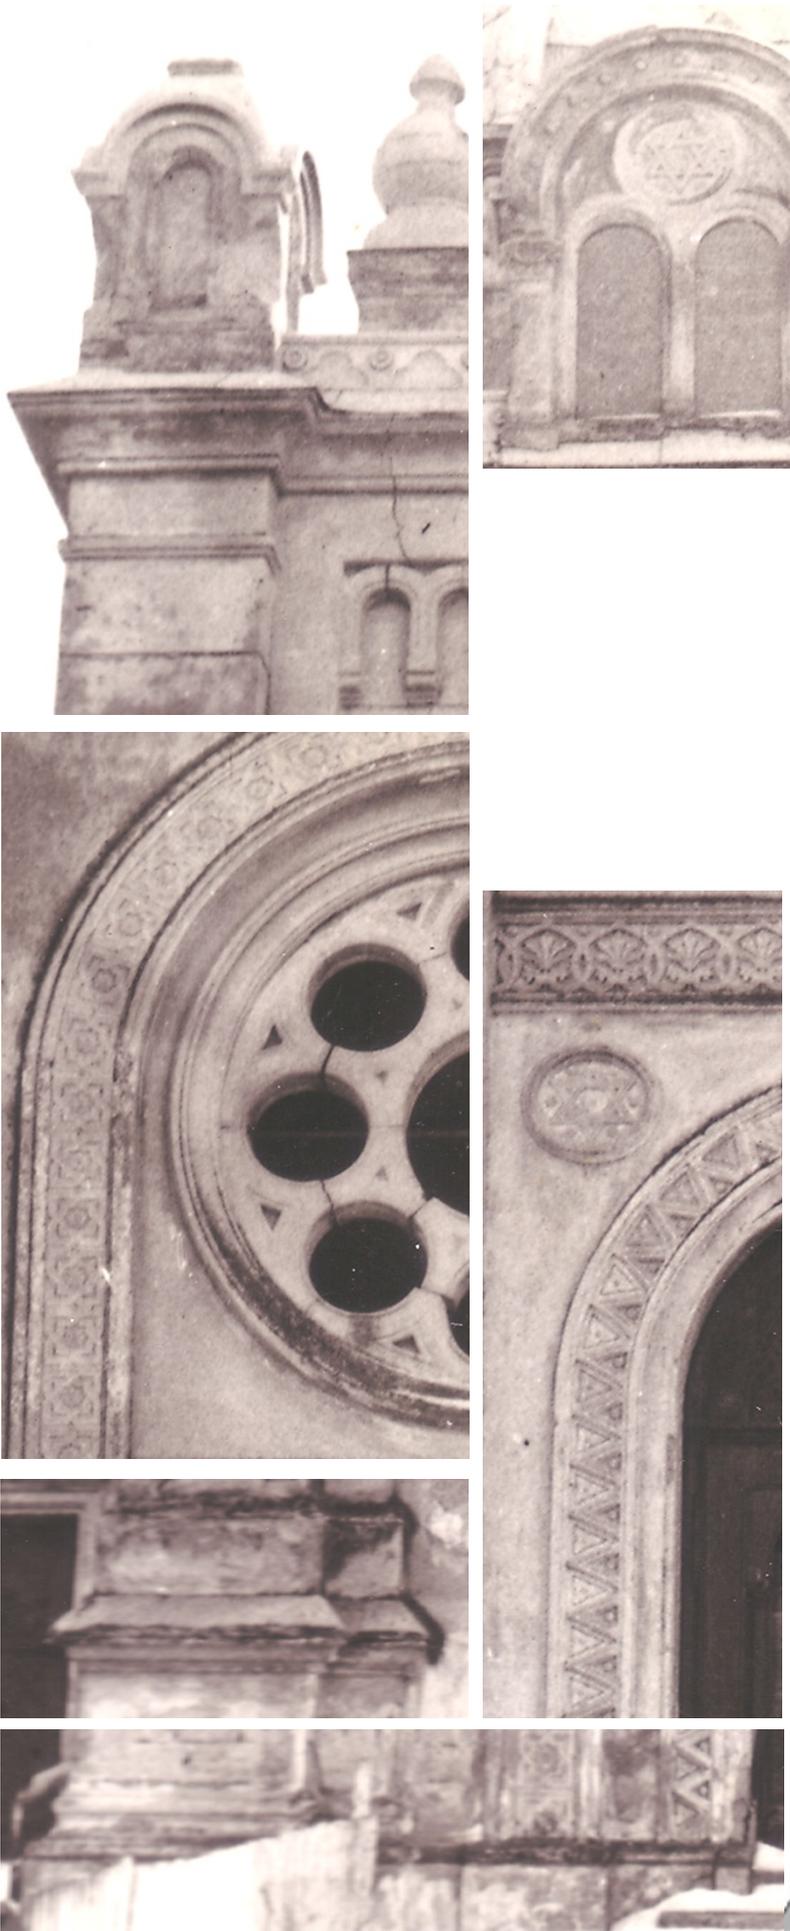
Abbildung 60
Bildausschnitte der Frontfassade.

Dank der Vorarbeit im SketchUp konnten über die vormodellierten Elemente Proportionen für eine genaue Erstellung der Fassade entnommen werden. Zu Beginn wurden die Aufnahmen in ihrer proportionalen Aufteilung analysiert und diese in die Modellsicht übertragen. Als Bezugspunkte dienten hier die seitlichen Pilaster. Die Ornamente konnten in Bezug auf diese einzeln nachmodelliert und in die richtige Position gebracht werden. Das Nachmodellieren der Außenornamente geschah meist über die Nahaufnahme der Frontfassade und eine Aufnahme der hinteren Fassade. Oft wurden auch Abbruchbilder herangezogen, die vereinzelt die äußere Situation detaillierter zeigen (Abb. 58–61).

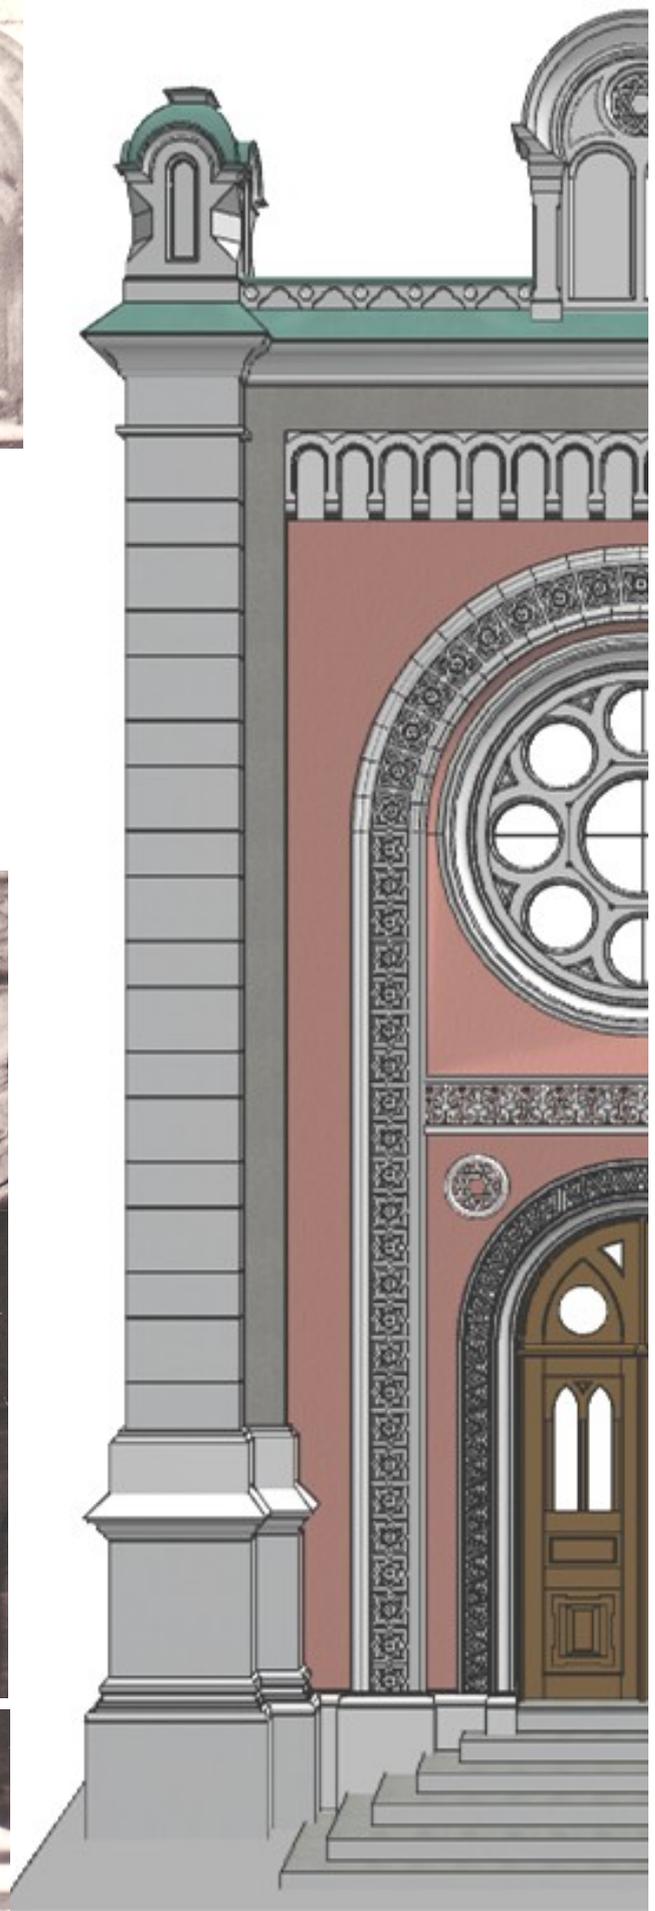
Abbildung 61
3D-Rekonstruktion der Frontfassade.

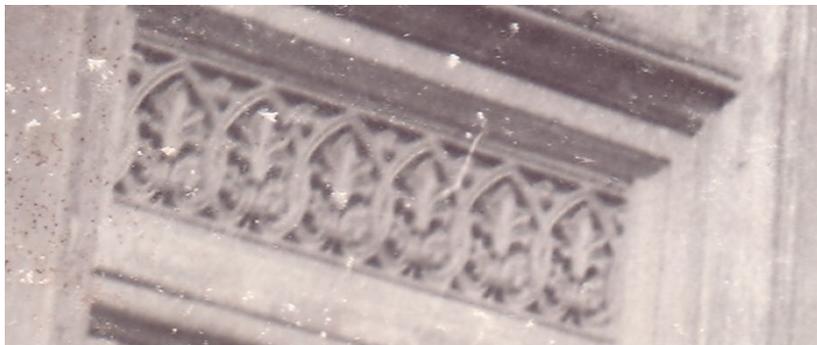
Abbildung 62
Bildausschnitt der Pflanzenornamente.

In der Eingangsaufnahme sehen die Blattornamente recht flach aus, erst in den weiteren Bildern der hinteren Fassade tritt ihre Plastizität zum Vorschein (Abb. 62). Um diese zu erreichen, wurden zuerst vereinfachte Körper erstellt und diese anschließend geglättet. Oft musste dieser Vorgang wiederholt werden, bis die Form des Körpers den Abbildungen entsprach (Abb. 63). Das Blattornament wurde anschließend als einzelnes GDL-Objekt gespeichert und nicht als Gruppe, da diese die Arbeitsdatei um 13,4 MB belastet hätte. Zusätzlich musste man bei den seitlichen und hinteren Fenstern auch eigene Gruppen erstellen, da die Anzahl variierte, was zusätzlich den Speicher belastet hätte. So war das GDL-Objekt 1,34 MB groß und konnte flexibel unter den seitlichen Fenstern platziert werden (Abb. 64).

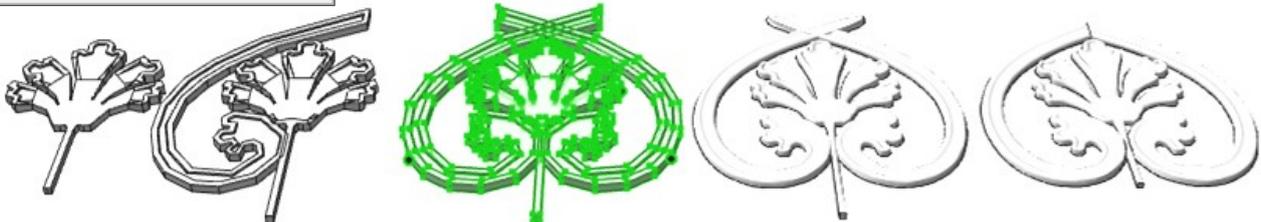
Abbildung 63
Modellierungsschritte der Pflanzenornamente.

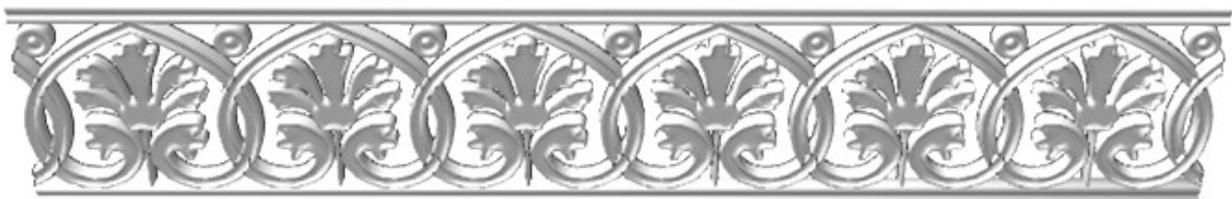
Abbildung 7
3D-Rekonstruktion der Pflanzenornamente.

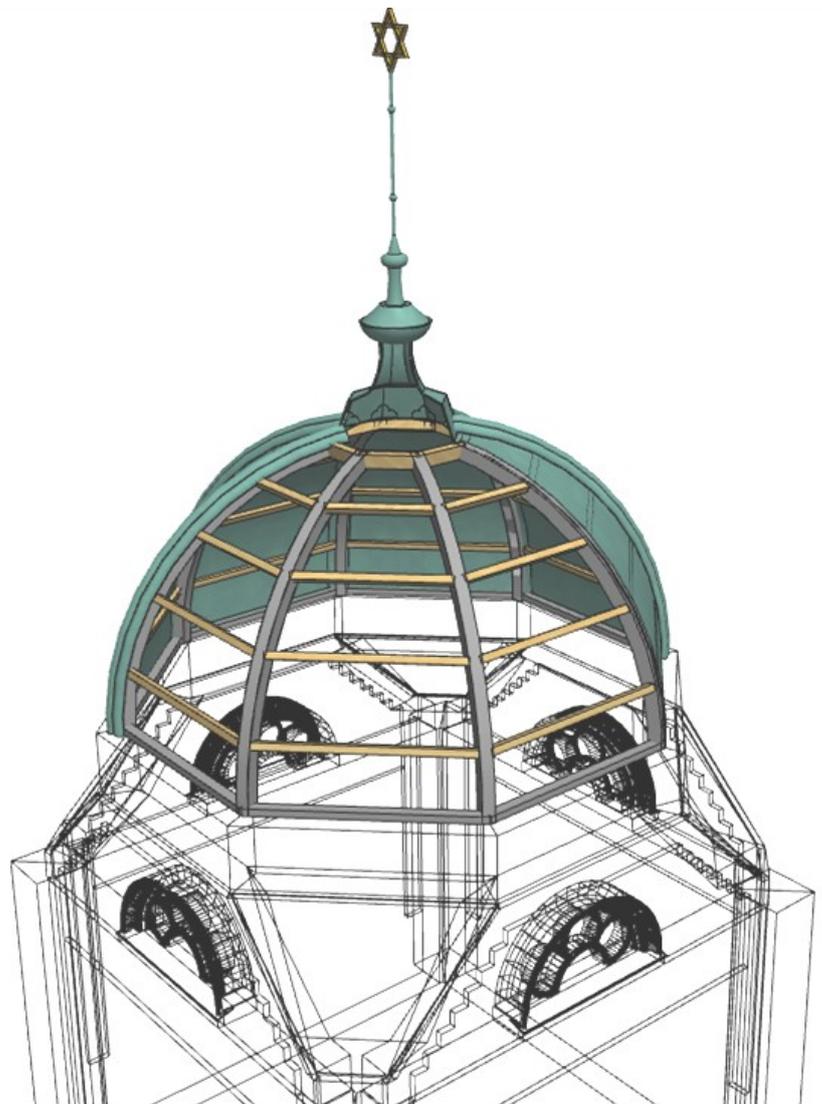
Abbildung 75
Kuppelkonstruktion.

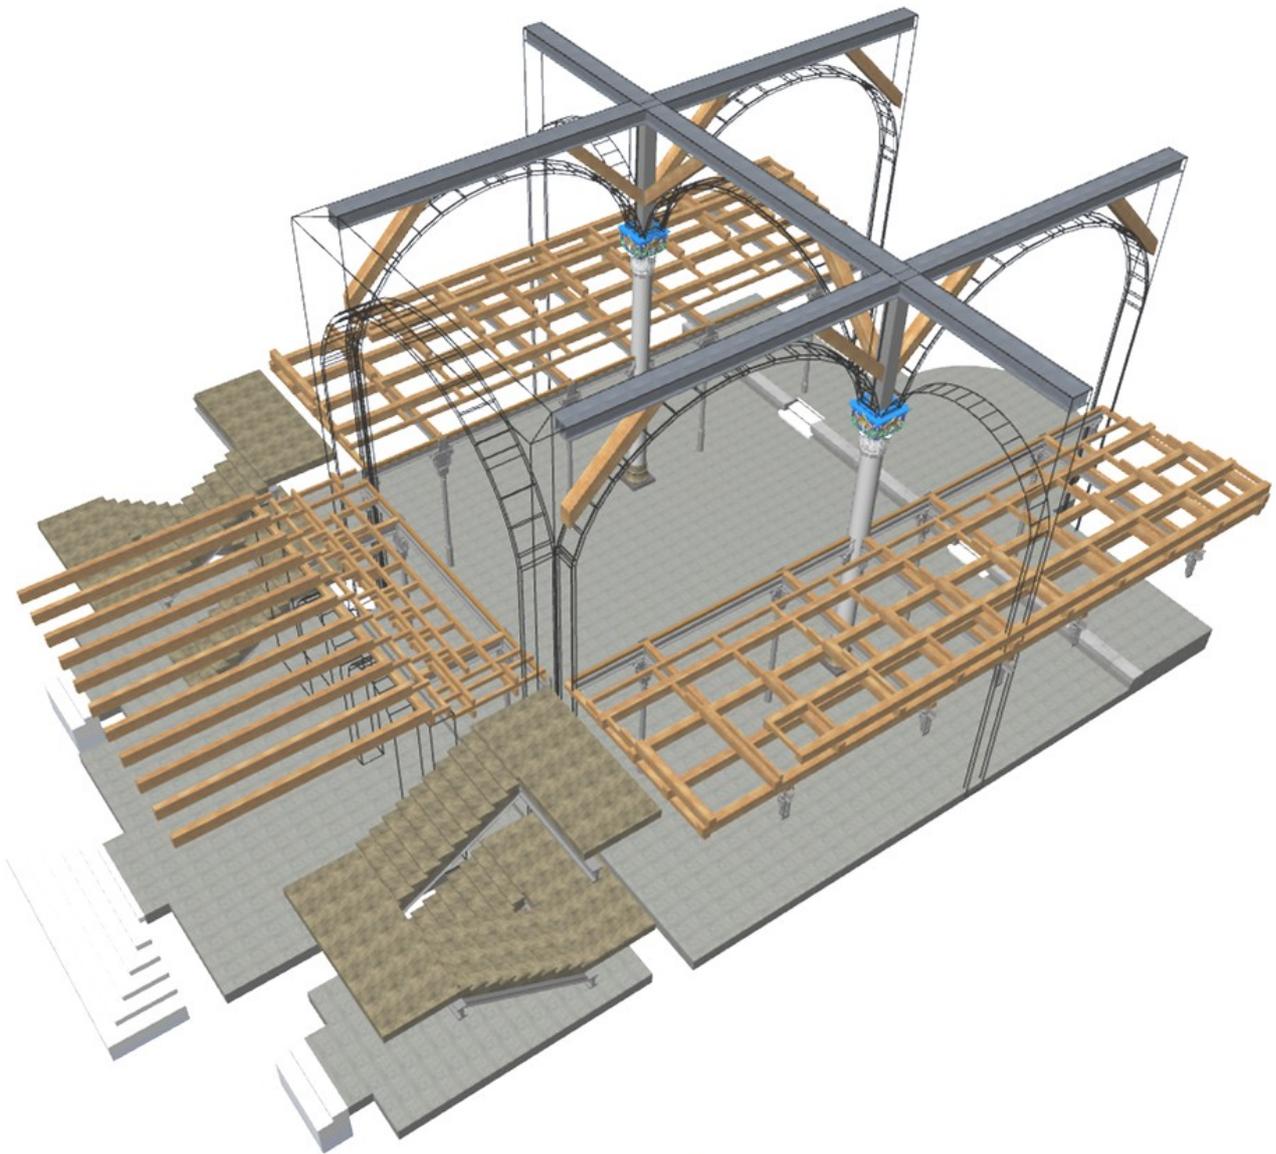
Abbildung 76
3D-Darstellung der tragenden Konstruktion und Galeriekonstruktion mit Seitenstiegen.

Ein wichtiger Punkt ist die Innenkonstruktion, die durch zahlreiche Abbruchfotos detailliert rekonstruiert wurde. Wie schon vorher beschrieben, konnten über das Mauerwerk wichtige Informationen über die Aufteilung der Konstruktion und die Dimensionen gewonnen werden. Das tragende Gerüst des zentralen Raums war für seine Zeit recht modern und bestand aus Gusseisenbalken und -stützen mit steifen Verbindungen. Dies schließt eine statische Funktion der hölzernen Querbalken in den falschen Bögen aus. Sie dienten anscheinend nur als Unterkonstruktion für die Bögen, auf den die Putzträger aufgetragen wurden (Abb. 76).

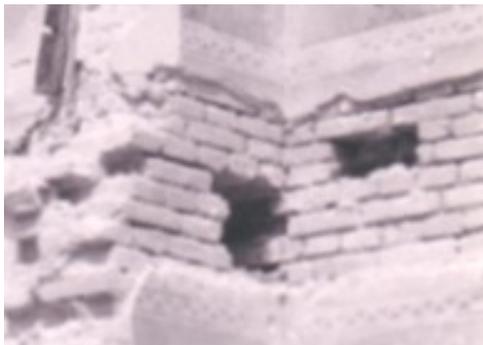
Abbildungen 77 und 78

Anschlussstellen der Galeriekonstruktion mit der Außenwand. Zu erkennen ist auch der stufenförmig fehlende Putz neben dem Fenster.

Die Hauptträger der Galeriekonstruktion waren allem Anschein nach auch aus Gusseisen und nur hinter einer Holzbeplankung versteckt; die Nebenträger bestanden aus Holz. Über die Wände wurden die Verbindungsstellen und die Anzahl der Abstufungen des Galeriebodens ermittelt (Abb. 77 und 78).

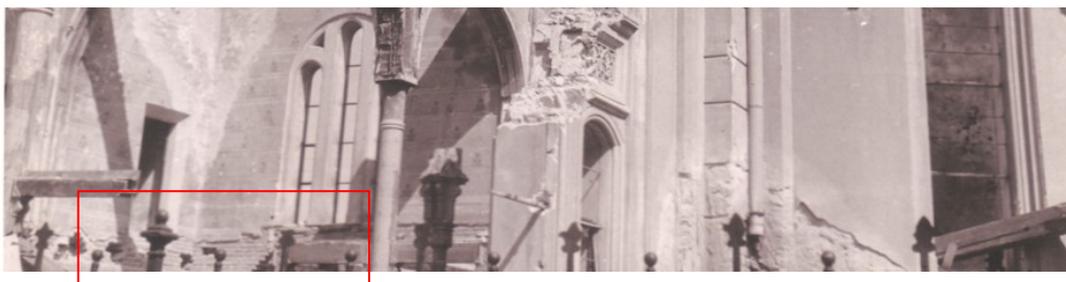
Abbildung 80

Aufnahme, die zur Vermutung führte, dass das Podest zur Galerie tiefer gelegen ist.

Für ein besseres Verständnis der Galeriekonstruktion und der Galerie generell wurde der Querschnitt der Synagoge in Znaim herangezogen, der von Matthias Seitner zur Verfügung gestellt wurde (Abb. 79 und 81). Die Ausführung kommt unserer wahrscheinlich am nächsten und bestätigt die Vermutung der Gusseisenträger mit Holzbeplankung. Der Schnitt zeigt auch eine Verteilung zu den Sitzen vom hinteren Podest, das auf derselben Höhe liegt wie die Unterkante der Stiegentür. In der Vukovar-Synagoge lag das Eingangspodest etwas tiefer und der hintere Verteiler lag zwei Stufen höher (Abb. 80).

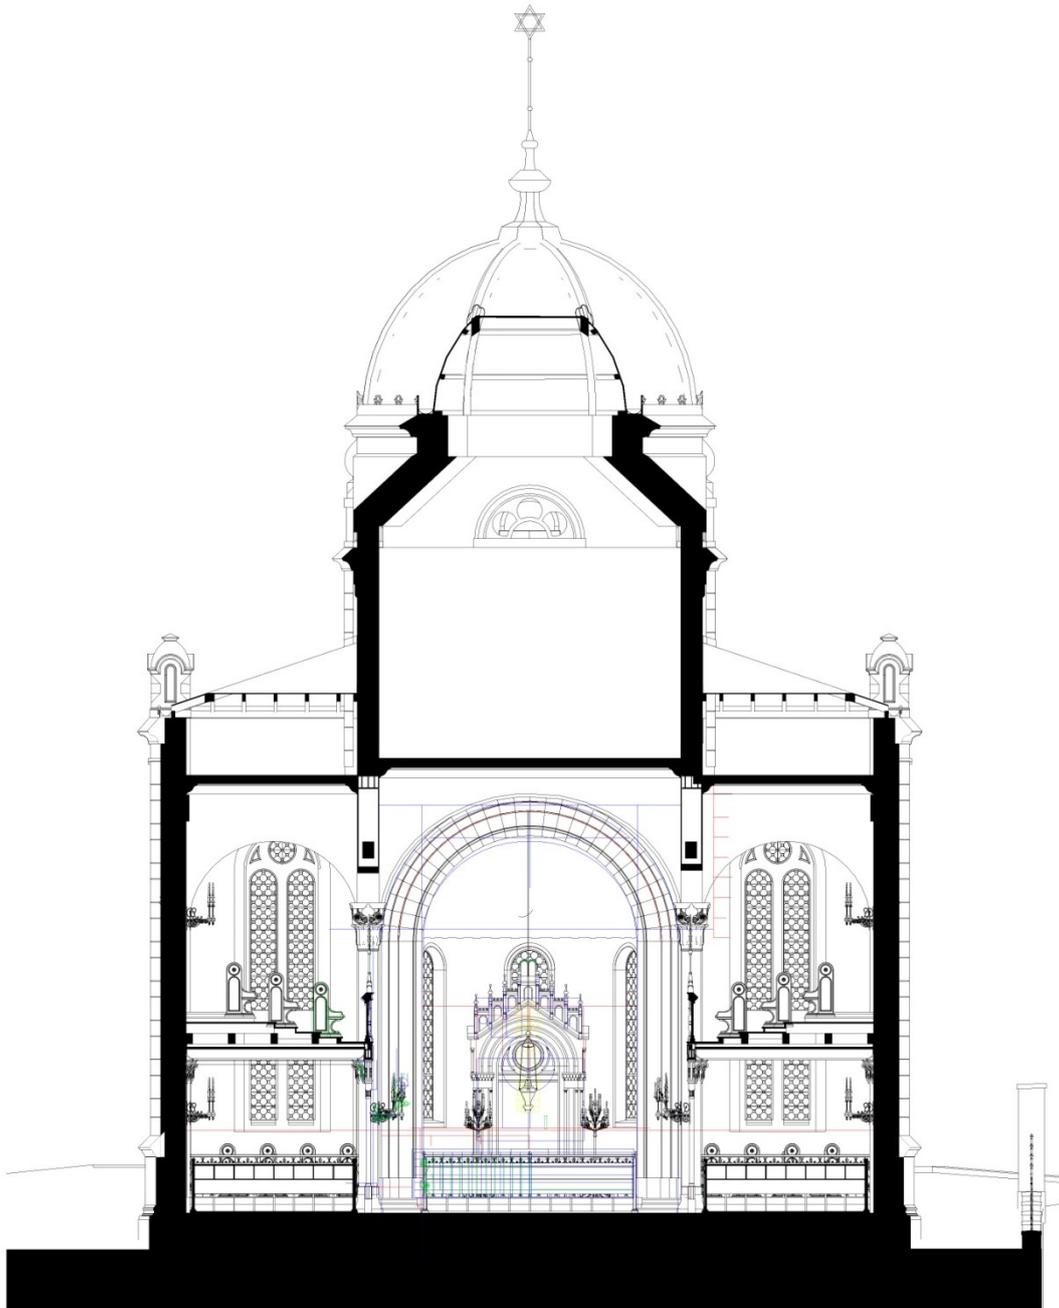
Abbildung 81
Querschnitt mit Konstruktionslinien.

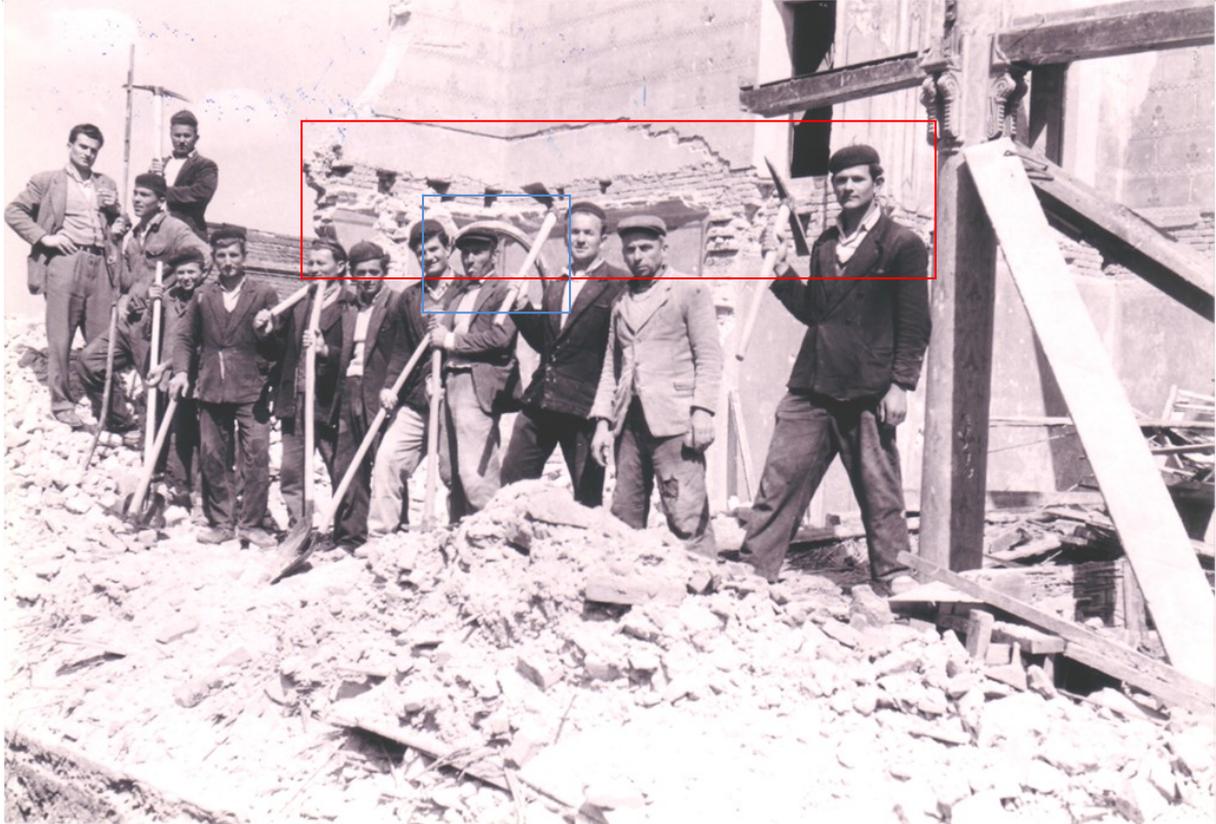
Abbildung 82
Verlauf der Deckenkonstruktion und Türrahmen.

Die spärlichen Aufnahmen lassen nur eine grobe Rekonstruktion des Vestibüls zu. Als Grundlage dienten vereinzelte Ausschnitte aus den Abbruchaufnahmen. Sie zeigen Teile der Wandmalereien, das Deckengesims und eine abgebrochene Trennmauer die leicht zu übersehen ist (Abb.82). In weiteren Aufnahmen sind zwei zur Hälfte in Schutt eingegrabene Türrahmen mit Rundbögen zu erkennen. Im Modell wurden nur die Türrahmen eingebracht, da die Form des Türblatts unbekannt ist.

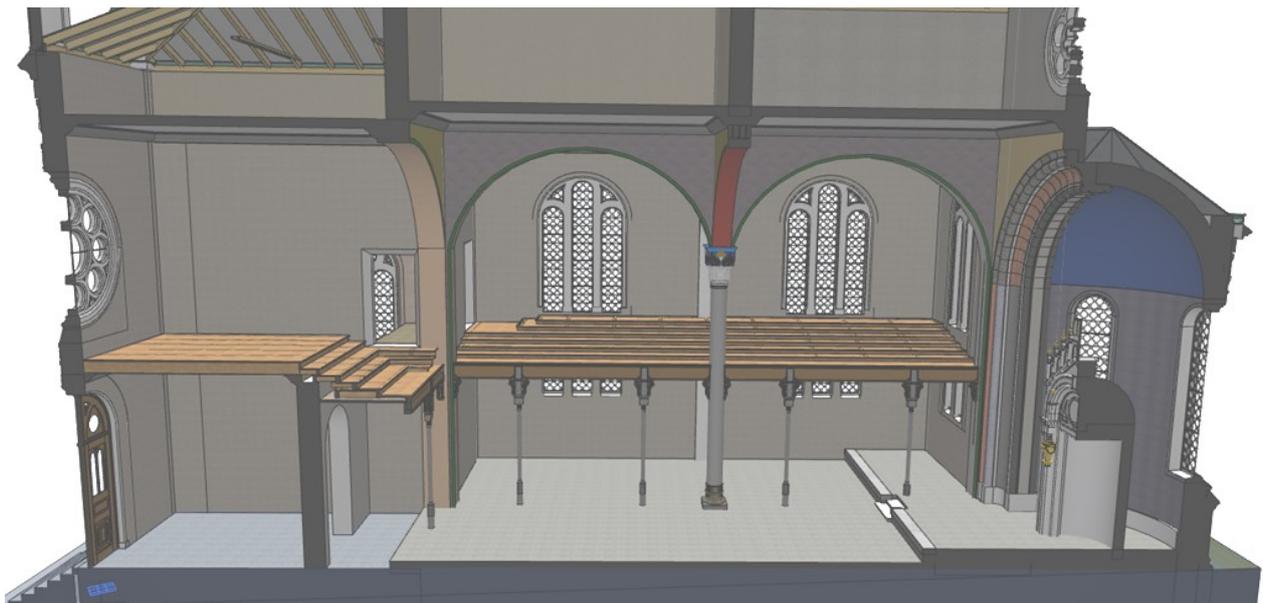
Abbildung 83
3D-Querschnitt mit Vestibül und Frauengalerie.

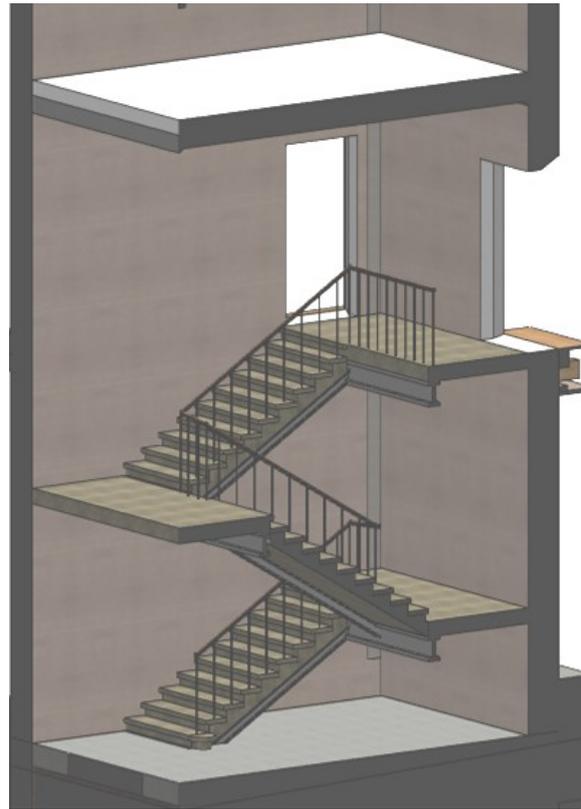
Abbildung 85
3D-Darstellung des Stiegenhauses.

Für das Stiegenhaus diente eine Aufnahme als Vorlage, in der eine kleine Seitenfläche der Treppe und Teile der tragenden Konstruktion, die auch aus Gusseisen war, zu erkennen sind (Abb. 86). Die Treppen sind von der Materialstruktur als Sandstein zu interpretieren und wahrscheinlich nicht beplastert. Das Bild deutet eine einfache Ausführung an, bei der die tragende Konstruktion allem Anschein nach nicht verdeckt war und sichtbar im Raum stand. In diesem Sinne war anzunehmen, dass das Stiegengeländer in einer vereinfachten Form ausgeführt war (Abb. 85).

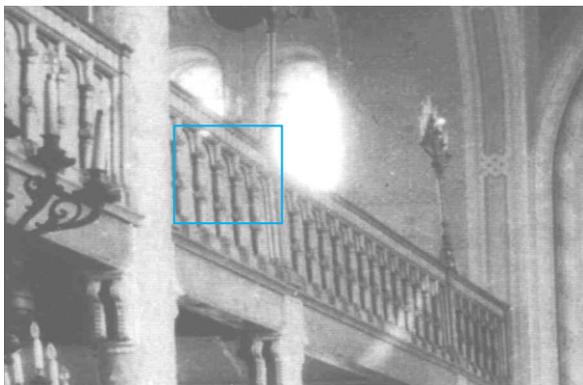
Abbildung 90
Galeriebrüstung der Vukovar-Synagoge

Zur Modellierung des Geländers zu der Frauengalerie wurde zusätzlich eine Innenraumaufnahme der Synagoge in Szombathely herangezogen, die denselben Geländertyp mit nur geringen Abweichungen aufweist. Die Aufnahme ermöglichte einen frontalen Blick zum Geländer, in dem die Umrisse der Geländestützen besser zum Vorschein kommen (Abb. 91). Das Bild zeigt auch eine kassettenförmige Teilung über den Stützen, während die perspektivischen Aufnahmen der Vukovar-Synagoge in diesen Bereichen einen Interpretationsspielraum lassen (Abb. 90).

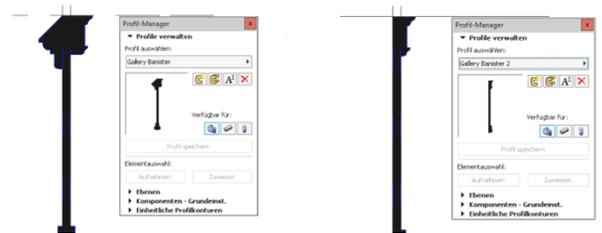
Abbildung 10
Brüstungselemente, erstellt im Profilmanager.

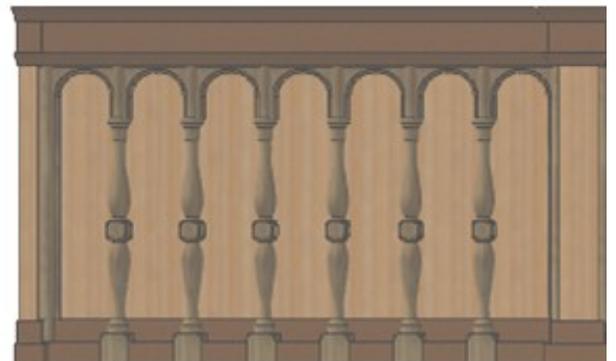
Abbildung 11
3D-Rekonstruktion der Galeriebrüstung.

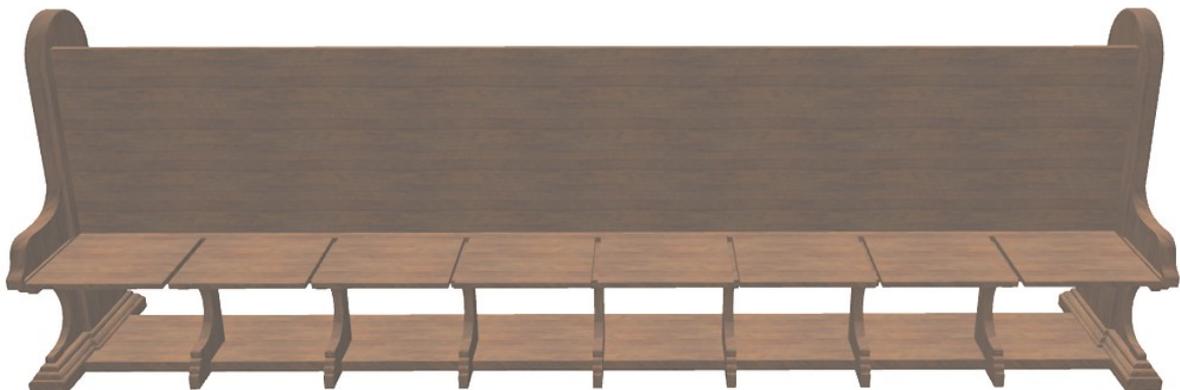
Abbildung 95

3D-Rekonstruktion der Sitzbänke.

In der Innenaufnahme wird die Erscheinungsform der Bänke in den Seitenschiffen vage angedeutet (Abb.94). Diese weisen Ähnlichkeiten mit der Synagoge in Szombathely auf, über deren Querschnitt die Dimensionierung abgeleitet wurde. Jedoch sind die Seitenflächen der Bänke unterschiedlich gestaltet: In der Vukovar-Synagoge wurden diese reicher verziert. Da die genaue Form in den Aufnahmen nur angedeutet sind, wurde nach weiteren Referenzen geforscht und schließlich in der großen Synagoge in Budapest gefunden (geplant von Ludwig Förster, Abb. 92). Deren Bänke haben Ähnlichkeiten in der Gestaltung der seitlichen Flächen, nur waren diese plastischer. Anhand der bestehenden Aufnahmen wurde eine mögliche Form abgeleitet (Abb. 93 und 95).

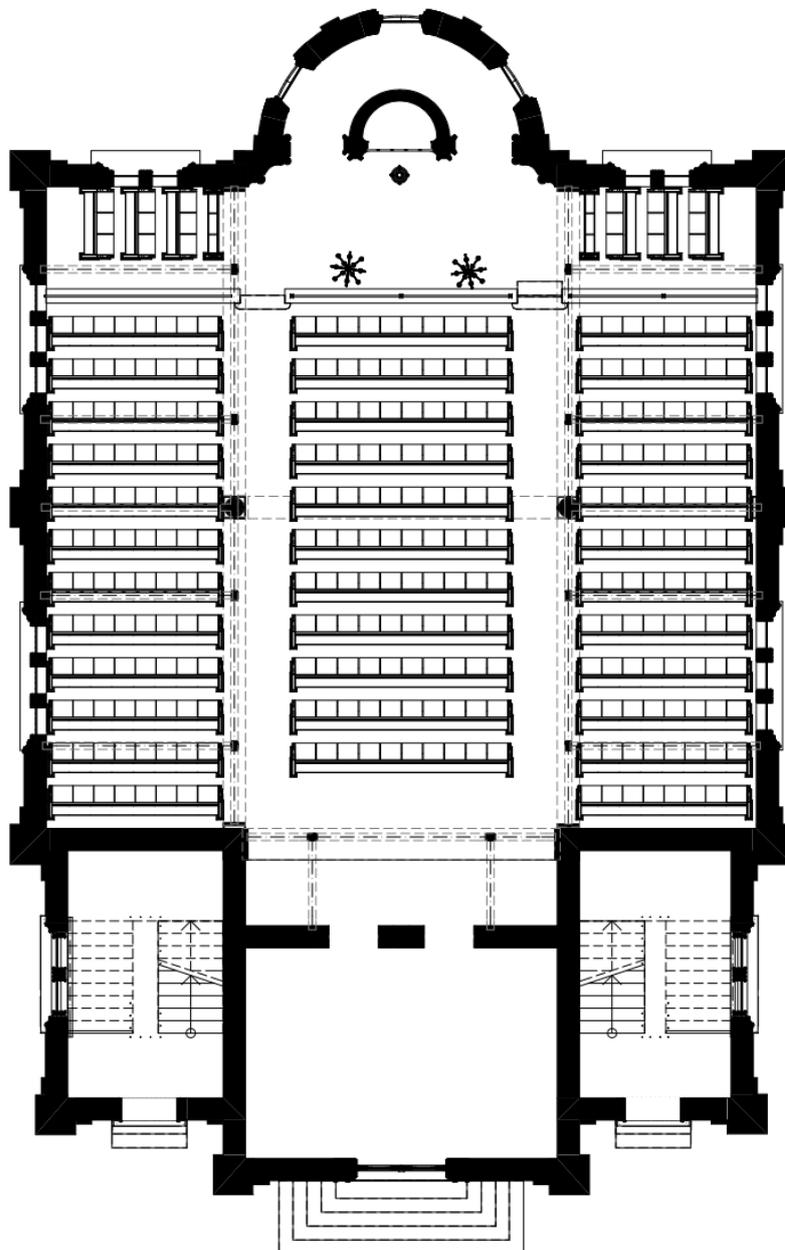
Abbildung 96
Anordnung der Sitzbänke im Erdgeschoß.

Die Bänke neben der Bima zeigen die genaue Verteilung und einen Sichtschutz vor der ersten Reihe (Abb. 94). Es wurde angenommen, dass eine ähnliche Anordnung im zentralen Raum und unter den Galerien realisiert wurde. Beim Versuch, diese nachzustellen, kam es zu Konflikten im Bereich der großen Säule, die den Zugang zu einer Reihe versperrt hätte (Abb. 96). Nach einem genauen Blick auf die vorderen Reihen ist ein größerer Abstand zum Geländer festzustellen, der annehmen lässt, dass sich vor der ersten Sitzreihe kein Sichtschutz befand. Eine Verteilung der Bänke ohne Sichtschutz in der vorderen Reihe erwies sich als nachvollziehbarer, da sie einen besseren Zugang von den Seiten ermöglichen und die Säulen weniger stören.

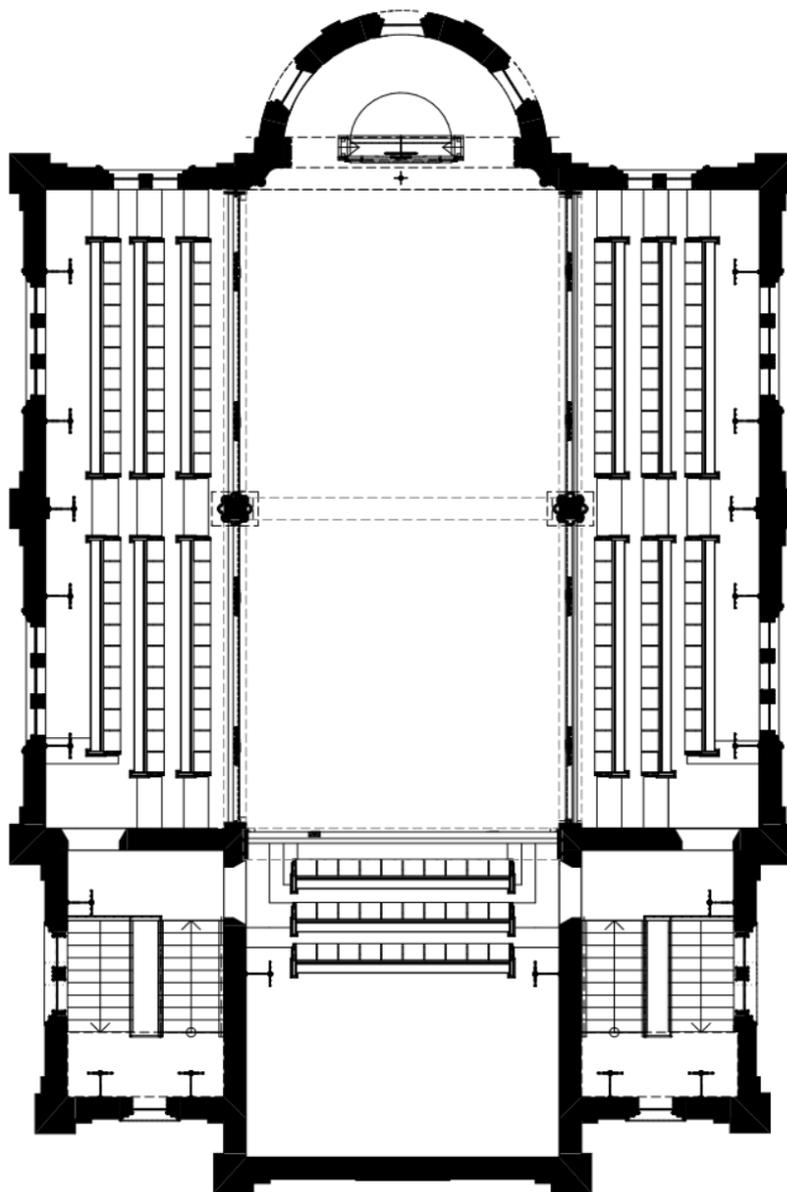
Abbildung 97
Anordnung der Sitzbänke im Obergeschoß.

Es bleibt ungeklärt, wie die Galerie ausgestattet war (Abb. 97). Die einzigen Anhaltspunkte bieten die Abbruchbilder, wo über den abgefallenen Putz die Abstufungen und die eigentliche Höhe der Galerie abzuschätzen sind. Dies führte zu einer möglichen Anordnung mit drei Sitzreihen, die von hinten begehbar sind – genau wie in Znaim und der Szombathely-Synagoge.

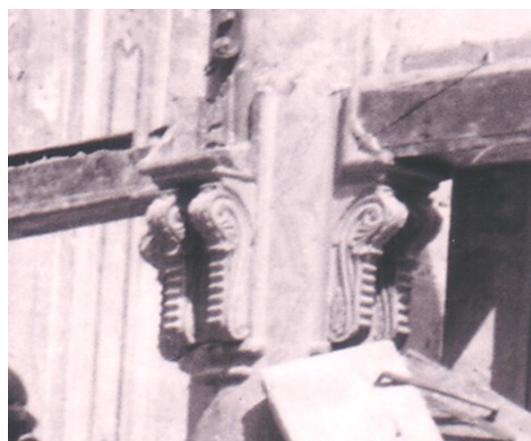
Abbildung 14
3D-Rekonstruktion der
Galeriestütze.

Wegen der komplexen Form wurde hauptsächlich das Morph-Werkzeug eingesetzt. Für den Säulenkörper eine Schale, bei der die Säulenbasis und Säulenhals mit Bool'schen Operationen nachbearbeitet wurden (Abb. 99).

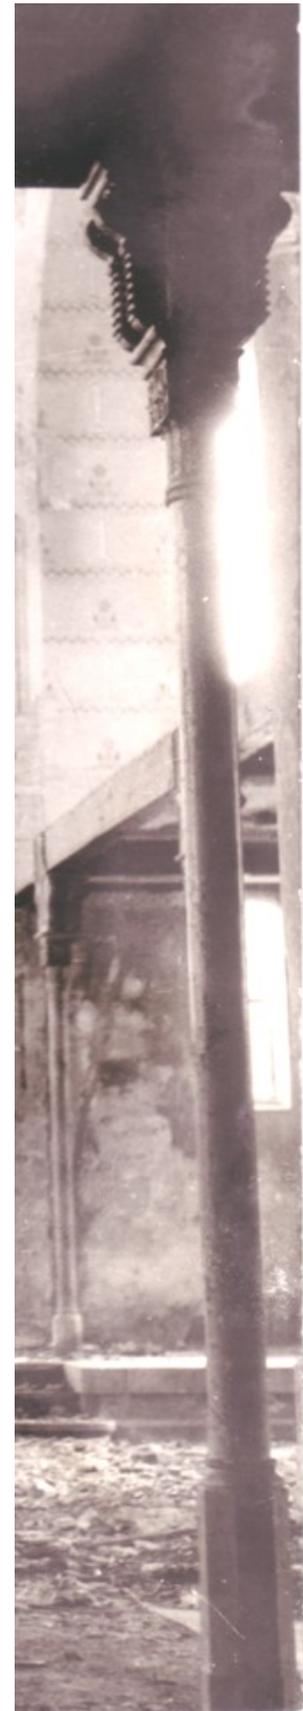
Abbildung 15
Galeriesäule im Eingangsbereich.

Bei den großen Säulen handelt es sich um Nachbauten von maurischen Säulen aus Alhambra, allerdings in Gegensatz zu den deutlich flacheren Vorbildern war die Ausführung der Vukovar-Säulen plastischer (Abb. 102).

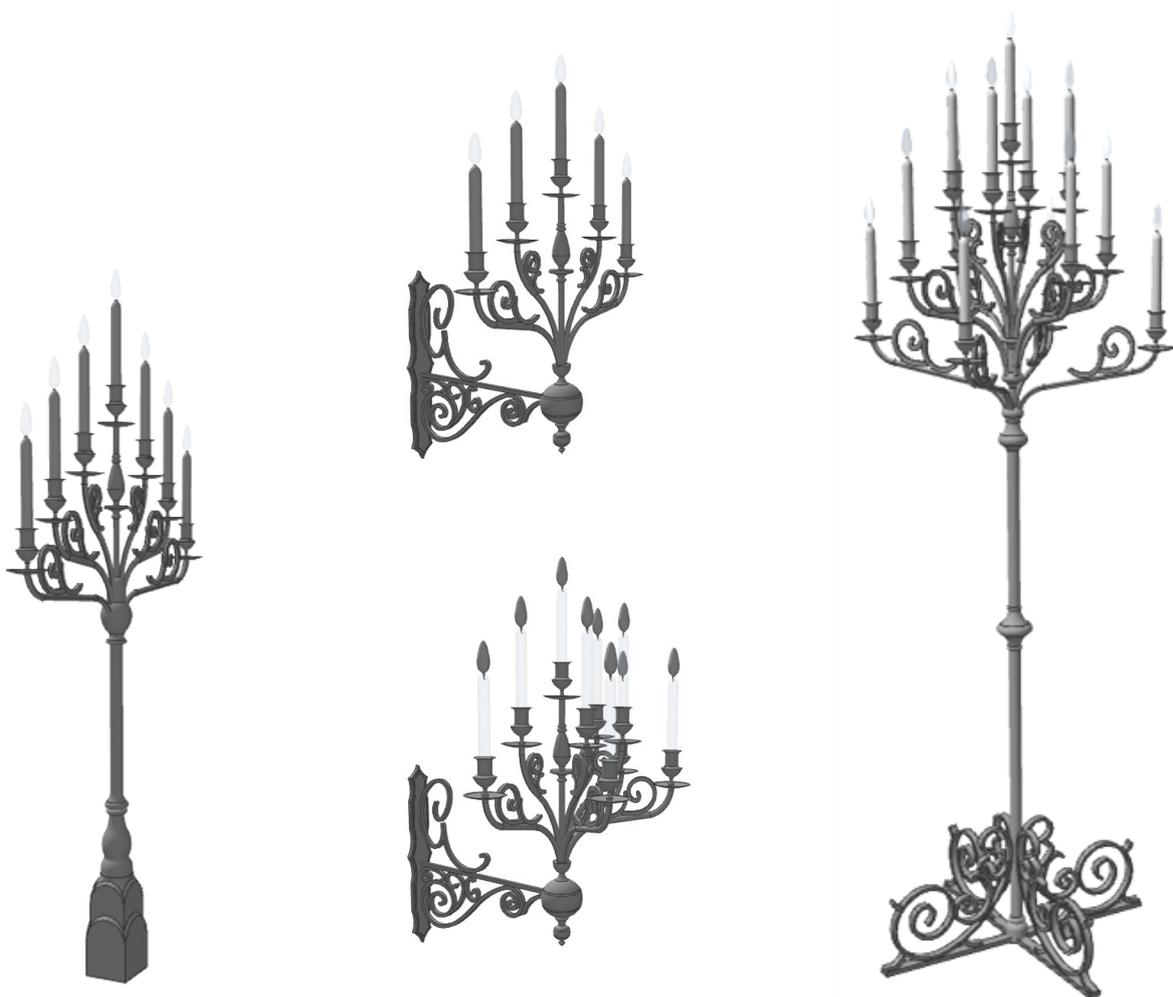
Abbildung 104
3D-Darstellung der Leuchtkörper.

Über die Abbruchfotos konnten die Positionen der Leuchten in den Seitenschiffen und den Seitenstiegen abgelesen und entsprechend platziert werden.

Die Leuchtkörper wurden hauptsächlich mit den Schalen-Werkzeugen modelliert. Auskragende Bestandteile wurden mittels Morph-Werkzeug mit runden Profilen erstellt, um einen möglichst realistischen Zustand zu erzielen (Abb. 104).

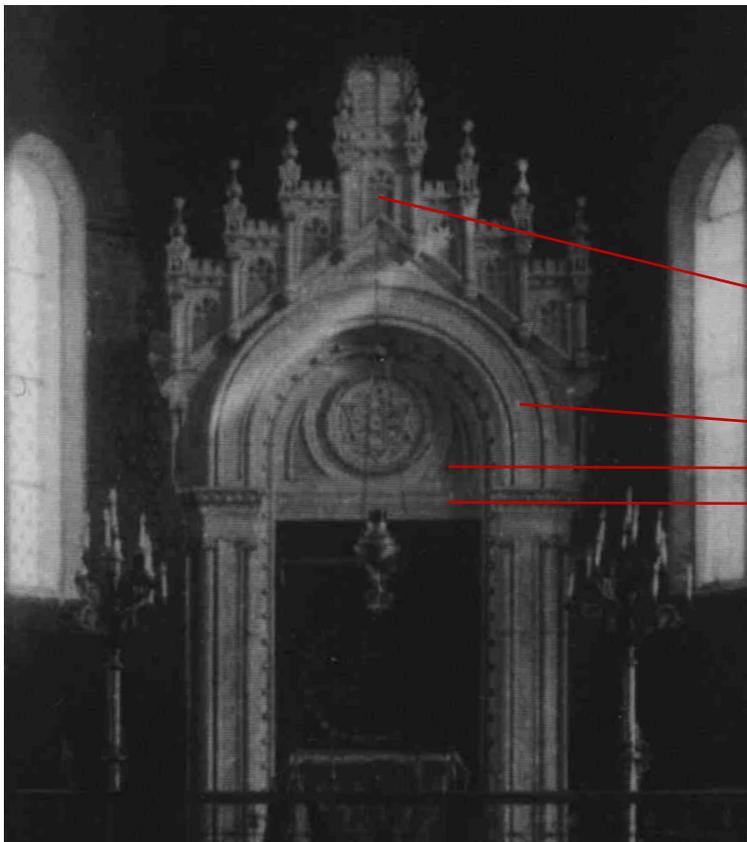
Abbildung 105
Ausschnitt aus der Innenaufnahme.

Obwohl sich die anderen Synagogen von Ludwig Schöne in diesem Bereich stark unterscheiden, konnten doch vereinzelt ähnliche Elemente erkannt werden, die sich wiederholen. Hauptsächlich wurden zum Vergleich die Synagoge in Bielsko-Biala, Polen und die Körmend-Synagoge in Ungarn herangezogen (Abb. 106). Besonders für die Rekonstruktion der Säulenkapitelle wurden auch Beispiele der maurischen Architektur verwendet da sich Schöne oft auf diese bezog (Abb. 109). Es liegt auch die Vermutung nahe, dass einige Bestandteile des Schreins vergoldet waren, deswegen wurde auf ähnliche Färbungen wie z. B. beim Ewigen Licht geachtet. Des Weiteren wurde auf leichte Farbunterschiede und Veränderungen der Textur geachtet, die Anhaltspunkte lieferten über die Veränderung der Materialien. So ist anzunehmen, dass die Innenseite des großen Bogens betont war und sich im Bogen selbst eine Textur befand, die in der Aufnahme vage zu erkennen ist (Abb. 105). Nicht auszuschließen ist die Verwendung von Stein wie Marmor.

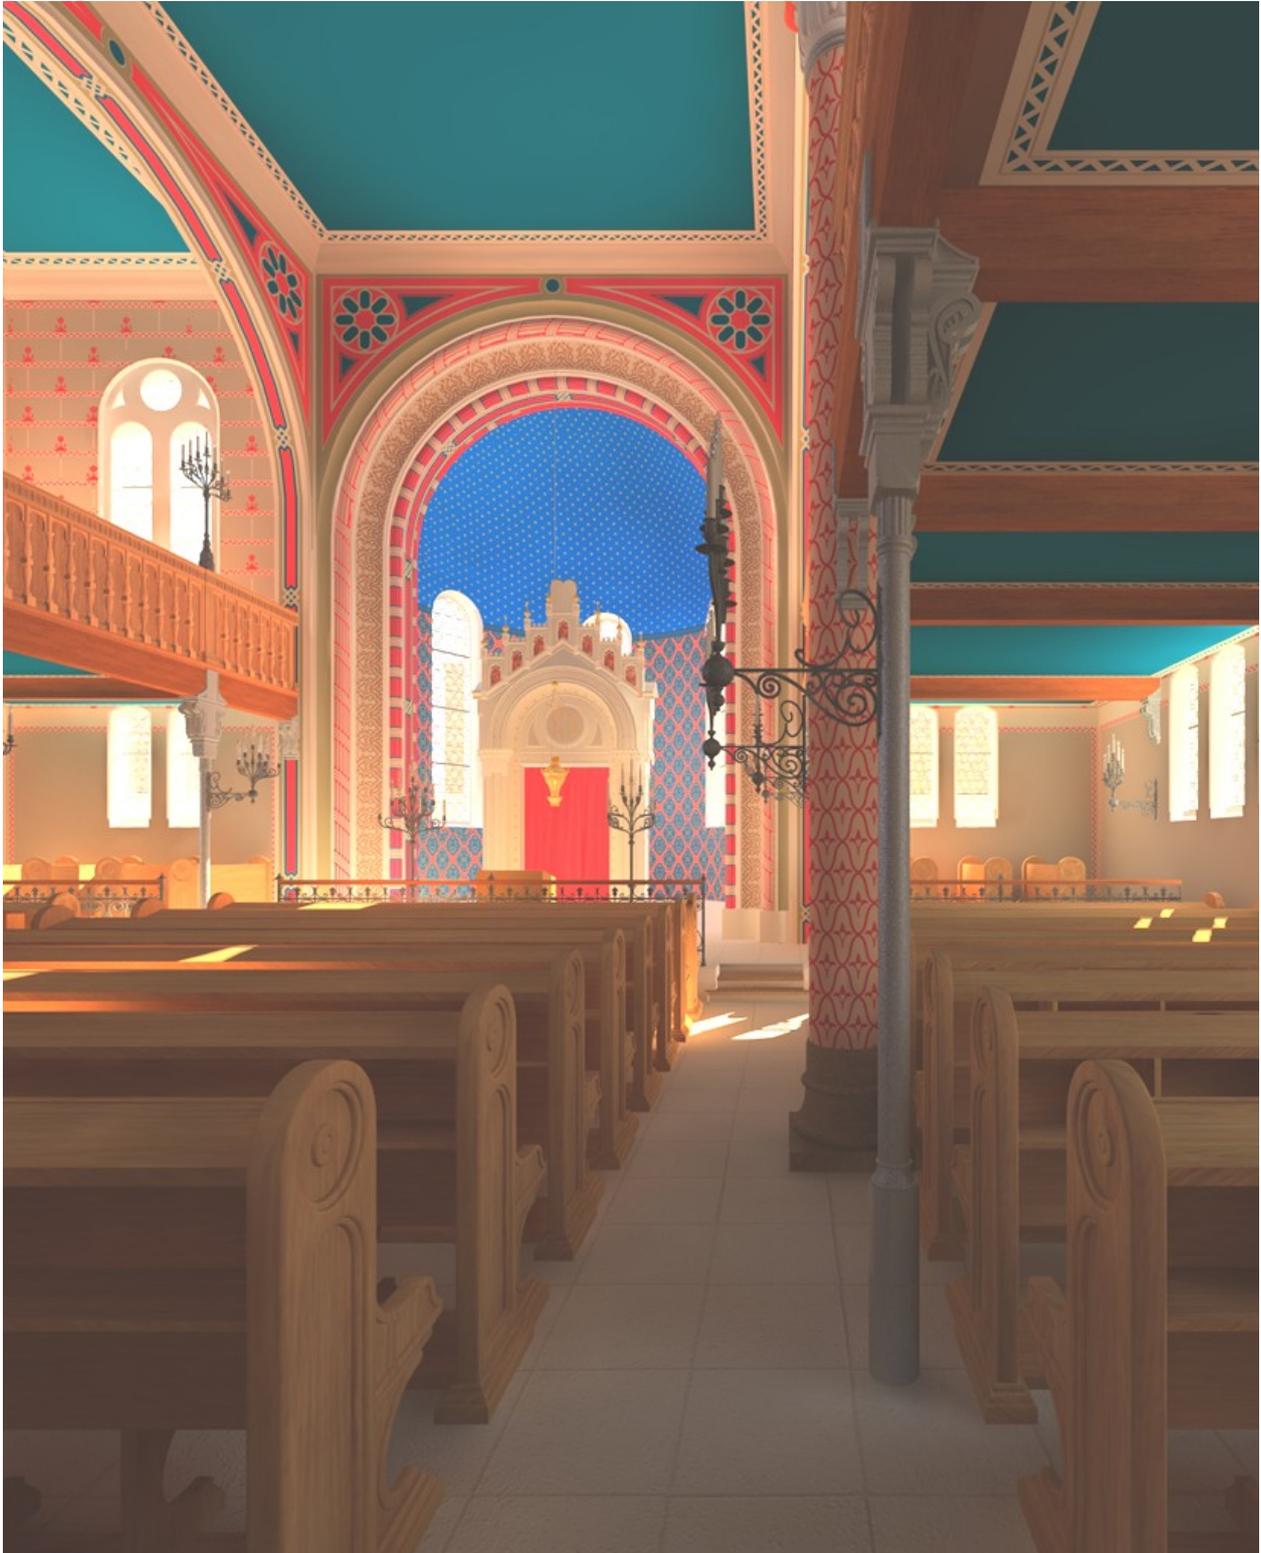
Abbildung 118
Innenraum, Erdgeschoß II.

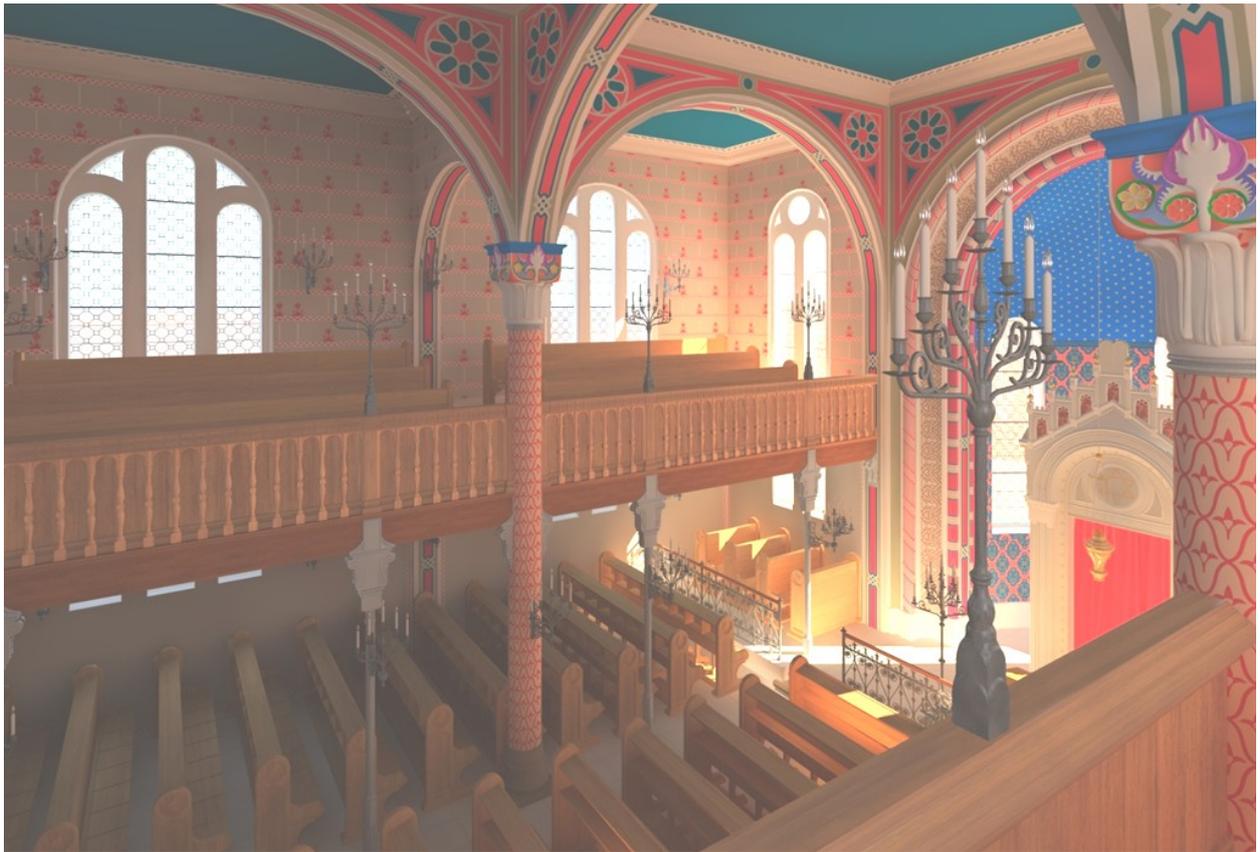
Abbildung 119
Innenperspektive von der Frauenempore I.
