**TECHNISCHE
UNIVERSITÄT
WIEN**

DIPLOMARBEIT

Virtuelle Rekonstruktion der Synagoge in Vukovar/Kroatien

Wien, November 2016

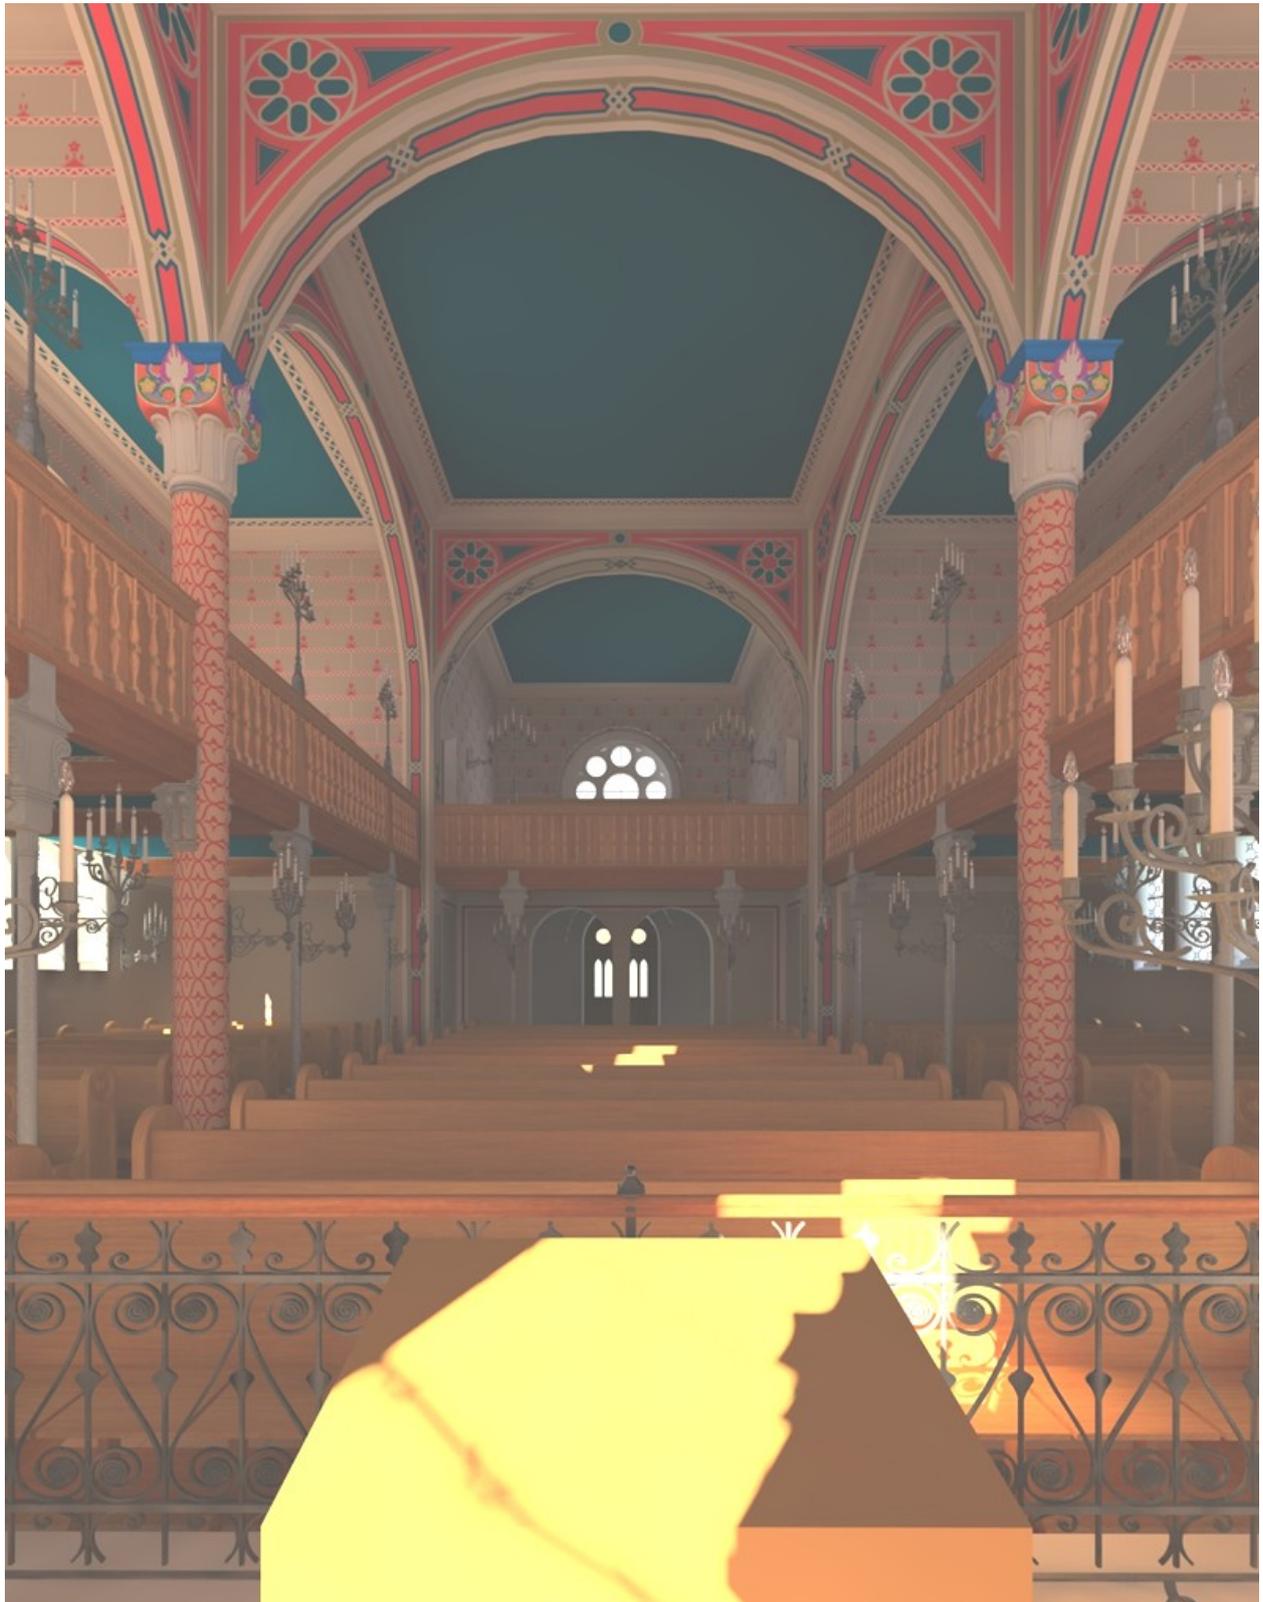
Abbildung 121
Innenperspektive, hinter Bima I.

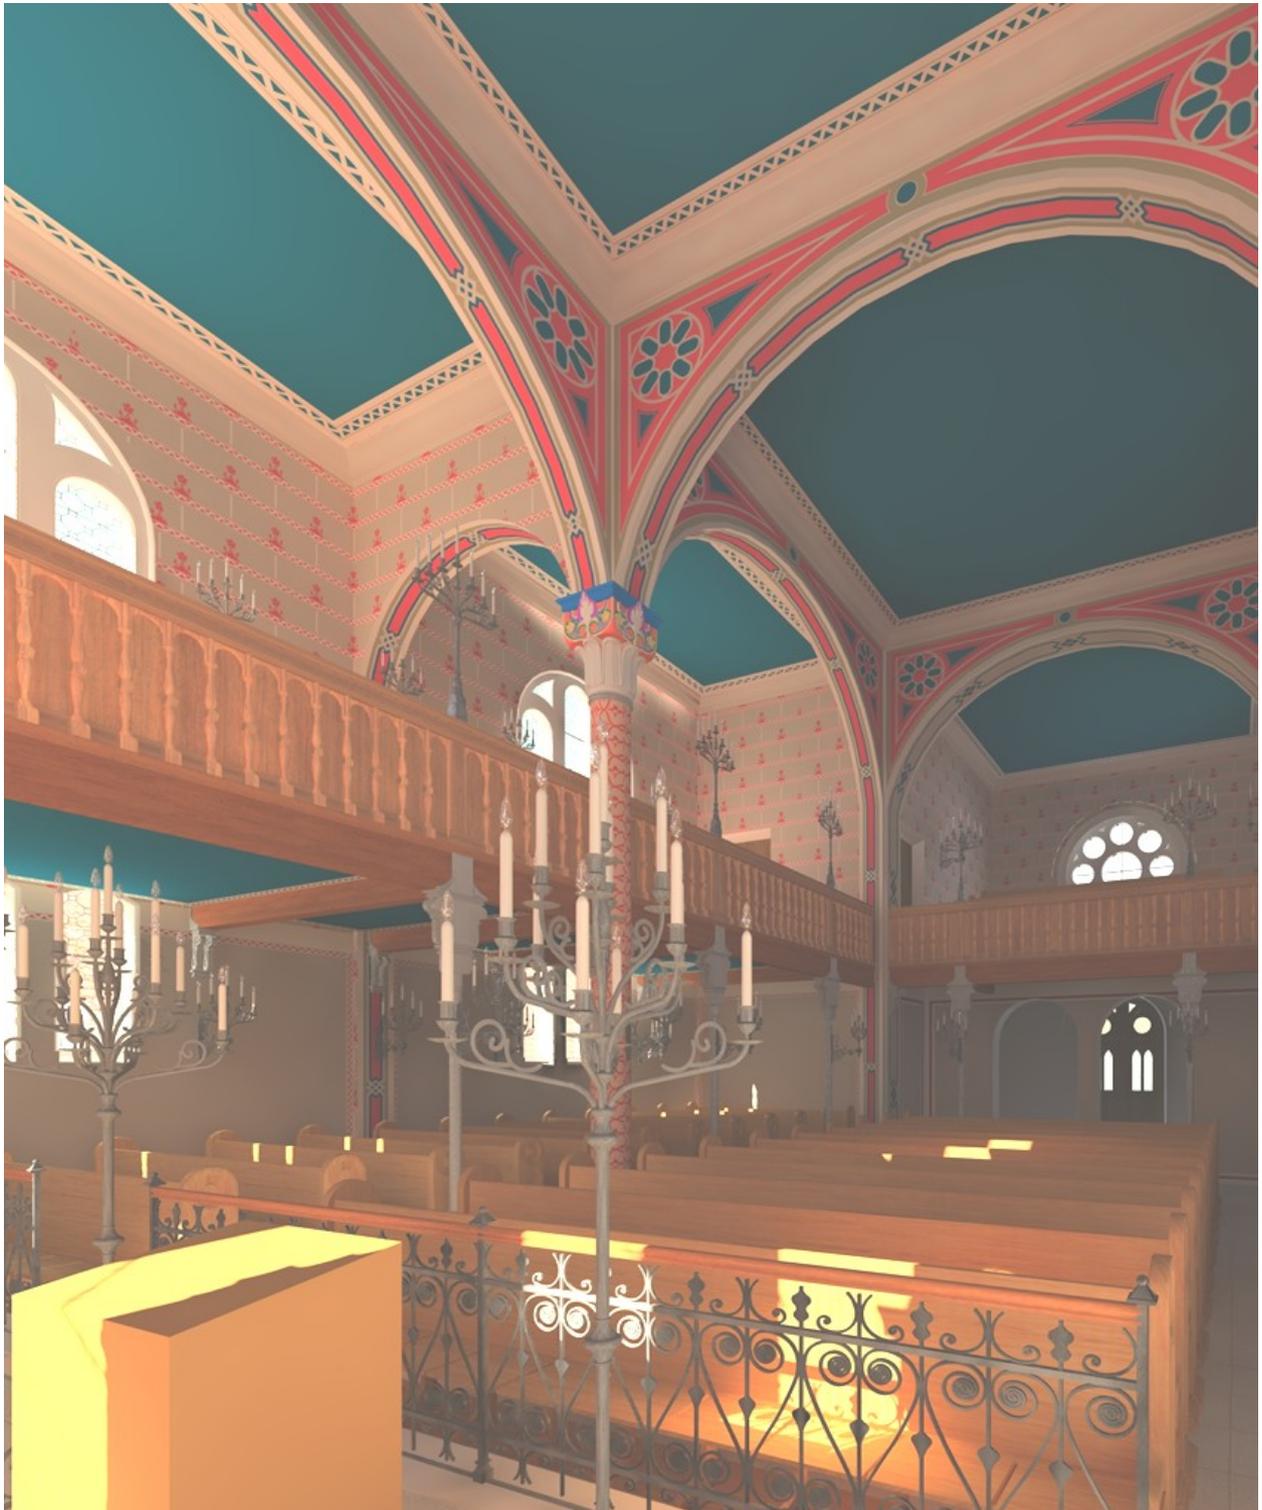
Abbildung 122
Innenperspektive, hinter Bima II.

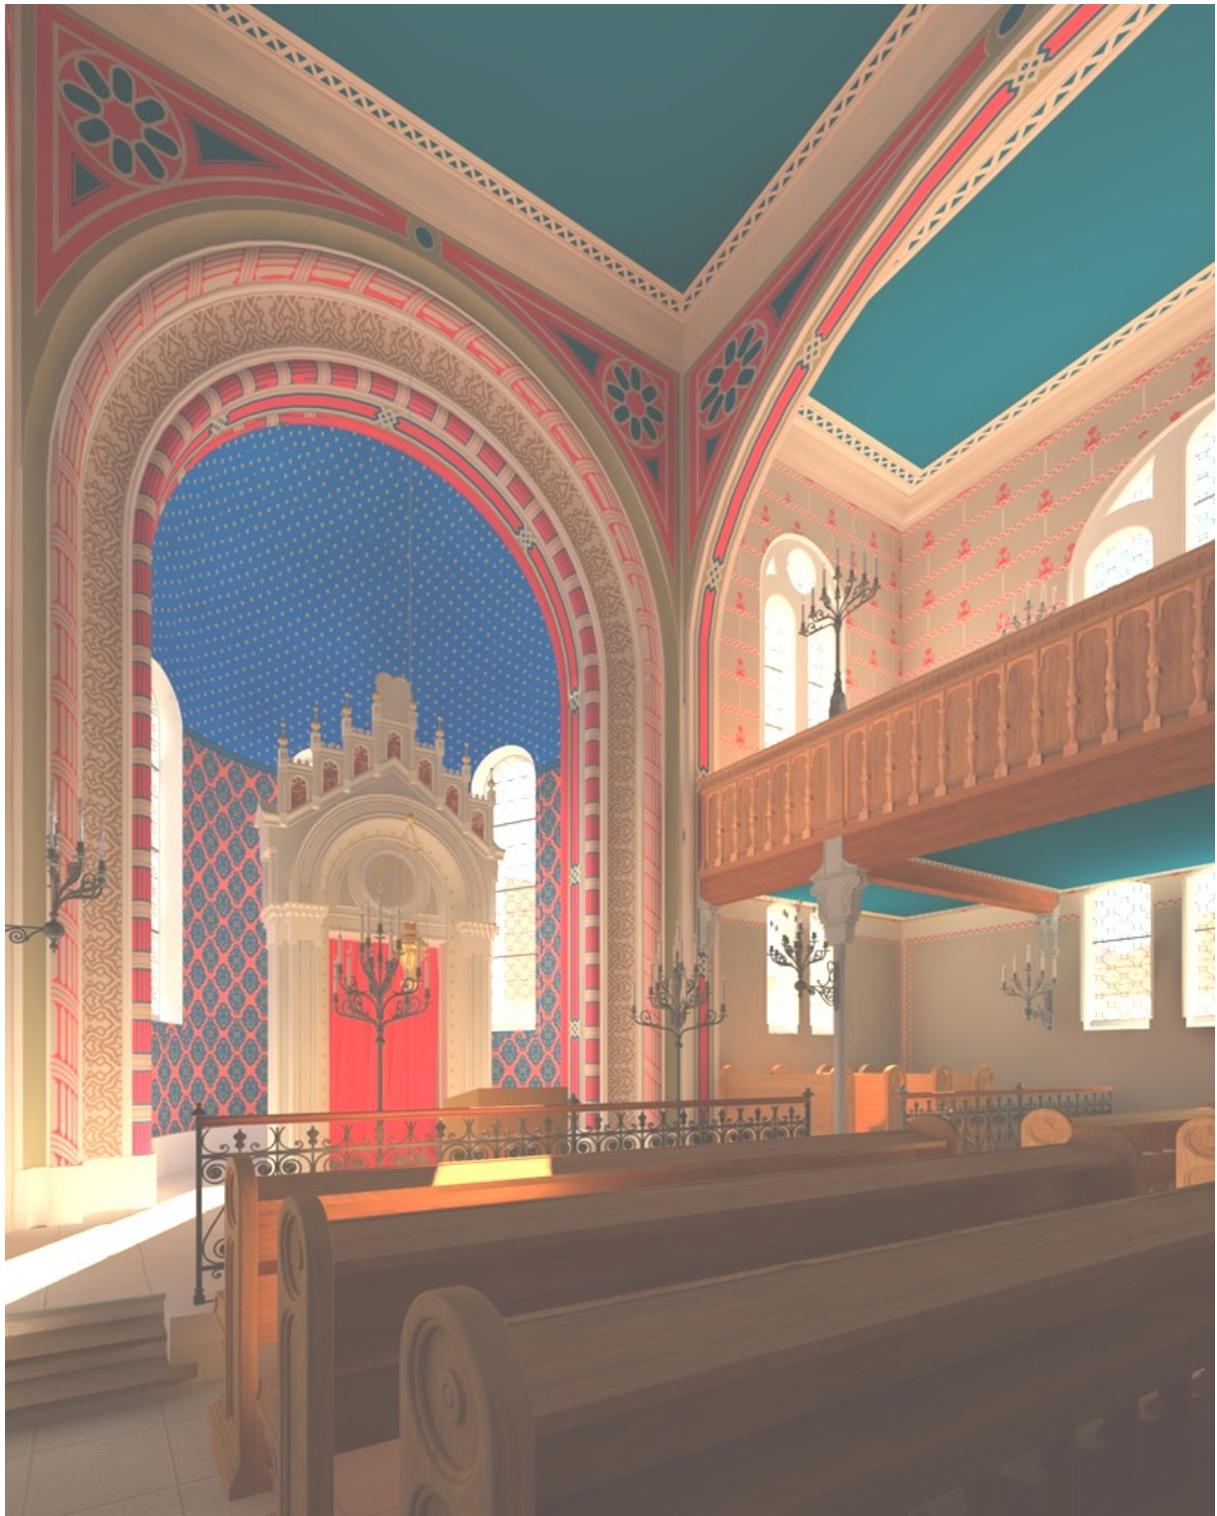
Abbildung 123
Innenperspektive, richtung Bima III.
