TECHNISCHE
UNIVERSITÄT
WIEN
Vienna University of Technology

DIPLOMARBEIT

Shrubhill Tramworks Workshop
Baugeschichte und Bauanalyse einer schottischen Remise

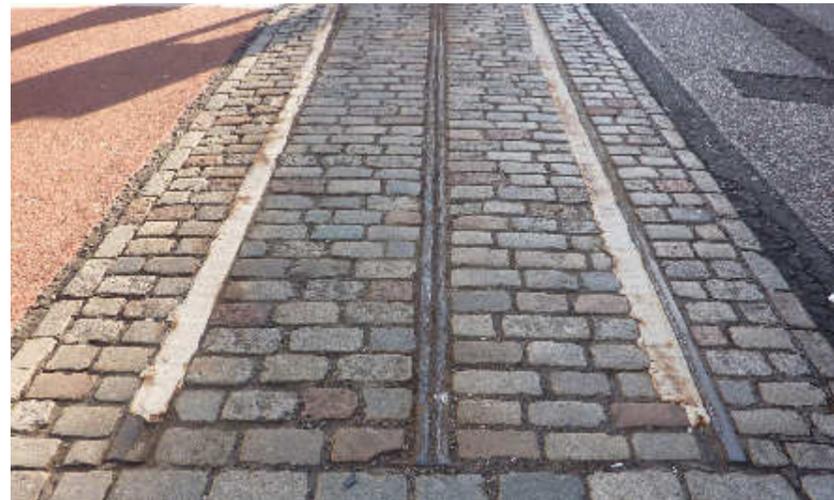
Abb. 16: Überreste der Straßenbahnschienen in Waterloo Place. Sie stammen noch aus der Zeit der Kabelstraßenbahnen, erkennbar an der dritten mittleren Schiene für das Kabel.

All diese Schienen stammen aus der Zeit der elektrischen Straßenbahn. Es sind also immer nur zwei Schienen zu sehen. Am Waterloo Place jedoch, im Zentrum der Stadt, ist noch ein kleiner Rest aus der Zeit der Kabelstraßenbahn vorhanden, wo auch die mittlere Kabelschiene zu erkennen ist.⁴⁴

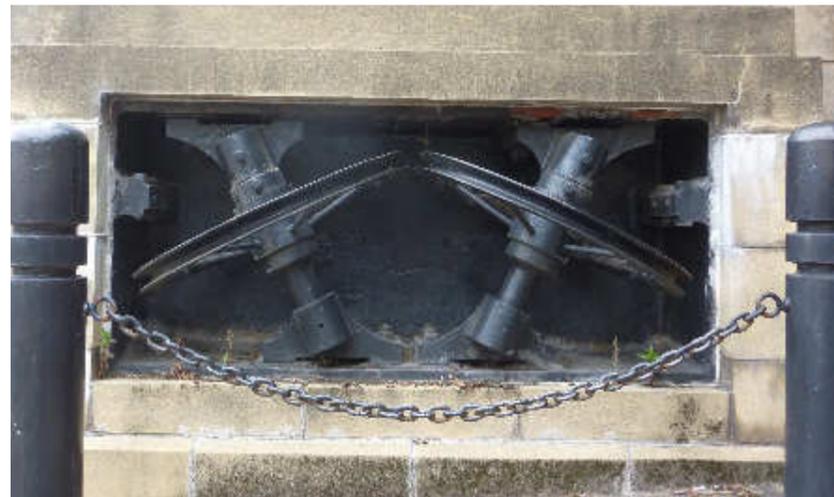
Abb. 17: Diese Riemenscheiben, die unterirdisch die Kabel zogen, waren an beiden Enden der Princes Street montiert.

Außer den erwähnten Strommasten und Schienenresten sind noch einige historische Gebäude zu erwähnen, die zum Straßenbahnbetrieb dazugehörten. Es handelt sich um zwei Büro- und Verwaltungsgebäude sowie um drei Remisen.⁴⁵ Vollständig erhalten geblieben ist die Remise von Leith und teilweise jene von Shrubhill. Von der einstigen Remise in der Henderson Row zeugt nur mehr ein kleiner Teil der Fassade, in der die abgebildeten Riemenscheiben zu sehen sind.⁴⁶

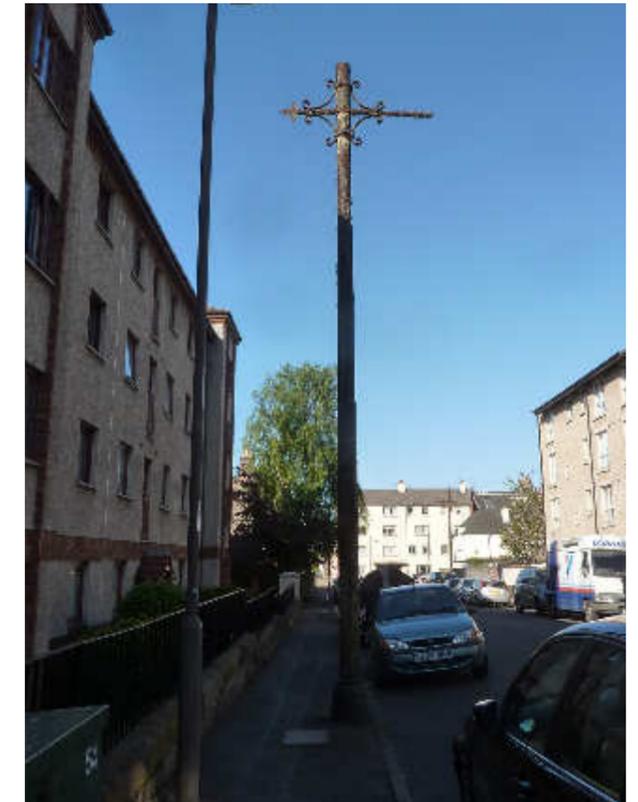
Abb. 18: Strommasten aus der Zeit der elektrischen Straßenbahn nahe der Shrubhill Remise

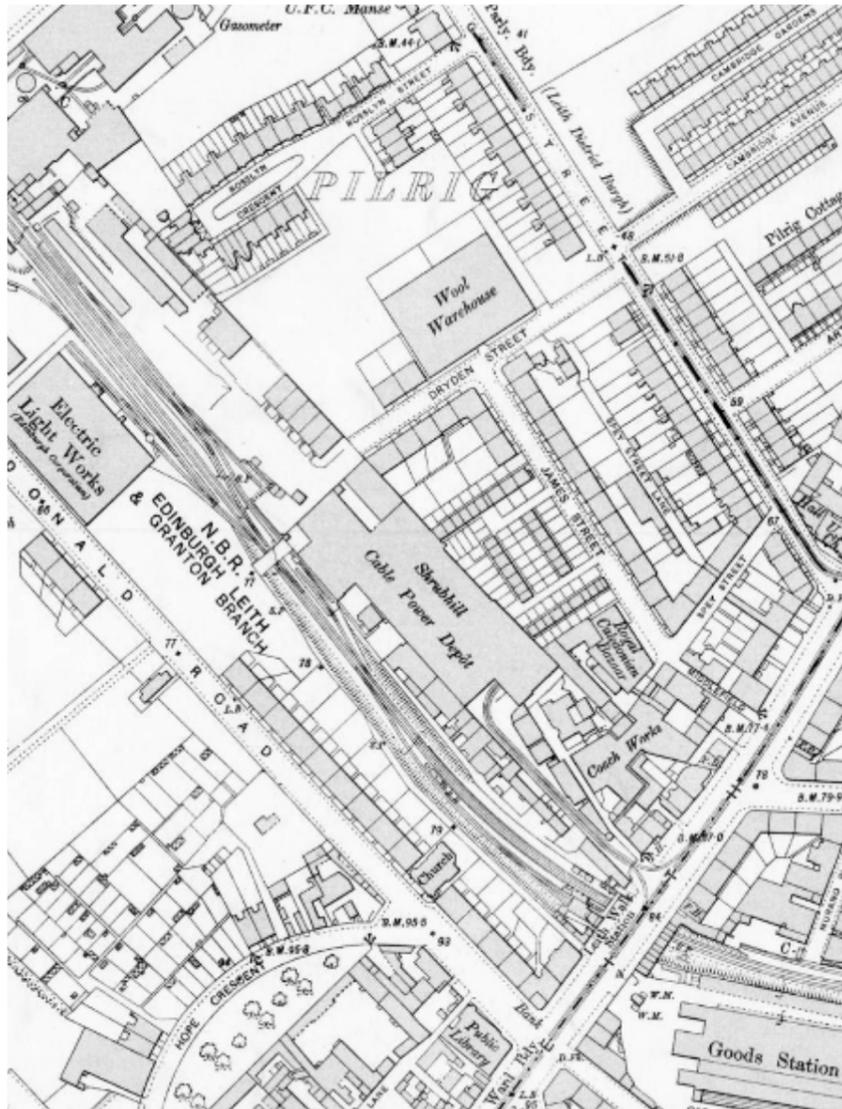
Abb. 28: 1908 Ordnance Survey

Die bei der vorigen Karte beschriebenen Schienen sind nun nicht mehr abgebildet. Es sind jetzt Anschlussgleise auf der südwestlichen Seite des Areals beziehungsweise entlang der „Edinburgh, Leith and Granton Branch Line“⁷ zu erkennen. Diese führten möglicherweise zum „Electric Light Works“ Gebäude, das an der Stelle des Kindergartens gebaut wurde. In der Gartenanlage wurden entlang der Zugschienen im Süden Reihenhäuser sowie eine Kirche errichtet. Diese waren von der McDonald Road aus zugänglich, einer neu angelegten Straße.

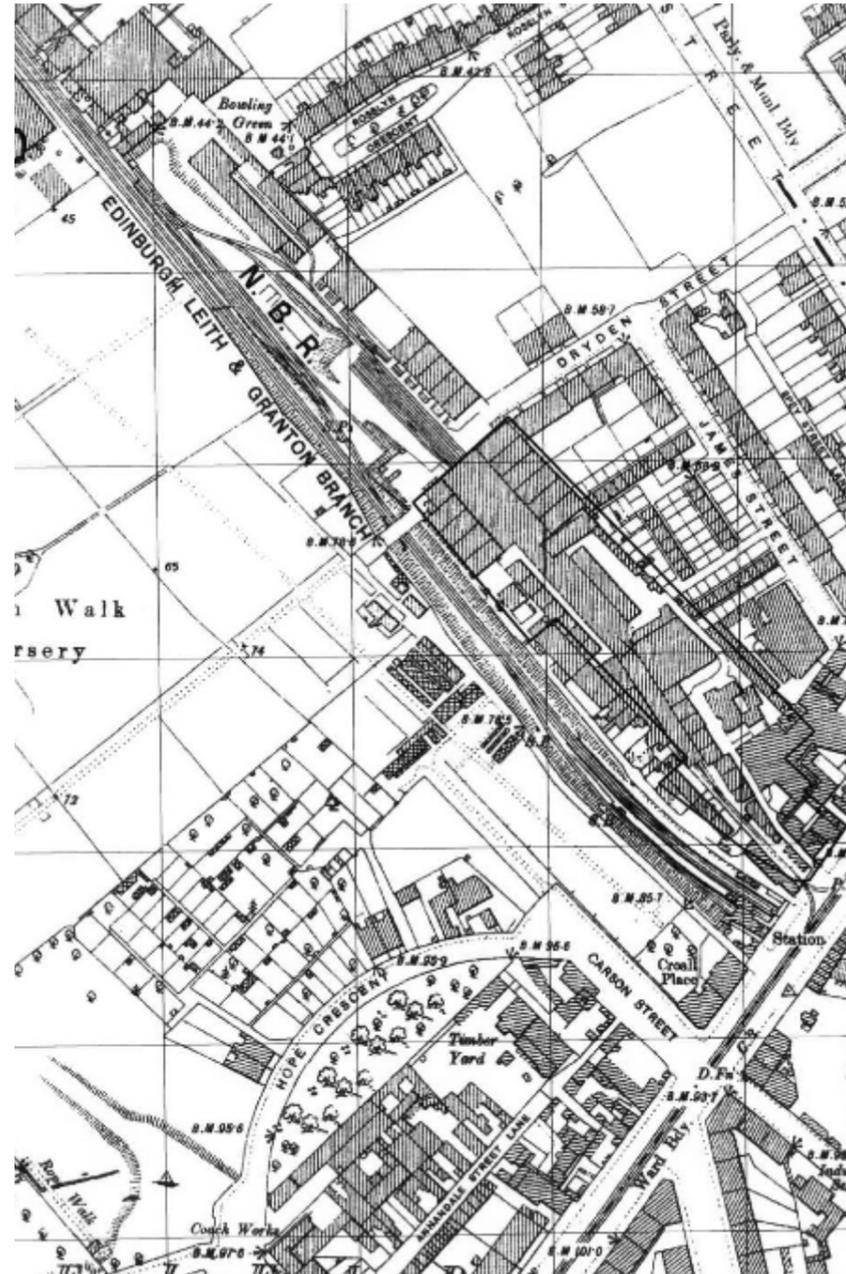
Abb. 36: 1896 Ordnance Survey

Diese Stallungen sind auf dieser historischen Karte als kleine und mittlere Gebäude dargestellt. Wie schon im vorherigen Abschnitt dieses Kapitels erwähnt, sind hier zum ersten Mal Schienen abgebildet, die aus der Remise zum Grundstück gegenüber der Dryden Street führten. Die abgebildeten Blöcke dienten als Stallungen, Lager und Werkstätten.

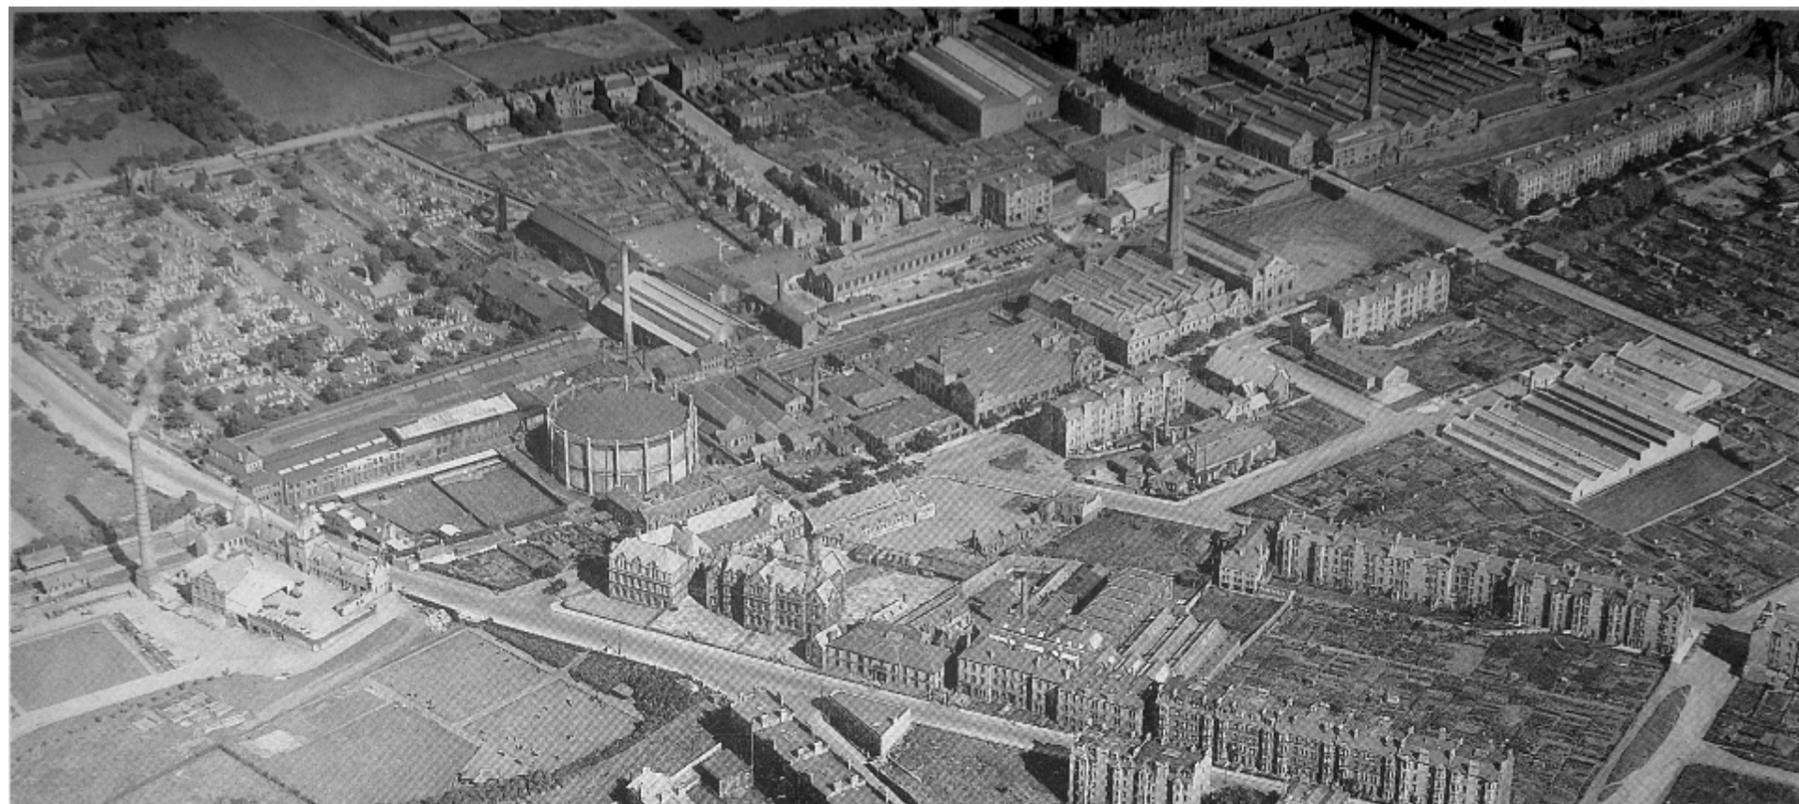
Abb. 42: Luftbild von Shrubhill Tramworks

Auf dem vergrößerten Ausschnitt der vorherigen Luftaufnahme ist das Shrubhill Tramworks nun besser zu erkennen. Es handelt sich um das obere Dreieck, das durch die Eisenbahnschienen begrenzt ist. Von rechts aus gesehen ist die große Anlage mit dem Schornstein der eigentliche Bereich der Remise, in dem Maschinenräume, Werkstätten und Lager sowie die Fahrzeughalle untergebracht waren.

Auf der anderen Seite der Straße, also links der Remise, befinden sich noch einzelne Gebäude, die auch zu Shrubhill Tramworks gehörten. Das helle Gebäude hinter dem hohen Schornstein in der Mitte des Bildes war die Vorfertigungshalle für die Straßenbahnschienen. Das dreigeschossige Gebäude dahinter diente im Jahr 1882 als Stallung für die Pferde und verfügte im Dachgeschoss über einige Lofts. Daneben, also links der Stallungen, war im fünfstöckigen Gebäude das Lager untergebracht. Was sich zum Zeitpunkt der Aufnahme in den beiden Gebäuden befand, ist nicht bekannt. Das längliche Gebäude am linken Rand diente nach seiner Errichtung als Werkstatt und Maschinenraum, während des Krieges übernahm es die Funktion einer Garage.

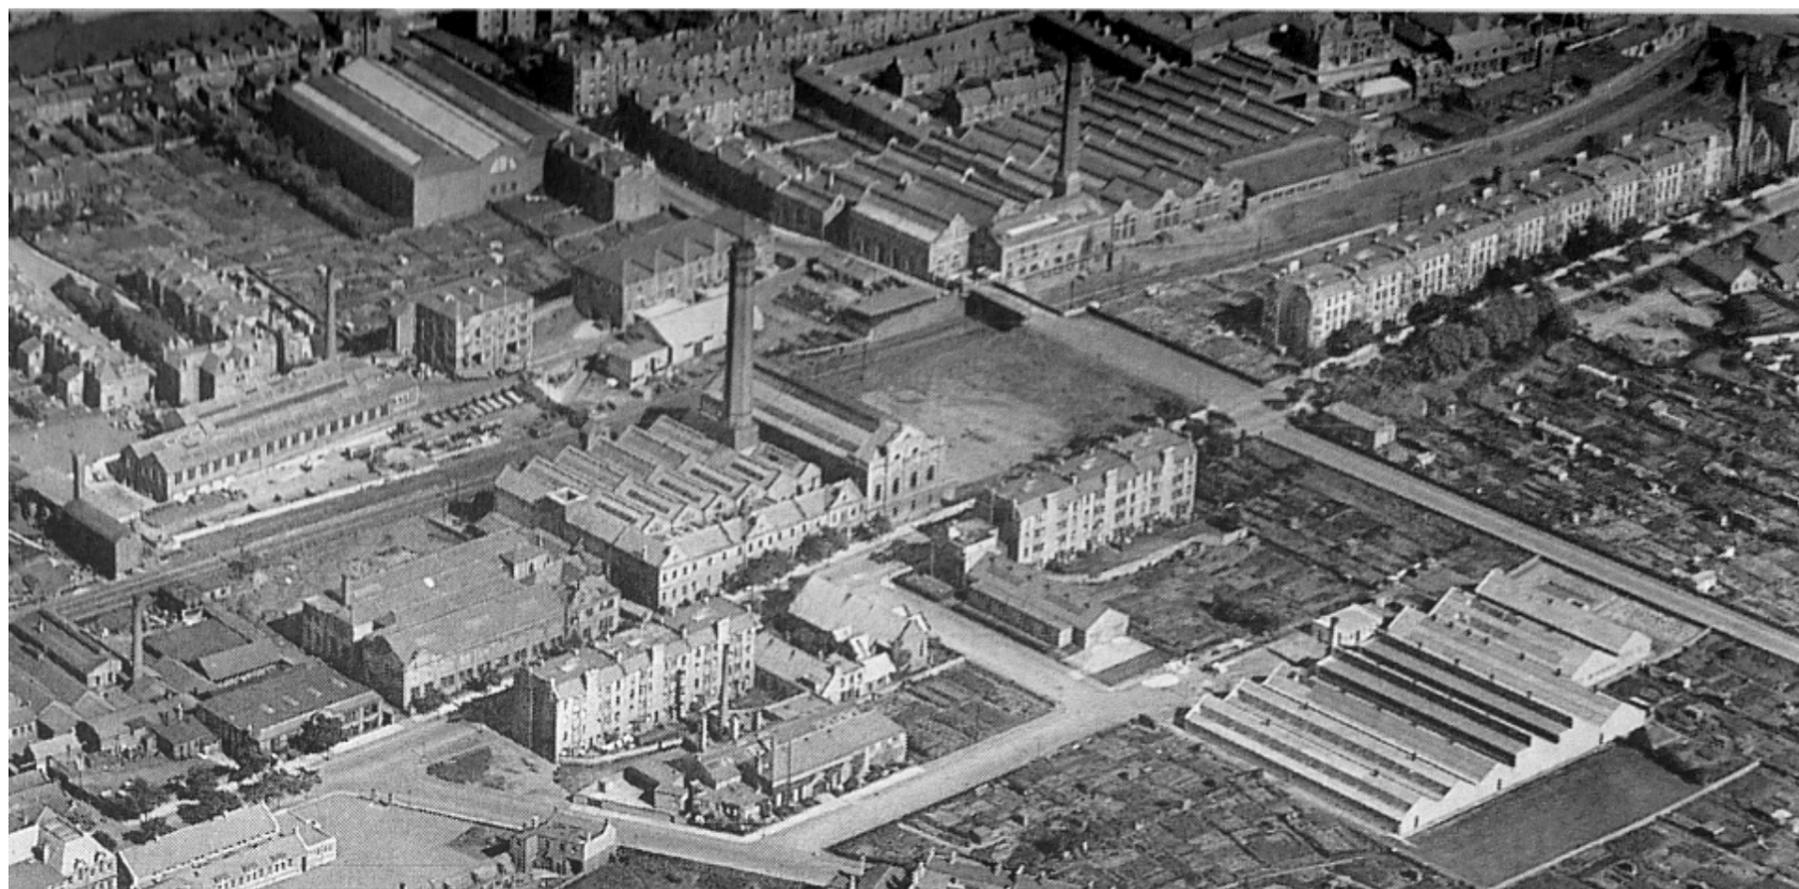
Abb. 43: Südansicht von Shrubhill Tramworks

Das Foto wurde am 3. Oktober 1999 von der Dryden Terrace aus aufgenommen. Es zeigt die südliche Ansicht des Areals. Beim länglichen Gebäude in der Mitte des Fotos handelte es sich um den Heizraum mit seinem Schornstein. Rechts davon waren Schmiede, Blechbearbeitung und Karosserie-Montagehalle, untergebracht. Links sieht man den ehemaligen Maschinenraum mit der Umgrenzungsmauer der Remise davor. Hinter den geparkten PKWs befand sich der Personen-Eingang zur Remise. Die Fahrzeuge standen auf der Brücke, die die Remise mit der McDonald Road verband.

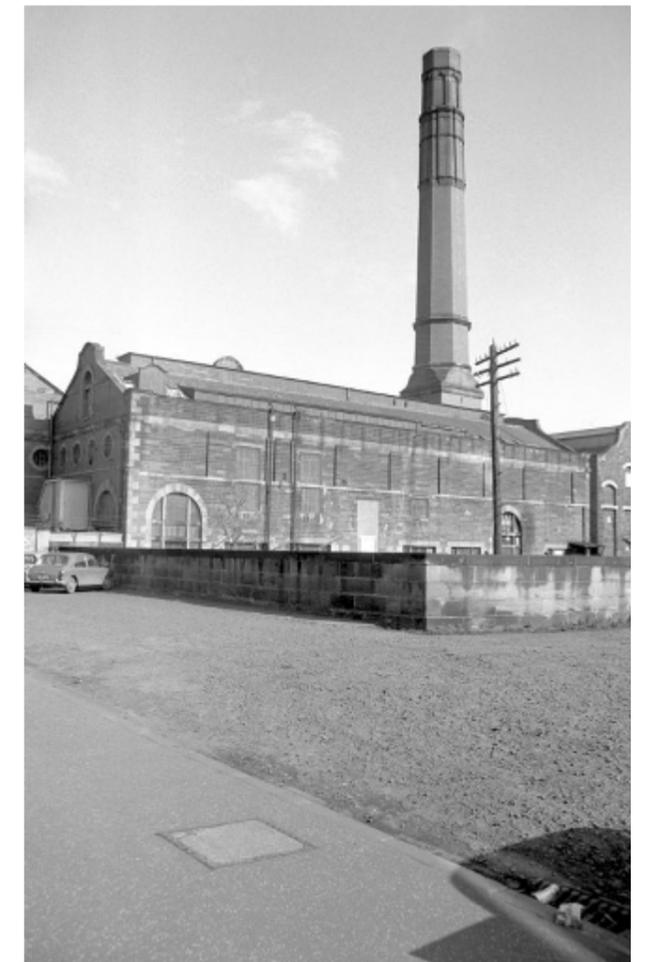
Abb. 44: Südansicht des Heizraumes von der Brücke aus gesehen (links)

Die Aufnahme stammt aus einer Fotokollektion von John R. Hume und wurde am 15. März 1971 aufgenommen. Es handelt sich um dasselbe Gebäude wie auf Abbildung 43, diesmal von einer etwas anderen Perspektive aus. Da dieses Foto fast 30 Jahre früher aufgenommen wurde, ist der Schornstein des Heizraumes noch im Originalzustand vor seiner Kürzung.

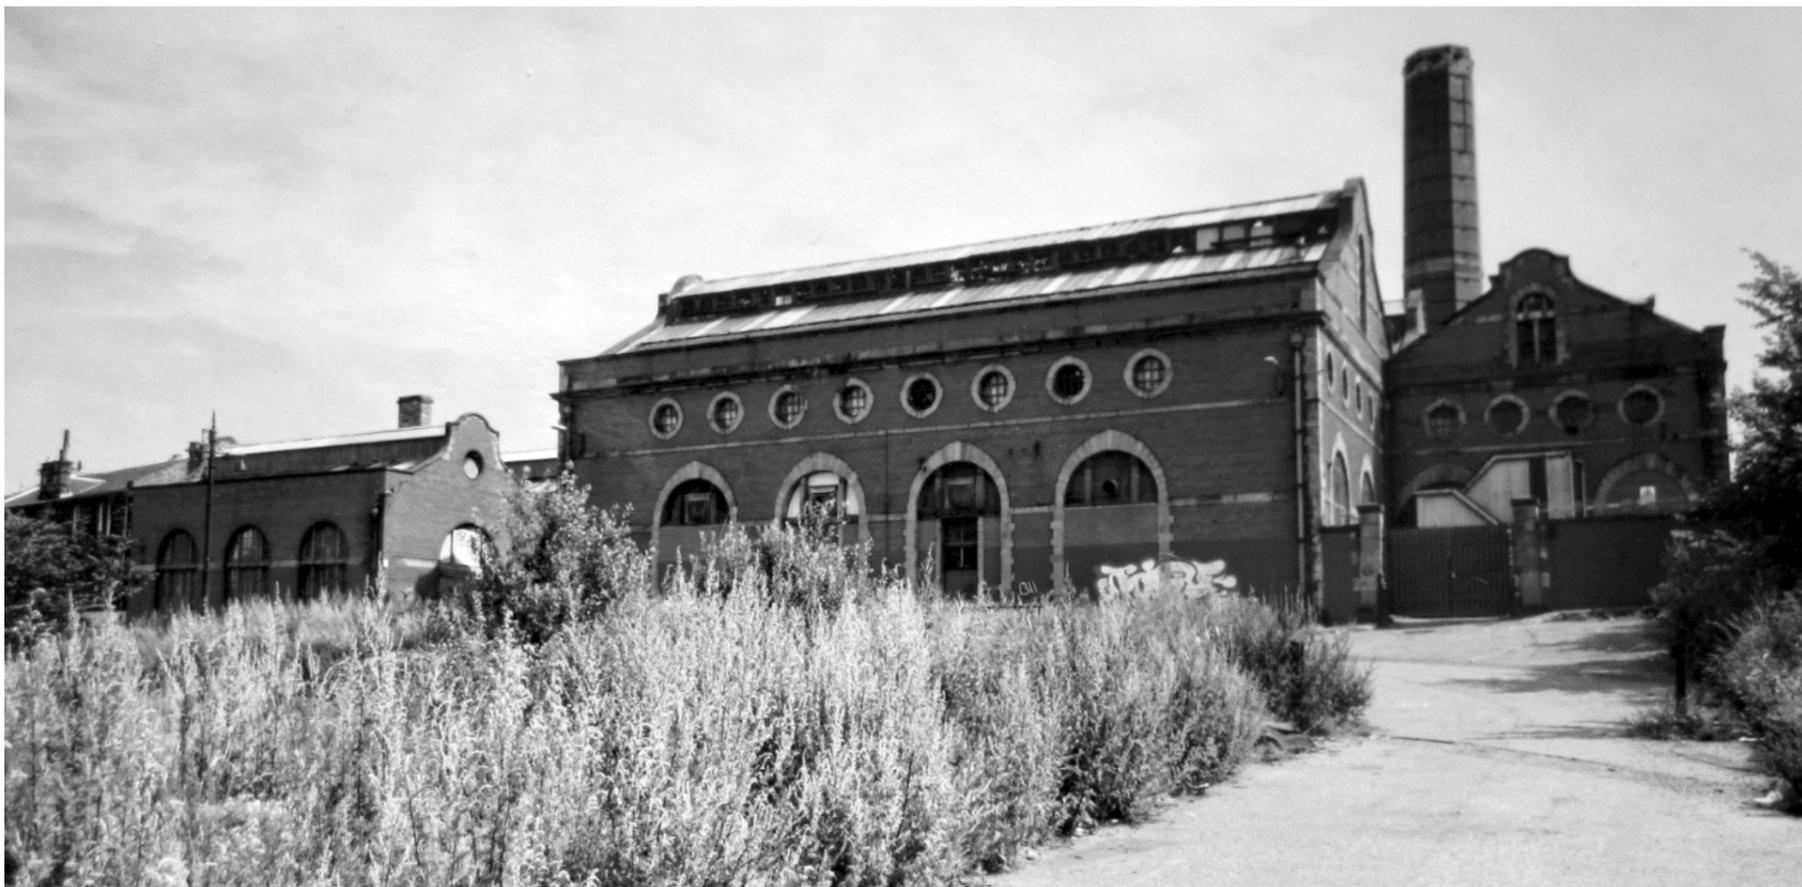
Abb. 45: Südwestansicht von Shrubhill Tramworks

Foto aus derselben Kollektion, vom selben Tag. Es zeigt die südliche Ansicht des Heizraums vom gegenüberliegenden Grundstück aus gesehen. Gut abgebildet ist hier die Laubengangschließung entlang der Fassade. Am Ende des Gebäudes befindet sich die Brücke, von der aus Abbildung 40 aufgenommen wurde. Die Zugschienen waren hier in einem guten Zustand, was darauf hinweist, dass sie noch in Verwendung gewesen sein mussten. Das Tor auf der Schienenebene war der Eingang, durch den die Kohle in die Kohlengrube befördert wurde.

Das fünfstöckige Gebäude im Hintergrund befand sich auf einem Grundstück auf der anderen Seite der Dryden Street. Laut Lageplan aus dem Jahr 1882, der Zeit der Pferdestraßenbahnen, handelte es sich um ein Getreidelager und Stallungen.

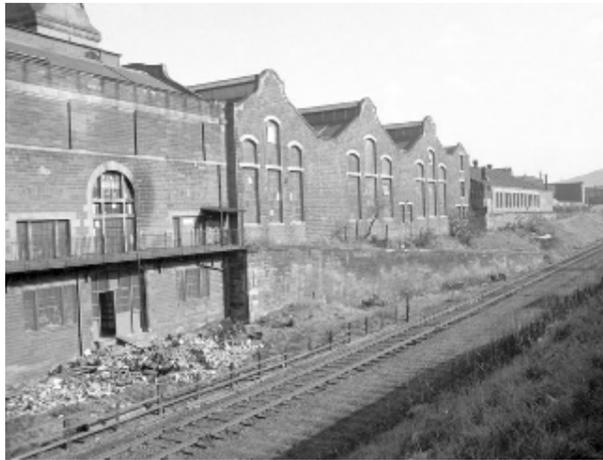
Abb. 47: Südansicht der restlichen Remise

Links der Heizraum mit der Laubengangschließung aus einer anderen Perspektive und im Anschluss daran das Gebäude mit den drei Giebelwänden, das die Schmiede, die Blechbearbeitung, die Karosserie-Montagehalle und die Kunststofftechnik beherbergte. Danach ist ein schmaler Gebäudeteil mit zwei übereinander liegenden Fenstern erkennbar, wo Toiletten und Wascheinrichtungen untergebracht waren. Das längliche Gebäude anschließend war die Wagenhalle beziehungsweise der Stellplatz für die Fahrzeuge.

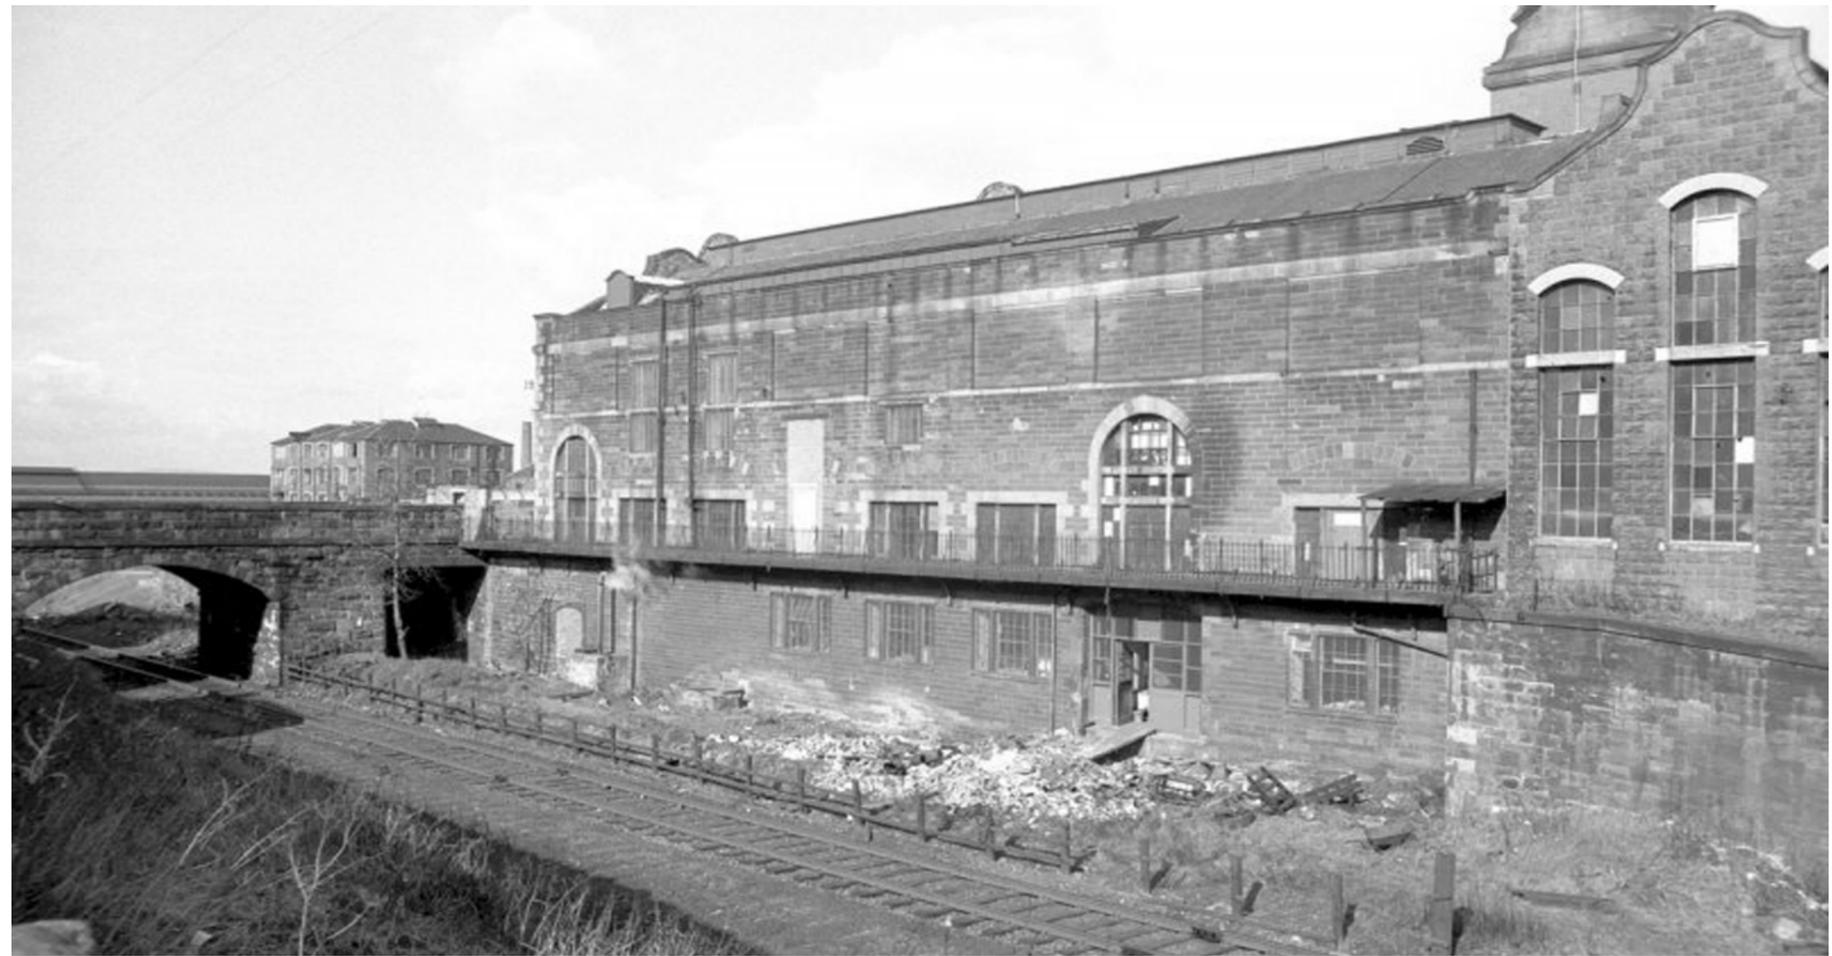
Abb. 48: Westansicht von Shrubhill Tramworks

Ein weiteres Foto vom selben Tag zeigt das in Richtung Osten schauende Areal von Westen. Ganz rechts ist die schmale Ansicht des Heizraums. Hier sowie auch auf den vorherigen Fotos ist vor der Fassade des Heizraums ein helles containerartiges Objekt zu erkennen. Aus dieser Perspektive sieht es wie eine Treppe aus, es ist aber nicht bekannt, was es genau war, beziehungsweise im Falle einer Treppe, wo diese hätte hinführen können.

Dominant mittig im Bild ist der Maschinenraum und links davon ein kleines Gebäude, das die Schlosserei und Elektroabteilung beherbergte. Daneben befand sich zu dieser Zeit das Museum der Remise. Ganz links auf dem Foto sind noch die alten Stallungen mit den Lofts zu sehen.

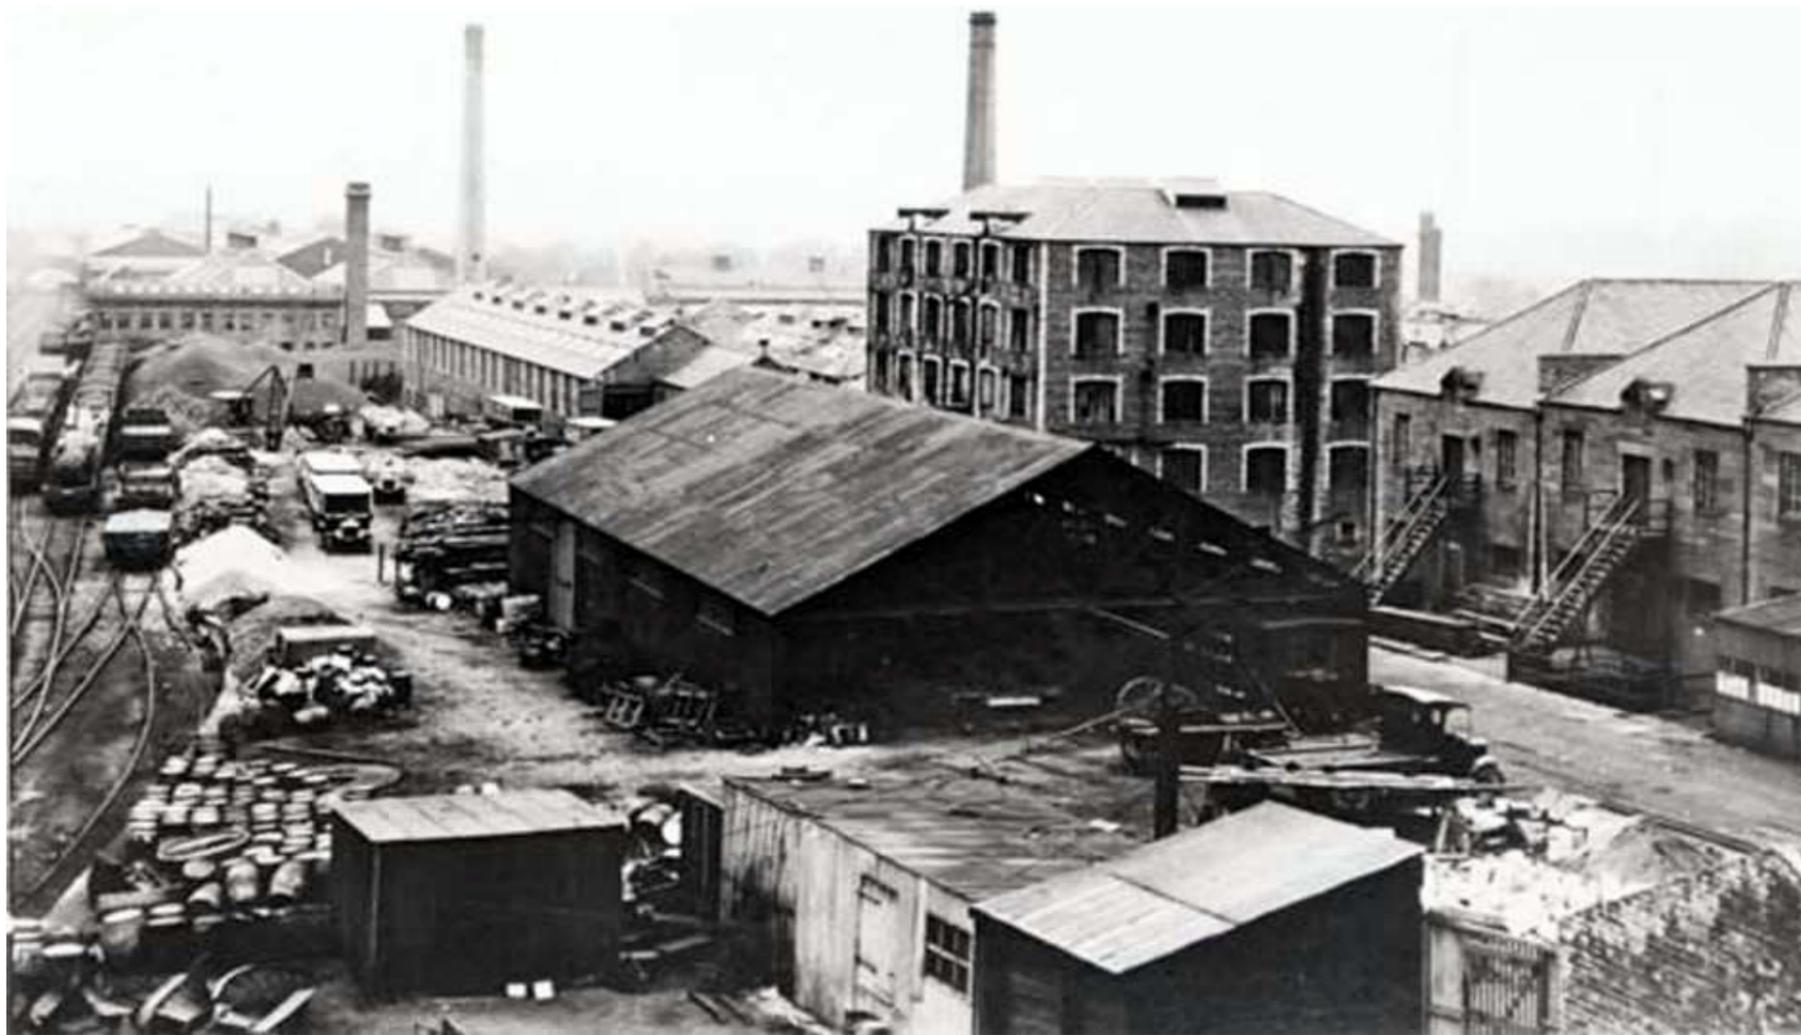
Abb. 49: Gebäude über der Dryden Street

Die zeitlich nicht exakt datierbare Aufnahme zeigt das nach Norden ausgerichtete Grundstück auf der gegenüber liegenden Seite der Dryden Street beziehungsweise der Remise. Anhand der historischen Karten wird vermutet, dass das Foto um den zweiten Weltkrieg aufgenommen worden sein musste, da im Bereich der abgebildeten Lkws vorher und nachher ein Gebäude dargestellt war, das zu dieser Zeit fehlte.

Ganz rechts sind die Stallungen zu sehen, die im Jahr 1882 genehmigt und gebaut worden waren. Das große fünfstöckige Gebäude war das Getreidelager. In der Mitte des Fotos dominiert eine große offene Halle. Dort wurden die Straßenbahnschienen vorgefertigt. Dahinter befindet sich ein weiteres Gebäude, das zu Shrubhill dazugehörte. Dieses wurde genauso wie die Stallungen im Jahr 1881 beziehungsweise 1882 geplant und genehmigt. Zur Zeit der Pferdestraßenbahn diente es als Schmiede, Tischlerwerkstatt, Sattlerei und Heizraum. Ob die dort abgestellten Fahrzeuge und die Berge von Sand oder Kies zur Shrubhill Remise dazugehörten, ist nicht bekannt. Es wäre auch denkbar, dass sie zum Gebäude dahinter, vermutlich dem „Rosebank Iron Works“, gehörten.

Hinter der Remise befand sich, wie bei Abbildung 49 beschrieben, jene Werkstatt, in der Teile der Straßenbahnen und offensichtlich auch Schienen, vorgefertigt wurden, wie es D.L.G. Hunter in seinem Buch „Edinburgh's transport“ beschrieb.

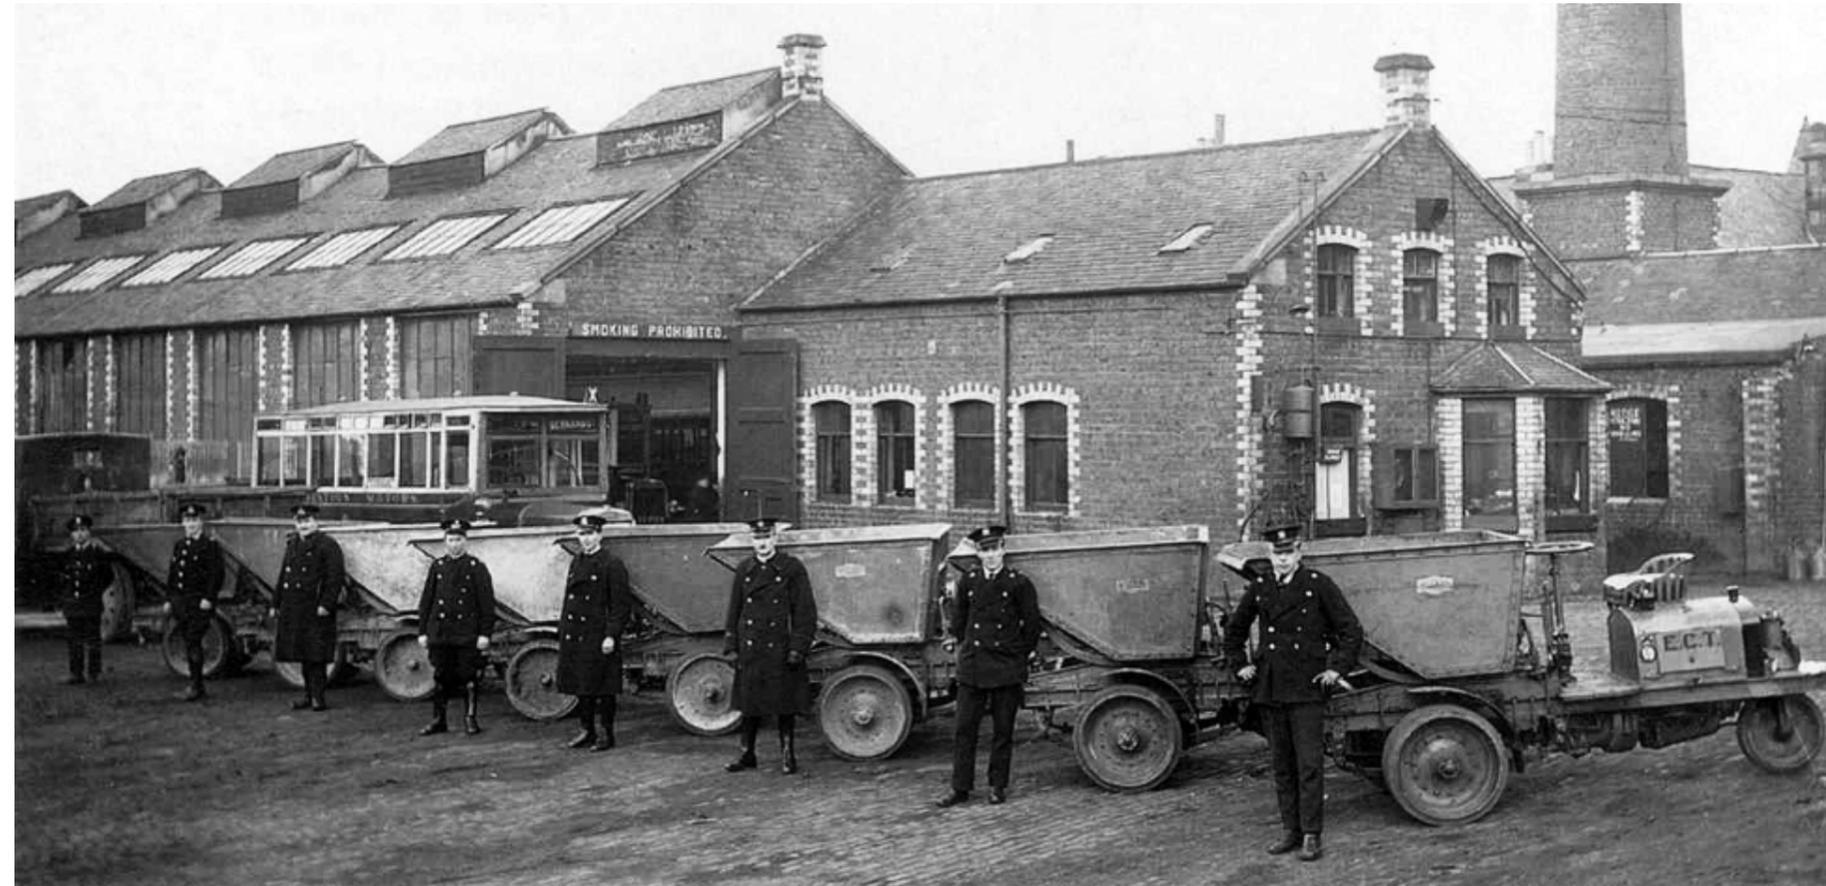
Abb. 52: Die Garage während des zweiten Weltkrieges

Abbildung der ehemaligen Stallungen von Shrubhill, die sich an der Dryden Street, gegenüber den noch heute existierenden Gebäuden, befanden. Aus den Einreichplänen der Jahre 1881 und 1882 geht hervor, dass es sich um eine Schmiede, Tischlerwerkstatt, Sattlerei, um ein Büro und einen Heizraum handelte. Dieses Gebäude diente laut Hunter zu dieser Zeit als Garage für die Muldenkipper und wurde später die erste Busgarage. Die uniformierten Männer davor waren die Fahrer dieser Fahrzeuge.

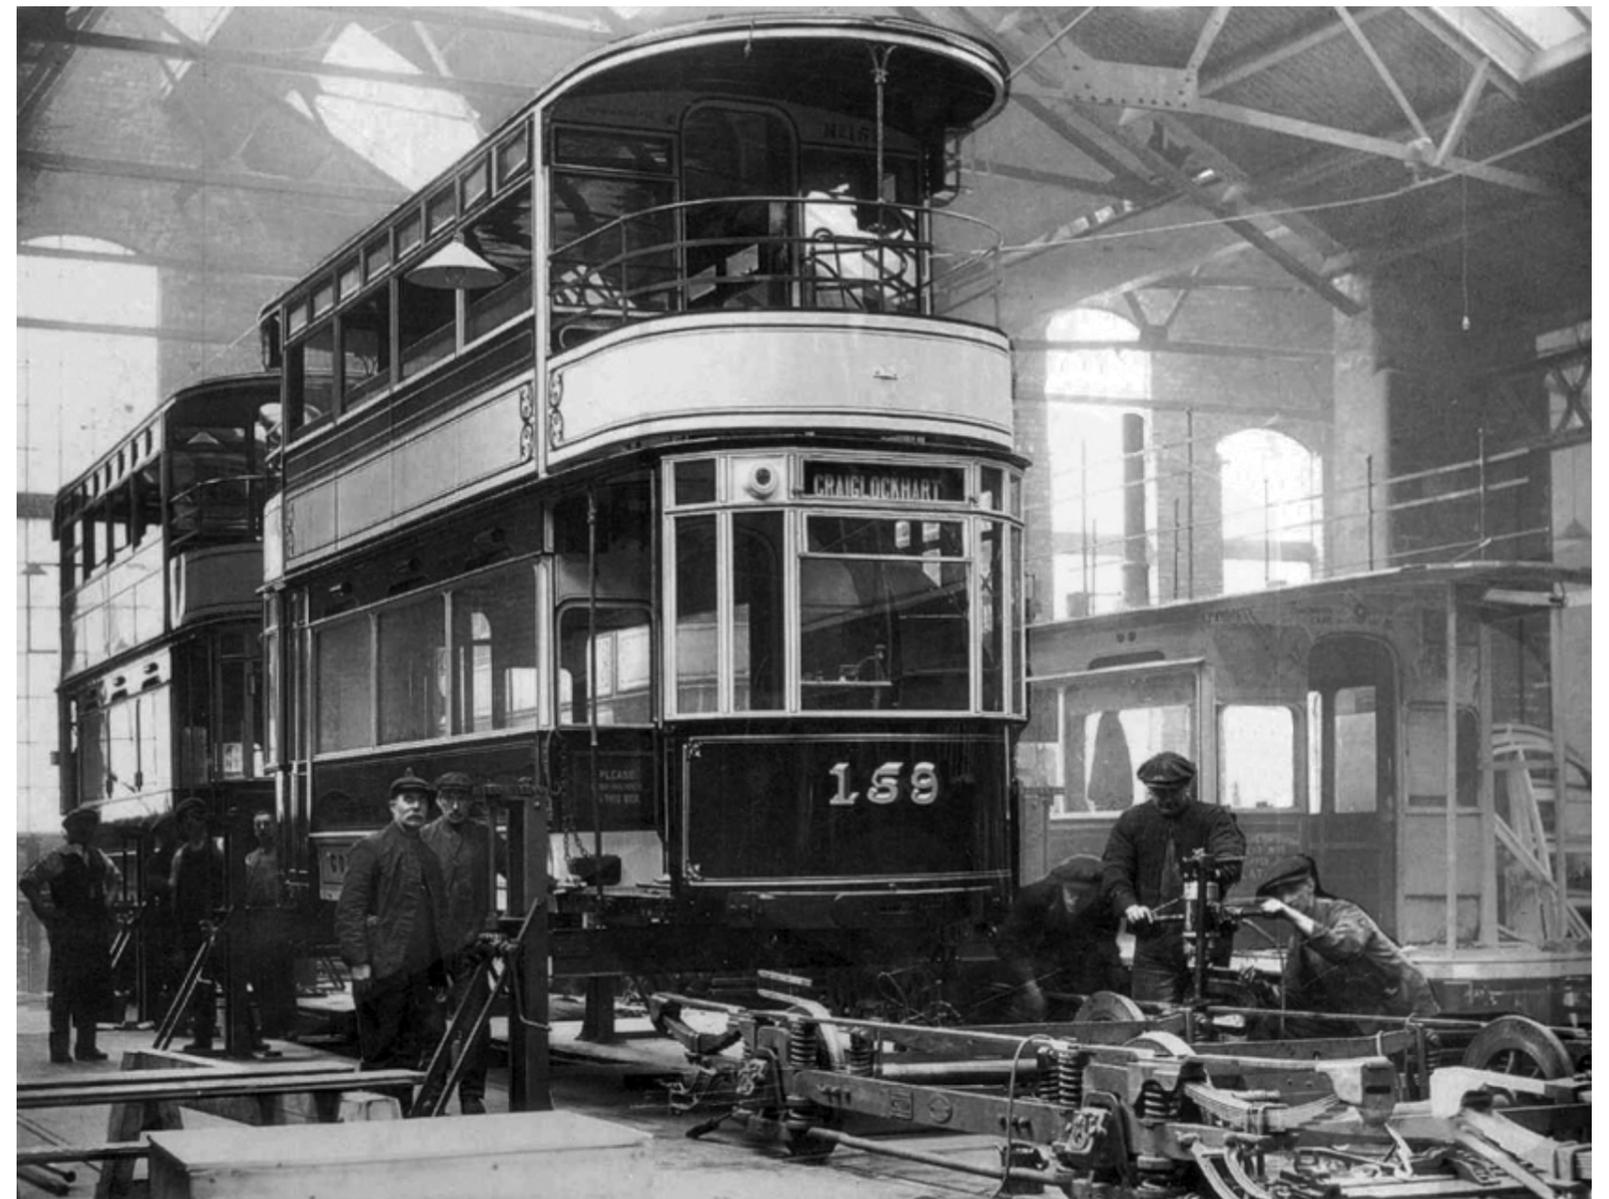
Abb. 56: Die Karosserie-Montagehalle aus einer anderen Perspektive

Die Aufnahme ist mit Mai 1922 datiert. Die großen Fenster im Hintergrund gehörten zur Fassade des Gebäudes, das parallel zu den Eisenbahnschienen verlief. Hier wurden die Kabelstraßenbahnen zum Zweck der Elektrifizierung unter Weiterverwendung der Karosserie umgebaut.

Das am 3. Oktober 1999 aufgenommene Foto zeigt den inneren Bereich der Remise, wie bereits auf den Abbildungen 55, 56, 57, 59. Es wurde in Richtung Süden, also in Richtung Eisenbahnschienen, aufgenommen. Zu dieser Zeit waren die Straßenbahnen bereits durch Busse ersetzt.

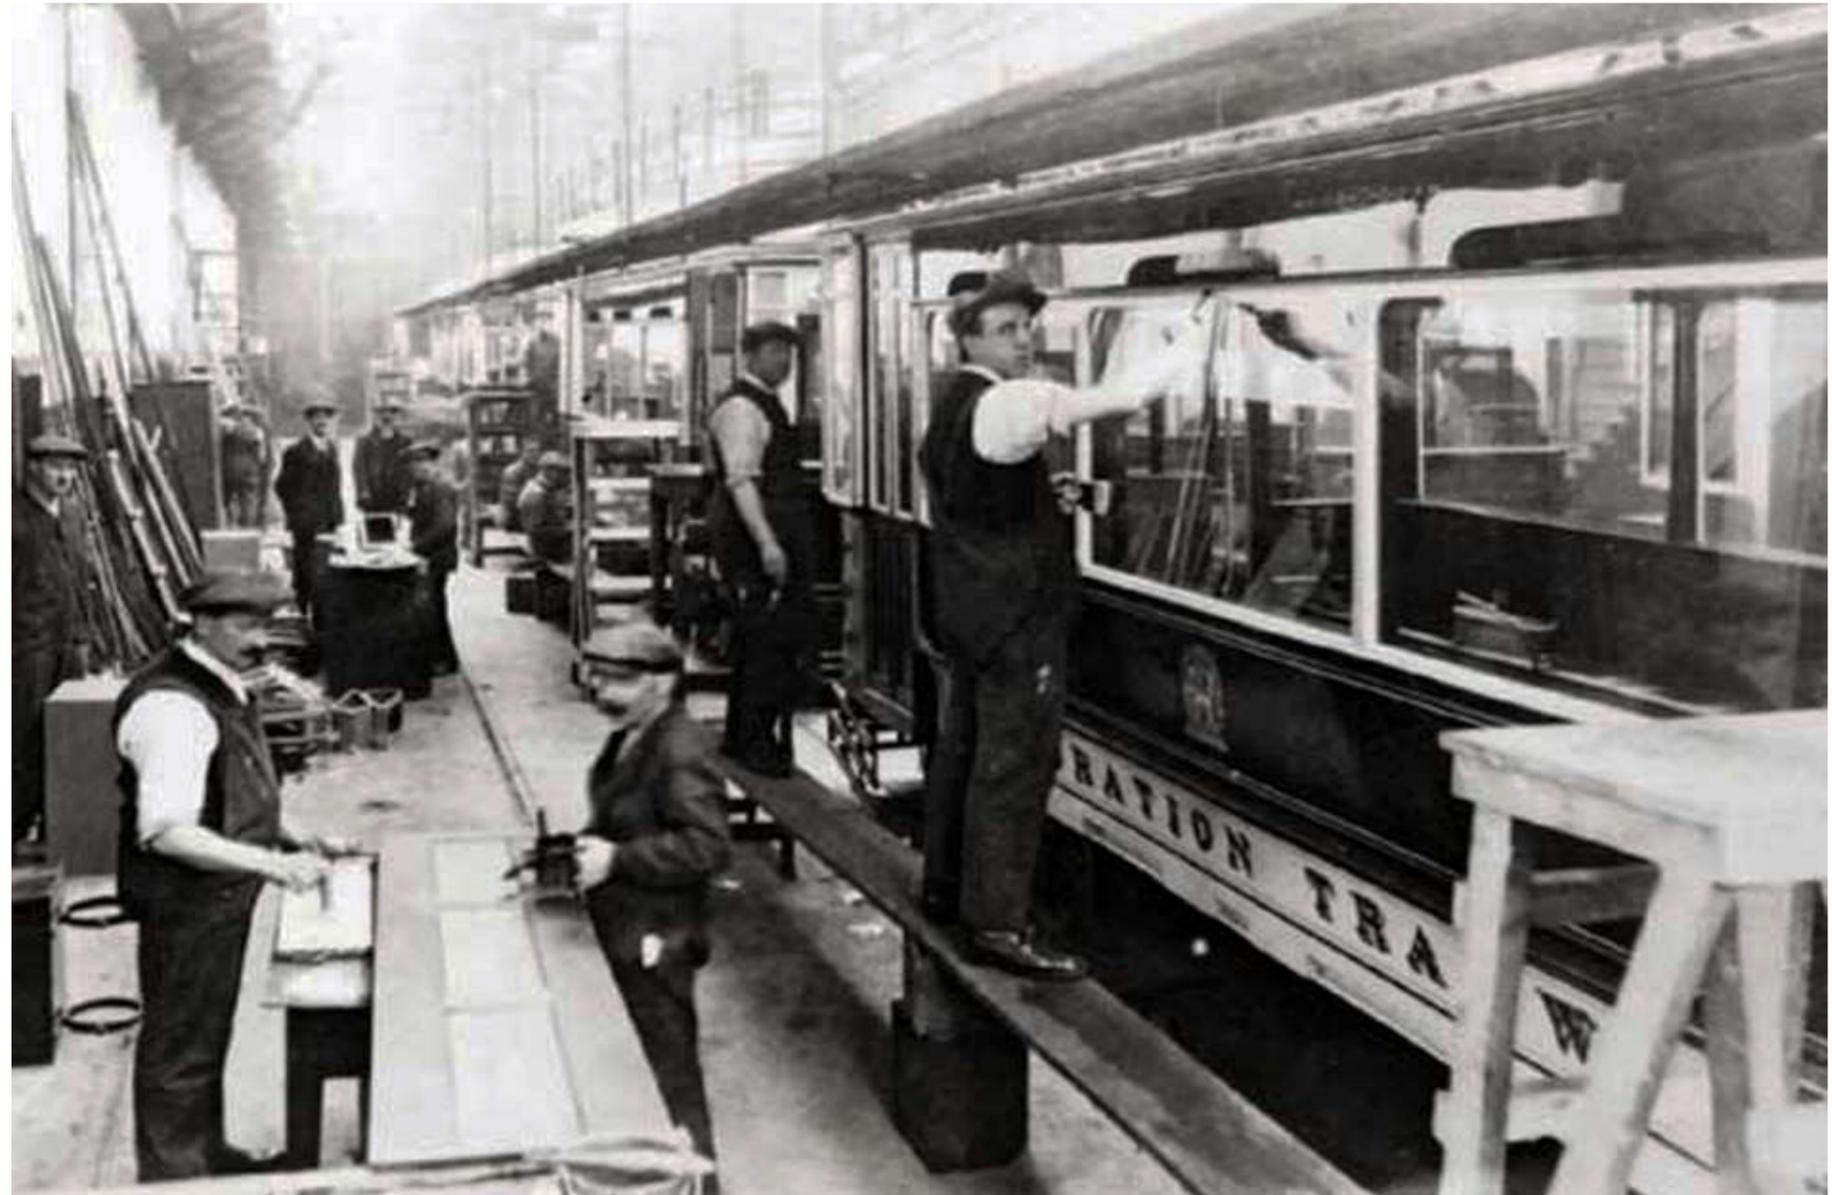
Abb. 60: Reparaturwerkstatt beziehungsweise Lackiererei

In diesem Teil der Halle wurden die Eindecker-Straßenbahnen repariert beziehungsweise lackiert. Die Arbeitsgrube unter der Straßenbahn ist gut erkennbar.

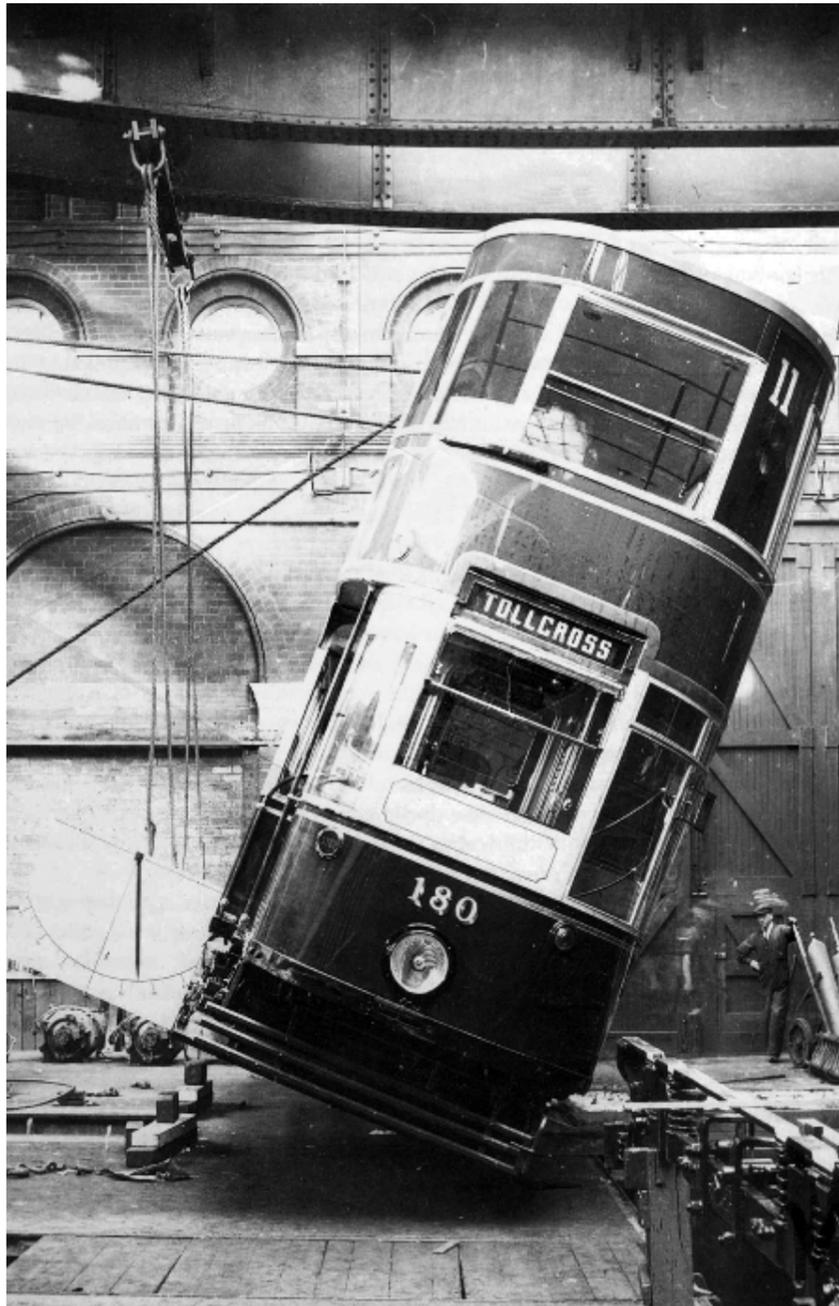
Abb. 61: Schwenkungstest (oben links)

Der Fassade nach handelt es sich bei diesem Raum um den ehemaligen Maschinenraum der Kabelstraßenbahn, der für die Schwenkungstests der elektrischen Straßenbahnen umfunktioniert wurde.
