TECHNISCHE
UNIVERSITÄT
WIEN
Vienna University of Technology

DIPLOMARBEIT

Shrubhill Tramworks Workshop
Baugeschichte und Bauanalyse einer schottischen Remise

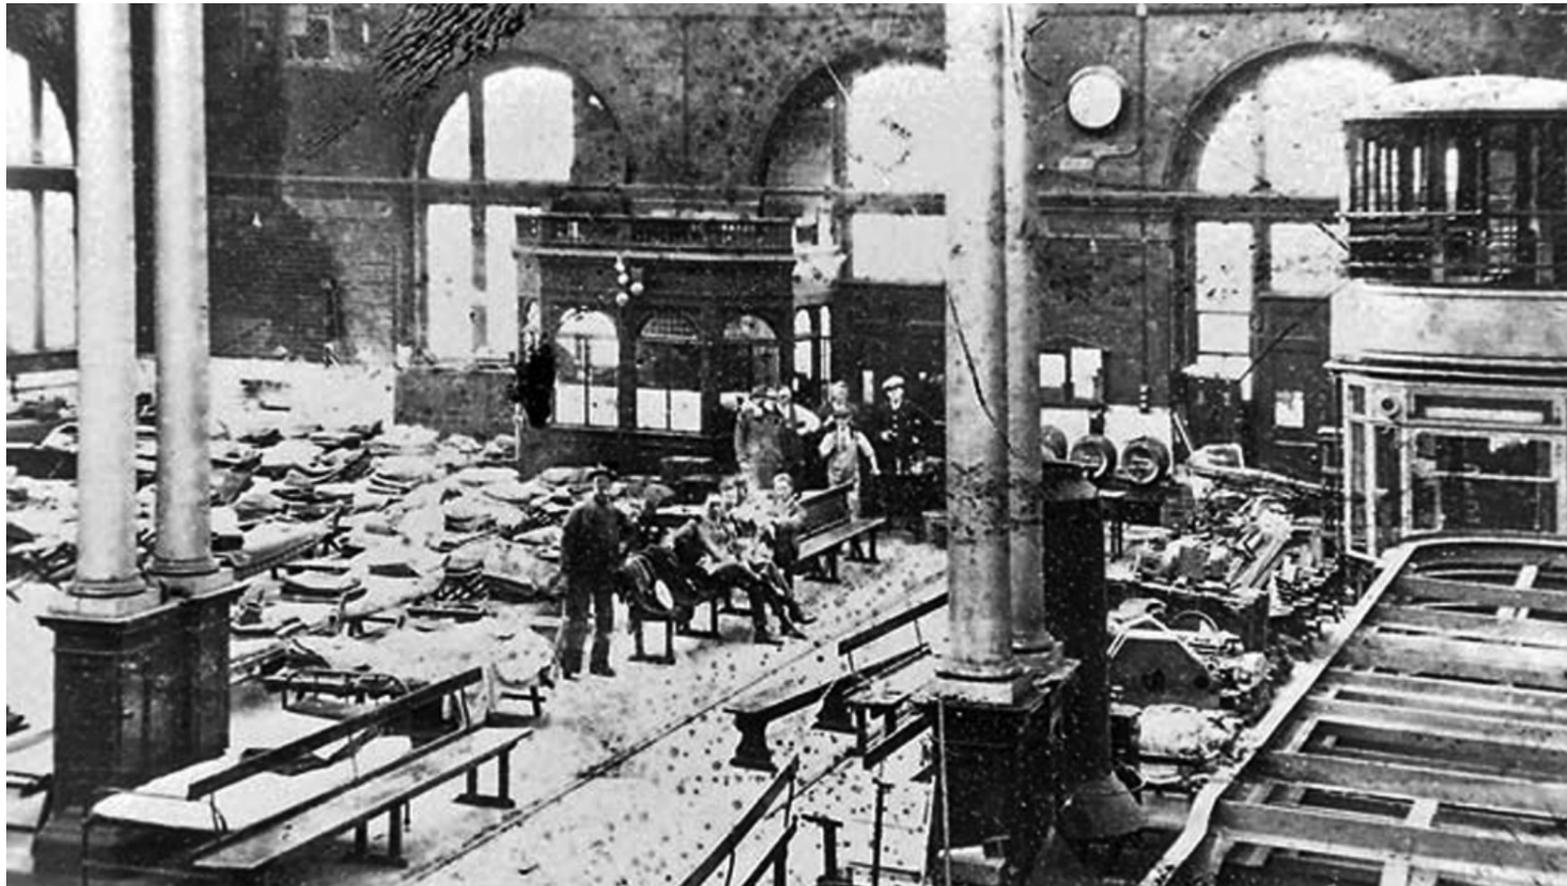
Abb. 64: Der Streik – Der belagerte Raum

Auf dieser Aufnahme ist derselbe Innenraum mit einem kleinen Büro im Hintergrund abgebildet. Straßenbahnen und Arbeitsmaterialien wurden zur Seite geräumt, um Platz für das Bettenlager zu schaffen. Es handelt sich um das einzige Foto vom ehemaligen Maschinenraum, in dem die Säulen, die eine heute nicht mehr existierende Holzverkleidung im Sockelbereich hatten, als Ganzes zu sehen sind.

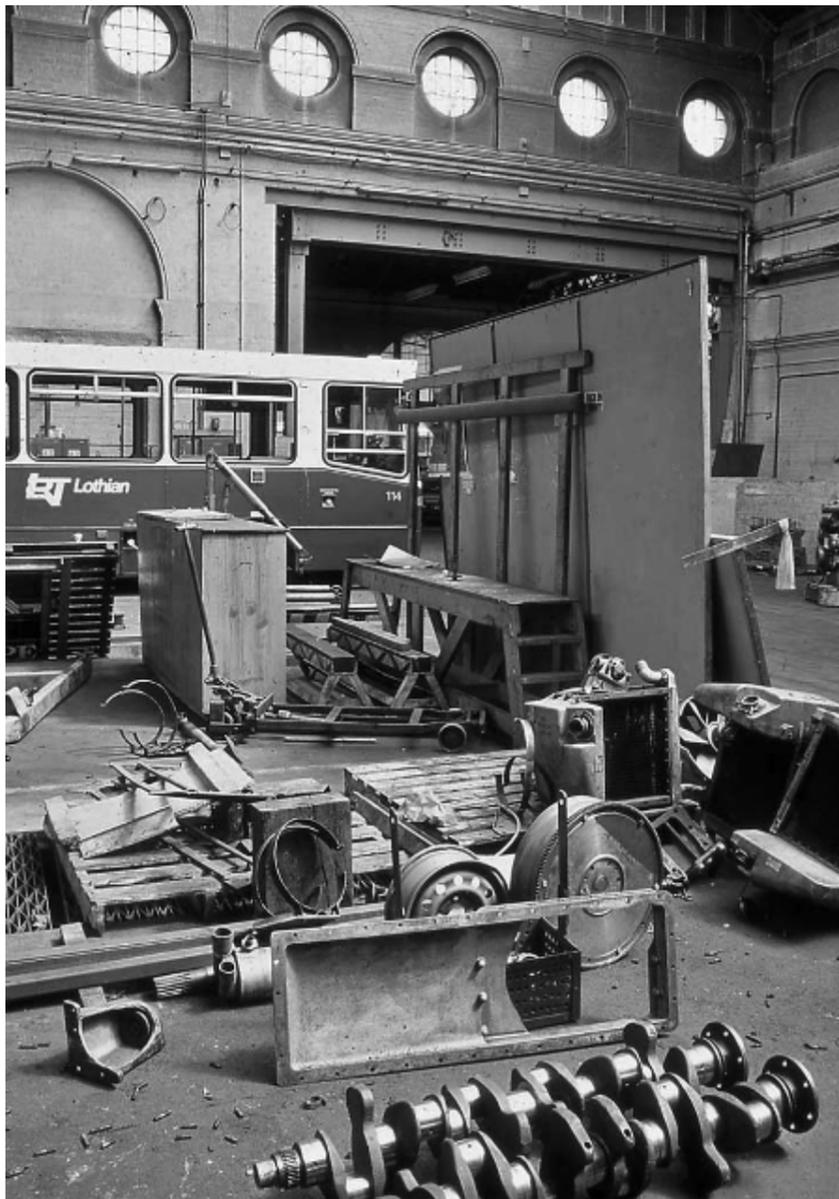
Abb. 66: Das Lager

Der ehemalige Maschinenraum hatte laut Einreichplan von 1958 wieder eine neue Funktion erhalten. Dieses Foto ist mit 25. Juli 1994 datiert. Ein Teil der Mauer mit bereits vorhandenem Eingang wurde mit Hilfe eines Überlagers vergrößert, um die Durchfahrt für Autobusse zu ermöglichen.

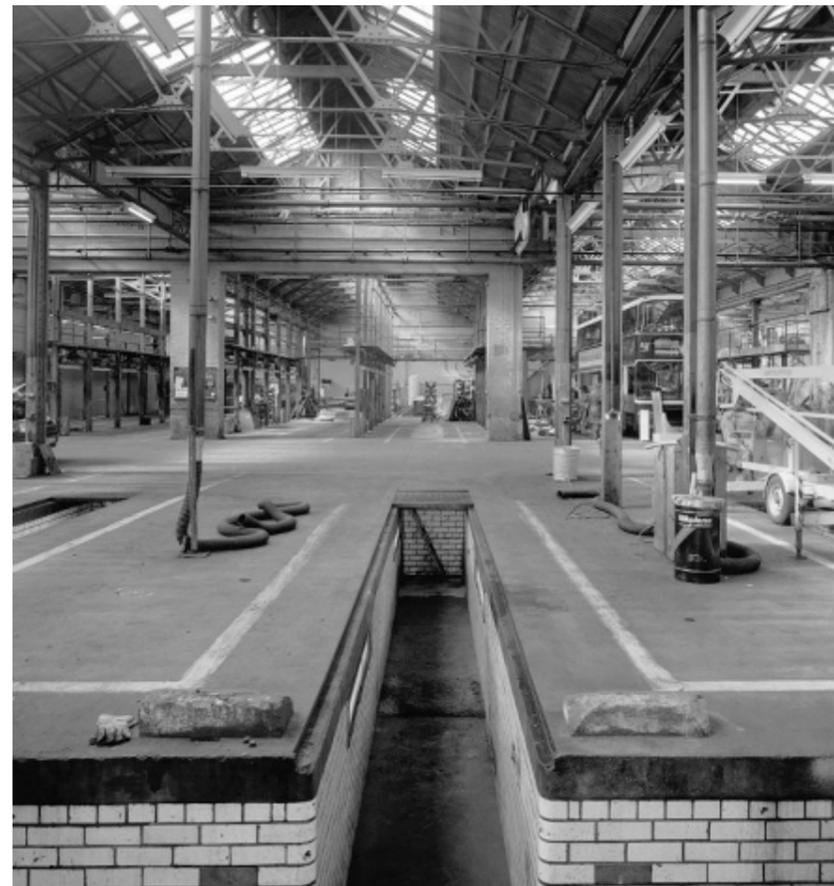
Abb. 68: Die Buswerkstatt

Das am 3. Oktober 1999 aufgenommene Foto zeigt den inneren Bereich der Remise, wie bereits auf den Abbildungen 55, 56, 57, 59. Es wurde in Richtung Süden, also in Richtung Eisenbahnschienen, aufgenommen. Zu dieser Zeit waren die Straßenbahnen bereits durch Busse ersetzt.

Alle Schienen sind entfernt, die länglichen Arbeitsgruben zugeschüttet und durch kurze ersetzt. Der Einreichplan von 1958 wurde in diesem Bereich genau umgesetzt. Beim vorderen Teil handelte es sich um die abgesenkte Werkstatt und im Hintergrund um den Fahrzeug-Stellraum beziehungsweise die Wagenhalle. Die Arbeitsplattformen waren nicht mehr abgehängt, sondern an den Säulen montiert.

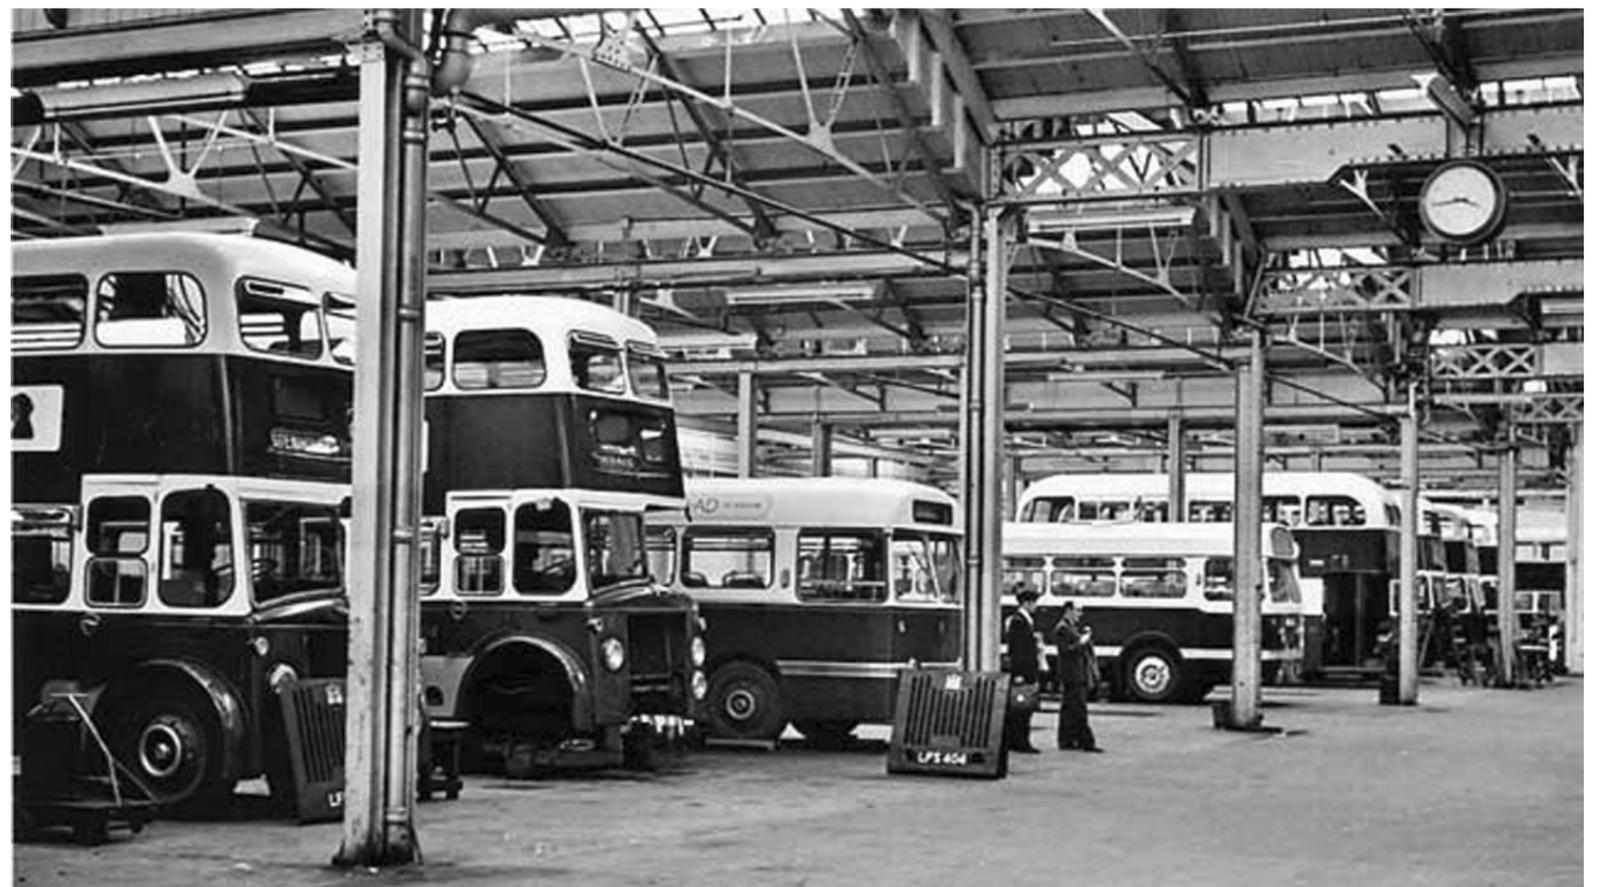
Abb. 67: Die Wagenhalle

Dieser Raum, für Busreparaturen in den 1960er Jahren genutzt, also nur wenige Jahre nach Auflassung der Straßenbahn, hatte sich, von der Entfernung der Schienen abgesehen, nicht verändert.

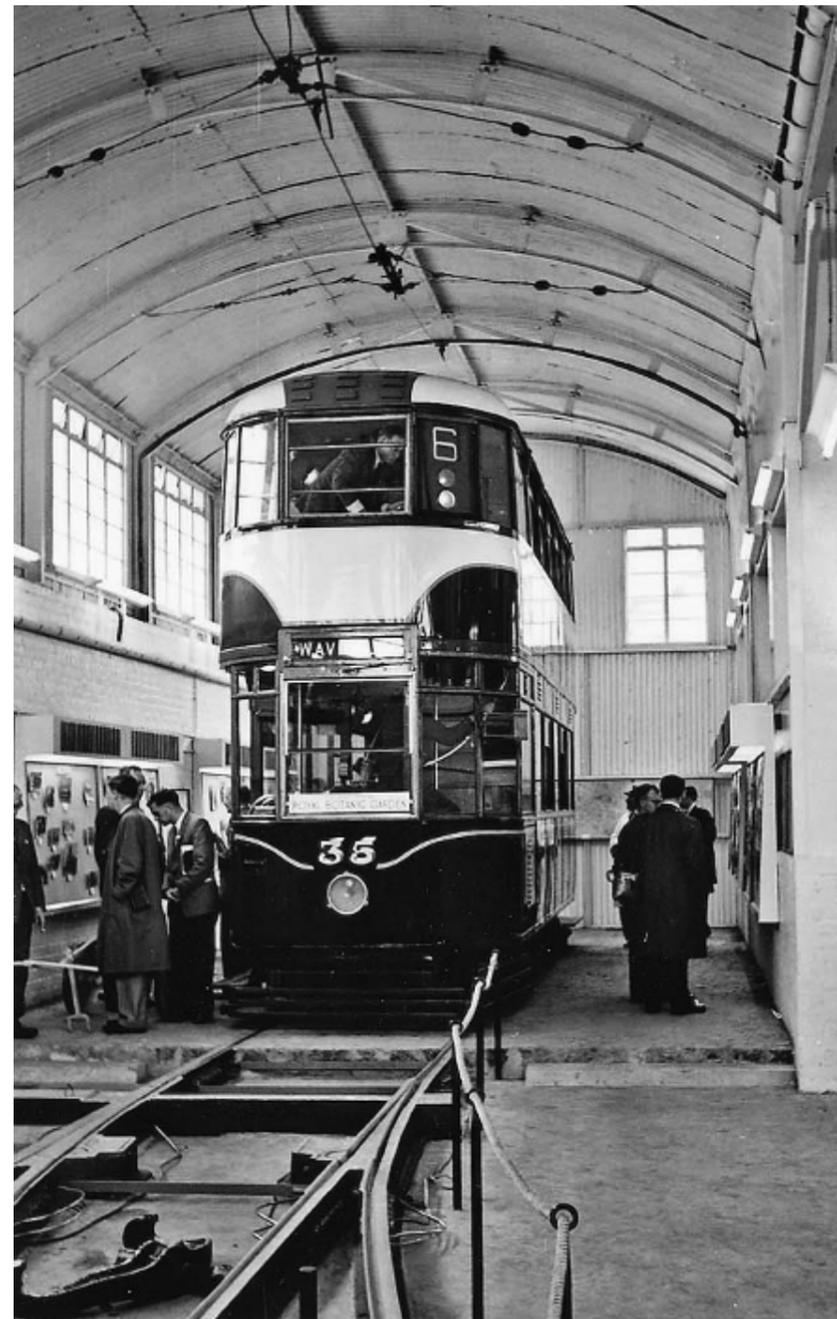
Abb. 103: Das Museum

Die einzige Straßenbahn, die in Edinburgh noch erhalten war, wurde um 1980 in einem kleinen Museum in Shrubhill untergebracht. Dieser Raum war mit Blech verkleidet, hatte am oberen Bereich der Fassade ein Lichtband und ein Tonnendach. Da jedoch der im Einreichplan dafür vorgesehene, eingezeichnete Raum sowie auch sein Originaldach während der Recherchen für diese Diplomarbeit vor Ort noch existierten, kann es sich nicht um denselben Raum gehandelt haben, da dieser einerseits kein Lichtband in der Fassade hatte und andererseits ein unterschiedliches Dach. Ob sich das Museum nun in der Remise befand oder nicht, ist unklar.

Unabhängig von beiden Vermutungen über den Ort des Museums ist der Grund für dessen Schließung im Jahr 1982 gesichert.⁷⁹ Das Dach war renovierungsbedürftig, da es schlecht abdichtete. Schließlich

stürzte es ein und beschädigte dabei Ausstellungsstücke. Deshalb musste die einzige erhaltene Straßenbahn ins „National Tramway Museum“ in Derbyshire gebracht werden.⁸⁰

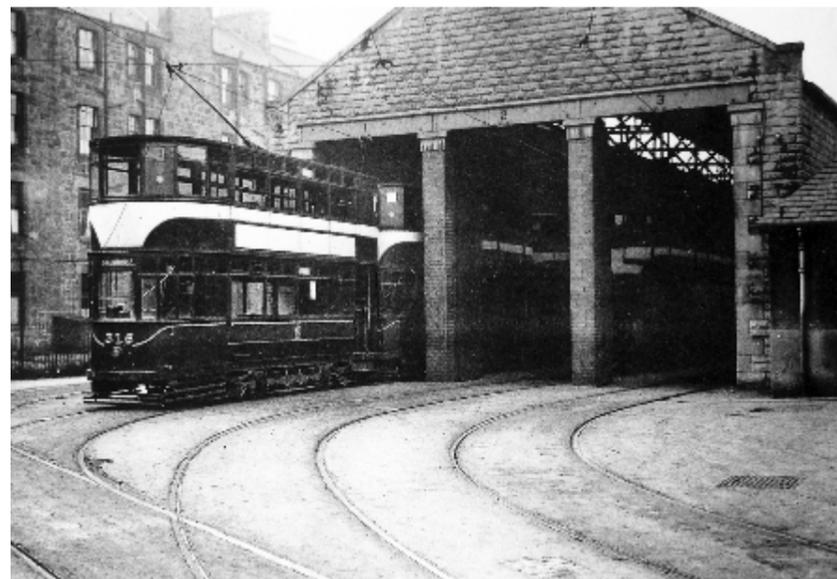
Abb. 108: Die Gorgie Remise

Das am 28. März 1953 aufgenommene Foto zeigt den Teil der Remise, in dem die Straßenbahnen untergebracht waren.

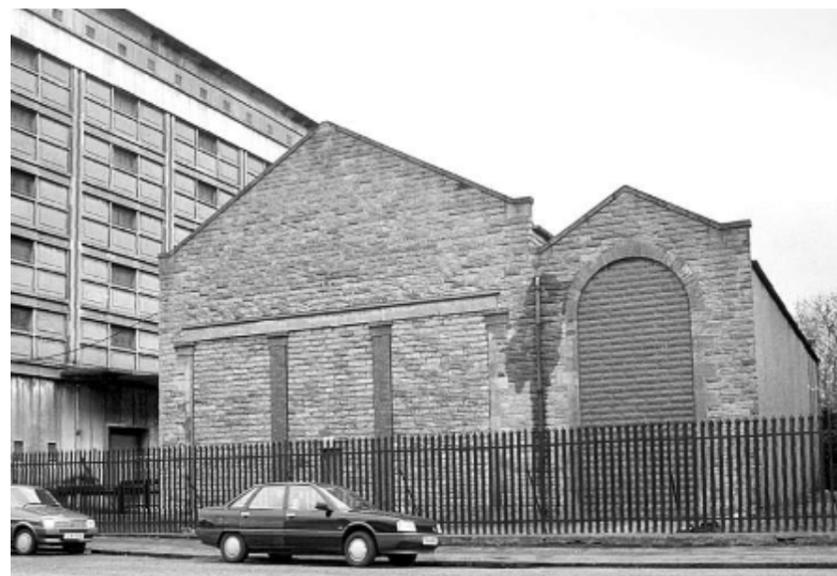
Abb. 109: Das Gorgie Depot als Lager (rechts)

Diese Aufnahme stammt aus dem Jahr 1992 und zeigt einen kleinen Teil der Remise, der damals noch erhalten war und als Lager der „North British Distillery Company Ltd“ verwendet wurde.

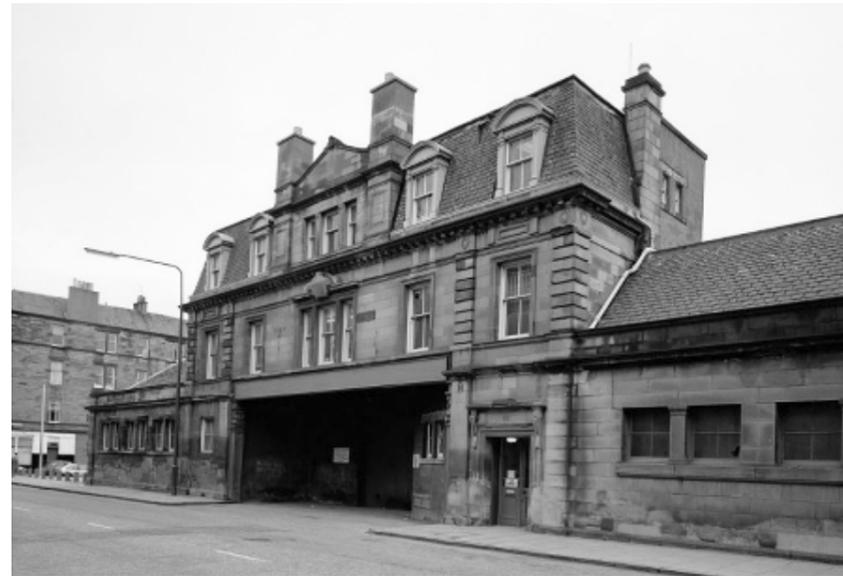
Abb. 112: Die nordwestliche Fassade der Henderson Row Remise, aufgenommen von John R. Hume im Jahr 1971 (links)

Der zweistöckige Bereich mit dem breiten Eingang, sowie der einstöckige Bereich davor stammen aus dem Jahr 1888. Die Erweiterung, die im Jahr 1900 vorgenommen wurde, wurde in den 1980er Jahren abgerissen.

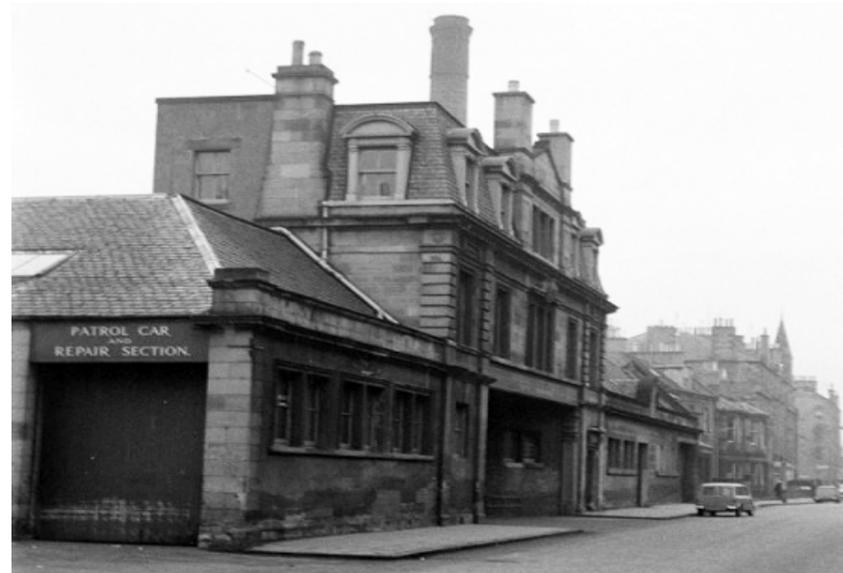
Abb. 113: Die nordöstliche Ansicht der Henderson Row Remise, 1967

Die Remise verfügte zur Zeit der Straßenbahn an der östliche Fassade über einen zweiten Eingang zur Garage. Dieser Eingang bildete den Haupteingang der späteren Polizeigarage. Der Schornstein hinter dem Gebäude gehörte zum Kraftwerk der Remise, das das Kabel der Kabelbahn antrieb. Im Jahr 1922, also mit der Elektrifizierung der Straßenbahn, gab es für diesen Schornstein keine Verwendung mehr.

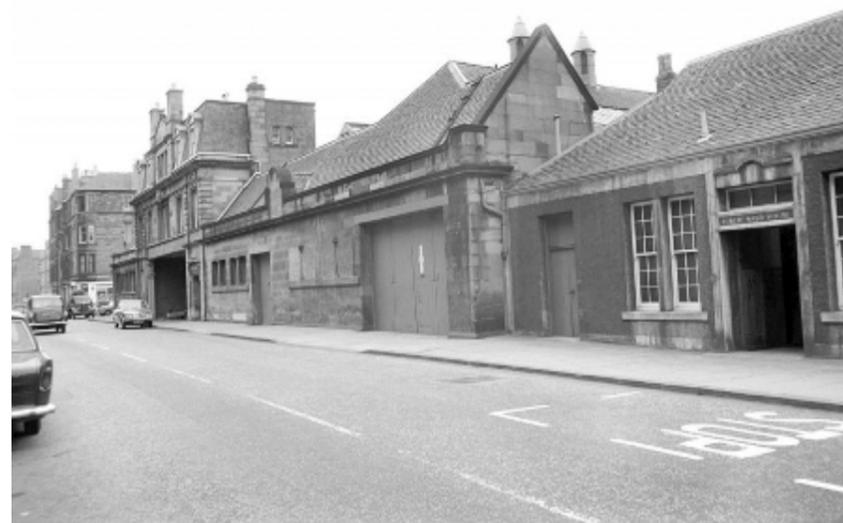
Abb. 114: Die Frontfassade (nördlich) der Henderson Row Remise

Es ist nicht bekannt, wann das Foto genau aufgenommen wurde. Da jedoch keine Straßenbahnschienen mehr vorhanden sind, muss es nach dem Jahr 1956 gewesen sein. Es handelt sich hier um den Teil, in dem die Büros lagen, mit der Haupteinfahrt für die Fahrzeuge darunter.

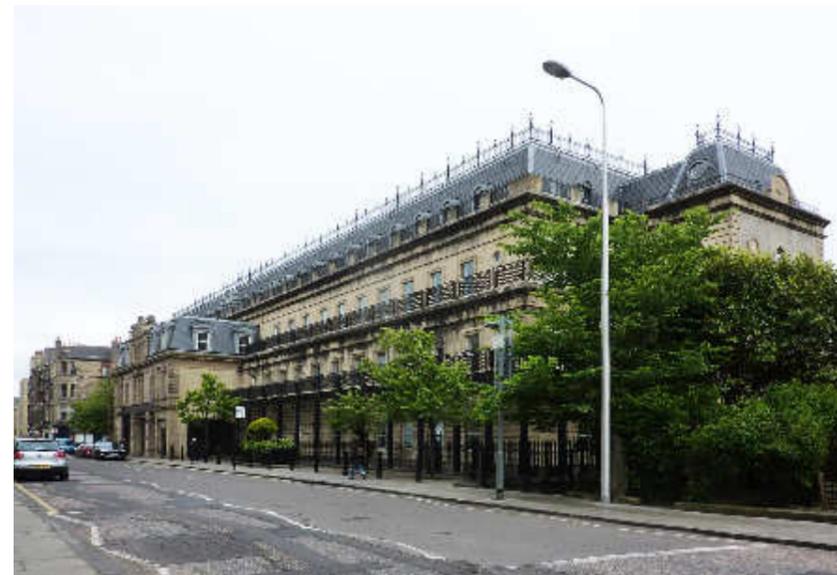
Abb. 116: Das neue Lebensversicherungsgebäude

Dieses aktuelle Foto wurde aus derselben Perspektive wie das Foto von John R. Hume aus dem Jahr 1971 (Abb. 110) aufgenommen. Verglichen mit der Remise ist das neue Lebensversicherungsgebäude viel größer. Die Remise war einstöckig mit einem hohen dreistöckigen Mittelteil und wurde nun zu einem vierstöckigen Gebäude mit einem nun kleinen dreigeschossigen Vorbau. Dieser Vorbau ist der einzige erhaltene Teil der Remise.

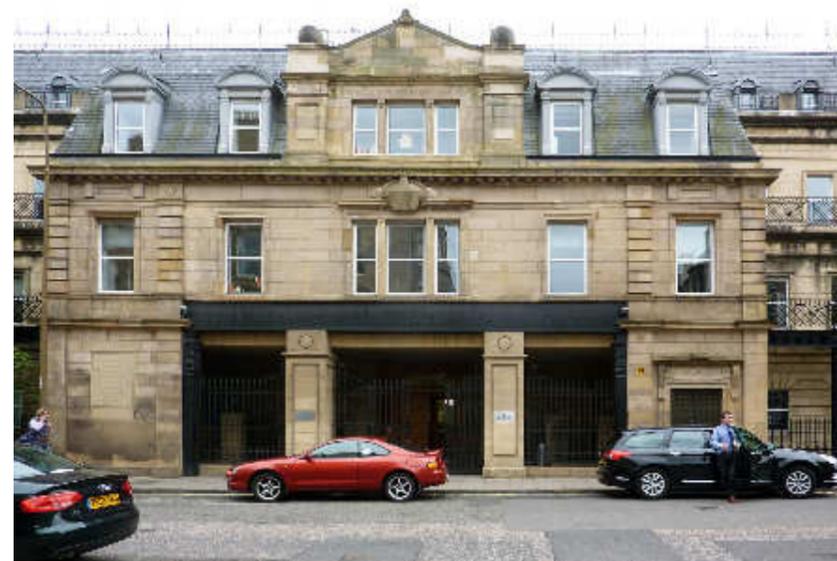
Abb. 117: Die erhaltene Fassade der Henderson Row Remise

Der Großteil der Remise wurde in den 1980er Jahren abgerissen, mit Ausnahme der abgebildeten Fassade. Auf der Giebelwand, sowie links vom Eingang ist eine Aufschrift aus der Zeit des Straßenbahnbetriebs erhalten.

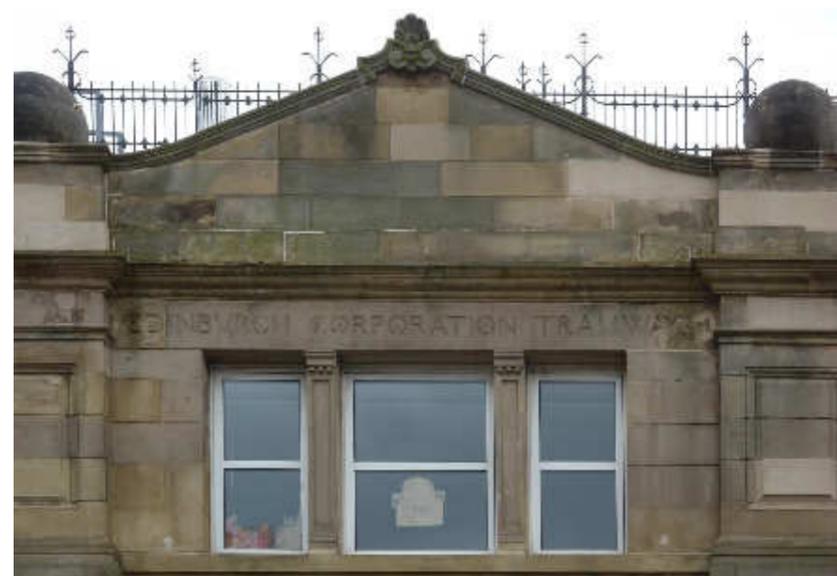
Abb. 118: Die historische Giebelwand der Henderson Row Remise

Sie trägt heute noch die Aufschrift „Edinburgh Corporation Tramways“.

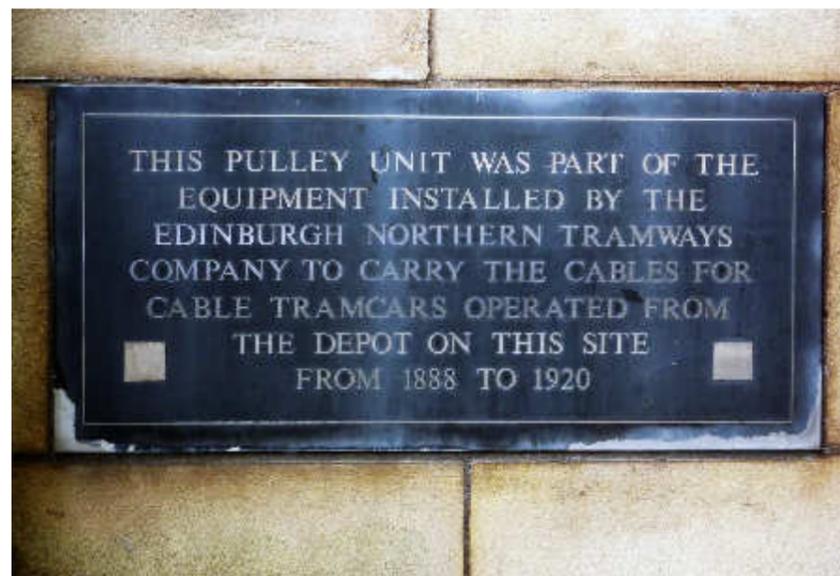
Abb. 121: Die Riemenscheiben-Gedenktafel

Diese Riemenscheiben waren Teil des „Edinburgh Northern Tramways Company“ Kabelbahn-Systems der Remise aus den Jahren 1888 bis 1920.

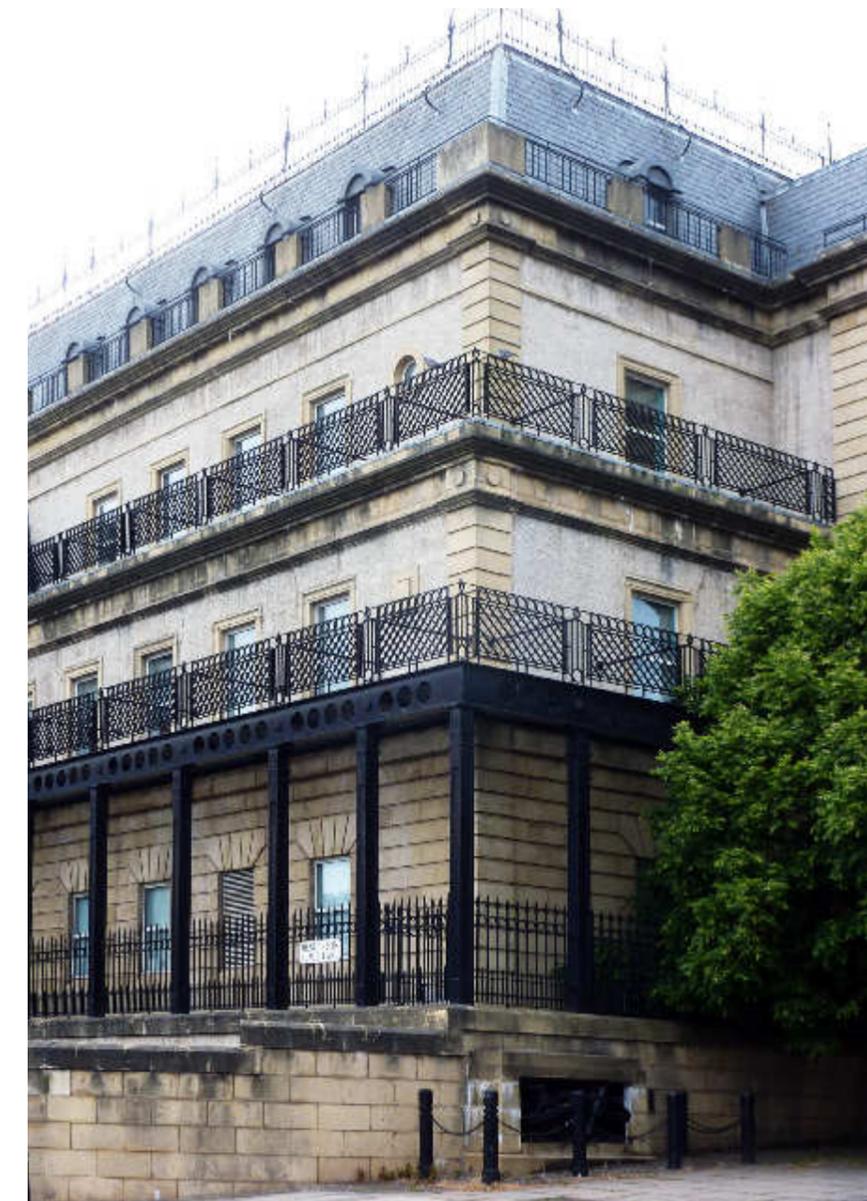
Abb. 122: Vergrößerung der Fassade, in der die Riemenscheiben aufbewahrt sind.

Bei diesen Riemenscheiben handelt es sich um jene Scheiben des Kabelbahn-Systems, die unterirdisch die Kabel zogen.

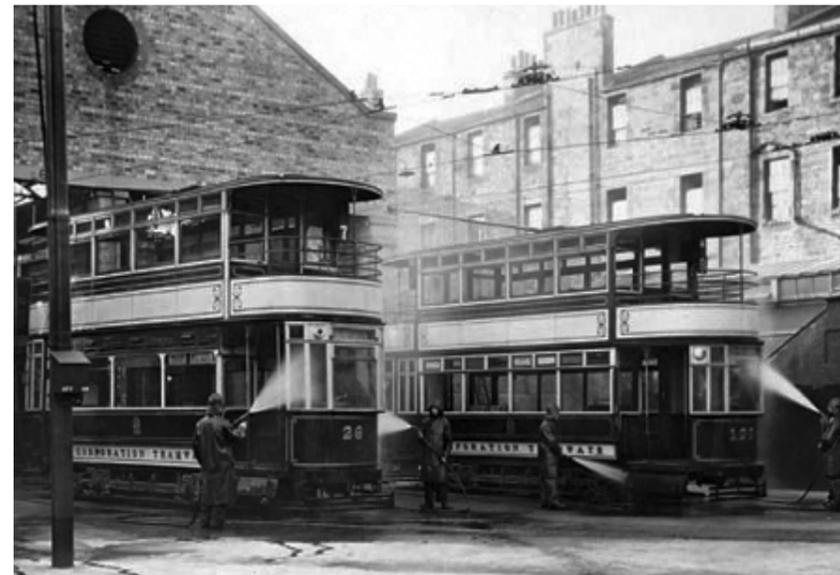
Abb. 125: Der Remiseneingang vor 1937

Fronfassade der Leith Remise mit der oben erwähnten Erweiterung. Die Straßenbahnen verfügen über elektrischen Antrieb, da die Gegend von Leith nie eine Kabelstraßenbahn hatte, und somit nie ein Kraftwerk benötigte.

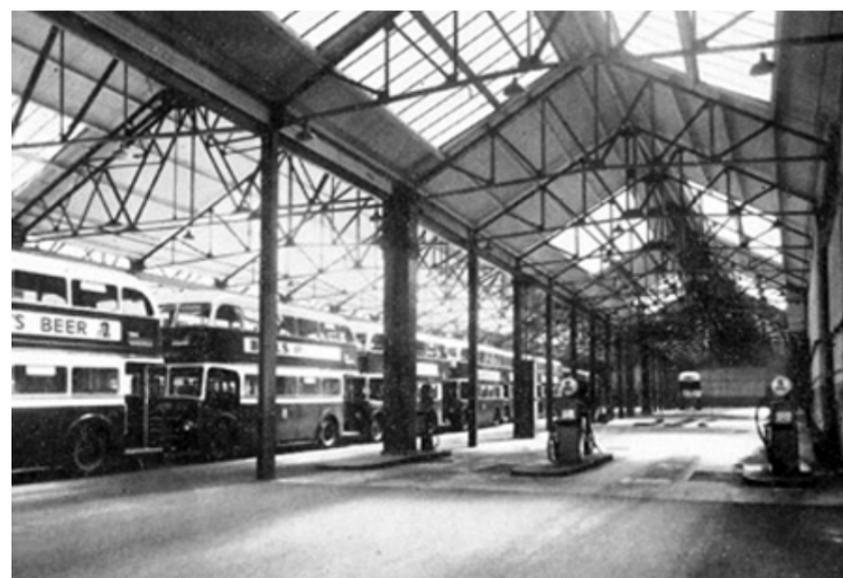
Abb. 129: Die Tankteile im Innenraum des Leith Bus-Depots, 1975

Alle Arbeitsgruben wurden entfernt und das Bus Depot diente nur mehr als Garage. Ein kleiner Teil davon wurde als Tankstelle genutzt.

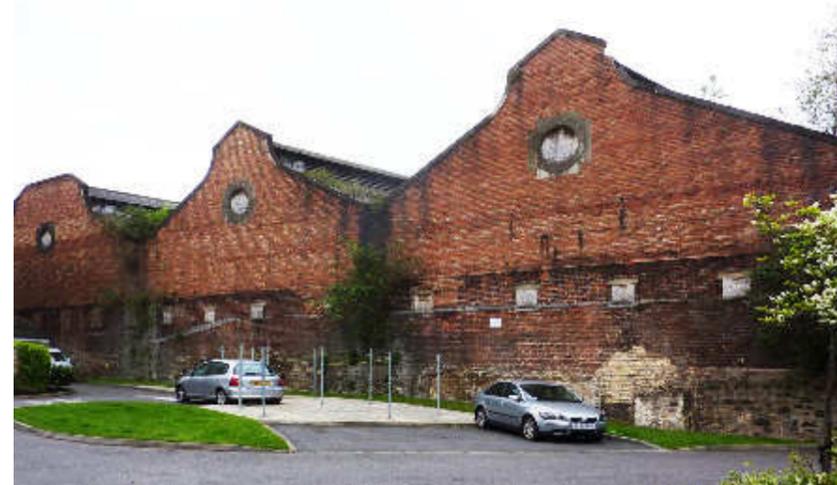
Abb. 131: Die Ostfassade der ehemaligen Leith Remise

Es handelt es sich um die rückwärtige Fassade der Remise. Diese stammt noch aus der Zeit der Erbauung. Spuren von ehemaligen angrenzenden Gebäuden sind an der Fassade zu sehen. Alle Fenster wurden nachträglich verschlossen.

Wird das Gebäude von der Rückseite des Areals aus betrachtet, sind drei Giebelwände zu sehen, die die oben erwähnten Einheiten widerspiegeln. Im unteren Bereich der Giebelwände befinden sich jeweils vier quadratische Fenster und im oberen Bereich jeweils ein rundes. Alle Wände sind aus roten Ziegeln gebaut, Steine wurden zum Abschluss der Giebel und rund um die Fenster verwendet. Manche der quadratischen Fenster wurden im Nachhinein mit Ziegeln und die Rundfenster im Giebel mit Holzplatten verschlossen. Der Sockelbereich dieser Fassade besteht aus einem Mischmauerwerk, für das unregelmäßige, nicht geschliffene Steine und Ziegel verwendet wurden. An der Fassade sind noch Spuren eines viel niedrigeren Daches zu sehen. Die Funktion dieses abgerissenen Raumes ist jedoch nicht bekannt. Im Unterschied zu *Shrubhill Tramworks* sind die Ecken dieses Gebäudes nicht aus Stein, sondern aus Ziegeln.

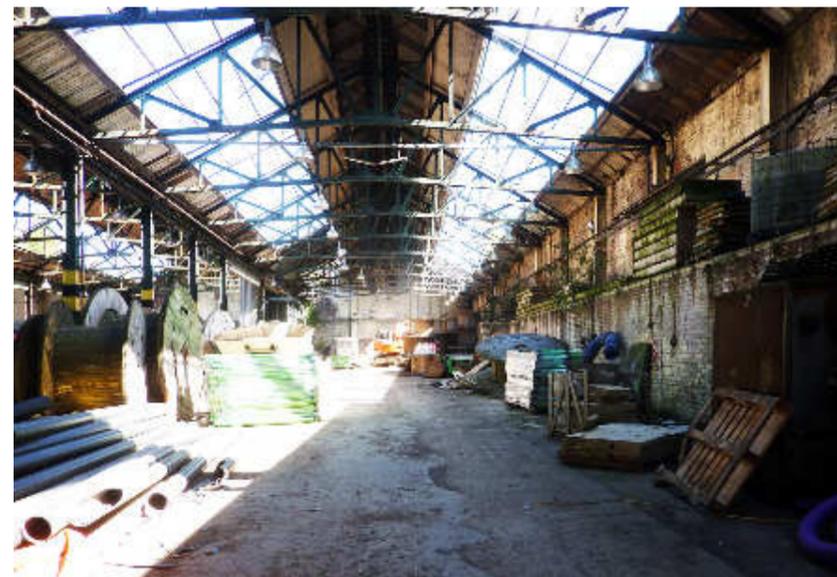
Abb. 132: Der Innenraum heute

Die ehemalige Remise wird heute als Lager für Straßenarbeiten verwendet. Die Glasscheiben der Fenster am Dach sind kaum noch vorhanden. Dadurch dringen Feuchtigkeit und Regen ins Innere, wodurch der Pflanzenwuchs an den Wänden gefördert wird.

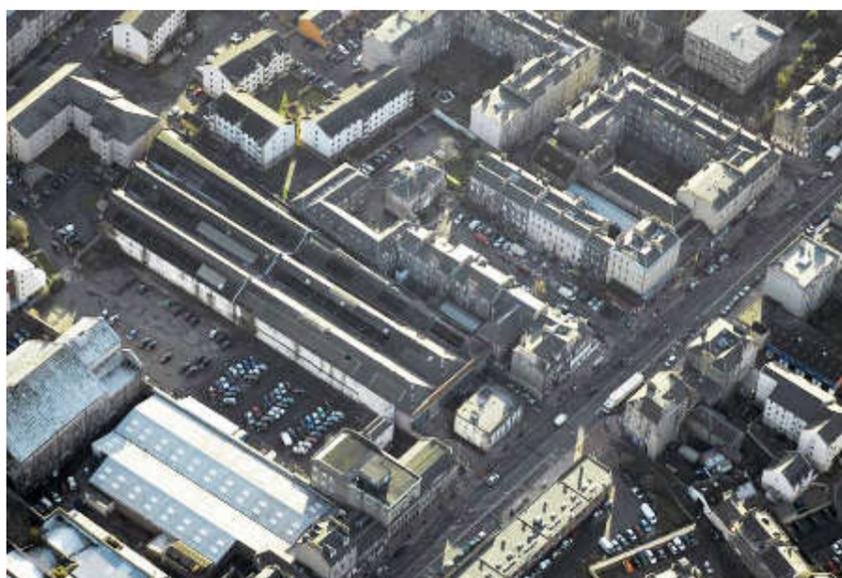
Abb. 130: Luftbild der ehemaligen Leith Remise

Diese Luftaufnahme zeigt die ehemalige Remise in ihrer vollen Länge. Schäden am Dach sowie fehlende Fenster sind erkennbar. Die breite Straße, die das Bild teilt, ist der Leith Walk. Fahrzeuge, ob Straßenbahn oder Bus, mussten um das Bürogebäude herumfahren, um in die Remise zu gelangen.

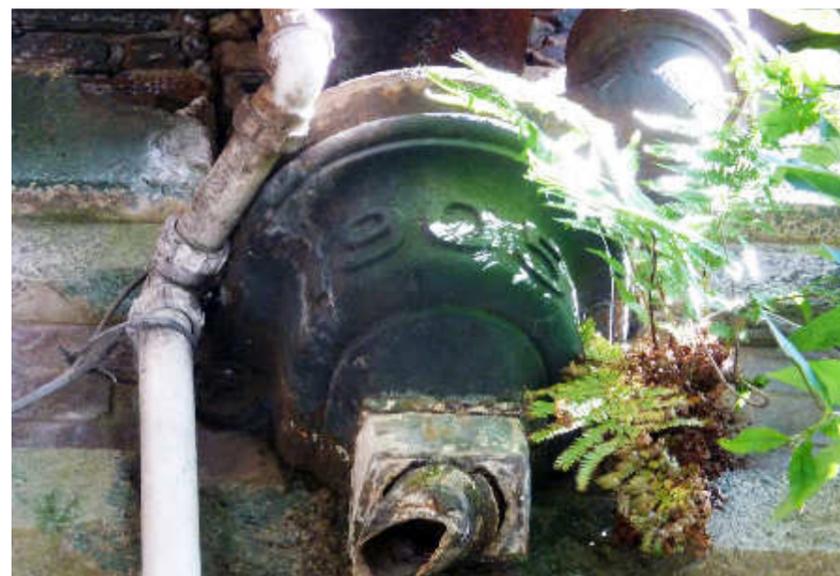
Abb. 136: Der Sammler einer Regenrinne

Diese Dachrinne stammt aus dem Jahr 1905, in dem die Straßenbahnstrecke Leiths von Pferdekraft zu elektrischem Antrieb umgeändert wurde. Es müssen also zu diesem Zeitpunkt auch Veränderungen an der Remise vorgenommen worden sein.

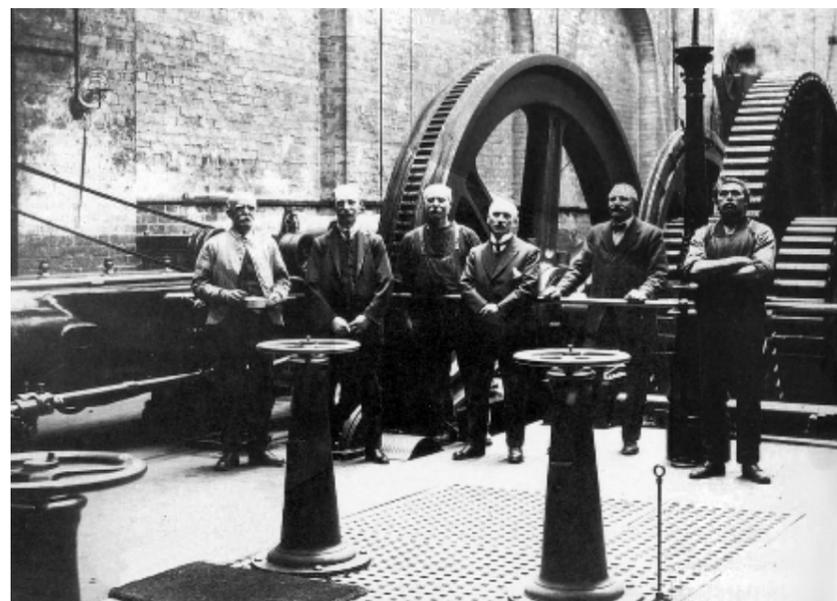
Abb. 139: Der Maschinenraum der Portobello Remise

Es ist das einzige für die vorliegende Arbeit verfügbare Foto der Remise, das das Innere, nämlich den Maschinenraum zeigt. Auch Außenansichten wurden offensichtlich nicht dokumentiert.

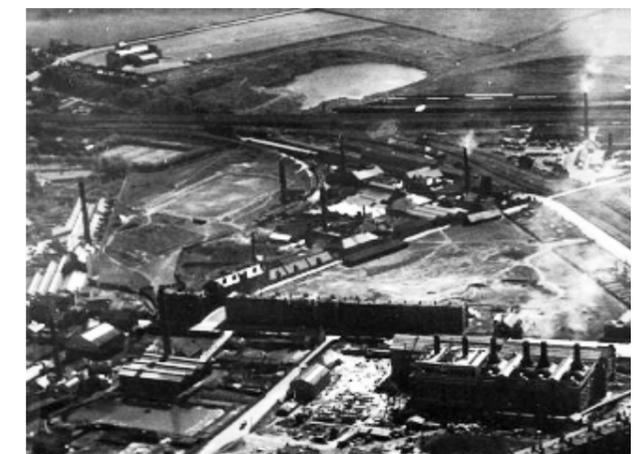
Abb. 141: Luftaufnahme von 1929

An der unteren rechten Ecke befindet sich das „Portobello Electricity Generating Station“. Durch diese Luftaufnahme ist es möglich, das Äußere der Remise, die Mitte links an dem hohen Schornstein zu erkennen ist, zu beschreiben. Es handelt sich beim größeren dieser Gebäude mit dem Schornstein um den Maschinenraum. Die drei Gebäude daneben hatten die Funktion einer Wagenhalle. Die Gebäude dahinter gehörten, der historischen Karte nach zu schließen, nicht mehr zur Remise.

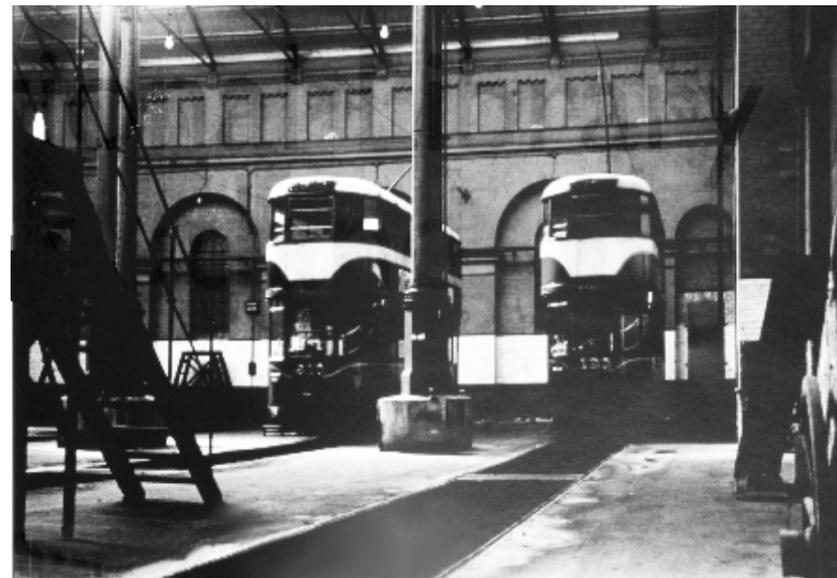
Abb. 146: Der Innenraum der Remise

Der abgebildete Innenraum der Remise hatte zur Zeit der Kabelstraßenbahn die Funktion eines Kraftwerks. Zum Zeitpunkt der Bildaufnahme, als die Straßenbahnen schon elektrifiziert wurden, waren in diesem Raum die Arbeitsgruben untergebracht, um einfache Reparaturen durchführen zu können. Der Innenraum weist Ähnlichkeiten mit dem Maschinenraum der Shrubhill Remise auf.

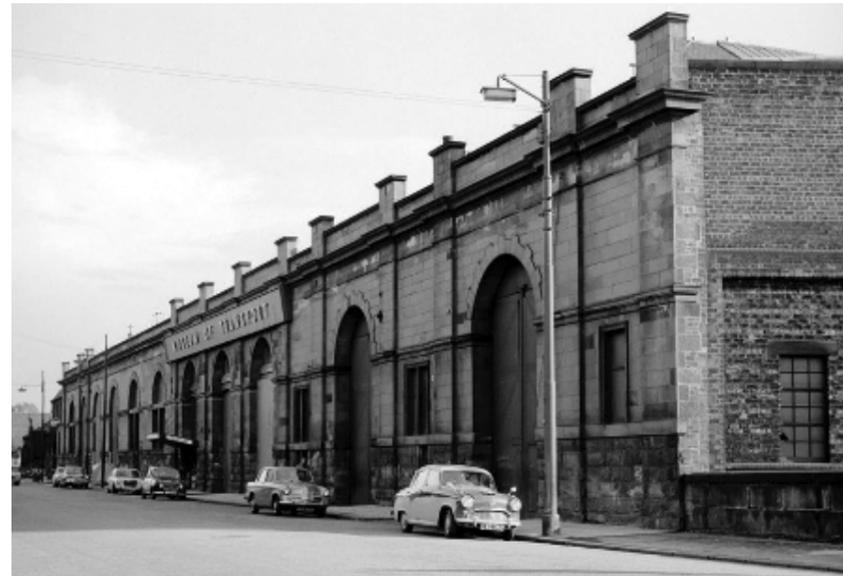
Abb. 150: Die Südost-Ansicht der „Coplawhill Tramworks“, 1966

Sie zeigt die südöstliche Fassade der Remise mit den Giebelwänden der dahinter liegenden Werkstatt auf der linken Seite und dem ehemaligen Pferdestraßenbahn-Depot auf der rechten Seite.

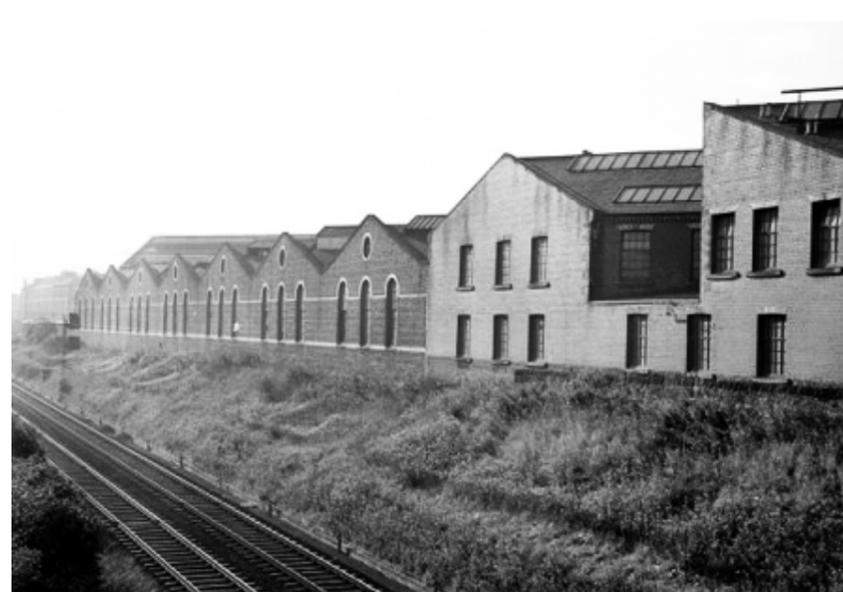
Abb. 151: Die Südwest-Ansicht der „Coplawhill Tramworks“ an der Pollokshaws Road, 1968

Diese Fassade wurde genauso wie die nordöstliche aus Sandstein statt aus Ziegeln hergestellt. Untergebracht waren im Erdgeschoss die Wagenhalle und im ersten Stock Stallungen, die durch Rampen beziehungsweise über den überdachten hölzernen Laubengang Zutritt hatten. Links hinter den fünf Giebelwänden lag die Wagenhalle, deren Eingang sich in der nordöstlichen Fassade befand.

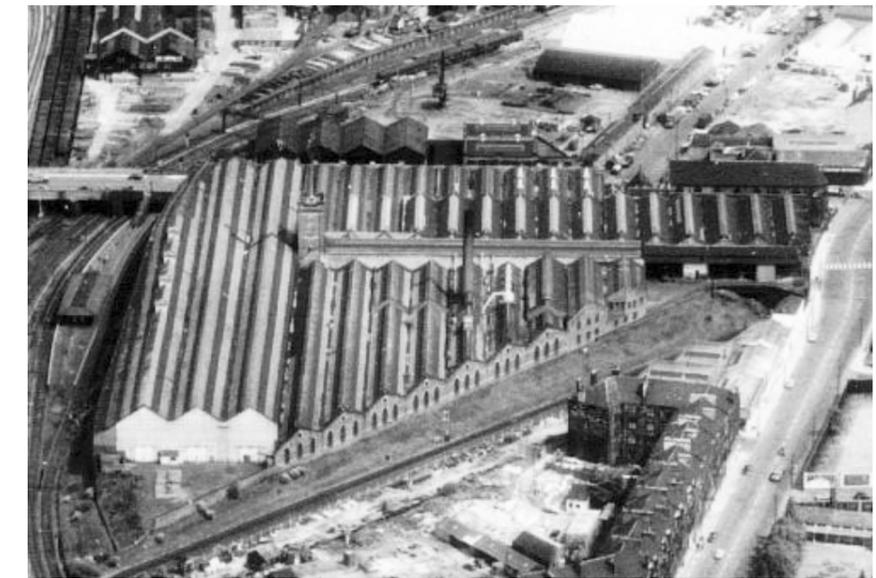
Abb. 152: „Coplawhill Tramworks“, Luftaufnahme von 1966

Baubeschreibung: Das Mauerwerk des 1893 erbauten zweistöckigen Gebäudes der „Glasgow Tramway and Omnibus Company“, bestand aus roten und terracotta-farbenen Ziegeln, der Dachstuhl aus einer Stahlkonstruktion. Die nordöstliche Hauptfassade, also die des Haupteinganges an den Albert Drive, war aus Sandsteinquadern, um sich der Wohnanlagen der Umgebung anzupassen, und hatte in regelmäßigen Abständen Rundbogentore. Darüber befanden sich im ersten Stock acht aus Ziegeln gebaute Stallungen, in denen jeweils 36

Pferde Platz fanden.²⁹ Der Zugang zu den direkt an der Pollokshaws Road liegenden Stallungen erfolgte über Rampen, beziehungsweise über den überdachten hölzernen Laubengang auf der Südwestseite der Remise. Der Großteil dieser Fassade war ebenfalls aus Sandsteinquadern gebaut, außer dem unteren, von der Straße aus nicht deutlich sichtbaren Bereich, der aus Ziegeln errichtet wurde. Die Wagenhalle, deren Eingang sich in der nordöstlichen Fassade befand, erstreckte sich über fünf Einheiten mit je einer Giebelwand auf der Südseite, die durch Säulen unterteilt waren.³⁰ Gegenüber der Albert Drive befand sich ein Holzschuppen in dem die Holzgarnituren hergestellt wurden.³¹

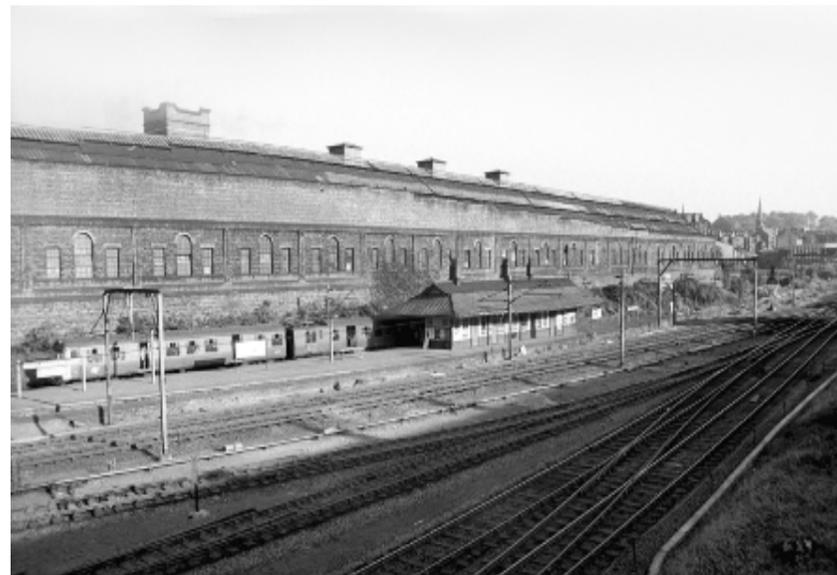
Abb. 154: Die Nordwest-Ansicht der „Coplawhill Tramworks“, 1970

Beim großen Gebäude im Hintergrund handelt es um die Werkstatt der Remise, in der die wichtigsten Reparaturen ausgeführt und die Garnituren hergestellt wurden. Diesen Bereich gibt es heute nicht mehr. Das kleine Gebäude davor war das Bahnhofsgebäude der „East Station“ auf der „Cathcart District Railway“, das seit 1886 existiert.

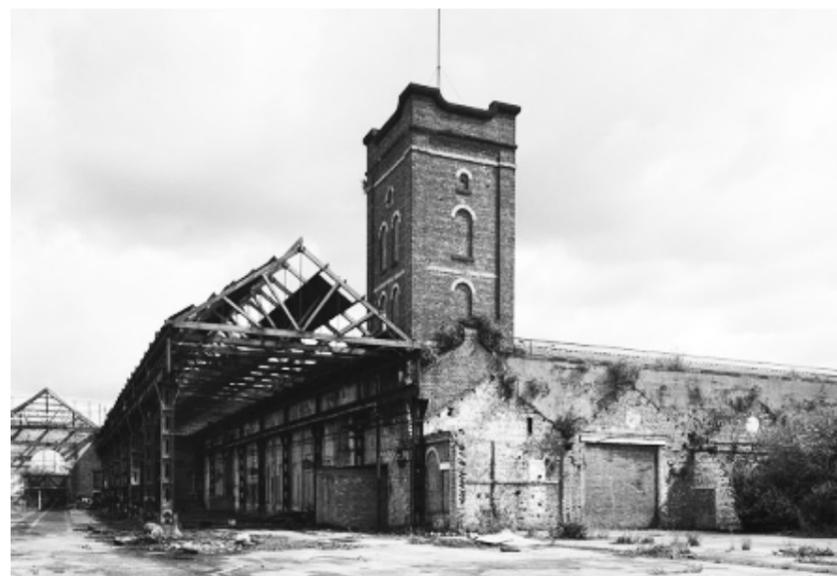
Abb. 156: Der Wasserturm, 1987

Er befand sich zur Zeit des Straßenbahnbetriebs in der Mitte des riesigen Baukomplexes. Im Jahr der Aufnahme war jedoch schon der Großteil der Remise abgerissen. Die Spuren davon sind an der Fassade des Turms sichtbar. Der noch erhaltene Bereich wurde damals als Transport Museum genutzt.

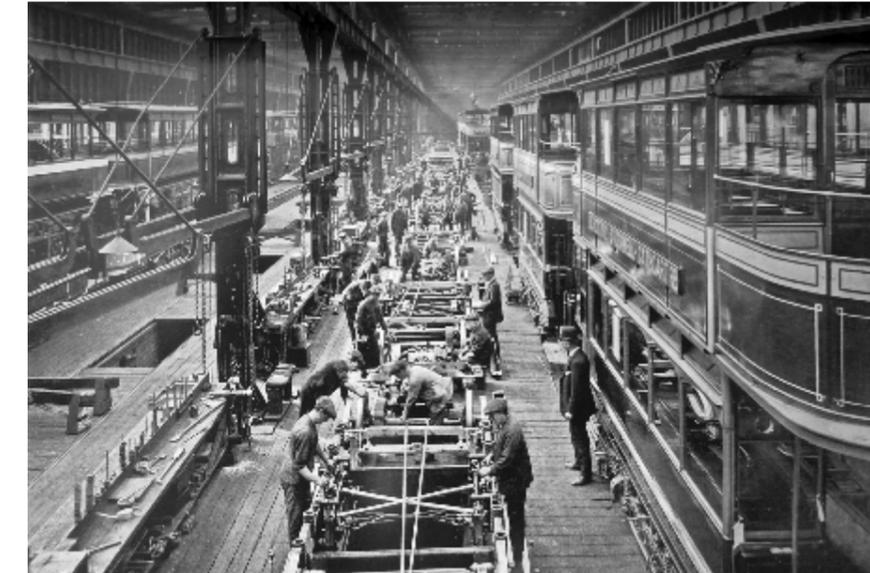
Abb. 160: In dieser Werkstatt wurde das Fahrwerk der Straßenbahnen zusammengestellt.

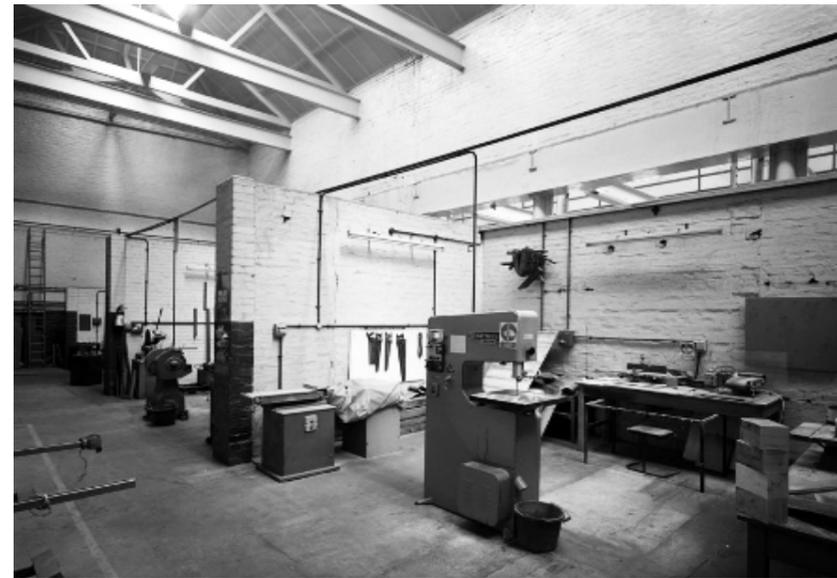
Abb. 163: Die kleine Maschinen-Werkstatt

In dieser kleinen Werkstatt, die räumlich nicht zugeordnet werden kann, wurden Kleinarbeiten durchgeführt. Im Jahr 1987, in dem das Foto aufgenommen wurde, diente dieser Raum jedoch nur als Ausstellungsbereich für das Transport Museum.

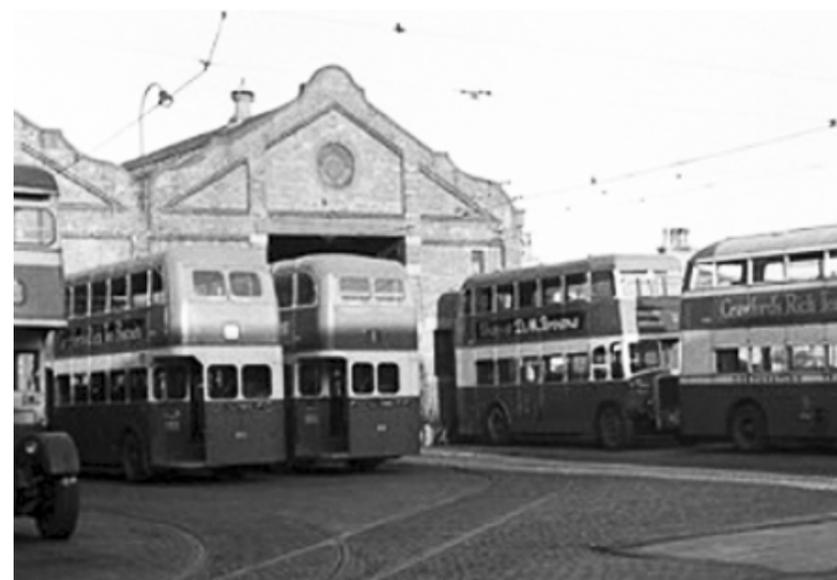
Abb. 170: Der Eingangsbereich des Depots

Da Schienen und Oberleitung der Straßenbahnen noch vorhanden sind, muss das Foto kurz nach der Umstellung von Straßenbahn zu Bus aufgenommen sein.

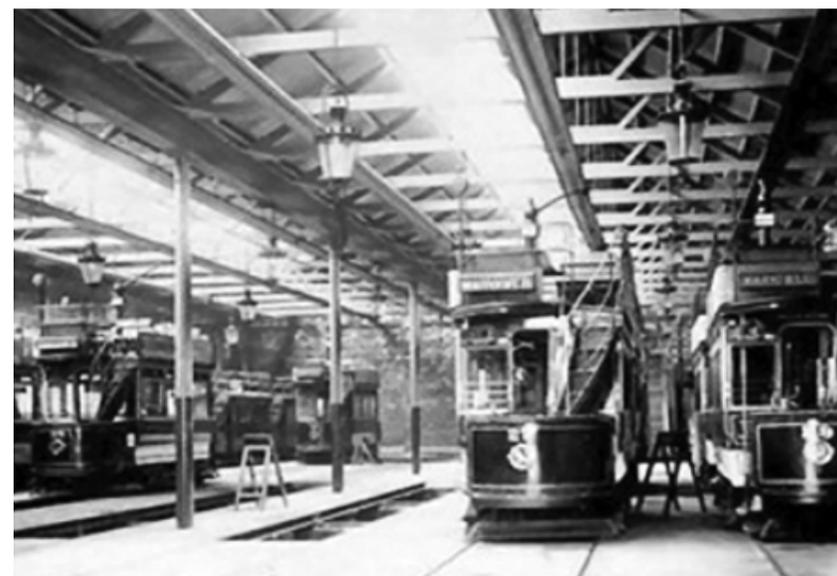
Abb. 171: Der Innenbereich der Remise

Es ist nicht bekannt, wann dieses Foto aufgenommen wurde. Wie alle anderen Remisen hatte auch diese Arbeitsgruben für Reparaturen.
