TECHNISCHE
UNIVERSITÄT
WIEN
Vienna University of Technology

DIPLOMARBEIT

Shrubhill Tramworks Workshop
Baugeschichte und Bauanalyse einer schottischen Remise

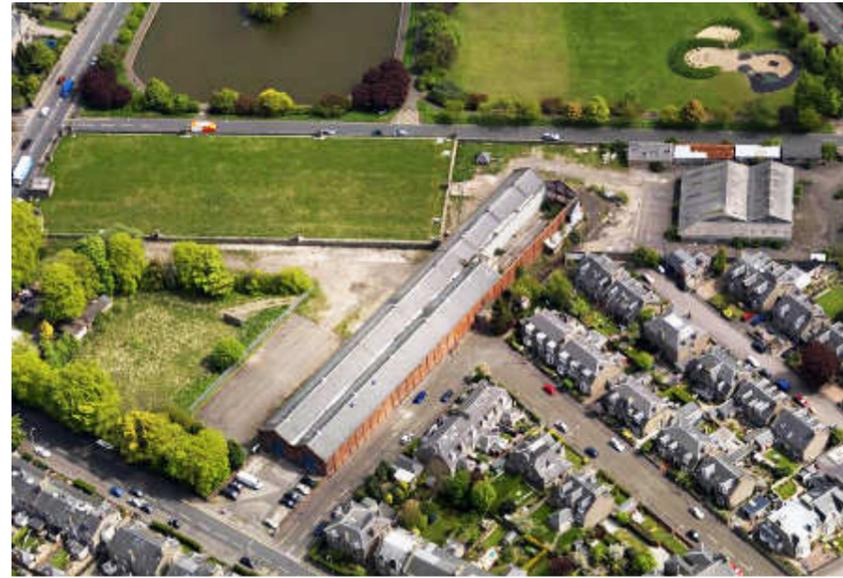
Abb. 172: Luftaufnahme aus dem Jahr 2008 mit der vollständigen Remise, abgesehen von einem kleinen Teil des Daches, das aufgrund eines Feuers im Jahr 2002 abgebrannt ist.

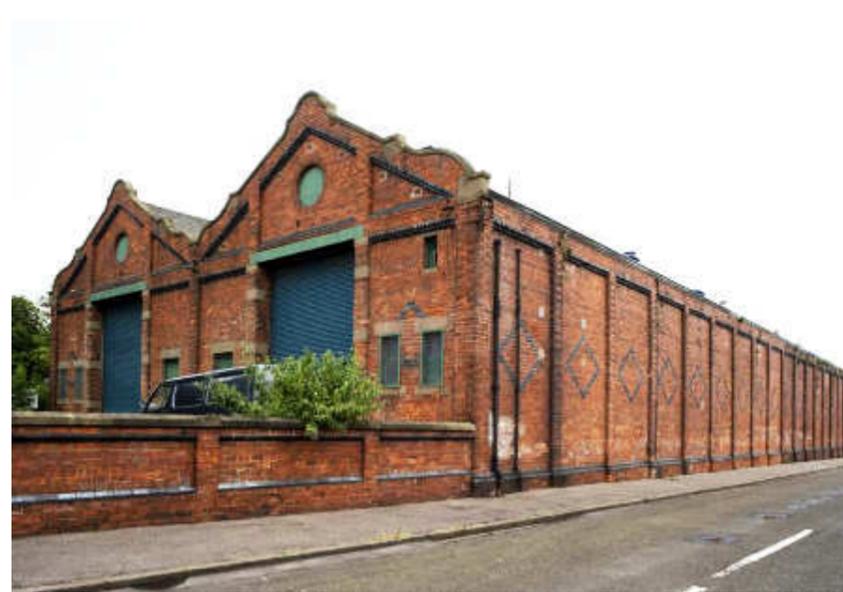
Abb. 173: Die nordwestlich Fassade der ehemaligen Remise

Hier lässt sich gut die farbliche Gestaltung der Fassade erkennen, für die als einzige der beschriebenen Remisen rote und blaue Ziegel verwendet wurden. Türen und Fenster wurden ebenfalls blau gefärbt. Der Sturz der Fenster sowie der Abschluss der Giebelwand waren aus Stein. Das Dach war mit Schieferplatten gedeckt.

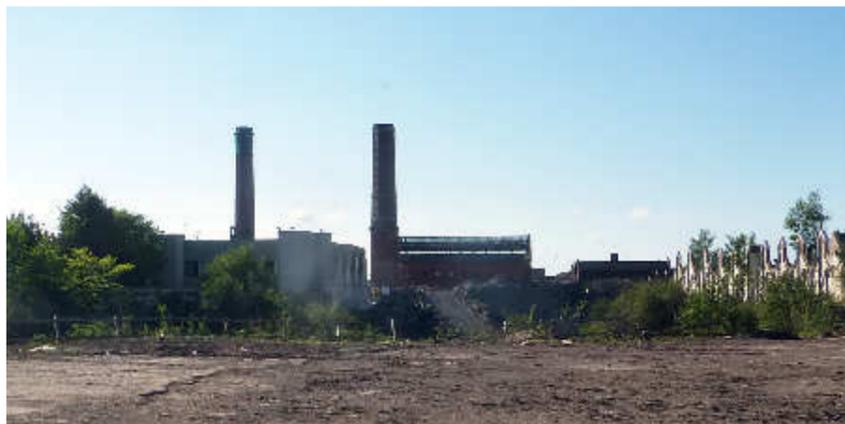
Abb. 178: Das Areal der Shrubhill Remise mit den verbliebenen Gebäuden

Seit dem fast vollständigen Abbruch der Remise im Jahr 2007 sind noch vier Objekte vorhanden, zwei denkmalgeschützte Gebäude, nämlich der Maschinenraum wie die Werkstatt, der Schornstein und die Trennmauer zu den angrenzenden *Shaw Colonies*. Das restliche Areal wird als Lager für die aktuellen Straßenbahnarbeiten verwendet. Da dort außer Maschinen und für den Bau wichtiges Material auch der gesamte Schutt der Grabungsarbeiten für die Straßenbahntrasse gelagert wird, haben sich das Areal und seine Höhengschichten sichtlich verändert.

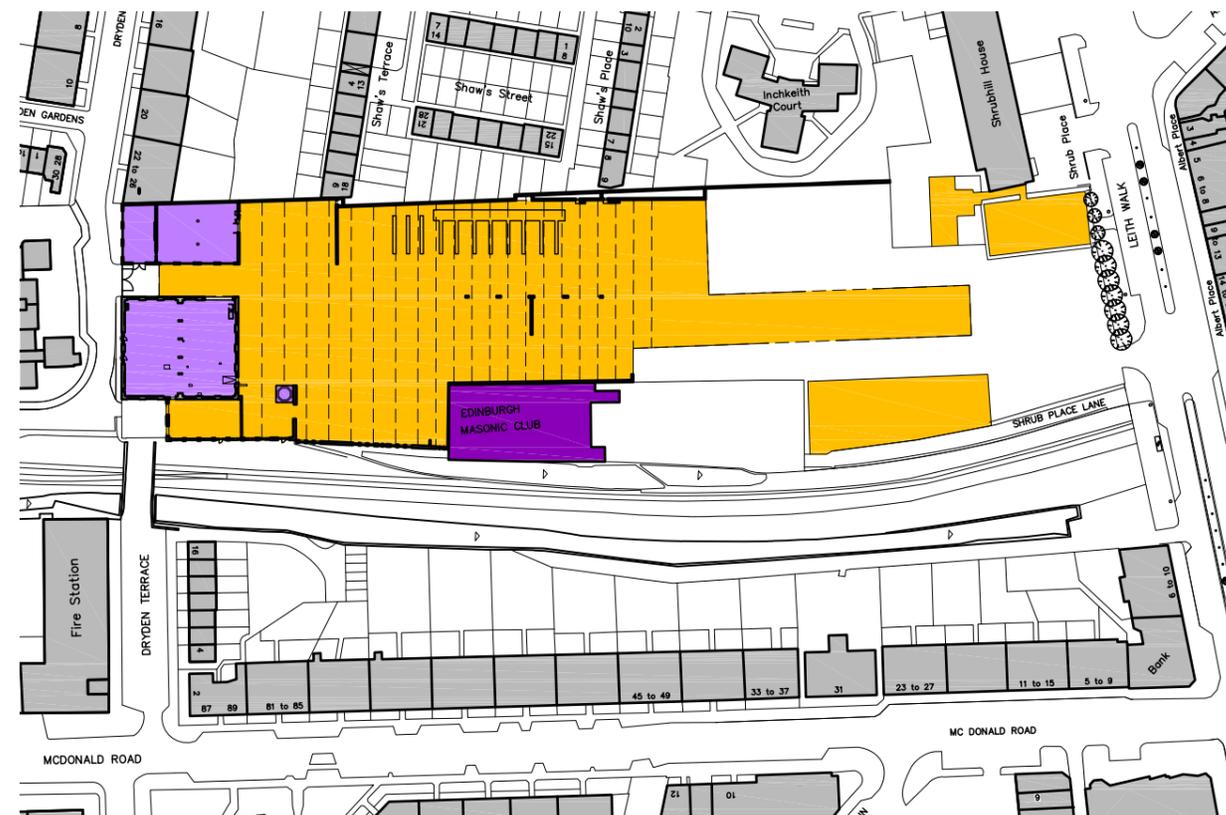
- Shrubhill Depot
- Shrubhill - Zum Abriss vorgeschlagene Gebäude
- Edinburgh Masonic Club
- Nachbarn

Abb. 179: Abrissplan des Erdgeschosses, 2005
Maßstab 1:2000

Am 19. April 2006 wurde von „The City of Edinburgh Council“ dem Antrag stattgegeben, den Großteil der ehemalige Remise beziehungsweise des Bus-Depots abzureißen, um Platz für künftige Projekte zu schaffen. Das Bauwerk habe keinen Bezug mehr zu seiner Umgebung und sei daher nicht wert erhalten zu werden, wenn es nicht im Einklang mit den übrigen Gebäuden des Leith Walk steht.¹

Der Großteil des Lothian Regional Transport Bus Depot wurde dann auch tatsächlich im Jahr 2007 abgetragen. Vom Leith Walk an wurden die an die Straße angrenzenden Bauten entfernt, die bis zum ehemaligen Maschinenraum an der Dryden Street reichten. Erhalten geblieben sind die zwei heute noch vorhandenen Gebäude, nämlich der Maschinenraum, ein kleiner Teil der Werkstatt sowie der Schornstein des Heizraumes. Die verbliebene Wand der ehemaligen Werkstatt in Richtung Shaw Colonies wurde wegen des großen Niveauunterschieds als Trennmauer zum Nachbargrundstück beibehalten. Abgetragen wurden nicht nur die ebenerdigen, sondern auch die unterkellerten Bereiche, wie auch der 150 Meter lange Tunnel, in dem sich zur Zeit der Kabelstraßenbahn das Kabel befand. Der Keller des Maschinenraums blieb erhalten. Auch das nach der Auflassung der Remise erbaute große Lagerhaus direkt am Leith Walk wurde demoliert.² In den letzten Jahren wird das Areal als Lagerplatz für die benötigten Maschinen und Geräte bei aktuellen Straßenbahnarbeiten, für mobile Absperrmauern, Pflastersteine, aber auch als Ablagerungsplatz für den Schutt der Schienen-Bauarbeiten benötigt.

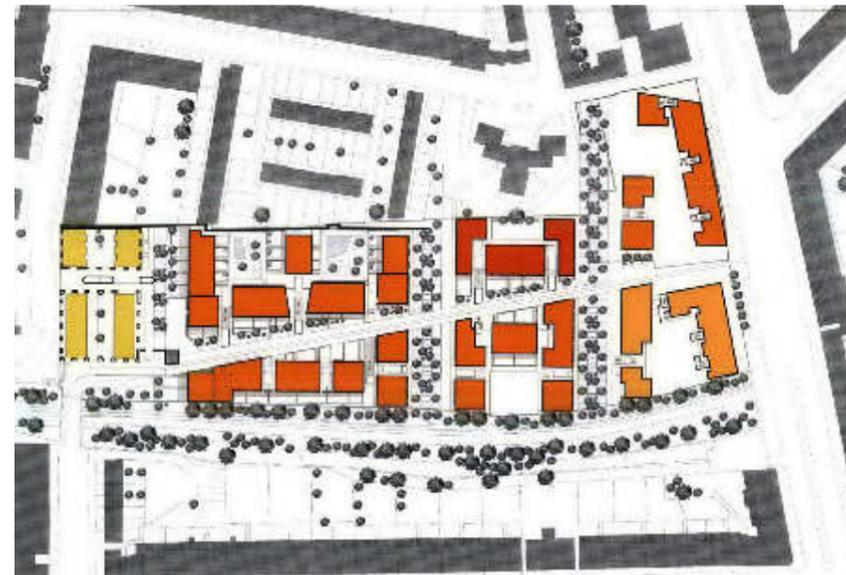
Abb. 198: Grundriss von Broadway Malyan Architects, 2005

Es wurden alle Pläne überarbeitet und ein neuer Entwurf eingereicht. Das *Shrubhill House* und der *Masonic Club* sollten niedrigergerissen, die denkmalgeschützten Gebäude eine neue Funktion bekommen und Wohnungen gebaut werden. 25.000 Quadratmeter Wohnfläche waren vorgesehen, unter anderem auch für 91 Sozialwohnungen, und 5.000 Quadratmeter für gewerbliche Fläche. Im September 2005 wurde eingereicht und am 19. April 2006 die Baugenehmigung erteilt. Das Areal wurde jedoch an *Frasers Hamilton Ltd.* weiterverkauft. Die Firma *BL Developments* ist allerdings noch als Beratungsunternehmen angestellt und zuständig für die Umsetzung und das Marketing. Bis 2008 wurde der Entwurf aber noch etliche Male geändert.

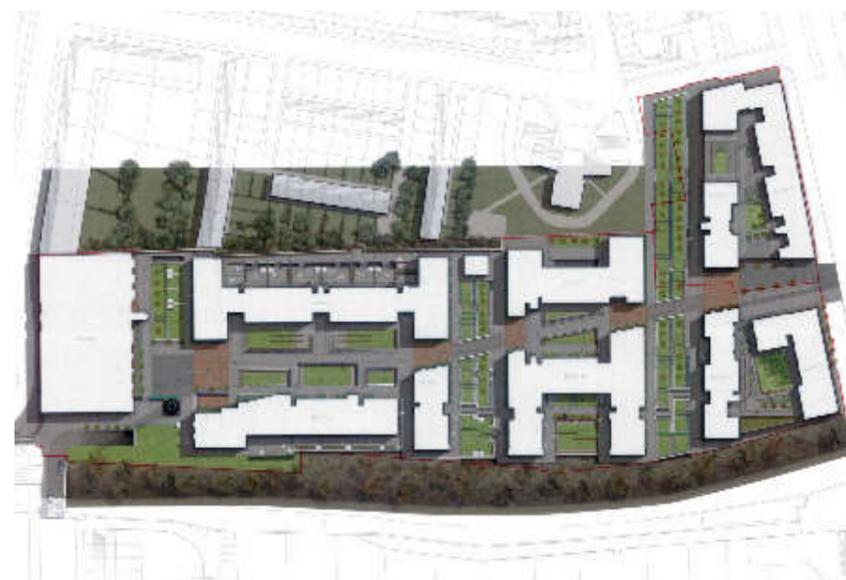
Abb. 199: Grundriss von Broadway Malyan Architects, 2008

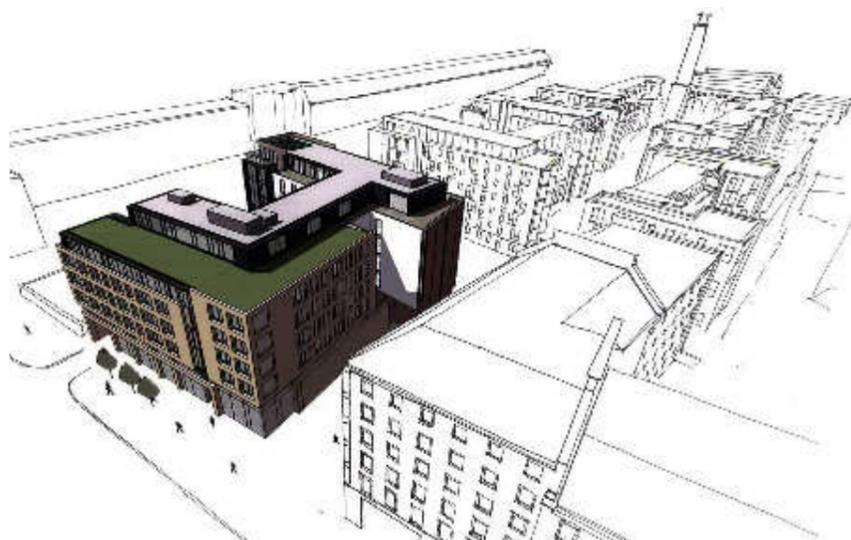
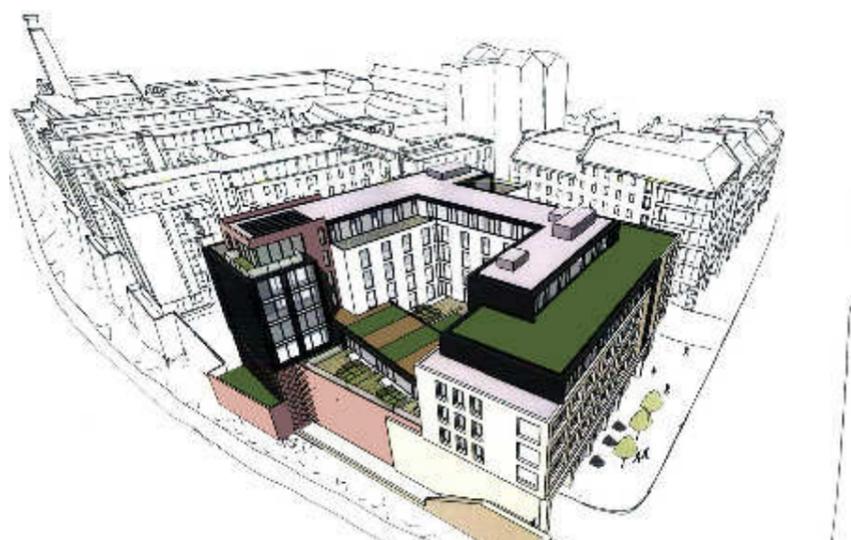
Abb. 200: Entwurf von Hackland and Dore Architects, Schaubild 1, 2009

Abb. 201: Entwurf von Hackland and Dore Architects, Schaubild 2, 2009

2009⁸: In diesem Jahr wurde geplant, ein sechsstöckiges Hotel mit 121 Zimmern zu errichten. 820 Quadratmeter im Erdgeschoss und im ersten Stock sollten für eine allgemeine Gewerbenutzung, wie Restaurant und Konferenzräume zur Verfügung stehen sowie 1315 Quadratmeter für den Masonic Club, der in dieses Gebäude integriert werden sollte. Dieser Entwurf betraf nicht das ganze Areal, sondern nur den an den Leith Walk angrenzenden Bereich, in dem sich das Hotel befinden sollte. Eine Tiefgarage mit Einfahrt direkt am Leith Walk war unter dem Hotel vorgesehen. Am 27. Januar 2010 wurde das Projekt eingereicht.

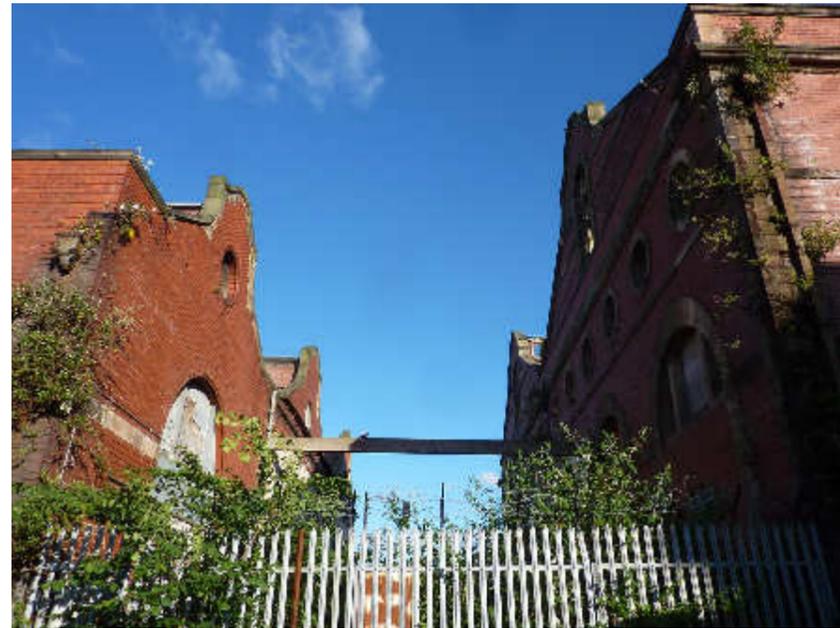
Abb. 208: Die beiden denkmalgeschützten Gebäude an der Dryden Street

Der Maschinenraum, ein *listed building* der Kategorie B, befindet sich in der südwestlichen Ecke des Areals. Das Gebäude besteht aus einem großen Raum mit quadratischem Grundriss und einer Höhe von neun bis fünfzehn Metern. Der zirka 800 Quadratmeter große Raum wird durch eine Säulenreihe, die das M-förmige Dach trägt, in zwei Bereiche geteilt. Unter dem Raum existiert noch ein Keller mit mehreren Abteilungen, von dem ein Teil durch eine Treppe mit Zugang direkt im Raum erreichbar ist und vermessen werden konnte. Der restliche aus historischen Plänen bekannte Keller ist jedoch nur von außen betretbar. Wegen der versperrten Zugänge konnten diese Bereiche nicht dokumentiert werden.

In Allgemeinen ist das Gebäude in einem angemessenen Zustand. Beobachtbarer Verfall findet sich nur dort, wo die Dachdeckung undicht, beziehungsweise die Dachrinne defekt oder nicht mehr vorhanden ist. Auch ein Teil der Holzkonstruktionen ist bereits der Verrottung ausgesetzt. Der momentan noch gute Zustand ist ein Beweis für die Qualität der ursprünglichen Materialien. Jedoch ist es eine Frage der Zeit, wann die Schäden an den undichten Stellen eine größere Auswirkung auf das ganze Gebäude haben werden. Eine Sanierung wäre daher dringend nötig.

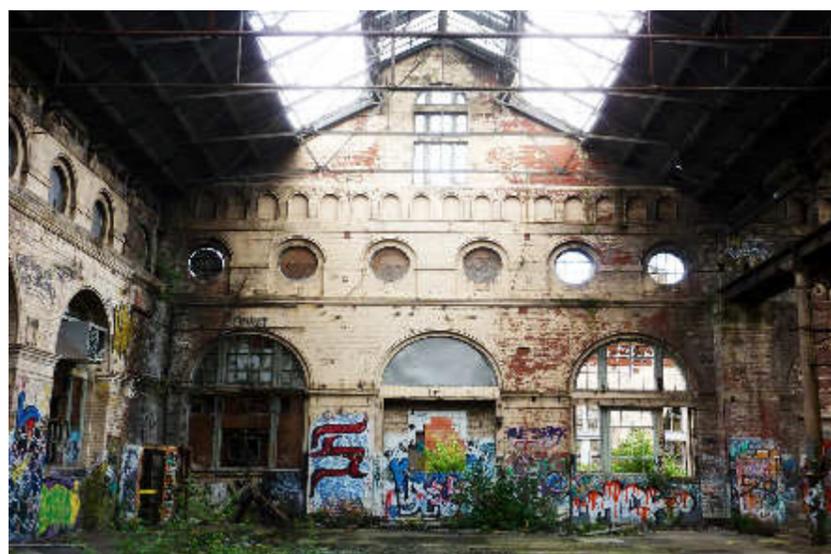
Abb. 214: Der Innenbereich des Maschinenraums

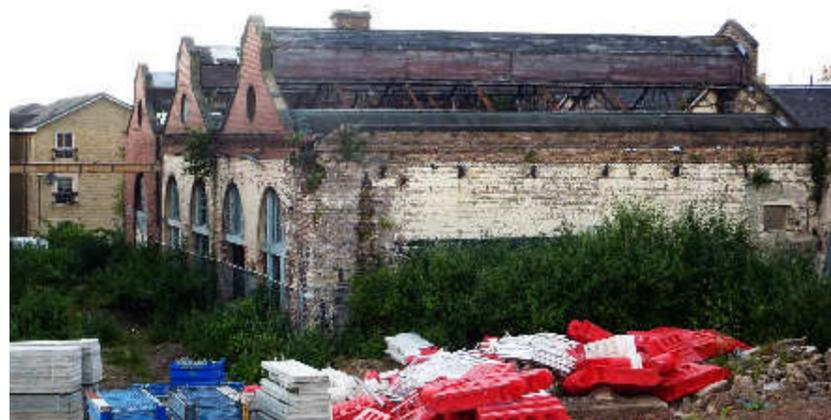
Abb. 218: Die Werkstatt vom Leith Walk aus gesehen

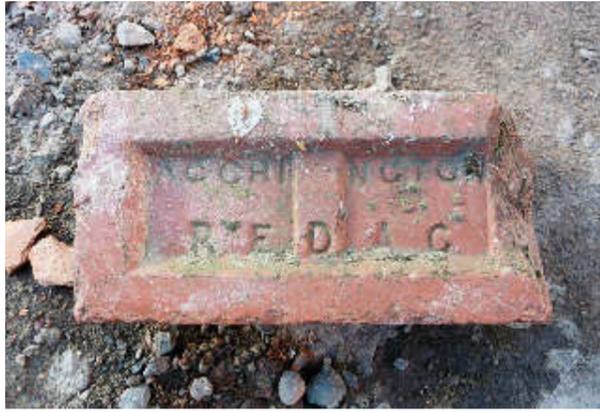
Abb. 222: Accrington REDAG Ziegel

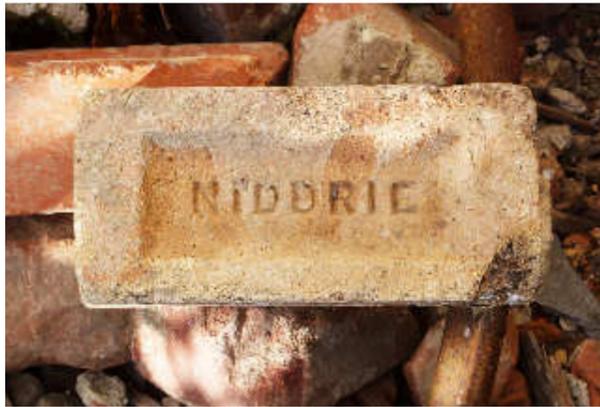
Abb. 223: Niddrie Ziegel

2. NIDDRIE: Diese Ziegel wurden im „Niddrie brickworks“ in der Nähe von Edinburgh für den Hausbau hergestellt. Die Firma „Niddrie & Benhar Coal Co. Ltd“ wurde 1882 gegründet und produzierte Ziegel mithilfe von drei Brennöfen und zuletzt auch durch einen Herdwagenofen bis zum Jahr 1991, in dem die Fabrik abgerissen wurde.¹²

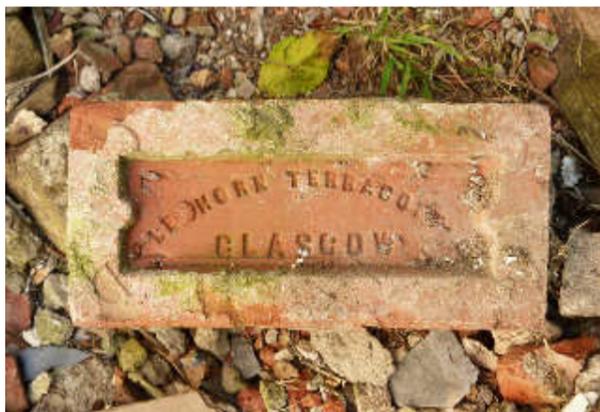
Abb. 224: Cleghorn Terracotta - Glasgow Ziegel

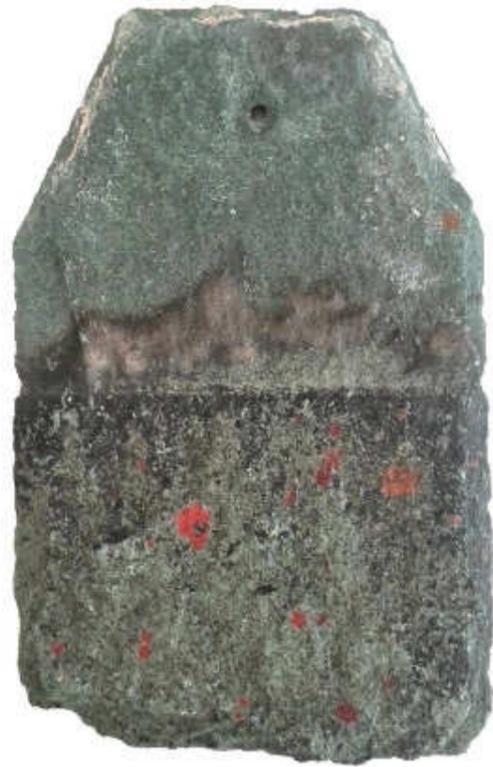
Abb. 228: Schieferplatte vom Werkstattdach

schützt, wie zum Beispiel vor Frostschäden.²³ Die relativ kleinen und dichten Schieferplatten wurden in einer Vielzahl an Längen und Breiten hergestellt. Schiefer wird auf der Dachkonstruktion an Holzlatten entweder mit Nägeln oder mit Haken befestigt. Am Ansatz an der Traufe wurden größere Platten benutzt, die sich nach oben zum First verkleinerten. Diese Methode wurde aus rein wirtschaftlichen Gründen eingeführt, um jede Steingröße verwenden zu können. Im 19. Jahrhundert wurden die Platten eher quadratisch geschnitten und nebeneinander platziert. Später wurden sie rautenförmig oder abgerundet hergestellt, um ein anderes Muster zu bewirken. Allgemein haben solche Schieferplatten eine Lebensdauer von etwa 150 Jahren.²⁴

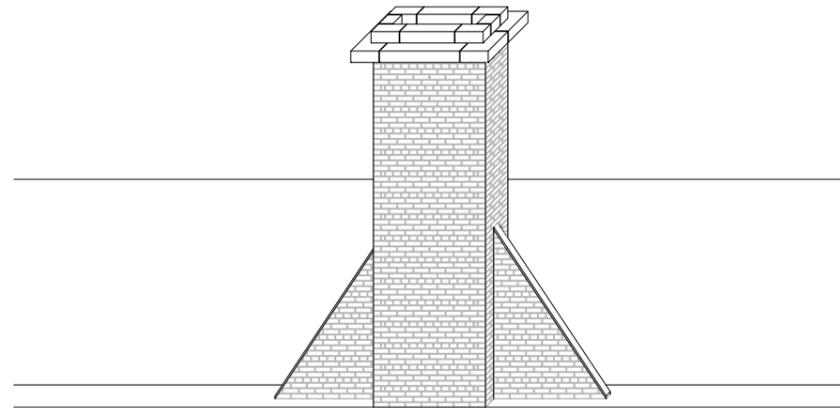
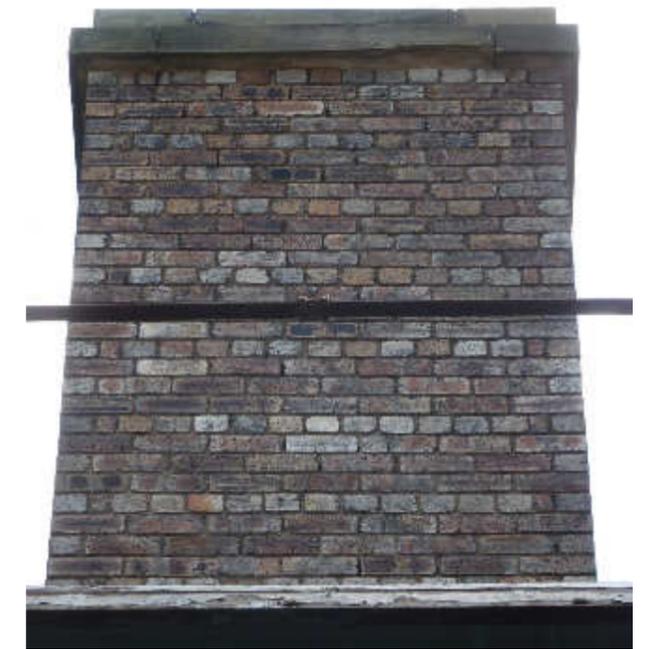
Der Schornstein bildete meist eine Schwachstelle bei Dächern. Es gab keine Regel, in welchem Bereich er aus dem Dach austreten musste, sondern es wurde nach Verwendung und Grundriss entschieden. Er konnte also so platziert werden, dass er durch die Traufe, den First oder einen anderen beliebigen Punkt die Dachhaut durchdrang. Bei Giebeldächern wurde der Schornstein auch oft entlang der Giebelwand hochgezogen. Die Werkstatt von *Shrubhill Tramworks* verfügt über einen Schornstein, der am Tiefpunkt des Paralleldaches austritt und dessen Basis im Grundriss auf einer Linie mit der Zwischenwand liegt. Da der Schornsteinkopf in diesem Fall weit unter dem Dachfirst begann, musste dieser dementsprechend hoch sein, sodass keine Abgase durch die Dachoberlichtfenster in das Gebäude eindringen konnten. Der Schornstein wurde aus Ziegeln gebaut und wirkte als dekoratives Element. Stein wurde meist nur als Abdeckplatte für den Abschluss des Schornsteinkopfes verwendet.²⁸

Abb. 234: Teilansicht des Schornsteins der Werkstatt, durch das Dach aufgenommen

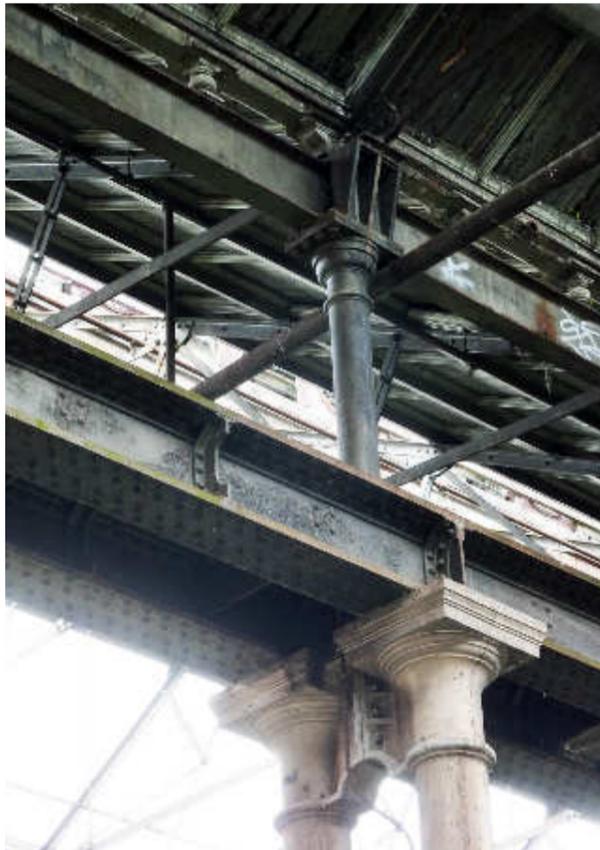
Abb. 252: Träger im Maschinenraum

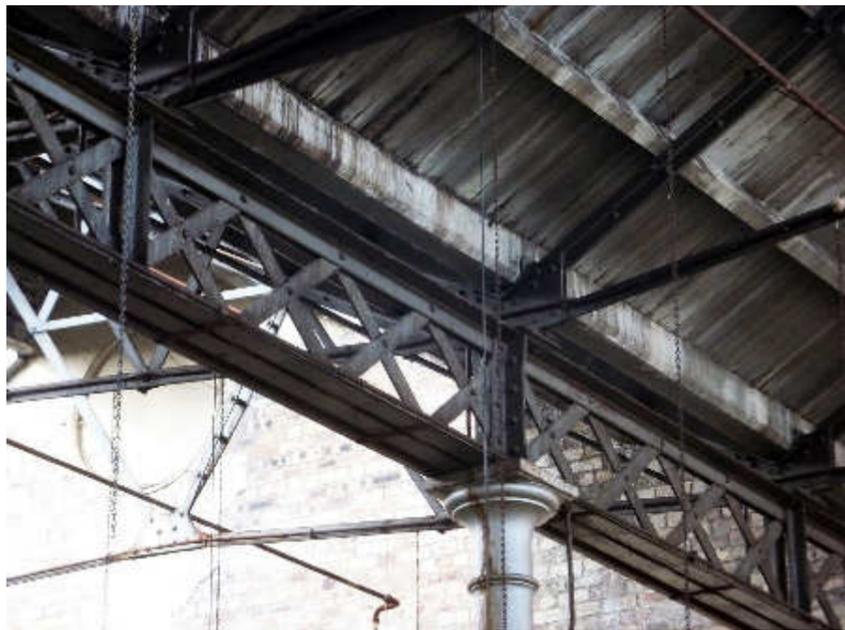
Abb. 254: Träger in der Werkstatt

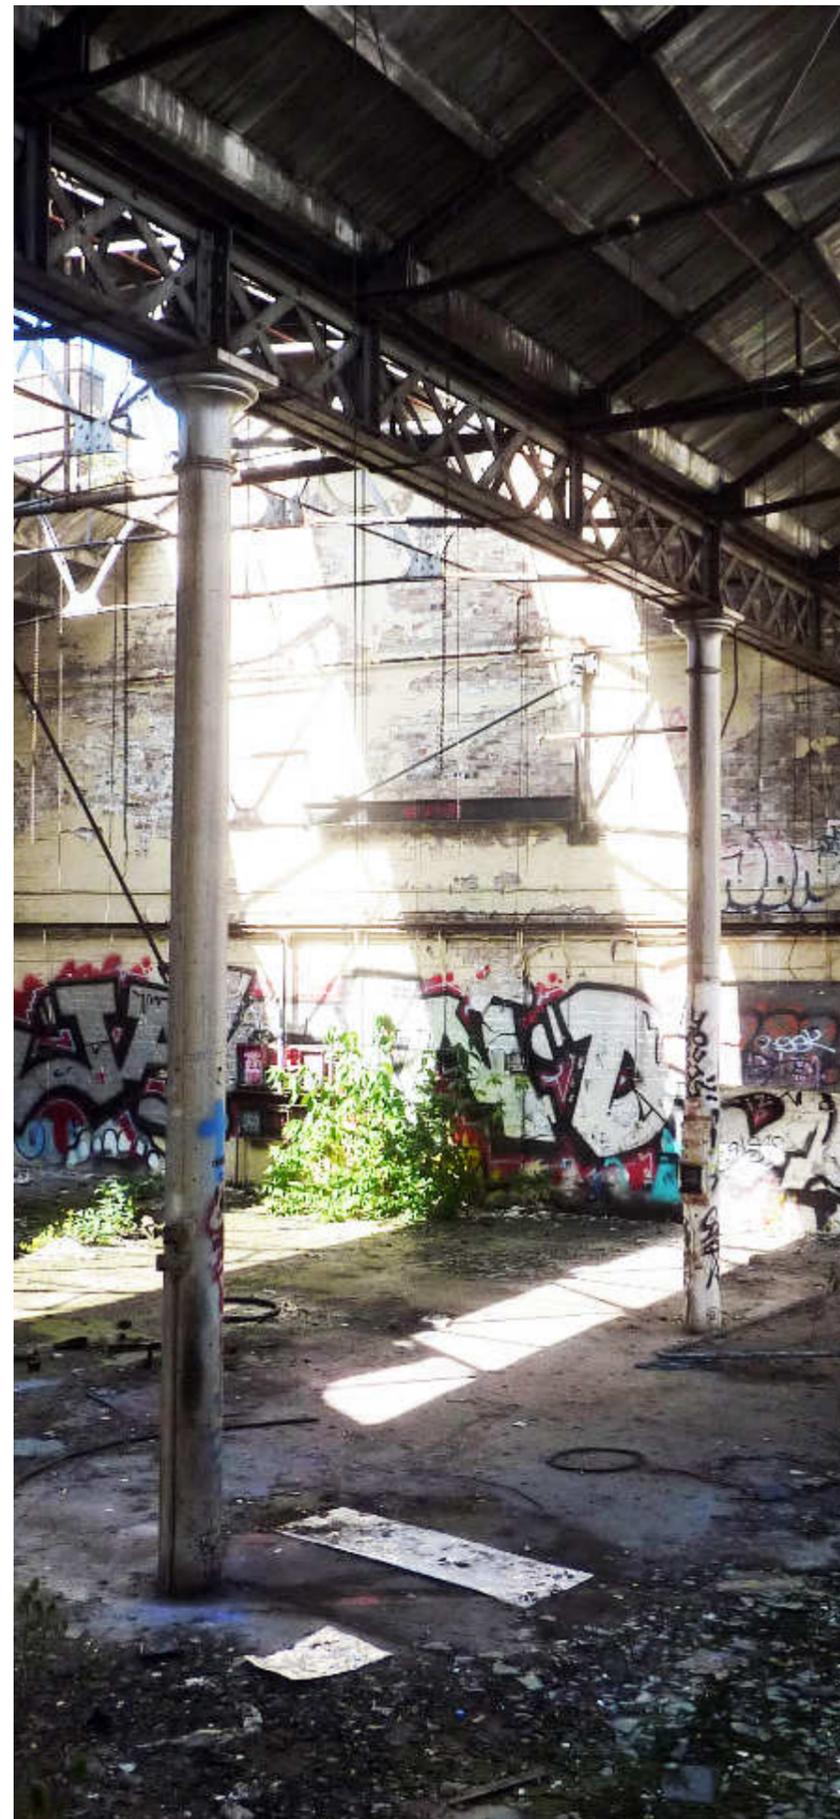
Abb. 256: Gusseisensäulen in der Werkstatt

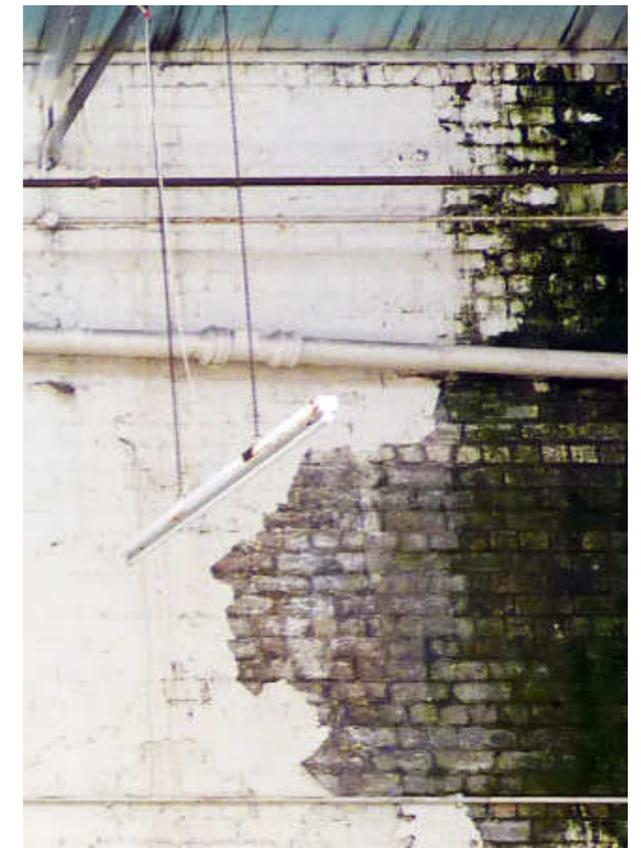
Abb. 257: Von ALgen befallenes Ziegelmauerwerk

So wie bei den Elementen eines Gebäudes wird sich auch der Zustand eines Ziegelmauerwerks mit der Zeit immer mehr verschlechtern, wenn das Gebäude nicht richtig instand gehalten wird. Auffällige und ernstzunehmende Kennzeichen dafür sind Algen oder eine grüne Färbung, die dann entstehen, wenn Wasser für längere Zeit über eine Oberfläche rinnt, wie zum Beispiel bei einer defekten Rinne, und dann ins Mauerwerk eindringt und zur Sättigung führt. Eine normale Feuchtigkeitsbelastung ruft kein Algenwachstum hervor. Eine dauerhafte Anwesenheit von Wasser in der Bausubstanz kann zum Wachstum von Pflanzen wie Farne, Efeu oder sogar kleinen Bäumen führen. Die Wurzeln dieser Pflanzen lockern und durchdringen den Mörtel und entfernen schrittweise das Mauerwerk.

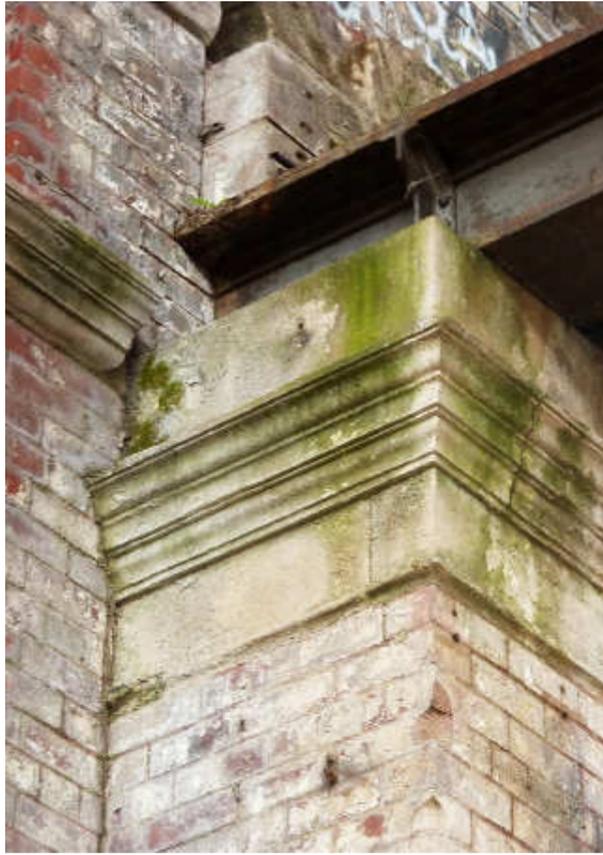
Abb. 259: Stein-Ziegel-Verbindung

Ein Ziegelmauerwerk ist oft mit Stein verbunden. Bei der Shrubhill Remise wird zum Beispiel für Gebäudeecken Stein verwendet und es muss darauf geachtet werden, dass Stein und Ziegel vollständig miteinander verbunden sind. Lagerfugen sind in diesem Fall sehr wichtig, um Risse zu vermeiden.

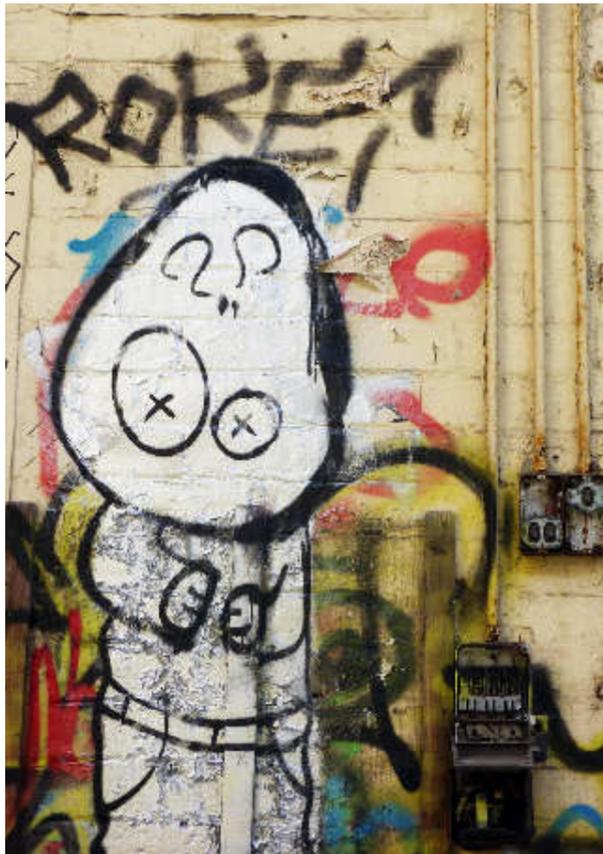
Abb. 260: Graffiti am Mauerwerk

Bei Verunstaltungen durch Graffiti sollte an eine rasche Säuberung gedacht werden, weil sonst die Entfernung der mit der Zeit eintrocknenden Farben schwierig wird, vor allem dann, wenn der betroffene Stein oder Ziegel sehr porös ist, da die verwendeten Farben tief eingedrungen sein können.¹³ Es gibt noch keine Methode zur Entfernung, die ohne Gefahr von Beschädigung angewandt werden kann, vor allem dann, wenn sich der Prozess öfters wiederholt. Es muss zuerst die Farbe des Graffiti und der Zustand der Steins oder Ziegels analysiert werden und, wenn möglich, sollten auch hier Arbeitsweisen erstmals nur an einer kleinen Fläche ausprobiert werden. Mögliche Methoden sind chemische, die Lösungsmittel wie Lack-Entferner, andere organische oder ätzende Lösungsmittel enthalten, oder physische, wo eine Abreibung durch Luft oder Druck- oder Dampfreinigung erfolgt. Auch durch Wärme mittels Wärmedruck- und Dampfdruckreinigung oder durch Laser-Behandlung können Erfolge erzielt werden, wobei die letztere arbeitsintensiv, zeitaufwendig und teuer sein kann.¹⁴

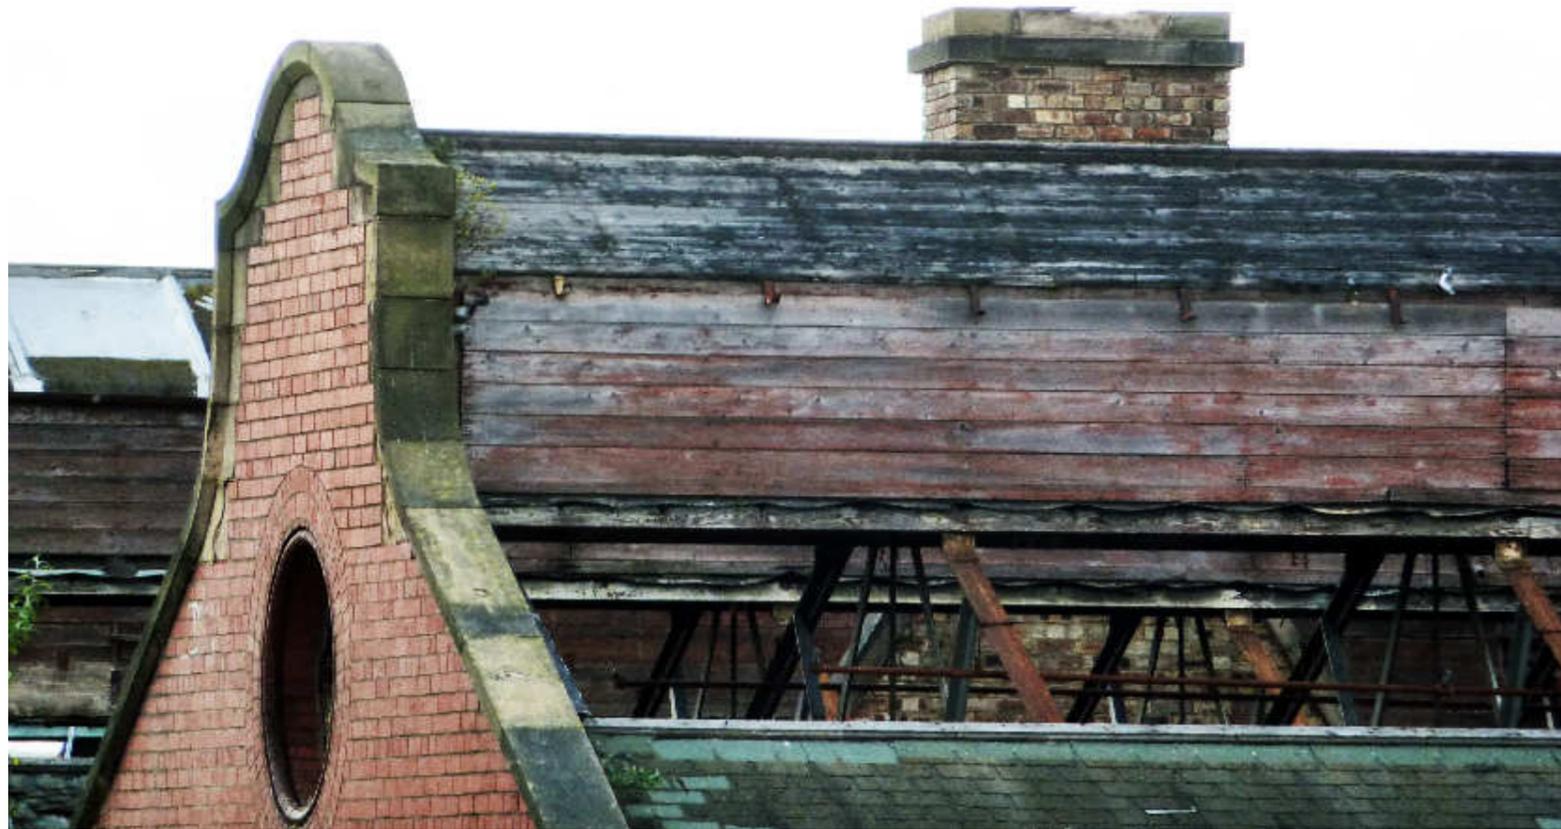
Abb. 263: Dachkonstruktion der Werkstatt mit Schornstein

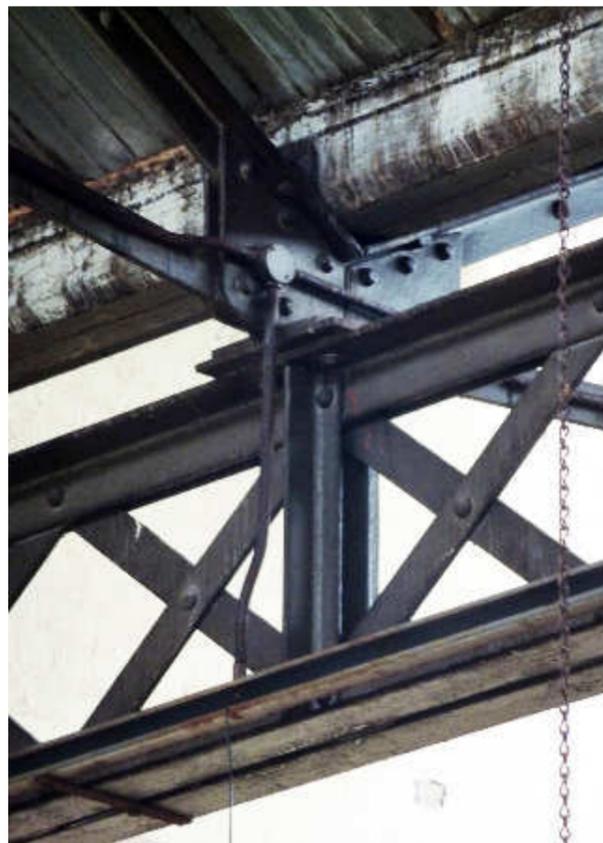
Abb. 264: Beispiel für verschraubte Eisenelemente

Alle Eisenelemente sollten regelmäßig gewartet und gegen Korrosion geschützt werden. Aus diesem Grund werden diese Teile häufig beschichtet um den Korrosions-Prozess zu verlangsamen. Eisenelemente sollten in der Regel alle fünf Jahre neu gestrichen werden, je nach Witterungsbedingungen und Feuchtigkeit.²⁰

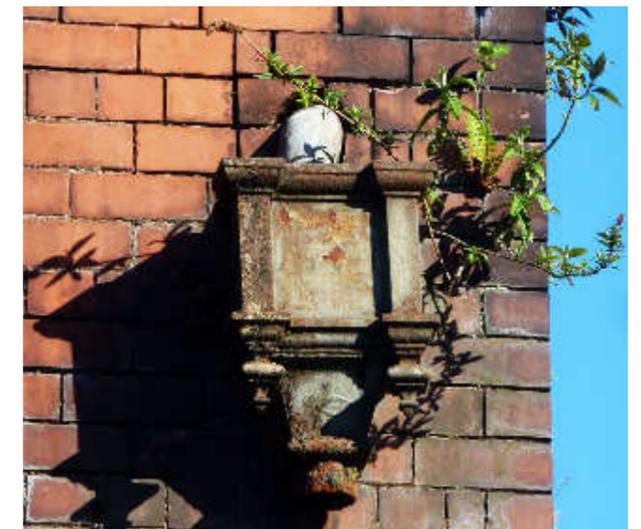
Abb. 266: Regenwassersammler

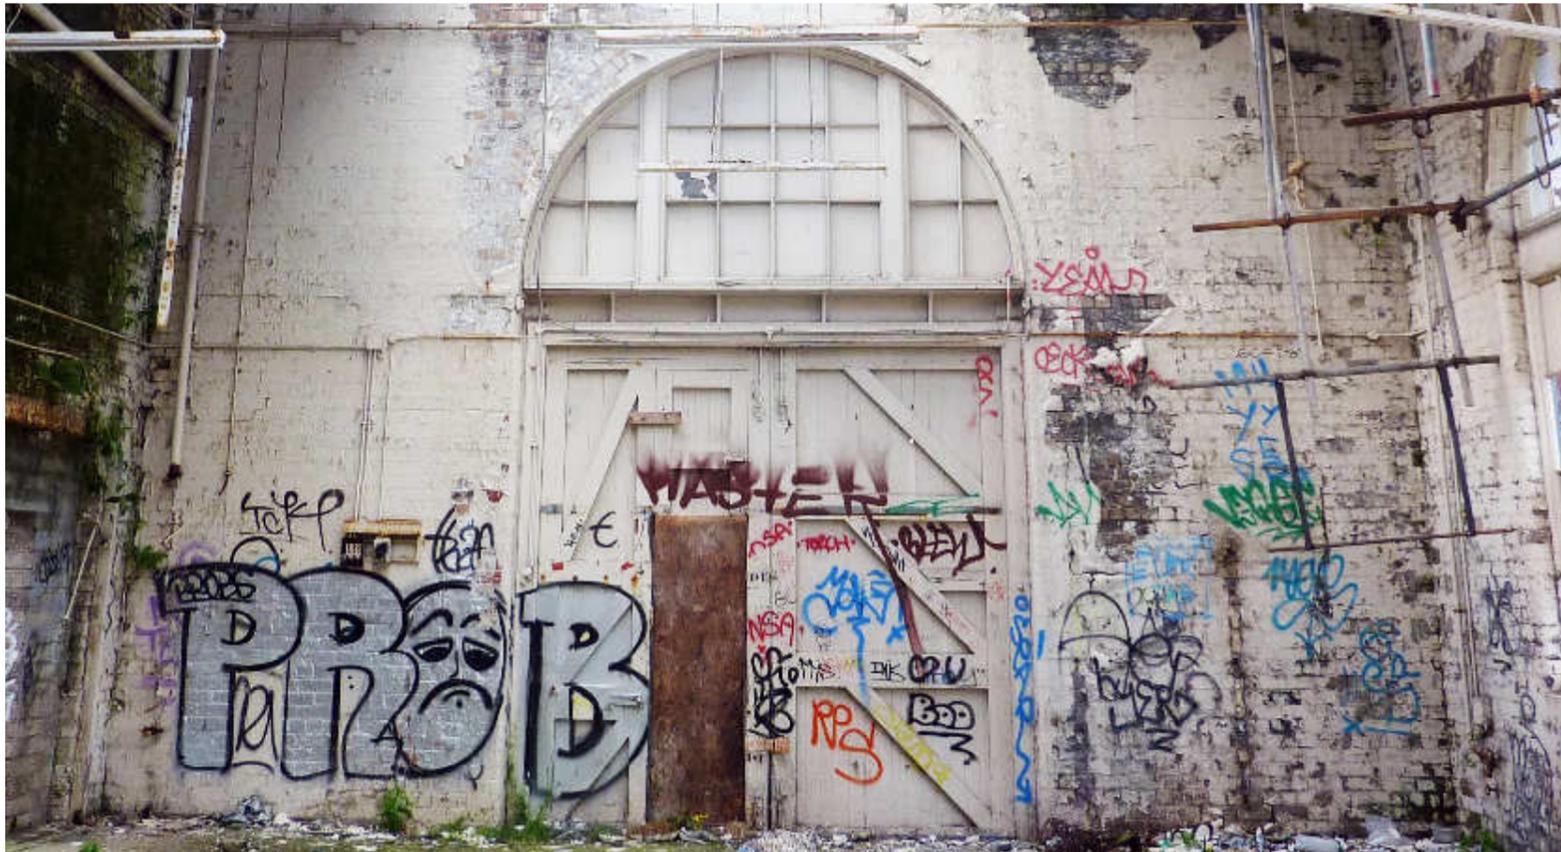
Abb. 273: Innenansicht des Werkstatt-Tores

Ähnliche Regeln werden auch für Außentüren geltend gemacht. Proportionen, Größe und Aussehen der Türen beziehen sich auf andere Elemente des Gebäudes, die eine Fassade ausmachen, wie zum Beispiel Fenster. Die einfachsten historischen Türen sind aus vertikalen Holzplatten hergestellt worden, die durch horizontale Bretter zusammengehalten werden. Erste Verbesserungen im Bereich der Sicherheit führten durch Einsatz von Metall zu komplexeren Konstruktionen, wobei es nicht nur um die Verstärkung der Tür ging, sondern auch um die Verfeinerung der dekorativen Qualität. Um eine derartige Tür, oder genauer gesagt Tor, handelt es sich auch bei der *Shrubhill Remise*.

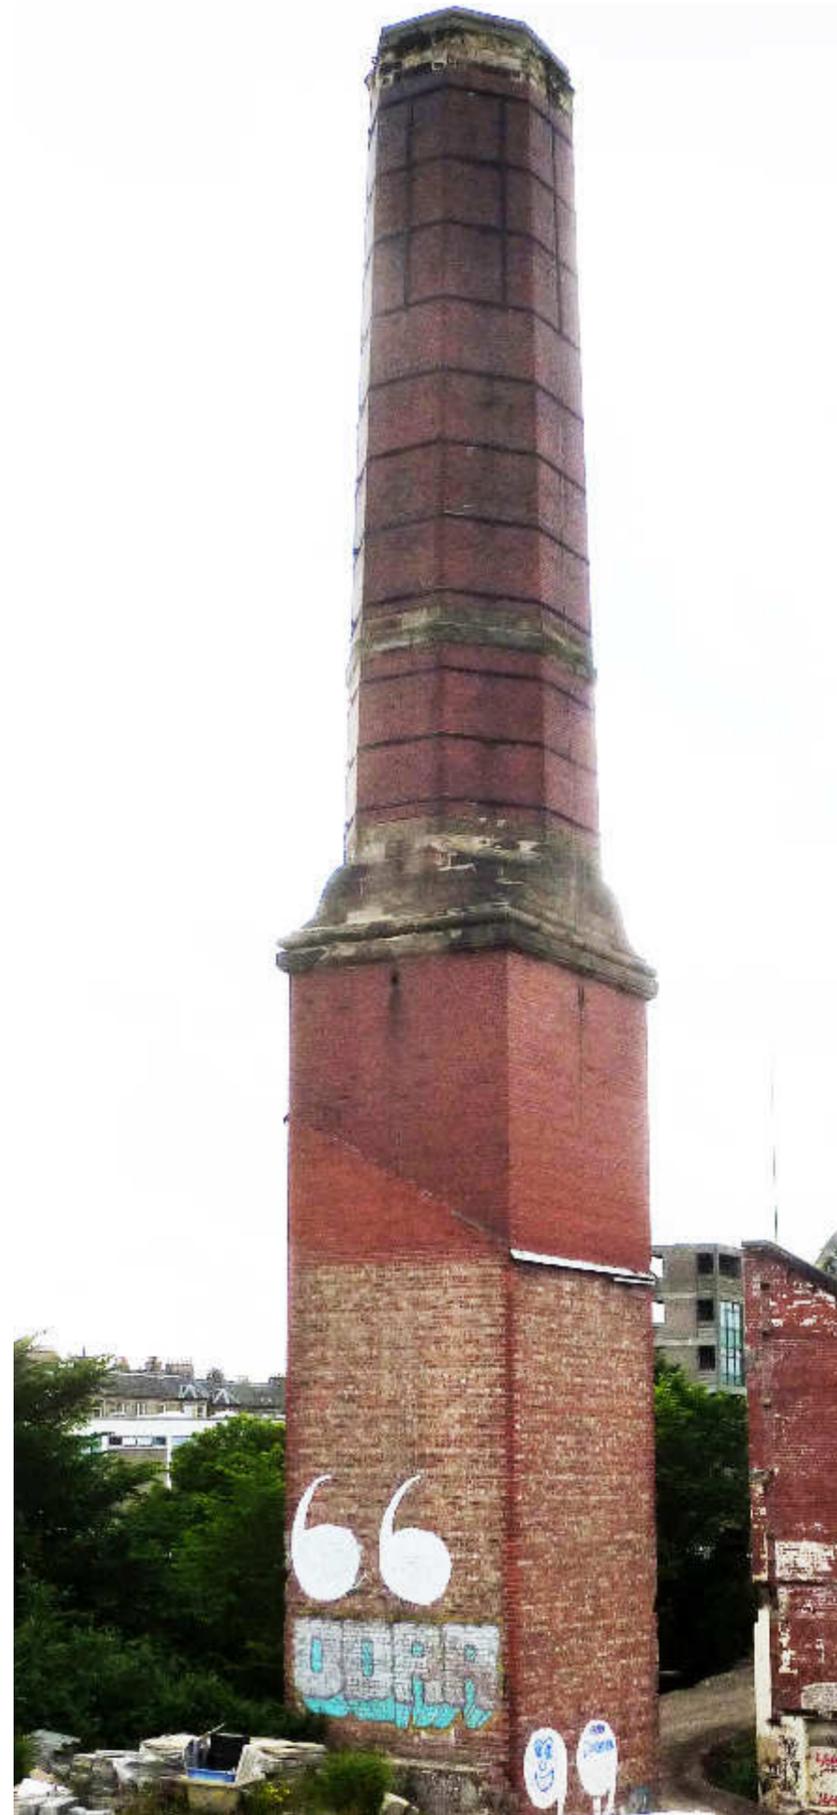
Schornsteine gelten als Symbol für Industrie und sollten, wenn möglich, erhalten werden. Es kann sein, dass manche verkürzt werden müssen, wenn diese nun freistehen, weil das dazugehörige Gebäude abgerissen wurde und sie aus statischer Sicht nicht alleine die volle Höhe halten können. In *Shrubhill* wurde der Schornstein gekürzt und Metallbänder zur Stabilisierung eingesetzt. Es ist wichtig, dass anschließend eine Erneuerung der Abdeckplatte des Schornsteinkopfes erfolgt, um einen Einsturz zu verhindern. Bekommt ein Schornstein eine neue Nutzung und benötigt dazu einen abgedichteten Raum, sodass er oben geschlossen werden muss, darf diese Änderung von außen nicht sichtbar sein.³⁹

Abb. 275: Der freistehende Schornstein der Remise

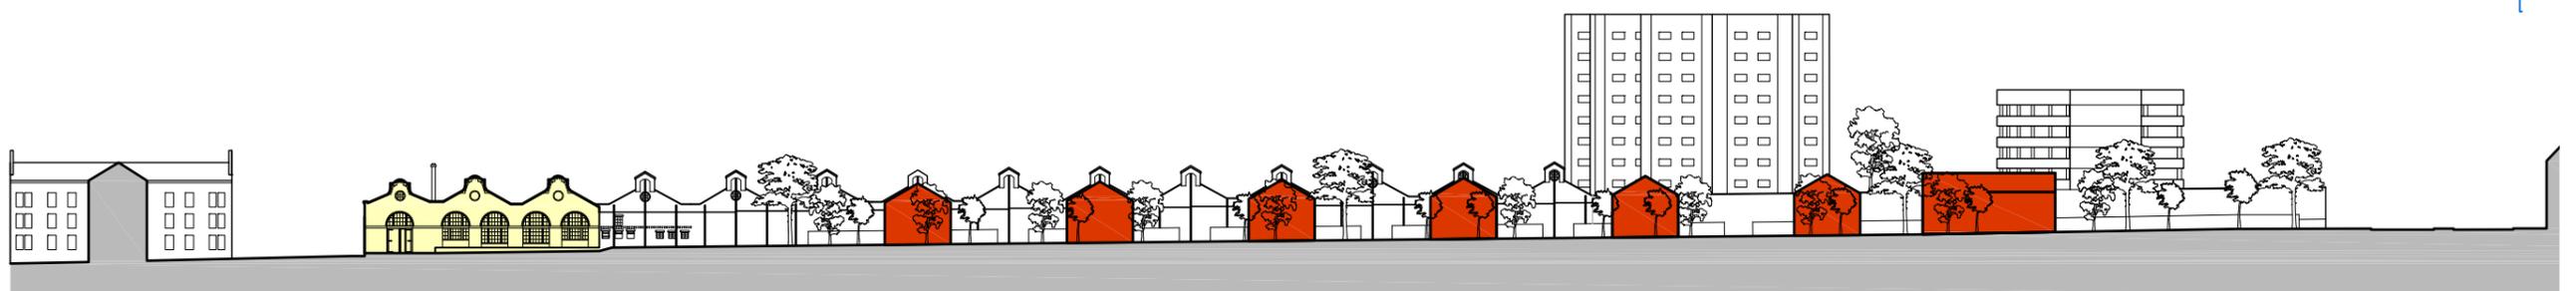
Abb. 296: Längsschnitt durch das Shrubhill Areal

- Private Maisonette-Wohnungen
- Affordable Housing
- Markt Verwaltungsräume
- Markt
- Nachbarn
