DISSERTATION

# **Beiträge zum Brandverhalten von Hochleistungsbetonen**

Institut für Baustofflehre, Bauphysik und Brandschutz

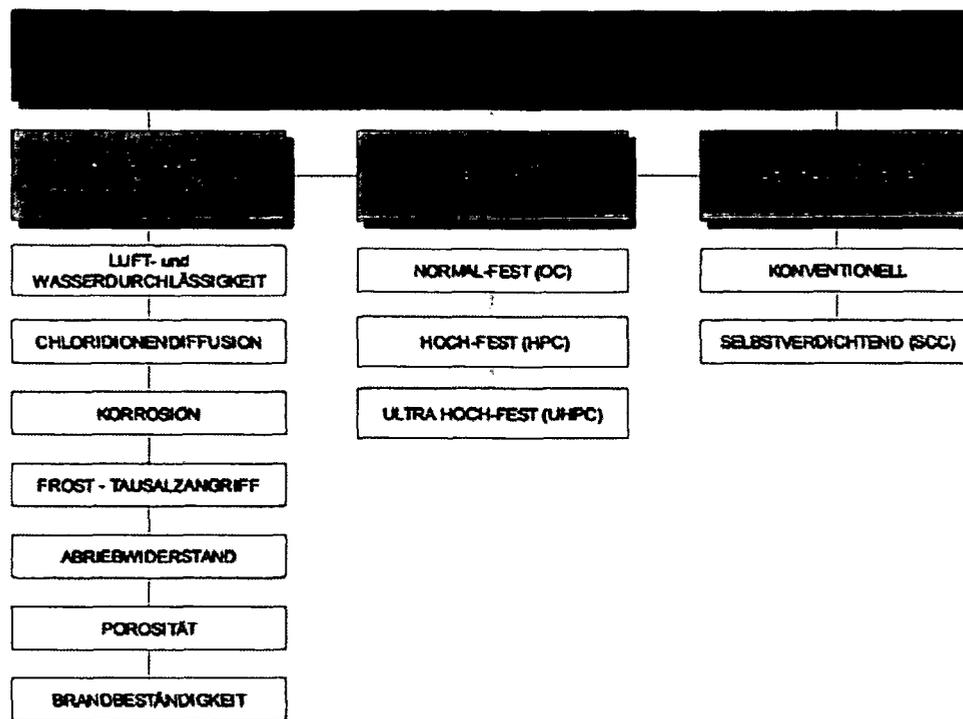
Abbildung 1-1: Eigenschaften von Hochleistungsbetonen

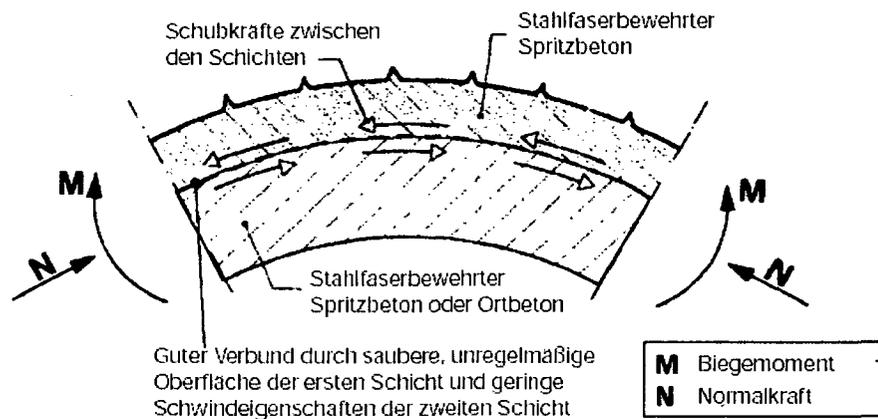
Abbildung 2-7: Schnittgrößen in der Anschlussfuge

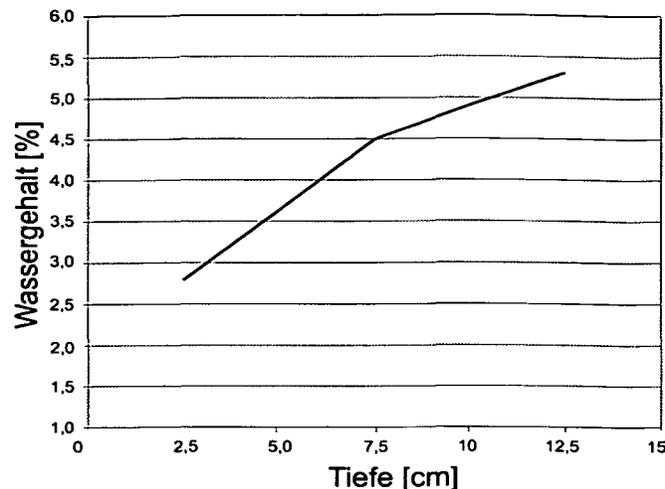
Abbildung 4-5: Wassergehalt bei Tunnelinnenschalenbeton [64]

eine Untersuchung an bestehenden Tunneln, dass dieser Wert meist nicht eingehalten wird, d.h. im Falle eines Brandes sind Abplatzungen zu erwarten (siehe Abbildung 4-5) [64].

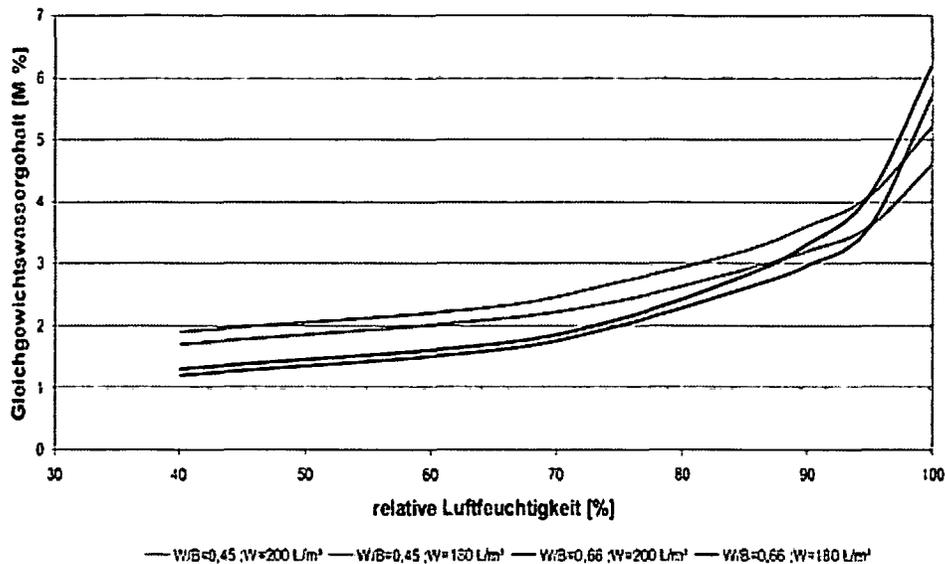
Abbildung 4-6: Theoretischer Zusammenhang zwischen relativer Luftfeuchte und der durch Trocknen bei 105°C verdampfenden Ausgleichsfeuchte ( $W_{GL}$ ) von vollständig hydratisiertem Beton

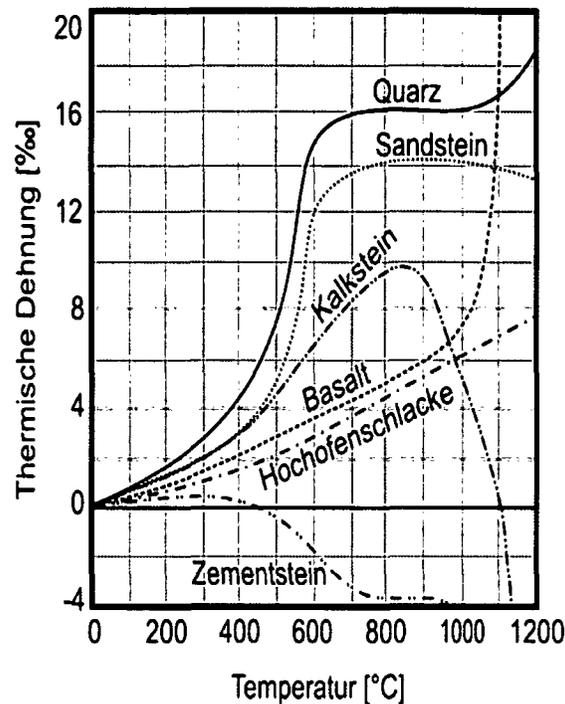
Abbildung 4-7: Thermische Dehnungen in Abhängigkeit von der Temperatur [19]

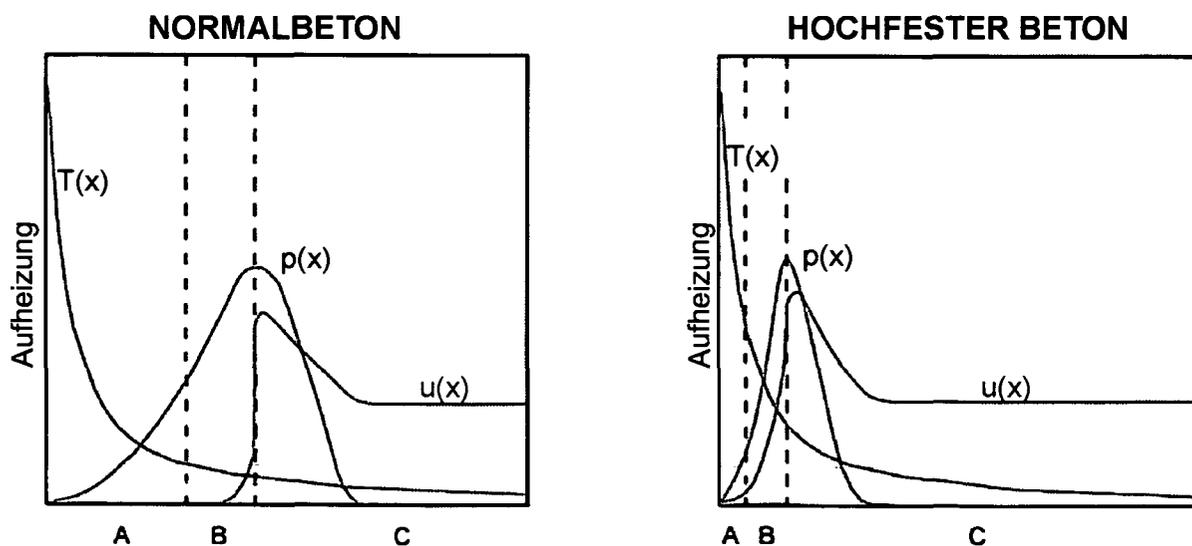
A: Trockene Zone; B: Gesättigte Zone; C: Feuchte Zone

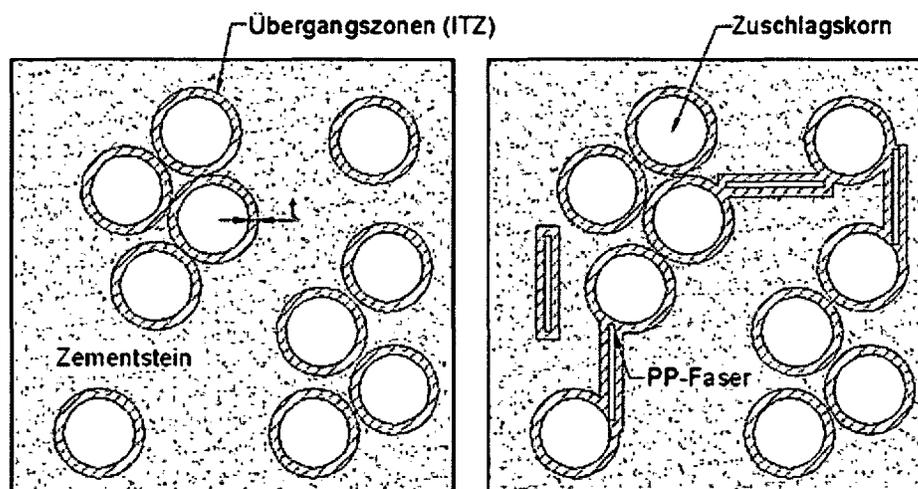
Abbildung 5-4: Schematische Darstellung der Permeationstheorie

Betrachtet man die Struktur im Übergangsbereich zwischen Zuschlag und Zementmatrix, so zeigt sich, dass sich an den Grenzflächen zusätzliche Poren und weiche Hydratationsprodukte wie Portlandit und Ettringit bilden. Die Dicke dieser Übergangszonen sind primär vom w/b-Wert, von der Zementart und vom Mikrosilikagehalt abhängig. Die Übergangszonen ermöglichen im Prinzip einen höheren Stofftransport (Feuchtediffusion), sie sind aber nur teilweise miteinander verbunden. Durch die Zugabe von PP-Fasern bilden sich zusätzliche Übergangszonen um die Fasern, die eine Verbindung zwischen den verschiedenen Übergangszonen bewirken und somit das System filtrationsfähiger bzw. permeabler machen (siehe Abbildung 5-4).

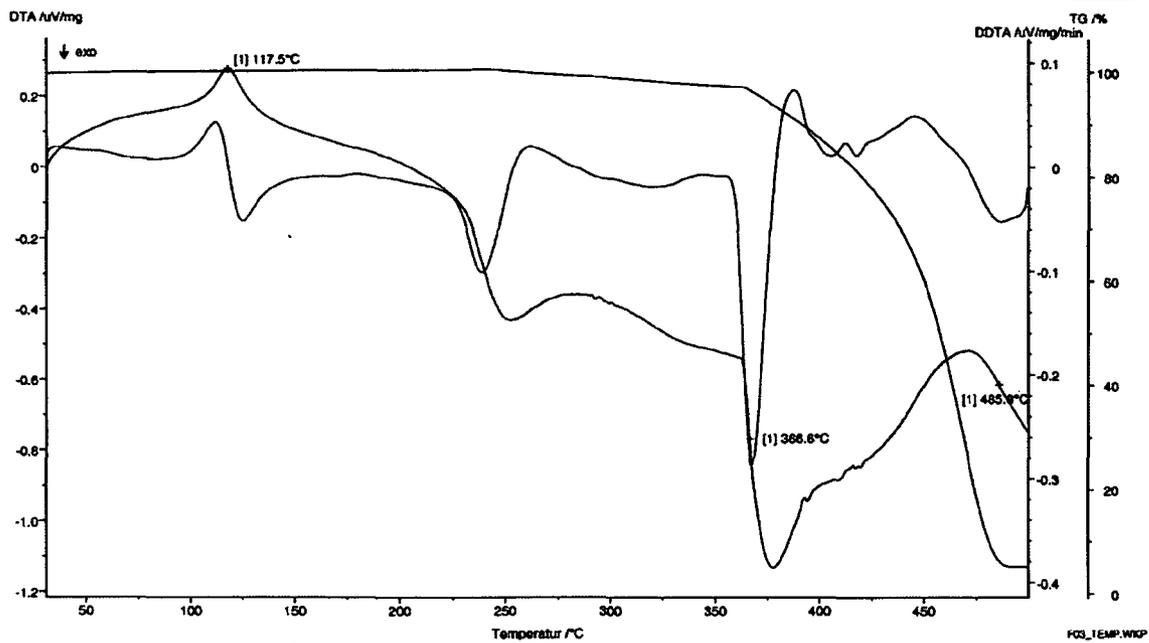
Abbildung 5-8: DTA/TG- Diagramm der PE- Faser ASOTA K10 MU (schwarze Faser)

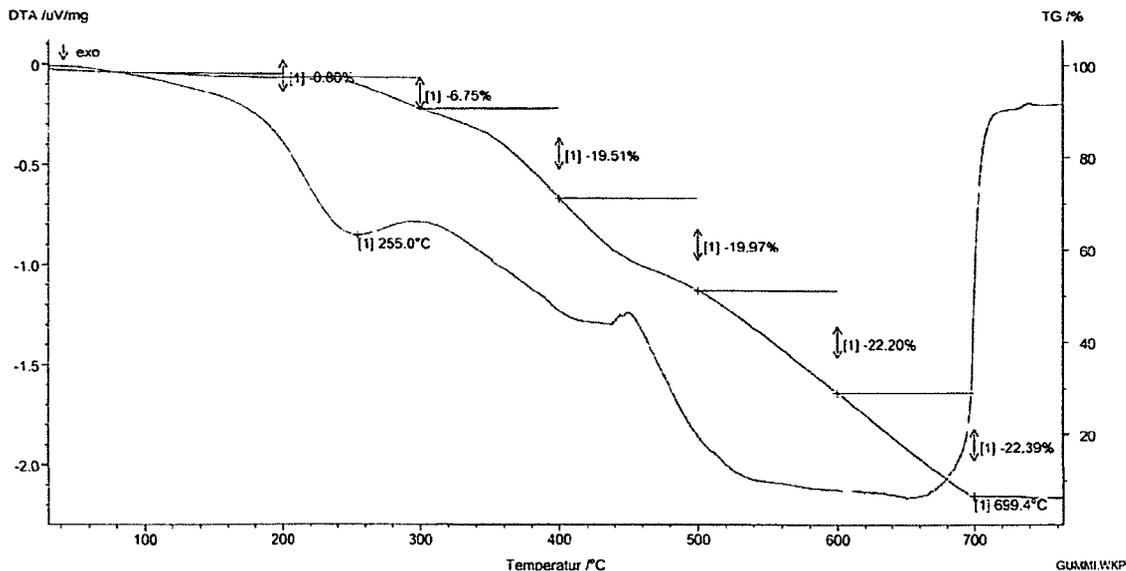
Abbildung 5-12: DTA/TG- Diagramm vom Gummigranulat

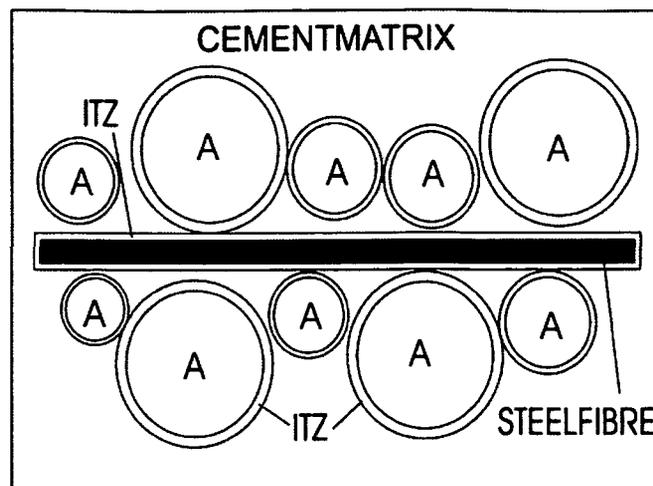
Abbildung 5-13: Schematische Darstellung eines Mesogefüges mit Stahlfasereinbettung

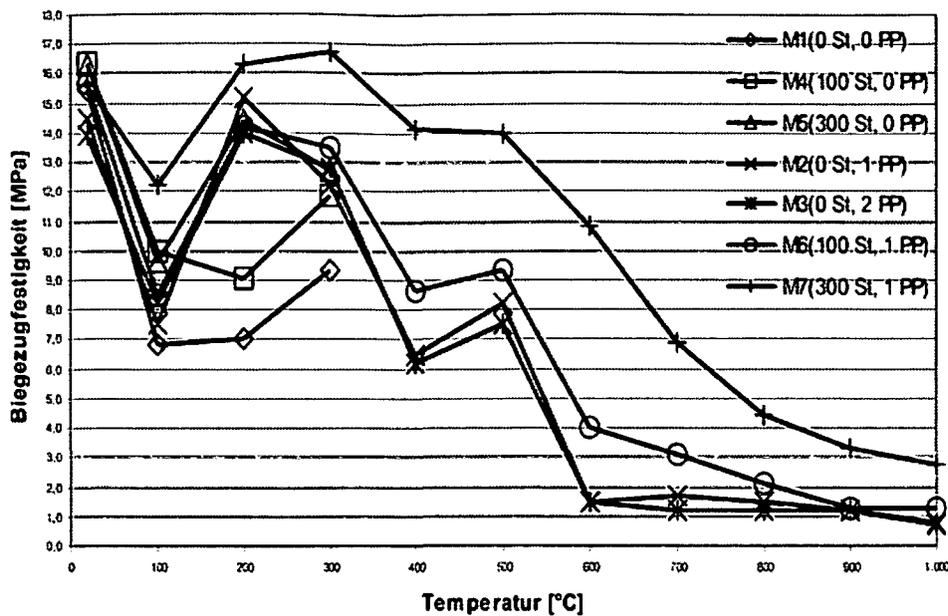
Abbildung 6-24: Verlauf der Biegezugfestigkeit unter Temperaturbelastung

In Abbildung 6-24 ist die Biegezugfestigkeit in Abhängigkeit von der Temperatur dargestellt. Deutlich ersichtlich ist, dass bei den Mischungen M1, M4, und M5 (ohne PP-Fasern) eine Temperaturbeanspruchung bei den gegebenen Bedingungen nur bis max. 300 °C möglich ist. Temperaturen darüber hinaus führten zu einer Zerstörung des Betons (siehe Abbildung 6-25 und Abbildung 6-26). Der Festigkeitsverlauf zeigt, dass ein genereller Abfall im Bereich von 100 °C gegeben ist. Danach steigen die Festigkeiten wieder an, bis zu einer maximalen Temperatur von 300 °C (hydrothermale Rissheilung). Bei ca. 500 °C haben die Probekörper etwa 50 % von der Ausgangsfestigkeit verloren. Im Bereich zwischen 500 und 600 °C kommt es zu massiven Festigkeitsverlusten bis zu 30 % (Quarzsprung bei 573 °C bewirkt Volumenvergrößerung). Die beste Kombination für die Biegezugfestigkeit ergibt sich bis 300 kg/m<sup>3</sup> Stahlfasern und 1 kg/m<sup>3</sup> Polypropylen-Fasern in der Mischung (M7). Eine Steigerung des PP-Faseranteils auf 2 kg/m<sup>3</sup> führt zu keinen nennenswerten Veränderungen im Festigkeitsverhalten. Ab einer Temperatur von 600 °C kam es zu einer Rosa-Verfärbung des Betons. Ursache dafür ist die Oxidation der Stahlfasern (siehe Kapitel 6.2.5).

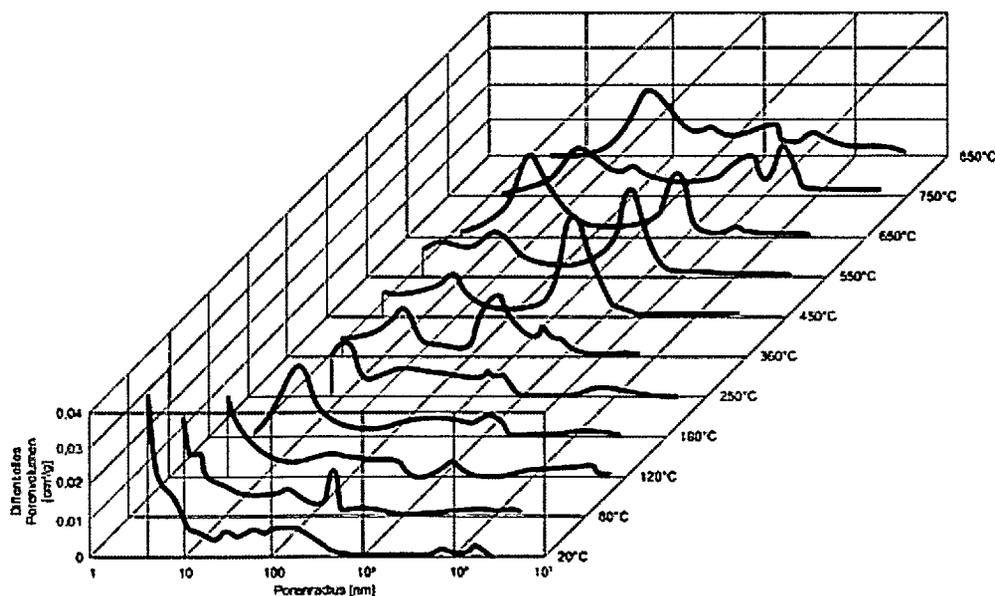
Abbildung 6-65: Differentielles Porenvolumen des UHPC bei verschiedenen Temperaturen

Entscheidend für das Abplatzen ist die Tatsache, dass sich zwischen  $250$  und  $360^\circ\text{C}$  (Peak bei ca.  $700 \text{ nm}$ ) ein neues Rissssystem entwickelt. Aus Abbildung 4-10 ist erkennbar, dass zwischen  $300$  und  $350^\circ\text{C}$  der Dampfdruck von  $8 \text{ N}/\text{mm}^2$  auf  $16 \text{ N}/\text{mm}^2$  verdoppelt wird (vergleiche mit Abbildung 4-10). Dieser Druckanstieg zeigt sich in Abbildung 6-65 durch das Entstehen eines neuen Rissystems. Diese Tatsache ist ausschlaggebend für das Eintreten von explosiven Abplatzungen und bestätigt das Ergebnis, dass es beim stetigen Aufheizen der Proben über  $300^\circ\text{C}$  zur Kollabierung des Materials kommt.

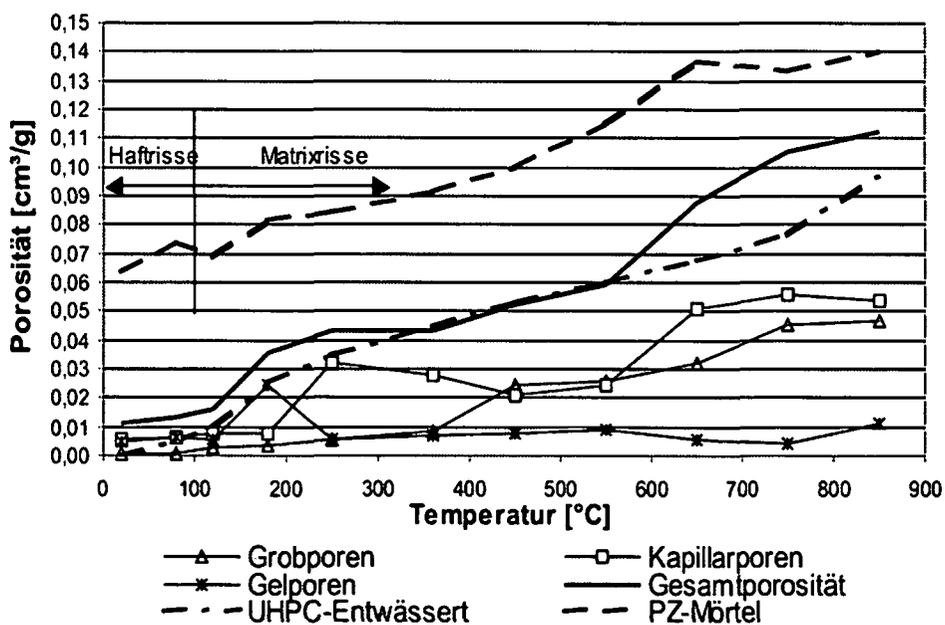
Abbildung 6-67: Zusammenstellung der Porositäten in Abhängigkeit von der Temperatur

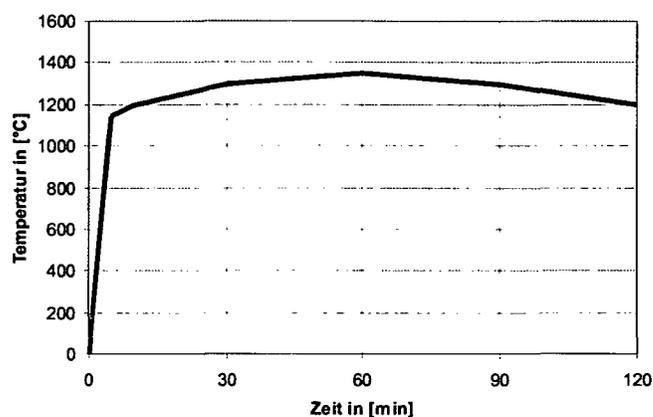
Zeit	Temperatur
[min]	[°C]
0	0
5	1144
10	1200
30	1300
60	1350
90	1300
120	1200

Temperaturbelastung erfolgt gemäß *Richtlinie Faserbeton (ÖVBB) vom März 2002* nach der Rijkswaterstaat Kurve (RWS- Kurve siehe Abbildung 7-6). Vor und gleich nach dem Versuch, sowie im abgekühlten Zustand wurden die Proben gewogen, um den Wasserverlust und das Abplatzgewicht zu bestimmen.

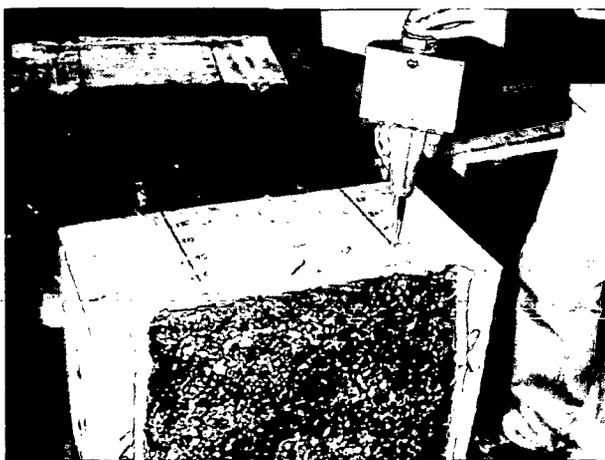
Abbildung 7-33: Rückprallhammer

An den Proben wurde nach der Brandprüfung mittels eines Rückprallhammers die Resttragfähigkeit des Betons entlang der Seitenflächen bestimmt (siehe Abbildung 7-33). Diese Methode ist einfach und billig und wurde auch deswegen verwendet. Die Abbildung 7-34 zeigt einen Verlauf der ermittelten Festigkeit. Diese Werte wurden aus 24 Proben gemittelt. Die thermische Schädigung geht max. bis zu einer Tiefe von 15 cm. Bei 120 min Branddauer ist diese Tiefe u. U. etwas geringer. Es wurde aber nur in jeweils 5 cm Abständen die Festigkeit ermittelt, daher ist keine genauere Aussage möglich. Es soll dies ohnehin nur eine Methode zur Abschätzung der Schädigungstiefe sein. Probekörper ohne PP-Faserzugabe können mit dieser Methode nicht geprüft werden, da diese i. d. R. so stark zerstört sind (Risse!), dass sie keine Beurteilung über Festigkeit zulassen bzw. aufgrund des Zustandes dieses auch gar nicht angebracht ist.

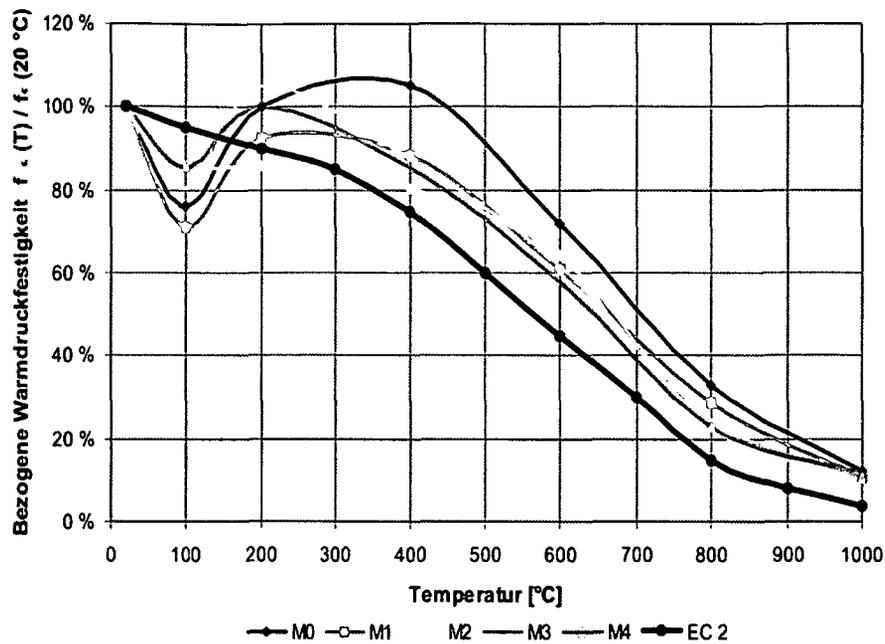
Abbildung 7-42: Bezogene Warmdruckfestigkeiten

In beiden Abbildungen sind zum Vergleich die Werte für druckbeanspruchten Normalbeton mit quarzhaltigem Zuschlag laut EC 2 Teil 1-2 angegeben. Diese Werte stellen einen Kompromiss zwischen verschiedenen europäischen Forschungsergebnissen dar [31]. Sie liegen nur bei 100 °C über den im Versuch erhaltenen Ergebnissen.

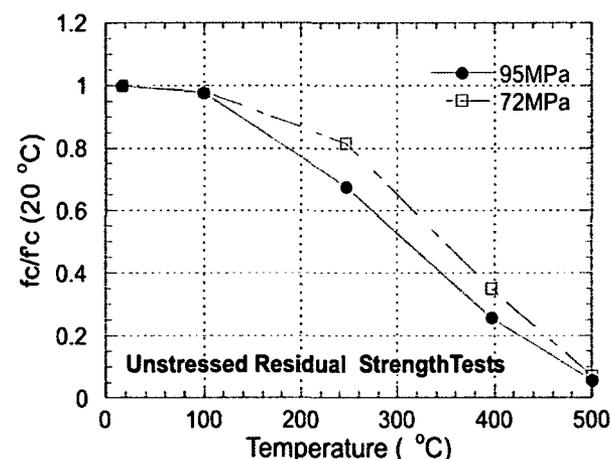
Abbildung 7-47: Druckfestigkeit vs. Temperatur (Felicetti et al. [88])

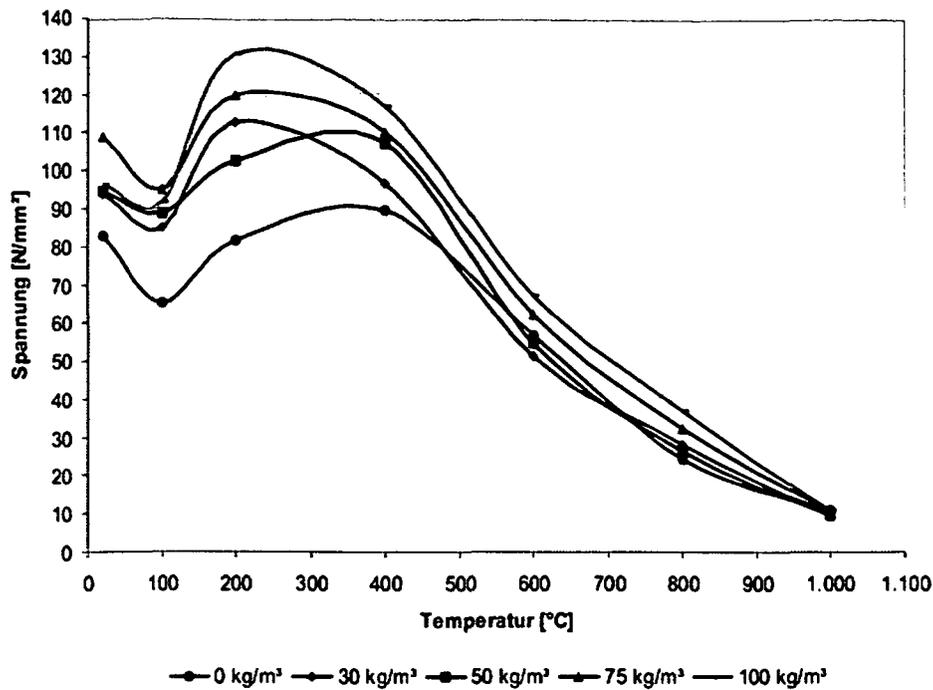
Abbildung 7-55: Mittelwerte Bruchspannung, kalt geprüft

Die bei den Versuchen gewonnenen Mittelwerte der Bruchspannungen sind in Abbildung 7-55 und Abbildung 7-56 ersichtlich. Dabei ist die Abhängigkeit der Festigkeiten von den unterschiedlichen Temperaturen deutlich ersichtlich. Die Druckfestigkeitsprüfungen wurden in einem Betonalter von 63 Tagen durchgeführt. Die Würfelproben 15/15/15 cm lagerten dabei bis zur Prüfung unter Wasser.

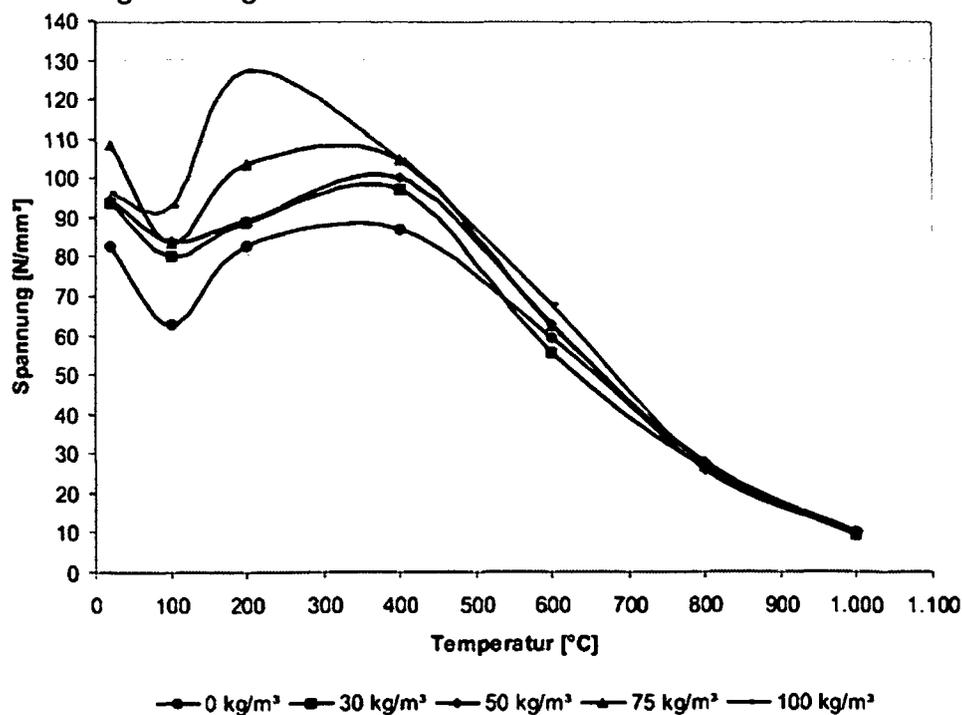
Abbildung 7-56: Mittelwerte Bruchspannung, warm geprüft

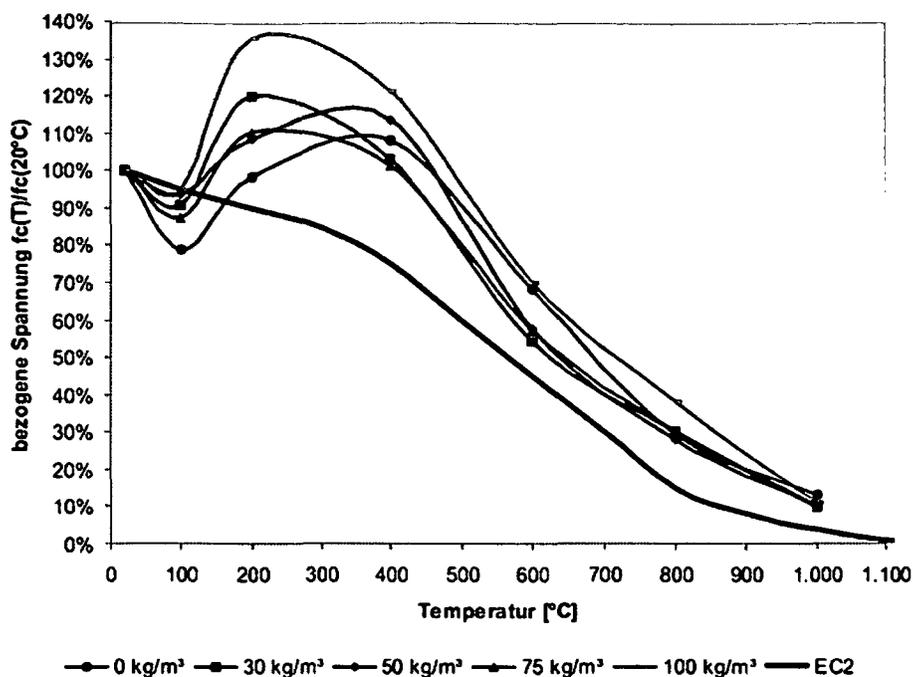
Abbildung 7-57: Mittelwerte Bruchspannung, kalt geprüft, normiert

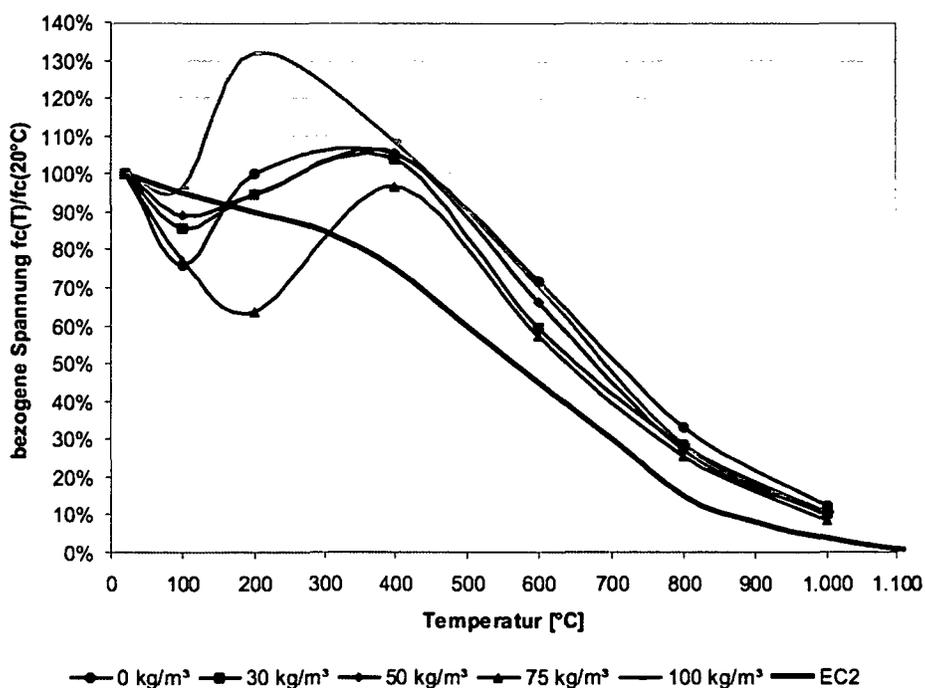
Abbildung 7-58: Mittelwerte Bruchspannung, warm geprüft, normiert

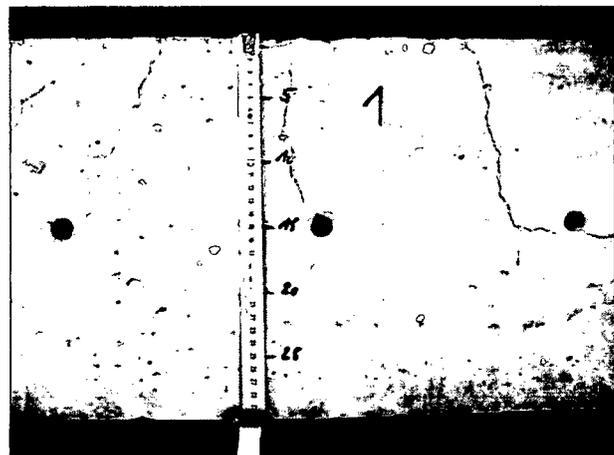
Abbildung 9-30: N0- Stirnfläche leicht verfärbt und thermisch leicht geschädigt (ETK)

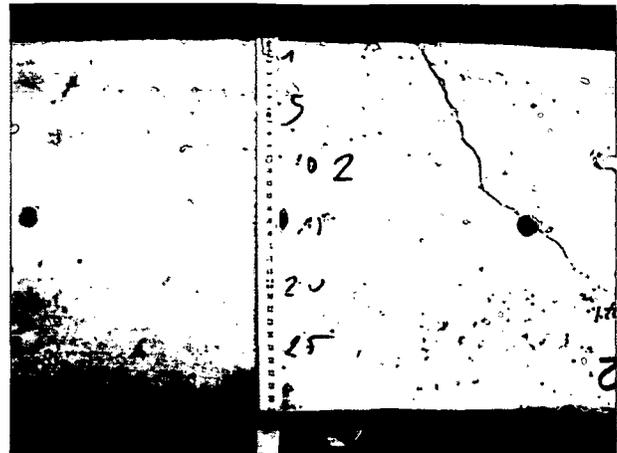
Abbildung 9-32: N2- Stirnfläche leicht verfärbt und thermisch leicht geschädigt (ETK)

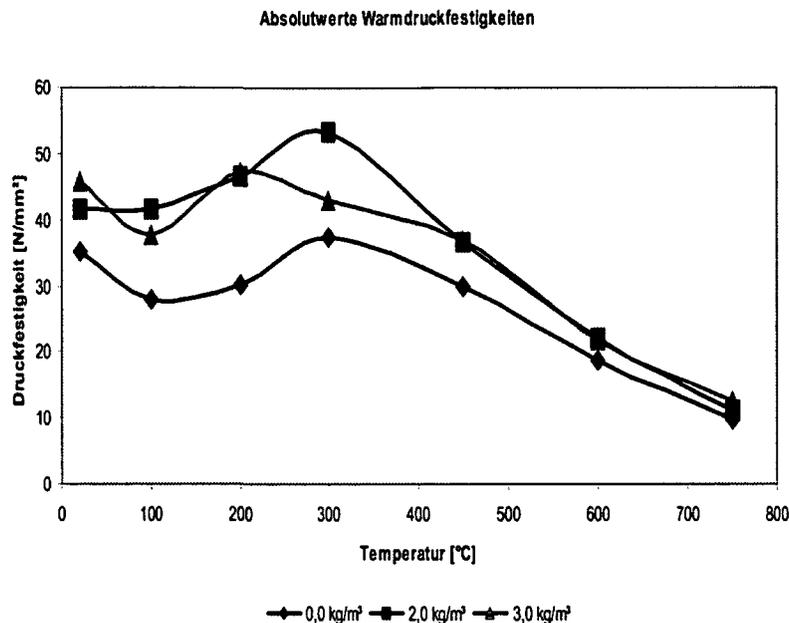
Abbildung 9-33: Warmdruckfestigkeiten bei den Mischungen N0, N2 und N3

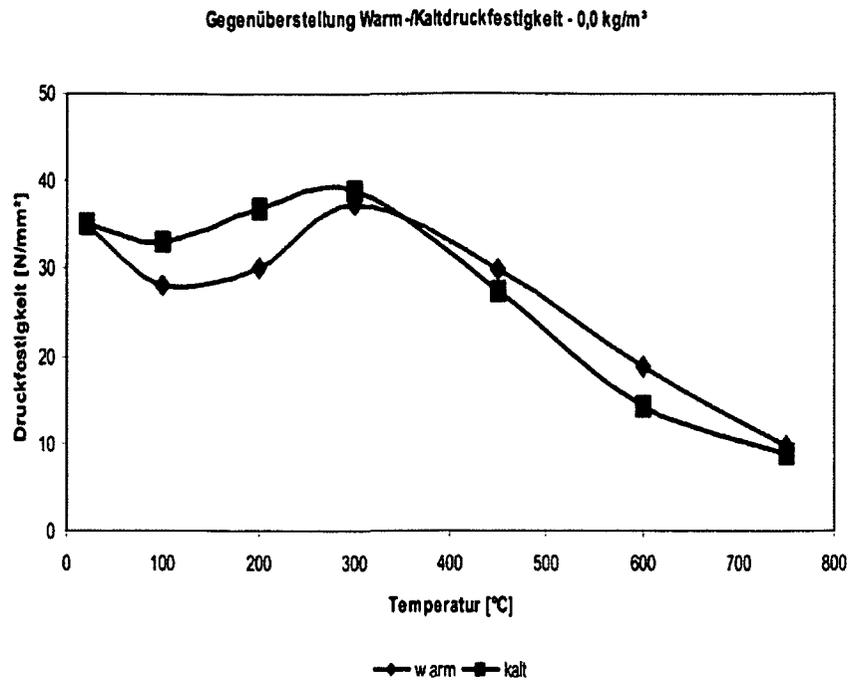
Abbildung 9-37: Gegenüberstellung der Warm- und Kaltdruckfestigkeit bei N0

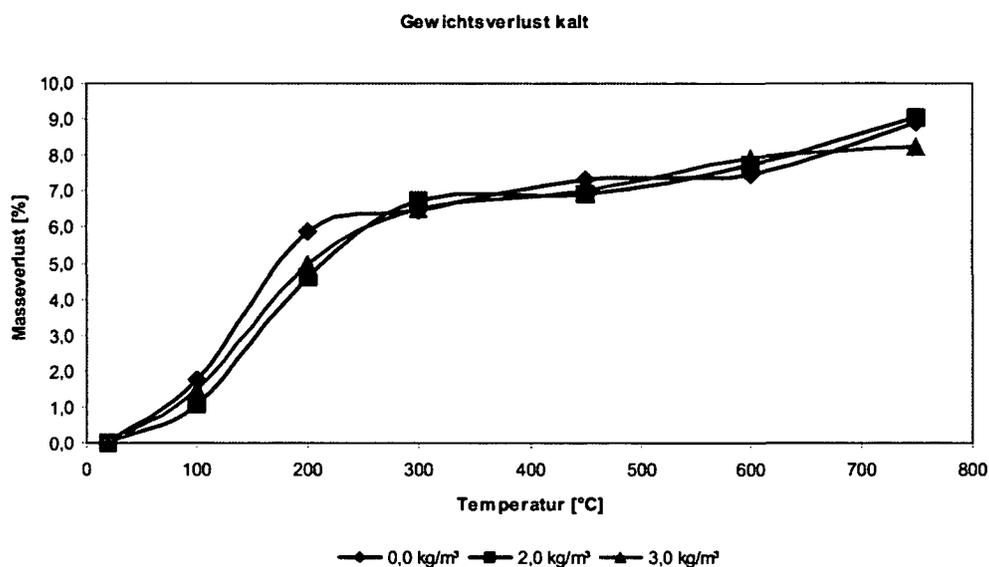
Abbildung 9-45: Gewichtsverlust der Proben im kalten Zustand

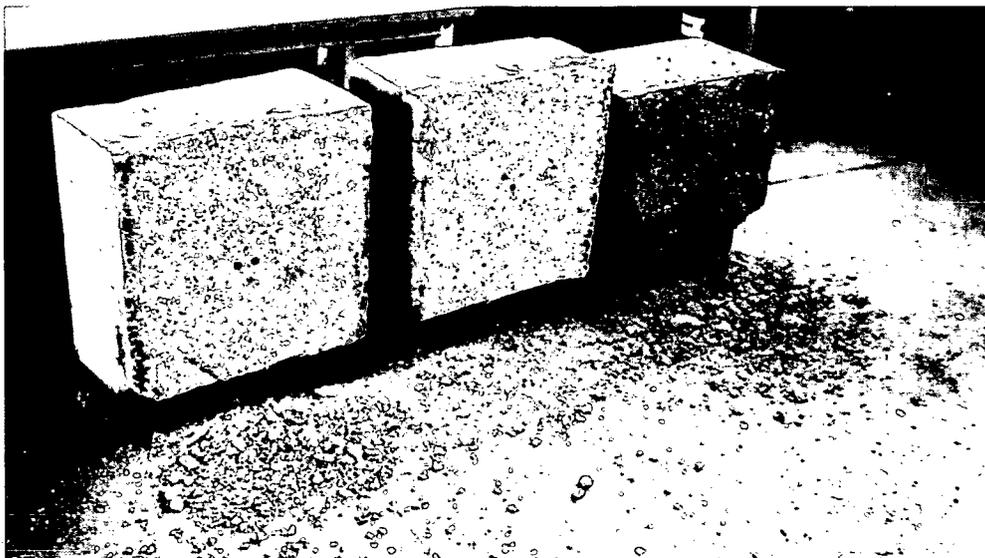
Abbildung 10-5: Alle Probekörper (v.l.n.r.: 3N, 2N und 3B) im abgekühlten Zustand nach dem Abschlagen der thermisch geschädigten Betonoberfläche

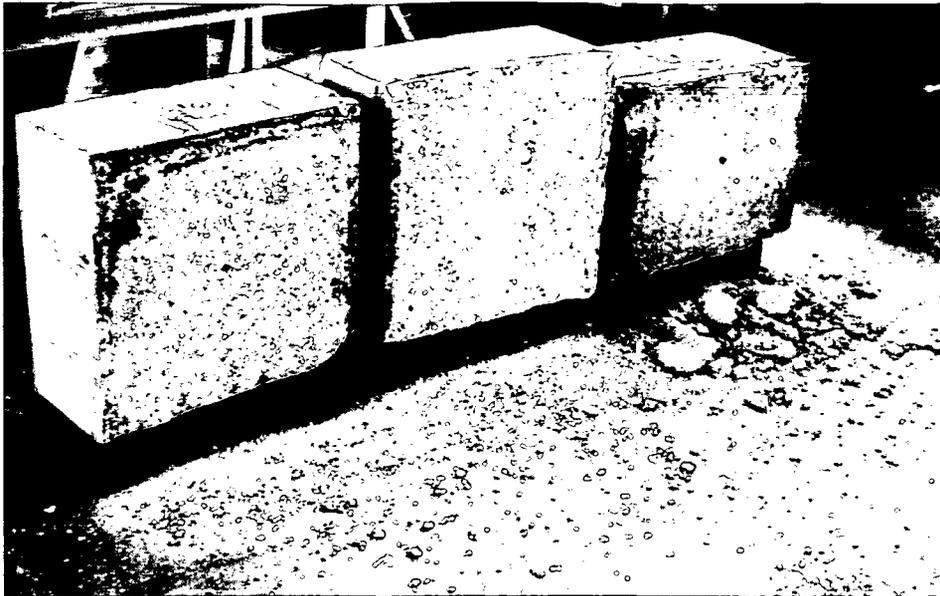
Abbildung 10-6: Alle Probekörper (v.l.n.r.: 3T, 2T und 2B) im abgekühlten Zustand nach dem Abschlagen der thermisch geschädigten Betonoberfläche

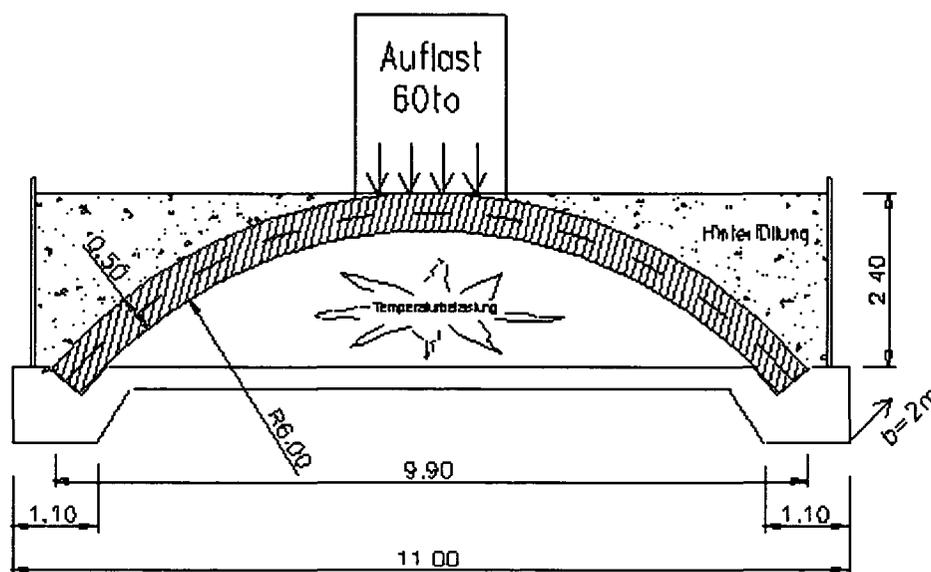
Abbildung 11-5: Kalottenmodell im belasteten Zustand

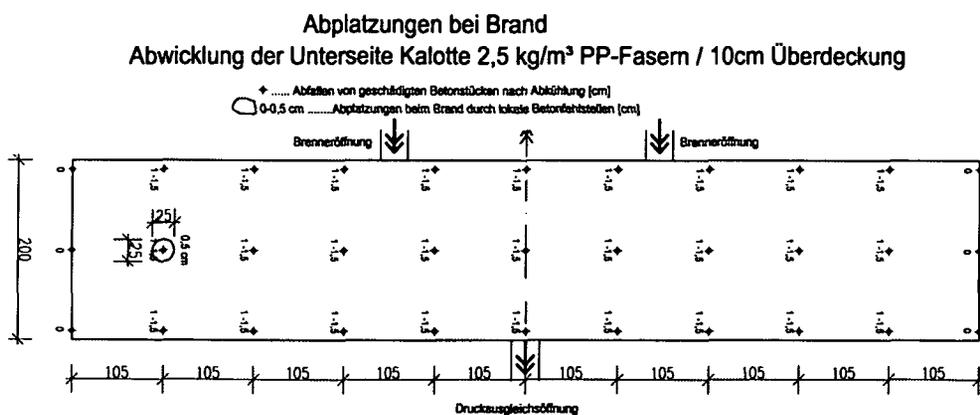
Abbildung 11-17: Darstellung der Schädigungstiefen und Abplatzungen bei V1 [64]

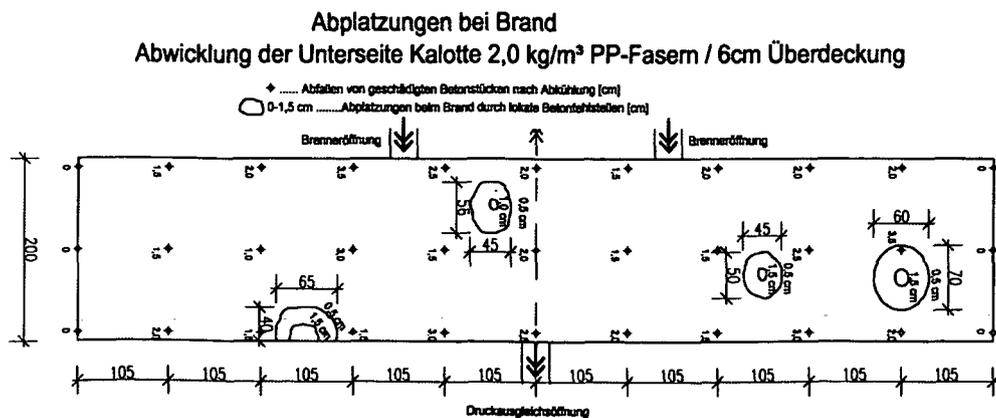
Abbildung 11-22: Darstellung der Schädigungstiefen und Abplatzungen bei V2 [64]

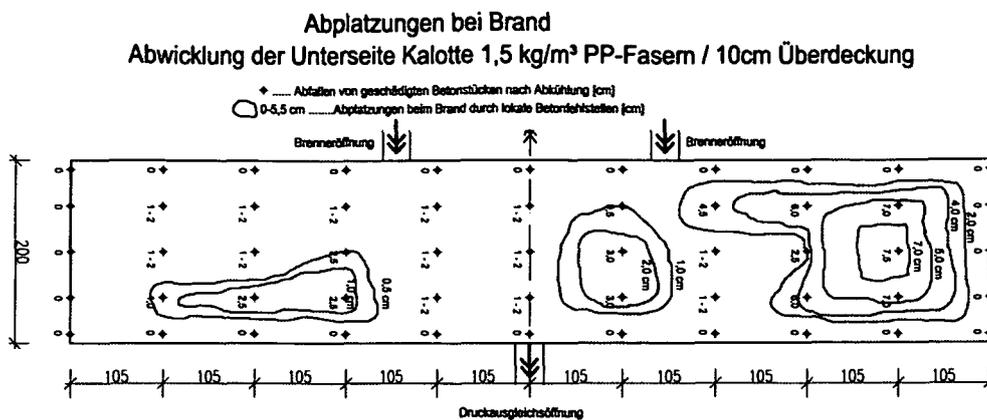
Abbildung 11-26: Darstellung der Schädigungstiefen und Abplatzungen bei V3 [64]

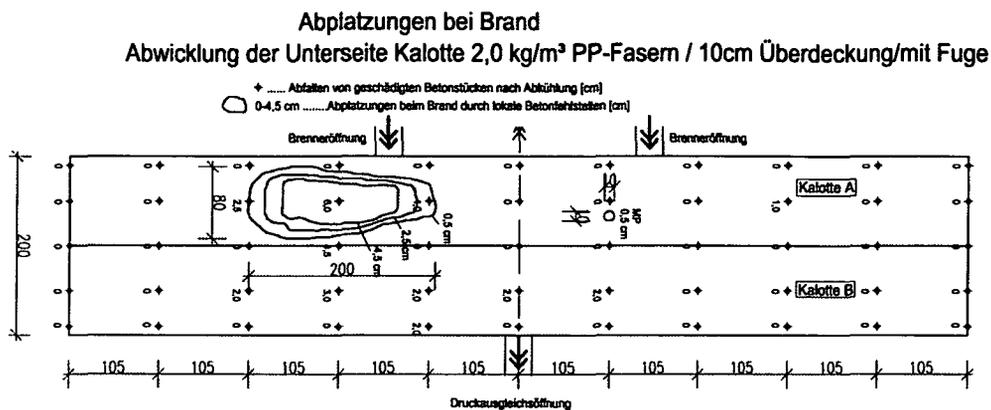
Abbildung 11-29: Darstellung der Schädigungstiefen und Abplatzungen bei V4 [64]

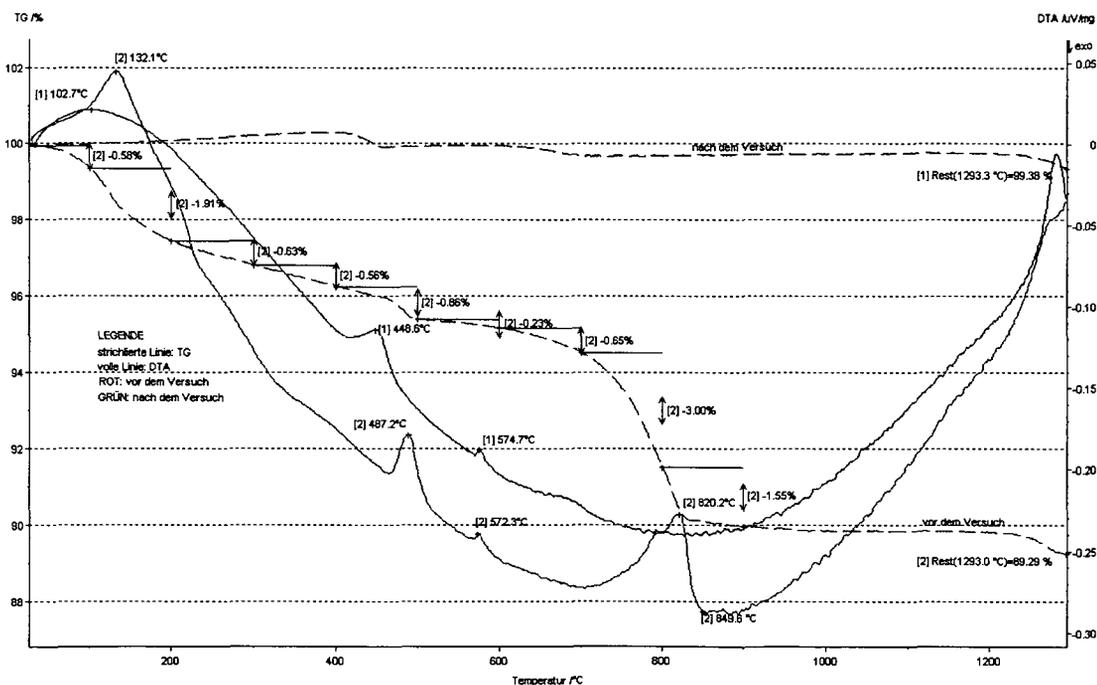
Abbildung 11-30: DTA/TG- Kurven aus Versuch 1 vor und nach dem Brand

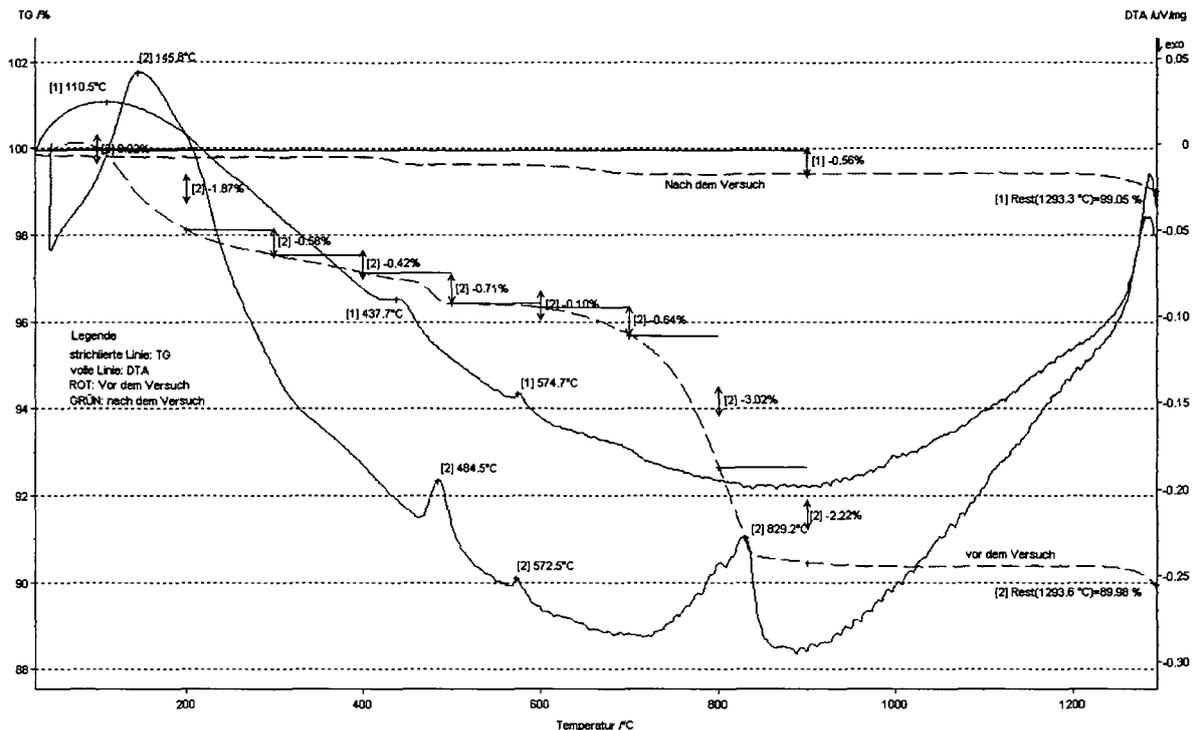
Abbildung 11-31: DTA/TG- Kurven aus Versuch 2 vor und nach dem Brand

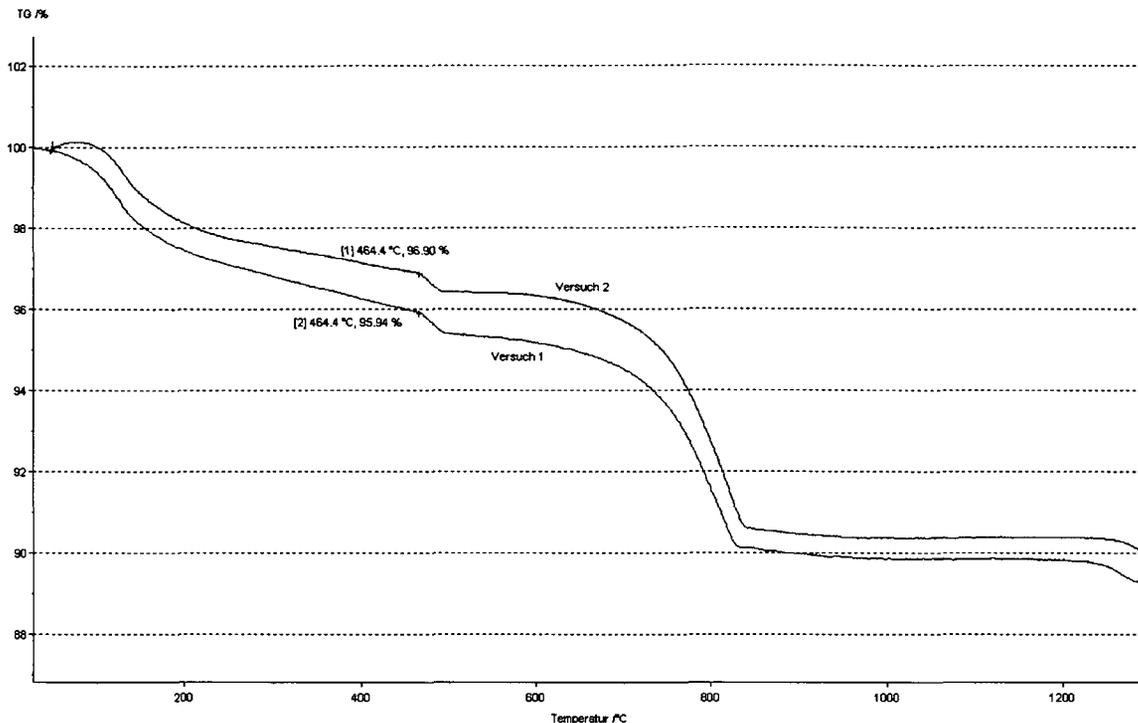
Abbildung 11-32: Vergleich der TG- Kurven vor dem Brand zwischen V1 und V2

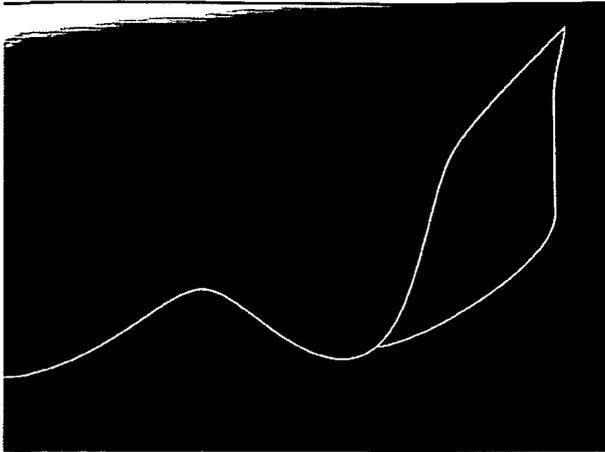
Abbildung 11-39: Kennzeichnung der abgefallenen Bereiche (Größe ca. 0,75 m<sup>2</sup>)
