Institut für Stahlbeton- und Massivbau

Diplomarbeit / Master's Thesis

# **Untersuchung der Spannkabel und der Baustoffeigenschaften an einer vorgespannten Segmentbrücke**

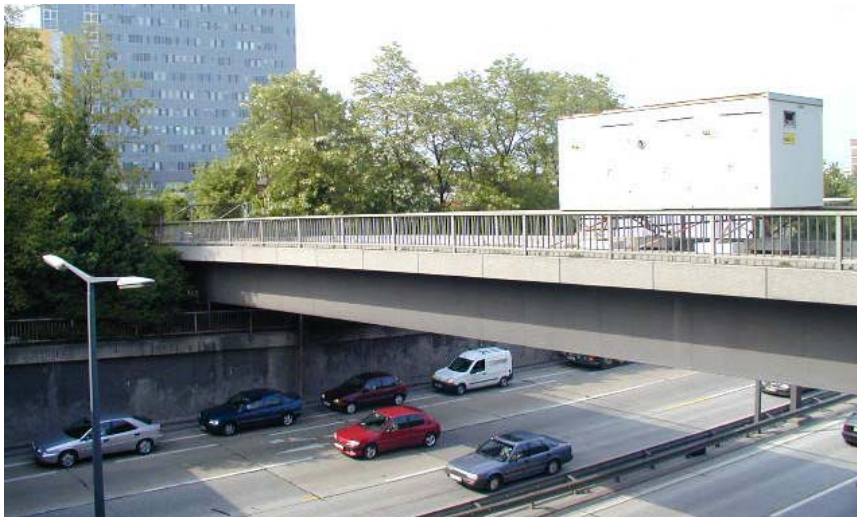
**Bild 1.1** Ansicht der PORR Brücke

Im Jahr 1975 erhielt die Allgemeine Baugesellschaft – A. PORR AG vom Bundesministerium für Bauten und Technik den Forschungsauftrag zur Errichtung eines Tragwerkes in Segmentbauweise mit geklebten und vorgespannten Stößen. Dieser Forschungsauftrag umfasste Versuche an Epoxidharzen und Trennmitteln, Großversuche mit Probesegmenten sowie die Bemessung, Herstellung und Montage des Brückentragwerkes mit 44 m Spannweite (Bild 1.1).

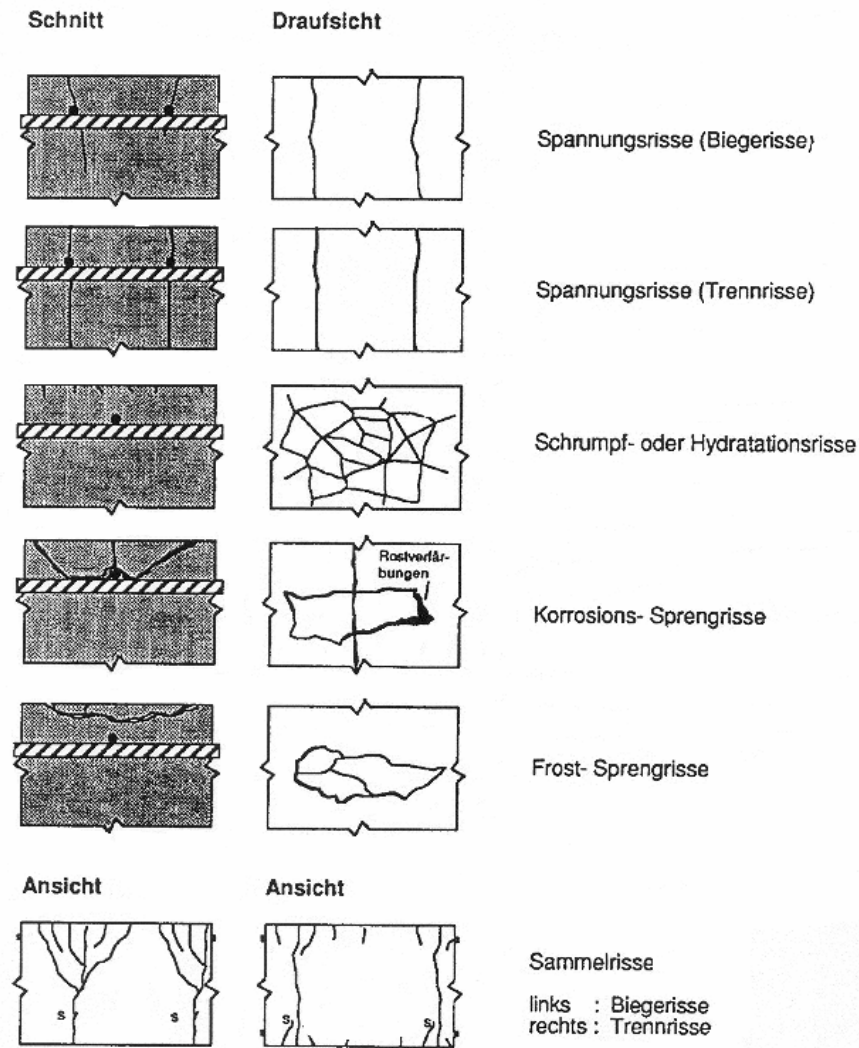
**Bild 2.1** Erscheinungsformen der Risse

- **Spannungsrisse:** Überschreiten der Betonzugfestigkeit resultierend aus den Lasten (auch aus der Vorspannung) und behinderter Verformung (Schwinden, Temperaturänderung, Auflagerverschiebung)
- **Schrumpfrisse:** Oberflächenaustrocknung des verarbeiteten Frischbetons
- **Hydratationsrisse:** Oberflächenabkühlung des infolge der Hydratation erwärmten Betons
- **Korrosionssprengrisse:** Volumenvergrößerung der Bewehrung bei Korrosion
- **Frostsprengrisse:** Volumenvergrößerung des Wassers bei der Änderung des Aggregatzustandes infolge Eisbildung

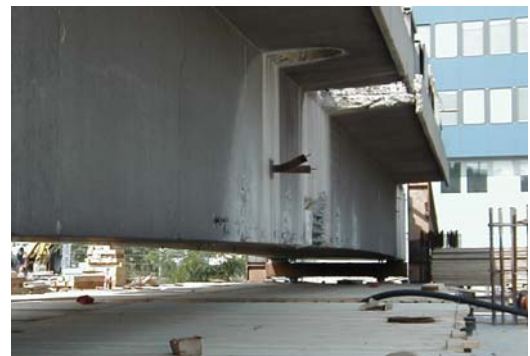
**Bild 3.3** Abgesenktes Tragwerk und Sicherungsmaßnahmen

**Absbergtunnel:** Eine 25 cm starke Schutzkonstruktion bestehend aus I-Profilen und Holzbohlen sollte die Tunneldecke bei frühzeitigem bzw. sprödem Tragwerksversagen der PORR Brücke ausreichend schützen (Bild 3.3). Im Bereich der freigelegten Spannkabel reduzierte sich die mögliche

Fallhöhe der Brücke beim Versagen durch zusätzliches Einlegen von Kanthölzern auf wenige Zentimeter .

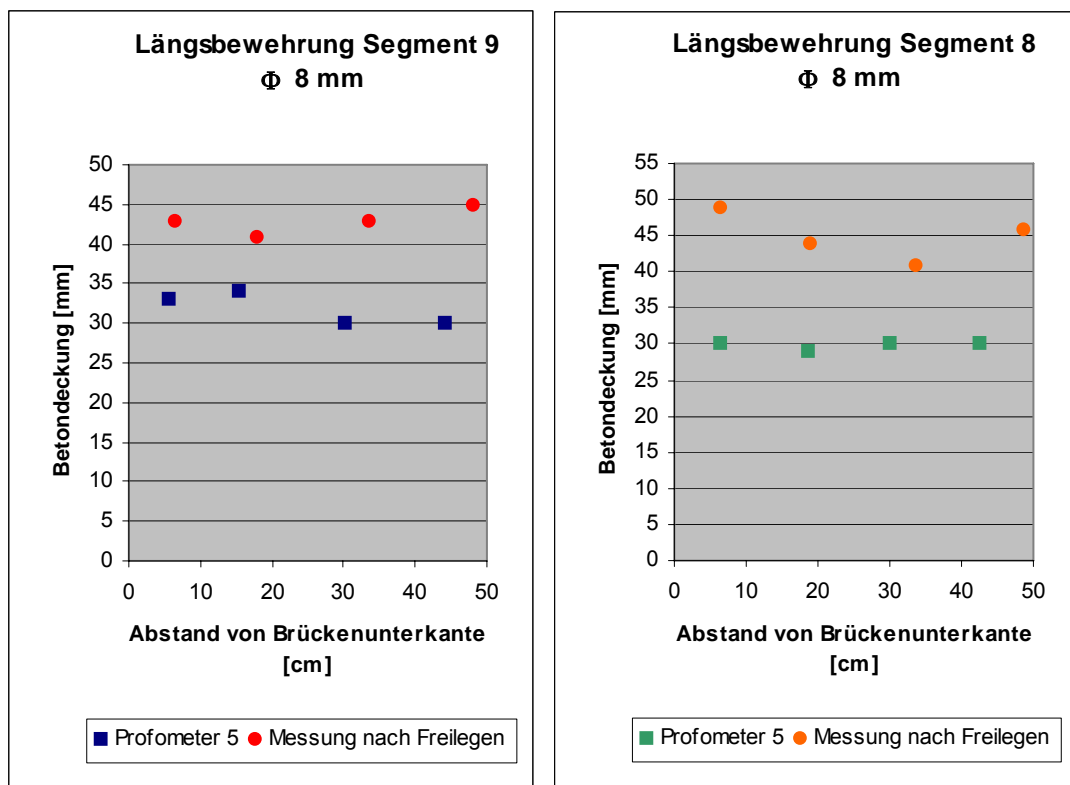
**Bild 3.7** Überprüfung Profometerergebnisse Längsbewehrung

genauer mit der tatsächlichen Position übereinstimmt als die der Längsbewehrung. Der Grund dafür sind die in diesem Bereich verlaufenden Spannkabel. Bei der Messung war die Unterscheidung zwischen Spann- und Längsbewehrung schwierig, was demnach eine genaue Positionierung der Längsbewehrung erschwerte. In Bereichen ohne Spannkabel konnten wesentlich größere Erhöhungen der Induktionsspannung wahrgenommen werden und so die Bewehrungslage besser bestimmt werden.

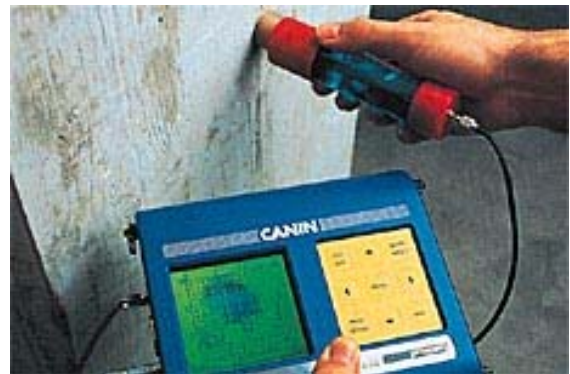
**Bild 3.9** Potentialfeldmessgerät mit Stabelektrode

Messergebnisse in automatisierter Form aufzunehmen (Bild 3.9). Als Ergebnis erhält man ein zweidimensionales Potentialfeld der gemessenen Bauteiloberfläche (siehe Pkt. 3.3.3.3).

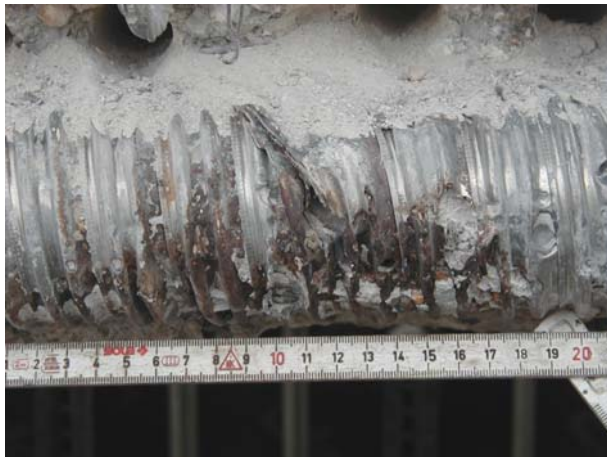
**Bild 3.11** Potentialfelder ausgewählter Bauwerksbereiche

**Leicht korrodiertes Hüllrohr Spannglied 1**

**Nicht korrodierte Hüllrohre**

Lediglich das Hüllrohr 1 in beiden Stegen wies bei der visuellen Untersuchung sowie bei Beurteilung mit dem Potentialfeldmessgerät punktuell leichte Korrosion auf (Bild 4.1). Alle anderen inspizierten Hüllrohre waren korrosionsfrei. Vergleiche dazu auch Punkt 3.3.3.

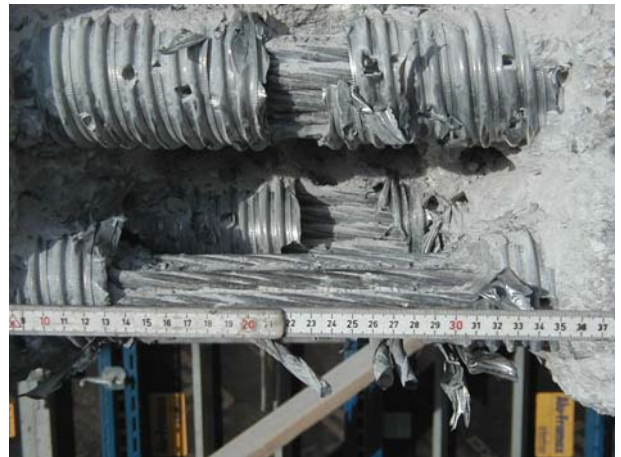
Exemplarisch soll hier das gemessene Potentialfeld der oberen Bewehrungslage des Steges des Segments 8, Seite Wien, und das Potentialfeld eines Teils des Hüllrohrs des Spannglieds 1, Seite Graz, gezeigt werden. Die beim Freilegen der Hüllrohre bzw. beim Abbruch durchgeführte optische Beurteilung der Bereiche mit erhöhten Potentialgradienten ergab lediglich Anzeichen von leichter Korrosion. Diese stellte sich in kleinen Abschnitten des Hüllrohrs sowie in einem durch zu geringe Betondeckung gekennzeichneten Bereich ein (Bild 3.11). Die übrigen mit dem Potentialfeldmessgerät untersuchten Bauteile zeigten keine Anzeichen von beginnender Korrosion.

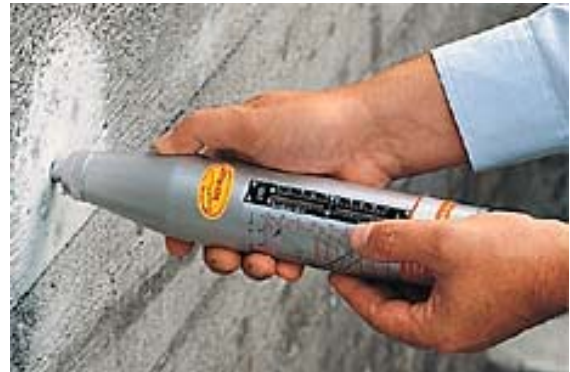
**Bild 3.12** Schmidt-Hammer

Mit dem Schmidt-Hammer lässt sich auf einfache Art und Weise die mittlere Betondruckfestigkeit ( $f_{cm}$ ) direkt am betreffenden Bauteil zerstörungsfrei bestimmen. Die Bestimmung der Betonfestigkeiten erfolgte im Inneren des Hohlkastens, unterteilt in Bodenplatte, Fahrbahnplatte und die beiden Stege.

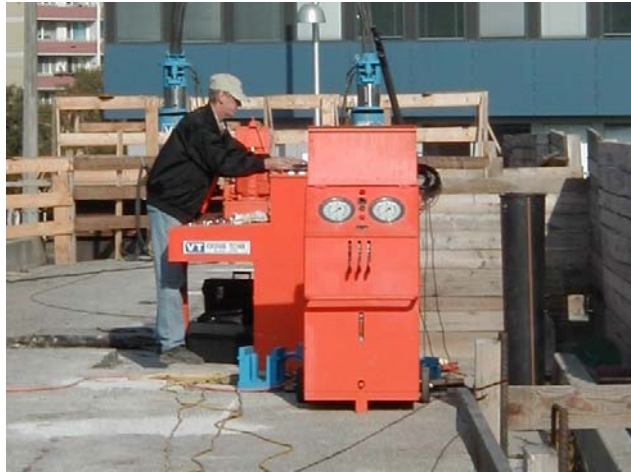
**Bild 3.18** Steuerungseinheit für Presse, Fa. VT

Es wurden zwei Pressen des gleichen Typs (VT 12-100, Gewicht 170 kg je Presse) mit einer maximalen Kraft von 2.119 kN je Presse verwendet. Der Öldruck wurde über ein Pumpenaggregat aufgebracht und mit einem Druckgeber gemessen. Der Pressenhub von 300 mm wurde beim 10. Versuch voll ausgeschöpft, daher war auch keine weitere Laststeigerung mehr möglich. Die aufnehmbare Höchstlast des Tragwerks war zu diesem Zeitpunkt ohnehin erreicht.

Die Firma Vorspanntechnik steuerte über das Bedienungselement auf der Brücke die Höhe der Belastung (Bild 3.18). Bestimmt wurde diese durch Pumpenkennlinie und Druckanzeige am Manometer. Die Belastung erfolgte schrittweise und nach jedem Lastschritt wurden die elektrischen Messgrößen auf Datenträger im Messcontainer gespeichert.

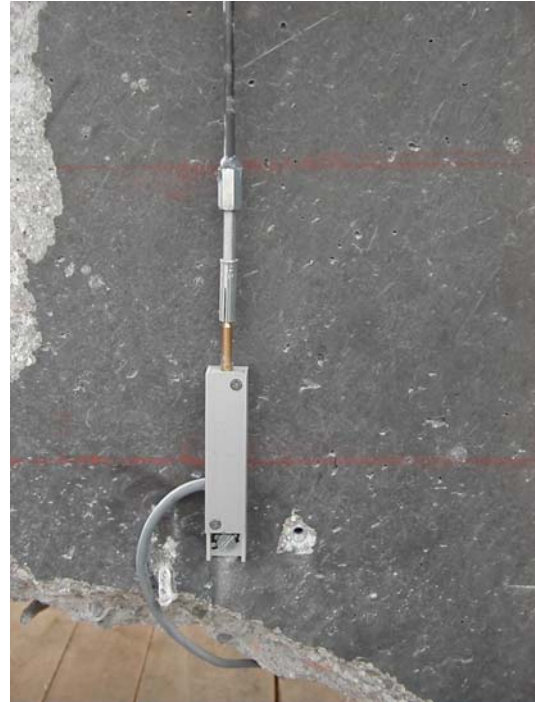
**Bild 3.19** Bogenwegaufnehmer - Stegstauchung

- **Stegstauchung:** Diese wurde durch induktive Wegaufnehmer (Bild 3.19) am ersten Versuchstag und Bogenwegaufnehmer ab dem zweiten Tag ermittelt. Die Längenänderung wurde mit Hilfe eines CFK-Stabes, welcher an einem Ende in der auskragenden Fahrbahnplatte fix verankert und am anderen Ende mit dem Wegaufnehmer verbunden war, bestimmt. Die Messergebnisse dienten während der Versuche dazu, auftretende Querkraftrisse frühzeitig zu erkennen, da ein Versagen auf Querkraft meist schlagartig auftritt.

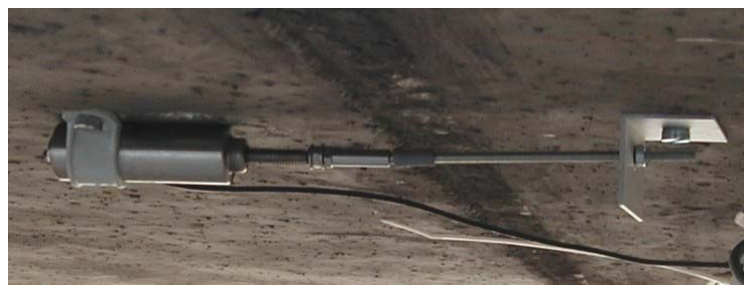
**Bild 3.20** Induktiver Wegaufnehmer - Fugenöffnung

- **Fugenöffnungen:** Um die Öffnungsbreite der Fugen aufzunehmen, wurden in den Fugen 8, 9 und 10 jeweils zwei Bogenwegaufnehmer (Bild 3.20) am ersten Versuchstag bzw. zwei digitale Wegaufnehmer an den anderen Tagen an der Unterseite des Tragwerks montiert (Abstand von der Stegaußenseite jeweils 40 cm).

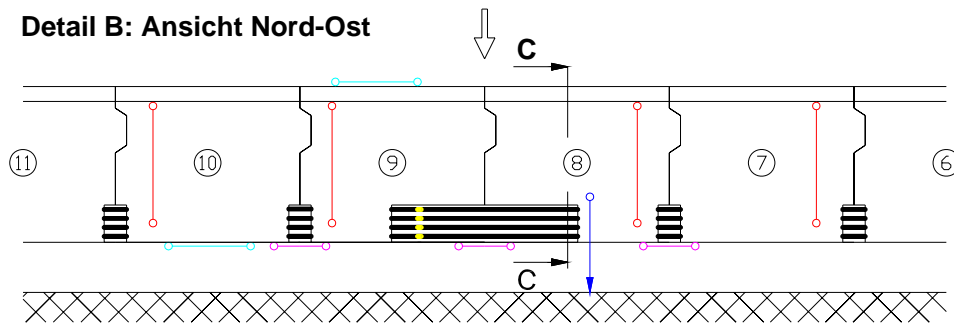
**Bild 3.22** Messanordnung am 24.9.2002

**Detail A: Ansicht Nord-Ost**

**Detail B: Ansicht Nord-Ost**

- Induktive Wegaufnehmer - Durchbiegung
- Digitale Wegaufnehmer - Beton-Dehnung/Stauchung
- Induktive Wegaufnehmer - Querkraftrisse
- Bogenwegaufnehmer - Fugenöffnungen
- DMS - Kraft im Spannstahl

**Schnitt C - C**

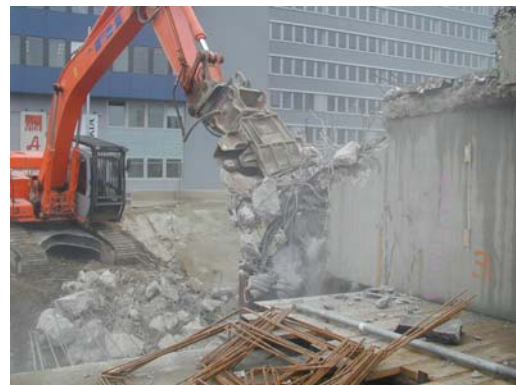
**Bild 3.24** Abbrucharbeiten

Nach Abschluss der Schädigung erfolgte der Abbruch des Tragwerks mit Hilfe von zwei Raupenbaggern (Bild 3.24). Dies erfolgte aus Termingründen sehr rasch, genaue Untersuchungen waren daher kaum möglich.

Während des Abbruches wurden Spannglieder für Prüfzwecke an der TU Wien entnommen. Optisch waren nur geringe Anzeichen für Korrosion im Bereich der Hüllrohre erkennbar. Die Spanndrähte selbst zeigten keine Korrosionserscheinungen. Zur Beurteilung des Verpressgrades wurden die Hüllrohre der entnommenen Spannglieder aufgeschnitten. Alle Spannglieder waren vollständig verpresst. Der Zustand der Verankerungen wird im Punkt 4.3 näher erläutert.

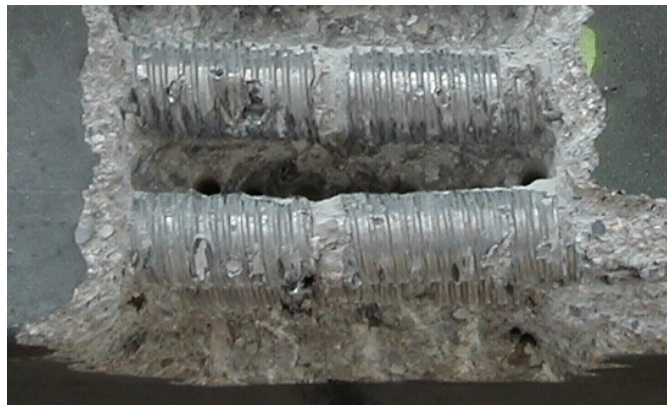
**Bild 4.2** Hüllrohre 1 und 4 bei Fuge 10, Seite Wien

Nach dem Freilegen der Hüllrohre im Bereich der Fuge 9 wurde mit einem Winkelschleifer das Hüllrohr in Längsrichtung vorsichtig aufgeschnitten und entfernt. Dies erfolgte an 5 Spanngliedern pro Steg auf einer Länge von rund 2,4 m, das ergibt eine untersuchte Strecke von ca. 24 lfm. Es wurde dabei die vollständige Verpressung aller untersuchten Hüllrohre festgestellt. Auch bei den Fugen, in welchen das Hüllrohr aufgrund der Segmentbauweise nicht durchläuft, war eine vollständige Verpressung zu erkennen (siehe Bild 4.2).

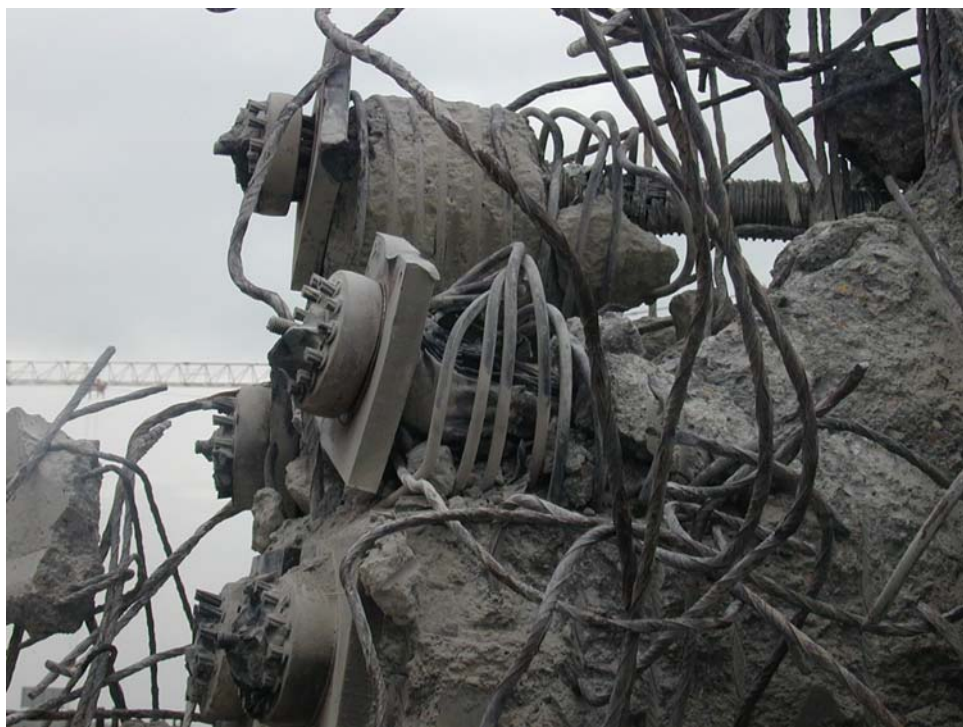
**Bild 4.4** Verankerungen mit Wendelbewehrung, Steg Seite Wien

Die Lasteinleitung erfolgte über Ankerplatten mit Keilverankerung. Weil über die Ankerplatten große Kräfte auf einer kleinen Fläche in den Beton eingeleitet werden, besteht die Gefahr, dass Spaltzugrisse auftreten. Deswegen wird im Verankerungsbereich eine Wendelbewehrung angeordnet (Bild 4.4).

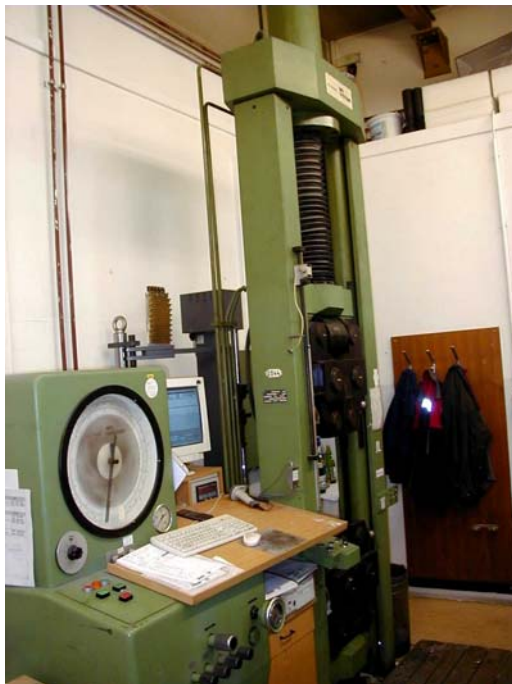
**Bild 4.5** Prüfmaschine Zugversuch

Für die Durchführung der Zugversuche stand im Prüflabor der Austria Draht AG in Bruck an der Mur eine nach EN 10002-2 kalibrierte hydraulische Prüfmaschine zur Verfügung. Beim Versuch kam der axialen und biegungsfreien Lasteinleitung besondere Bedeutung zu. Bei allen Versuchen erfolgte der Bruch auf der freien Länge und nicht im Lasteinleitungsbereich (Bild 4.5). Die benutzte Längenänderungs-Messeinrichtung zur Bestimmung der Streckgrenzen und der Dehngrenzen entspricht der Klasse 1 der ISO/DIS 9513.

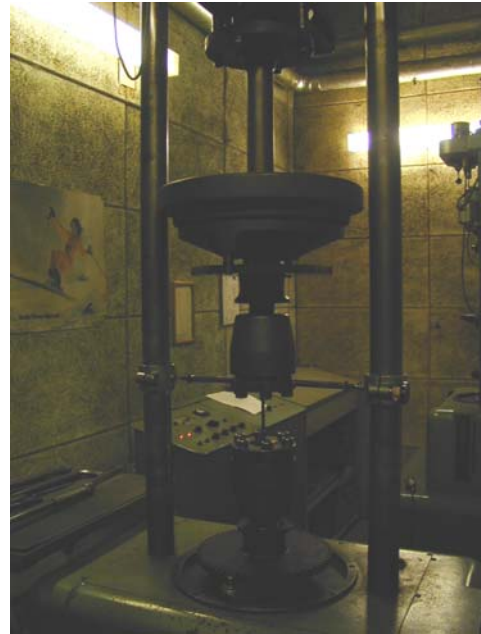
**Bild 4.7** Prüfmaschine Dauerschwingversuch

Die Durchführung der Versuche erfolgte im Prüflabor der Firma Austria Draht AG in Bruck an der Mur auf einer Prüfmaschine der Fa. Amsler (Modell Amsler Pulsator HFP 100) mit einer Prüffrequenz von ca. 90 Hz (siehe Bild 4.7). Die Proben wurden auf eine Länge von 500 mm abgelängt und mittels eines Klemmsystems in die Prüfmaschine eingespannt.

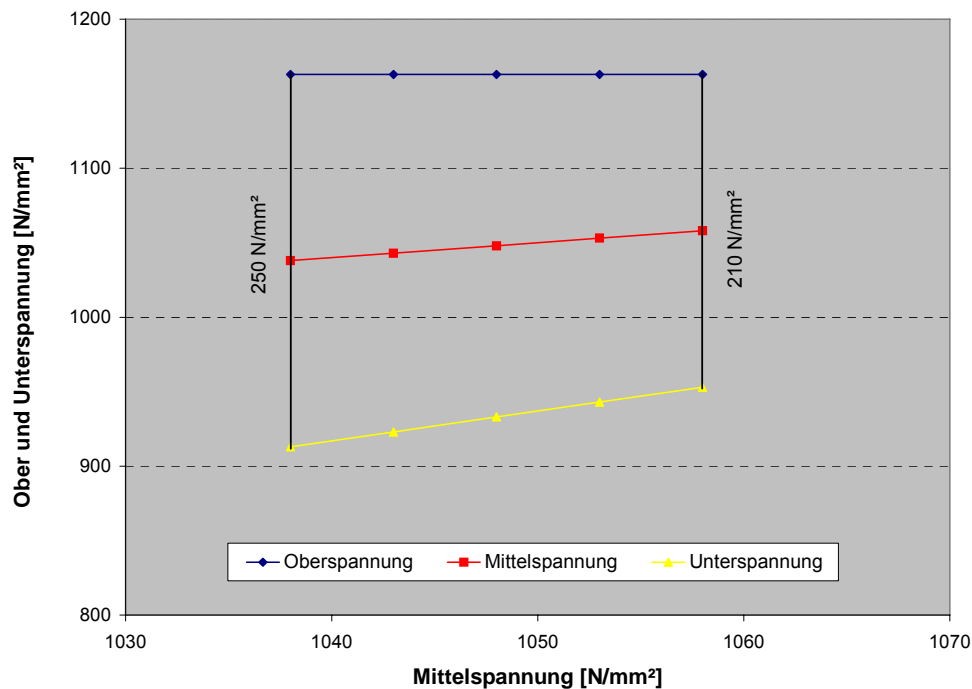
**Bild 4.8** Smith Diagramm

Bild 4.8 zeigt das Smith-Diagramm mit den im Versuch ermittelten minimalen und maximalen Spannungsausschlägen von 250 N/mm<sup>2</sup> bis 210 N/mm<sup>2</sup>.

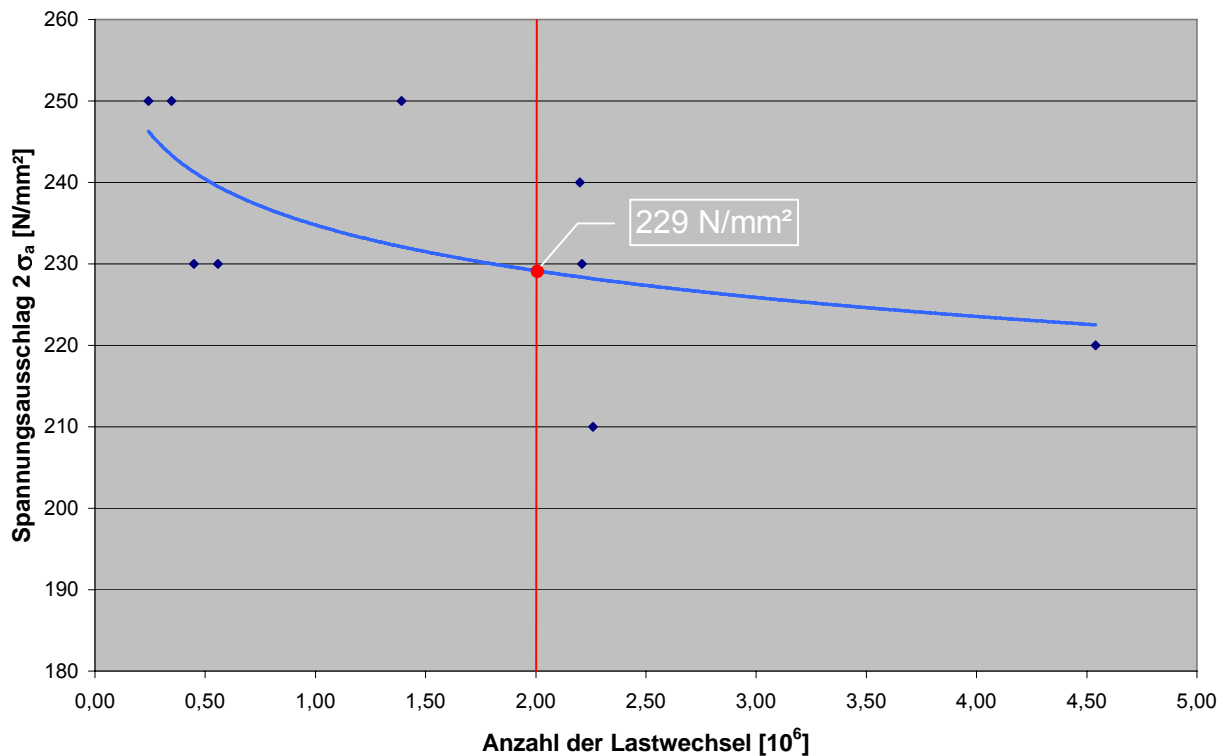
**Bild 4.9** Ergebnisse Dauerschwingversuche

In Bild 4.9 sind die Ergebnisse der Dauerschwingversuche an den Spannstahlproben grafisch dargestellt, wobei die Anzahl der Lastwechsel den Spannungsausschlägen  $2 \sigma_a$  gegenübergestellt werden. Da bei gleichen Schwingbreiten die Anzahl der Lastwechsel bis zum Bruch erheblich streuen, wurde zur Bestimmung der Dauerfestigkeit eine logarithmische Trendlinie aus den einzelnen Werten ermittelt. Diese ergibt bei 2 Mio. Lastwechsel ca. 230 N/mm<sup>2</sup>.

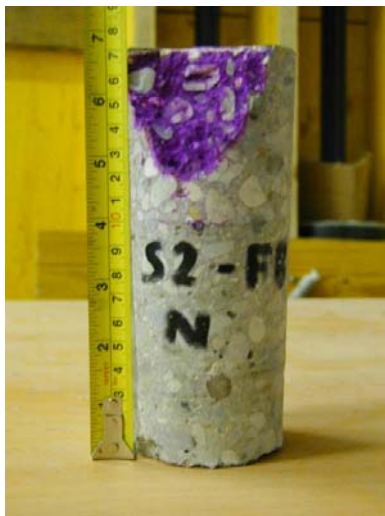
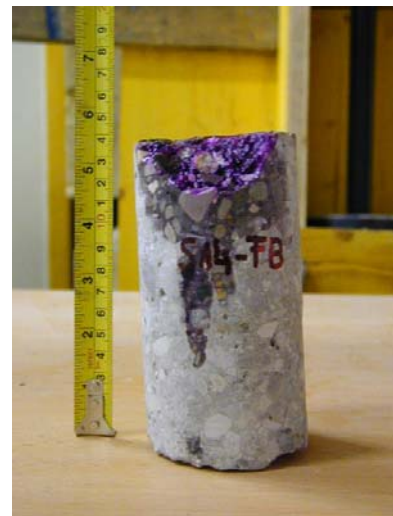
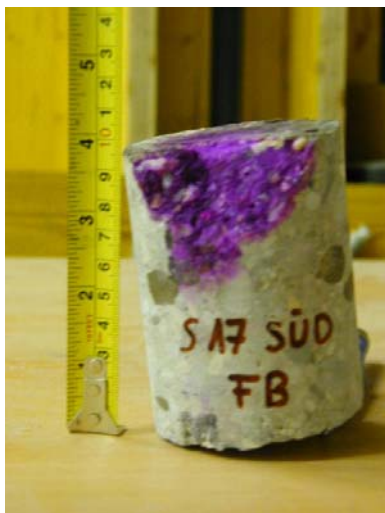
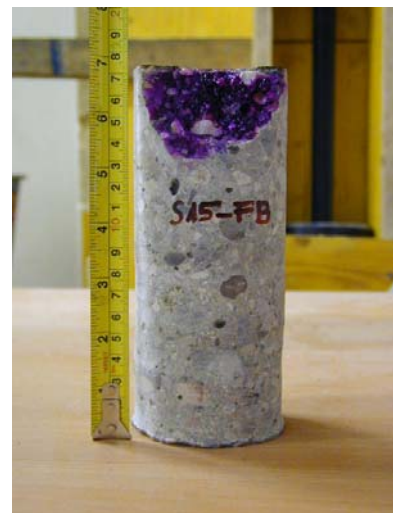
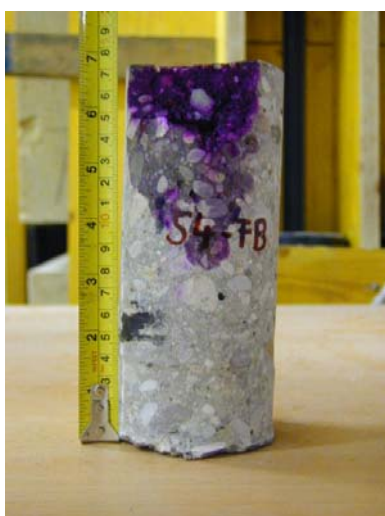
Im Bild 4.14 ist zu erkennen, dass es sich aufgrund der gänzlich violett verfärbten Bruchflächen um **nicht karbonatisierten Beton** handelt. Daher kann Korrosion, verursacht durch Karbonatisierung, ausgeschlossen werden.

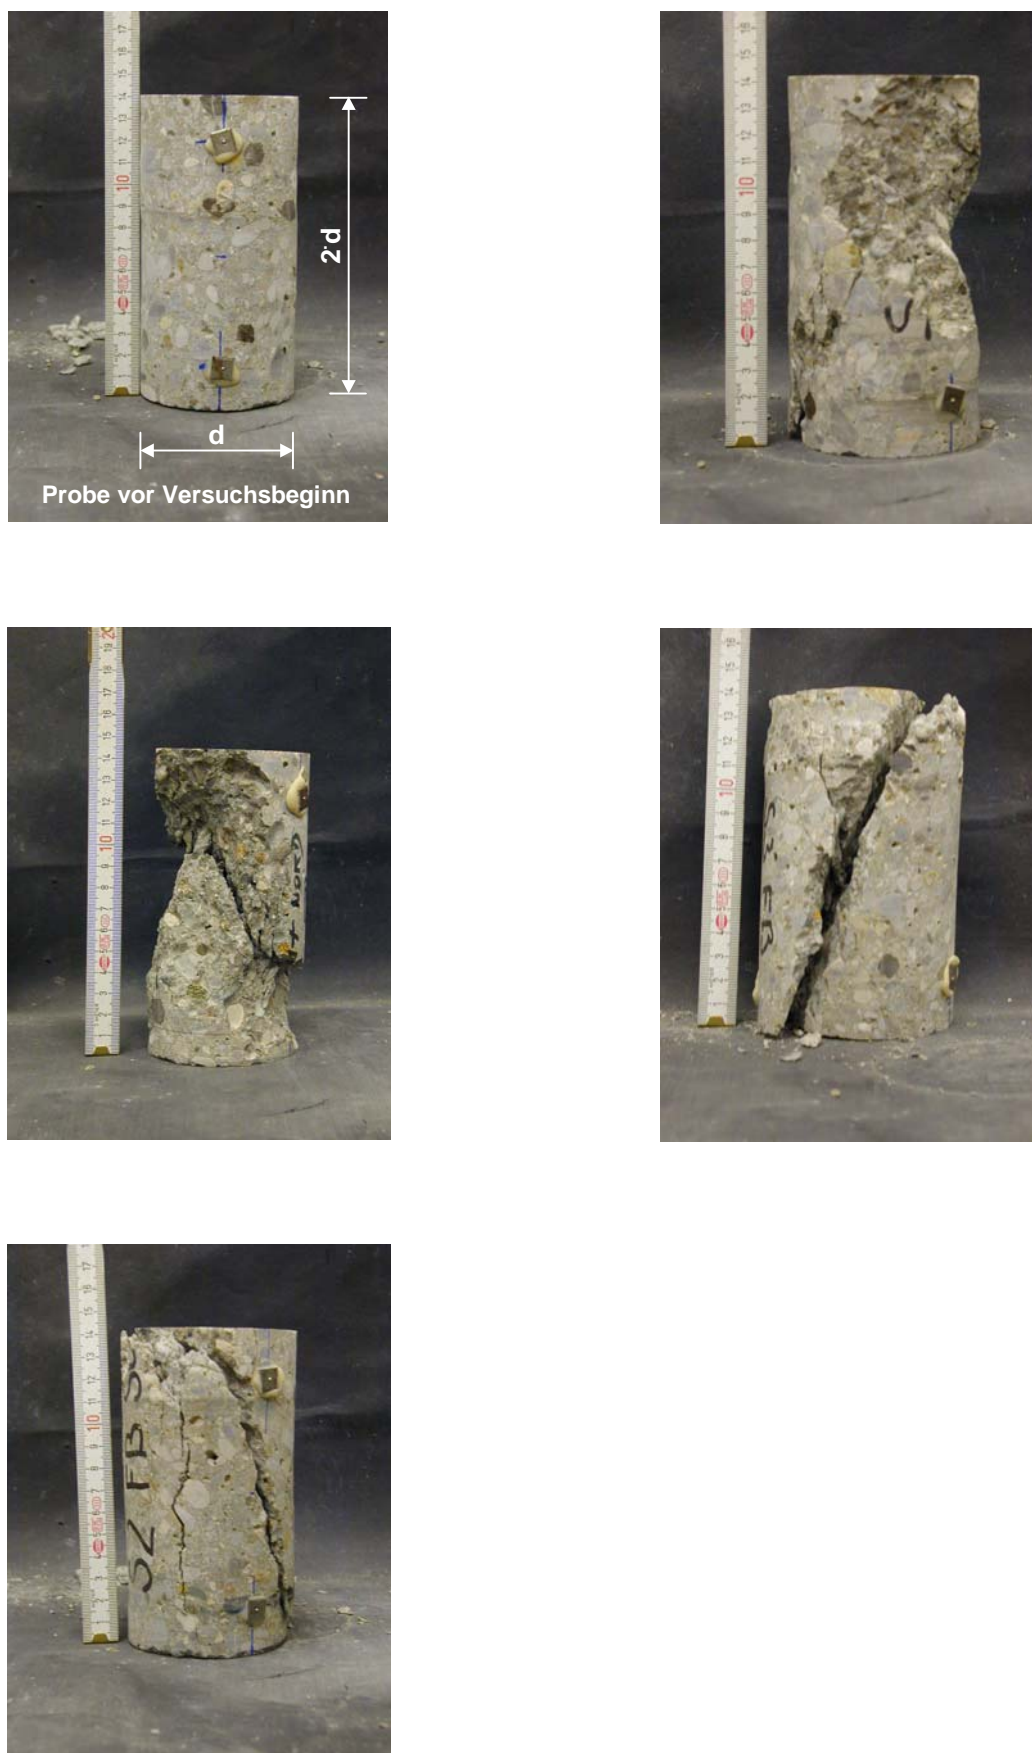
**Bild 4.16** Bruchbilder der Bohrkernbeim Druckversuch

Wird der Beton mit gleichmäßigem Druck einachsig beansprucht, so entsteht in seinem Inneren eine räumliche Spannungsverteilung, weil Zuschlag und Matrix unterschiedliche Verformungseigenschaften aufweisen. Das Tragverhalten des Betons bis zum Bruch lässt sich in vier Abschnitte unterteilen. Der erste ist gekennzeichnet durch die elastisch-plastische Verformung der Zementstein-Zwischenschichten zwischen den Zuschlägen ohne Rissbildung. Anschließend kommt es zur Mikrorissbildung im Bereich des Haftverbundes. Durch die Ausdehnung der Mikrorisse zu Längsrissen durch den gesamten Betonkörper wird dieser in ein stabbündelartiges Gebilde zerlegt. Schließlich versagt der Beton durch das Ausknicken und Abscheren der Einzelstäbe dieses Stabbündels. Das sich daraus ergebende typische Bruchbild ist in Bild 4.16 ersichtlich.
