Doctoral Thesis

Seismic Hazard of Historic Residential Buildings

Evaluation, Classification, and Experimental Investigations

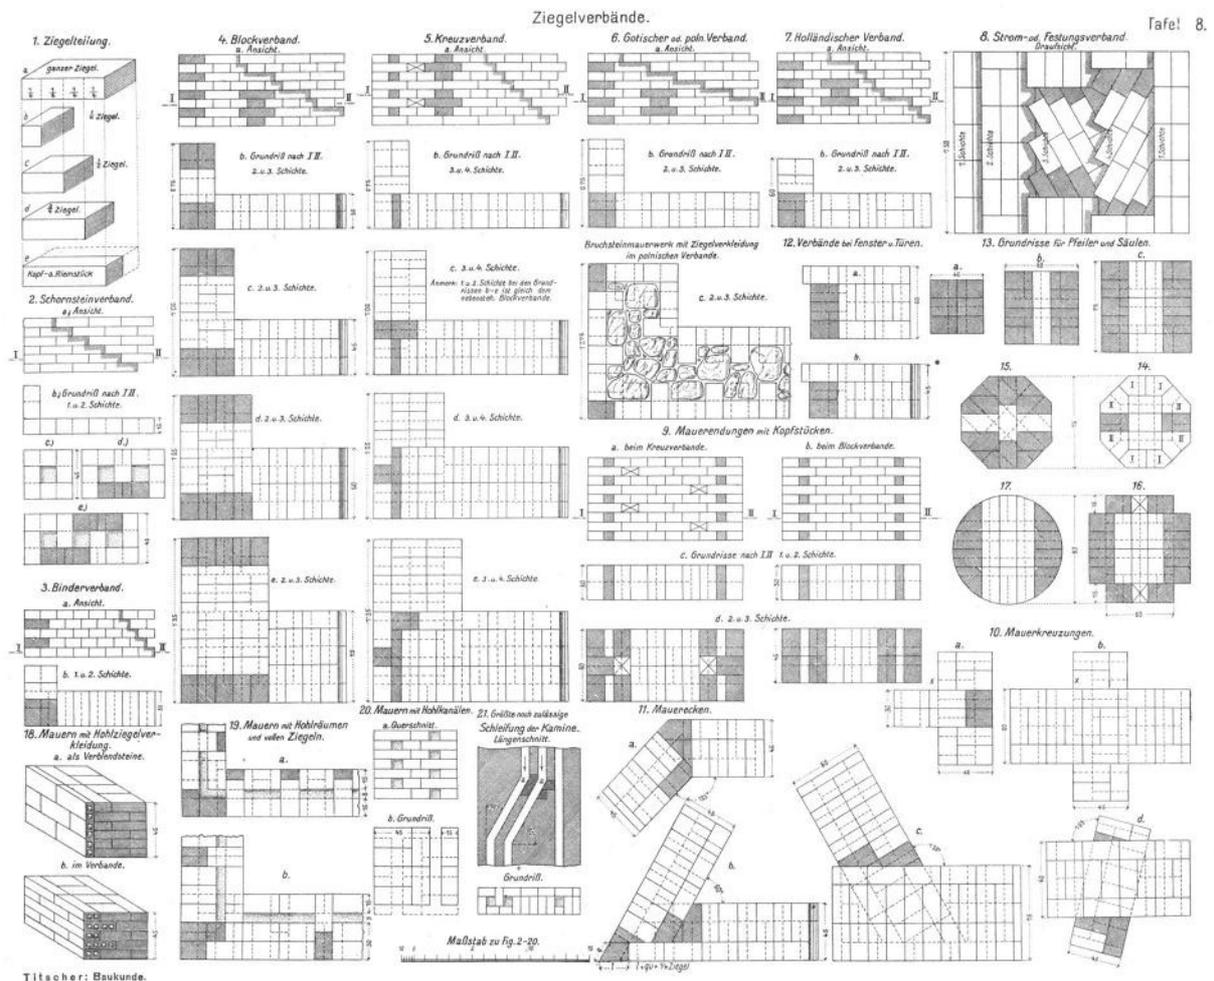
Abbildung 1.8: Ziegelverbände der Gründerzeit [Titscher, 1918].

Die im Zuge der Gründerzeit errichteten Hochbauten, die vorwiegend für Wohnzwecke genutzt wurden, orientieren sich zumeist an den in Abschnitt 1.2.1 dargestellten Grundrissformen. Die Art und Weise der Konstruktion der Gründerzeithäuser wird in den zu dieser Zeit gültigen Bauvorschriften, vor allem der gültigen Bauordnungen (siehe Abschnitt 2.3) bzw. der häufig übernommenen Konstruktionen aus Bautafeln, bestimmt [Kolbitsch, 1989]. Eine besonders umfangreiche Darstellung der in der Gründerzeit dominierenden Konstruktionsweise kann den Bautafeln von *Titscher* [Titscher, 1918] entnommen werden. Beispielhaft werden daraus in Abbildung 1.8 die möglichen Ziegelverbände dargestellt [Titscher, 1918].

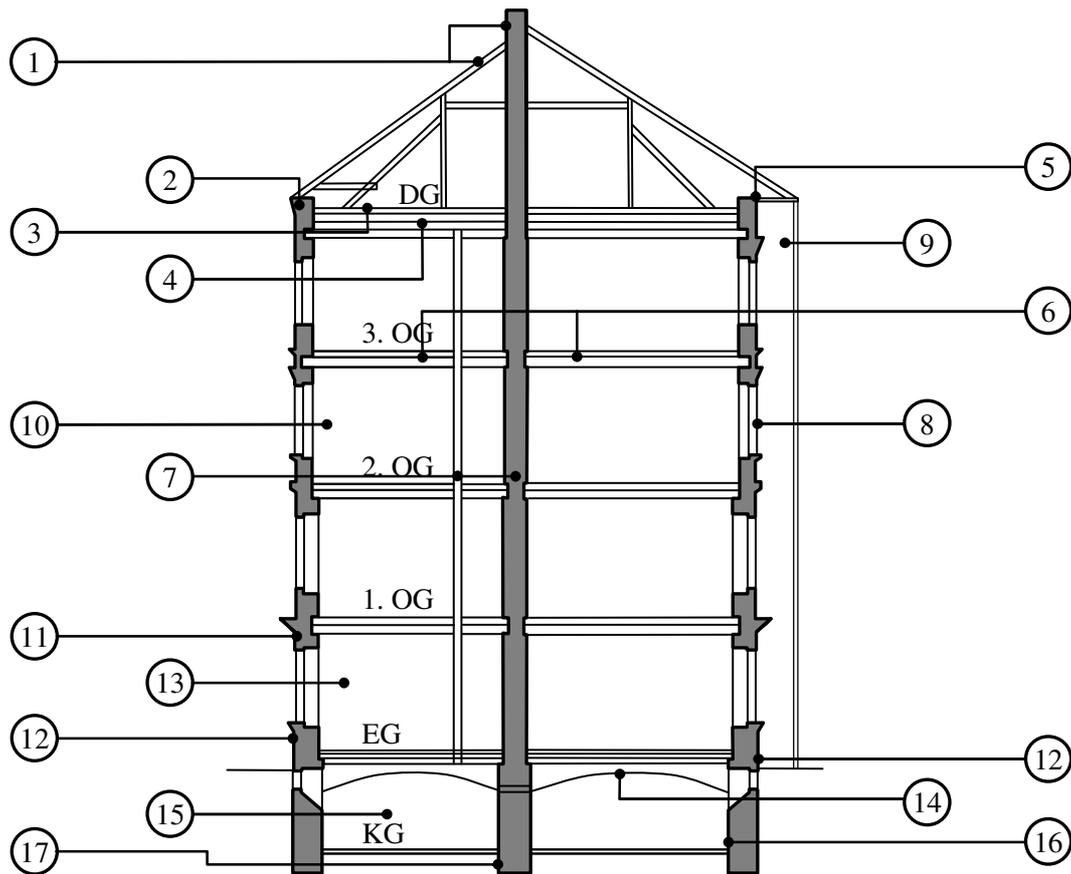
Abbildung 2.1: Schematische Darstellung der gemäß Ingenieurbefund zu untersuchenden Gebäudeparameter eines typischen Wiener Gründerzeithauses [ÖIBI, 2009].

Nr.	Beschreibung
1	Dach: Kamine, Dachdeckung, Dachanschlüsse, Dachtragwerk
2	Gesimse: System, Standfestigkeit, allgemeiner Zustand
3	Dachentwässerung: System, Funktionalität
4	Oberste Abschlussdecke: System, Zustand, Gebrauchstauglichkeit
5	Anschlüsse Dach an das Haus: Spengler
6	Regeldecken: Zustand, Aufbau, Bauphysik, mögliche Schädigung
7	Wände in den Wohngeschossen: Typ, Funktion, Zustand, Auswechslungen
8	Fenster: Zustand, Bedarf für Renovierung, Lebensdauer
9	Zubauten: z.B. WC-Trakt, Liftzubau, Balkone, Loggien (Tragfähigkeit und Bauphy-
10	Steigleitungen und Fallstränge: Zustand, Funktionalität und erforderliche Maßnahmen
11	Fassade: Zustand, erforderliche Korrekturen
12	Sockel: Zustand (Sperrputz), Absperrung Oberflächenwässer, Aufsteigende Feuchtig-
13	Parterre - Eingang: Zustand, E-Anlage, Postkasten, Müll
14	Decke über Keller: Zustand in statischer bzw. bauphysikalischer Hinsicht
15	Keller: Nutzung, Querdurchlüftung, Trockenheit, Einbauten bzw. Zuleitungen

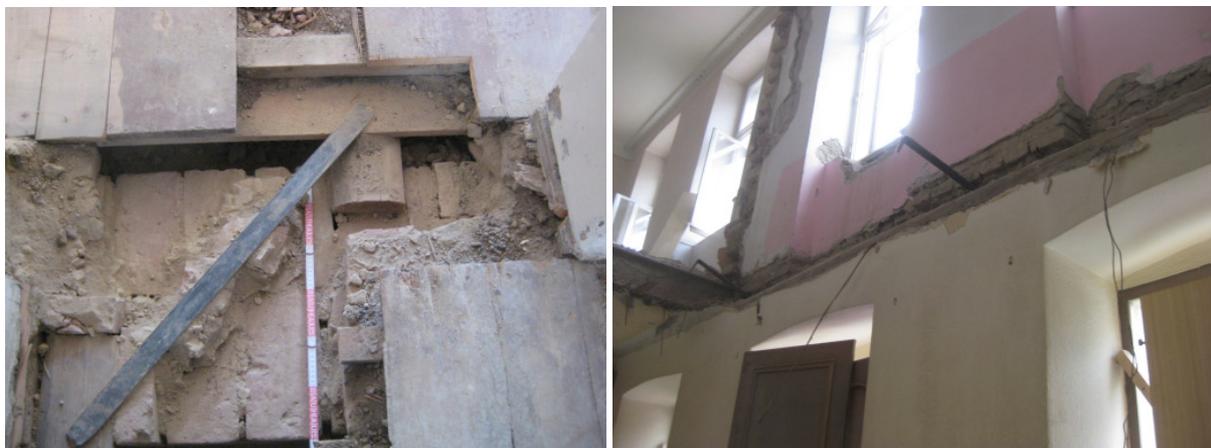
Abbildung 2.4: Verschleißungen am Objekt Spittelbreitengasse 30, im Bereich der Decke über 1. OG (Bild links), Mittelmauer, und im Bereich der Decke über EG, tragende Außenmauer (Bild rechts).

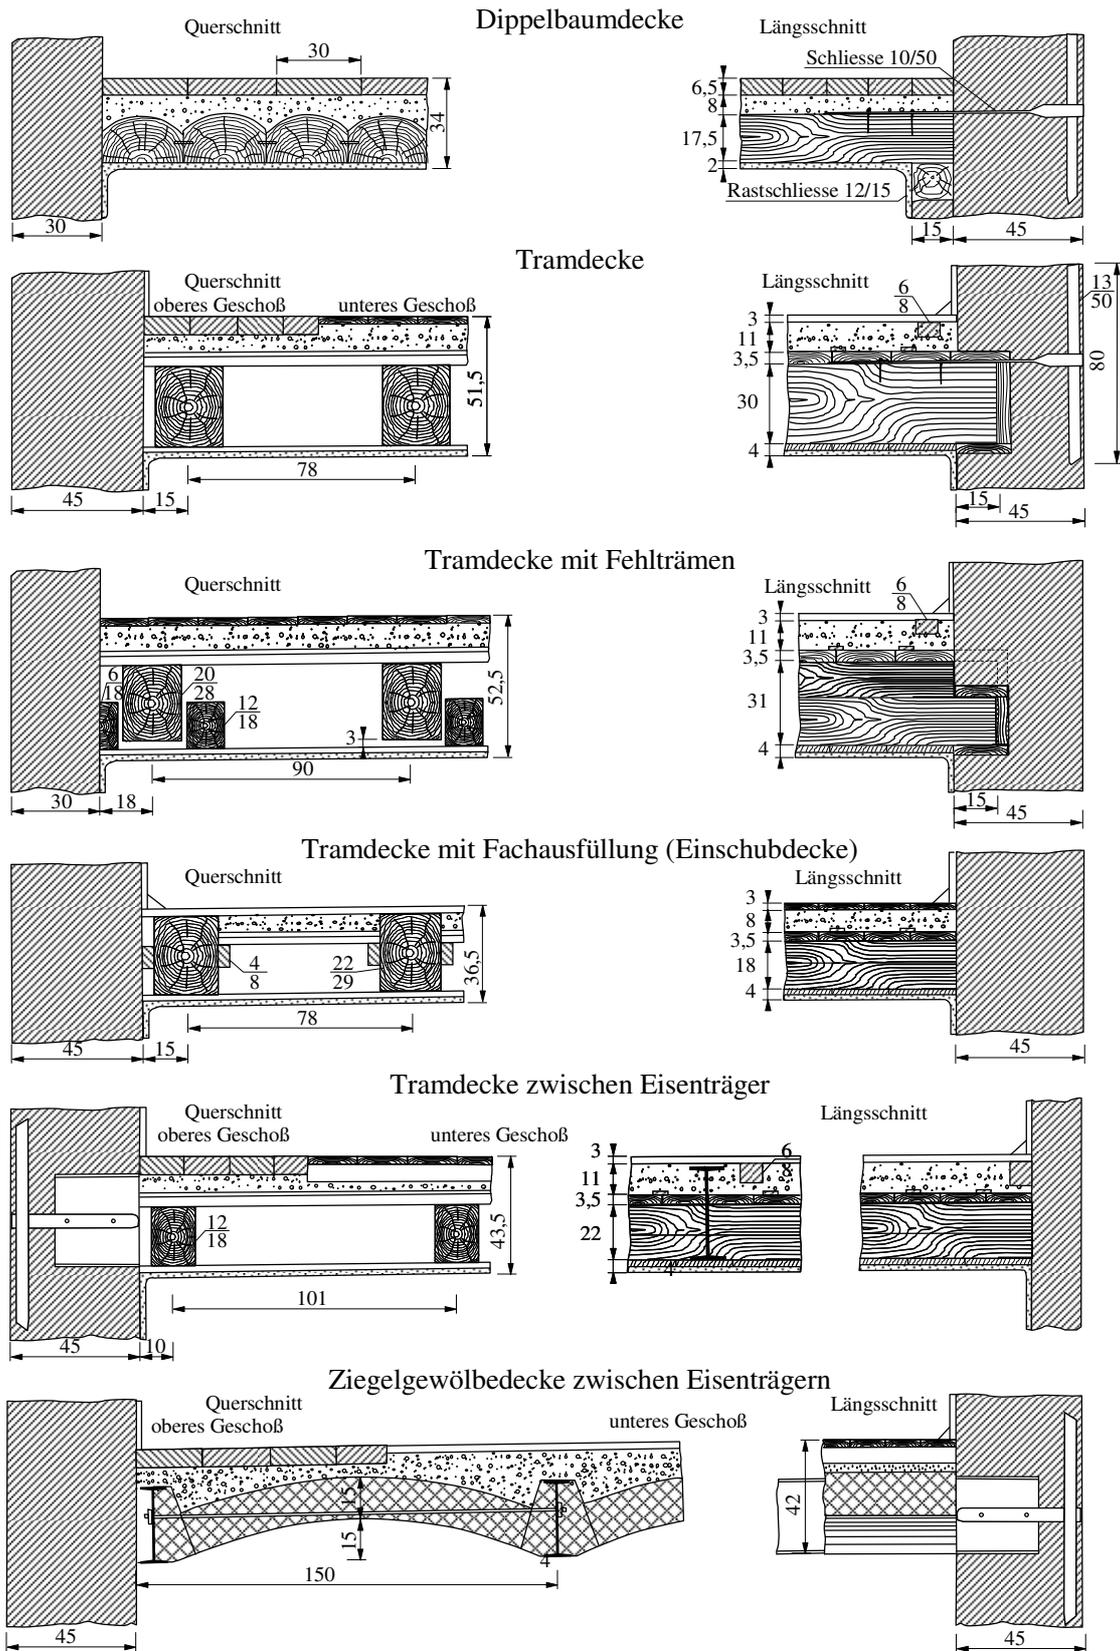
Abbildung 2.5: Typische Deckenkonstruktion Wiener Gründerzeithäuser nach [Titscher, 1918].

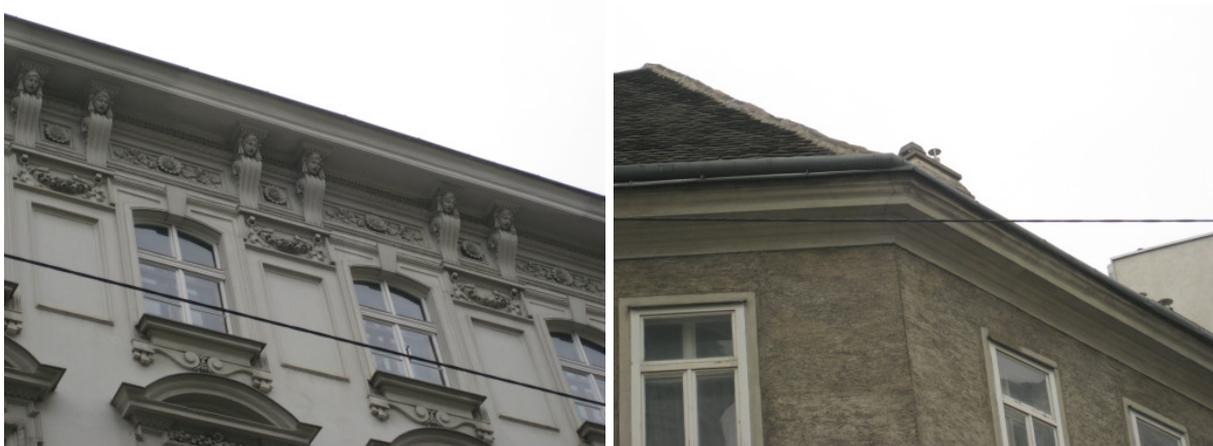
Abbildung 2.8: Unterschiedliche Formen der Gesimsausbildung bei Wiener Gründerzeithäusern.

In Abbildung 2.8 sind unterschiedliche Formen der Gesimsausbildung bei Wiener Gründerzeithäusern dargestellt. Die möglichen Arten von Fassadenelementen werden exemplarisch in Abbildung 2.9 gezeigt.

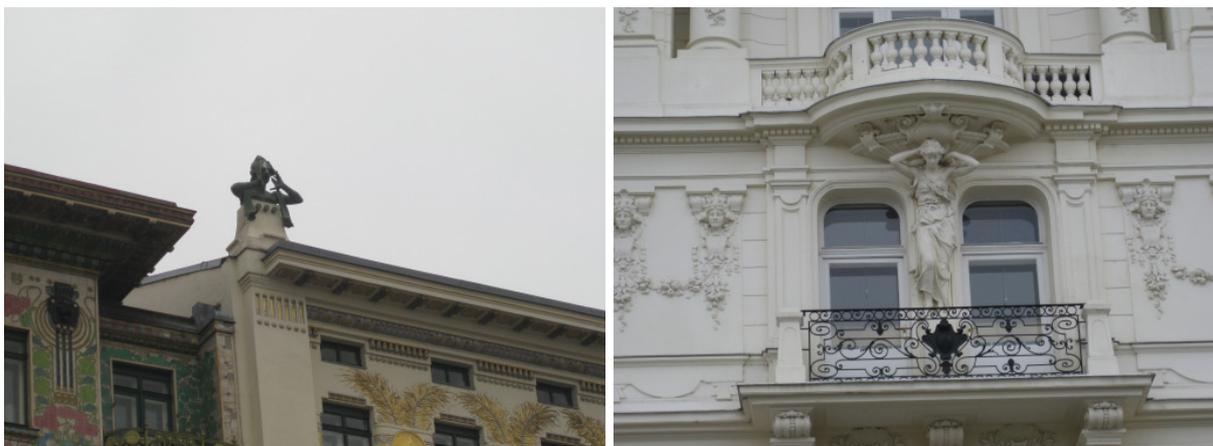
Abbildung 2.9: Verschiedene Arten von Fassadenelementen bei Wiener Gründerzeithäusern.

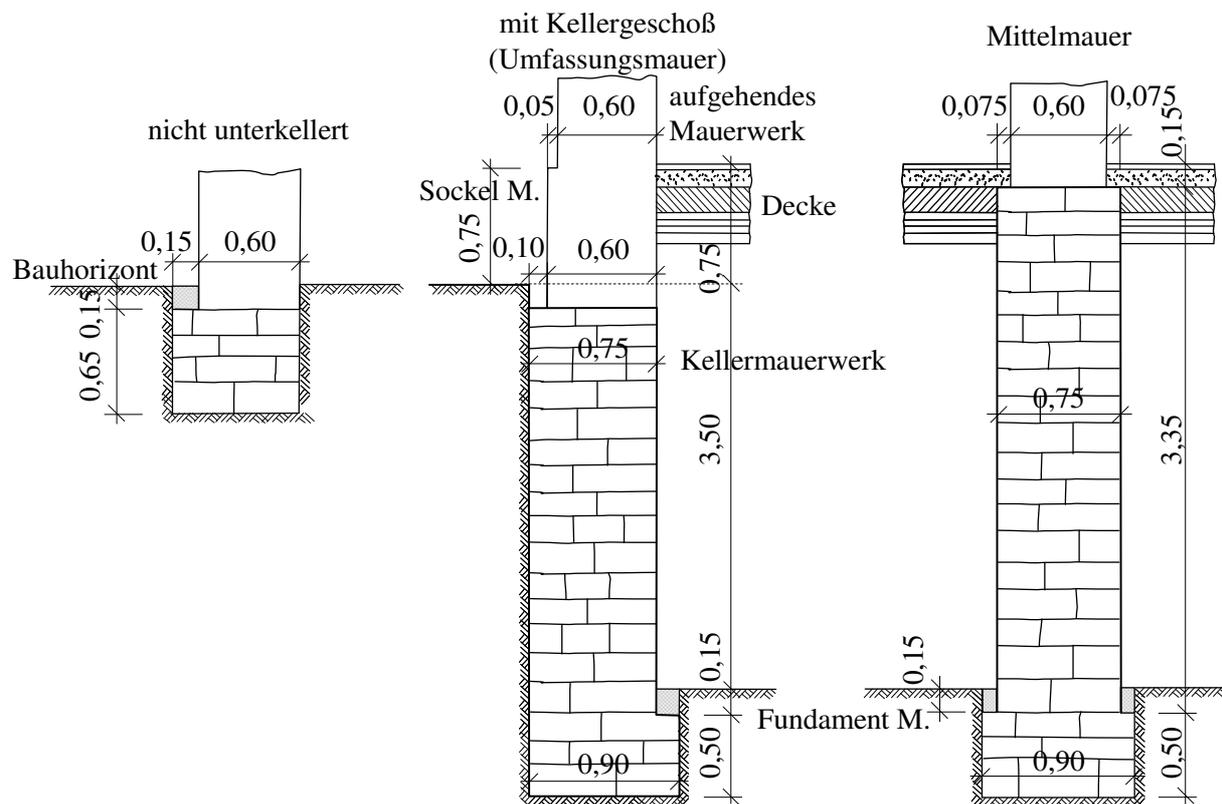
Abbildung 2.10: Flachfundierungen bei tragfähigem Baugrund [Titscher, 1918].

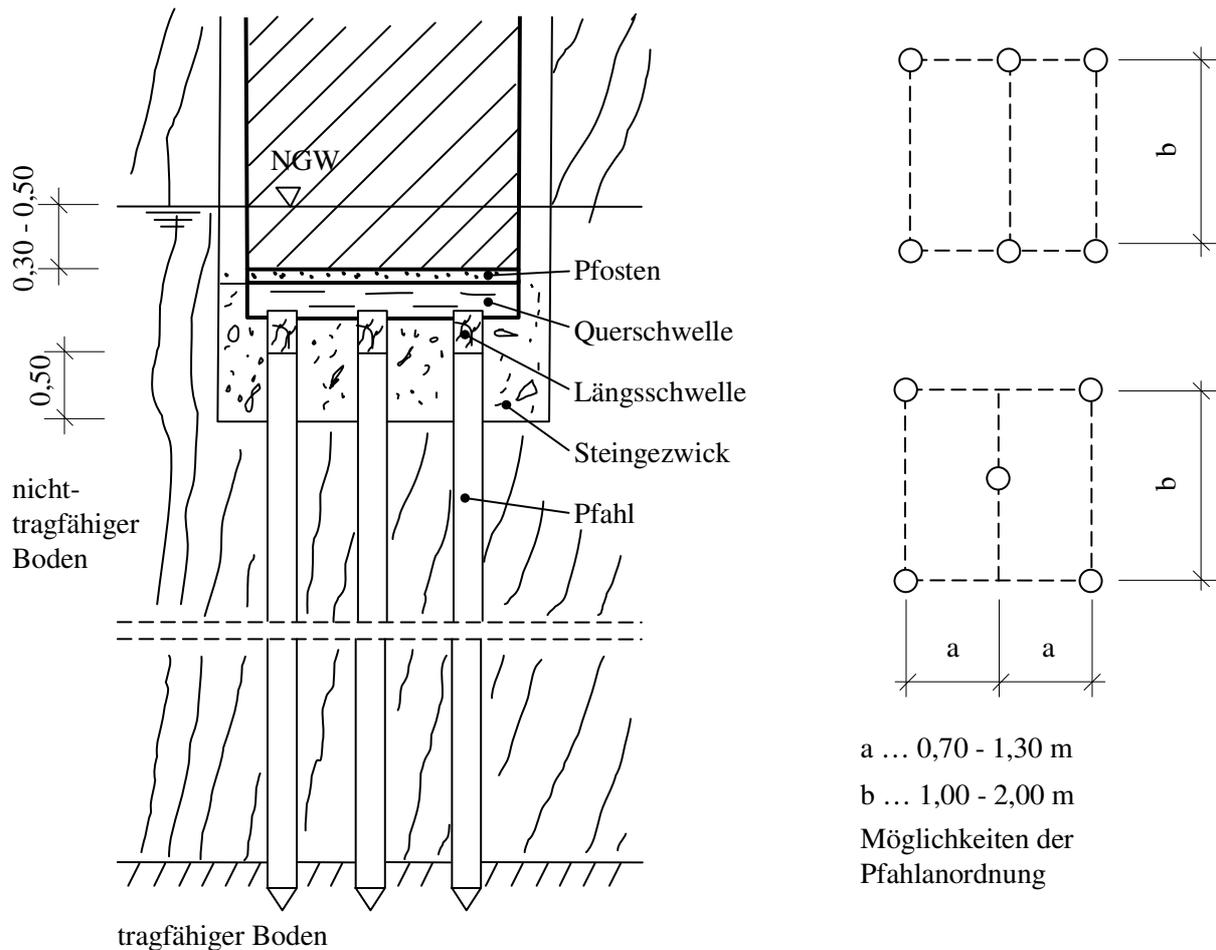
Abbildung 2.11: Pfahlfundierung / Fundamentkonstruktionen um 1900 [Kolbitsch, 1989].

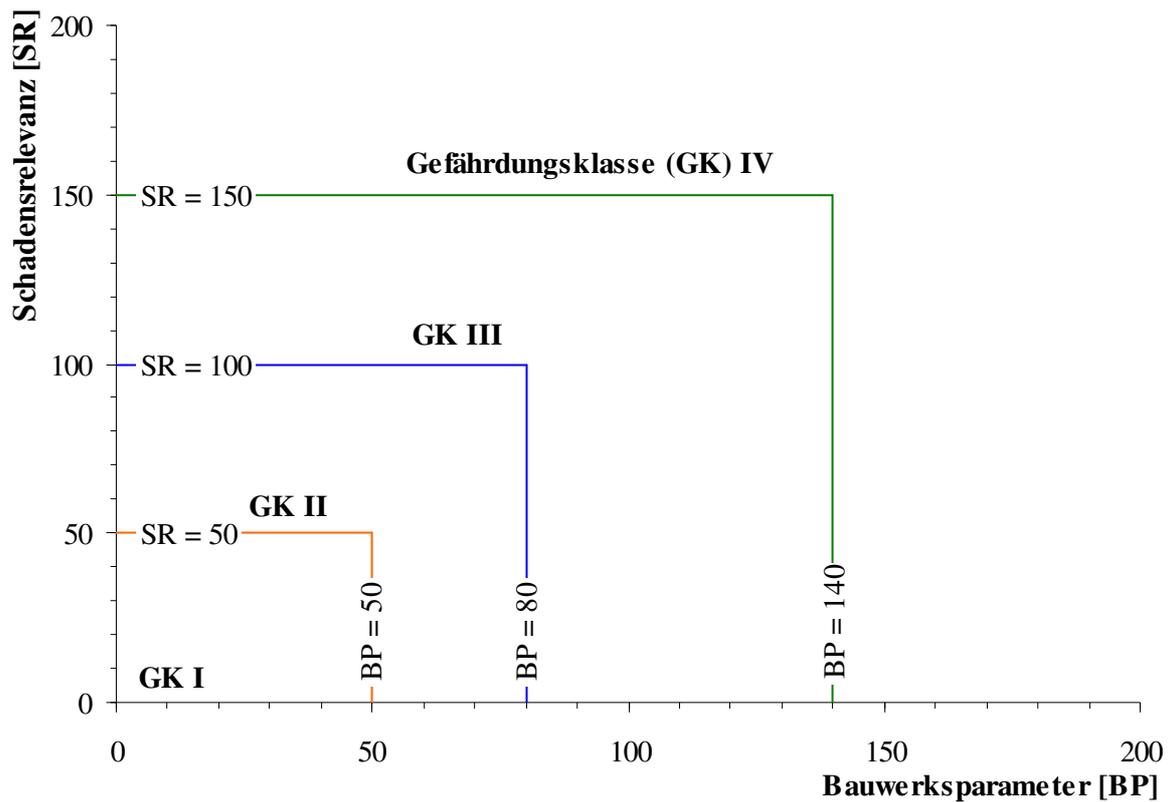
Abbildung 2.13: Einteilung der Kategorien der Gebäudebeurteilung in das Beurteilungsdiagramm.

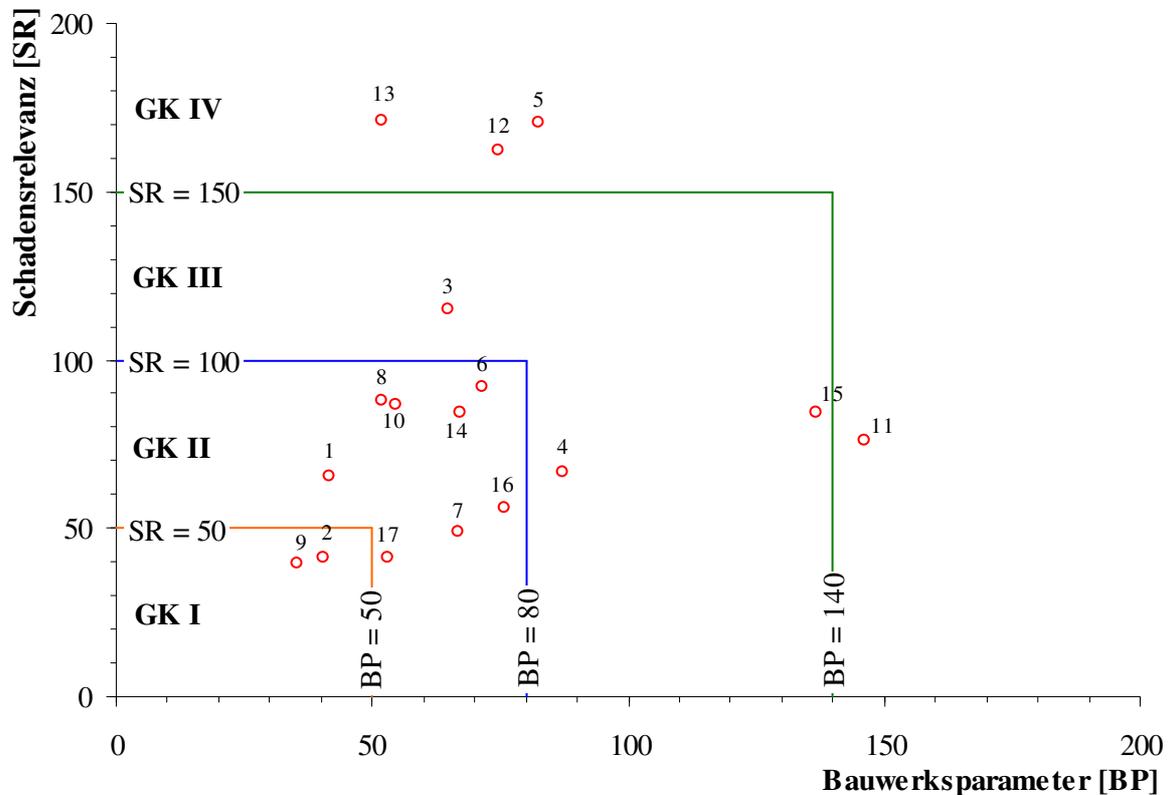
Abbildung 2.14: Kategorisierung der untersuchten Objekte (beschriftet nach der laufenden Nummerierung in Tabelle 2.31) im Beurteilungsdiagramm.

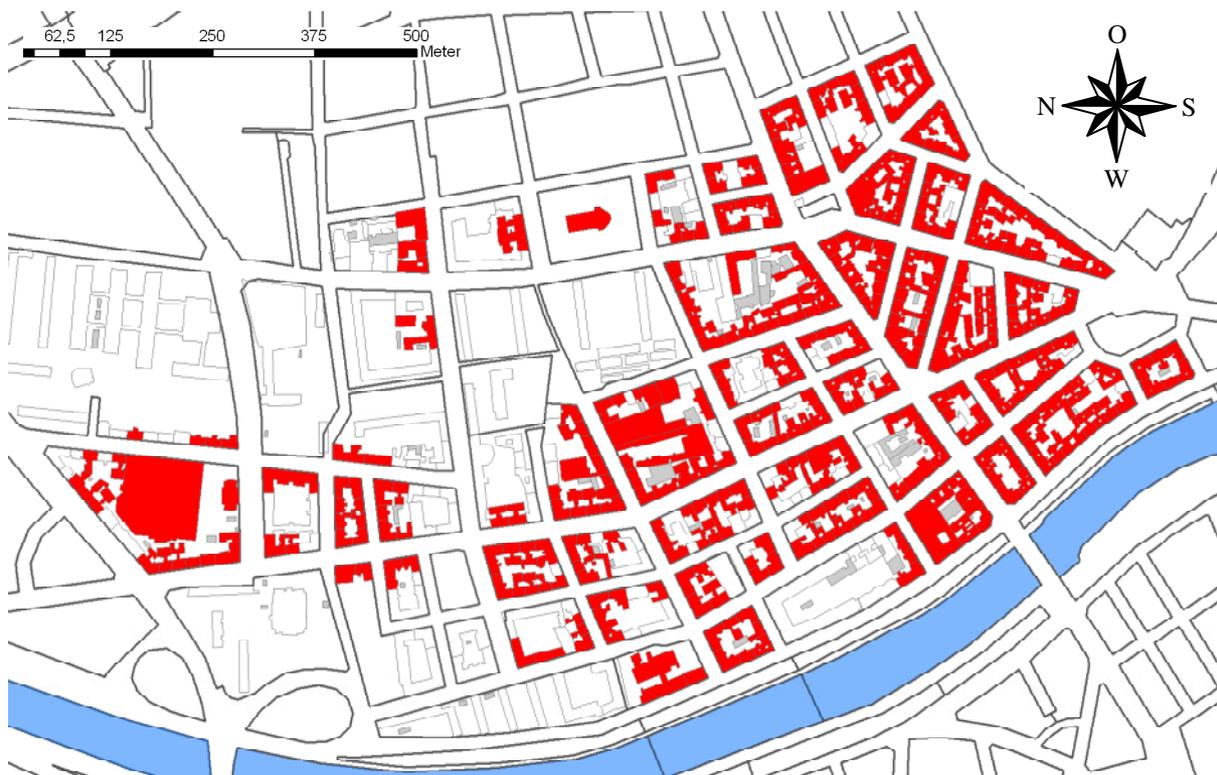
Abbildung 2.15: Übersicht der im Rahmen der großflächigen Anwendung untersuchten Objekte im 20. Wiener Gemeindebezirk.

Die großflächige Anwendung der Gebäudebewertung erfolgte mit Hilfe eines vorab erstellten Datenblatts, welches für 375 Gründerzeithäuser im 20. Wiener Gemeindebezirk ausgewertet wurde, siehe Abbildung 2.15. Das Datenblatt, inklusive der für den Anwender ausgestellten Ausfüllhilfe ist im Anhang 2.6a beigefügt.

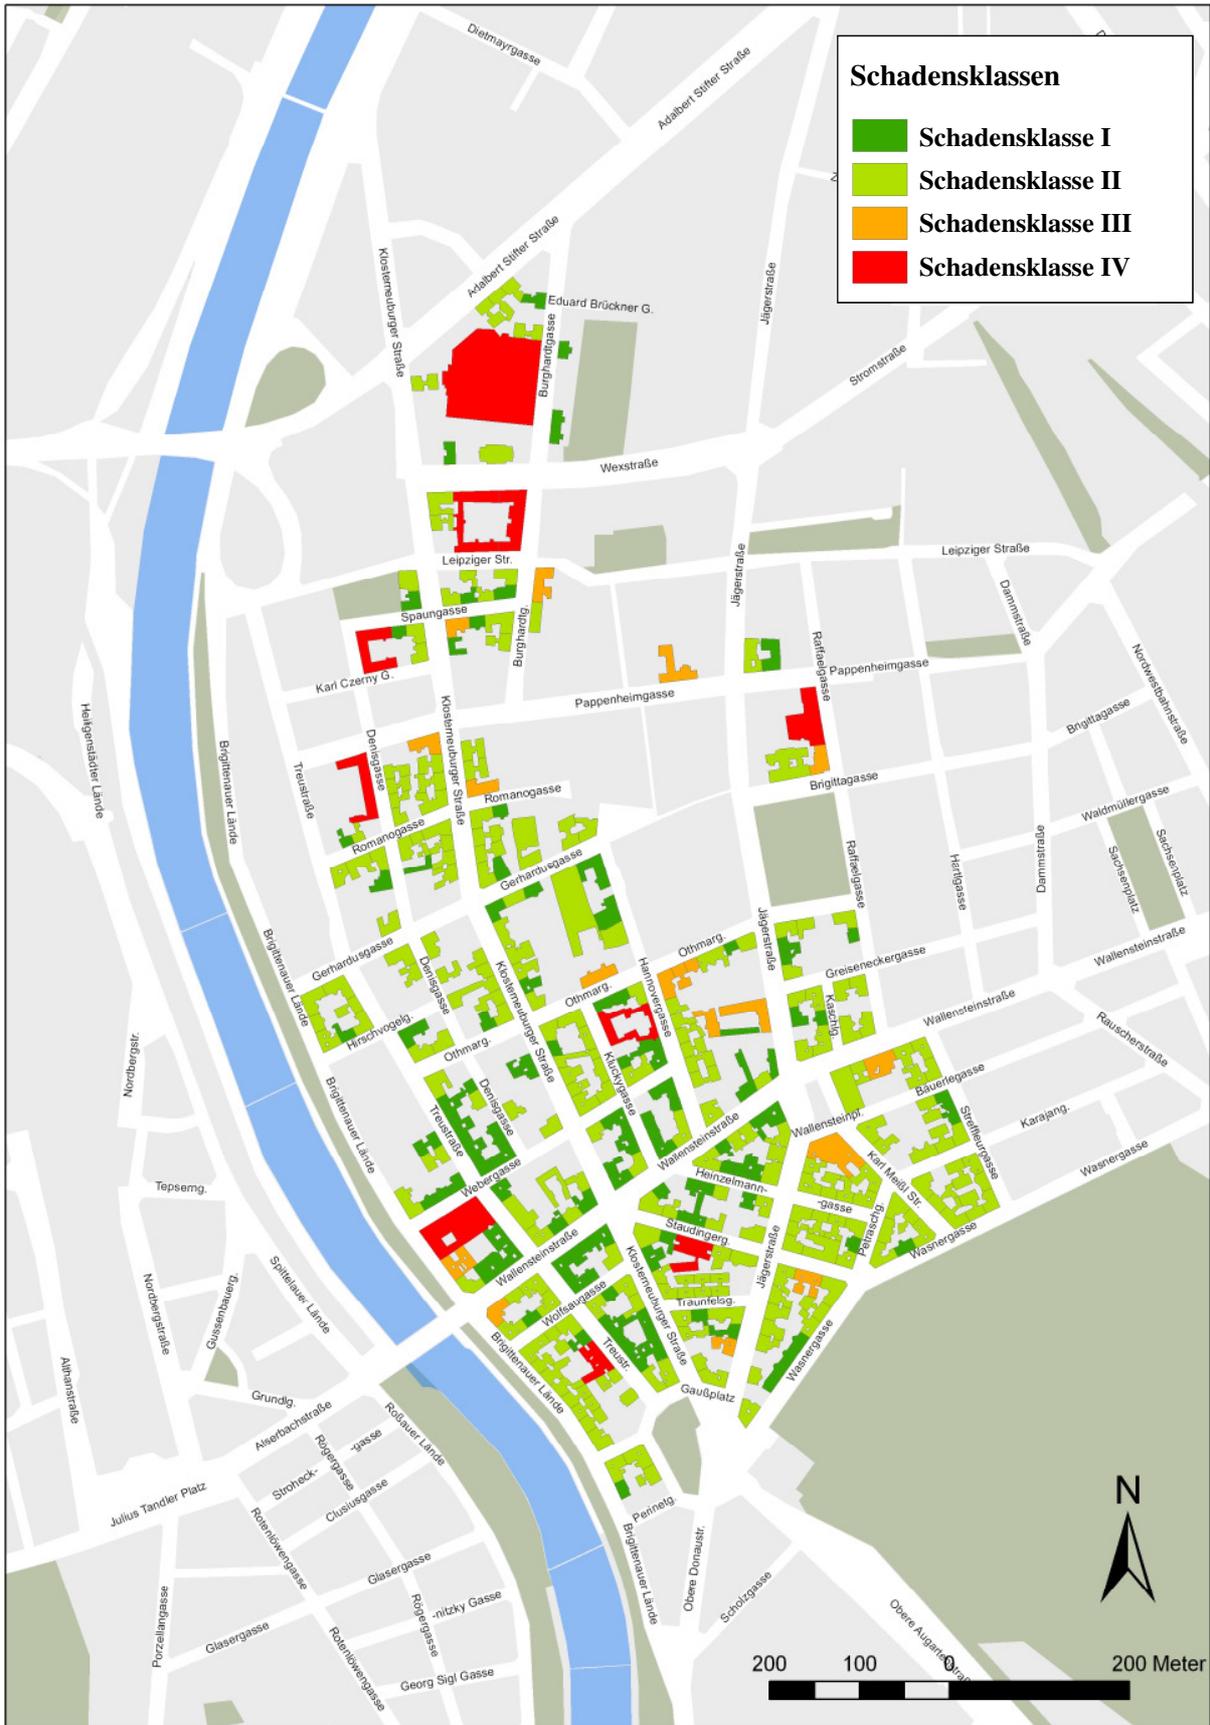
Abbildung 2.17: Gefährdungskarte, eingeteilt nach der Schadensrelevanz der jeweiligen Gebäude; untersuchtes Testgebiet im 20. Wiener Gemeindebezirk.

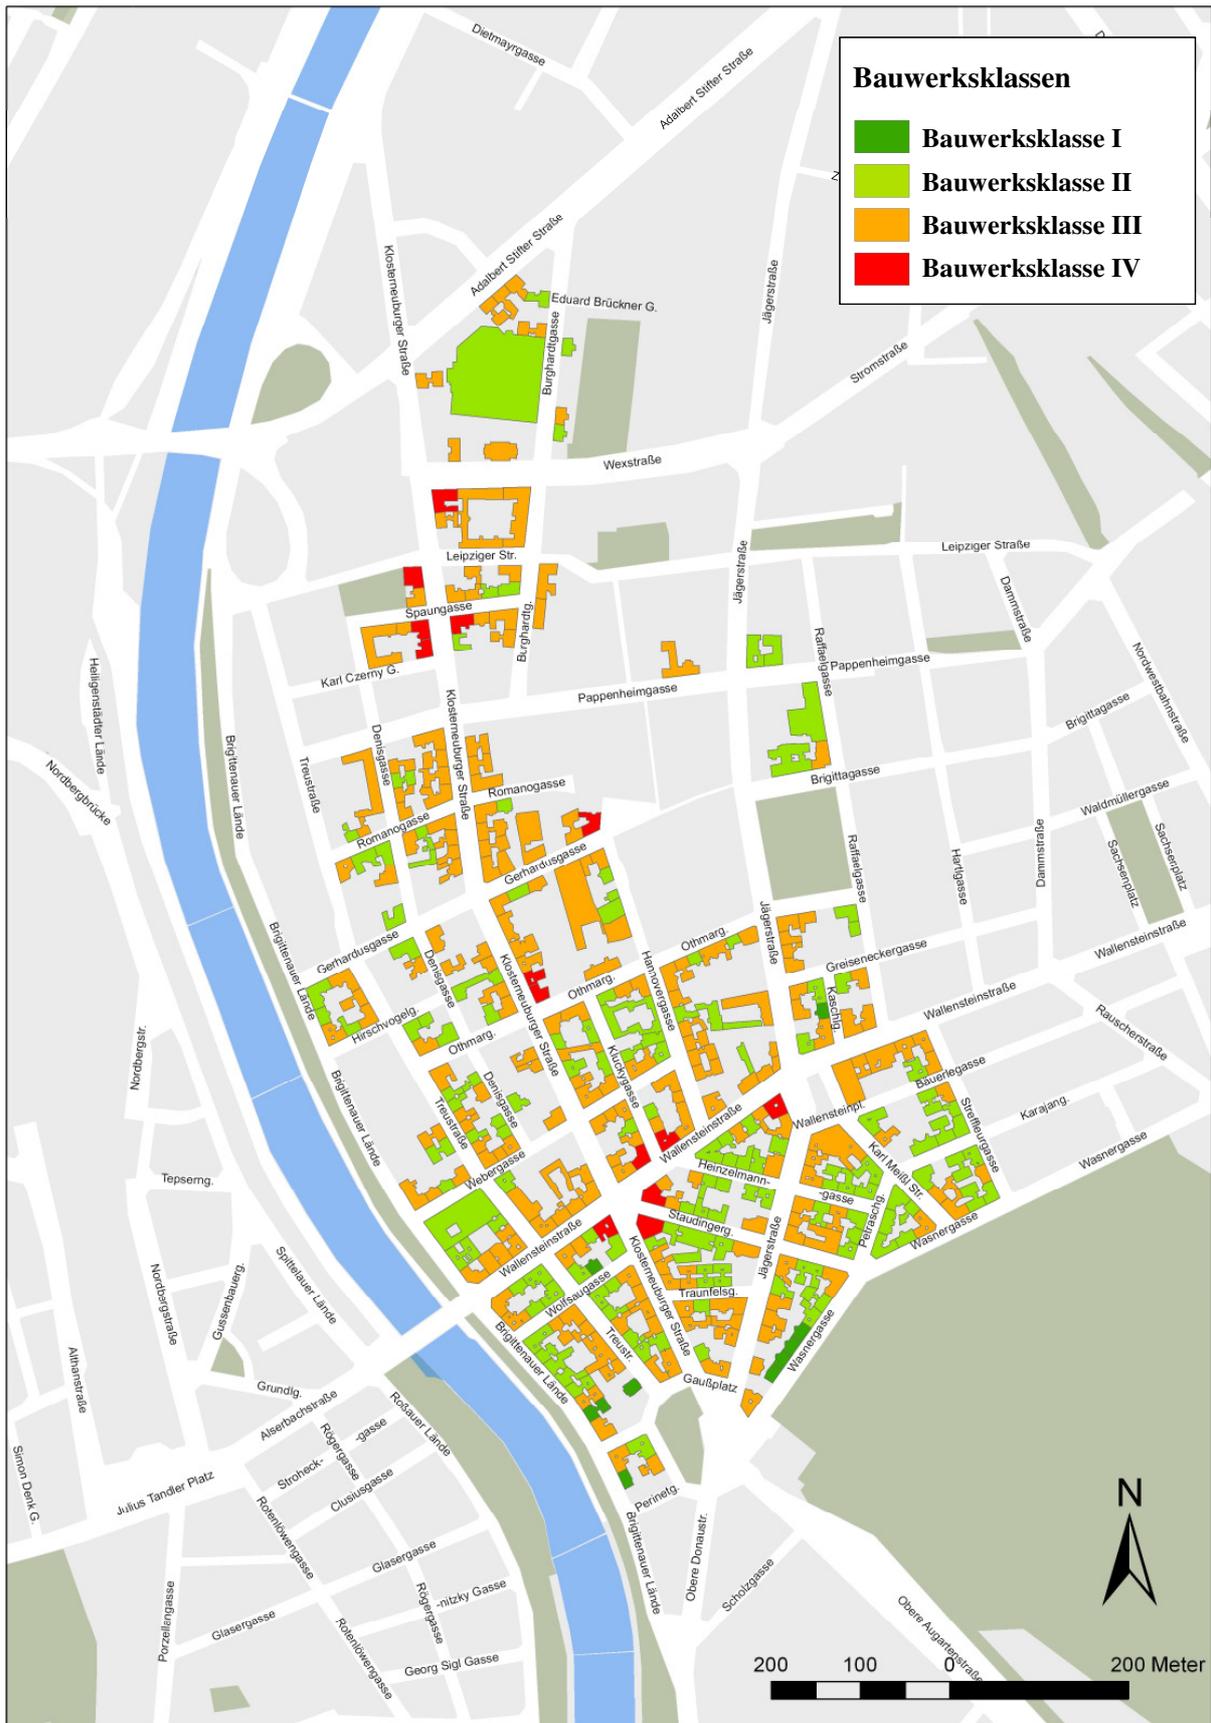
Abbildung 2.18: Gefährdungskarte, eingeteilt nach dem Bauwerksparameter der jeweiligen Gebäude; untersuchtes Testgebiet im 20. Wiener Gemeindebezirk.

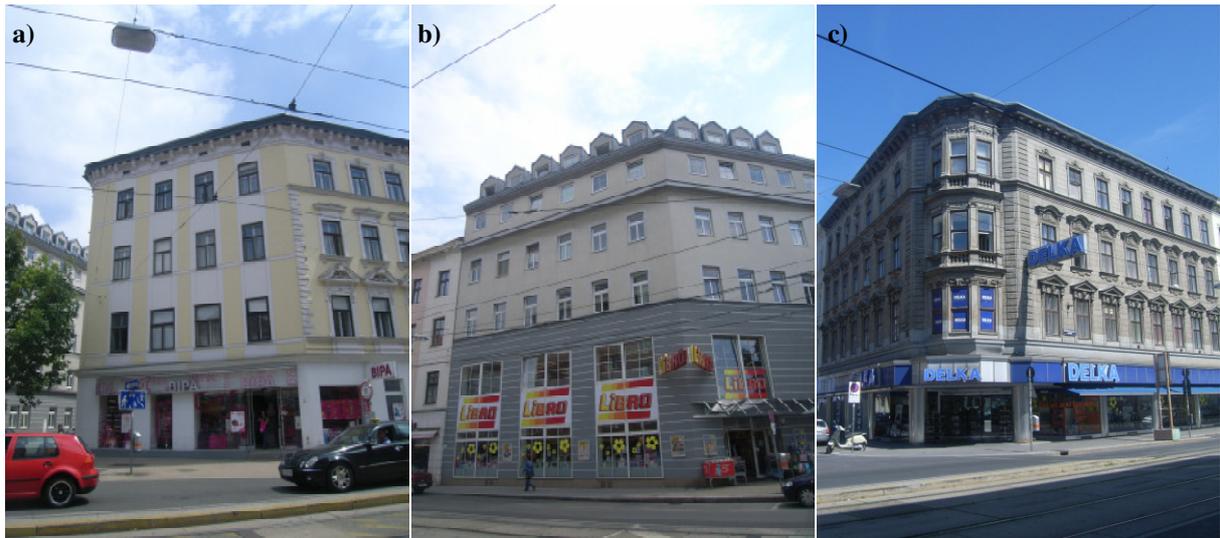
Abbildung 2.19: Auswahl an Objekten, deren Bauwerksparameter in Bauwerksklasse IV kategorisiert wurde (Testgebiet im 20. Wiener Gemeindebezirk); a) Lfd.-Nr. 100 - Klosterneuburgerstraße 18; b) Lfd.-Nr. 110 - Wallensteinstraße 16; c) Lfd.-Nr. 188 - Kluckygasse 2.

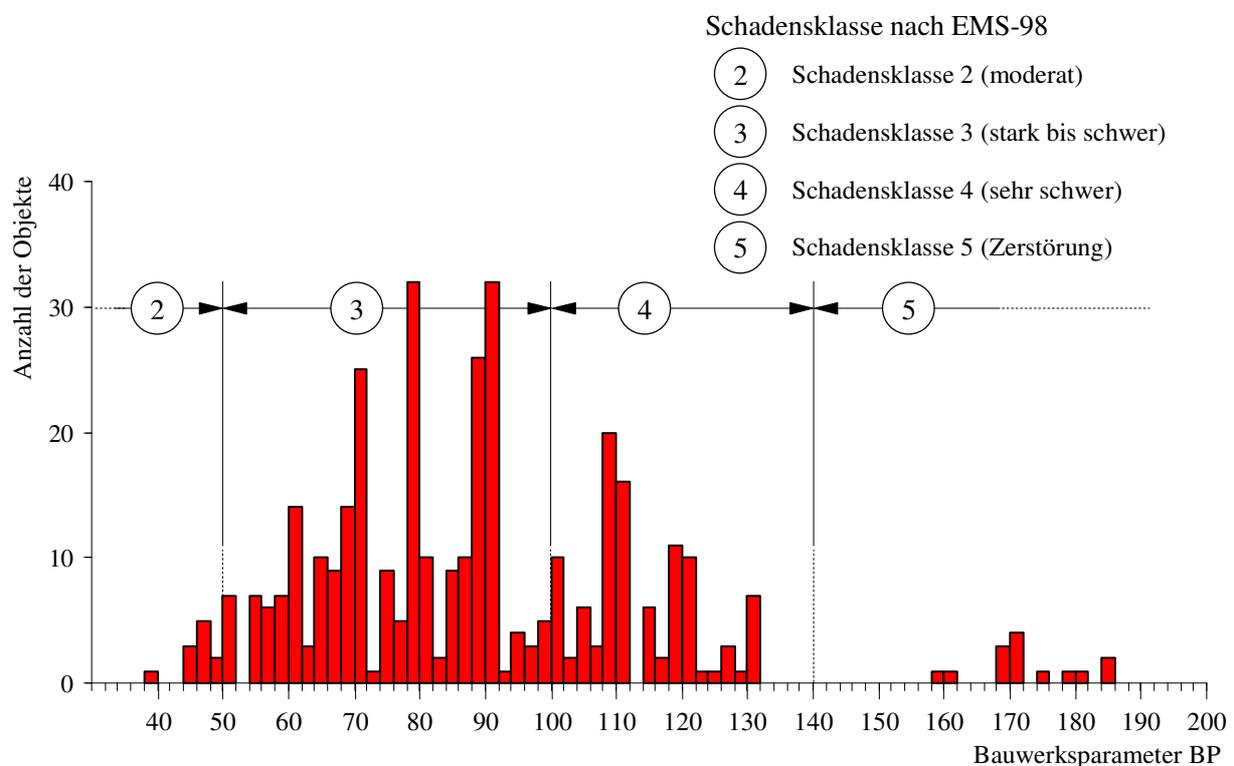
Abbildung 2.21: Korrelation der Bauwerksklassen gemäß Gebäudebeurteilung mit den Schadensklassen der EMS-98 [Grünthal, 1998].

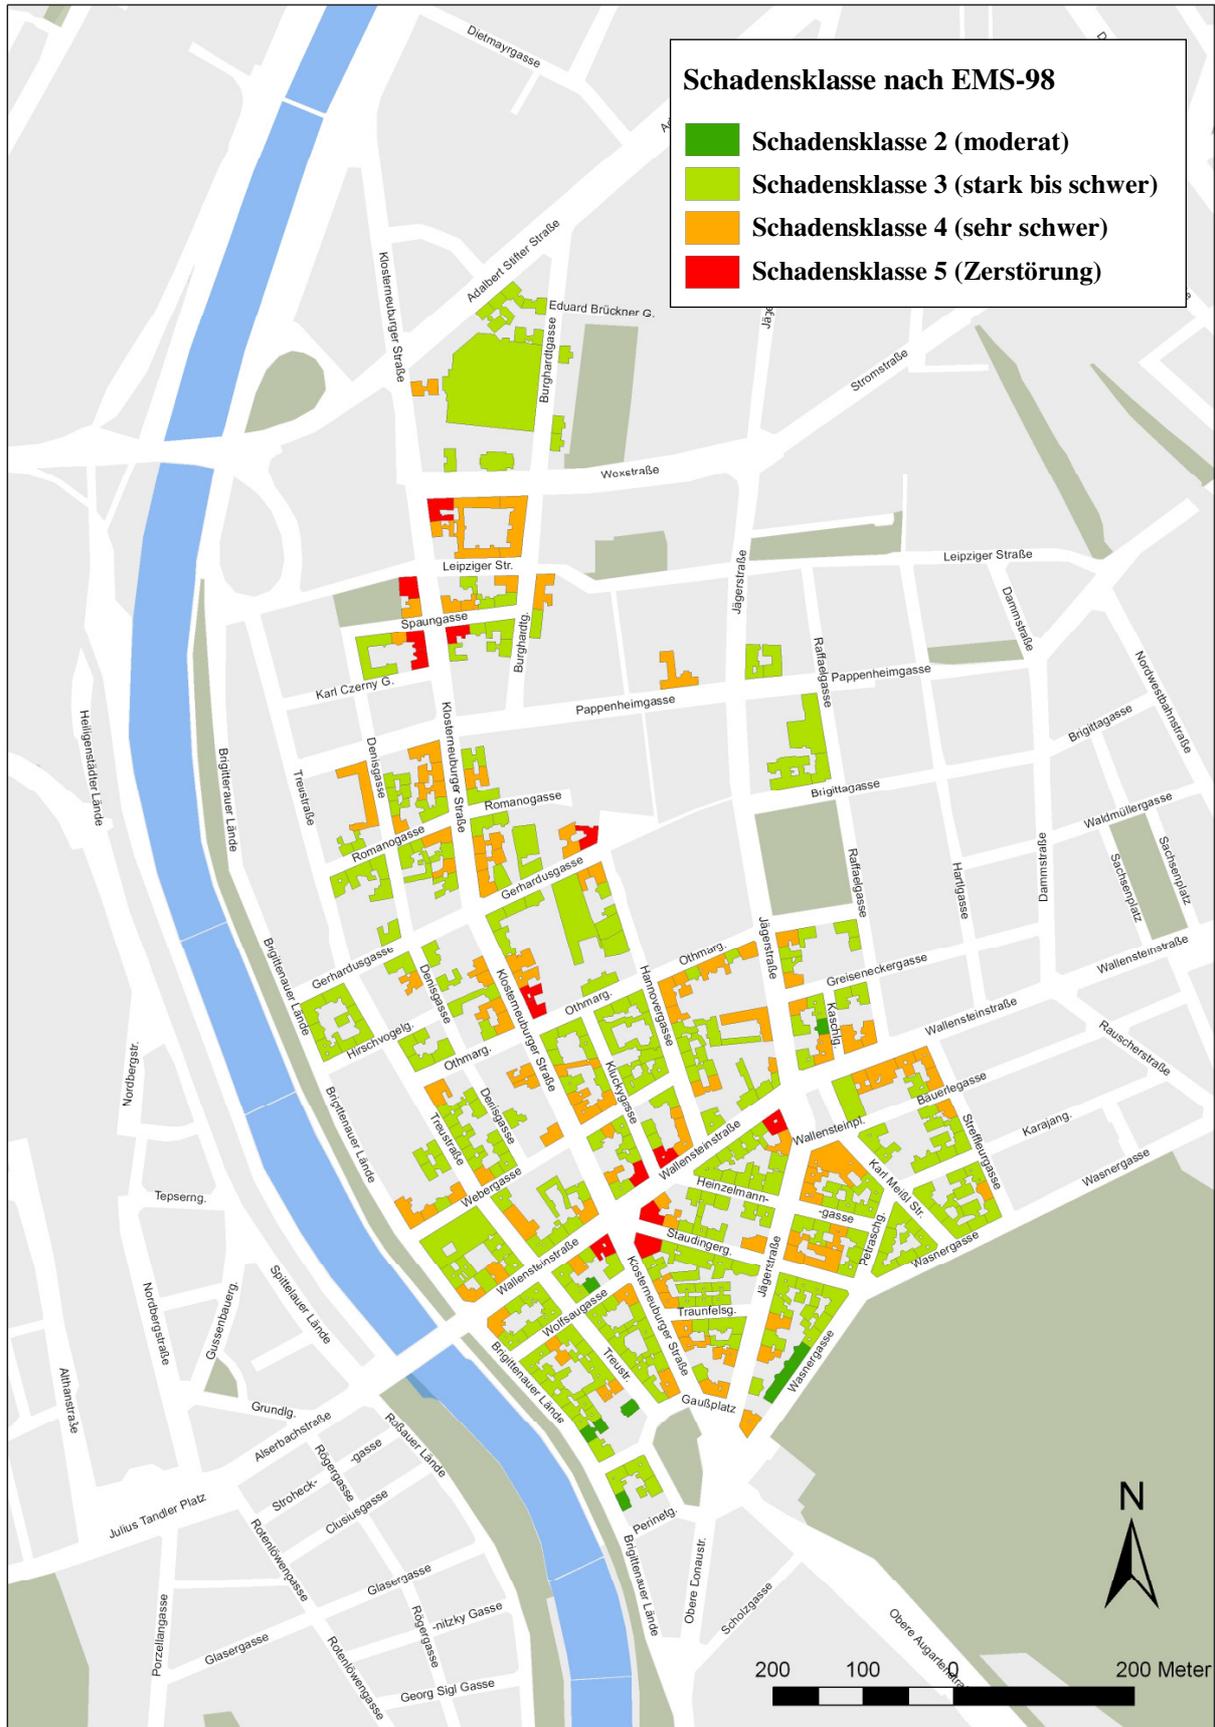
Abbildung 2.22: Gefährdungskarte, eingeteilt nach den aus den Bauwerksparametern abgeleiteten Schadensklassen nach EMS-98, zufolge eines Erdbebens der Stärke $M_w = 6,3$.

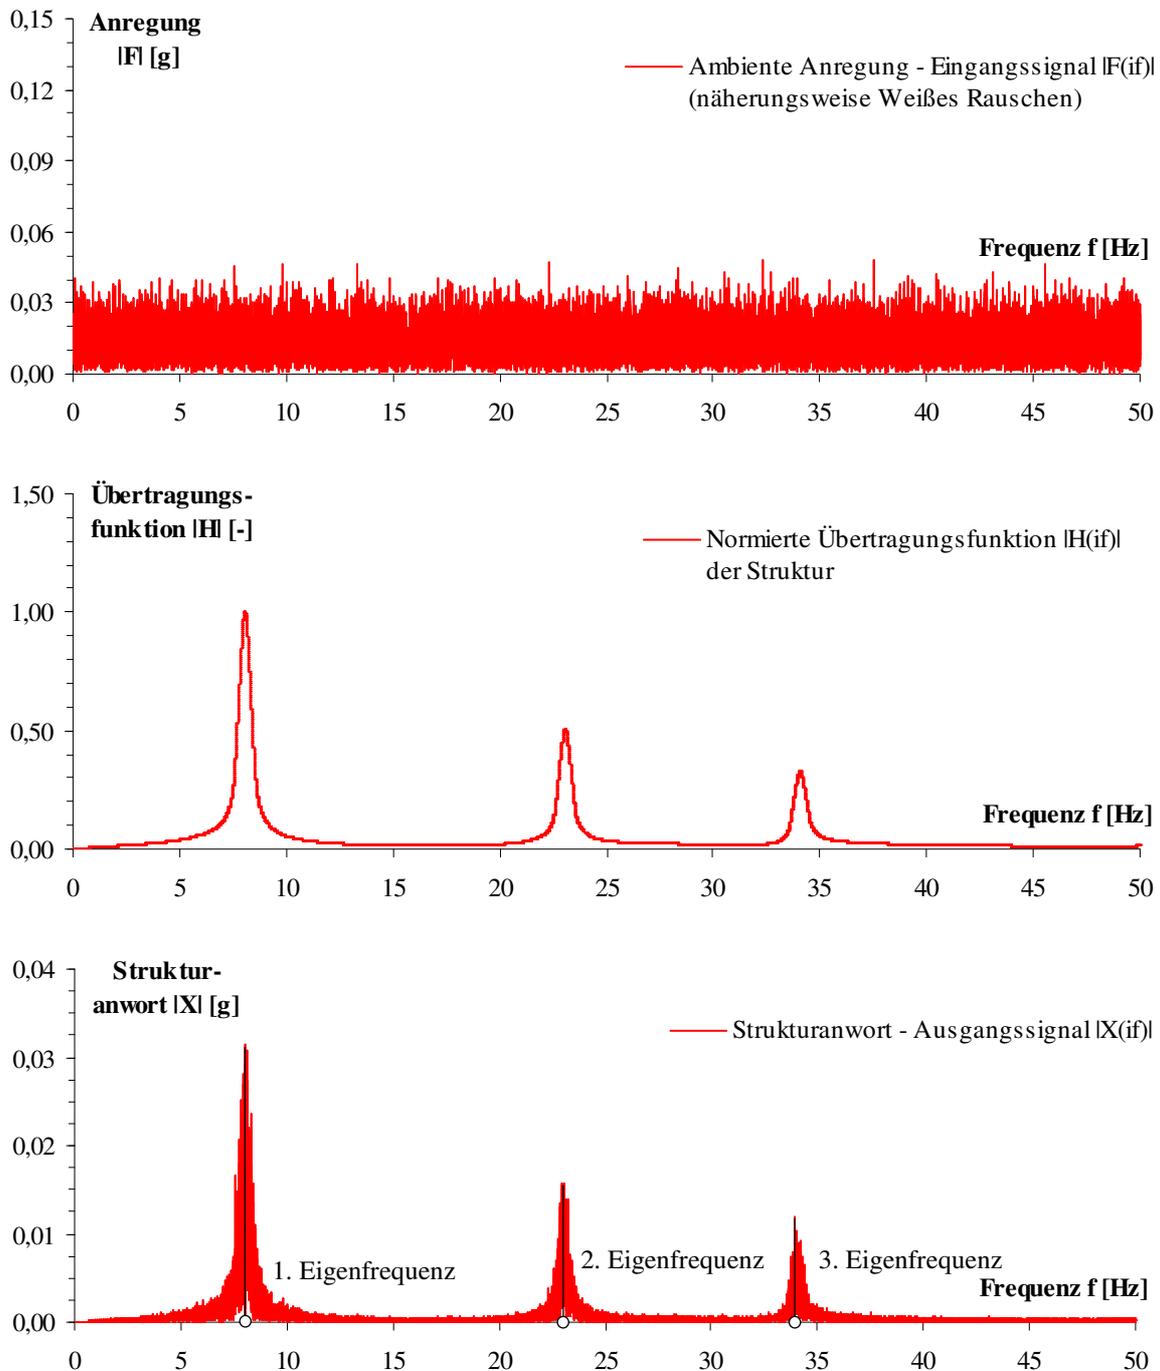
Abbildung 3.2: Bestimmung der Eigenfrequenzen bei ambienter Anregung; a) Absolutbetrag der ambienten Anregung bzw. Eingangssignal im Frequenzbereich $|F(if)|$; b) Absolutbetrag der normierten Übertragungsfunktion $|H(if)|$; c) Absolutbetrag der Strukturantwort im Frequenzbereich $|X(if)|$.

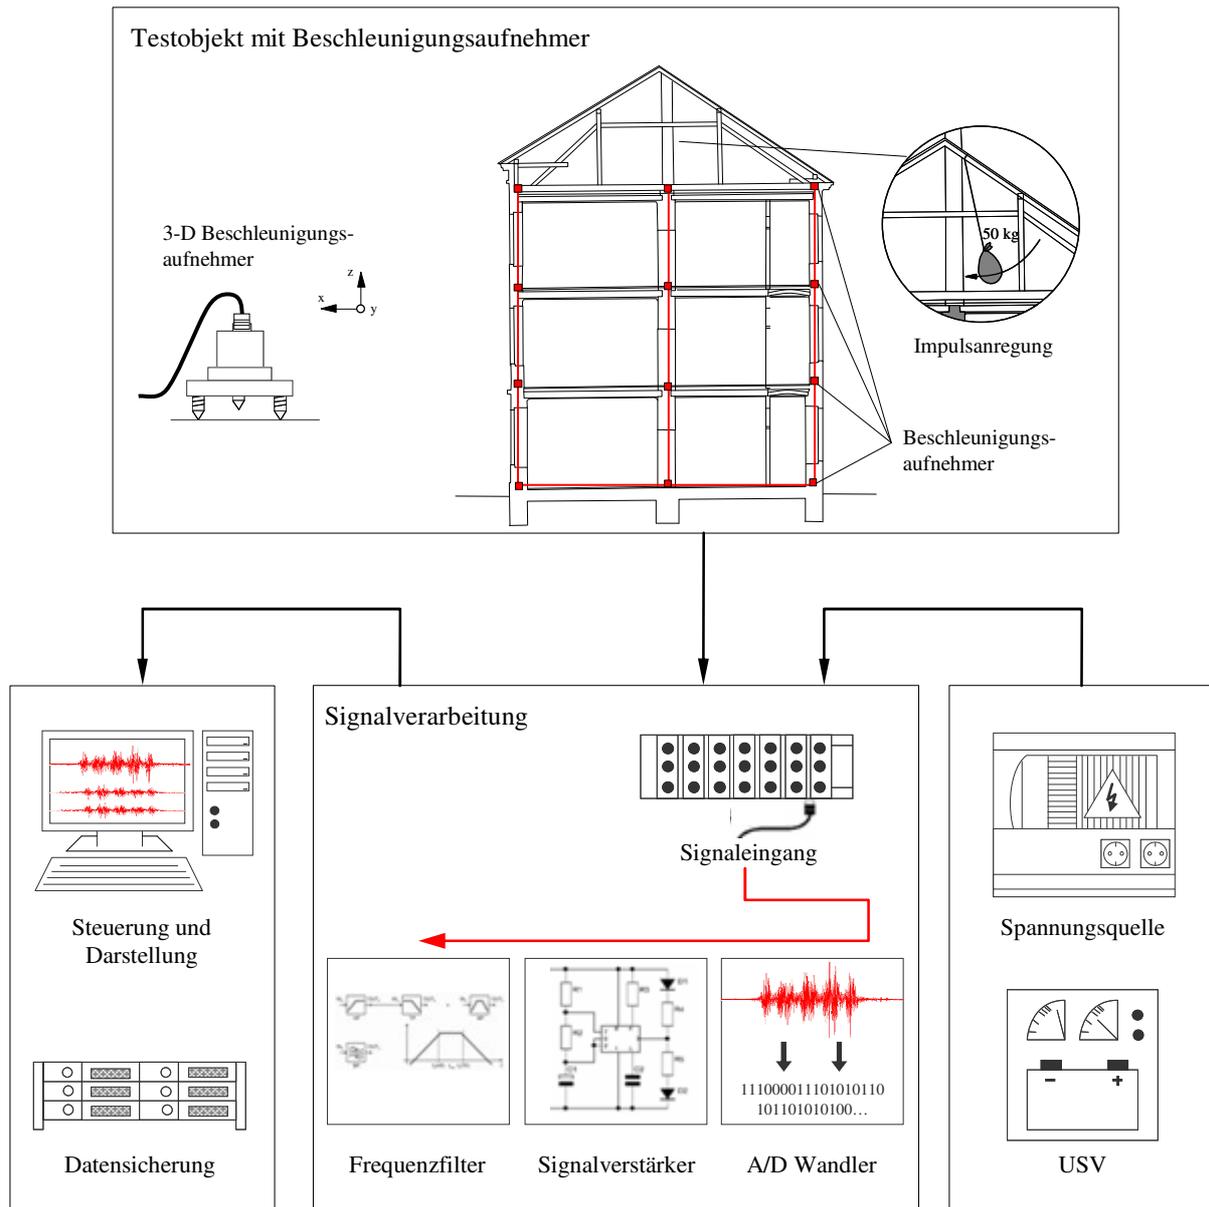
Abbildung 3.3: Messgerätekette der messtechnischen Untersuchungen; Signalaufnahme, -verarbeitung und -steuerung.
