Doctoral Thesis

Seismic Hazard of Historic Residential Buildings

Evaluation, Classification, and Experimental Investigations

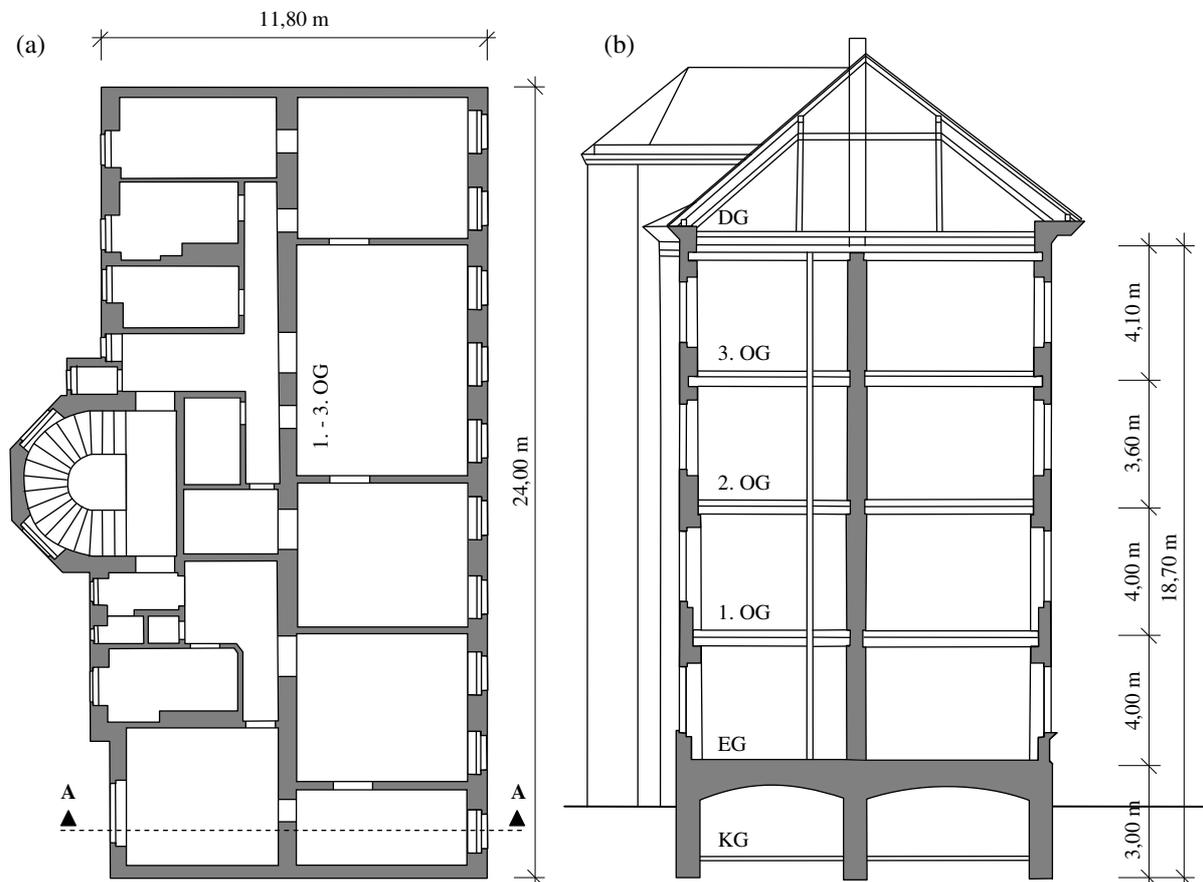
Abbildung 3.8: (a) Grundriss, (b) Schnitt A-A durch das Objekt Riglergasse 10, 1180 Wien.

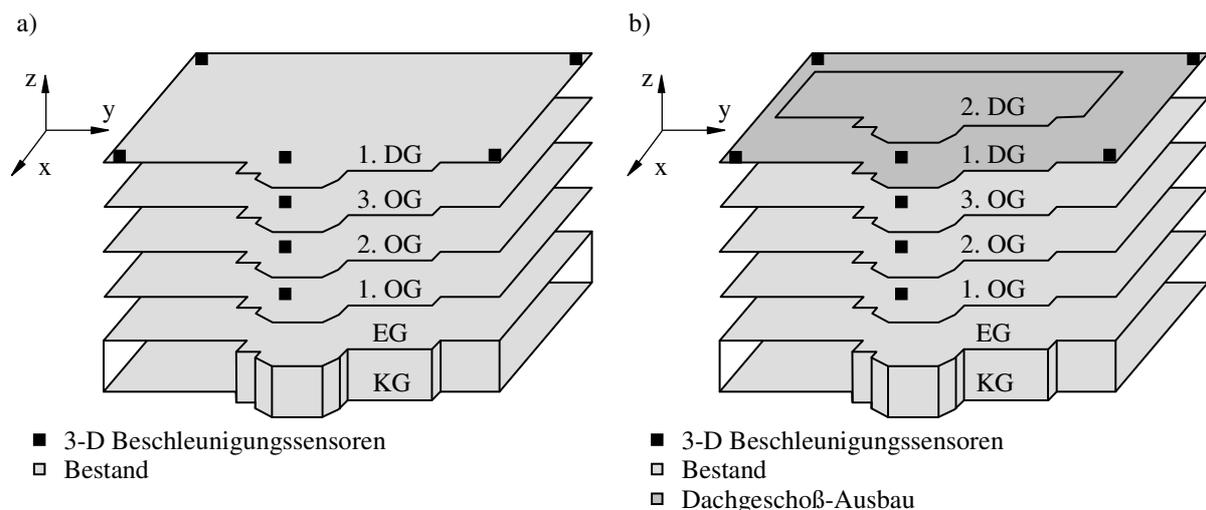
Abbildung 3.9: a) Verteilung der Beschleunigungsaufnehmer der Basisuntersuchung; b) Verteilung der Beschleunigungsaufnehmer der Verifikationsmessung nach dem Dachgeschoßausbau, Objekt Riglergasse 10.

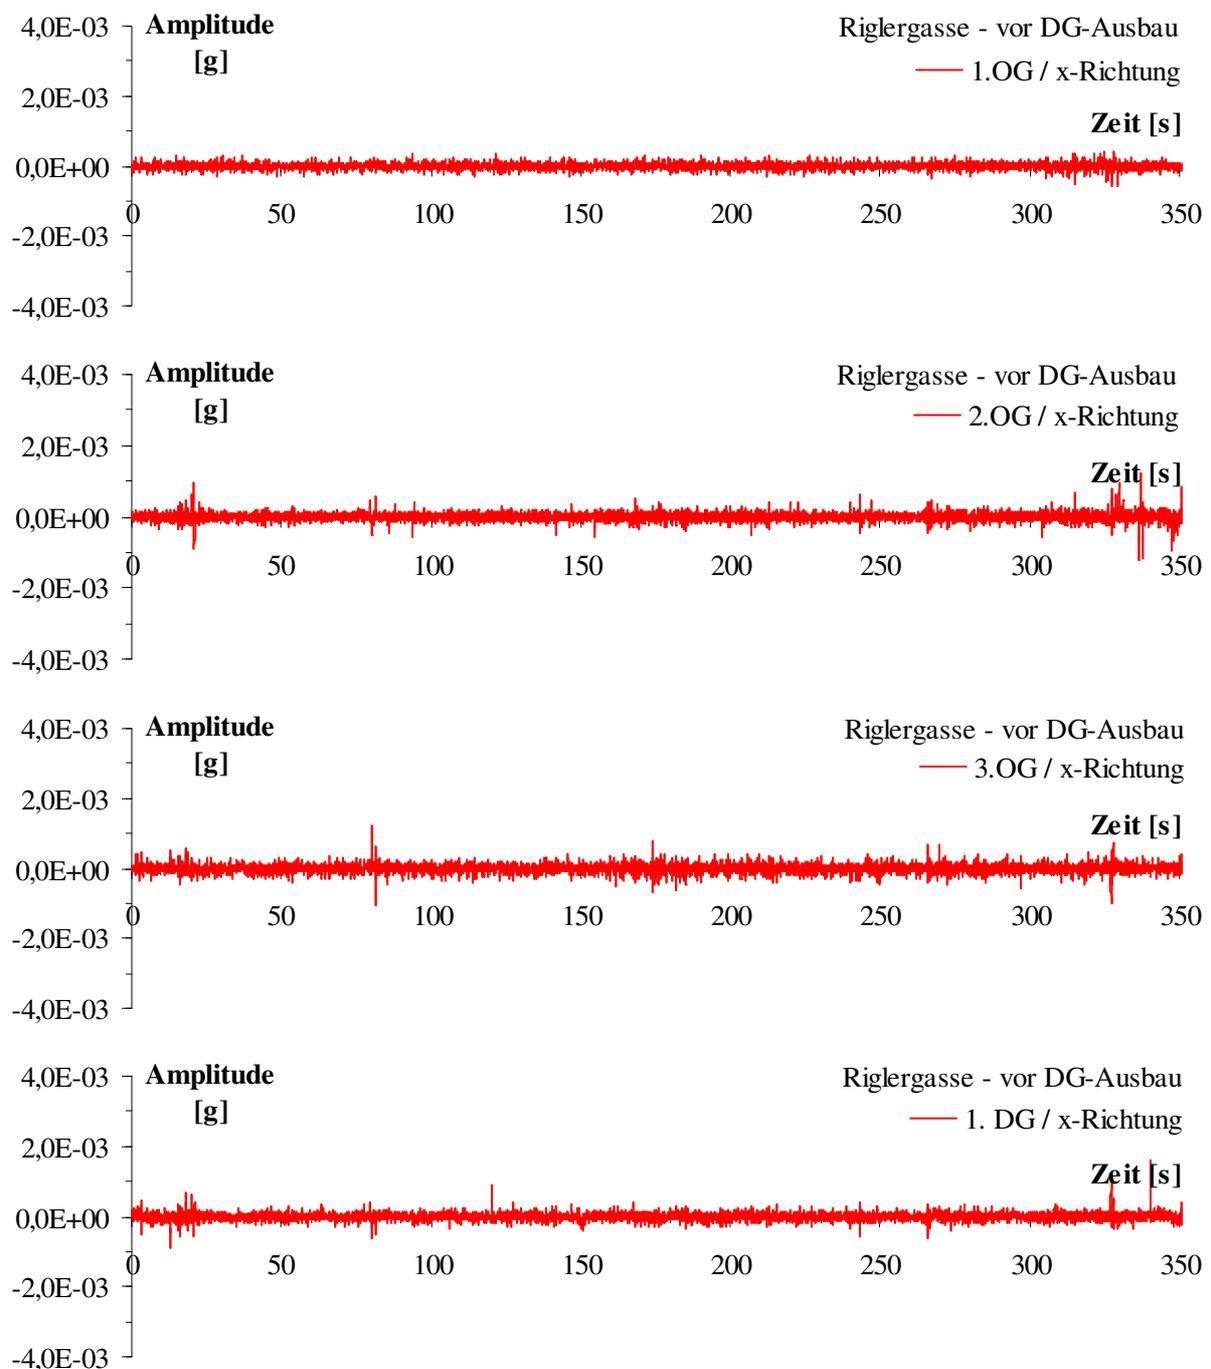
Abbildung 3.10: Zeitverläufe der x-Komponenten der Beschleunigungsantworten des Objekts Riglergasse 10 zufolge ambienter Anregung für die Geschosse 1. Obergeschoß, 2. Obergeschoß, 3. Obergeschoß und 1. Dachgeschoß im Bereich des Stiegenhauses.

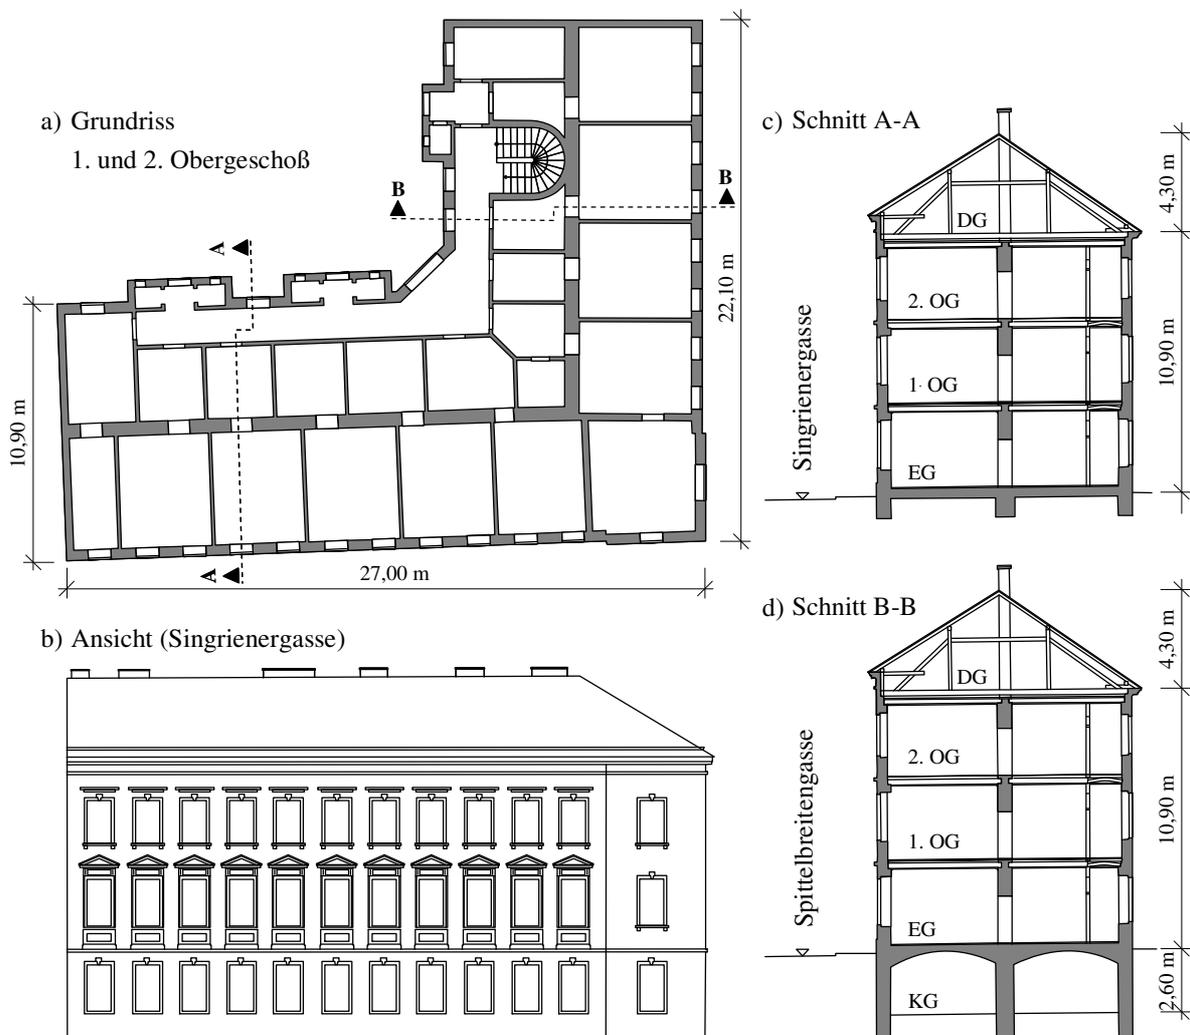
Abbildung 3.17: (a) Grundriss des 1. und 2. Obergeschoßes; (b) Ansicht des Versuchsobjekts Spittelbreitengasse 30; (c) Schnitt A-A, charakteristisch für den Gebäudeflügel parallel zur Singrienergasse; (d) Schnitt B-B charakteristisch für den Gebäudeflügel parallel zur Spittelbreitengasse.

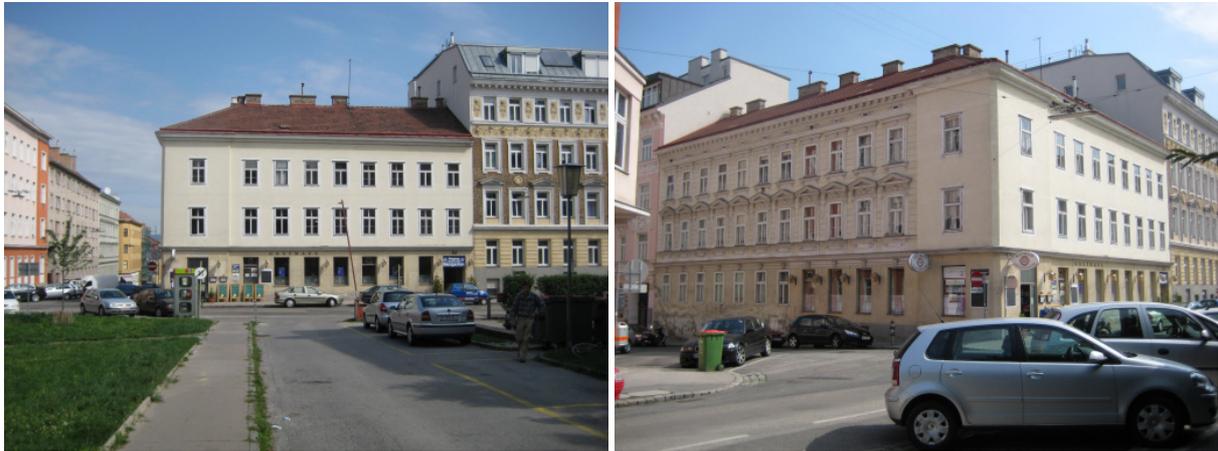
Abbildung 3.18: Untersuchungsobjekt Spittelbreitengasse 30, 12. Wiener Gemeindebezirk.

Die Fassadengestaltung und das äußere Erscheinungsbild des Gebäudes sind, wie in Abbildung 3.18 zu sehen ist, eher schlicht ausgeführt. Gemeinsam mit der typischen Anordnung und Größe der Wohnungen entspricht das Versuchsobjekt damit einem charakteristischen Arbeiterzinshaus der Gründerzeit.

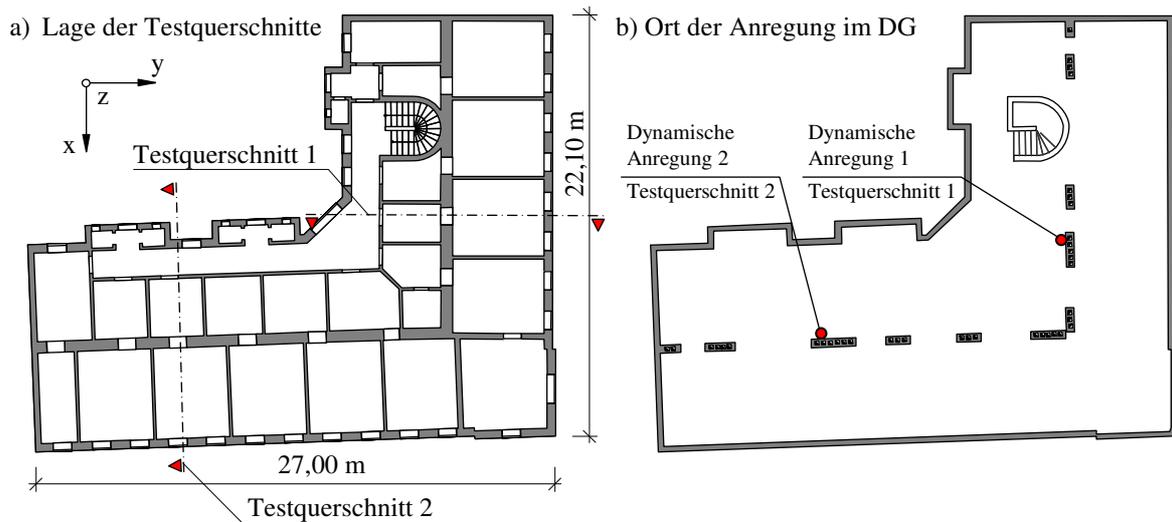
Abbildung 3.19: (a) Lage der Testquerschnitte 1 und 2; (b) Ort der impulsförmigen Anregung im Dachgeschoß.

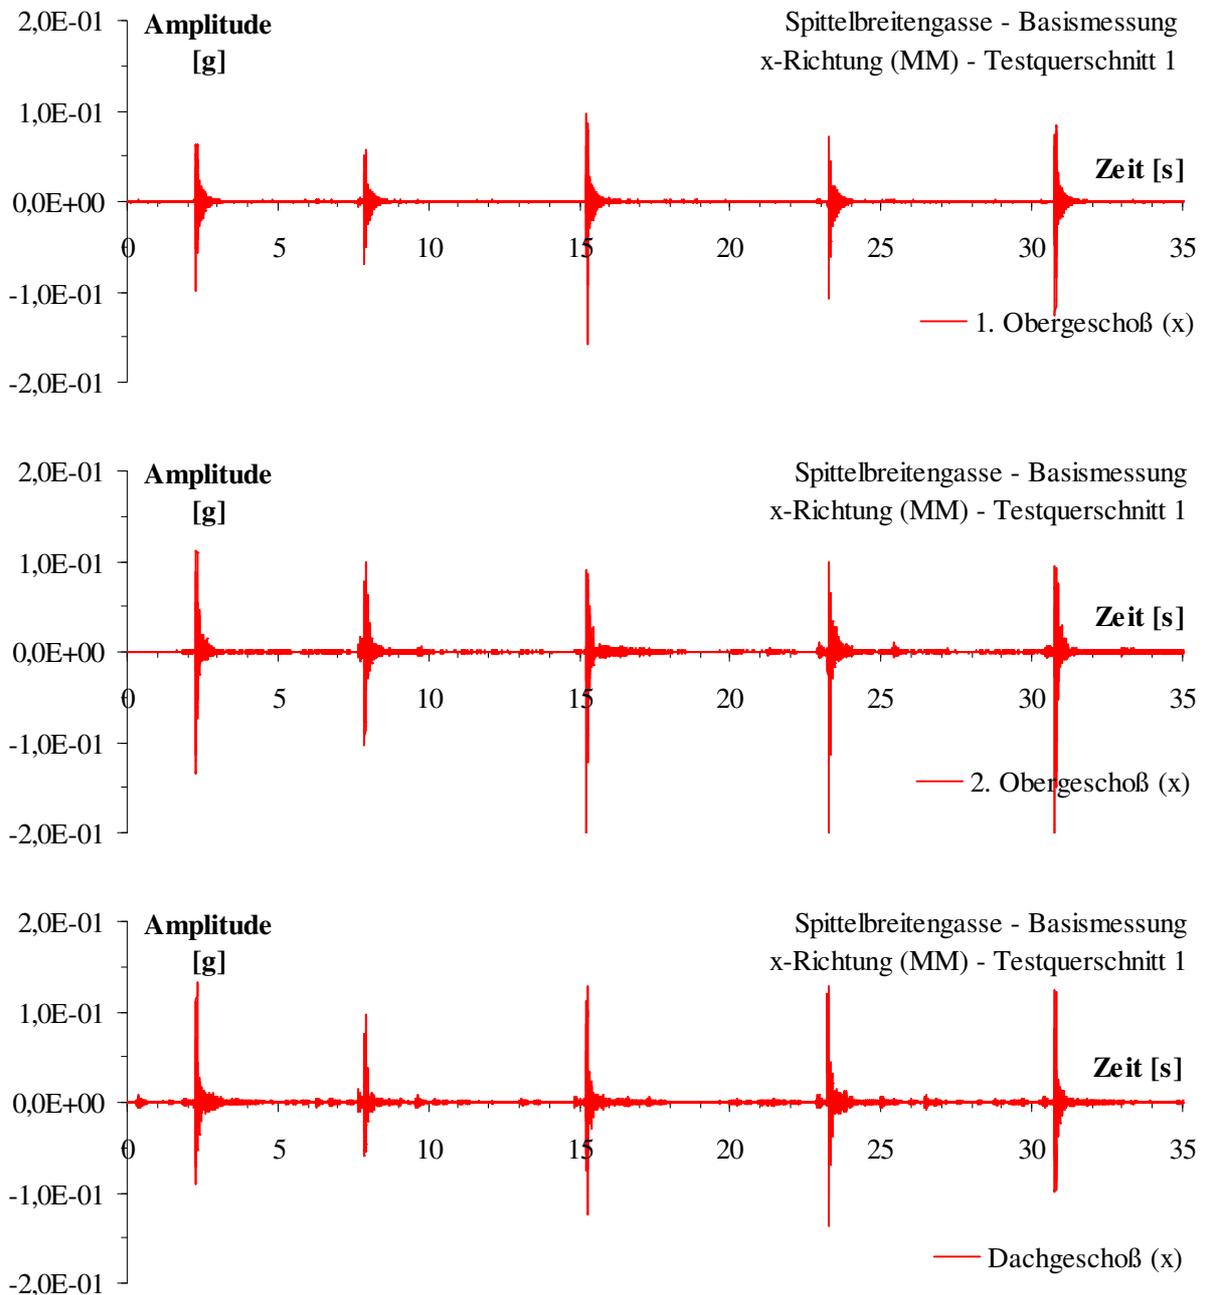
Abbildung 3.22: Zeitverläufe der x-Komponenten der Schwingungsantworten des Objekts Spittelbreitengasse 30 zufolge impulsförmiger Anregung für die Geschoße 1. Obergeschoß, 2. Obergeschoß und Dachgeschoß, Testquerschnitt 1.

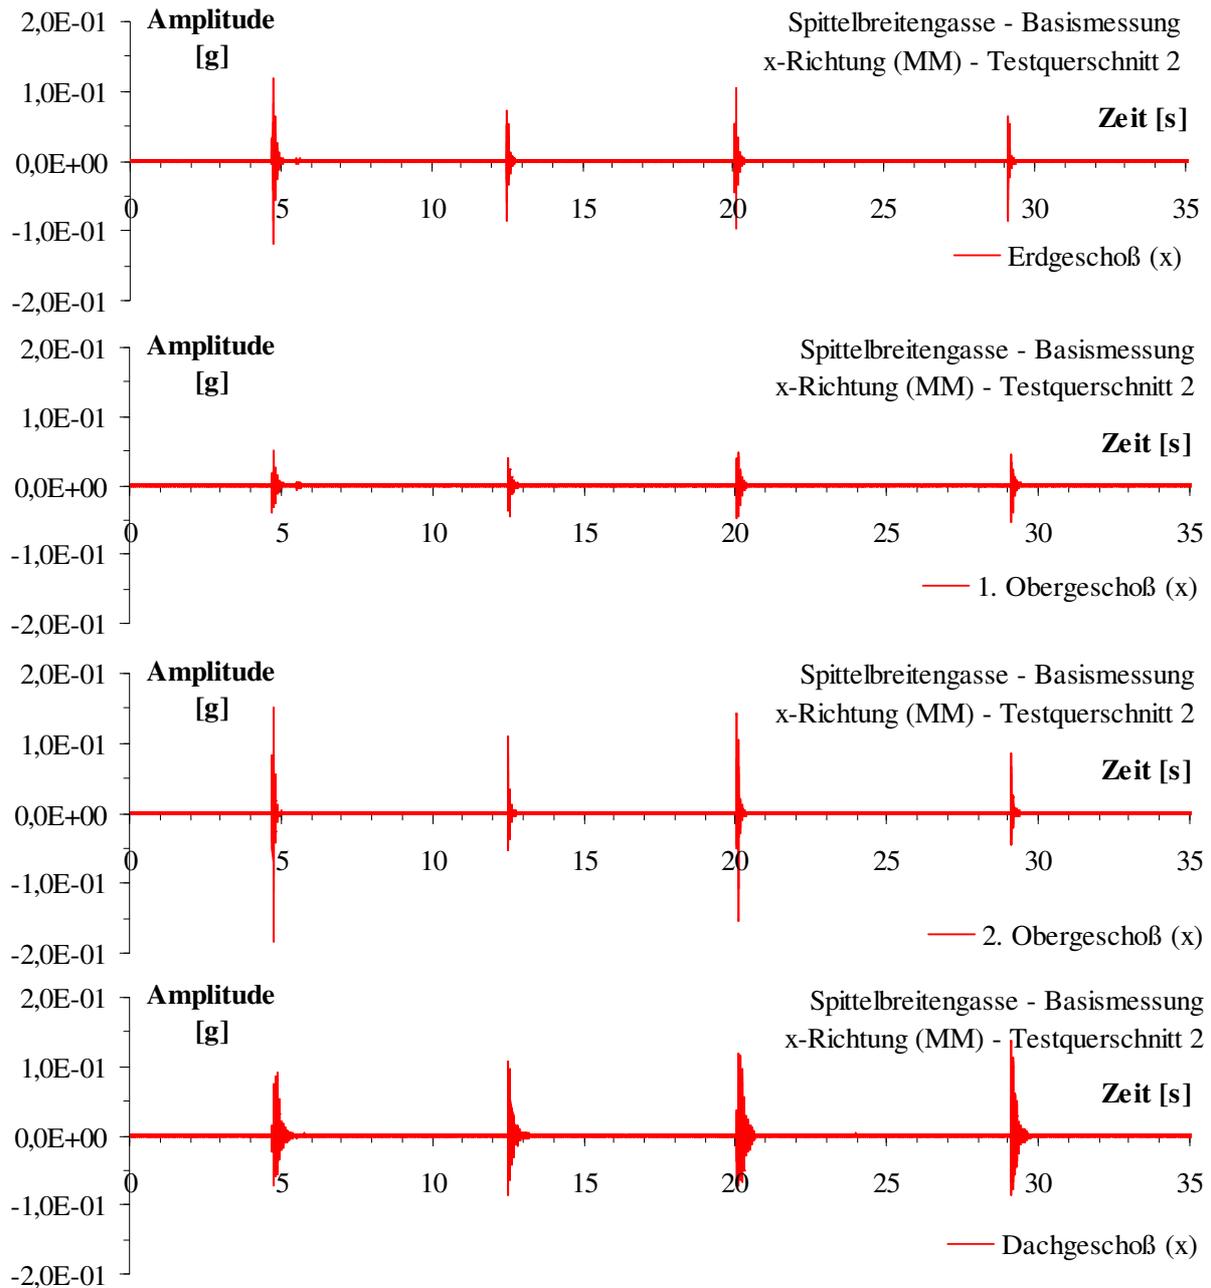
Abbildung 3.26: Zeitverläufe der x-Komponenten der Schwingungsantworten des Objekts Spittelbreitengasse 30 zufolge impulsförmiger Anregung für die Geschoße Erdgeschoß, 1. Obergeschoß, 2. Obergeschoß und Dachgeschoß, Testquerschnitt 2.

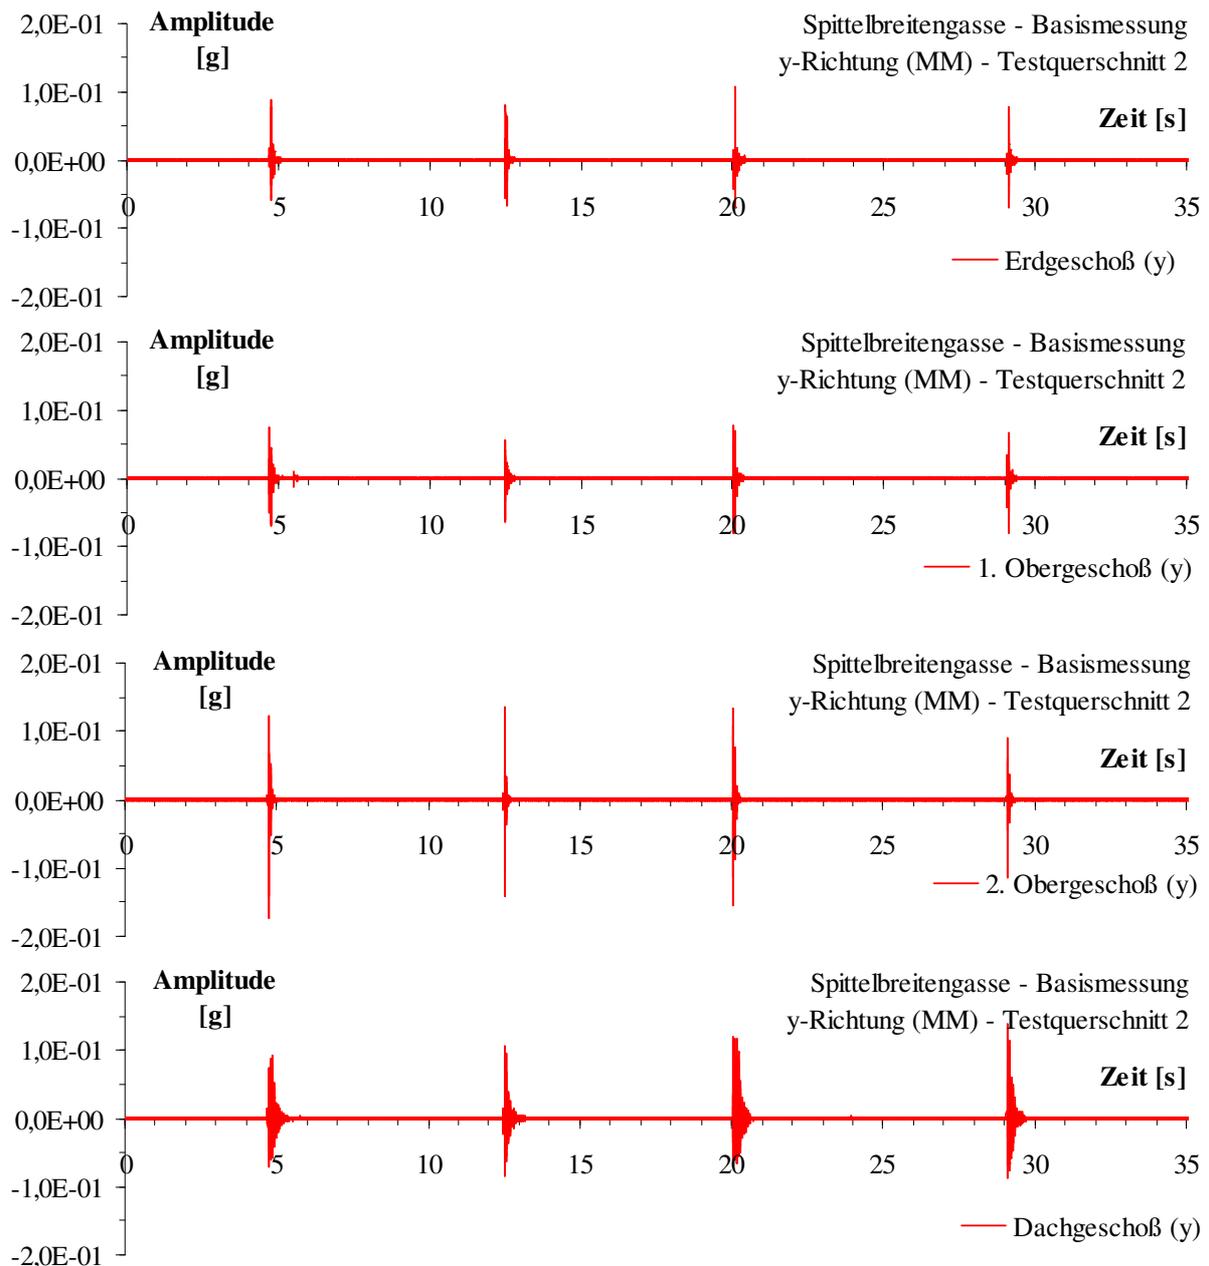
Abbildung 3.27: Zeitverläufe der y-Komponenten der Schwingungsantworten des Objekts Spittelbreitengasse 30 zufolge impulsförmiger Anregung für die Geschoße Erdgeschoß, 1. Obergeschoß, 2. Obergeschoß und Dachgeschoß, Testquerschnitt 2.

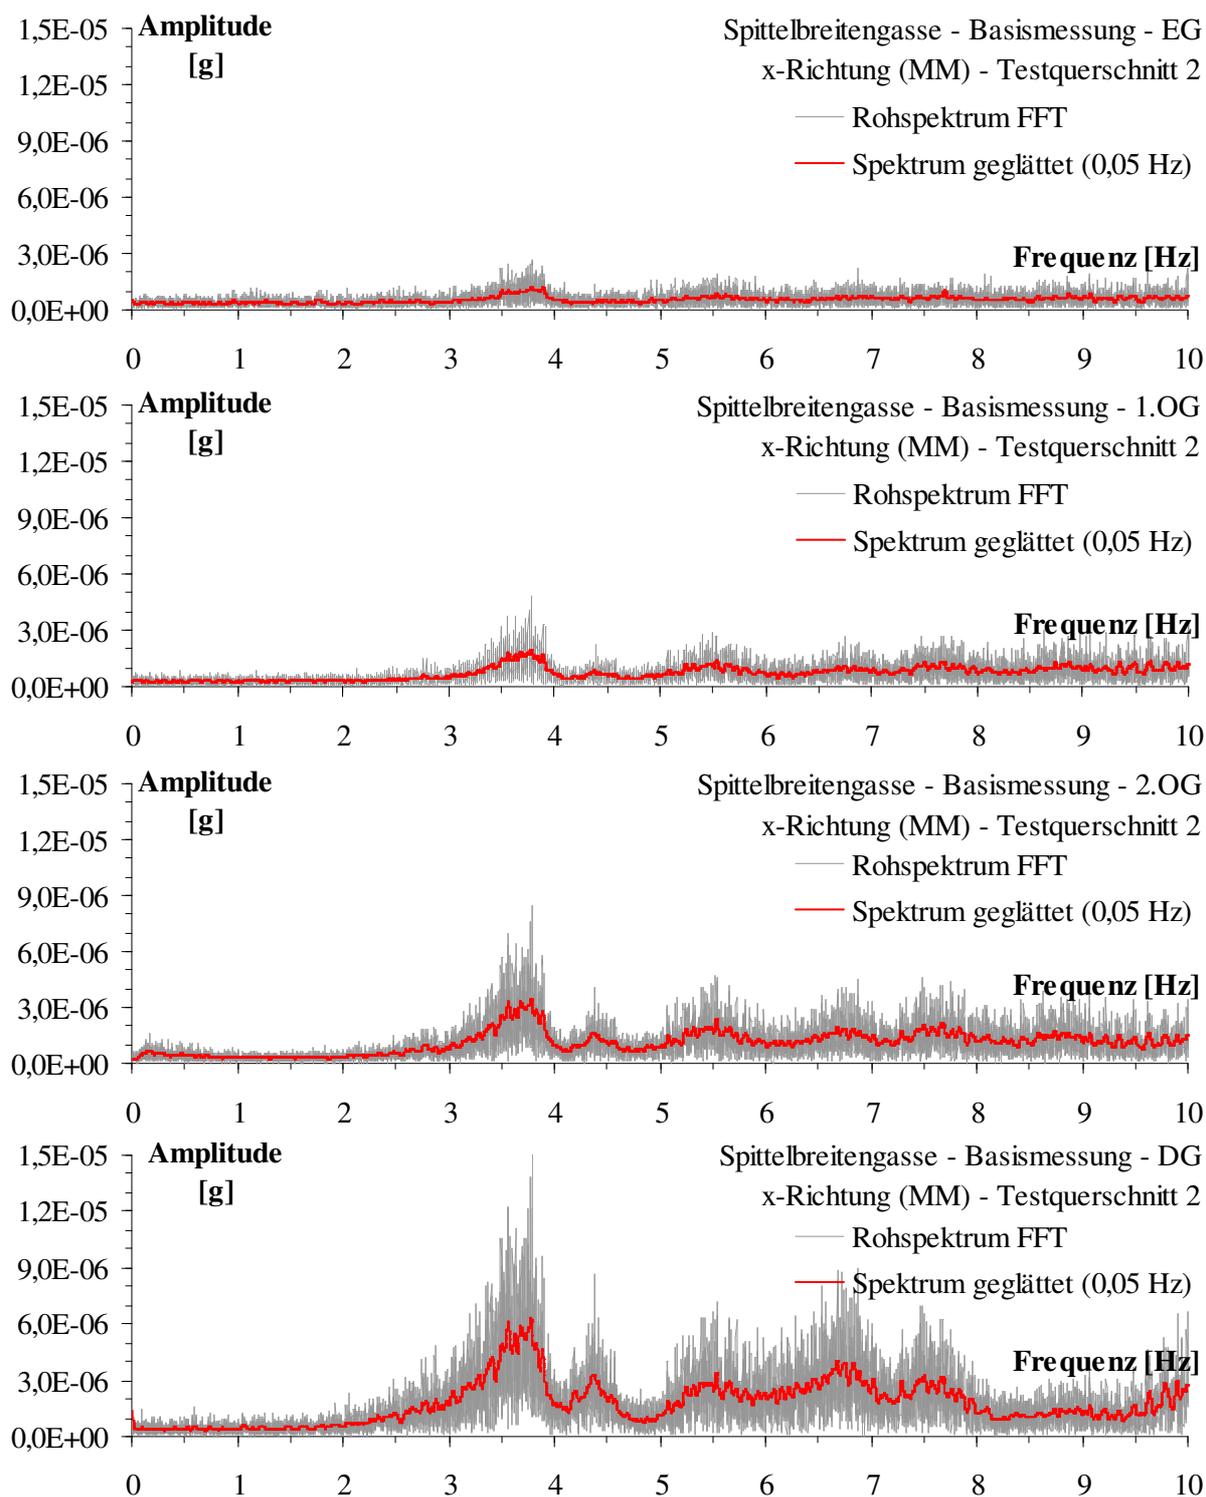
Abbildung 3.28: Frequenzspektrum der Schwingungskomponente in x-Richtung (Rohspektrum und Spektrum über eine Glättungsbreite von 0,05 Hz), Testquerschnitt 2, Basismessung, Position der Beschleunigungsaufnehmer auf der Mittelmauer der Geschosse des Objekts Spittelbreitengasse 30.

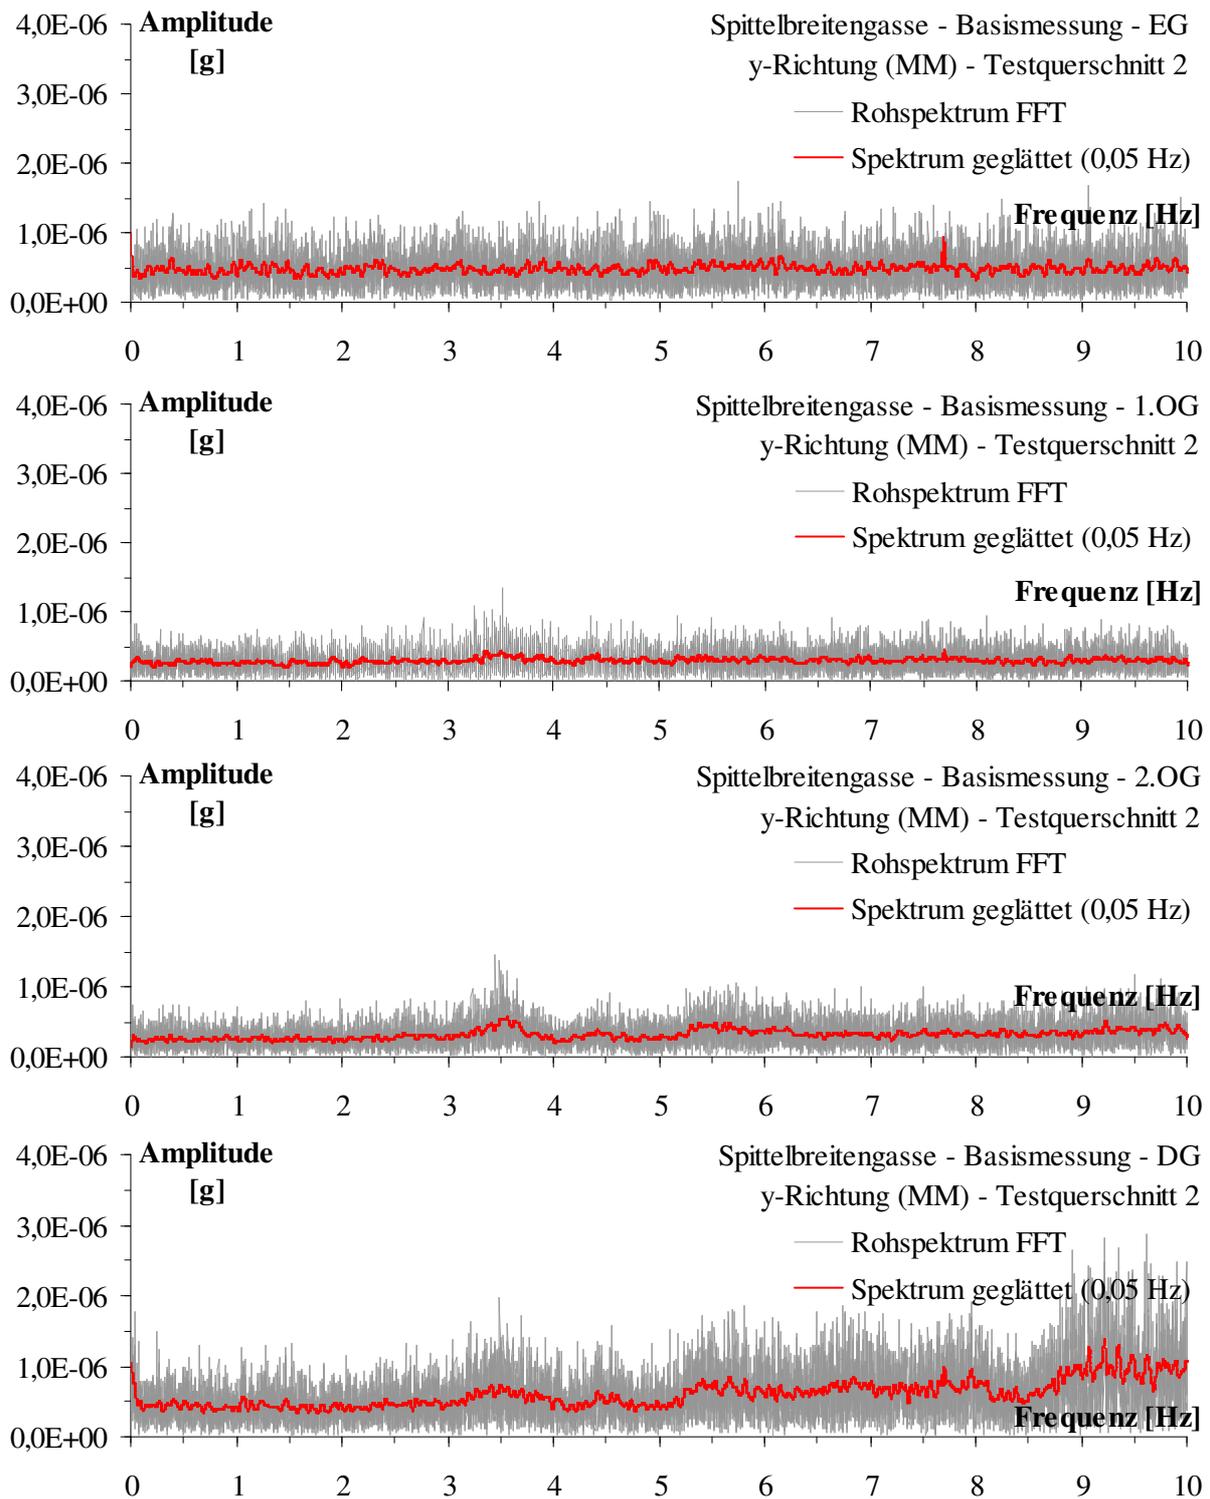
Abbildung 3.29: Frequenzspektrum der Schwingungskomponente in y-Richtung (Rohspektrum und Spektrum über eine Glättungsbreite von 0,05 Hz), Testquerschnitt 2, Basismessung, Position der Beschleunigungsaufnehmer auf der Mittelmauer der Geschosse des Objekts Spittelbreitengasse 30.

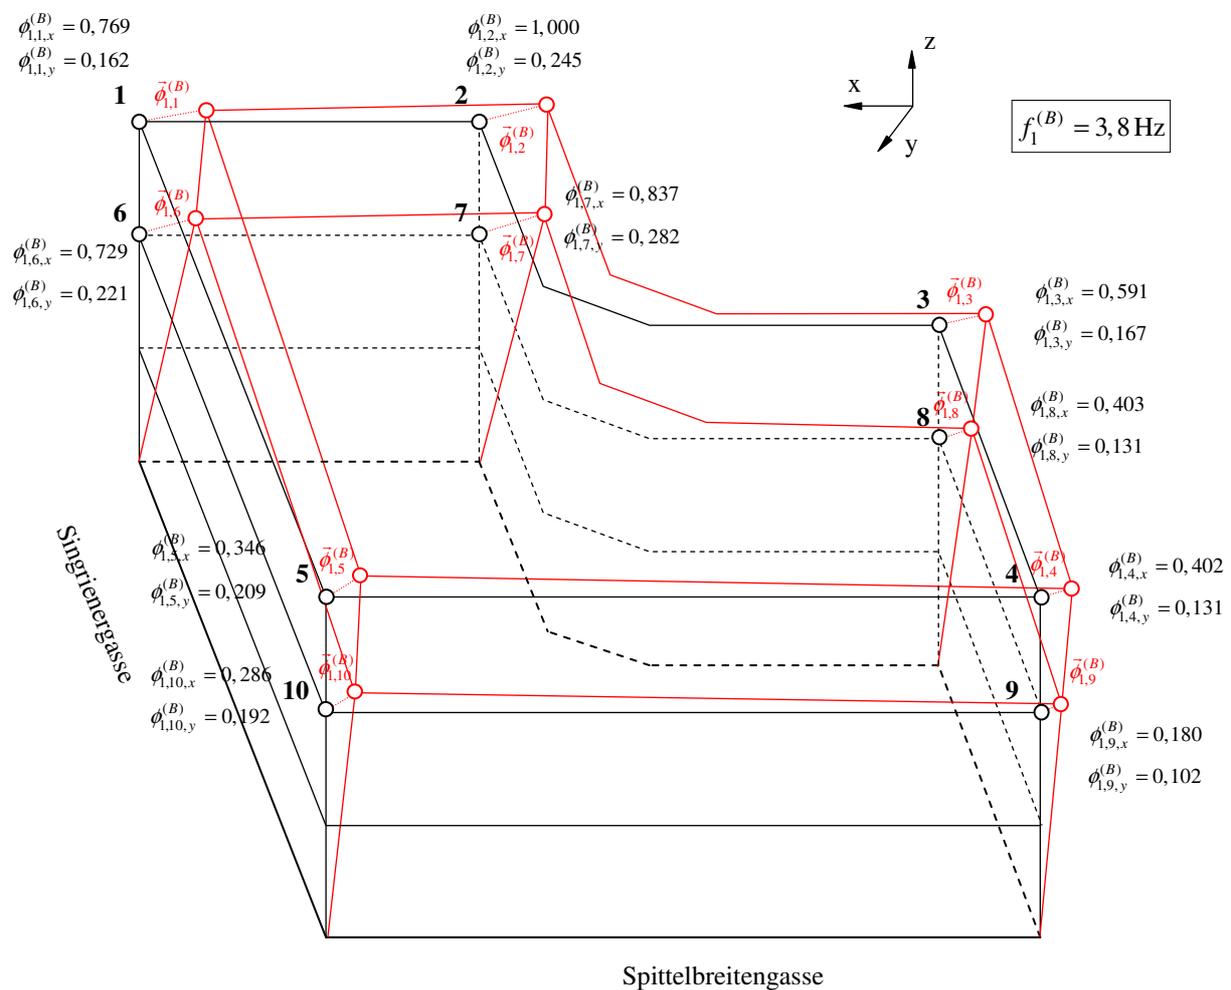
Abbildung 3.30: Eigenschwingungsform zugehörig zur messtechnisch ermittelten globalen ersten Eigenfrequenz $f_1^{(B)} = 3,8 \text{ Hz}$ des Gebäudes im Basiszustand. Komponenten der modalen Verschiebungen in den einzelnen Positionen der Beschleunigungsaufnehmer.

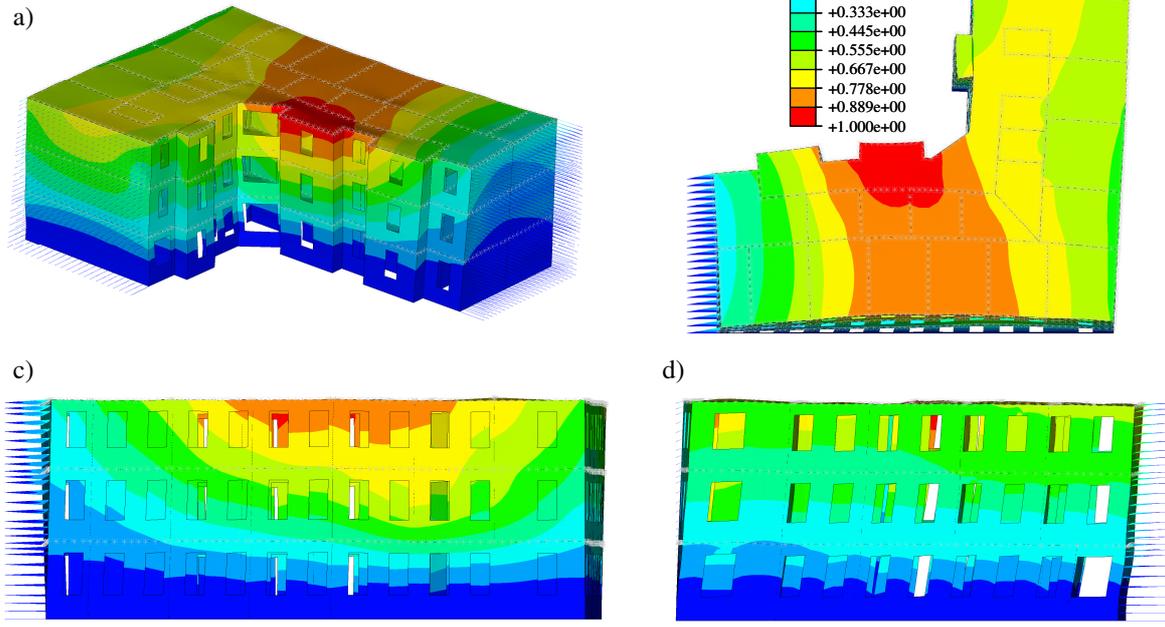
Abbildung 3.31: Numerische Modalanalyse Testobjekt Spittelbreitengasse im Basiszustand. Erste globale Eigenschwingungsform bei einer Eigenfrequenz von $f_1^{(B)} = 3,78 \text{ Hz}$; a) Isometrische Ansicht, b) Grundriss, c) Ansicht Singriengasse, d) Ansicht Spittelbreitengasse.

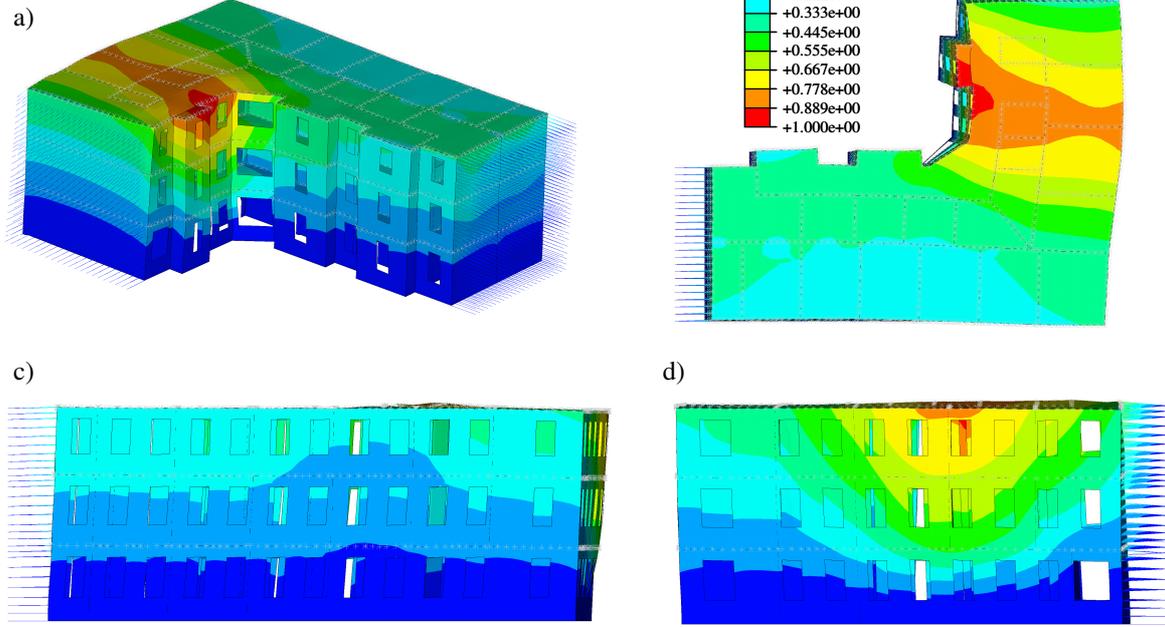
Abbildung 3.32: Numerische Modalanalyse Testobjekt Spittelbreitengasse im Basiszustand. Zweite globale Eigenschwingungsform bei einer Eigenfrequenz von $f_2^{(B)} = 4,29 \text{ Hz}$; a) Isometrische Ansicht, b) Grundriss, c) Ansicht Singriengasse, d) Ansicht Spittelbreitengasse.

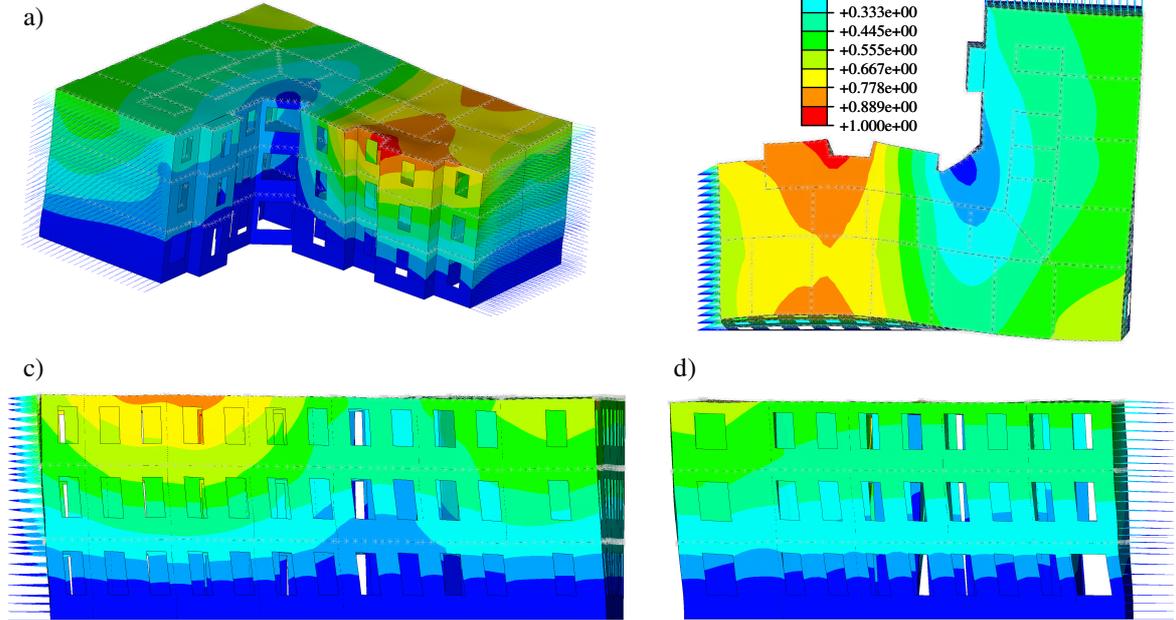
Abbildung 3.33: Numerische Modalanalyse Testobjekt Spittelbreitengasse im Basiszustand. Dritte globale Eigenschwingungsform bei einer Eigenfrequenz von $f_3^{(B)} = 4,67 \text{ Hz}$; a) Isometrische Ansicht, b) Grundriss, c) Ansicht Singriengasse, d) Ansicht Spittelbreitengasse.

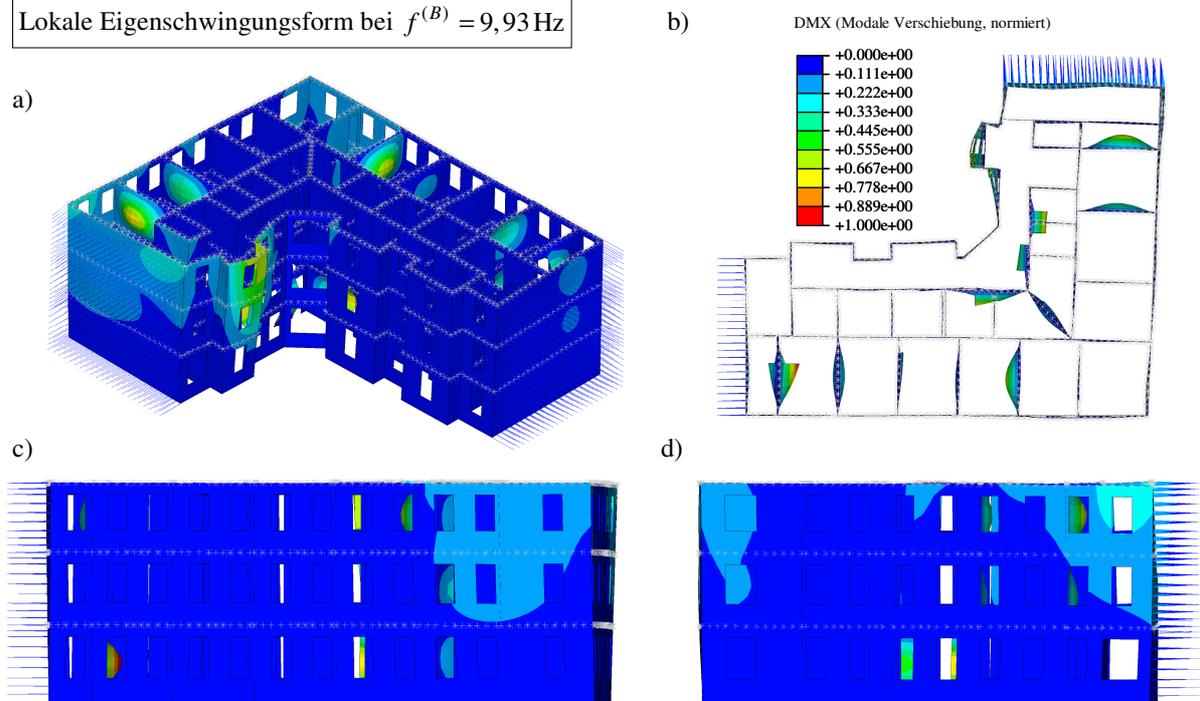
Abbildung 3.34: Numerische Modalanalyse Testobjekt Spittelbreitengasse im Basiszustand. Lokale Eigenschwingungsform bei einer Frequenz von $f^{(B)} = 9,93 \text{ Hz}$; a) Isometrische Ansicht, b) Grundriss, c) Ansicht Singriengasse, d) Ansicht Spittelbreitengasse.

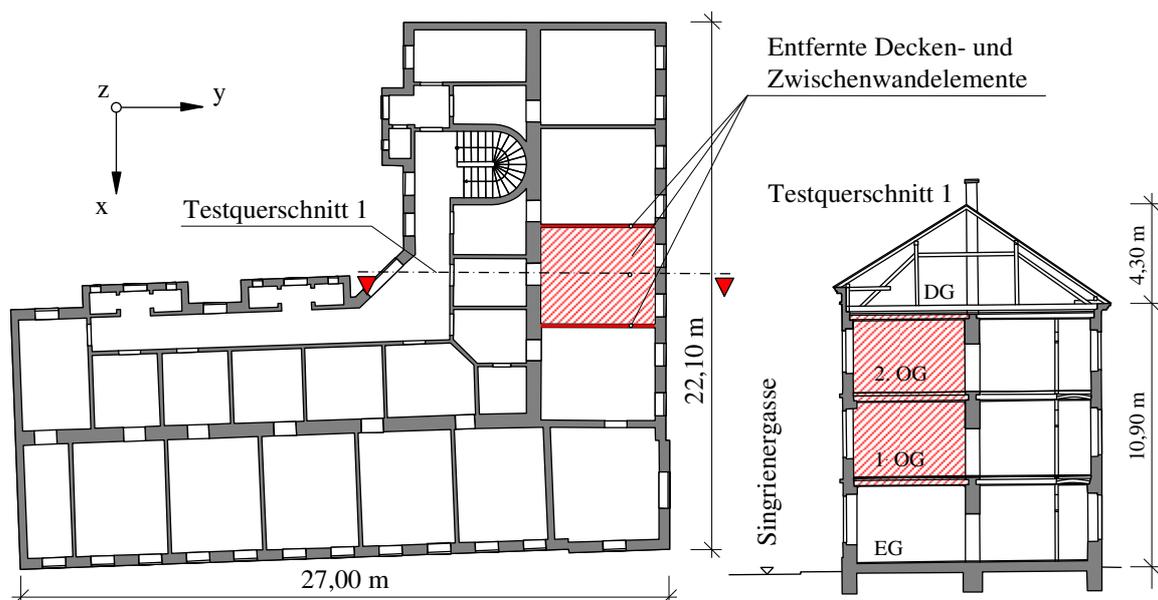
Abbildung 3.35: Grundriss 1. und 2. Obergeschoß Testobjekt Spittelbreitengasse – Darstellung der entfernten Holztramdecken (rot dargestellt).

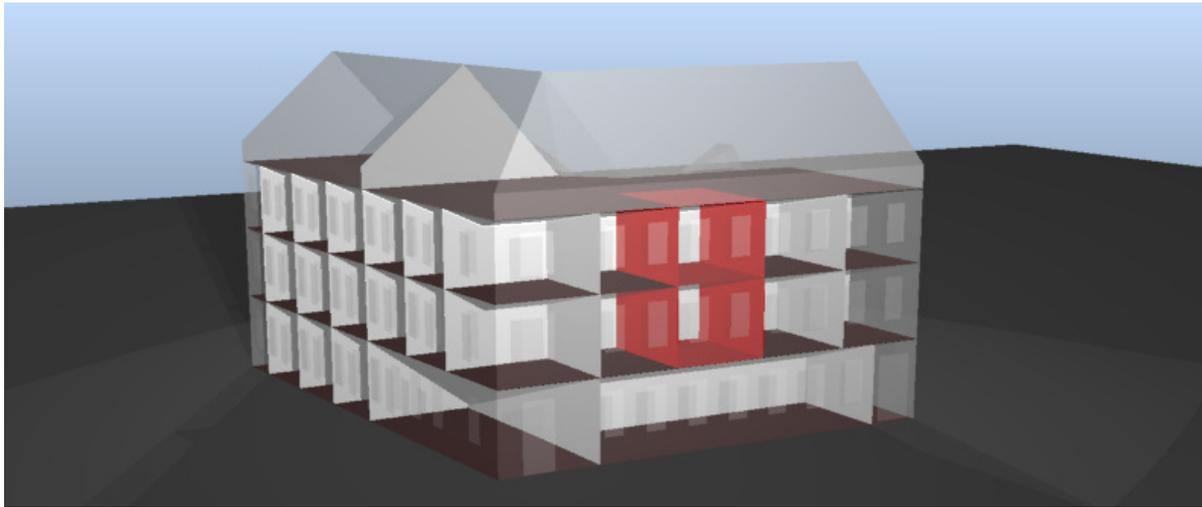
Abbildung 3.36: Testobjekt Spittelbreitengasse – Räumliche Darstellung der entfernten Decken- und Zwischenwandelemente im Bereich Trakt Spittelbreitengasse (rot dargestellt).

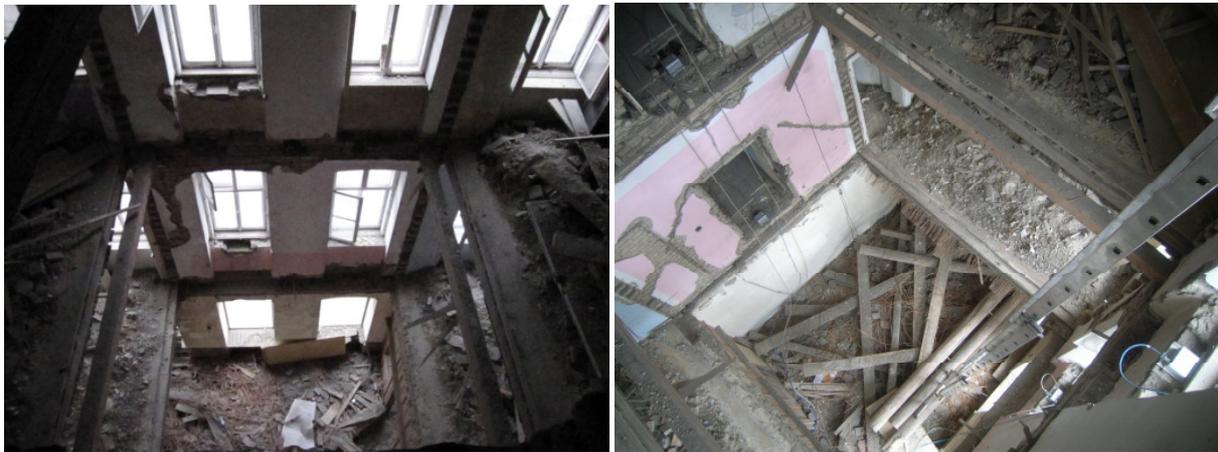
Abbildung 3.37: Testobjekt Spittelbreitengasse – Innenansicht nach Entfernen der Decken- und Zwischenwandelemente.

In der räumlichen Darstellung in Abbildung 3.36 sind die entfernten Deckenabschnitte und Zwischenwände rot hinterlegt dargestellt. Eine photographische Darstellung der Bereiche, in denen die Zwischenwände abgebrochen wurden, wird in Abbildung 3.37 gezeigt.

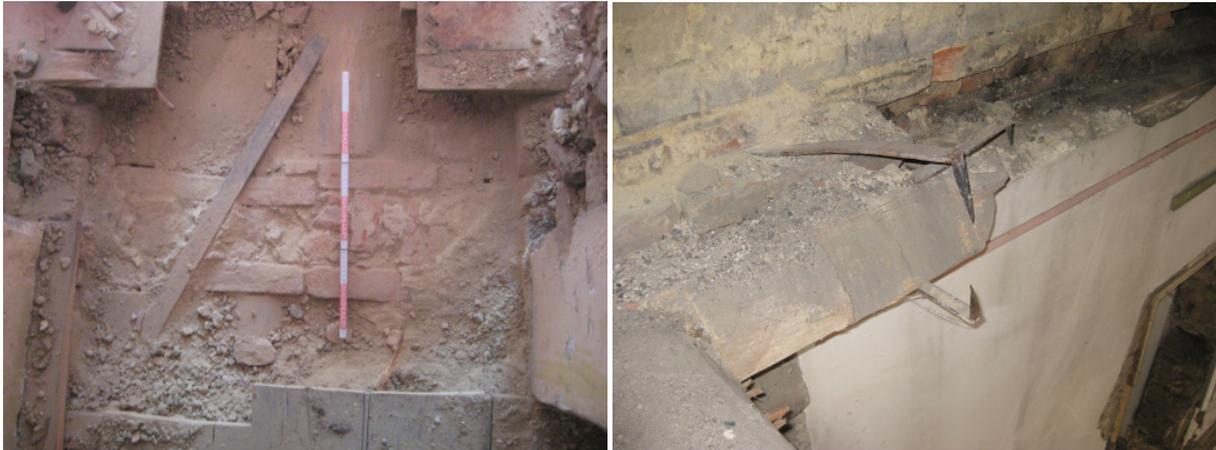
Abbildung 3.38: Testobjekt Spittelbreitengasse – Verbindungen zwischen Holzbalkendecken und tragenden Mauerwerkswänden.

Im Zuge des Deckenabbruchs wurde die Verbindung zwischen Holztramdecken und dem tragenden Mauerwerk freigelegt. Demzufolge waren beim untersuchten Testobjekt eine überwiegende Anzahl der Holzträme mittels Schliessen mit den tragenden Aussenwänden verbunden. Benachbarte Holzbalkendecken im Bereich der tragenden Mittelmauer wurden durch das Ziegelmauerwerk hindurch mit Schliessen verbunden wie anhand des linken Fotos in Abbildung 3.38 gezeigt wird.

Im Nahbereich von Kaminen oder Kamingruppen wurden die erforderlichen Auswechslungen der Holzbalken ebenfalls über Schliessen miteinander und mit dem tragenden Mauerwerk verbunden. Ein Aus-

schnitt dieser Verbindung ist beispielhaft für die Dippelbaumdecke über dem 2. Obergeschoß im Testquerschnitt 1 anhand des rechten Fotos in Abbildung 3.38 dargestellt.

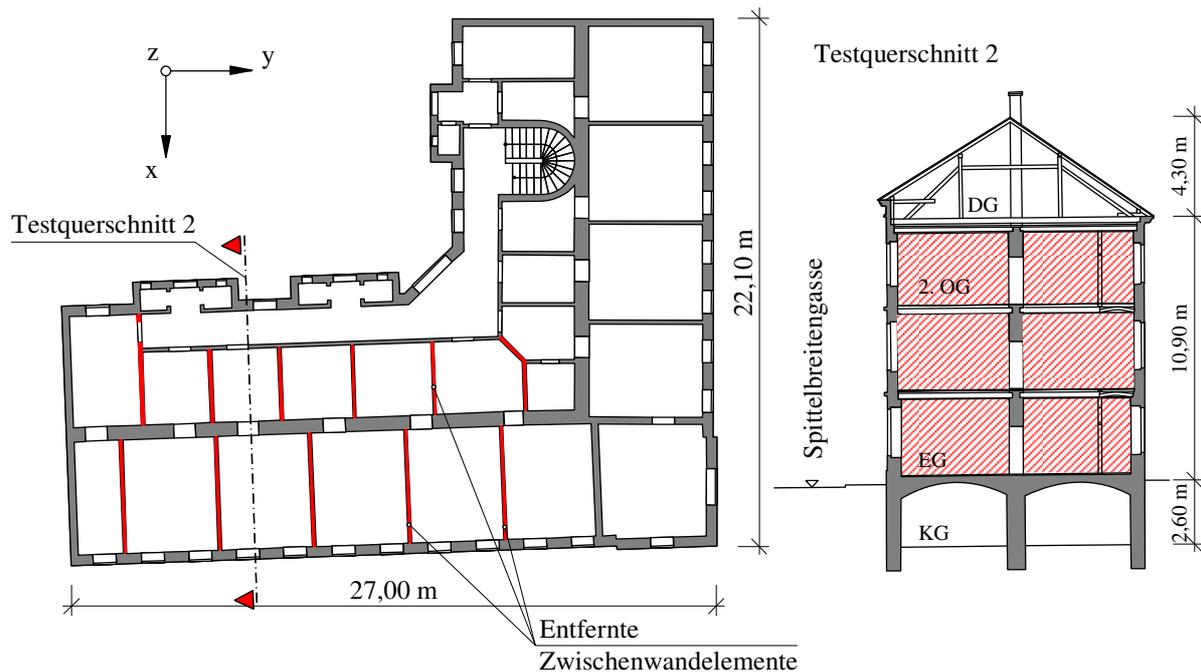
Abbildung 3.39: Grundriss 1. und 2. Obergeschoß Testobjekt Spittelbreitengasse – Darstellung der entfernten Zwischendecken (rot dargestellt).
