Doctoral Thesis

Seismic Hazard of Historic Residential Buildings

Evaluation, Classification, and Experimental Investigations

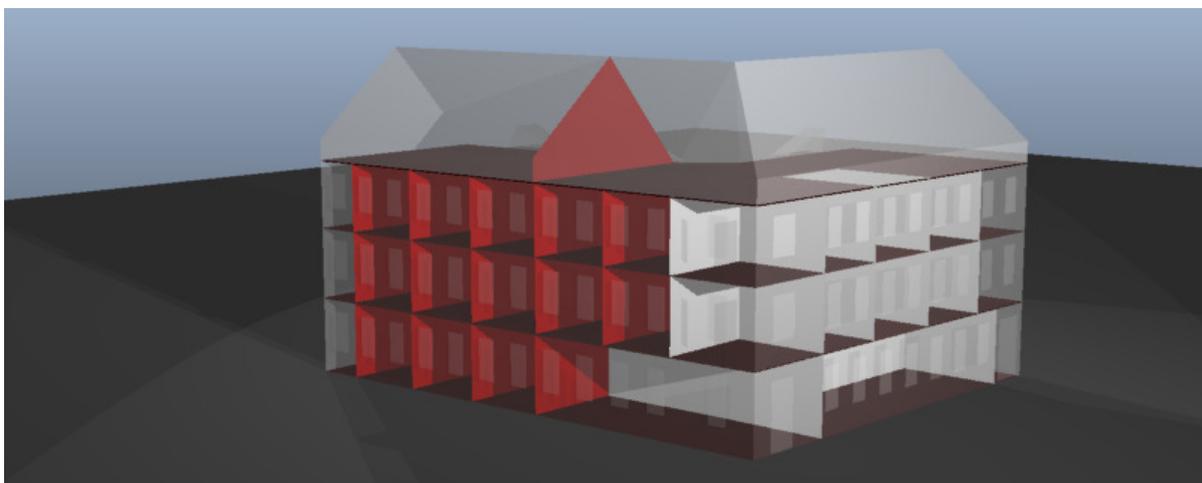
Abbildung 3.40: Testobjekt Spittelbreitengasse – Räumliche Darstellung der entfernten Zwischenwandelemente im Bereich Trakt Singrienergasse (rot dargestellt).

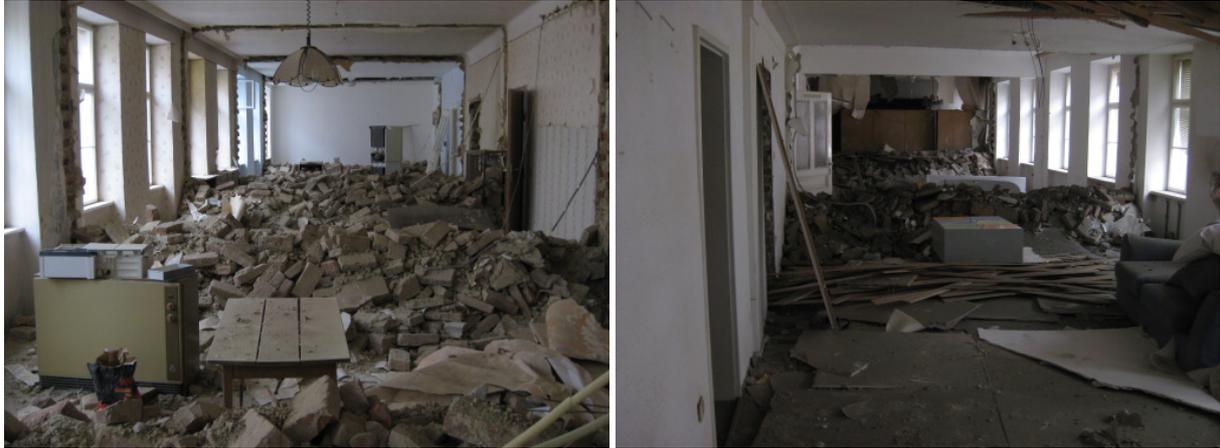
Abbildung 3.41: Testobjekt Spittelbreitengasse – Innenansicht nach Entfernen der Zwischenwände im 1. Obergeschoß (links) und 2. Obergeschoß (rechts).

Wie aus den photographischen Darstellungen in Abbildung 3.41 ersichtlich ist, wurde das Abbruchmaterial der Zwischenwände auf den jeweiligen Geschößdecken gelagert, womit sich die Massenverteilung des Gebäudes insgesamt nur unwesentlich veränderte. Damit können die Veränderungen in der spektralen Gebäudeantwort ausschließlich den Änderungen der Gebäudesteifigkeit durch das Entfernen der Zwischenwände zugeordnet werden.

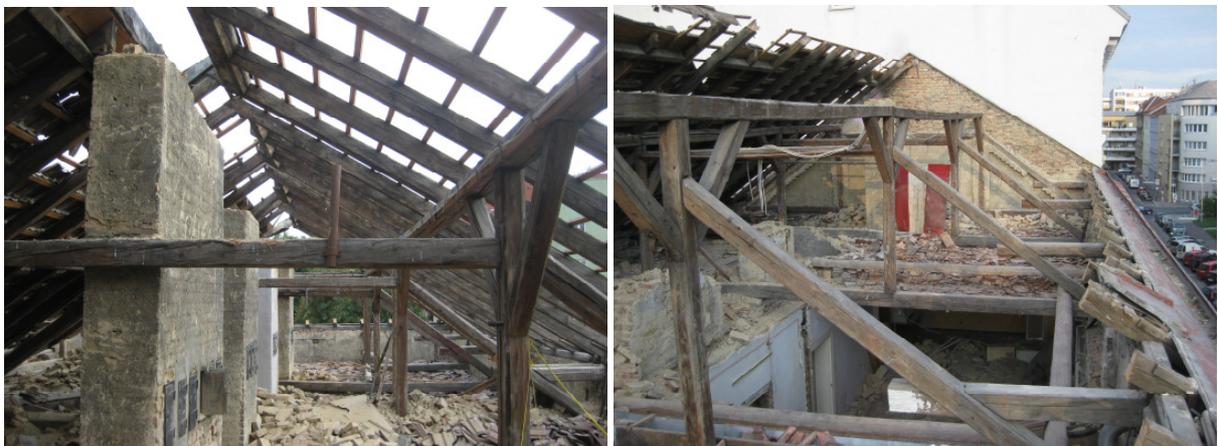
Abbildung 3.42: Testobjekt Spittelbreitengasse – Ansicht nach teilweisen Entfernen der Dachkonstruktion Trakt Singrienergasse (links) und Trakt Spittelbreitengasse (rechts).

Der Abbruch des kompletten Gebäudes wurde im August und September 2009 durchgeführt. Aufgrund des Ablaufs der Abbrucharbeiten war es möglich den Zustand der Struktur nach teilweiser Entfernung der Dachkonstruktion (Entfernen der Dacheindeckung und wesentliche Schwächung der Dachstuhlkonstruktion) messtechnisch zu untersuchen. Zu diesem Zeitpunkt war zudem ein beträchtlicher Teil des in den Geschoßen vorhandenen Schutts bereits beseitigt worden. Daraus ergibt sich einerseits eine Veränderung der Steifigkeit durch die teilweise Entfernung der Dachkonstruktion und andererseits eine Verringerung der Gebäudemasse durch den fehlenden Bauschutt in den Geschossen. Der weitere Gebäudeabbruch im Anschluss daran konnte aus Sicherheitsgründen nur mehr photographisch dokumentiert werden. Messtechnische Untersuchungen im Gebäude während der Abbrucharbeiten waren nicht zulässig. Eine kurze Dokumentation der Abbrucharbeiten ist im Anhang A 3.6 dargestellt. Die teilweise abgebrochene Dachkonstruktion im Bereich Trakt Singrienergasse und Trakt Spittelbreitengasse ist in Abbildung 3.42 dargestellt.

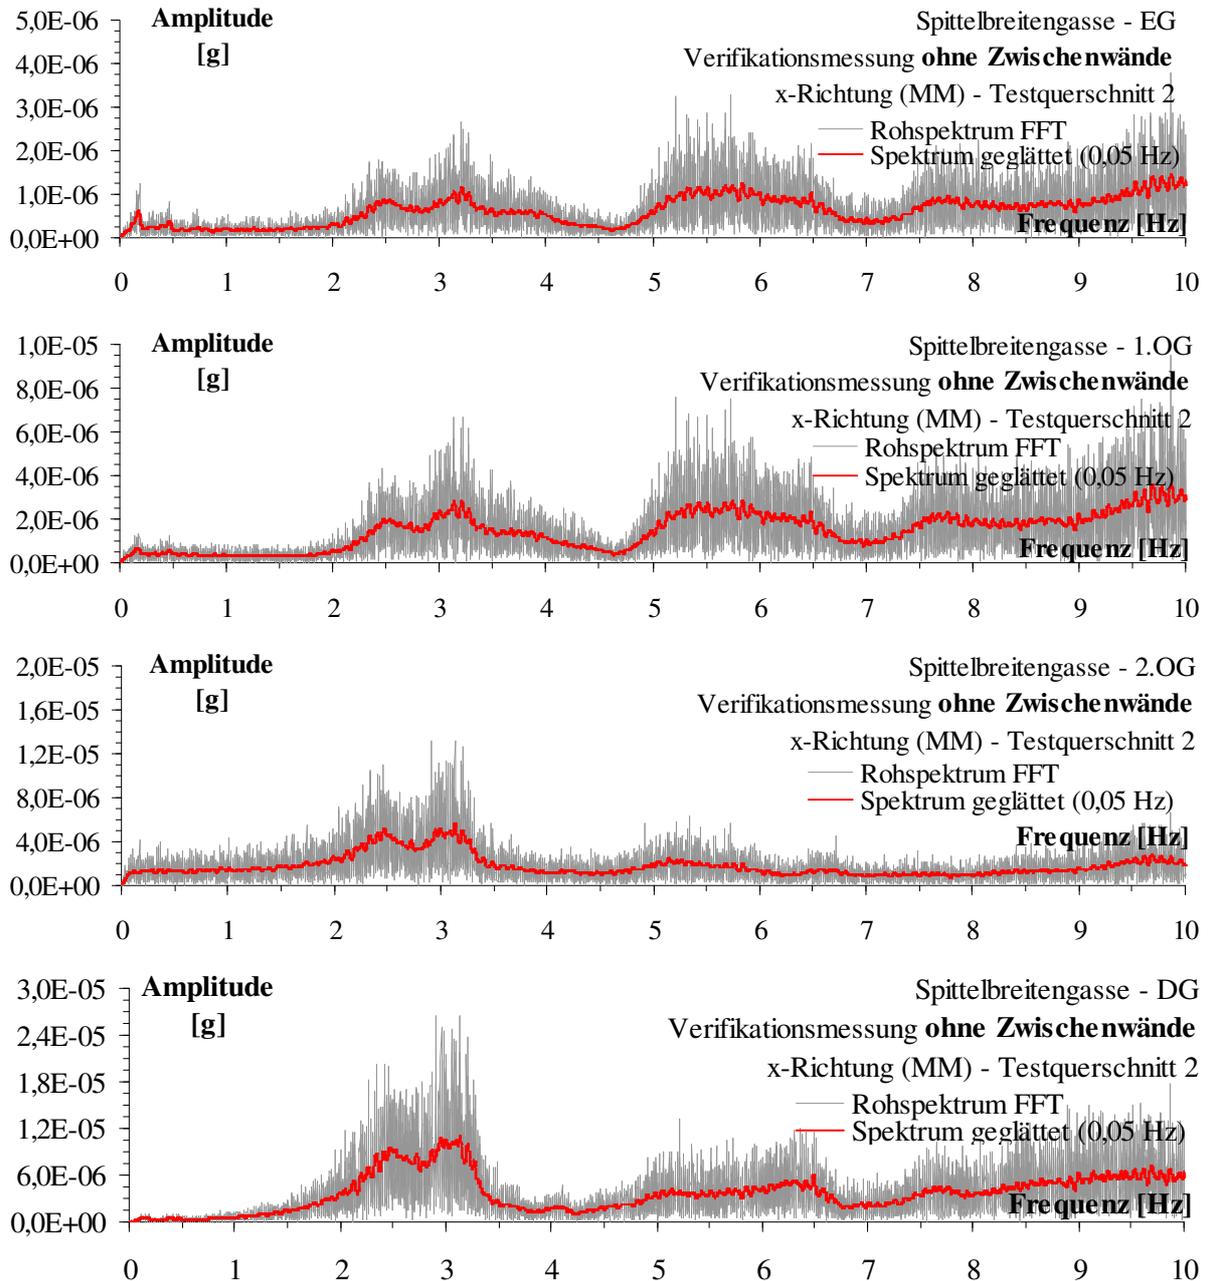
Abbildung 3.45: Frequenzspektrum der x-Komponente (Rohspektrum und Spektrum über eine Glättungsbreite von 0,05 Hz; Ordinate mit unterschiedlicher Skalierung), Testquerschnitt 2, Verifikationsmessung ohne Zwischenwände, Position des Aufnehmers jeweils auf der Mittelmauer der Geschosse des Objekts Spittelbreitengasse 30.

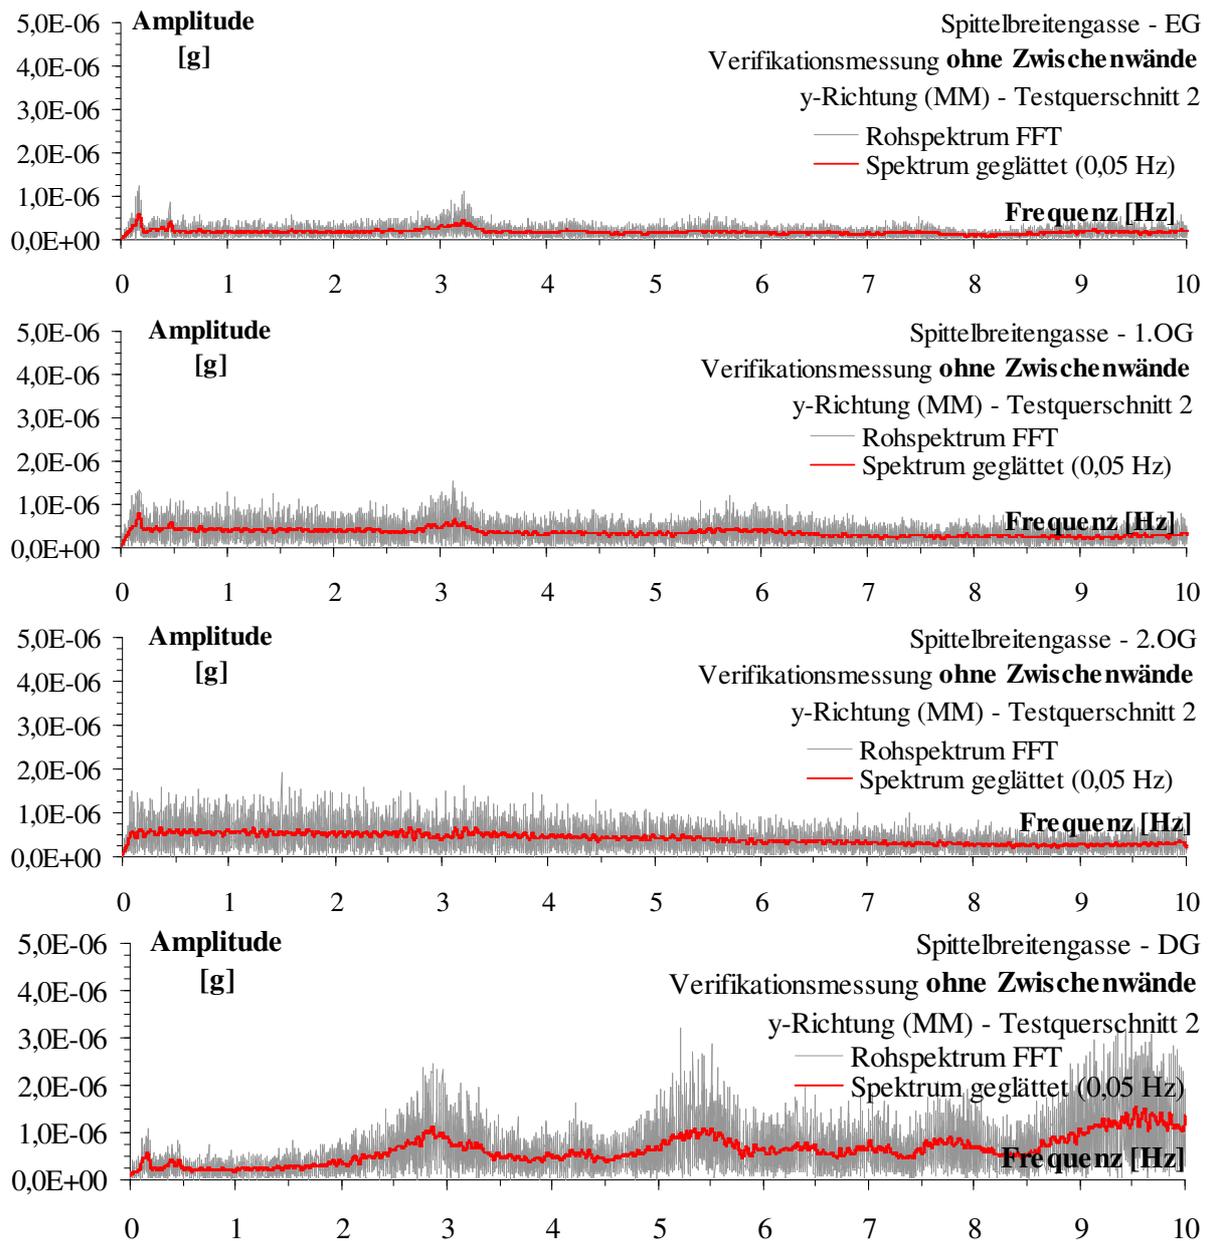
Abbildung 3.46: Frequenzspektrum der y-Komponente (Rohspektrum und Spektrum über eine Glättungsbreite von 0,05 Hz), Testquerschnitt 2, Verifikationsmessung ohne Zwischenwände, Position des Aufnehmers jeweils auf der Mittelmauer der Geschosse des Objekts Spittelbreitengasse 30.

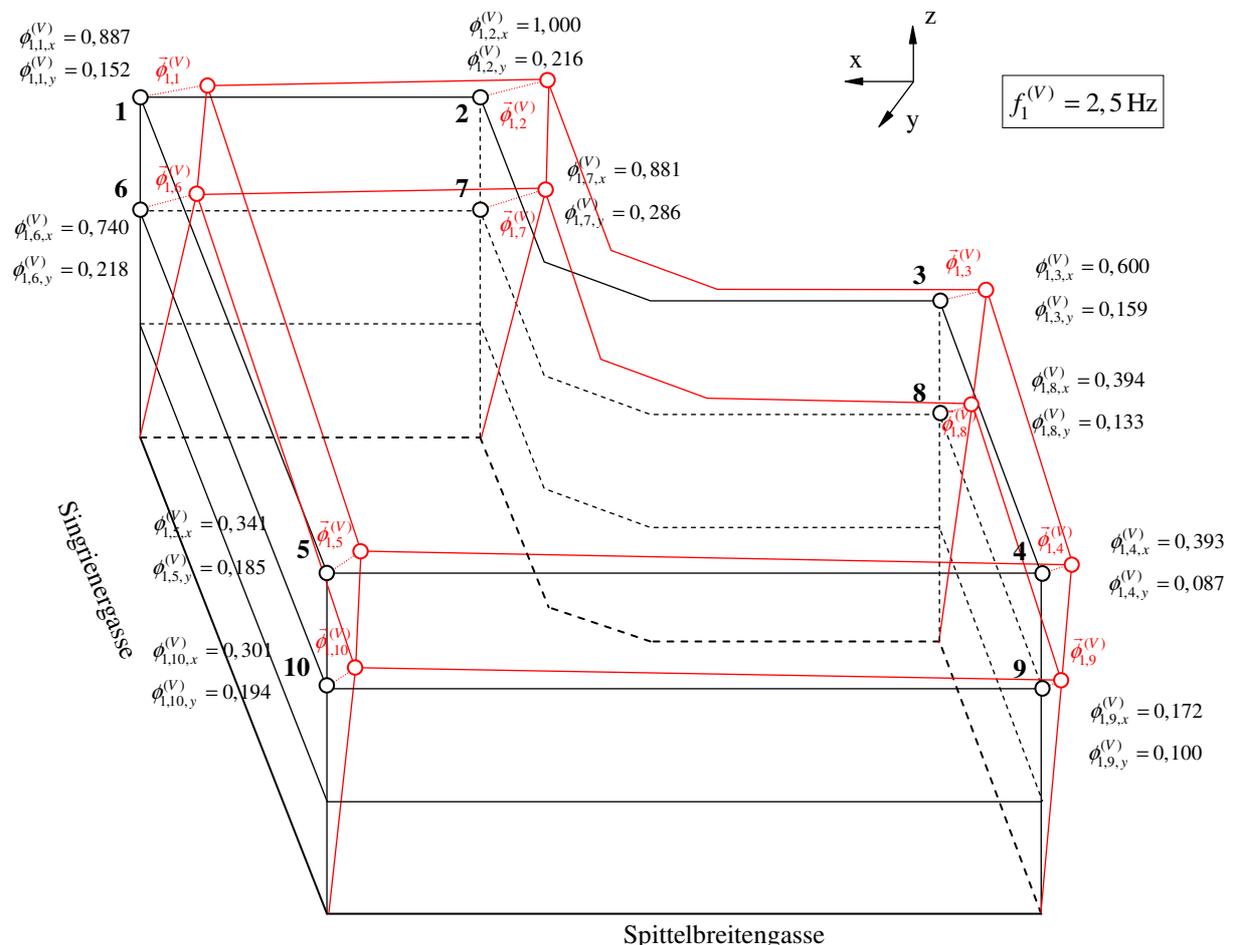
Abbildung 3.47: Eigenschwingungsform zugehörig zur messtechnisch ermittelten globalen ersten Eigenfrequenz $f_1^{(V)} = 2,5$ Hz des Gebäudes nach Entfernung der Holzdecken und Zwischenwände.

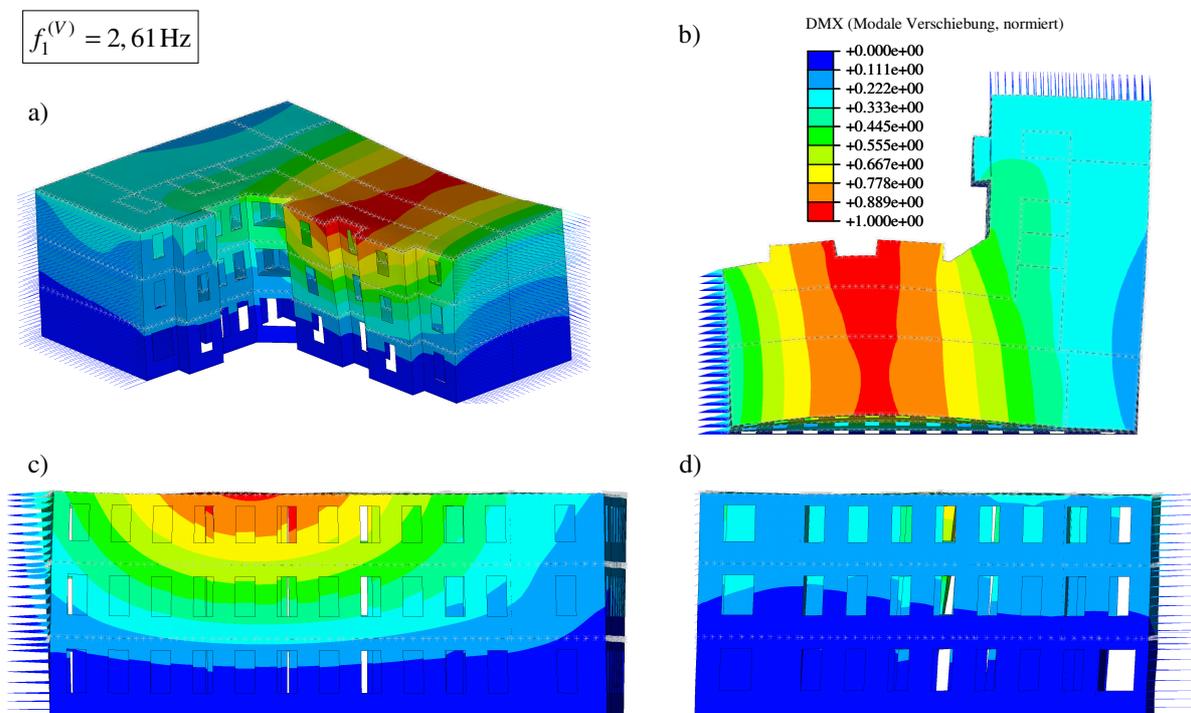
Abbildung 3.48: Numerische Modalanalyse Testobjekt Spittelbreitengasse nach Entfernen der Zwischenwände. Erste globale Eigenschwingungsform bei einer Eigenfrequenz von $f_1^{(V)} = 2,61$ Hz; a) Isometrische Ansicht, b) Grundriss, c) Ansicht Singrienergasse, d) Ansicht Spittelbreitengasse.

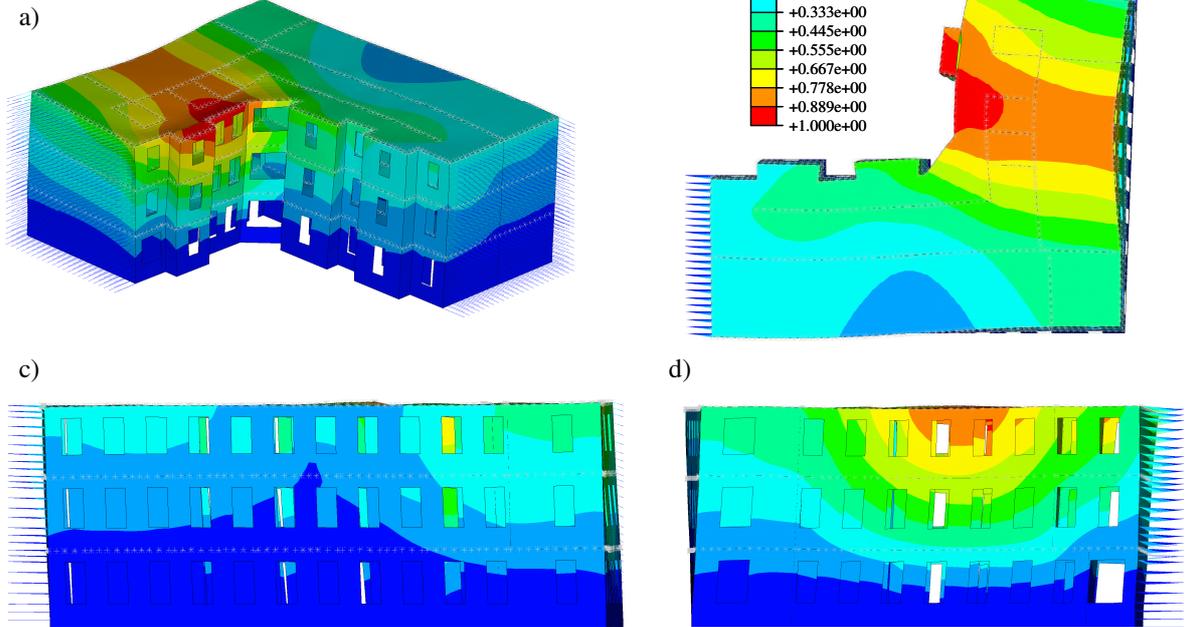
Abbildung 3.49: Numerische Modalanalyse Testobjekt Spittelbreitengasse, nach Entfernen der Zwischenwände. Zweite globale Eigenschwingungsform bei einer Eigenfrequenz von $f_2^{(V)} = 3,77 \text{ Hz}$; a) Isometrische Ansicht, b) Grundriss, c) Ansicht Singrienergasse, d) Ansicht Spittelbreitengasse.

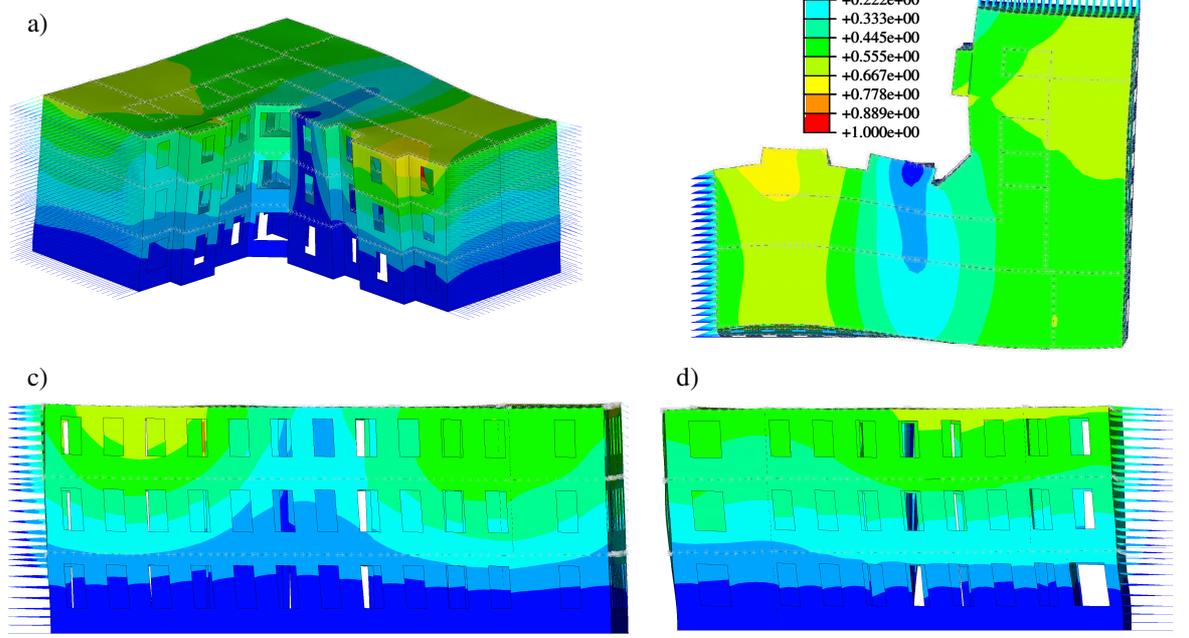
Abbildung 3.50: Numerische Modalanalyse Testobjekt Spittelbreitengasse, nach Entfernen der Zwischenwände. Dritte globale Eigenschwingungsform bei einer Eigenfrequenz von $f_3^{(V)} = 4,08 \text{ Hz}$; a) Isometrische Ansicht, b) Grundriss, c) Ansicht Singrienergasse, d) Ansicht Spittelbreitengasse.

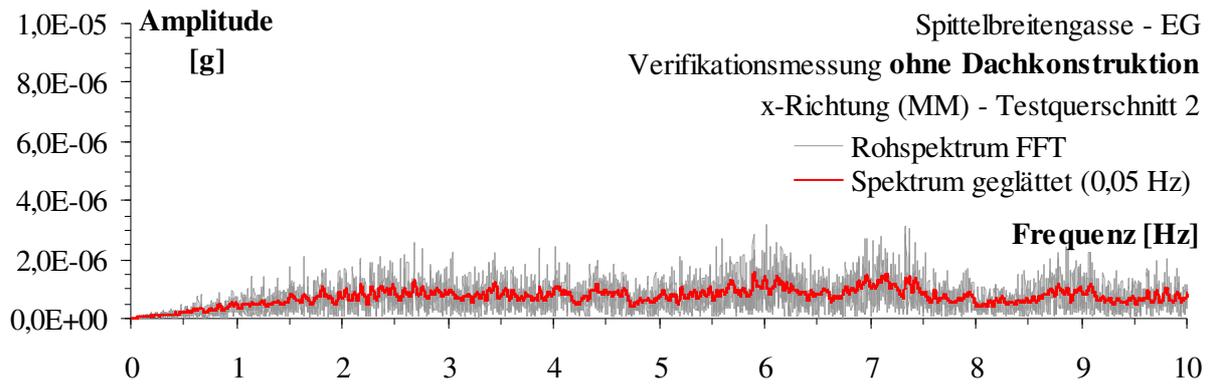
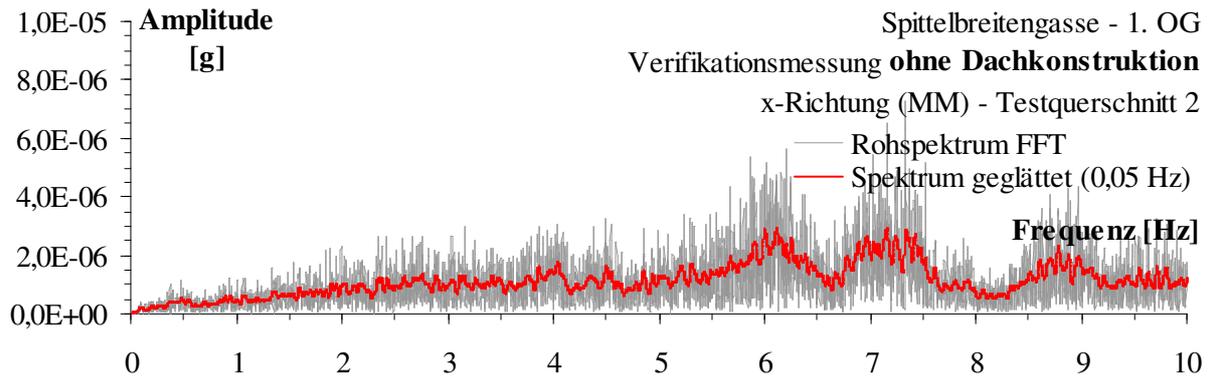
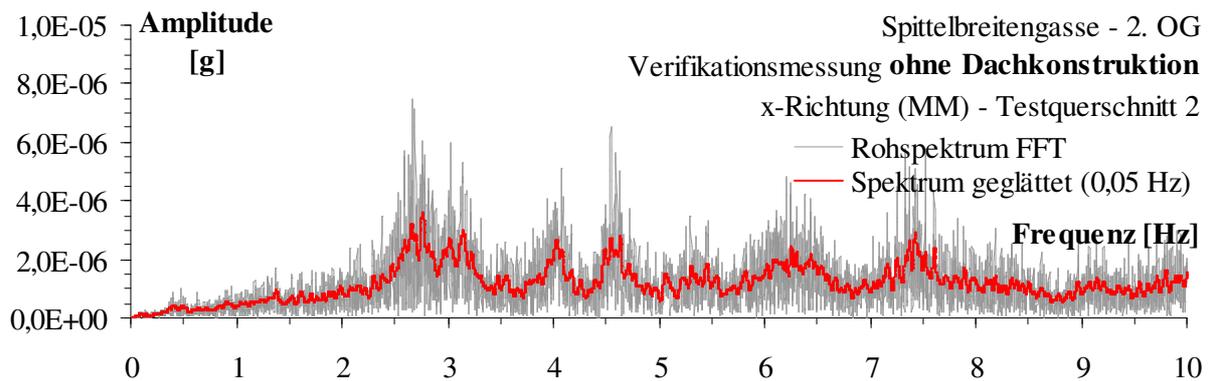
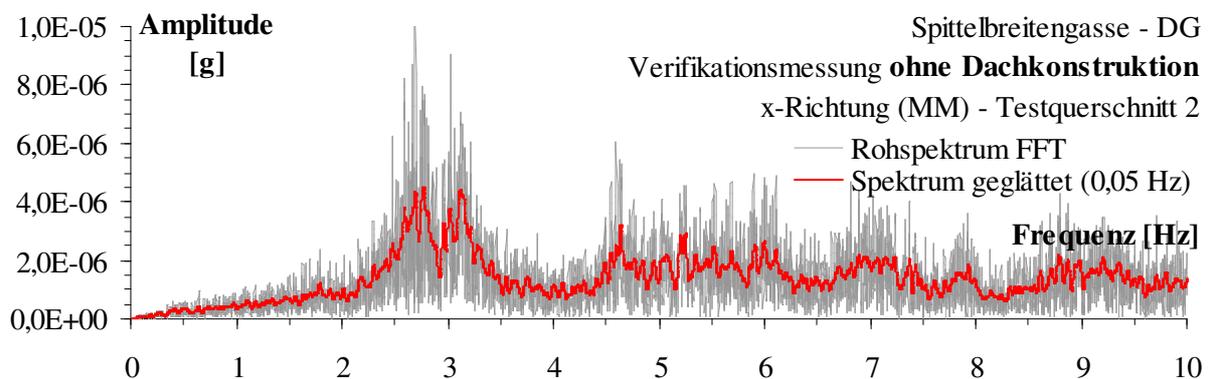
Abbildung 3.51: Frequenzspektrum der Schwingungskomponente in x-Richtung (Rohspektrum und Spektrum über eine Glättungsbreite von 0,05 Hz), Testquerschnitt 2, Verifikationsmessung nach Entfernung der Dachkonstruktion, Position des Aufnehmers jeweils auf der Mittelmauer der Geschosse des Objekts Spittelbreitengasse 30.

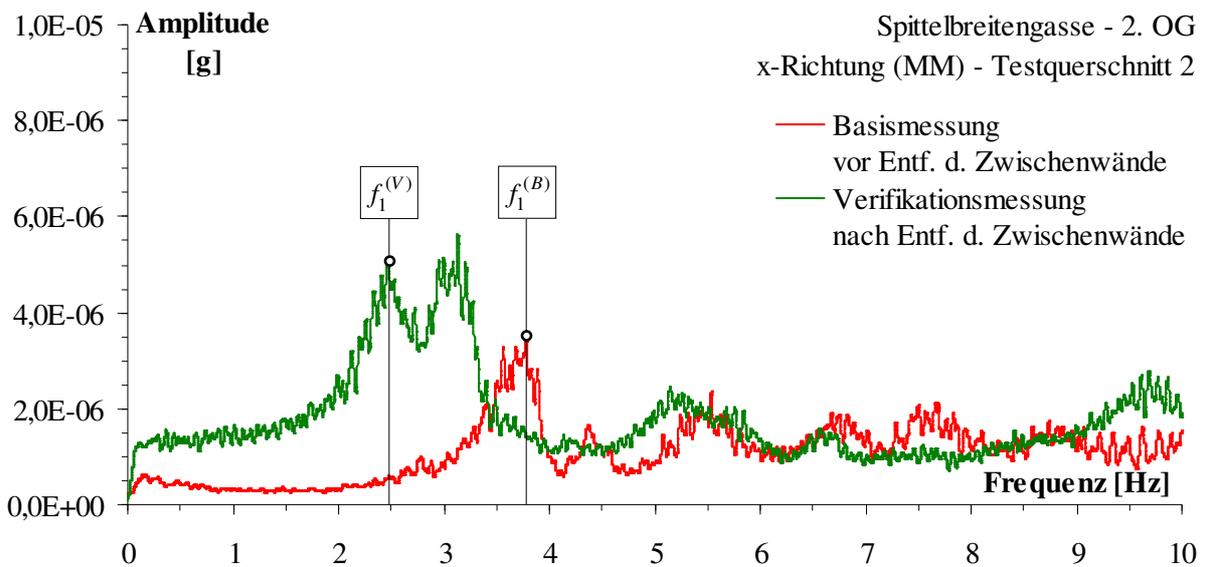
Abbildung 3.55: Frequenzspektrum der Schwingungskomponente in x-Richtung (Spektren über eine Glättungsbreite von 0,05 Hz), Testquerschnitt 2, Gegenüberstellung Basismessung und Verifikationsmessung nach Entfernung der Zwischenwände, Position des Aufnehmers im 2. OG, Mittelmauer des Objekts Spittelbreitengasse 30.

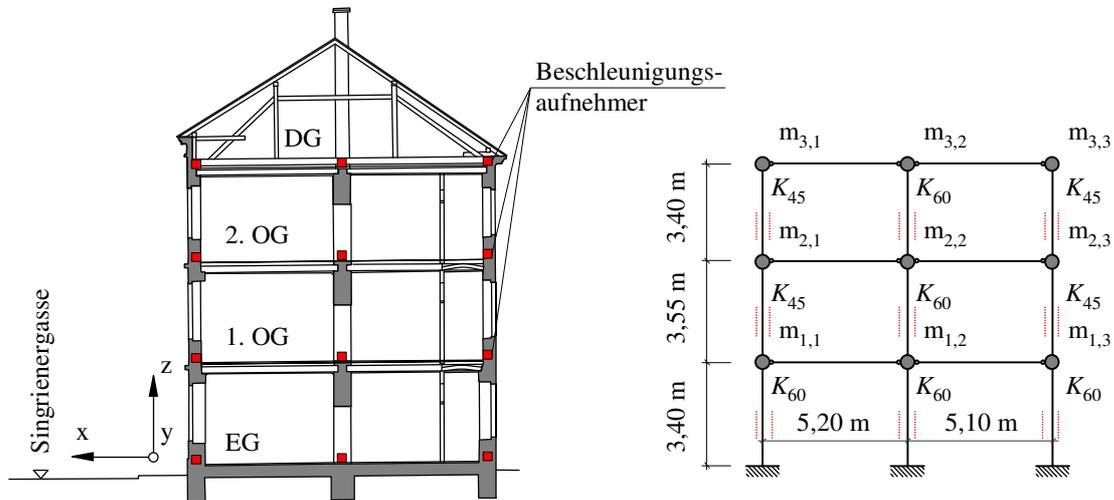
Abbildung 3.60: Ableitung des 2-dimensionalen Ersatzmodells des untersuchten Gebäudeteils (Trakt Singriergasse) des Objekts Spittelbreitengasse 30.

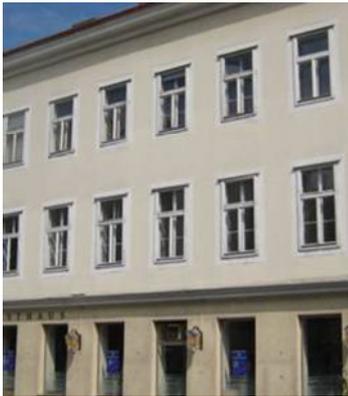
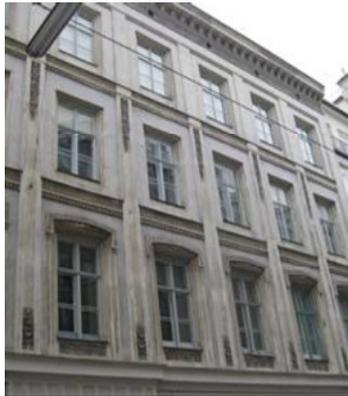
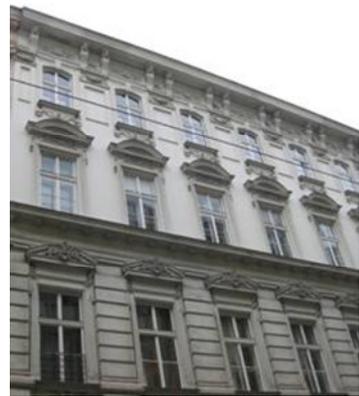
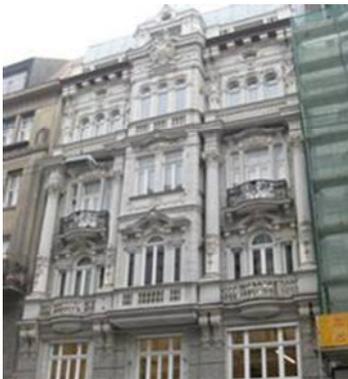
19) Fassadengestaltung

keine Fassadengestaltung

schlichte Fassadengestaltung

ausgeprägte Gestaltung

detaillierte Fassadengestaltung

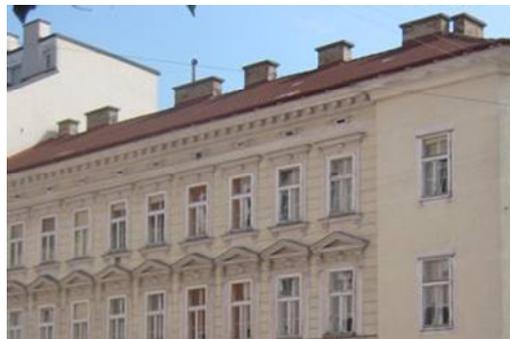
20) Kamine über Dach

Zu zählen sind die zu einer Gruppe zusammengefassten Kamingruppen.

7 sichtbare Kamin(gruppen)

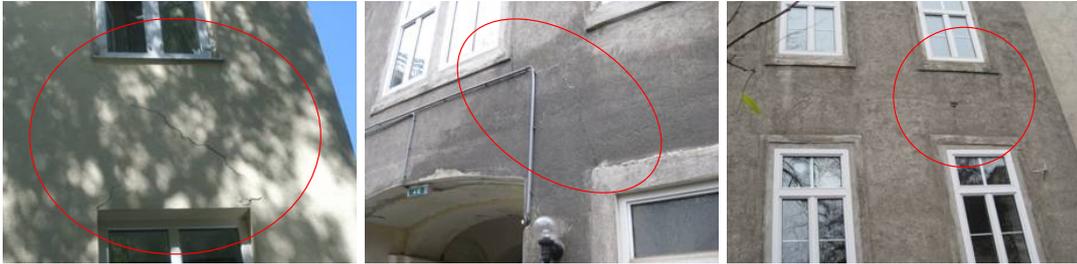
23) Erhaltungszustand / Risse in der Fassade

Nach Möglichkeit sollte abgeschätzt werden, ob es sich bei dem Riss um einen Riss im Verputz (nicht zu zählen) oder um einen Riss bis ins Mauerwerk handelt. Schräg verlaufende Risse sind jedenfalls zu zählen.

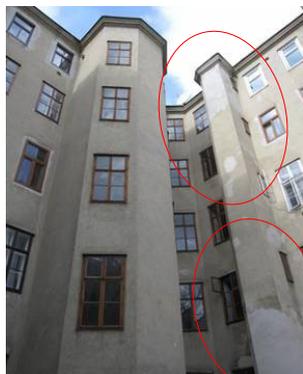
Ausblühungen

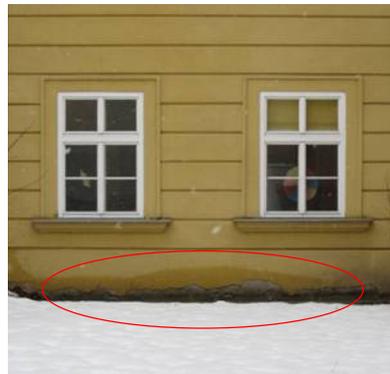
Durchfeuchtung

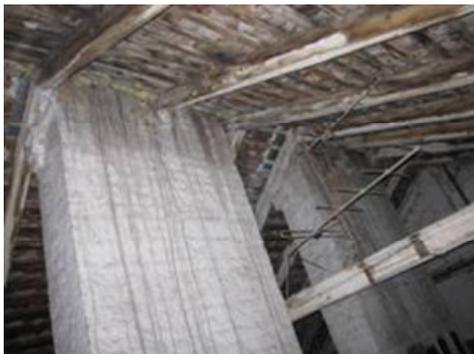
Wasserflecken am Kaminmauerwerk und der Dachkonstruktion

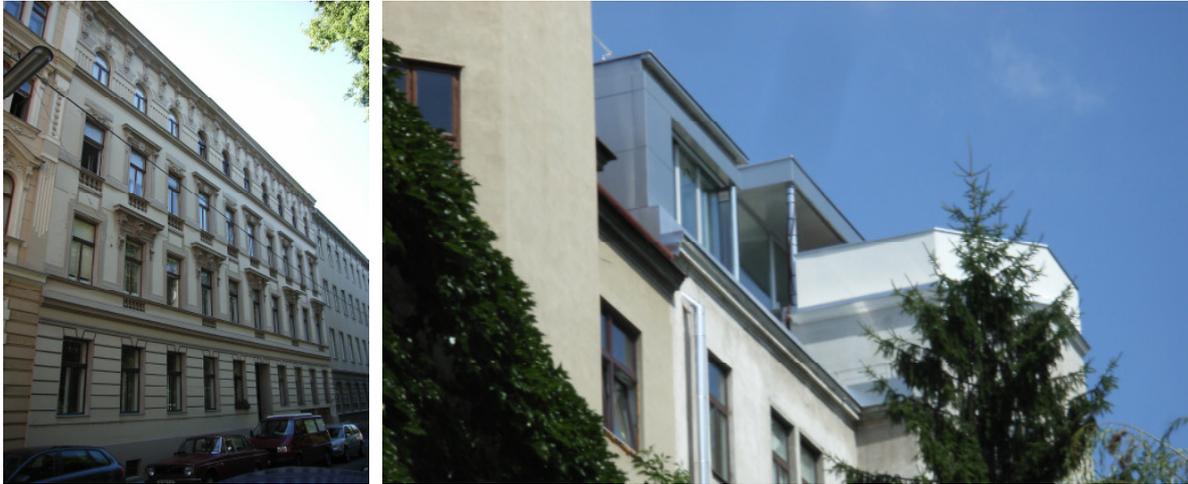
Abbildung A 10: Ansicht Riglergasse 10 – straßenseitig (links), sowie DG-Ausbau (rechts).

Auf den folgenden Abbildungen sind die Fassade und der Dachgeschoßausbau des Objekts Riglergasse 10, sowie die Aufstellungen der Beschleunigungsaufnehmer in den verschiedenen Stockwerken dargestellt.

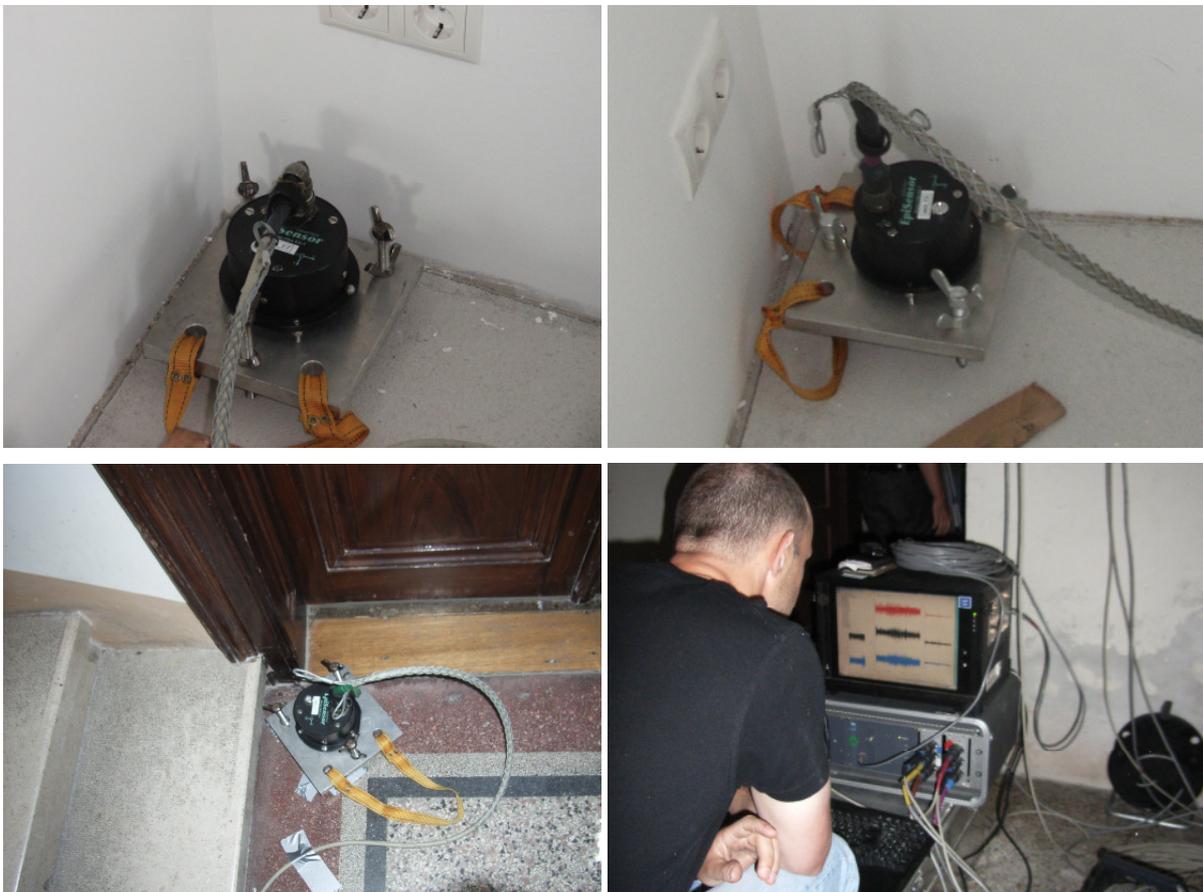
Abbildung A 11: Aufstellung der Beschleunigungsaufnehmer, Messanlage mit Steuerungseinheit.

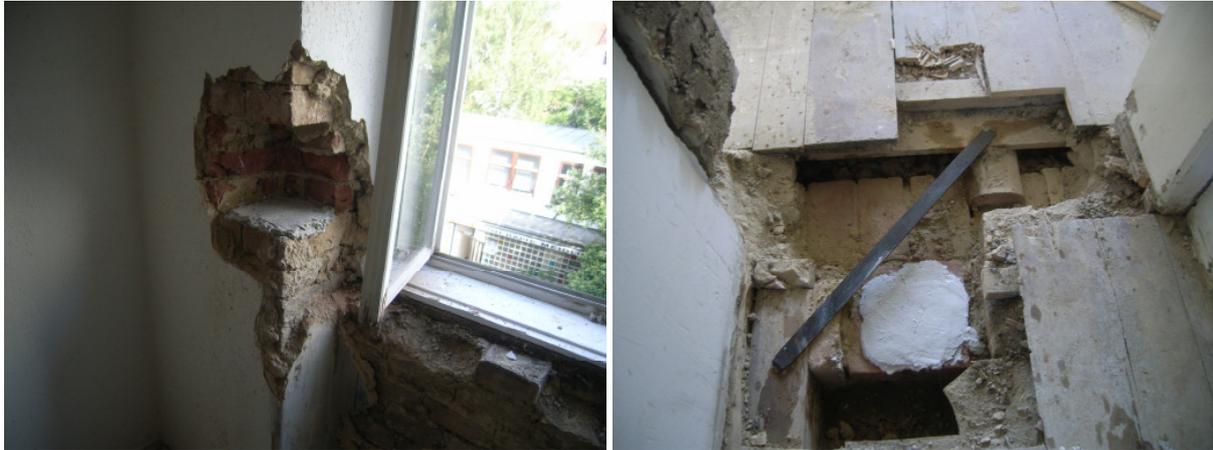
Abbildung A 12: Vorbereitung der Positionen für die Beschleunigungsaufnehmer.

In den folgenden Abbildungen ist die grundsätzliche Aufstellung der Sensoren für die durchgeführten messtechnischen Untersuchungen am Objekt Spittelbreitengasse 30 in den verschiedenen Stockwerken dargestellt.

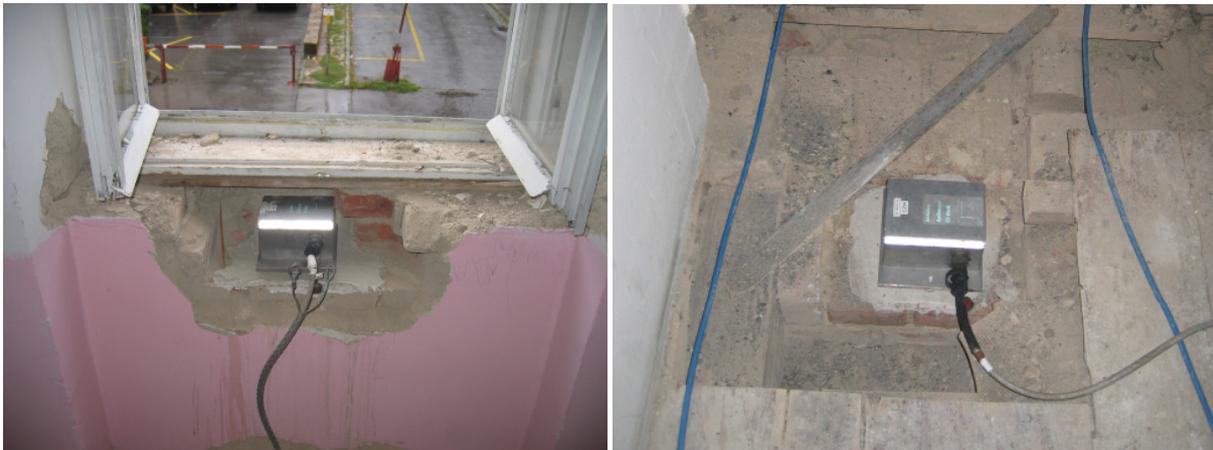
Abbildung A 13: Aufstellung der Beschleunigungsaufnehmer auf die vorbereiteten Positionen.

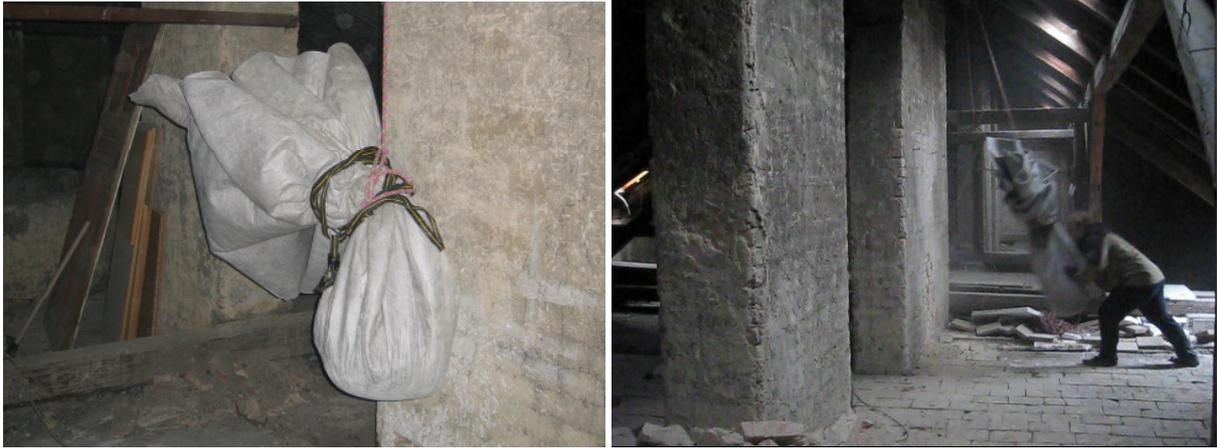
Abbildung A 14: Linke Abbildung: Punktmasse zur Aufbringung der impulsförmigen Belastung.
 Rechte Abbildung: Impuls, aufgebracht auf die tragende Mittelmauer im Dachgeschoß.

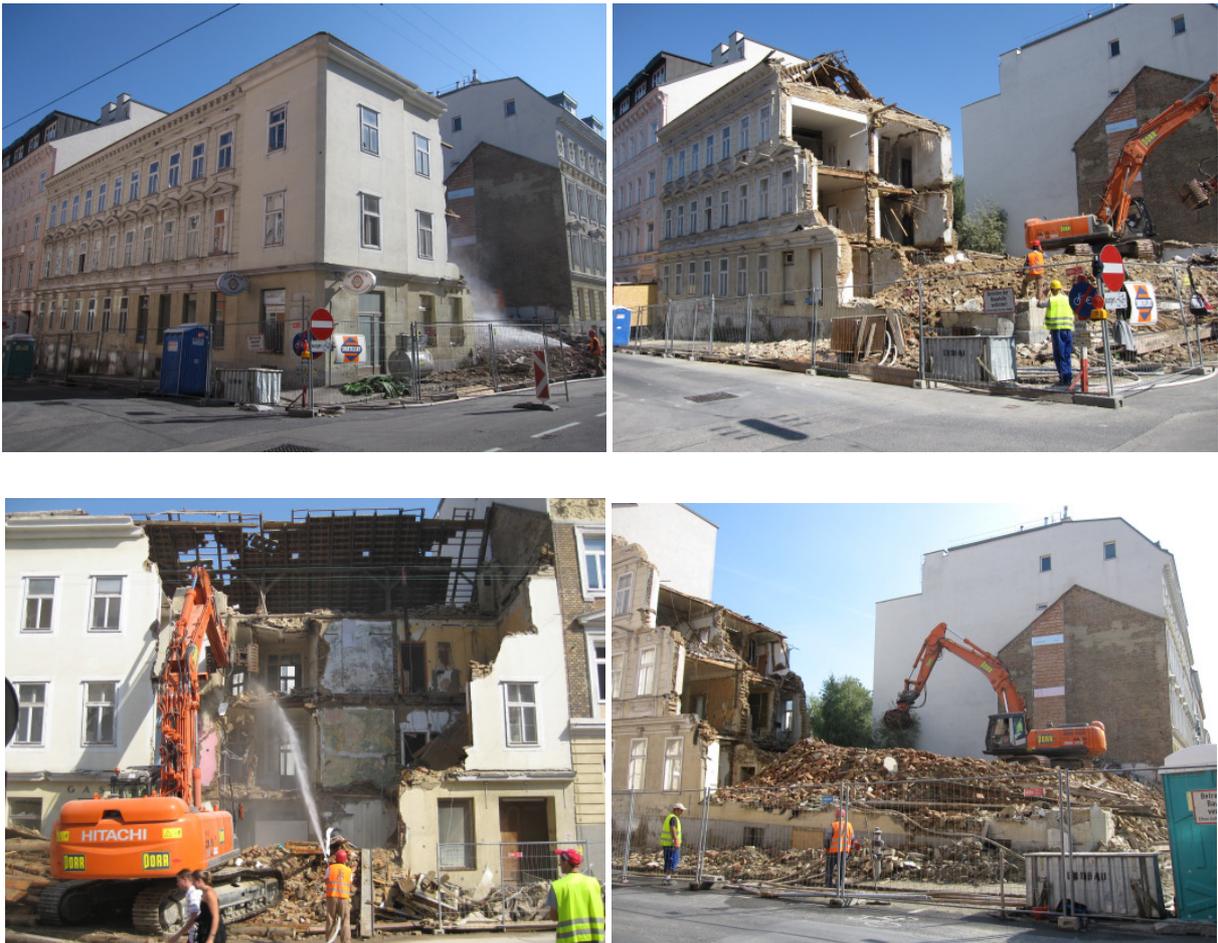
Abbildung A 15: Phasenweiser Abbruch des Gebäudes Spittelbreitengasse 30.

Der vollständige Abbruch des Gebäudes Spittelbreitengasse 30 wurde im Oktober 2009 durchgeführt. In Absprache mit den ausführenden Firmen war es möglich den Abbruch des Gebäudes zu dokumentieren. In den folgenden Abbildungen sind einzelne Abbruchphasen dargestellt.
