Das Bezirkshallenbad des Bäderpapstes

Eine Analyse und Bewertung anhand des Simmeringer Bades
führt durch das Bezirkshallenbäderprogramm der Nachkriegszeit

Diplomarbeit

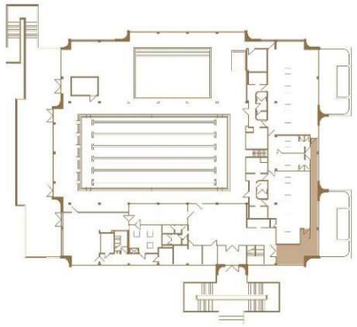
Zugang Umkleiden (Abb. 96)

Im Vorraum dieses Bereichs wurden Kabinentrennwände aus Kunststoff für behindertengerechte Umkleiden eingerichtet. Aufgrund dessen mussten hier die Fassadenelemente mittels einer blickdichten Folie versehen werden. Anfänglich waren Vorhänge angebracht, welche komplett entfernt wurden. An der Decke erkennt man leichte Wasserschäden, sowie Rostschäden an Metallteilen wie zum Beispiel dem eingebrachten Lautsprecher in der abgehängten Decke. Die Wand zu den Umkleiden wurde mit Kunststoffelemente neu verkleidet, wobei ein Teil der Damenumkleiden abgetrennt wurde, um zusätzlich Platz für behindertengerechte Umkleiden und Sanitäreinheiten zu schaffen. Die Bodenfliesen sind im gesamten Bereich noch erhalten, so auch die Wandfliesen, bis auf ein paar Ergänzungen und der eben erwähnte Wandeinbau.

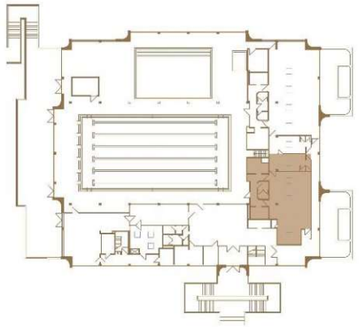
Umkleiden und Sanitärbereich Frauen und Familien (Abb. 99)

Über den Gang gelangt man zuerst zu den Damenumkleiden, wo sich noch die originalen Schließfächer befinden, jedoch mit neuen Sitzbänken. Die Trennwände der Umkleidekabinen bilden mit den Föhnstationen eine Einheit. Entlang der Umkleiden wurden insgesamt zehn Flachdachfenster eingesetzt. Als die damals verarbeitete Holzdecke, durch die Mineralfaserdecke ersetzt wurde, hat man die Lichtschächte der Flachdachfenster nicht entsprechend mitgezogen.

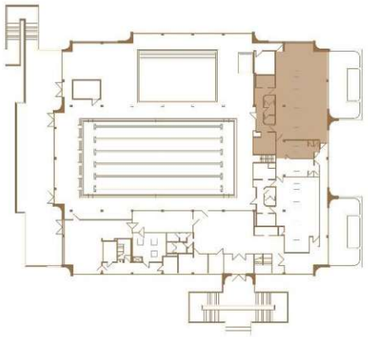
Umkleiden und Sanitärbereich Männer und Familie (Abb.103)

Die Umkleiden für Familien sind räumlich durch weitere Schließfächer und dazwischen eingebrachte Türen getrennt. Dieser Bereich ist von den beiden Umkleidebereichen der Männer und Frauen ebenfalls zugänglich, da auch über diese der Zugang zur Schwimmhalle erfolgt. Wie auch in den Umkleiden für Familien, bietet sich im Bereich für Männer ein ähnliches Bild, wie bei den Frauen. Hier wurden bereits ein paar der Schließfächer durch neuere ausgetauscht. Der Sanitärkern wurde ebenfalls neu verfliest, wobei die Wand zur Schwimmhalle, wie auch bei den Frauen, noch mit der kleinteiligen, braunen Verfliesung versehen ist.

Augenscheinlich sind vereinzelt kleinere Wasserschäden und Rostschäden zu erkennen, diese dürften von haustechnischen Installationen in der Zwischendecke und der hohen Luftfeuchtigkeit stammen. Haustechnische Installationen scheinen veraltet beziehungsweise nicht mehr funktionstüchtig oder wurden nachträglich ergänzt.

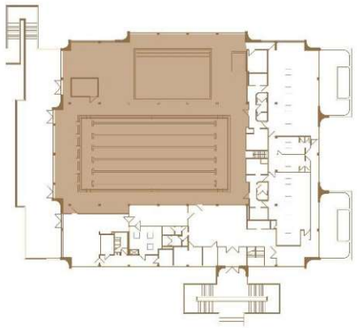
Schwimmhalle (Abb.114)

Im Zentrum des Gebäudes befindet sich das Mehrzweckbecken. Das 12,5/25 Meter Becken ist in einem guten Zustand, noch original erhalten mit länglichen weißen Fliesen versehen, die durch blaue, die Bahnen markierenden Fliesen, unterbrochen werden. Zu erkennen sind Ablagerungen und Algenbildung in den Fugen, diese werden im Zuge der Wartung des Beckens entfernt und behandelt. Von außen sind keine groben Mängel zu erkennen, auch den Mitarbeitern sind keine bekannt.

Anders verhält es sich mit der gesamten Bodenverfliesung der Halle. Der kleinteilige Belag weist unzählige Ausbesserungen auf, wo einzelne oder mehrere Elemente getauscht wurden. Diese wurden in Eigenregie durch das Personal mit teilweise buntem Bruchmaterial ergänzt. Die Startblöcke des Mehrzweckbeckens wurden als mobile Einheiten bereitgestellt und stehen so auch heute noch zur Verfügung. Beschilderungen in der Schwimmhalle, in Form von Plexiglasscheiben, wurden bereits damals angebracht.

Das Lehrschwimmbecken, welches sich in einem desolateren Zustand befindet, betritt man über ein paar Stufen, die über die ganze Länge des Beckens reichen und ebenfalls mit den kleinen Fliesen versehen sind, der Beckenboden wiederum mit den länglichen. Für die Ausbesserungen wurde entsprechender Ersatz gefunden, jedoch in einem anderen Farbton. Den Stufen ins Becken fehlen mehrere Fliesenteile, auch im Becken wurden Anstrich- und Kittversuche vorgenommen, zudem sind Rostflecken im Bereich der Zustromleitung zu erkennen. So sind in der gesamten Schwimmhalle die Ergänzungen und Beifügungen gut zu erkennen.

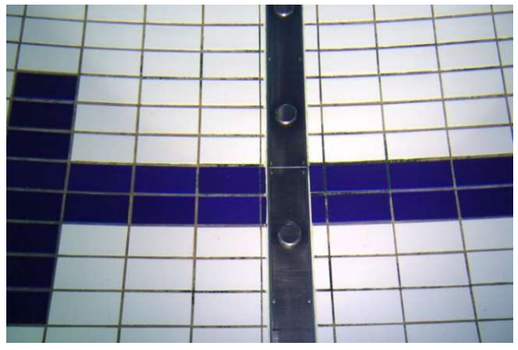
Abb. 116 Schäden an Verfliesung Beckenrand, 2016

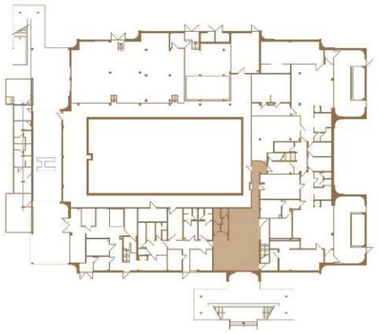
Saunabuffet (Abb. 144)

Saunagäste können direkt über eine Treppe im Vorraum der Eingangshalle ins Untergeschoß zu den Saunabereichen gelangen, wo sich auch das Saunabuffet befindet. Schnell fällt der Blick auf die noch bestehende braune Bodenverfliesung, welche starke Abnutzung aufweist. Neben dem Sitzbereich führt, getrennt durch eine Ständerwand, ein Gang zu den Saunazugängen und die Mitarbeiter zu den Nebenräumen des Hallenbades. Gegenüber dem Sitzbereich befindet sich die damals eingebaute Ausgabetheke sowie der Barbereich des Buffets. Die Wand ist mit abgerundeten, lackierten Holzbrettern beplankt. Die Mineralfaserrasterdecke ist nach heutigem Standard ausgeführt. Wiederum blieb die Decke im Bereich der Bar offen, zwischen den dort vorhandenen Holzbalken wurden die Felder mit weißen Gipskartonplatten verkleidet. Gegenüber befinden sich die sanitären Einrichtungen des Buffets. Beleuchtung des Sitzbereiches, Vorhänge, sowie Bilder sind nicht mehr vorhanden.

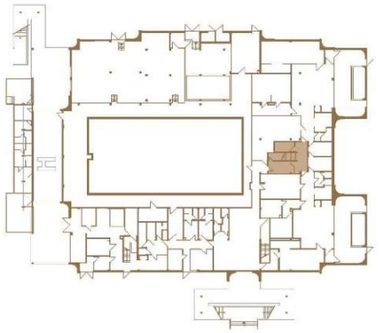
Aufgang Schwimmhalle (Abb. 166)

Zwischen den beiden Saunalandschaften für Männer und Frauen befinden sich der Zu- und Aufgang zur Schwimmhalle, umgeben von kleineren Nebenräumen. Hier wurde die neue Verfliesung zum Teil weitergeführt. Der Aufgang in die Schwimmhalle liegt mittig im Raum, seitlich begrenzt durch zwei massive Wände mit gelb-braunen, hochformatigen Fliesen. Seitlich befinden sich zwei Abstellräume, wobei noch die weißen Mosaikfliesen am Boden zu sehen sind. Der Stiegenaufgang selbst ist dunkel, erst oben angekommen beleuchtet ein Licht den Notausgang zur Schwimmhalle.

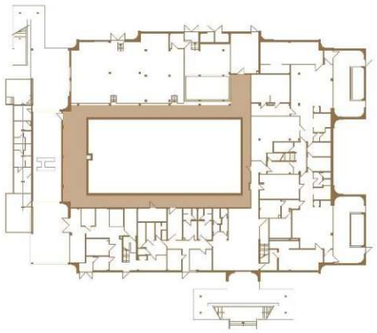
Umgang Schwimmbecken (Abb.169)

Im Erdgeschoß kann man das große Mehrzweckbecken des Hallenbades komplett umrunden. Entlang der Decke und den Wänden verlaufen sämtliche Verrohrungen, Zu- und Ableitungen und diverse haustechnische Einrichtungen. Lager- und Werkzeugschränke wurden zweckdienlich eingerichtet. Der Boden aus Zementestrich und die Stahlbetonwände sind augenscheinlich in einem guten Zustand. Im gesamten Umgang des Mehrzweckbeckens samt Nebenräumen, sind lediglich kleinere Schäden zu sehen. An nur einer Stelle sind Wasserschäden in der Bausubstanz festzustellen. In diesem Bereich sind lediglich Schäden an Bodenbelägen in Nebenräumen oder Wasserschäden in der Technikzentrale zu sehen. Der westliche Teil des Umganges ist mittels Metallgitter abgetrennt und wurde zu einem größeren Lagerraum umfunktioniert. Der gesamte Umgang wird als Lager- und Werkraum genutzt, aber auch zum Aufhängen und Bügeln von anfallender Wäsche.

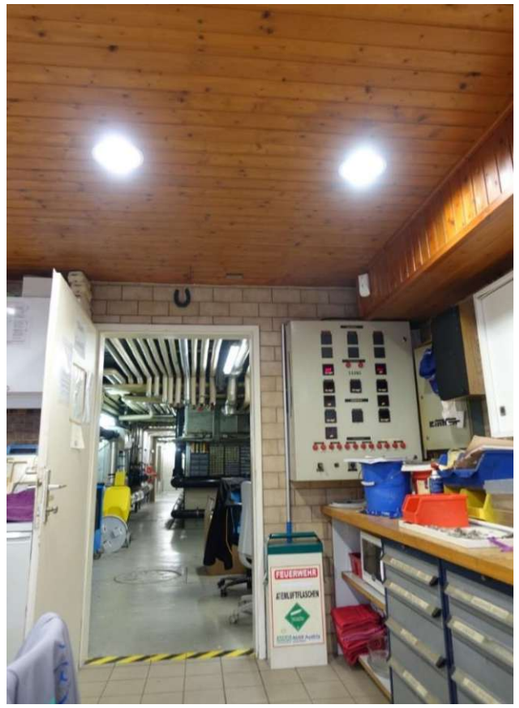
Abb. 179 Schäden im Deckenbereich aufgrund Haustechnischer Leitungen, 2016

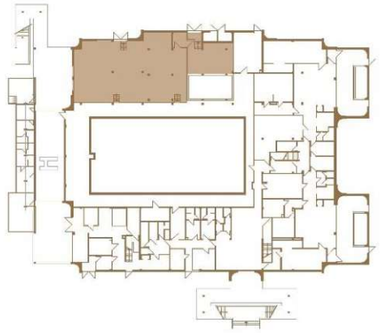
Technikzentrale (Abb. 181)

Die meisten Rohre und Leitungen führen zur Technikzentrale im nördlichen Bereich des Gebäudes. Diese liegt vom Niveau her niedriger als der Umgang, ist jedoch offen und über wenige Treppen verbunden. Die Technikzentrale weist ebenfalls keinerlei Schäden am Estrichboden oder der Stahlbetonelementen auf. In diesem Bereich befinden sich die Lüftungszentrale des Gebäudes und der Anschlusspunkt der Fernwärme. Teilweise wirkt dieser Raum etwas überdimensioniert, doch wurden im Laufe der Zeit einige der Maschinen durch moderne ergänzt, andere entsprachen nicht mehr dem Stand der Technik und wurden demontiert. An der Gebäudeaußenwand wurden Oberlichten, neben Frischluft- und Fortluftgitter eingebracht, außerdem kann der Bereich über eine doppelflügelige Metalltür nach draußen verlassen werden. Eine weitere Tür in der Technikzentrale führt über einen Vorraum zur Filteranlage des Hallenbades. Über den Raum der Filteranlage gelangt man nach draußen in den Wirtschaftshof. Nur von dort sind die Chlorgaslager des Bades über spezielle Sicherheitstüren zugänglich.

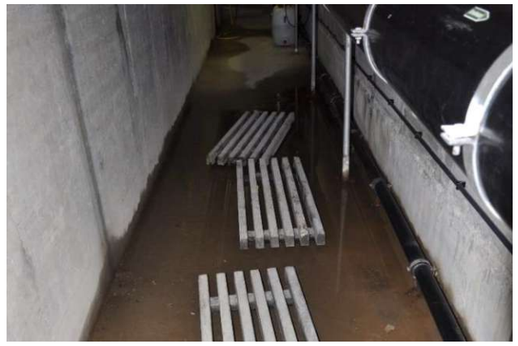
Installationsgang (Abb. 202)

Abb. 203 Wasserschäden im Installationsgang
