DIPLOMARBEIT

FABRIK KLARENBRUNN

VERGANGENHEIT - GEGENWART - ZUKUNKFT

Spinnerei Klarenbrunn

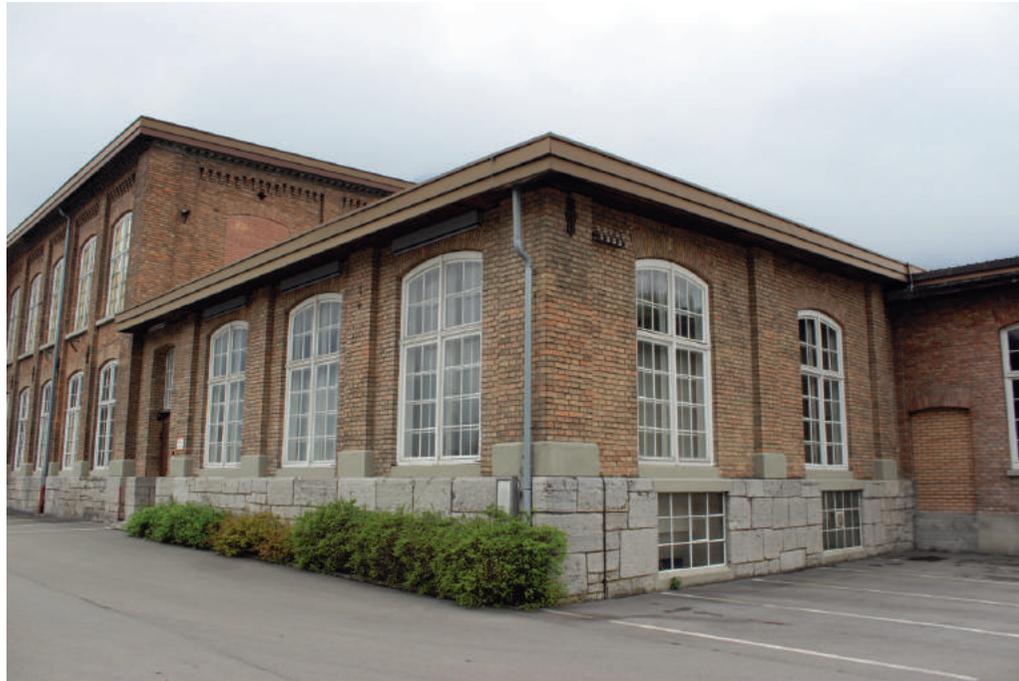
Im Jahr 2005 mussten die Holzkonstruktion des Bodens und Teile des Dachs aufgrund erheblicher Schäden (Wassereintritt) saniert werden.

LINKS OBEN
Abb. | 70: Anbau von 1895, 2017

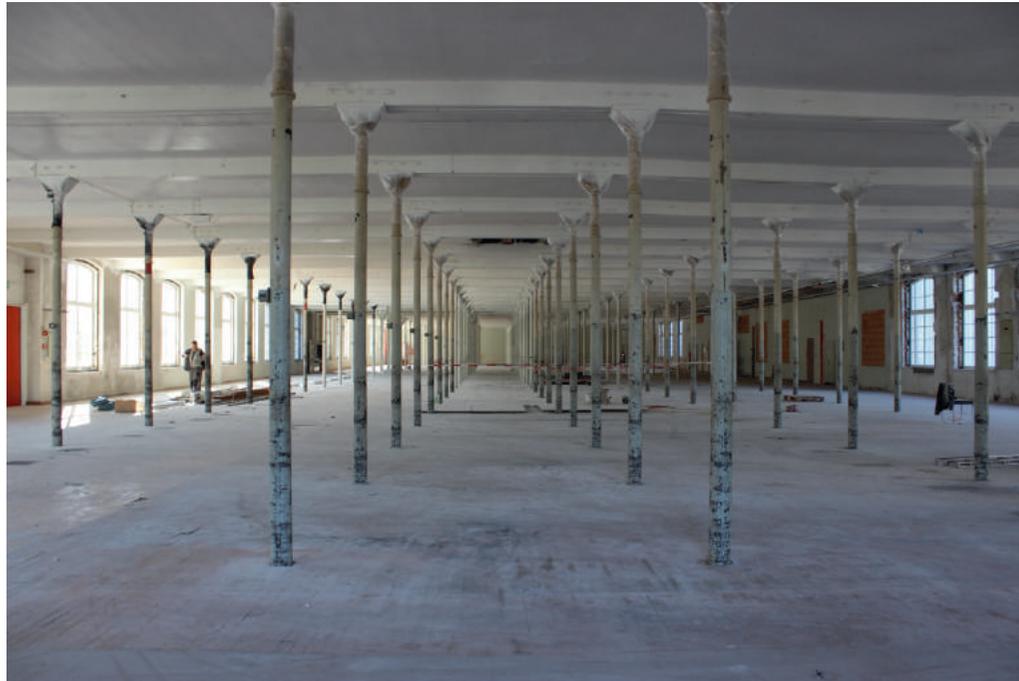
LINKS OBEN
Abb. | 115: Saal im Obergeschoß, Stützenfeld,
innere Konstruktion

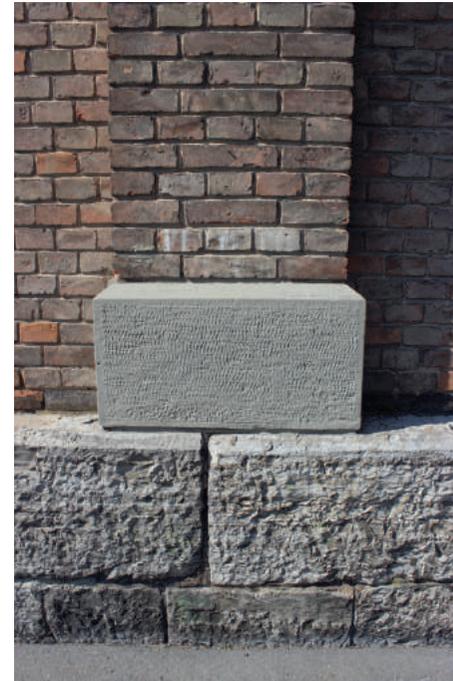
RECHTS OBEN
Abb. | 116: Detail von Fassade, Lisene mit
Sandsteinverkleidung und Sockel aus
Natursteinmauerwerk

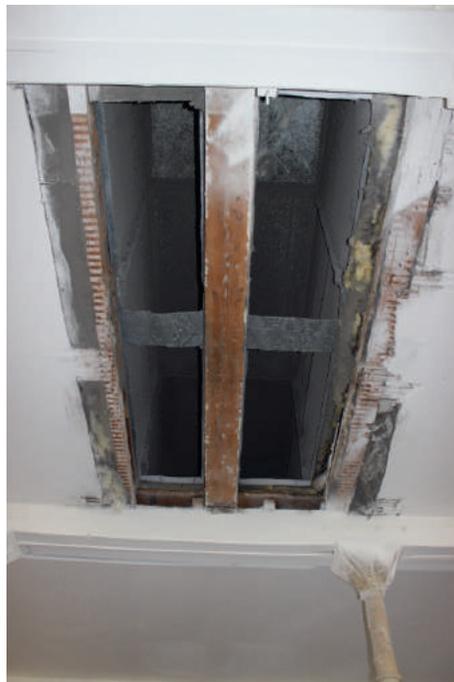
LINKS UNTEN
Abb. | 117: Deckenöffnung nach Abbruch der
Lüftungskanäle, Blick in den Lüftungskanal im
Dachgeschoß, Sekundärträger sichtbar

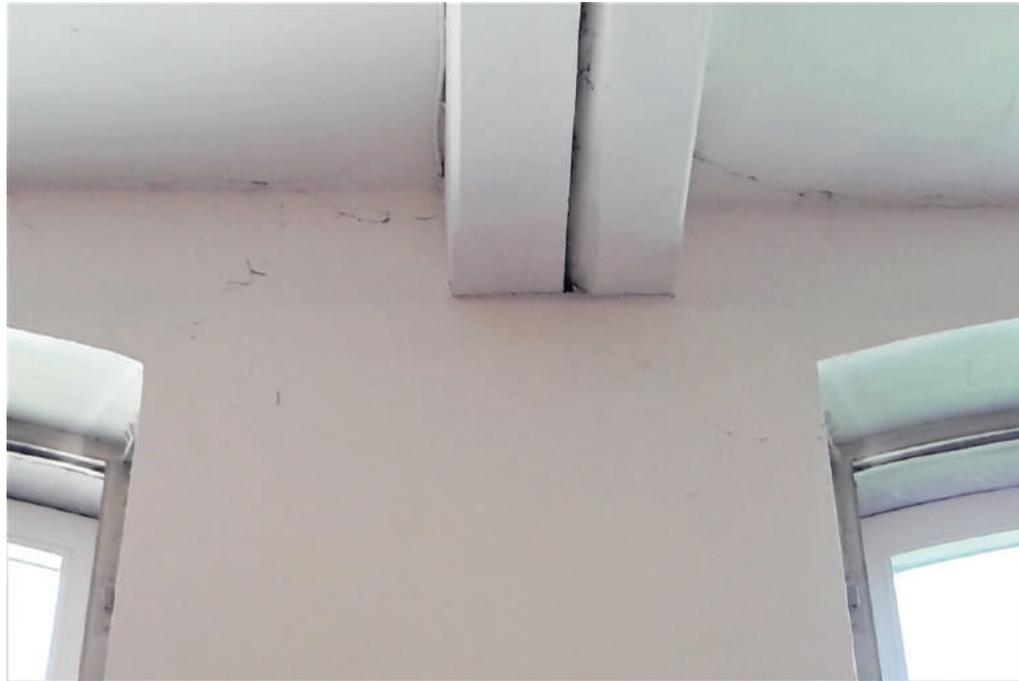
LINKS OBEN
Abb. | 120: Detail Außenwand, Unterzug (Doppelbalken) nicht mittig zwischen den Fenstern

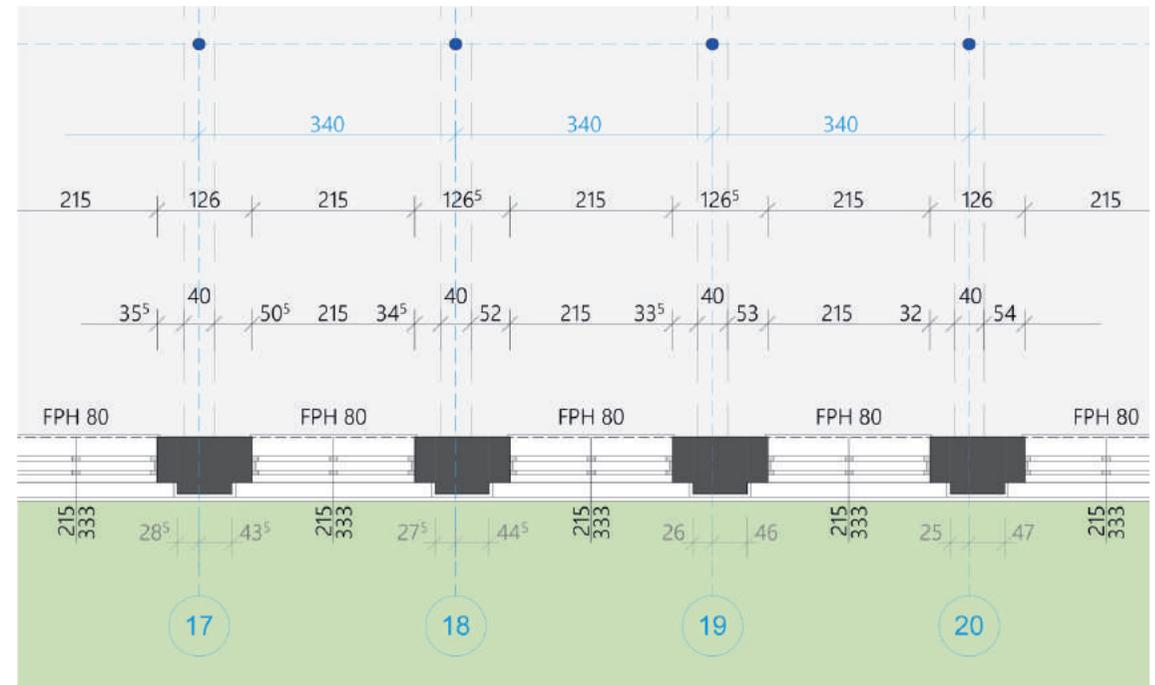
Zwischen den Längsachsen des Hauptgebäudes und des Gebäudetrakts der Putzerei/Mischerei konnte ein Unterschied von etwa 17 bis 20 cm festgestellt werden. Dieser Versatz der Achsen ist auch an verschiedenen Bauteilen erkennbar, die später errichtet wurden und dadurch diesen Umstand belegen.

RECHTS OBEN
Abb. | 121: Ausschnitt Erdgeschoßgrundriss, Detail Außenwand Nordostfassade, Hauptgebäude

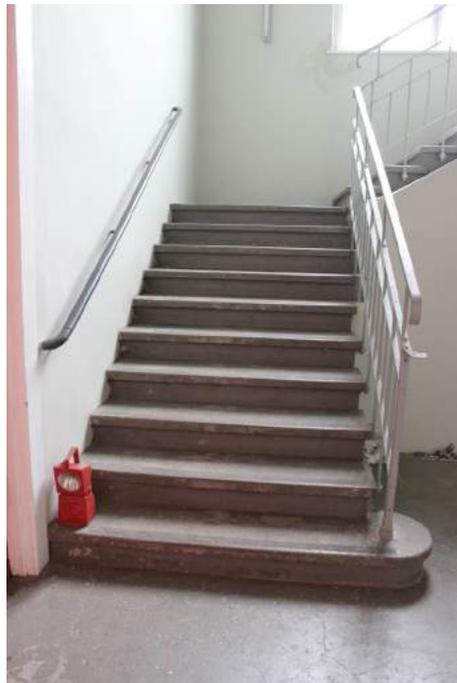
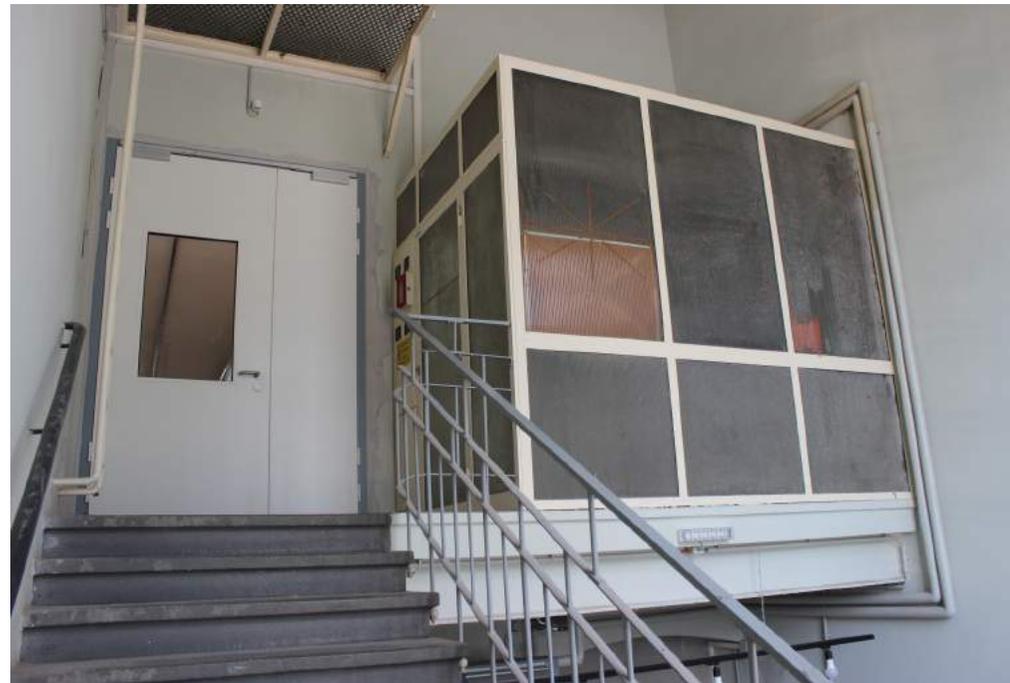
Das Stiegenhaus befindet sich in einem allgemein guten Zustand. Es lassen sich lediglich im Laufe der Jahre entstandene Abnutzungserscheinungen, wie zum Beispiel kleinere Abplatzungen an den Vorderkanten der Stufen oder teilweise Abtragungen bei der Beschichtung des Betonbodens, feststellen. Da die Transformatorenkästen, die sich hier im Erdgeschoß befunden haben, abgebrochen wurden, bestehen noch die Öffnungen in den Wänden und im Boden. Das Rundbogenfenster aus Holz und mit Einscheibverglasung ist trotz des Alters von über 130 Jahren in einem guten Zustand. Hier finden sich kleiner Farbsplinterungen. Die Zugangstüren in den Saal wurden im jeweiligen Geschoß im Rahmen der bereits erfolgten Neunutzung der Fabrik durch moderne doppelflügelige Brandschutztüren mit Sichtfenster ausgetauscht.

LINKS OBEN
Abb. | 144: Antritt Treppe, 2017

RECHTS OBEN
Abb. | 145: Blick Richtung Podest im OG,
Trafokabine, bereits mit neuer Zugangstür in
den Saal im OG, 2018

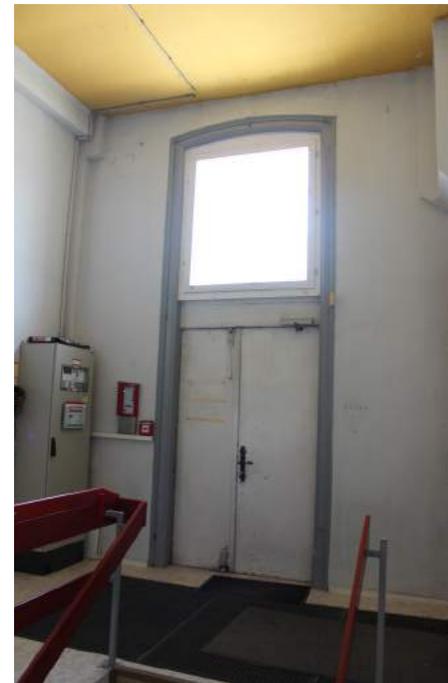
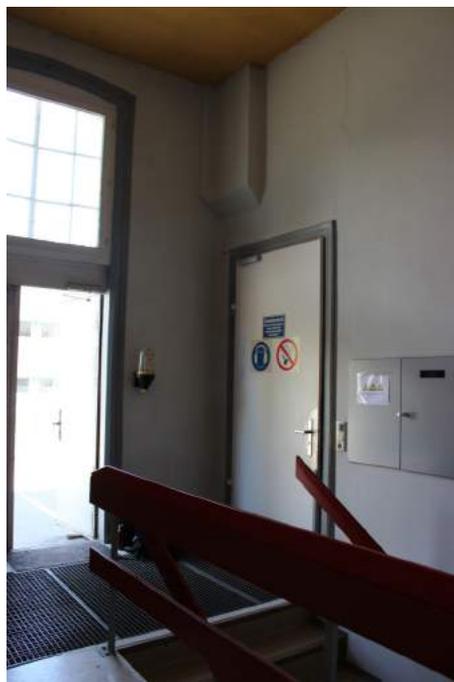
Hier lassen sich keine größere Beschädigungen feststellen. Lediglich die Eingangstür weist Abnützungen auf und das Geländer der Kellertreppe wackelt ein wenig.

LINKS OBEN
Abb. | 148: Blick Richtung Eingangstür, von Zugangstür zu den Büros aus, 2018

RECHTS OBEN
Abb. | 149: Blick Richtung Eingangstür, von der Treppe aus, 2018

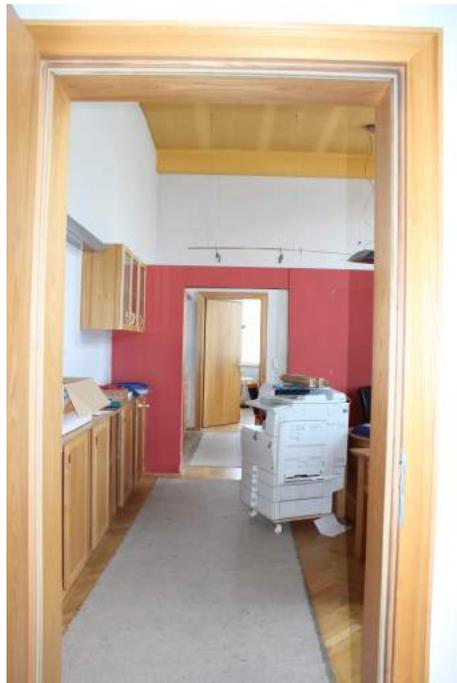
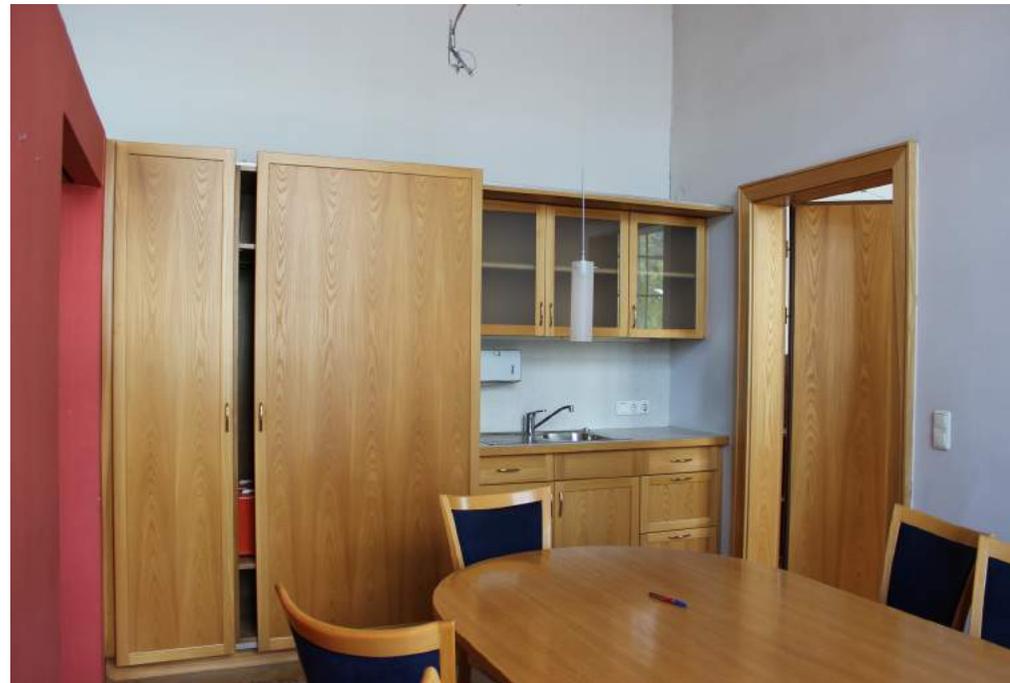
Die Büroräume sind in einem guten Zustand und es lassen sich nur kleinere Abnutzungserscheinungen feststellen. Auffallend sind die Verfärbungen an der Decke, welche die Balkenlage der Decke erkennen lassen.

LINKS OBEN
Abb. | 152: Blick durch die Zugangstür vom Eingangsbereich aus, 2017

RECHTS OBEN
Abb. | 153: Besprechungsraum mit Teeküche, 2017

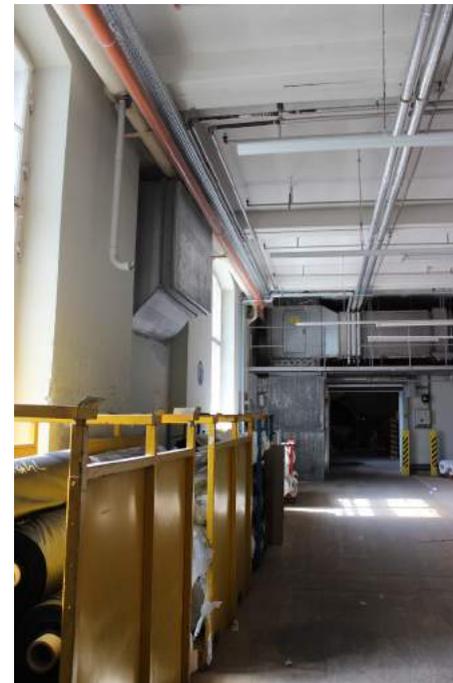
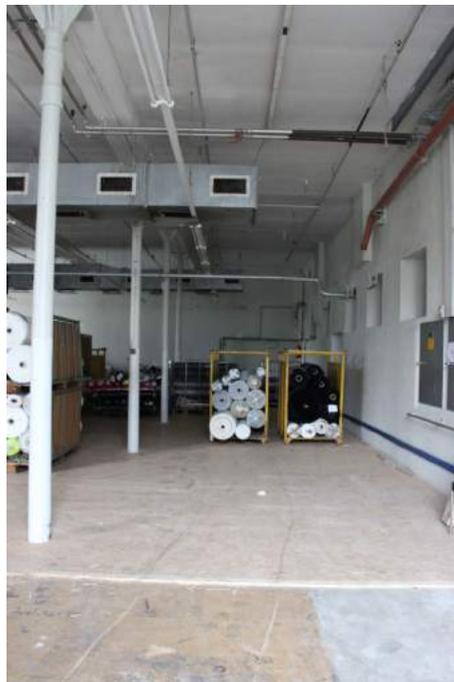
Auch bei diesem Raum lassen sich nur kleine Beschädigungen und Abnutzungen feststellen. Erwähnenswert sind die zugemauerten Fensteröffnungen in der Wand zum angrenzenden Versandraum, welche als Nischen erhalten blieben und Platz für Installationen, wie zum Beispiel Leitungen und Lüftungskanäle, boten. Im Zuge des Abbruchs der Lüftungskanäle, welche nicht mehr in Betrieb waren, entstanden Beschädigungen am Verputz der Decke und der Wände (Befestigungen der Kanäle), welche in weiterer Folge ausgebessert wurden. Zudem wurden die quadratischen Öffnungen in der ehemaligen Außenwand zugemauert und verputzt.

LINKS OBEN
Abb. | 157: Blick in den Raum, vom Durchgang
in den Spinnstuhl im EG aus, 2017

RECHTS OBEN
Abb. | 158: Blick Richtung Zugang zu Anbau
(1934), links im Bild die südwestliche
Außenwand, noch mit den teilweise
zugemauerten Fensteröffnungen, 2017

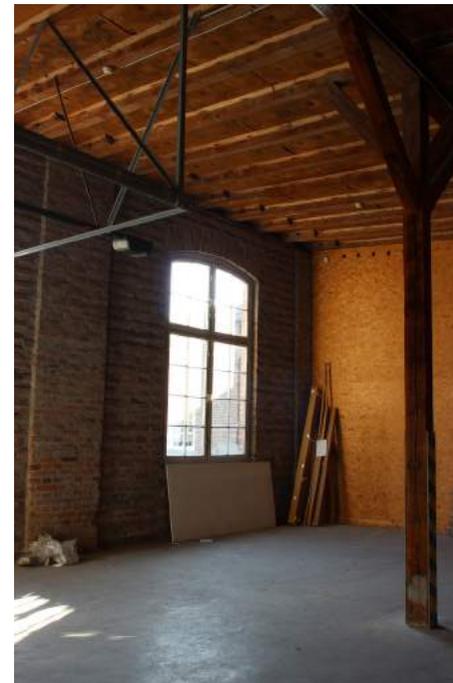
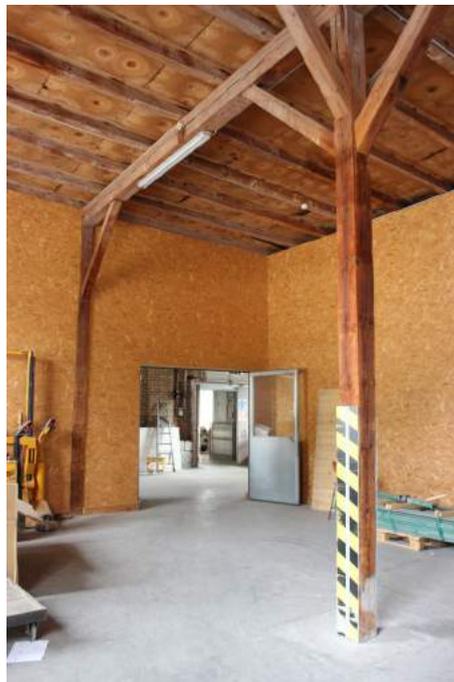
Infolge des schlechten Zustands der Holzkonstruktion des Bodens aufgrund von Wasserschäden wurde dieser im Jahr 2005 vollständig durch eine Betonbodenplatte ersetzt. Auch die Verladerampe wurde erneuert. Das Pultdach war ebenfalls stark sanierungsbedürftig und wurde im gleichen Zuge ausgebessert. Die vorgenommenen Vermauerungen von Fensteröffnungen erfolgten rein zweckmäßig und man verwendete vorhandene Materialien, die sich farblich vom Bestand unterscheiden, und achtete weniger auf die Gesamterscheinung der Fabrik. Ansonsten ist auch dieser Gebäudeteil, abgesehen von Abnutzungen, in einem allgemein guten Zustand.

LINKS OBEN
Abb. | 161: Blick in den Raum, im Bild ein Befeuchtungskessel für Baumwolle und Garne/Gewebe, 2017

RECHTS OBEN
Abb. | 162: Blick in den Raum, Richtung Außenwand, 2017

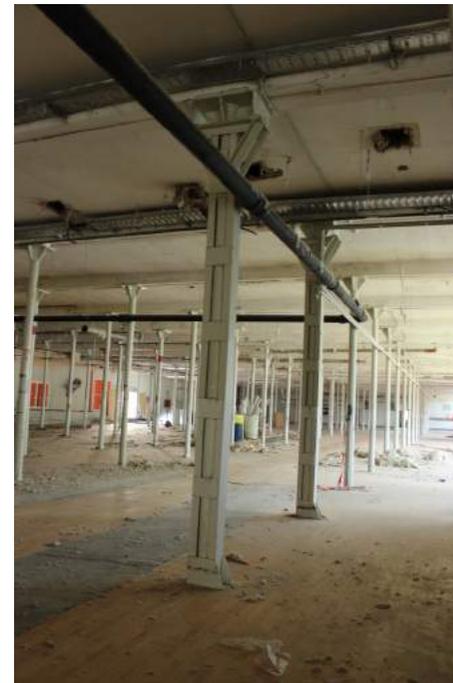
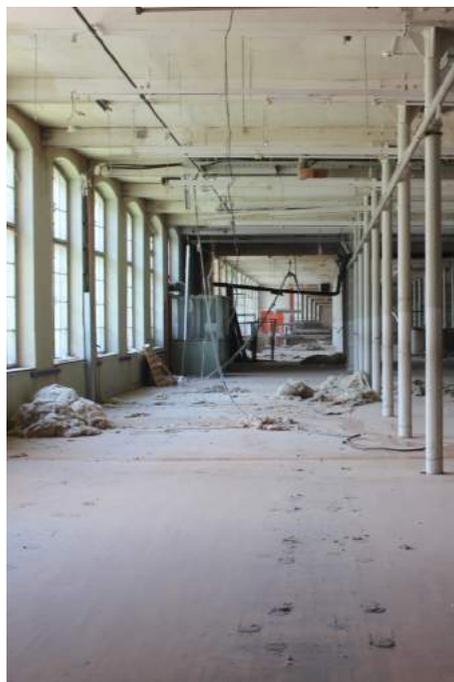
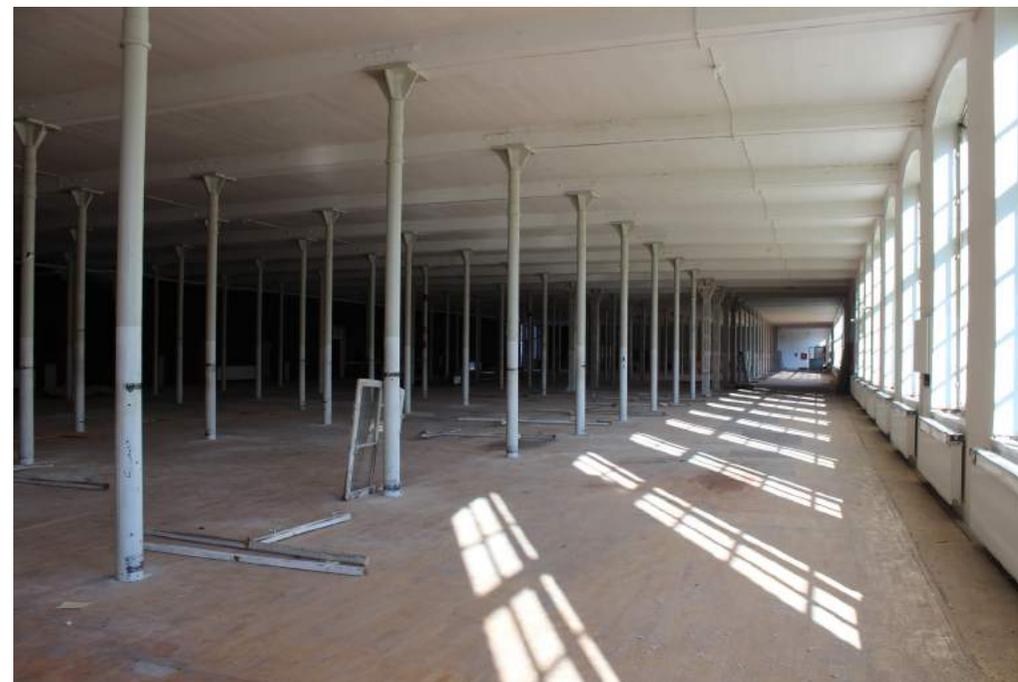
Im Zuge der Neunutzung der Fabrik waren auch bei diesem Raum einige Eingriffe notwendig. Wie bereits erwähnt, erfolgten zunächst der Abbruch der Lüftungskanäle sowie der Austausch der Fenster. Zudem entstanden, während die Fabrik ungenutzt war, aufgrund von Temperaturunterschieden Beschädigungen des Bodens. Hier findet sich ein Buchenparkett in Längsverlegung, der sich stellenweise aufgewölbt hat. Diese Bereiche wurden teilweise mit den vorhandenen Brettern oder mit neuen Sperrholzplatten ausgebessert. Der Abbruch der Lüftungskanäle und anderer Leitungen hinterließ zahlreiche Öffnungen und Beschädigungen an der Decke und den Wänden, welche in weiterer Folge geschlossen und ausgebessert wurden. Zudem musste der ganze Raum von den Rückständen des Baumwollstaubs bzw. -flaums, der sich auf fast jeder Oberfläche abgesetzt hatte, gereinigt werden. Der Austausch der Fenster brachte auch die teilweise Erneuerung bzw. Instandsetzung der Fensterbrüstungen und Fensterlaibungen mit sich.

LINKS OBEN
Abb. | 165: Blick in den Spinnstuhl, noch mit den eingebauten Lüftungskanälen und Leitungen, 2017

RECHTS OBEN
Abb. | 166: Blick in den Spinnstuhl, nach dem Abbruch der Lüftungskanäle, 2017

LINKS UNTEN
Abb. | 167: Blick in den Spinnstuhl, entlang Fensterfront im Nordosten, während den Abbrucharbeiten, 2017

RECHTS UNTEN
Abb. | 168: Blick in den Spinnstuhl, nach Abbruch der Lüftungskanäle und Leitungen, 2018

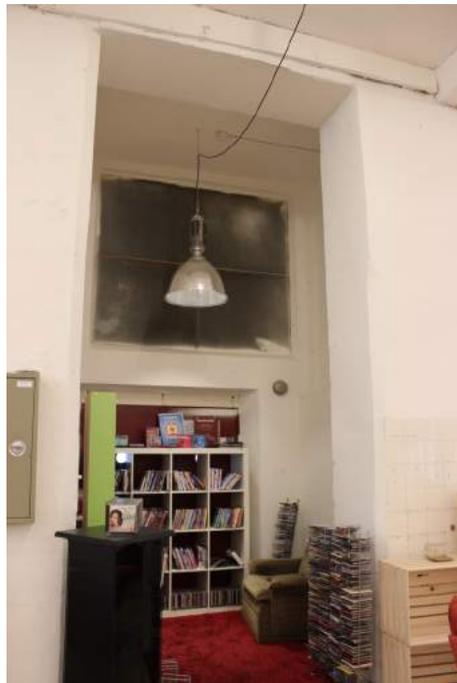
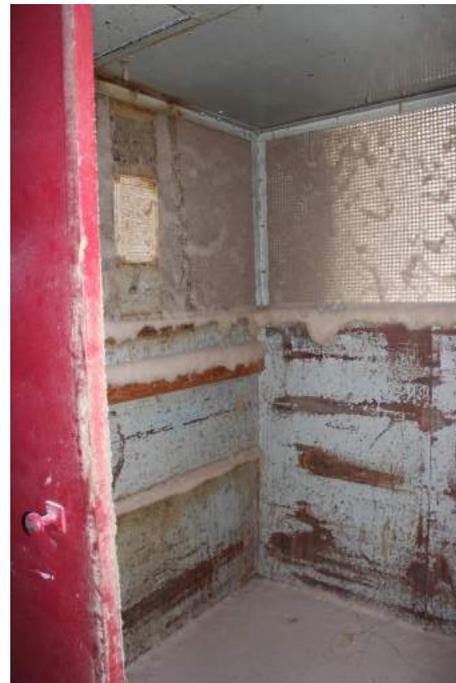
Hier lassen sich lediglich kleine Putzbeschädigungen und Abnutzungserscheinungen feststellen. Die noch vorhandene Liftkabine ist aufgrund der vorangegangenen Nutzung mit einem dicken Baumwollstaub bzw. -flaum bedeckt. Auch hier wurden die Fenster ausgetauscht.

LINKS OBEN
Abb. | 169: Blick Richtung Lift, Nische bzw. Vorraum, bereits mit der neuen Einrichtung, 2018

MITTE OBEN
Abb. | 170: Blick in die Liftkabine, 2018

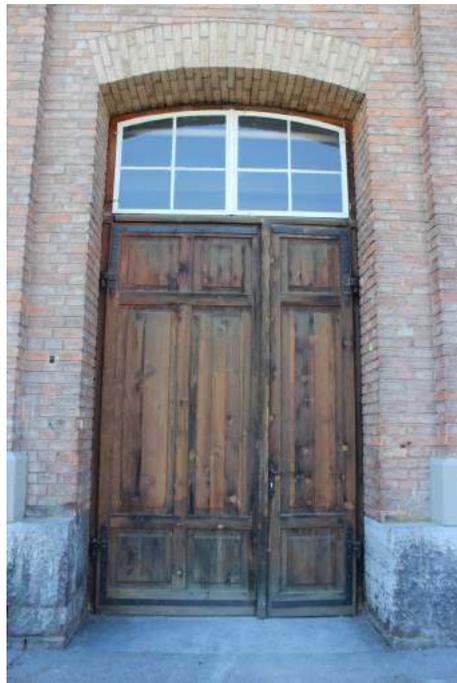
Das Stiegenhaus weist kleinere Beschädigungen und Abnutzungen auf. Besonders an den Vorderkanten der Stufen sind zahlreiche Abplatzungen zu finden und auch die grünlich schimmernde Beschichtung der Stufen und des Bodens ist nahezu abgetragen. Das vorhandene Geländer wurde mit einer grünlichen Farbe gestrichen und lässt viele Abplatzungen erkennen. Der Verputz der Wände ist von zahlreichen Rissen durchzogen und stellenweise aufgeplatzt. An der Innenseite der Zugangstür wurden Platten aus Metall, dessen Beschichtung ebenfalls starke Abnutzungen aufweist, montiert.

LINKS OBEN
Abb. | 175: Zugangstür zum Stiegenhaus von Außen, 2017

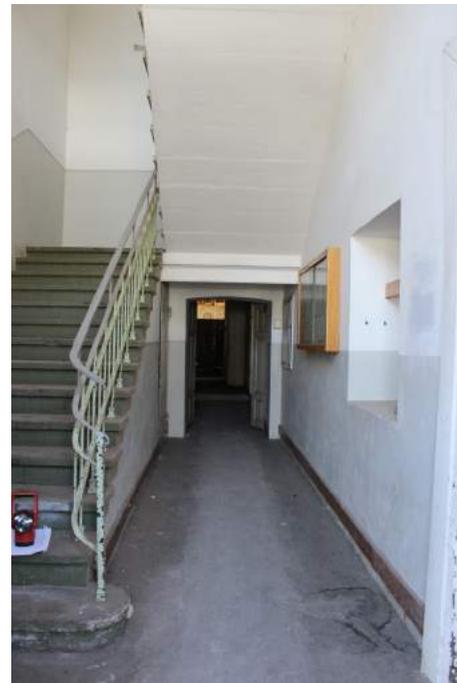
MITTE OBEN
Abb. | 176: Blick in das Stiegenhaus im Erdgeschoß, 2017

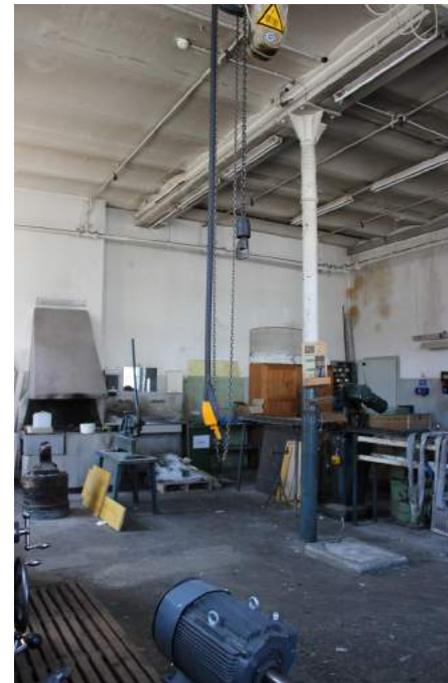
Aufgrund der intensiven Nutzung des Raums sind dementsprechend deutliche Gebrauchsspuren sichtbar. Die verwendeten Maschinen und der Schmiedeofen verursachten - durch den Ausstoß von Abgasen (Ruß) und durch die Bearbeitung von Metallen feinen Materialstaub - Verfärbungen an den Wänden und der Decke. Zudem finden sich an den Wänden auch bräunliche Verfärbungen (Wasserschaden) sowie zahlreiche kleinere Verputzbeschädigungen.

LINKS OBEN
Abb. | 181: Blick in die Schlosserei von
Zugangstür im Erdgeschoß, 2017

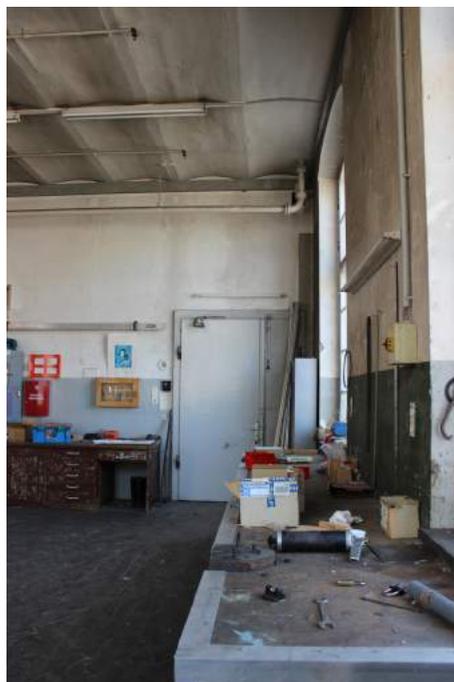
RECHTS OBEN
Abb. | 182: Blick in die Schlosserei mit
Schmiedeofen, 2017

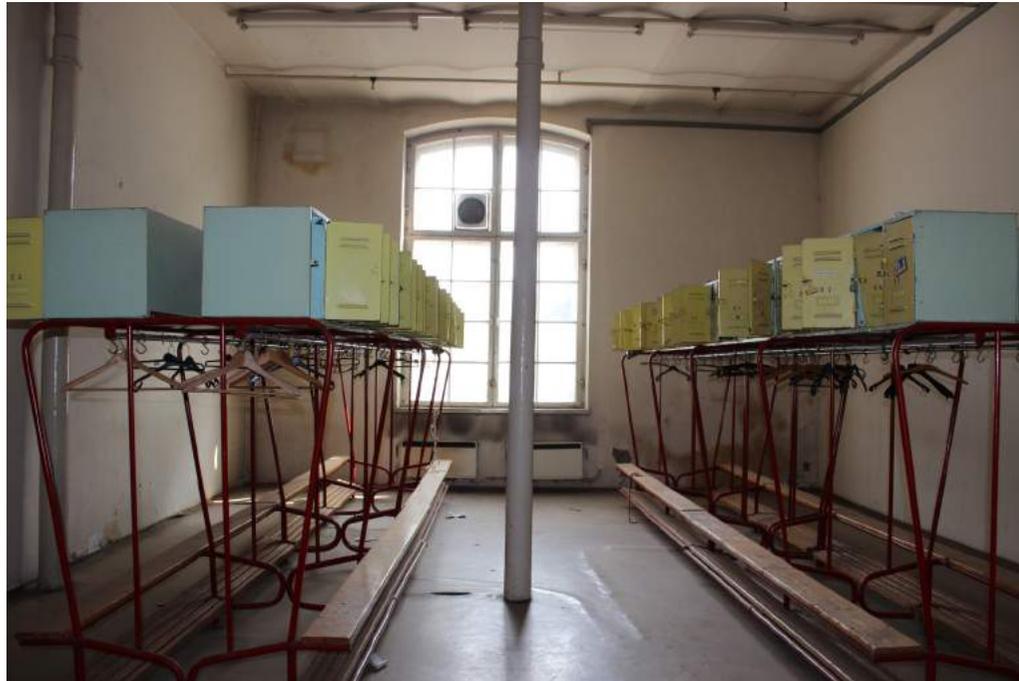
Der Zustand der Garderobenräume ist im Allgemeinen gut. An den Wänden finden sich zahlreiche braune Verfärbungen, welche auf Wassereintritt schließen lassen. Im Bereich der Fensterbrüstung entstanden durch die nachträglich angebrachten Elektroheizkörper schwarze Verfärbungen.

LINKS OBEN
Abb. | 185: Blick in die Garderobe 1, mit den Garderobebänken, 2017

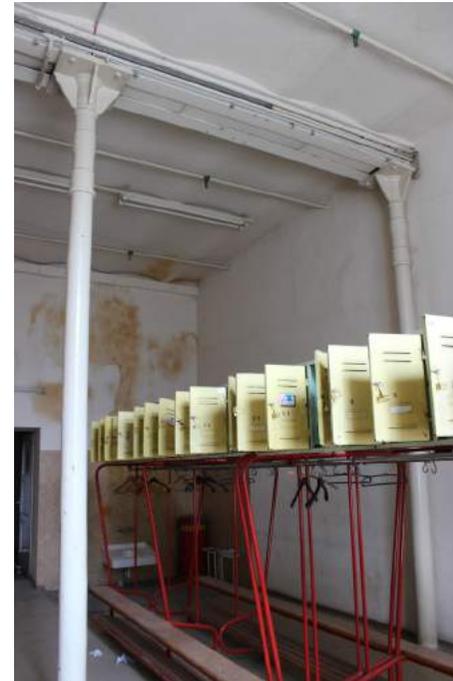
RECHTS OBEN
Abb. | 186: Garderobe 1, 2017

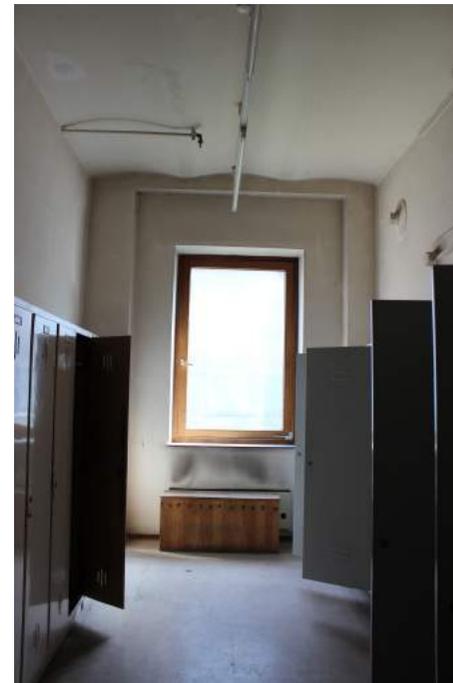
Es lassen sich bei diesen beiden Räumen wenige Beschädigungen feststellen. Der in der Garderobe ausgelegte PVC-Belag ist abgenutzt.

LINKS OBEN
Abb. | 190: Vorraum (Technikraum), Blick von
Garderobe 3 in Richtung Gang, 2017

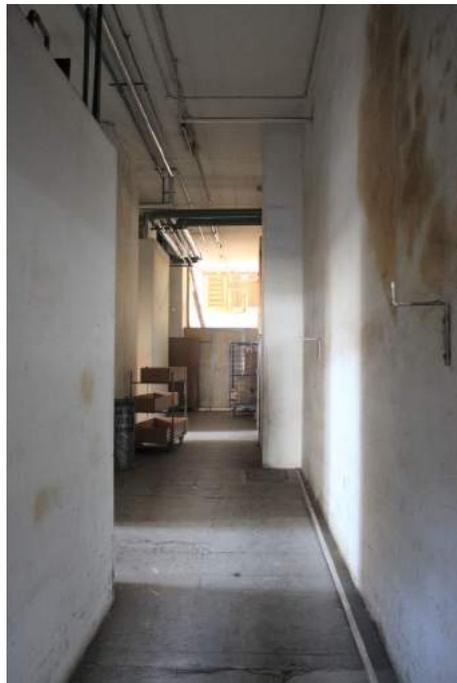
Der Gang ist von braunen Verfärbungen und Verputzbeschädigungen an den Wänden geprägt, was auf einen länger zurückliegenden Wassereintritt schließen lässt. Auch der Betonboden weist deutliche Abnutzungen im Bereich der Laufwege auf.

LINKS OBEN
Abb. | 194: Blick vom Stiegenhaus in den Gang,
2017

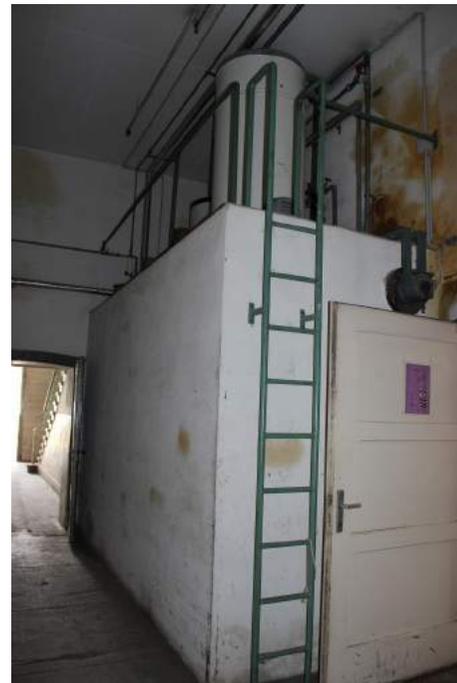
MITTE OBEN
Abb. | 195: Zubau Wasch- und Umkleideraum,
2017

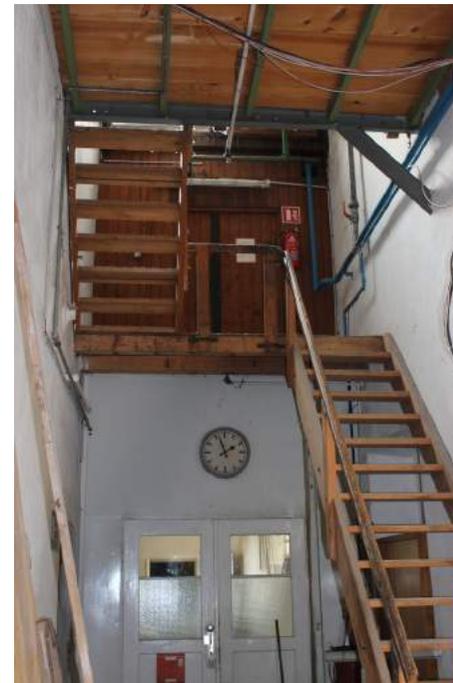
Der Bereich ist aufgrund der erfolgten Umbaumaßnahmen und Umstrukturierungen des Öfteren verändert worden. Nischen und Öffnungen wurden zugemauert und Zugangstüren, Treppen und Podeste wurden je nach Gegebenheit eingebaut.

LINKS OBEN
Abb. | 200: Blick vom Zwischenpodest der Treppe in Richtung Gang (Seilgang), noch ohne Wand, 2017

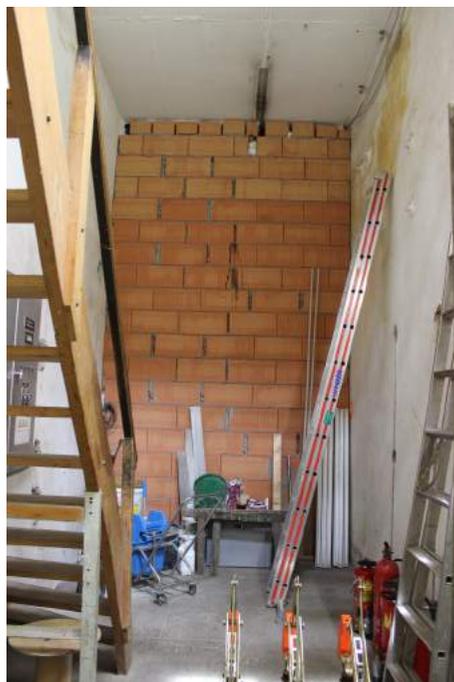
RECHTS OBEN
Abb. | 201: Blick vom Gang Richtung Werkstätte und Holzterasse ins OG, 2017

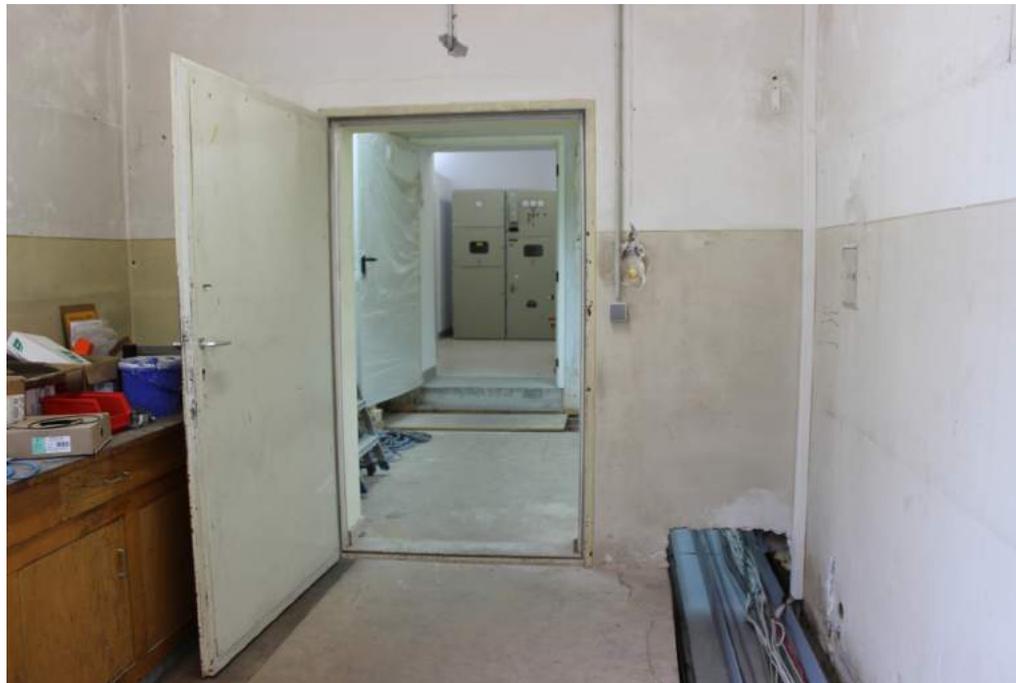
Die Werkstätte und die Nebenräume wurden aufgrund des Verkaufs der Fabrik, wie auf den Fotos sichtbar, umgebaut. Da die Grundstücksgrenze durch das Gebäude verläuft, erfolgte die Trennung der Räume, die sich im Besitz von GMC befinden und den restlichen Räumen. Deshalb fanden sich etliche Wanddurchbrüche und Bodenöffnungen in diesem Bereich (neue Leitungsverlegung, Zugänge, etc.). Im Deckenbereich der Werkstätte sind zahlreiche kreisförmige, braune Flecken und Verfärbungen, welche auf einen Wassereintritt schießen lassen, sichtbar.

LINKS OBEN
Abb. | 208: Blick von Werkstätte in Richtung
Lager- und Traforaum, 2017

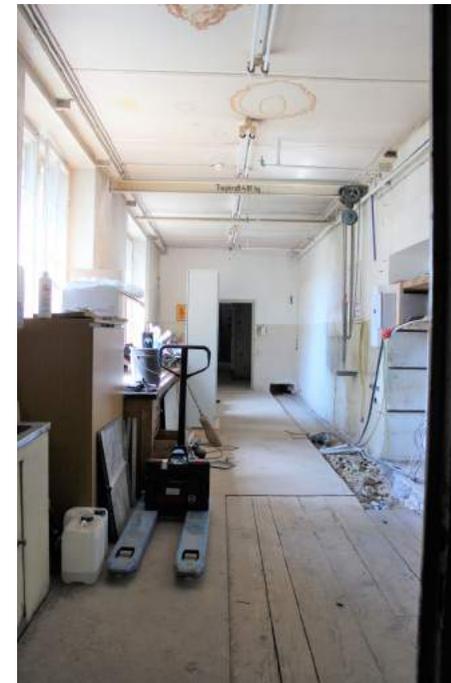
RECHTS OBEN
Abb. | 209: Blick in die Werkstätte von
Zugangstür, 2017

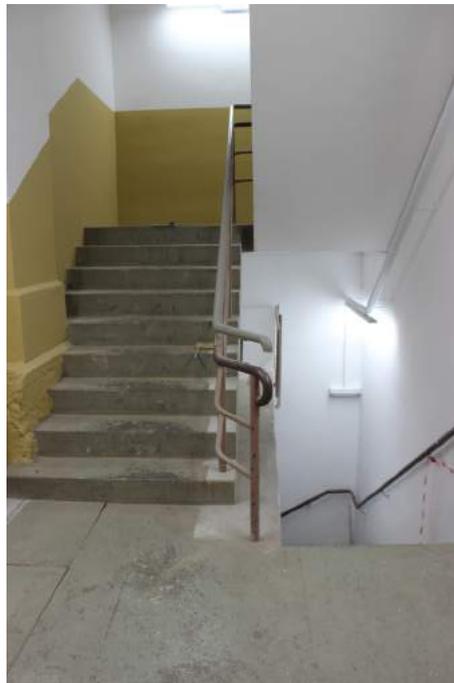
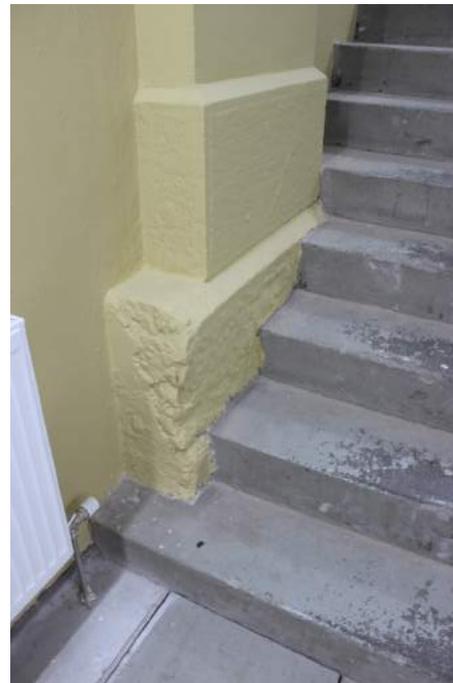
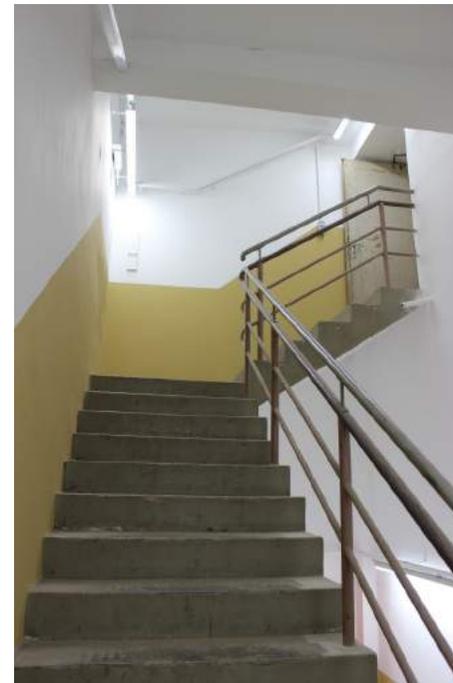
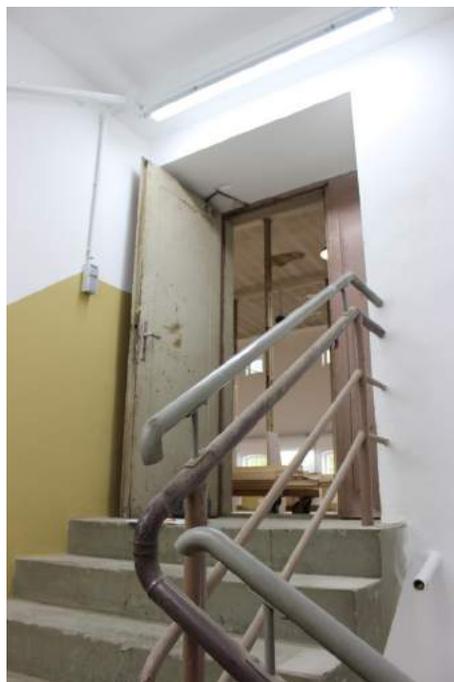
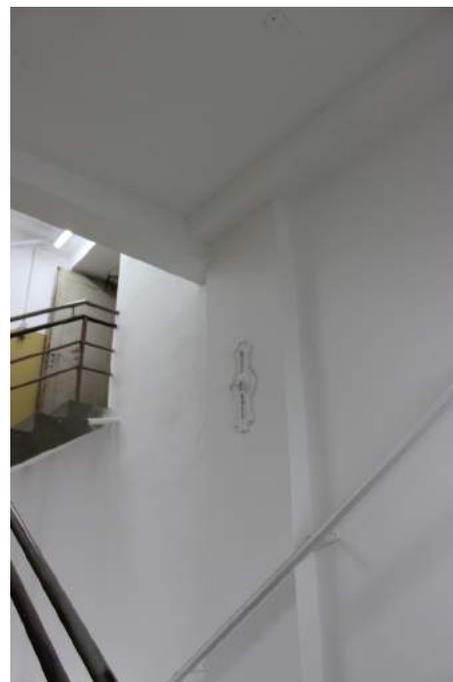
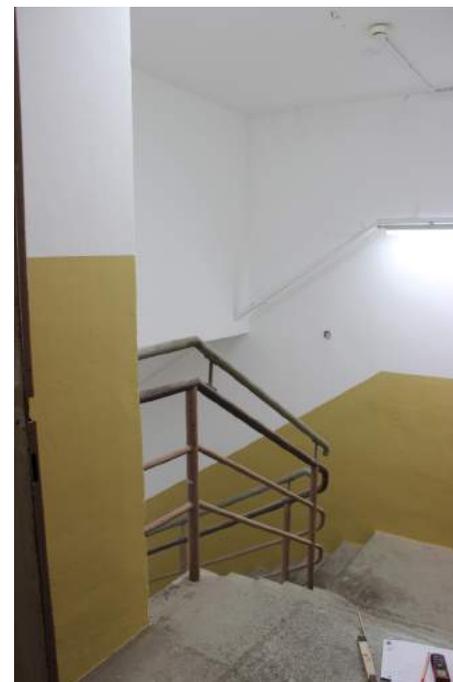
RaumNr.: 00.36

Da das Stiegenhaus seit Jahrzehnten durchgängig genutzt und entsprechend in Schuss gehalten wurde, befindet es sich in einem guten Zustand. Etwaige Verputzbeschädigungen erfordern eine Ausbesserung. Der Betonboden und die Betontreppe weisen deutliche Abnutzungserscheinungen auf (Abplatzungen an den Stufenvorderkanten, Abnutzung im Bereich der Laufwege).

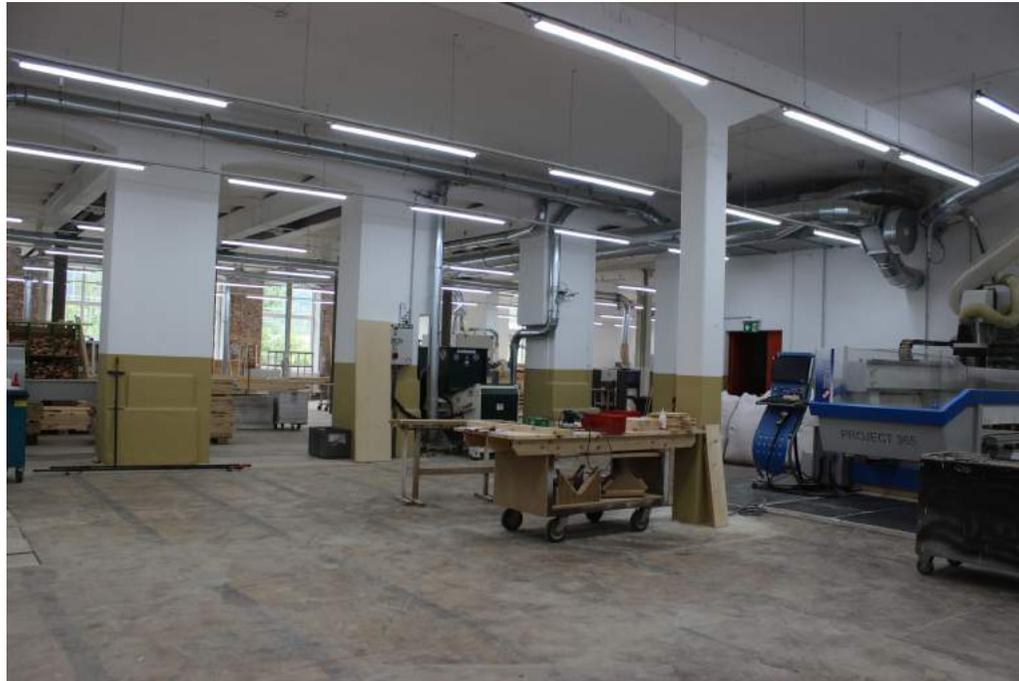
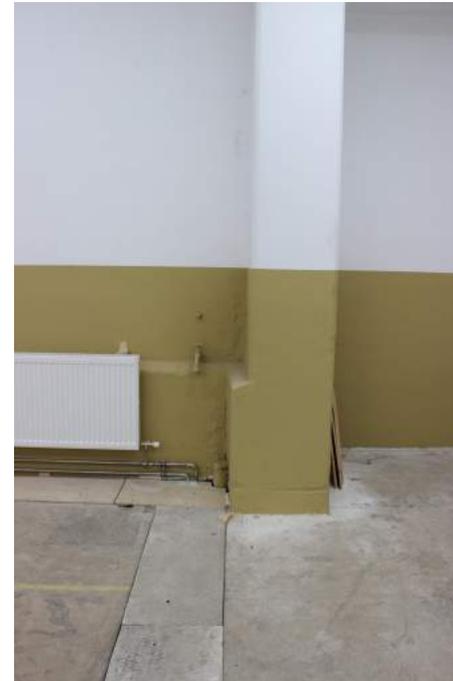
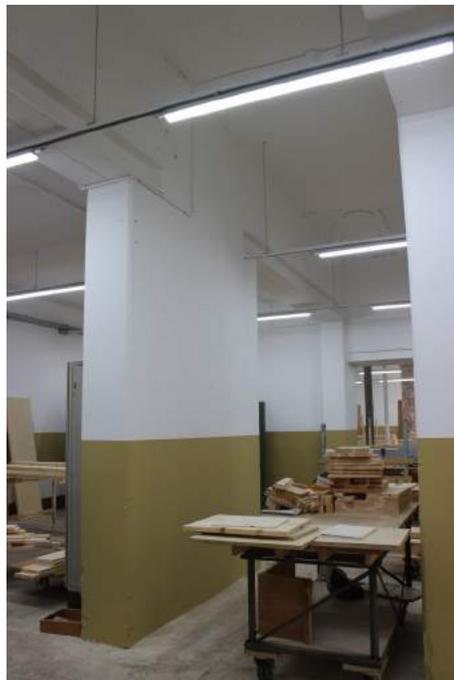
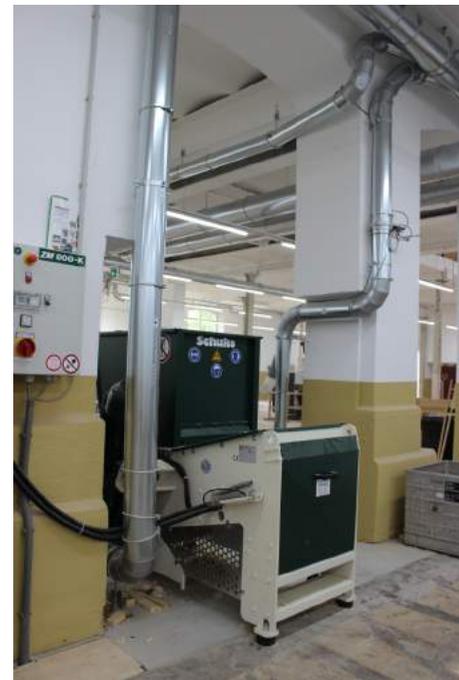
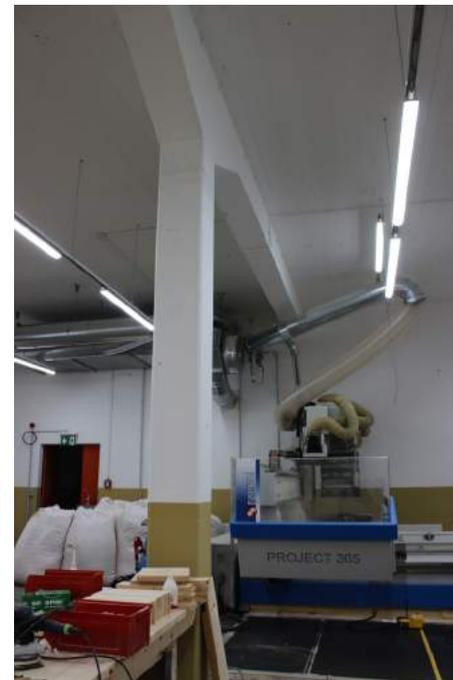
RaumNr.: 00.37
Ebene: Erdgeschoß

Da auch dieser Bereich durchgehend genutzt wurde, erfolgten dementsprechende Instandhaltungsmaßnahmen, weshalb sich hier kaum Beschädigungen oder Ähnliches finden lassen.

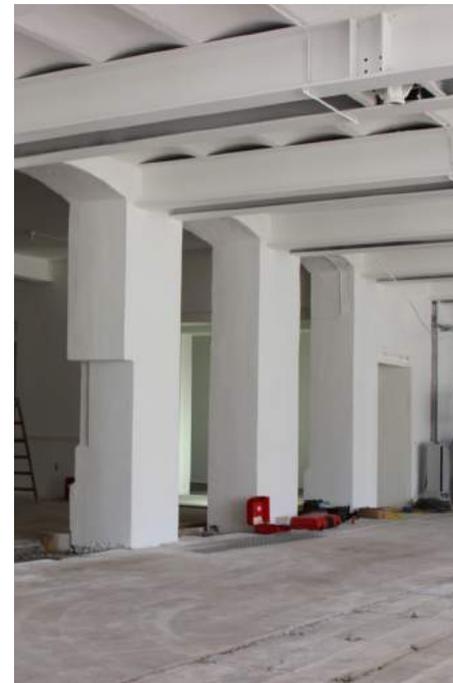
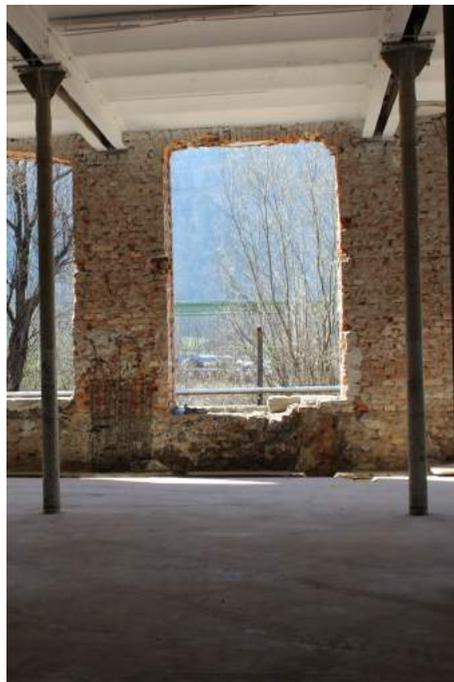
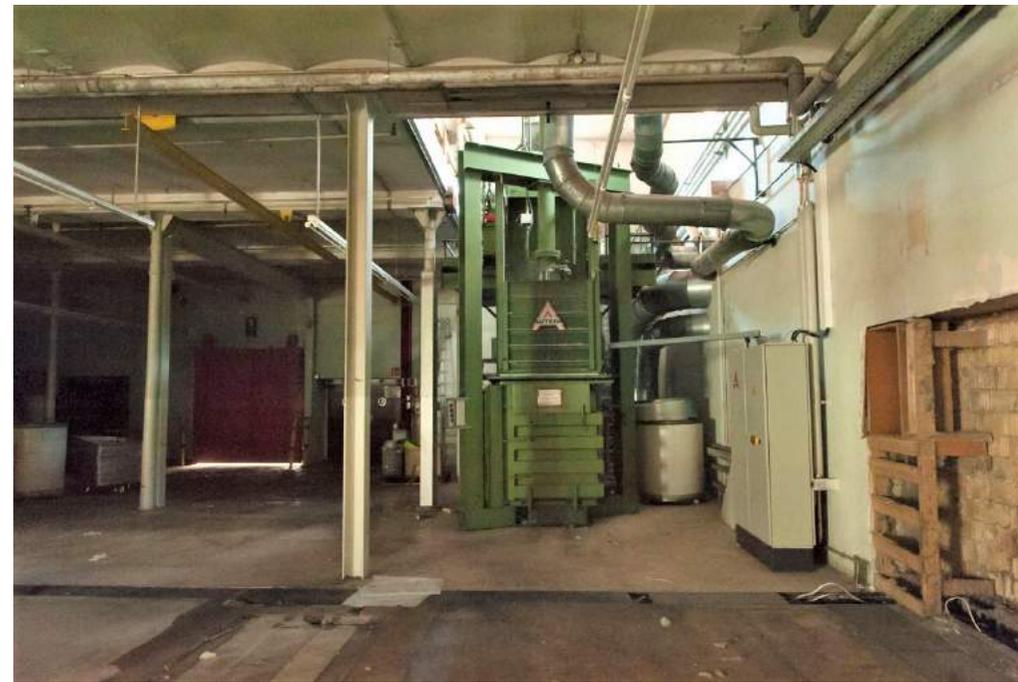
RaumNr.: 00.38
 Ebene: Erdgeschoß

Wie bei den anderen Bereichen wurde auch dieser Gebäudeteil stetig genutzt, wodurch wenig Beschädigungen oder Ähnliches feststellbar sind. Lediglich der Verputz an den Wänden war stellenweise großflächig abgeplatzt. Auffallend ist, dass zwei gesamte Stützenreihe in Längsrichtung entfernt wurden und durch zusätzliche Stahlträger und -stützen ein freier Bereich entstand. Warum und wann das erfolgte ließ sich nicht ergründen. Zudem findet sich im vorderen Bereich der ehemaligen Putzerei eine 4 auf 10 Meter große Deckenöffnung, welche vermutlich aufgrund von Leitungsführungen entstand.
