DIPLOMARBEIT

FABRIK KLARENBRUNN

VERGANGENHEIT - GEGENWART - ZUKUNKFT

Spinnerei Klarenbrunn

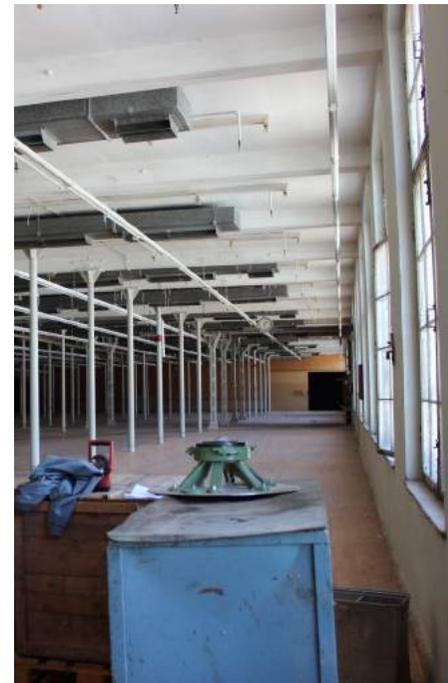
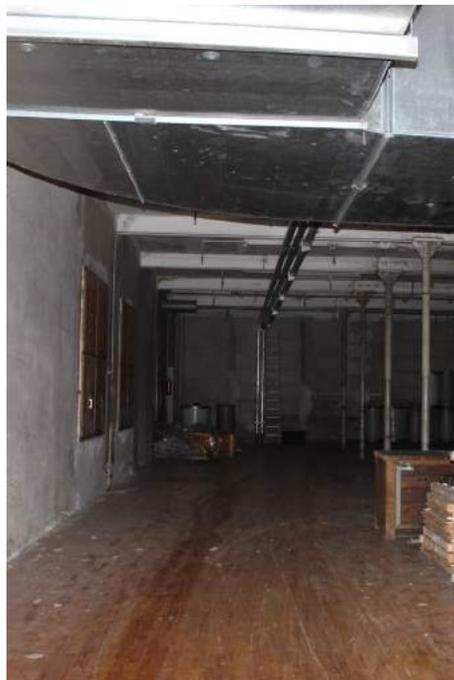
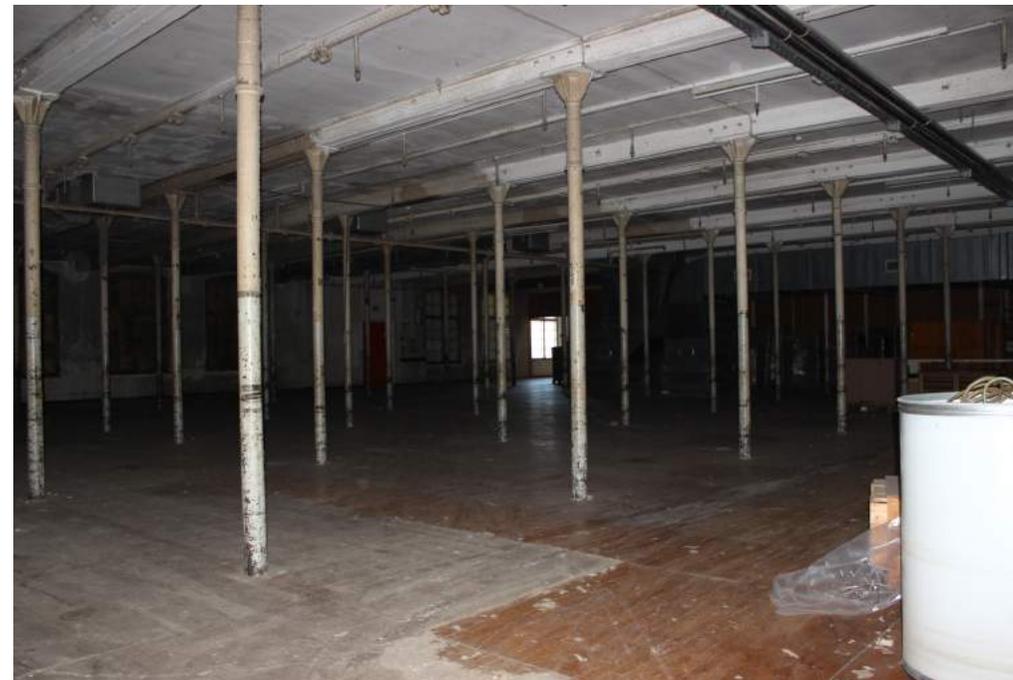
RaumNr.: 01.01
 Ebene: Obergeschoß

Bedingt durch die unzähligen Ein- und Umbauten waren die eigentlichen Qualitäten des Raums nicht mehr spürbar. Er diente als angepasste Hülle für die darin stattfindende Produktion, welche auf dem Stand der Technik keinen Anspruch an architektonischen Gegebenheiten hatte. Somit konnte der Raum durch den Abbruch der Lüftungskanäle und die Öffnung der Fenster wiederbelebt werden. Durch den Eingriff entstandene Beschädigungen an der Decke und den Wänden wurden ausgebessert. Auch der Buchenparkett musste stellenweise ausgetauscht werden. Zudem war der gesamte Raum - wie im Erdgeschoß - von einem Baumwollstaub bzw. -flaum belegt, welcher eine aufwendige Grundreinigung nötig machte. Die bestehenden Fenster wurden allesamt ausgetauscht und erneuert.

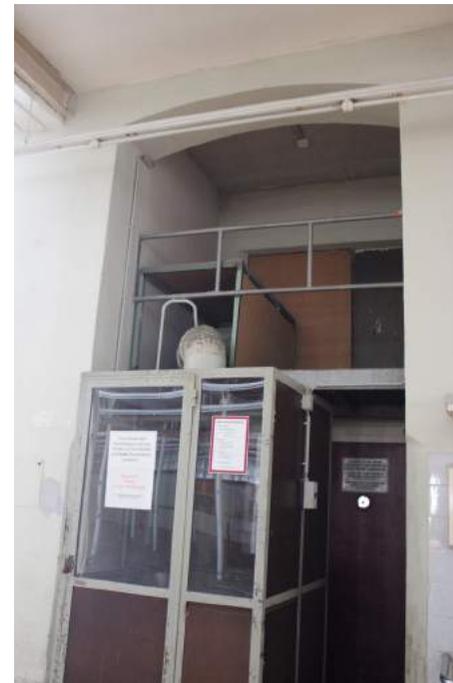
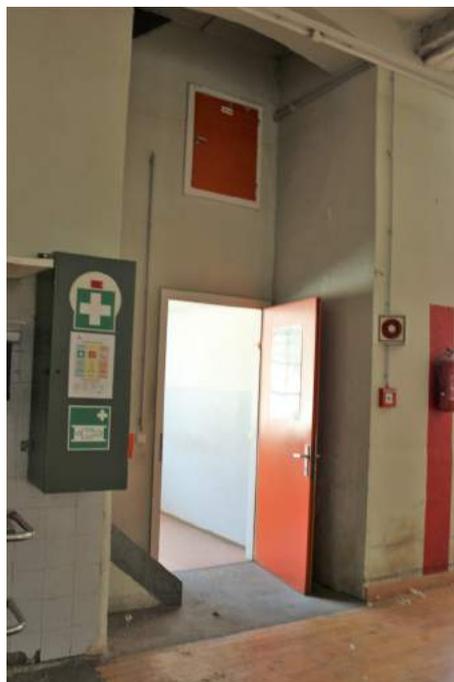
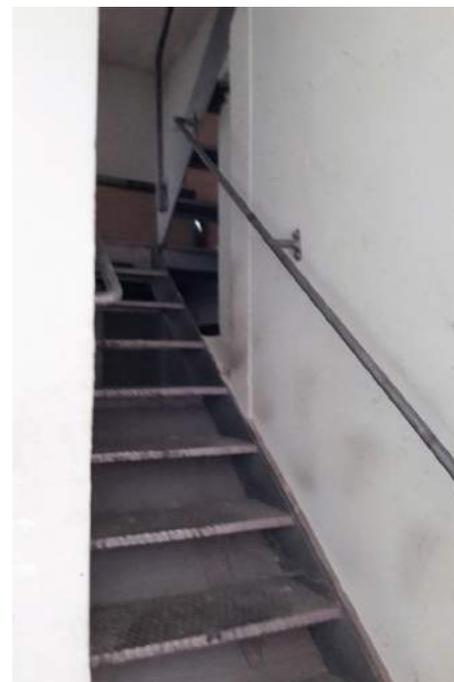
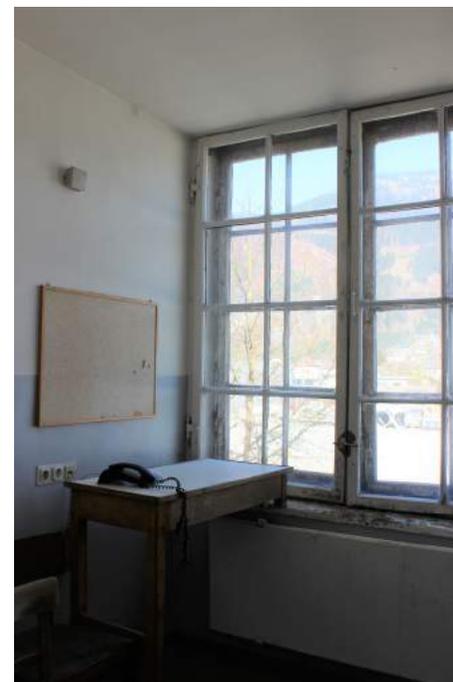
RaumNr.: 01.02 + 01.03
 Ebene: Obergeschoß

Diese Räumlichkeiten waren durchgehend in Verwendung und weisen deshalb übliche Gebrauchsspuren auf. Die Wände und Decken sind teilweise verdreckt und stellenweise finden sich Verputzbeschädigungen. Im Bereich des Lifts finden sich aufgrund des Ein- und Ausladens und dem Transport von Waren kleinere Beschädigungen an den Wänden. Der Wandpfeiler zwischen Lift-nische und Büro wurde auf eine Höhe von 1,80 Meter verfließt, da hier ein Waschbecken installiert wurde. Aufgrund der ständigen Nutzung dieses Bereichs ist der Zustand entsprechend abgenutzt.

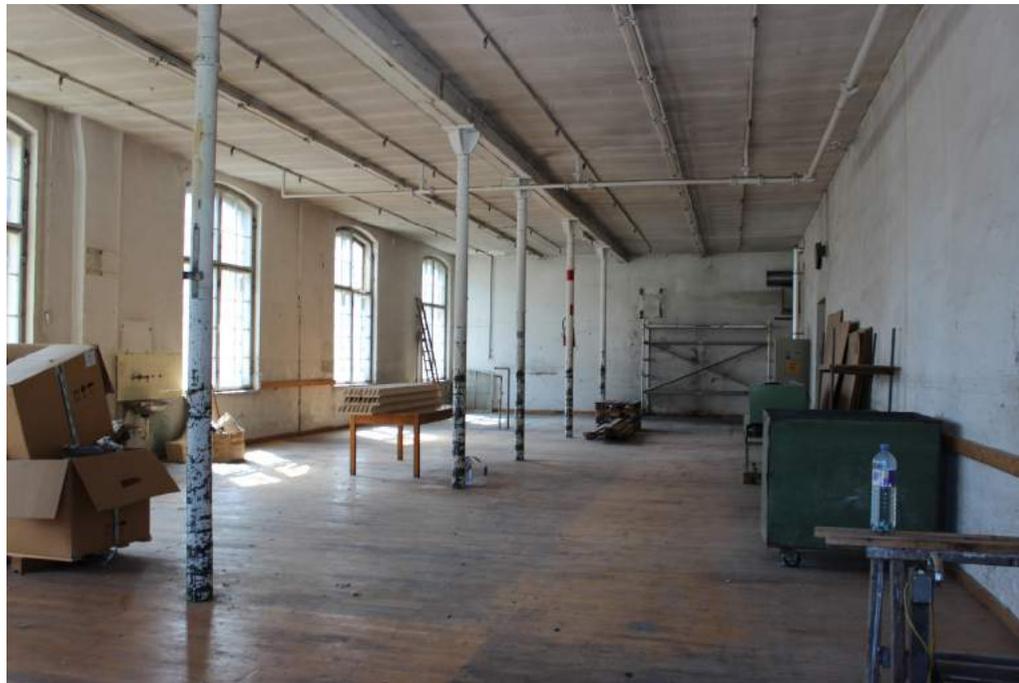
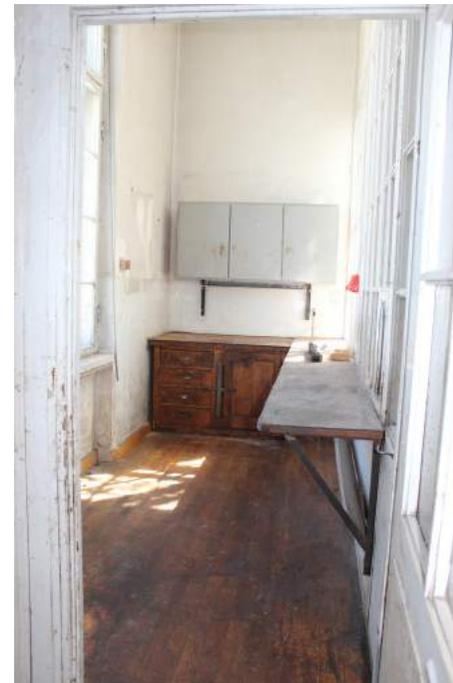
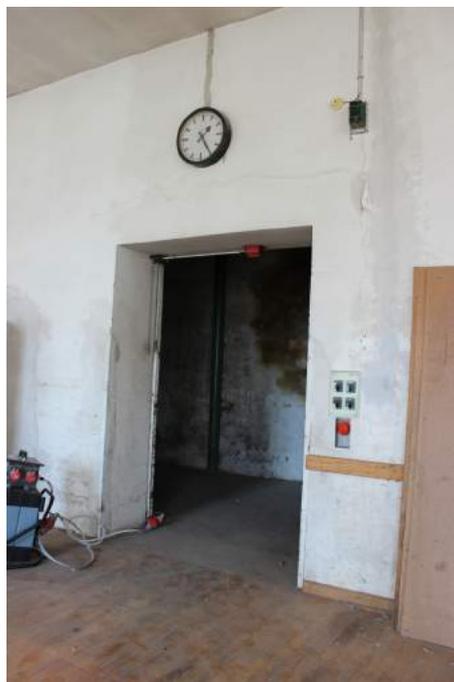
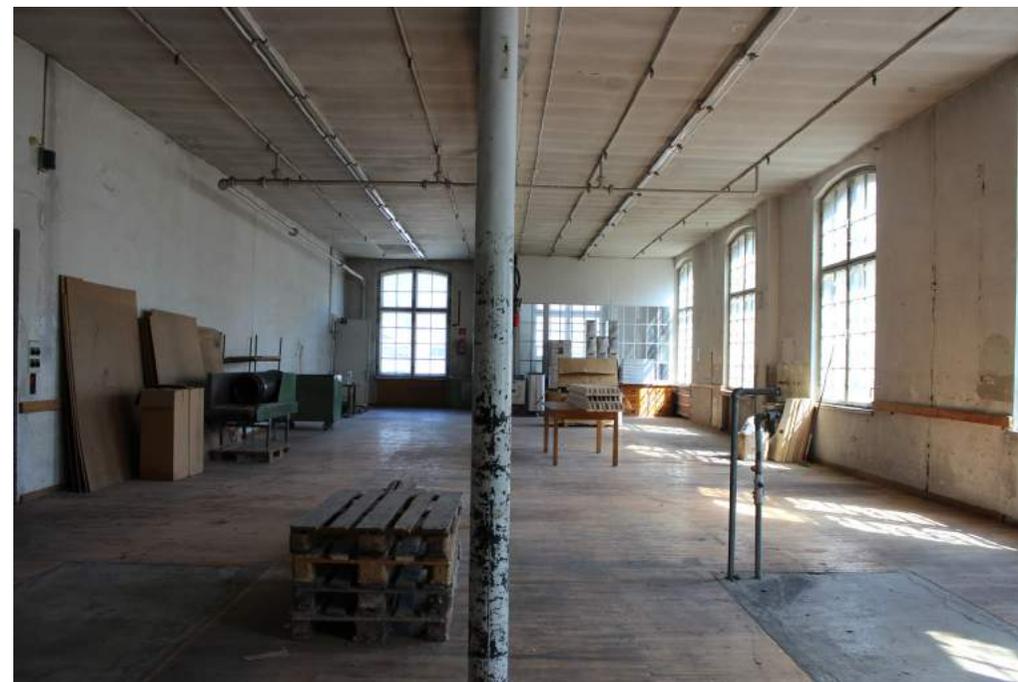
RaumNr.: 01.09

Aufgrund der intensiven und durchgehenden Nutzung des Raums entstanden dementsprechend auch deutliche Gebrauchsspuren. An den Wänden wie auch an der Decke löst sich stellenweise großflächig zum Einen die Farbe und zum Anderen der Verputz ab. Zusätzlich haben sich Teilbereiche der Decke deutlich dunkel verfärbt. An den Stützen finden sich im unteren Bereich viele Farbausplitterungen.

Der Parkettboden (Buche) besitzt die meisten Abnutzungerscheinungen (Kratzer, Verfärbungen, etc.), wobei stellenweise Betonfundamente für die hier aufgestellten Maschinen erstellt wurden. Zuletzt waren in diesem Raum auch die Kompressoren (Druckluft für die Maschinen) untergebracht und die entsprechenden Wandöffnungen sind heute noch vorhanden.

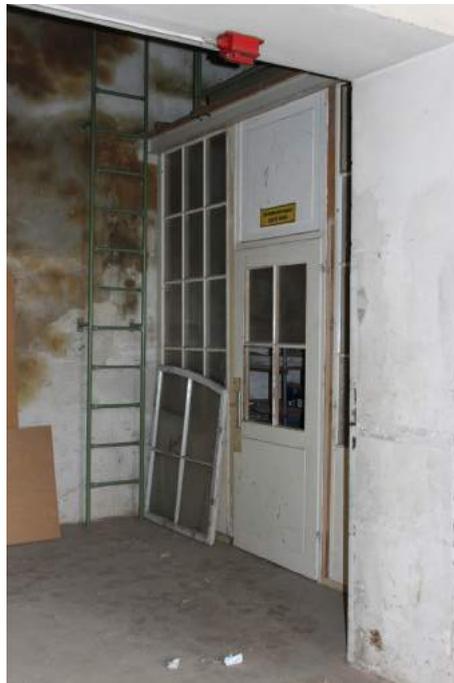
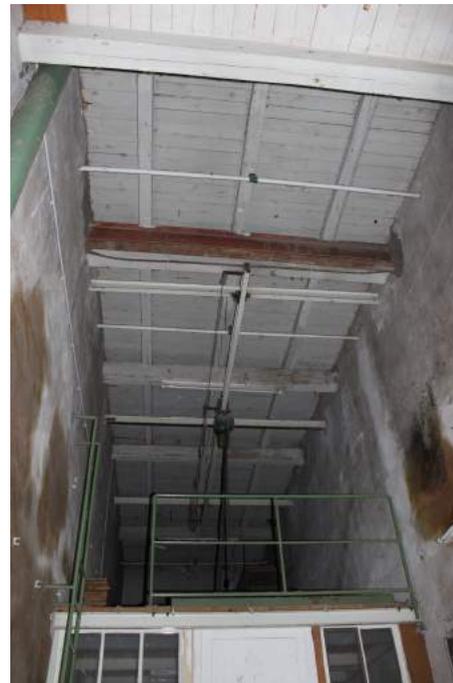
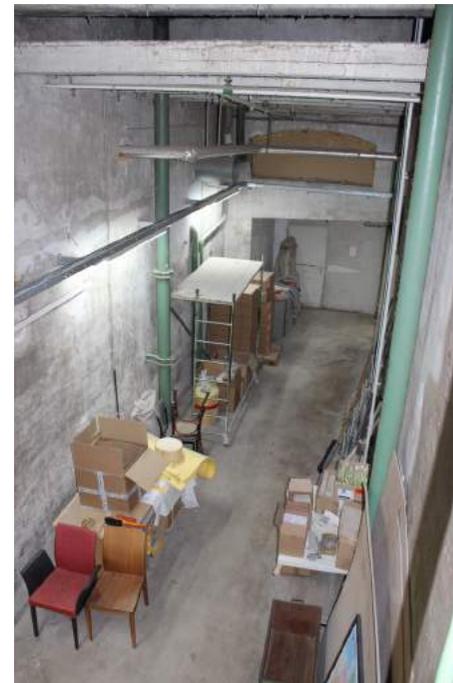
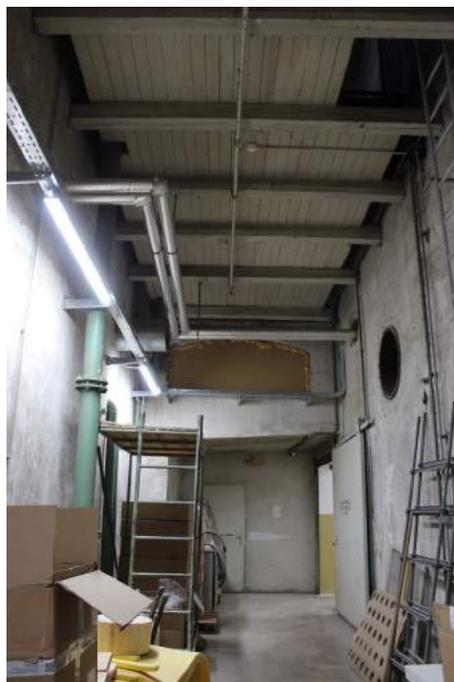
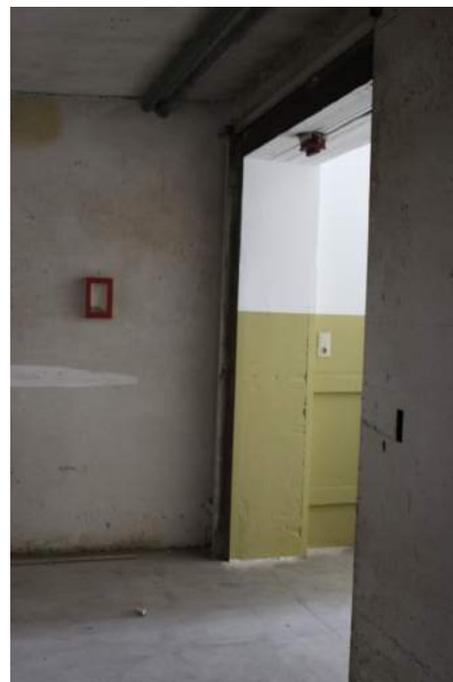
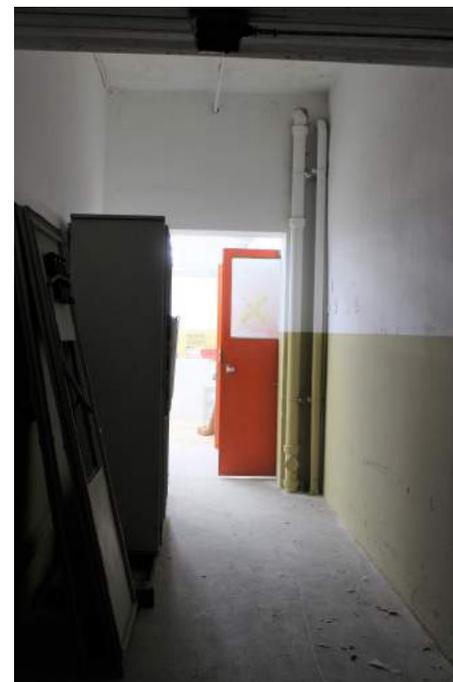
RaumNr.: 01.10 + 01.11

Da sich der Seilgang früher bis unter das Dach erstreckte und später auf Höhe des Obergeschoßes eine neue Decke eingezogen wurde, sind in diesem Bereich Elemente des Hauptdachs (Pfetten, Sparren, Dachschalung) ersichtlich. Zudem entstand hier eine Holzbalkendecke als Podest zur Erschließung des Wasserturms. Besonders an dieser Schnittstelle von Hauptgebäude und Anbauten sind viele frühere Strukturen erkennbar, welche teilweise nur mit geringstem Aufwand durchgeführt wurden (Verschließen von Fensteröffnungen, Übergänge,...) Deshalb sind in diesem Bereich viele unsaubere Ausführungen (Verputz) vorhanden. An den Wänden finden sich zahlreiche Durchbrüche und Öffnungen (Leitungsführungen). Der Verputz ist stellenweise verfärbt und beschädigt, der Betonboden im Bereich der Laufwege abgenutzt.

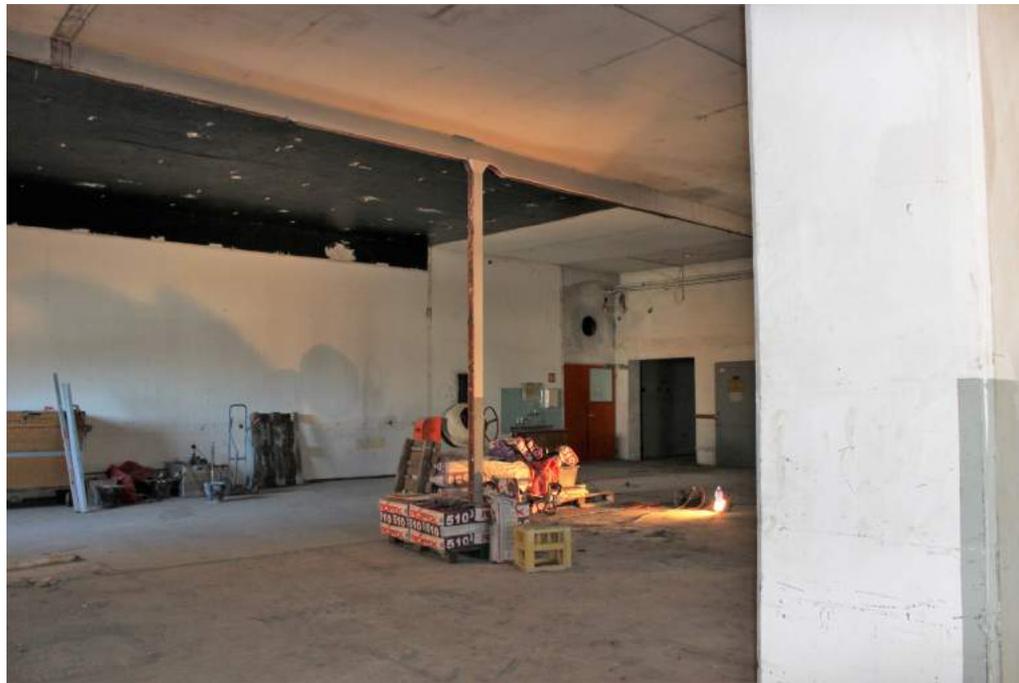
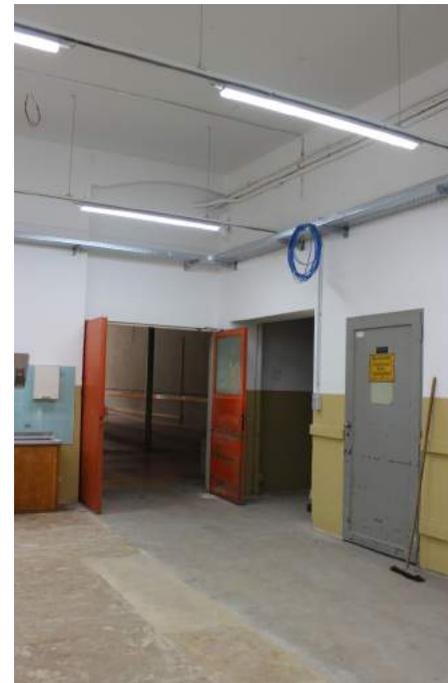
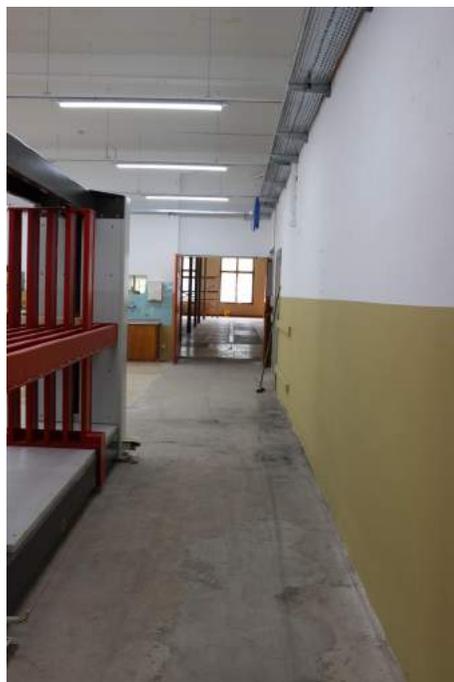
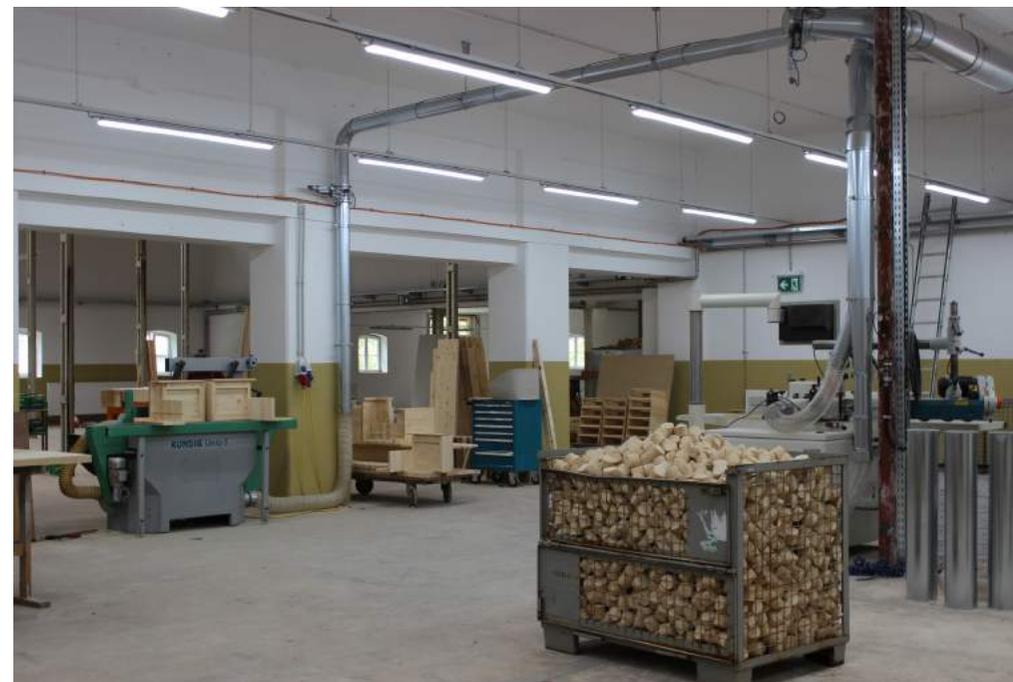
RaumNr.: 01.12
Ebene: Obergeschoß

Im Gegensatz zu anderen Anbauten/Zubauten ist das Flachdach dieses Bereichs als Foliendach ausgeführt. Zudem besitzt es eine leichte Neigung, welche auch im Raum sichtbar ist, nach Innen hin zur quadratischen Stahlstütze in der Mitte des Raums. Wie im Erdgeschoß sind auch im Obergeschoß Elemente der ehemaligen Außenwand der Putzerei erkennbar (Lisenen, Gesims). Die Außenwand der Aufstockung von 1929 ist im oberen Bereich der Längswand ersichtlich. In den jetzigen Durchgängen befanden sich zuvor die kleineren Segmentbogenfenster, wie sie beim Bestand noch vorhanden sind. Am Boden ist aufgrund der verschiedenen Verfärbungen die frühere Raumeinteilung nachvollziehbar.

LINKS OBEN
Abb. | 246: Blick in den Zwischenbereich, nach
Abbruch der Wände (Räume für
Materialprüfung), 2017

RECHTS OBEN
Abb. | 247: Zugangstür zu Saal im OG (links)
und zu Gang zum Versuchsspinnerei
(Durchgang ohne Tür), 2017

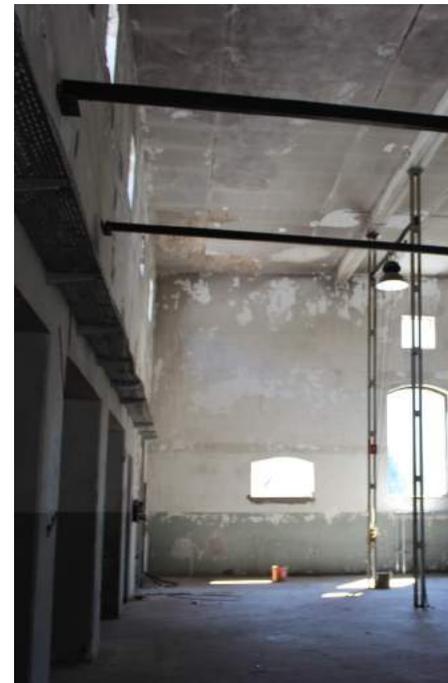
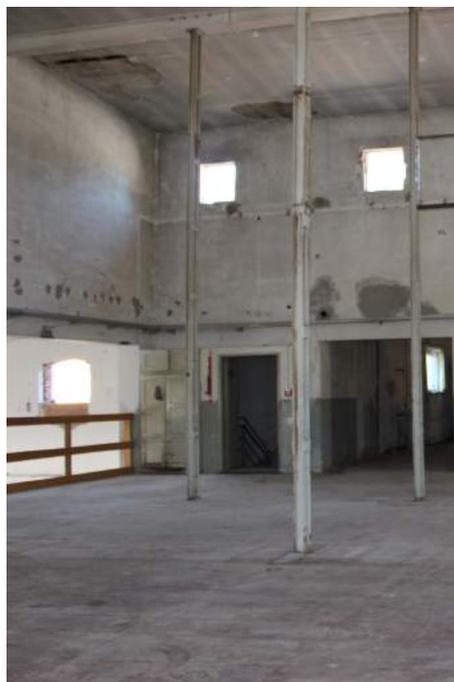
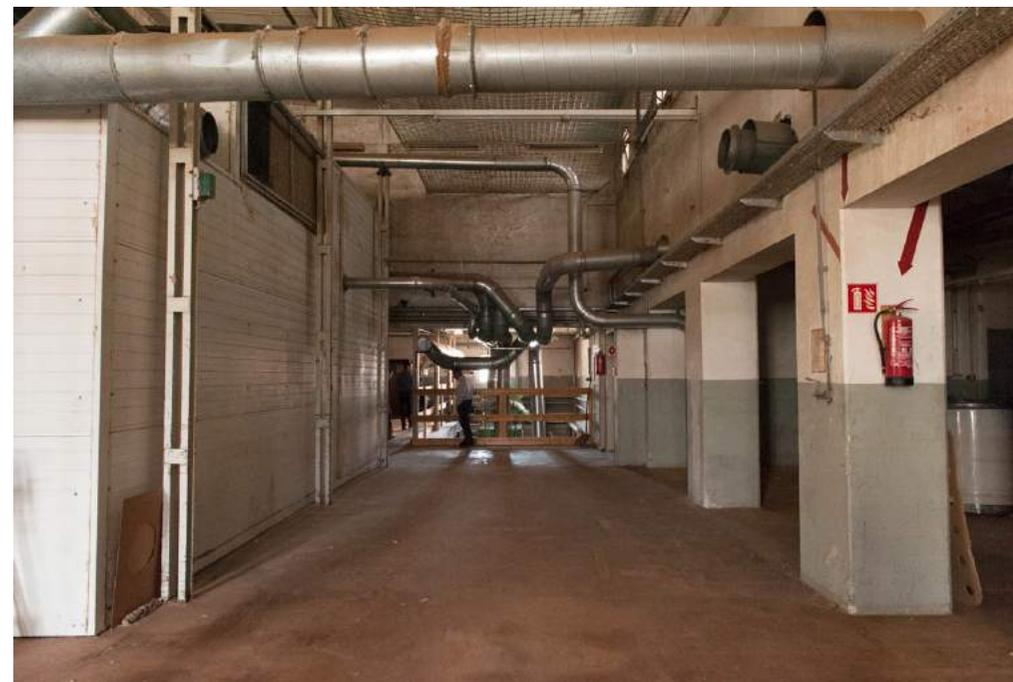
RaumNr.: 01.13

In diesem Raum sind zahlreiche Spuren der Nutzung und des Alters ersichtlich - wie in den Fotos erkennbar. Der Verputz an den Wänden ist fleckig und teilweise aufgeplatzt. Besonders die Decke weist deutliche Beschädigungen auf. Großflächige Stellen des Putzes sind herausgebrochen und die Dachkonstruktion ist erkennbar. Kleinere Ausbesserungen am Verputz wurden vorgenommen. Im Gesamten ist eine Verfärbung des Putzes der Decke und Wände festzustellen. An den Stützen der Konstruktion finden sich Kratzer und Farbsplitterungen.

RECHTS OBEN
Abb. | 251: Blick Richtung Giebelwand Südost,
verschiedene Fensteröffnungen, 2017

LINKS UNTEN
Abb. | 252: Blick Richtung Zugangstür
Stiegenhaus 03, 2017

RECHTS UNTEN
Abb. | 253: Blick Richtung Deckenöffnung, mit
Einrichtung vor der Schließung der Spinnerei,
2016

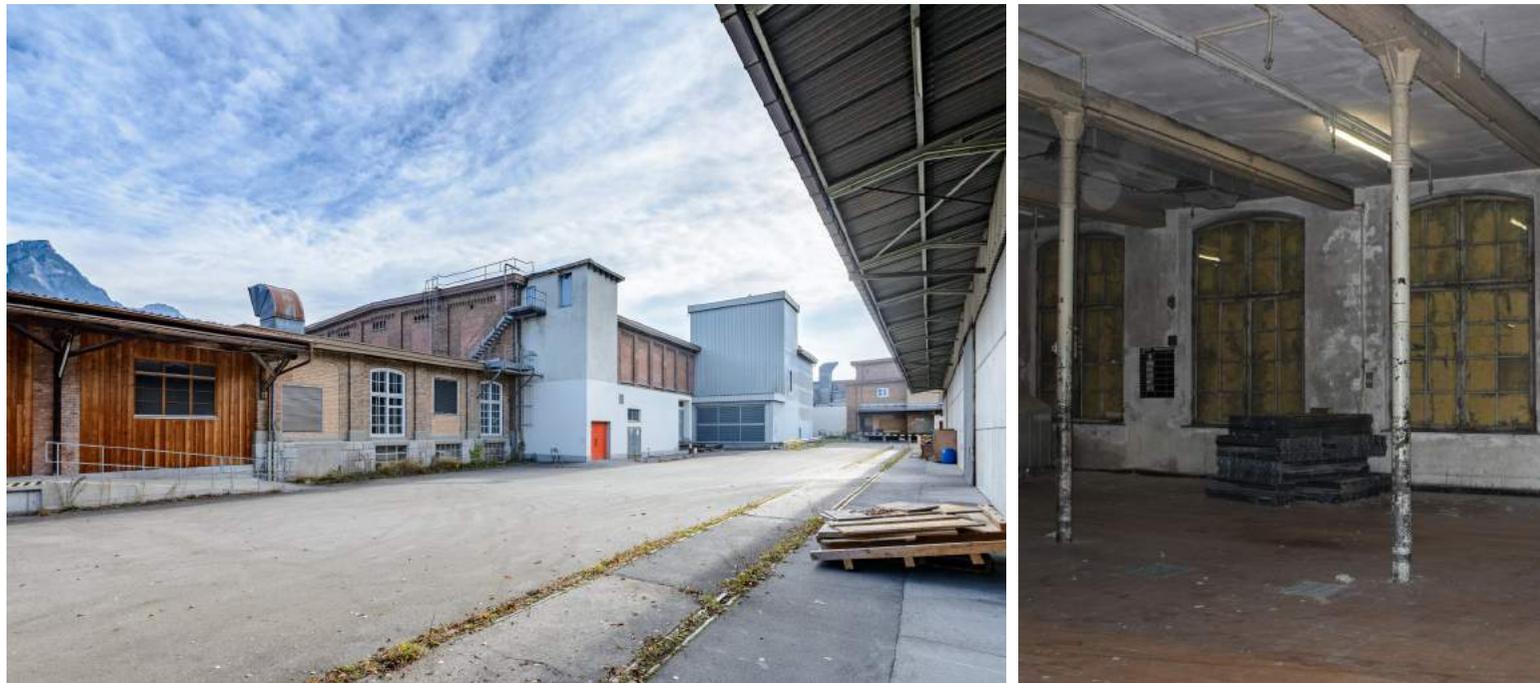
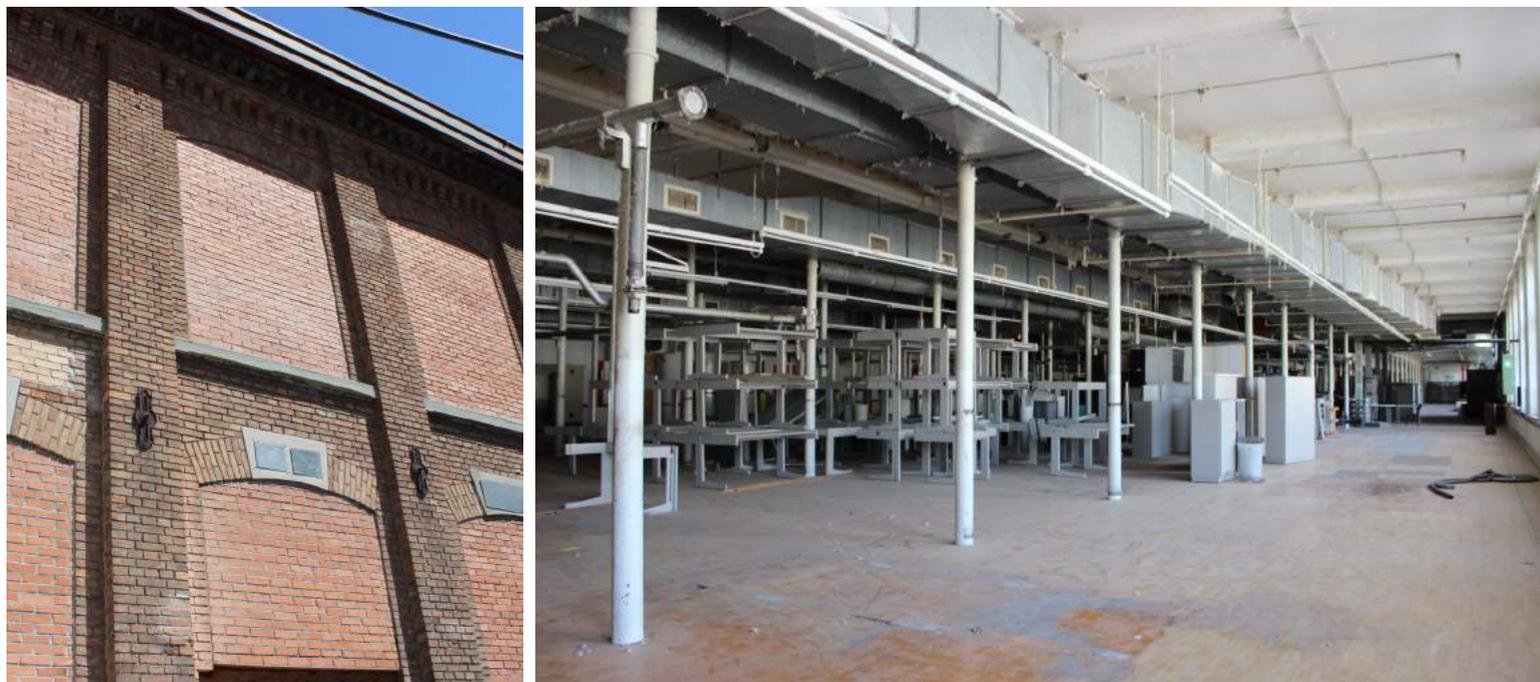
LINKS OBEN
Abb. | 255: Blick Richtung Nordwest-/Südwestfassade, zugemauerte Fensteröffnungen, 2017 (Foto von Matthias Rhomberg)

RECHTS OBEN
Abb. | 256: Ansicht Fenster im OG im zugemauertem Zustand, 2017

LINKS UNTEN
Abb. | 257: Blick an Südwestfassade, zugemauerte Fensteröffnungen, 2017

RECHTS UNTEN
Abb. | 258: Blick in den Saal im EG, mit Lüftungskanälen und Einrichtung, 2017

Zudem wurden die zugemauerten Fensteröffnungen an der Südwest- und Nordwestfassade wieder geöffnet und neue Fenster eingesetzt. Dadurch erstrahlte besonders das Obergeschoß wieder in neuem Licht, das zuvor durch die Schließung der Fensteröffnungen komplett verdunkelt worden war. Aber auch an der Fassade zeigt sich damit wieder das ursprüngliche Erscheinungsbild der Fabrik.

Eine weitere große Maßnahme stellte der Abbruch der zahlreichen Belüftungs- und Klimaanlagekanäle dar. Die beiden Säle im Erdgeschoß und Obergeschoß waren durch den Einbau riesiger blecherner Kanäle geprägt. Durch den Abtrag dieser Installationen wurden die Dimensionen der Räume mit ihren Stützen wieder spürbar. Die zuletzt verwendeten Maschinen zur Produktion von Garnen und Stoffen wurden bereits vor dem Verkauf vom vorherigen Besitzer (Linz Textil) entfernt.

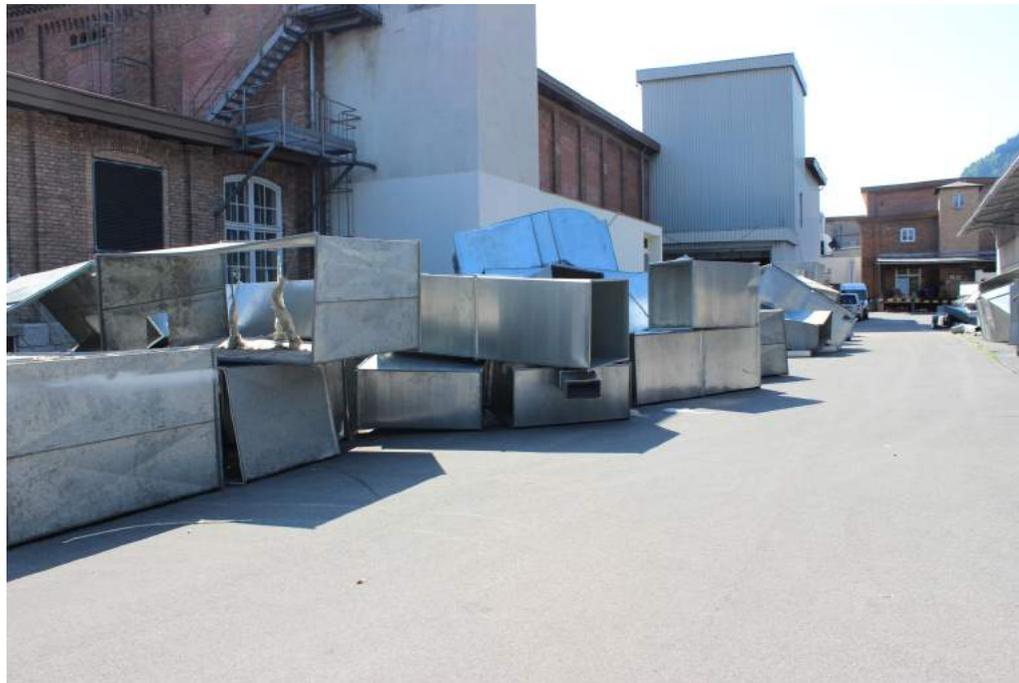
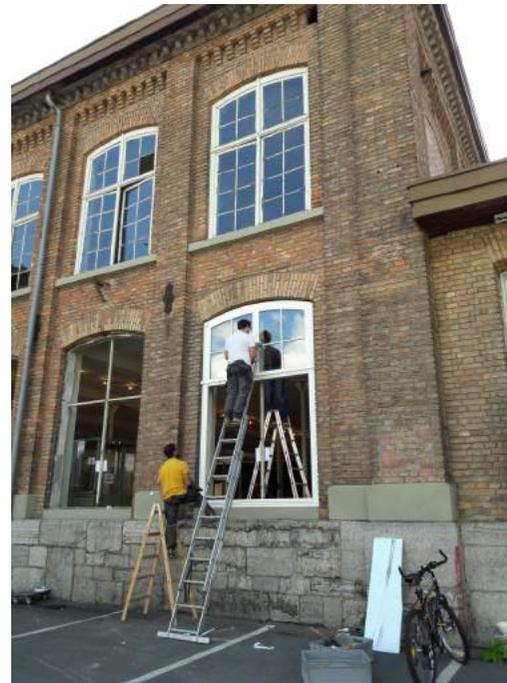
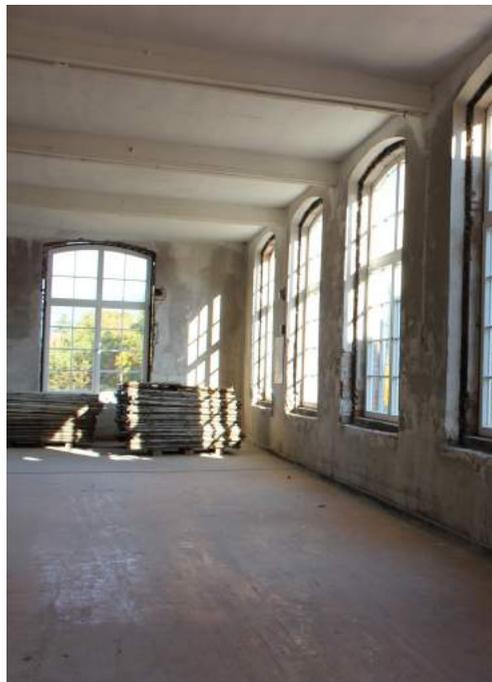
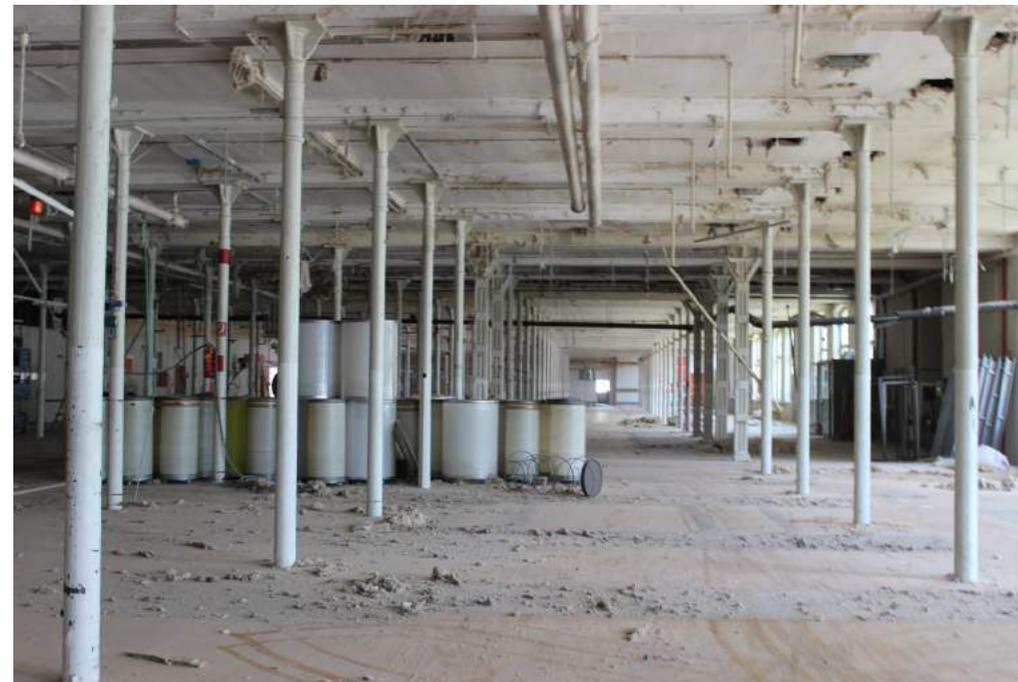
LINKS OBEN
Abb. | 259: Ausgebaute/abgebrochene
Lüftungskanäle, 2017

RECHTS OBEN
Abb. | 260: Einbau der neuen Fenster, 2017

RECHTS UNTEN
Abb. | 262: Blick in den Saal im EG nach
Abbruch der Lüftungskanäle, 2017

Zudem mussten die beiden Räume in diesem Zuge auch von dem Jahrzehnte alten Baumwollstaub, der sich auf nahezu jeder Oberfläche abgesetzt hatte, befreit werden.

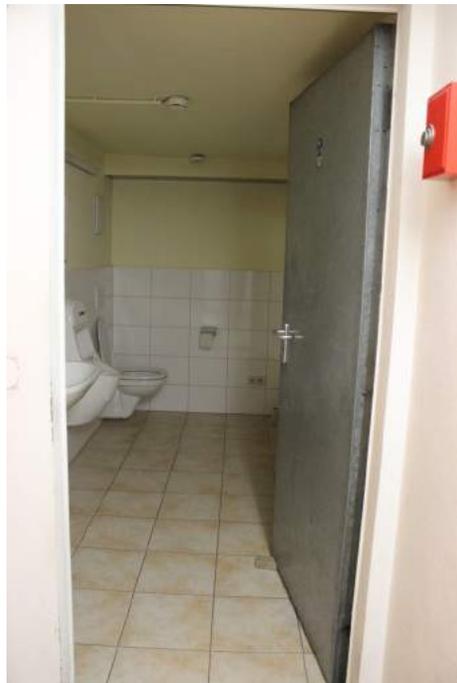
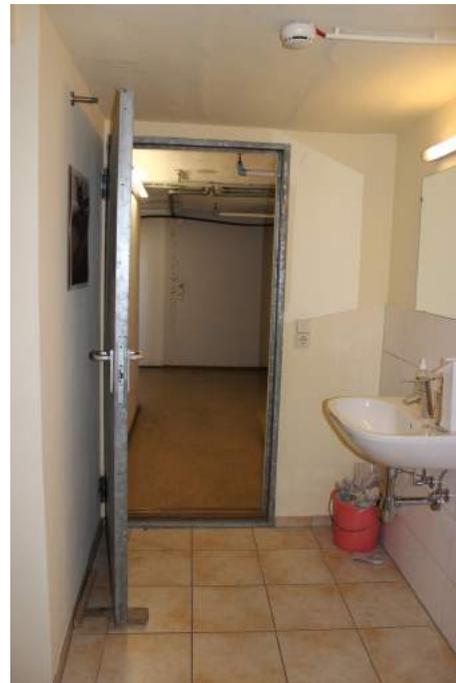
Der Zustand der beiden Räume ist im Allgemeinen gut. Durch die stetige Nutzung finden sich jedoch kleinere Abnutzungserscheinungen an den Türen und dem Boden. Im Abstellraum finden sich im unteren Bereich der Wände (Außenwände, zu Erdreich) aufgrund von aufsteigender Feuchtigkeit Verputzabplatzungen.

LINKS OBEN
Abb. | 283: Blick in den WC-Raum, Blick von
Gang, 2018

MITTE OBEN
Abb. | 284: Blick von WC-Raum zu Gang, 2018

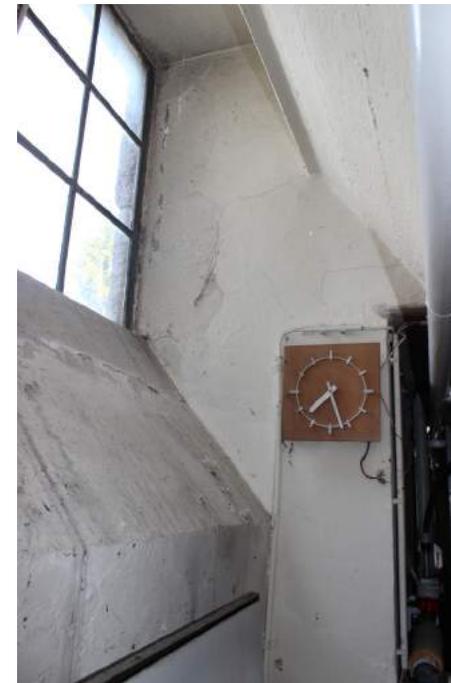
In diesem Raum lassen sich neben Abnutzungen des Bodens kaum andere Beschädigungen feststellen.

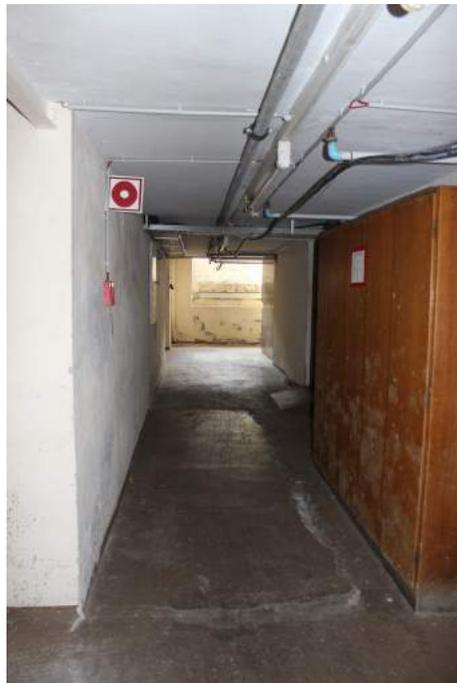
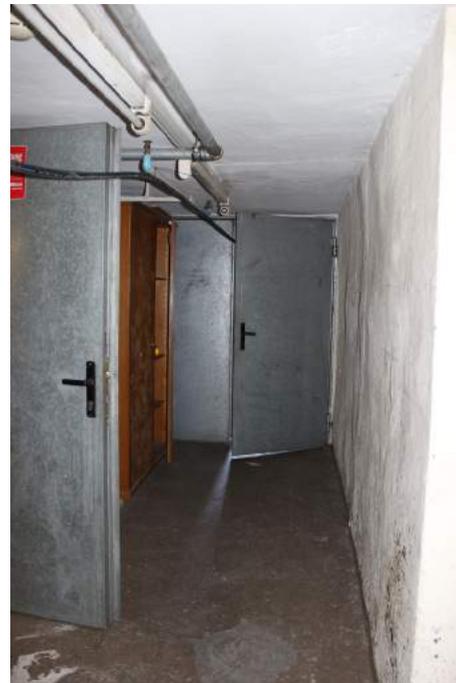
Die hier als Fundamentwand bezeichnete Längswand - an der Schnittstelle von dem nicht unterkellertem Hauptgebäude und dem Anbau - besteht aus Natursteinmauerwerk und wurde nachträglich verputzt. Deshalb besitzt diese Wand eine unebene Oberfläche und aufgrund der aufsteigenden Feuchtigkeit zahlreiche Verputzbeschädigungen. Die dunkelbraune Beschichtung des Bodens ist im Bereich der Laufwege deutlich abgenutzt. Zusätzlich finden sich in diesem Gang mehrere Leitungen (Elektroinstallationen, etc.).

LINKS OBEN
Abb. | 293: Blick in den Gang, 2018

MITTE OBEN
Abb. | 294: Blick Richtung Zugangstür von
Vorraum, 2018

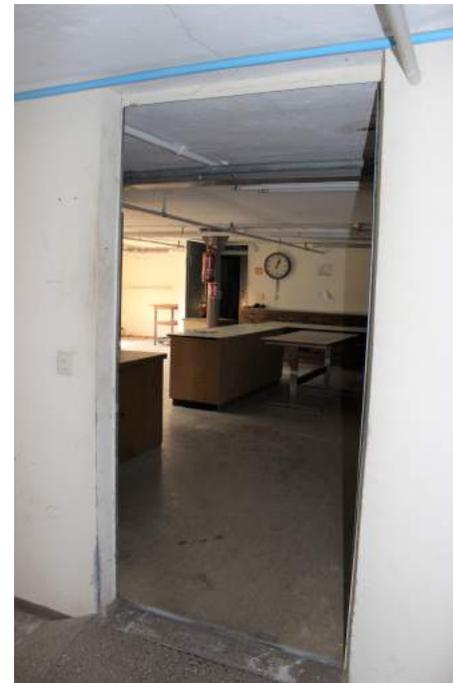
Der Zustand des Raums lässt auf eine intensive Nutzung schließen. Der PVC-Belag des Bodens ist von Kratzern und Flecken geprägt. Im Bereich der Fensterbrüstungen finden sich zahlreiche Verputzabplatzungen.

RECHTS OBEN
Abb. | 299: Zugangstür Lagerraum 2/Büro,
2018

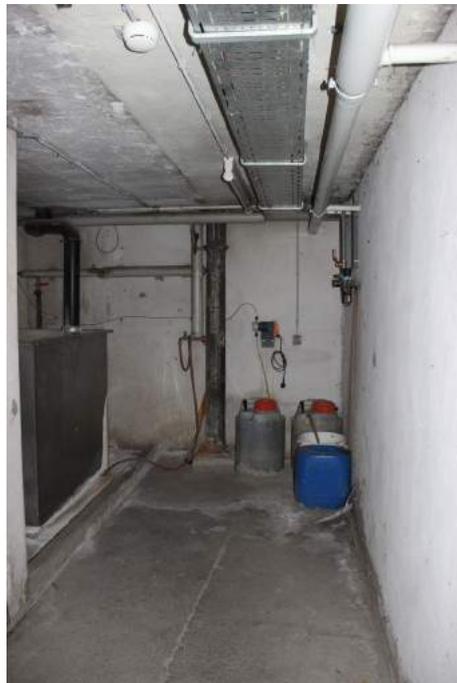
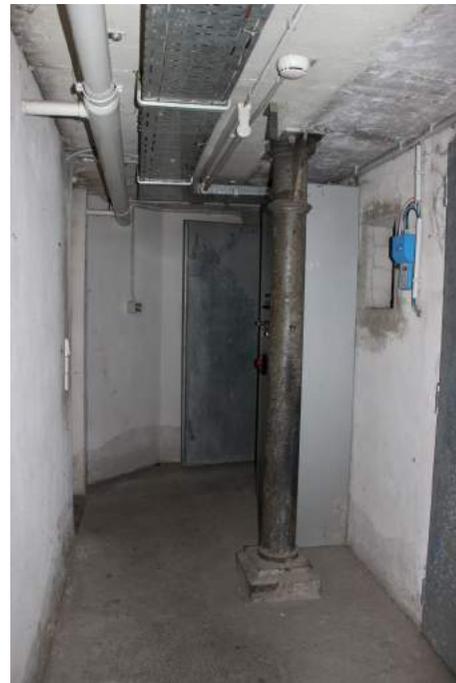
Im diesem Bereich lassen sich Abnutzungen aufgrund der Nutzung feststellen. Neben Verschmutzungen und Verfärbungen an den Wänden und der Decke sind Feuchtigkeitseintritte im unteren Bereich der Wände erkennbar. Diese Räumlichkeiten waren während des Betriebs luftdicht abgeschlossen und nur für Wartungszwecke zugänglich. Heute werden diese Räume nicht mehr genutzt.

LINKS OBEN
Abb. | 302: Blick in den Gang, 2018

MITTE OBEN
Abb. | 303: Blick Richtung Zugangstür, 2018

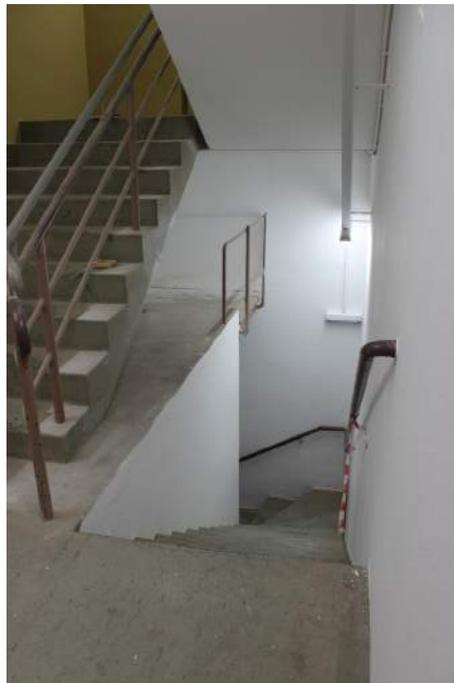
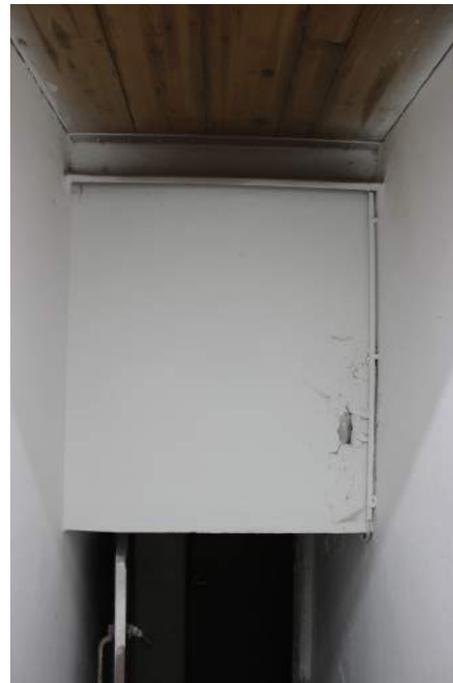
Die Treppe und der Vorraum weisen im Laufe der Jahrzehnte entstandene Gebrauchsspuren auf. Entlang der Wände im Bereich der Treppe sind Kratzer, Flecken und kleinere Putzbeschädigungen vorhanden. Auch die Stufen der Treppe sind besonders an der Vorderkante beschädigt. Die verputzten Wände im Vorraum im Kellergeschoß sind von Rissen durchzogen – stellenweise ist der Verputz bereits abgeplatzt. Der Betonboden ist ebenfalls deutlich abgenutzt.

LINKS OBEN
Abb. | 308: Blick Richtung Treppe ins KG, 2018

MITTE OBEN
Abb. | 309: Zugang KG, Zwischendecke, 2018

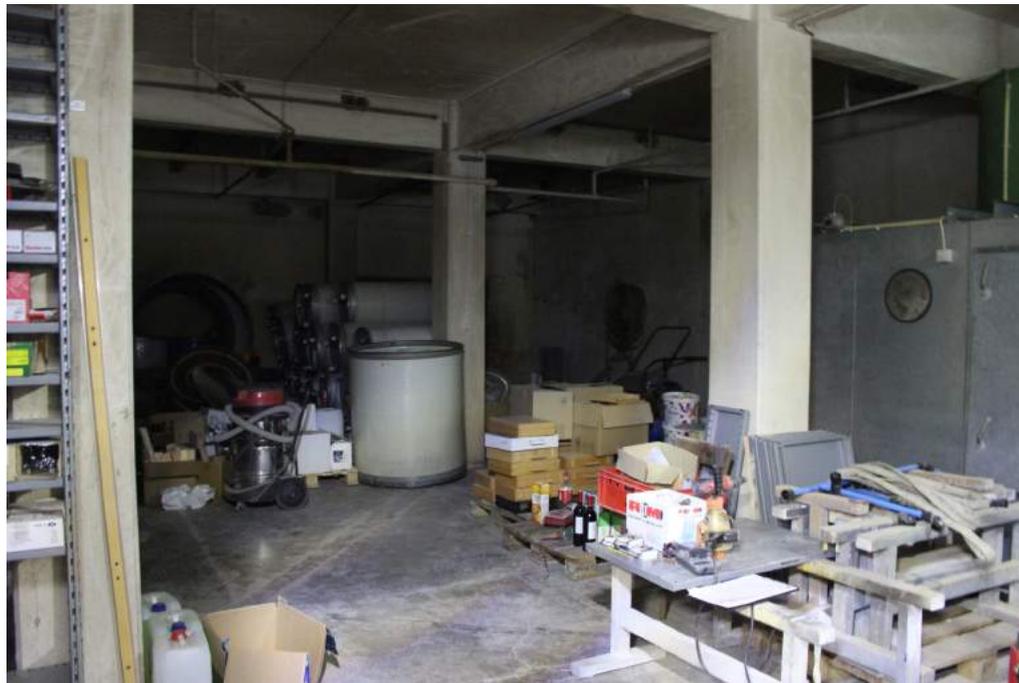
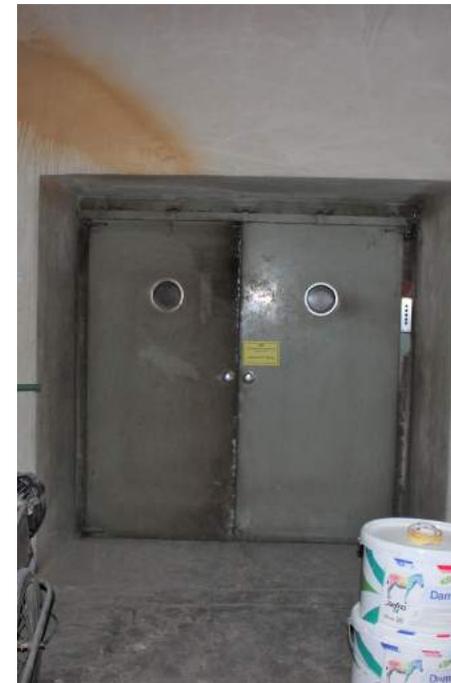
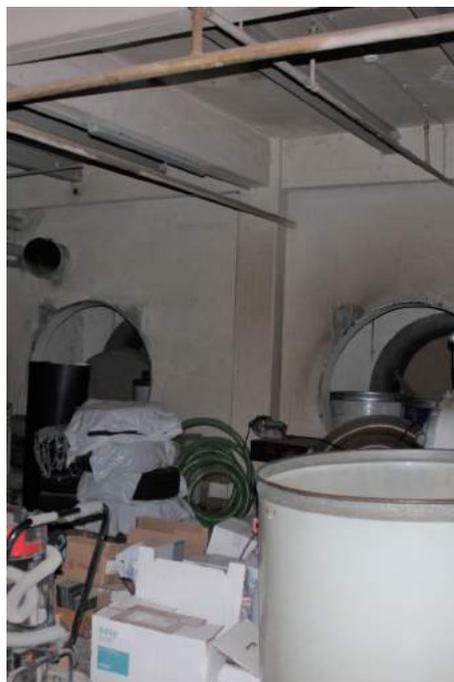
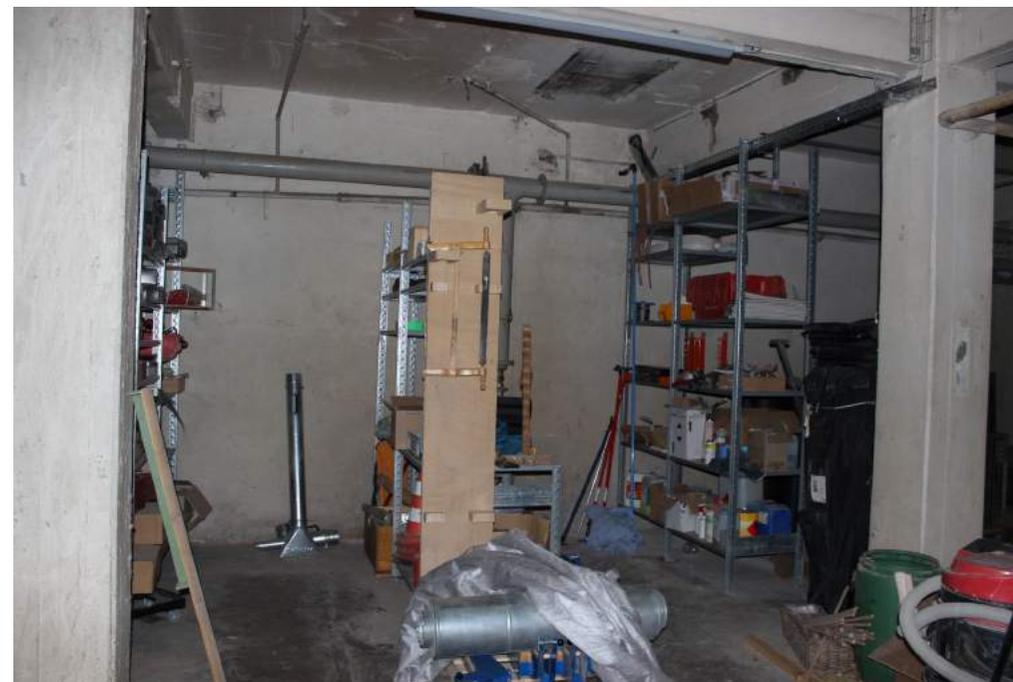
Es finden sich zahlreiche Spuren von Umbauten sowie von Öffnungen und Durchbrüchen, die bedingt durch die stetige Erneuerung der technischen Anlagen entstanden. Zudem sind an den Wänden und dem Boden Abnutzungserscheinungen ersichtlich.

LINKS OBEN
Abb. | 314: Blick in den Lagerraum, 2018

RECHTS OBEN
Abb. | 315: Lastenlift Zugangstür, 2018

LINKS UNTEN
Abb. | 316: Lagerraum, im Hintergrund
kreisrunde Öffnungen von ehem.
Belüftungsanlage (nicht mehr vorhanden),
2018

RECHTS UNTEN
Abb. | 317: Lagerraum, 2018
