DIPLOMARBEIT

FABRIK KLARENBRUNN

VERGANGENHEIT - GEGENWART - ZUKUNKFT

Spinnerei Klarenbrunn

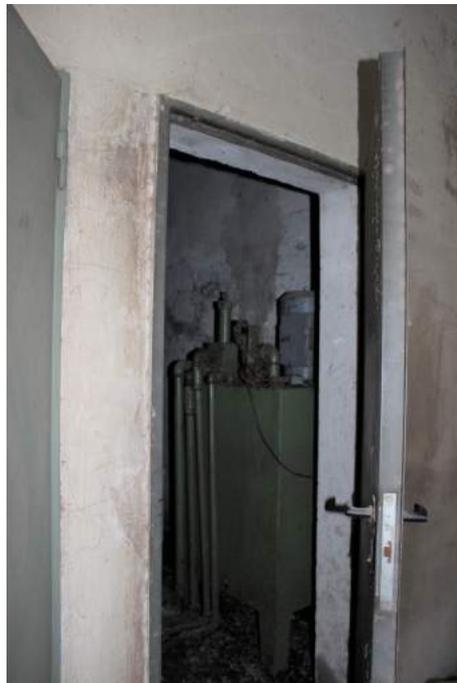
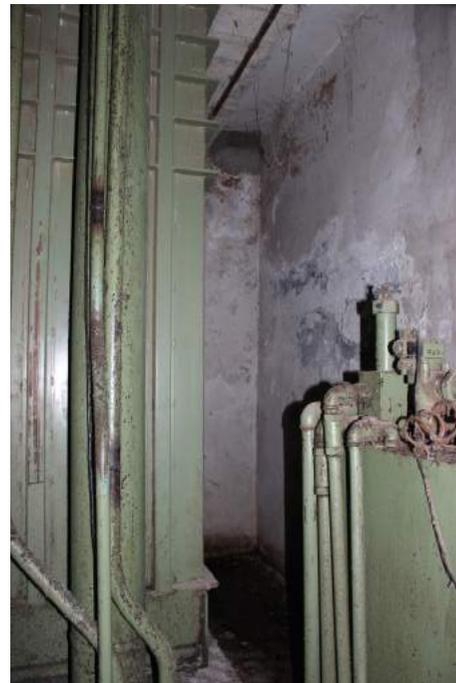
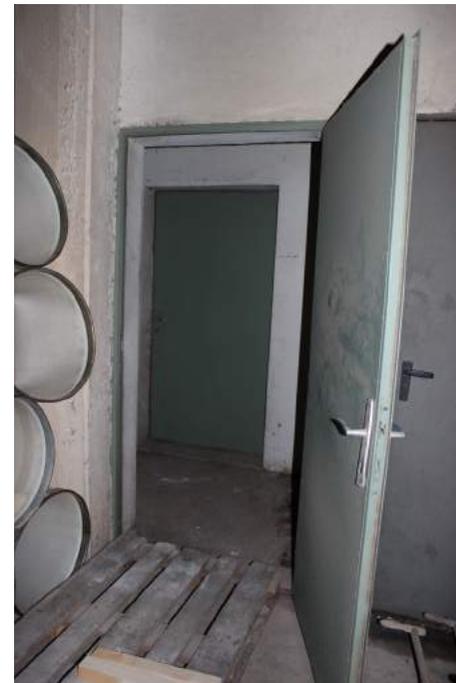
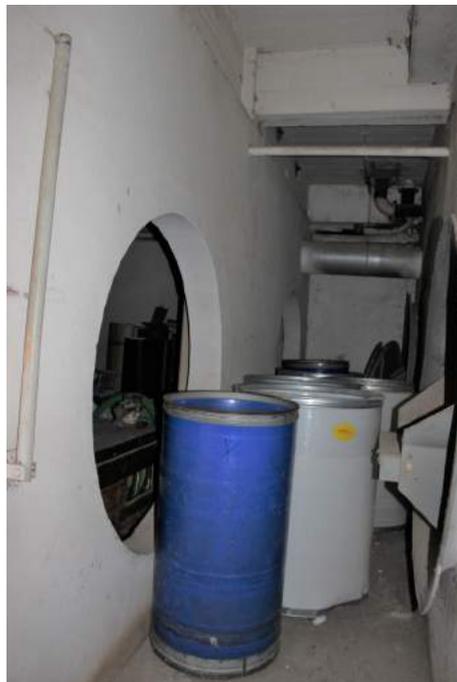
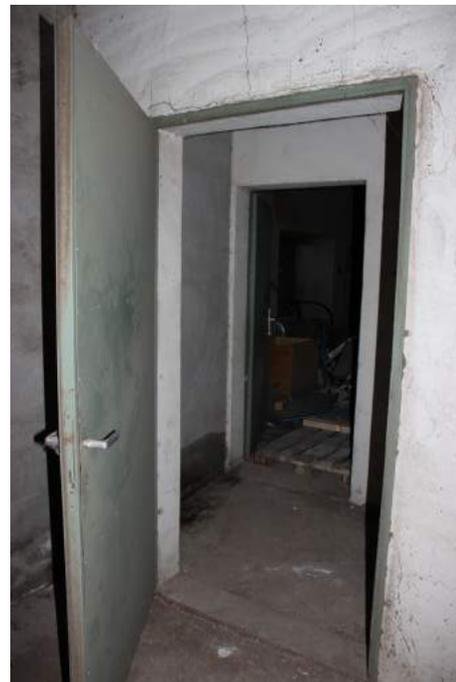
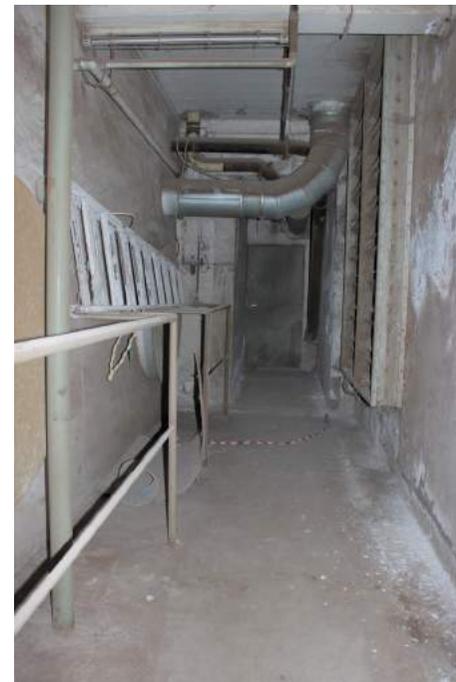
Bei diesen Räumen sind besonders die Verfärbungen und Verputzabplatzungen der Außenwände auffallend. Diese lassen sich vermutlich auf das verwendete Material (Natursteinmauerwerk) und die fehlende Abdichtung zurückführen (Wassereintritt). Die Stahlbetonwände in diesem Bereich sind in einem guten Zustand - es sind noch Befestigungen bzw. Elemente der Absauganlage vorhanden. Zudem finden sich in diesen Räumen noch zahlreiche andere Leitungen.

LINKS OBEN
Abb. | 318: Blick in den Nebenraum, 2018

MITTE OBEN
Abb. | 319: Blick in den Nebenraum, 2018

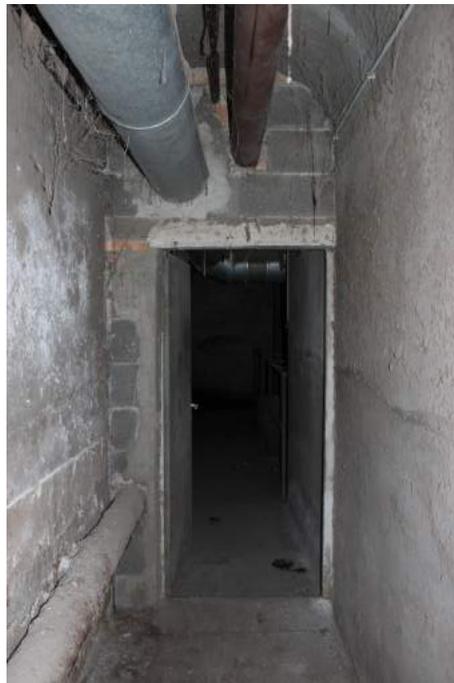
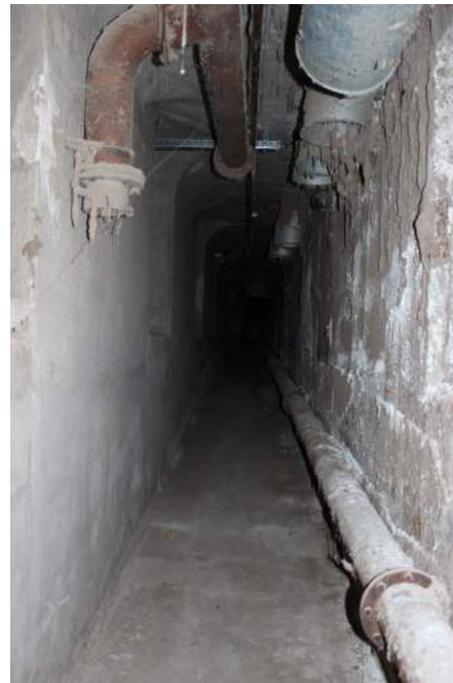
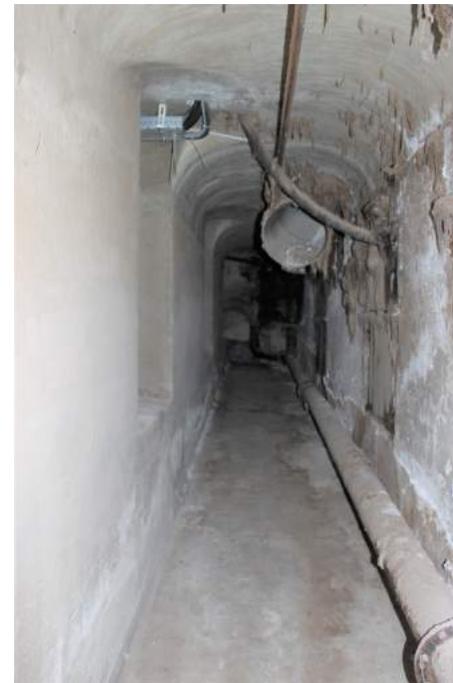
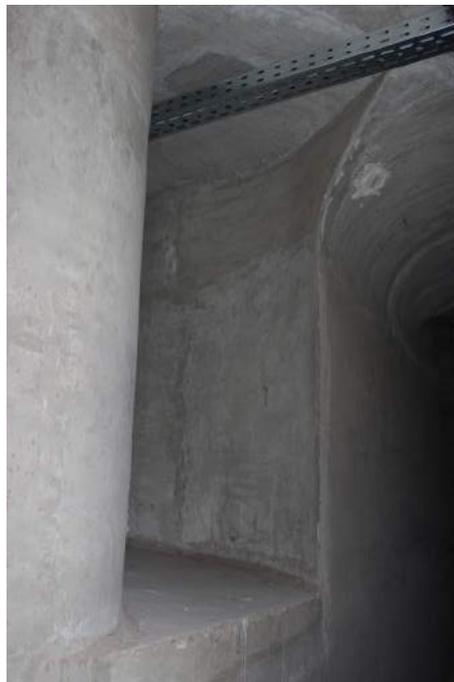
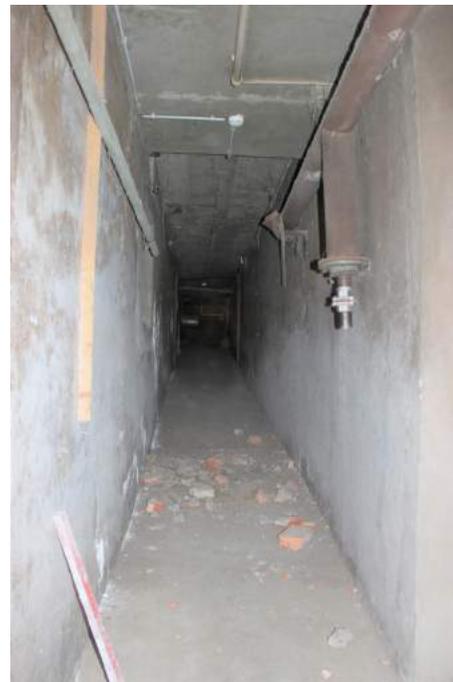
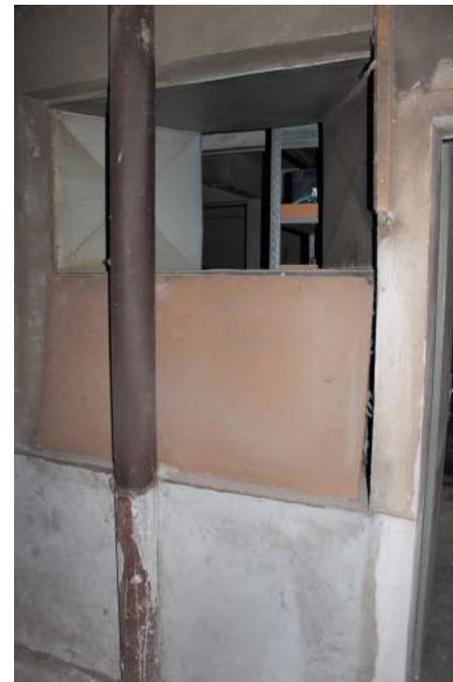
Aufgrund der intensiven Nutzung dieses Bereichs sind zahlreiche Abnutzungen erkennbar. An den Oberflächen der Wände und Decke sowie den Leitungen finden sich heute noch Rückstände des Baumwollstaubs. Die neu eingezogenen Leitungen machten mehrere Durchbrüche nötig. Zudem lassen sich viele Feuchtigkeitseintritte an den Wänden feststellen. Dies kann vermutlich auf den direkt angrenzenden unterirdischen Wasserkanal zurückgeführt werden.

LINKS OBEN
Abb. | 324: Blick Richtung Zugangstür, 2018

MITTE OBEN
Abb. | 325: Blick in den Staubkeller (Boden ansteigend), 2018

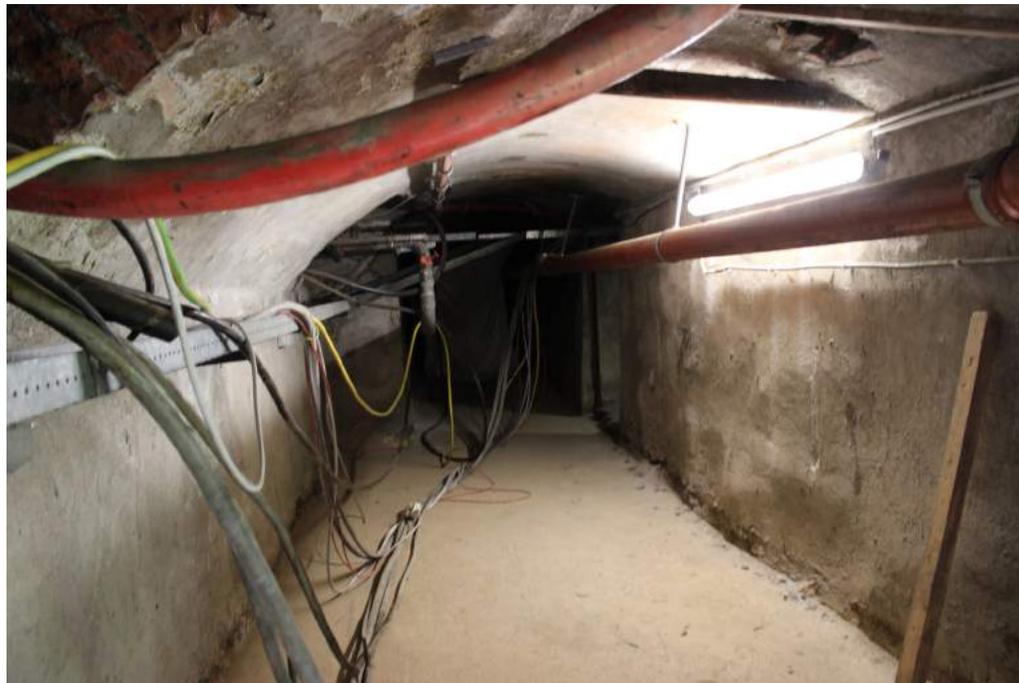
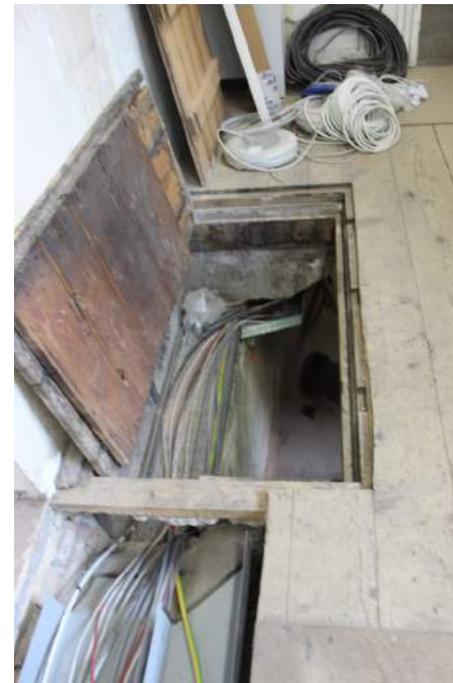
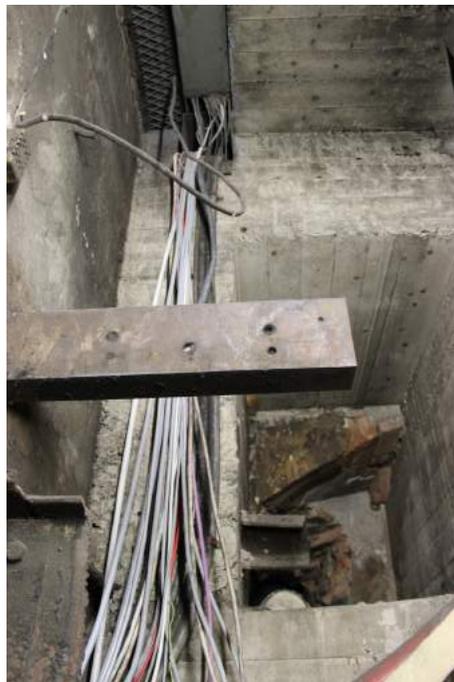
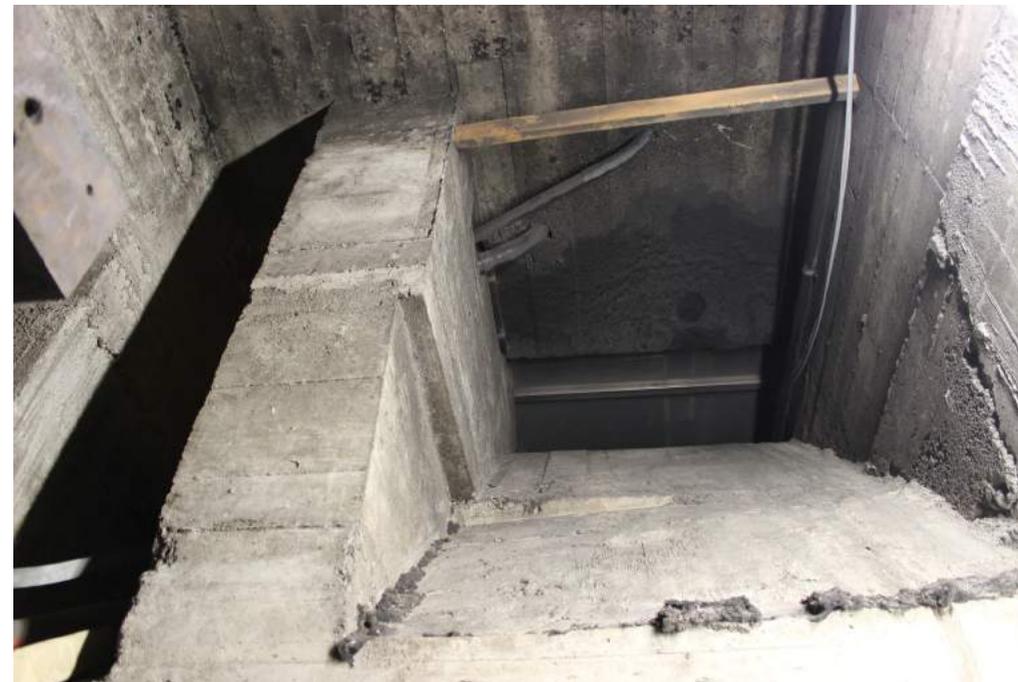
Der einzige „Raum“, der hier direkt erschlossen wird, ist ein Teilbereich der Turbinenkammer. Hier sind zwar keine in Betrieb befindlichen Anlagenteile ersichtlich, dennoch erkennt man in diesem kleinen Bereich die Spuren der erfolgten Umbaumaßnahmen (Erneuerung/Austausch von Turbinenanlage 1903, 1964). Erwähnenswert ist, dass in diesen Räumen eine wesentlich höhere Raumtemperatur als in den anderen Räumlichkeiten herrscht (Abstrahlwärme von Turbine/Schaufelrad).

LINKS OBEN
Abb. | 330: Blick in den Verbindungs-
/Gewölbegang, 2018

RECHTS OBEN
Abb. | 331: Zugangsluke von Werkstätte, 2018

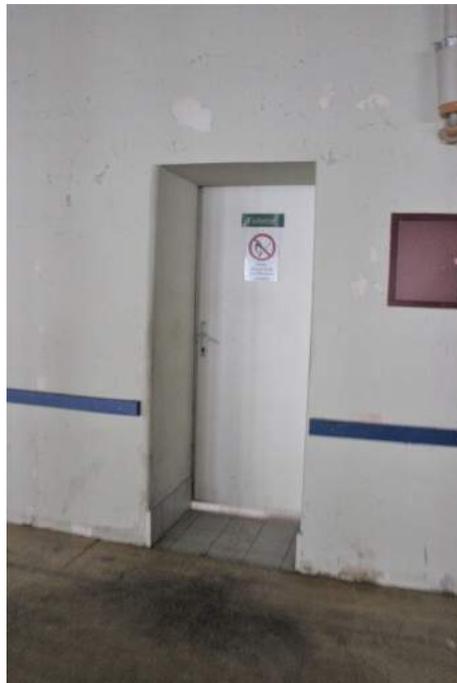
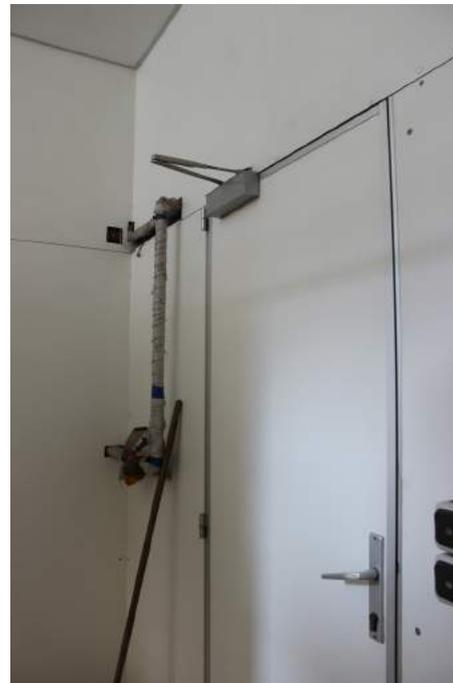
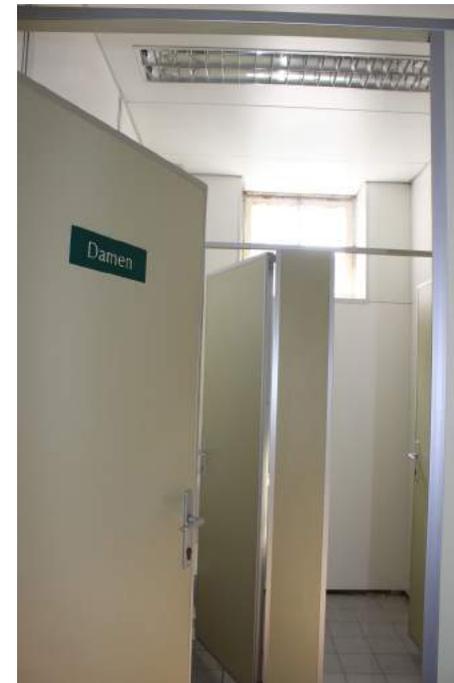
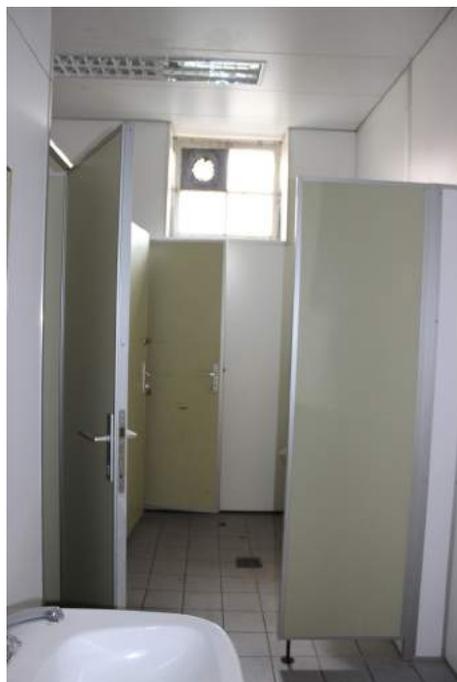
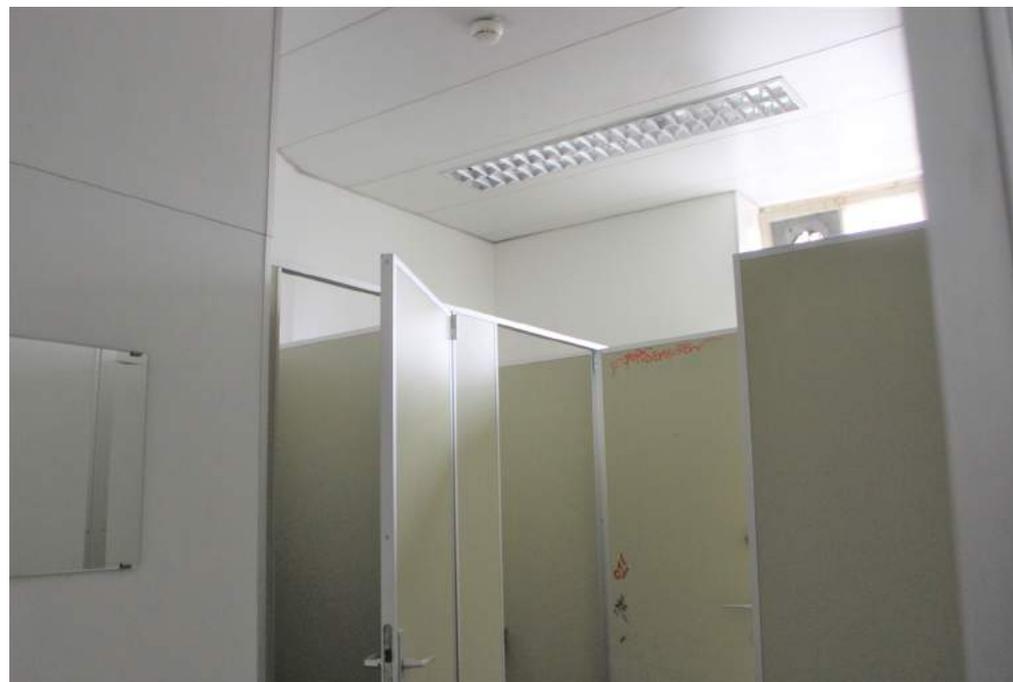
Die WC-Anlagen im Erdgeschoß befinden sich in einem guten Zustand. Der Fliesenboden lässt kleinere Abplatzungen erkennen. Die alten Holzfenster haben leichte Verfärbungen und kleinere Farbsplinterungen.

LINKS OBEN
Abb. | 334: Zugangstür zu WC-Anlagen, von
Spinnsaal aus, 2017

MITTE OBEN
Abb. | 335: Zugangstür zu WC-Anlagen, von
WC-Vorraum aus, 2017

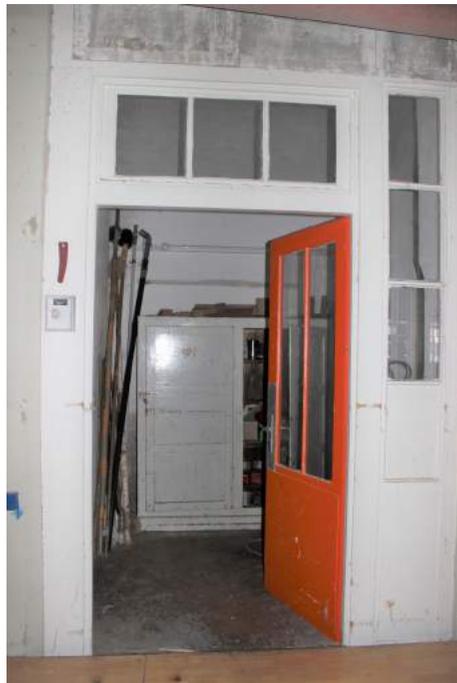
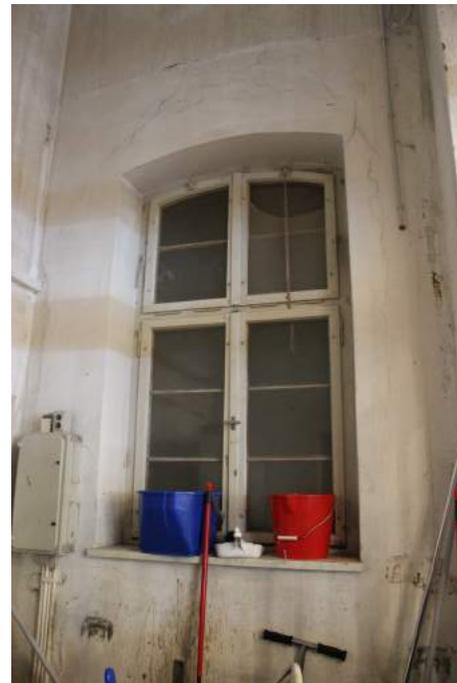
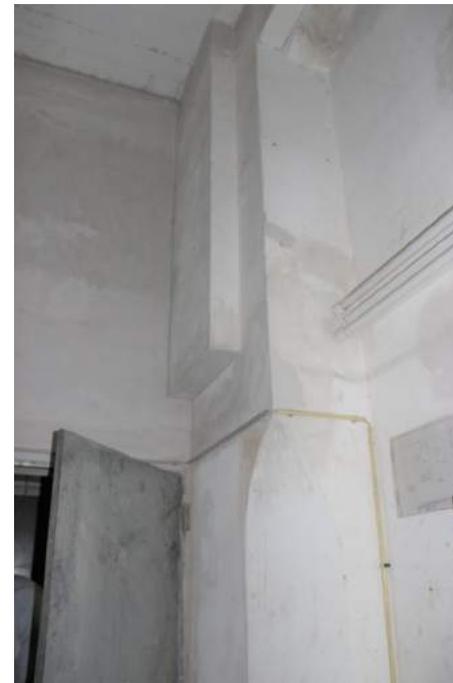
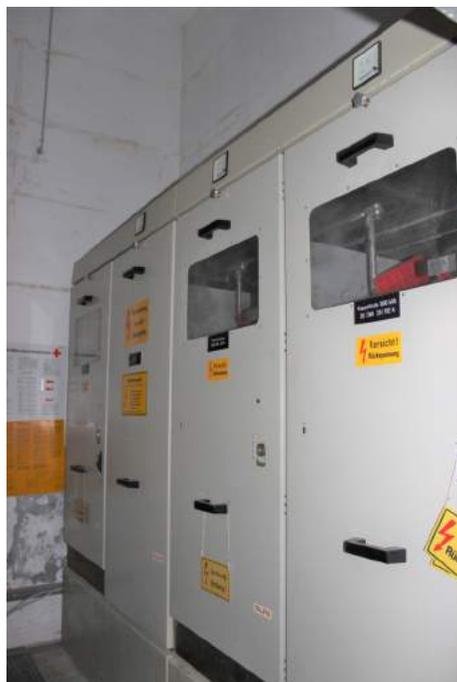
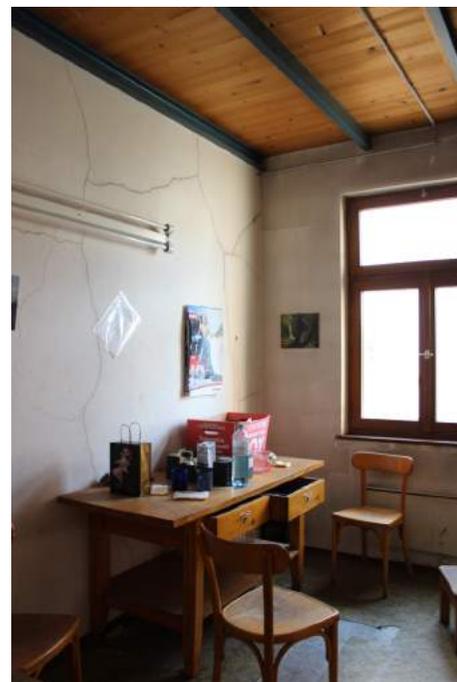
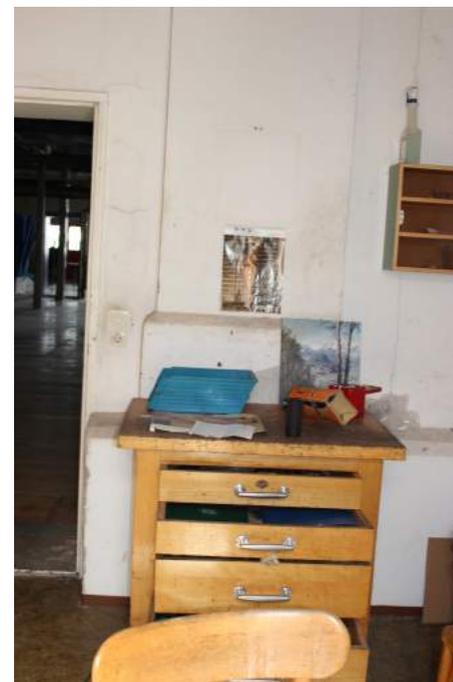
Die Wände des als Büro genutzten Raums sind von Rissen im Putz durchzogen. Dies lässt sich vermutlich auf das unterschiedliche Setzungsverhalten des Hauptgebäudes und des Anbaus zurückführen oder es wurden Fehler bei der Fundierung gemacht. Weiters finden sich zahlreiche Verputzbeschädigungen und Verfärbungen an den Wänden sowie Löcher im PVC-Belag des Bodens. Auch die Zugangstüren weisen deutliche Abnutzungserscheinungen (Kratzer, etc.) auf. Im Traforaum sind deutliche Verputzschäden erkennbar, die aber zum Teil bereits ausgebessert wurden.

LINKS OBEN
Abb. | 339: Zugangstür zu Nebenraum und
Traforaum, 2017

MITTE OBEN
Abb. | 340: "Totes" Fenster zwischen Vorraum
und Stahlbetonanbau, 2017

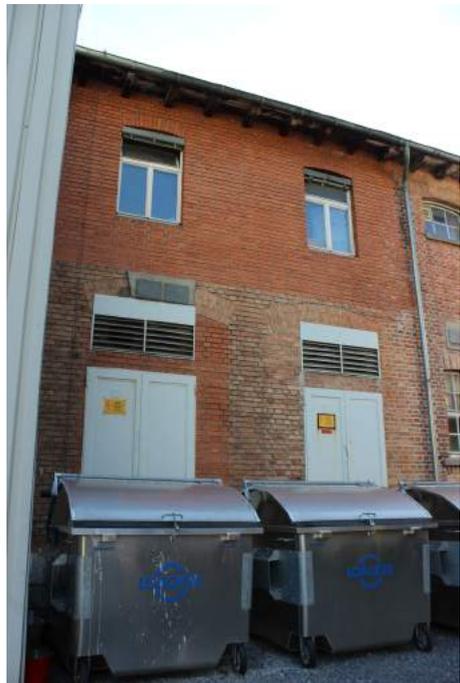
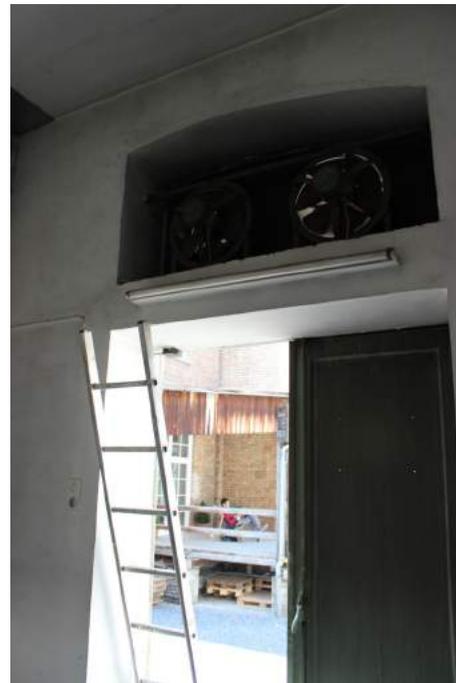
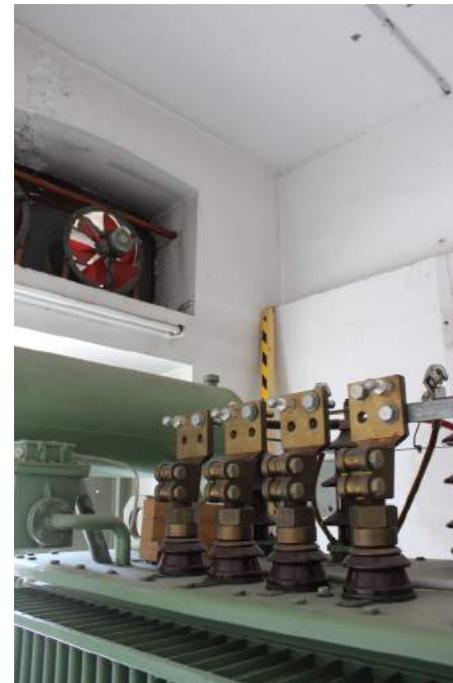
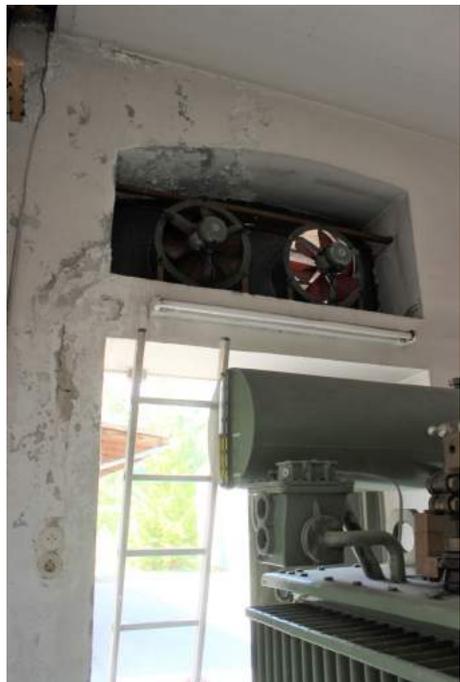
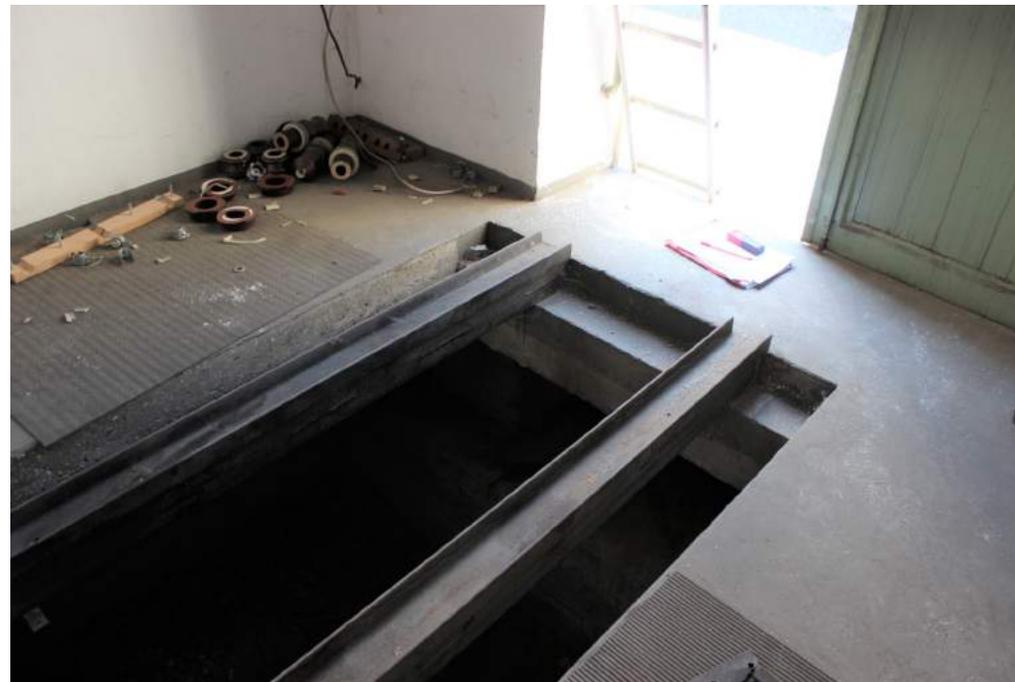
Die Traforäume befinden sich in einem guten Zustand. Lediglich kleinere Verputzbeschädigungen sind vorhanden.

LINKS OBEN
Abb. | 345: Außenansicht der Traforäume,
2018

MITTE OBEN
Abb. | 346: Blick Richtung Zugangstür und
Oberlicht (Belüftung), 2017

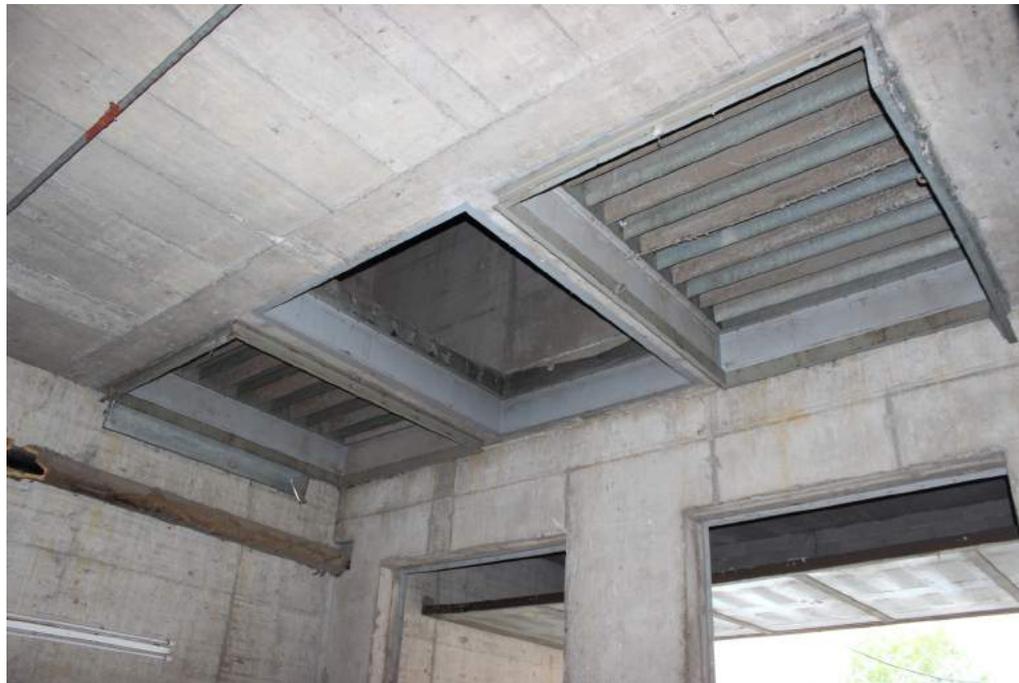
Die Räume befinden sich trotz der intensiven Nutzung in einem guten Zustand und es lassen sich nur kleinere Beschädigungen aufgrund des Abbruchs der Anlage finden. Am meisten in Mitleidenschaft gezogen wurde die im Zwischenbereich vorhandene ehemalige Fassade des Hauptgebäudes. Zahlreiche Ausbesserungen wurden mit Verputz ausgeführt. Zudem ist dieser Gang auch von diversen anderen Leitungen (Elektroinstallationen, Sprinkleranlageleitungen,...), dessen Befestigungselemente Schäden an der Fassade verursachten, durchzogen.

LINKS OBEN
Abb. | 350: Decken- und Wandöffnungen im Inneren des Anbaus der Klimaanlage, 2017

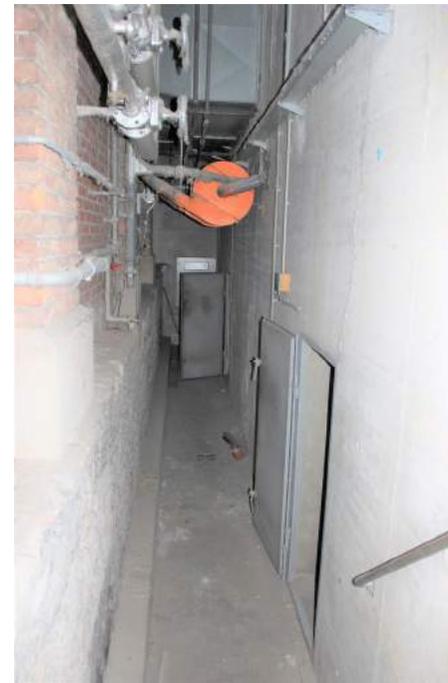
RECHTS OBEN
Abb. | 351: Blick in den Gang zwischen Hauptgebäude und Anbau, 2017

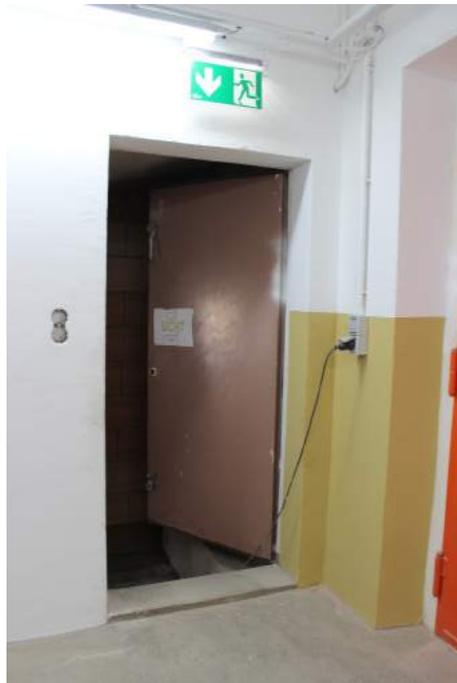
Im Zuge der Umnutzung der Fabrik wurde die alte Staubfilteranlage sowie alle dazugehörigen Kanäle abgebrochen. Es wurden die zahlreichen Öffnungen in der ehemaligen Außenwand des Hauptgebäudes sichtbar, welche in weiterer Folge ausgebessert wurden. An den Wänden finden sich Verfärbungen, die durch die Nutzung des Raums entstanden. Das Flachdach war an einigen Stellen undicht und wurde wieder in Stand gesetzt. Zudem war eine zusätzliche Öffnung des Dachs für die neue Staubfilteranlage, welche sich auf diesem befindet, nötig. Da diese Räume nur eine dienende Funktion haben, beschränkten sich die Ausbesserungsarbeiten auf ein Minimum.

LINKS OBEN
Abb. | 354: Zugangstür von Stiegenhaus 03,
2017

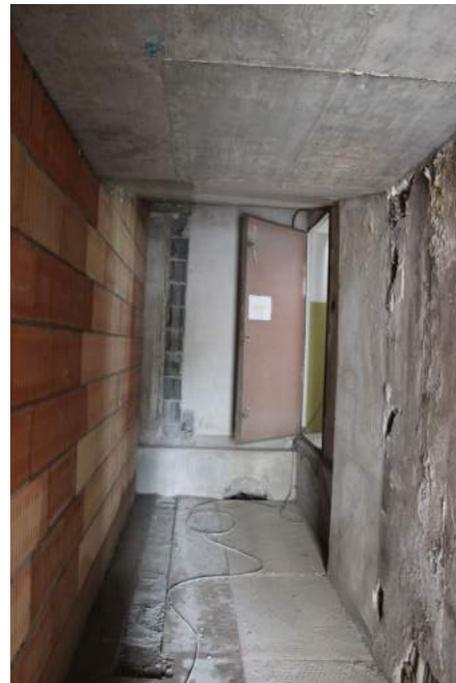
MITTE OBEN
Abb. | 355: Blick in den Gang von Zugangstür,
2017

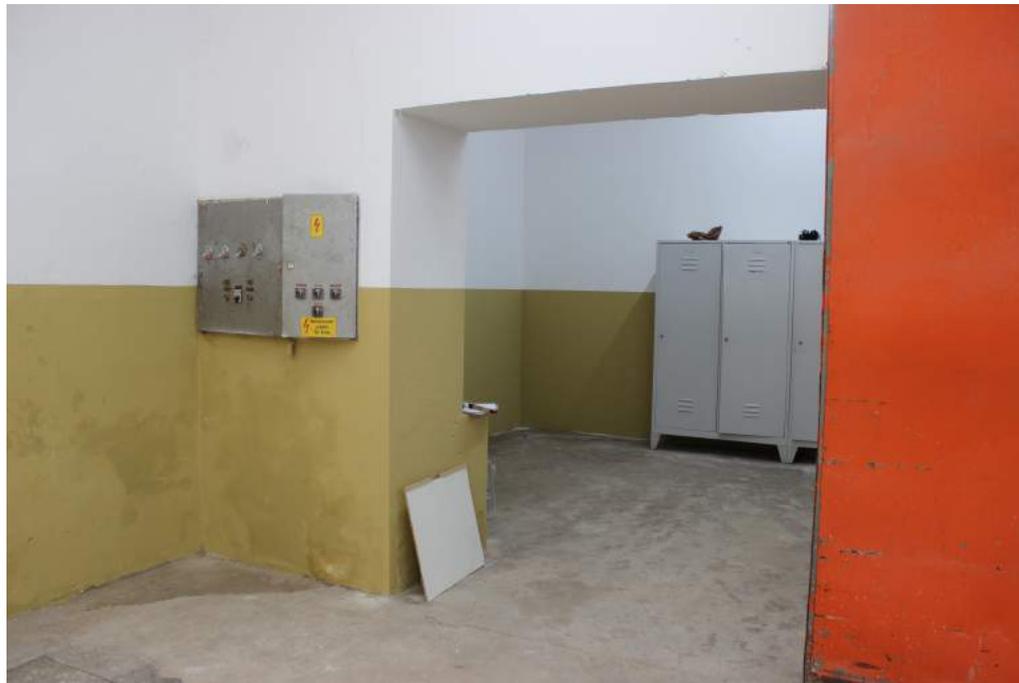
In diesem Raum sind kleinere Verputzbeschädigungen an den Wänden feststellbar. Heute wird der Raum als Garderobe für die Mitarbeiter der Tischlerei genutzt.

LINKS OBEN
Abb. | 360: Blick Richtung Durchgang zu
Anbau, 2018

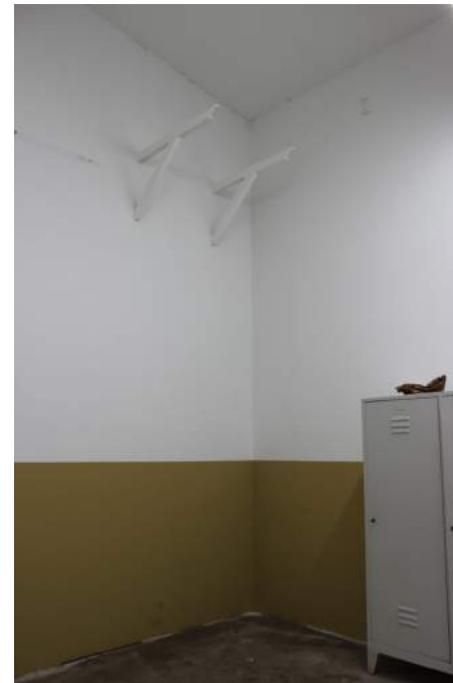
RECHTS OBEN
Abb. | 361: Blick in den Anbau, 2018

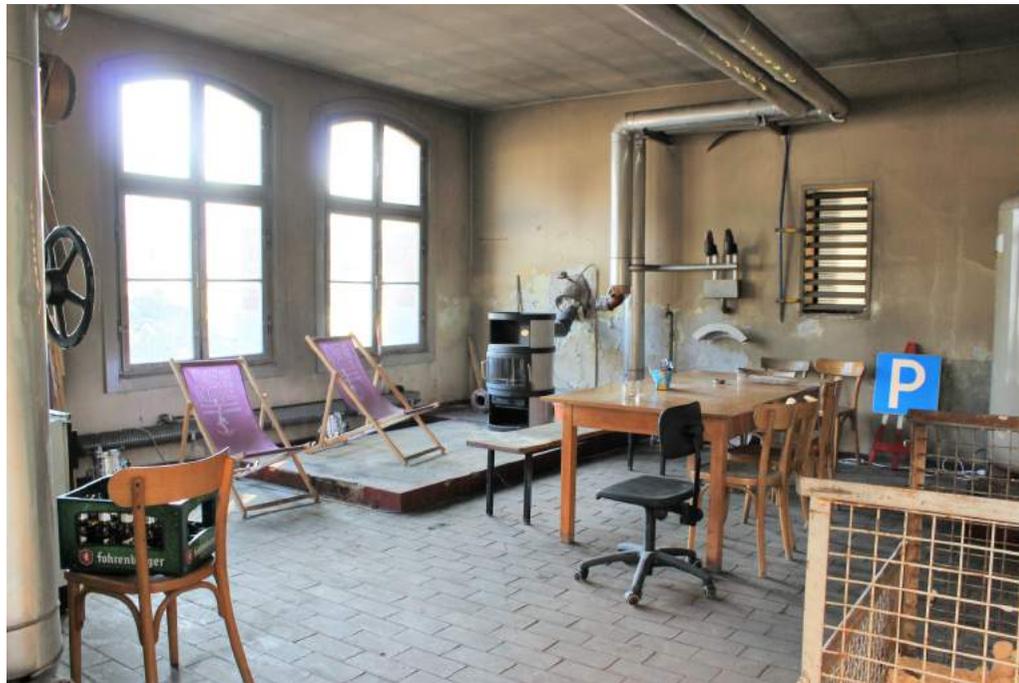
Die Wände und Decke des vorderen Raums befinden sich in einem schlechten Zustand. Neben zahlreichen Rissen ist stellenweise die Farbe abgeblättert und der Verputz herausgebrochen. Zudem besteht eine deutliche schwarze Verfärbung der Decke und Wände. Der Boden aus dunklen Klinkersteinen ist in einem besseren Zustand. Hier lassen sich kaum Beschädigungen feststellen. Die Fenster sind trotz des hohen Alters noch gebrauchstüchtig, jedoch sind mehrere Farbabsplitterungen feststellbar. An der Holzbalkendecke ist aufgrund von Verfärbungen die Balkenlage erkennbar. Zusätzlich finden sich größere Flecken, welche auf einen Wassereintritt über das Dach schließen lassen. Im Öltankraum ist an mehreren Stellen der Verputz beschädigt.

LINKS OBEN
Abb. | 369: Blick in den ehemaligen
Kesselraum, 2017

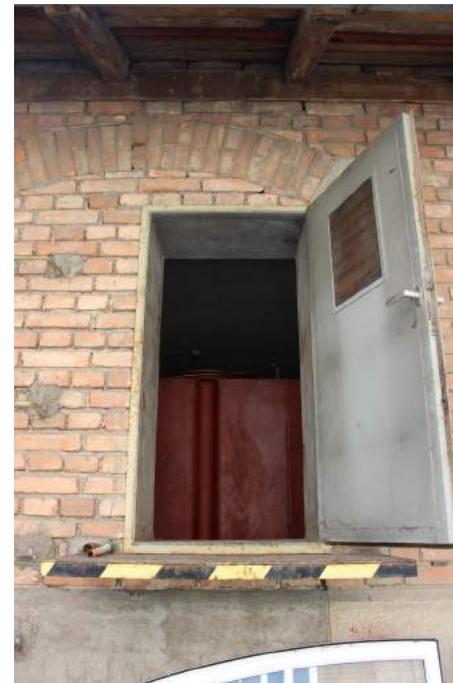
RECHTS OBEN
Abb. | 370: Zugangsluke zu Öltankraum, 2018

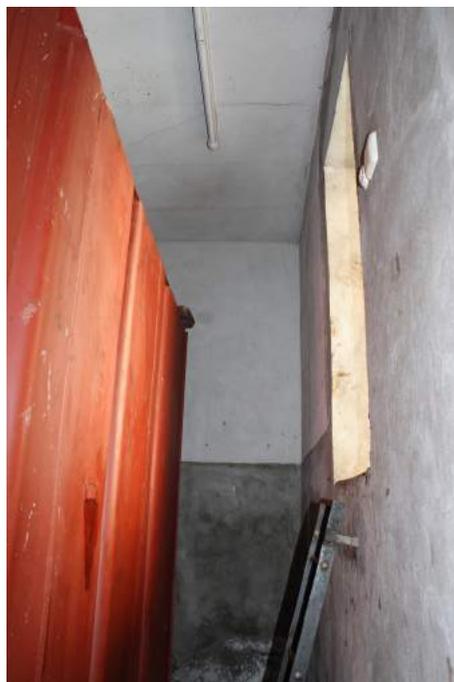
LINKS UNTEN
Abb. | 371: Blick Richtung Zugangsöffnung von
Öltankraum (Metalleiter), 2018

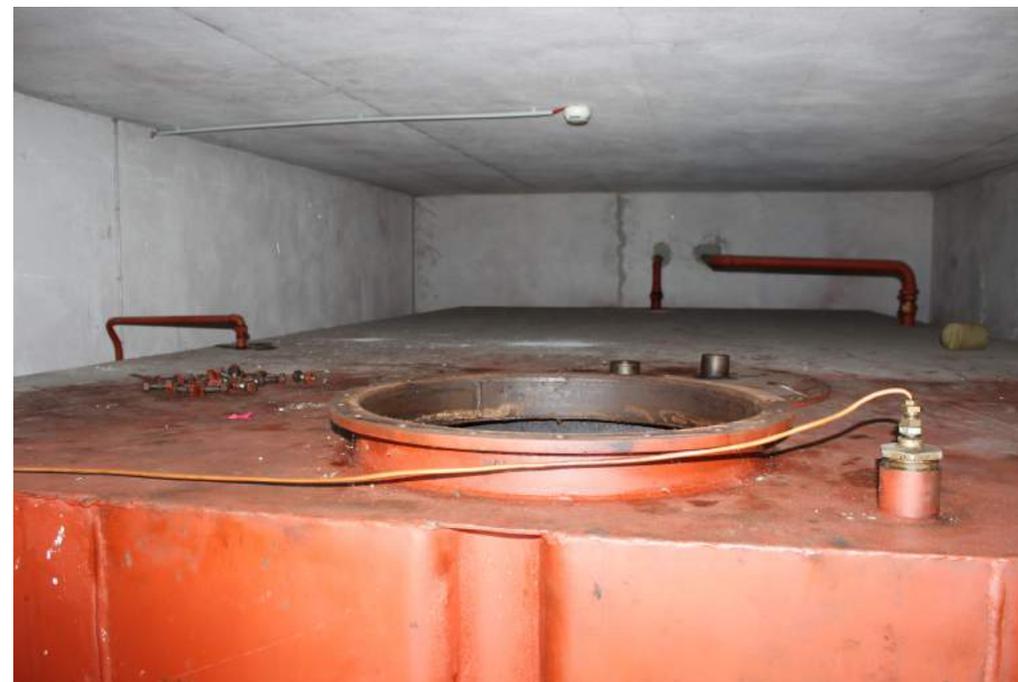
RECHTS UNTEN
Abb. | 372: Blick in den ehemaligen
Öltankraum (Öltank: Baujahr 1967, 41 000
Liter), 2018

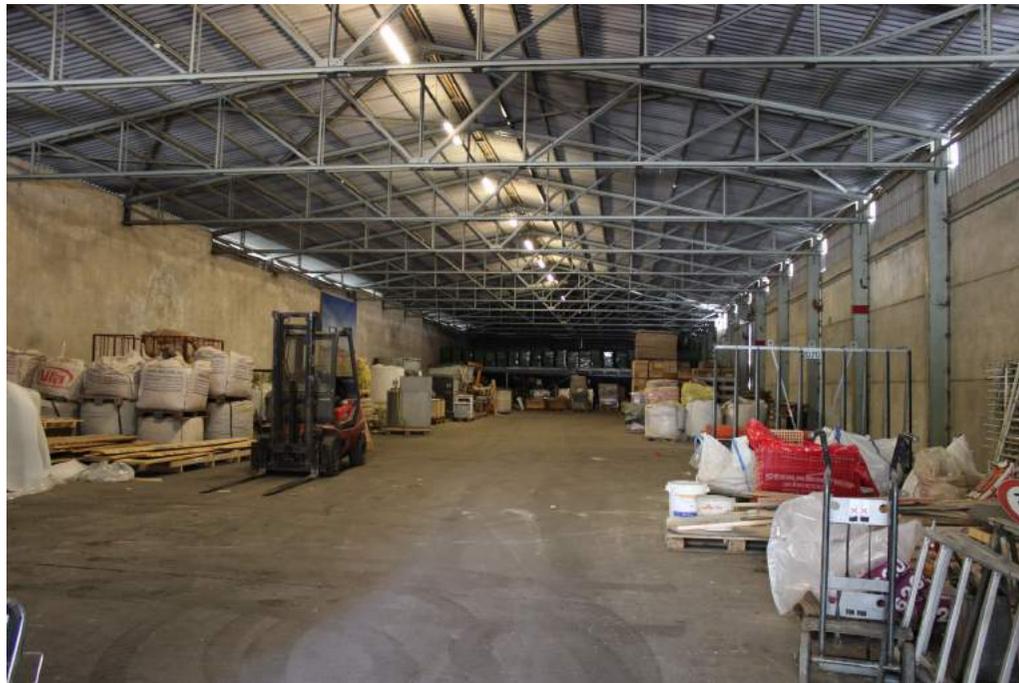
Die Lagerhalle befindet sich in einem allgemein guten Zustand. An der verputzten Außenwand zur Ill hin lassen sich kleinere Verfärbungen und Verputzbeschädigungen feststellen. Die Betonfertigteilelemente der anderen Wände haben sich stellenweise ein wenig verschoben und sind teilweise leicht verschmutzt. Die Stahlkonstruktion des Dachs lässt keine Beschädigungen erkennen.

LINKS OBEN
Abb. | 373: Blick in die Lagerhalle, 2018

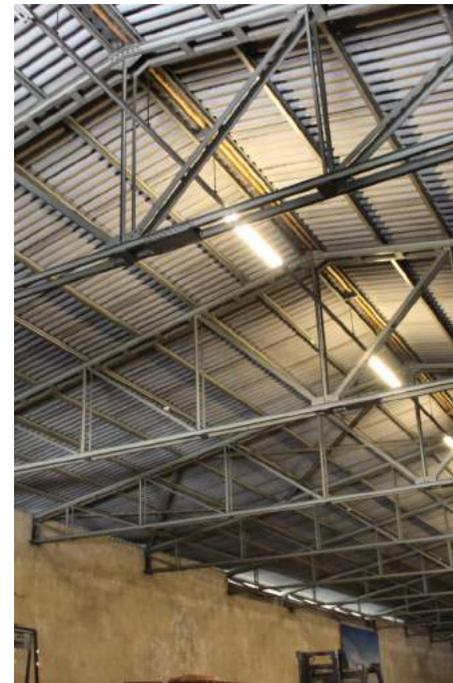
RECHTS OBEN
Abb. | 374: Stahlkonstruktion, 2018

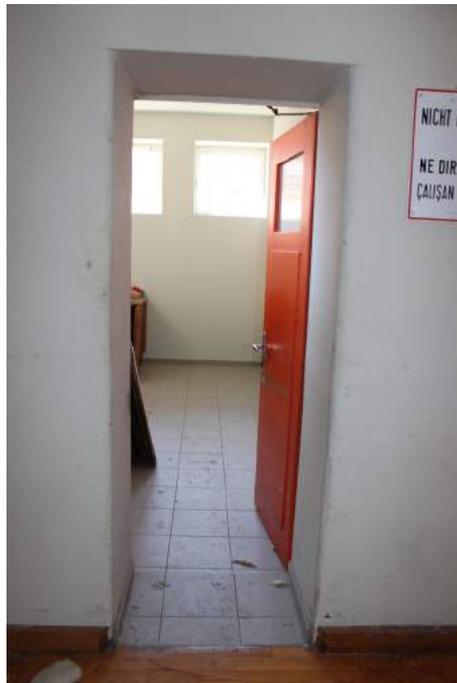
Diese Nebenräume und die WC-Anlagen befinden sich in einem allgemein guten Zustand, da sie stetig in Schuss gehalten wurden. Dennoch finden sich besonders im Bereich der Decken Risse sowie Verfärbungen des Verputzes. Auch die Türen der einzelnen Räume weisen deutliche Gebrauchsspuren (Kratzer, Absplittierungen) auf.

LINKS OBEN
Abb. | 377: Blick Richtung Büro/Lager, 2017

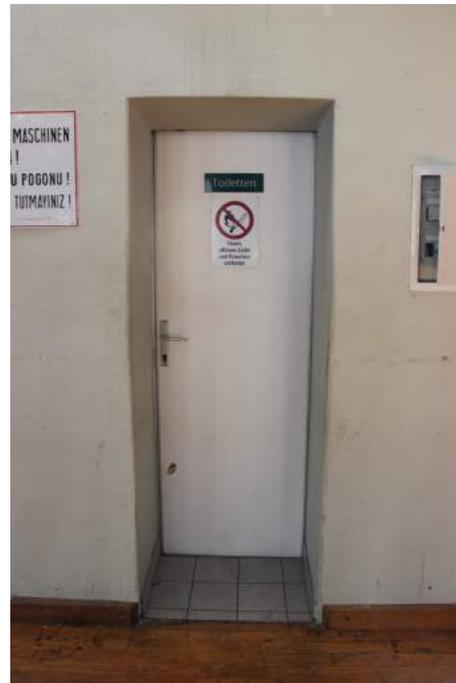
MITTE OBEN
Abb. | 378: Zugangstür WC-Anlage, 2017

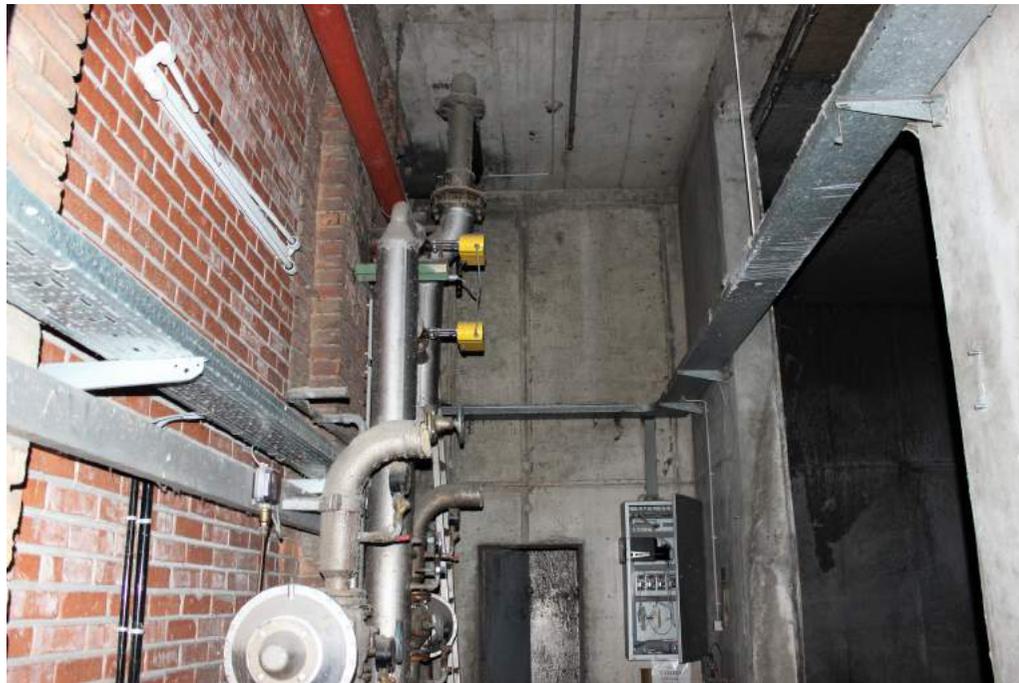
Wie im Erdgeschoß befinden sich die Räume in einem allgemein guten Zustand. Die meisten Beschädigungen bzw. Veränderungen lassen sich an der ehemaligen Fassade des Hauptgebäudes im Bereich des Ganges feststellen - großflächige Verputzflächen und teilweise abgebrochene Lisenen. Die im Erdgeschoß vorhandenen Installationen und Rohrleitungen sind auch im Obergeschoß zu finden.

LINKS OBEN
Abb. | 383: Blick in den Gang, zwischen
Hauptgebäude und Anbau Klimaanlage, 2018

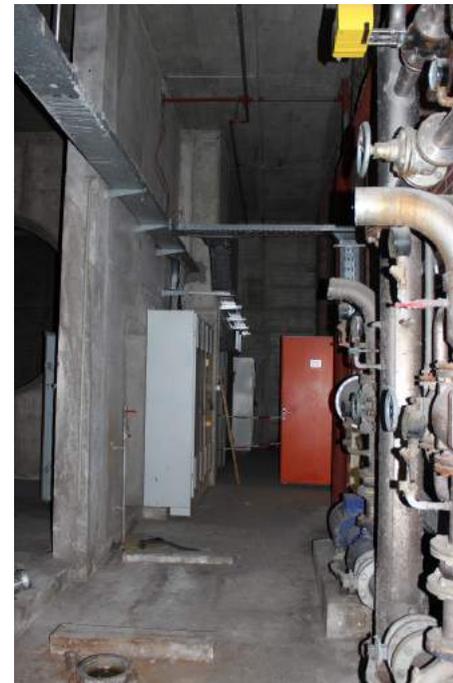
RECHTS OBEN
Abb. | 384: Blick in den Gang, 2017

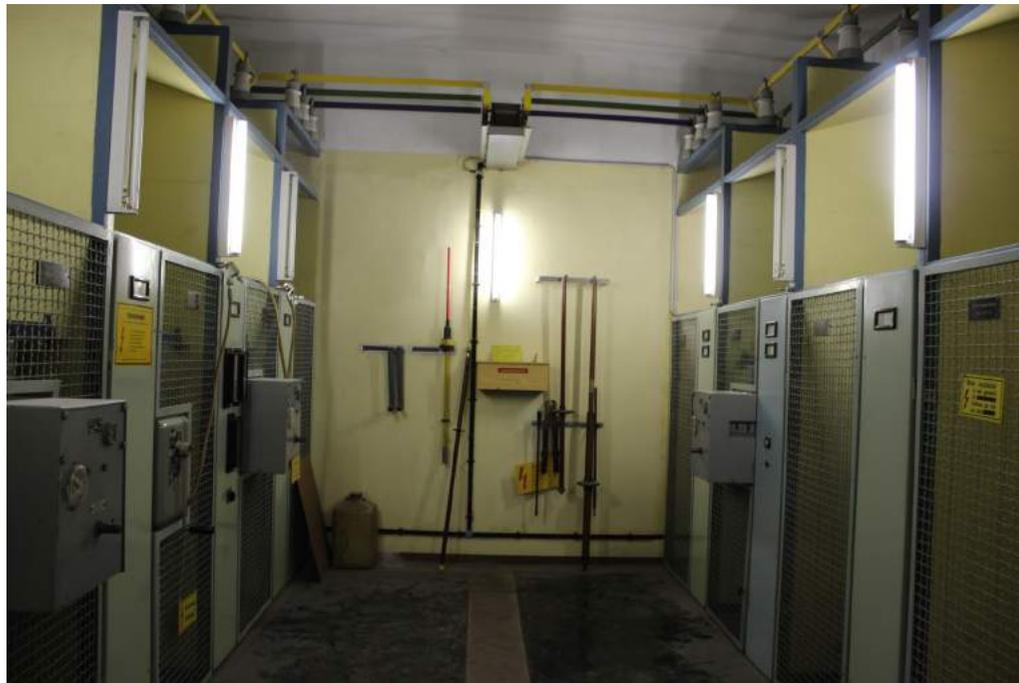
Im vorderen Bereich des Raums, wo sich auch die Zugangstüren zum Einen vom Gang (ehem. Seilgang, Holztreppe) und zum Anderen von der Materialprüfung befinden, lassen sich Risse und Aufplatzungen im Verputz der Wände und der Decke feststellen. Der hintere Bereich, in dem sich links und rechts des Raums die einzelnen abgetrennten Transformatoren befinden, befindet sich in einem wesentlich besseren Zustand.

LINKS OBEN
Abb. | 387: Blick in den Traforaum,
abgetrennter Bereich, 2018

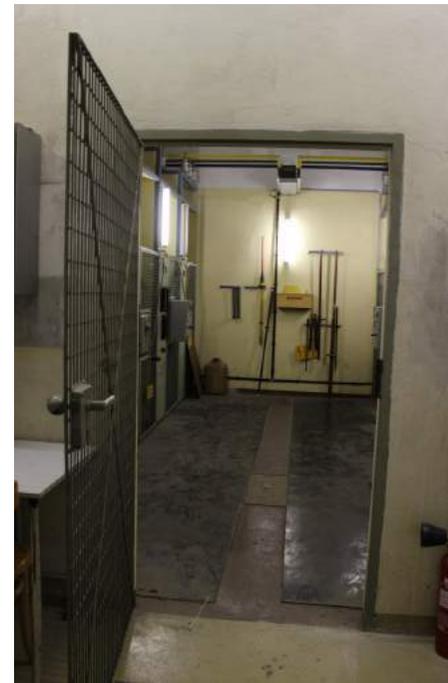
RECHTS OBEN
Abb. | 388: Zugangstür Traforaum, 2018

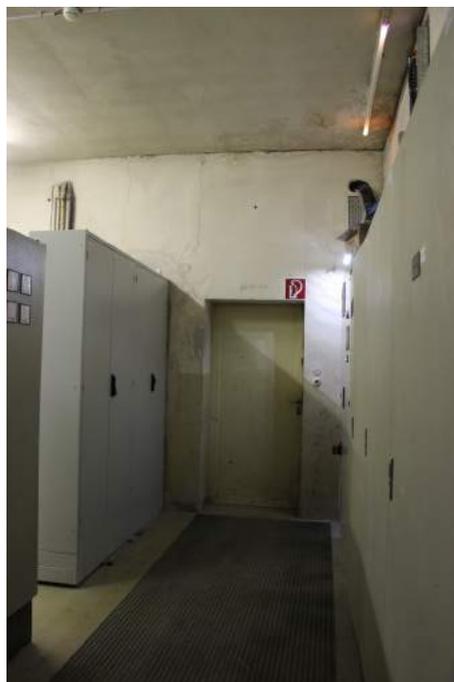
LINKS UNTEN
Abb. | 389: Blick von Zugangstür in Vorraum,
2018

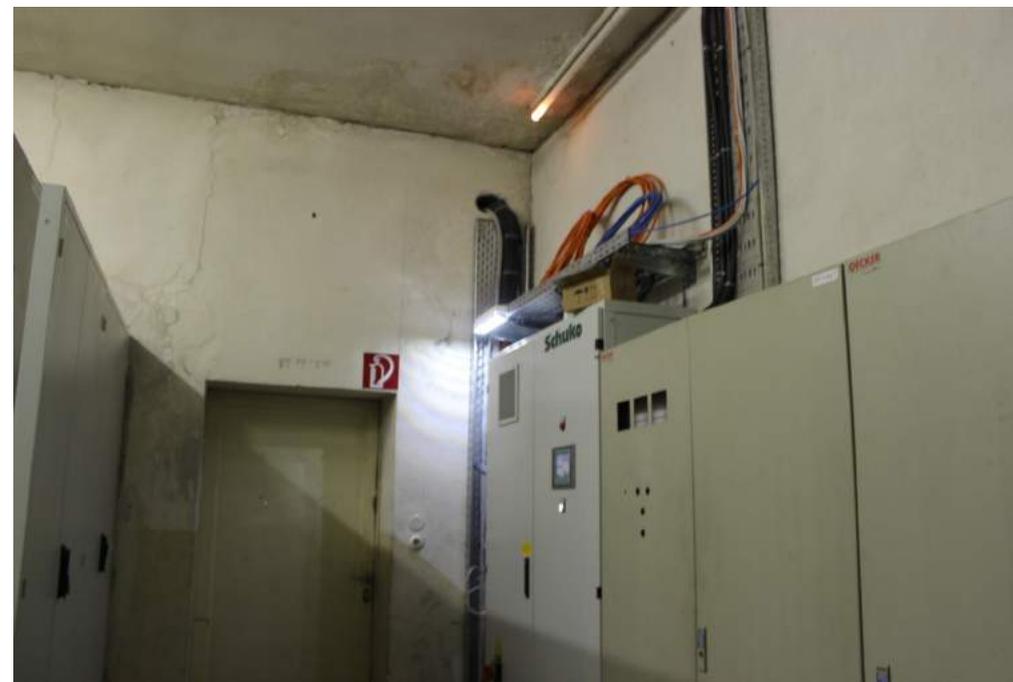
RECHTS UNTEN
Abb. | 390: Traforaum, 2018
