DIPLOMARBEIT

FABRIK KLARENBRUNN

VERGANGENHEIT - GEGENWART - ZUKUNKFT

Spinnerei Klarenbrunn

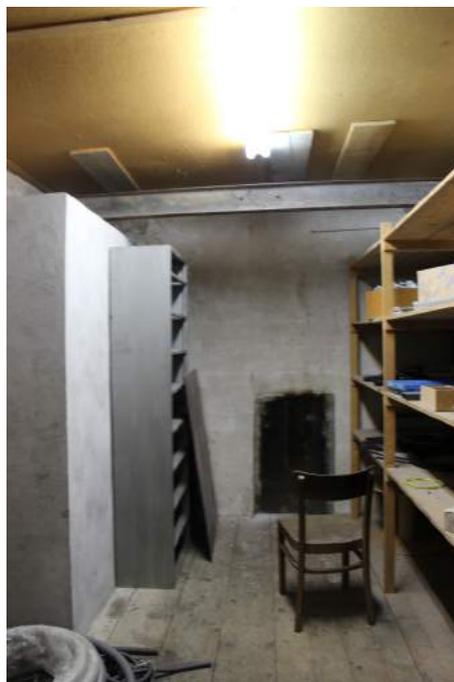
Neben den Regalen an der linken und rechten Seite des Raum befindet sich im hinteren Bereich, der durch eine Holztrennwand abgetrennt ist, auch ein eingebauter und verputzter Lüftungsschacht. Dieser kann der im Erdgeschoß darunter befindlichen Trafostation zugeordnet werden. An dem flach geneigtem Pultdach, das an der Innenseite mit einer Holzwerkstoffplatte beplankt wurde, sind mehrere Wasserflecken erkennbar.

LINKS UNTEN
Abb. | 393: hintere Bereich mit Lüftungskanal,
2018

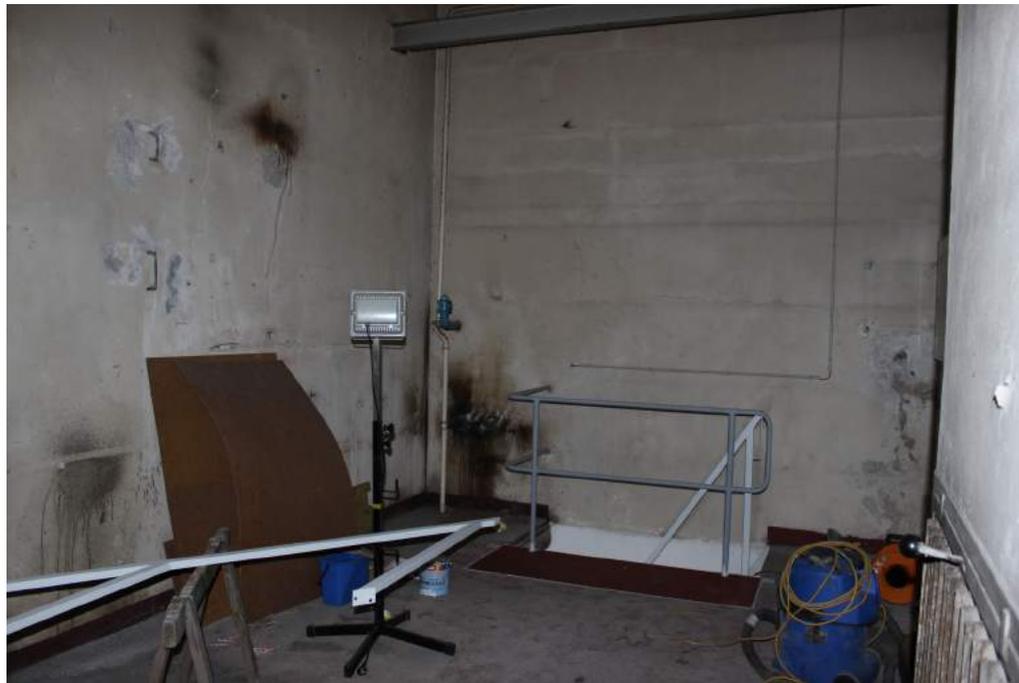
Die Wände und die Decke sind stark verfärbt und stellenweise finden sich große schwarze Flecken sowie Verputzbeschädigungen.

LINKS OBEN
Abb. | 395: Nebenraum, 2017

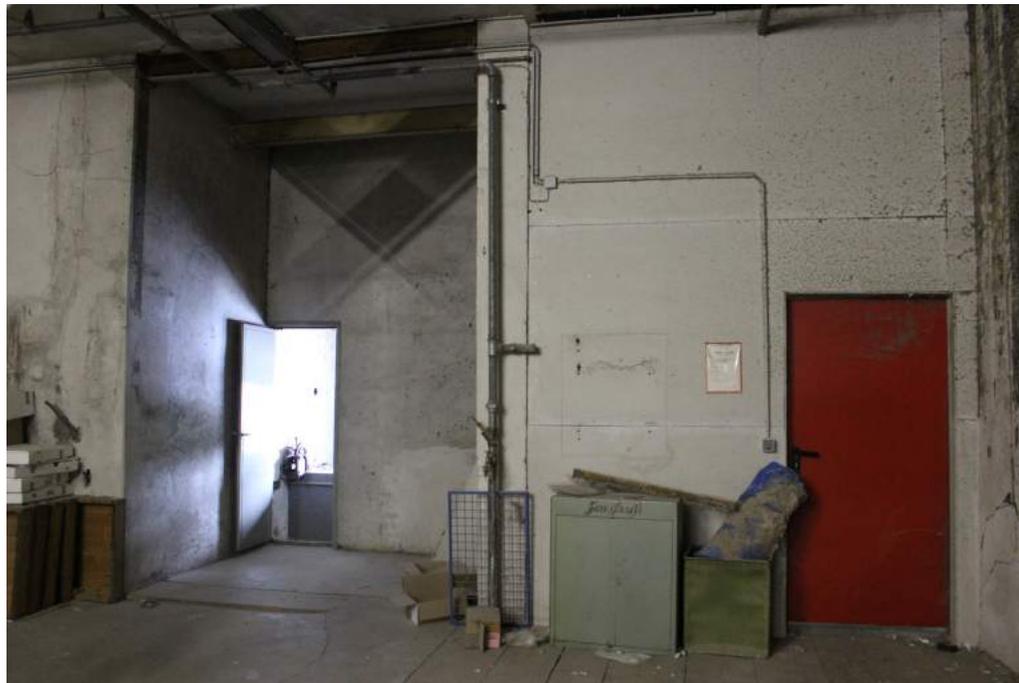
Die Wände und Decke des Raums sind von Rissen durchzogen und der Verputz sowie die Farbe sind teilweise großflächig abgeplatzt.

LINKS OBEN
Abb. | 409: Blick von Dachraum in Richtung
Trennwand von Liftüberfahrt, Zugangstür
(rot) von Vorraum DG, 2018

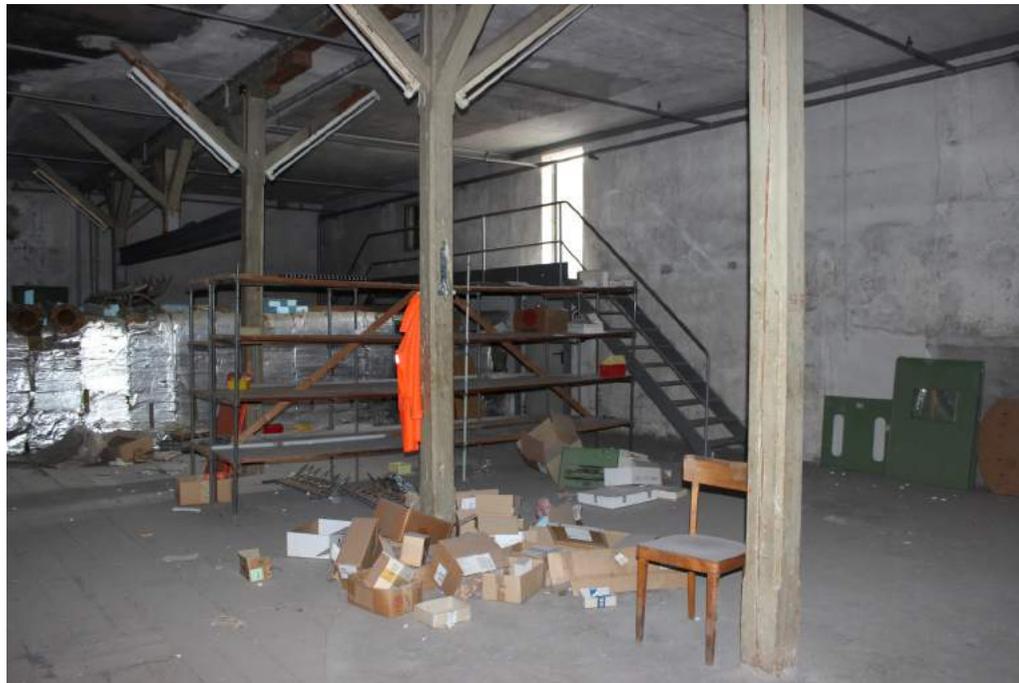
Der Dachraum lässt viele Spuren der Vergangenheit erkennen. Der Verputz der Wände ist bröselig und stellenweise verfärbt und abgeplatzt. Zudem findet sich an zwei Bereichen der einen Längswand ein Bitumenanstrich. Auch die Decke ist grau verfärbt und von zahlreichen Rissen und Ausbesserungsversuchen geprägt.

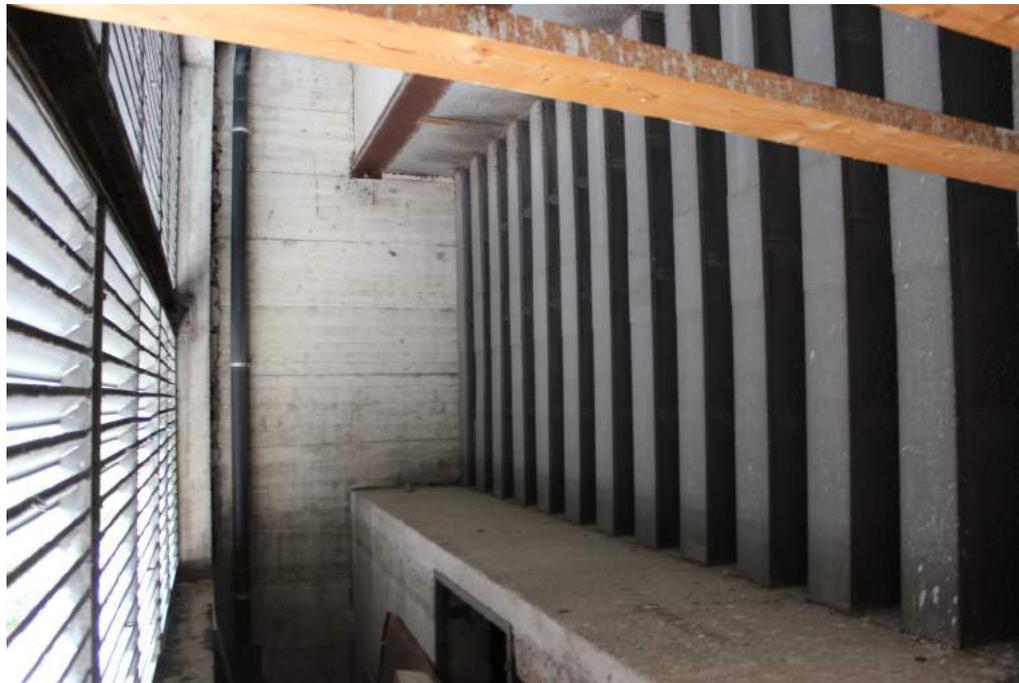
Dieser Raum wurde nur für Wartungsmaßnahmen genutzt. Im Inneren sind sämtliche Oberflächen mit einer Staubschicht überzogen.
 Erwähnenswert ist, dass ein Teil der neuen Stahlbetonwand direkt auf der bestehenden Wand des Hauptgebäudes aufsetzt.

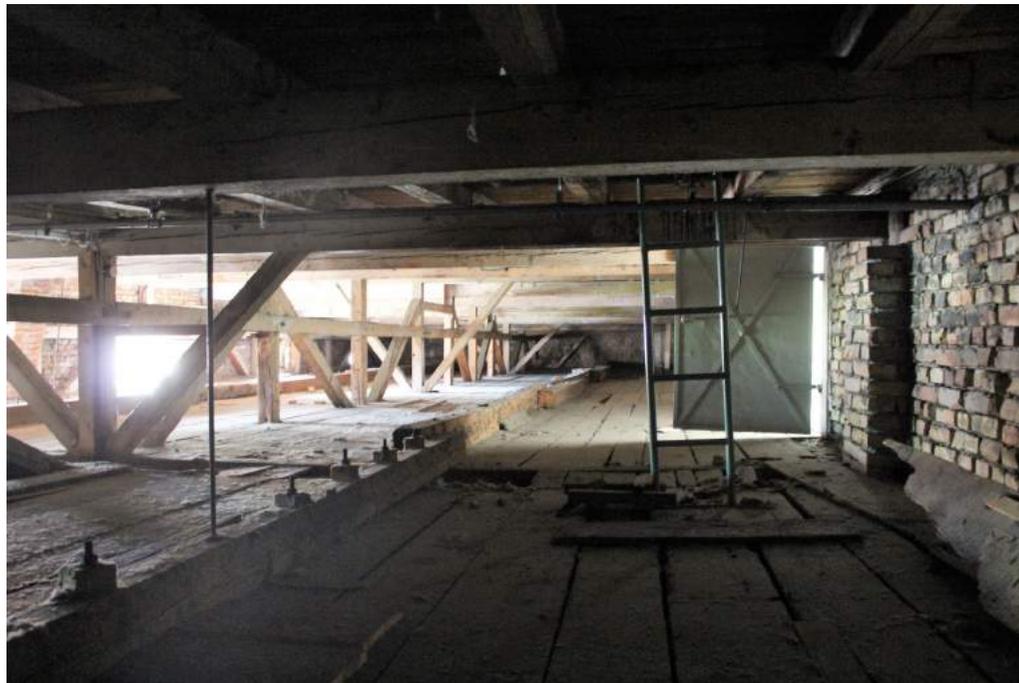
Die Dachkonstruktion befindet sich trotz des beachtlichen hohen Alters (133 Jahre) in einem guten Zustand. Die Querschnitte der Konstruktionselemente (Pfetten, Sparren,...) sind aufgrund des Schwindens des Holzes ein wenig reduziert. Zudem lassen sich an den Pfetten leichte Verdrehungen und Risse feststellen. Die als Bodenbelag verlegten Dielenbretter sind an einigen wenigen Stellen verfault.

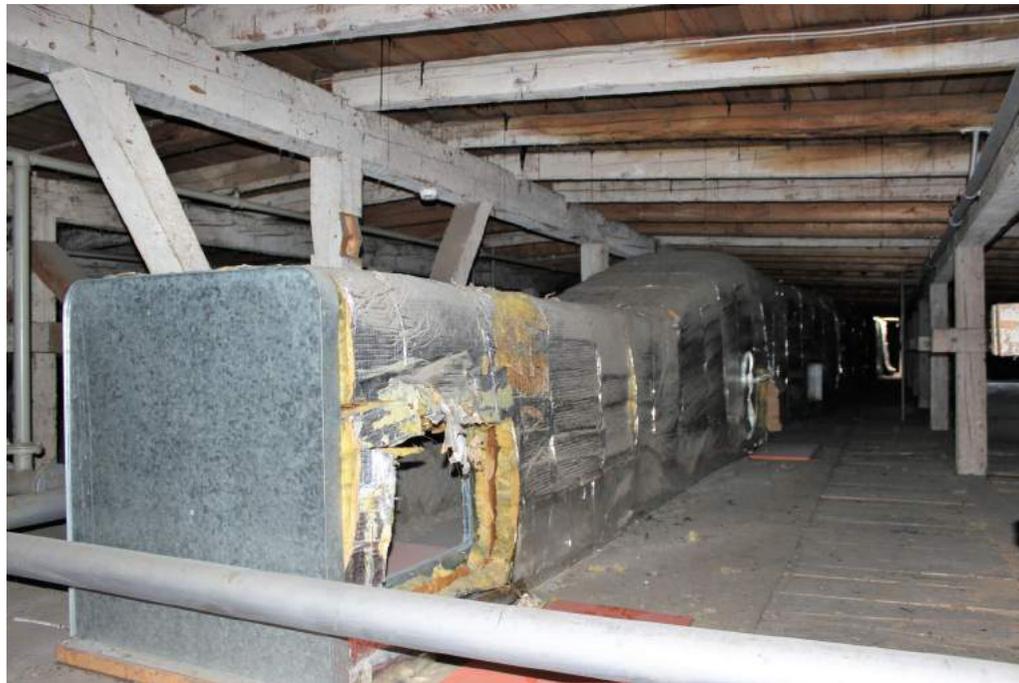
Auch dieser Bereich des Hauptdachs befindet sich in einem allgemein guten Zustand. Wie bereits beim Dachboden „klein“ erwähnt, finden sich auch hier die reduzierten Querschnitte der Konstruktionselemente sowie die Verdrehungen und Risse bei den Pfetten. Weiters sind die Dielenbretter stellenweise verfault.

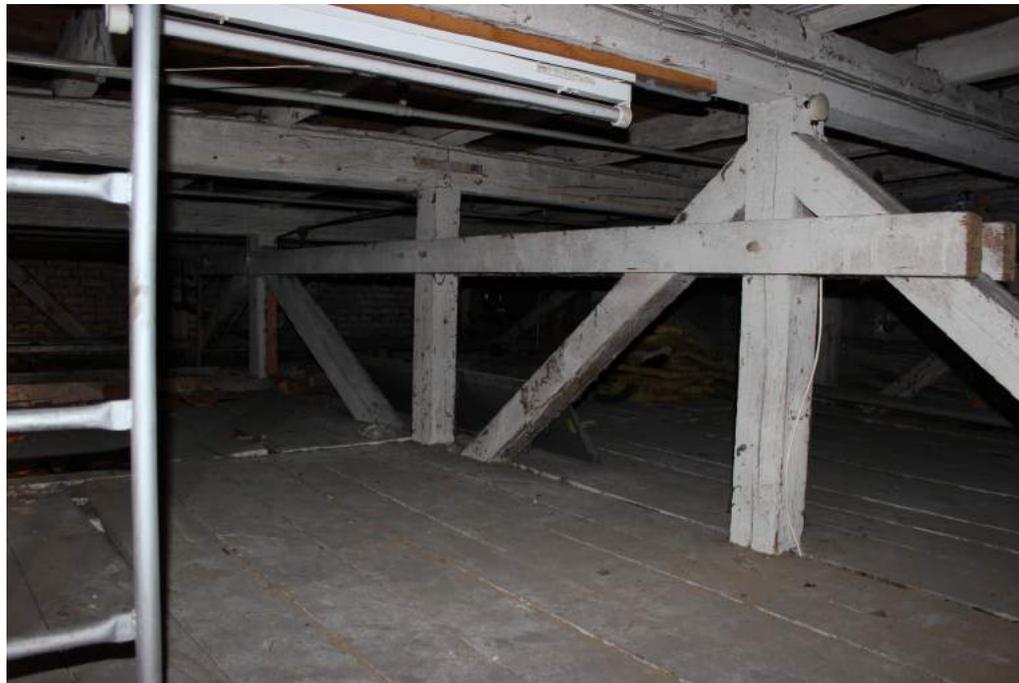
In diesem Bereich des Dachbodens 2 wurden mehrere Konstruktionselemente (Sparren, Pfetten, Zangen) aufgrund des Klimateilenaufbaus und des Einbaus der Lüftungskanäle gekürzt und teilweise entfernt. Zudem weisen die Elemente reduzierte Querschnitte sowie Risse und kleinere Verdrehungen auf. Bei der Dachausstiegsluke ist der Dachaufbau erkennbar (Sparren - Vollschalung - bituminöse Abdichtung - Kieseindeckung).

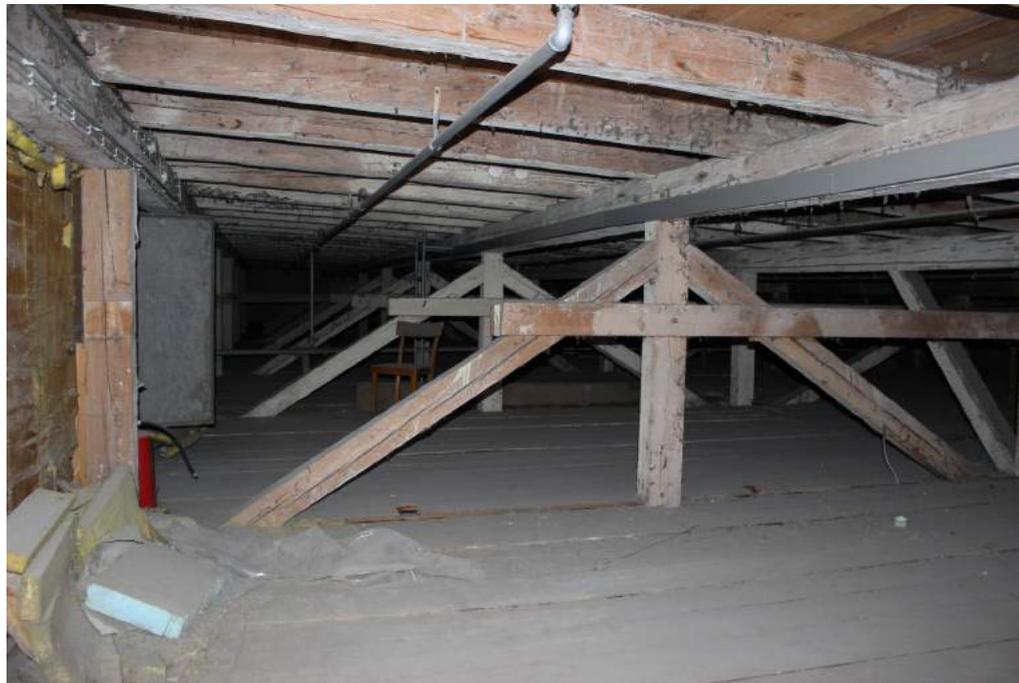
Der Dachboden und die Holzkonstruktion befinden sich in einem allgemein guten Zustand. Da die Lüftungskanäle in regelmäßigen Abständen gewartet wurden, wurde auch der Dachboden stetig instand gehalten. Durch den Abriss des Lifts finden sich in diesem Bereich die meisten Beschädigungen aufgrund des Abtrags der nicht mehr benötigten Wand- und Deckenelemente. Zudem wurden die kleinen Öffnungen, welche sich an der Querseite der Giebelwand befinden, stark beschädigt und teilweise durch ein Brett abgedeckt.

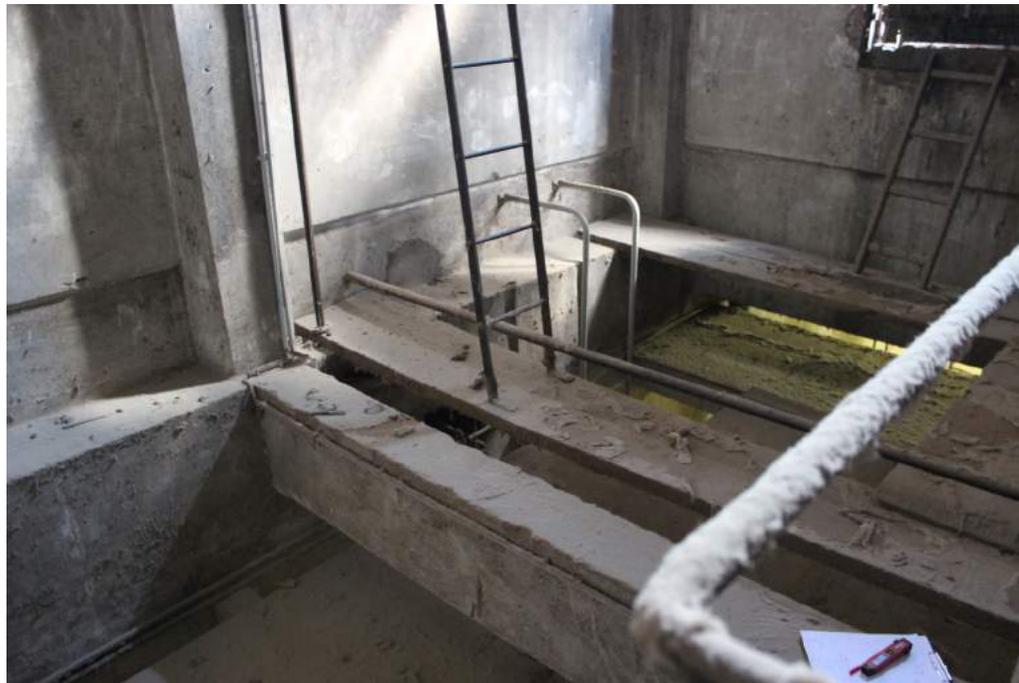
An der nordöstlichen Querseite des Wasserturms befindet sich eine Tür aus Holz, welche einen direkten Zugang auf das Hauptdach ermöglicht. Diese diente ursprünglich vermutlich als Hauptzugang für Wartungen oder Ähnliches. An der gegenüberliegenden Fassade befindet sich eine Rundbogenfenster. Jedoch ist diese Öffnung an der Fassadenseite wahrscheinlich zur Zeit der Errichtung der STB - Konstruktion vermauert worden - trotzdem ist das Holzfenster im Inneren noch vorhanden. Da der Wasserturm nach unten hin zum Gang nicht geschlossen ist, sondern nur durch ein Holzpodest abgetrennt ist, legte sich wie auch im Rest der Fabrik eine dicke Baumwollstaubschicht an der Oberfläche nieder. Der Wasserturm erreicht hier im Inneren eine Höhe von etwa fast 14 Metern (vom Obergeschoßniveau).
