Master's Thesis

„Barocker Dachstuhl MuseumsQuartier - Bestandsanalyse“

Institut für Hochbau und Technologie

eingereicht an der Technischen Universität Wien

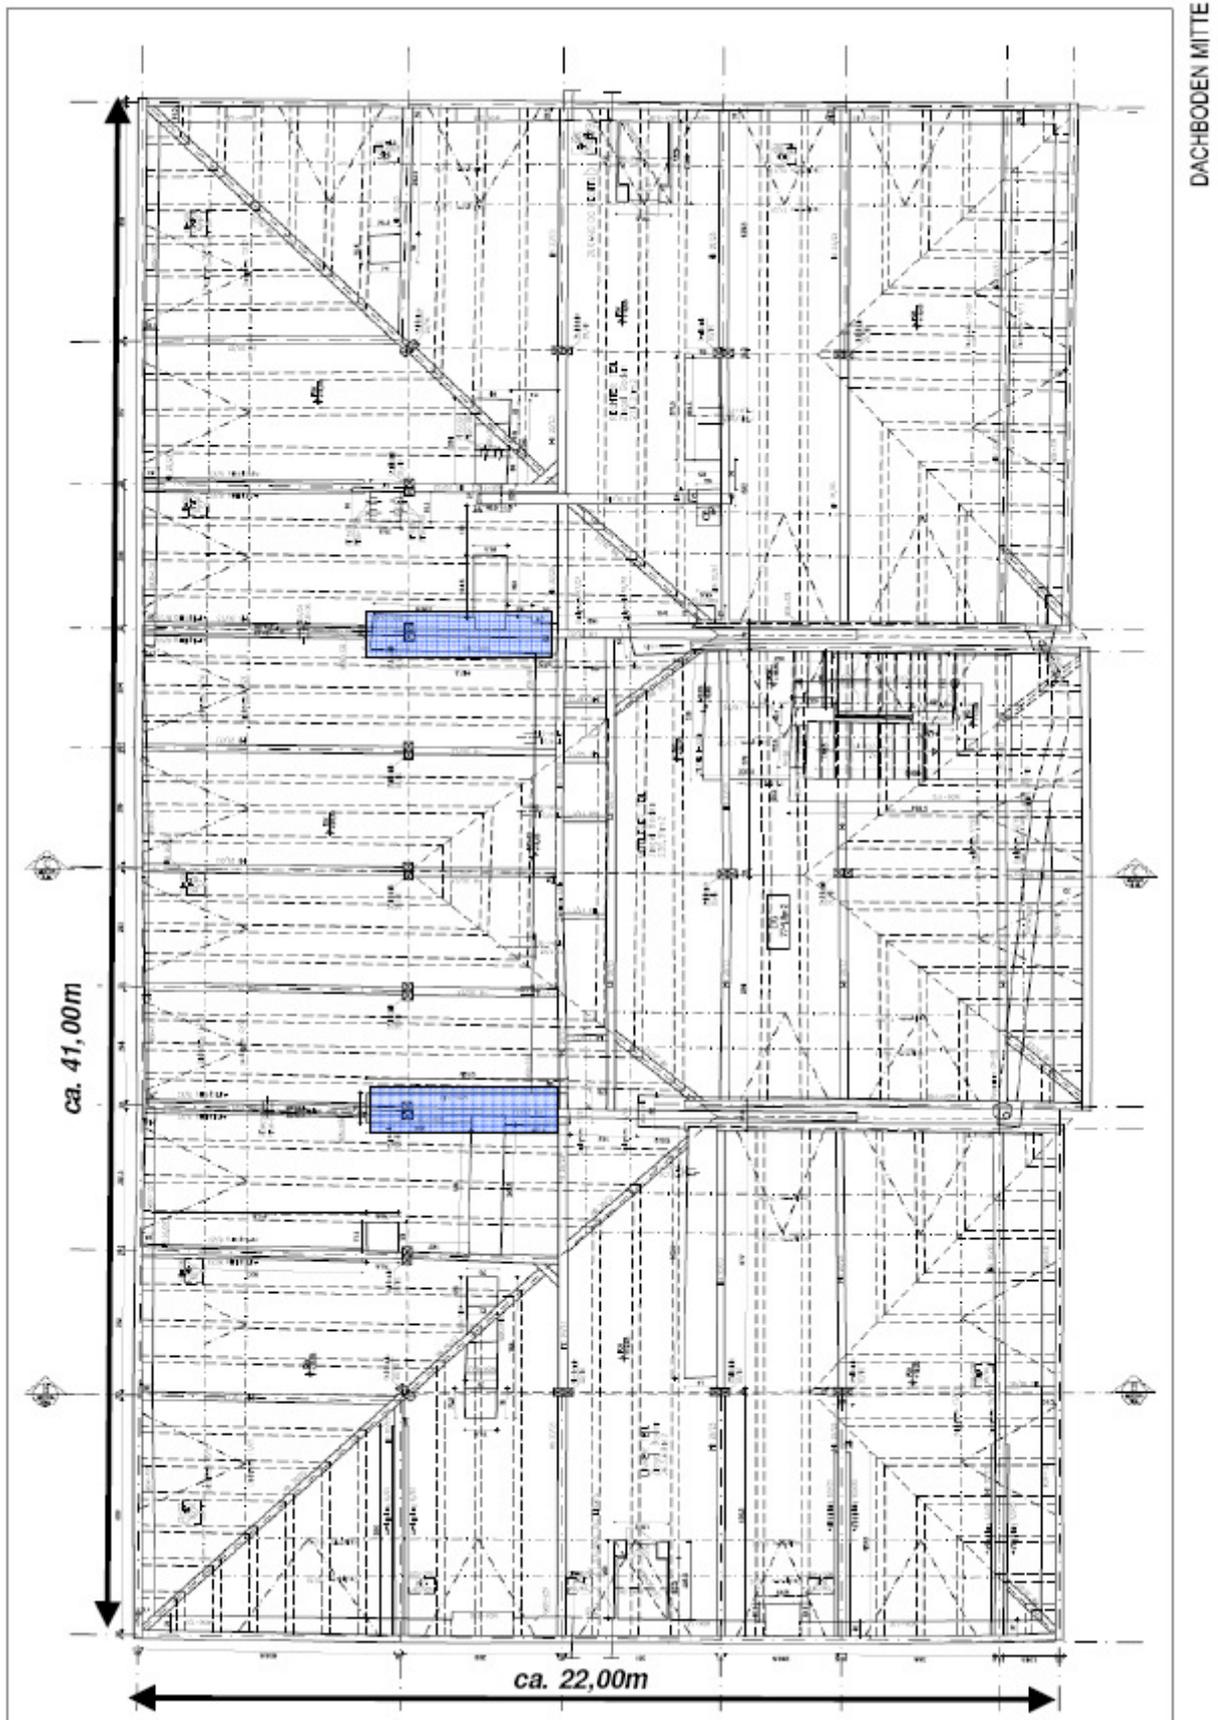
Abbildung 34: Grundriss des Barocken Dachstuhls über dem Mittelresalits des Haupttraktes
(Quelle: Museumsquartier Wien)

In der Grundrissdarstellung in Abb. 34 ist gut zu erkennen, dass Großteils jedes vierte Gespärre ein Hauptgespärre ist. In der Zeichnung sind die Leergespärre strichliert und die Hauptgespärre mit durchgehenden Linien dargestellt.

Die A-förmig ausgeführten Windverbände sind im Grundriss ebenfalls dargestellt (strichpunktierte Linien). Es ist gut erkennbar, dass die Windverbände im ganzen Dach umlaufend an den Außenseiten vorhanden sind, wo sie ihre aussteifende Wirkung für die Gesamtkonstruktion erfüllen.

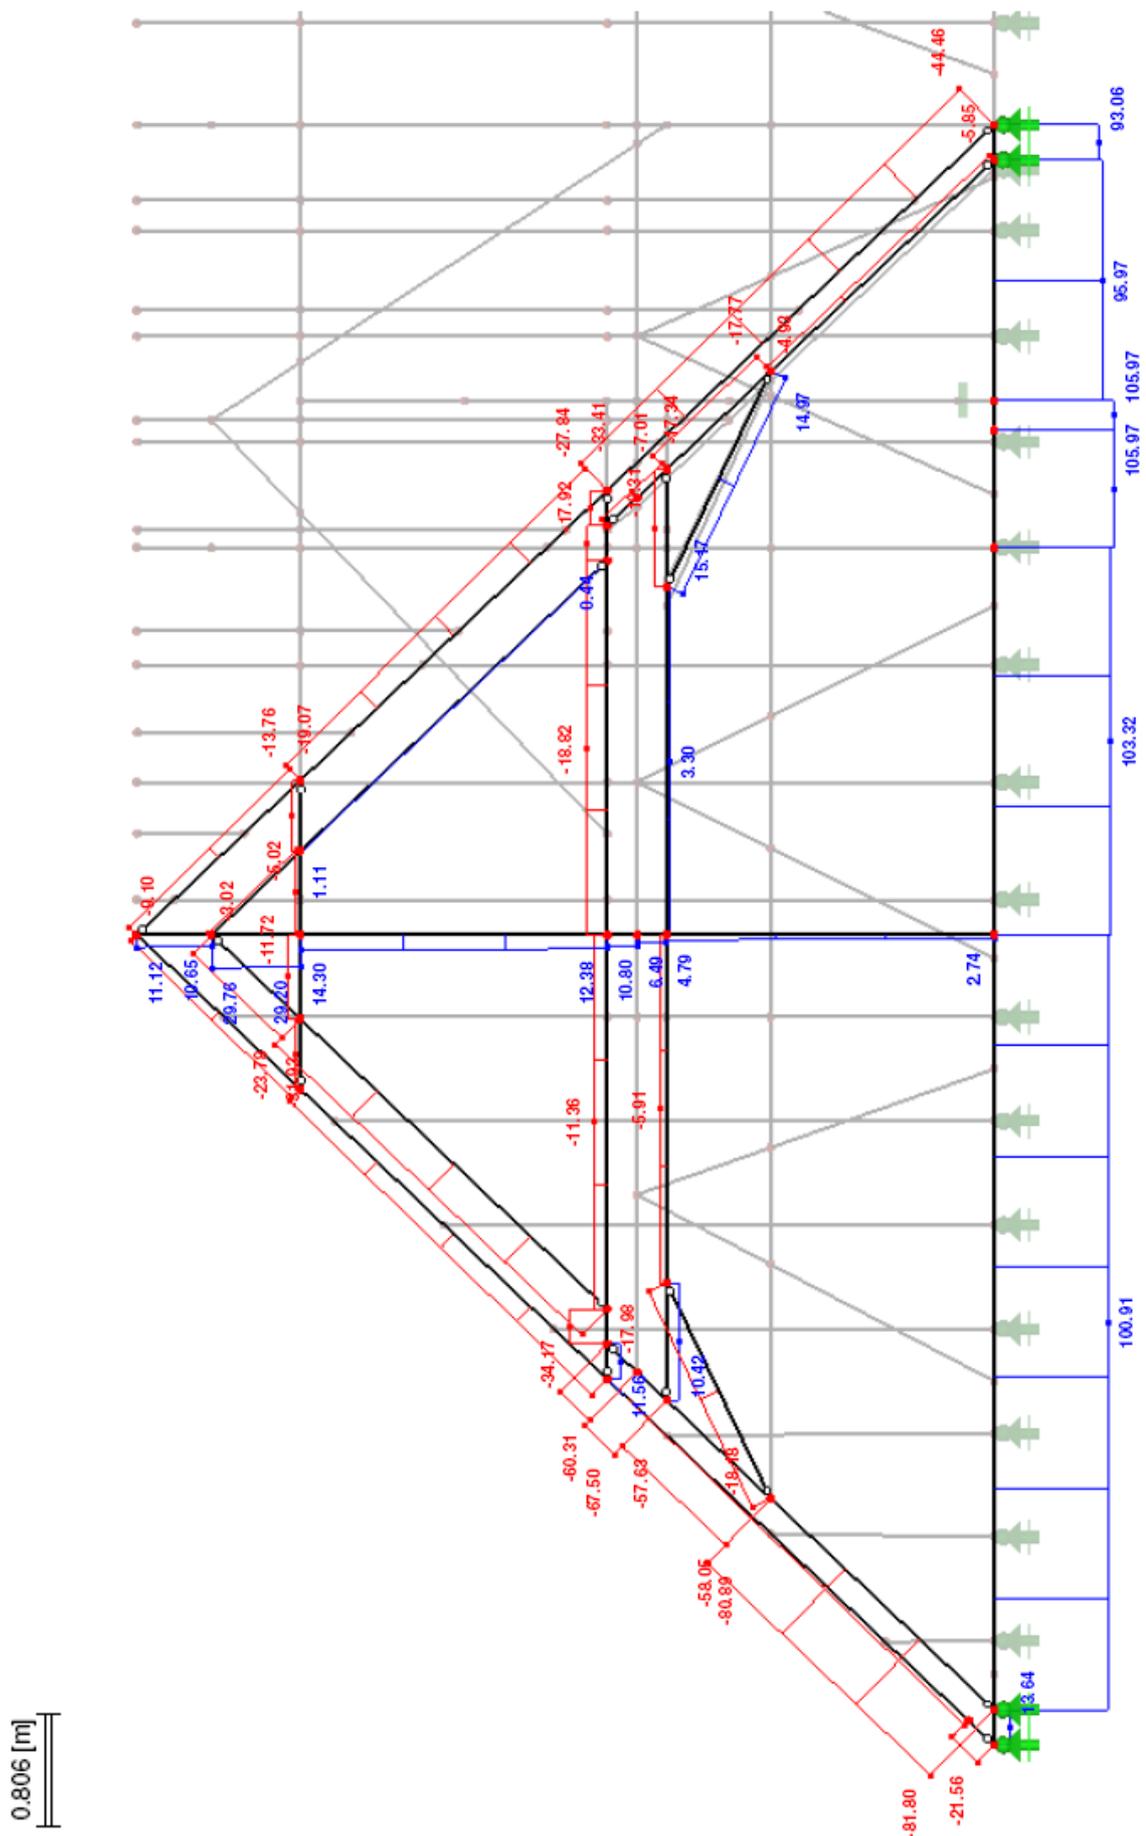
Abbildung 48: Darstellung der Normalkraftverläufe N [kN] der Konstruktion (Quelle: R-Stab Version 7.02)

Die Normalkräfte N werden in Abb. 48 dargestellt. Im Bundtram wird der maximale Wert von 105,97 kN ausgewiesen. Diese Zugkräfte entstehen aus dem Konstruktionsprinzip des Dachstuhls, wobei der Bundtram die Sparren am seitlichen Wegrutschen hindert (siehe 2.2.3.1 Das Sparrendach).

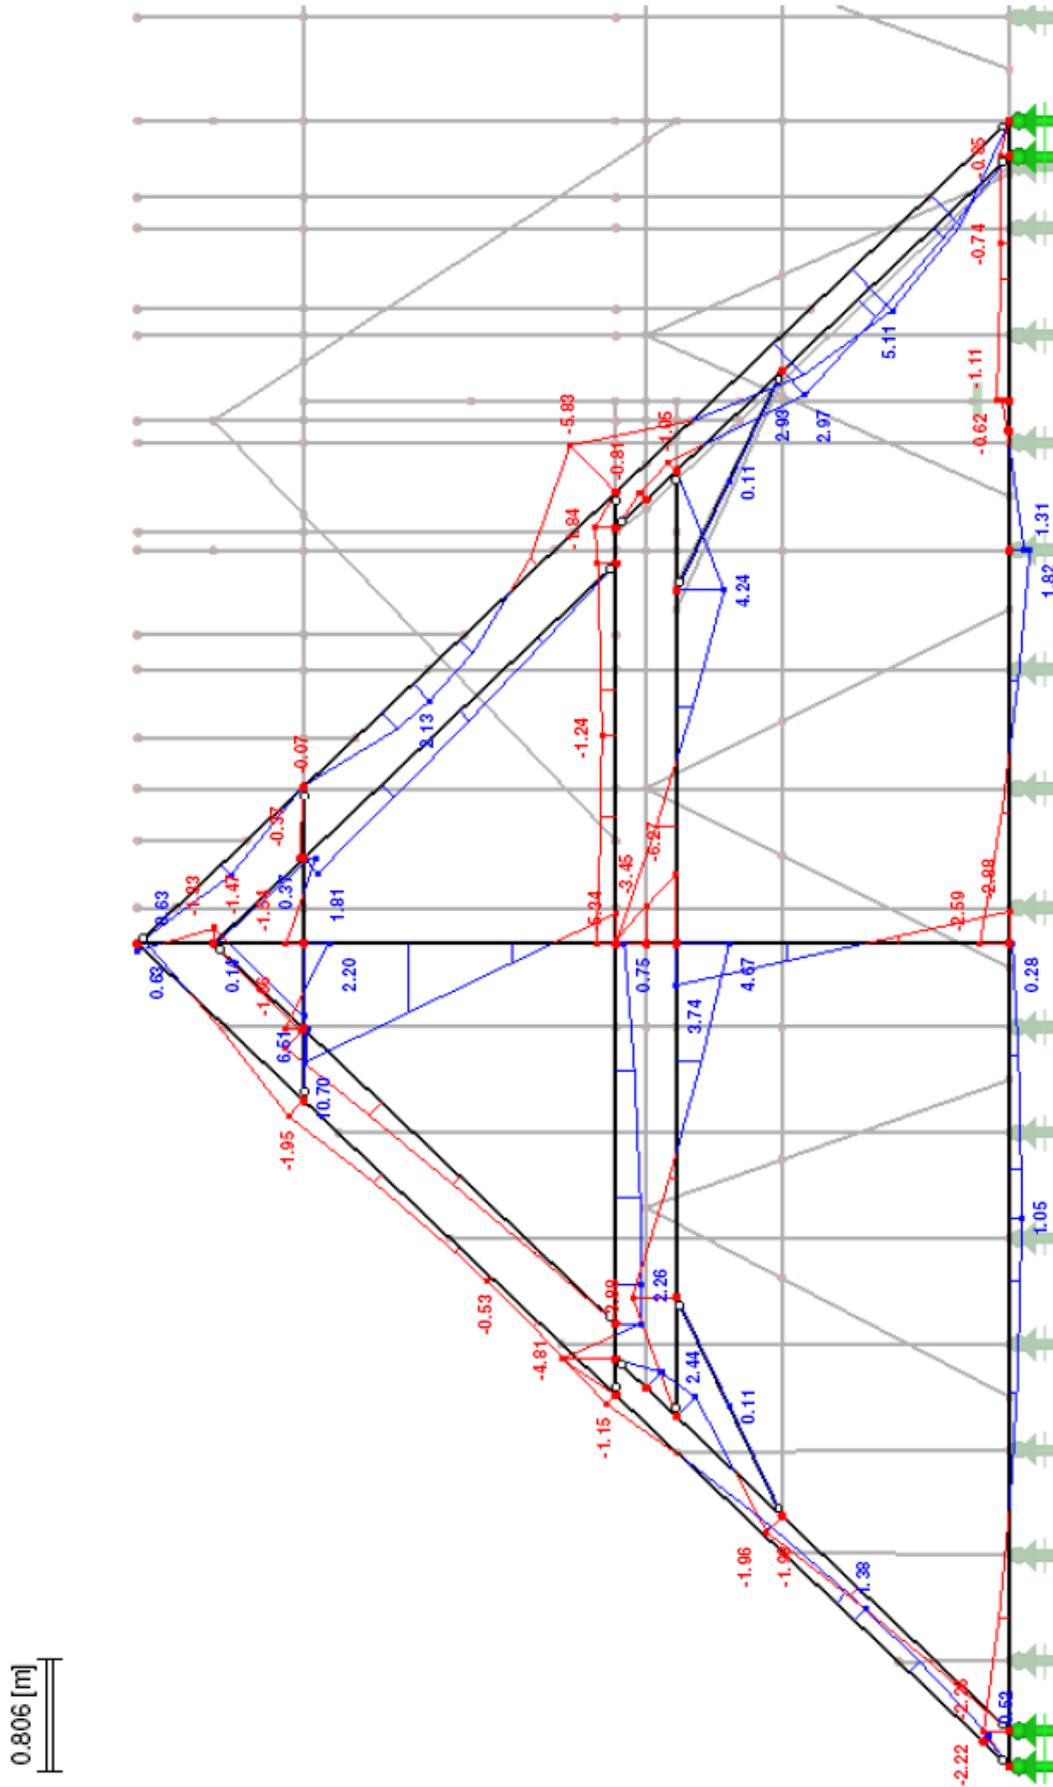
Abbildung 49: Darstellung der Momentenverläufe M_y [kNm] der Konstruktion (Quelle: R-Stab Version 7.02)

Die in Abb. 49 dargestellte Momentenlinie M_y zeigt hohe Werte im Bereich der Hängesäule, welche mit hoher Wahrscheinlichkeit auf die Modellbildung zurückzuführen sind und in der Realität in diesem Ausmaß nicht vorhanden sind.

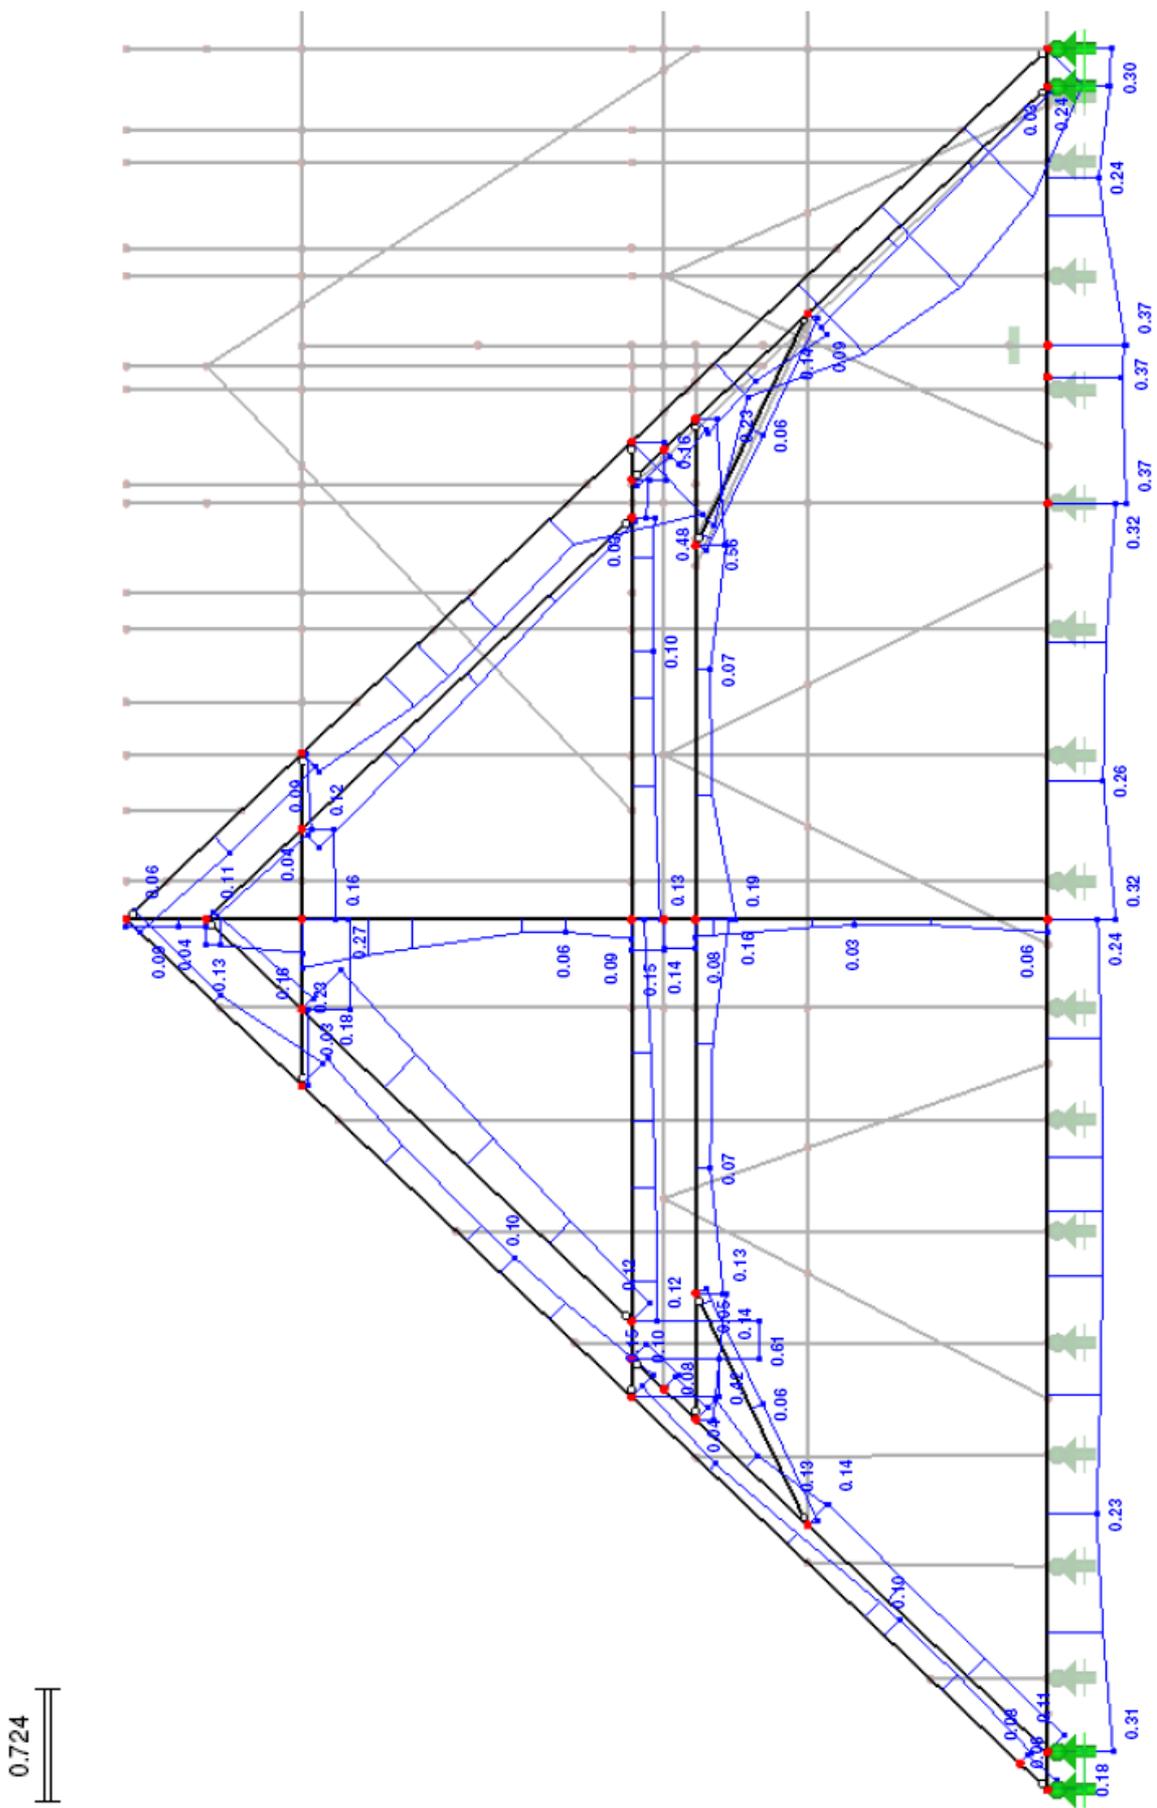
Abbildung 50: Darstellung der Spannungsausnutzung [%] der Konstruktion (Quelle: R-Stab Version 7.02)

Abb. 50 zeigt die resultierende Spannungsausnutzung in den einzelnen Konstruktionshölzern des dargestellten Hauptgespärres.

Die ausgewiesenen Spannungswerte im unteren Feldbereich der Sparren sind, wie schon beim Momentenverlauf erläutert, auf die Modellbildung zurückzuführen und werden in diesem Ausmaß im realen Tragwerk mit hoher Wahrscheinlichkeit nicht auftreten (siehe dazu auch Abb. 49 Momentenverlauf).

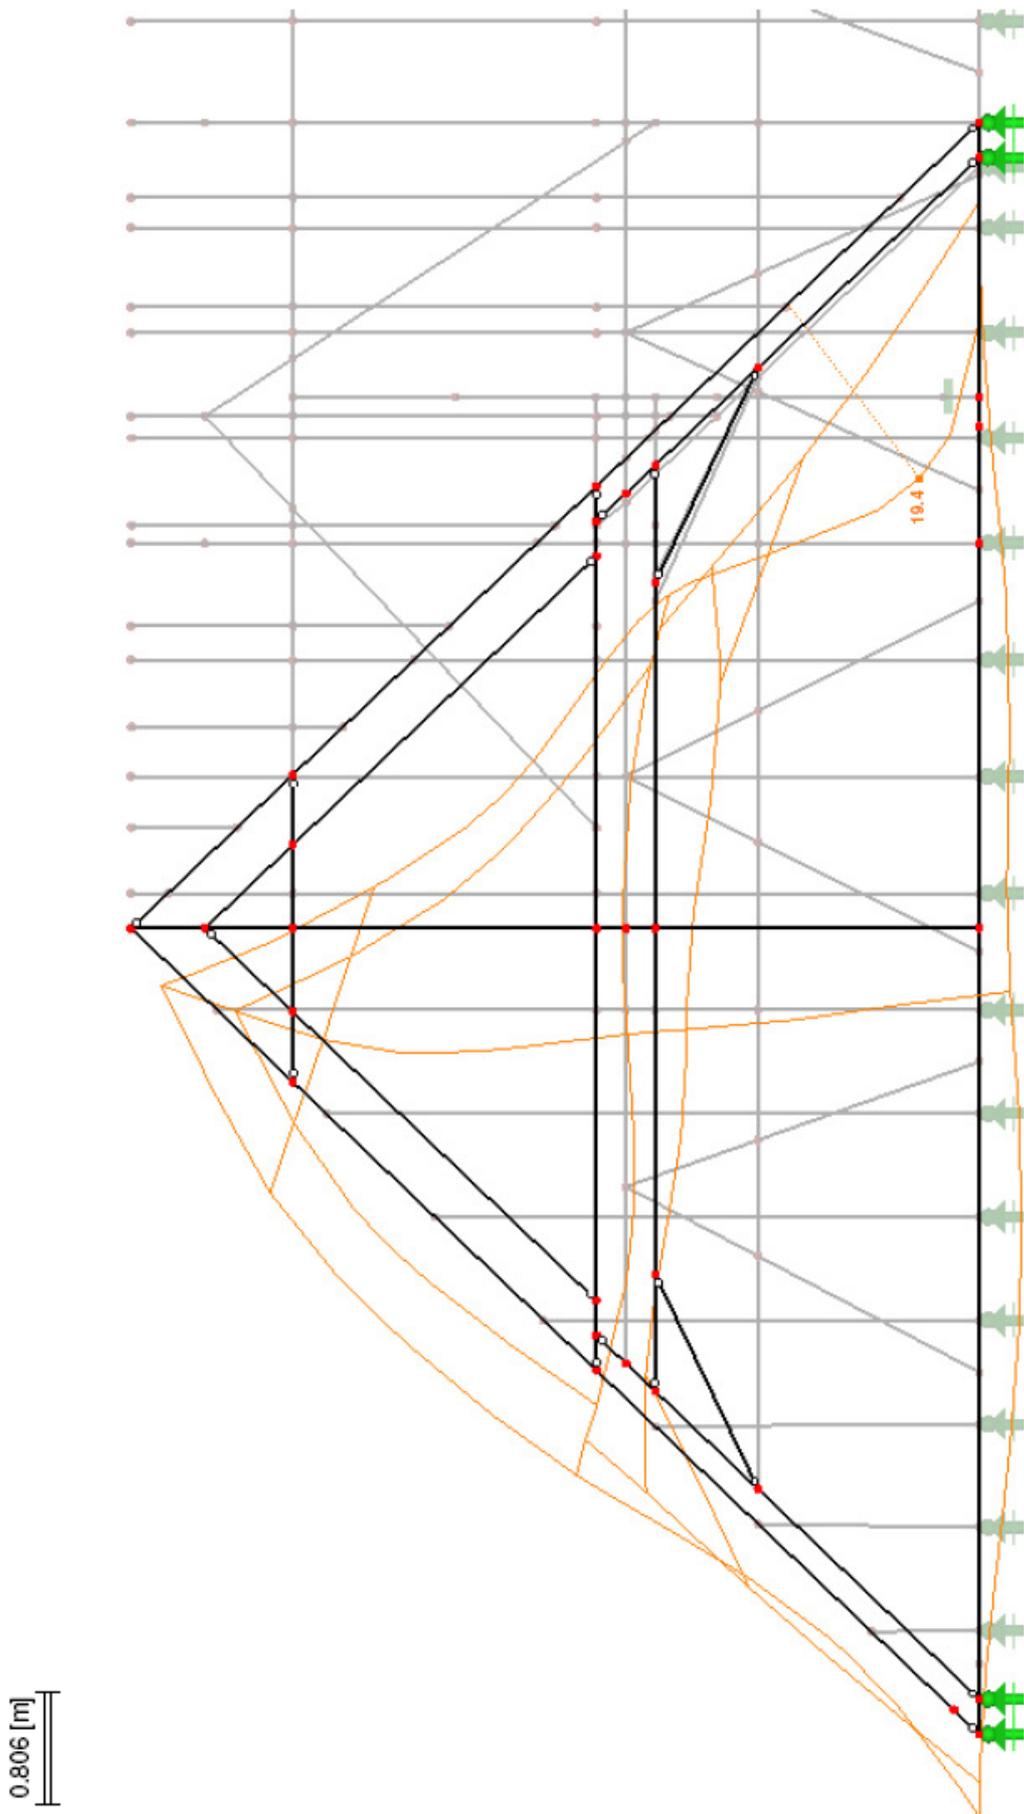
Abbildung 51: Darstellung der Verformungen [mm] der Konstruktion (Quelle: R-Stab Version 7.02)

Die in Abb. 51 dargestellten Verformungen sind mit dem Faktor 97 überzeichnet und können nur als grobe Darstellung (qualitativ) der Verformungen betrachtet werden.

Der hier ausgewiesene maximale Wert von 19,4 mm im Bereich des unteren Feldes der Sparren ist ebenfalls, wie schon bei der Erläuterung der Momentenlinie (Abb. 49) und der Spannungsausnutzung (Abb. 50) beschrieben, auf die Modellbildung zurückzuführen. Diese Durchbiegung des Sparrens wird im realen Tragwerk in dieser Form und in diesem Ausmaß nicht vorhanden sein.
