DIPLOMARBEIT

**Die „Haunoldmühle“ in Obergrünburg
Revitalisierung und Umnutzung**

Institut für Kunstgeschichte, Bauforschung und Denkmalpflege
Abteilung Denkmalpflege – Industriearchäologie

Angereicht an der Technischen Universität Wien
Fakultät für Architektur und Raumplanung

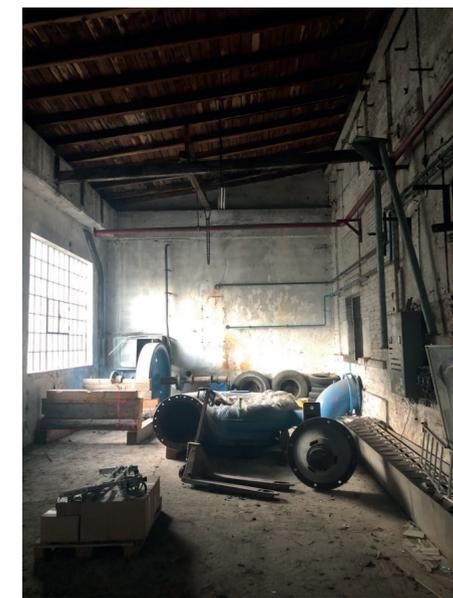
Abb.12.
D1

Abb.12: Obwohl die Wände weiß gestrichen wurden, sind die Merkmale der ehemaligen Fassade sichtbar (genaue Position der Öffnungen, etc.). Auf der Außenseite befinden sich Wasserleitungen, die von dort in den Innenraum führen. Im Raum befindet sich ein Betonboden.

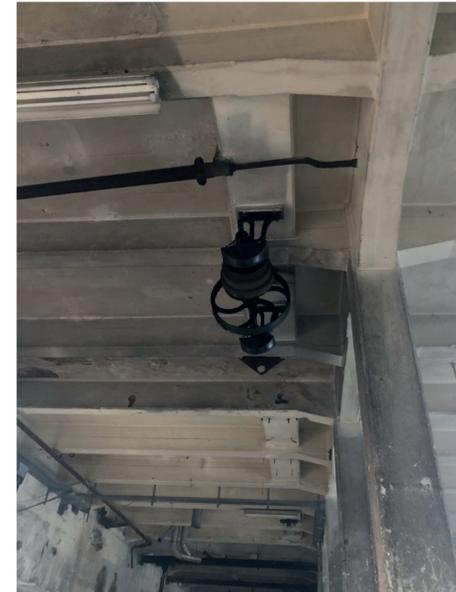
Abb.10.
D3

Abb.10: Die Decke ist eine Kassettendecke aus Stahlbeton, an der die Produktionsteile (wie z.B. Ketten und Zahnräder) befestigt sind. Die Oberfläche ist weiß verputzt. An manchen Stellen sind Wasserschäden und Elektroleitungen sichtbar.

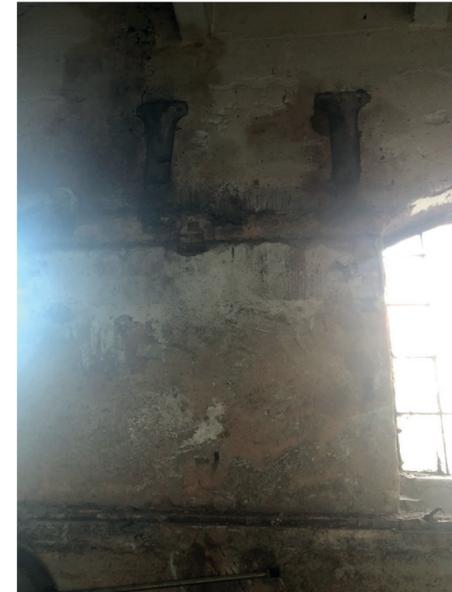
Abb.11.
D4

Abb.11: Die äußere Ziegelmauer hat kein einheitliches Erscheinungsbild, da überall Wasserschäden, Rost und abgefallener Zementputz erkennbar sind.

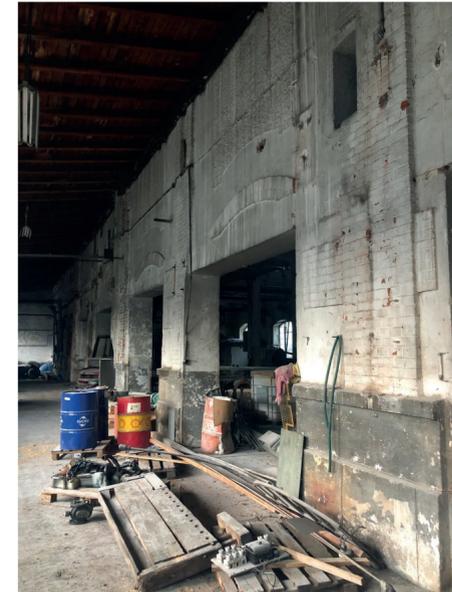
Abb.14.
D3

Abb.14: Die ursprüngliche Außenfassade der Fabrik hat ein Betonsockel an dem mittlerweile Risse und Verfärbungen sichtbar sind.

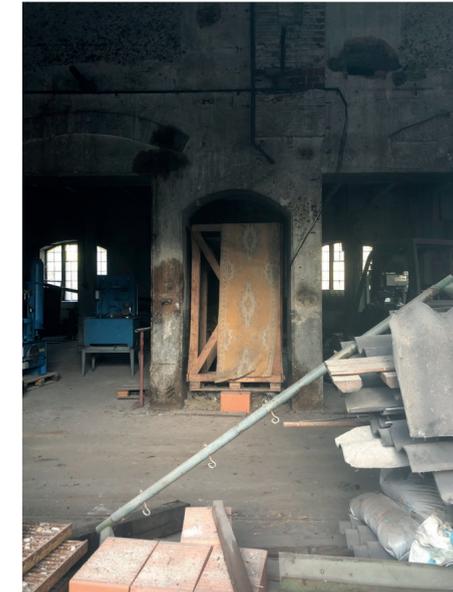
Abb.15.
D4

Abb.15: An verschiedenen weiteren Stellen sind Wasserschäden und abgefallener Zementputz sichtbar.

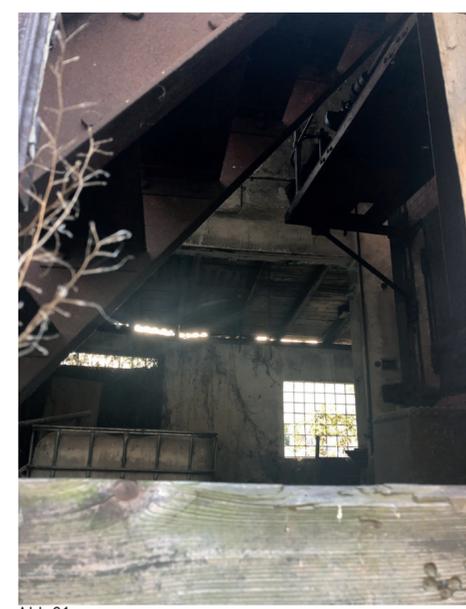
Abb.21.

Fortlaufend zum Hauptteil des ehemaligen Fabrikgebäudes befindet sich der Raum 05. Dieser Raum ist nicht mit dem restlichen Haus verbunden. Die Fenster sind, wie bei den restlichen Räumen, in einem sehr schlechten Zustand. Der Putz an den Innenwänden bröckelt bereits ab und weist Wasserschäden auf. Die innenliegende Stahlterasse ist komplett verrostet (Abb.20). Die Überdachung des eingeschößigen Zubaus ist sichtbar von dem Mauerwerk getrennt (Abb.21). Anzeichen von Feuchte sind auch auf der Bodenoberfläche zu sehen.

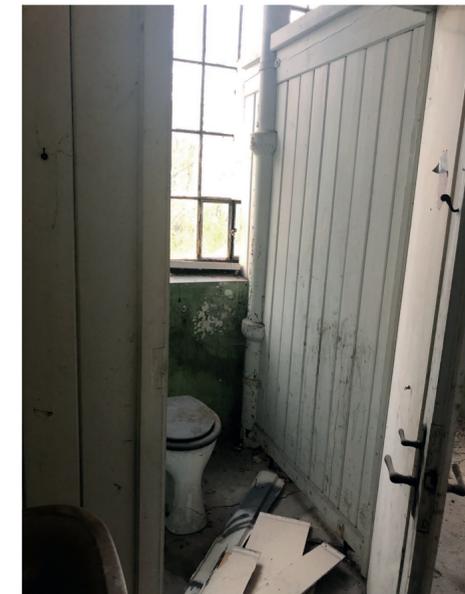
Abb.22.

Im ersten Obergeschoß, direkt vom Stiegenhaus aus zugänglich, befindet sich eine Gemeinschaftstoilette. Die Holztrennwände und Sanitäreinrichtungen sind immer noch vorhanden, befinden sich allerdings in einem sehr schlechten bzw. teilweise zerstörten Zustand (Abb.22). Die ursprüngliche grüne Wandfarbe ist voller Wasserschäden, an manchen Stellen ist der Putz abgebrochen. Der Duschbereich ist komplett verrostet, die Wasserleitungen und Wasserschäden sind sichtbar und der Boden ist in diesem Bereich uneben (Abb.23).

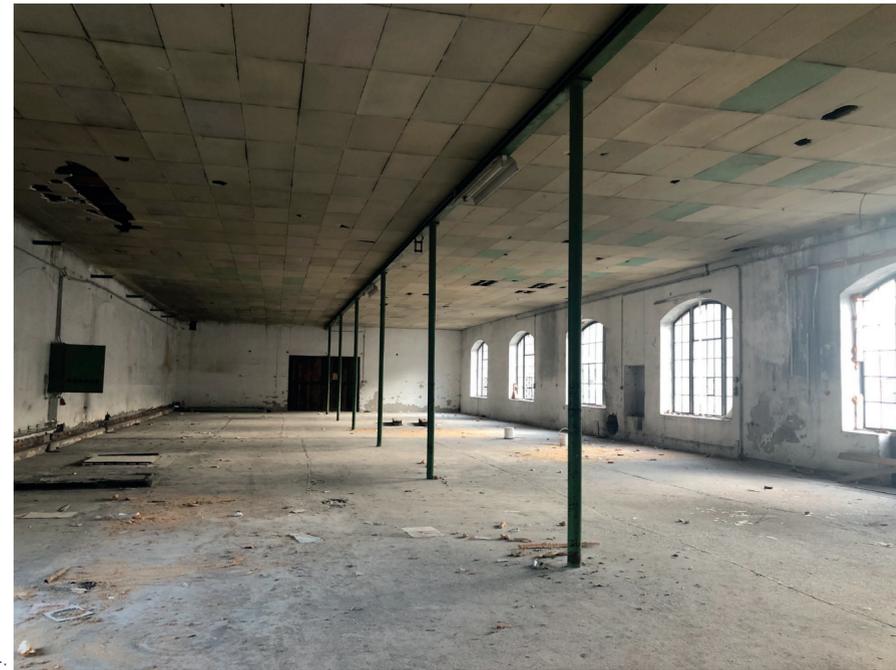
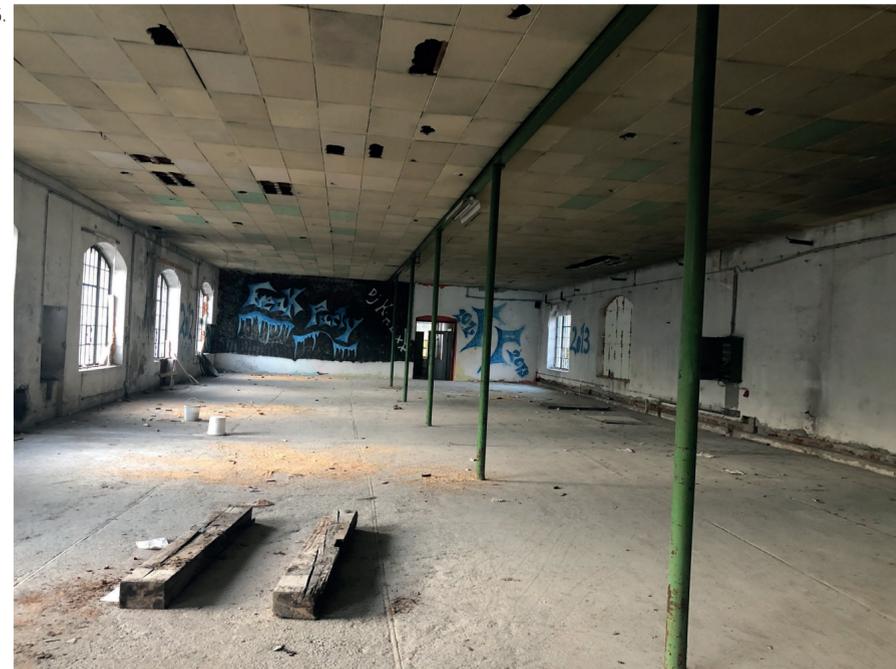
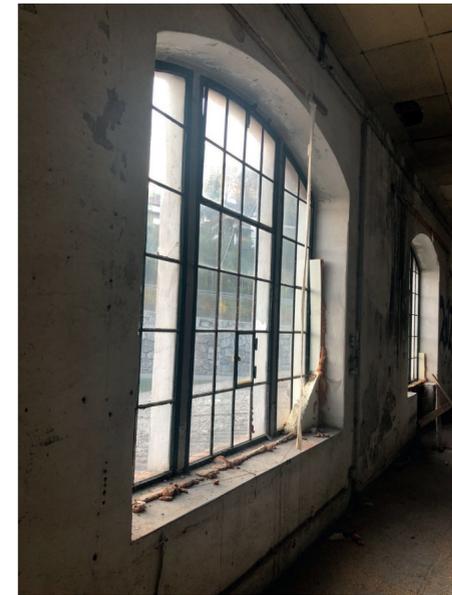
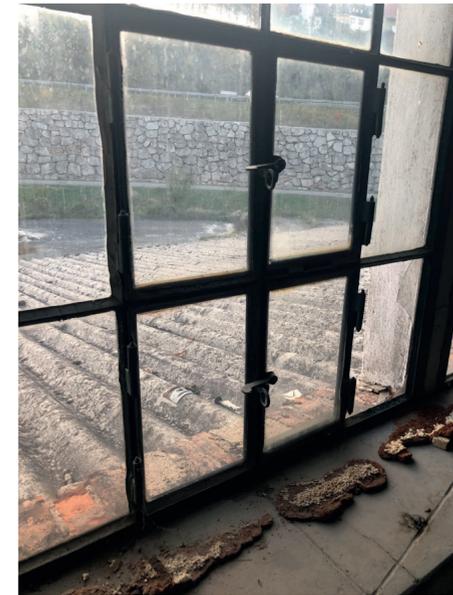
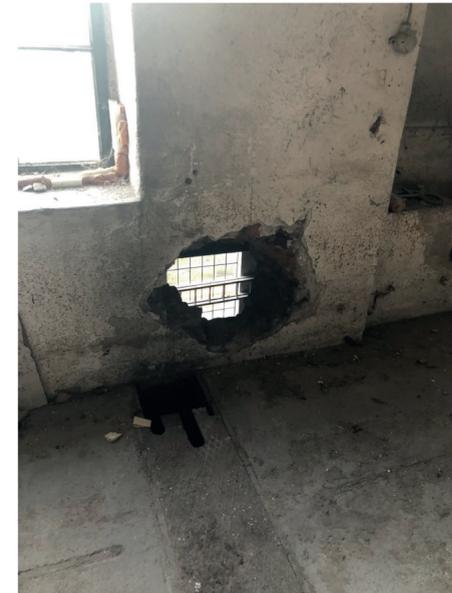
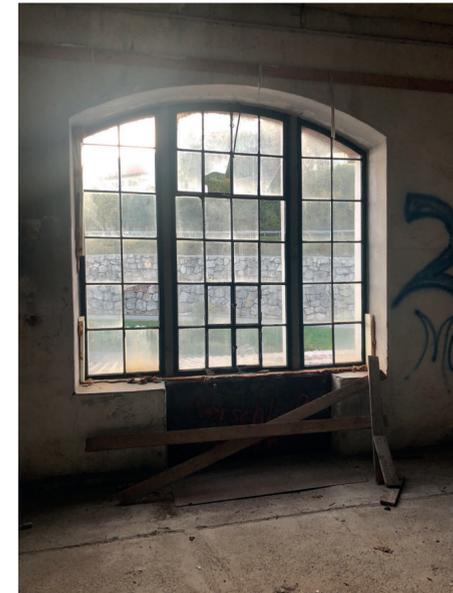
Die ehemalige Produktionshalle befindet sich im ersten Obergeschoß. Der Raum ist zweiseitig orientiert, obwohl vier von sechs flussorientierten Fenstern zugemauert sind. Die Oberfläche des Betonfußbodens befindet sich in sehr gutem Zustand. Die tragende Stahlkonstruktion, die mittig den Raum durchläuft, befindet sich, abgesehen von minimalen Rostschäden im unteren Bereich der Säulen, in sehr gutem Zustand. Der weiße Putz ist an vielen Stellen verfärbt oder abgebrochen, im Fensterbereich sind Wasserschäden vorhanden. Graffiti befinden sich auf drei von vier Wänden (Abb.24). Entlang der ganzen Wandlänge sind außerdem größere Bruchschäden sichtbar. Die abgehängte Deckenstruktur ist teilweise beschädigt. Viele Platte sind gebrochen und somit geben den Blick auf die darunterliegende Holzkonstruktion frei.

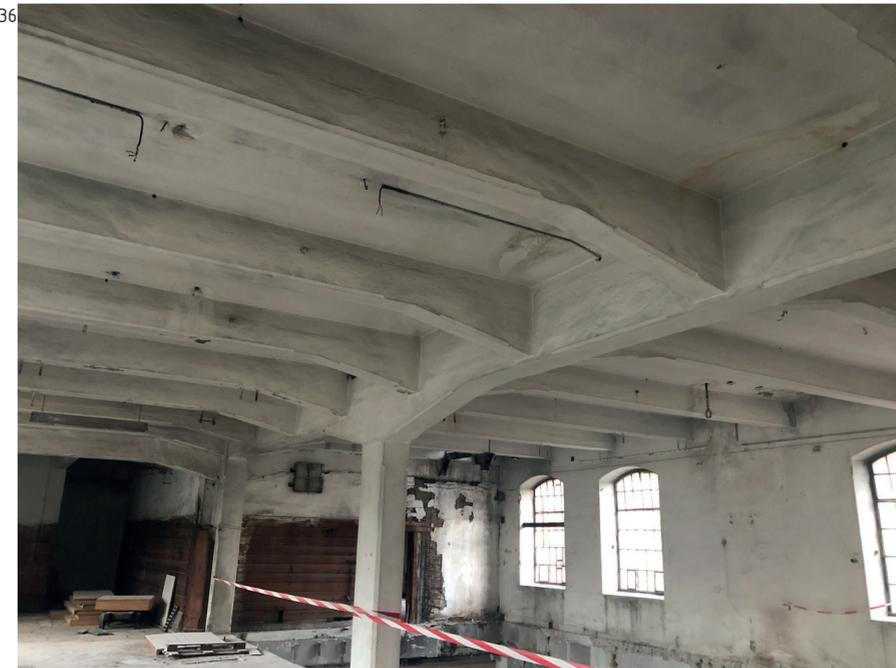
Abb.35
Abb.36

Abb.36: Die Decke ist eine Kassettendecke aus Stahlbeton, die weiß gestrichen wurde.

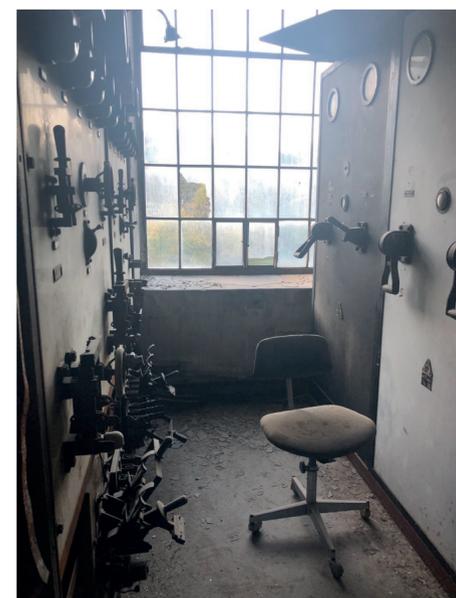
Abb.37.

Der Kommando-Raum ist mit einem Gitterzaun vom Gang abgetrennt. Auf beiden Wänden befinden sich Schalttafeln, die zwar mit Staub bedeckt sind, allerdings unzerstört und intakt aussehen. Die Stahlkonstruktion rund um die Schalttafeln ist eingerostet. Am Betonboden befinden sich Putzsplitter, die von der Fensterbrüstung abgebröckelt sind. Das Fensterglas ist teilweise gebrochen. (Abb.37)

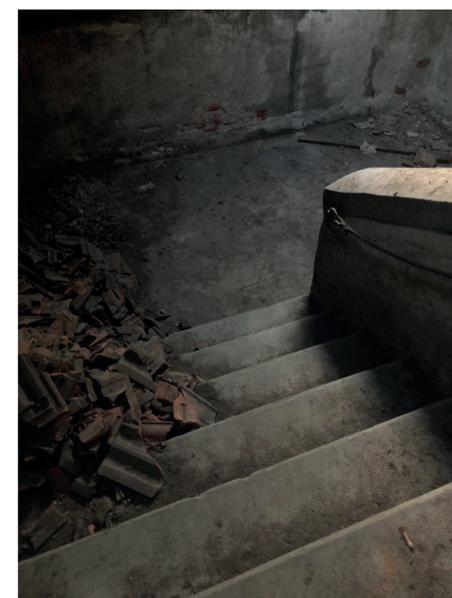
Abb.43.

Raum 10 befindet sich im Dachgeschoß und wird durch eine verrostete Blechtür erreicht. Ein Fenster, das sich in der Giebelwand befindet, sorgt für die Belichtung in diesem Raum. Die Dachkonstruktion ist hier nicht erkennbar, da die Dachoberfläche verputzt wurde. Feuchtigkeitsspuren sind sowohl an den Wänden als auch an der Decke erkennbar. Am Boden befinden sich, genau wie im früheren Büro, vergessene Verträge, Unterlagen und Schmutz. (Abb.43, 44)

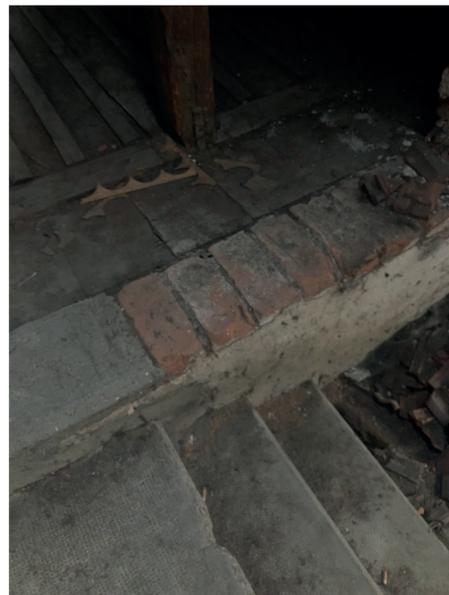
Abb.47.

Raum 11 ist der Dachboden über dem ältesten Gebäudeteil. Der Dachboden wird über Dachfenster belichtet und belüftet. Auf dem Dach befinden sich drei Gaupen, zwei davon ohne Fenster. Das eine Gaupenfenster befindet sich mittig im Raum im Kaminbereich. Der Aufbau des Bodens ist nicht vollständig erkennbar, allerdings geben die darunter liegenden Räume, in denen die Decke beschädigt und daher teilweise offen ist, den Blick auf ein Holztragwerk frei. (Abb. 45, 46, 47)

Die Dächer werden auf Dichtheit geprüft und gegebenenfalls instand gesetzt. Auch das Dach im von der Straße betrachtet rechten Teil des Objektes wird komplett abgedichtet. Die beschädigten Hölzer werden ausgetauscht und die Hauptgespärre werden mit Zugbändern verstärkt. Bei großen Schäden wird gegebenenfalls das komplette Dachstuhl ersetzt.
