## **DIPLOMARBEIT**

### **ARMENSPITAL WEITERSFELD**

#### **Baudokumentation und Bauforschung an einem außergewöhnlichen waldviertler Spitaltypus**

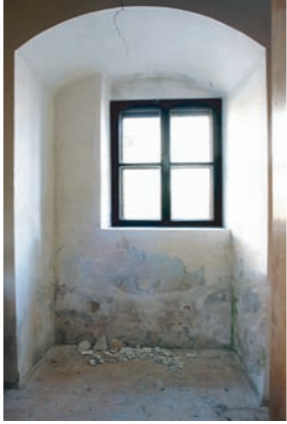
<b>FENSTERKATALOG</b> ehem. Armenspital Haus 155 2084 Weitersfeld Niederösterreich		EG Fassade Nord  NR. 004

Angaben in cm Architekturlichte AL 80/95 FOK heute/Bauphase1 +0,29/+0,29 Parapethöhe heute 108 Parapethöhe Bauphase 1 108 Parapethöhe rel. zu +0,00 137 Parapetstärke p 34,5 Wandstärke w 93 Delta p-w 58,5 Sturzhöhe SH 221 Stichhöhe 28 Sturzausbildung Segmentbogen Leibungsausbildung Verjüngung	TYP 1

Außermittig positioniertes Fenster nachträglich einseitige Verschmälerung, Funktion als Türöffnung durch hang- seitige Ausrichtung unwahrscheinlich Zeitraum: 1674 - 1911 (BPH II)		Stand: Mai 2008

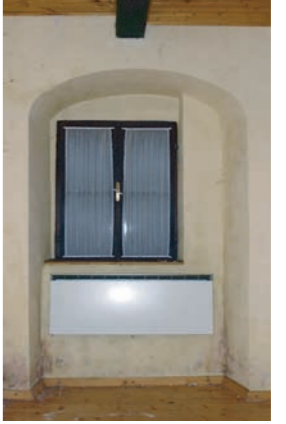
<b>FENSTERKATALOG</b> ehem. Armenspital Haus 155 2084 Weitersfeld Niederösterreich		EG Fassade Nord  NR. 005

Angaben in cm Architekturlichte AL 80/95 FOK heute/Bauphase1 +0,41/ca.+0,28 Parapethöhe heute 86 Parapethöhe Bauphase 1 99 Parapethöhe rel. zu +0,00 127 Parapetstärke p 37 Wandstärke w 73 Delta p-w 36 Sturzhöhe SH 209 Stichhöhe 31 Sturzausbildung Segmentbogen Leibungsausbildung Verjüngung	TYP 1

Außermittig positioniertes Fenster nachträglich einseitige Verschmälerung, Funktion als Türöffnung durch hang- seitige Ausrichtung unwahrscheinlich Zeitraum: 1674 - 1911 (BPH II)		Stand: Mai 2008

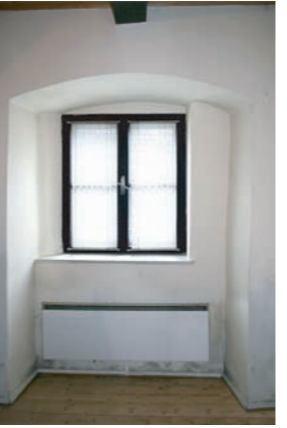
<b>FENSTERKATALOG</b> ehem. Armenspital Haus 155 2084 Weitersfeld Niederösterreich		EG Fassade Nord  NR. 006

Angaben in cm Architekturlichte AL 80/95 FOK heute/Bauphase1 +0,36 /ca.+0,28 Parapethöhe heute 90 Parapethöhe Bauphase 1 98 Parapethöhe rel. zu +0,00 126 Parapetstärke p 36 Wandstärke w 72 Delta p-w 36 Sturzhöhe SH 206 Stichhöhe 14,5 Sturzausbildung Segmentbogen Leibungsausbildung Verjüngung	TYP 1

Außermittig positioniertes Fenster nachträglich einseitige Verschmälerung, Funktion als Türöffnung durch hang- seitige Ausrichtung unwahrscheinlich Zeitraum: 1674 - 1911 (BPH II)		Stand: Mai 2008

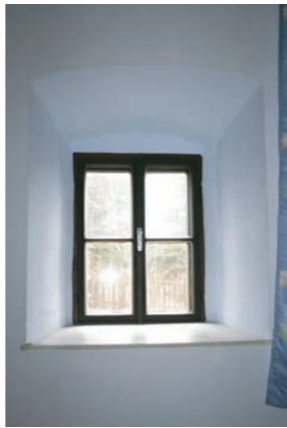
<b>FENSTERKATALOG</b> ehem. Armenspital Haus 155 2084 Weitersfeld Niederösterreich		EG Fassade Ost  NR. 008

Angaben in cm Architekturlichte AL 70/95 FOK heute/Bauphase1 -0,11/ca.+0,28 Parapethöhe heute 114 Parapethöhe Bauphase 1 75 Parapethöhe rel. zu +0,00 103 Parapetstärke 94 Wandstärke w 94 Delta p-w 0 Sturzhöhe SH 244 Stichhöhe 8 Sturzausbildung Segmentbogen Leibungsausbildung Verjüngung	TYP 2

Mauerwerk ist an Innenseite mit Ytong verstärkt, Größenänderung der originalen Wandöffnung kann nicht ausgeschlossen werden Zeitraum 1970 - 1980 (BPH IV)
Stand: Mai 2008

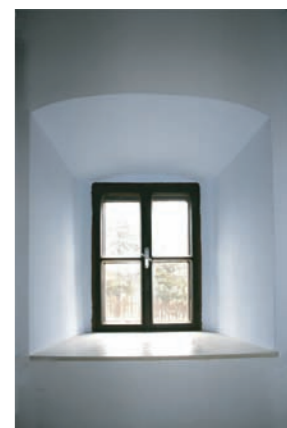
<b>FENSTERKATALOG</b> ehem. Armenspital Haus 155 2084 Weitersfeld Niederösterreich		EG Fassade Ost  NR. 009

Angaben in cm Architekturlichte AL 70/95 FOK heute/Bauphase1 -0,11/-0,11 Parapethöhe heute 112 Parapethöhe Bauphase1 112 Parapethöhe rel. zu +0,00 101 Parapetstärke 100 Wandstärke w 100 Delta p-w 0 Sturzhöhe SH 232 Stichhöhe 9 Sturzausbildung Segmentbogen Leibungsausbildung Verjüngung	TYP 2

Mauerwerk ist an Innenseite mit Ytong verstärkt, Größenänderung der originalen Wandöffnung kann nicht ausgeschlossen werden Zeitraum 1970 - 1980 (BPH IV)
Stand: Mai 2008

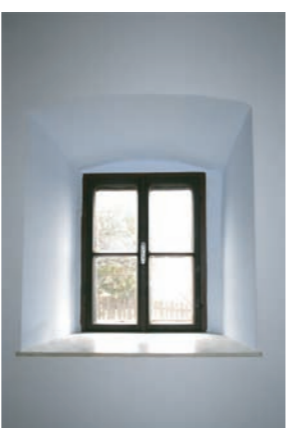
<b>FENSTERKATALOG</b> ehem. Armenspital Haus 155 2084 Weitersfeld Niederösterreich		EG Fassade Ost  NR. 010

Angaben in cm Architekturlichte AL 70/95 FOK heute/Bauphase1 -0,11/-0,11 Parapethöhe heute 112 Parapethöhe Bauphase1 112 Parapethöhe rel. zu +0,00 101 Parapetstärke 106 Wandstärke w 106 Delta p-w 0 Sturzhöhe SH 238 Stichhöhe 7 Sturzausbildung Segmentbogen Leibungsausbildung Verjüngung	TYP 2

Mauerwerk ist an Innenseite mit Ytong verstärkt, Größenänderung der originalen Wandöffnung kann nicht ausgeschlossen werden Zeitraum 1970 - 1980 (BPH IV)
Stand: Mai 2008

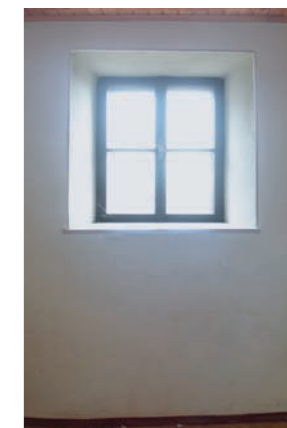
Angaben in cm Architekturlichte AL 80/95 FOK heute/Bauphase1 -0,16/-0,16 Parapethöhe heute 114 Parapethöhe Bauphase1 114 Parapethöhe rel. zu +0,00 98 Parapetstärke 69 Wandstärke w 69 Delta p-w 0 Sturzhöhe SH 223 Stichhöhe 0 Sturzausbildung Gerade Leibungsausbildung Verjüngung	TYP 4

Aufgrund der Zugehörigkeit zu Typ 4 und der angeführten Vergleichsparameter resultiert: Nachträglicher Einbau im Zeitraum 1674 - 1911 (BPH II)
Stand: Mai 2008

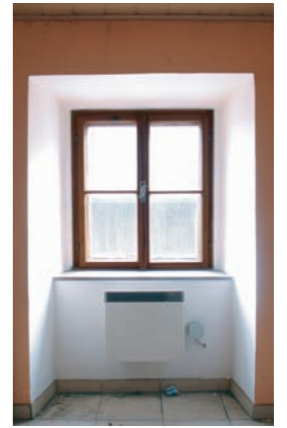
ehem. Armenspital Haus 155 2084 Weitersfeld Niederösterreich		NR. 014		
Angaben in cm		TYP 3

Architekturlichte AL	80/95			
FOK heute/Bauphase1	+0,16/ca.-0,05			
Parapethöhe heute	70			
Parapethöhe Bauphase1	91			
Parapethöhe rel. zu +0,00	38			
Parapetstärke	38			
Wandstärke w	71			
Delta p-w	33			
Sturzhöhe SH	185			
Stichhöhe	0			
Sturzausbildung	Gerade			
Leibungsausbildung	Verjüngung			
		Aufgrund der Zugehörigkeit zu Typ 3 und der Vergleichsparameter resultiert: Nachträglicher Einbau oder Überformung im Zeitraum 1674 - 1911 (BPH II)		
Stand: Mai 2008

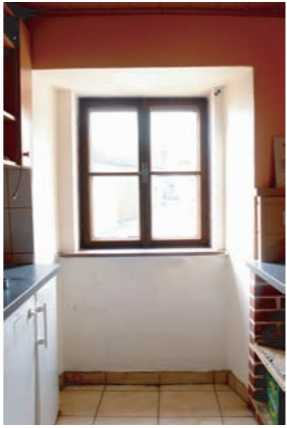
<b>FENSTERKATALOG</b> ehem. Armenspital Haus 155 2084 Weitersfeld Niederösterreich		EG Fassade West  Nr. 015

Angaben in cm Architekturlichte AL 80/95 FOK heute/Bauphase 1 +0,16/ca.-0,05 Parapethöhe heute 83 Parapethöhe Bauphase 1 104 Parapethöhe rel. zu +0,00 99 Parapetstärke p 33,5 Wandstärke w 70 Delta p-w 36,5 Sturzhöhe SH 195 Stichhöhe 0 Sturzausbildung Gerade Leibungsausbildung Verjüngung	Typ 3

Nachträgliche Vergrößerung im Zeitraum 1911 - 1970 (BPH III)
Stand: Mai 2008

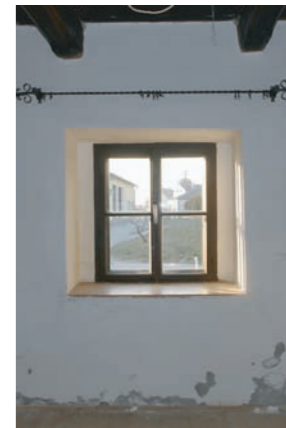
<b>FENSTERKATALOG</b> ehem. Armenspital Haus 155 2084 Weitersfeld Niederösterreich		EG Fassade West  Nr. 001

Angaben in cm Architekturlichte AL 80/95 FOK heute/Bauphase 1 +0,28/+0,28 Parapethöhe heute 74 Parapethöhe Bauphase 1 74 Parapethöhe rel. zu +0,00 102 Parapetstärke p 70 Wandstärke w 70 Delta p-w 0 Sturzhöhe SH 179 Stichhöhe 0 Sturzausbildung Gerade Leibungsausbildung Gerade	Typ 4

Nachträglicher Einbau im Zeitraum 1911 - 1970 (BPH III)
Stand: Mai 2008

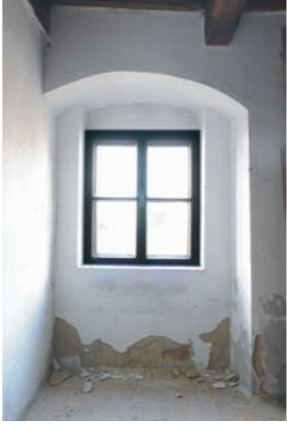
<b>FENSTERKATALOG</b> ehem. Armenspital Haus 155 2084 Weitersfeld Niederösterreich		EG Fassade West  Nr. 002

Angaben in cm Architekturlichte AL 80/95 FOK heute/Bauphase 1 +0,29/+0,29 Parapethöhe heute 74 Parapethöhe Bauphase 1 74 Parapethöhe rel. zu +0,00 103 Parapetstärke p 32,5 Wandstärke w 66 Delta p-w 33,5 Sturzhöhe SH 204 Stichhöhe 24 Sturzausbildung Segmentbogen Leibungsausbildung Verjüngung	Typ 1

Nachträgliche Verkleinerung durch Errichtung der Zwischenwand zwischen Raum 04 und 05 Zeitraum 1911 - 1970 (BPH III)
Stand: Mai 2008

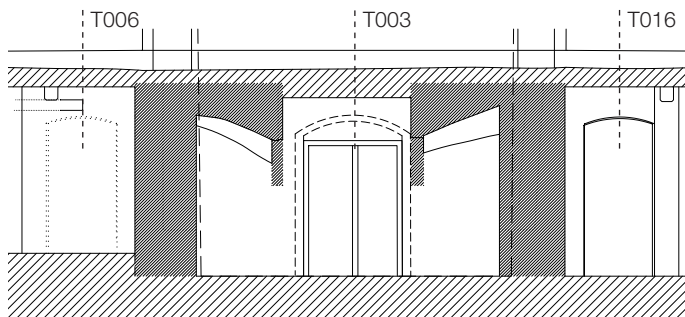
NS-Schnitt 2, Rekonstruktion 113

Der Segmentbogen vor der Türe T016 markiert den ehemaligen Durchgang – die Verbindung der südwestlichen Räume mit dem umlaufenden Gang. Im Ausschnitt aus dem Nord-Süd-Schnitt 2 (Abb. 113) ist dieser Durchgang rechts zu sehen. In Bauphase II wurde der Durchgang mit einer Ziegelschar (mit Putz 19 cm) verschlossen, in Bauphase IV wurde der Türdurchbruch wieder hergestellt.

Die entsprechende Öffnung an der Nord-West-Ecke des Turmes (T006) konnte nach den Befunden der dort angelegten Putzfenster als ehemaliger Durchgang rekonstruiert werden (punktiert eingezeichnet). In Bauphase II oder III wurde an dieser Stelle eine Türe eingebaut, die heute aufgrund des veränderten Bodenniveaus nicht mehr benutzbar ist.

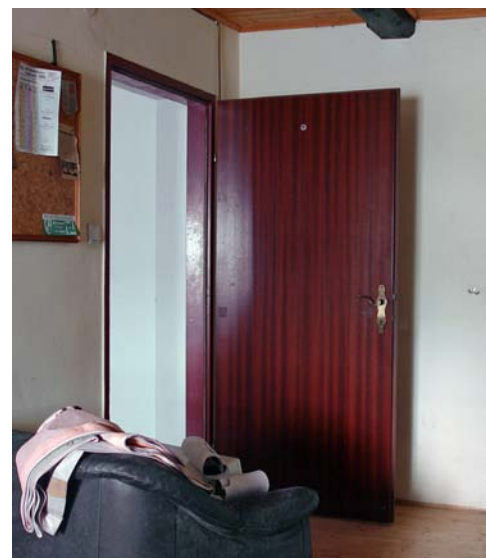
116 T008

Vom ehemaligen Durchgang T008 ist heute, bis auf die Lage, nichts mehr erhalten. In den Umbauten der 70er Jahre wurde eine neue Türe mit Stahlzarge eingebaut.

Analog der anderen ehemaligen Durchgänge besäße auch dieser einen Segmentbogen. Der aktuelle Sturz ist jedoch vergleichsweise höher, als der Bogen hinter Türe 16. Folglich wurde der ehemalige Durchgang beim Umbau abgebrochen und das Wandstück neu aufgemauert. Ein Detailscan mit dem Theodoliten der betreffenden Wand zeigte einen Knick im Wandverlauf.

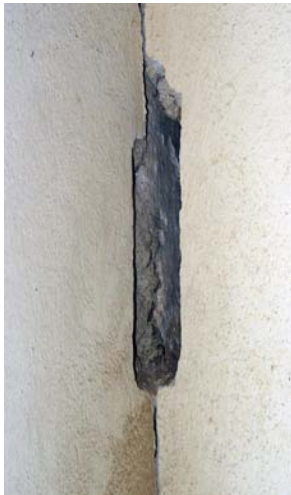
Putzfenster 1A 117

Putzfenster 1A und 1B befinden sich in Raum 09 an der Wandecke C-D bzw. auf der anderen Wandseite, in Raum 10 an der Wandecke B-C. Auf einer Höhe von etwa 1,30 Meter über Fußbodenoberkante wurde in der Ecklinie der Innen- zur Außenwand der Putz schlitzartig entfernt, da sich an beiden Raumseiten erhebliche Risse im Putz zeigten. Zudem ergab ein Detailscan mit dem Theodoliten in Punkteabständen von 3 cm auf Höhe der obersten Linie der Außenmauer (unterhalb des Gesimses), dass die Wand hier nach außen gedrückt wird und folglich ausbeult (siehe blaue punktierte Linie, Abb. 119).

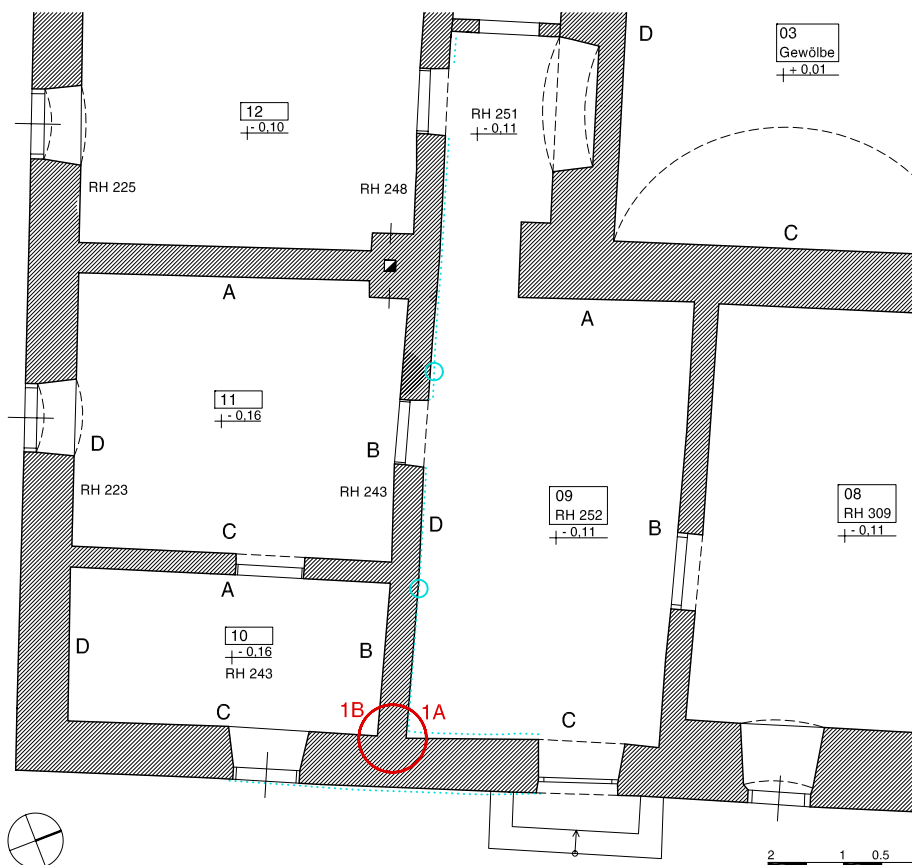
119 Grundriss PF1A und 1B  
M 1:100

Die detailgenaue Aufnahme des Erdgeschoss-Grundrisses auf Höhe +1,42 zeigte auch, dass die beiden Wandabschnitte 09C und 10C keinen stetigen Verlauf bilden, sondern etwas schräg zueinander stehen. Das Ergebnis eines vertikalen Detailscans ist in Abbildung 120 dargestellt: Hier wird sichtbar, dass die Mauer nach außen kippt. Im unteren Bereich ist sie durch die Verbindung mit dem Fußboden gehalten und hat ihre ursprüngliche Position. Nahe der Decke neigt sich die Wand bis zu 12 cm nach außen. Die Mauer weicht dem Druck des Daches aus. Aufgrund dieser Aufnahmen und der sichtbaren Risse wurde die Annahme getroffen, die Außenwand sei mit der Innenwand nicht verzahnt, da die Risse aufgrund unterschiedlicher Bewegungen der Bauteile entstanden sein müssen. Dies wurde durch die Putzfenster verifiziert.

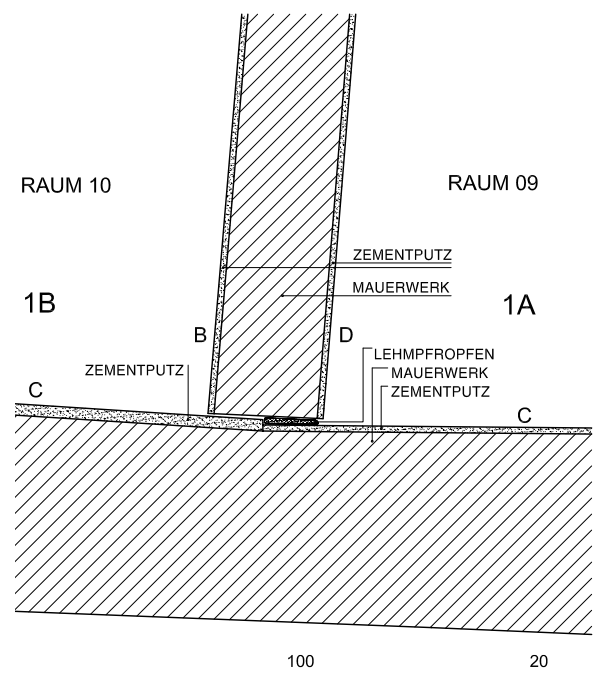
121 Befundung PF1A, PF1B, M 1:25

In Abbildung 121 ist die Befundung der Putzfenster dargestellt: Innen- und Außenwand sind nicht miteinander verbunden, sondern stoßen lediglich aneinander. Folglich entstammen sie – zumindest in diesem Bereich – unterschiedlichen Bauphasen. Der Zementputz an den Wänden 10C und 09C läuft in der Innenwand weiter. Allerdings gibt es hier einen Versprung im Putz, welcher an der tieferen Stelle mit einem Pfropfen aus Lehm ausgeglichen wurde. Solche Versprünge weisen in der Regel darauf hin, dass die beiden Teile der Außenwand nicht gemeinsam verputzt wurden, sondern etwa durch eine Wand getrennt waren.

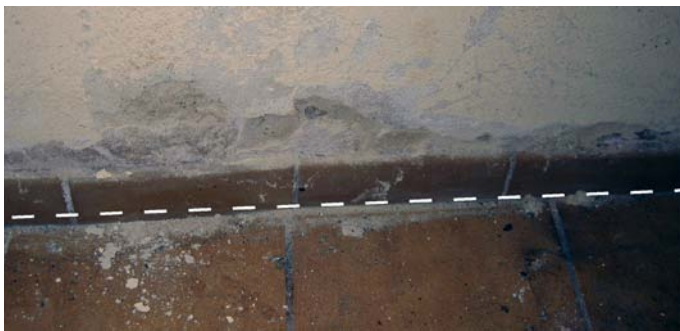
Unebenheiten im Sockelbereich 123

Putzfenster 2, mit der Größe 44 x 22 cm, befindet sich in Raum 09 an der Innenseite der Ostfassade (Wand C). Wie bereits erwähnt, ist das Ziel dieser Untersuchung, festzustellen, ob in diesem Bereich eine Wand an die Außenmauer angeschlossen hat. Grundlage der Fragestellung bildet nicht nur die Befundung aus PF1, sondern auch folgende Tatsachen: Im oberen Wandabschnitt sind Putzrisse zu erkennen, die wiederum auf unterschiedliche Bewegungen von Bauteilen hinweisen. Weiters sind mit freiem Auge Unregelmäßigkeiten im Mauerwerksverlauf im Sockelbereich erkennbar, veranschaulicht wird dies in Abbildung 123.

Um das genaue Ausmaß der Unebenheiten und die Lage zu dokumentieren, wurde ein Detailscan mit dem Theodoliten des verputzten Mauerwerks, knapp oberhalb des Fliesensockels, aufgenommen. Die Messpunkte – im Grundriss als blaue Punkte dargestellt – haben zueinander einen Abstand von 5 cm. Diese liegen vor der Schnittebene des Grundrisses (ca. 1,50 m über FOK). Um auszuschließen, dass es sich bei diesem Rücksprung um eine Verjüngung der Außenmauer nach oben hin handelt, wurde analog bei Putzfenster 1 auch hier ein Vertikalscan an der Außenseite durchgeführt. Das Ergebnis des Scanverlaufes zeigte ein Kippen der Wand um 6,5 cm über die Gesamthöhe von 2,70 m.

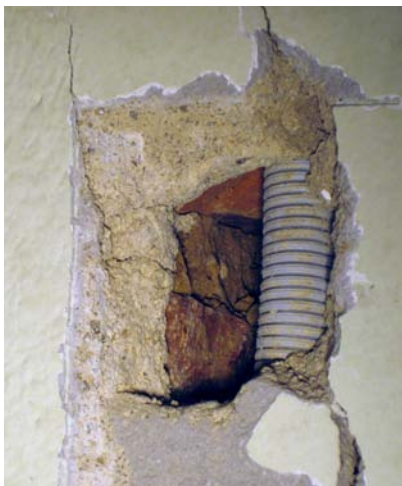
Putzfenster 3 nimmt hinsichtlich der Fragestellung Bezug auf das Ergebnis aus Putzfenster 1. Da kein kraftschlüssiger Verbund zwischen der Ostfassade und Wand 09D festgestellt werden konnte und somit ein Abschnitt dieser Wand in einer späteren Bauphase ergänzt worden war, wurde Wand 09D genauer auf eine Baufuge hin untersucht. An dem in Abbildung 125 markierten Bereich, 30 cm links der Türe zu Raum 11 (Wand B) befinden sich auf beiden Wandseiten Risse, die Grund zur Annahme gaben, eine vertikale Baufuge würde sich an dieser Stelle befinden.

127 Risse Wand 09D, Blick von R11

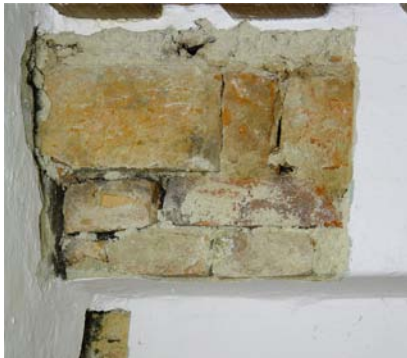
Putzfenster 4B1 141

Die schlitzartigen Putzabnahmen (Abb. 142, 144) darunter zeigen, dass die den Fang stützende Wand nicht mit dem benachbarten Mauerwerk verzahnt, sondern lediglich eingestellt ist. An den Stößen der aufeinandertreffenden Wände ist der Kalkputz durch die Verwendung als Feuerstelle schwarz gefärbt (siehe Abb. 142).

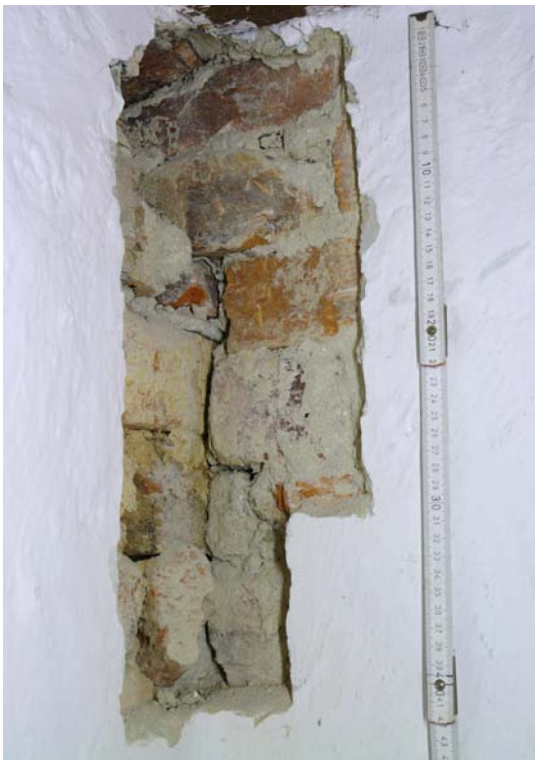
Putzfenster 4C2, Wand B und C 150

Die Putzabnahme in 4C2 zeigte, dass die Wand C an Wand B anstößt und nicht verzahnt ist. Ab Unterkante des Balkens läuft das Mauerwerk der Wand C jedoch weiter.

Dies bedeutet, Wand B wurde nach Abbruch des alten Kamines bis zur Unterkante des Holzbalkens abgetragen. Die später errichtete Wand C wurde zwischen neuen Kamin und Wand B eingestellt. Da sie höher sein musste als Wand B und wurde sie mit der ergänzten Decke gemeinsam errichtet.

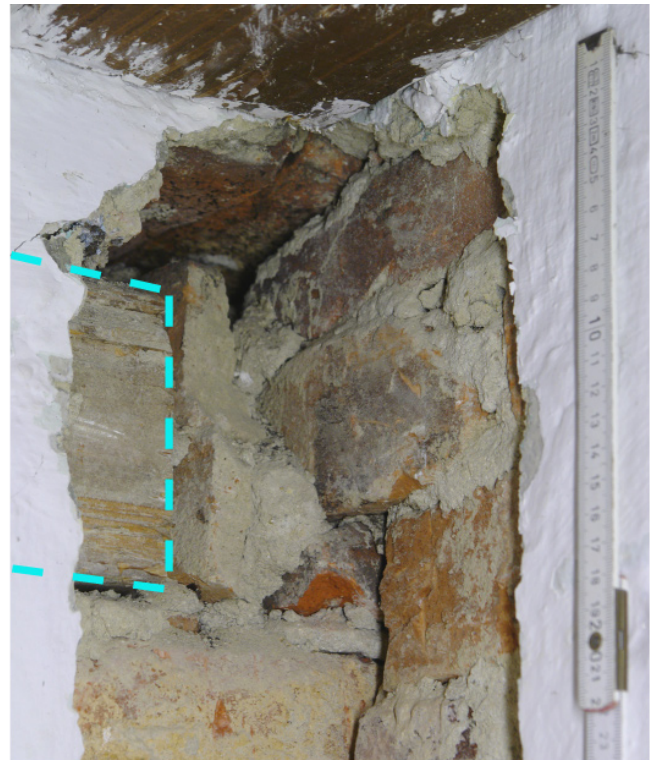
151 Putzfenster 4C2, markierte Balkenlage

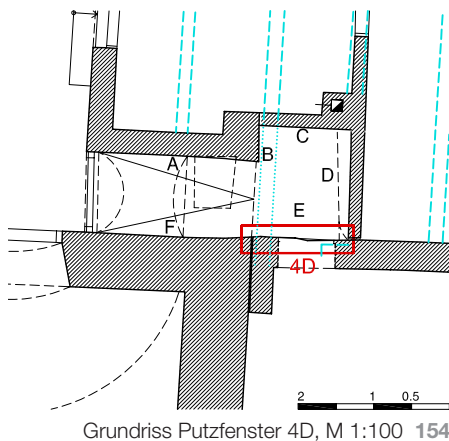
Putzfenster 4D rechts, markierte Baufuge 155

Weiters ist am rechten Wandende eine vertikale Baufuge zwischen Wand E und F zu erkennen. Der vor der Turmecke gemauerte Pfeiler ist demnach nicht mit dem Turmmauerwerk verzahnt, sondern diesem vorgestellt.

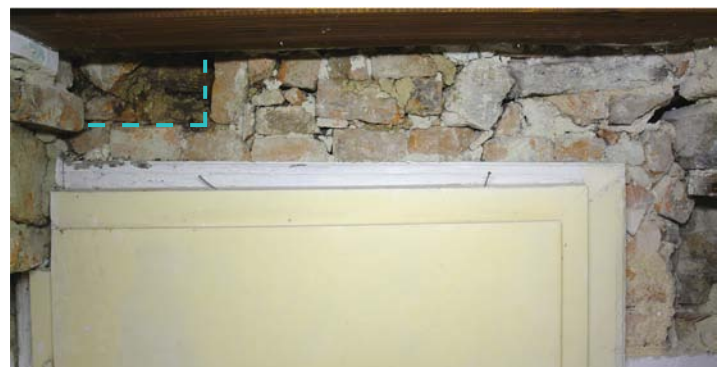
Das Foto 157 der freigelegten Wand E zeigt an der linken Seite einen Balkenkopf, der nach Entfernen eines Ziegelsteines sichtbar wurde. Nach Vermessung der Höhenlage konnte in der Rekonstruktion im Schnitt NS02 die Lage dieses Balkens mit der Lage der benachbarten Träme verglichen werden (Abb. 149). Das Ergebnis zeigte, dass dieser eingemauerte Balken tiefer liegt und das Auflager für die anstehenden Deckenträme bildet.

157 Putzfenster 4D Wand E, markierter Balkenkopf

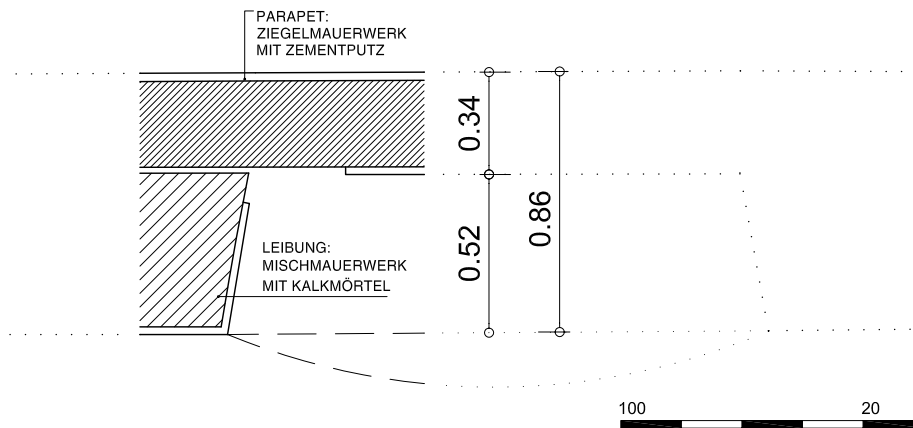
Bei Putzfenster 5A wurde an der Leibung in einer Größe von etwa 10 x 26 cm, an der nachträglich gemauerten Wand etwa 30 x 26 cm, der Putz abgenommen. An der Leibung – der eigentlichen Turmwand – ist das typische Mischmauerwerk von Ziegel und Bruchsteinen in Verbindung mit Kalk-Mörtel zu sehen. Der später aufgemauerte Bauteil, das Parapet, besteht ausschließlich aus Ziegel mit Zementmörtel. Abbildung 168 und 169 zeigen, dass die beiden Bauteile nicht miteinander verzahnt sind. Die Leibung stößt am jüngeren Parapet an, das Parapet läuft hinter der Leibung weiter (siehe Skizze Abb. 166).

166 Befund Putzfenster 5A

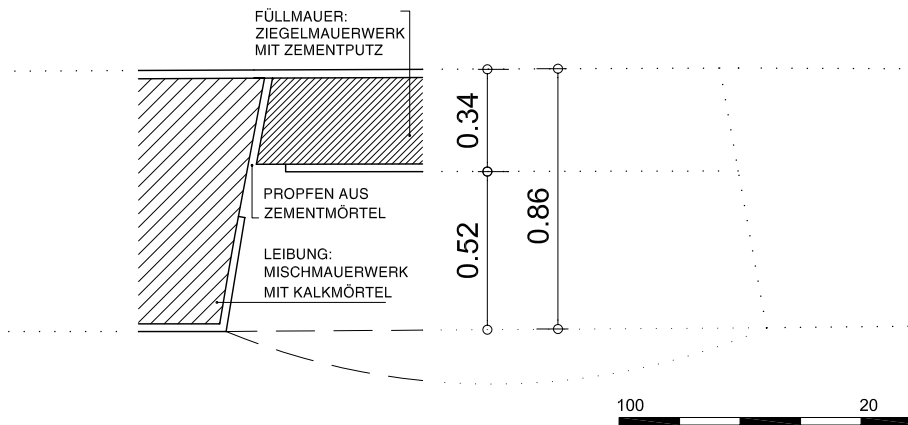
Das über 5A liegende Putzfenster 5B legt das Mauerwerk in einer Höhe von etwa 20 cm und Breiten von 15 cm an der Leibung, bzw. 10 cm an der Füllmauer, frei. Im Gegensatz zu Putzfenster 5A, läuft hier die Leibung durch und die Füllmauer stößt daran an. In Bauphase III (1911-1970) wurde die noch bestehende Fensteröffnung mit Ziegelmauerwerk geschlossen. Die Parapetoberkante des Fensters bzw. die Sturzhöhe konnten aufgrund der geringstmöglichen Größe der Putzfenster nicht festgestellt werden. Auch die lichte Breite des Fensters könnte durch seitliche Aufmauerungen schmaler gewesen sein – die Kapelle wurde laut Stammgassner zu diesem Zeitpunkt bereits als Garderobe genutzt.

171 Befund Putzfenster 5B

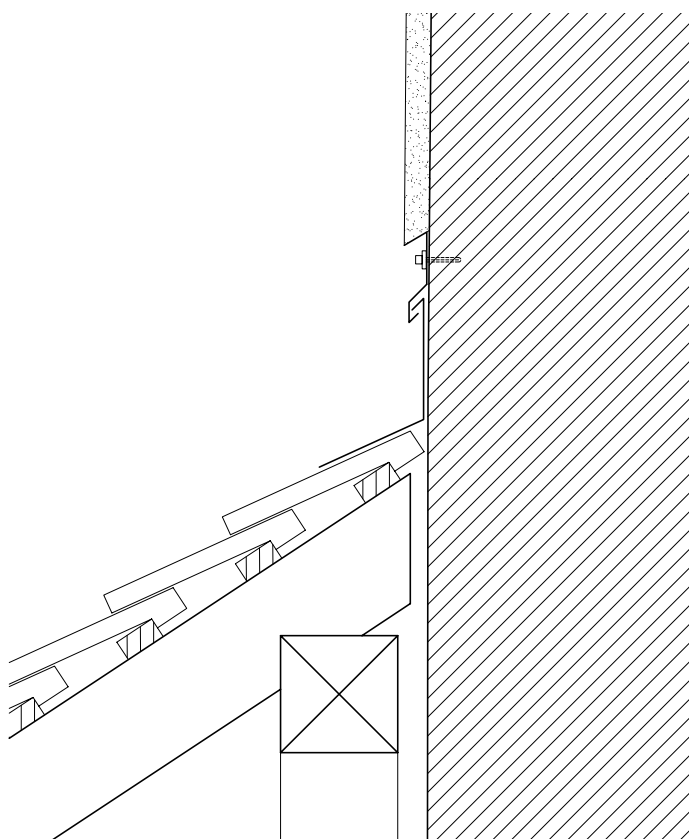
Standarddetail Firstabschluss 182

Ordnungsgemäß ausgeführte Dachanschlüsse müssen entweder durch vorstehende Bauteile ausreichend geschützt sein (baulich, konstruktiver Feuchteschutz), oder der Anschluss ist zweiteilig durch hochgezogene Anschlussstreifen (mind. 15 cm Hochzug) durchzuführen. Da aufgrund des Mischmauerwerkes keine durchgängigen Mörtelfugen vorhanden sind, in die das Profil eingeschoben werden kann, kann das Überdeckungsprofil entweder in einbetonierte Einlassprofile geklemmt oder angedübelt werden. Im unten abgebildeten Detail dient der Überhangstreifen gleichzeitig als Putzabschlussprofil. Auf eine korrosionsfreie Ausführung ist zu achten.<sup>1</sup>

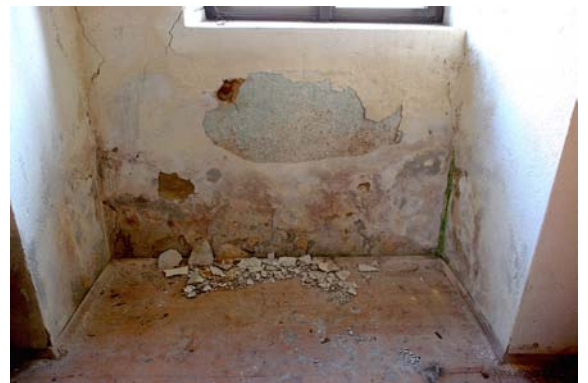
186 Schimmel und Putzfehlstellen

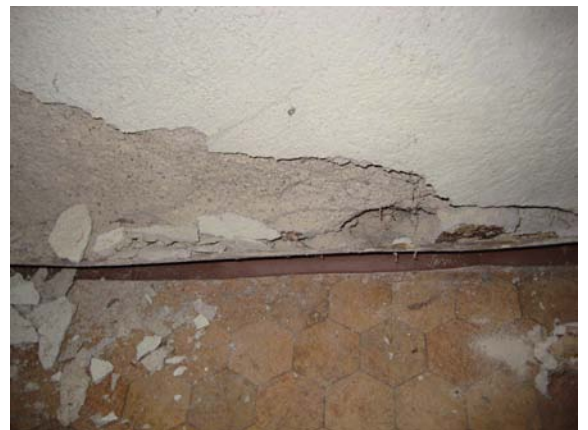
Aufgrund absperrender Putze – wie Zementputz – kann die bestehende Feuchtigkeit im Mauerwerk nicht ausdiffundieren und schädigt das Mauerwerk. Je nach Schweregrad können Folgeschäden von Putzabplatzungen bis konstruktive Risse durch Materialschäden auftreten.

187 abgeplatzter Zementputz
