Erdbebenschäden am Hochbaubestand – Erdbeben in Zagreb, Kroatien am 22. März 2020

Earthquake damage to the building stock – The Earthquake in Zagreb, Croatia on the 22nd of March 2020

Marko Gregurić, BSc

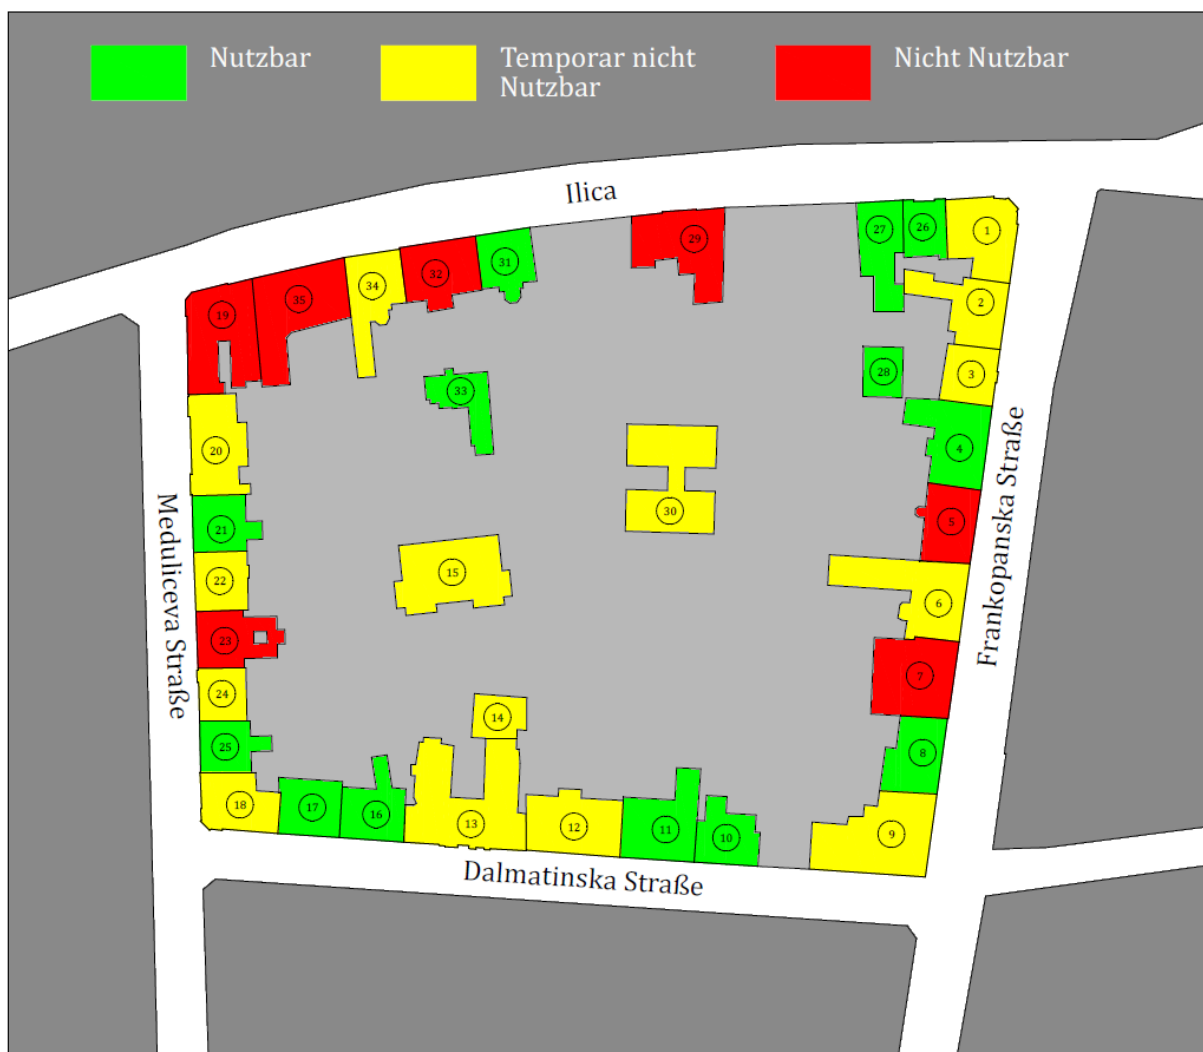
Abbildung 17: Häuserblock 19 mit der Auswertung der Nutzbarkeit der Gebäude nach dem Zagreber Bewertungsbogen. *Abb.: Autor*

Der untersuchte Häuserblock (vgl. Abbildung 17) repräsentiert die typische Zagreber Gründerzeitbebauung. Beim Großteil der insgesamt 35 Objekte handelt es sich um gemauerte Wohnhäuser, die primär zu Wohnzwecken genutzt werden. Wie in Abbildung 17 ersichtlich ist, erhielten 13 der begutachteten Gebäude die Klassifizierung nutzbar, 15 wurden als temporär und sieben als nicht nutzbar eingestuft.

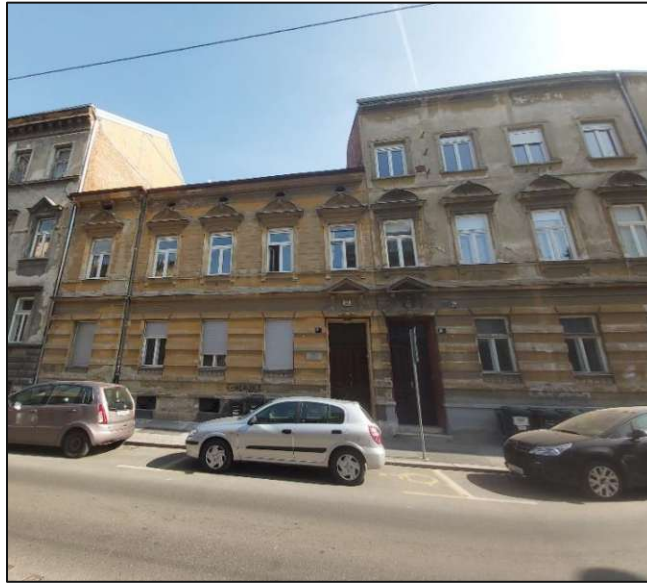
Abbildung 28: Objekt Nr. 24 (links) und 25 (rechts) in der Medulićeva Straße. Foto: Autor

Im Folgenden werden beispielhaft zwei begutachtete Gebäude vorgestellt, an denen über die Jahre Rekonstruktionsarbeiten durchgeführt wurden. Die im Jahre 1886 genehmigten und errichteten Objekte Nr. 24 und Nr. 25 wiesen bei der Errichtung einen symmetrischen Grundriss auf. Im Jahr

1957 wurde das Objekt Nr. 25 um ein Obergeschoss aufgestockt. Aus der Baugenehmigung geht weiters hervor, dass die beiden Gebäude jeweils einen Turm auf dem Dach hatten, welche jedoch zwischen den Jahren 1886 und 1957 entfernt wurden. Im EG und 1. OG ist die alten Fassadengestaltung noch immer ersichtlich (Abbildung 28). Die erdbebenrelevante Konstruktion wurde somit mehrmals maßgebend verändert, jedoch nicht zwingend in statischen Bemessungen berücksichtigt.
