# Die ehemalige Burganlage Oberrußbach

## Dokumentation-Analyse-Revitalisierung

Diplomarbeit

Julia Tamm  
01225190

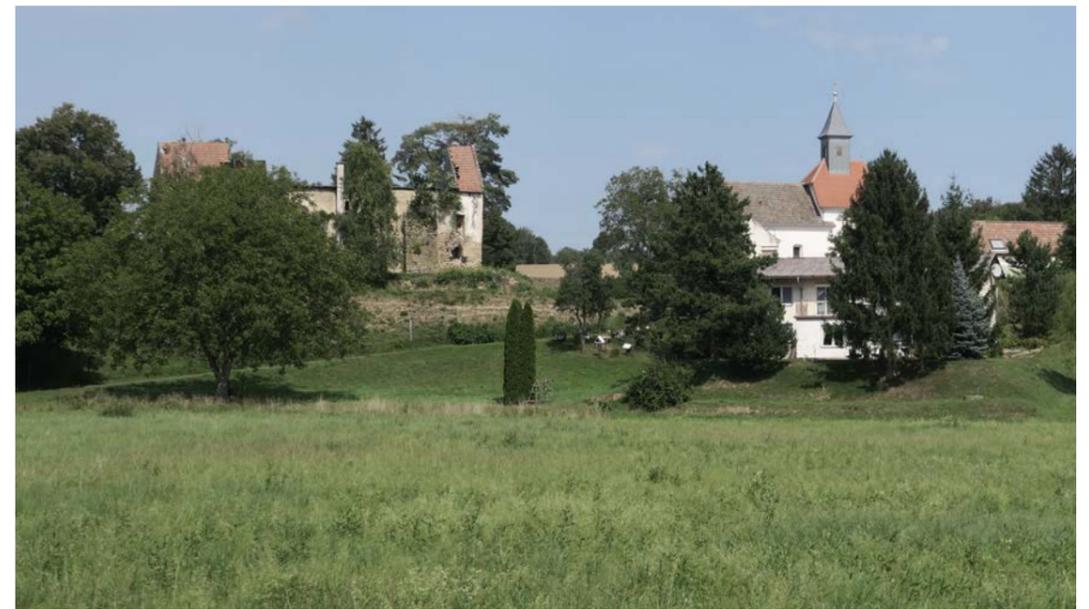
Abb. 19 Aktueller Zustand der Burganlage Oberrußbach, 2019

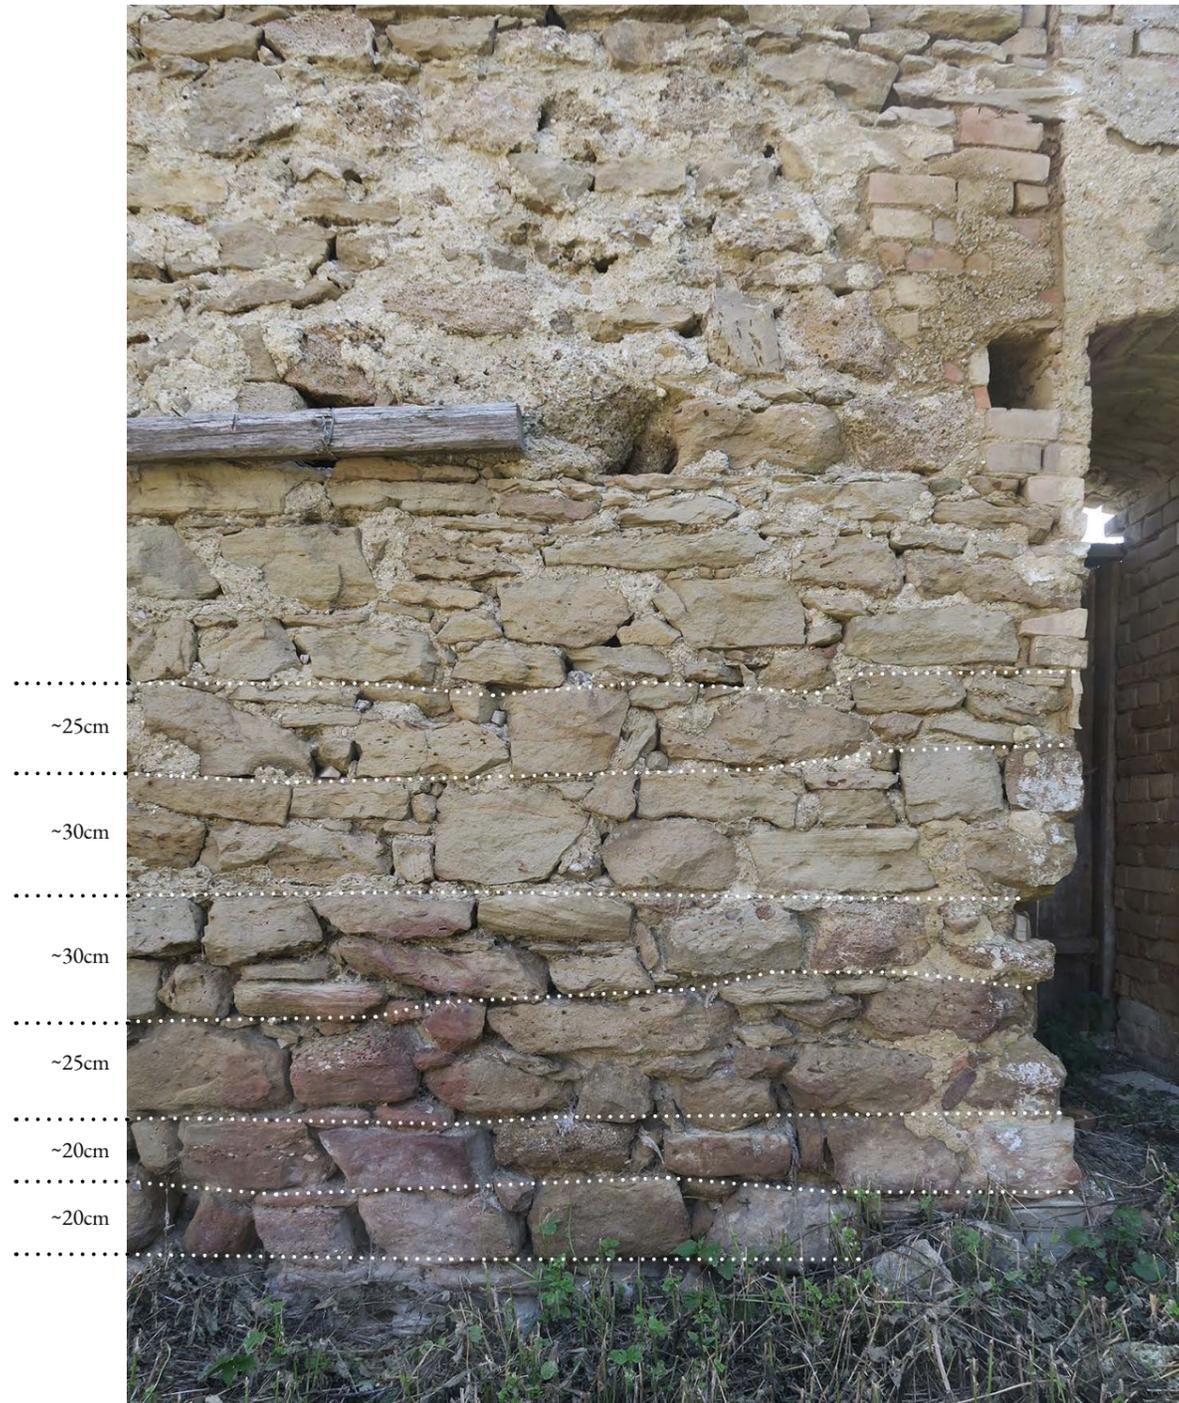
Betrachtet man die Umfassungsmauer von außen, so lässt sich feststellen, dass zwischen der östlichen Außenmauer des Wohntraktes und der anschließenden Umfassungsmauer keine Zäsur vorhanden ist. Diese Tatsache deutet auf eine gleichzeitige Errichtung hin. Das Bruchsteinmauerwerk der Ostmauer wird durch einen Teilbereich unterbrochen, der sich aus Ziegelsteinen gefertigten Bogenöffnungen zusammensetzt, welche nachträglich in das Gefüge eingebracht wurden. Die Umfassungsmauer im Osten misst eine Stärke von rund 1,50m und weist Höhen zwischen rund 2,50 und 3,30m auf. Aufgrund des einst bestehenden Stadels, dessen Rückwand die östliche Umfassungsmauer bildete, ist der mittige Bereich der Umfassungsmauer voraussichtlich höher ausgeführt als die seitlichen.

Der Anschluss der Ost- an die Nordmauer ist mit Glatzquadern im Eckverband ausgeführt und es kann demnach eine zeitgleiche Errichtung angenommen werden. Bei den Glatzquadern handelt es sich jedoch um älteres Baumaterial, welches vermutlich von einem Vorgängerbau stammt und in diesem Bereich spolienhaft wiederverwendet wurde.

Abb. 23 Kompartimenthöhen der Umfassungsmauer im Hof, Ostansicht

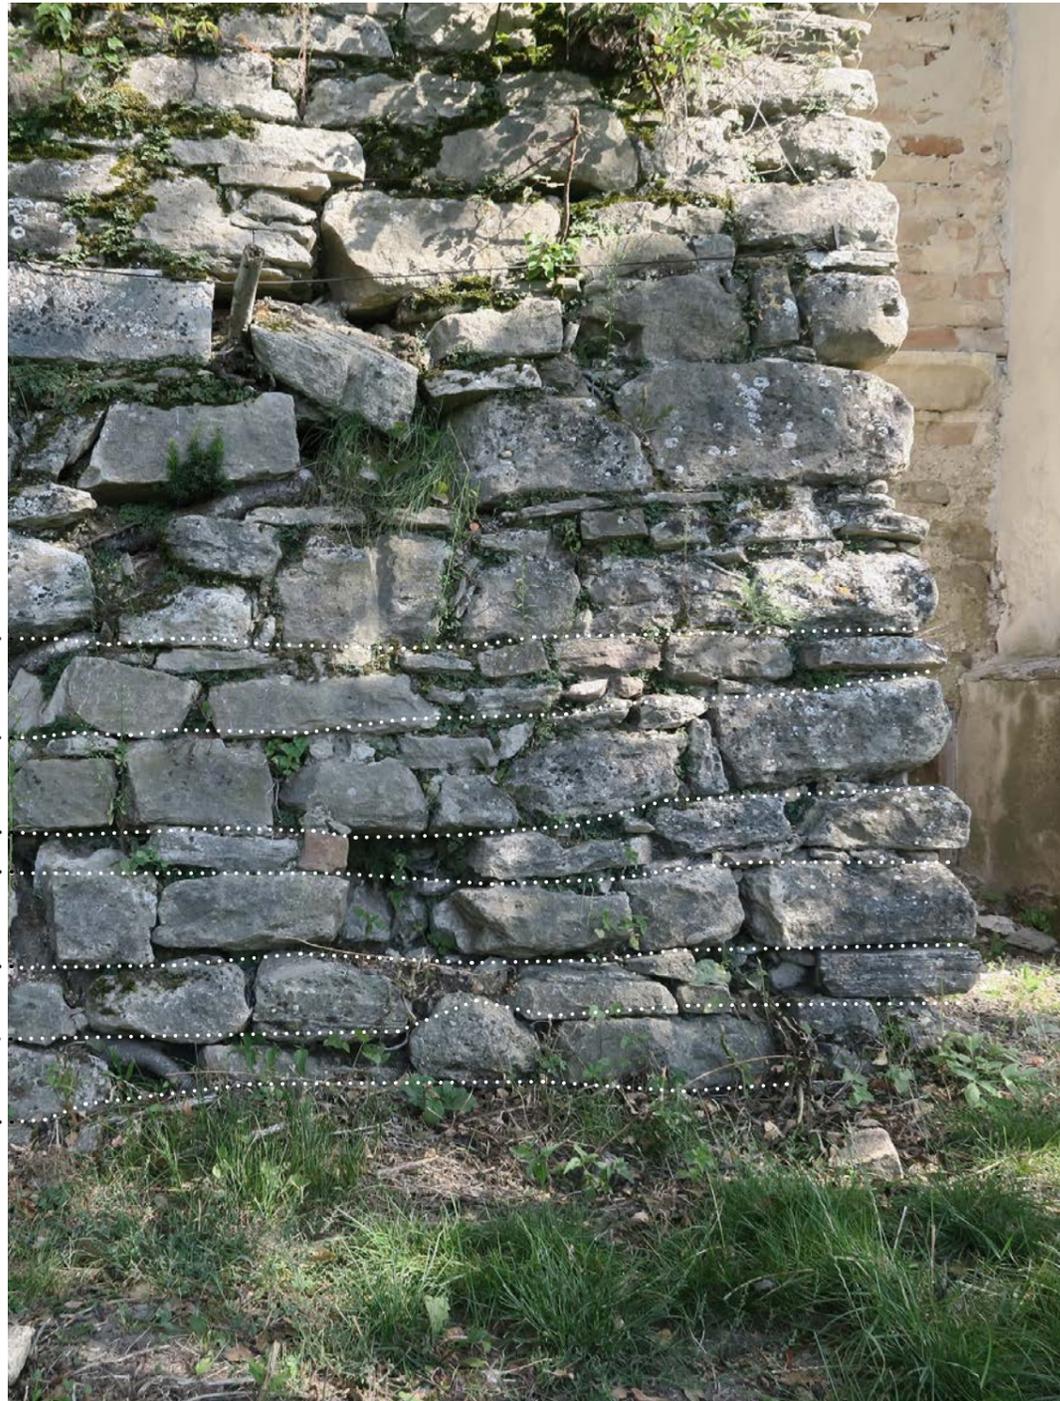
Abb. 24 Kompartimenthöhen der Stützpfeiler, Südfassade

denen, bis auf das spoliert eingesetzte Material, ähnliche Steingrößen verwendet wurden, weist das Mauerwerk der Stützpfeiler variierende Steingrößen auf. Es lassen sich homogene Kompartimente mit Arbeitshöhen von rund 20cm feststellen, wobei sich die Lagen im Wesentlichen aus größeren Steinen zusammensetzen, die durch bedeutend kleinere ergänzt werden.

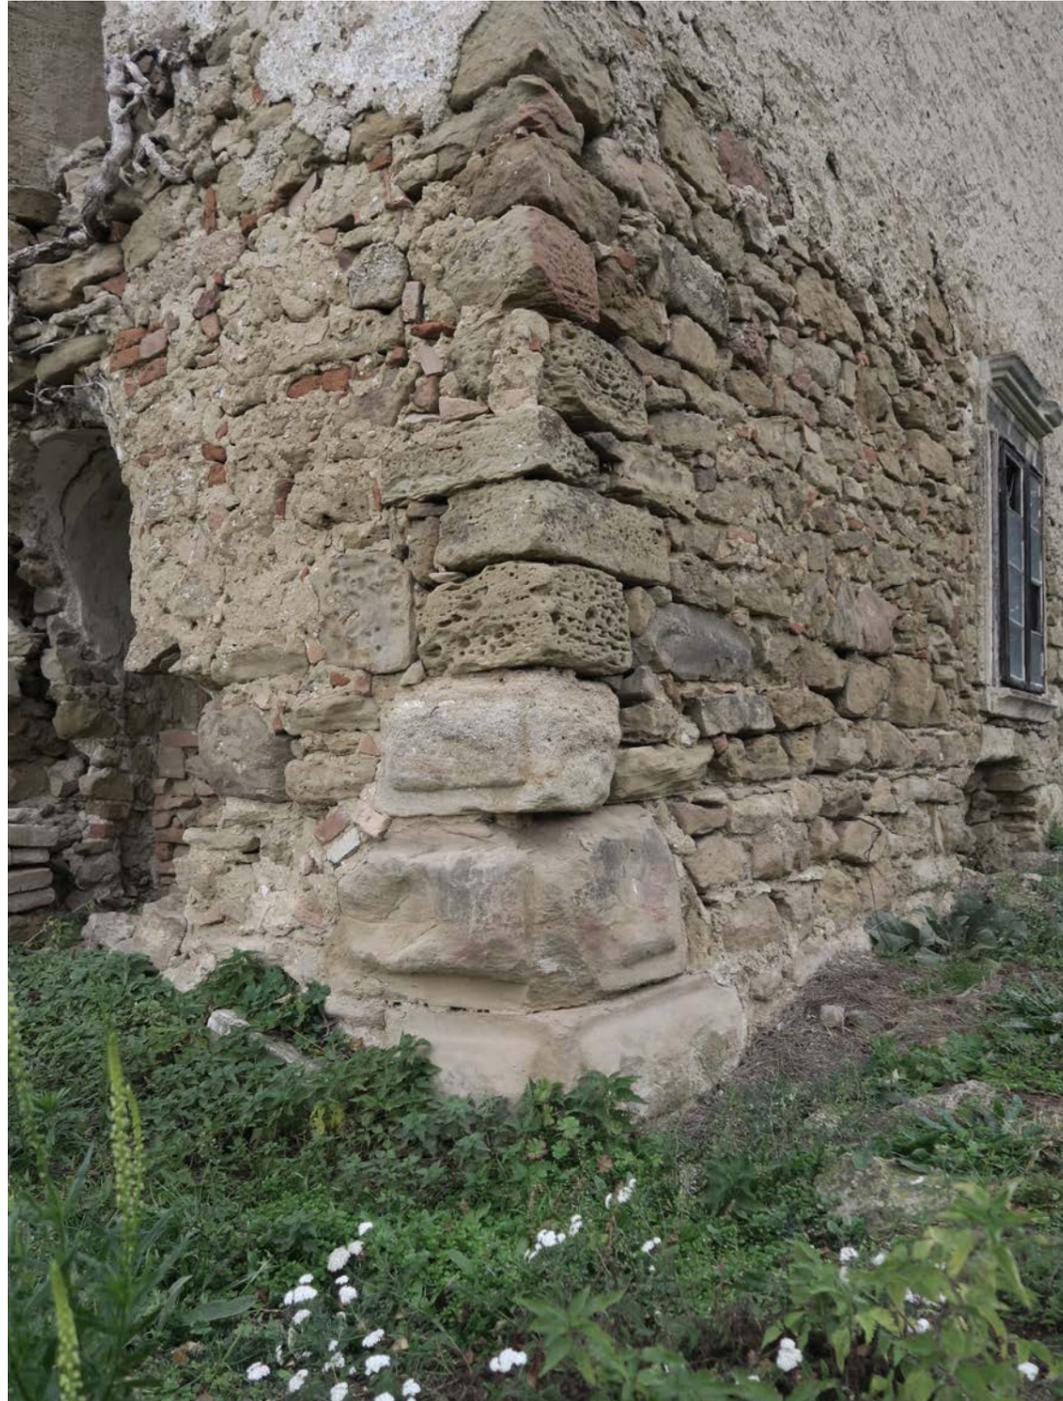
Abb. 32 Buckelquader, Süd-Ost Ecke

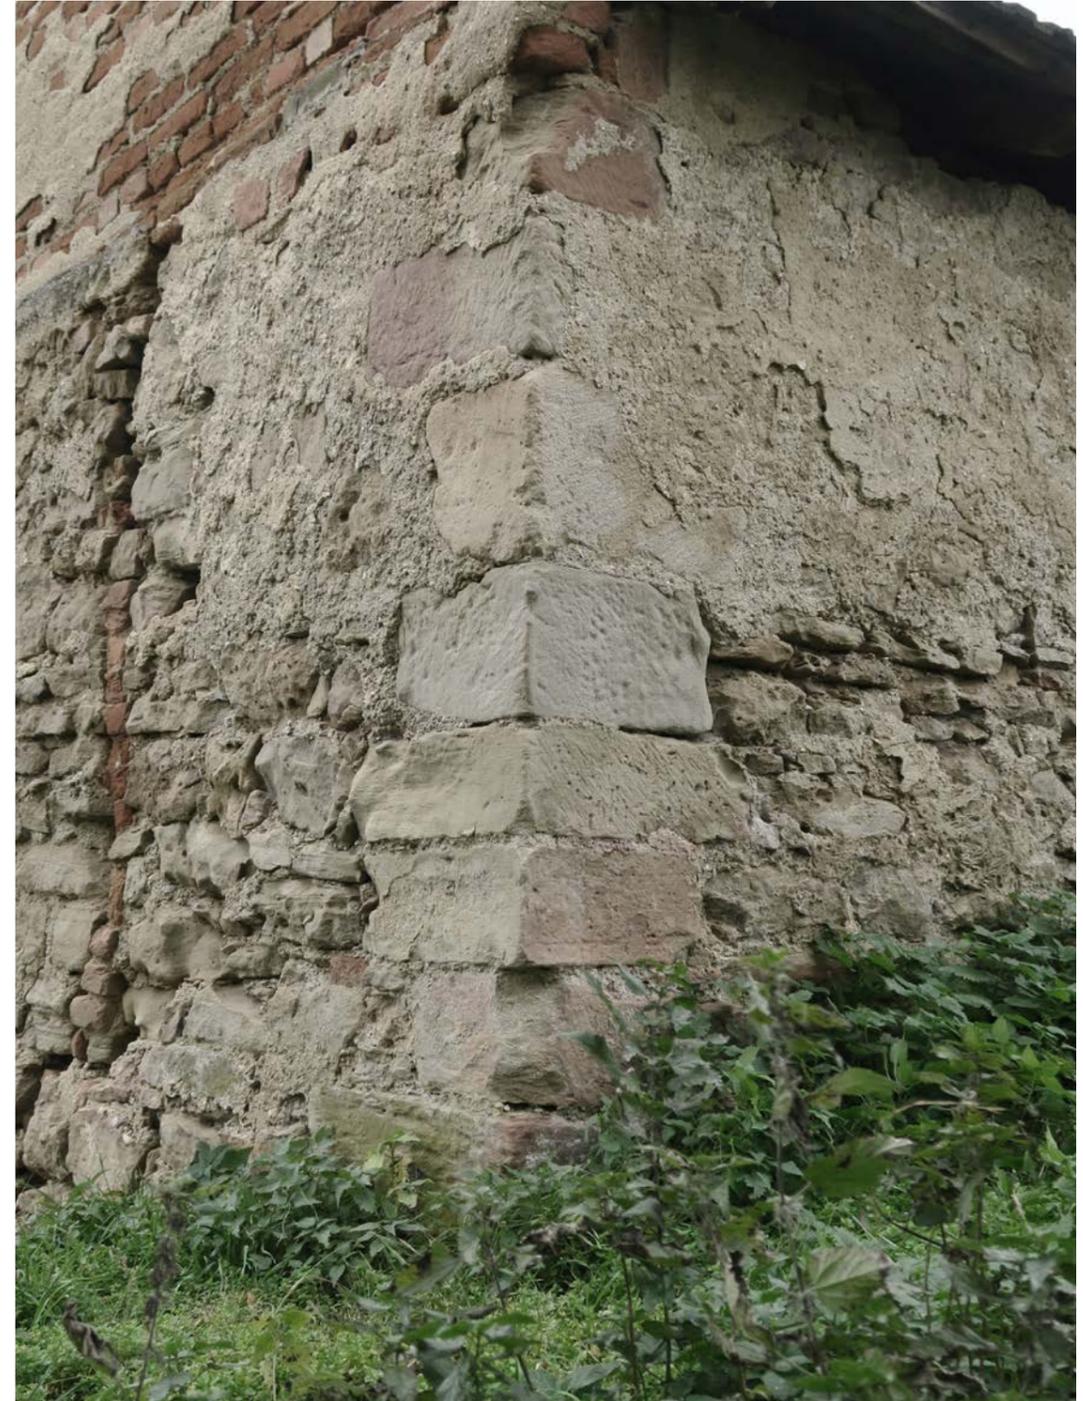
Abb. 33 Glattquader, Nord-Ost Ecke

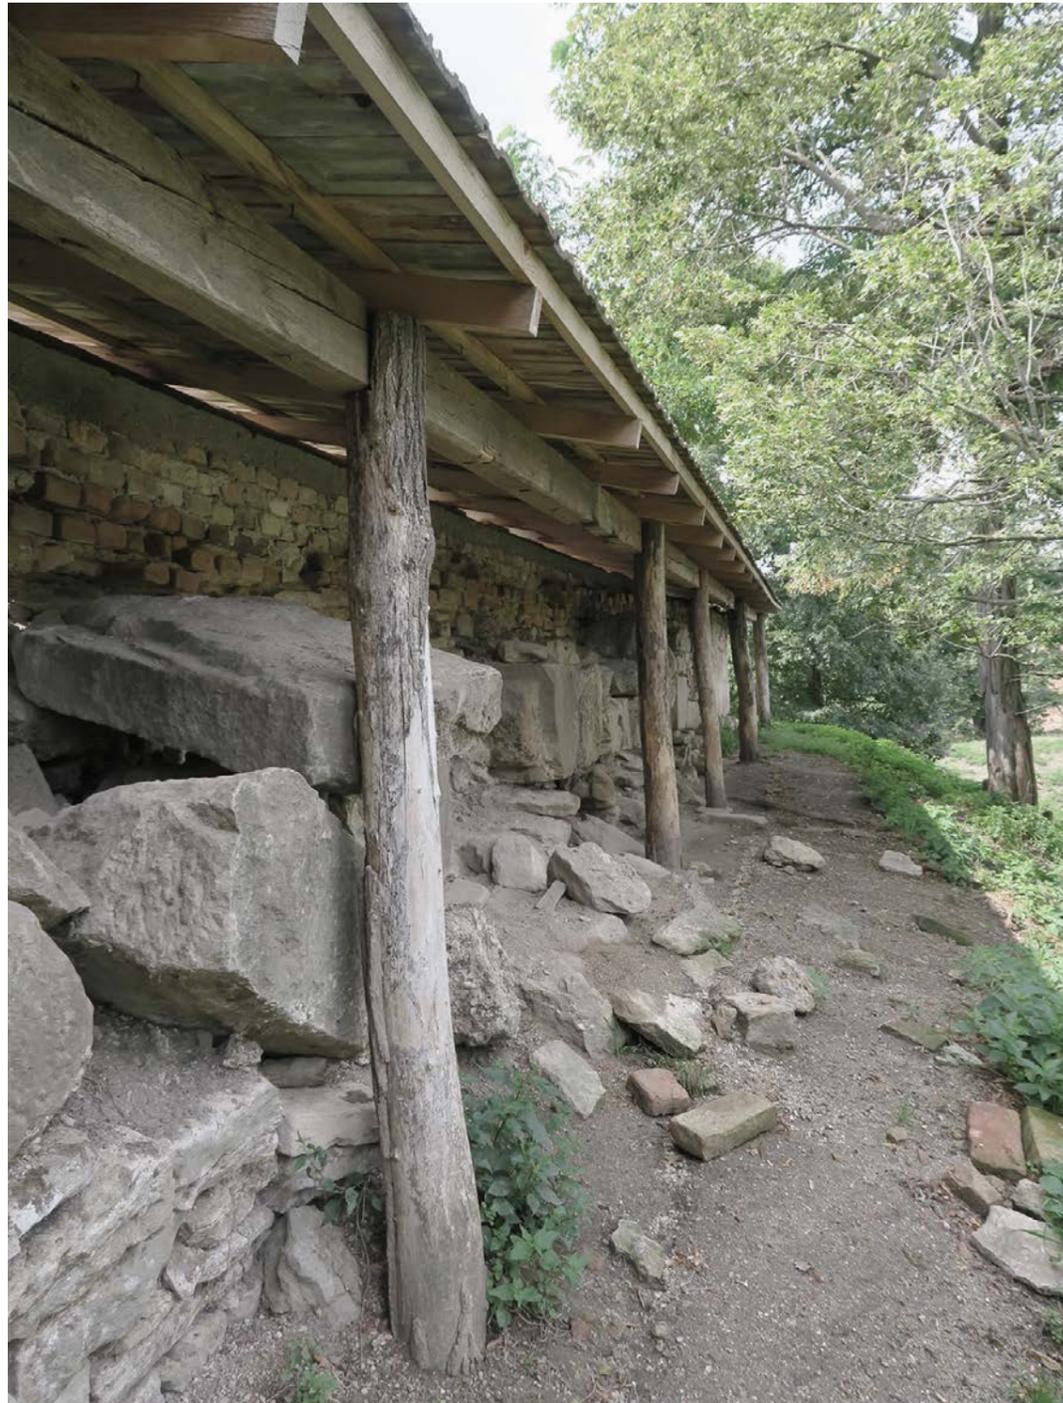
Abb. 35 Zustand der Nordwand, Umfassungsmauer

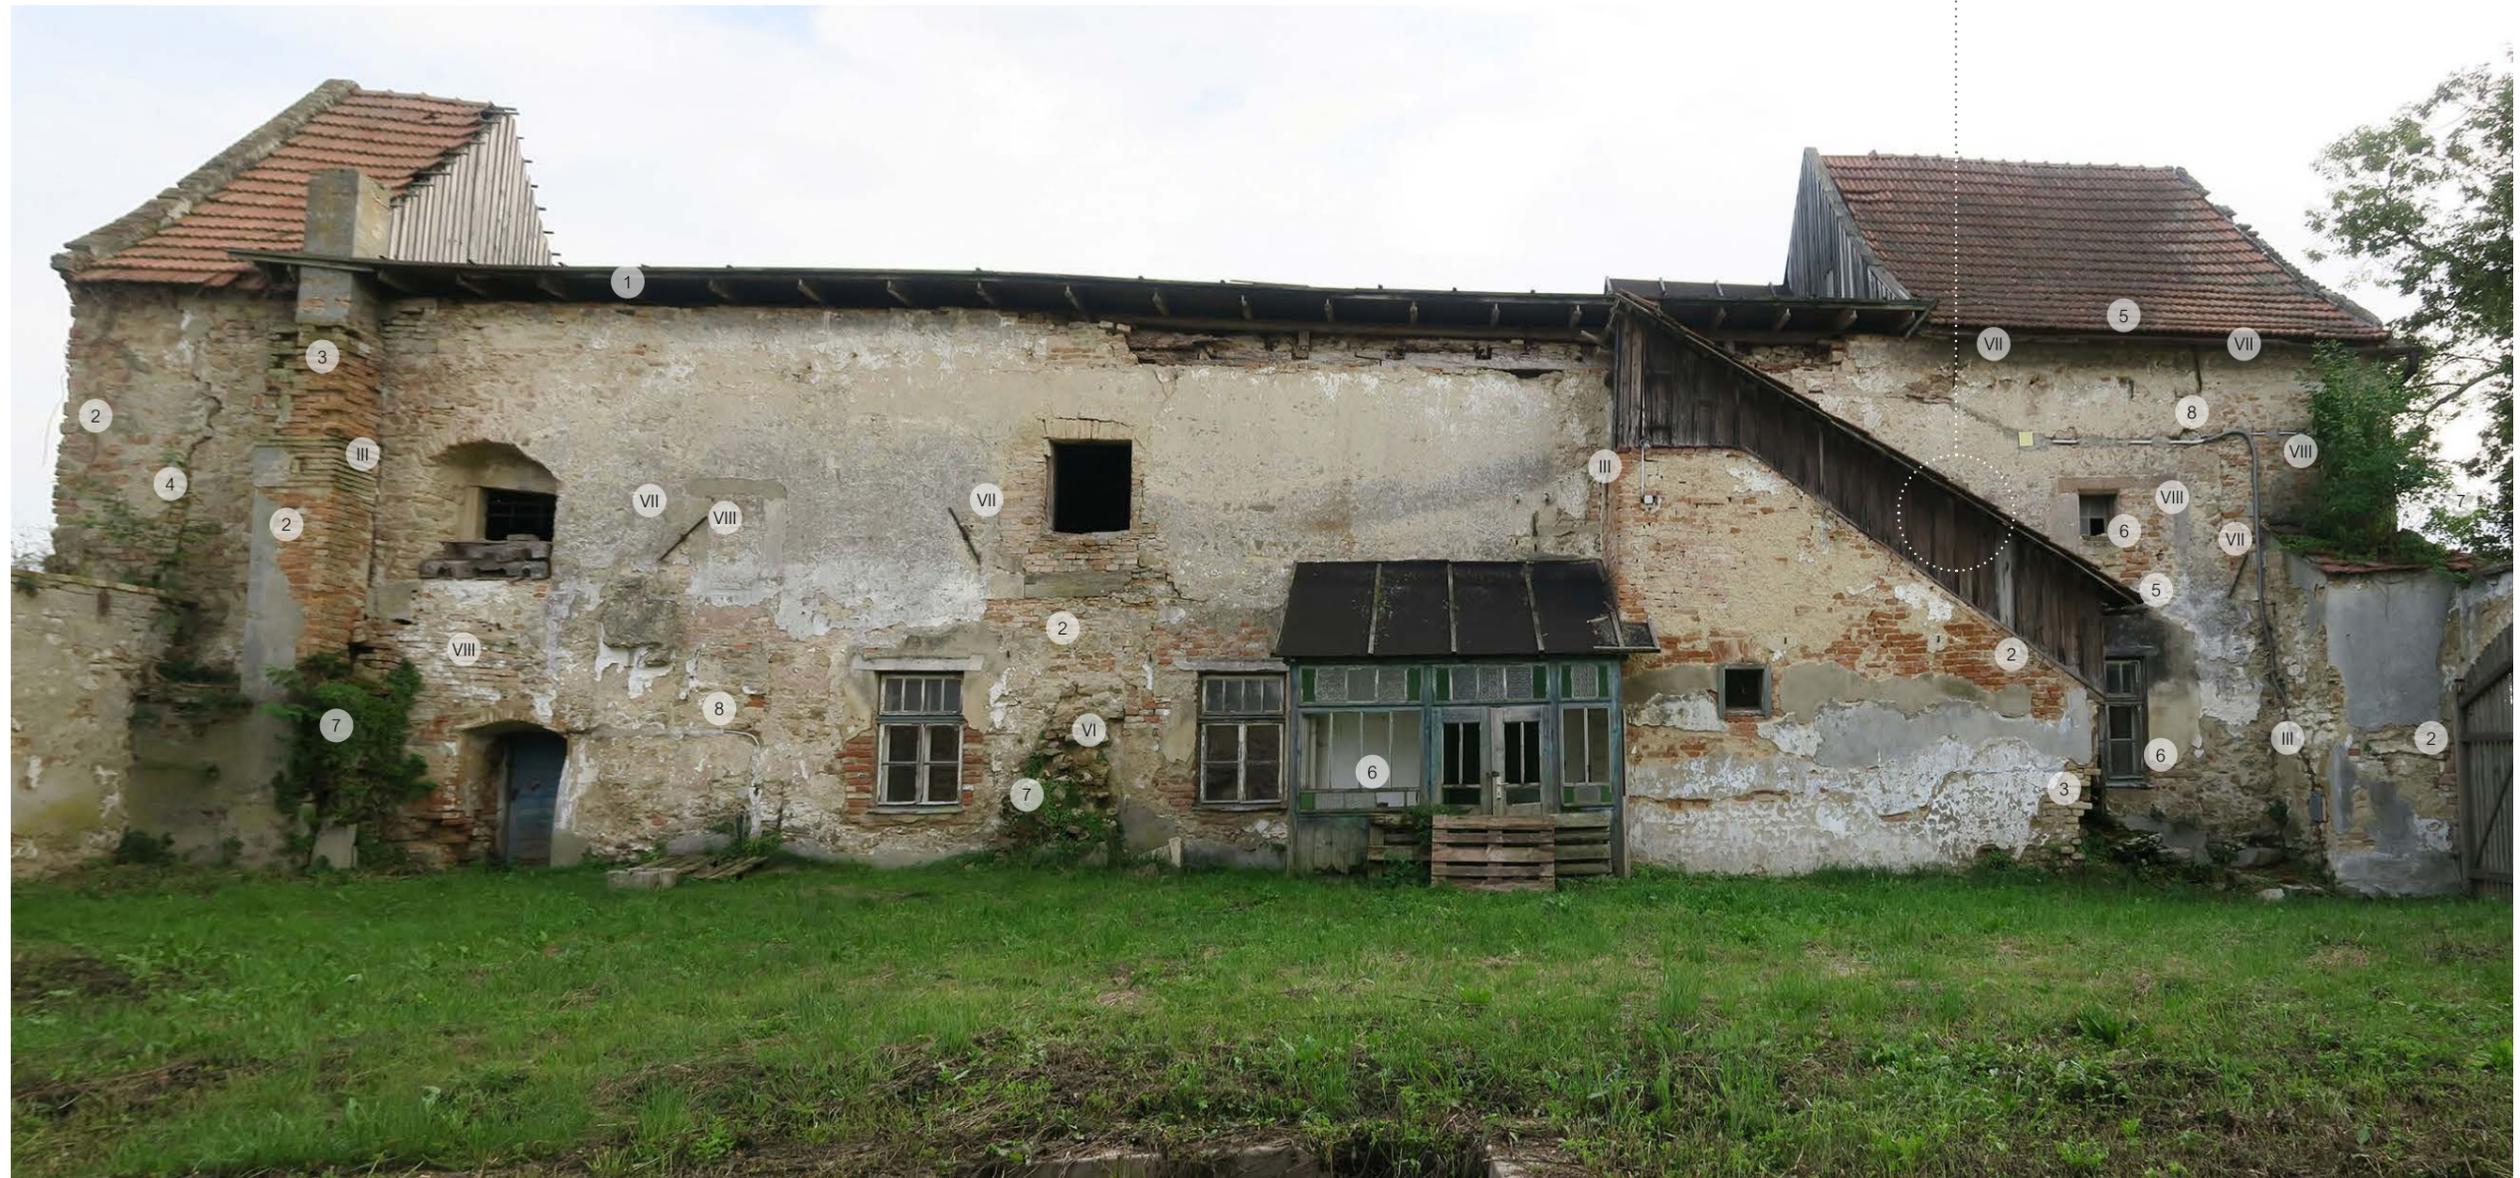
**Südansicht**  
**Bauschäden**

- ① Notdach
- ② Putzfehlstellen/Hervortretendes Mauerwerk
- ③ Fehlstellen im Mauerwerk
- ④ Risse
- ⑤ Beschädigte Dachrinne
- ⑥ Beschädigtes Fensterglas
- ⑦ Pflanzlicher Bewuchs
- ⑧ Einbau neuer Leitungen

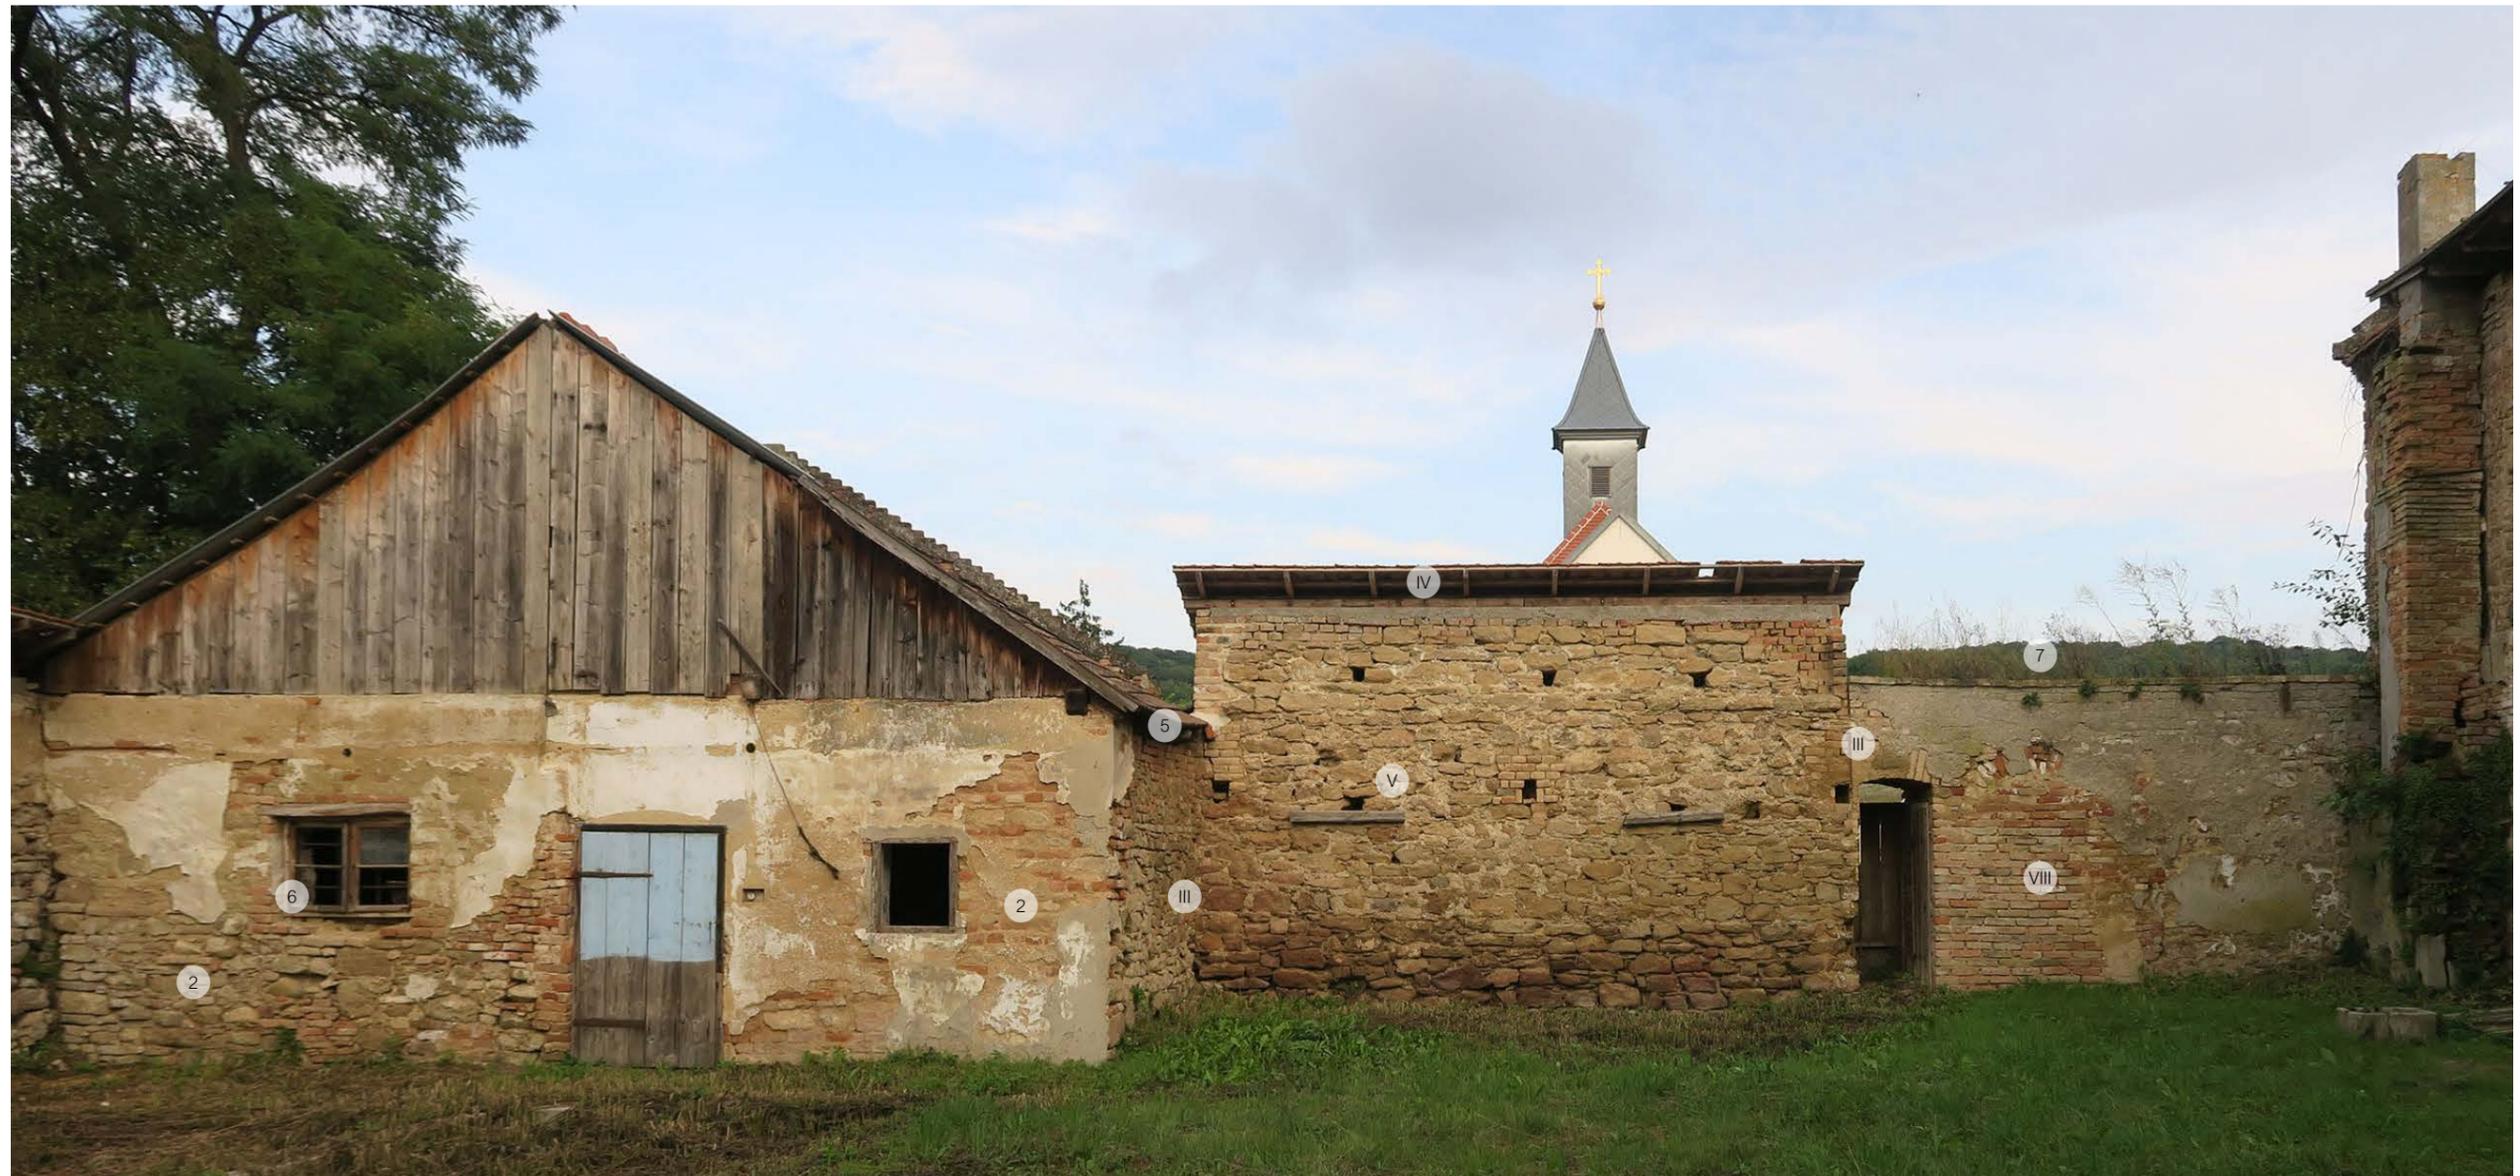
### Ostansicht

| ① Notdach | ⑤ Beschädigte Dachrinne |
| ② Putzfehlstellen/Hervortretendes Mauerwerk | ⑥ Beschädigtes Fensterglas |

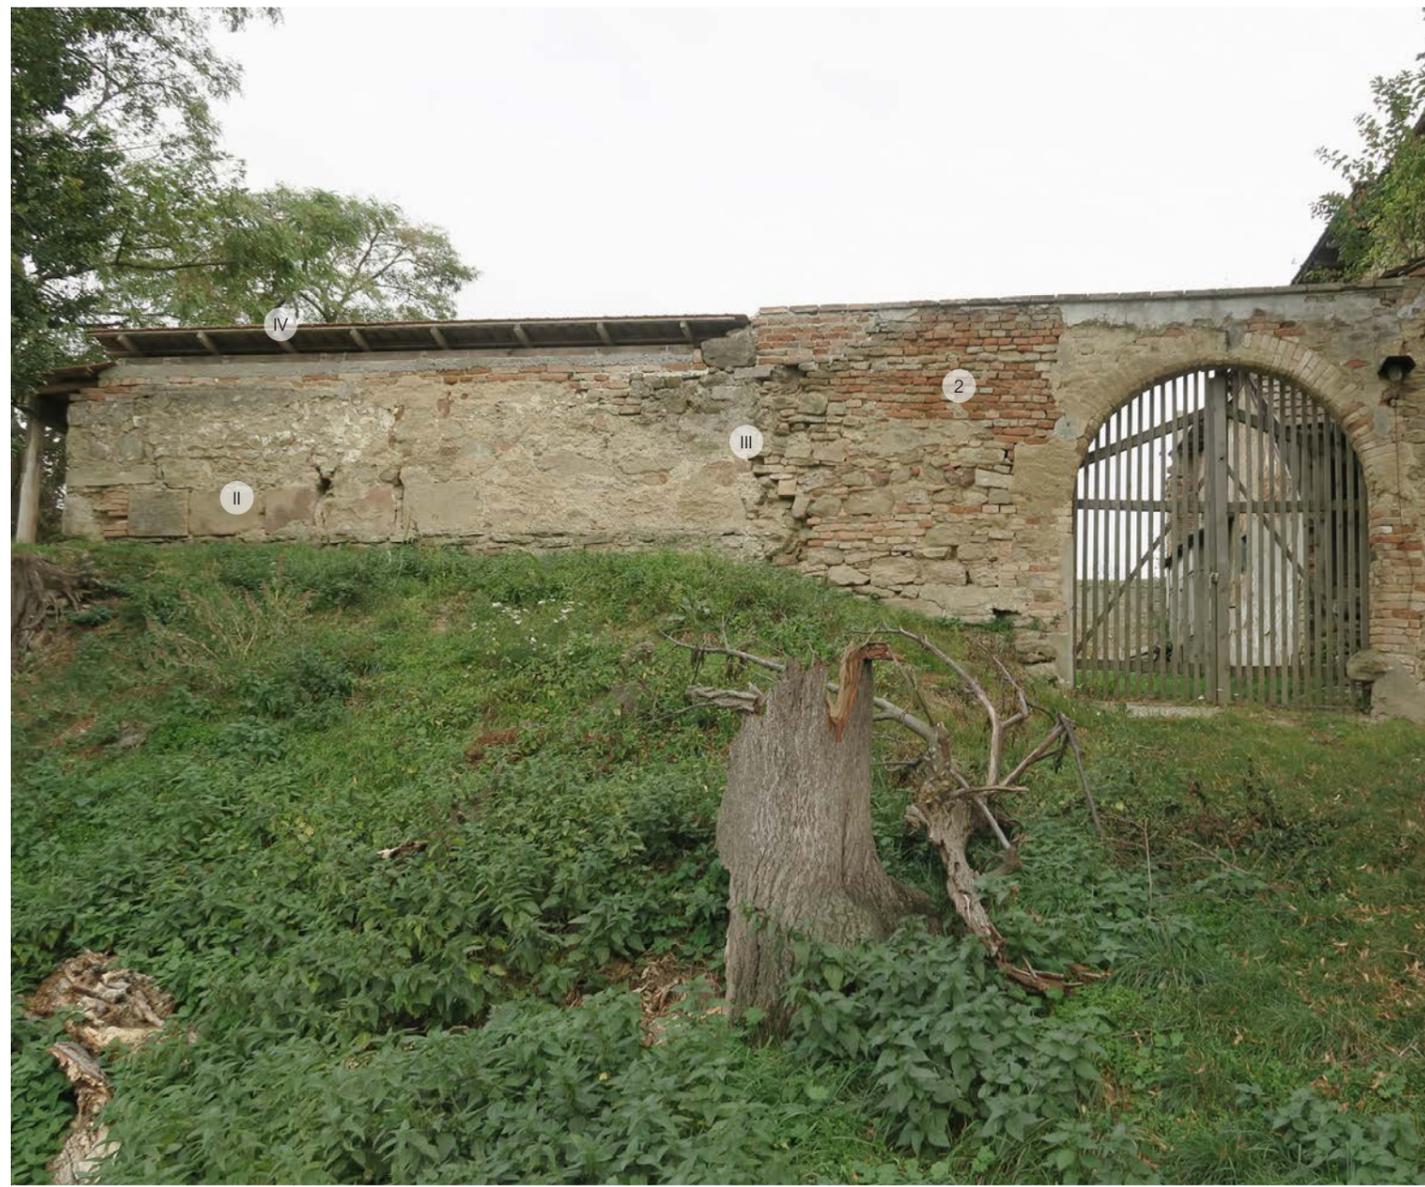
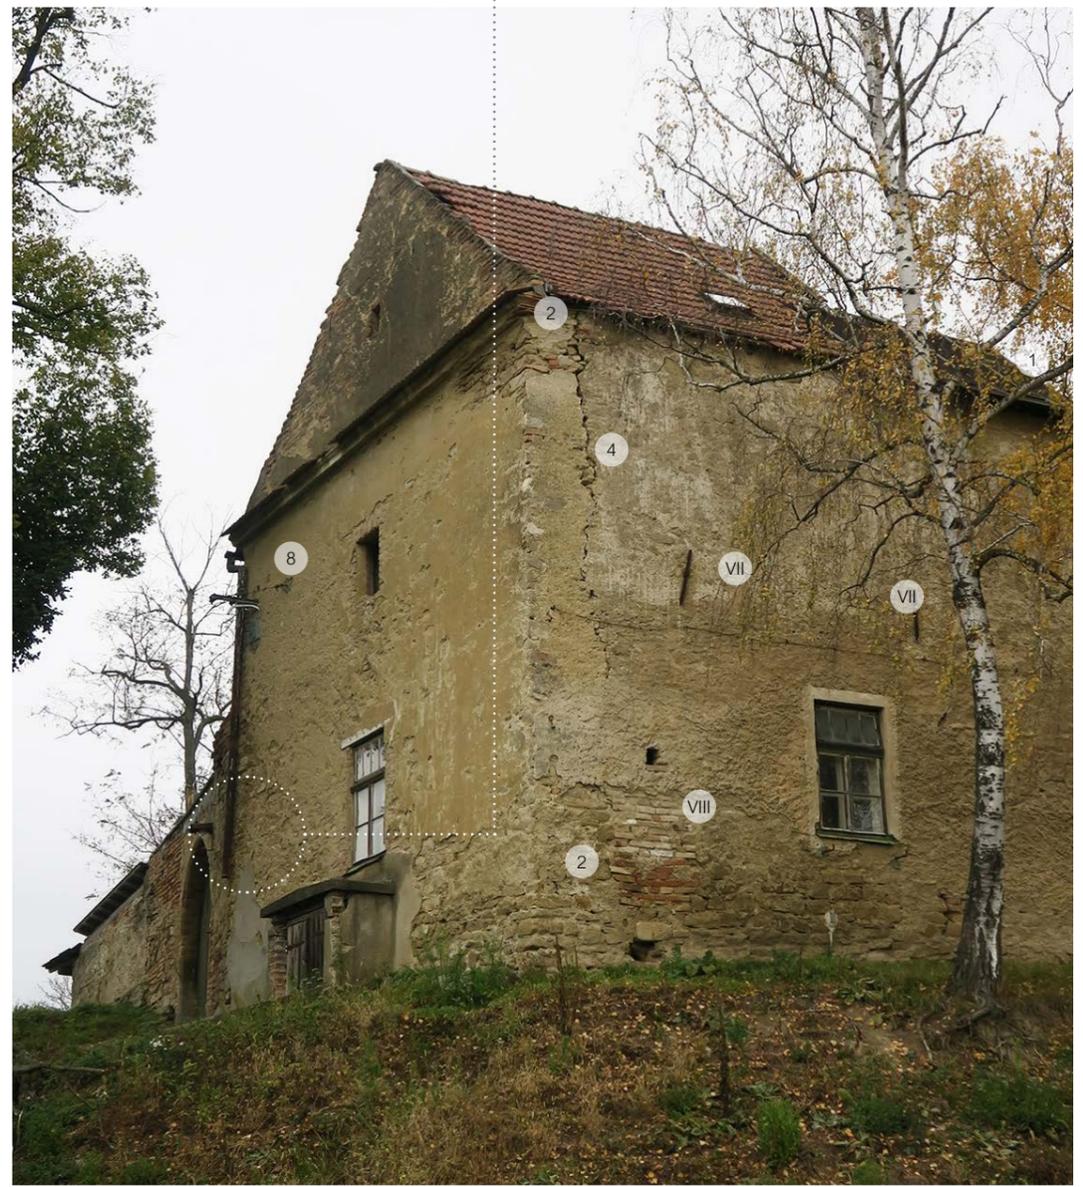
**Westansicht**  
**Bauschäden**

- ① Notdach
- ② Putzfehlstellen/Hervortretendes Mauerwerk
- ③ Fehlstellen im Mauerwerk
- ④ Risse
- ⑤ Beschädigte Dachrinne
- ⑥ Beschädigtes Fensterglas
- ⑦ Pflanzlicher Bewuchs
- ⑧ Einbau neuer Leitungen

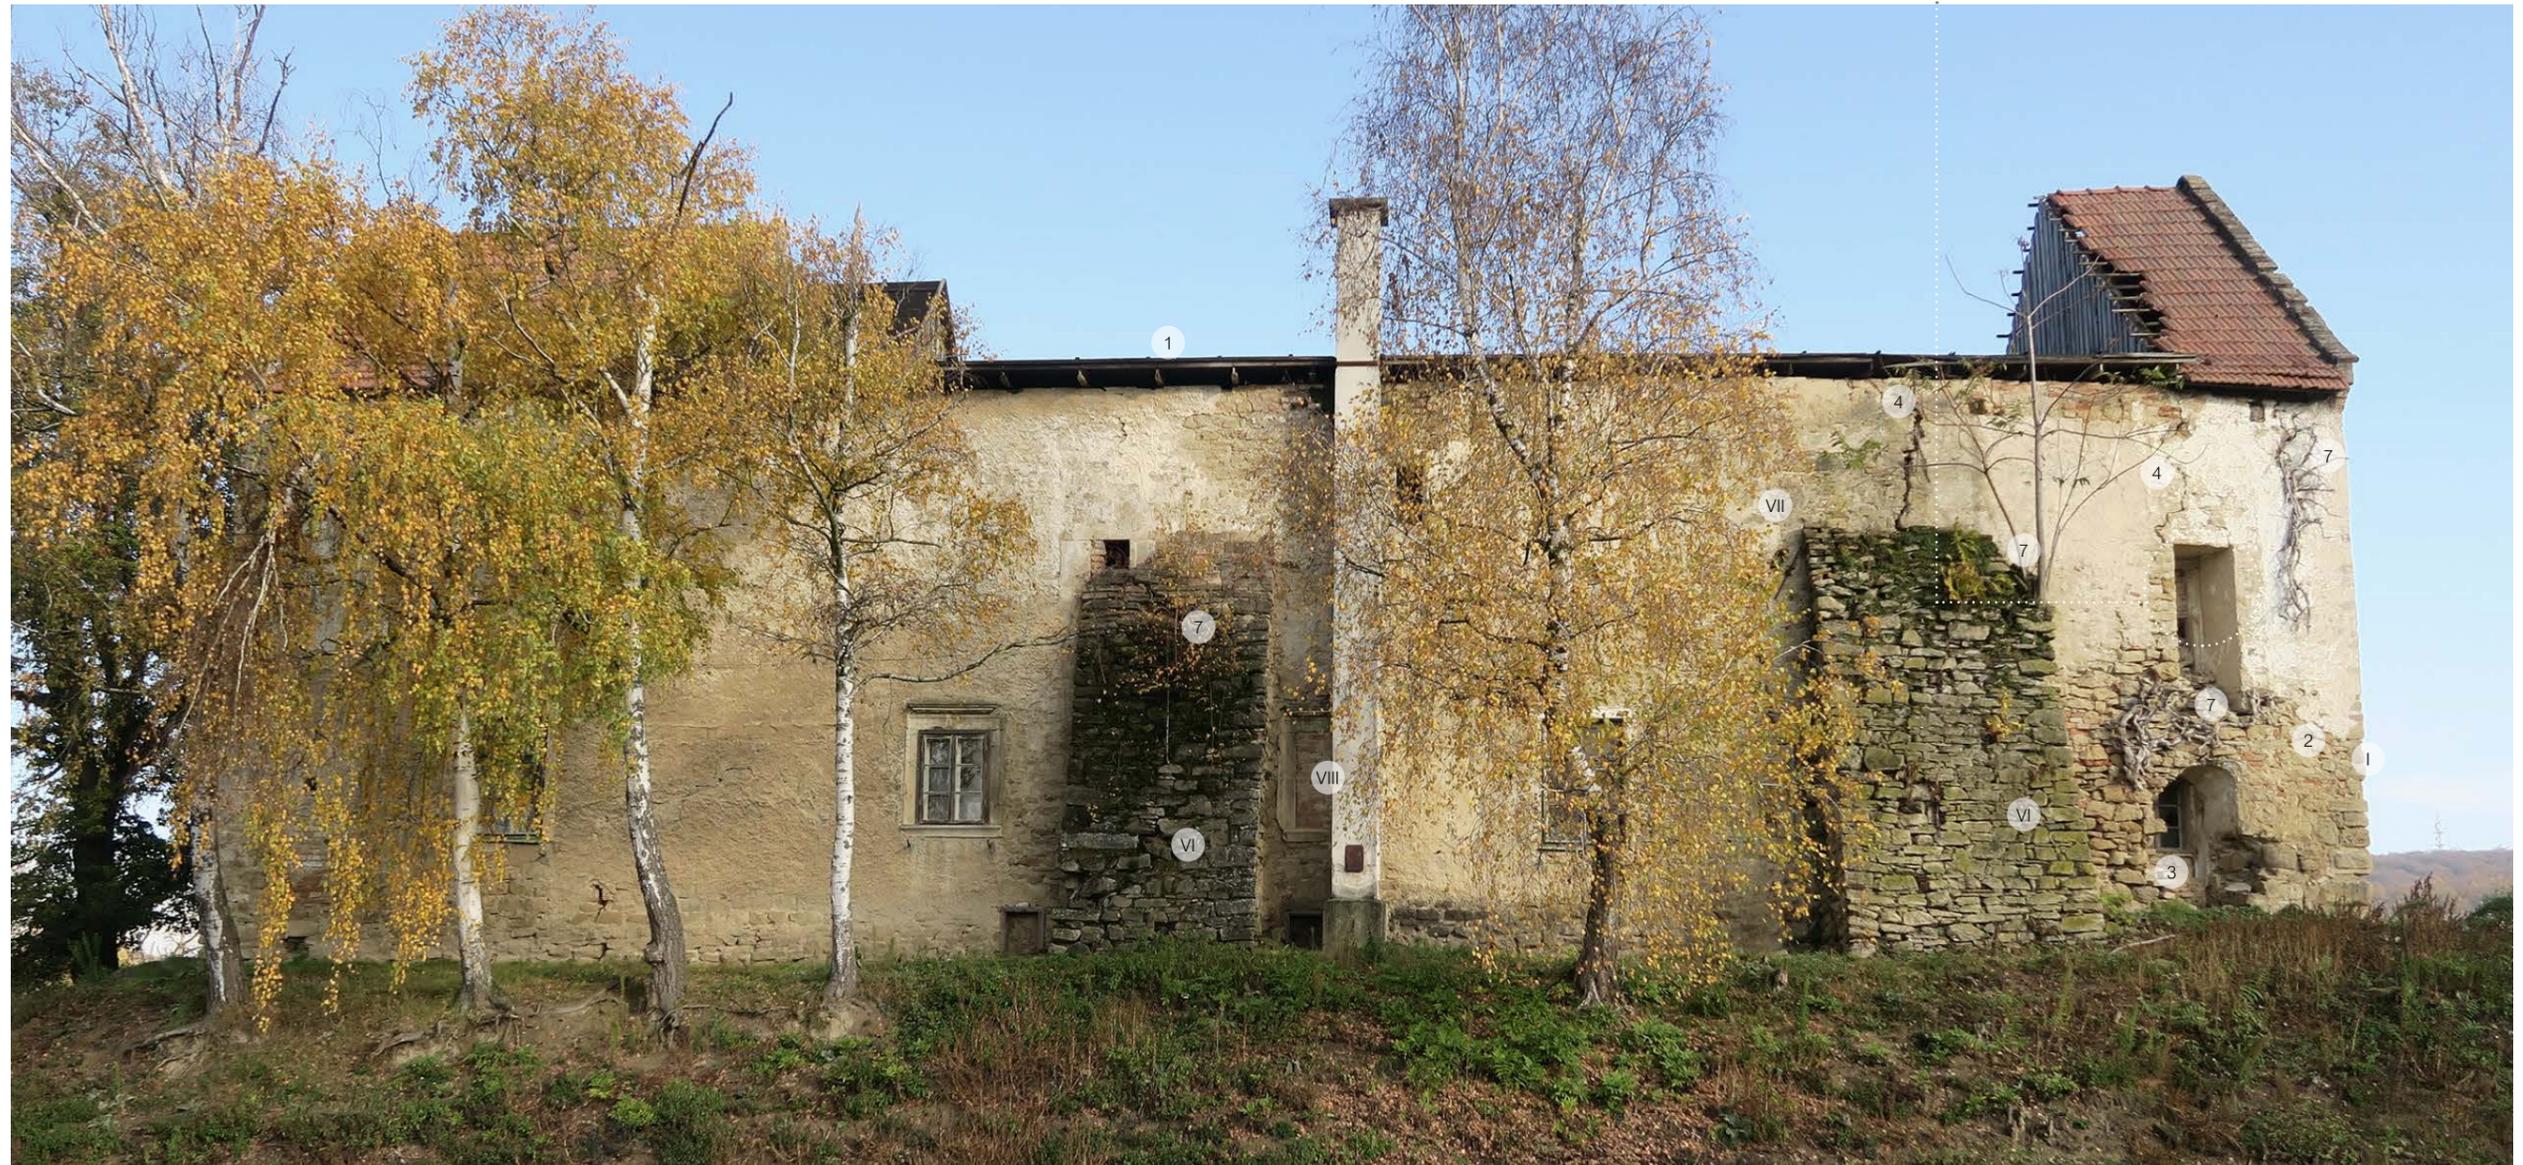
**Südansicht**  
**Bauschäden**

- ① Notdach
- ② Putzfehlstellen/Hervortretendes Mauerwerk
- ③ Fehlstellen im Mauerwerk
- ④ Risse
- ⑤ Beschädigte Dachrinne
- ⑥ Beschädigtes Fensterglas
- ⑦ Pflanzlicher Bewuchs
- ⑧ Einbau neuer Leitungen

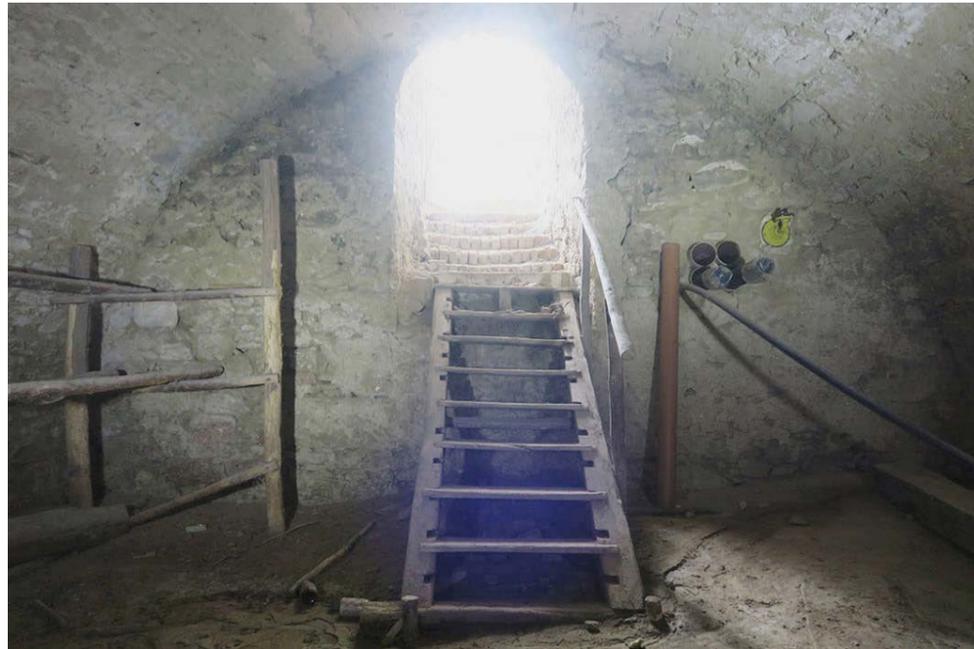
Abb. 81 Kellereingang, Westwand

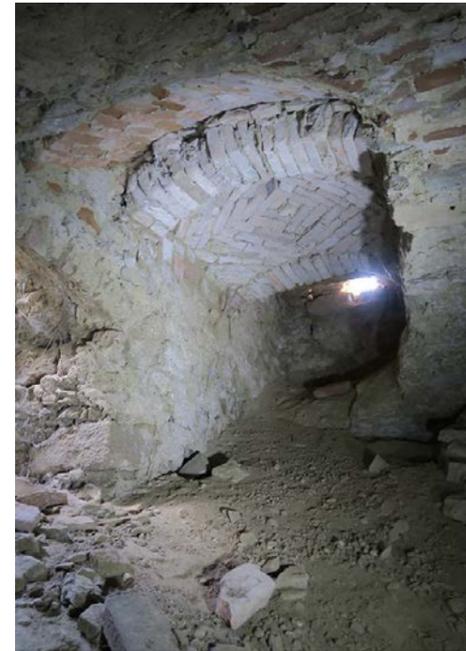
Abb. 95 Überarbeitete Gewölbestructuren, Süd-Ost Ecke

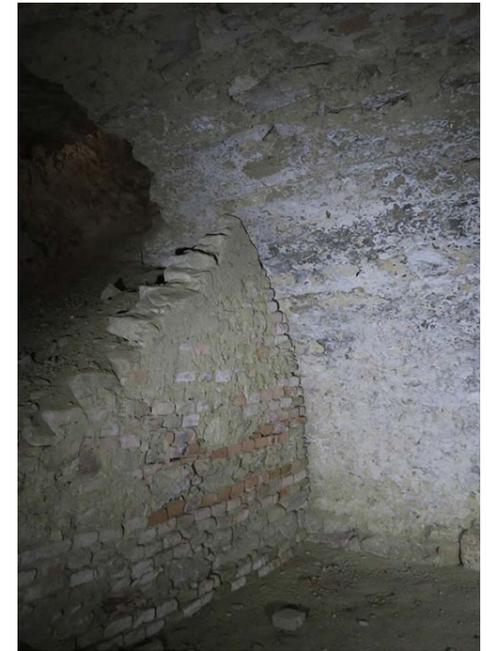
Die Kellerräumlichkeit ist, abgesehen von einigen Putzfehlstellen und der erdhinterfüllten Ziegelwand, in einem guten Zustand.

Abb. 96 Anschluss der Ziegelmauer an die Südwand
