# Die ehemalige Burganlage Oberrußbach

## Dokumentation-Analyse-Revitalisierung

Diplomarbeit

Julia Tamm  
01225190

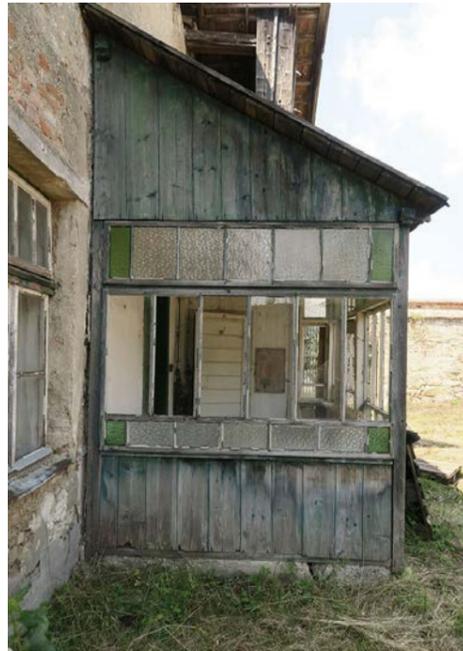
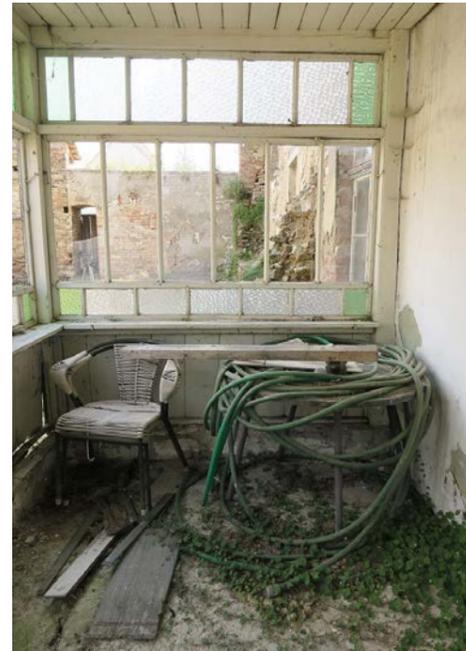
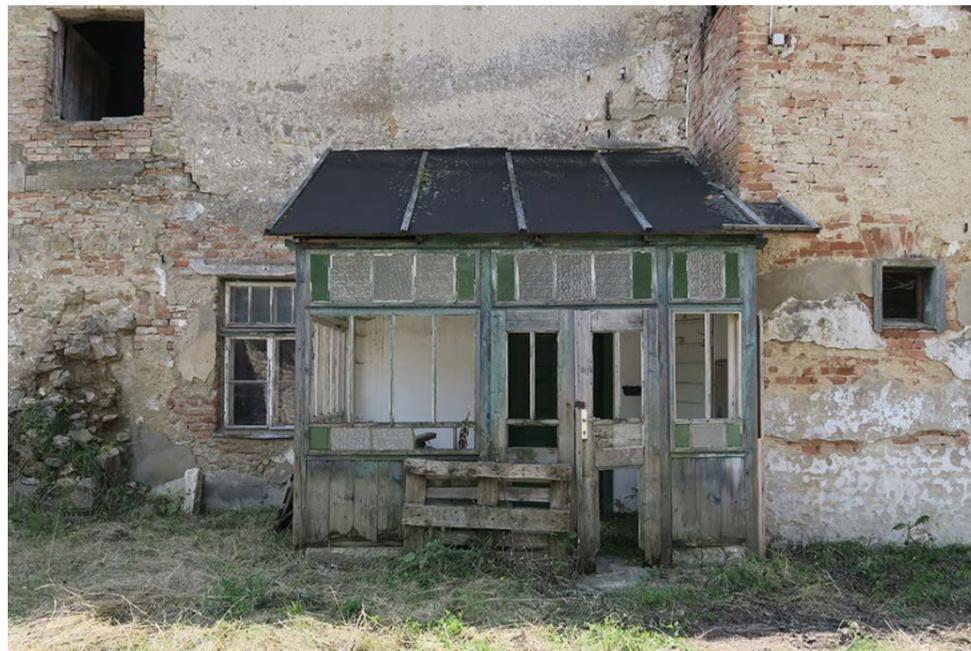
Der gesamte Vorbau ist in einem sehr schlechten Zustand. Das Holz ist stark verwittert und weist in manchen Bereichen Fehlstellen auf. Das Fensterglas ist größtenteils zerstört und die Bodenplatte weist zahlreiche Sprünge und Risse auf. Sowohl der Boden- als auch der Wandbereich sind stellenweise mit Pflanzen bewachsen. Zudem sind an den Süd- und Westmauern größere Putzschäden vorhanden.

Abb. 99 Seitenansicht des Holzvorbaues, Blick in Richtung Westen

Abb. 100 Glasfehlstellen und pflanzlicher Bewuchs, Blick in Richtung Osten

Abb. 101 Frontansicht des Holzvorbaues, Blick in Richtung Süden

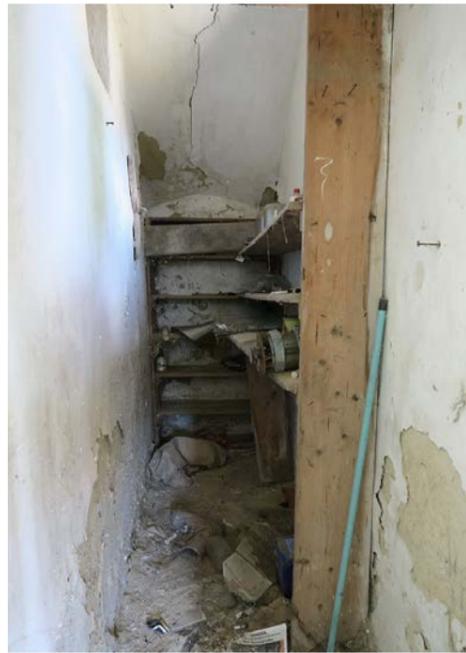
Abb. 106 Blick in Richtung Westen

Im Scheitel des Tonnengewölbes verläuft über die ganze Länge der Decke ein Riss. Auch im Bereich der Fensterlaibung zu EG.03 ist ein umlaufender Riss vorzufinden. Großflächige Putzabplatzungen sind sowohl an den Wänden als auch an der Decke zu beklagen.

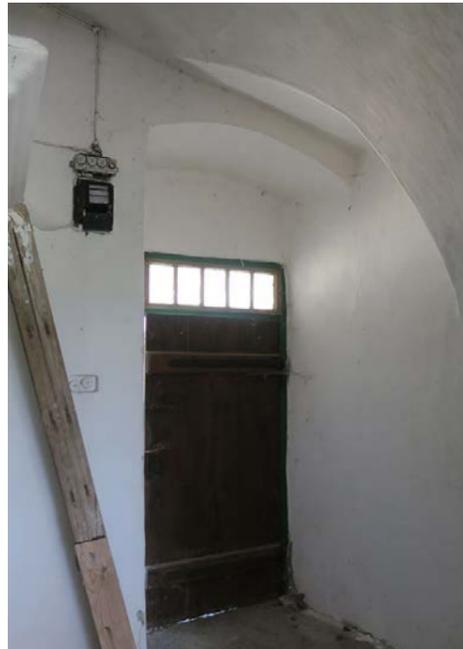
Abb. 112 Unterbrochene Stiehkappe, Nord-Ost Ecke

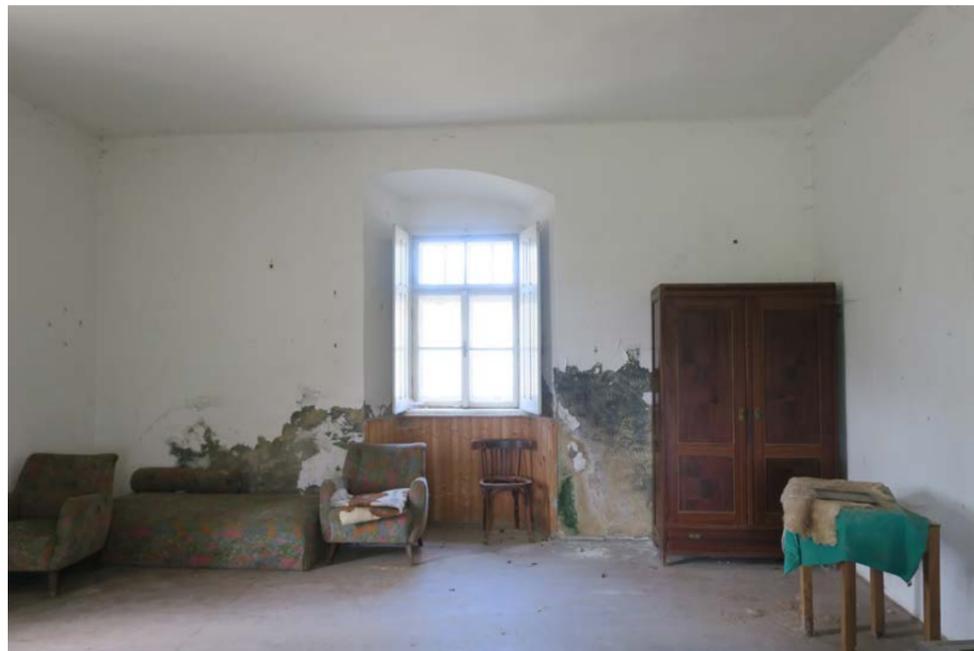
Neben einigen Rissen an den Wänden weist der Bereich der Nordwand Putzschäden, schlecht haftende Wandfarben und stellenweise Schimmel auf. Dies deutet auf aufsteigende Feuchtigkeit hin und ist vermutlich durch Schwachstellen des darunter liegenden Mauerwerkes zu beklagen. Zudem ist dem Bereich, in dem der Schimmel auftritt, die Außentreppe vorgelagert, bei der die Regenentwässerung des Daches aufgrund einer beschädigten Rinne nicht mehr ordnungsgemäß funktioniert.

Abb. 120 Putzfehlstellen und Schimmel, Nordwand

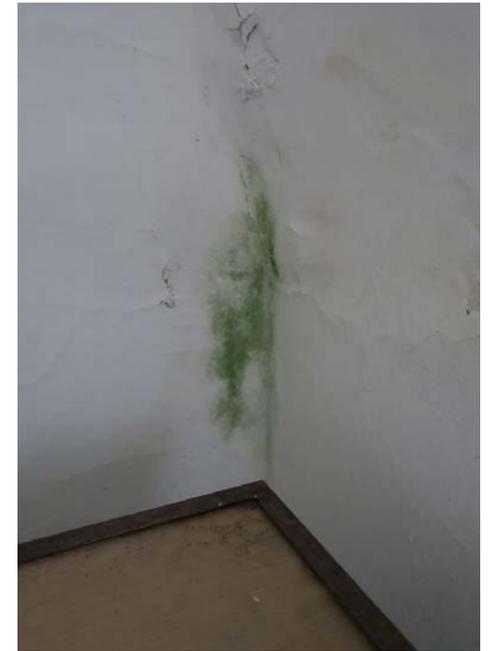
Neben wenigen Putzschäden an den Wänden sind besonders an der Westwand zahlreiche vertikale Risse zu erkennen. Grüner Schimmel ist in der Süd-Ost Ecke des Raumes ersichtlich und einige Bodenfliesen weisen Sprünge auf. Die Holzelemente des Fensters weisen Verwitterungs- und Lackschäden auf.

Abb. 128 Schimmel in der Süd-Ost Ecke

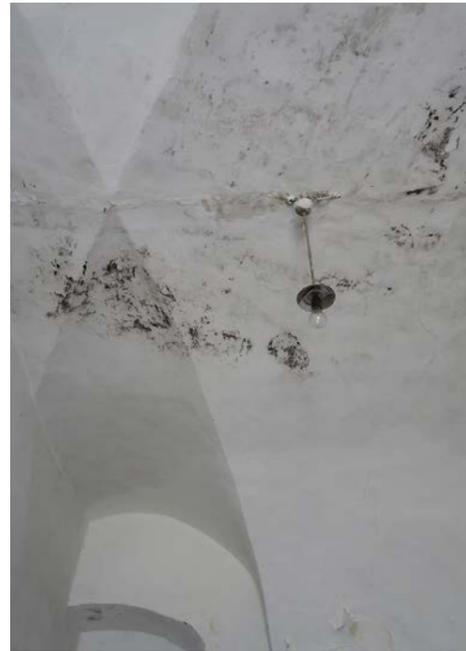
In diesem Raum ist eine Vielzahl an Putzschäden zu beklagen. Besonders stark ist davon der Bereich des Fensters in der Nordwand betroffen. Zudem ist der Bereich der Decke großflächig von schwarzem Schimmel befallen, welcher an den Seiten bereits auf die angrenzenden Wände übergeht. Neben der starken Verunreinigung des Bodens ist außerdem eine schadhafte Stelle des Fußbodens im Bereich des Fensters vorhanden. Auch Risse an den Wänden sind festzustellen.

Abb. 133 Schimmelbefallene Decke

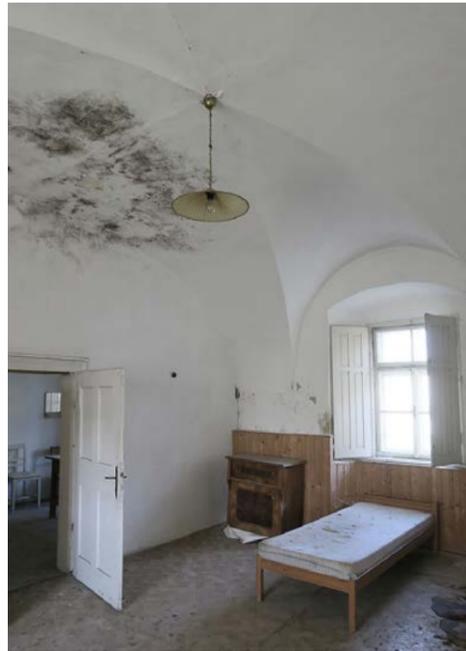
In diesem Raum ist eine Vielzahl an Putzschäden zu beklagen. Besonders der Bereich der Nord- und Ostwand ist stark davon betroffen. Zudem ist die Decke großflächig von schwarzem Schimmel befallen, welcher an den Seiten bereits auf die angrenzenden Wände übergeht. Neben der starken Verunreinigung des Bodens ist außerdem eine schadhafte Stelle des Fußbodens in der Nähe des Nordfensters vorhanden. In diesem Bereich weist die Bodenoberfläche Fehlstellen auf und die Bretterschalung der Unterkonstruktion ist vermorscht. Auch Risse an den Wänden sind festzustellen.

Abb. 138 Zugang zu EG.07, Schimmelbefallene Decke, Blick in Richtung Nord-West Ecke

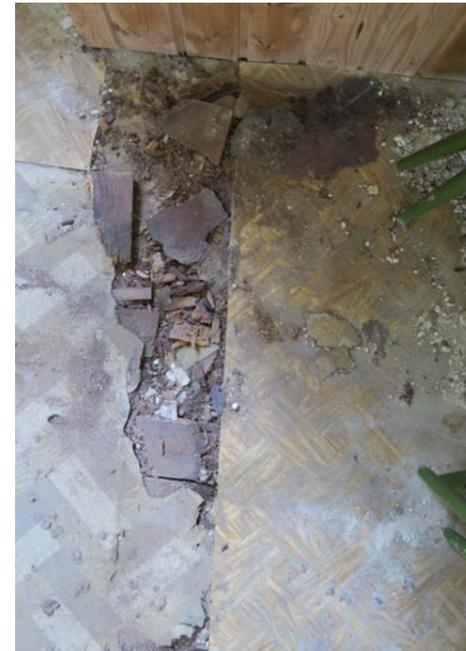
Abb. 141 Schadhafter Bereich am Fußboden, EG08.UP1

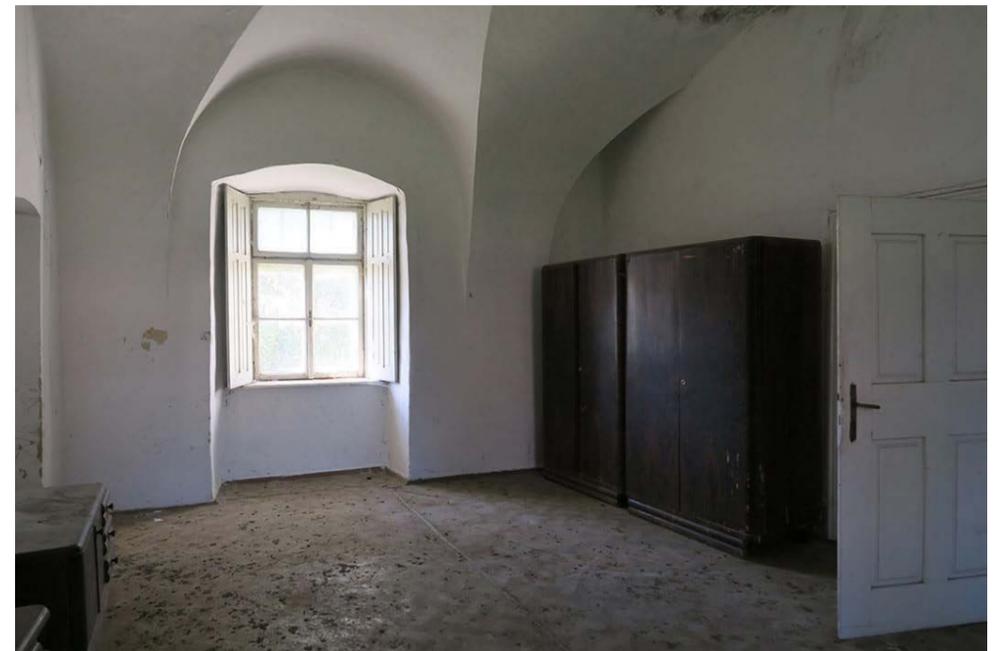
Abb. 143 Unterbrochene Stichkappe im Eckbereich, Südwand

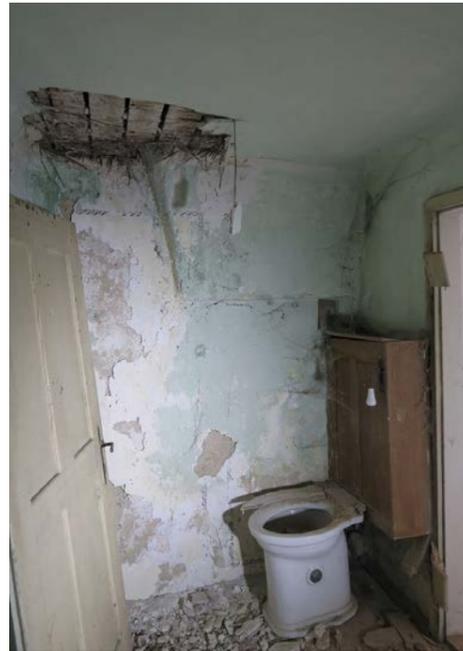
Neben zahlreichen Putzschäden, schlecht haftenden Wandfarben und etlichen Rissen an Wänden und Decke ist besonders die schadhafte Stelle an der Decke auffallend. Das Fensterglas des Ostfensters ist in Teilbereichen nicht mehr vorhanden. Ebenso ist eine starke Verunreinigung des Bodens festzustellen.

Abb. 146 Schadhafte Stelle an der Decke, Südwand

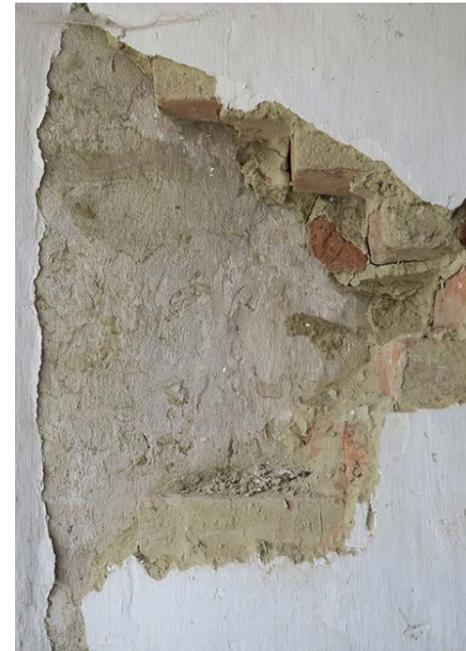
Abb. 154 Anschluss der Südwand an die Ostwand, EG10.UP1

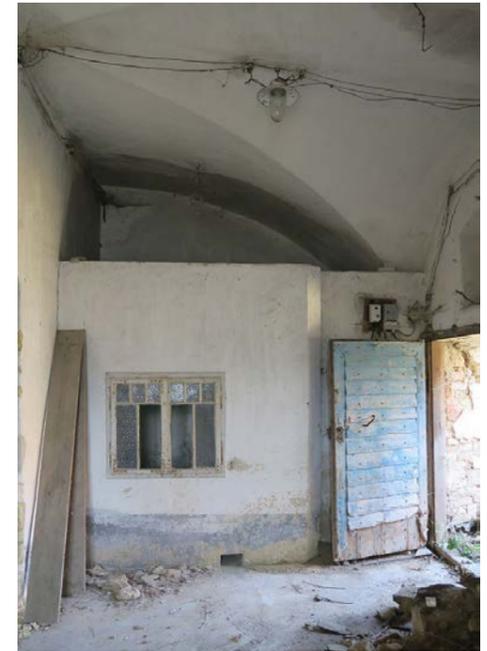
Abb. 155 Unterbrochene Gewölbstruktur, Westwand

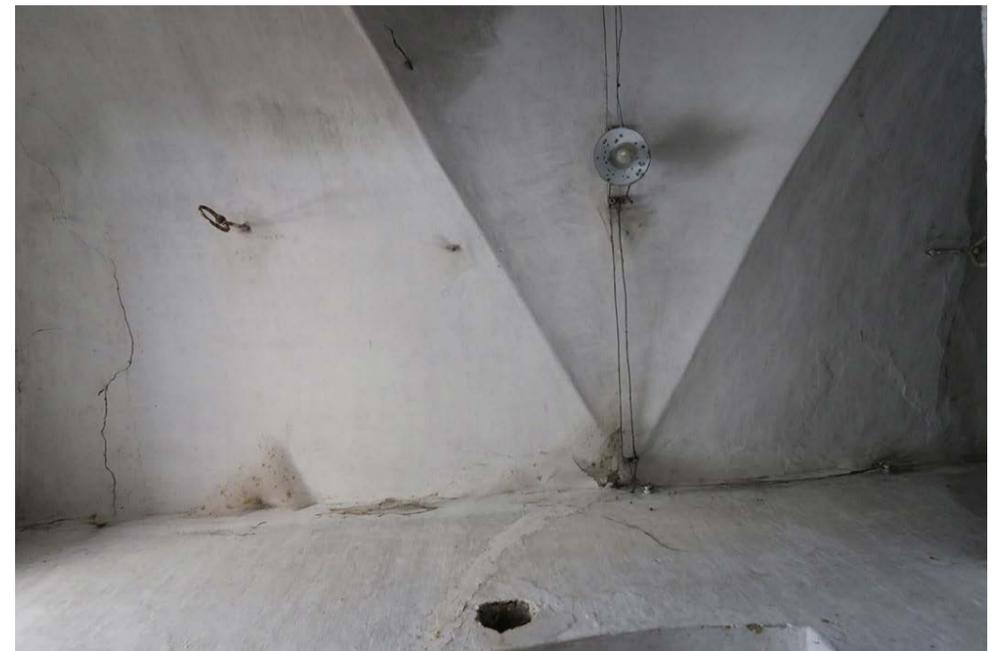
Abb. 156 Unterbrochene Gewölbstruktur im Übergangsbereich der Südwand zur Decke, Rundhaken

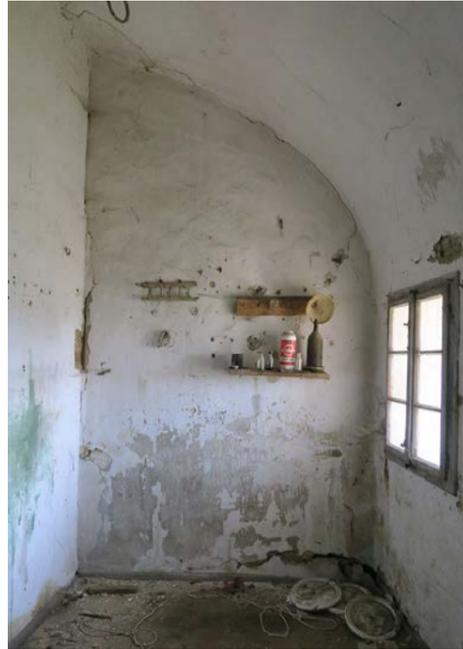
Abb. 158 Unterbrochenes Tonnengewölbe, Ostwand

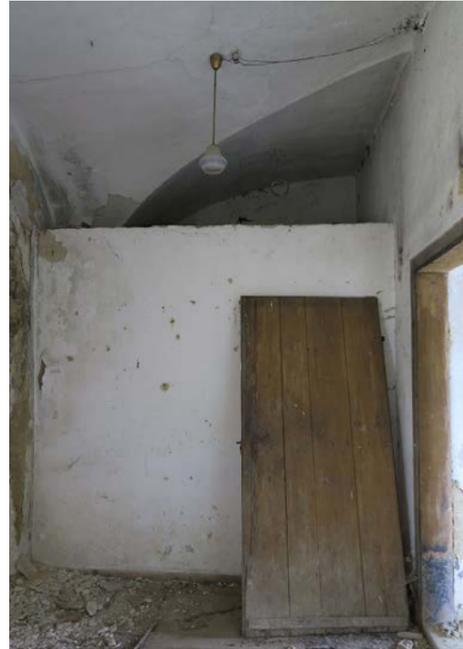
Abb. 159 Unterbrochene Gewölbestructur, Westwand

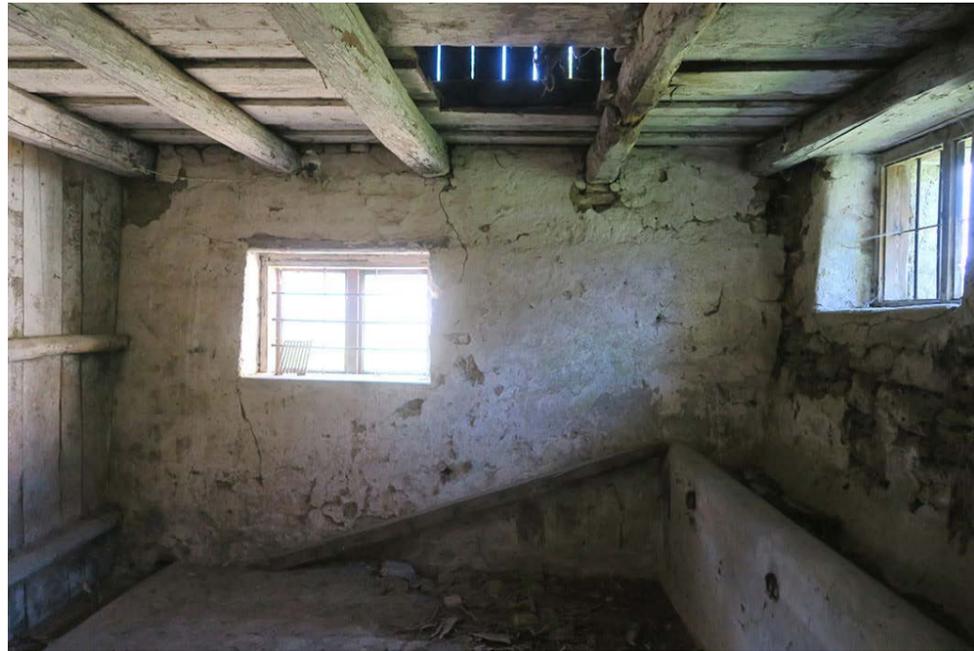
Abb. 170 Westwand

Zahlreiche Risse, Putzfehlstellen und Putzschäden sind an den Wänden dieses Raumes zu beklagen. An der Decke sind stellenweise morsche Bereiche festzustellen. Das Fenster der Westwand ist stark beschädigt und die Gitterstäbe der Fenster korrodieren stellenweise.

Hinsichtlich der Fenster ist ebenfalls eine Sanierung vorzunehmen und vorhandene Fehlstellen im Glas sind zu ergänzen. Um vollwertigen Schutz vor Wittereinwirkungen und Schädlingen zu erhalten, gilt es in die vorhandenen Fensteröffnungen des Obergeschoßes Verglasungen einzusetzen. Es ist darauf zu achten, die bestehenden Fenster zu restaurieren und ihren Charakter zu erhalten, da besonders an ihnen die historische Vielfalt und die verschiedenen Bauphasen zum Ausdruck gebracht werden. Im Falle einer Nutzung des Kellers sind auch hier entsprechende Fenster einzusetzen, um Dichtigkeit gegenüber dem Außenraum zu erhalten. Bei einem weiteren Leerstand des Geschoßes sind zumindest Gitter in den Öffnungen anzubringen, um das Eindringen von Schädlingen einzudämmen.

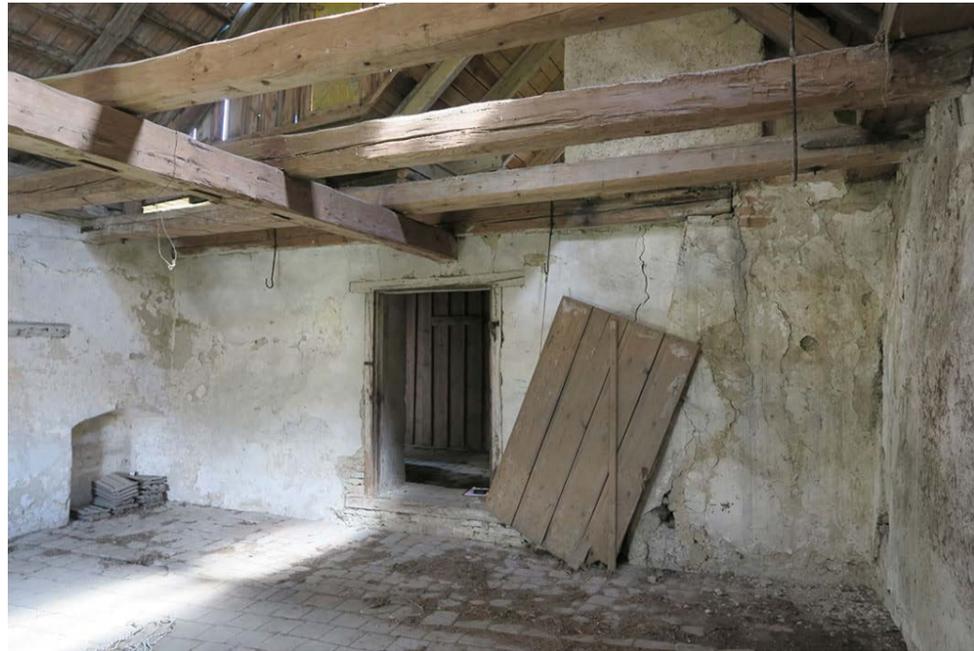
Abb. 176 Durchgang zu OG.02, Ostwand

Es ist klar zu erkennen, dass die Zwischendecke zum Dachraum fehlt und der Fußboden sich gesenkt hat. Neben zahlreichen Rissen sind vor allem etliche Putzschäden und Putzfehlstellen vorhanden. Im Westfenster ist kein Fensterflügel vorhanden und auch das Nordfenster ist in schlechtem Zustand. Die Türe zum Raum OG.02 ist stark beschädigt.

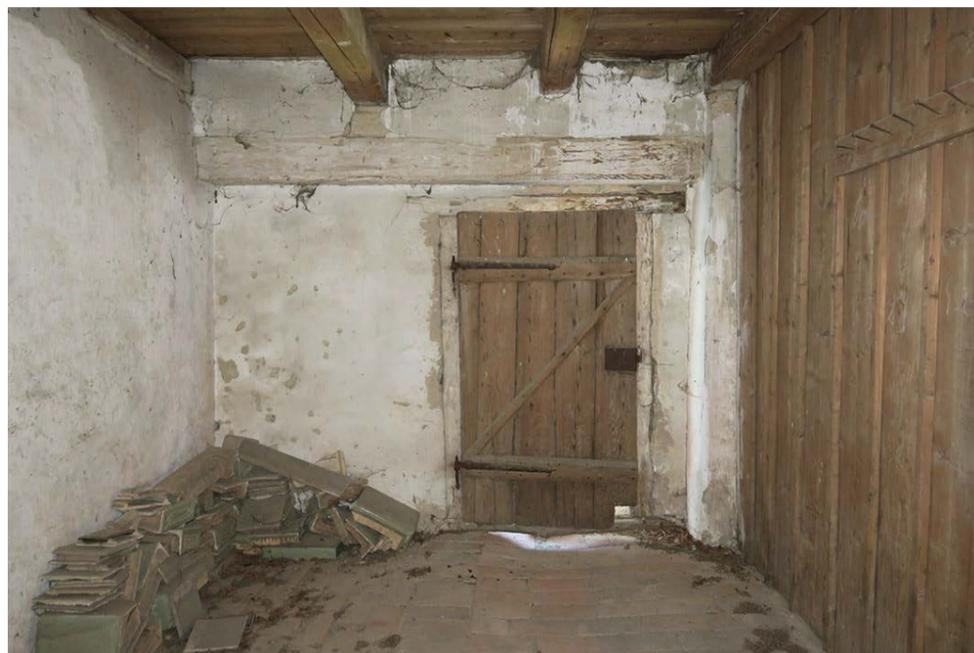
Abb. 183 Eingangstüre, Nordwand

Neben zahlreichen Rissen sind vor allem etliche Putzschäden und Putzfehlstellen vorhanden. Die Senkung des Fußbodens ist in einigen Bereichen augenscheinlich. Die Türe zum Raum OG.01 ist stark beschädigt. Die Holzterrasse, welche zur Erschließung des Dachgeschoßes dient, weist starke Abnutzungen auf.

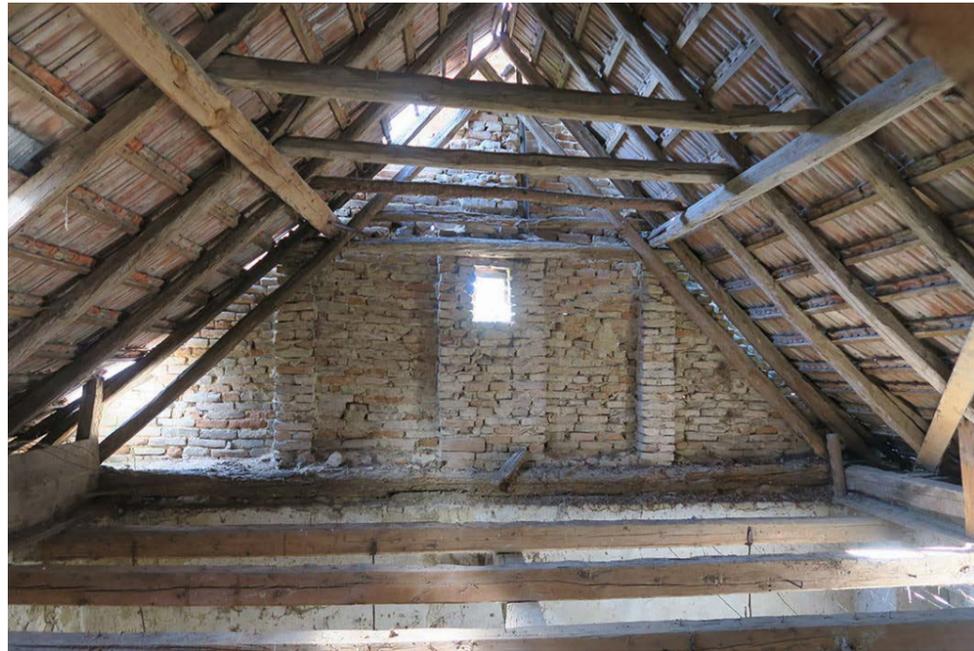
Abb. 195 Blick auf die westliche Giebelwand

Der eingestürzte Bereich des Daches stellt den größten Schaden dar. Die Deckung der erhaltenen Giebeldächer weist aufgrund teilweise loser, verrutschter Dachziegel Lücken auf und ist demnach in seiner Schutzfunktion der Innenräume des Gebäudes geschwächt. Besonders auf dem an der Westmauer verlaufenden Bundtram ist die Beschädigung des Balkens durch den Befall von holzerstörenden Schädlingen erkennbar.
