DIPLOMARBEIT

Revitalisierung des ehemaligen Amerikanischen Kulturinstituts in Seoul

Von
Yirae Kang
11901897

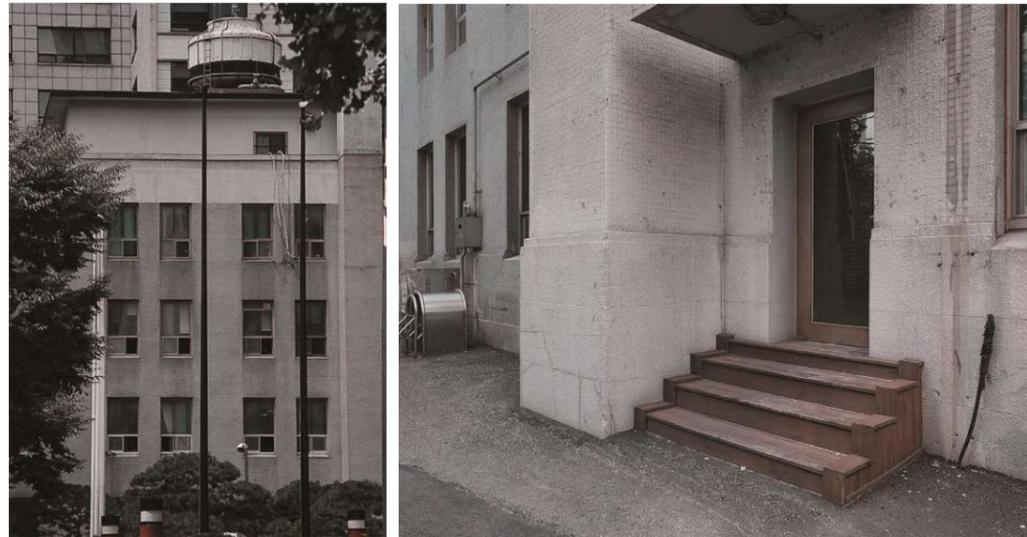
Abb 047 | Südansicht

Der Hauptteil dieser Fassade ist gut erhalten, jedoch haben einige der Granitsteinen im Laufe der Zeit Sprünge oder Schäden erhalten und weisen Fehlstellen auf. Diese sind zwar noch gering, könnten sich aber durch weitere Vernachlässigung des Zustands in den nächsten Jahren stark verschlimmern.

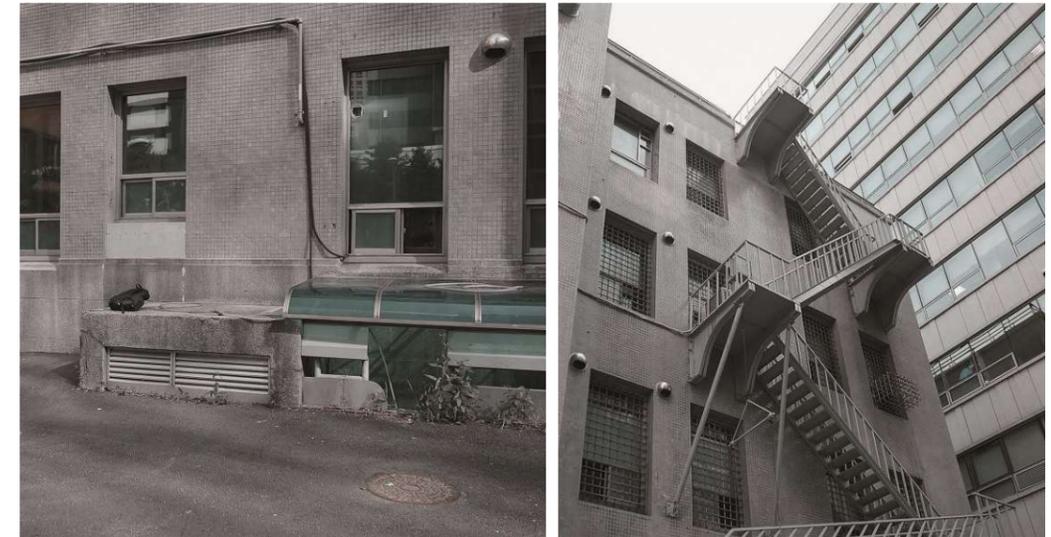
Abb 048 | Ostansicht
Abb 049 | Nebeneingang mit Holzterasse

Die Ost-Ansicht ist kleiner als die Süd-Ansicht, trotzdem prägt sie nicht nur den umgebenden Stadtraum, sondern stellt auch eine wichtige Fassade dar. Die Ostfassade erscheint ebenmäßig, aus dem Kellerraum ragt jedoch ein vertikaler Balken heraus, der die Gleichmäßigkeit unterbindet. Eine kleine Tür mit einer Holzterasse führt direkt vom Erdgeschoss ins Freie. Auch die östliche Fassade ist, abgesehen von einigen kleineren Schäden, relativ gut erhalten.

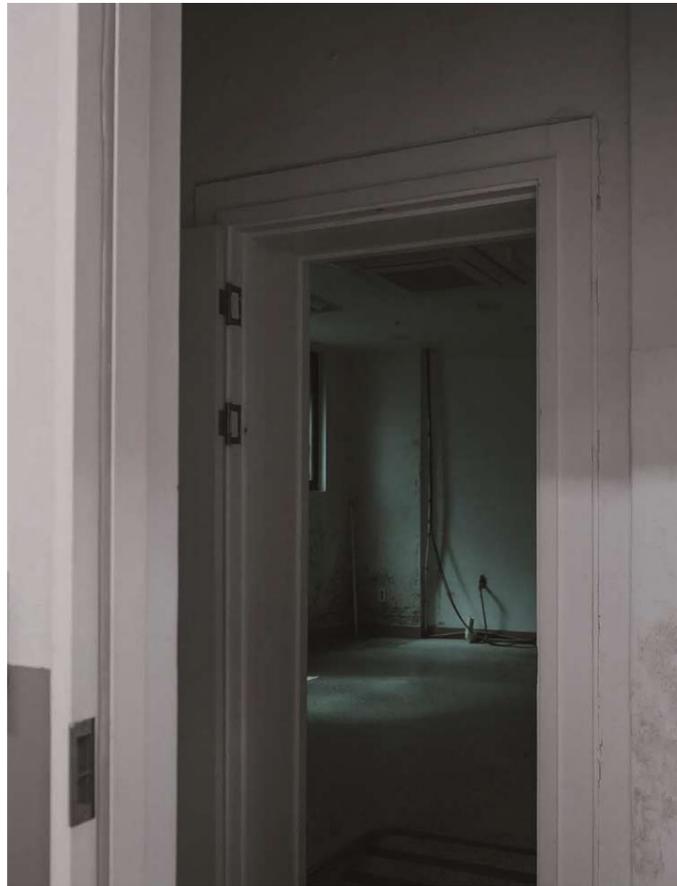
UG.01

Schäden : Nahezu alle Bereiche befinden sich in gutem Zustand, abgesehen von abblättermde Farbe. Aber an einigen Wänden gibt es Schimmel- und Feuchtigkeitsspuren

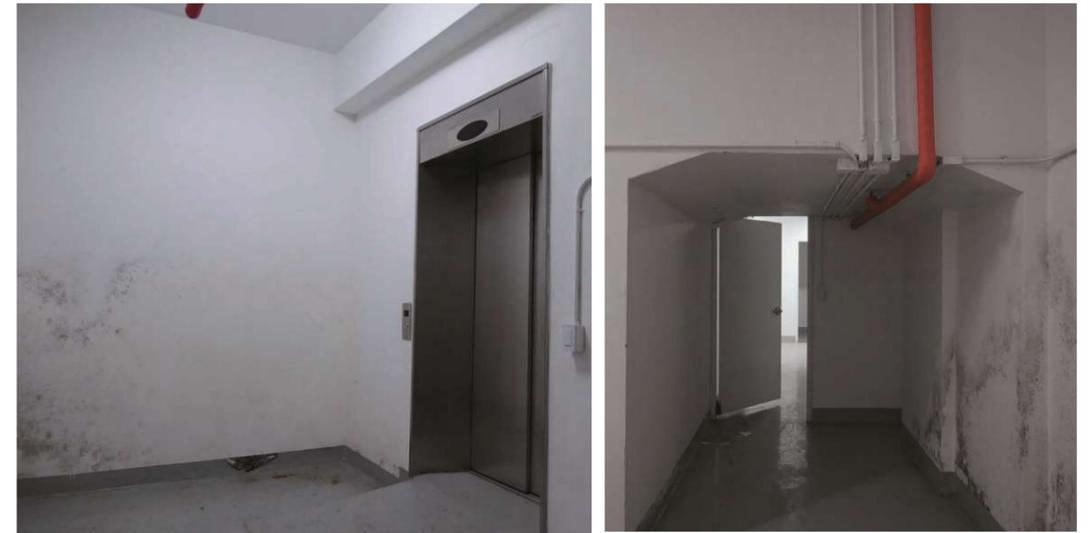
Abb 059 | Raum UG_01 - Raumbuch

Schäden : Nahezu alle Bereiche befinden sich in gutem Zustand, gibt es aber die Schimmel- und Feuchtigkeitsspuren an den Wänden.

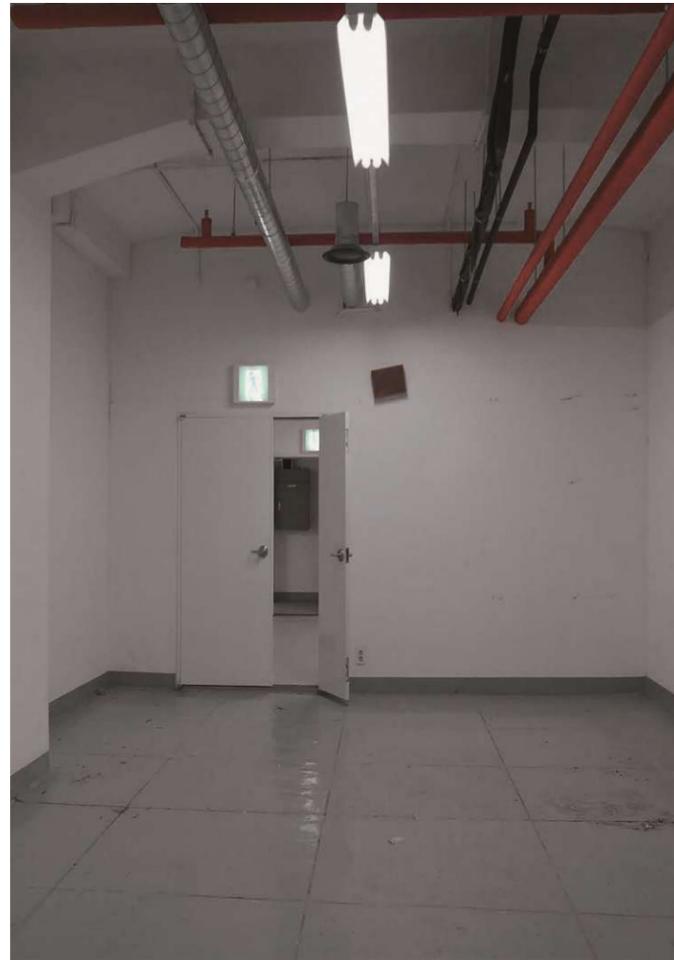
UG.03 | UG.04

Schäden : Nahezu alle Bereiche befinden sich in gutem Zustand, aber einige Sprünge und Abplatzung im Bodenfliesen.

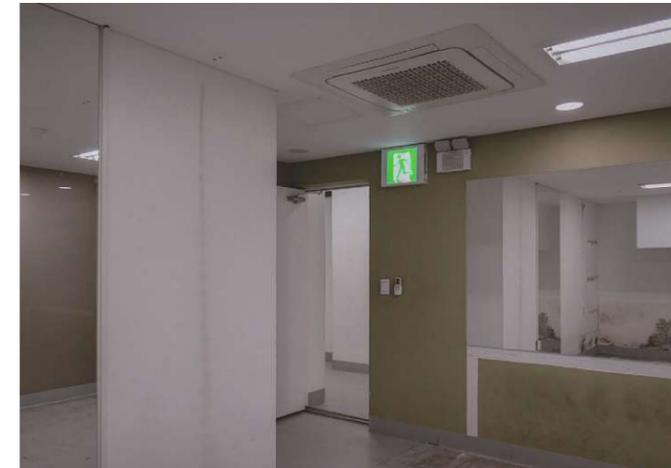
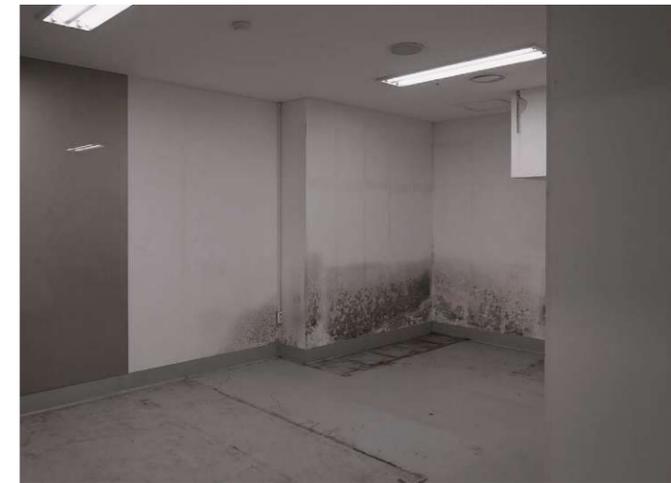
Abb 062 | Raum UG_04 - Raumbuch

Boden : viereckige, graue Bodenfliesen (teils beschädigt)

Schäden : Nahezu alle Bereiche befinden sich in gutem Zustand, aber an den Wänden gibt es Schimmel- und Feuchtigkeitsspuren

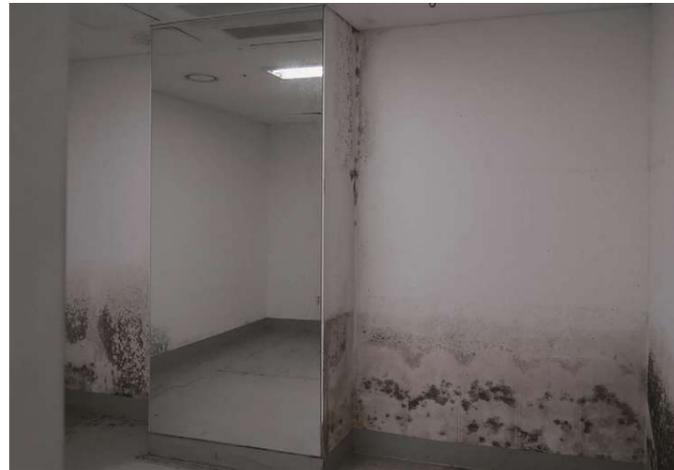
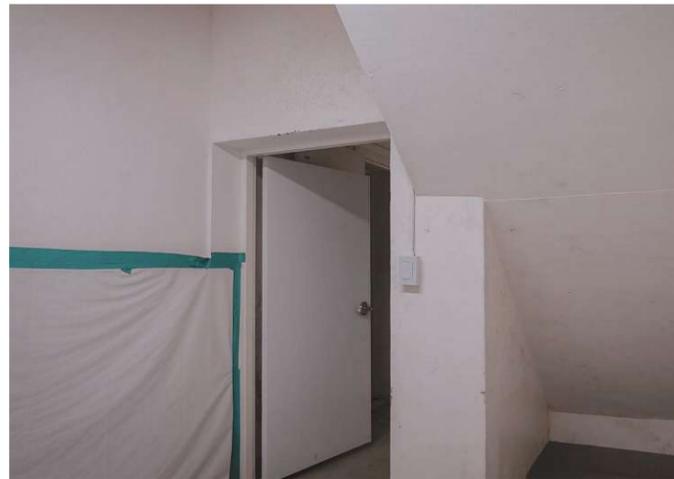
Abb 065 | Raum UG_07 - Raumbuch
Abb 066 | Raum UG_08 - Raumbuch

Schäden : Nahezu alle Bereiche befinden sich in gutem Zustand, aber an den Wänden gibt es nicht nur Schimmel- und Feuchtigkeitsspuren, sondern auch einige Sprünge und Abplatzung im Bodenfliesen.

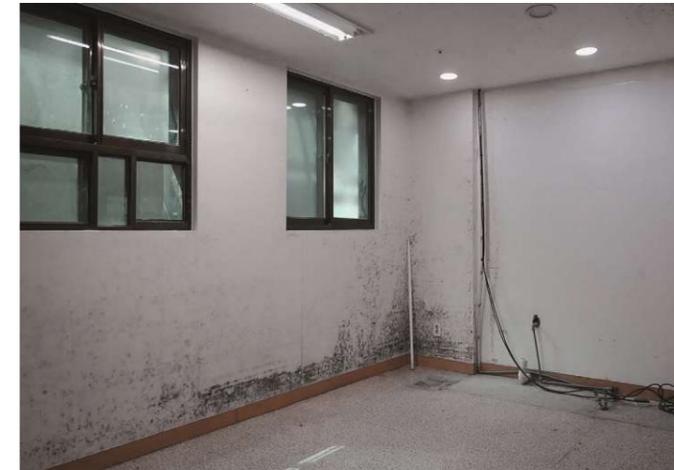
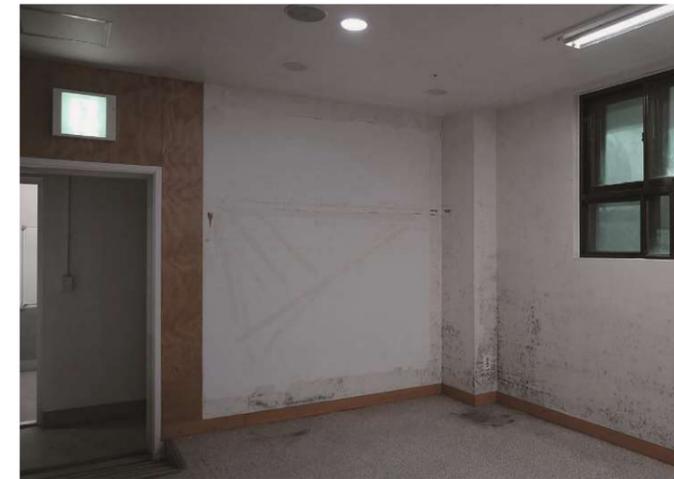
Schäden : Nahezu alle Bereiche befinden sich in gutem Zustand, aber an den Wänden gibt es Schimmel- und Feuchtigkeitsspuren.

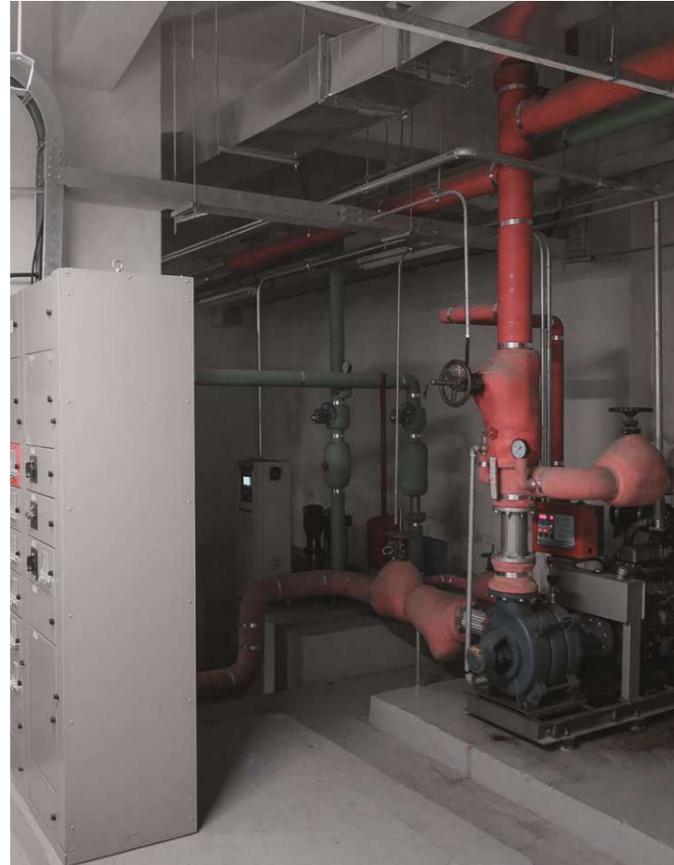
UG.11

Schäden : Die Wände und die Decke zeigen nahezu keine Schäden und der Boden weist nur wenige Farbabblätterungen auf.

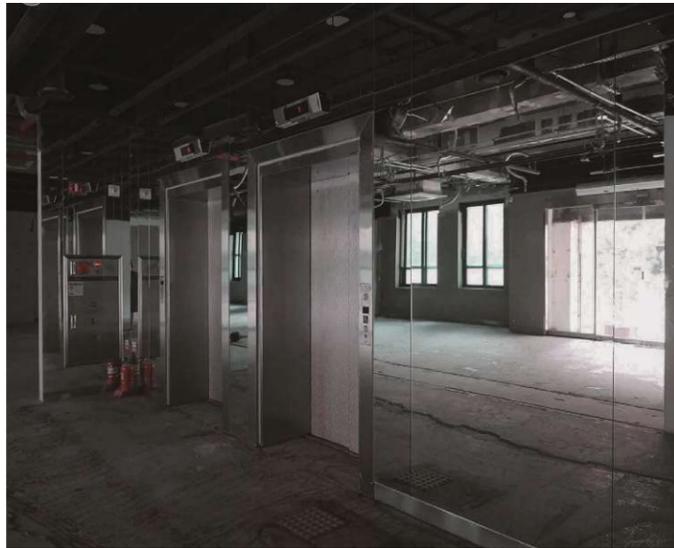
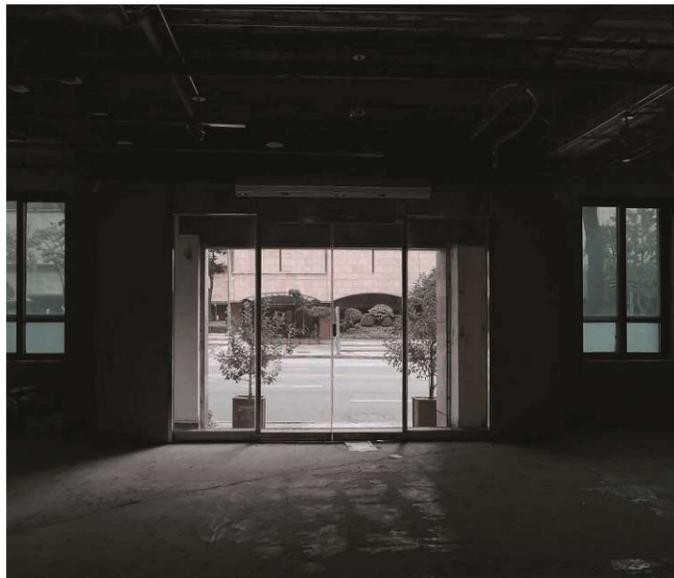
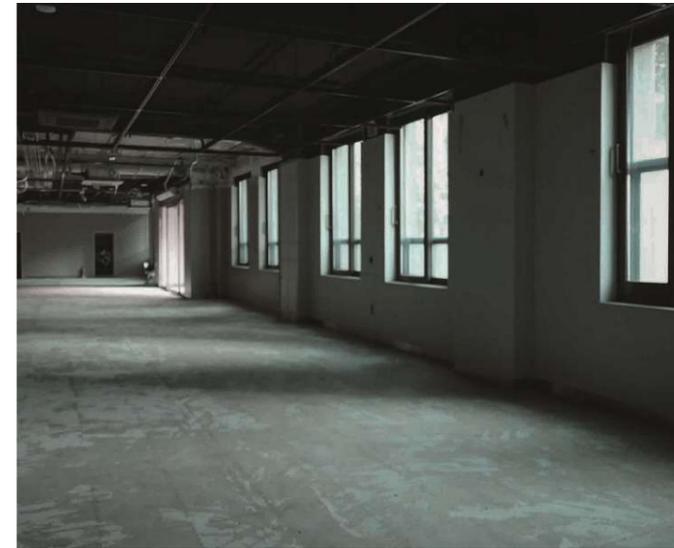
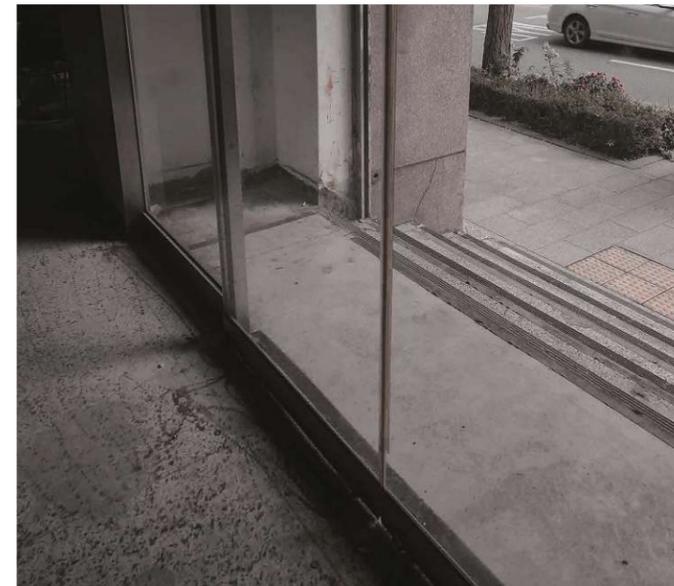
EG.01-A

Schäden : Dieser Bereich befindet sich generell in einem sehr guten Zustand. Der Boden weist jedoch an vielen Stellen kleinere Haarrisse und Abnutzung gekennzeichnet auf.

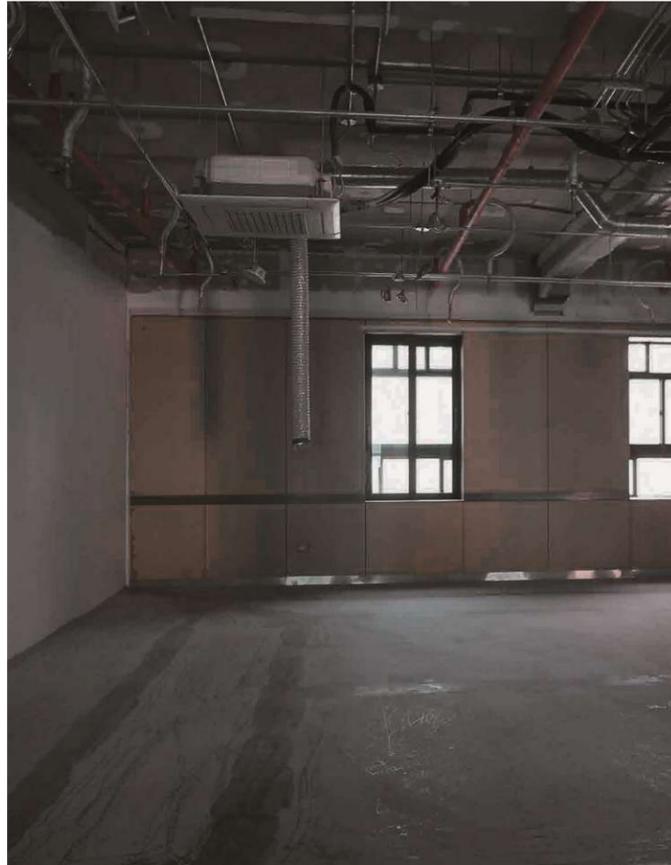
Abb 075 | Raum EG_01 - Raumbuch

Schäden : Die westliche Fenster und ein Teil der nördlichen Fenster sind im Moment durch eine Holzplatte von Innen versperrt. Im Boden sich durch eintretende Feuchte diverse Flecken gebildet. Vor allem im diesen Bereich nahezu die Deckenverkleidung ist nicht mehr vorhanden.

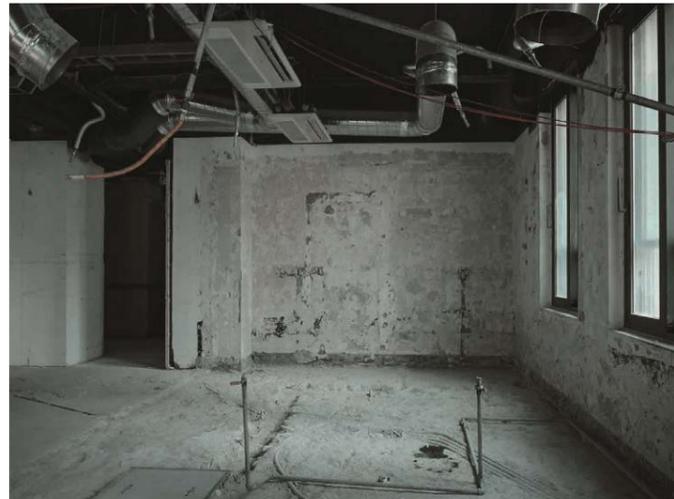
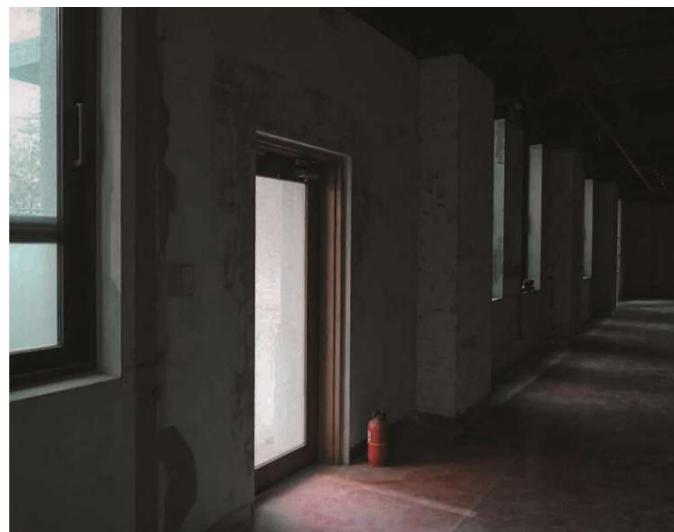
EG.01-C

Schäden : Dieser Bereich befindet sich in einem relativ nicht guten Zustand. Vor allem hat der Boden einige feuchte Bereiche und größtenteils stärkere Abnutzungserscheinungen. Im EG-01-C weist die östliche Wand eine große Fehlstelle von Putz auf sowie auch beschädigte Ziegel.

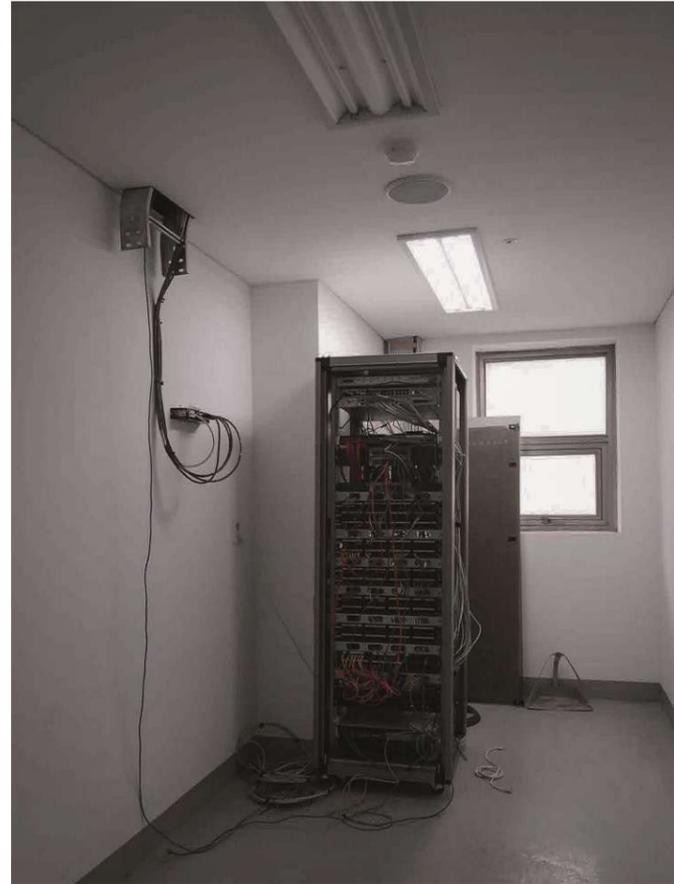
EG.05

Grundfläche : 10.55m²
Funktion : Technik
Boden : grauer Linoleumboden
Wände : weiß gestrichen, bis zu einer Höhe von etwa 0.10m
grau gestrichen
Decke : weiß gestrichen, mit eingebauten
Öffnungen : zwei einflügelige Metalltüren mit Öffnung nach
innen, eine zweiflügelige Aluminiumfenster - innen vergittert
Schäden : Teilweise sind Abplatzungen der Wandfarbe
erkennbar, ist dieser Bereich jedoch relativ gut erhalten.

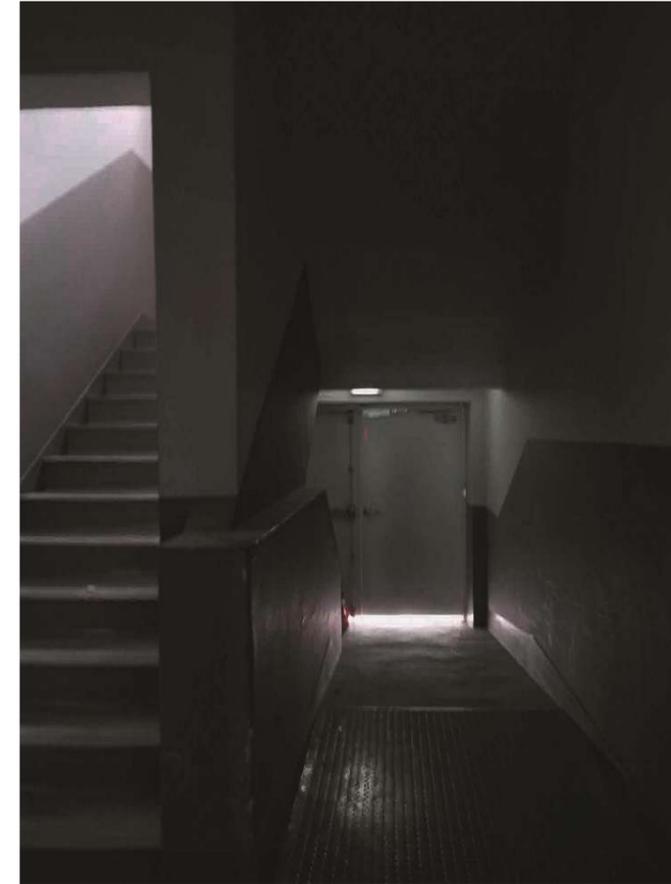
Abb 083 | Raum EG_12 - Raumbuch

Grundfläche : 400.00m²
Funktion : Museum
Boden : graue Kunststoff Bodenfliesen(3x2), dunkler
Linoleumboden
Wände : weiß gestrichen
Decke : weiß gestrichen
Öffnungen : eine zweiflügelige Metalltür mit Öffnung nach
außen, eine einflügelige Metalltür mit Öffnung nach innen
Schäden : Teilweise sind Abplatzungen der Wandfarbe
erkennbar, ist dieser Bereich jedoch relativ gut erhalten.

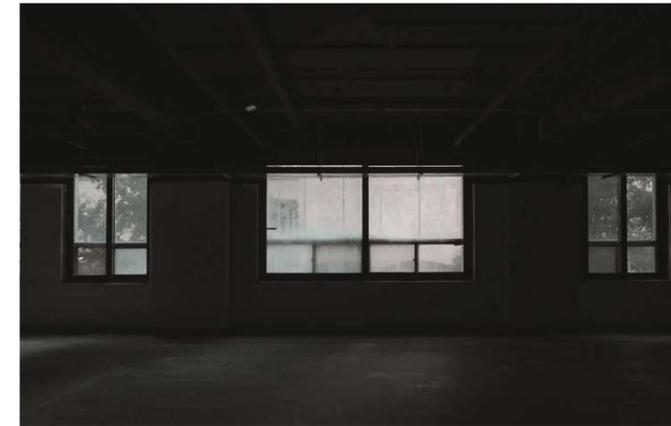
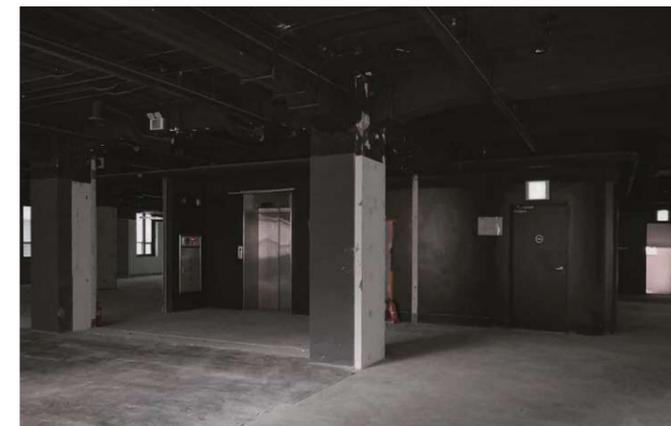
Boden : Beton, teils beschädigt

Schäden : Die meisten Wände sind relativ gut erhalten, jedoch zeigen sie stellenweise Schäden und weisen Farbabblätterungen auf. Auch der Boden ist stellenweise durch Abnutzung gekennzeichnet und weist kleinere Haarrisse auf.

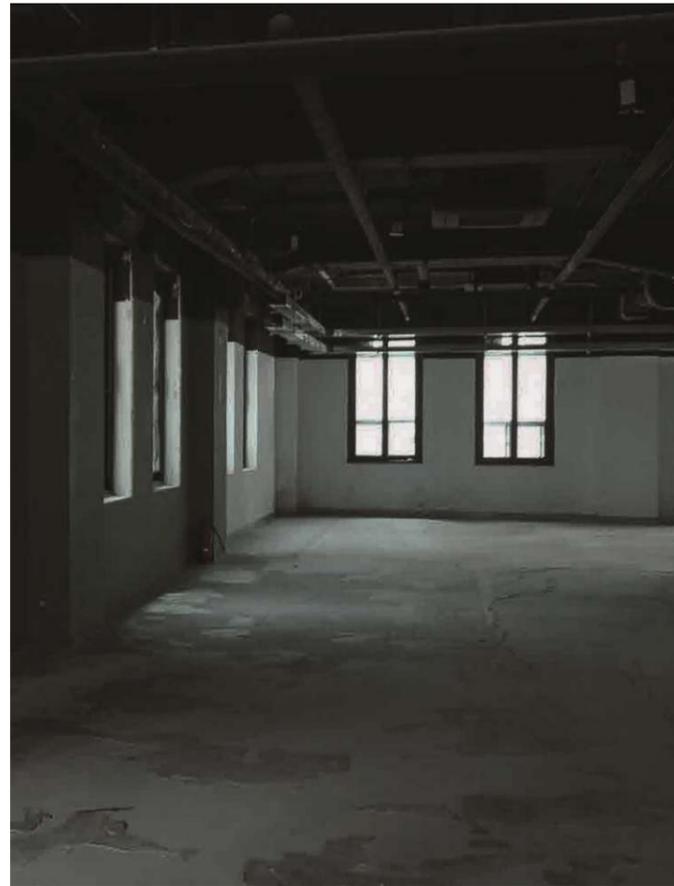
1.0G.01-B

Schäden : Dieser Bereich der Wände sind auch relativ gut erhalten, jedoch weist die östliche Wand eine große Fehlstelle von Putz und Farbe auf. Auch der Boden ist durch große Abnutzung gekennzeichnet.

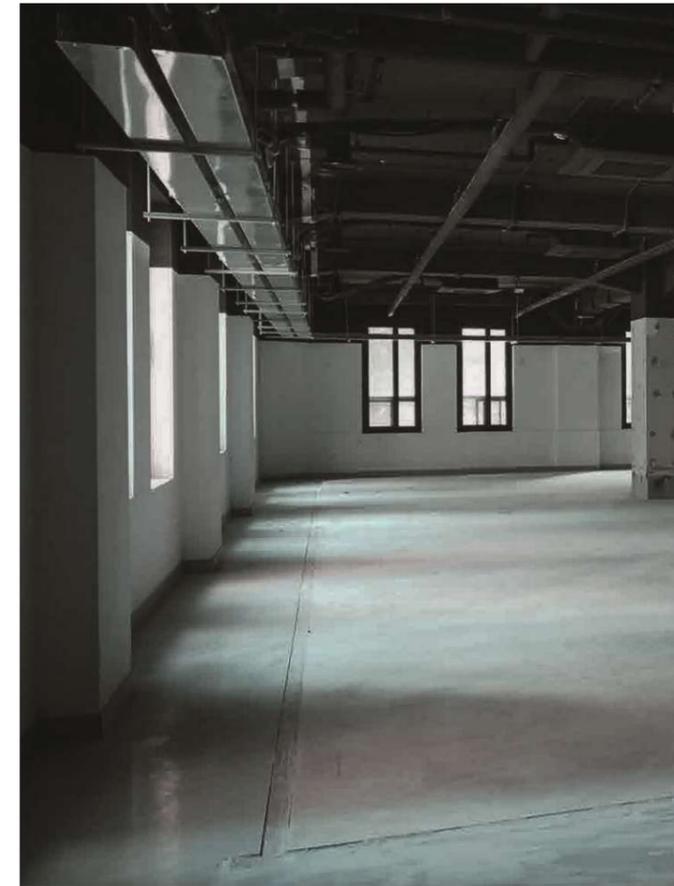
Schäden : Die Wände des Bereichs zeigen stellenweise Schäden und weisen Farbablätterungen auf. Auf dem Boden spiegelt die Spuren von entfernten Wänden wieder.

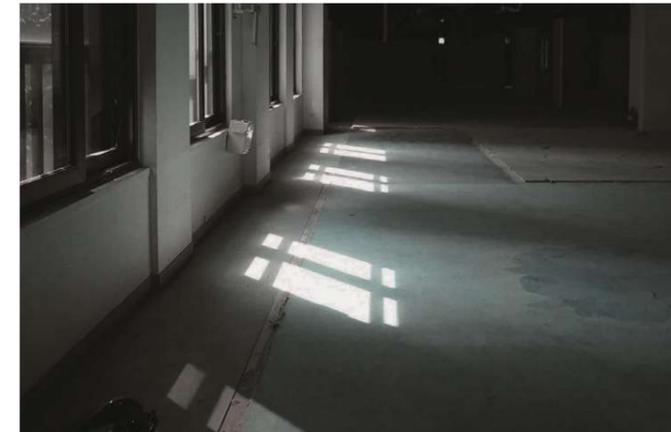
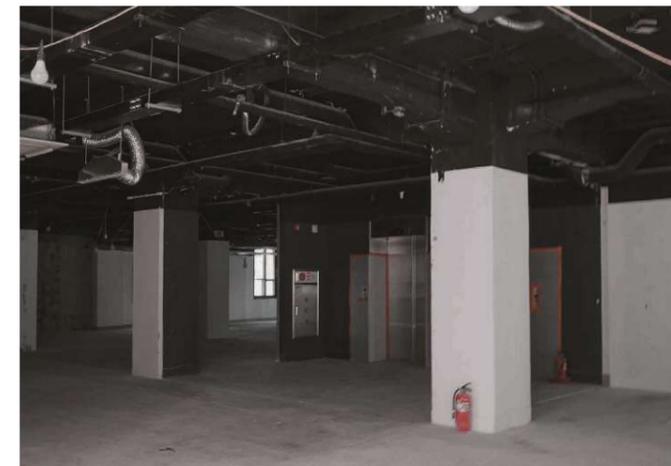
Schäden : Die Wände des Bereichs zeigen kleine Schäden und weisen wenige Farbabblätterungen auf. Trotzdem spiegeln die Wand, Decken und Fenster, als auch in Spuren von bereits wieder entfernten Wänden am Boden und der Wänden wieder.

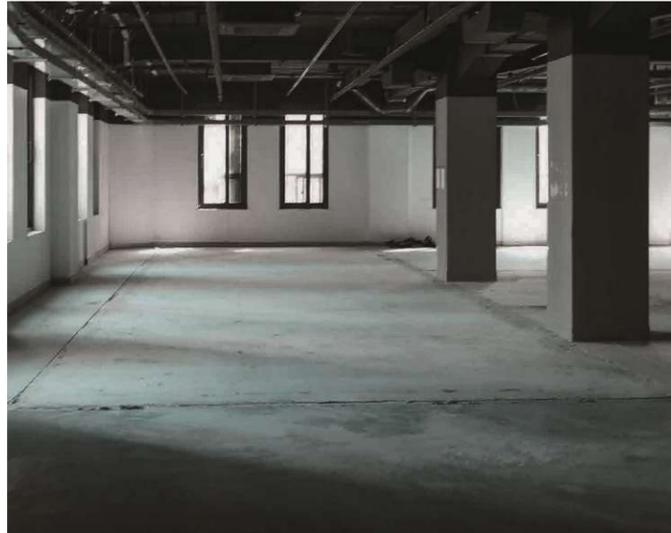
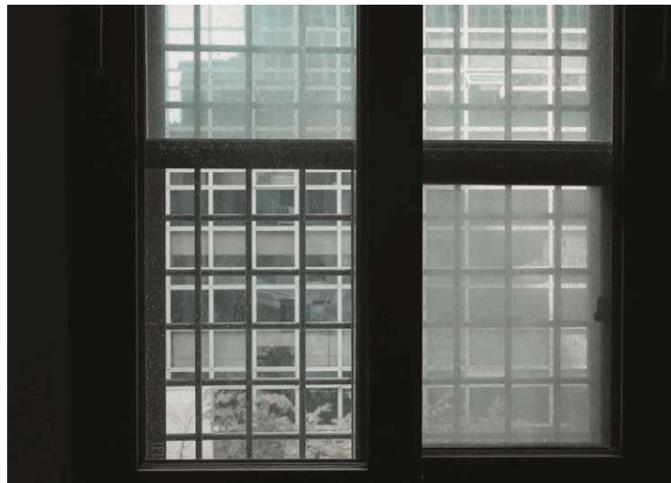
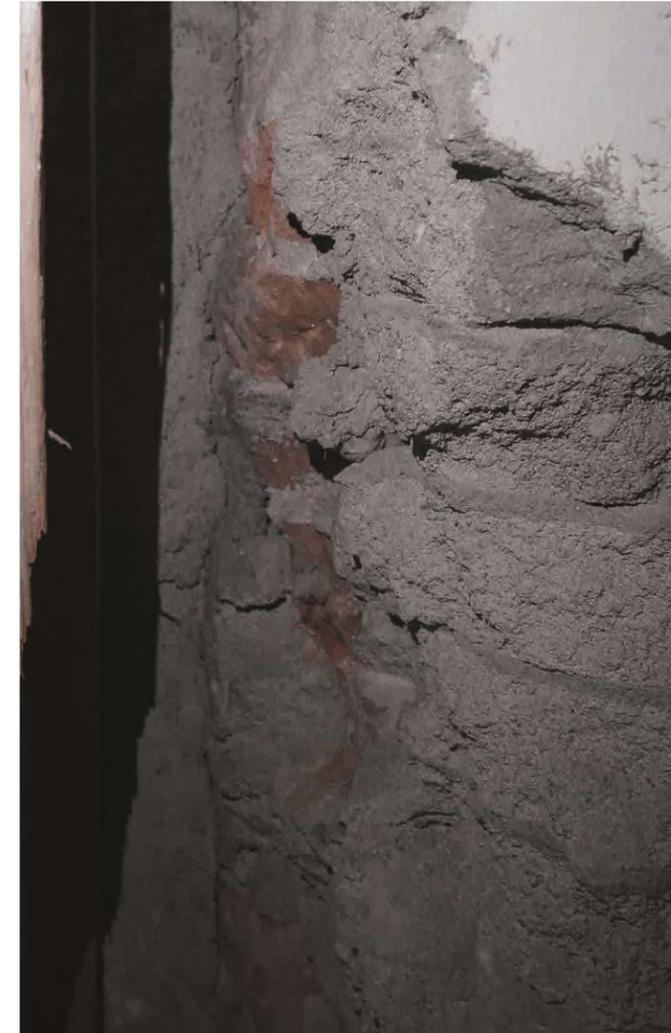
Abb 093 | Raum 2.OG_01 - Raumbuch
Abb 094 | Raum 2.OG_01 - Raumbuch

Schäden : Dieser Bereich ist auch relativ gut erhalten, jedoch weist die stellweise Wand eine große Fehlstelle von Putz und Farbe auf. Auch der Boden ist durch die Spuren von entfernten Wänden gekennzeichnet.

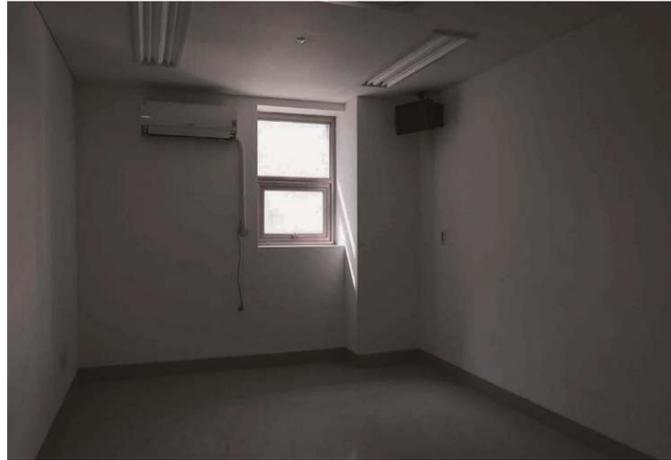
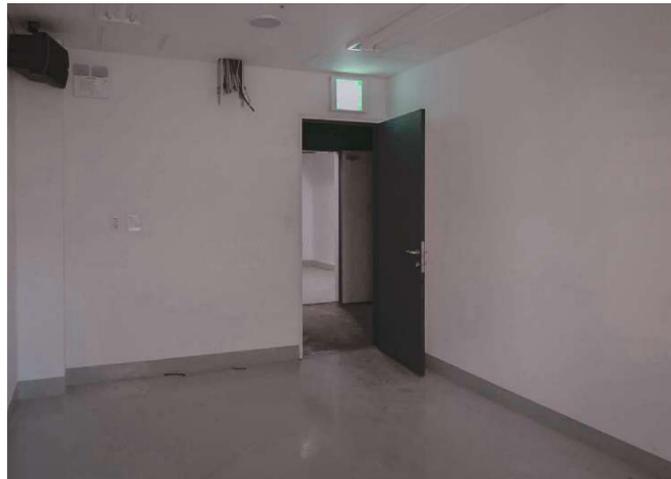
2.OG.07 | 2.OG.08

Abb 096 | Raum 2.OG_07 - Raumbuch
Abb 097 | Raum 2.OG_08 - Raumbuch

Schäden : Nahezu alle Bereiche befinden sich in gutem Zustand,
abgesehen von wenige abblättermde Farbe. Aber an nur
wenigen Wänden gibt es Schimmel- und Feuchtigkeitsspuren.

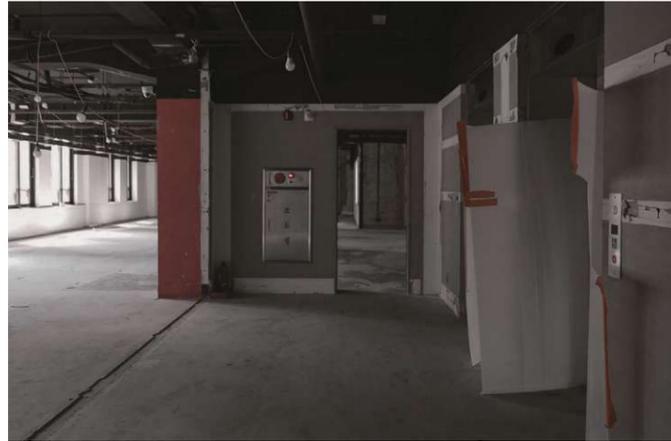
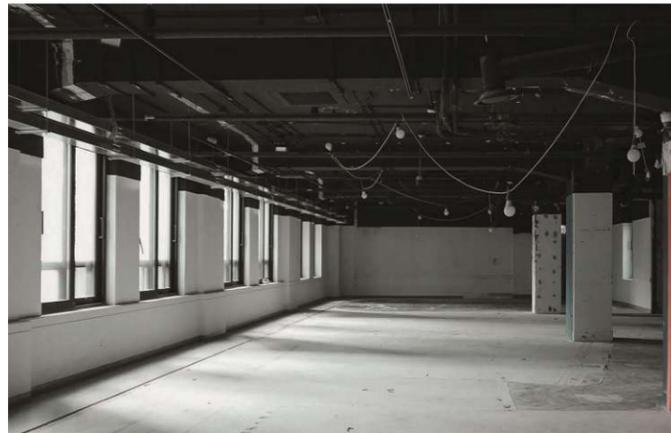
3.OG.01-A

Abb 099 | Raum 3.OG_01 - Raumbuch
Abb 100 | Raum 3.OG_01 - Raumbuch

Schäden : Auch wenn die einigen Fensterscheiben im Laufe der Jahre trüb geworden sind, sind die meiste Fenster noch relativ gut funktionsfähig. Aber der Boden ist durch große Abnutzung gekennzeichnet.

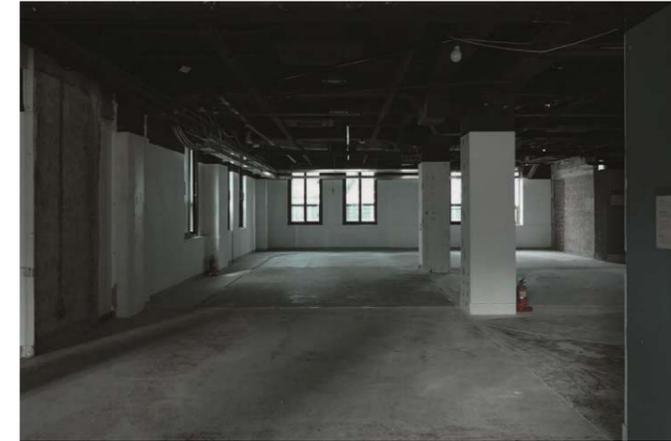
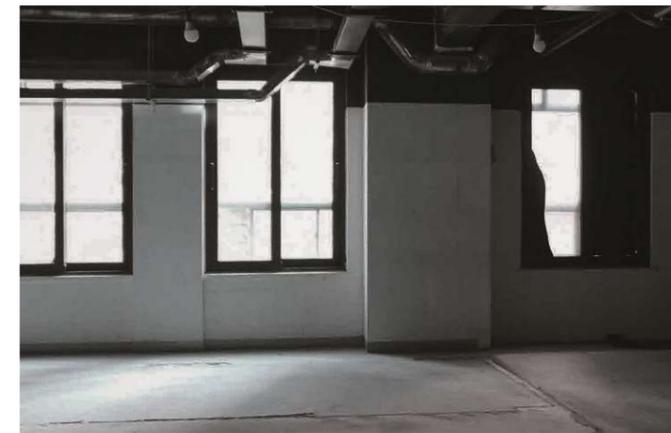
Schäden : In diesem Bereich sind die Wände relativ gut erhalten, jedoch weist die östliche Wand eine fast Fehlstelle von Putz und Farbe auf.

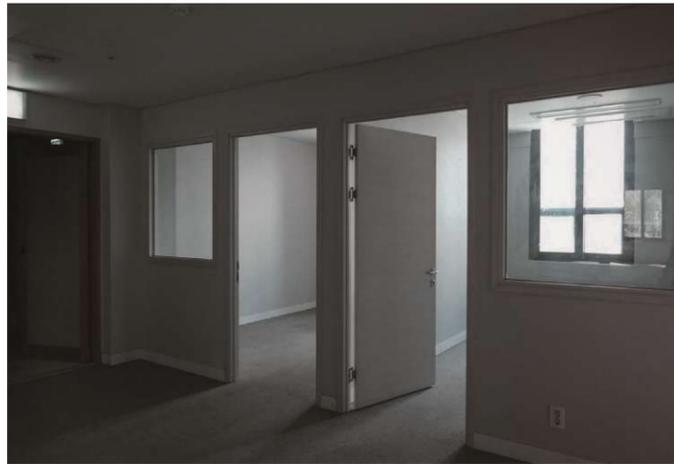
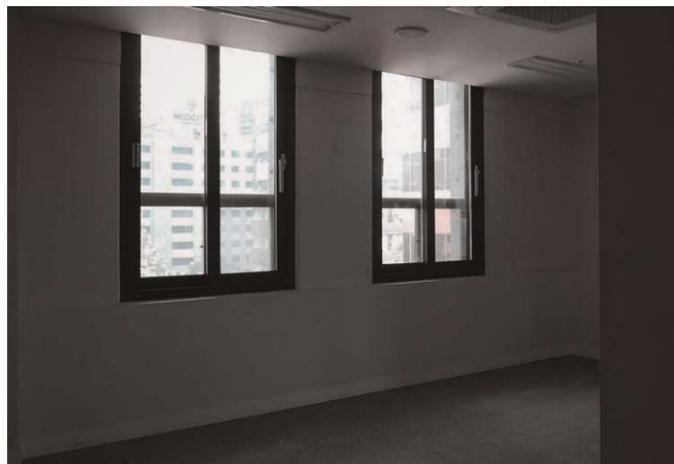
Abb 103 | Raum 3.OG_12 - Raumbuch
Abb 104 | Raum 3.OG_12 - Raumbuch

Grundfläche : 3.OG.12-A 13.72m² | 3.OG.12-B 12.81m² |
3.OG.12-C 26.78m²
Funktion : Büro
Boden : grauer Teppichboden
Wände : Leichtbauweise, hellgaru gestrichen mit weißer Fußleiste
Decke : weiß gestrichen, mit eingebauten
Öffnungen : drei einflügelige Holztüren mit Öffnung nach innen weiß gestrichen , sechs zweiflügelige Aluminiumfenster als Schiebefenster
Schäden : Nahezu alle Bereiche befinden sich in gutem Zustand.

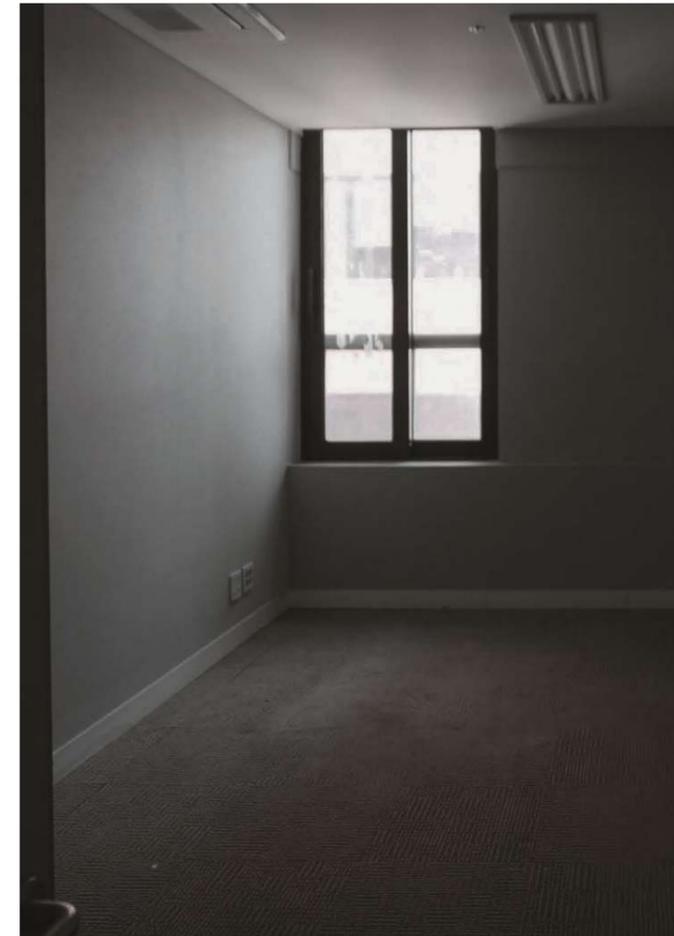
Abb 105 | Raum 3.OG_12 - Raumbuch

Grundfläche : 3.OG.12-D 17.91m²
Funktion : Büro
Boden : grauer Teppichboden
Wände : Leichtbauweise, hellgaru gestrichen mit weißer Fußleiste
Decke : weiß gestrichen, mit eingebauten
Öffnungen : eine einflügelige Holztüren mit Öffnung nach innen weiß gestrichen, eine zweiflügelige Aluminiumfenster als Schiebefenster
Schäden : Nahezu alle Bereiche befinden sich in gutem Zustand.

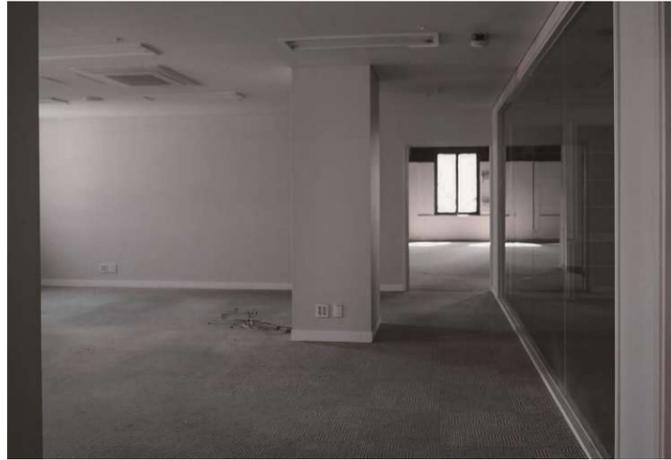
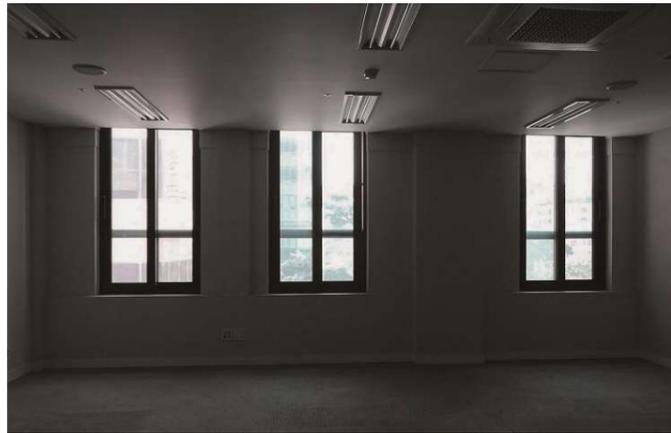
3.OG.12 | 3.OG.13

Abb 106 | Raum 3.OG_12 - Raumbuch
Abb 107 | Raum 3.OG_12 - Raumbuch

Grundfläche : 3.OG.12-E 55.79m² | 3.OG.13 23.10m²
Funktion : 3.OG.12-E Büro | 3.OG.13 Konferenzraum
Boden : grauer Teppichboden
Wände : Leichtbauweise, Leichtbauweise mit dem Glas, hellgrau gestrichen mit weißer Fußleiste
Decke : weiß gestrichen, mit eingebauten
Öffnungen : eine zweiflügelige Holztür mit Öffnung nach außen weiß gestrichen, eine einflügelige Tür mit Öffnung nach innen, drei zweiflügelige Aluminiumfenster als Schiebefenster
Schäden : Nahezu alle Bereiche befinden sich in gutem Zustand.

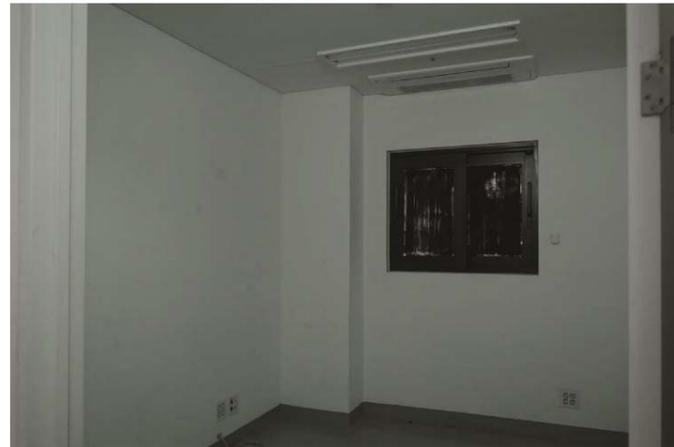
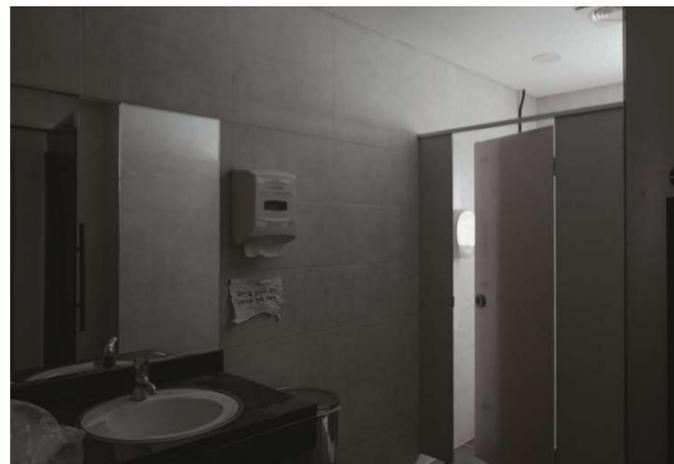
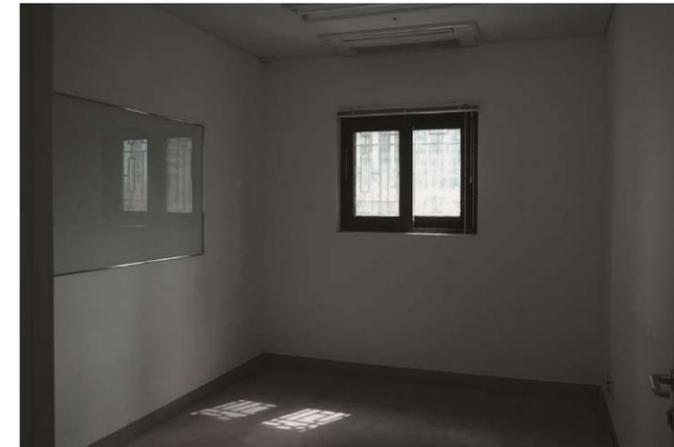
Schäden : Nahezu alle Bereiche befinden sich in gutem Zustand. Aber die Fenster ist mit schwarz gestrichen.

Abb 112 | Raum DG_08 - Raumbuch
Abb 113 | Raum DG_03 - Raumbuch

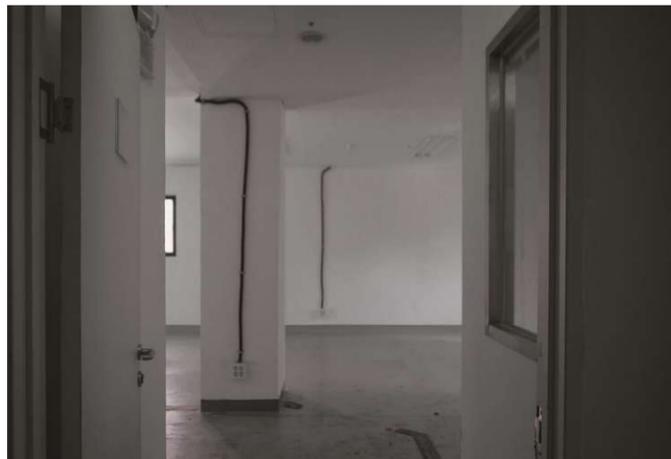
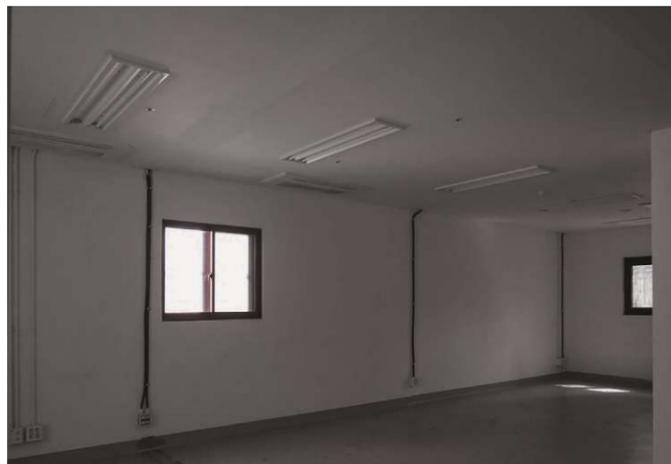
Abb 116 | Raum DG_05 - Raumbuch
Abb 117 | Raum DG_05 - Raumbuch

Schäden : Nahezu alle Bereiche befinden sich in gutem Zustand. Trotzdem weisen kleinere Verschmutzungen und eine Fehlstelle vom Boden auf.

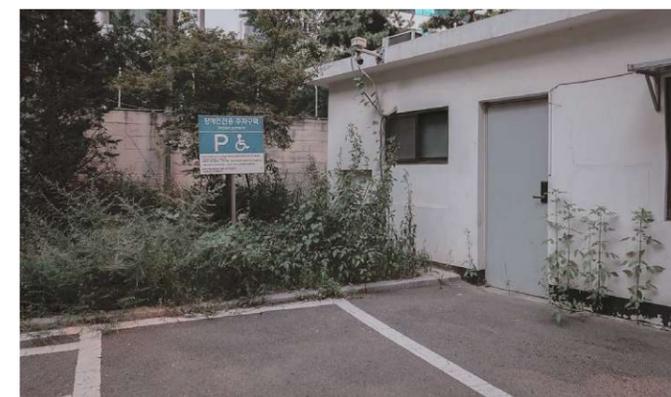
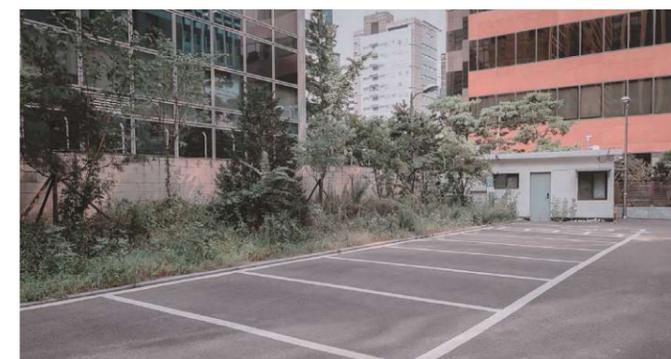
Abb 118 | Außenbereich - Raumbuch
Abb 119 | Außenbereich - Raumbuch

Auf der Rückseite des Gebäudes gibt es zum einen den Außenbereich mit Parkplatz. Diesen Außenbereich erreicht man direkt über einen Durchgang und den Parkplatz. Außerdem befindet sich am östlichen Ende des Parkplatzes ein kleines eingeschossiges Seitengebäude in einem relativ guten Zustand. Der restliche Raum wurde nicht gut genutzt und weist hauptsächlich unkontrollierten Pflanzenbewuchs, Schutt und Müll auf. Der gesamte Boden ist betoniert, an vielen Stellen zwischen den Blumenbeeten und dem Parkplatz sowie zwischen dem Parkplatz und dem Seitengebäude ist der Bodenbelag gerissen oder gebrochen, sodass Moos und andere Pflanzen hindurchgewachsen sind. Auch auf der Rückseite des Gebäudes gibt es einige Bereiche, in denen Schutt, Müll und entfernte Pflanzen gelagert werden.

Im Dach- und Außenbereich können durch eine gründliche Säuberung und Pflanzenentfernung viele Mängel beseitigt werden. Die Fassaden sind prinzipiell gut erhalten und sollte trotz einiger Schäden keine Probleme bereiten. Im Gesamten betrachtet ist das ehemalige Amerikanische Kulturinstitut aktuell in einem guten Zustand, in dem eine Neunutzung möglich ist und auch verwirklicht werden sollte.
