GERETSRIEDER HOF

- ein Ort der Begegnung

DIPLOMARBEIT

Titel: Geretsrieder Hof – ein Ort der Begegnung

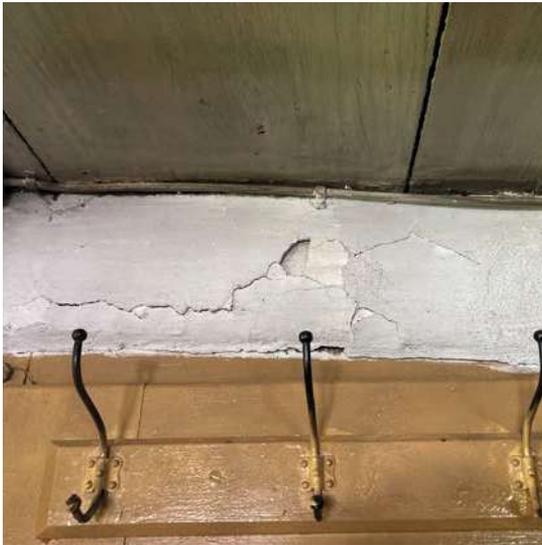
Die vorhandenen Risse sind, wie bereits angemerkt, vor allem im oberen Wandbereich finden. Sie verlaufen zumeist horizontal bis diagonal und sind vor allem im Bereich der Deckenaufleger, Deckenbalken und der Öffnungen zu finden. Dies lässt vermuten, dass sie durch eine zu hohe Last der darüber liegenden Bauteile entstanden sind. Die einzelnen Risse sind dabei unterschiedlich tief ausgebildet, befinden sich aber zumeist nicht nur in der oberen Schicht, sondern reichen bis in den Putz hinein, was ein Zeichen dafür sein kann, dass die Scherspannung des Mörtels überstiegen wurde. Es stellt sich hier

die Frage, inwieweit die Risse auch das Mauerwerk beeinträchtigt haben, beziehungsweise, ob sie durch Verschiebung oder Brüche der Flusstesteine im Mauerwerk entstanden sind. Um dies zu überprüfen, sollte eine Untersuchung der tragenden Wände vollzogen werden, bei der man deren Standfestigkeit und damit statische Sicherheit überprüft. Methoden dafür wäre zum einen die Messung des Widerstandes der Wand mithilfe eines Rückprallhammers zum anderen eine Probenentnahme, um die gegenwärtige Druckfestigkeit des Steins zu bestimmen.

Abb. 150: Riss bei Türsturz

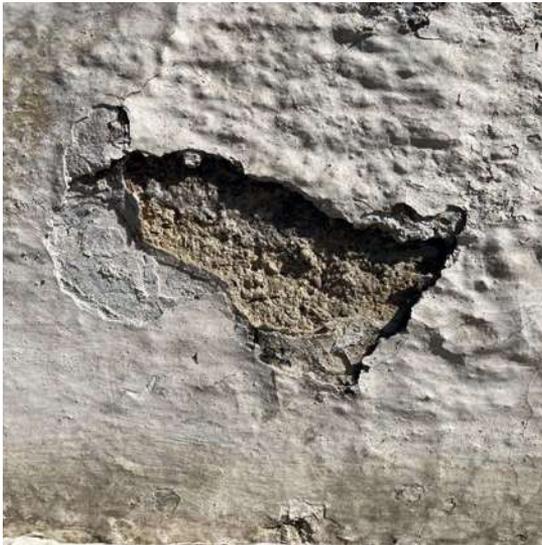
Abplatzungen des Putzes lassen sich vor allem im Sockelbereich feststellen. Grund dafür ist vermutlich aufsteigende Feuchte aus dem Erdreich. Es wird davon ausgegangen, dass das Fundament schlichtweg die Verlängerung der Wand darstellt. Dadurch ist das Mauerwerk nicht vor der kapillaren Feuchte geschützt und diese kann ungehindert in den Stein eindringen. Wenn bei der Beschichtung der Wandflächen ein zu dichter Anstrich verwendet wird, kann besagte Feuchtigkeit nicht nach außen

diffundieren, sammelt sich so im darunter liegenden Putz und löst diesen mit der Zeit ab. Der Anstrich sollte demzufolge auf seine chemischen Eigenschaften und die damit einhergehende Diffusionsoffenheit geprüft werden.

Im Außenraum kommen Abplatzungen auch des Öfteren vor, wenn die aus dem Grundwasser entzogene Feuchte Salze enthält, diese können bei Temperaturveränderungen kristallisieren und lösen so den Putzmörtel partiell vom Mauerwerk ab.

Abb. 152: Abplatzungen Putz Außenwand

Wände, die von Schimmel befallen sind oder Abplatzungen vorweisen müssen gereinigt und trockengelegt werden. Um ein erneutes Ausbrechen zu verhindern, sollten zudem Maßnahmen gegen die aufsteigende Feuchte ergriffen werden. Dies kann beispielsweise über Abdichtungen entlang der unteren Wandkante erfolgen.

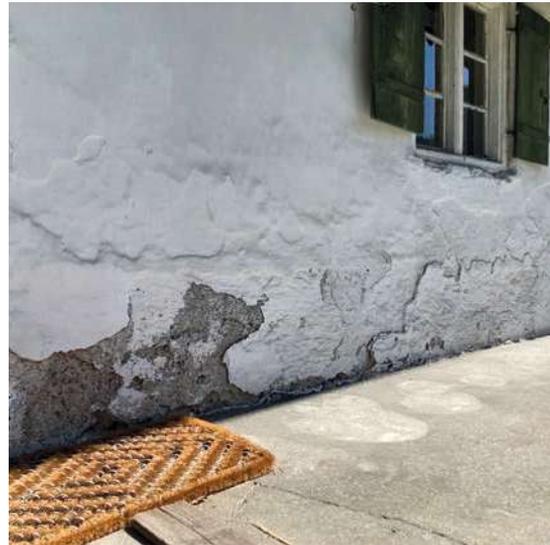
Abb. 153: Abplatzungen Sockel Außenwand

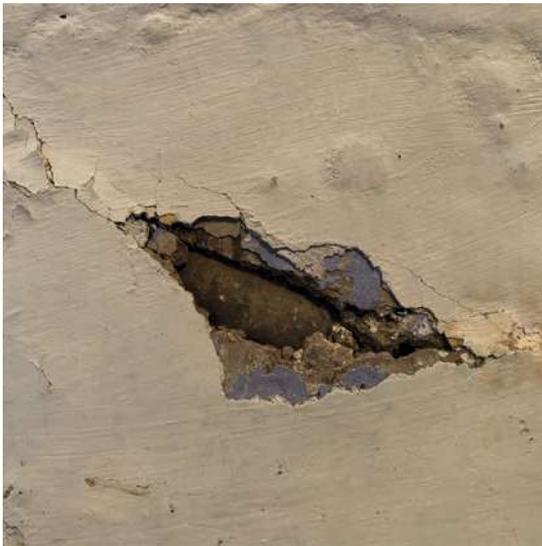
Durch den Einbau neuer Haustechnikleitungen kommt es im Altbau des Öfteren zu einem Schadensbild. Dabei kann die Verlegung innerhalb einer bestehenden Wand nicht nur den Querschnitt und somit die Tragfähigkeit des Bauteils schwächen, sondern auch die Substanz verletzen und so Risse oder Ablösungen in den oberen Wandschichten verursachen. Werden die Leitungen unterhalb des

Abb. 154: Abplatzungen durch Leitungslegung

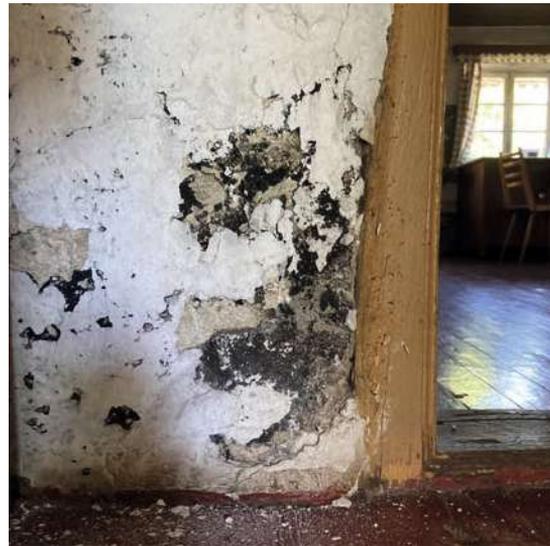
Vereinzelt lässt sich zudem Schimmelbildung im Sockelbereich feststellen. Grund dafür ist wie bei den Abplatzungen die Feuchte, welche sich im Mauerwerk festsetzt. Einige Bauteile bilden dadurch ein gutes Umfeld für Mikroorganismen, wie in diesem Fall einem Schimmelpilz, wodurch es zu biogenen Schadensfällen, kommt. Dieser kann

hochgradig gesundheitsschädlich sein und muss vor einem erneuten Bewohnen der Räumlichkeiten entfernt werden. Auch hier sollte die Trockenlegung der betroffenen Wände fokussiert werden, damit es nach einer Reinigung nicht zu einem erneuten Befall kommt.

Abb. 155: Schimmelbildung Sockelbereich

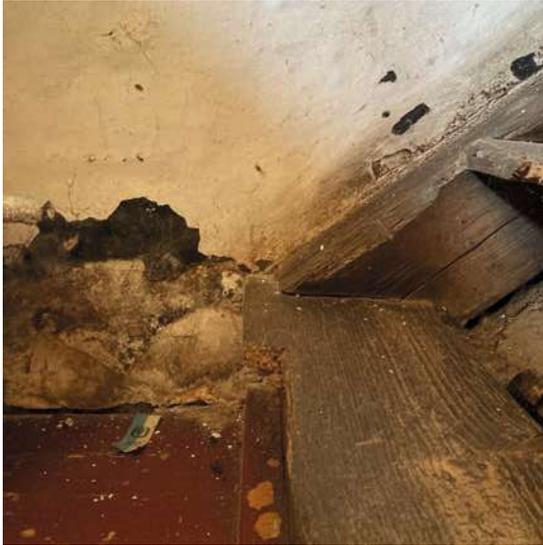
Abb. 159: Abplatzungen bei Treppenaufgang

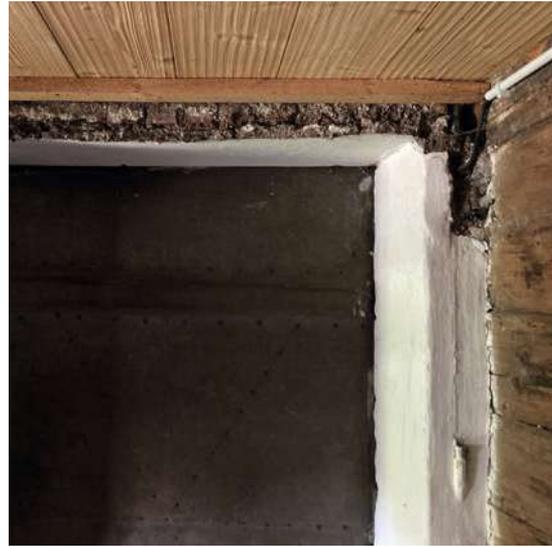
Abb. 160: freigelegtes Mauerwerk bei Deckenaufleger

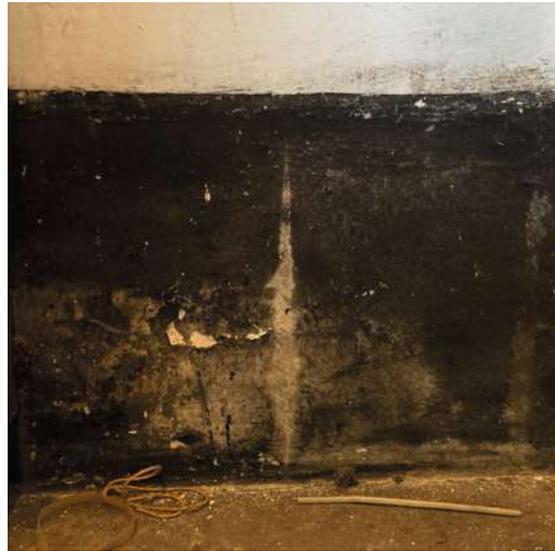
Funktion:	Vorratskammer
Geometrie:	Raumhöhe: 2,06 m; 1,80 m unter Balken Fläche: 7,10 m ²
Materialien:	Boden: Betonboden Wand: Natursteinmauerwerk, weißer Kalkanstrich schwarzer, abweisender Anstrich im Sockelbereich Decke: Holzbalkendecke, naturbelassen
Öffnungen:	Türen: Tür Typ 1, 88 x 183 cm Fenster: 2 x Fenstertyp 1, 100 x 99 cm, brh: 87 cm
Ausstattung:	diverse Geschirr- und Vorratsregale
Schäden:	Risse und Löcher in Wänden, vor allem entlang des Auflagers, bei Öffnungen und Leitungsverlegungen Ablösungen des Putzes im Sockelbereich

Abb. 237: Detail Sockel

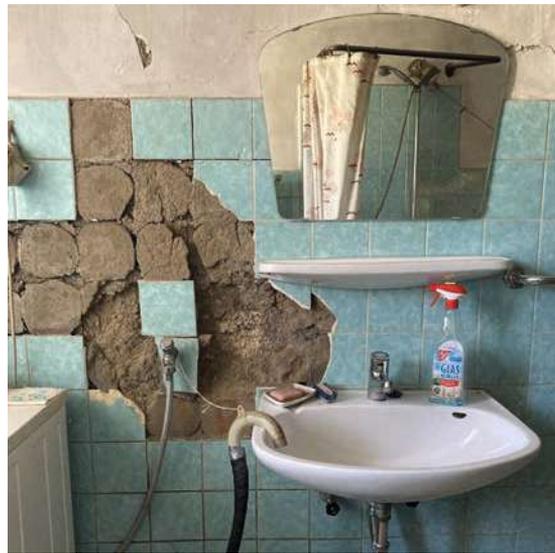
- Funktion:** Badezimmer, nachträglich hinzugefügt
- Geometrie:** Raumhöhe: 2,53 m
Fläche: 8,27 m²
- Materialien:** Boden: gelb-grauer Fliesenbelag
Wand: Ziegelwände, weißer Anstrich
Decke: Betondecke, weißer Anstrich
- Öffnungen:** Türen: Tür zur Küche, b x h: 86,5 x 193 cm
Fenster: Stallfenster, zweiteilig, 120 x 101 cm, brh: 110,5 cm
- Ausstattung:** Badewanne, Dusche, Toilette, Waschbecken, Wasserboiler
- Schäden:** Risse entlang der Wände, vor allem an Trennwand zu Wohngebäude
Ablösung der Wandfliesen

Abb. 243: Abgeschlagene Wandfliesen

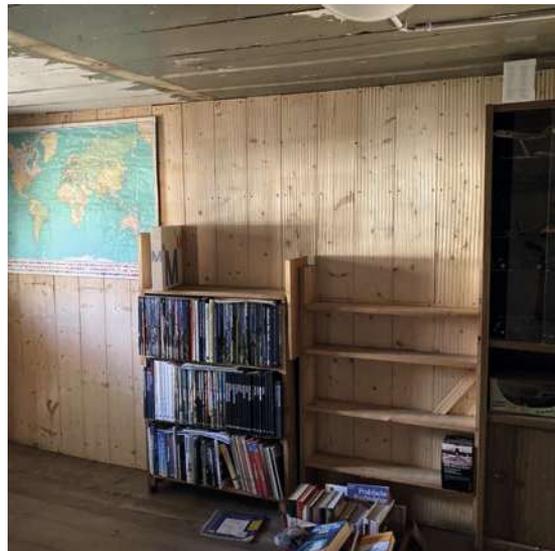
- Funktion: Schlafkammer
- Geometrie: Raumhöhe: 2,02m
Fläche: 16,83m²
- Materialien: Boden: Holzdielen, naturbelassen
Wand: Blockbauwände
holzverschaltete Trennwand, teilweise weiß tapeziert
Decke: Holzdielen, weißer Anstrich, alter Holzbalken entfernt
- Öffnungen: Türen: Tür Typ 3, 66 x 165,5 cm
Tür Typ 3 zu Kammer IV, 79 x 160 cm
Fenster: Fenstertyp 2, 94 x 80 cm, brh: 98 cm
- Schäden: Farbe blättert ab
Tapete wölbt sich auf

Abb. 257: Detail entfernter Holz balken, abblätternde Farbe

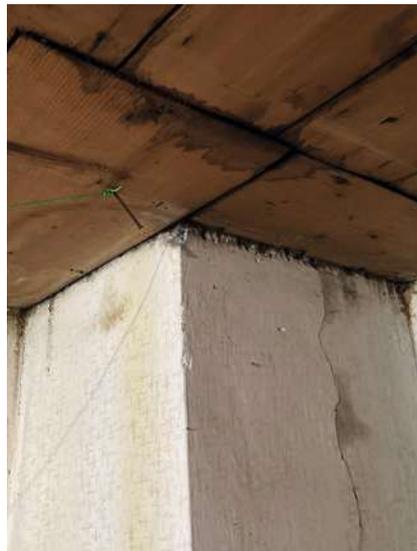
- Funktion: Schlafkammer
- Geometrie: Raumhöhe: 1,84 m, 1,73 m unter Balken
Fläche: 13,12 m²
- Materialien: Boden: Holzdielen, naturbelassen
Wand: Blockbauwände, mit Vormauerung
holzverschaltete Trennwand
Decke: Holzdielen, naturbelassen
- Öffnungen: Türen: Tür Typ 3, 70 x 164,5 cm
Fenster: Fenstertyp 3, 97 x 71 cm, brh: 93 cm
- Ausstattung: altes Mobiliar, Kaminschacht
- Schäden: großflächig abgeschlagener Putz an östlicher Trennwand
Risse und Verfärbungen an Kaminschacht
Risse, vor allem im Bereich der Öffnungen

Abb. 264: Schaden Kaminschacht

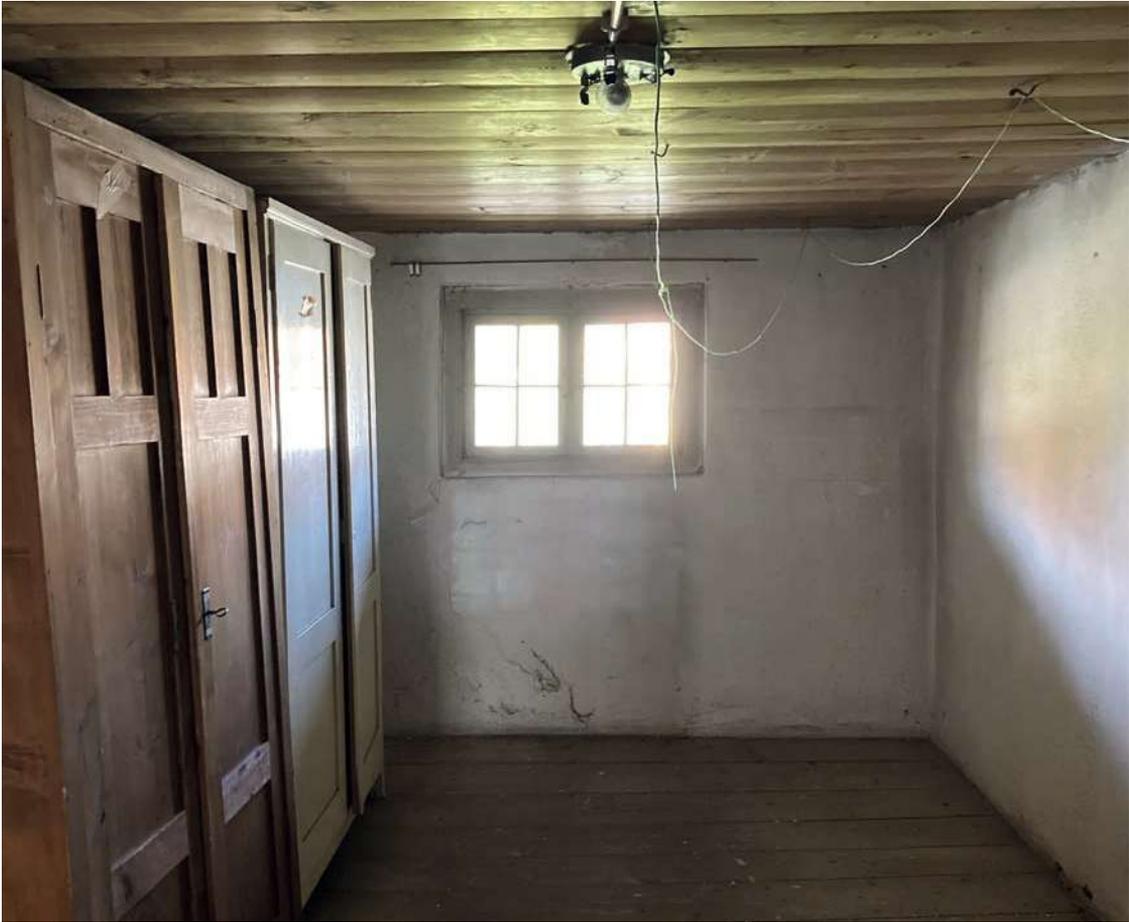
Abb. 266: Blick auf Aufmauerung

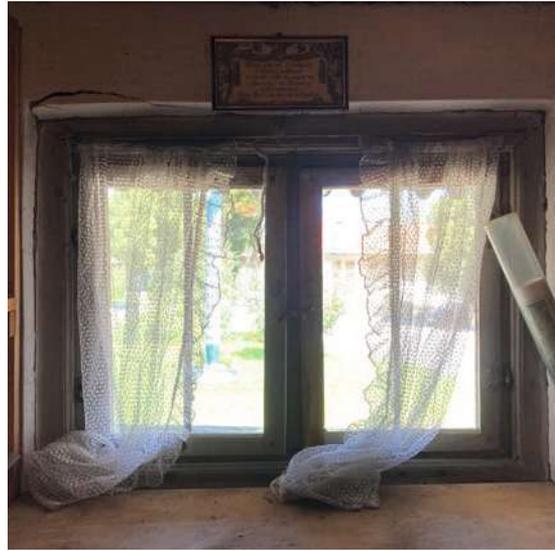
Abb. 169: Rissbildung

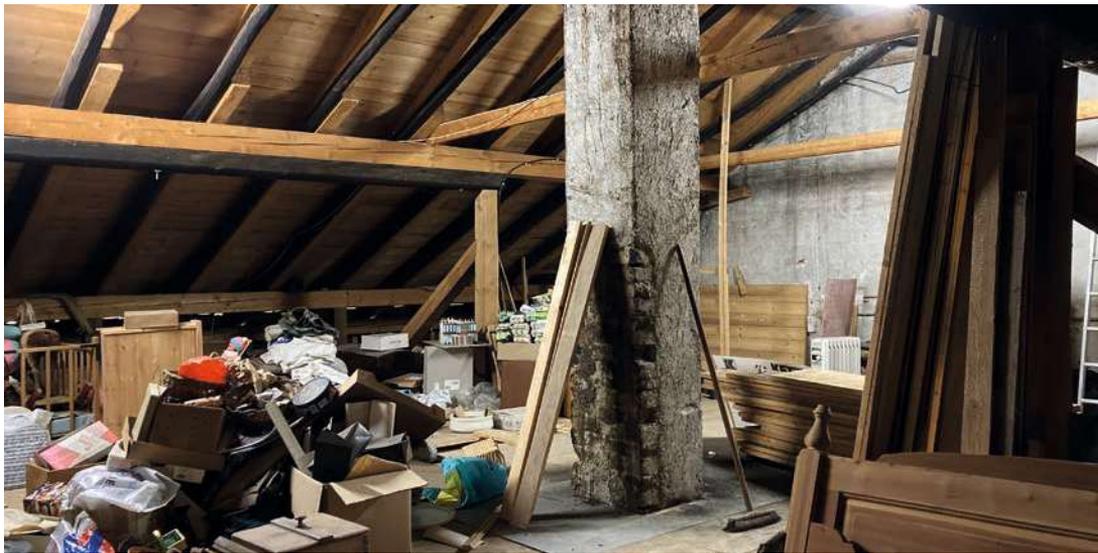
Funktion:	Dachgeschossspeicher
Geometrie:	Raumhöhe: ca. 0,80 m - 3,84 m Fläche: ca. 102,68 m ²
Materialien:	Boden: Holzdielen, naturbelassen Wand: holverschalte Außenwand Ziegeltrennwand zu Tenne Decke: stehender Pfettendachstuhl
Öffnungen:	Türen: Holztür zu Giebellaube Holzluke über Treppenaufgang
Ausstattung:	altes Mobiliar und Gegenstände
Schäden:	Risse und Abbröckelungen des Putzes an Wänden und am Schornstein

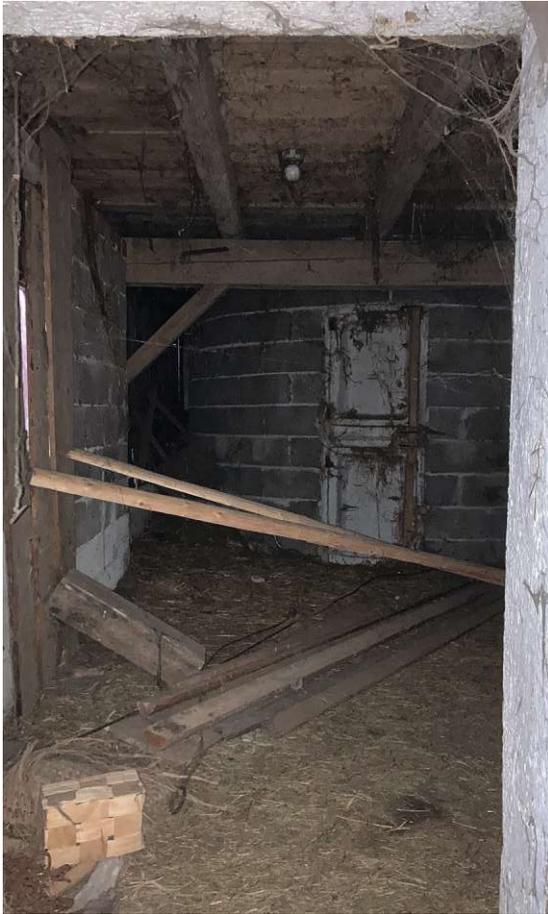
Abb. 330: Unterbau Silo

- Funktion:** Heu und Gerätelager, Standort Silo I
- Geometrie:** Raumhöhe: 2,56 m, 2,35 m unter Balken
Fläche: 139,35 m²
- Materialien:**
Boden: Betonboden
Wand: Ständerbauweise Holz
Ziegelmauerwerk, weißer Anstrich
Ortbetonwand
Decke: Holzbalkendecke
- Öffnungen:**
Türen: Holztür zu Einstellplatz I, 103 x 196 cm
Holztür zu Einstellplatz II, 103 x 204 cm
Holztür zu Kartoffelkeller, 88 x 168 cm
Holztor zu Hof, 277 x 235 cm
Fenster: 4 x Stallfenster, 99 x 119 cm, brh: 112 cm
1 x Stallfenster, 163 x 119 cm, brh: 112 cm
- Ausstattung:** Heusilo ϕ ca. 3,83 m, abgetrennte Abstellfläche ca. 15,35 m²,
Holztreppe zu oberen Tennenbereich, Steintreppe zu Kartoffelkeller
- Schäden:** Abnutzungen

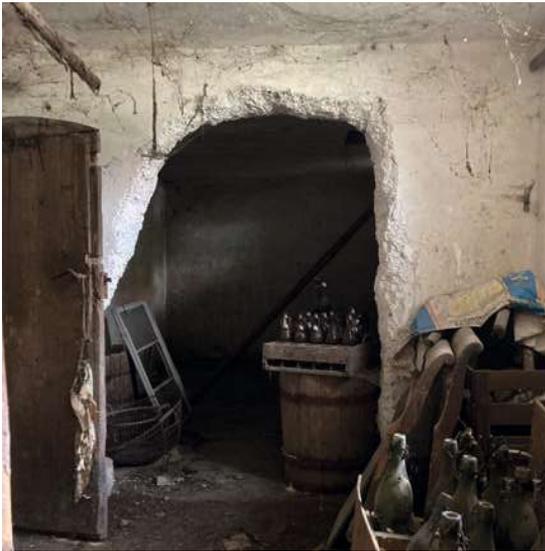
Abb. 332: Blick in Kammer II

- Funktion:** ehemaliger Kartoffelkeller, Lagerraum, bestehend aus zwei Kammern
- Geometrie:** Raumhöhe: 2,12 m
Fläche: ca. 26.67 m²
- Materialien:** Boden: Ortbeton
Wand: Ortbetonwand
Ziegelmauerwerk
Decke: Betondecke, weißer Anstrich
- Öffnungen:** Türen: Holztür zu großem Lager, 88 x 168 cm
Fenster: 3 x Fenster zu Hof, ca. 52 x 48 cm, brh: 152 cm
- Ausstattung:** Holzabtrennungen für Lagergut, Weinflaschen, Leiter + Luke zu darüber liegendem Bereich
- Schäden:** hohe Anzahl an Rissbildungen in Wänden, Abplatzungen des Putzes, Feuchteschäden, Abnutzungen
