Diploma Thesis

# **Wine Cellar Pipes beneath Roads**

## **Discovery, Evaluation, Securing**

Submitted in satisfaction of the requirements for the degree of  
Diplom-Ingenieurin  
of the TU Wien, Faculty of Civil Engineering

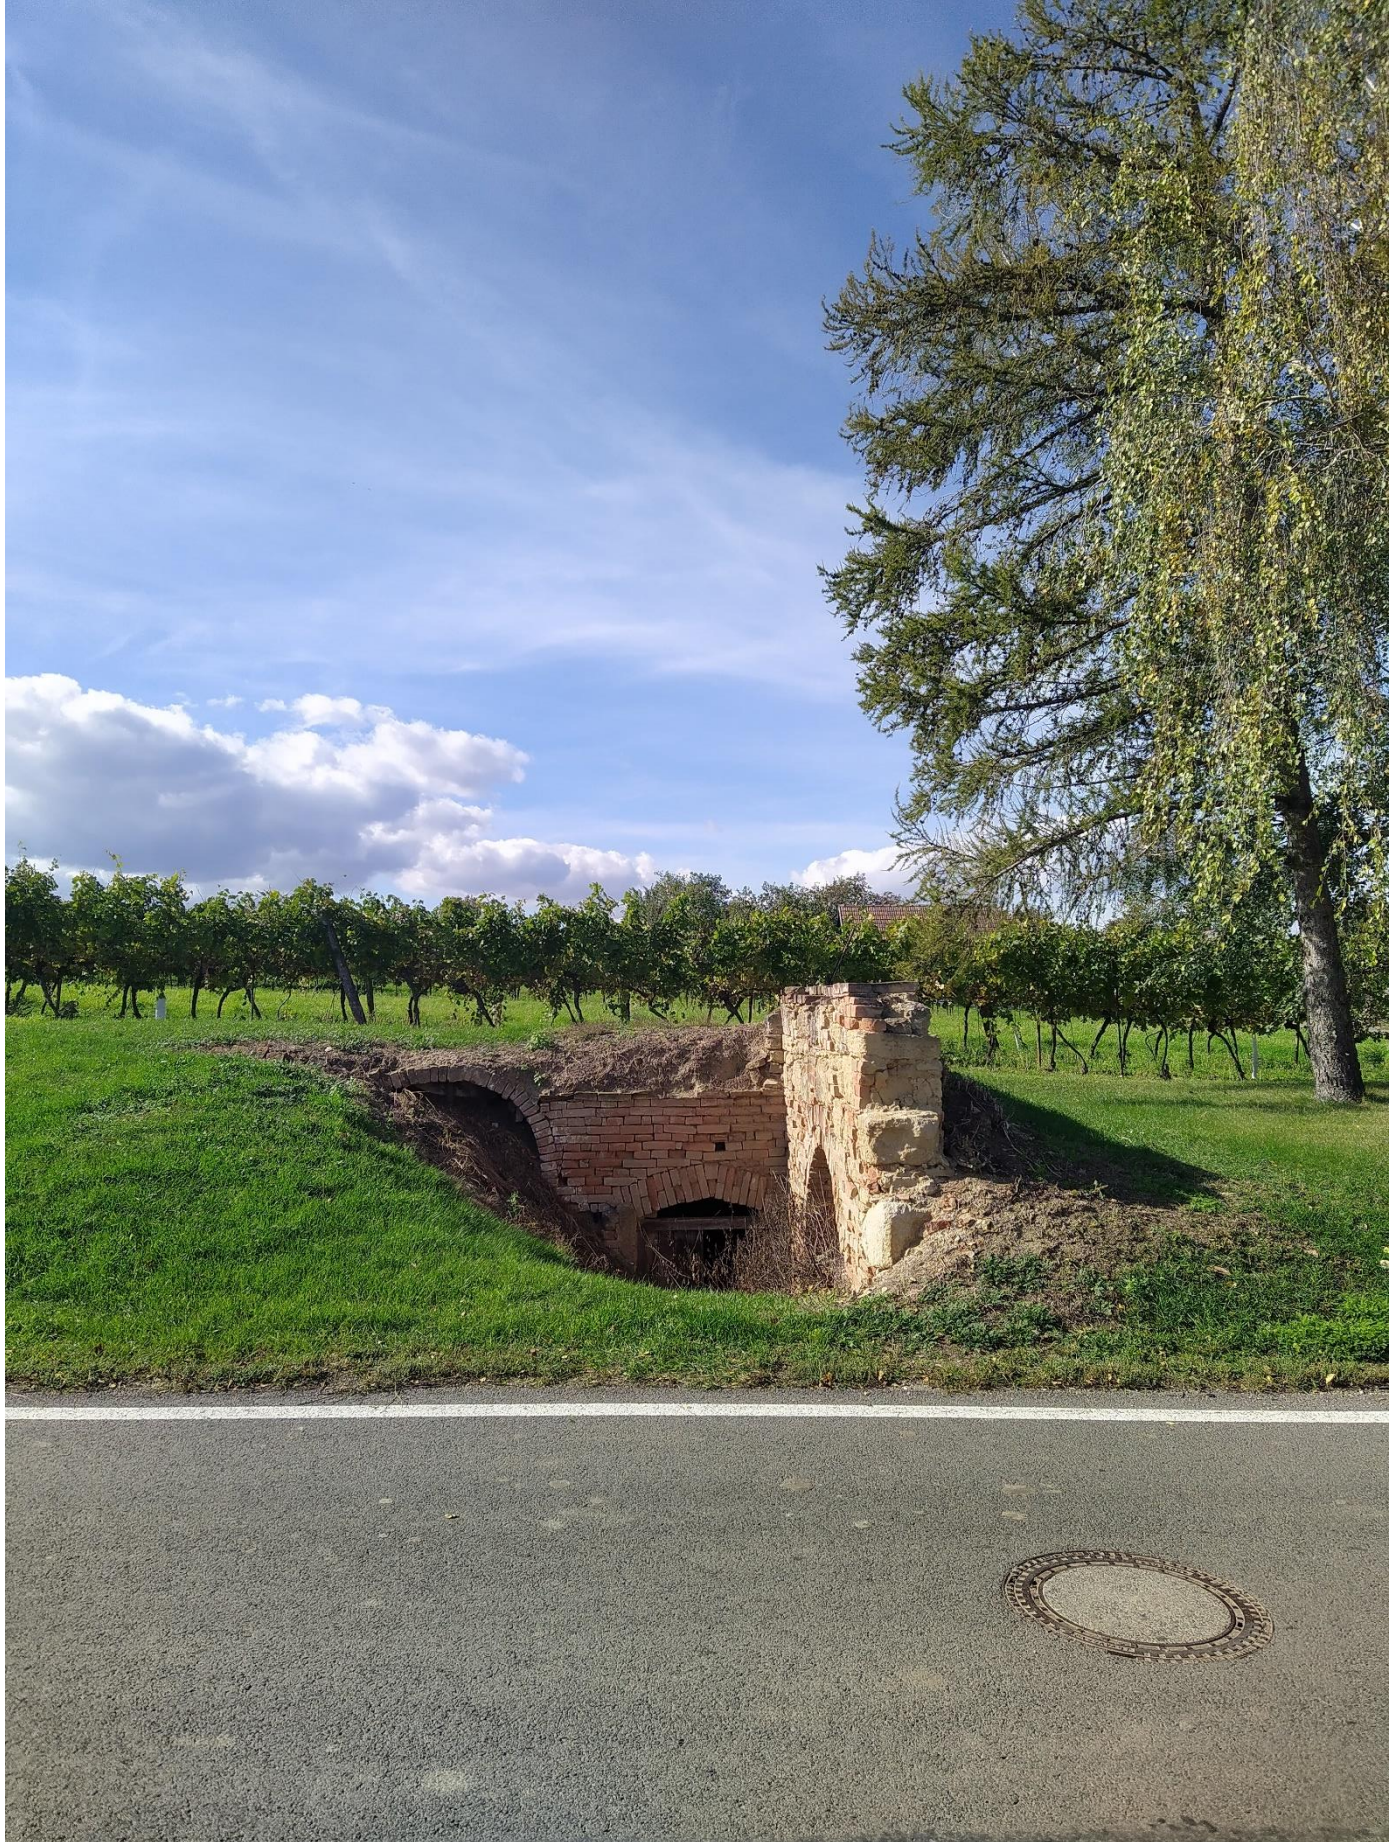
Abbildung 30: Drei verlassene Kellerröhren an der L3052 bei Ketzelsdorf, eigene Abbildung

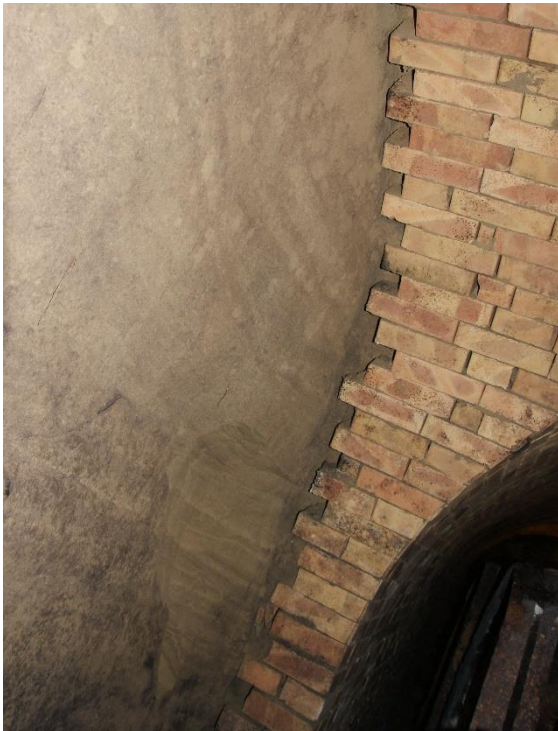
Abbildung 36: Abschluss eines Seitengangs einer gewölbten Kellerröhre in Martinsdorf, eigene Abbildung

Weinviertel, so bestätigt sich klarerweise die Aussage, dass Löss standsichere, senkrechte Wände und Hohlräume bilden kann. Dieser Umstand wurde häufig im Bau der Keller ausgenutzt, indem beispielsweise die Stirnseite der Röhre nicht vermauert sondern frei stehen gelassen wurde, siehe Abbildung 36. Zum Teil wurden die Röhren auch gänzlich ohne gemauertes Gewölbe belassen, da gebrannte Ziegel vor allem vor dem 20. Jahrhundert für die ländliche Bevölkerung nicht immer leistbar waren. Sehr alte, gewölbte Keller befanden sich meist im Besitz der Kirche oder Adelige (Schmidbauer 2020 S.73).

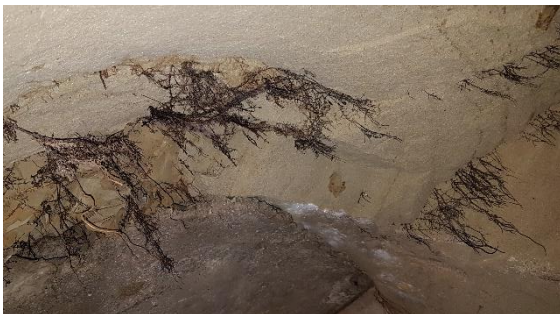
Abbildung 41: Einwuchs im Firstbereich, eigene Abbildung

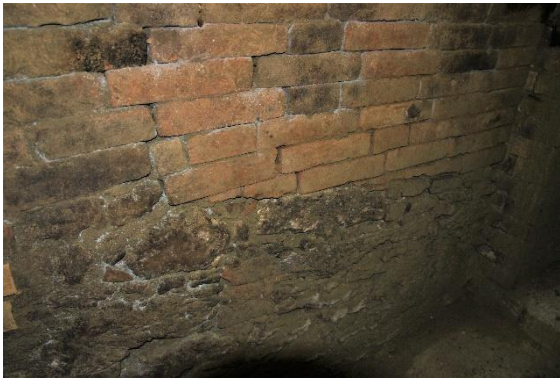
Gewölbe der Weinkeller bestehen aus dem zum Bauzeitpunkt verfügbaren Material, daher variieren sowohl die verwendeten Steine als auch die Mörtel. Neben verschiedenen Ziegelformaten wurde auch lokal vorhandener Naturstein verbaut. Bevor Zement für die einfache Bevölkerung in großen Mengen verfügbar war, wurden die unterirdischen Gewölbe genau wie die oberirdischen Wohnbauten mit Lehm vermörtelt. Je nachdem welcher Mörtel verwendet wurde, ist das Gewölbe wasserdurchlässig oder nicht.

Abbildung 42: Im unteren Bereich wurde Naturstein verbaut, die oberen Ziegel wurden mit Lehm vermörtelt; eigene Abbildung

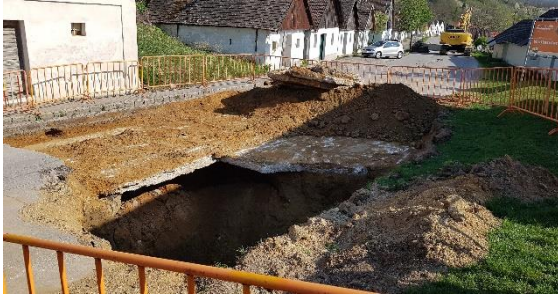
Beim ersten Beispiel handelt es sich um den in der Einleitung beschriebenen Vorfall in Wultendorf, wo eine Kellerröhre während Arbeiten der Straßenmeisterei unter dem LKW versagte. Die dortige Straße L20 wurde im Jahr 1983 erbaut und bereits damals wurde als Maßnahme wegen der bekannten Unterkellerung eine Betonplatte unter der eigentlichen Fahrbahn hergestellt. Die Platte war in etwa 15-20 cm dick und unbewehrt (siehe Abbildung 45) und die betroffene Kellerröhre befand sich rund 2 m unter der Fahrbahnoberkante. Wie konnte es also zu einem Versagen kommen? Nach der Bergung des LKW wurde erkennbar, dass es unterhalb der gebrochenen Betonplatte einen großen Hohlraum gab. Dieser war jedoch größer als es das Loch im freigelegten Gewölbe vermuten ließe. Im Inneren des Kellers befand sich bereits einiges an Bodenmaterial, das durch das

Gewölbeloch in die Röhre gelangt war. Das eigentliche Versagen des Kellers geschah also bereits vor dem Brechen der Betonplatte und der Zerstörung der Straße (Kaufmann 2017). Bei diesem Versagen könnte sowohl Wasser als auch die dynamische Belastung der Fahrbahn eine Rolle gespielt haben. In benachbarten Kellern wurde ebenfalls das Eindringen von Wasser bemerkt, Vibrationen könnten den Materialtransport verstärkt haben. Besonders interessant an diesem Fall ist, dass die unbewehrte Betonplatte erst unter der statischen Last des LKW infolge der Biegebeanspruchung zerbrach und nicht schon früher unter der Verkehrslast landwirtschaftlicher Transporte. Nachdem die zerbrochene Straßenkonstruktion im Bereich der Doppelröhre entfernt und mehrere Punkte im Firstbereich beider Röhren freigelegt waren, wurde im Zugang eine Schalung angebracht und der Hohlraum mit einem selbstverdichtenden, flüssigen Verfüllmaterial aufgefüllt. Dieses Material besitzt nur einen geringen Bindemittelanteil und erreicht so in etwa die Festigkeit und Steifigkeit des anstehenden Bodens. Mehr zu diesem Material ist in Kapitel 4.3.2 zu finden.

Abbildung 45: Der Hohlraum reicht bis unter die intakte Betonplatte, Quelle: NÖ Straßendienst

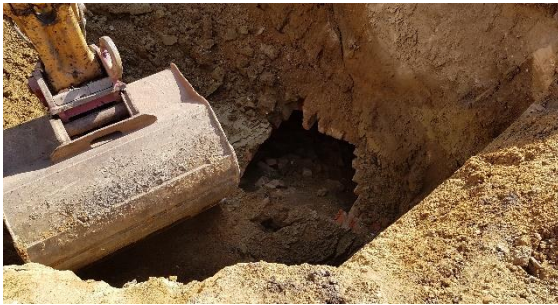
Abbildung 46: Das Loch im Gewölbe ist klein im Verhältnis zur transportierten Erdmasse, Quelle: NÖ Straßendienst

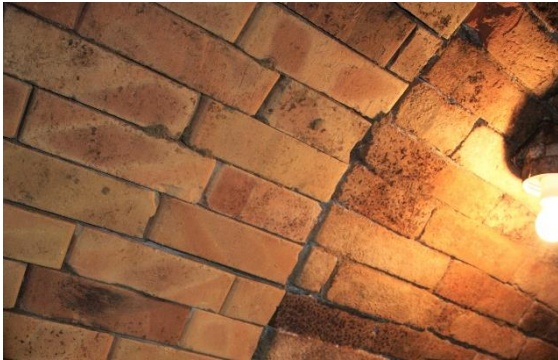
Ein anderer, interessanter Fall ereignete sich 2016 in Martinsdorf. Bei einem seiner regelmäßigen Besuche im Keller entdeckte der Besitzer einen Erdhaufen in einer der beiden zu seinem Keller gehörenden Röhren. Auch einige Ziegel im Firstbereich fehlten, darüber klaffte ein Loch. Vom Presshaus aus betrachtet lag der Schaden nah am gegenüberliegenden Straßenrand, an der Oberfläche war noch nichts zu erkennen. Bei der statischen Zustandsbewertung 2015 war der Keller noch mit Zustand 1 bewertet worden, durch den Ausbruch hätten jedoch schwere Verletzungen verursacht werden können. Der Kellerbesitzer vermutet die Ursache in einem Loch, das entstand, nachdem am Straßenrand ein Schild entfernt wurde. So konnte der Boden durch die Lehmfugen des Gewölbes hindurch gewaschen werden und nach dem Versagen der Fugen im Firstbereich ungehindert ausbrechen. Der Schaden konnte durch das frühzeitige Erkennen repariert werden und der Keller wurde im Zuge dieser Arbeit besichtigt (Edelhofer 2020).

Abbildung 52: Übergangsbereich zwischen neuem und älterem Teil des Kellers in Martinsdorf, eigene Abbildung
