## Diplomarbeit

# MAGAZIN

Geschichte, Bestandsaufnahme und Nachnutzung  
der Petroleumraffinerie Drösing

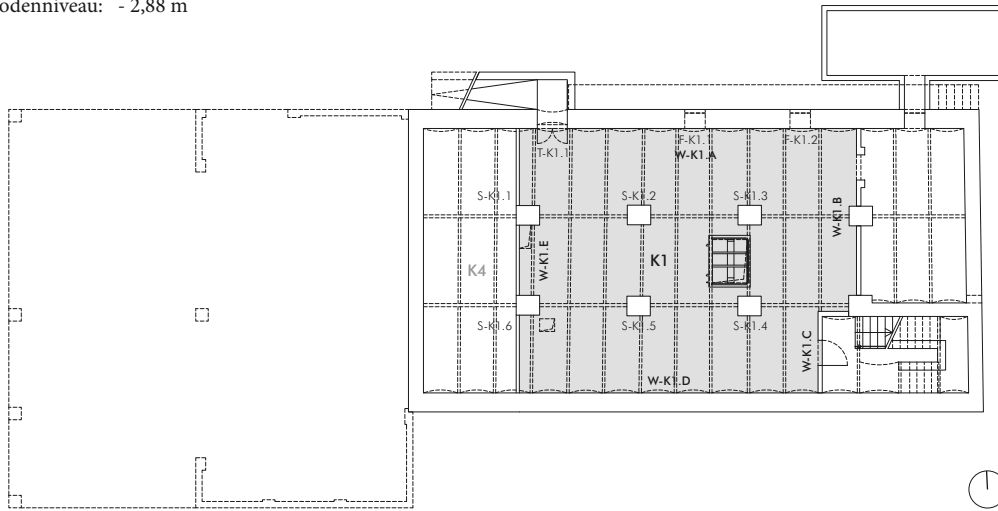
Abb. 103: Übersicht Raum K1

Der nahezu rechteckige Raum K1 befindet sich im Kellergeschoß des Magazingebäudes und wird vom Raum K3 sowie einer außenliegenden Rampe aus erschlossen. Der Raum besitzt eine Kappendecke, die auf den äußeren Wänden sowie mehreren Stützen lagert. Im Bereich der Wand W-K1.E sind zwei Deckendurchbrüche vorhanden, die vermutlich aus der Zeit der Grünfutter-Trocknungsanlage stammen. Vom ursprünglichen Inventar sind lediglich ein Lastenaufzug sowie ein paar alte Isolatoren erhalten. Aufgrund der unterirdischen Lage und der unzureichenden Belüftung ist der Raum sehr feucht. Dementsprechend gestaltet sich auch das Schadensbild.

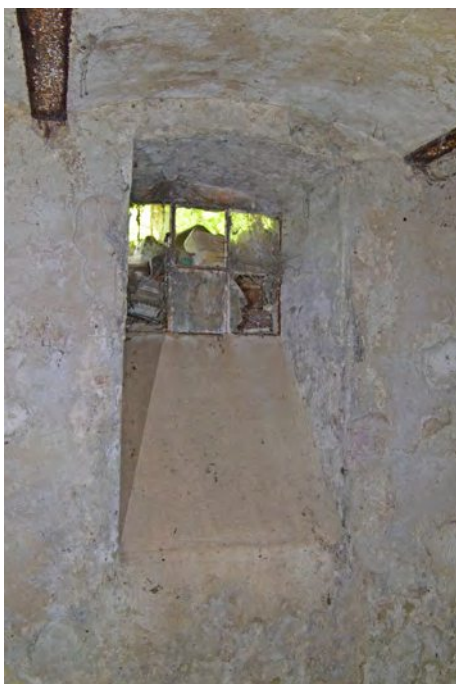
Abb. 110: Fenster F-K1.1, Innenansicht, Mai 2020

Fenster F-K1.1 - F-K1.2	Eisensprossenfenster, entstehungszeitlich, zirka 82/58 cm, insgesamt sechs Glasfelder, nicht öffnbar, Parapethöhe 190 cm (Neigung im Bereich von 110-190 cm), Sturzunterkante 248-256 cm, Sturz mit flachem Segmentbogen, Stichhöhe 6 cm / Korrosion, Verformungen, zerbrochene bzw. fehlende Glasscheiben
Tür T-K1.1	Doppelflügeltür, entstehungszeitlich, nach innen öffnend, zirka 120/190 cm, Eisentürblätter, Eisenblech genietet, zwei Langbänder je Türblatt, Türblätter außenseitig ausgekreuzt, Kastenschloss, roter Anstrich, Eisensturz sichtbar / Farbabplatzungen, Verfärbungen, Korrosion, teilweise auch Lochfraß, nicht öffnbar
Aufzug	Lastenaufzug, vermutlich entstehungszeitlich, Führungsschienen aus Holz (7/26 cm und 21/26 cm), größere Führungsschiene im Inneren hohl (eventuell für Gegengewichte), Fahrkorb aus Eisen mit rotem Anstrich (befindet sich im Raum O2), an Eisenkette hängend, Elektromotor und Treibscheibe noch vorhanden (befinden sich am Dach), Steuerungsknöpfe und Elektroleitungen teilweise noch vorhanden, Tragkraft 500 kg (laut vorhandenem Schild), Eisen- und Holzgeländer als Absperrung bzw. Absturzsicherung (Eisengeländer mit rotem Anstrich) / Feuchtigkeitsschäden (vor allem im Bereich der Schachtgrube und des Schachtkopfes), Führungsschienen stark beschädigt, Korrosion, Verformungen, Farbabplatzungen, Antriebssystem nicht vollständig erhalten und stark beschädigt, nicht funktionsfähig

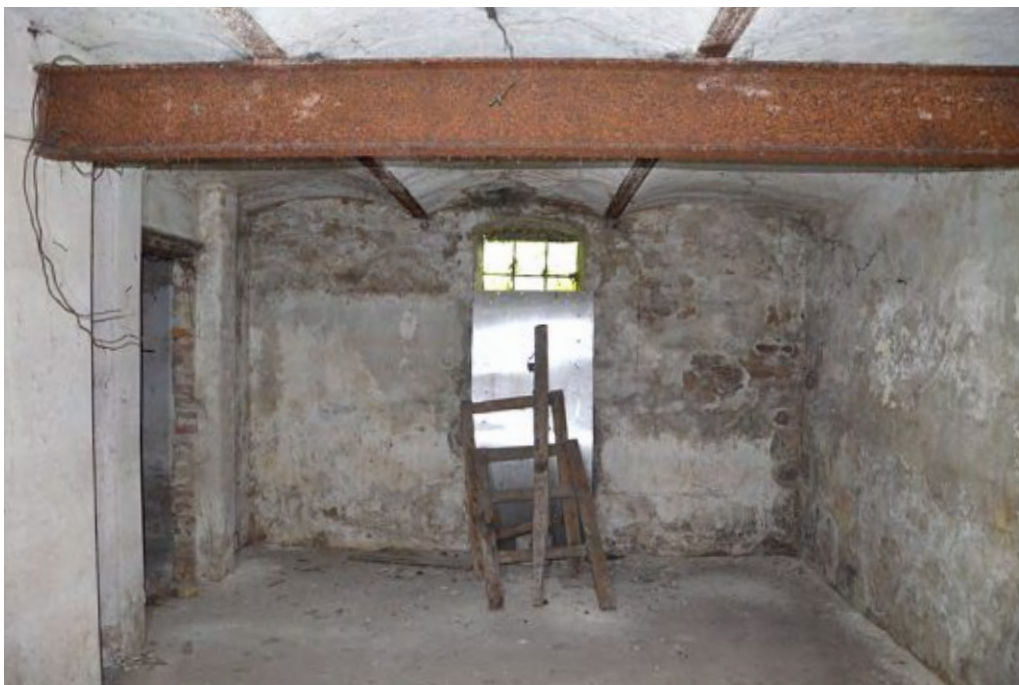
Abb. 113: Blick Richtung Wand W-K2.A, links: Wand W-K2.D, rechts: Wand W-K2.B, Mai 2020

Wand W-K2.A	Nordseitige Außenwand, erdberührt, zirka 75 cm, tragend, Ziegelmauerwerk, verputzt (vermutlich Kalkputz) mit weißem Anstrich, Fenster F-K2.1 in Wand W-K2.A, Wanddurchbruch im Bereich des Fensters F-K2.1 (zirka 82/163 cm), Verbindung zur Betongrube der ehemaligen Brückenwaage (mit Metallblechen und Holzbrettern verdeckt) / starke Farb- und Putzabplatzungen, Mauerwerk teilweise sichtbar, Feuchtigkeitsschäden, Salzausblühungen, biologischer Befall, Verfärbungen (auch durch Eisenrost der Träger der Kappendecke)
Wand W-K2.B	Ostseitige Außenwand, erdberührt, zirka 60 cm, tragend, Ziegelmauerwerk, verputzt (vermutlich Kalkputz) mit weißem Anstrich, ein Wanddurchbruch (Ecke Wand W-K2.B / Wand W-K2.C, Kanalanschluss, zirka 30/25 cm) / starke Farb- und Putzabplatzungen, Mauerwerk teilweise sichtbar, Feuchtigkeitsschäden, Salzausblühungen, biologischer Befall, Verfärbungen
Wand W-K2.C	Innenwand zu Raum K3, zirka 54 cm, tragend, Ziegelmauerwerk, verputzt (vermutlich Kalkputz) mit weißem Anstrich, ein Wandvorsprung (Ecke Wand W-K2.C / Wand W-K2.D), ein Hauptträger der Kappendecke wurde in Wand W-K2.C verlegt (Flansche und Steg sichtbar), zwei Leitungsrohre (Durchmesser zirka 3 cm), drei Abflussrohre (Durchmesser zirka 3-10 cm), eine Lampenfassung mit Lampenschirm sowie horizontale Elektroleitung im Bereich des Wandvorsprungs (vermutlich aus der Zeit der Grünfütter-Trocknungsanlage) / starke Farb- und Putzabplatzungen, einige kleinere Risse, Feuchtigkeitsschäden, Salzausblühungen, biologischer Befall, Verfärbungen

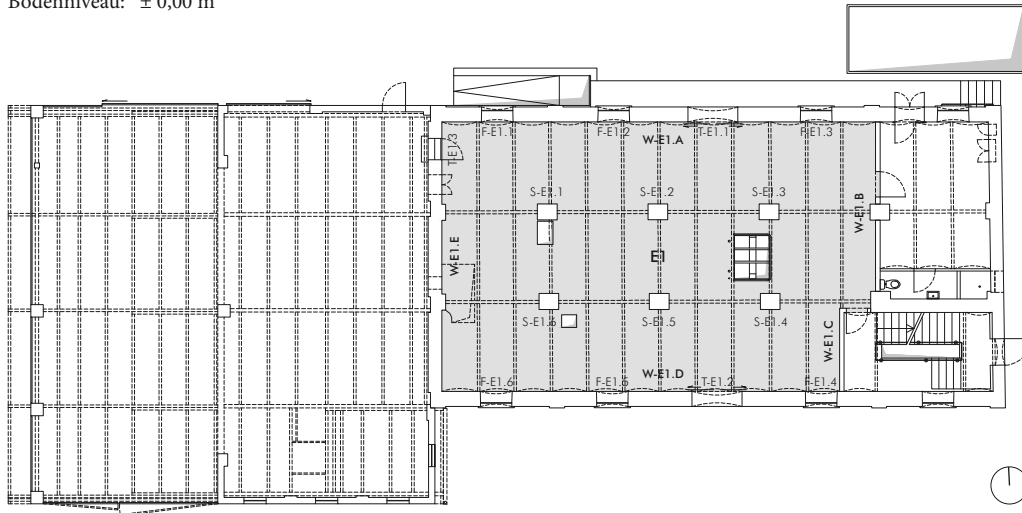
Abb. 122: Übersicht Raum E1

Der nahezu rechteckige Raum E1 befindet sich im Erdgeschoß des Magazingebäudes, ist nordsüdlich orientiert und wird von beiden Seiten aus erschlossen. Zudem ist der Raum vom Raum E2, vom Raum E4 sowie vom westlichen Zubau aus erreichbar. Der Raum besitzt eine Kappendecke, die auf den äußeren Wänden sowie mehreren Stützen lagert. Die Längsseiten des Raumes sind vierachsig mit jeweils einem Eingangstor sowie drei großen Eisensprossenfenstern aufgebaut. Im Decken-, Fußboden- und Wandbereich sind einige Durchbrüche beziehungsweise Mauerschlitze vorhanden, die vermutlich aus der Zeit der Grünfutter-Trocknungsanlage stammen. Aktuell werden im Raum einige landwirtschaftliche Geräte sowie diverse andere Gegenstände gelagert. Vom ursprünglichen Inventar sind lediglich der Lastenaufzug sowie ein paar alte Isolatoren erhalten. Weitere Elektroinstallationen sind auf die Zeit der Grünfutter-Trocknungsanlage zurückzuführen. Aufgrund von aufsteigender beziehungsweise eintretender Feuchtigkeit kam es zu Farb- und Putzabplatzungen, Verfärbungen sowie Korrosion.

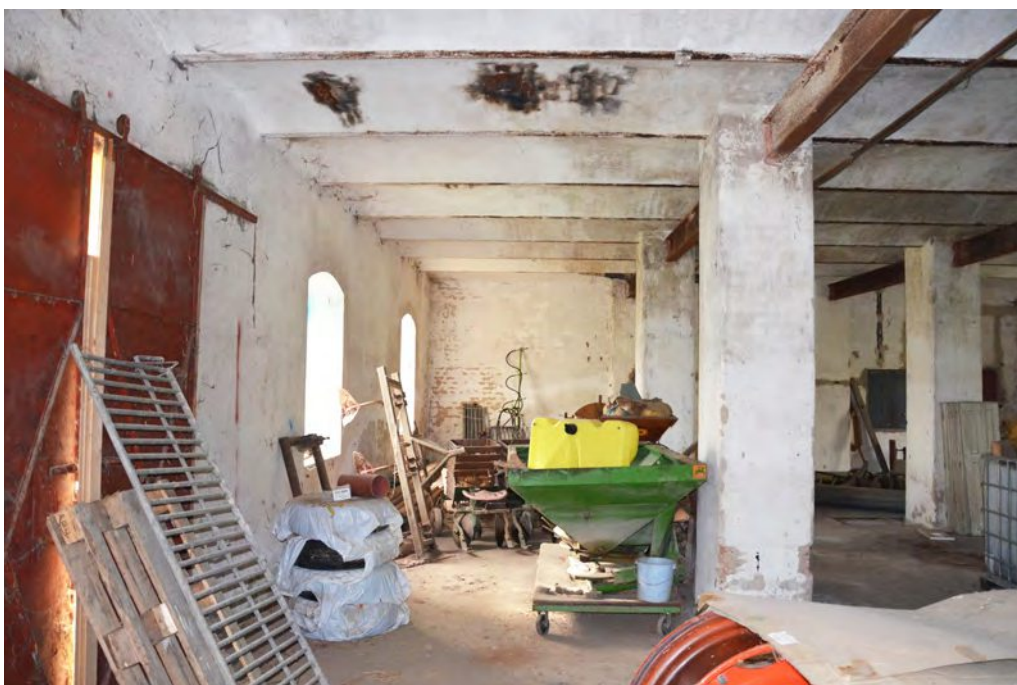
Abb. 123: Blick Richtung Wand W-E1.E, links: Wand W-E1.D, Oktober 2020

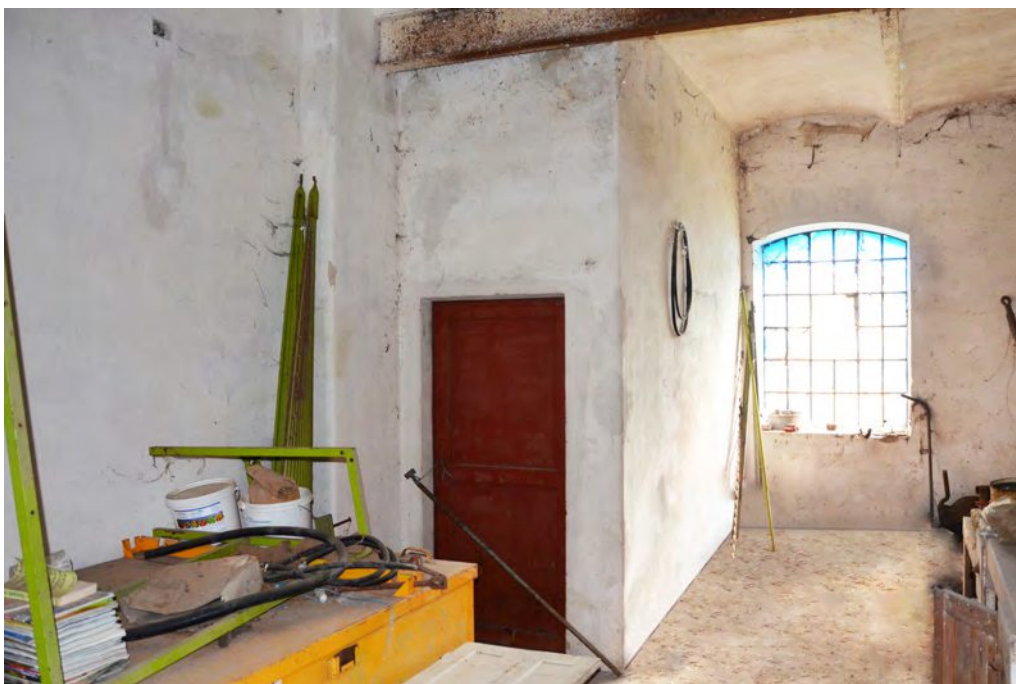
Wand W-E1.C	Innenwand zu Raum E4, 17-18 cm, nicht tragend, Ziegelmauerwerk, verputzt (vermutlich Kalkputz) mit weißem Anstrich, Tür T-E4.1 in Wand W-E1.C, Tür T-E4.1 lag ursprünglich auf der längeren Seite der Wand W-E1.C und wurde versetzt, ehemalige Türöffnung wieder geschlossen / leichte Farb- und Putzabplatzungen, einige kleinere Risse, Feuchtigkeitsschäden, Verfärbungen

Abb. 126: Blick Richtung Wand W-E1.C und Tür T-E4.1, rechts: Wand W-E1.D mit Fenster F-E1.4, Oktober 2020

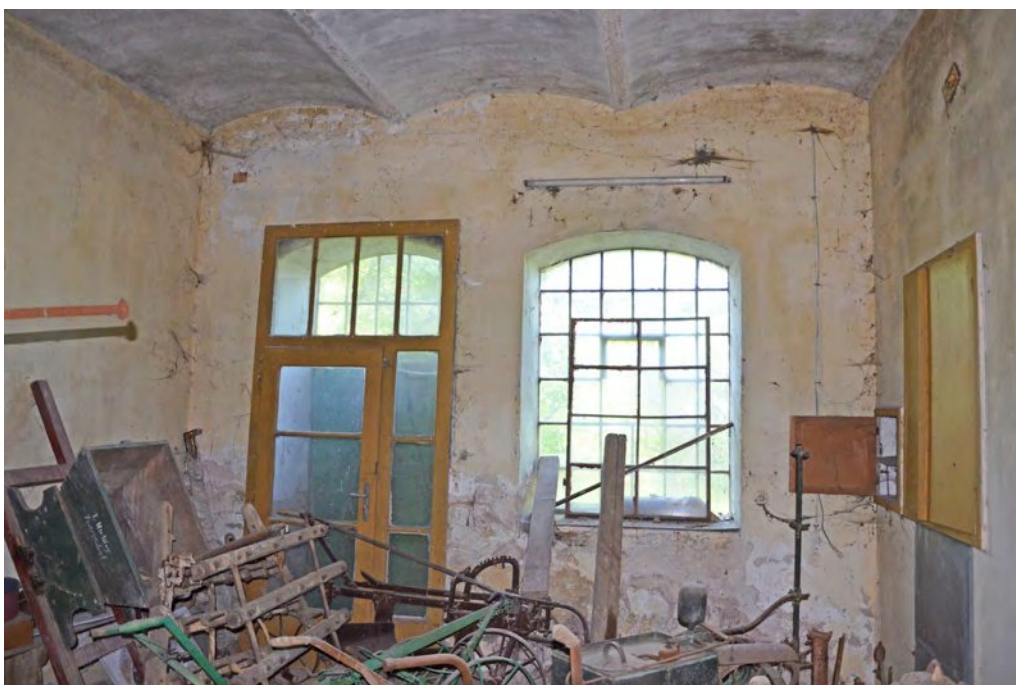
Abb. 131: Blick Richtung Wand W-E2.A, links: Wand W-E2.D, rechts: Wand W-E2.B, Mai 2020

Der rechteckige Raum E2 befindet sich im Erdgeschoß des Magazingebäudes und wird vom Raum E1 aus erschlossen. Zudem ist der Raum von Norden aus erreichbar. Der Raum besitzt eine Kappendecke, die auf den äußeren Wänden, einer Innenwand sowie einer Stütze lagert. In den Einreichplänen des Magazingebäudes wurde der Raum als „Lebensmittel Magazin“ vermerkt. Zur Zeit der Grünfutter-Trocknungsanlage diente der Raum vermutlich als „Waaghaus“. Aktuell werden dort einige landwirtschaftliche Geräte sowie diverse andere Gegenstände gelagert. Die Elektroinstallationen sowie die hellgelbe Fassung der Wände sind auf die Zeit der Grünfutter-Trocknungsanlage zurückzuführen. Auf einem Hauptträger der Decke ist noch ein altes Rollfahrwerk vorhanden. Das Schadensbild ähnelt dem des Raumes E1.

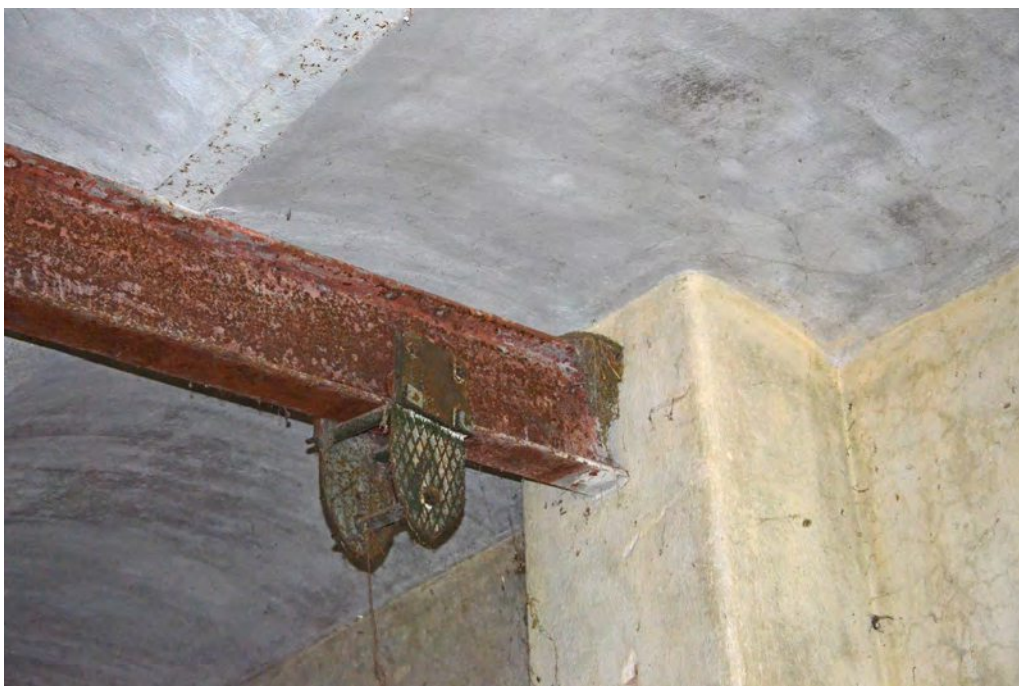
Abb. 134: Decke im Bereich der Wand W-E2.D, altes Rollfahrwerk auf Hauptträger, Mai 2020

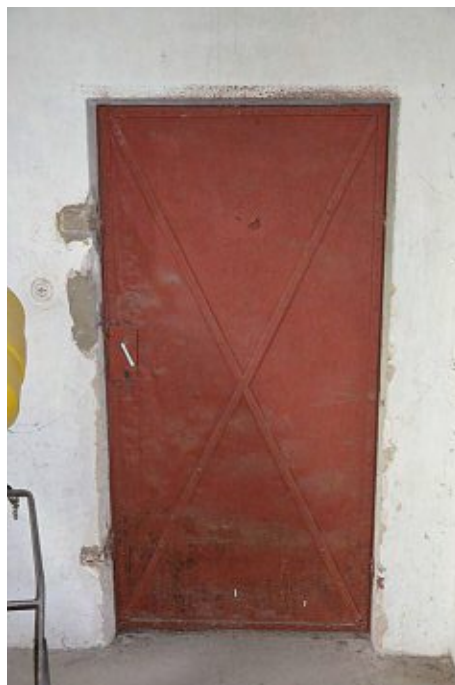
Abb. 136: Tür T-E2.1 in Wand W-E1.B, Mai 2020

Tür T-E2.1	Drehflügeltür, entstehungszeitlich, zirka 101/200 cm, Eisentürblatt, Eisenblech genietet, zwei Langbänder, Kastenschloss, gelber Anstrich (vermutlich aus der Zeit der Grünfutter-Trocknungsanlage), auf Seite der Wand W-E1.B roter Anstrich und Türblatt ausgekreuzt / Farbabplatzungen, Verfärbungen, Korrosion, Türgriff ausgetauscht (vermutlich aus der Zeit der Grünfutter-Trocknungsanlage)
Tür T-E2.2	Drehflügeltür mit Oberlichte und Seitenteil, vermutlich aus der Zeit der Grünfutter-Trocknungsanlage, zirka 80/200 cm, Türblatt und Seitenteil aus Holz mit jeweils dreiteiliger Verglasung, Oberlichte aus Holz mit vierteiliger Verglasung, Sturzunterkante 260-275 cm, Einsteckschloss, gelber Anstrich / Farbabplatzungen, Verfärbungen
Tür T-E2.3	Doppelflügeltür mit Oberlichte, entstehungszeitlich, nach außen öffnend, zirka 118/200 cm, Eisentürblätter, Eisenblech genietet, zwei Langbänder je Türblatt, Türblätter innenseitig ausgekreuzt, Kastenschloss, grüner Anstrich, Oberlichte: Eisensprossenfenster mit flachem Segmentbogen, zirka 118/60 cm, Stichhöhe 15 cm, insgesamt 10 Glasfelder, Sturzunterkante 260-275 cm / Farbabplatzungen, Verfärbungen, Korrosion, Türklinke fehlt, nicht offenbar

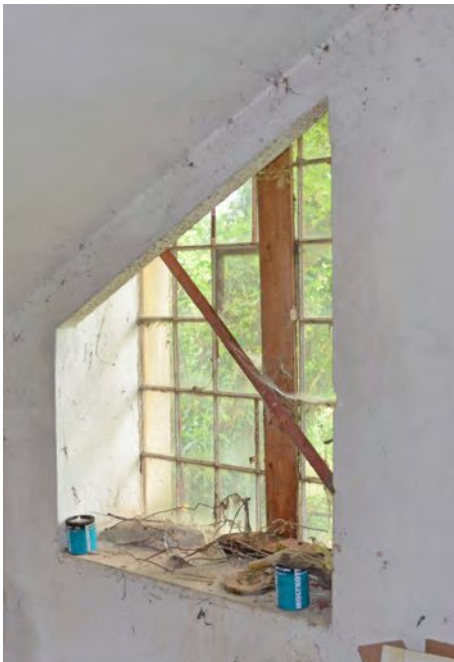
Abb. 148: Fenster F-E4.1, Mai 2020

Fenster F-E4.1	Eisensprossenfenster mit flachem Segmentbogen, entstehungszeitlich, zirka 125/160 cm, Stichhöhe 15 cm, Parapethöhe 100 cm, Sturzunterkante 260-275 cm, insgesamt 36 Glasfelder, integrierter Klappflügel (vier Glasfelder), nach außen öffnend / Korrosion, leichte Verformungen, fehlender Klappflügel (durch eine größere Glasscheibe ersetzt)

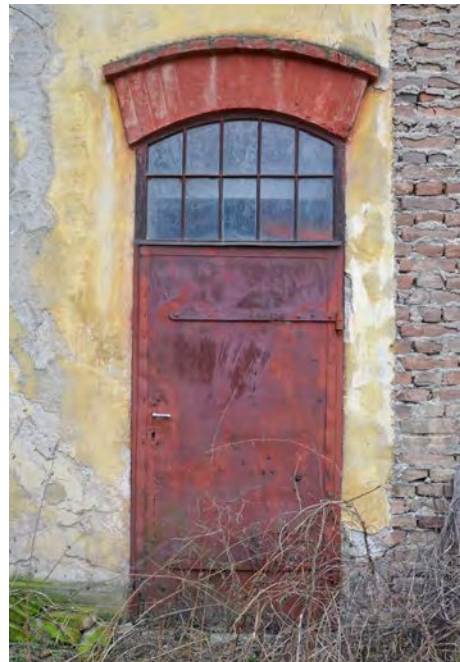
Abb. 149: Tür T-E4.2, Außenansicht, Mai 2020

- Tür T-E4.2** Drehflügeltür mit Oberlichte, entstehungszeitlich, nach außen öffnend, zirka 106/205 cm, Eisentürblatt, Eisenblech genietet, zwei Langbänder, Türblatt innenseitig ausgekreuzt, Kastenschloss, roter Anstrich, Oberlichte: Eisensprossenfenster mit flachem Segmentbogen, zirka 106/57 cm, Stichhöhe 15 cm, insgesamt zehn Glasfelder, Sturzunterkante 262-277 cm / Farbabplatzungen, Verfärbungen, Korrosion, teilweise auch Lochfraß, nicht öffnbar

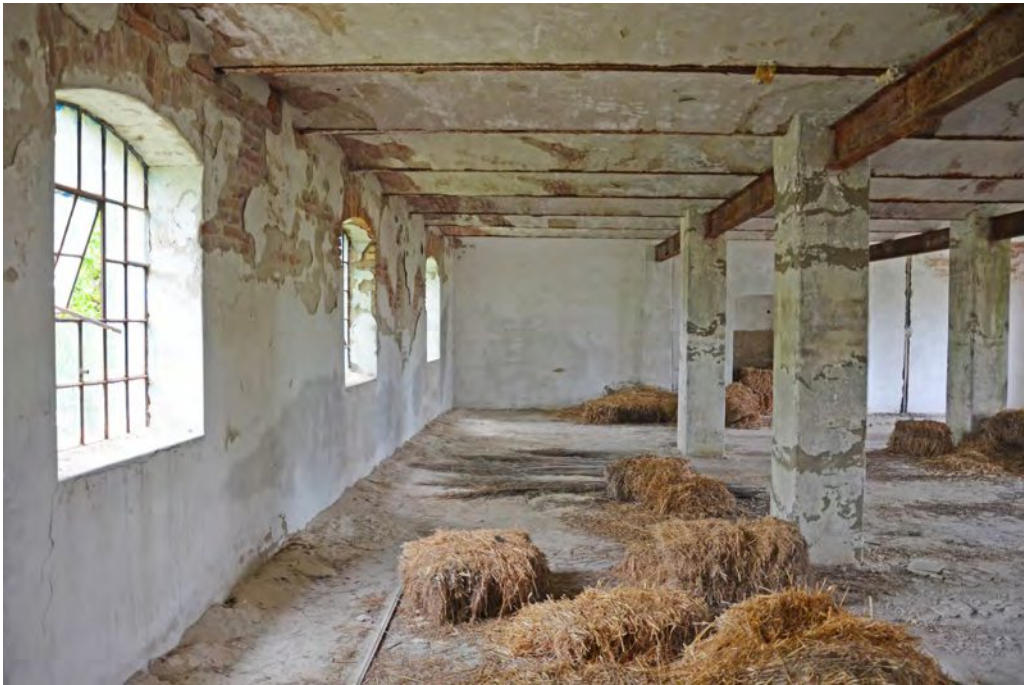
Abb. 151: Blick Richtung Wand W-O1.F, links: Wand W-O1.E, Mai 2020

Der nahezu rechteckige Raum O1 befindet sich im ersten Obergeschoß des Magazingebäudes, ist nordsüdlich orientiert und wird vom Raum O2 aus erschlossen. Der Raum besitzt eine Kappendecke, die auf den äußeren Wänden sowie mehreren Stützen lagert. Die Längsseiten des Raumes sind vier- bis fünfschsig aufgebaut und mit großen Eisensprossenfenstern versehen. Im Decken-, Fußboden- und Wandbereich sind einige Durchbrüche beziehungsweise Mauerschlitze vorhanden, die vermutlich aus der Zeit der Grünfutter-Trocknungsanlage stammen. Aktuell werden im Raum einige Heuballen sowie mehrere Säcke Futtermehl beziehungsweise Weizenkleie gelagert. Vom ursprünglichen Inventar sind lediglich der Lastenaufzug sowie ein paar alte Isolatoren erhalten. Weitere Elektroinstallationen sind auf die Zeit der Grünfutter-Trocknungsanlage zurückzuführen. Aufgrund von eintretender Feuchtigkeit sind an vielen Stellen Schäden entstanden. Im Wesentlichen handelt es sich hierbei um starke Farb- und Putzabplatzungen, Verfärbungen sowie Korrosion. Teilweise kommt das Mauerwerk schon zum Vorschein.

Wand W-O1.F	Trennwand zum westlichen Zubau, 46-55 cm, tragend, Ziegelmauerwerk, verputzt (vermutlich Kalkputz) mit weißem Anstrich, zwei Wandvorsprünge in Achse der Hauptträger der Kappendecke, Nische mit Segmentbogen mittig in der Wand (zirka 103/203 cm, Stichhöhe 10 cm, Tiefe 42 cm), Wanddurchbruch im Bereich der Nische (zirka 61/76 cm), vertikal verlaufende Elektroleitungen (teilweise mit Zementmörtel fixiert) / leichte Farb- und Putzabplatzungen, einige kleinere Risse, Feuchtigkeitsschäden, Salzausblühungen, Verfärbungen, stärkere Abplatzungen im Bereich der Ecke Wand W-O1.F / Wand W-O1.A, Mauerwerk teilweise sichtbar, ein größerer Riss im Bereich der Nische, freigelegte Elektroleitungen
Stützen S-O1.1 - S-O1.7	Stützen, zirka 45/60 cm, tragend, Ziegelmauerwerk, verputzt (vermutlich Kalkputz) mit weißem Anstrich / leichte Farb- und Putzabplatzungen, einige kleinere Risse, vereinzelt auch größere Abplatzungen und Risse vorhanden, Feuchtigkeitsschäden, Salzausblühungen, teilweise biologischer Befall, Verfärbungen

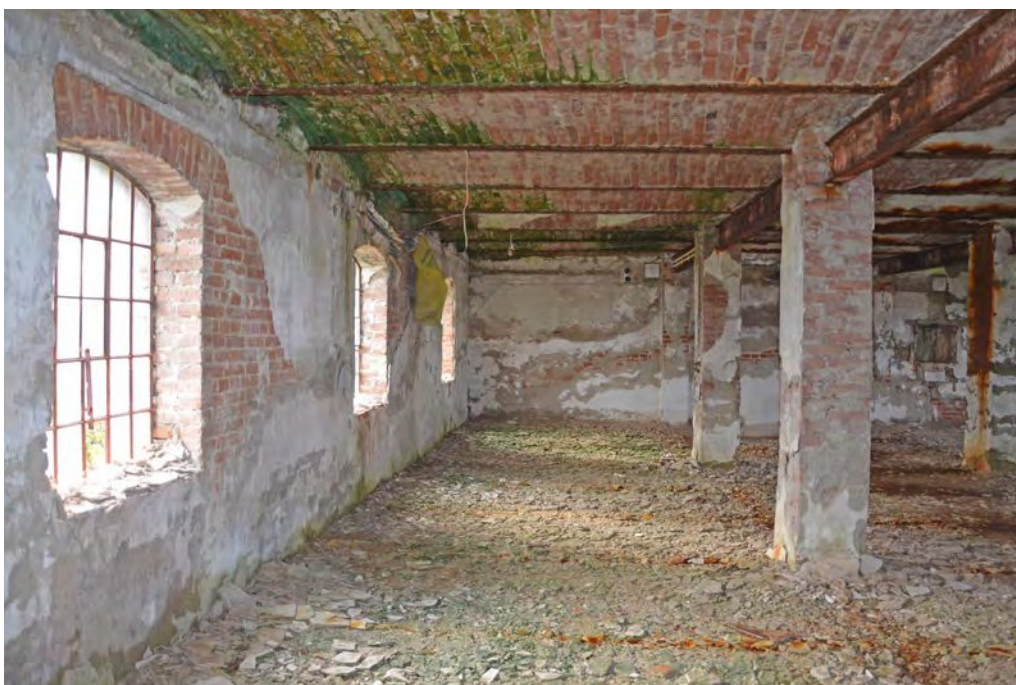
Abb. 164: Blick Richtung Wand W-D1.F, links: Wand W-D1.E, Oktober 2020

Der nahezu rechteckige Raum D1 befindet sich im zweiten Obergeschoß des Magazingebäudes, ist nordsüdlich orientiert und wird vom Raum D2 aus erschlossen. Der Raum besitzt eine Kappendecke, die auf den äußeren Wänden sowie mehreren Stützen lagert. Die Längsseiten des Raumes sind vier- bis fünfschsig aufgebaut und mit großen Eisensprossenfenstern versehen. Im Decken-, Fußboden- und Wandbereich sind einige Durchbrüche beziehungsweise Mauerschlitze vorhanden, die vermutlich aus der Zeit der Grünfutter-Trocknungsanlage stammen. Vom ursprünglichen Inventar sind lediglich der Lastenaufzug sowie ein paar alte Isolatoren erhalten. Weitere Elektroinstallationen sowie ein alter „Waschplatz“ sind auf die Zeit der Grünfutter-Trocknungsanlage zurückzuführen. Der „Waschplatz“ befindet sich im Bereich der Wand W-D1.B und liegt zirka 26 Zentimeter über Bodenniveau. Mehrere Bodenrinnen sowie ein Leitungsrohr weisen auf die frühere Nutzung hin. Aufgrund von eintretender Feuchtigkeit sind starke Schäden entstanden. Im Wesentlichen handelt es sich hierbei um Farb- und Putzabplatzungen, Fugenauswaschungen, biologischem Befall, Verfärbungen sowie Korrosion. Da das Dach nicht mehr dicht ist und ungehindert Regenwasser eindringen kann, sind Decke und Wände bereits großflächig freigelegt.

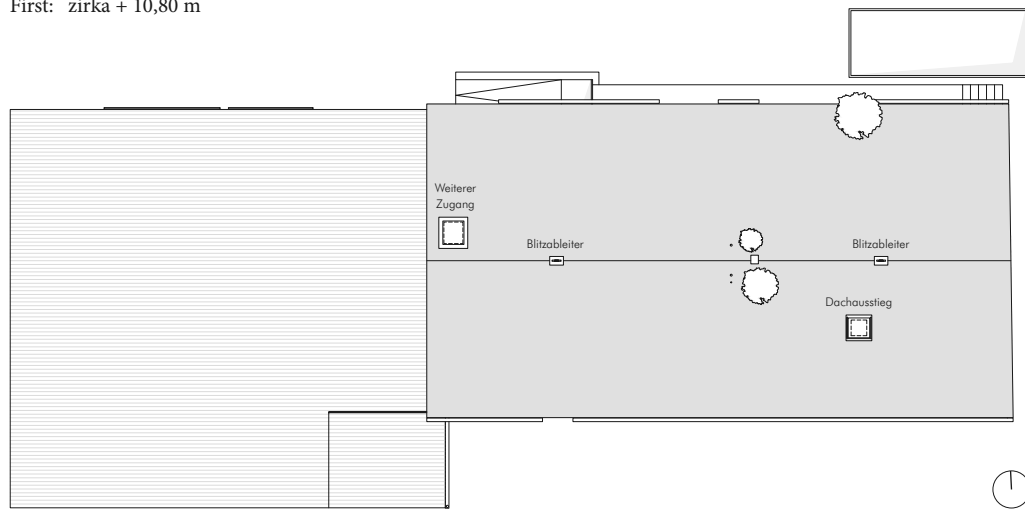
Abb. 174: Übersicht Dach

Das Dach des Magazingebäudes wird vom Raum D2 aus erschlossen. Ein weiterer Zugang befindet sich im Bereich der Wand W-D1.F, jedoch ohne Aufstiegsmöglichkeit. Als Dachkonstruktion dient die Kappendecke des zweiten Obergeschoßes. Darüber befindet sich eine Betonschicht mit einem Gefälle von rund fünf Prozent. Als Abdichtung wurde ein bitumenartiger Anstrich gewählt. Die Dachentwässerung erfolgte über zwei Rinnen, die an den Längsseiten des Gebäudes noch zu erkennen sind. Im Bereich der Firstebene sind zwei alte Blitzableiter sowie einige Überreste des Aufzugs vorhanden. Im Wesentlichen handelt es sich hierbei um einen Elektromotor, eine Treibscheibe sowie einzelne Holzbretter des früheren „Maschinenraumes“. Aufgrund von Witterung, Bewuchs sowie mangelnder Pflege sind starke Schäden entstanden. Das Dach ist nicht mehr dicht.

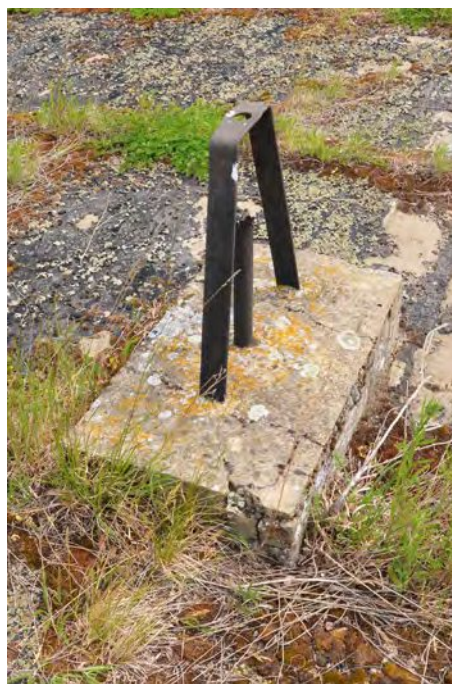
Abb. 177: Überreste eines Blitzableiters, Mai 2020

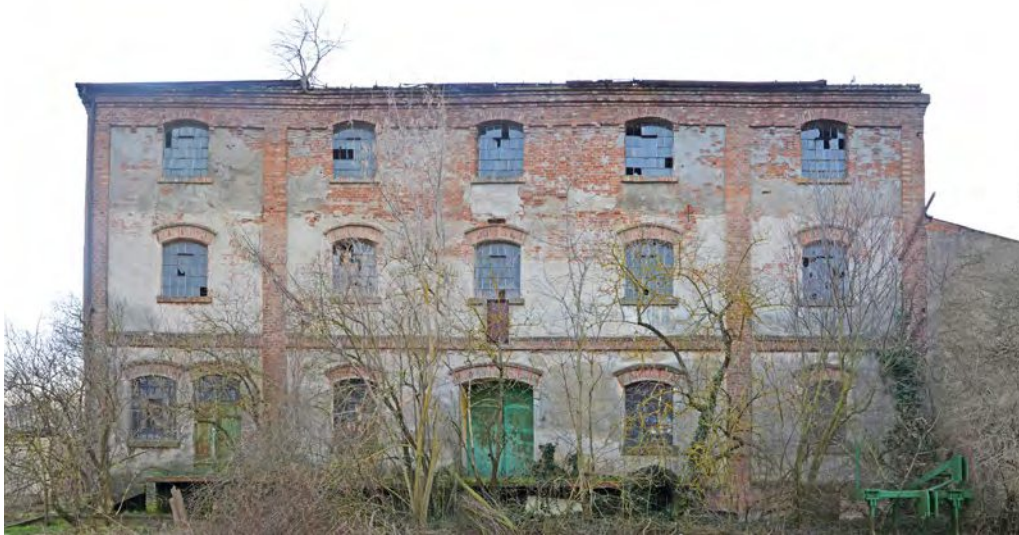
Abb. 178: Ansicht Nordfassade

Die Nordfassade des Magazingebäudes weist fünf Fensterachsen auf, ist einfach verputzt und mit einem hellgelben Anstrich versehen. Kordon- und Traufgesimse in Ziegeldekor sorgen für eine horizontale Gliederung, Lisenen aus Sichtziegeln für eine vertikale Gliederung. Die Fenster- und Türöffnungen sind mit segmentbogenförmigen Stürzen in Ziegeldekor ausgestaltet. Die Dekorelemente sind zum Teil mit einem roten Anstrich versehen. Über eine einläufige Stiege sowie einer Rampe gelangt man ins Erdgeschoß. Im Anschluss daran befindet sich eine weitere Rampe, die zum Kellergeschoß führt. Die Fassade des Zubaus schließt bündig an die Fassade des Magazingebäudes an. Aufgrund von Witterung, aufsteigender Feuchtigkeit sowie mangelnder Pflege sind einige Schäden entstanden. Im Wesentlichen handelt es sich hierbei um freigelegtes Mauerwerk, Fugenauswaschungen, Farb- und Putzabplatzungen, Salzausblühungen, Verfärbungen sowie Korrosion. Außerdem wurden Fehlstellen mit zementhaltigem Putz beziehungsweise Mörtel ergänzt, was zu weiteren Feuchtigkeitsschäden führte. Dachrinne und Fallrohre sind stark beschädigt beziehungsweise nicht mehr vorhanden. Der Bereich vor dem Gebäude ist stark verwuchert und die Fassade nur mehr stellenweise zu sehen.

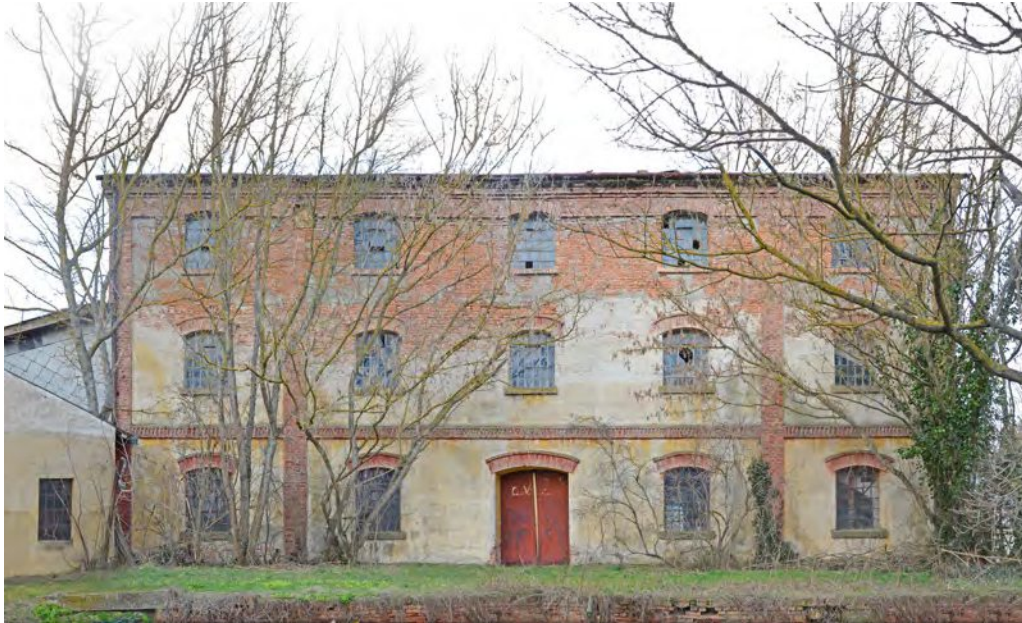
Abb. 186: Ansicht Südfassade

Die Südfassade des Magazingebäudes weist fünf Fensterachsen auf, ist einfach verputzt und mit einem hellgelben Anstrich versehen. Kordon- und Traufgesimse in Ziegeldekor sorgen für eine horizontale Gliederung, Lisenen aus Sichtziegeln für eine vertikale Gliederung. Über den Fenster- und Türöffnungen befinden sich segmentbogenförmige Stürze in Ziegeldekor. Die Dekorelemente sind zum Teil mit einem roten Anstrich versehen. Der Zubau ragt leicht in die Fassade hinein und springt rund vier Meter hervor. Im Gegensatz zu den anderen Seiten des Gebäudes liegt das Gelände hier auf Erdgeschoßniveau. Der Bereich vor dem Gebäude ist stark verwuchert und die Fassade nur mehr stellenweise zu sehen. Vor dem Gebäude befindet sich eine rund ein Meter hohe Stützmauer aus Sichtziegeln, die vermutlich als Laderampe der Schlepfbahn diente. Das Schadensbild ähnelt dem der Nordfassade.

Die beschädigten Putzoberflächen und Mörtelfugen sind abzuschlagen beziehungsweise auszukratzen und dem Bestand entsprechend zu ergänzen. Dabei ist ein Kalkputz mit einem hellgelben Anstrich zu wählen. Die Umrisse der früheren Fabriksbauten sowie der Schriftzug der „Creditul Minier“ sollen weiterhin ablesbar bleiben. Die Löcher der Ostfassade, in denen die Sparren des Vordaches befestigt waren, sind zu schließen. Dementsprechend sind auch die Durchbrüche und Fehlstellen der anderen Fassaden zu behandeln. Der überbaute Bereich der Westfassade soll unverputzt bleiben und im Stiegenhaus des Neubaus sichtbar sein. Die vorhandene Türöffnung der Westfassade wird zugemauert und durch zwei neue Durchgänge ersetzt. Dafür werden Stahlträger als Unterzüge verbaut. Die Gestaltungselemente der Fassaden weisen ein geringes Schadensbild auf und sollen unverändert bleiben. Lediglich im Bereich der Traufgesimse sind einige Ausbesserungen notwendig.

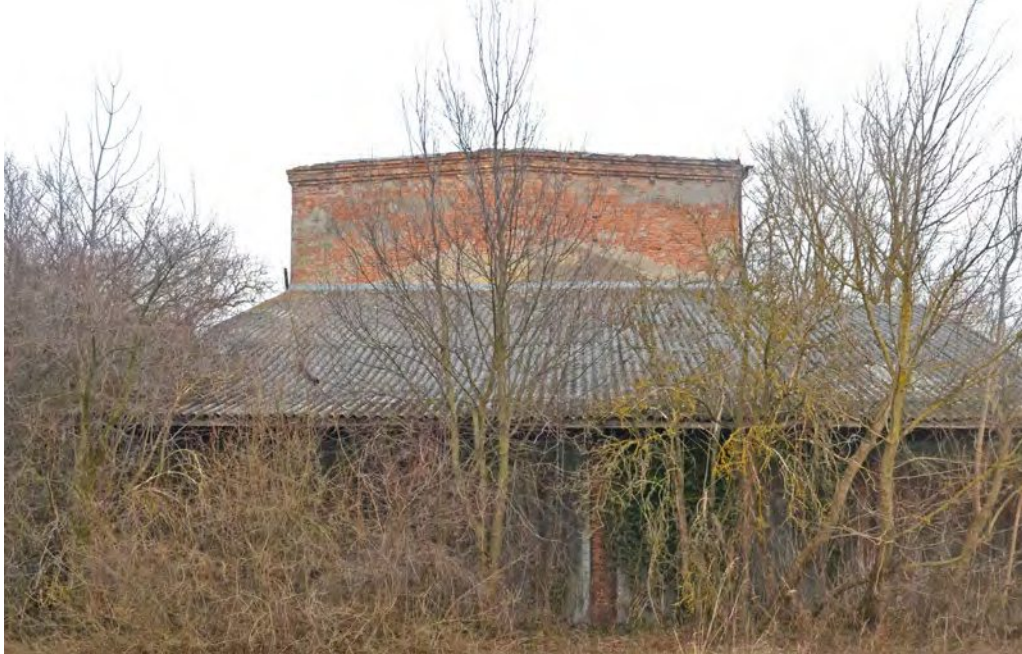
Abb. 190: Ansicht Westfassade

Die Westfassade des Magazingebäudes wird fast vollständig vom Zubau verdeckt. Sie weist ein Traufgesimse auf, ist stellenweise verputzt und mit einem hellgelben Anstrich versehen. Der überbaute Bereich ist unverputzt, wurde aber großflächig mit zementhaltigem Mörtel ergänzt. Außerdem sind einige Durchbrüche beziehungsweise Mauerschlitze vorhanden, die vermutlich aus der Zeit der Grünfutter-Trocknungsanlage stammen. Besonders hervorzuheben sind die Umrisse der ehemaligen Fassbinderei, deren Gesimse, Lisenen und Stürze noch gut zu erkennen sind. Das Schadensbild ähnelt dem der Nordfassade.

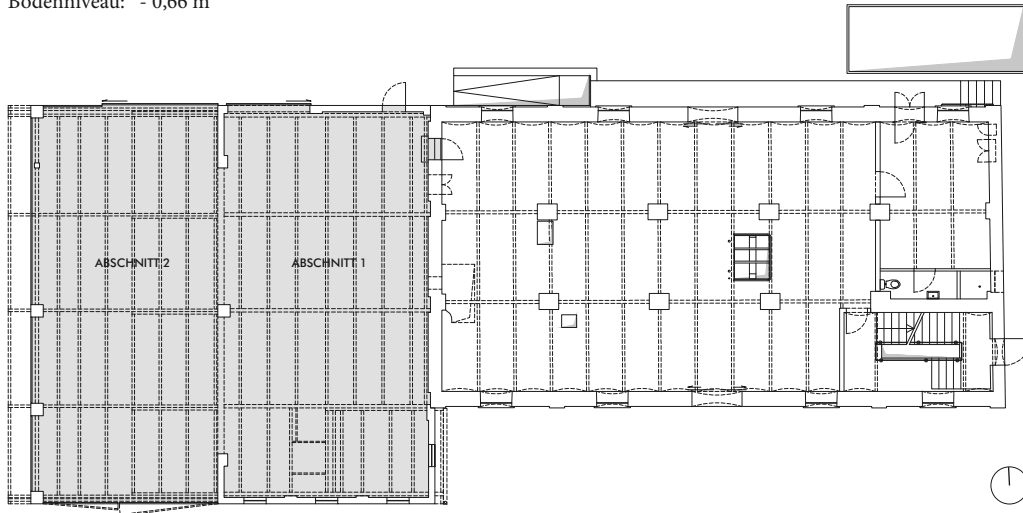
Abb. 193: Übersicht Zubau

Der Zubau befindet sich an der westlichen Giebelseite des Magazingebäudes und wird von Süden aus erschlossen. Zudem ist er von Norden sowie vom Raum E1 aus zu erreichen. Das Gebäude wurde 1959 über einem rechteckigen Grundriss errichtet (Abschnitt 1) und in den 1960er Jahren erweitert (Abschnitt 2).<sup>197</sup> Die Wände des ersten Abschnitts bestehen aus Ziegelmauerwerk und weisen mehrere Tür- beziehungsweise Fensteröffnungen auf. Die Fassade ist einfach verputzt und mit einem hellgelben Anstrich versehen. Der zweite Abschnitt setzt sich aus mehreren Mauerwerkspfeylern sowie einer einfachen Holzverkleidung zusammen. Den oberen Abschluss bildet ein Pultdach mit Wellblechdeckung. Als Dachkonstruktion wurde ein Holzfachwerk gewählt. Aktuell werden dort einige landwirtschaftliche Geräte sowie diverse andere Gegenstände gelagert. Vom Inventar der Grünfutter-Trocknungsanlage ist nichts mehr erhalten. Aufgrund von Witterung sowie mangelnder Pflege sind einige Schäden entstanden. Im Wesentlichen handelt es sich hierbei um Farb- und Putzabplatzungen, Salzausblühungen, Verfärbungen sowie Korrosion. Außerdem sind die hölzernen Toreinfahrten stark beschädigt. Das Gebäude ist stark verwuchert und die Fassaden sind nur mehr stellenweise zu sehen.
