DIPLOMARBEIT

Der Unterbäck in Prissian

Geschichte. Bestandsaufnahme. Revitalisierung.

Mirjam Masoner

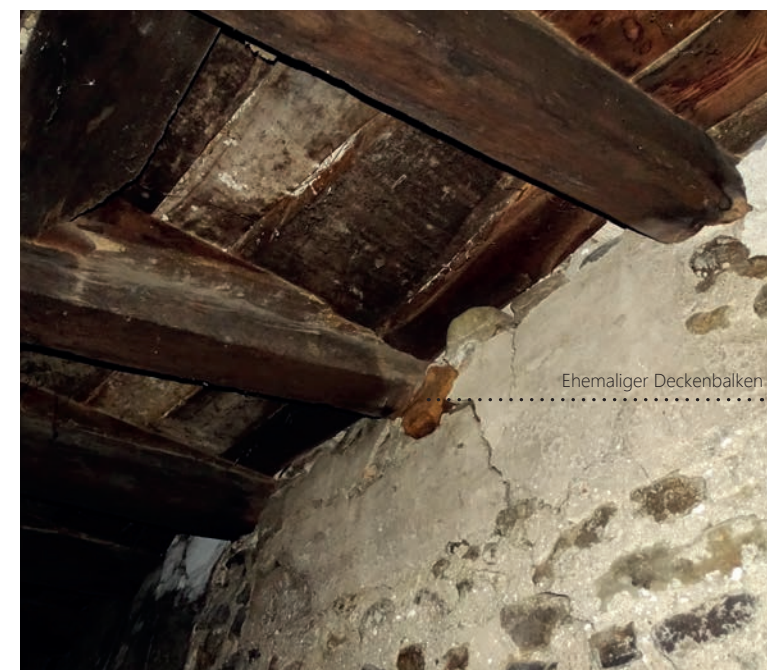
Die heutige Decke stammt aus einer späteren Bauphase, da unterhalb der heutigen Deckenbalken an der nördlichen Mauer ein abgeschnittener Balken ersichtlich ist, der auf eine frühere Deckenkonstruktion hinweist. (Abb.102) Es kann somit davon ausgegangen werden, dass sich die Raumhöhe in einer späteren Bauphase um rund 20cm erhöht hat und auch ein Umbau des Erdgeschosses stattgefunden haben muss. Im Bereich des heutigen Turmes ist eine Veränderung der Mauerwerkstechnik ersichtlich, die ebenfalls auf eine spätere Bauphase hinweist, als der Turm zu einem späteren Zeitpunkt angebaut wurde. In diesem Bereich löst sich die Lagigkeit des Mauerwerkes auf. Der Eingang des Kellers befand sich ursprünglich an derselben Stelle wie heute. Zu erkennen ist dies an der Eingangssituation. Vor der eigentlichen Eingangstür befindet sich ein tunnelartiger Zugang, der früher als zusätzlicher Witterungsschutz diente. Auch in den beiden angrenzenden Kellerräumen ist entlang der Zwischenwand dieselbe Mauerwerkstechnik ersichtlich. Diese Wand war ursprünglich die Außenwand des Kernbaus. Sie unterscheidet sich zudem klar von den anderen Kellerwänden, die später hinzugekommen sind.

ABB. 102 ▲ Ehemaliger abgeschnittener Deckenbalken an der Nordwand des Kernbaus.

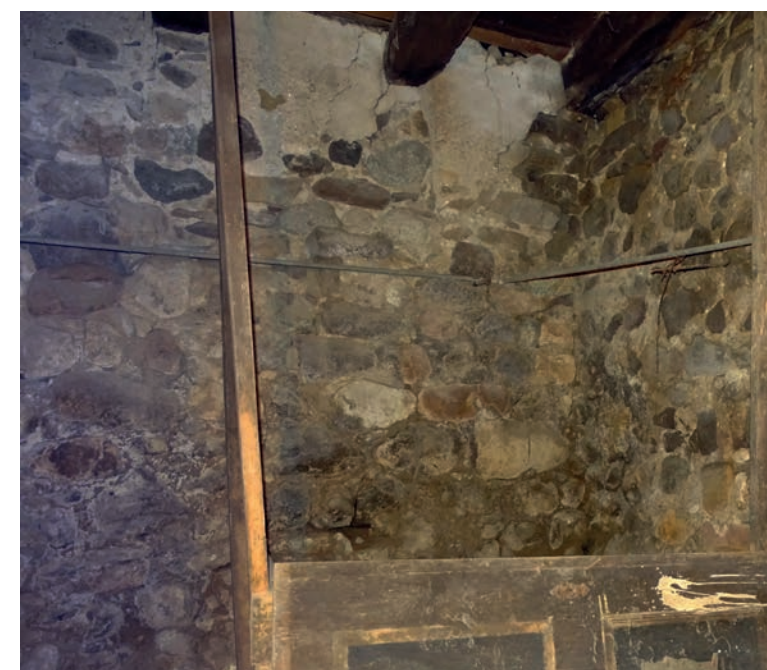
ABB. 103 ▼ Änderung der Mauerwerkstechnik im Bereich des um 1600 angebauten Turms.

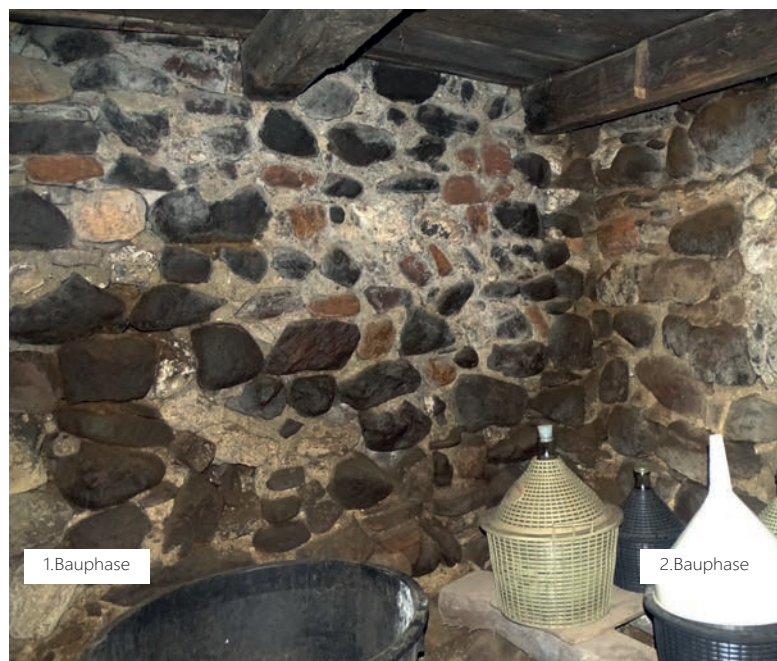
Die erste Erweiterung des Gebäudes fand im nordwestlichen Gebäudeeck statt. Im südwestlichen Raumeck des neuen Kellerraumes (Siehe KG.03), welcher nördlich an den Kernbau grenzt, ist keine Verzahnung des Mauerwerkes ersichtlich und eine leichte Baufuge erkennbar. Dies weist auf einen späteren Anbau an den Kernbau hin. Auch die Mauerwerkstechniken unterscheiden sich deutlich voneinander. Die ehemalige Außenwand des Kernbaus besitzt noch eine gewisse Lagigkeit, die sich bereits langsam aufzulösen beginnt. Die westliche und demnach jüngere Kellerwand weist bereits starke Züge der Netzmauerwerkstechnik auf. Diese zweite Bauphase wird von Martin Laimer auf das 15. Jahrhundert datiert.

▲ ABB. 105
Südwestliches Gebäudeeck
des Kellerraumes KG.03.
Unterschiede der Mauer-
werkstechnik.

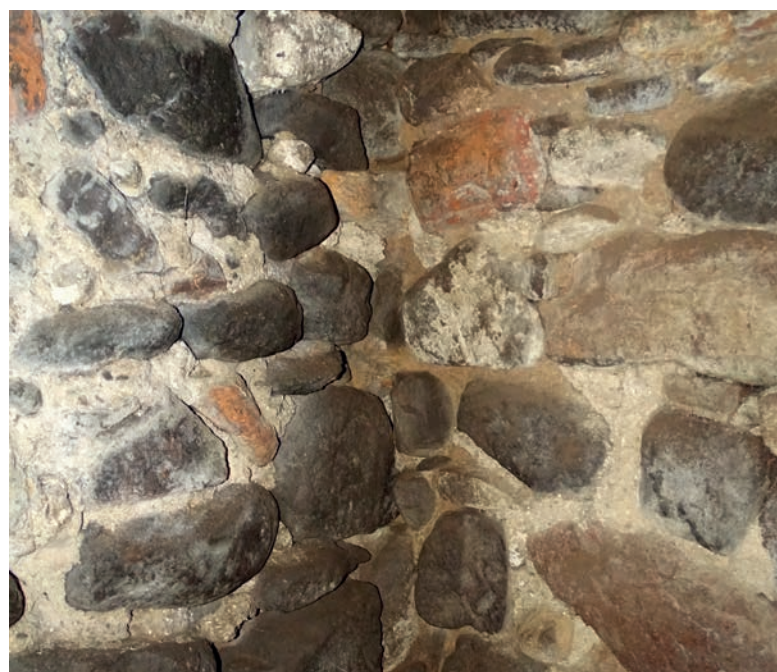
▼ ABB. 106
Klare Baufuge zwischen den
beiden Wänden der unter-
schiedlichen Bauphasen.

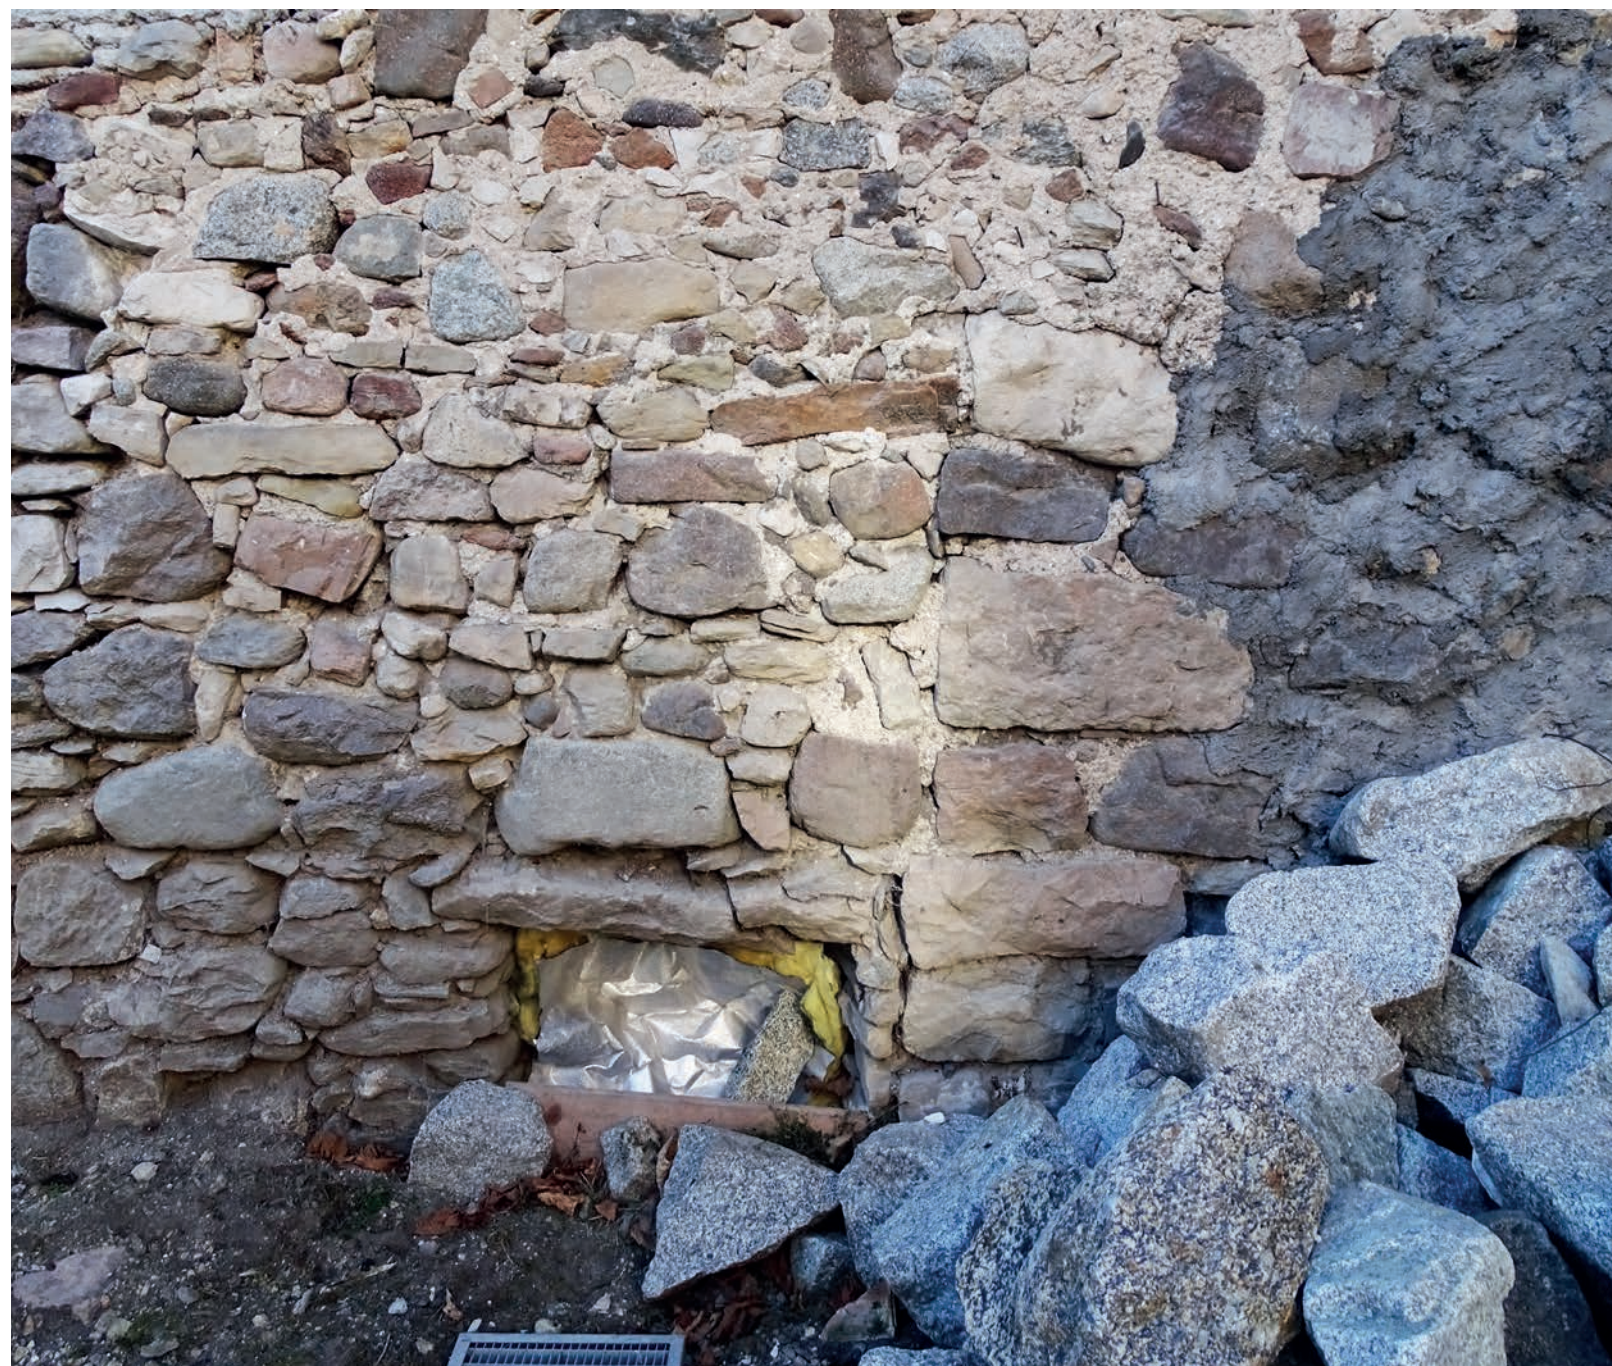
ABB. 107 ◀
Baufuge an der Nordfassa-
de zwischen der 2. und 3.
Bauphase.

In einer späteren Bauphase wurde der bis dahin rechteckige Grundriss im Nordosten erweitert. Ersichtlich ist dies wiederum an der unverputzten Nordfassade. Unterhalb der bereits angesprochenen horizontalen Fuge befindet sich eine weitere vertikale Baufuge. (Abb.107)

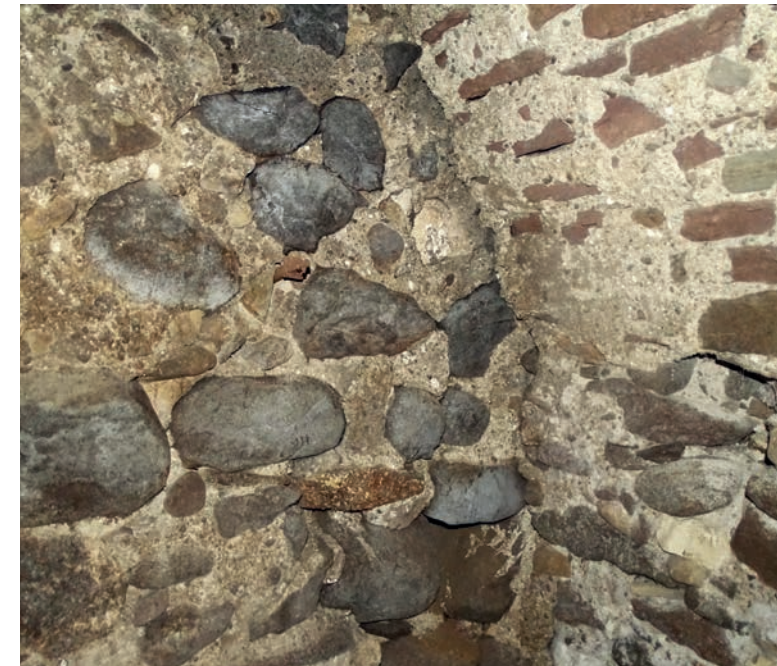
ABB. 108 ▲
Vergrößerung des südwestlichen Raumeckes. Baufuge zwischen der Außenwand des Kernbaus (*KG.07*) und dem nachträglich geschlossenen Kellerraum (*KG.03*).

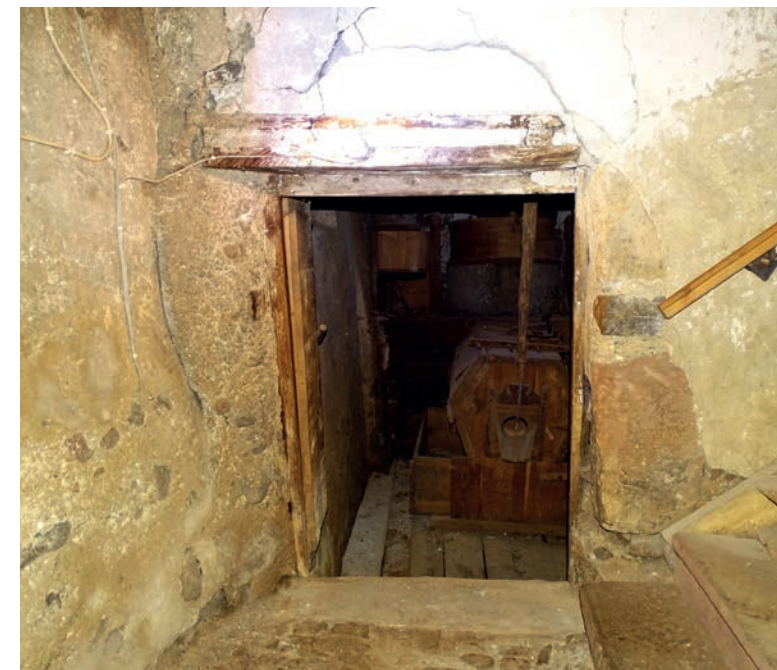
ABB. 109 ▼
Baufuge zwischen der 3. und 4. Bauphase. Links im Bild ist zudem gut die unterschiedliche Neigung und der unterschiedliche Verlauf der östlichen Außenmauer zu erkennen.

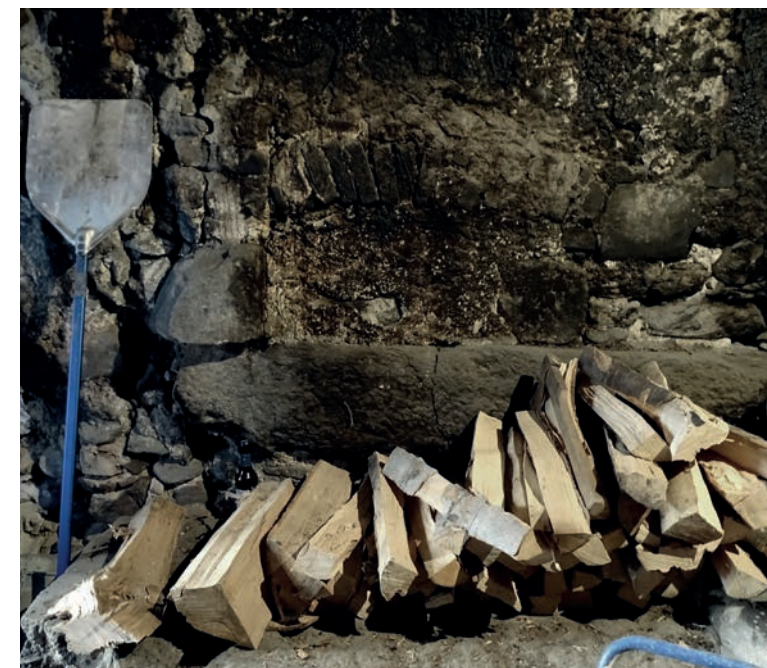
ABB. 115 ▲
Ehemalige zugemauerte Öffnung des Backofens an der Ostwand der Backstube. (*Siehe Raumbuch - EG.05*)

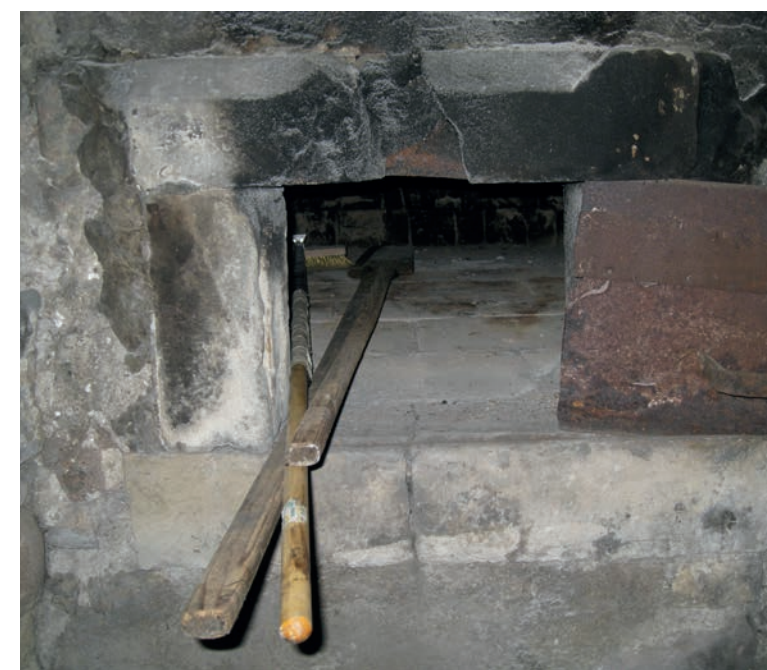
ABB. 116 ▼
Bestehende Backofentür des nördlich angebauten Backofenerkers. (*Siehe Raumbuch EG.05*)

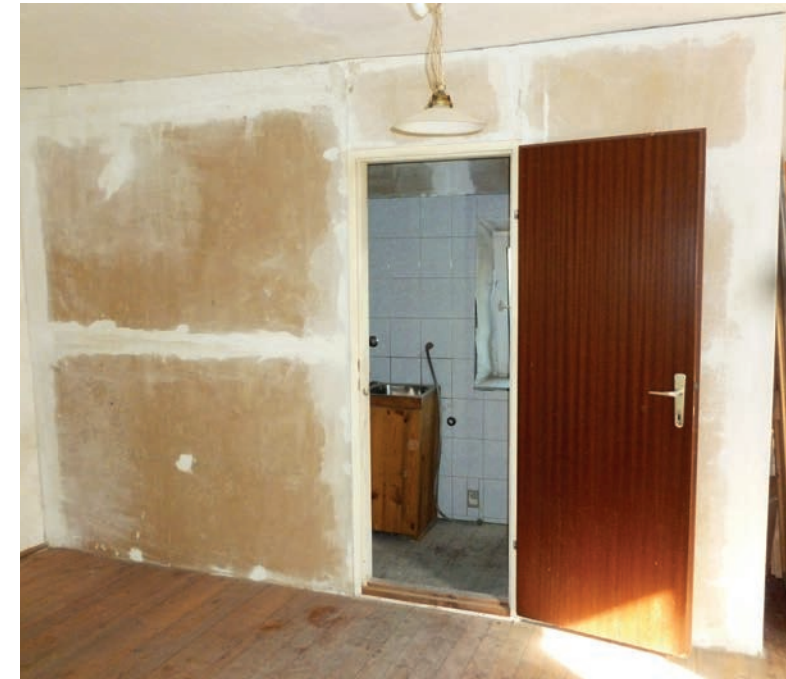
ABB. 118 ◀◀
Nachträglich eingebaute Trennwand des Badezimmers im Erdgeschoss.

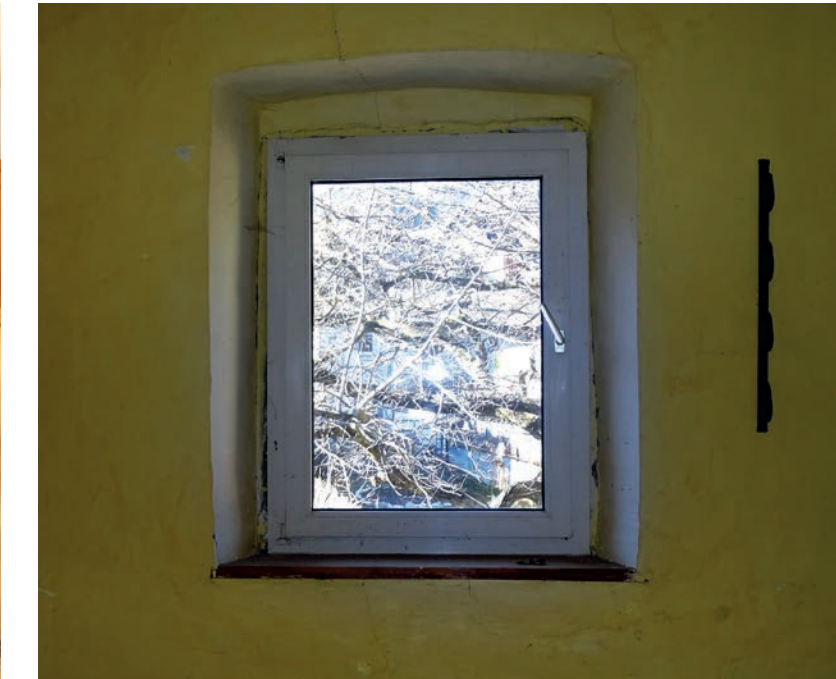
Nachdem in den 1970er Jahren mehrere Umbauarbeiten getätigt wurden, erfolgte auch ein Austausch der Fenster. Die im Zuge der Sanierungsarbeiten neu eingesetzten Fenster sind aus Plastik angefertigt und bestehen aus einer Glasscheibe ohne Sprossenteilung. In den Scheibenzwischenräumen befindet sich die eingravierte Jahreszahl „79“. Die Datierung verweist auf das Herstellungsjahr der Fenster und auf den Zeitpunkt der Montage. Die Rahmen sind Weiß gehalten und der Fenstergriff aus Metall stammt ebenfalls aus den 1970er Jahren. Die Fenster wurden nicht maßgefertigt und nicht fachgerecht montiert. Zudem wurde die Standardausführung bestellt, um Kosten zu sparen. Dies ist vor allem an der Montage zu erkennen, da sie teilweise größer oder kleiner sind als der bestehende Blindstock und unsauber sowie teilweise auch schräg montiert wurden. Zum Teil dicke Silikonfugen dichten die Fenster zusätzlich ab und schließen die Hohlräume, die im Zuge der unsaubereren Montage entstanden sind.

Zu jener Zeit, als die Umbauarbeiten durchgeführt wurden, stand das Gebäude nicht unter Denkmalschutz. Aus diesem Grund war es nicht erforderlich, ein Gutachten vom Landesdenkmalamt einzuholen und die Bauarbeiten wurden ohne die notwendigen Fachkenntnisse ausgeführt. Abbildungen des Jahres 1940 zeigen noch sprossenteilte Holzfenster. An früheren Abbildungen ist zudem ersichtlich, dass das Gebäude über Fensterläden verfügte, die im Laufe der Jahre ebenfalls entfernt wurden.

ABB. 119 ◀
Kunststofffenster montiert in den 1970er Jahren.

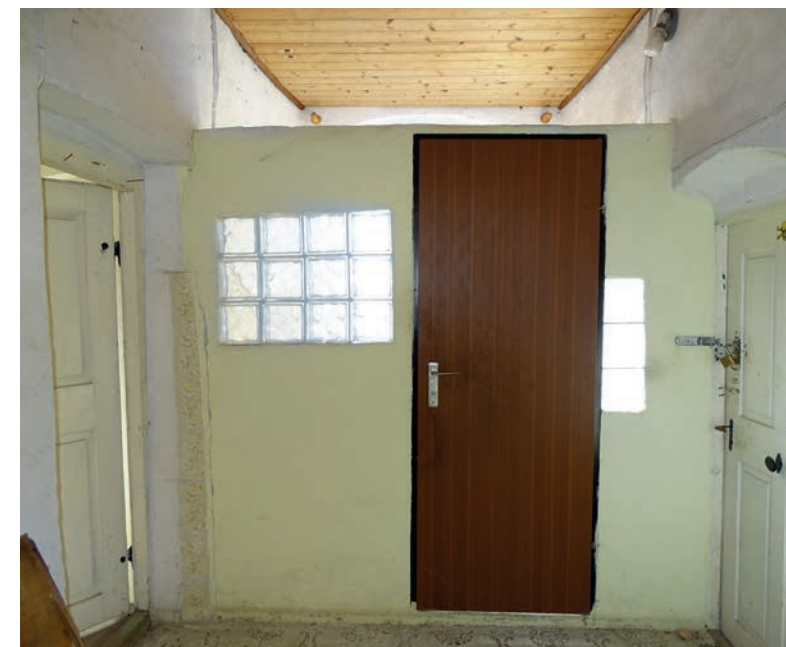
ABB. 120 ◀◀
Nachträglich eingebaute Trennwand im zentralen Mittelgang des 1. Obergeschosses.

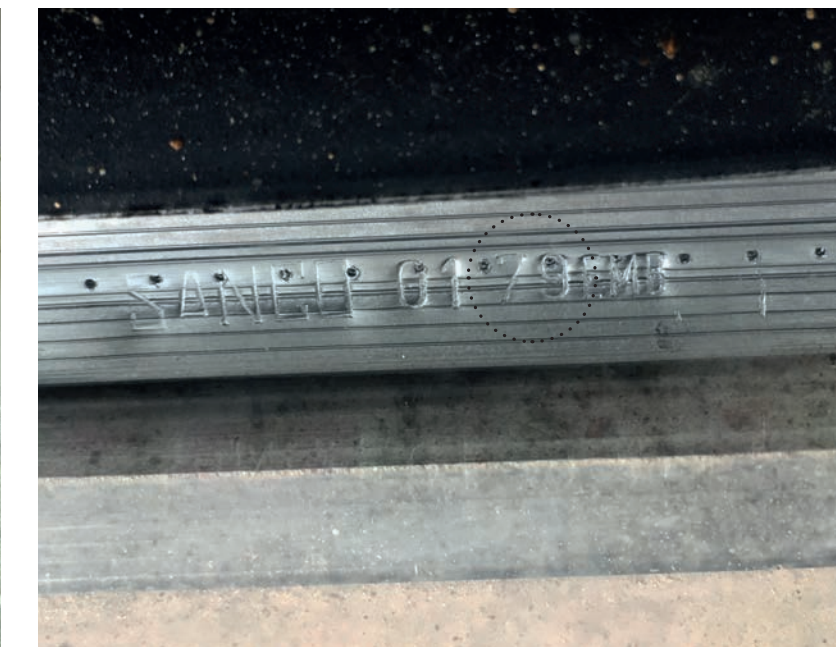
ABB. 121 ◀
Gravur „79“ im Scheibenzwischenraum.

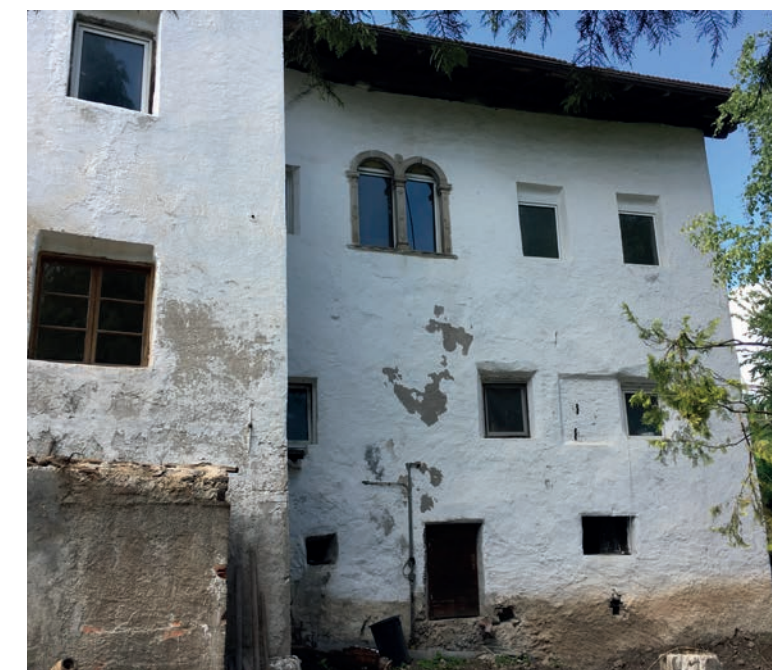
Feuchteschäden und Salzschäden stehen immer in einer engen Verbindung und treten niemals alleine auf. Das Wasser ermöglicht eine Lösung und einen Transport der bauschädlichen Salze, die bis an die Oberfläche gelangen können. Dadurch entstehen Abplatzungen des Anstrichs an der Fassade, die zumeist in der Sockelzone ihre größte Ausdehnung haben.³⁶⁵

Das Sandstein-Fenstergerände des *Überetscher Doppelbogenfensters* weist Abscherbelungen auf, die sich infolge von Feuchtigkeit und Frostabsprengungen gebildet haben.³⁶⁶

ABB. 139 ▲
Südfassade des Wohngebäudes.

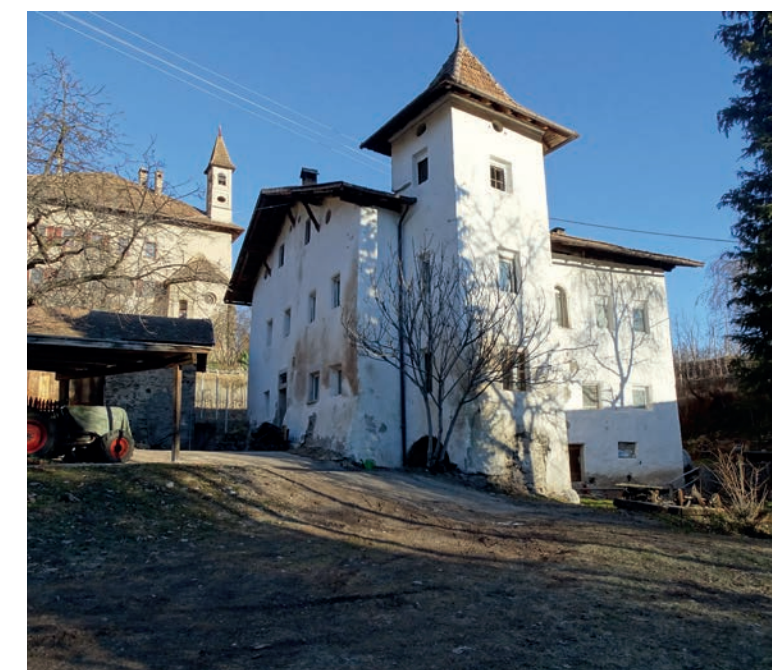
ABB. 140 ▼
Südlich angebauter Erker-turm.

Der angebaute Turm besitzt auf Bodenniveau einen bogenförmigen Durchgang. Am Boden sind noch Rinnen erhalten, die zeigen, dass sich hier einst die Wasserzufuhr für die Mühlenanlage befand. Das Dachgeschoss wurde auch im Turmzimmer mit zusätzlichen runden Fenstern ohne Verglasung belichtet und belüftet. Der angebaute Turm ist verputzt und mit einem weißen Anstrich versehen. Auch er zeigt im Erdgeschossbereich vermehrt Putzabplatzungen und Feuchtigkeitsschäden.

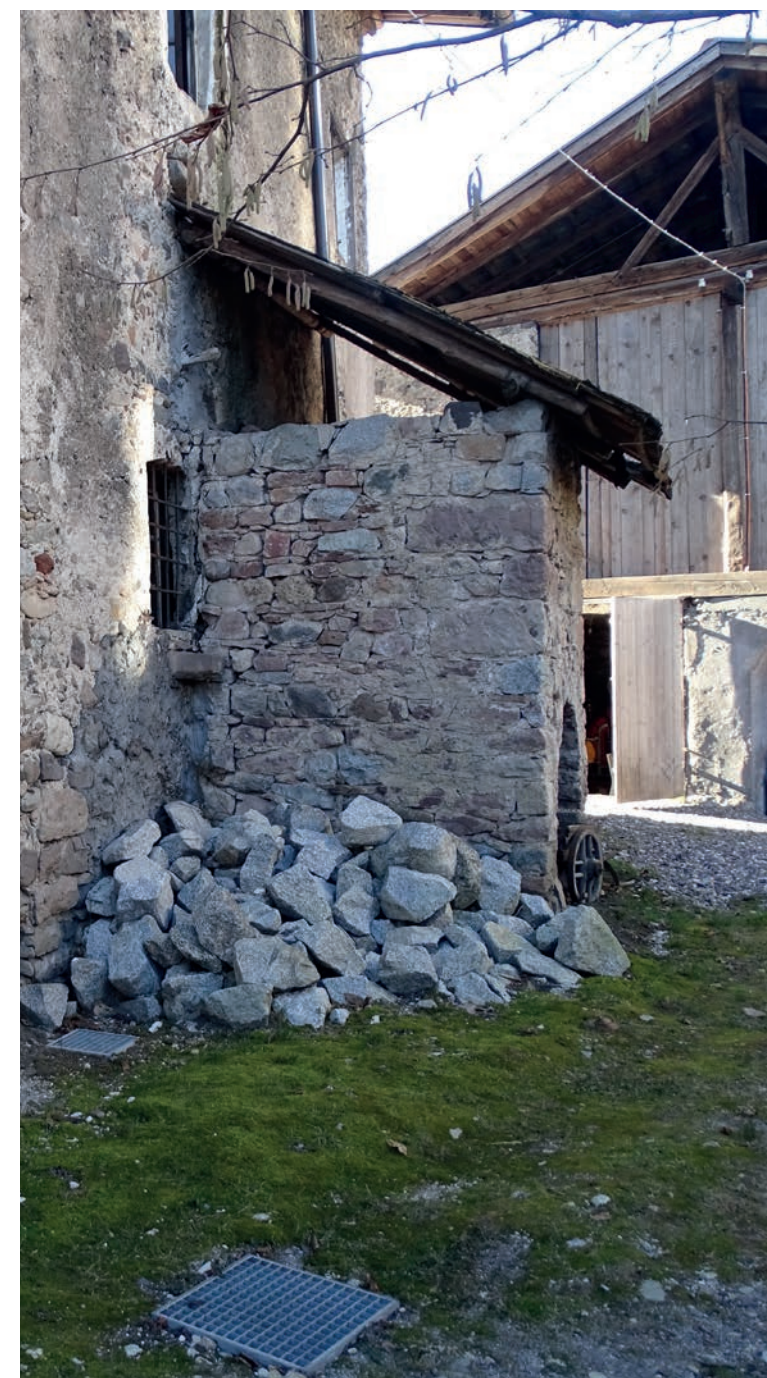
Im Bereich der Küchen und des Backofens sind an der Nordfassade Schäden infolge von Ruß, Feuer und Rauch entstanden, die sich infolge der ständigen Nutzung der Räucherkammern und Küchen

gebildet haben. Zudem sind Feuchtigkeitsschäden vorhanden, die im Bereich der Überdachung des Backofens ihr größtes Ausmaß haben. Auch die Ausbesserungen an der Fassade mittels Zementmörtel können zu den Schäden aufgelistet werden. Diese bilden eine Dampf- und Feuchtigkeitssperre und begünstigen somit die Entstehung von weiteren Schäden, da der kontinuierliche Transport der Feuchtigkeit unterbrochen ist und das Wasser im Mauerwerk bleibt.

Durch die vorhandenen bauschädlichen Salze und aufgrund der eindringenden Feuchtigkeit ist es zu Schäden am Fugenmörtel gekommen. Der Mörtel platzt ab und hat sich in den meisten Stellen zurückgebildet. Nach der vollständigen Auflösung des Kalkmörtels könnten die Schadsalze auch das Steinmauerwerk angreifen und zu Schäden führen.³⁶⁷

ABB. 141 ◀
Angebauter Backofen an der Nordfassade.

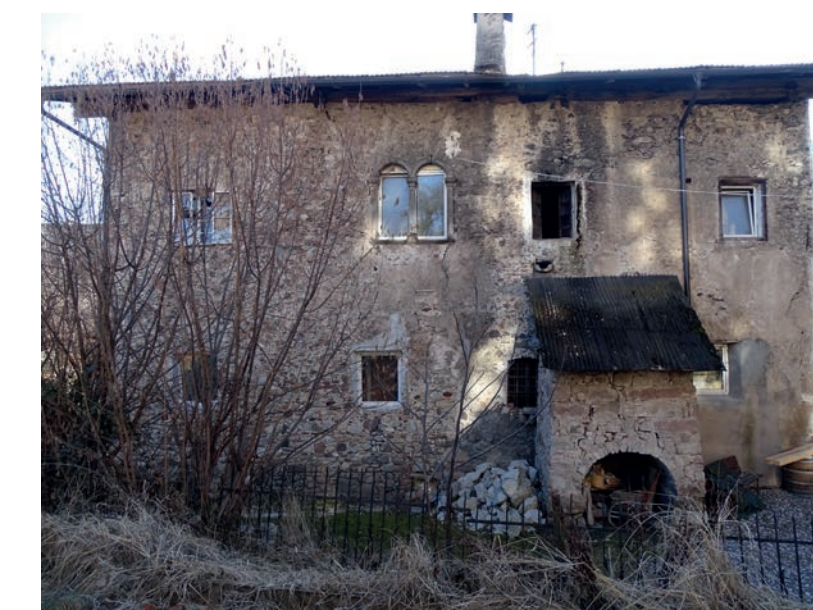
ABB. 142 ▲
Nordfassade.

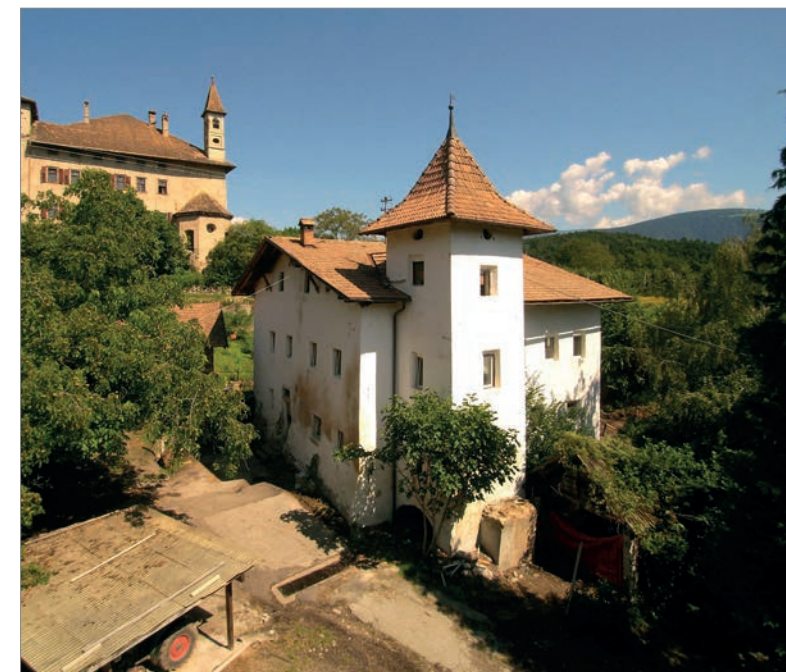
Fotos aus dem Jahre 1940 zeigen, dass entlang des Gemeindeweges sowie im Bereich des Hauseinganges das Grundstück mit Weinreben bepflanzt war. Im Zuge der Anwendung von kupferhaltigen Spritzmitteln sind diese Flecken entstanden. Die bereits erwähnten Schadensbilder der Südfassade wiederholen sich auch an dieser Fassade.

ABB. 144 ◀ Luftbild der Westfassade.

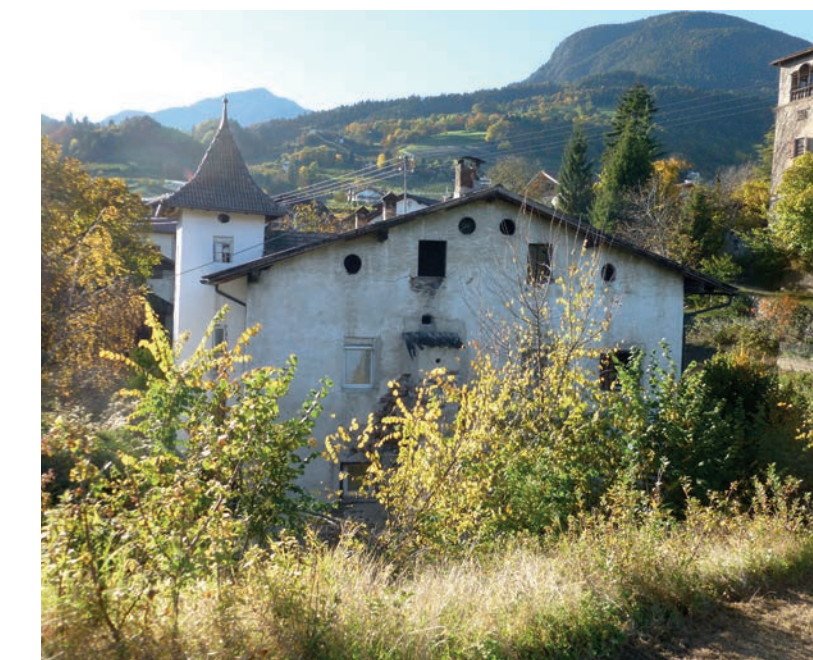
An allen Fassaden sind schmiedeeiserne Zuganker eingezogen, die zur Stabilität und zur Tragfähigkeit des Gebäudes beitragen. Ebenso sind Rissbildungen an allen Fassaden zu verzeichnen, die infolge von Setzungen entstanden sind.

ABB. 148 ▲
Ostfassade.

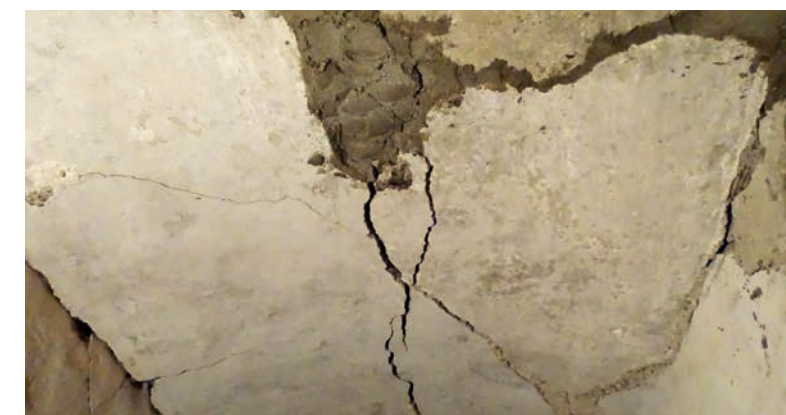
ABB. 164 ◀◀
Risse am Gewölbe entlang der Treppenanlage im Kellergeschoss.

Im Bereich des Gewölbes ist infolge von Setzungen eine starke Rissbildung zu verzeichnen. Ein statisches Gutachten soll überprüfen, ob die Tragfähigkeit noch gegeben ist.

Die Rissbildungen an den Fassaden und im Innenraum sollen im Zuge eines statischen Gutachtens untersucht und geprüft werden, damit geeignete Reparatur- und Verstärkungsmaßnahmen vorgeschlagen werden können.

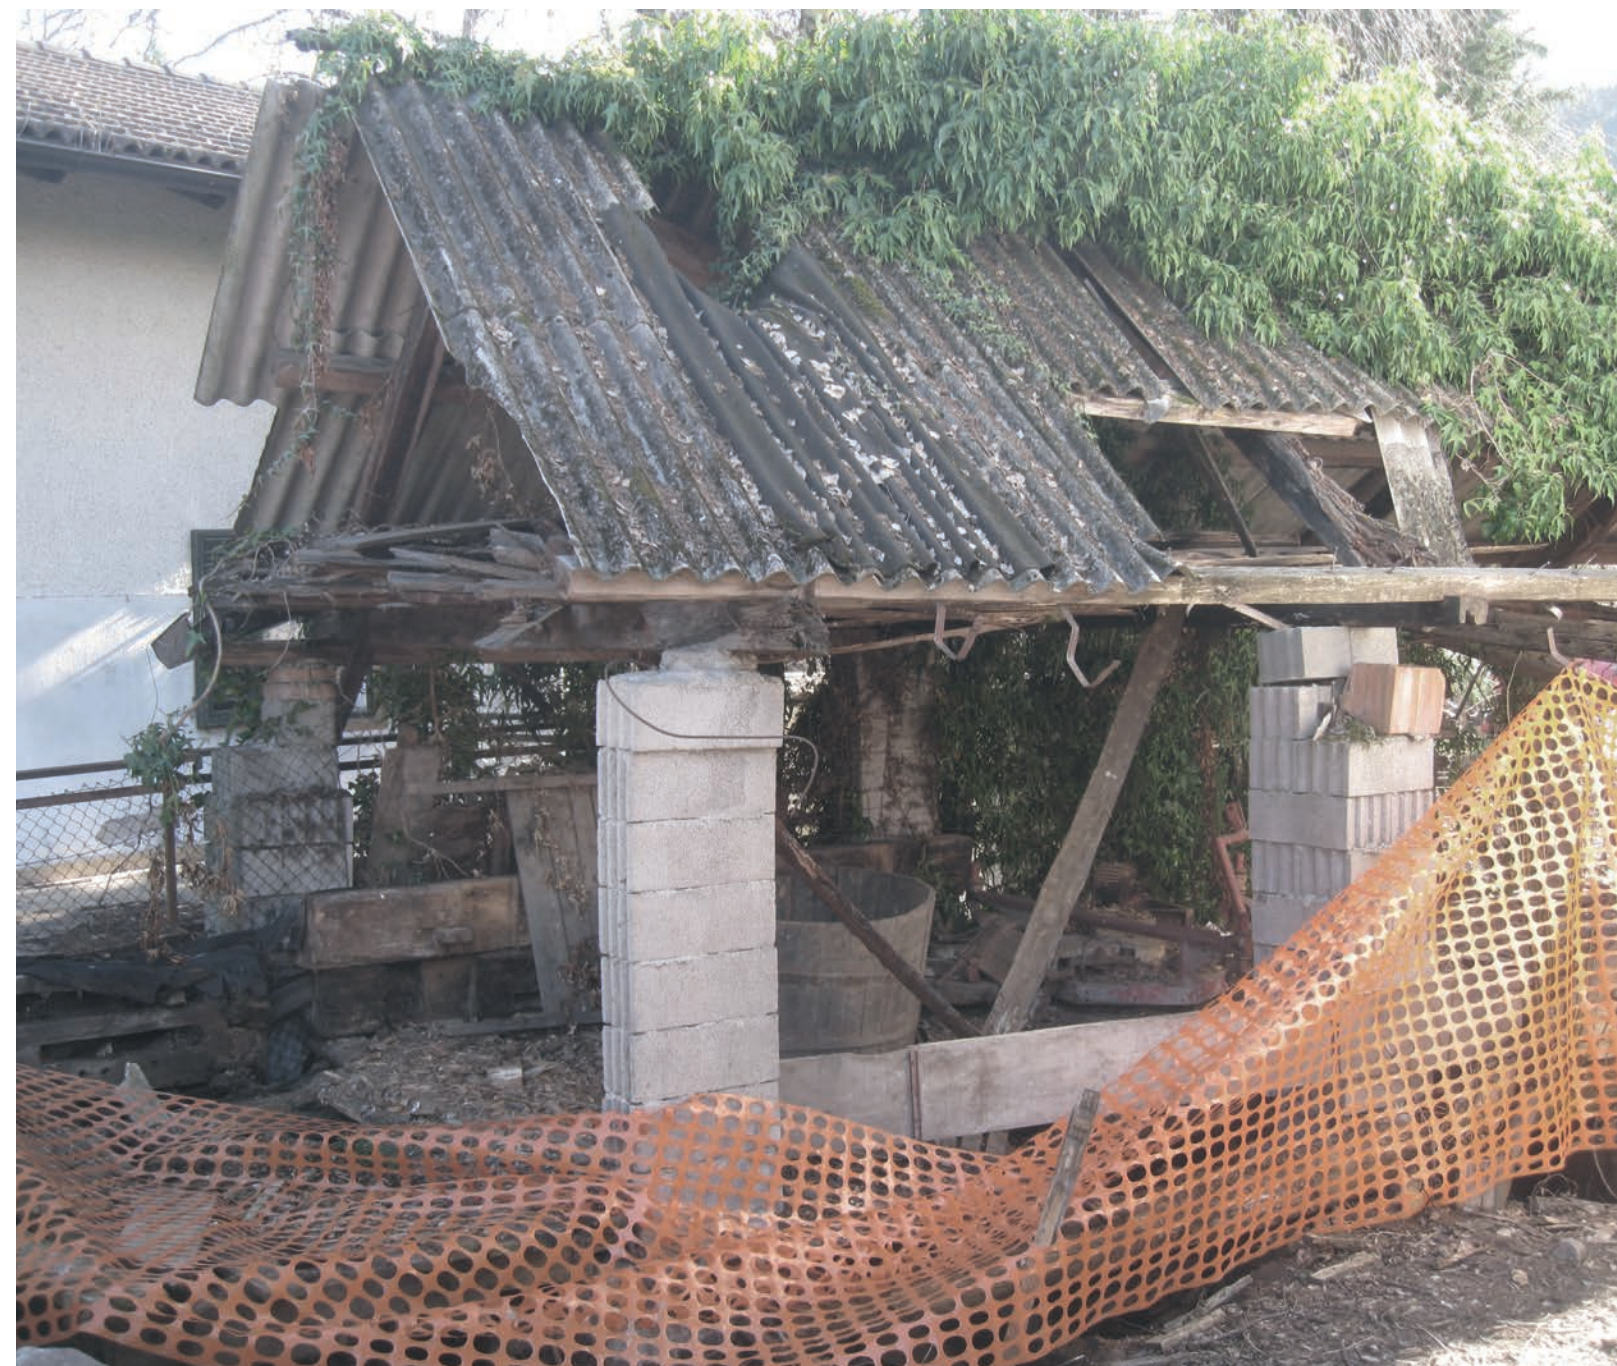
Die Anlage mit ihrer rechteckigen Grundrissform wurde bereits in der zweiten Hälfte des 20. Jahrhunderts von den vorherigen Besitzern zusätzlich mit Betonpfeilern aus Mauerhohlblocksteinen gesichert, damit das Gebäude nicht zusammenbricht. Auch die hölzerne Dacheindeckung wurde abgebrochen und durch Asbestplatten ersetzt. Durch diese Eingriffe verlor die Sägemühle ihr charakteristisches Erscheinungsbild und an Authentizität.

▼ ABB. 188
Innenraum der baufälligen
Sägemühle, 2017.

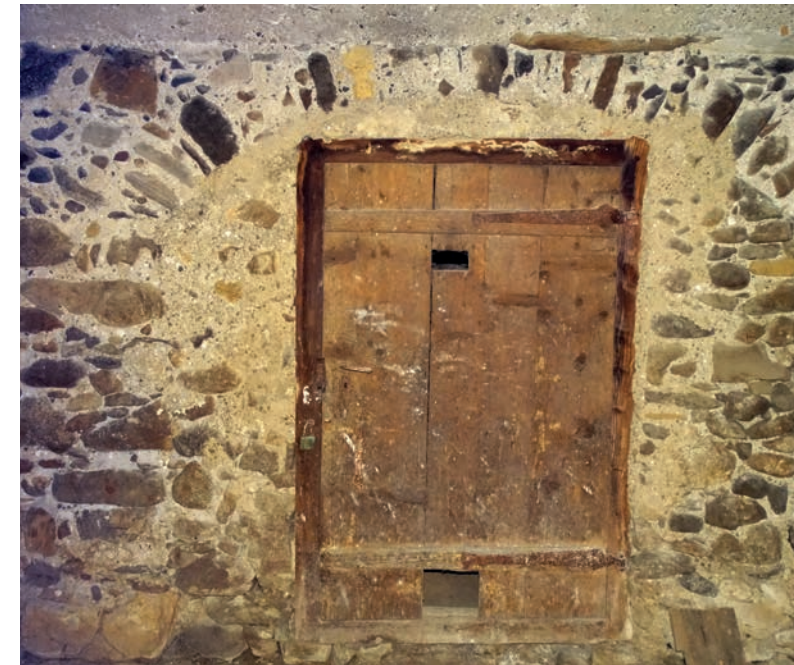
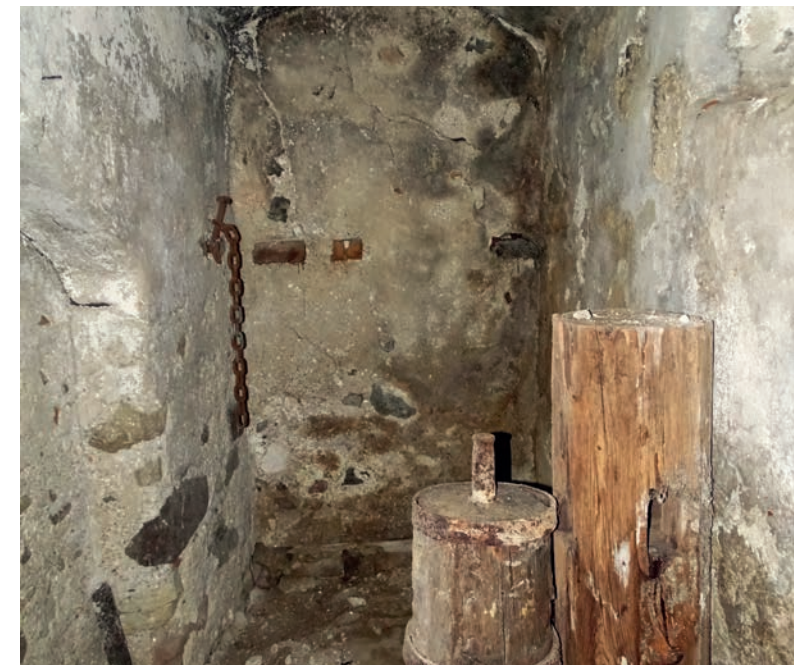
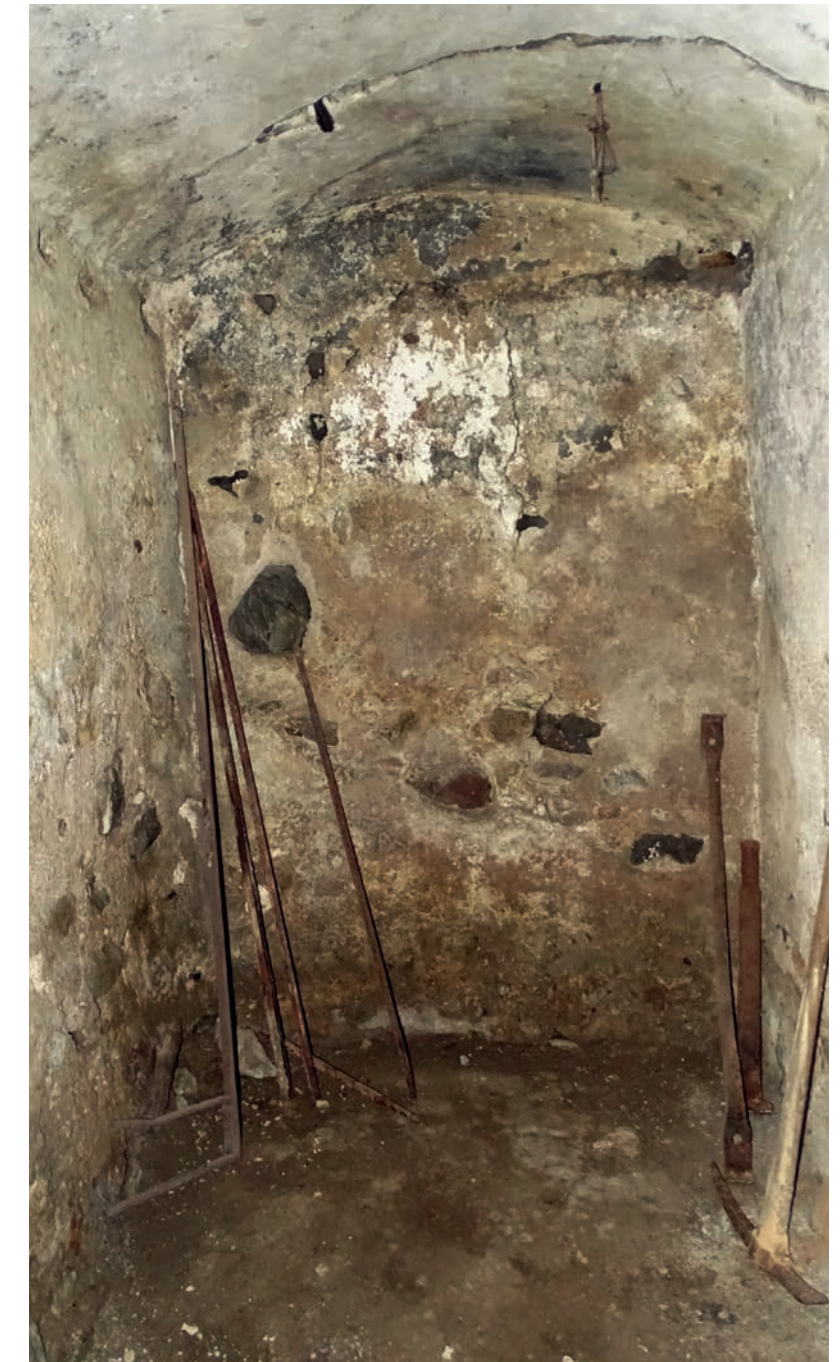
ABB. 190 ▲
Eingang des Kellerraumes
KG.01: Die ehemalige Öff-
nung ist noch gut erkennbar.

ABB. 191 ▼
Westwand des Kellers KG.01.

Schäden
 Die Brettertür des Kellers ist in keinem guten Zustand und stark beschädigt. Sie ist zudem verzogen und lässt sich nicht mehr richtig öffnen und schließen.

Die Wände und die Decke weisen starke Verschmutzungen auf. Entlang der Mauerwerksfugen und im Bereich der verputzten Stellen sind Salzausblühungen zu erkennen, die infolge von Feuchtigkeit entstanden sind und zum Absprengen des Putzes führen.

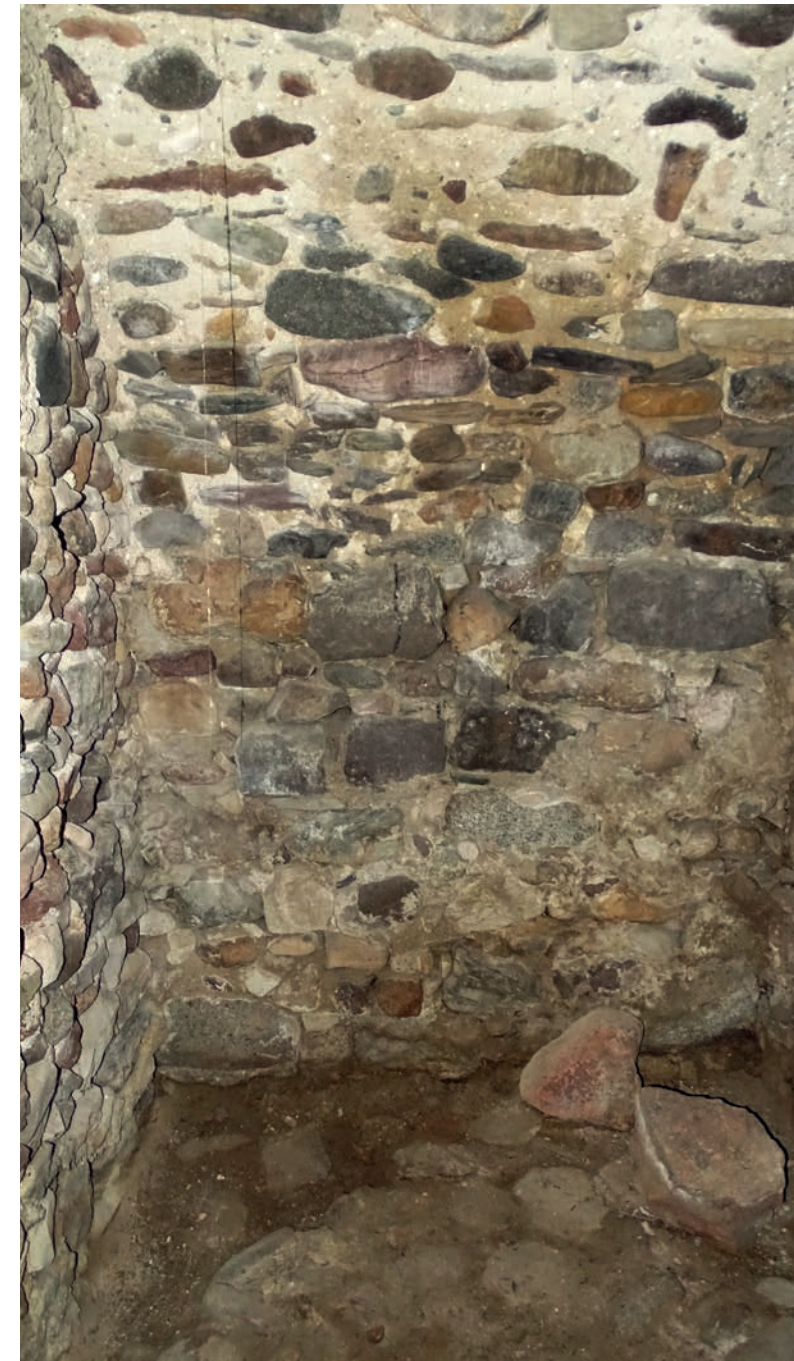
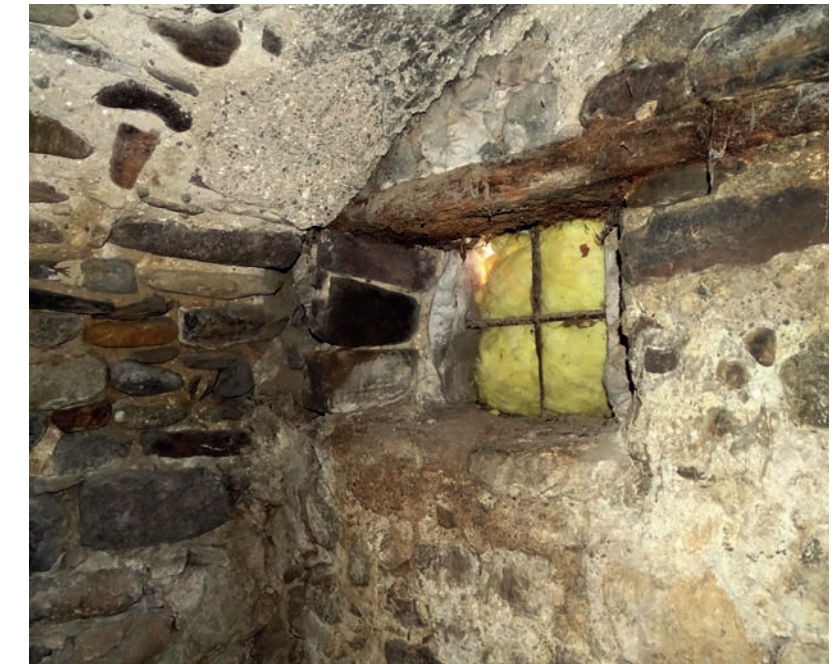
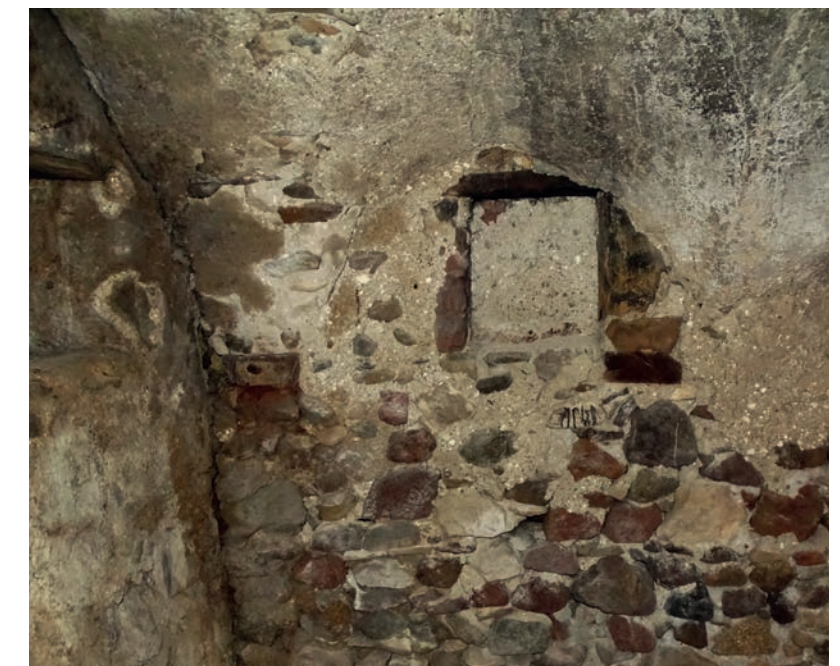
ABB. 193 ◀
Westwand des Kellers KG.02.

ABB. 194 ▲
Nordwand des Kellers
KG.02. Fensteröffnung mit
schmiedeeiserner Vergit-
terung.

Schäden
 In diesem Kellerraum befindet sich die Eingangstür in keinem guten Zustand, ist verzogen und lässt sich deshalb kaum noch öffnen und schließen. Der Rahmen und das Türblatt weisen ebenfalls schadhafte Stellen auf.

Die Salzausblühungen und Feuchtigkeitsschäden am Steinmauerwerk sind auch in diesem Kellerraum zu finden. Zusätzlich zum typischen Mauerfraß treten starke Verschmutzungen auf.
