DIPLOMARBEIT

Der Unterbäck in Prissian

Geschichte. Bestandsaufnahme. Revitalisierung.

Mirjam Masoner

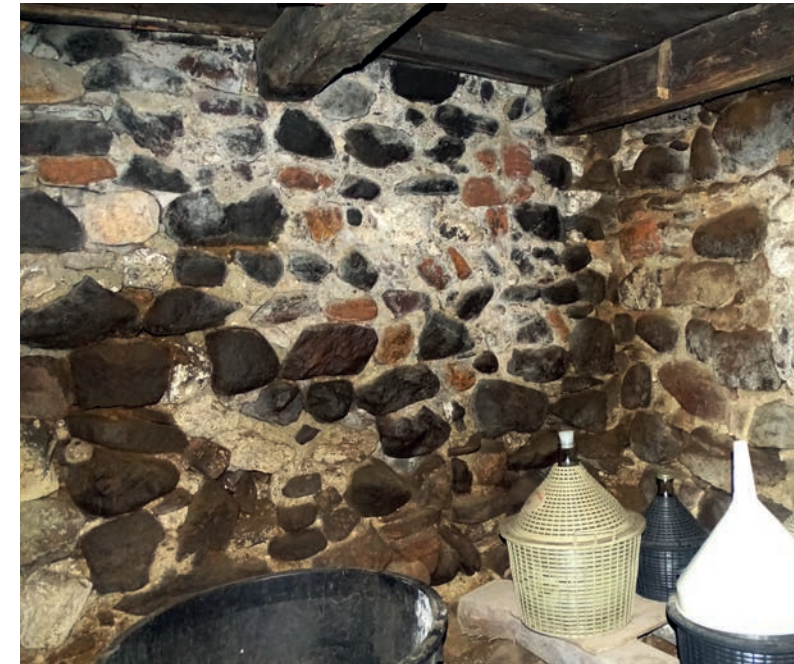
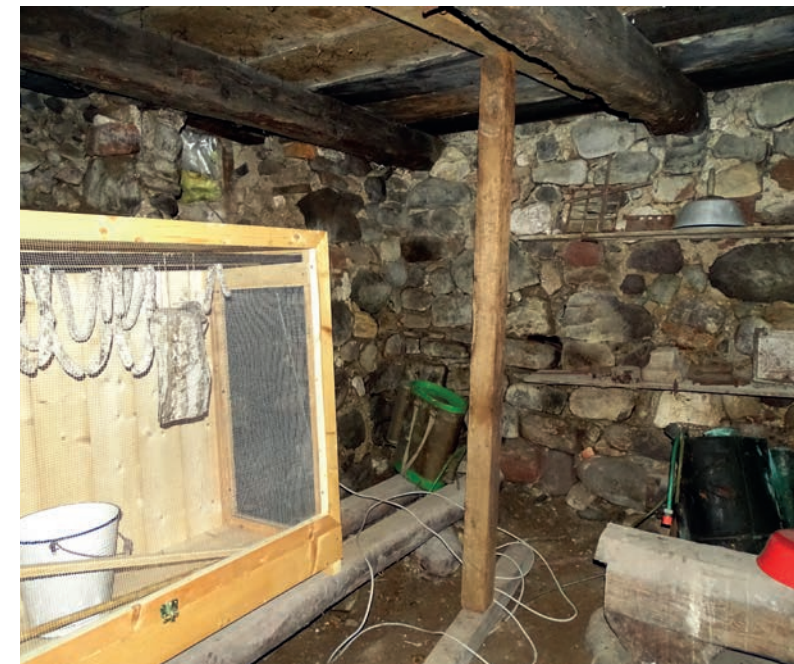
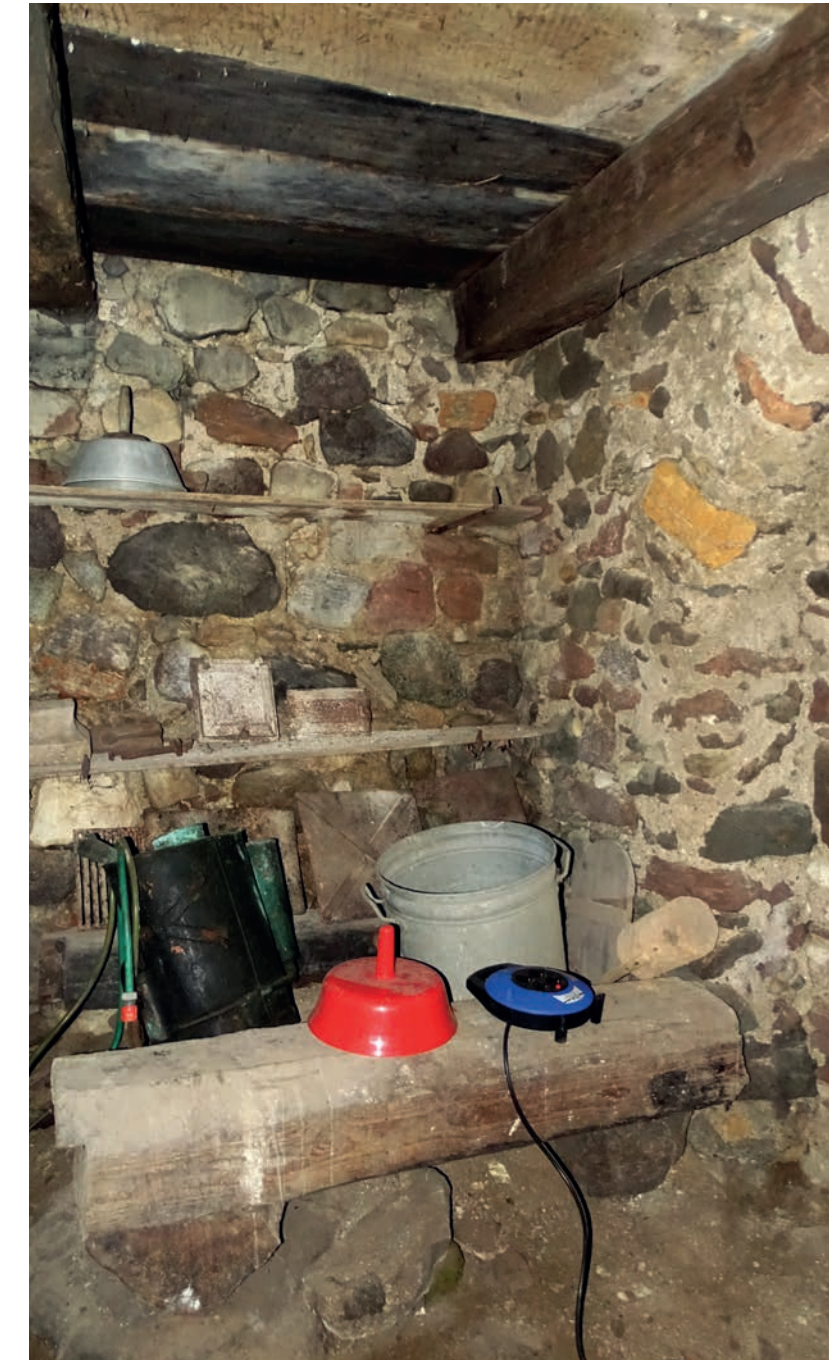
ABB. 196 ▲
Südwestliches Raumeck des
Kellers KG.03.

ABB. 197 ▼
Nordwestliches Raumeck des
Kellers KG.03.

Die Kellertür ist verzogen, in keinem guten Zustand und lässt sich nicht mehr richtig schließen. Zudem ist der Türrahmen beschädigt.

Aufgrund der vorhandenen Feuchtigkeit im Mauerwerk sind bereits leichte Salzausblühungen am Fugenmörtel ersichtlich.

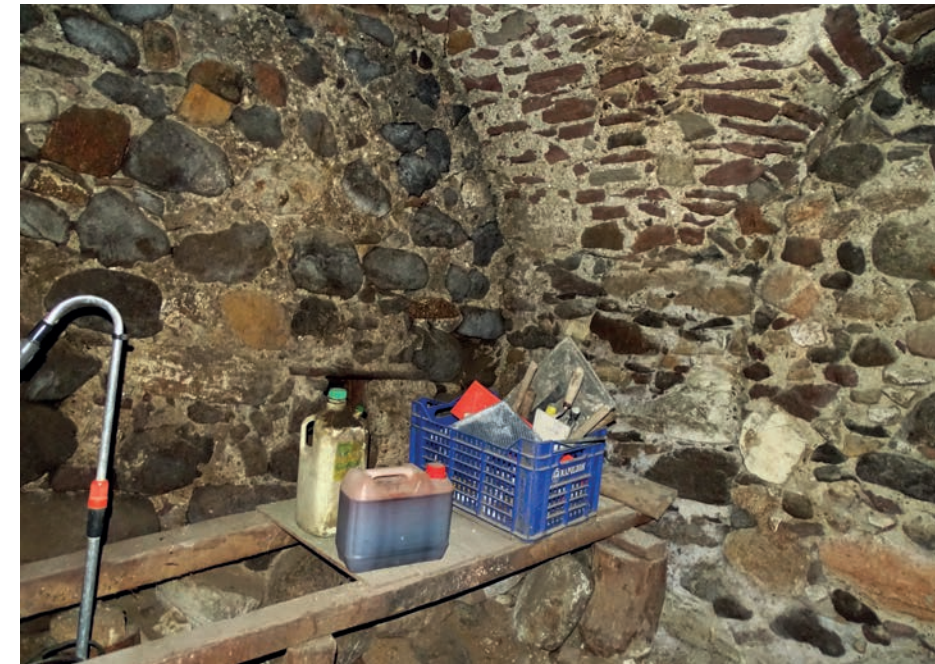
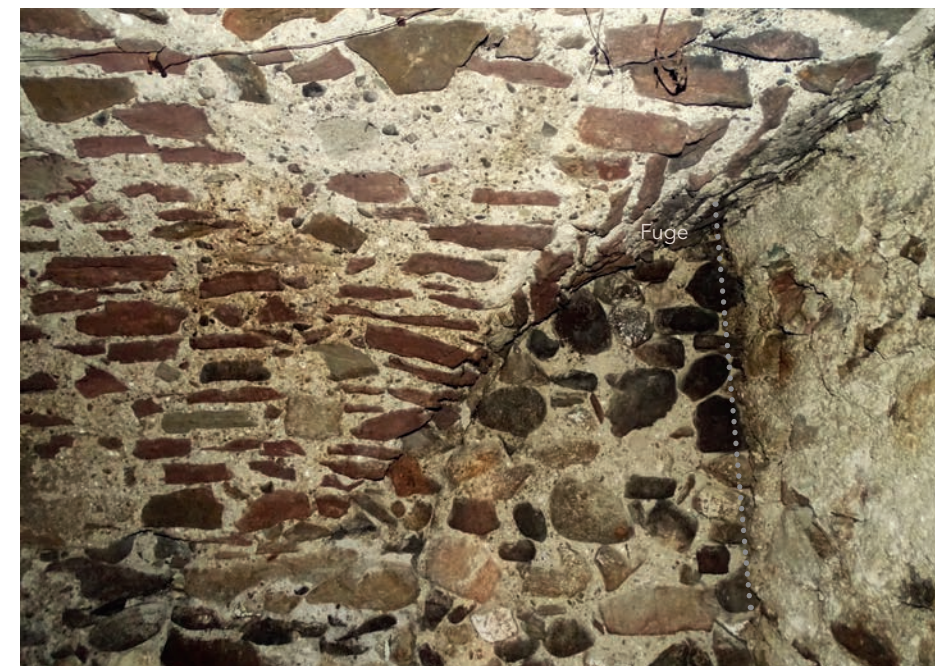
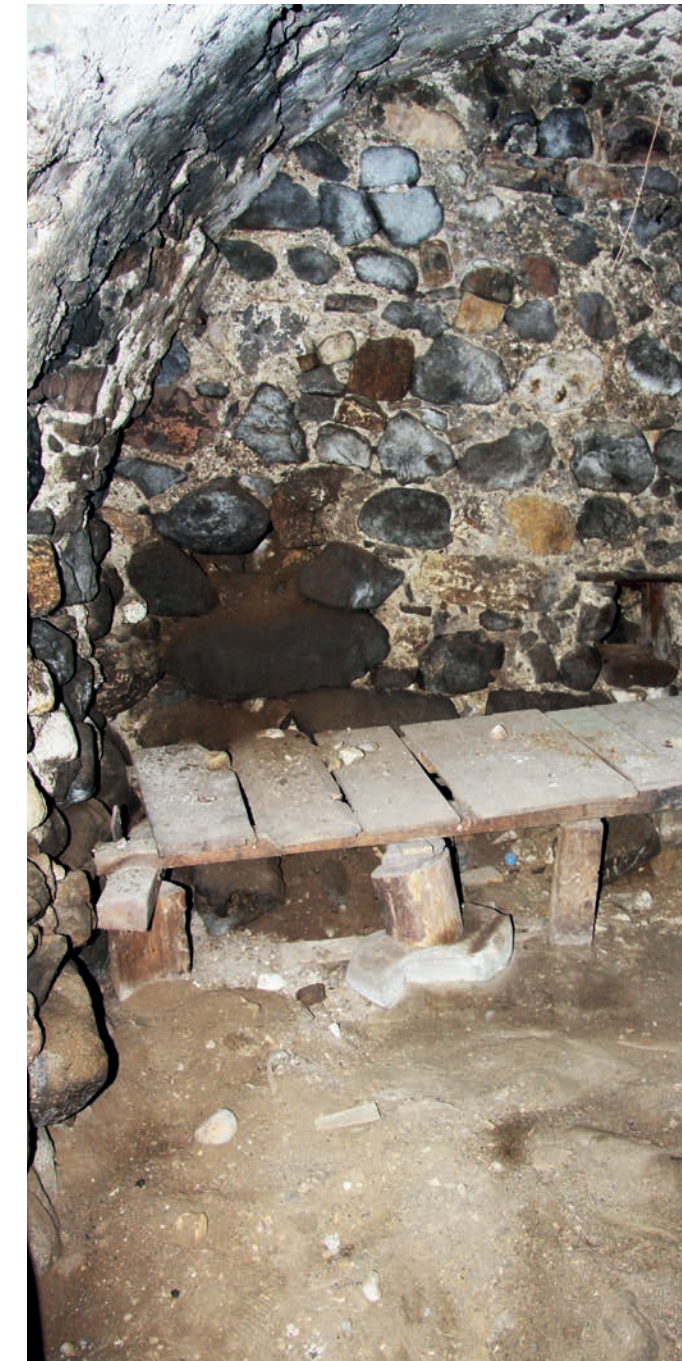
ABB. 199 ▲
Südwestliches Raumeck des
Kellers KG.04.

ABB. 200 ▼
Nordwestliches Raumeck des
Kellers KG.04.

Der Raum weist starke Verschmutzungen auf, ebenso sind Schäden, aufgrund von Feuchtigkeit, entstanden. Vor allem entlang der südlichen Raumwand ist eintretende Feuchtigkeit zu verzeichnen.

Im dahinterliegenden Raum befindet sich entlang der Kellerwand ein Wasserzulauf, der zu den genannten Schäden geführt haben könnte.

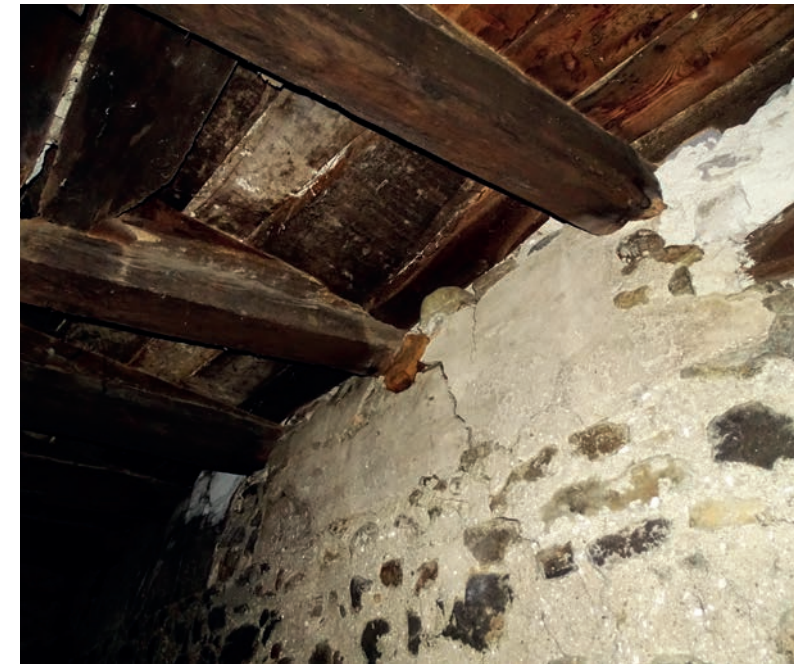
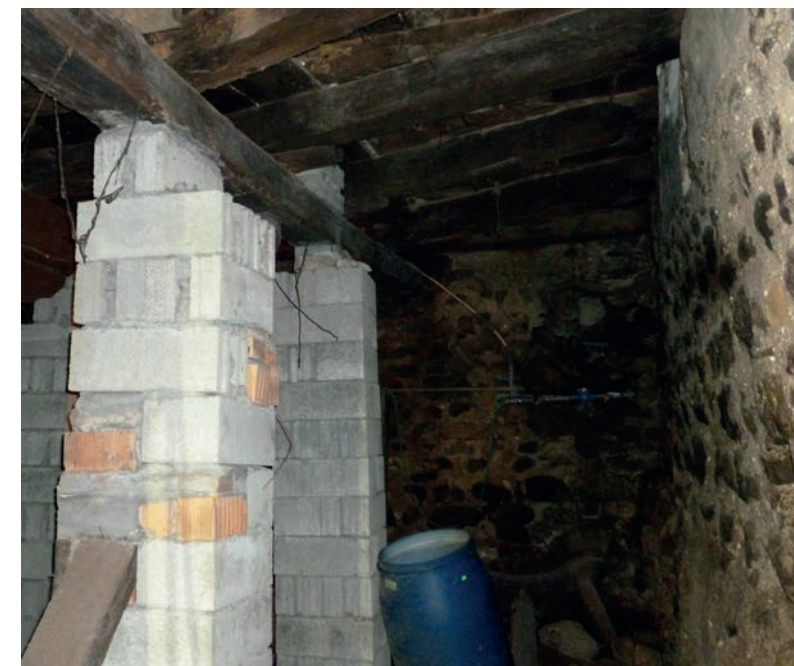
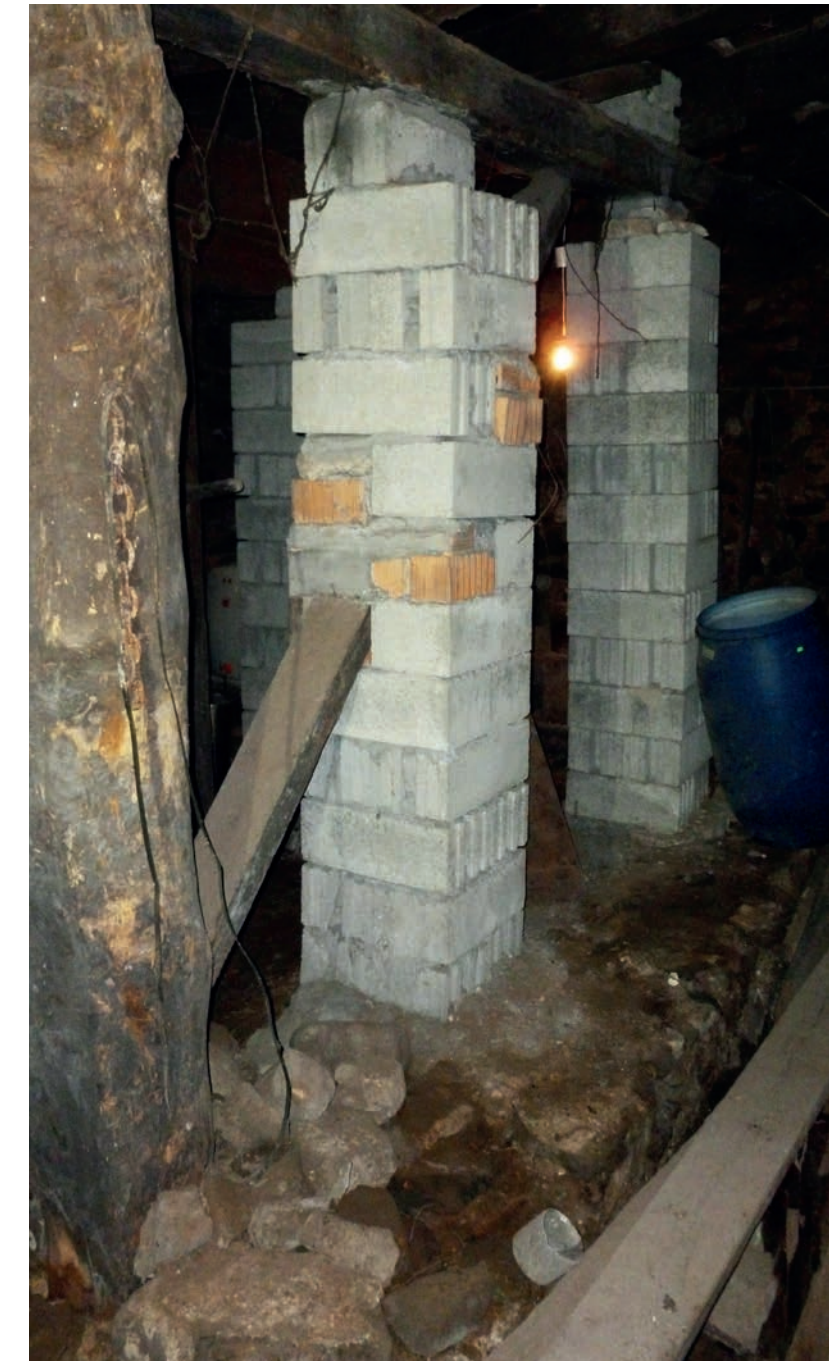
ABB. 202 ▲
Unterhalb der heutigen
Decke ist noch ein abge-
schnittener Holzbalken einer
früheren Holzbalkendecke
ersichtlich (Südwand).

ABB. 203 ▼
Nordwestliches Raumeck des
Kellers KG.05.

Schäden
 Die bereits genannten Schäden der anderen Kellerräume ziehen sich auch in diesem Raum fort. Vor allem der Wasserlauf, der sich entlang der nördlichen Wand befindet, sorgt für eine aufsteigende Feuchtigkeit im angrenzenden Mauerwerk.

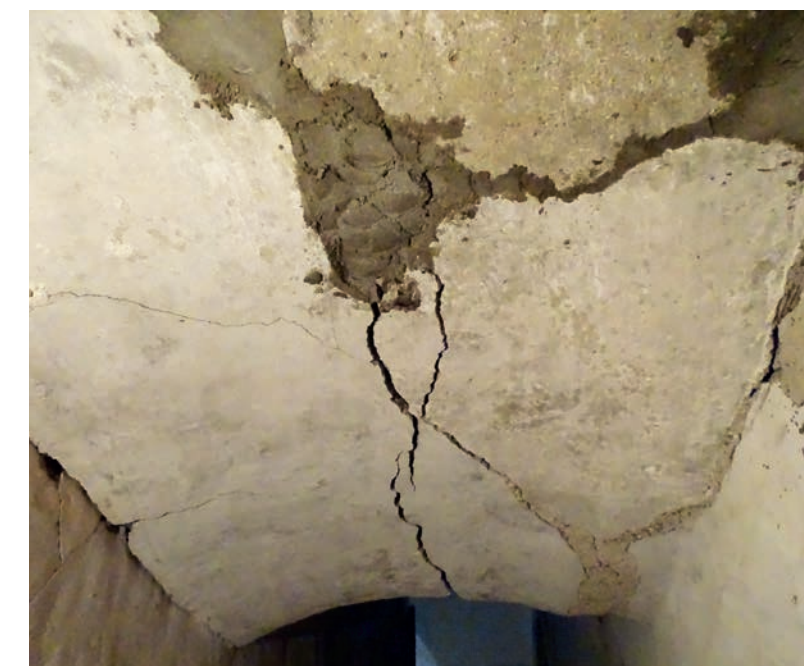
ABB. 208 ◀
Schäden im Deckenbereich
oberhalb der Treppenanlage.

Neben starken Verschmutzungen weist die Treppenanlage große Schäden in der Bausubstanz auf. Im Bereich der Decke sind mehrere Risse zu erkennen. Diese zum Teil auch tiefen Risse ziehen sich bis ins Erdgeschoss weiter. Im Falle einer erneuten Nutzung des Gebäudes wird im Vorfeld ein statisches Gutachten notwendig sein.

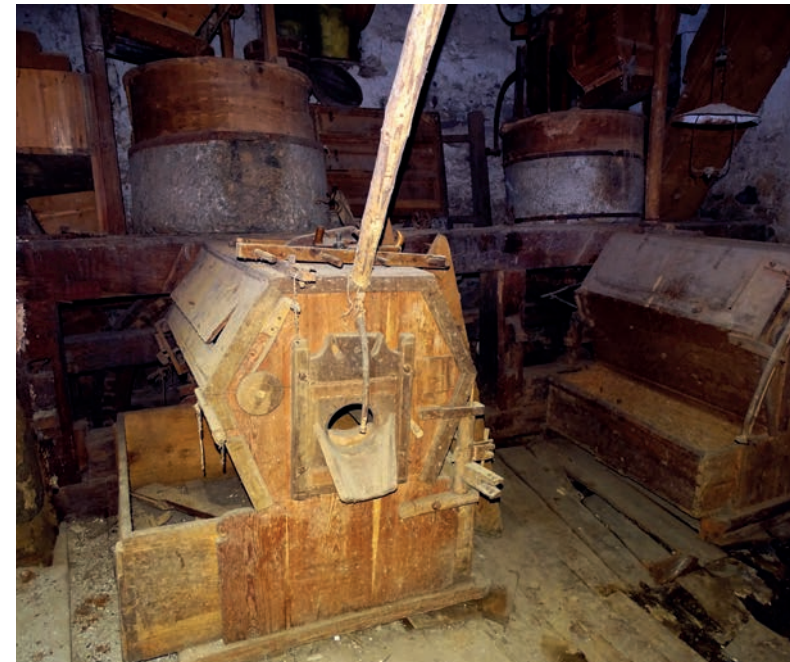
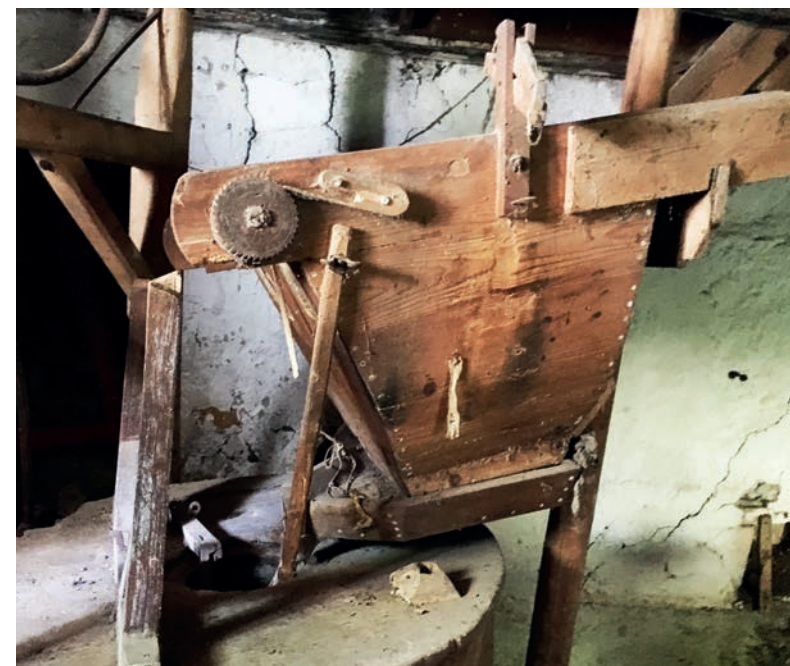
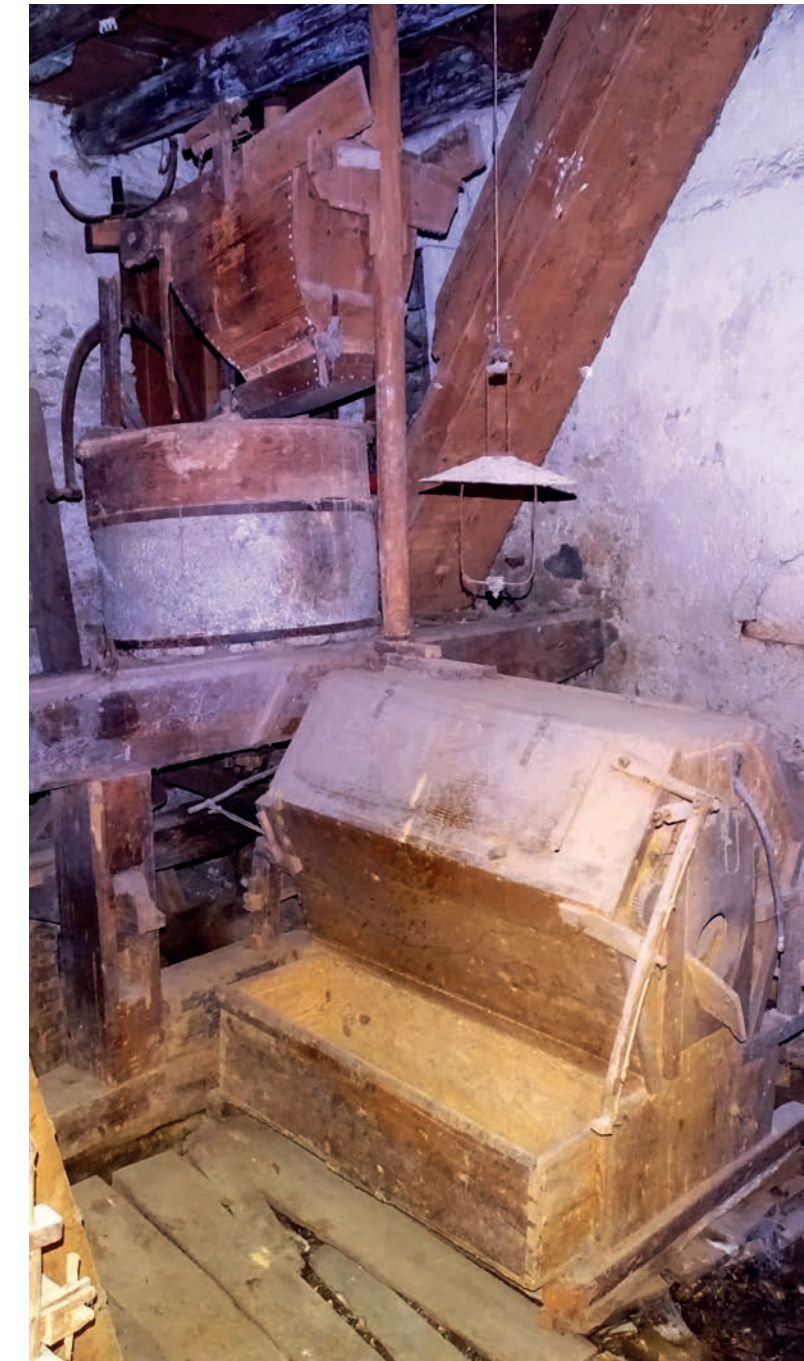
ABB. 209 ▲ Die Getreidemöhlen.

ABB. 210 ▼ Gasse der Getreidemöhle.

Schäden
Beim Betreten des Raumes wird der Blick zunächst auf den schadhafte Holzdielenboden gelenkt. Ersichtlich ist, dass dieser ohne Untergrund direkt auf den Erdboden verlegt wurde. Durch die vorhandene Feuchtigkeit im Erdreich wurde der Holzdielenboden beschädigt und ist in keinem guten Zustand. Einige schadhafte Bretter sind bereits im Laufe der Jahre entfernt worden.

Der Verputz an den Oberflächen ist abgeplatzt und eine Rissbildung ist zu verzeichnen.

Die Mühlenanlage soll von einem Fachmann geprüft und gesichert werden. Einem weiteren Verfall soll dadurch entgegengewirkt werden. Durch den Abbruch des Wasserrades ist bereits der Wellbaum und das Mühleneisen abgebrochen.

Die Holzbalkendecke soll im Vorfeld von einem Ingenieur auf ihre Tragfähigkeit hin untersucht werden. Schadhafte Teile sollen im Zuge von Arbeiten repariert, verstärkt oder im Falle eines Totalschadens ausgetauscht werden. Primäres Ziel ist der Erhalt der Holzbalkendecke.

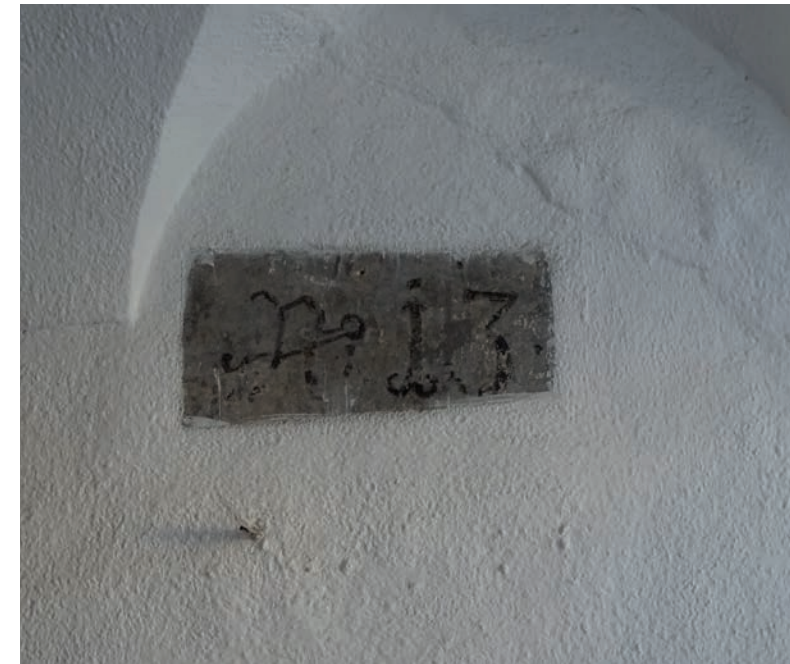
ABB. 212 ▲
Inchrift: N.13 - Ehemalige
Hausnummer des Unter-
böcks.

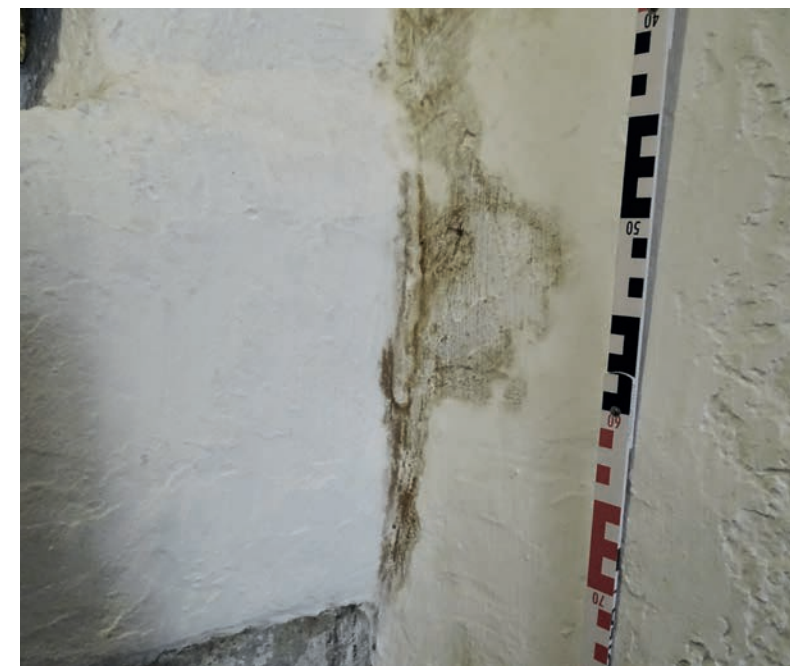
ABB. 213 ▼
Gelb-braune Fleckenbildung
beim Rauchabzug.

Das Steinmauerwerk weist im Hausgang nur wenige Fehlstellen auf. Verschmutzungen und Rußschäden sind an manchen Stellen zu verzeichnen, besonders im Bereich der Eingangstür der Küche und Backstube. Die Wände und Decken weisen ansonsten nur Gebrauchsspuren auf und eine leichte Verschmutzung an den Oberflächen.

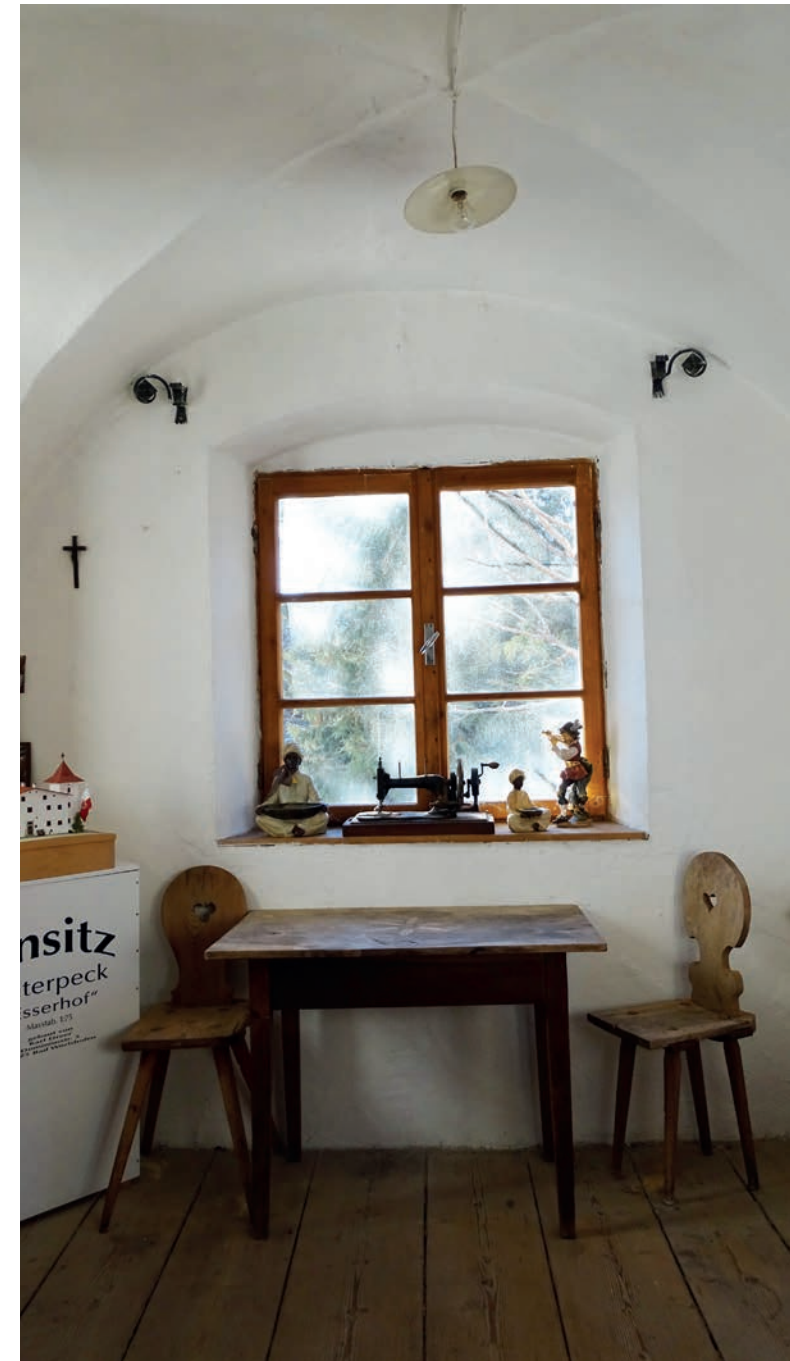
ABB. 218 ◀◀
Kreuzgratgewölbtes Turm-
zimmer, zwei­flügeliges Holz-
fenster an der Süd­fas-
sade.

Im Turmzimmer weist der Holzdielenboden Feuchtigkeitsschäden auf. Erkennlich wird dies an den Wasserflecken an gewissen Stellen. Zusätzlich ist der Boden stark verschmutzt. Der Anstrich weist an den Wänden und an den Decken Abplatzungen auf, die im Bereich unterhalb des Fensters ihre größten Ausdehnungen haben.

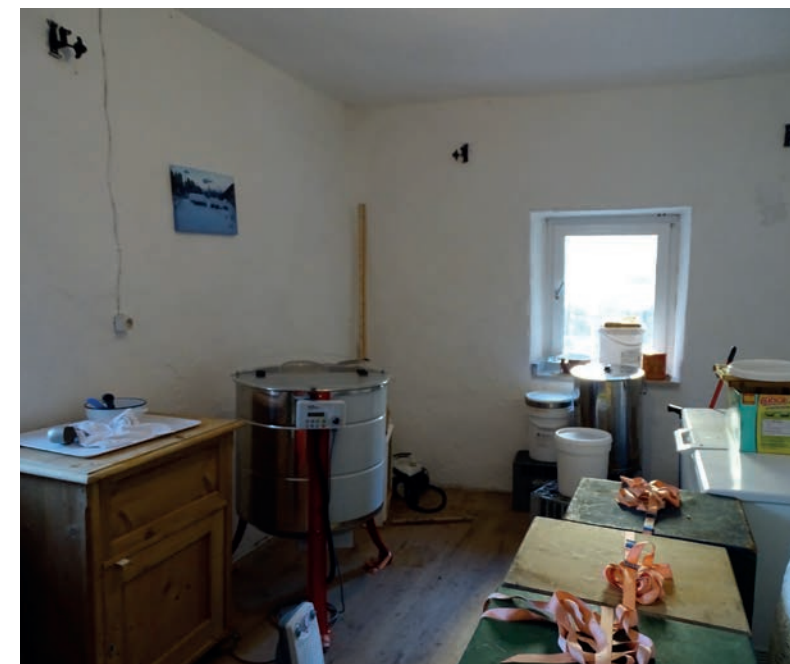
ABB. 221 ▼
Nordwestliches Raumeck.
Der Raum EG.04 dient
akutell als Lagerfläche.

Schäden
 An den Wänden und Decken ist ein Abblättern des Putzes und des Anstriches zu verzeichnen. Ebenso ist der neu verlegte Boden nur als Provisorium zu sehen. Er wurde an manchen Stellen unsauber verlegt und weist mehrere Löcher und Ungenauigkeiten in der Verlegung auf.

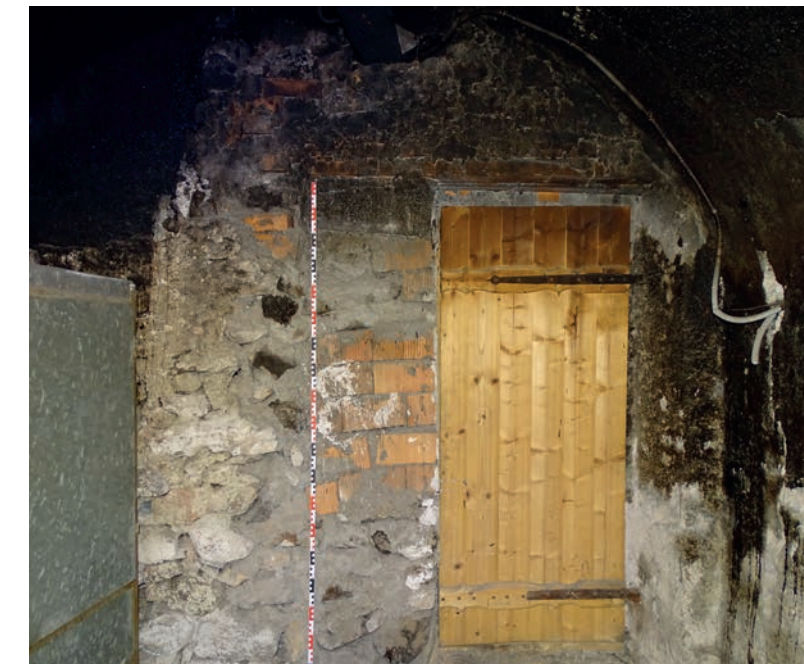
ABB. 224 ◀
Die Eingangssituation wurde
nachträglich mit Ziegeln
vermuert und verkleinert.

An der Südwand sind Risse sowie Ziegelsteine ersichtlich, die darauf schließen lassen, dass die Türöffnung vor den Renovierungsarbeiten größer war und nachträglich verkleinert wurde.

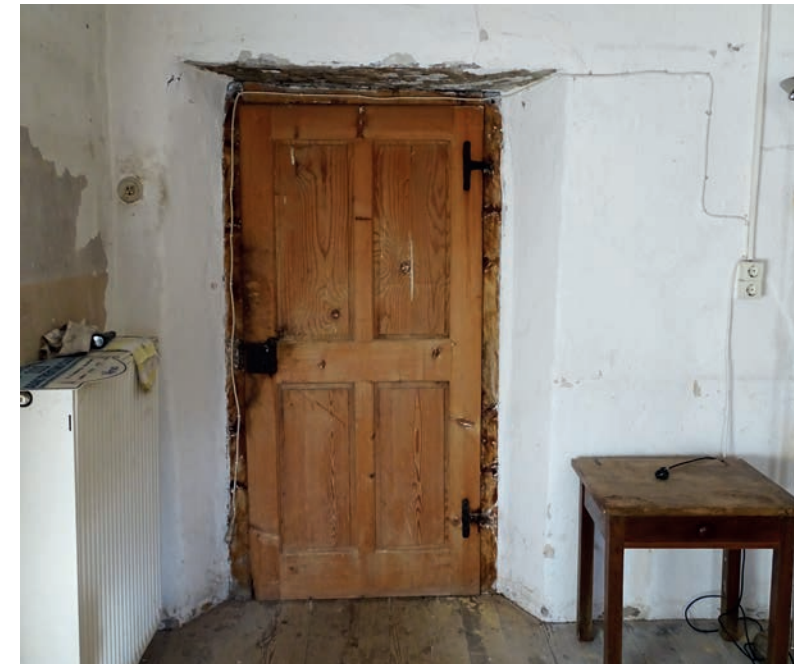
ABB. 227 ▲ Tür in den Hausgang, Abplatzungen des Anstriches oberhalb des Heizkörpers.

Schäden sind vor allem an den Wänden und Decken zu erkennen. Auch hier blättern der Putz und der Anstrich ab. Im Bereich des Tür- und Fenstersturzes platzt der Putz massiv ab und es sind starke Risse, sowie Schäden am hölzernen Überlager zu erkennen. Auch der Boden ist in keinem guten Zustand. Er ist an manchen Stellen stark durchfeuchtet sowie im gesamten Raum verschmutzt. Im Bereich der Heizungsanlage besitzt er eine Öffnung, welche bis ins Kellergeschoss reicht. Auch hier ist eine starke Schimmelbildung zu verzeichnen.

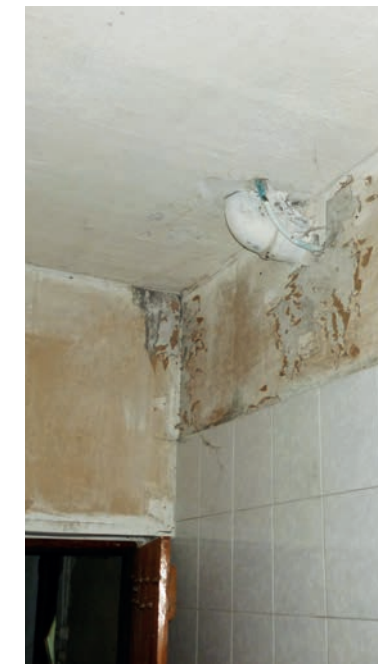
ABB. 234 ◀◀◀
Feuchtigkeitsschäden im
Deckenbereich.

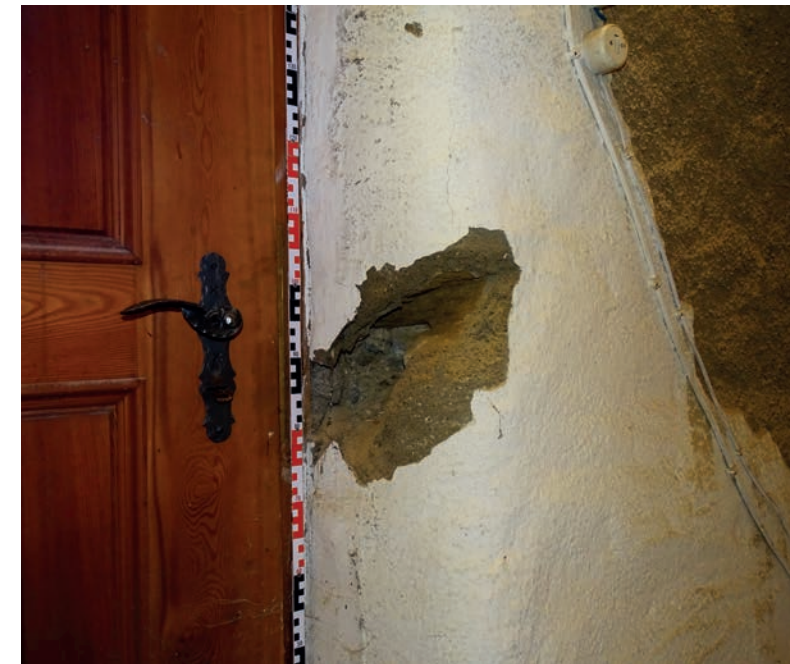
ABB. 237 ◀
Abplatzungen des Putzes
und des Anstriches im
Bereich der Eingangstür.

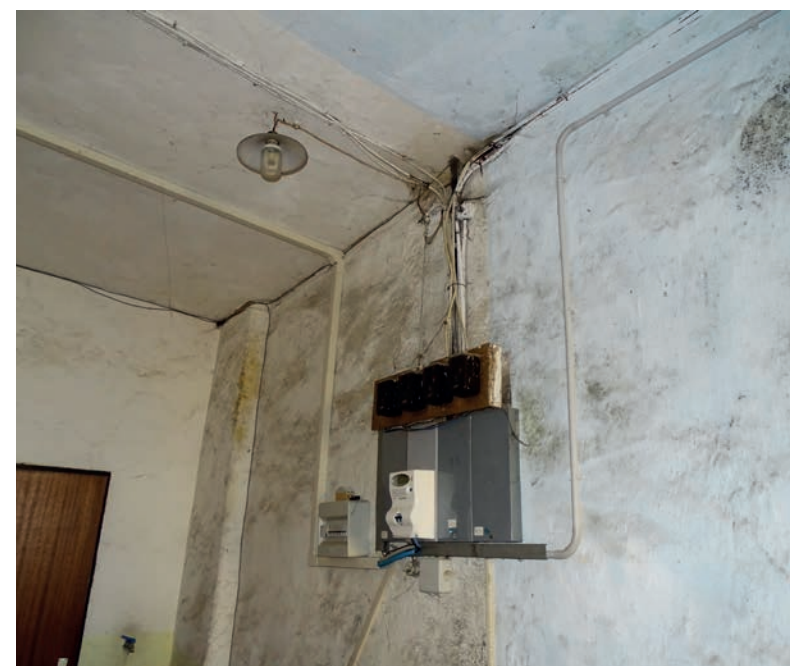
ABB. 251 ▼
Elektroinstallationen im
zentralen Mittelgang.

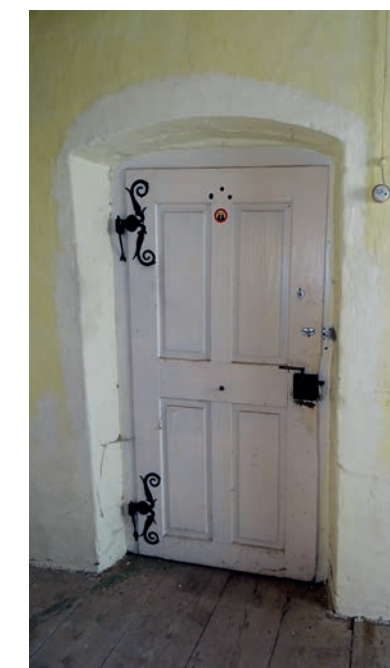
ABB. 255 ◀◀◀
Eingangstür in das Turmzim-
mer; Risse ersichtlich entlang
der ehemaligen Öffnung.

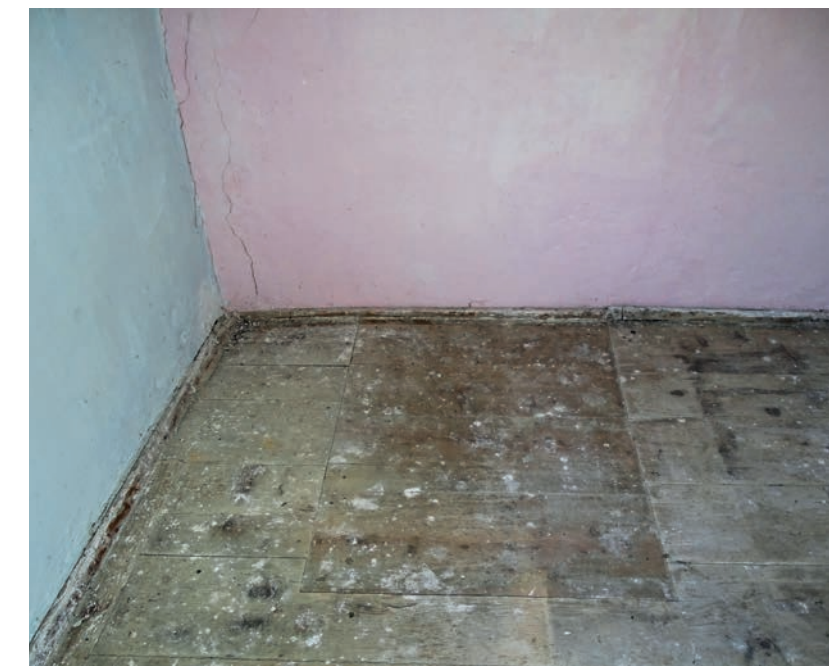
ABB. 264 ◀
Nachträglich verlegter Fuß-
bodenbelag im Bereich des
ehemaligen Zimmerofens.

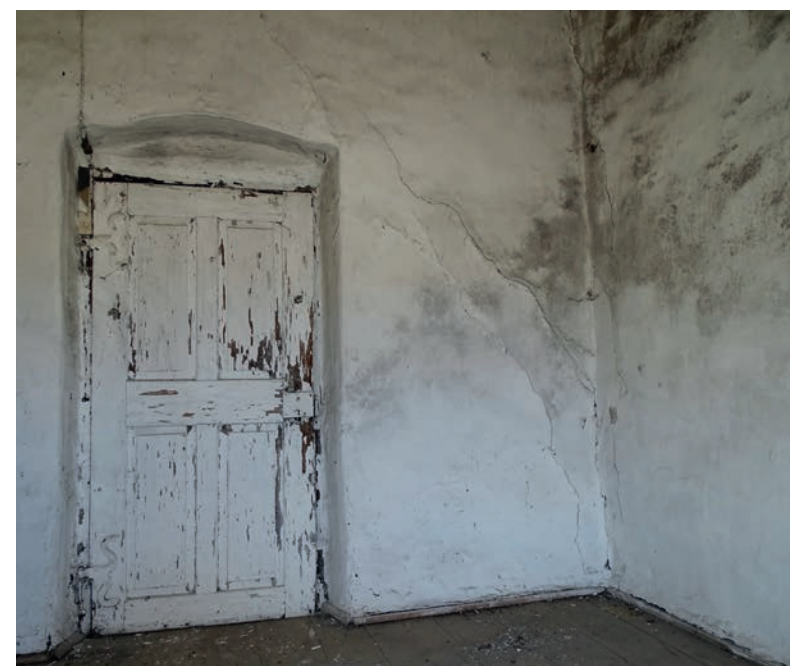
ABB. 269 ▼
Weiß lackierte einflügelige
Vierfüllungstür, Schäden im
nordwestlichen Raumeck.

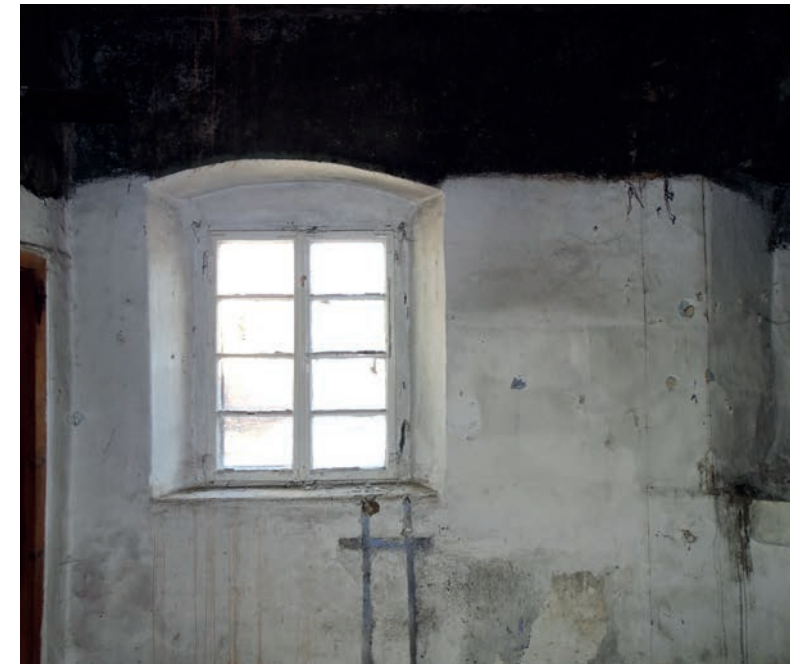
ABB. 271 ▲
Sprossenteiltes Holzfenster an der Ostwand.

Schäden
 Ähnlich wie in der zuvor beschriebenen Küche treten hier ebenso Ruß- und Teerablagerungen an den Wänden, Decken und am Fußboden auf, die jedoch im Vergleich zu den anderen Rauchküchen nicht ganz so stark ausgeprägt sind. Ansonsten sind auch in diesem Raum an den Wänden und Decken eine leichte Rissbildung sowie Abplatzungen des Anstrichs und des Putzes zu verzeichnen. Dort, wo die Verkleidung des Treppenaufganges entfernt wurde, sind Abplatzungen des Verputzes und des Anstriches entstanden.

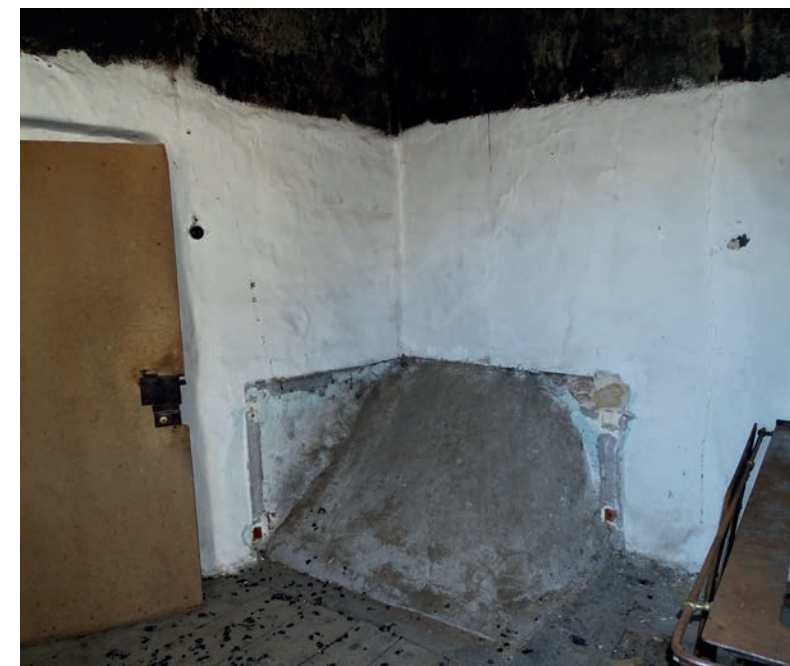
ABB. 272 ▼
Treppenaufgang vom Erdgeschoss ins Obergeschoss.

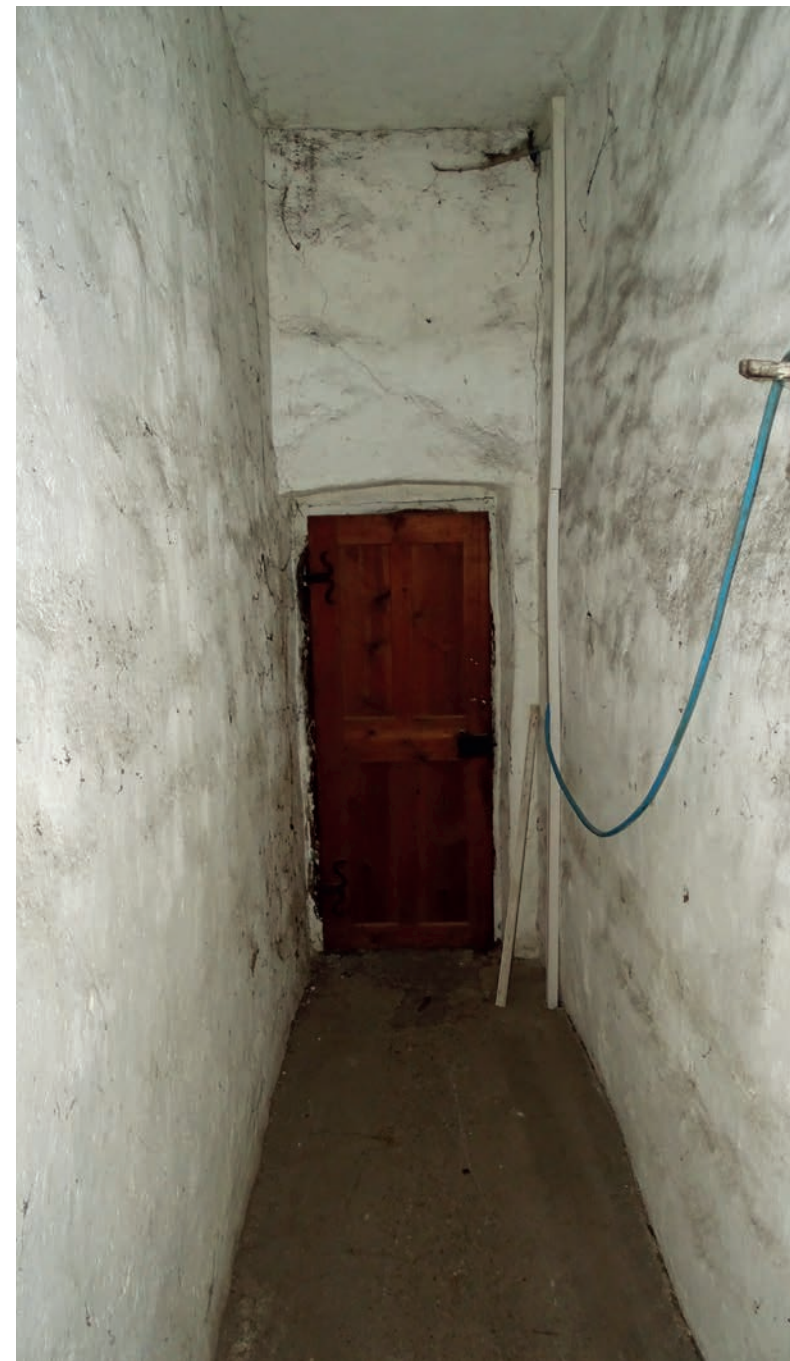
ABB. 274 ◀◀
Haugang zur Trockentoilette,
Blick nach Westen.

Schäden
Im hinteren Bereich des Ganges sind an den Wänden Abplatzungen des Anstrichs zu erkennen. Zudem weist der Raum starke Schmutzablagerungen sowie schwarze und dunkelgraue Flecken an den Wänden und Decken auf. Auch die hölzerne Treppe ist morsch und nicht mehr vollkommen belastungsfähig.

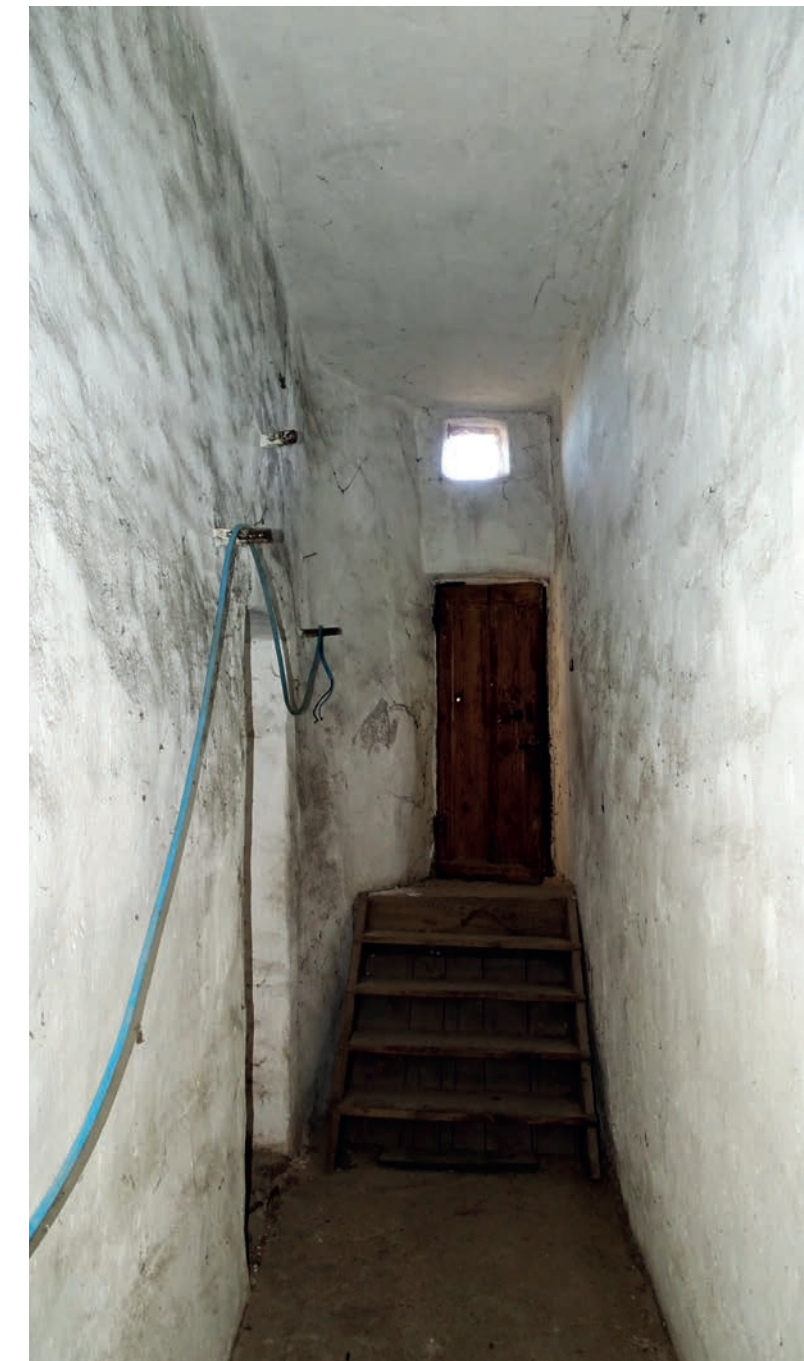
ABB. 275 ◀
Haugang zur Trockentoilette,
Blick nach Osten.

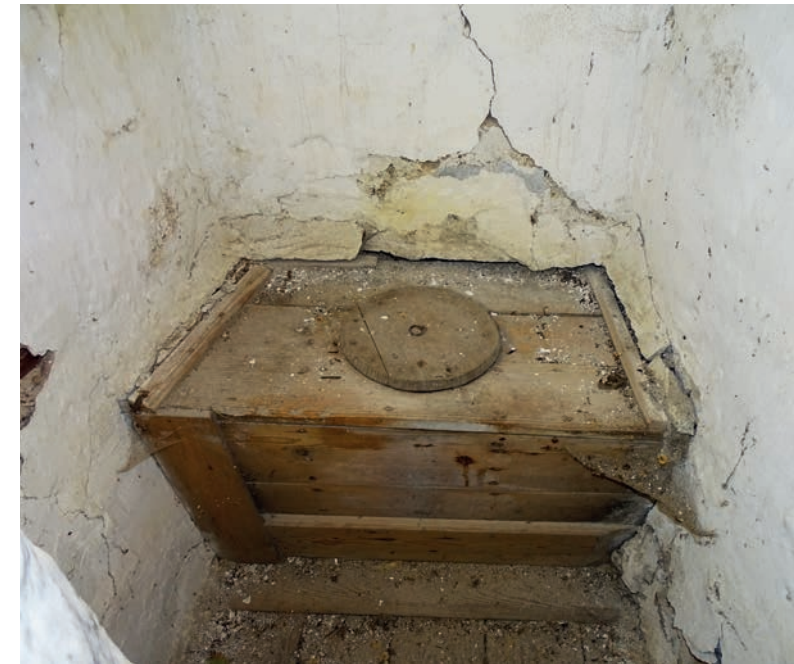
ABB. 276 ▲
Trockentoilette im 1. Ober-
geschoss.

Schäden
 Hier sind Schäden an den Raumwänden erkennbar, die aufgrund des Wassereintrittes entstanden sind. Das hölzerne Pultdach, welches den oberen Raumabschluss bildet, befindet sich in keinem guten Zustand und weist undichte Stellen auf. Es begünstigt das Eindringen des Regenwassers, welches den Putz durchfeuchtet. Durch die Nutzung des Raumes als Abort sind Schadsalze in das Mauerwerk eingedrungen, die ebenfalls zu Schäden an Mauersteinen, Putz und Anstrich geführt haben. Ebenso ist eine Rissbildung an den Wänden zu verzeichnen.

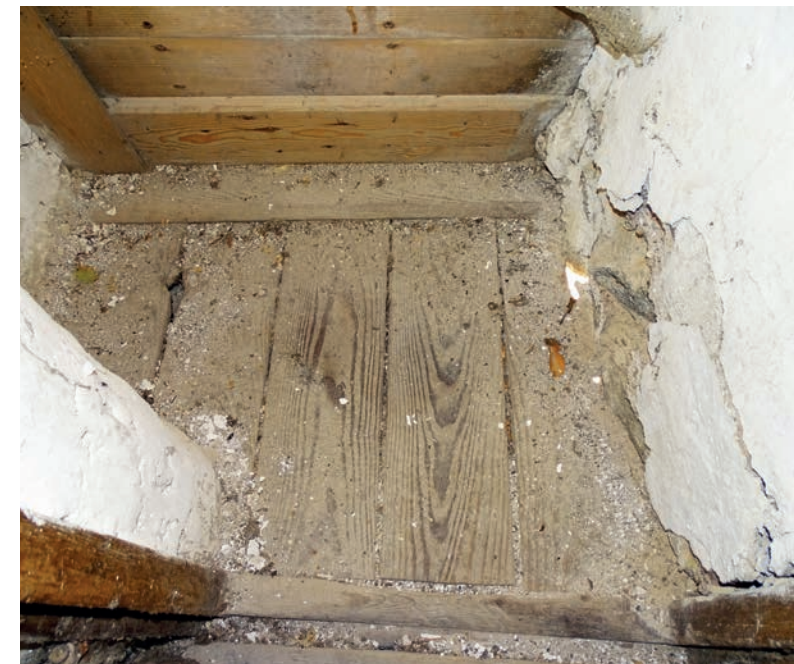
ABB. 277 ▼
Holzdielenboden der ange-
bauten Trockentoilette.

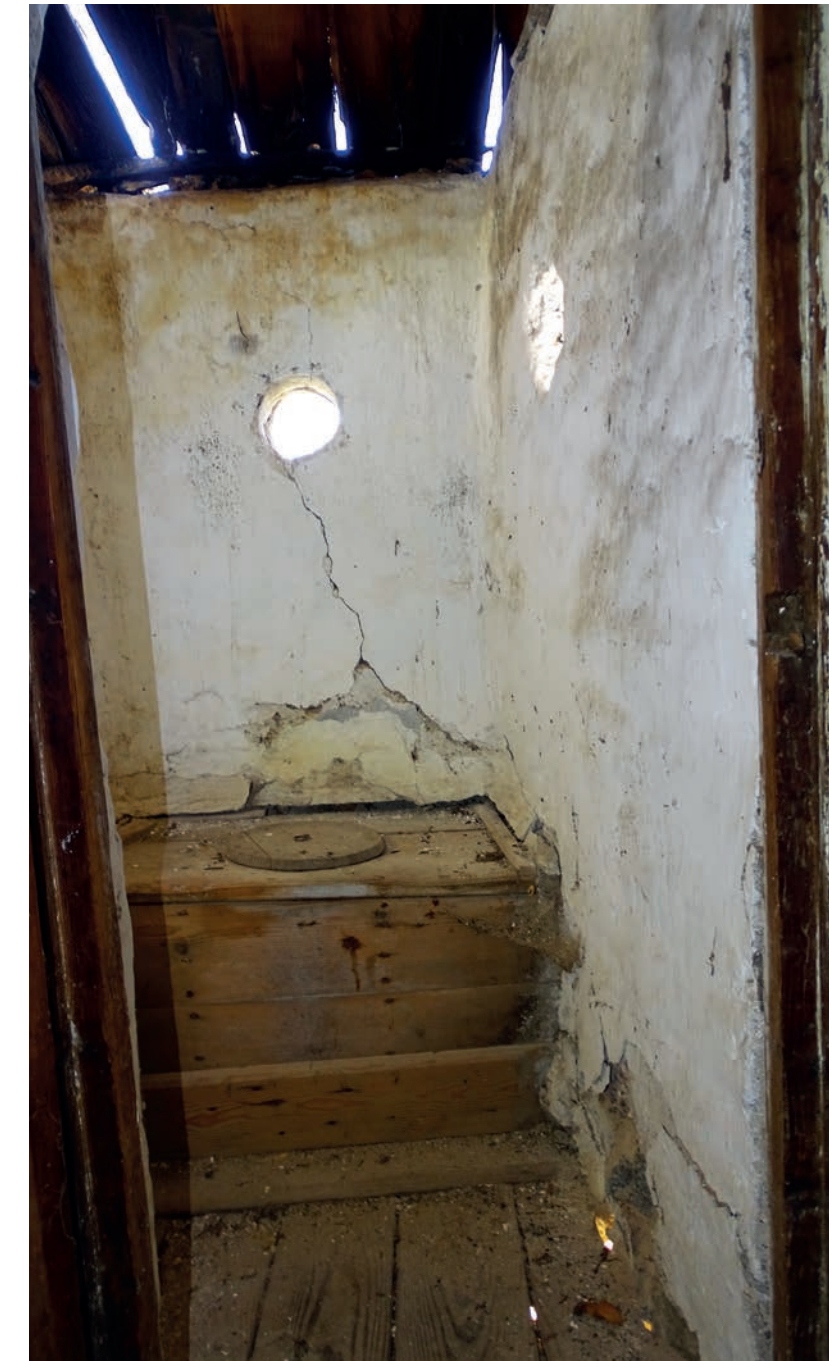
ABB. 278 ►
Starke Rissbildung und
Abplatzungen des Anstrichs
und des Verputzes.
