DIPLOMARBEIT

Der Unterbäck in Prissian

Geschichte. Bestandsaufnahme. Revitalisierung.

Mirjam Masoner

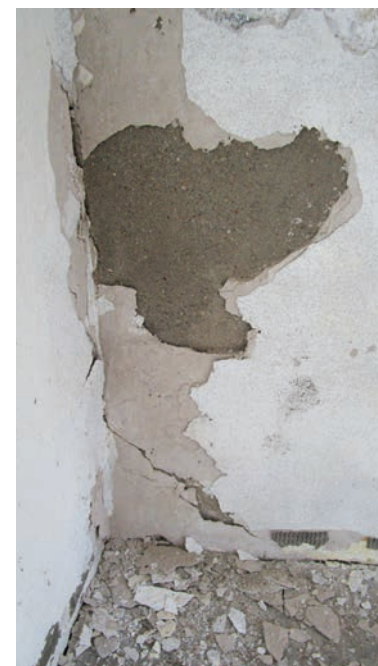
ABB. 283 ◀◀◀
Abplatzungen des Anstrichs
an der Ostwand.

Schäden
Die mit weißer Farbe gestrichenen Wänden weisen an vielen Stellen Putzabplatzungen, Feuchteschäden und Risse auf. Auch in diesem Raum kann eine starke hellbraune Fleckenbildung beobachtet werden. Der Holzboden zeigt deutliche Alterserscheinungen und Feuchteschäden.

Vor allem im nordöstlichen Gebäudeeck sind die Wände von den beschriebenen Schäden stark betroffen. An dieser Stelle liegt an der Außenwand die angebaute Trockentoilette. Bereits an der Fassade treten in diesem Bereich Feuchte- und Salzschaäden auf. Diese ziehen sich im Rauminnen weiter. Durch die starke Durchfeuchtung sprengt und löst sich der Putz und die Anstriche vom Untergrund ab.

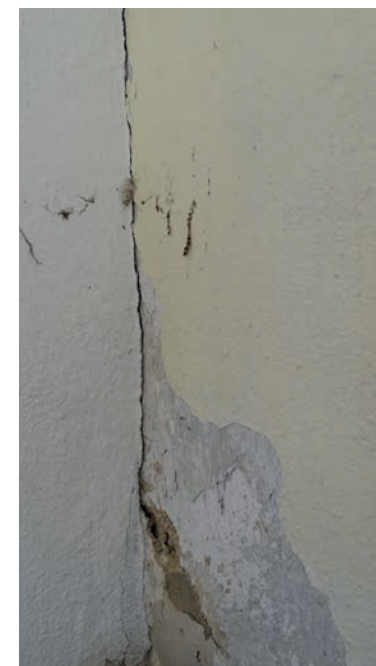
ABB. 284 ◀◀
Abplatzungen und Riss-
bildung im nordöstlichen
Raumeck.

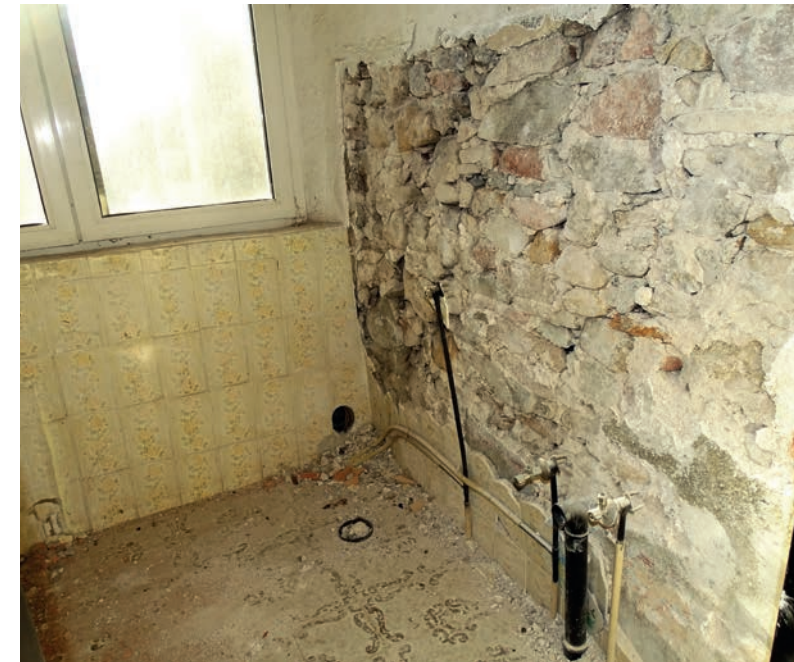
ABB. 286 ▲ Südwestliches Raumeck des Badezimmers.

Schäden
Die größten Fehlstellen sind am Fußboden und an den Wänden ersichtlich. Da der ehemalige Fliesenboden entfernt wurde, sind heute nur noch die Reste des Estrichs zu erkennen. Teilweise sind auch die Wandfliesen entfernt worden und das dahinterliegende Steinmauerwerk ist zu erkennen. Die restlichen Fliesen an den Wänden sind an manchen Stellen rissig und die Bereiche der damals verwendeten Rohranschlüsse wurden mit Zementmörtel nachträglich unsachgemäß verschlossen.

Die Wände sind teilweise stark verschmutzt und weisen neben Staubablagerungen auch Risse und Abplatzungen des Putzes und Anstriches auf.

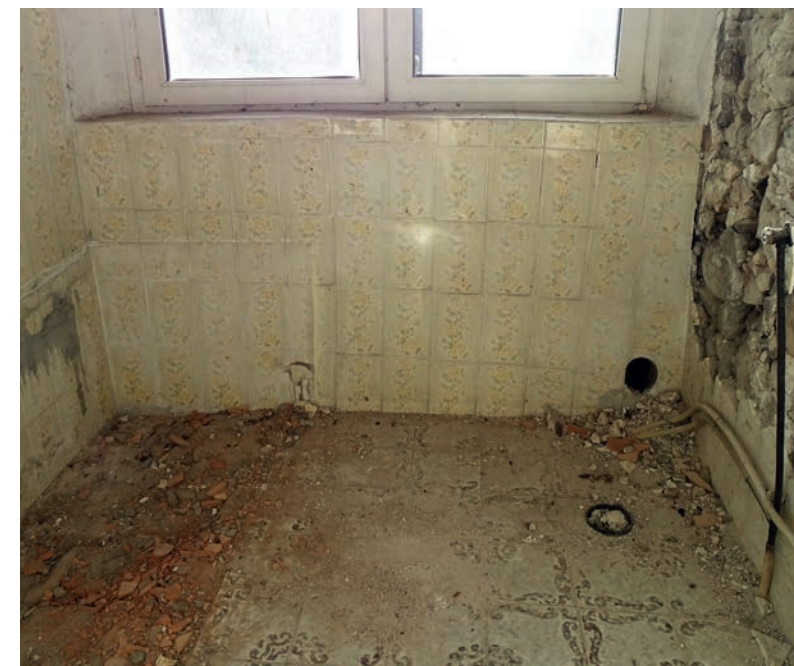
ABB. 287 ▼ Fliesenboden und Südwand des Badezimmers.

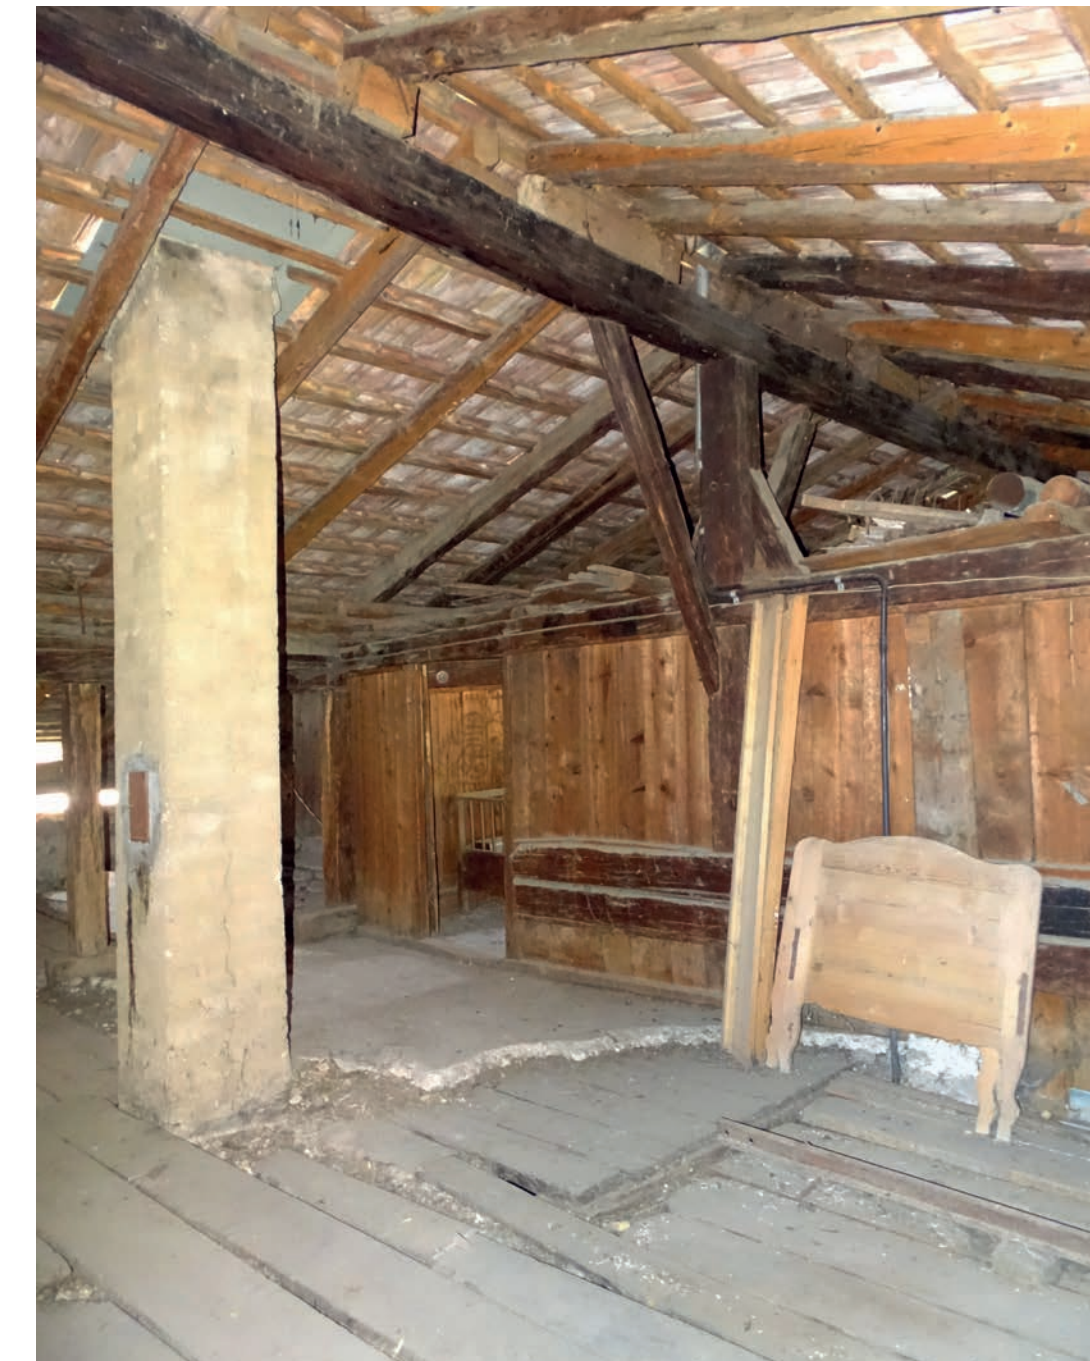
ABB. 292 ◀
Dachboden.

Die größten Schäden treten im Auflagerbereich entlang der traufseitigen Außenwand auf. Hier ist das Steinmauerwerk teilweise stark beschädigt und hat dadurch einen ungleichmäßigen und unebenen Aufbau. Die Fußpfette kann somit nicht regelmäßig entlang der Außenmauer auflagern. Dadurch entstehen teils große unregelmäßige Öffnungen. Die Dacheindeckung weist mehrere undichte Stellen auf und lässt das Regenwasser ungehindert in den Dachraum fließen. Weitere Schäden sind im Fußbodenbereich aufzufinden. Hierbei ist nicht nur der Fußbodenbelag, sondern auch die darunterliegende Holzbalkendecke beschädigt. Besonders im nordwestlichen Gebäudeeck oberhalb der Räume *OG.04* (Zimmer) und *OG.05* (Küche) sind die größten Schäden zu verzeichnen. Die Tragfähigkeit der Holzbalkendecke ist nicht mehr gegeben. Entstanden sind diese Schäden aufgrund des Eindringens von Regenwasser. Vor allem im Bereich oberhalb der Küche (*OG.05*), im Bereich der offenen Herdstelle, weist die Deckenkonstruktion massive Schäden auf, die an manchen Stellen sogar einen freien Durchblick in das untere Geschoss ermöglichen. Der nachträglich gegossene Betonboden weist zudem Risse auf. Er ist bereits an einigen Stellen wieder entfernt worden. Dementsprechend sind Abbruchschäden zu verzeichnen. Die Treppenanlage, die ins Dachgeschoss führt, ist in keinem guten Zustand. Die Holzverkleidungen aller Steinstufen sind morsch und splintern bereits ab. Ebenso ist das provisorische Holzgeländer wackelig und in keinem guten Zustand. Die Sicherheit ist entlang der Treppenanlage nicht mehr gegeben und zum Teil sehr gefährlich.

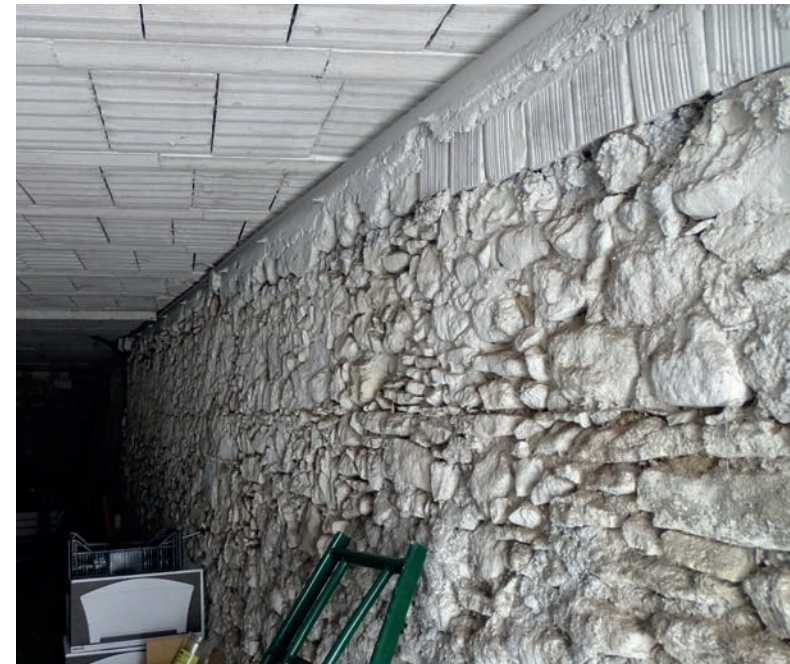
ABB. 296 ▲
Mit Kalkmilch gestrichenes
Steinmauerwerk (Ostwand).

Die tragende Struktur befindet sich in einem guten Zustand. Die bestehenden kleineren Risse entlang der Außenmauer sollten untersucht und das Mauerwerk auf seine Tragfähigkeit hin überprüft werden.

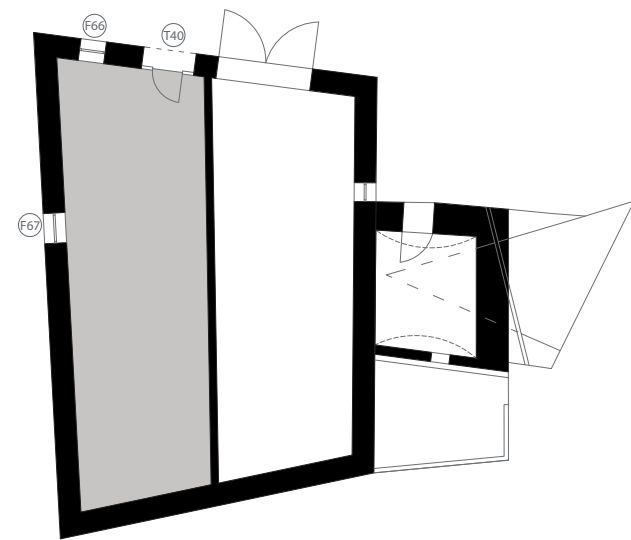
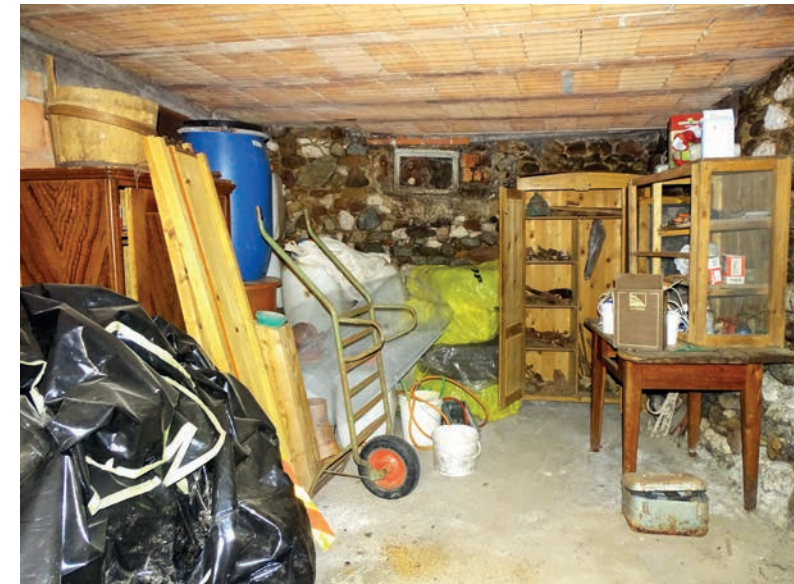
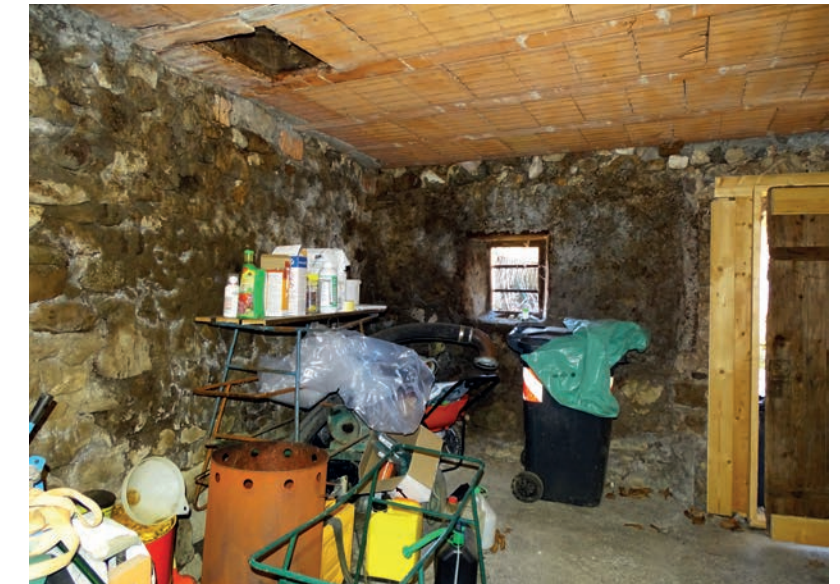
ABB. 299 ◀◀

Westwand.

Raumfunktion	Lagerraum.		Beschreibung	Schäden
Boden	Betonboden.		In der nördlichen Gebäudehälfte des Erdgeschosses befindet sich ein Lager für die Unterbringung von landwirtschaftlichen Maschinen und Fahrrädern.	Das Mauerwerk befindet sich in einem guten Zustand. Auch in diesem Raum ist vor einer erneuten Nutzung des Erdgeschosses ein statisches Gutachten einzuholen. Besonders die Tragfähigkeit der Deckenkonstruktion sollte geprüft werden.
Wände	Unverputztes Steinmauerwerk.		Belichtet und belüftet wird der Raum durch die beiden Fenster, die an der Ost- und an der Nordfassade liegen. Hierbei handelt es sich um ein Holz- und um ein Kunststofffenster. Zusätzlich ist die Öffnung an der Ostfassade mit einem schmiedeeisernen Gitter versehen.	Die hölzerne Eingangstür weist starke Gebrauchsspuren auf, splittert und befindet sich in keinem guten Zustand.
Decke	Unverputzte Ziegelhohlsteindecke.		Wie auch im bereits beschriebenen Stall (EG.13) sind das Mauerwerk und die Deckenkonstruktion aus Ziegelhohlsteinen nicht verputzt. Der landwirtschaftliche Geräteraum ist ebenfalls mit einem Betonboden und Strom ausgestattet.

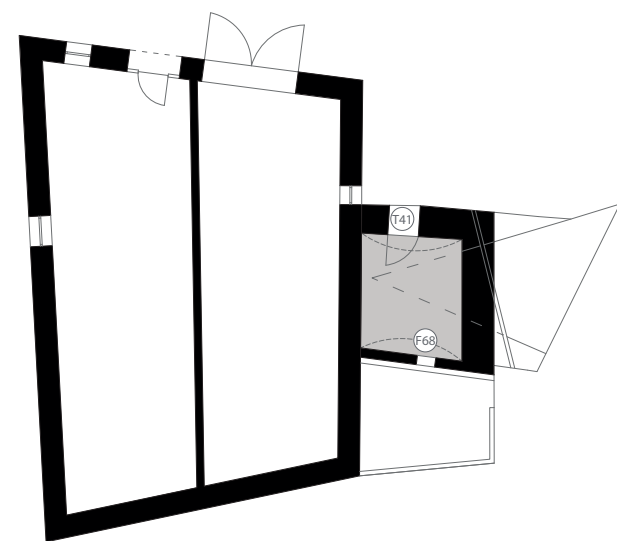
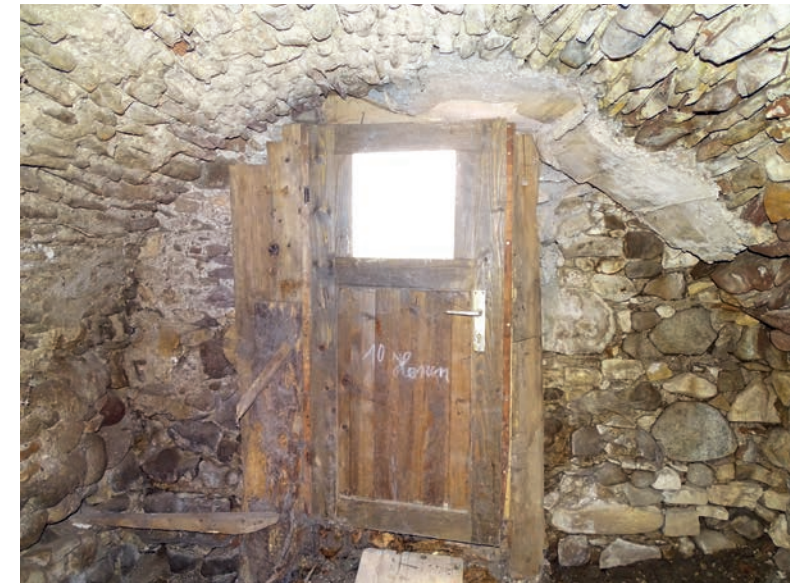
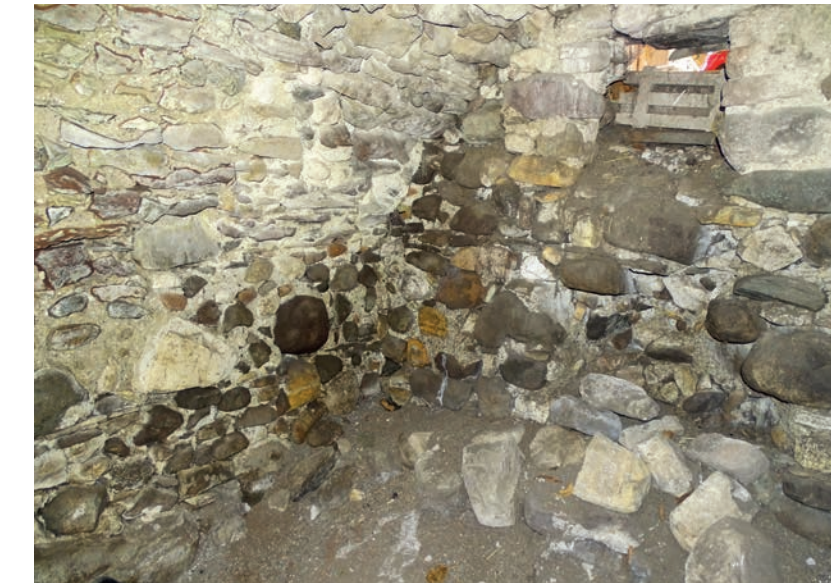
ABB. 301 ◀◀
Einflügelige Brettertür mit
aufgedoppeltem Rahmen-
fries, Ostwand.

ABB. 302 ◀
Südwestliches Raumeck.

Im Keller fallen keine größeren Schäden der Bausubstanz ins Auge. Das Steinmauerwerk weist Verschmutzungen auf, ist ansonsten aber in einem guten Zustand.

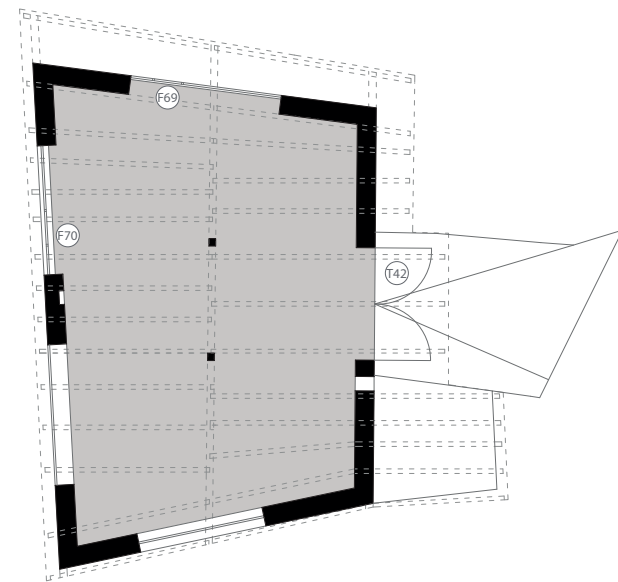
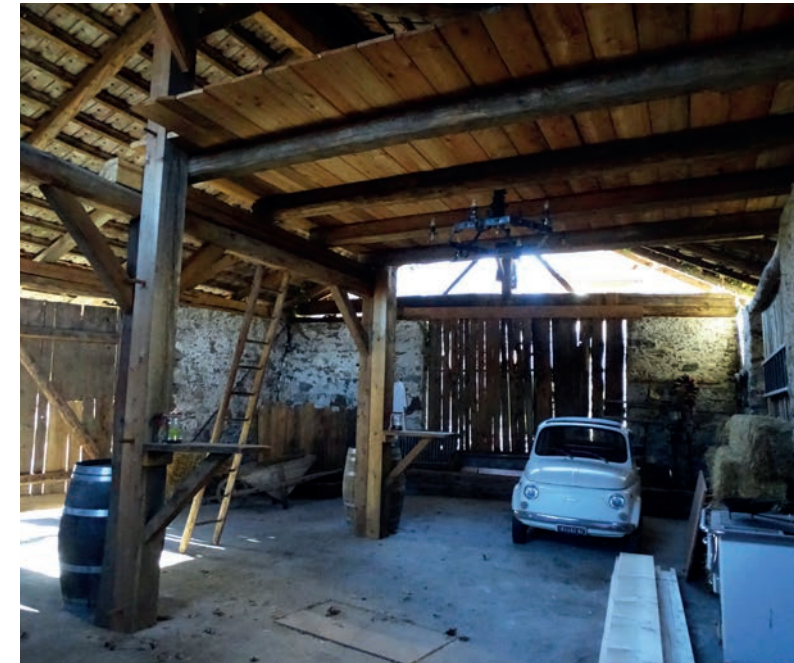
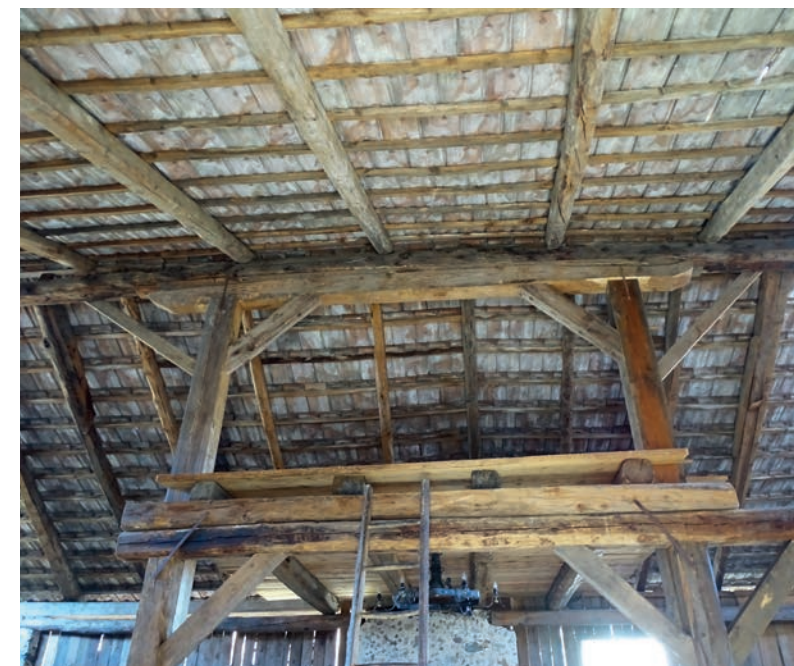
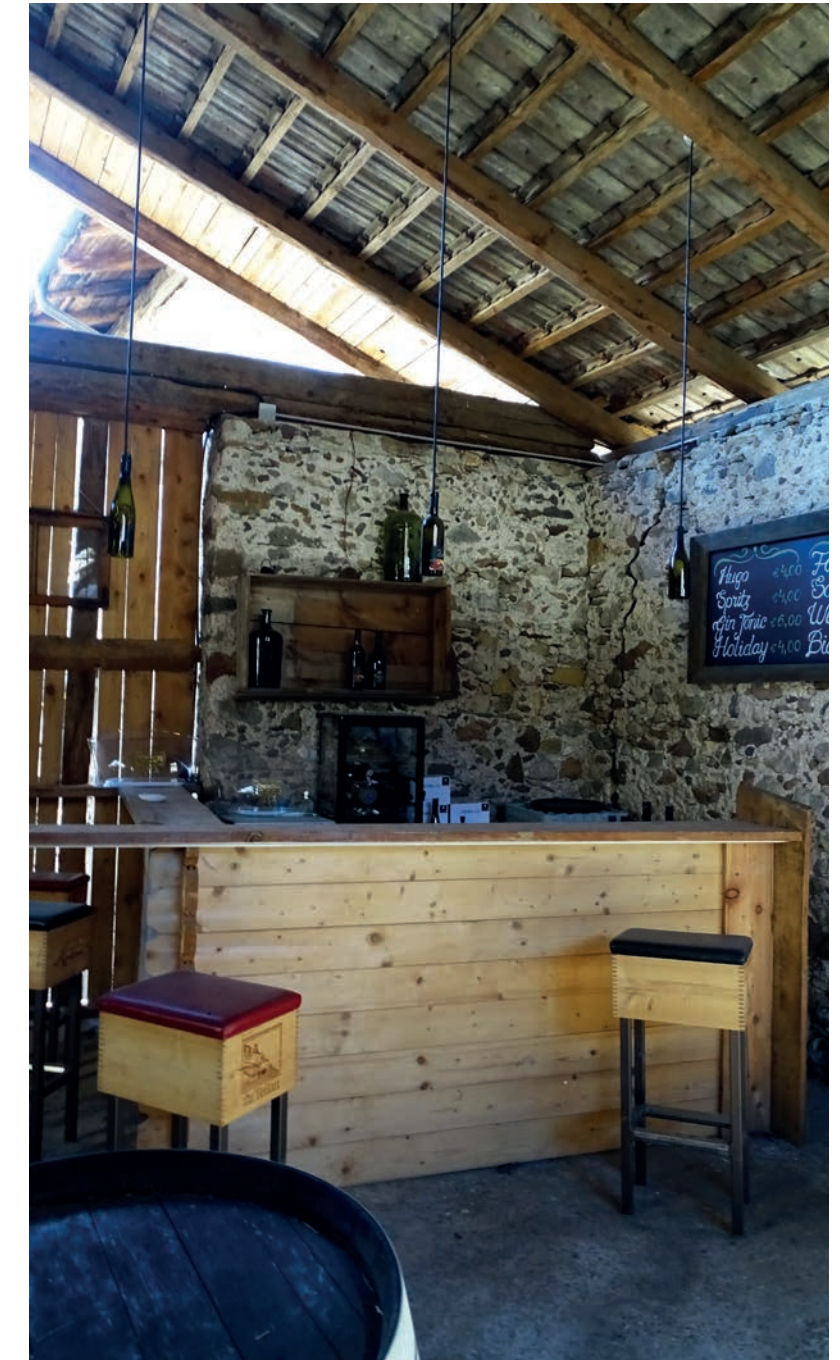
ABB. 303 ▲ Südwestliches Raumeck des Stadels.

ABB. 304 ▼ Dachstuhl des Stadels.

Die hölzerne Fassadenverkleidung befindet sich in einem schlechten Zustand. Die Bretter lösen sich von der Dachstuhlkonstruktion ab und drohen abzufallen. Auch das Eingangstor ist bereits in die Jahre gekommen und weist Gebrauchsspuren und Schäden auf.

Im Bereich des Dachstuhls sind weitere Schäden zu verzeichnen. Manche Balken sind morsch. Im Zuge einer Neunutzung des Gebäudes sollten vor allem der Dachstuhl und die Deckenkonstruktion von einem Statiker geprüft und untersucht werden.

Ebenso sollten die Risse im Steinmauerwerk, die aufgrund von Setzungen entstanden sind, untersucht werden.

Der Fugenmörtel hat sich aufgrund der vorhandenen Salz- und Feuchtigkeitsbelastung stark zurückgebildet. Eine Fugensanierung mit Kalkmörtel ist empfehlenswert.

Im Obergeschoss des Wirtschaftsgebäudes ist vorgesehen, die schadhafte Holzbohlen der Fassadenverkleidung durch neue zu ersetzen, da die Bohlen nicht mehr sanierbar sind. Die neuen Holzlamellen sollen sich in ihrer Materialität am historischen Bestand orientieren. Diese sollen zudem beweglich ausgeführt werden, damit der Lichteinfall im Innenraum nach Bedarf und Stimmung eingestellt werden kann.

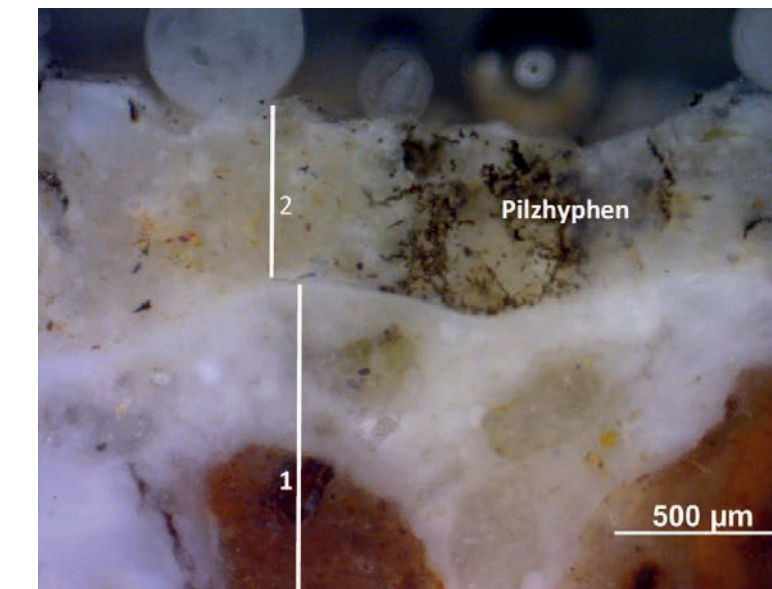
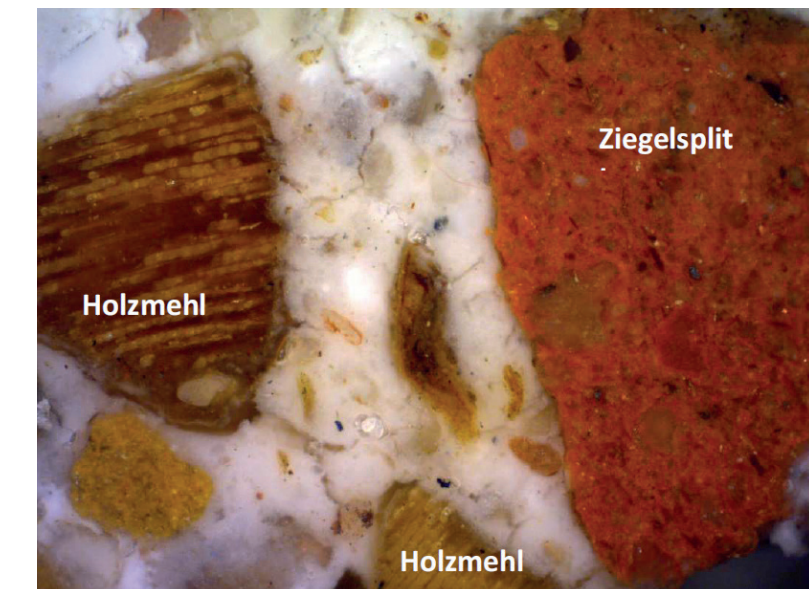
1. Hellgrauer Kalkputz mit überwiegend gerundeter Silikatkörnung mit Korndurchmessern bis in den mm-Bereich reichend. Die gerundete Körnung weist auf die Verwendung von Flusssand hin. Vereinzelt konnte auch (wenig überraschend) Dolomit- und Calzitkörnung nachgewiesen werden. Bemerkenswert ist hingegen der Zusatz von feinem Holzmehl, der vermutlich als Feuchtigkeitsretentionsmittel zu besseren (=langsameren bzw. =besseren) Aushärtung beitragen sollte. Vereinzelt wurde auch Ziegelsplitt zugesetzt, dem jedoch aufgrund zu geringer Brenntemperaturen keine hydraulischen Eigenschaften zugesprochen werden können. Der Putz ist etwas mager eingestellt und zeigt dementsprechend eine leichte Schwundrissbildung, die jedoch keinen Einfluss auf die Festigkeit hat. Der Putz schließt mit einer Sinterhaut ab.

2. 300 µm hellgraue Kalktünche: Kalk, mit etwas Ocker abgetönt. Im Querschliff zeigen sich zahlreiche abgestorbene Pilzhypen (die sich jedoch nicht im Putz fortsetzen) und daher auf einen organischen Bindemittelzusatz (verm. Kasein) als Haftverstärker schließen lassen. Die Kalktünche ist offensichtlich vollständig vergipst, was auf diverse Umwelteinflüsse zurückzuführen ist und bei Oberflächen mit diesem Alter nicht ungewöhnlich bzw. zu erwarten ist. Der direkte Anschluss an den Putz lässt auf eine gebrochen weiße Kalkfärbelung als Erstfassung schließen.

ABB. 326 ◀◀ Querschliff.

ABB. 327 ◀ Detailansicht des Mörtels mit Silikatkörnung, Holzmehl, Ziegelsplitt und vereinzelt Schwundrissen.

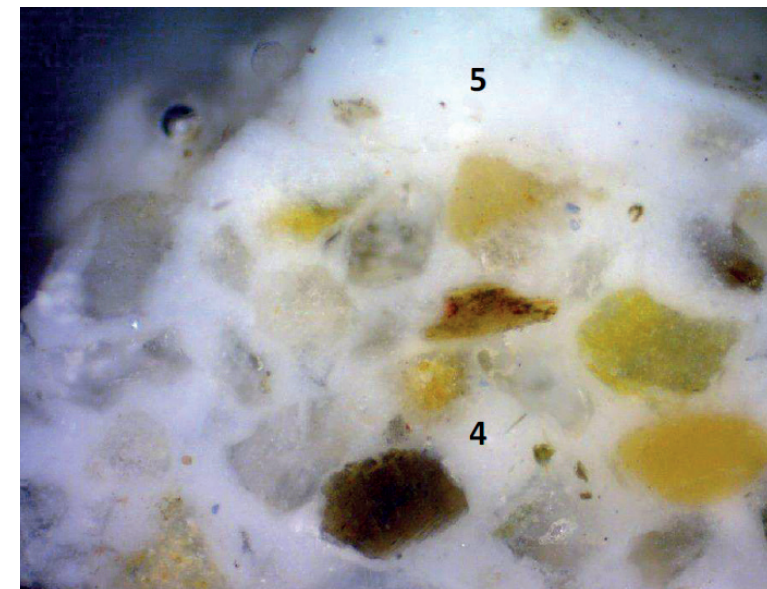
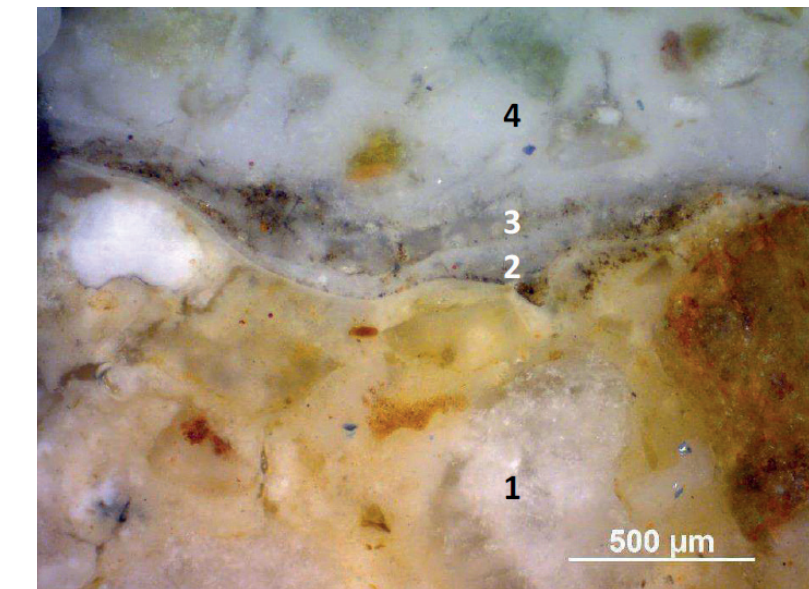
4. 2 mm graue Überputzung mit Silikatkörnung im Kalk-Bindemittel. Gut sortierte Korngrößenverteilung ohne Feinanteil, die auf die Verwendung eines gewaschenen Sandes hinweist und damit diese Überputzung mit hoher Wahrscheinlichkeit bereits in das 20. Jhdt. datiert. An der Oberfläche Sinterhaut.

5. 1 mm weiße Kalktünche mit schön erkennbarem Pinselduktus mit Sinterhaut und Staubbelag an der Oberfläche.

ABB. 330 ◀◀ Querschliff

ABB. 331 ◀ Querschliff

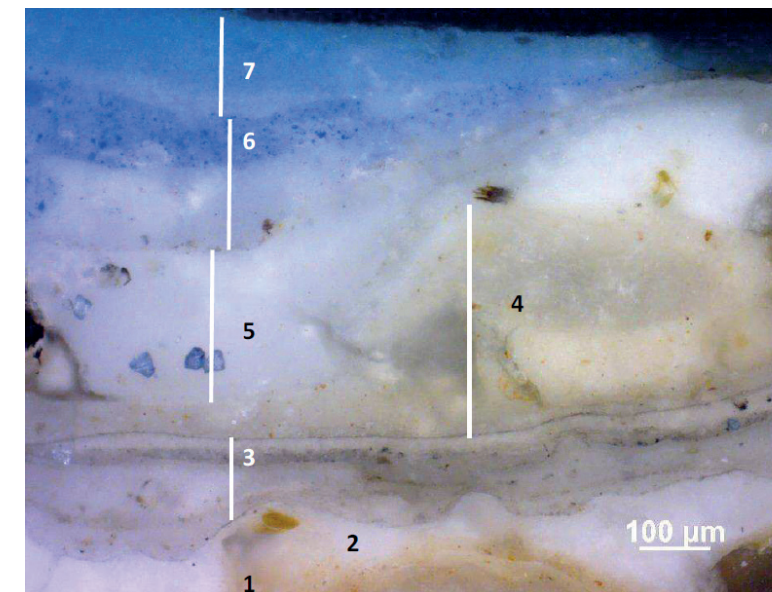
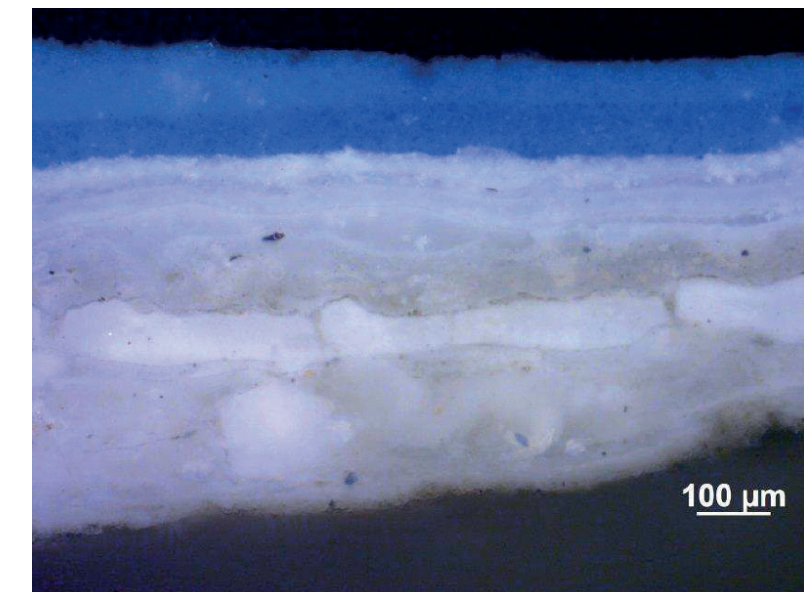
7. 100 µm weitere hellblaue Fassung mit Ultramarin in Kalkbindung (hier jedoch mit heller Grundierung)

Der Parallelschliff derselben Probe zeigt zwischen dem Grundputz und den beiden letzten blauen Fassungen noch weitere weiße bis gebrochen weiße Kalktünchen, die zum Teil stark vergipst sind.

ABB. 334 ◀◀
Querschliff

ABB. 335 ◀
Parallelschliff

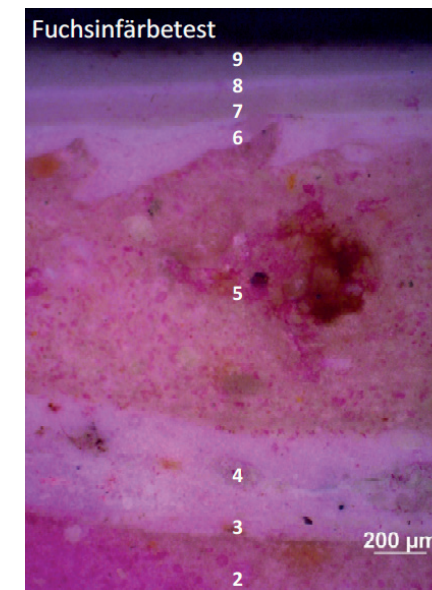
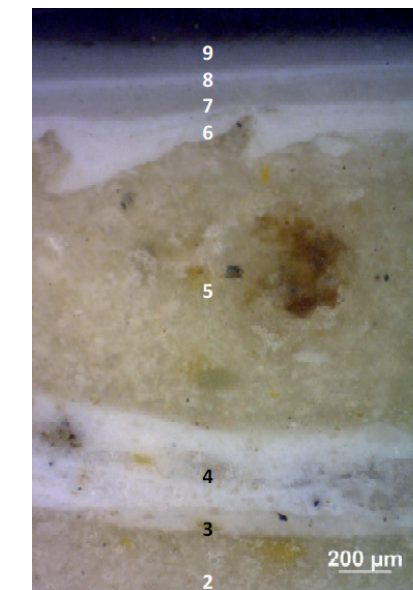
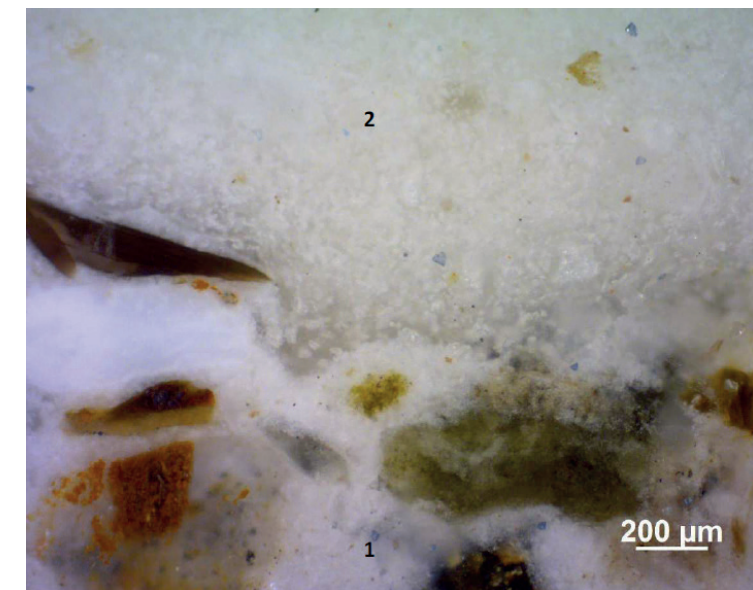
6. 100 µm weißer Anstrich, vermutlich Leimfarbe
7. 100 µm heller Anstrich, Leimfarbe
8. 20 µm weißer Anstrich, Leimfarbe
9. Glasig heller Anstrich, Leimfarbe

Die beobachtete Fleckenbildung lässt sich erfahrungsgemäß auf den Leimzusatz in der Gips spachtelmasse als auch durch die Verwendung von Leimfarben zurückführen. Leim neigt bei Alterung zur Giltung. Die bei der chemischen Degradation gebildeten kleinen Molekülbruchstücke sind relativ mobil und werden leicht bei einem entsprechenden Feuchtediffusionsgradienten an die Oberfläche transportiert wo sie deponiert werden und dort zu entsprechenden Fleckenerscheinungen führen. Darüber hinaus ist pflanzlicher wie tierischer Leim ein sehr gutes Substrat für Mikroorganismen (Schimmel), was auch die verstärkte Fleckenbildung in dem offensichtlich unbeheizten Gebäude erklärt.

ABB. 338 ◀◀◀ Fuchsinfärbetest.
ABB. 339 ◀◀ Querschliff
ABB. 340 ◀ Querschliff

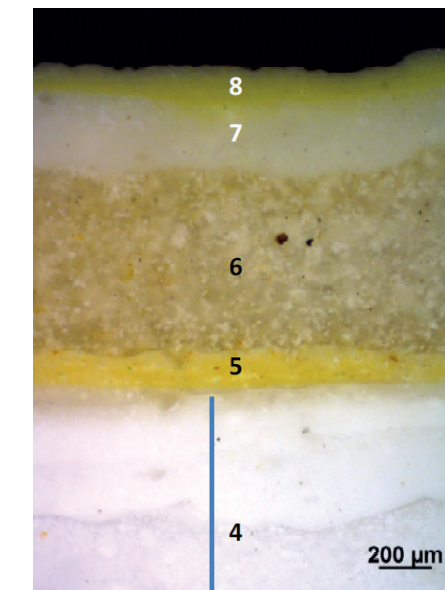
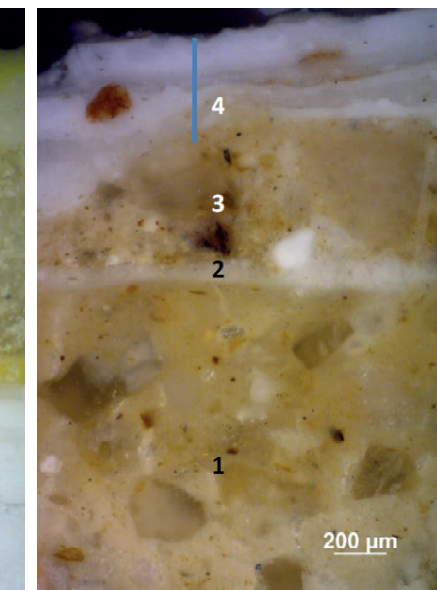
L 12/18: Großes Wohnzimmer im Obergeschoss, SW-Ecke, & Nordwand - verfasst von Robert Linke:

5. Gelbe Kalkfärbelung mit Gelbockerpigmentierung
6. Bis 1 mm Gipsspachtelmasse. Der als Abbindeverzögerer zugesetzte Leim zeigt bereits deutlich Giltungserscheinungen, was die beobachtete Fleckenbildung an der Oberfläche erklärt

7. 200 µm helle Grundierung, vermutlich Kalkfärbelung
8. 100 µm gelbe Kalkfärbelung mit Gelbocker in Kalkbindung

ABB. 343 ◀◀
Querschliff.

ABB. 344 ◀◀
Querschliff.

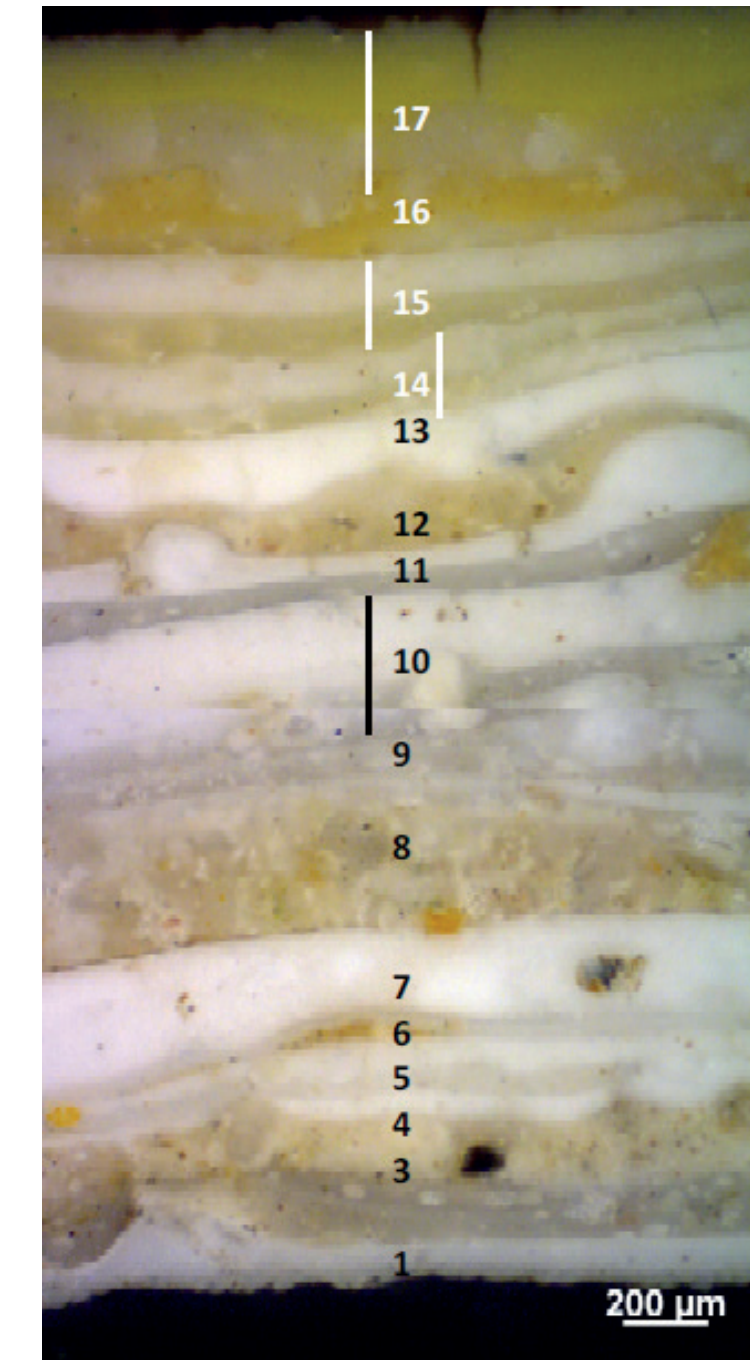
L13/18: wie L12/18, hier jedoch mit mehr Fassungen - verfasst von Robert Linke:

1. Reste einer gebrochen weißen Fassung
2. 50 µm weiße Kalkfärbelung
3. 100 µm glasig helle Gipsspachtelmasse
4. 100 µm beige (wirkt optisch wie eine Überputzung)
5. 50 µm weiße Färbelung
6. 100 µm weiße Färbelung mit heller Grundierung
7. 300 µm weiße Färbelung mit heller Grundierung
8. Überputzung/Spachtelung
9. Weiße Färbelung mit heller Grundierung
10. 200 µm weiße Färbelung mit heller Grundierung
11. 100 µm weiße Färbelung mit heller Grundierung
12. Beige-gelbliche Spachtelung
13. 100 µm weiße Färbelung
14. 100 µm gebrochen weiße Färbelung mit heller Grundierung
15. 100 µm gebrochen weiße Färbelung mit heller Grundierung
16. 100 µm ockergelbe Kalkfärbelung mit Gelbocker und heller Grundierung
17. 300 µm gelbe Kalkfärbelung mit heller Grundierung wie bereits bei L12/18 nachgewiesen.

ABB. 347 ◀
Querschliff
