DIPLOMARBEIT

Kellerviertel Heiligenbrunn

Baudokumentation und historische und soziale Betrachtungen

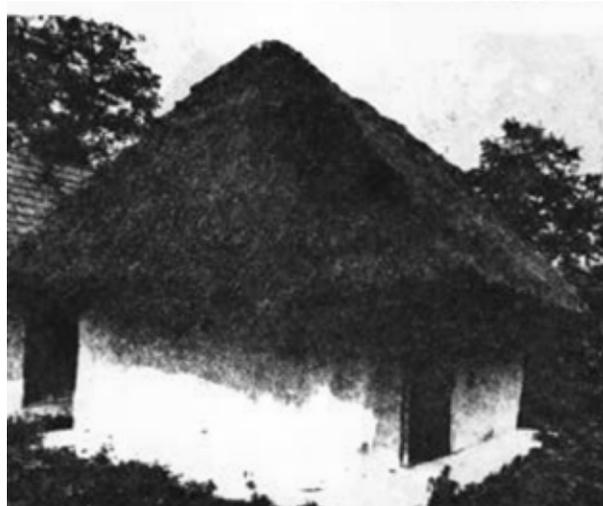
Abb. 46: Objekt 49 in einer Abbildung aus 1980. Hier ist die Gredn bereits betoniert

Das Traufpflaster, welches als *Gredn* bezeichnet wird und üblicherweise aus gestampftem Lehm besteht, wurde bei diesem Objekt zwischen 1971 und 1980 betoniert. Franz Simon beschreibt den Zustand der Gredn zwar nicht, schreibt jedoch, dass eine vorhanden ist. In seinen Zeichnungen ist sie als Lehmgredn eingezeichnet, was man an ihrer Unregelmäßigkeit und dem umlaufenden Kantholz zur Sicherung des Lehmbodens gegenüber der Grasnarbe erkennen kann. [Simon, 1971, S.33]

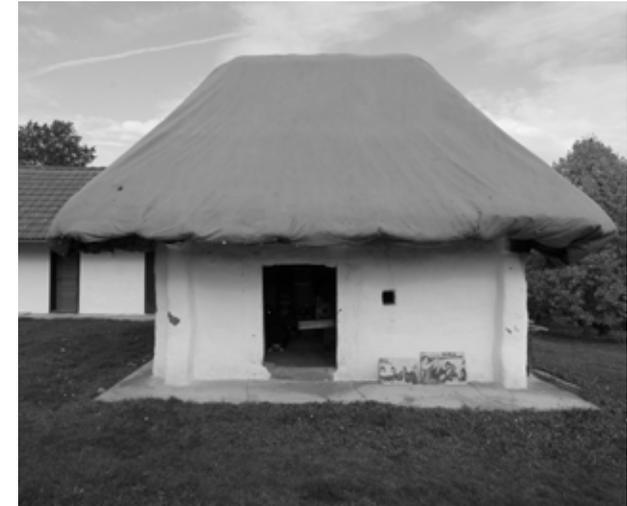
Abb. 47: Objekt 49 in einer Abbildung aus 2020

Bei dem Objekt Nummer 49 handelt es sich um einen Holzblockbau aus grob mit der Axt behauenen Holzbalken. Der natürliche Wuchs der Stämme ist noch erkennbar und zeigt sich in unterschiedlichen Stärken, schiefen Elementen und Kurven, die zu teils großen Zwischenräumen zwischen den einzelnen Balken führen. Der Grundriss ist annähernd quadratisch, das steile Walmdach ist auch heute noch mit Stroh gedeckt. Während der Zeit, in der diese Arbeit entstand, war das gesamte Dach mit einer Plane verhüllt, um Schäden im Innenraum zu vermeiden. Die Eigentümerin erklärte im Gespräch, dass es besonders schwierig sei, einerseits jemanden mit den Fachkenntnissen zum Decken eines Strohdachs zu finden, andererseits das passende Stroh dafür aufzutreiben. Die Keller bleiben dann, wie in diesem Fall, mehrere Monate oder sogar Jahre mit Planen eingedeckt und warten auf eine neue Dachdeckung.

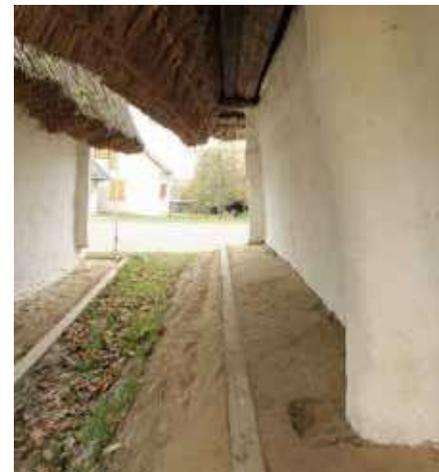
Abb. 60: Lehmgedrn mit Abstufung. Das Loch deutet darauf hin, dass der Balken des Schwellenkranzes gekürzt wurde

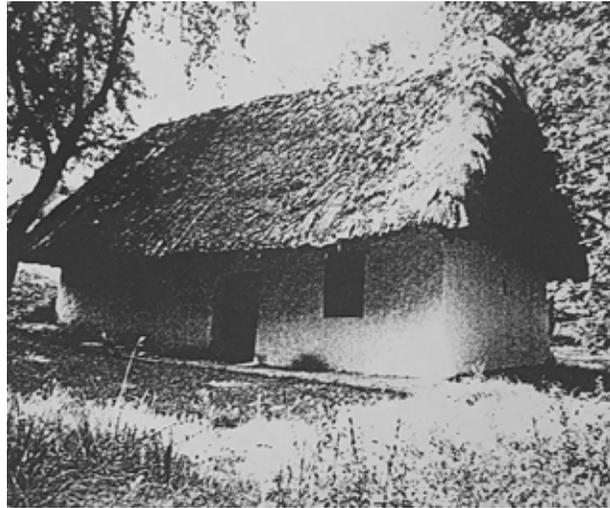
Abb. 89: Objekt 113 in einer Abbildung aus 1999

In der Dokumentation aus 1999 werden bereits massive Schäden am Dach und durch Unterspülung verursachte Setzungsrisse beschrieben. [Gerger, Holler, 1999, o.S.]

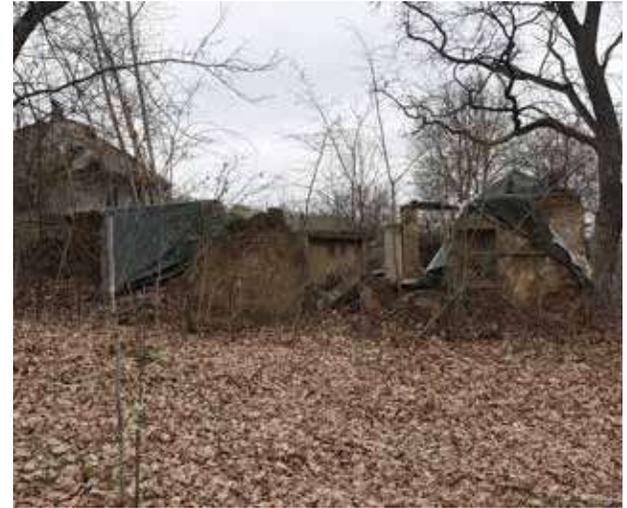
Abb. 90: Objekt 113 in einer Abbildung aus 2022

Das Kellerobjekt Nummer 113 ist mit keiner üblichen Instandsetzungs- oder Sanierungsmaßnahme zu retten, es bedürfte einer Rekonstruktion. Das ist aus denkmalpflegerischer Sicht abzulehnen. Eine sozialhistorische Aufarbeitung zu der Entstehung des Objektes inklusive einer Datierung wäre wünschenswert, um Aufschlüsse über die abweichende Materialität im Vergleich mit dem restlichen Kellerviertel zu gewinnen, bevor es vollkommen verschwunden ist.

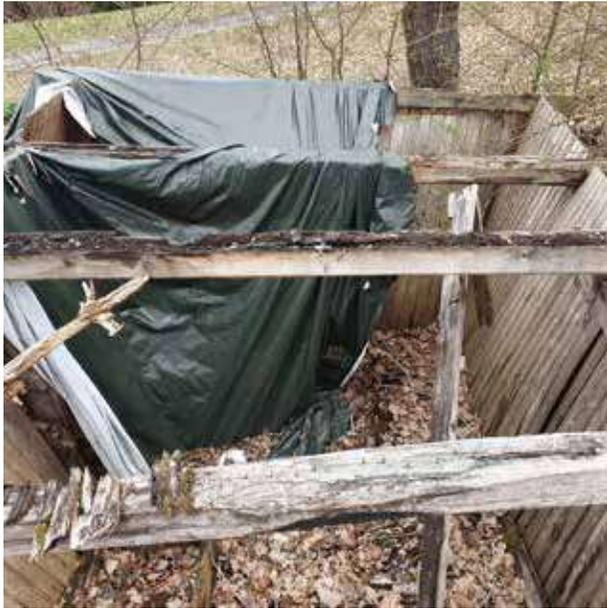
Im Grundriss erkennt man drei Räume, wobei die aus Hochlochziegeln gemauerte Zwischenwand mit eingesetzter Kunststofftüre erst zu einem späteren Zeitpunkt ergänzt wurde. Der hinterste Raum, der aktuell nicht betreten werden kann, liegt bereits tief im Erdreich und war mit einer einfachen Holzvertäfelung verkleidet.

Abb. 94: Blick in den 3. Raum. Reste der Balkendecke und der Holzvertäflung sind noch vorhanden

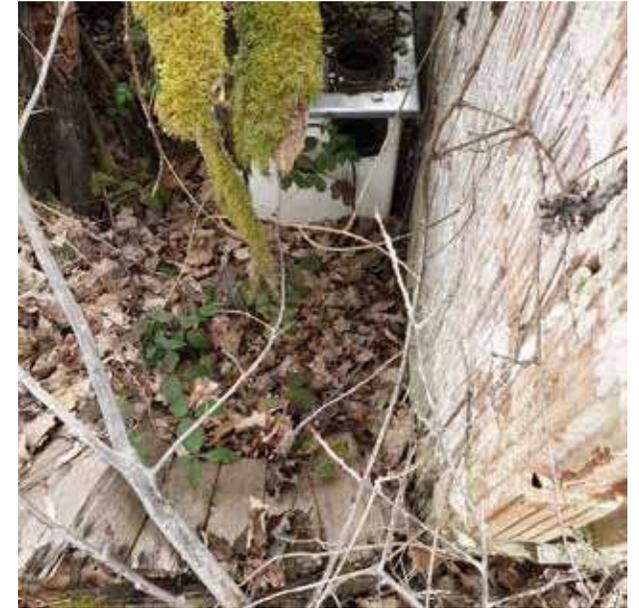
Abb. 96: Blick in den 1. Raum. Zwischenwand aus Hochlochziegel, Küchenmöbel und Reste einer Holzvertäflung

wand aus 25 Zentimeter starken Hochlochziegeln aufgemauert. Dabei könnte es sich um eine spätere Ergänzung handeln, die vermutlich im Zuge einer Umnutzung eingebaut wurde. Aufgrund fehlender Datierungen kann dies jedoch noch nicht belegt werden.

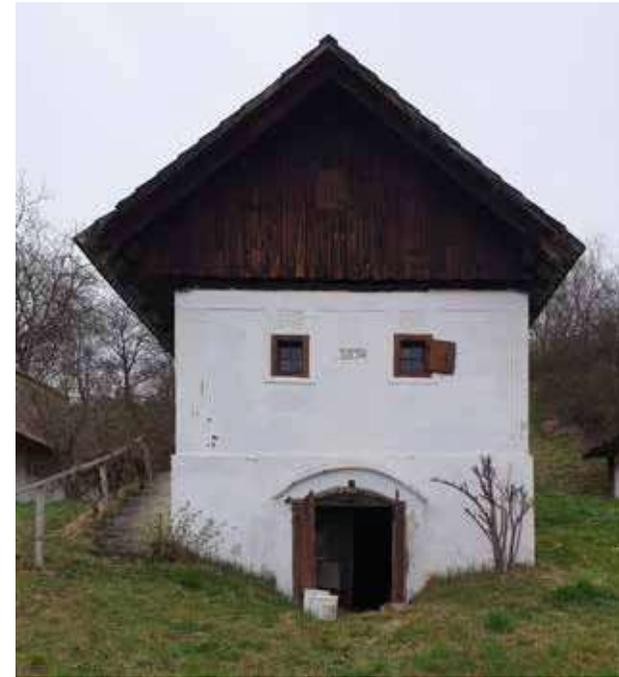
Der Verputz wurde augenscheinlich in jüngster Zeit erneuert, der für das Kellerviertel typische und für den Lehm als Schutz so wichtige Kalkputz fehlt. In einem Gespräch mit Helmut Krois wurden die am Putz vorhandenen Schäden untersucht. Trotz des geringen Alters lassen sich bereits größere Risse beobachten, die laut Helmut Krois auf eine falsche Zusammensetzung des verwendeten Materials hindeuten. [Interview Krois, 12.11.2022]

Abb. 109: Ansicht straßenseitig mit Putzschnittverzierungen, Objekt 32

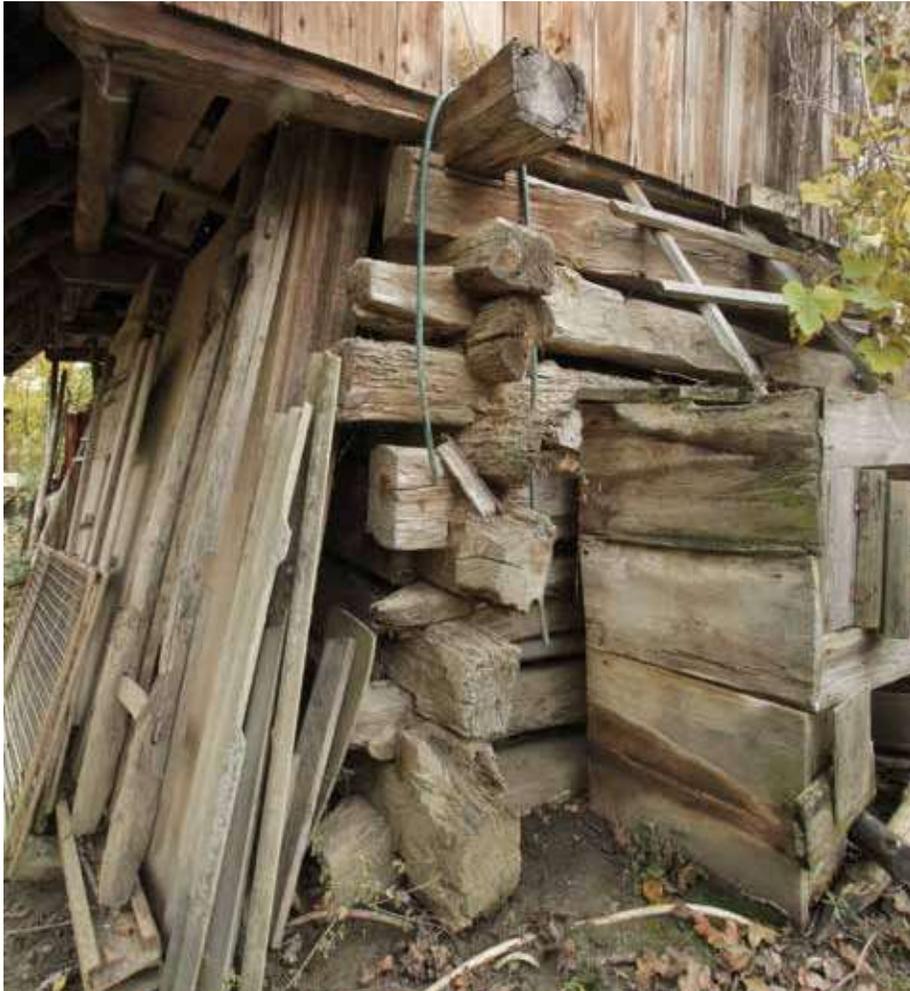
Abb. 114: Unregelmäßige Wettköpfe am Objekt 12

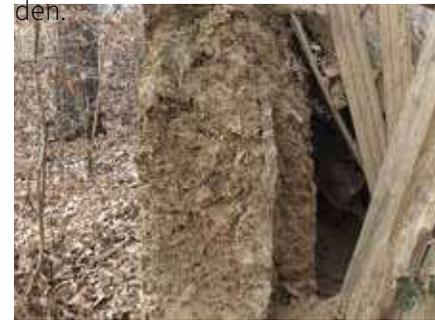
Das Objekt Nummer 113 als Teil der Riede Stifterberg ist ein ursprünglich zweiräumiger Keller, ausgeführt als Lehmwellerbau. Indizien dafür sind der hohe Strohananteil im Material und die sich nach oben leicht verjüngenden Wände. [Minke, 2022, S.85]

Abb. 119: Querschnitt der Lehm-mauer, Objekt 113

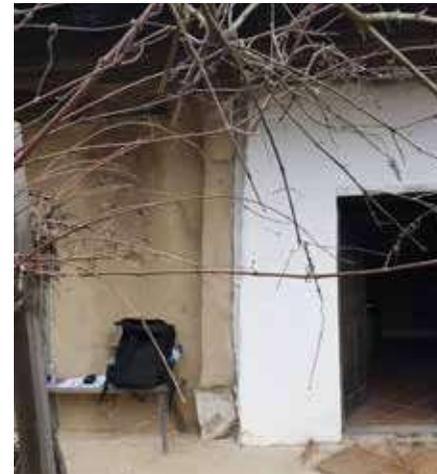
Abb. 121: Der alte Teil des Objektes 32 aus Holzbalken wurde mit einer Fuge an das neuere gemauerte Stüberl samt Unterkellerung angebaut. Verbunden sind die Bauteile vor allem über ein gemeinsames Dach

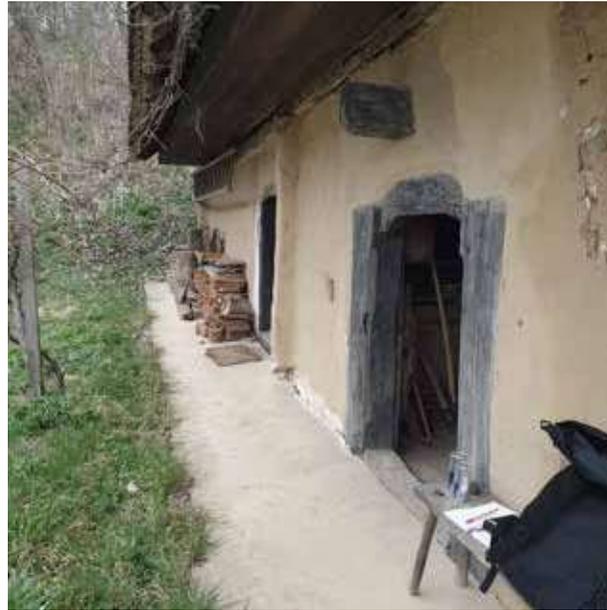
Spätestens in den 80er Jahren hat man begonnen, die ursprüngliche Lehm-gredn gegen eine aus Beton auszutauschen. [Komzak, 1980, S.45] Diese mag zwar auf den ersten Blick dauerhafter und weniger pflegeintensiv wirken, bringt aber Probleme mit sich. Die Gredn aus Beton kann kein Niederschlagswasser aufnehmen. Wasser kann sich dadurch aufstauen, direkt ans Holzfundament gelangen und dort für große Schäden sorgen.

Abb. 126: Betonierte Gredn

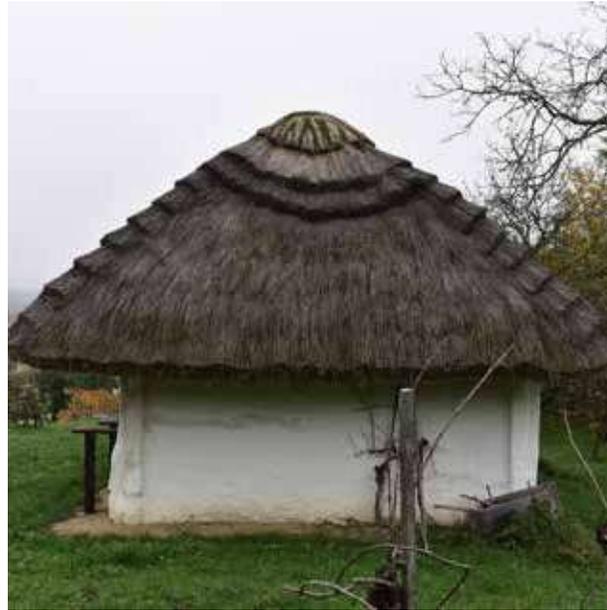
Damit ein Kellerobjekt von Stroh auf Ziegel umgedeckt werden konnte, musste der gesamte Dachstuhl erneuert werden. Der Rofendachstuhl ist einerseits nicht dazu geeignet, die deutlich höheren Lasten durch den Ziegel zu tragen, gleichzeitig ist die Neigung des Daches für eine ordnungsgemäße Ziegeldeckung zu steil [Abb. 134].

Abb. 133: Für ein Strohdach nicht geeignete Dachneigung

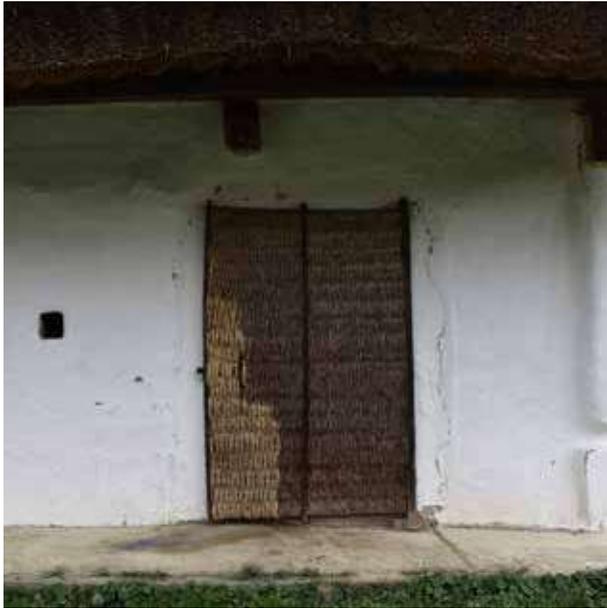
Abb. 140: Sichtbare Ausbesserung an einer Strohtüre

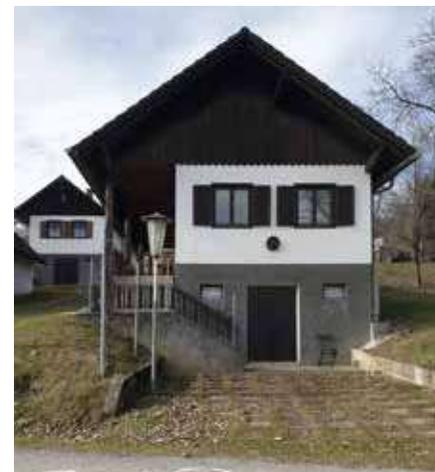
Bauordnungen und Normen verlangen nach Fenstern, wenn das Objekt einer bestimmten Nutzung zugeführt werden soll. Dabei wird jedoch wenig Rücksicht auf den Bestand genommen. [Abb. 144]

Nachträglich verbaute Fensteröffnungen finden sich zum Beispiel bei dem Objekt Nummer 113. In einer Aufnahme von Wolfgang Komzak aus dem Jahr 1980 ist die Fassade noch der ursprünglichen Funktion entsprechend fensterlos. In der Aufnahme der aktualisierten Dokumentation von Christian Holler und Brigitte Gerger aus 1999 sind zwei Fenster in der Südfassade zu erkennen. In der übrigen Bausubstanz ist diverses Mobiliar, wie zum Beispiel eine Kochstelle, zu erkennen. Das deutet auf eine Wohnnutzung, zumindest auf temporärer Basis hin. Die Fenster wurden vermutlich dafür eingebaut.

Abb. 144: Nachträglich integrierte, nicht den traditionellen Proportionen entsprechende Fenster

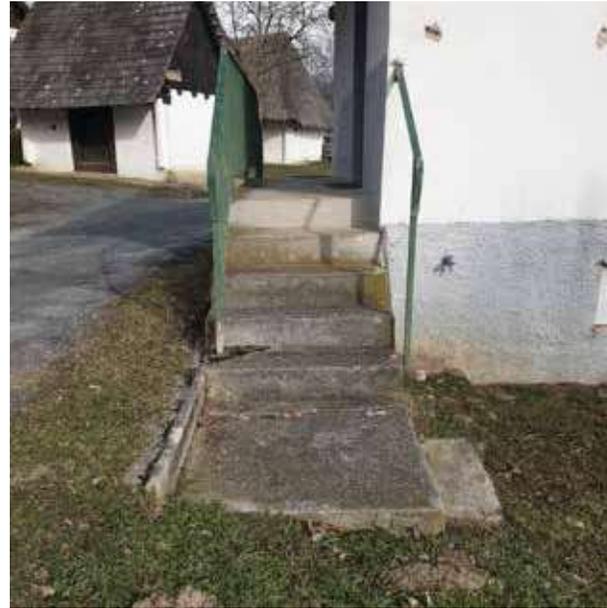
Abb. 151: Betonierte Treppe und metallene Absturzisicherung

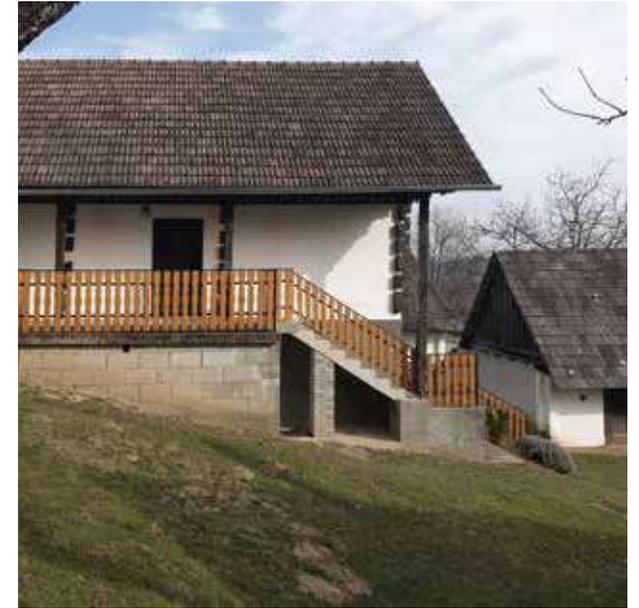
Abb. 152: Extreme Überformung, hier am Beispiel von Objekt 103

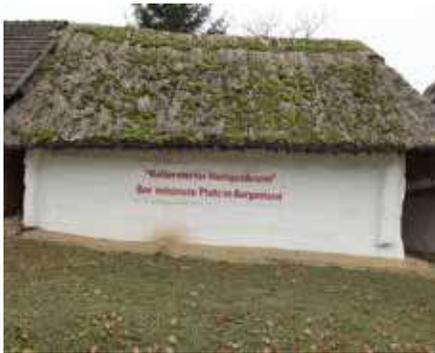
Abb. 153: Plane auf der Rückseite des Objektes 82a
