Diplomarbeit

# DIE LUKASMÜHLE IN EYRS

ANALYSE AUFNAHME REVITALISIERUNG

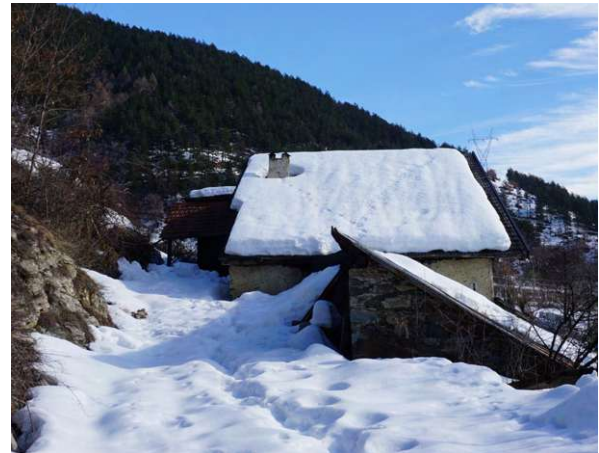
Direkt an der Westseite des Hauptgebäudes wurden die Zubauten errichtet. So liegt von der tragenden Wand nur ein kleiner Teil im Außenbereich. Dieser ist verputzt und mit Kalkfarbe bestrichen. Die restliche Natursteinwand, die durch den Anbau wettergeschützt ist, ist nicht verputzt.

Abb. 4: Die verbaute Westfassade

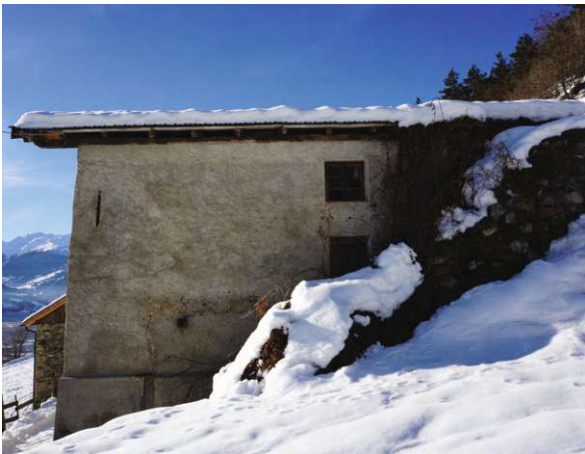
Die Ostfassade war einstmals geprägt von dem großen Wasserrad, das heute nicht mehr vorhanden ist. Der frühere Waalverlauf entlang des Hanges bis zur Ostseite des Gebäudes ist gut sichtbar. Er-sichtlich ist auch ein Stück der Wasserradwelle, die durch eine Öffnung in der Ostfassade mit dem Wasserrad verbunden war. Der Unterbau (= Radhaus) ist noch vorhanden, obwohl er teilweise mit Sträuchern bewachsen und mit Erdreich verschütet ist. Die Fassade ist recht gut erhalten. An einigen Stellen treten Risse im Putz auf, sodass der Mauer-aufbau sichtbar ist. In der Ostfassade befinden sich zwei Fenster, die übereinander angeordnet sind.

Abb. 5: Ostfassade

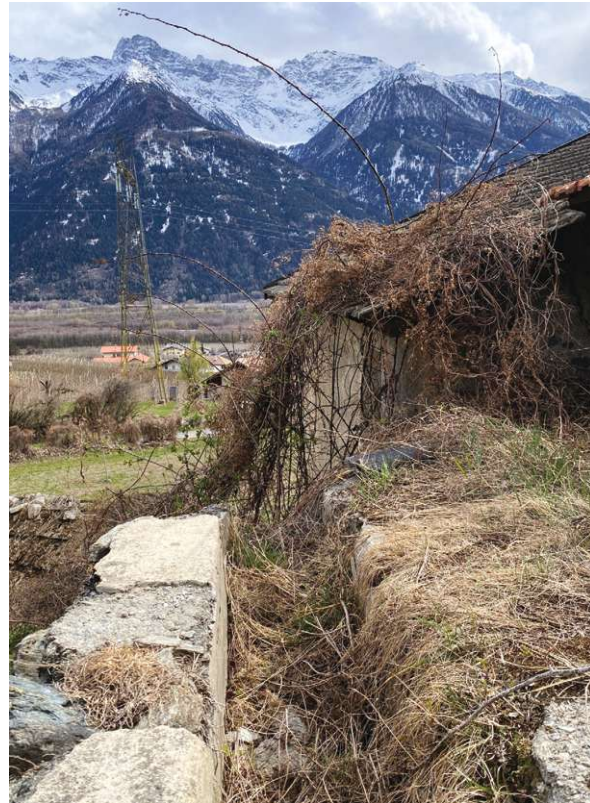
Abb. 6: Der alte Waalverlauf ist noch sichtbar

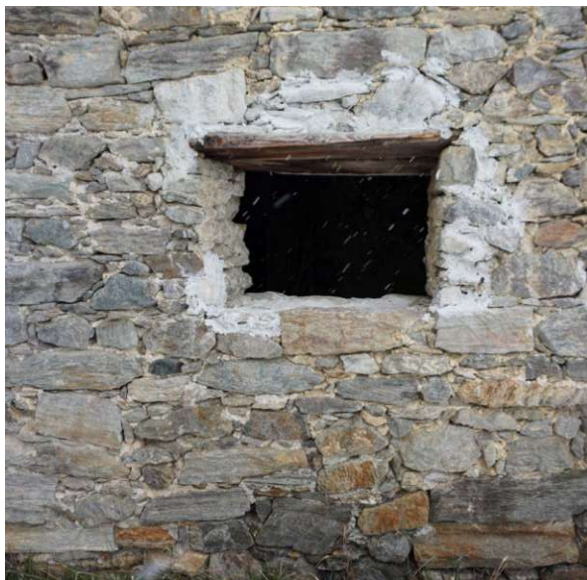
Das Hauptgebäude ist in der für die Region typischen Bauart in Steinbauweise errichtet. Der Sockelbereich ist breiter, nach oben hin verjüngt sich das Mauerwerk, sodass die Mauerstärken im Dachgeschoss das geringste Ausmaß haben. Die Trennwände im Gebäudeinneren sind in Steinmauerwerk ausgeführt, allerdings deutlich schmaler als die 70 cm dicken Außenwände. An einigen Stellen gibt es schadhafte Stellen im Mauerwerk, die Tragfähigkeit der Wände ist jedoch gegeben.

Abb. 8: Öffnung im Steinmauerwerk des Anbaus 1

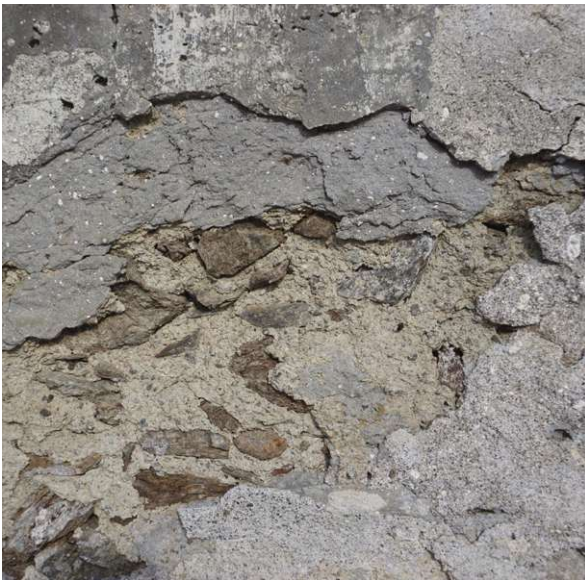
Das Hauptgebäude ist sowohl im Außen- als auch im Innenbereich verputzt. Im Stadel behalten die Wände ihre Natursteinoberfläche. Der Putz bietet dem darunterliegenden Mauerwerk Schutz und trägt zur Klimaregulierung bei. Früher wurde der Putz in feinsten Verteilung und unter langer Einwirkung aufgebracht. Mehrere Putzlagen wurden aufgestrichen und mit feuchten Tüchern vor dem Austrocknen geschützt.<sup>1</sup> Der Putz ist größtenteils intakt, es gibt nur wenige Absprengungen. Der

Vorgang der allmählichen Putzabbröckelung wird als Erosion bezeichnet. Darunter versteht man Einwirkungen von Regen und Staub, thermische und dynamische Bewegungen, Setzungen und Lichteinflüsse auf die Putzfläche.

Abb. 10: Abbröckelnder Putz beim Hauptgebäude

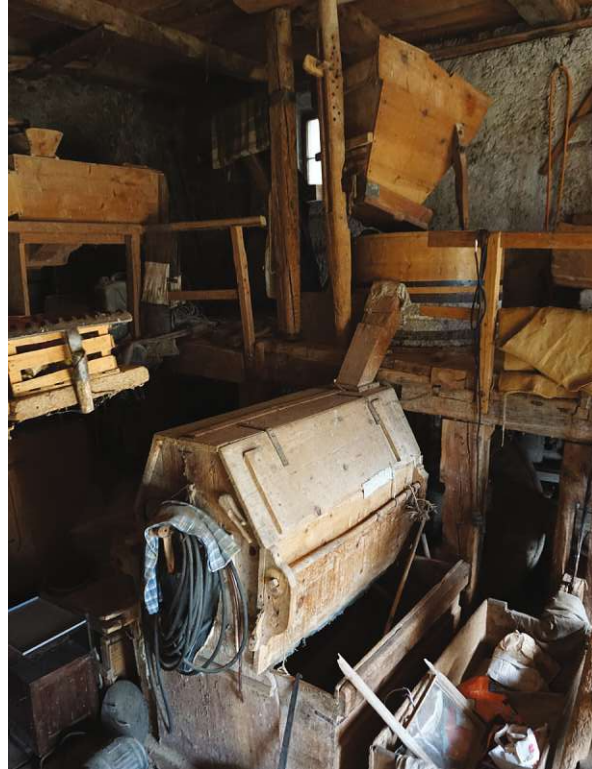
Abb. 19: Mühlengeräte sind in gutem Zustand

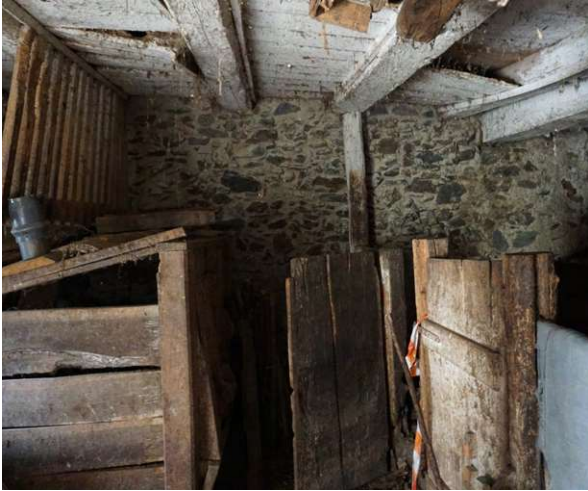
An einigen Stellen wurde das Mauerwerk durch neue Steine ausgebessert und mit Mörtel für bessere Stabilität verputzt, ansonsten befindet sich die tragende Struktur in einem guten Zustand. Die jahrelange Nutzung als Stall hat Verschmutzungs- und Gebrauchsspuren hinterlassen. Die durchgebogenen und gebrochenen Deckenbalken werden mit Holzstützen gehalten.

Abb. 1: Die tragende Struktur ist das Steinmauerwerk.

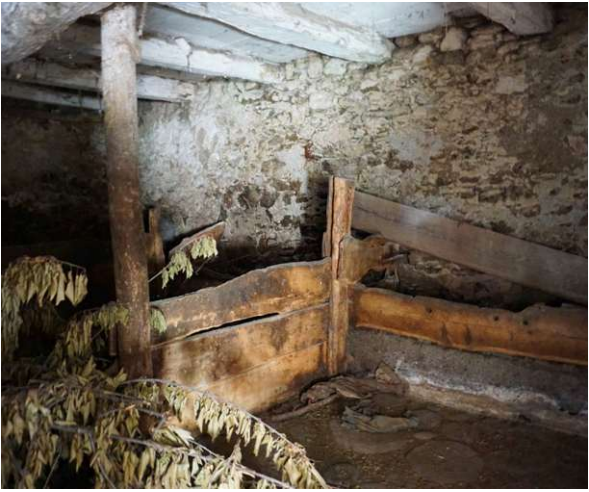
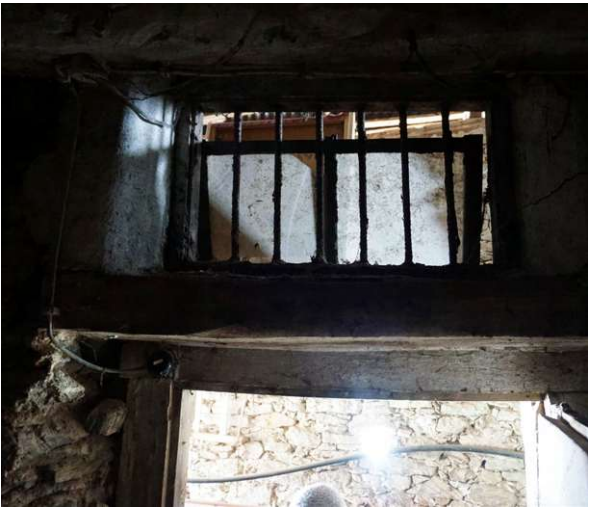
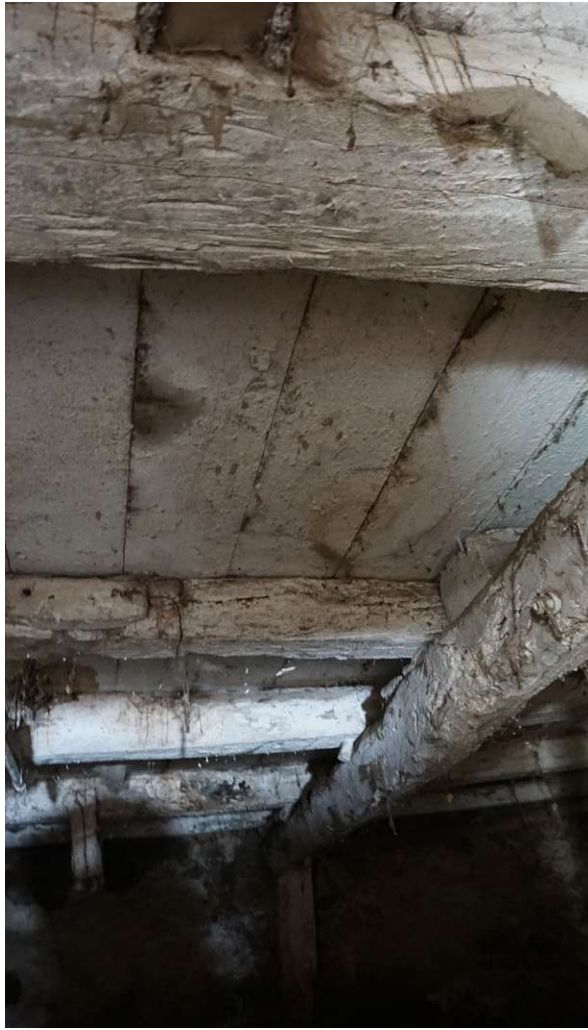
Die tragende Struktur ist allgemein gut erhalten. Einige Stellen des Mauerwerks sollten überprüft und gegebenenfalls ersetzt werden. Der Putz bröckelt zum Teil ab. Die Nutzung und der fehlende Bodenbelag führten über die Jahre zu starken Verschmutzungen. Die Holzbretter der Decke sind teilweise morsch und sollten ausgetauscht werden. Die Tür ist verzogen und lässt sich nicht mehr ganz schließen.

Abb. 4: Ehemaliger Schweinestall  
Abb. 5: Oberlicht über T2

Abb. 6: Deckenkonstruktion mit Kalkanstrich

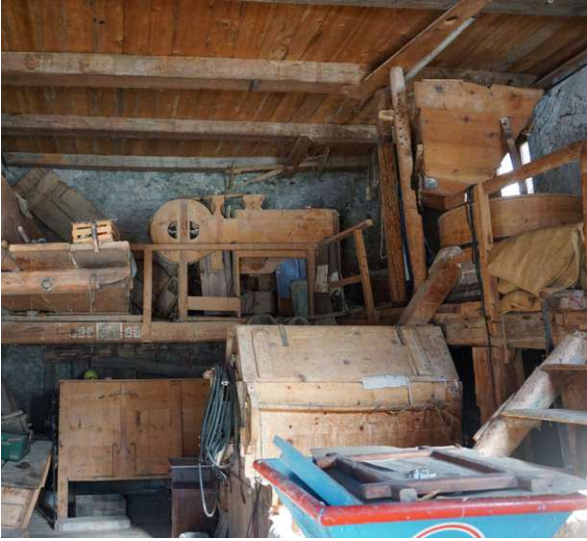
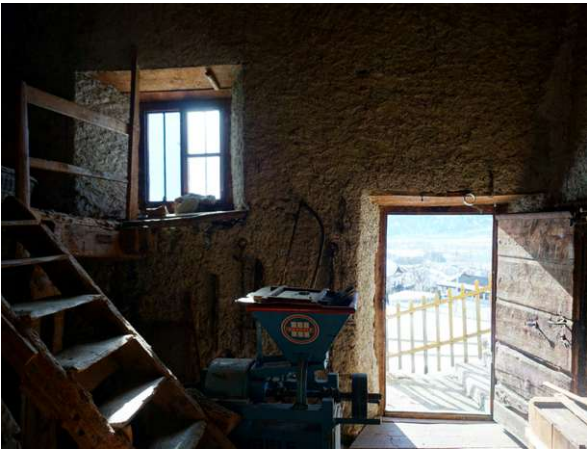
Der jahrelang unbenützte Raum ist allgemein in einem guten Zustand, weist aber einige Bauschäden auf. Durch den jahrelangen Mühlenbetrieb und die dadurch verursachten Stöße, sind im Bereich der Mühlenkammer einige Schäden im Mauerwerk zu verzeichnen. Der Putz hat an einigen Stellen Risse, die einigermaßen erfolgreich ausgebessert wurden. Die Fenstergläser sind beschädigt oder fehlen. Die Treppen sind teilweise schadhaft und nicht sicher. Auch die Holzbretter der Galerie sind morsch und vereinzelt nicht mehr vorhanden, außerdem biegt sie sich unter der Last der Mühlensteine durch. Aufgrund einiger Löcher im Holzdielenboden kann man das darunterliegende Erdreich erkennen. Die Holzdecke ist samt Balken in einem guten Zustand. Alle Mühlengeräte bis auf das außenliegende Wasserrad sind vorhanden und intakt.

Abb. 7: Die gut erhaltenen Mühlengeräte  
Abb. 8: Öffnungen in der Südfassade

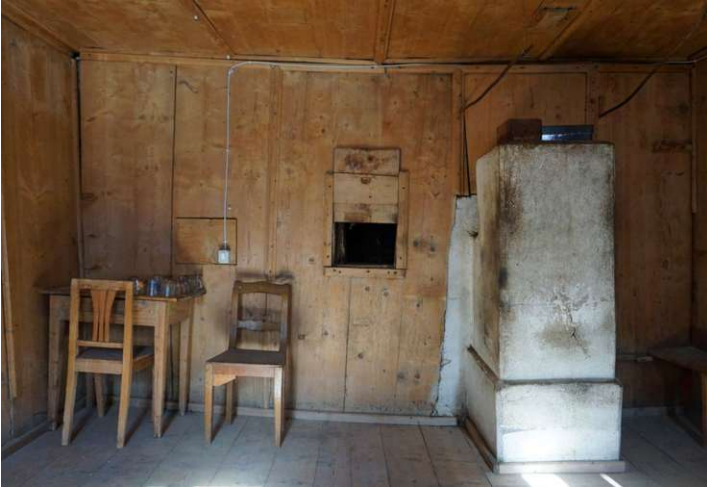
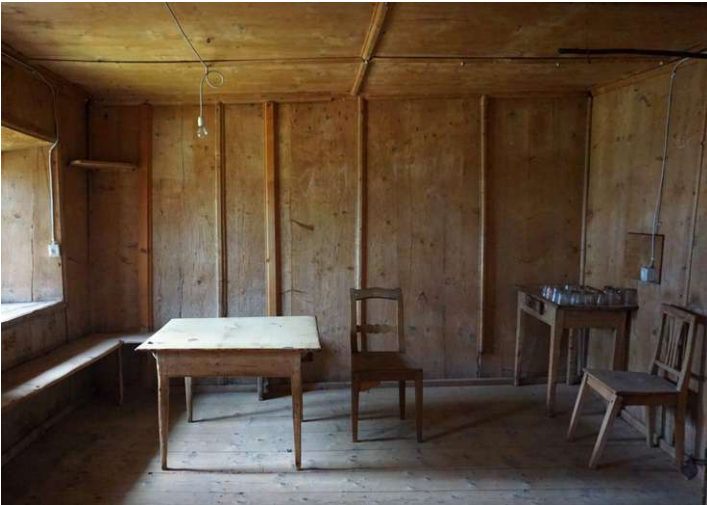
Die Stube ist sehr gut erhalten. Die Täfelung löst sich zwar an zwei Ecken leicht vom darunterliegenden Steinmauerwerk, dies kann allerdings leicht behoben werden. Die Leisten der Holztäfelung sind teilweise durch neue, etwas breitere ersetzt worden. Beim F5 ist die Glasscheibe zerbrochen, das Fenster wurde mit Holz verschlossen.

Abb. 13: Nordwand mit Stubenofen und Holzvertäfelung  
Abb. 14: Westwand mit Holzvertäfelung

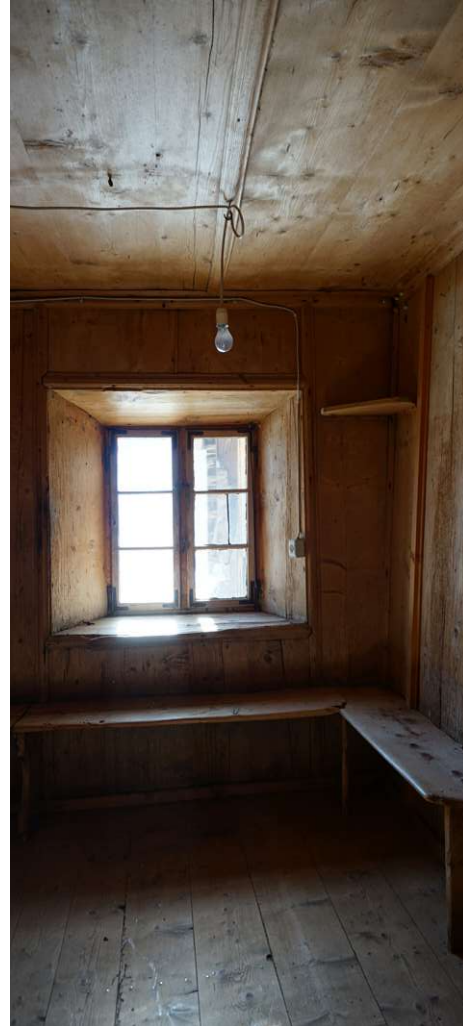
Abb. 15: F6 mit geneigter Fensterlaibung

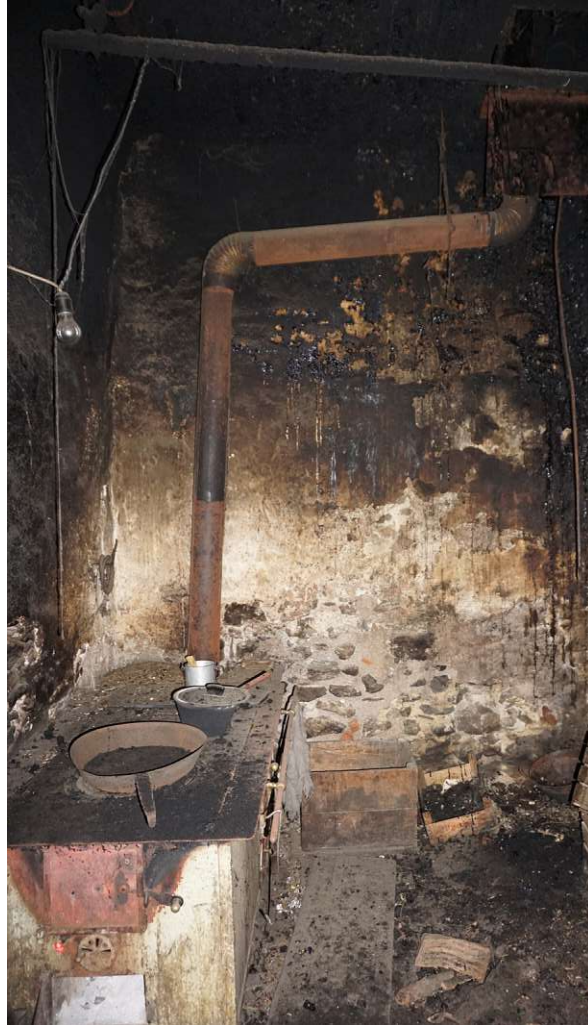
Aufgrund der Räucherprozesse entstanden im Laufe der Zeit starke Rußablagerungen und Verschmutzungen an den Wänden und der Decke. Der darunterliegende Putz ist beschädigt und bricht an einigen Stellen vom Steinmauerwerk ab. Die Tür ist verzogen und lässt sich nicht mehr vollständig schließen. Die Fensterschieben sind zerbrochen.

Abb. 18: Küchenherd mit Abzug

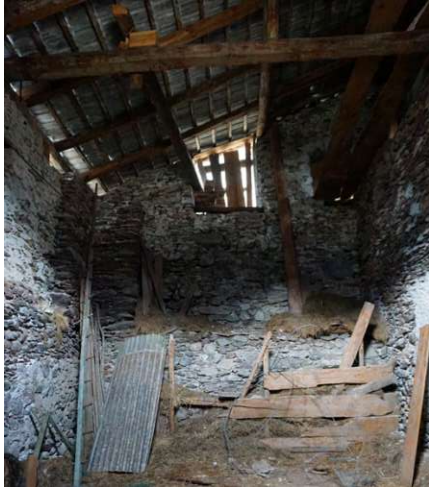
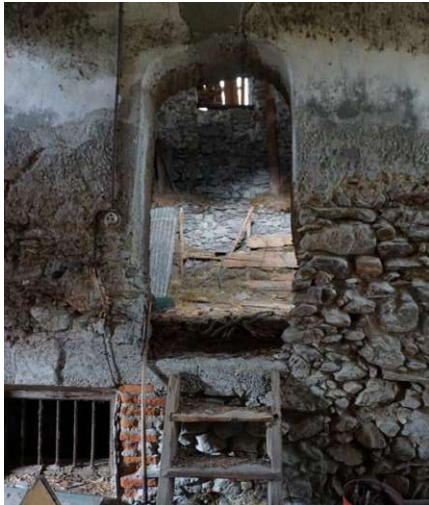
Allgemein ist der Stadel in einem guten Zustand, allerdings sind auch hier einige Gebrauchsspuren ersichtlich. Im Zuge der Neunutzung müssten die teilweise morschen Holzdielen ersetzt werden. Es sind einige Schäden im Mauerwerk zu verzeichnen, die von einem Statiker untersucht werden sollten.

Abb. 19: Wand- und Dachaufbau  
Abb. 20: Zugang zum Stadel

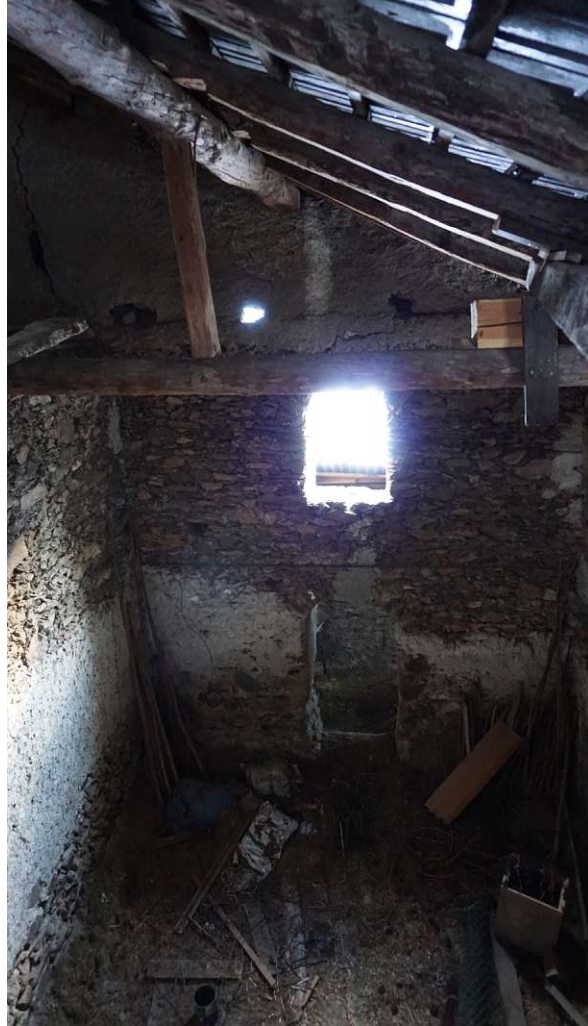
Abb. 21: Öffnungen in der Südwand

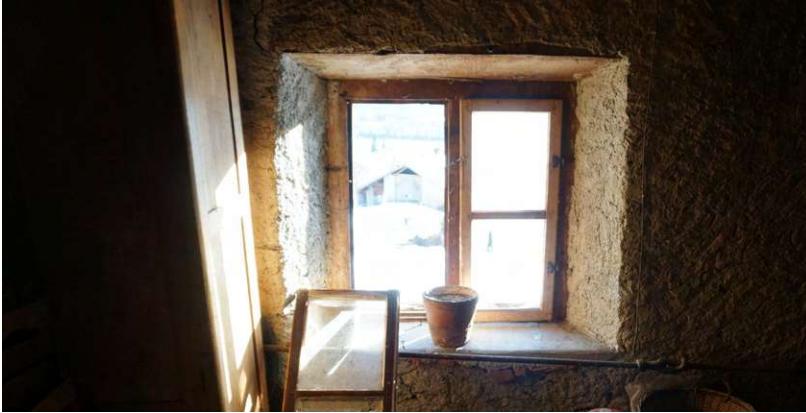
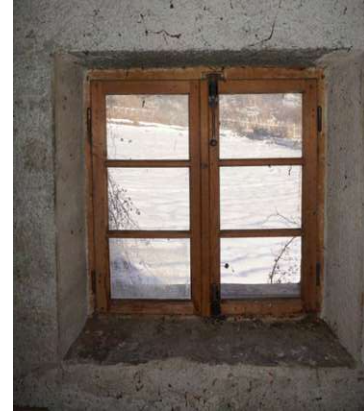
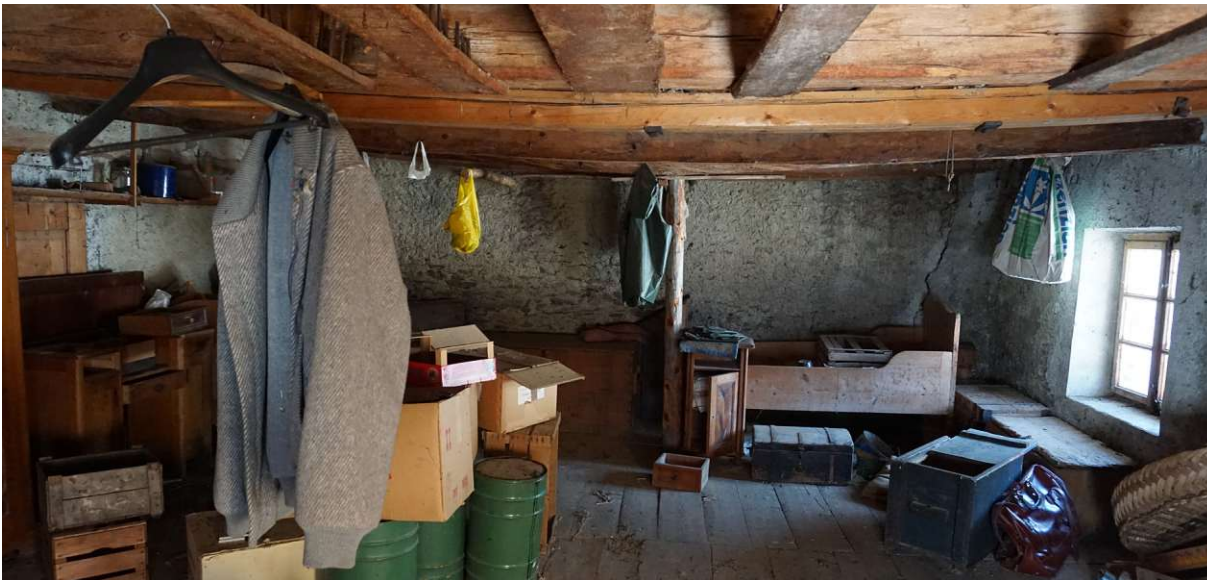
Der Boden und die Wände scheinen in einem guten Zustand. Die sich durchbiegenden Deckenbalken sind allerdings statisch zu überprüfen und gegebenenfalls auszutauschen. An den Wänden sind einige Risse sichtbar, welche teilweise wieder verspachtelt wurden. Die Tür ist beschädigt und lässt sich nicht mehr richtig schließen. Die zerbrochenen Fensterscheiben ermöglichen Tieren den Zutritt, weshalb das Zimmer stark verschmutzt ist.

Abb. 22: Geneigte Fensterlaibung bei F9

Abb. 23: Blick auf die Nordwand

Abb. 24: Laibung bei F8

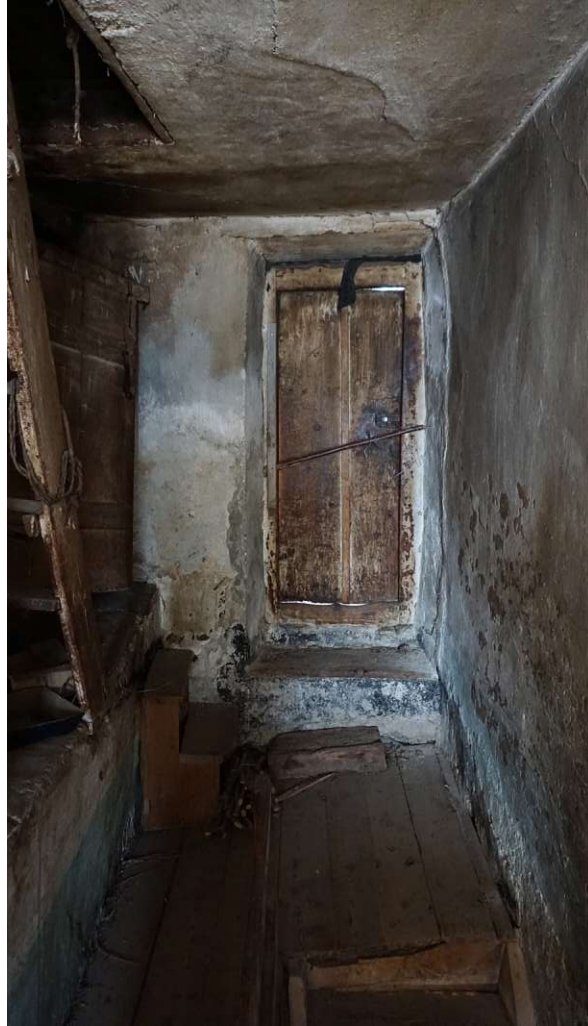
Die Treppe samt der spärlichen Absturzsicherung ist instabil. Die Sicherheit ist nicht mehr gegeben. Auch einige Dielen des Fußbodens sollten überprüft und gegebenenfalls ausgetauscht werden. Die Wände sind in einem guten Zustand, allerdings bröckelt der Putz vom Mauerwerk ab und weist vor allem auf der Nordseite mehrere Risse auf. Diese sollten von einem Statiker überprüft werden. Die Tür an der Nordwand lässt sich nicht mehr öffnen und sollte aufgrund ihrer direkten Verbindung ins Freie isoliert werden.

Abb. 27: Tür T9 ins Freie

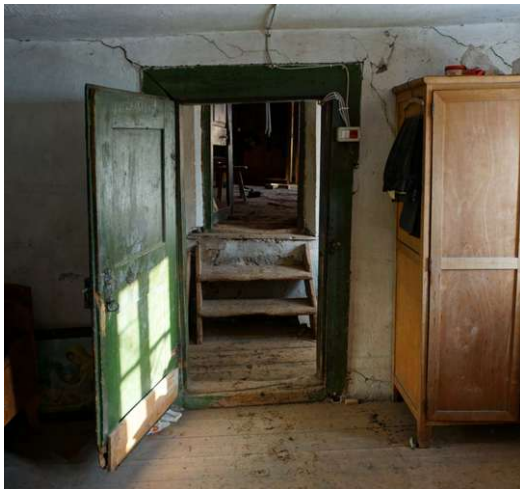
Der Fußboden ist nach Osten hin leicht ansteigend, aber in einem guten Zustand. Die tragende Struktur ist so weit intakt, allerdings gibt es einige Risse im Putz. Diese wurden vorwiegend in der Nordwestecke des Raumes mit Mörtel verputzt. Der Anstrich bröckelt ab und sollte im Zuge einer Sanierung erneuert werden. Allgemein betrachtet ist das der am besten erhaltene Raum des Wohnbereiches.

Abb. 28: Ostwand

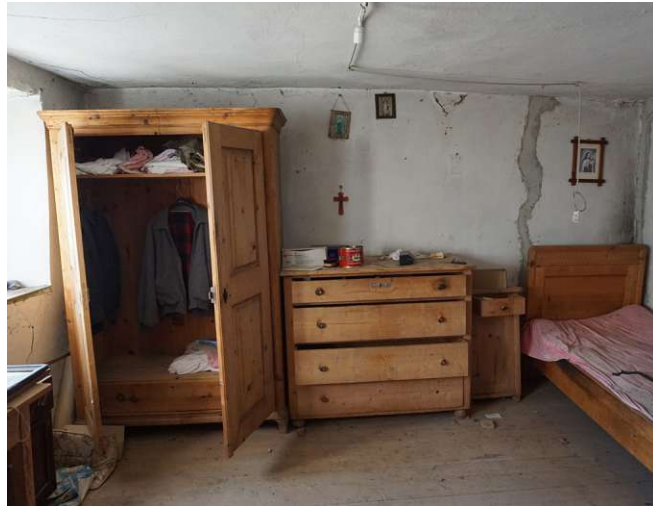
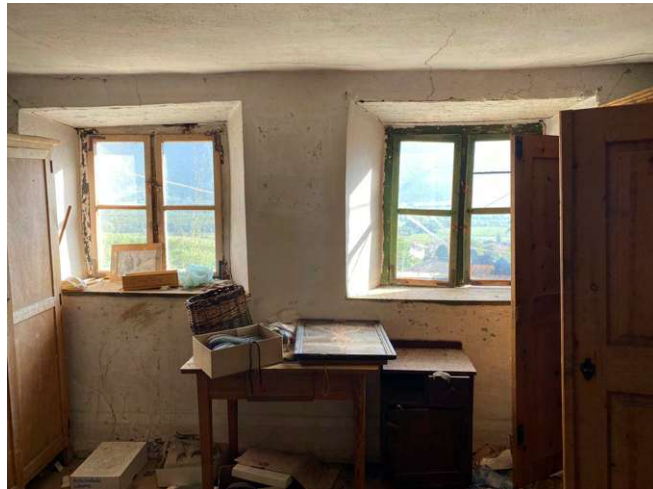
Abb. 29: Westwand

Abb. 30: Fensteröffnungen in der Südwand

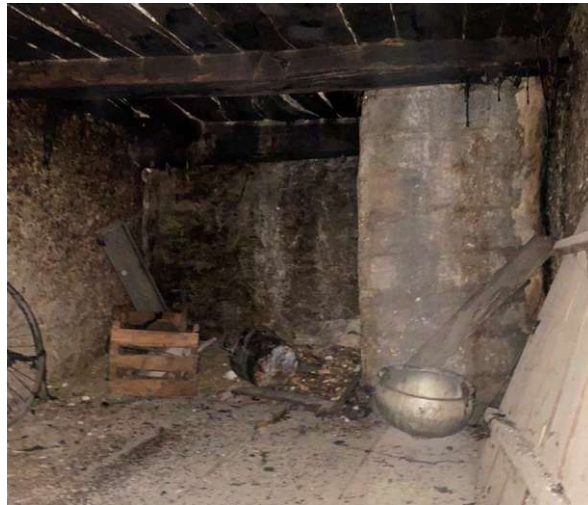
Die Wände sind mit schwarzem Ruß bedeckt, scheinen aber intakt zu sein. Alle Holzelemente des Raumes sind verkohlt und verdreht. Die Bretter der Holzdecke sind teilweise sehr beschädigt und sollten bei einer Neunutzung ausgetauscht werden. Die Holztür hängt nur noch an einer Angel und muss repariert werden.

Abb. 32: Blick in das Nebenzimmer

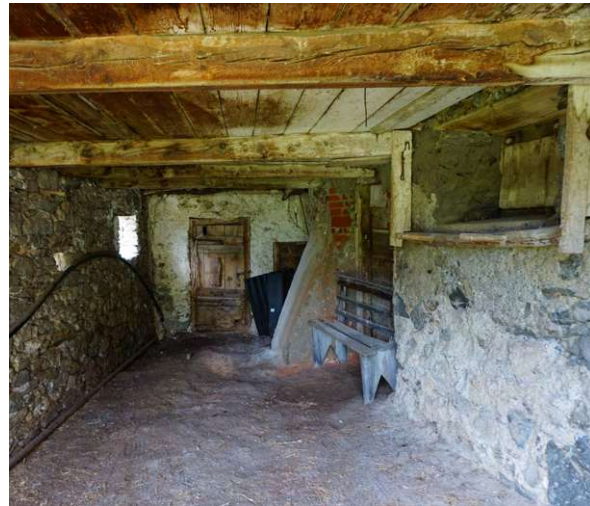
Der Raum weist einige Gebrauchsspuren auf und ist verdreckt. Die Balken der Decke müssen auf ihre Stabilität überprüft werden. Der erste Balken ist angekohlt. Die Holzbretter sind morsch und teilweise stark beschädigt. Die Natursteinwand ist in einem guten Zustand. An einigen Stellen des Steinmauerwerkes wurde der Putz ausgebessert, ist aber trotzdem brüchig.

Abb. 35: Blick in den Vorraum

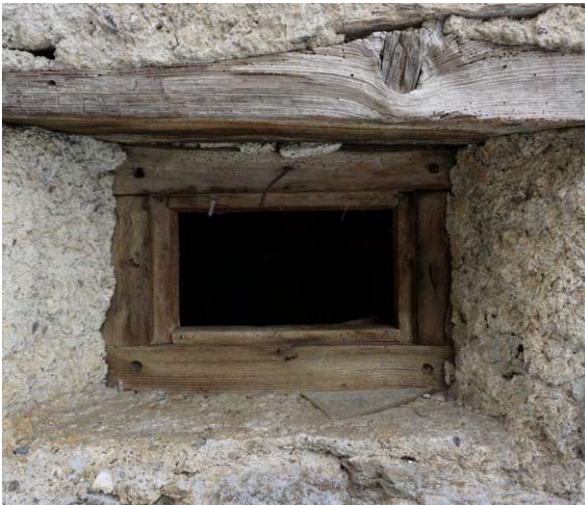
Abb. 36: F13 in der Südwand

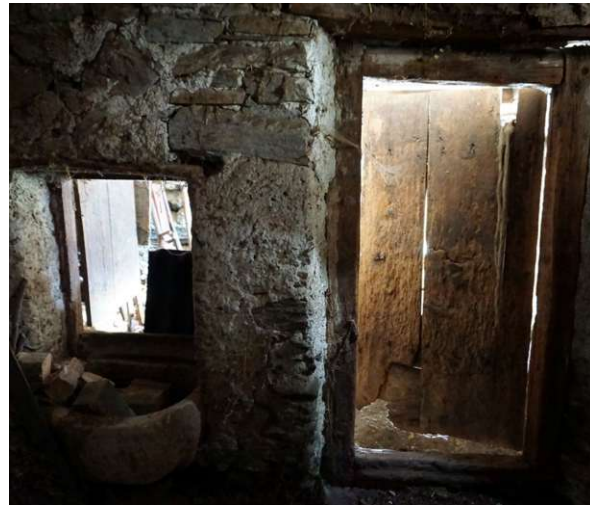
Die Schäden im Stall 3 betreffen vor allem die Decke. Die Balken sind zu überprüfen und bei einer Neunutzung sollten die beschädigten Holzbretter ersetzt werden. Das Steinmauerwerk wurde an einigen Stellen zur Verbesserung der Stabilität mit Mörtel verputzt, ist jedoch in einem guten Zustand.

Abb. 37: Ostwand mit T12 und Ö10

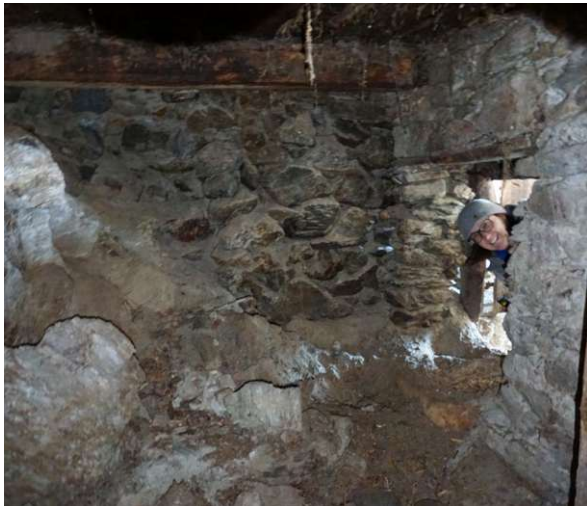
Abb. 38: An den felsigen Hang angebaut

Aufgrund seiner Nutzung ist der Raum sehr verdreckt und die Altersspuren sind ersichtlich. Das Steinmauerwerk ist teilweise beschädigt und lückenhaft. Die Holzbalkendecke ist morsch und teilweise heruntergebrochen. Die Tür ist defekt und in einem unbrauchbaren Zustand.

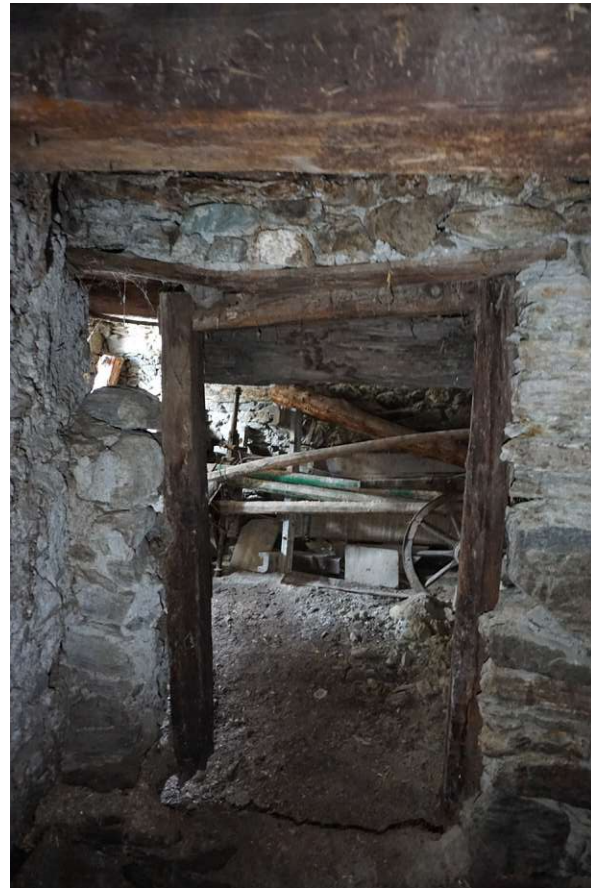
Abb. 39: Tür zum Keller 1

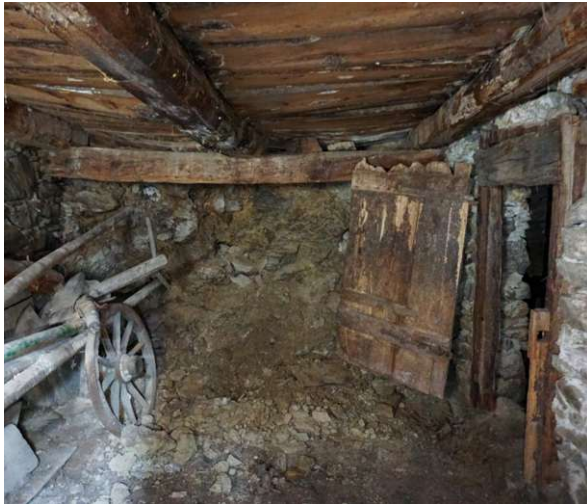
Abb. 40: Blick in den Keller

Die tragenden Wände sind in einem guten Zustand. Die Decke weist allerdings mehrere Mängel auf, unter anderem sind die Holzbretter stark beschädigt. Auch die durchgebogenen Balken sind auf ihre Tragfähigkeit zu prüfen. Das heruntergebrochene Geröll deutet auf eine Bewegung des Hanges hin. Um weiteren Rutschungen vorzubeugen, ist ein geologisches Gutachten des Hanges empfehlenswert.

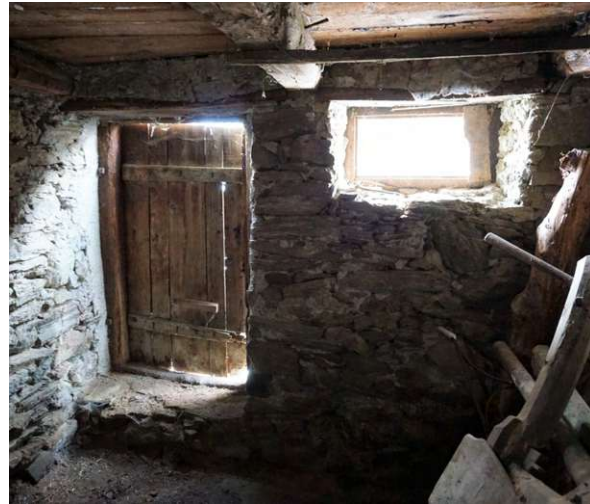
Abb. 41: Südwand mit T14 und F15

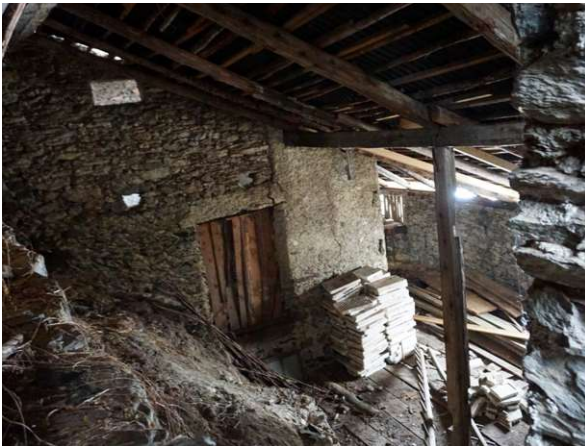
Abb. 42: Blick in das Lager

In dem Raum sind einige Schäden zu verzeichnen, die vor allem dem Regenwasser zuzuschreiben sind. Das Dach ist nicht dicht und so kann Wasser ungestört eindringen. Dies beschädigt unter anderem die Bretter des Holzdielenbodens so sehr, dass die Tragfähigkeit nicht mehr gegeben ist. Im Zuge einer Neunutzung müssten die Bretter ausgetauscht werden. An der Ostwand gibt es einige Risse im Steinmauerwerk, die aufgrund von Setzungen entstanden sind. Eine Fugensanierung mit Kalkmörtel ist empfehlenswert, wie auch eine Erneuerung des Putzes.

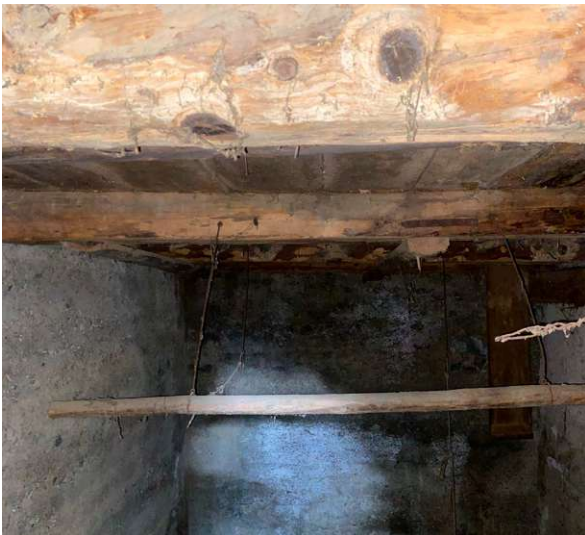
Die Wände sind in einem guten Zustand und weisen vereinzelt Risse auf. Eine Sanierung des Mauerwerkes ist empfehlenswert.

Abb. 44: Wand- und Deckenkonstruktion

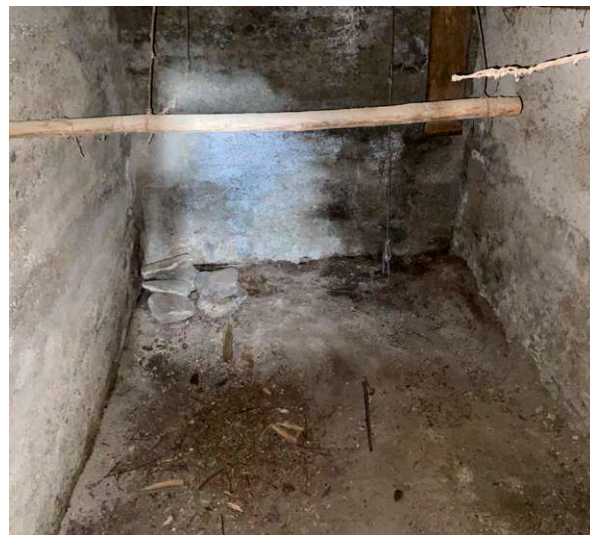
Abb. 45: Blick durch das Fenster F16

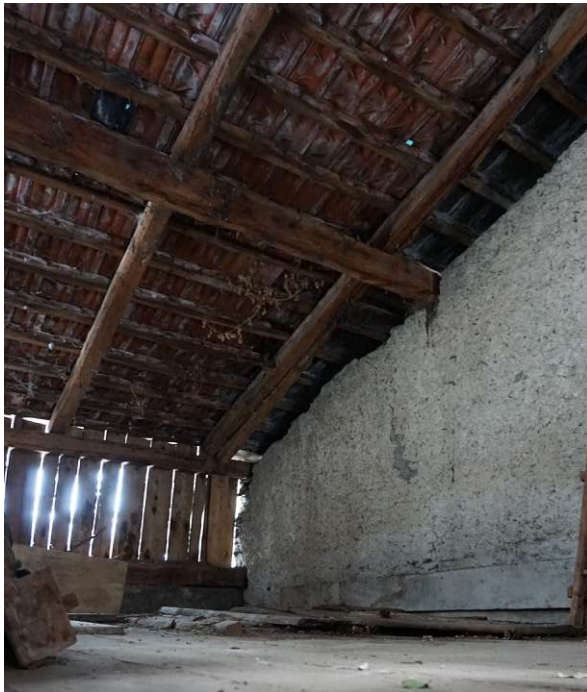
Abb. 46: Pultdach

Die Wände und das Dach sind intakt.

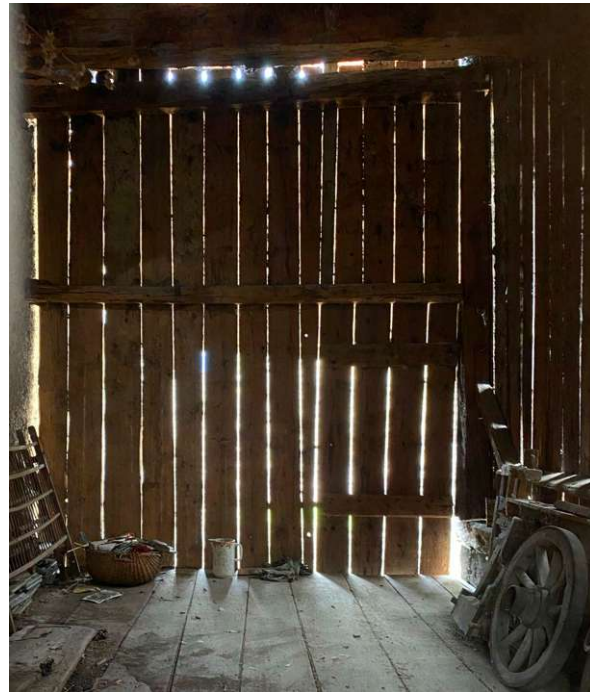
Abb. 47: Holzbretterwand

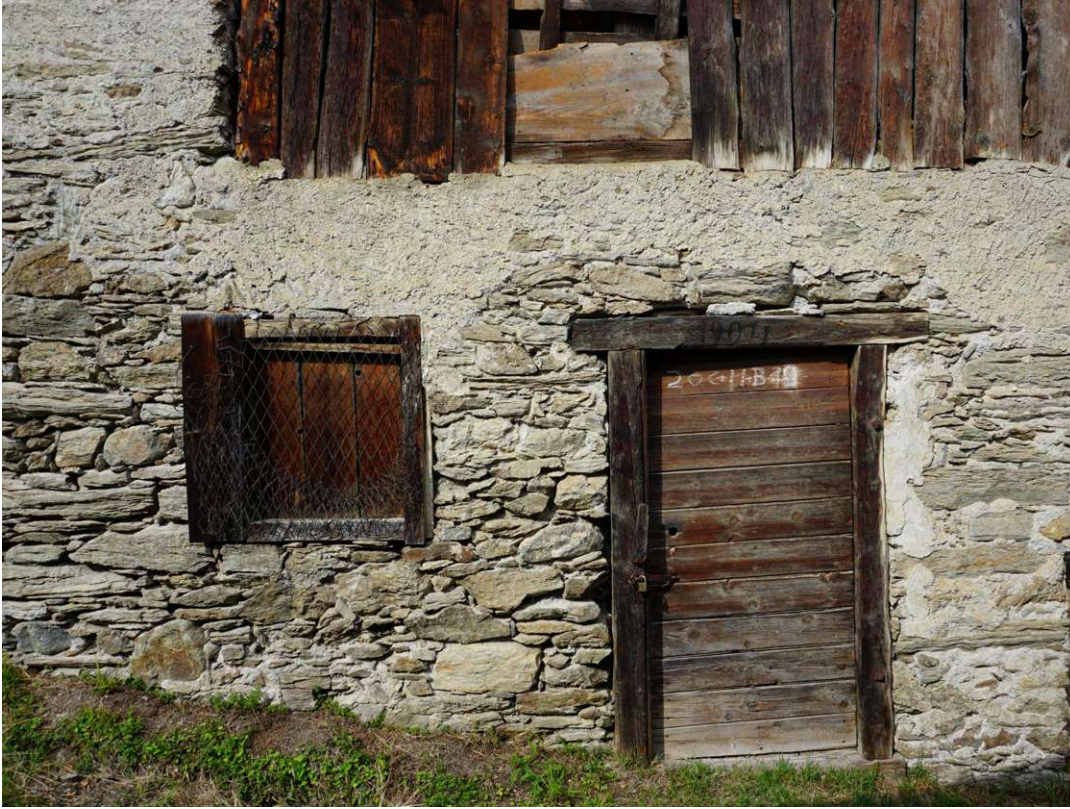
Abb. 48: Südwand mit T18 und F17

Raumgröße	18,00 m <sup>2</sup>
Raumhöhe	1,80 m
Höhenkote	+0,70 m
Raumfunktion	Keller, Lagerfläche
Boden	Gestampfte Erde
Wände	Steinmauerwerk
Decke	Holzbalkendecke
T18	Einflügelige, aufgedoppelte Brettertür, Blockrahmen und Türschwelle aus Holz  Beschläge und Türverschluss aus Metall  Inscription im Türstock: 1904
F17	Quadratisches Holzrahmenfenster, ohne Verglasung, mit Brettern und Maschendraht verschlossen.
Bemerkung	Dieser Raum konnte als einziger nicht besichtigt werden, dürfte allerdings ähnlich wie Keller 1 sein.

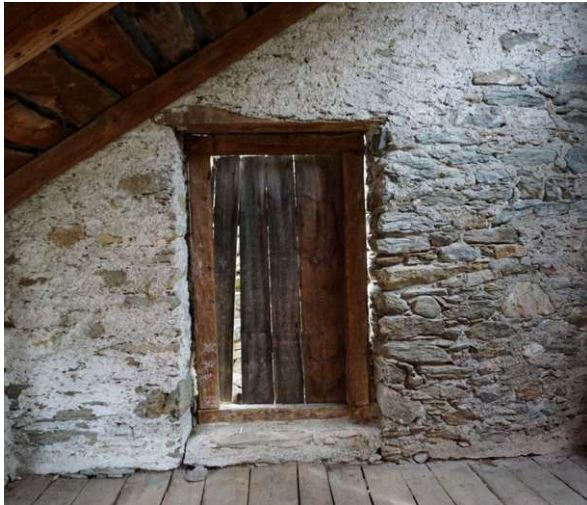
Abb. 49: Brettertür T19

An einigen Stellen ist das Mauerwerk beschädigt. Die Decke ist teilweise undicht und lässt Regenwasser eindringen. Der Holzboden weist deshalb morsche Bereiche auf und sollte saniert werden. In der Holzfassadenverkleidung fehlen einige Bretter, die zu ersetzen sind.

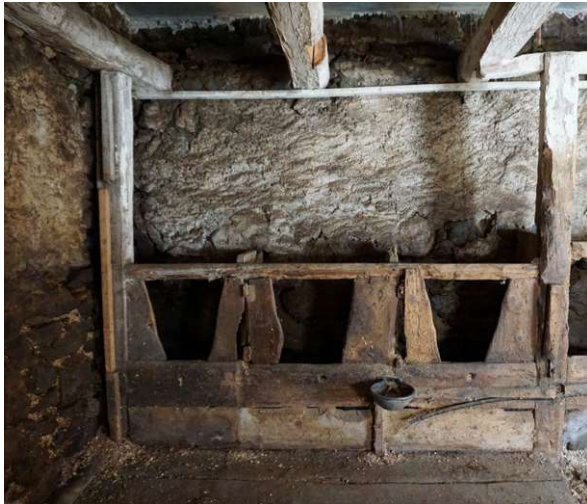
Abb. 52: Ehemaliger Kuhstall

Aufgrund der kürzlich durchgeführten Sanierung ist die tragende Struktur in einem sehr guten Zustand. Der Putz an den Wänden weist einige Risse auf.

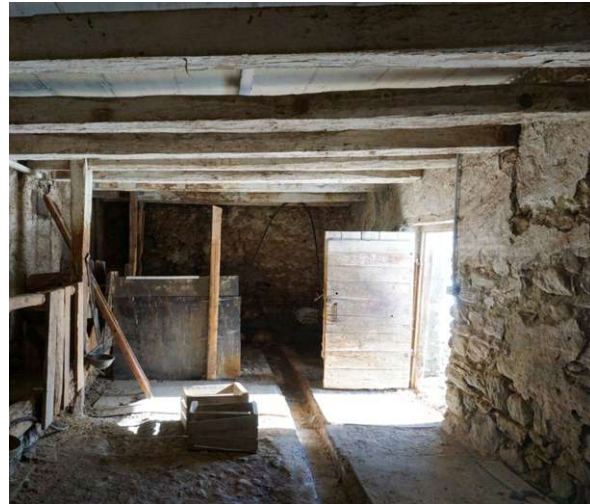
Abb. 53: Neue Betondecke

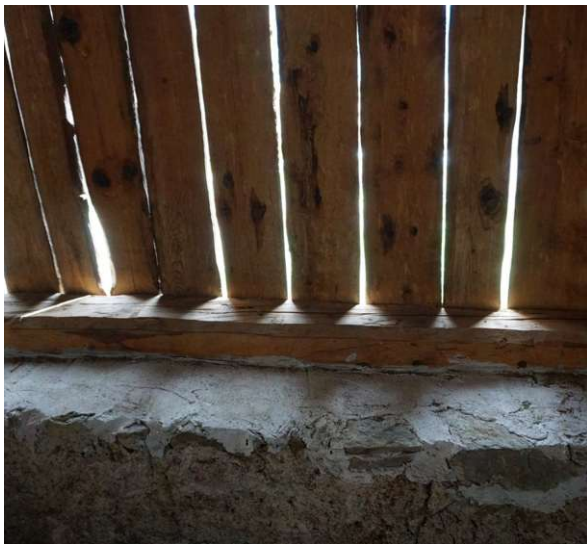
Abb. 55: Materialien

Der Stadel befindet sich in einem sehr guten Zustand.
