DIPLOMARBEIT

Die ehemalige Post- und Pferdewechselstation in Perschling:  
Bestandsaufnahme, Revitalisierung und  
Umnutzung als Pferdeklinik

**Viktoria Vass, BSc**

Wien, am 27.09.2021

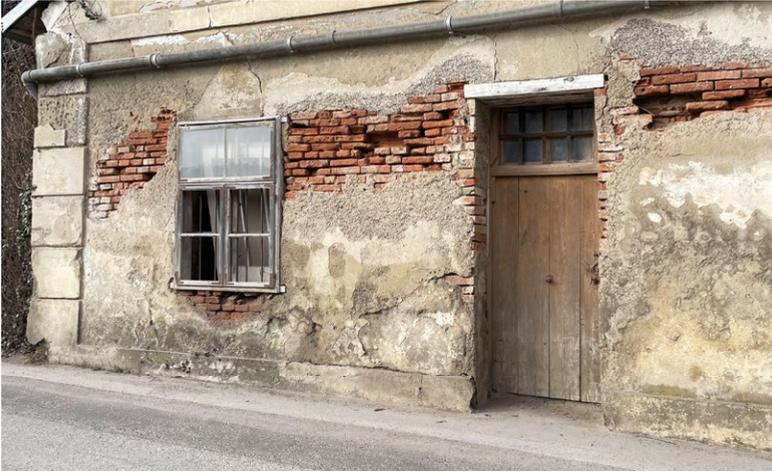
Abb. 48 Eingangstür und beschädigte Ziegelsteine

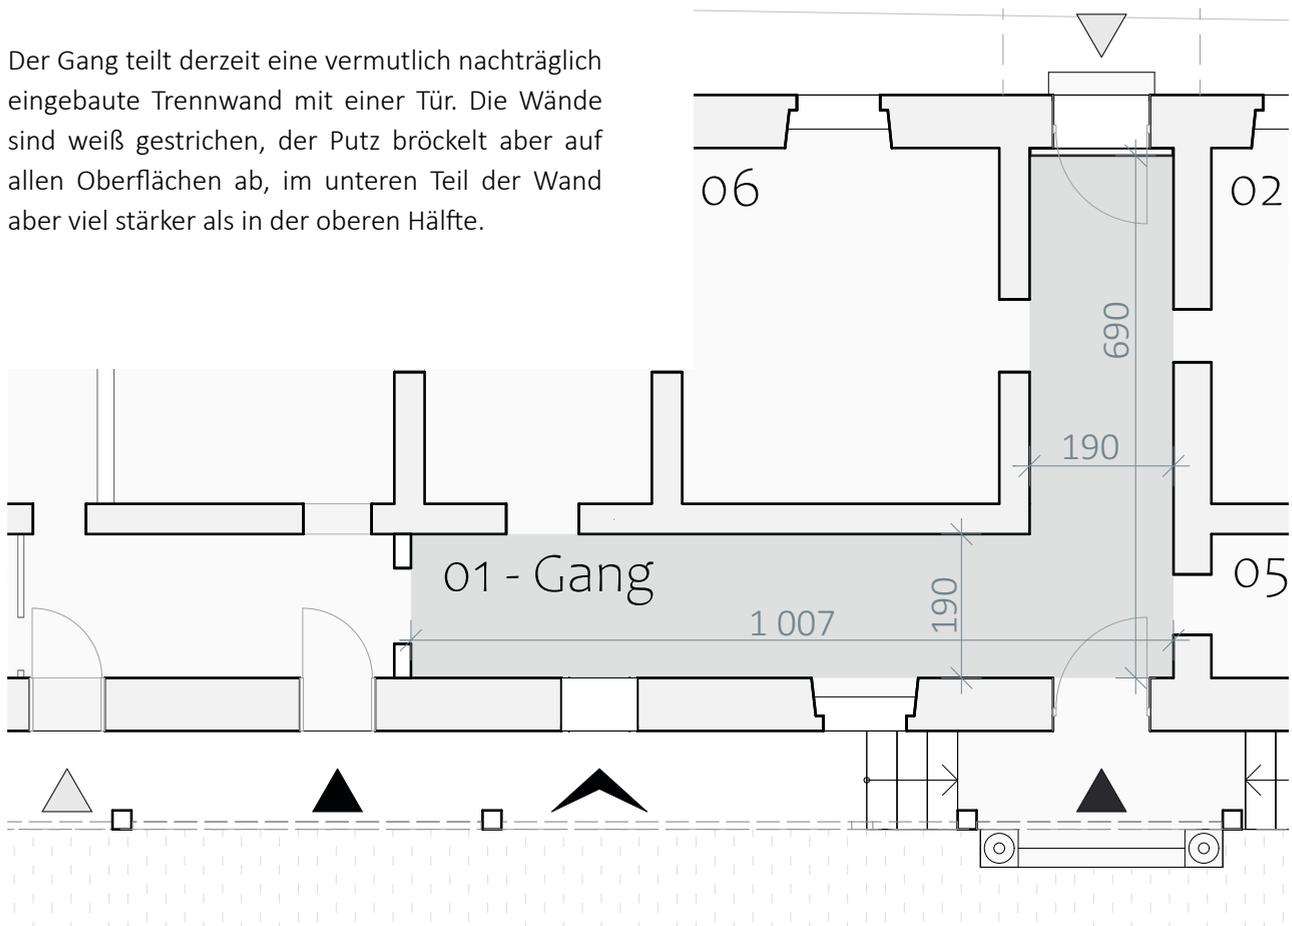
Abb. 79 Hofseitiger Haupteingang

Der Gang teilt derzeit eine vermutlich nachträglich eingebaute Trennwand mit einer Tür. Die Wände sind weiß gestrichen, der Putz bröckelt aber auf allen Oberflächen ab, im unteren Teil der Wand aber viel stärker als in der oberen Hälfte.

An der ursprünglich weißen Decke sind graue und gelbe Flecken sichtbar und sie ist vor dem Nord-  
eingang in einem größeren Bereich beschädigt. An dieser Stelle hat sich der Putz komplett abgelöst und die Holzbretter der Decke sind sichtbar. An der Decke sind noch weitere kleinere Risse und Oberflächenbeschädigungen vorhanden. Als Bodenbelag sind im ganzen Gang Steinfliesen gelegt.

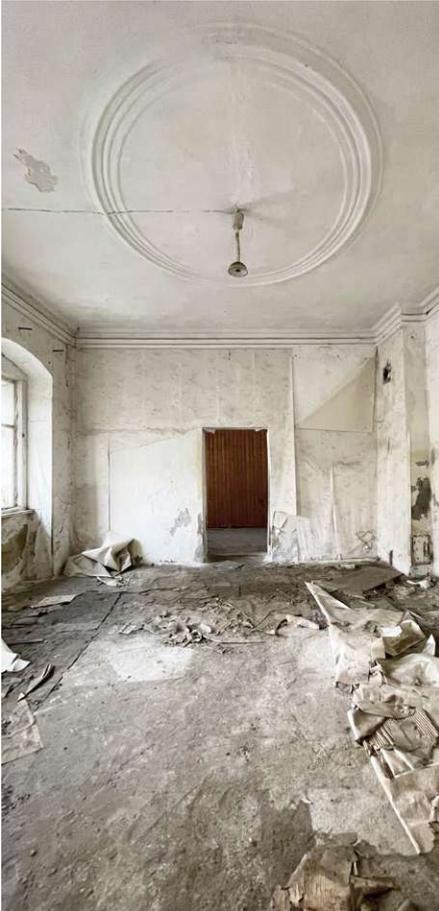
Abb. 86 Nische und Kaminwand

An der Wand ist noch eine Tapete sichtbar, darunter bröckelt der Putz in großen Flächen ab. An der Wand sind im unteren Bereich Feuchtigkeitsschäden sichtbar. Alle vier Ziegelwände sind Bestandswände vom ursprünglichen Postgebäude.

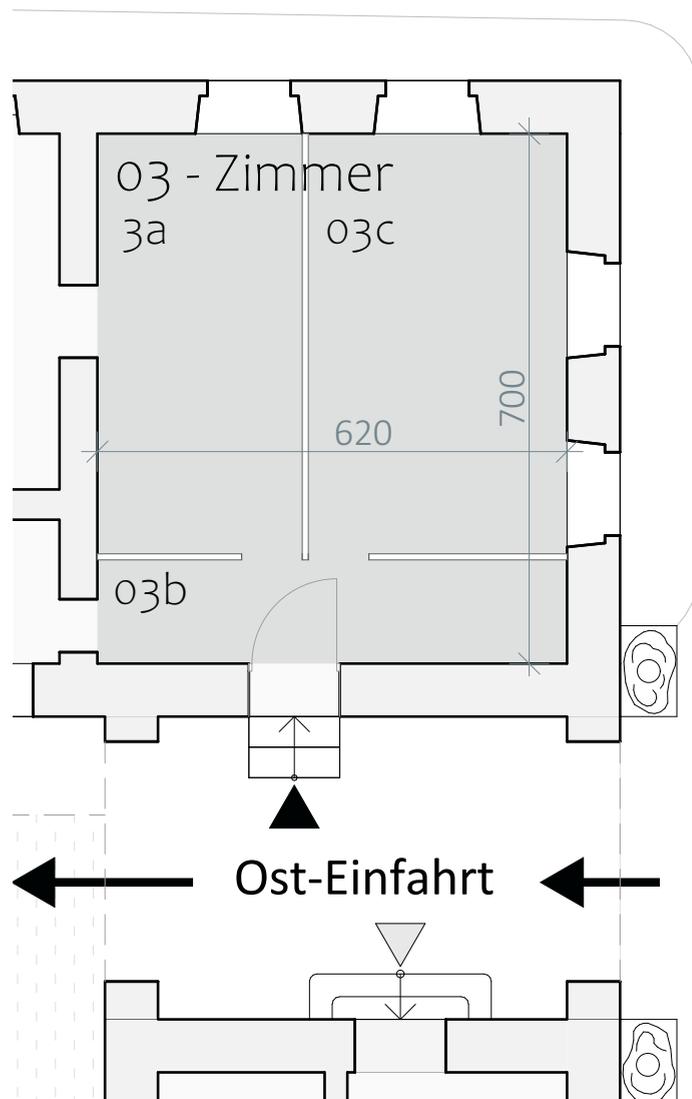
Abb. 88 Zimmer 03a- Blick Richtung Nordfenster

Es gibt in den Räumen keinen Bodenbelag, nur ein rauer Estrich ist sichtbar. Die Decke ist weiß gestrichen und besitzt einen Stuck, der sich mittig im Raum befindet. Er ist derzeit mit der Zwischenwand zwischen Zimmer 03a und 03b in zwei Teile geteilt. An der Decke sind keine Wasserschäden sichtbar, nur Putzrisse.

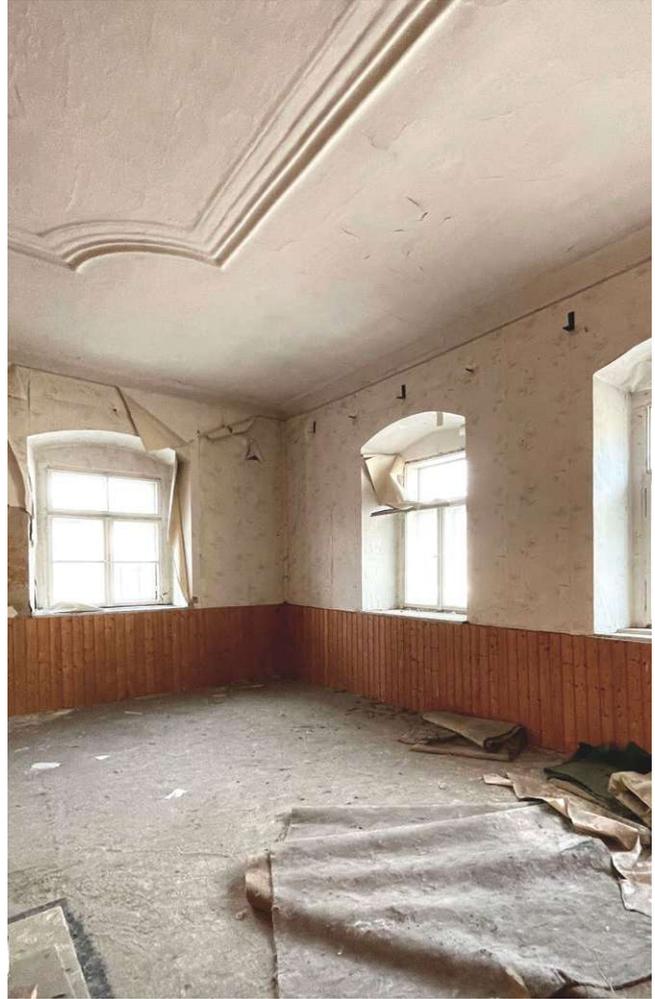
Im Zimmer 03c gibt es ein Nordfenster und zwei Ostfenster. Es ist 19,23m<sup>2</sup> groß und ist ausschließlich vom Gang erreichbar. An der Wand ist noch eine Tapete sichtbar, die sich aber schon in Flecken ablöst, darunter ist der Putz beschädigt.

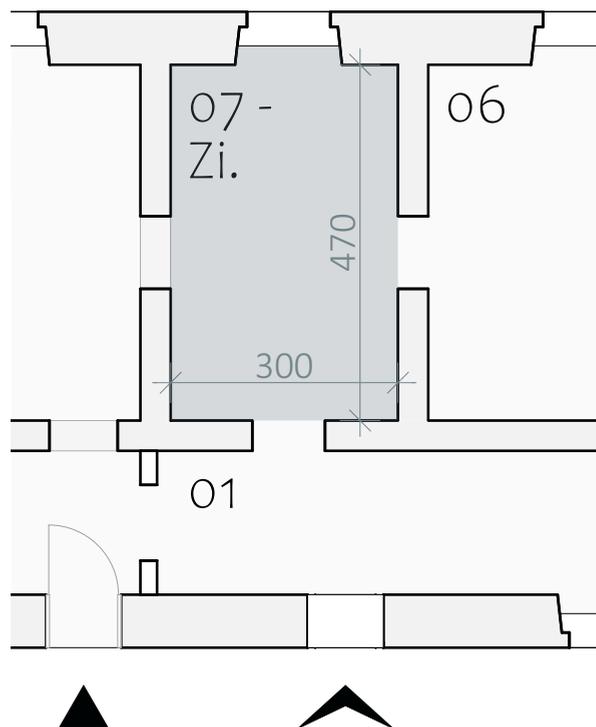
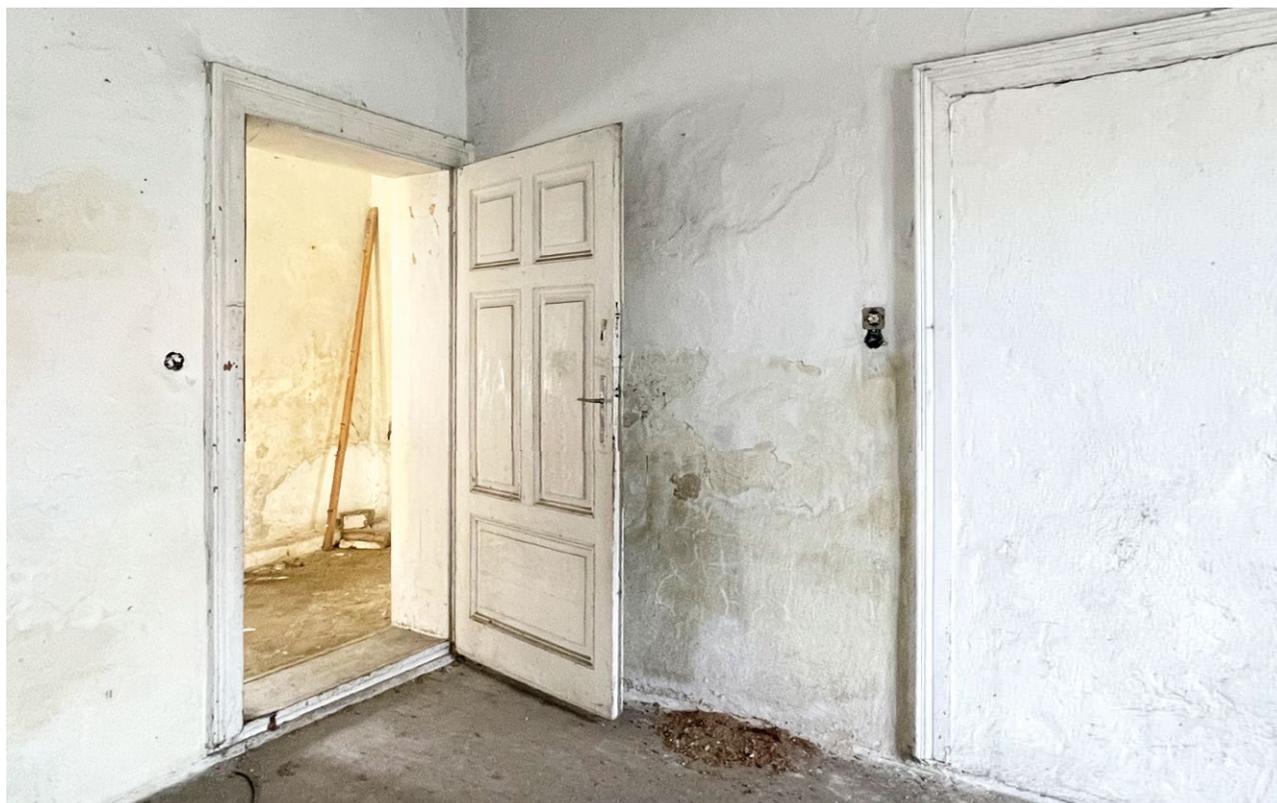
Abb. 100

Sowohl die Wände als auch die Decke sind weiß ge-  
strichen und weisen Feuchtigkeitsschäden in Form  
von Verfärbungen und nassen Flecken auf. Auf dem  
Boden befindet sich ein Holzbelag.

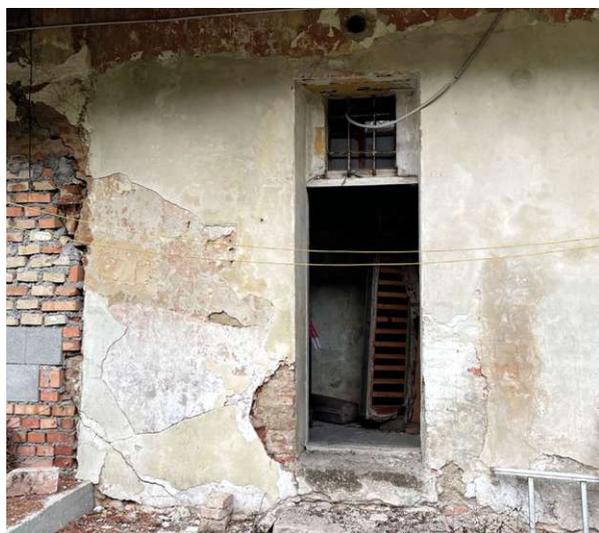
Abb. 102 Eingangstür vom Innenhof

An den weißen Wänden und an der Decke ist der Putz oft in größeren Bereichen abgebröckelt. Sichtbare Fäuchtigkeitschäden sind auf den Oberflächen vorhanden.

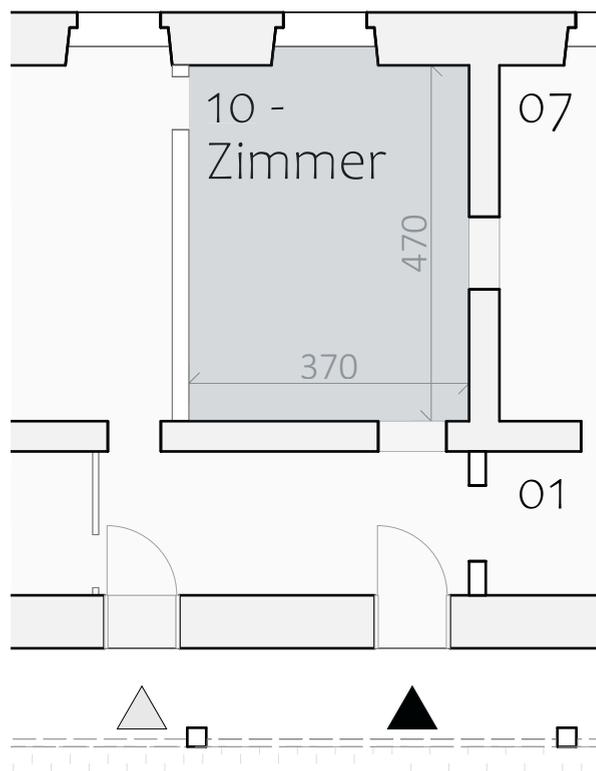
Abb. 106 Wand gegenüber dem Fenster

Die Wände sind weiß und ähnlich wie in vielen anderen Räumen bröckelt der Putz auch hier ab und hat mehrere Risse.

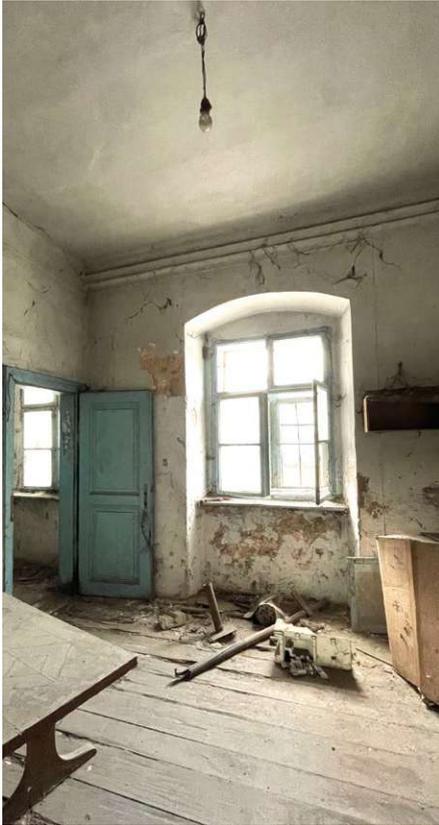
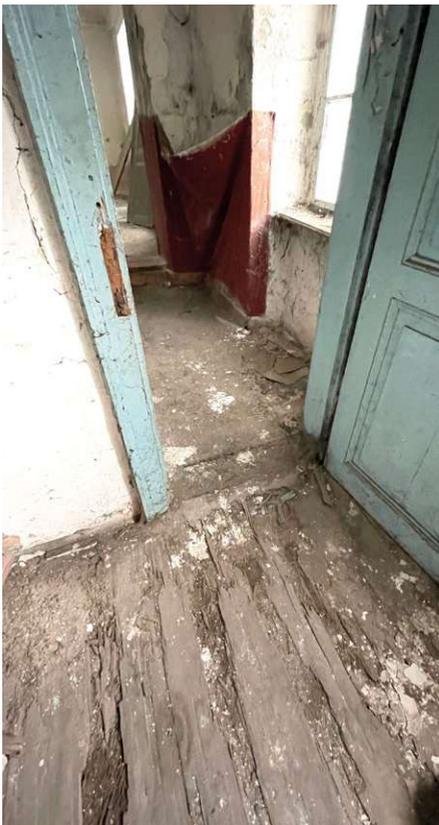
In dem ganzen Raum sind Holzbretter als Bodenbelag gelegt, sie sind aber teilweise stark beschädigt.

Abb. 108 Bodenbelag

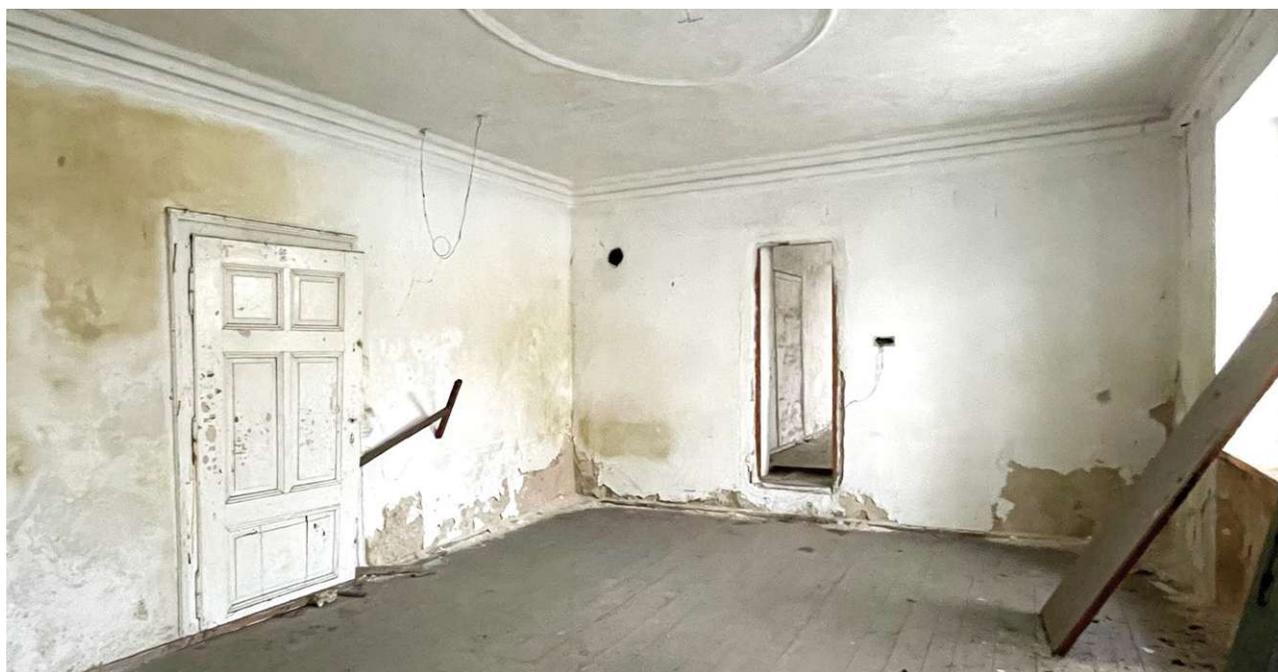
Abb. 111 Türöffnung und Höhenunterschied

Auf den Boden gibt es einen Holzbelag, der an manchen Stellen beschädigt und teilweise uneben ist.

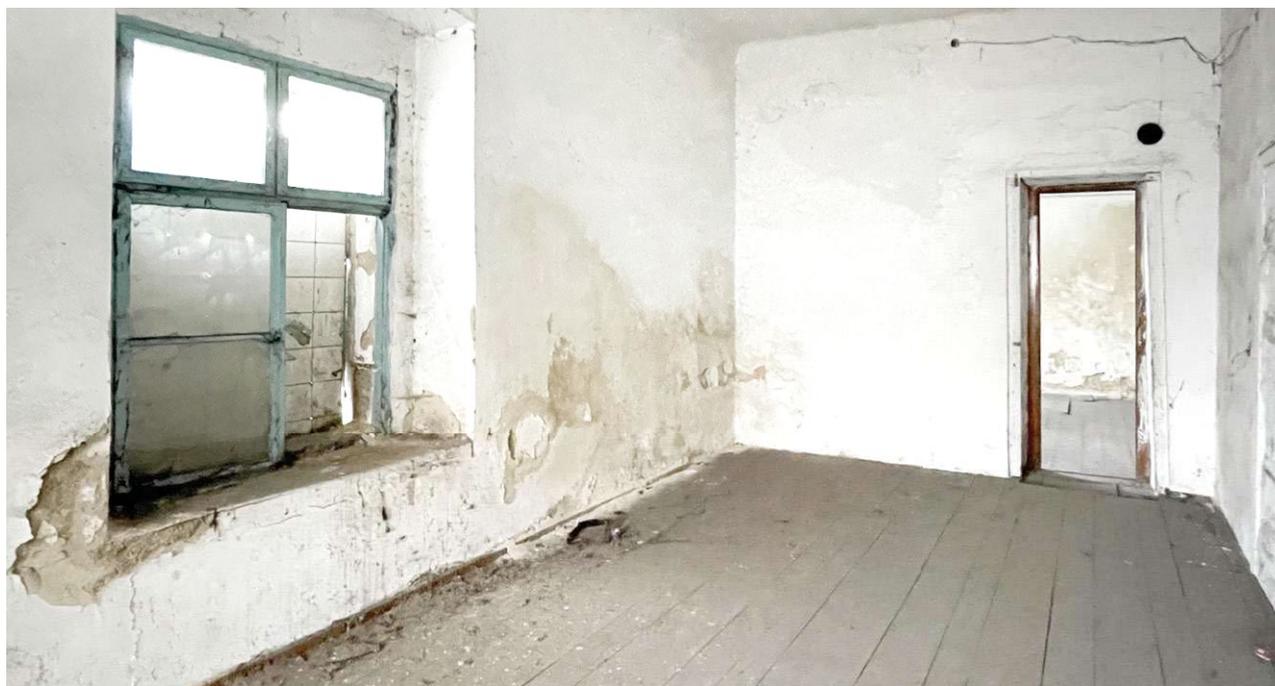
Abb. 114 von links: Nordfenster, Türöffnung zum 11-Zimmer, zugemauerte Tür

In das Zimmer gelangt man vom 11-Zimmer. Es gibt zwischen den zwei Räumen einen Höhenunterschied von 20 cm. Somit muss man eine größere Stufe überwinden, um in dieses Zimmer zu kommen. Die Raumhöhe ist auch dementsprechend niedriger. Es gab früher noch eine zweite Tür zwischen 12-Zimmer und 14-Zimmer, diese ist aber zugemauert.

Der Raum besitzt zwei nordseitige und ein westseitiges Fenster. Der Putz an der Decke befindet sich in einem einwandfreien Zustand, dasselbe gilt aber

nicht für die Wände. Hier bröckelt der Putz ab. Es gibt in dem Zimmer einen Holzbodenbelag, der keine großen Schäden zeigt.

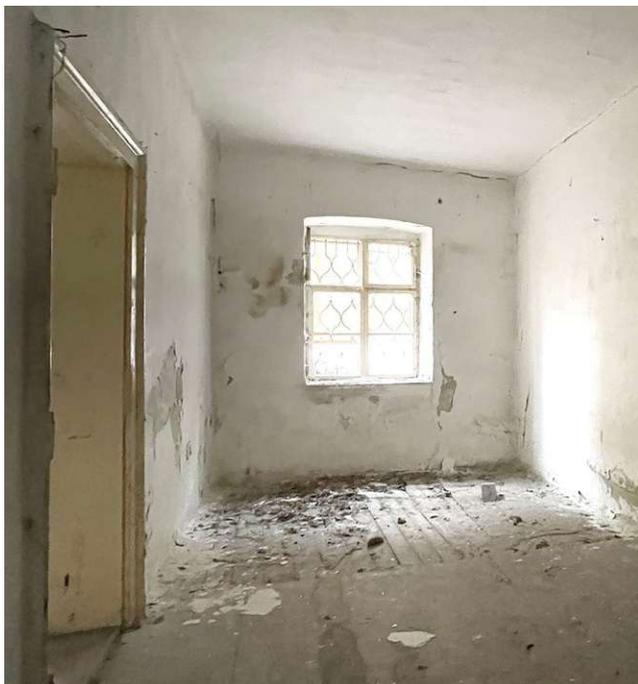
Abb. 120 Westfenster

Der Putz bröckelt an den weißen Wänden ab, an der Decke sind aber keine Schäden sichtbar. Auf dem Boden befindet sich ein Holzbelag, der an mehreren Stellen beschädigt ist.

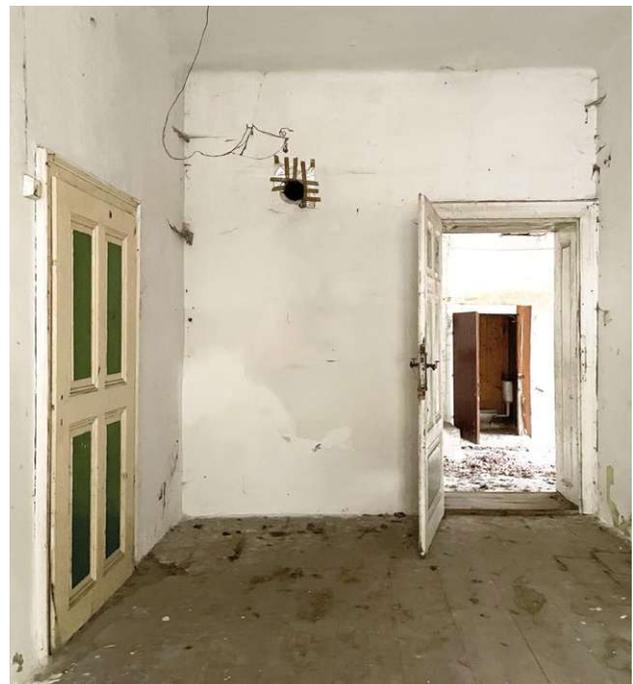
Abb. 121 Zugemauerte Tür und Tür zum 13-Zimmer

Das Zimmer kann man vom 13-Zimmer durch zwei Stufen erreichen. Es besitzt ein Westfenster und außer die schon erwähnte Tür mit den Stufen sind noch zwei weitere sichtbar. Eine Tür verbindet 14-mit 18-Zimmer, die andere würde zum 12-Zimmer führen, sie ist aber zugemauert.

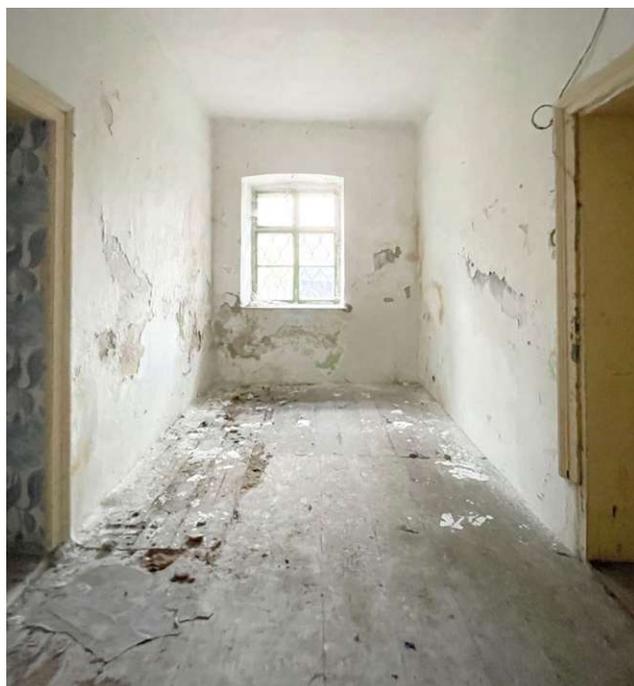
Abb. 122 Westfenster

Sowohl die Wände als auch die Decke sind weiß gestrichen. An den vertikalen Oberflächen ist der Putz nicht mehr vollständig und zeigt an mehreren Stellen eine Verfärbung. Auf dem Boden gibt es einen Bodenbelag aus Holzbrettern, er befindet sich aber in keinem schadenfreien Zustand.

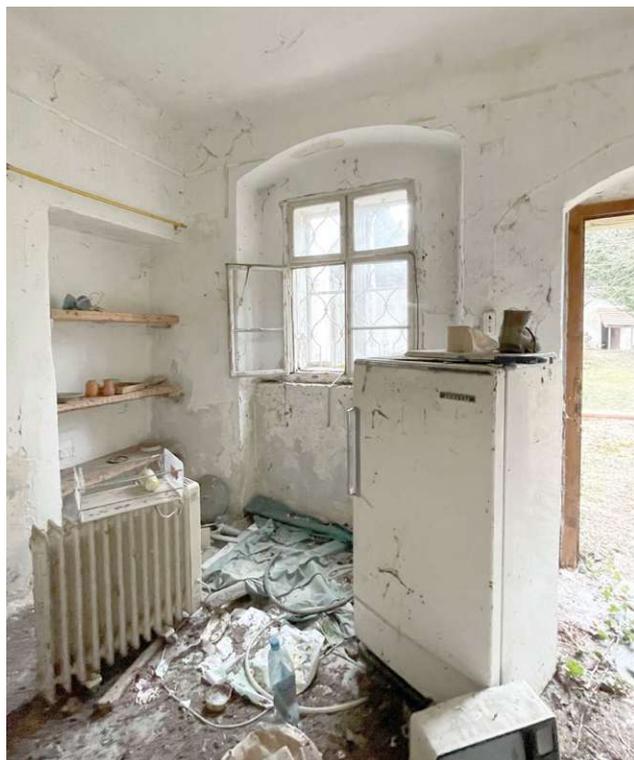
Abb. 124 Ostfenster Richtung Innenhof

Der Putz an den Wänden und an der Decke bröckelt ab, und auch Verfärbungen sind wegen der Feuchtigkeit sichtbar. Auf dem Boden gibt es keinen Bodenbelag, nur einen rauen Estrich.

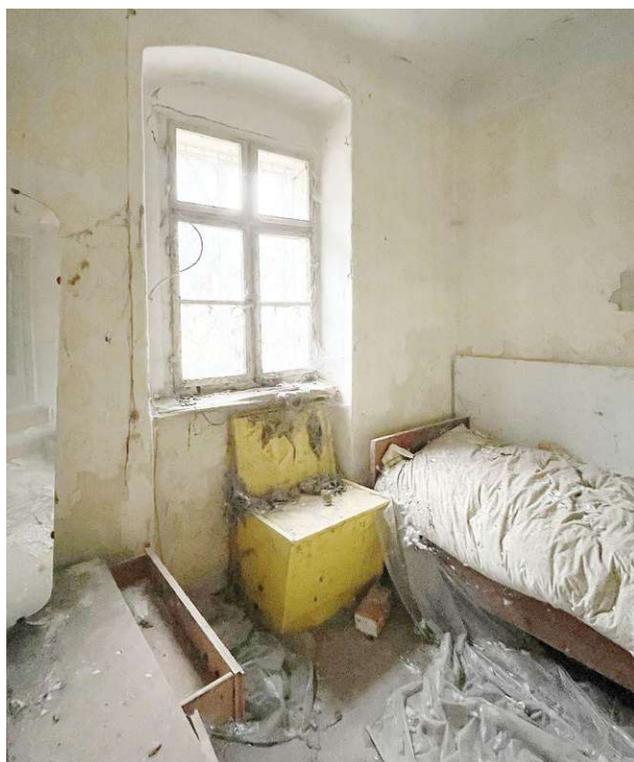
Abb. 126 Ostfenster Richtung Innenhof

Der Putz an den Wänden bröckelt ab, und auch Verfärbungen sind sichtbar. In einem kleineren Bereich ist auch eine Fliesenverkleidung vorhanden. Von der Decke ist in einem größeren Bereich die unterste Schicht mit dem Putz runtergefallen. Auf dem Boden gibt es nur Estrich.

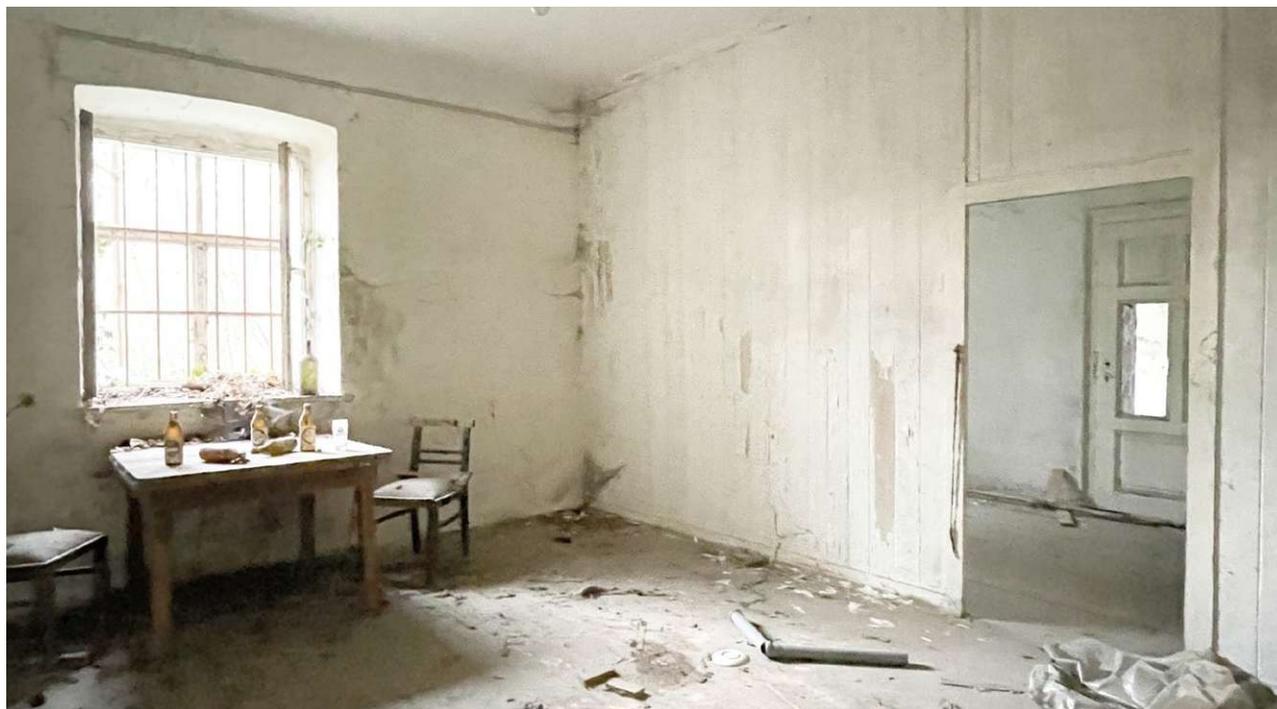
Abb. 128 Westfenster und die nachträglich eingebaute Raumteilung

Der Raum ist derzeit mit einer Leichtbauwand in zwei Teile geteilt. Das ursprüngliche Zimmer besitzt zwei Fenster, die nach Westen gerichtet sind. Es ist entweder vom 17-Zimmer durch zwei Stufen erreichbar, oder vom 15-Zimmer. Trotz dem Höhenunterschied hat das Zimmer die gleiche Raumhöhe wie 17-Zimmer, weil auch die Decke des Zimmers höher liegt.

An den Wänden kann man Feuchtigkeitsschäden beobachten, in Form von unvollständigem Putz und verfärbte, nasse Flächen. An der Decke sind keine Schäden sichtbar. Auf dem Boden befindet

sich ein Holzbelag, der an mehreren Stellen beschädigt und mangelhaft ist.

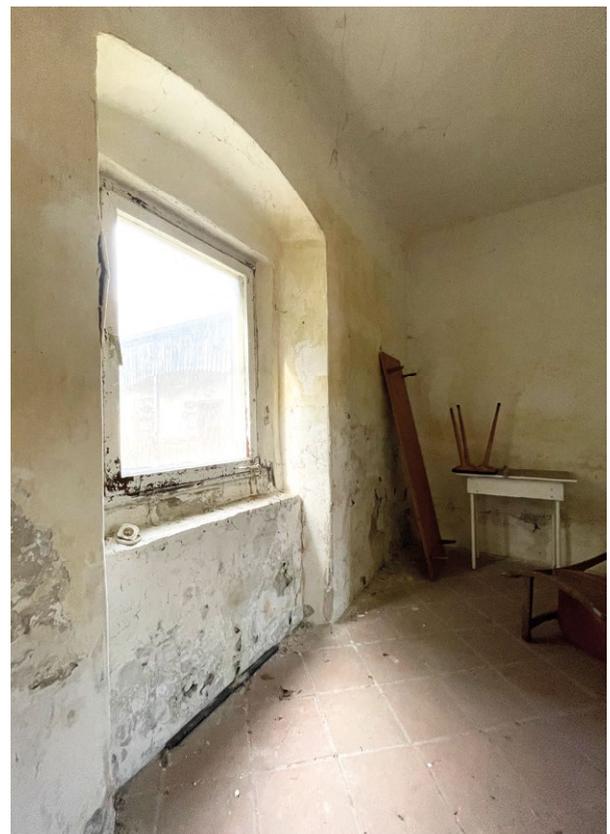
Abb. 132 Westfenster Richtung Innenhof

An den Wänden sind starke Feuchtigkeitsschäden sichtbar. Der Putz ist nicht vollständig und hat verfärbte Flecken aufgrund der aufsteigenden Feuchtigkeit. An der Deckenoberfläche befinden sich keine sichtbaren Schäden.

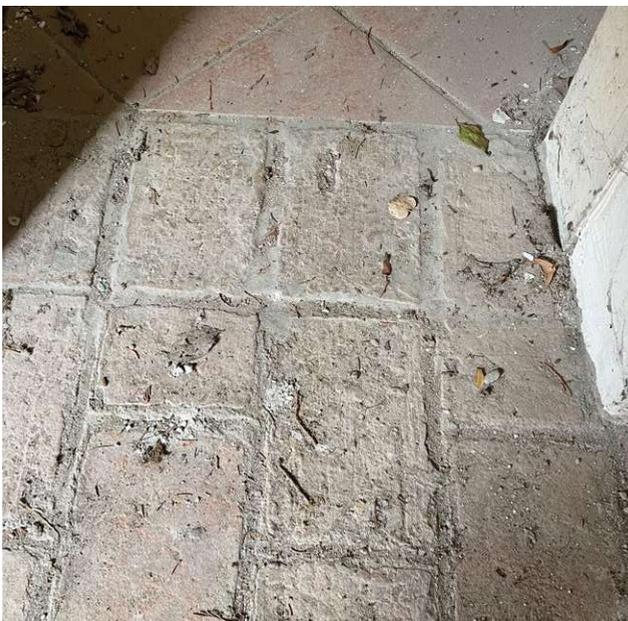
Abb. 136 Bodenbelag

Der Raum hat nur ein Oberlichtfenster, das über der Eingangstür ist. Auf dem Boden ist die Steinfliese in einem guten Zustand. Die Wände weisen auf eine aufsteigende Feuchtigkeit hin. An der Decke sind aber keine sichtbaren Schäden.

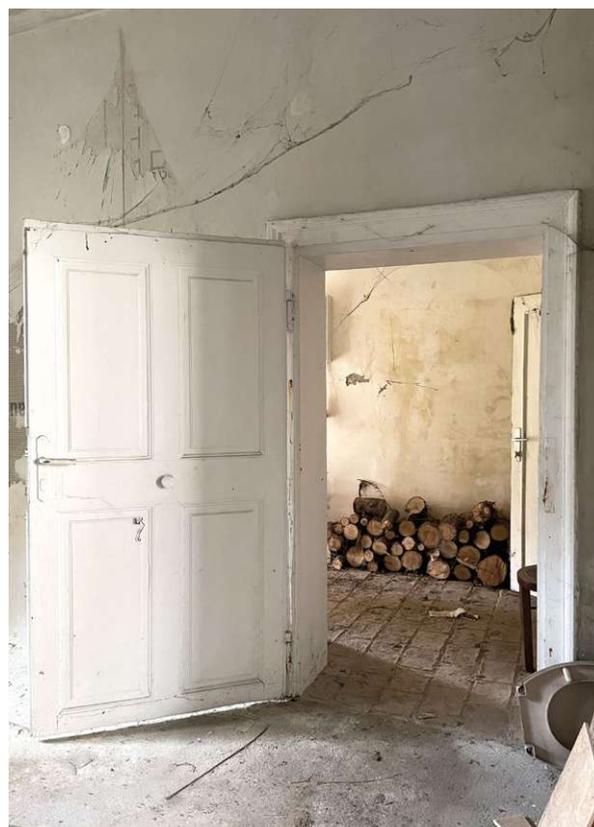
Abb. 141 Westfenster Richtung Innenhof

Die Wände sind weiß gestrichen, der Putz bröckelt aber in Flecken ab. In dem abgetrennten Bad sind an drei Wandseiten auch braune Fliesen vorhanden.

An der Decke sind entlang der Straßenseite und entlang der Wand zwischen 22- und 23-Zimmer gelbliche Bereiche sichtbar. Auf dem Boden ist kein Belag vorhanden, nur die Betonoberfläche ist sichtbar.

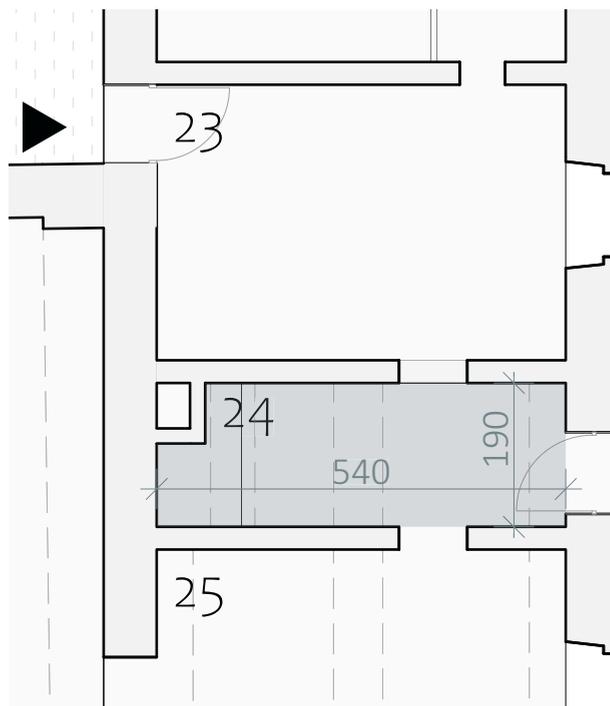
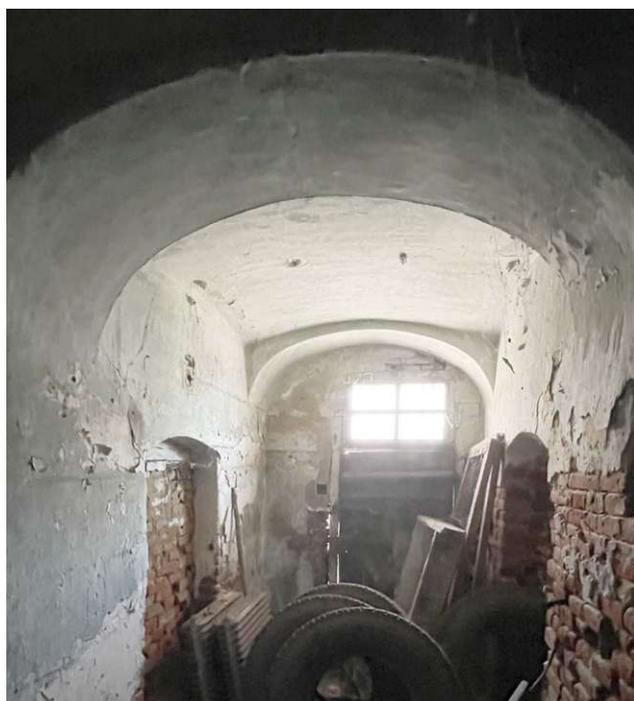
An den Wänden befindet sich nur teilweise eine Putzschicht, an vielen Stellen sind die Ziegelsteine sichtbar. An der Wand sind Feuchtigkeitsschäden erkennbar. In dem hinteren Bereich des Raums befindet sich ein Kamin.

Die Gewölbe gliedern den Raum in drei Teile. Die Oberfläche ist an mehreren Stellen beschädigt. Auf dem Boden befindet sich eine Betonoberfläche.

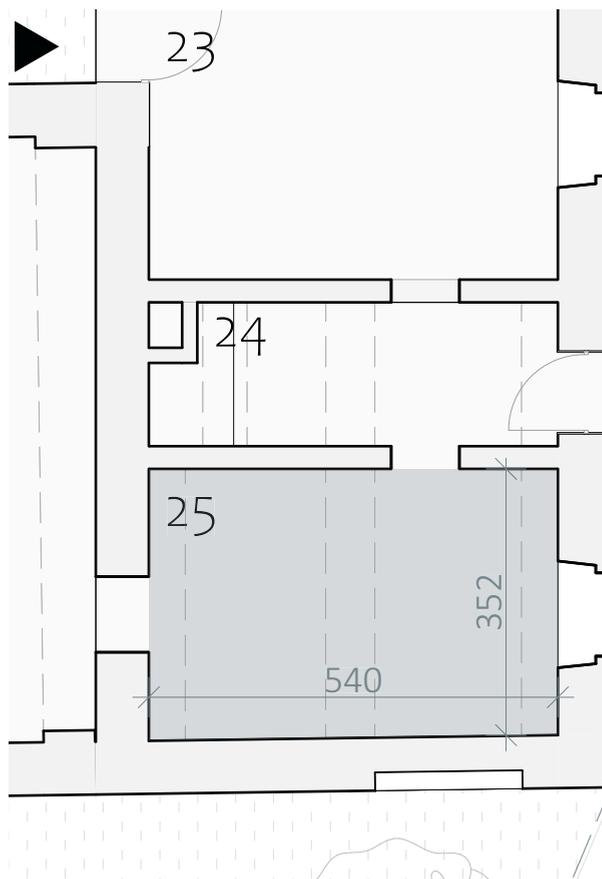
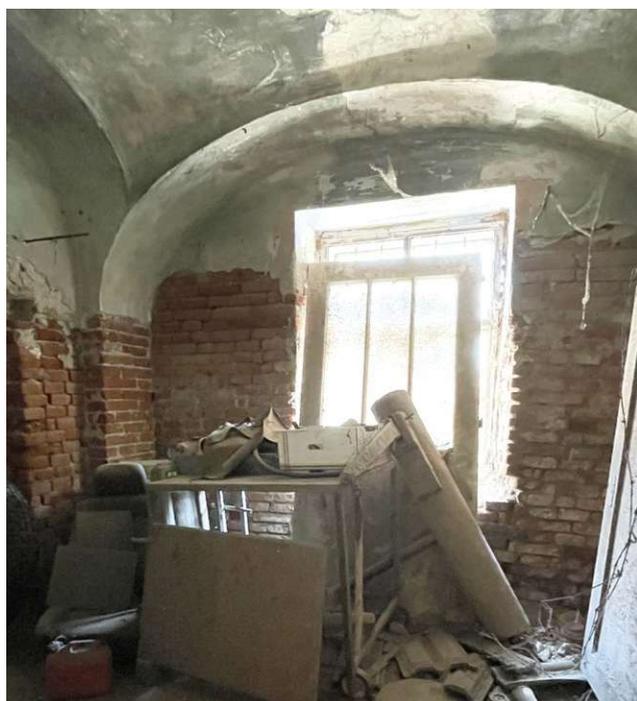
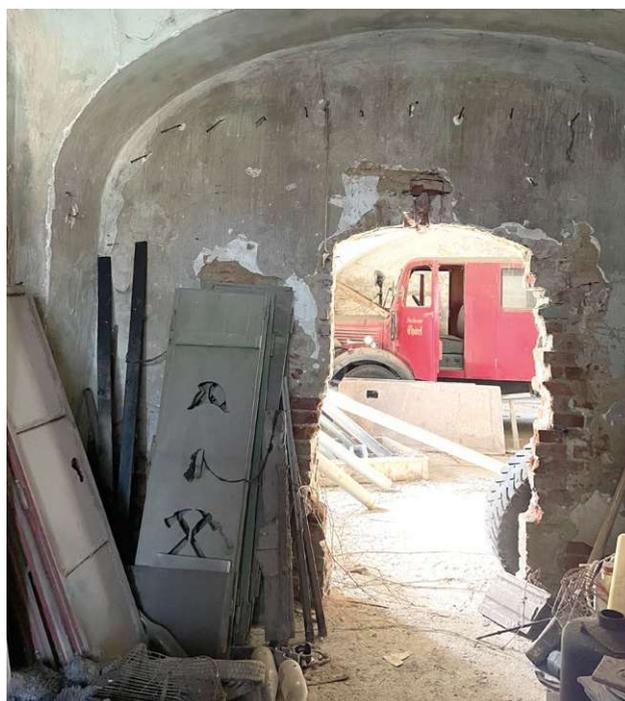
Dieses Durchgangszimmer ist vom 24-Zimmer und vom 26-Raum erreichbar. Die Öffnung der Tür ist zum 26-Raum leicht beschädigt. Es besitzt ein nach Osten gerichtetes Fenster und ein kleineres Richtung Süden.

Die Ziegelsteine sind an der Wand an mehreren großflächigen Stellen sichtbar. Die Gewölbedecke gliedert den Raum in zwei fast gleich große Teile.

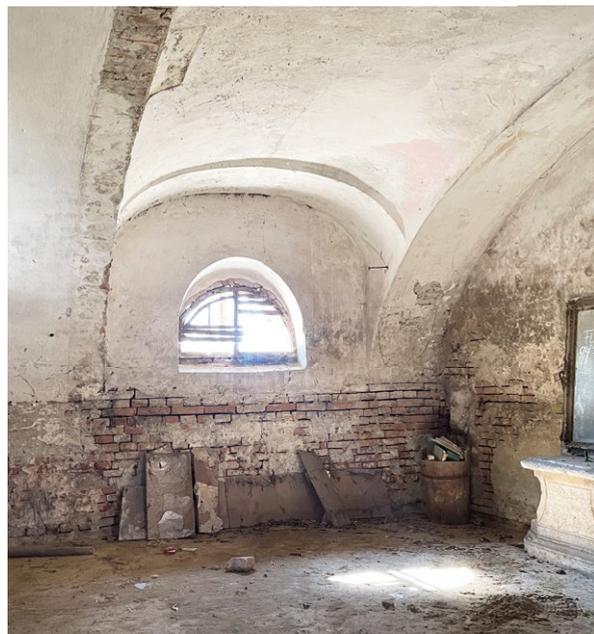
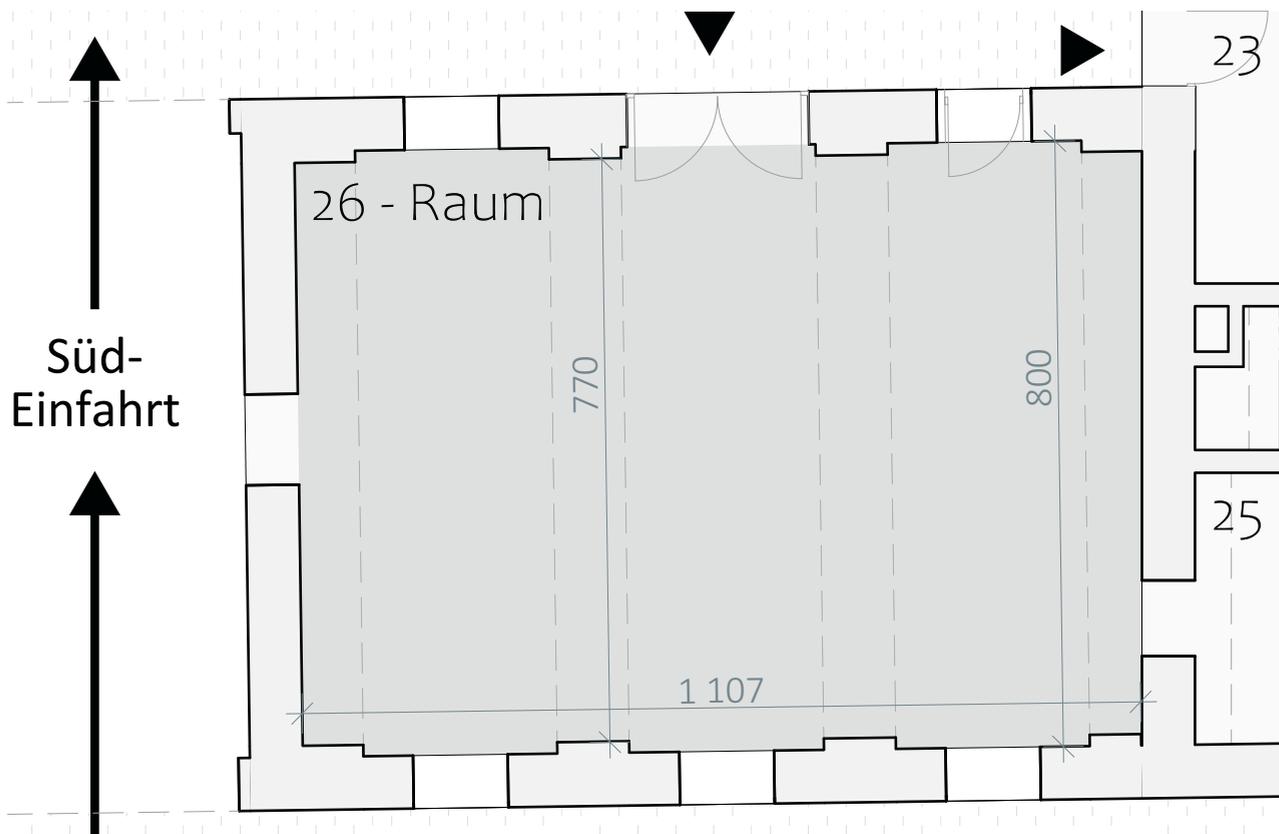
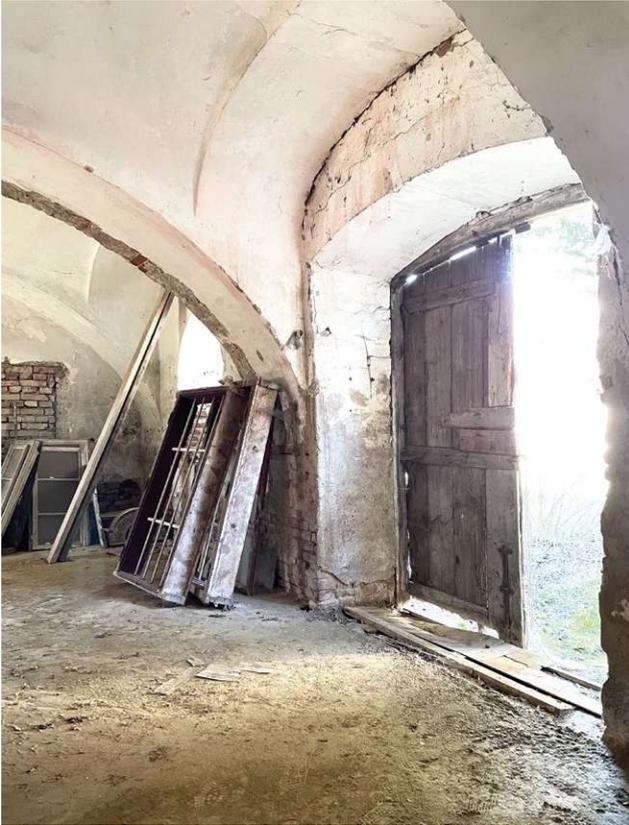
Der Raum besitzt insgesamt fünf Bogenfenster, drei davon sind auf der Südfassade und zwei auf der Nordfassade in Richtung des Hofes. Der weiße Putz ist uneinheitlich und teilweise fehlt er komplett. An der Wandoberfläche sind Feuchtigkeitsschäden erkennbar. Der Raum ist mit der Gewölbedecke in drei größere Teile gegliedert. An der

Decke sind an manchen Stellen kleinere Risse sichtbar. Es gibt auf dem Boden nur komprimierte Erde.

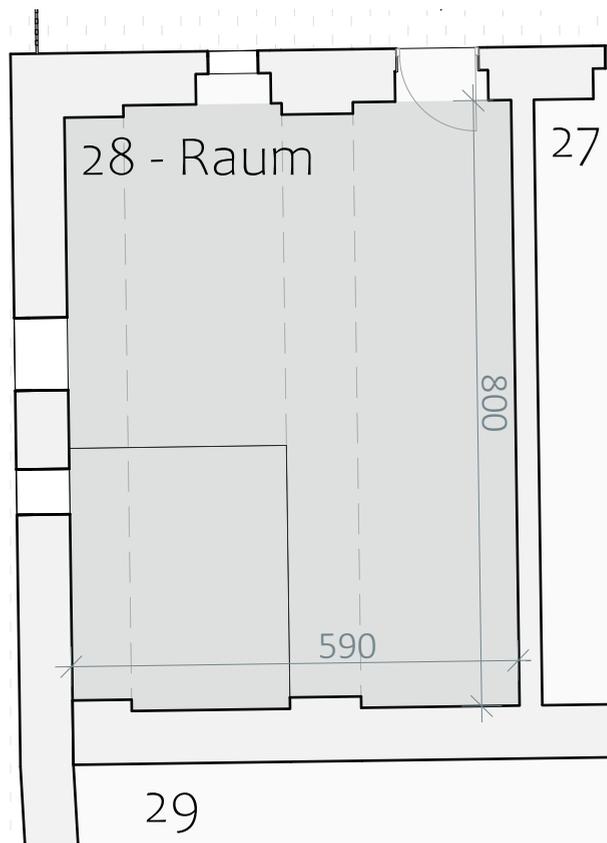
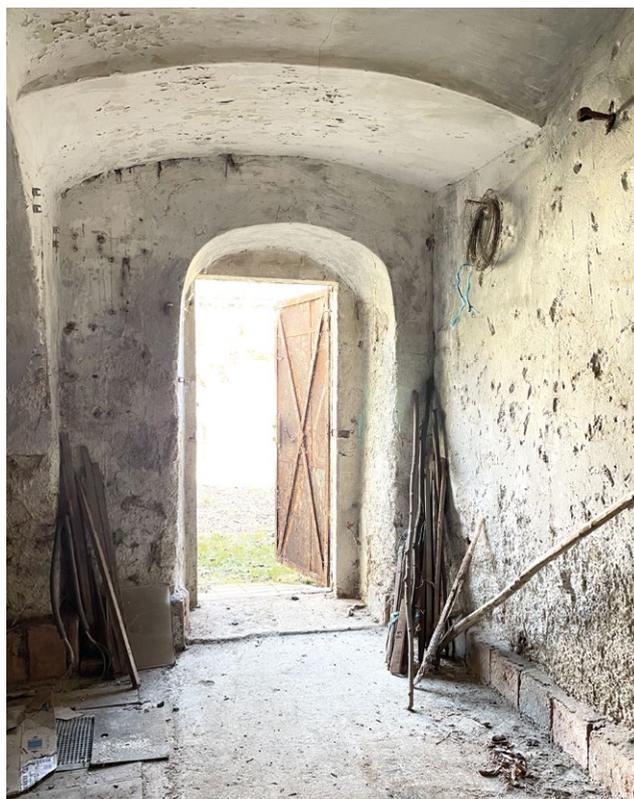
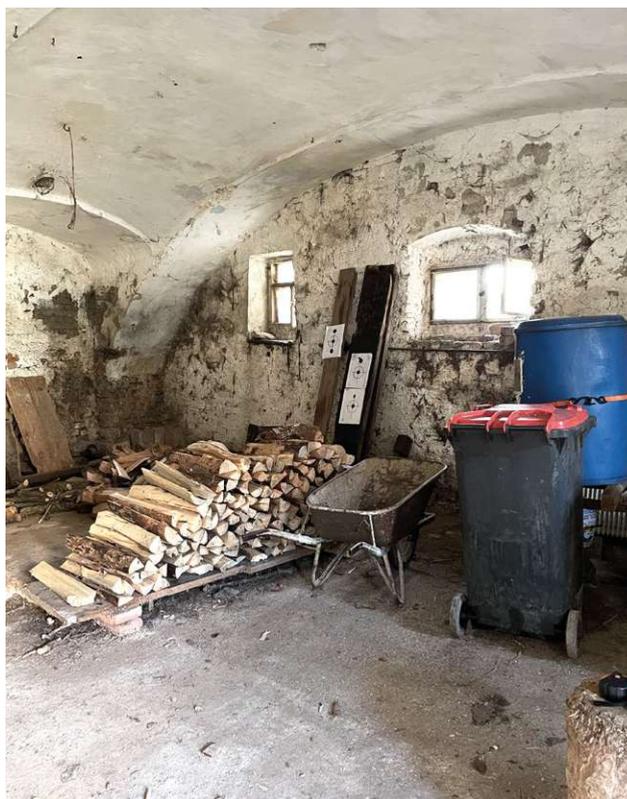
An den Wänden bröckelt der Putz ab. Die Decke ist eine Gewölbedecke, die kleine Putzabbröckelungen aufweist. Auf dem Boden ist nur eine raue Estrichoberfläche sichtbar.
