Diplomarbeit
Technische Universität Wien
Fakultät für Architektur und Raumplanung

Sophie Stockhammer

Die Schule am Kinkplatz

Technische Ruine oder Denkmal?

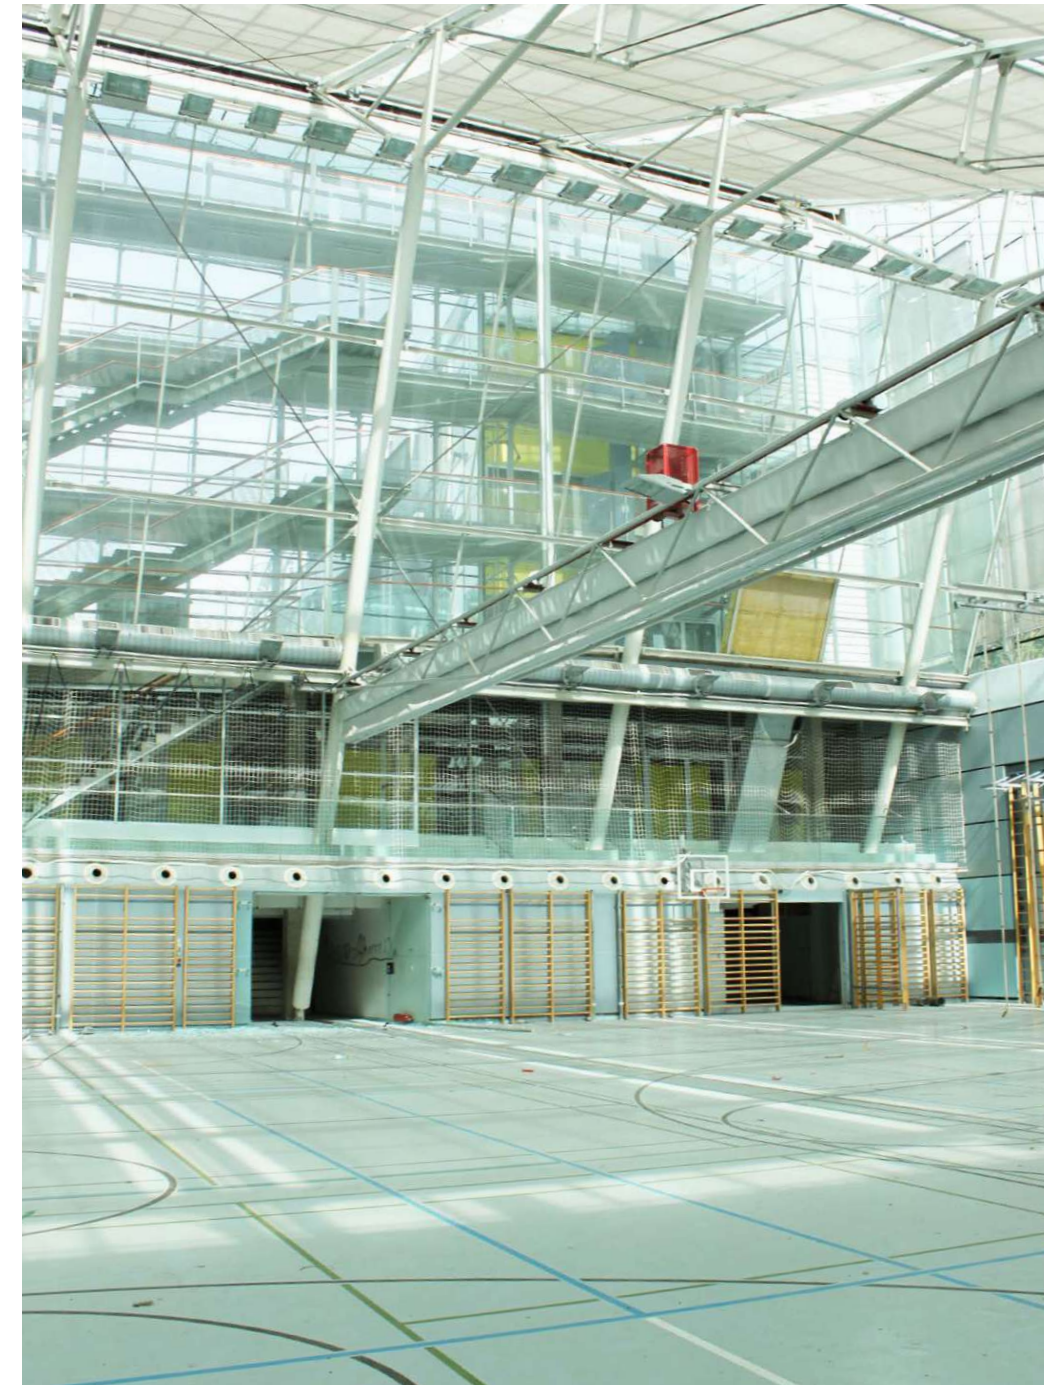
Abb. 107
Dreifachturnhalle

Grundsätzlich befindet sich die Turnhalle in einem guten Zustand. Teilweise sind die Verbindungsfugen der Glasscheiben des Daches undicht und Wasser tritt ein. Die Glasscheiben sind teilweise gesprungen und stark verschmutzt. Der Boden ist gut erhalten und zeigt keine groben Schäden. Auch der innenliegende Sonnenschutz ist noch erhalten und in gutem Zustand.

Im Laufe mehrerer Gutachten wurden teilweise Wände geöffnet und nicht wieder verschlossen. Zusätzlich wurden durch Vandalismus einige Glasscheiben zerstört und mit Graffiti bemalt. Das größte Problem der Turnhalle stellt jedoch die sommerliche Überhitzung dar.

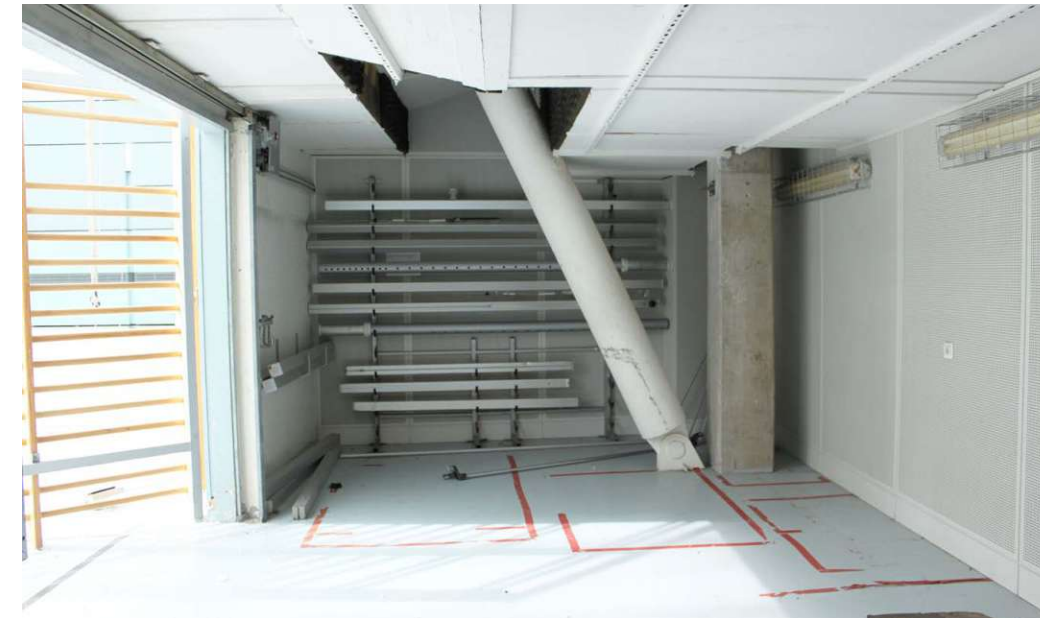
Abb. 111
Geräteraum**Beschreibung**

Der Raum befindet sich in sehr gutem Zustand. Es sind keine Schäden an Decke, Wand oder Boden zu erkennen.

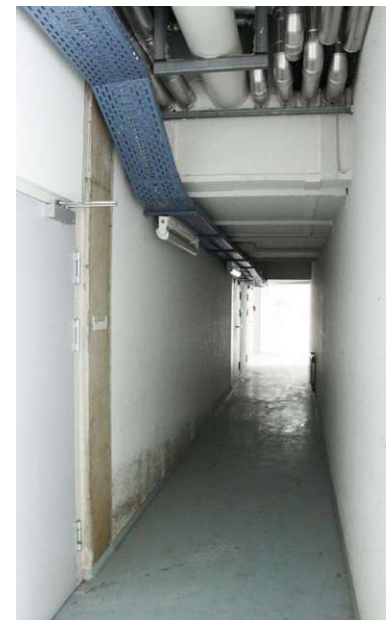
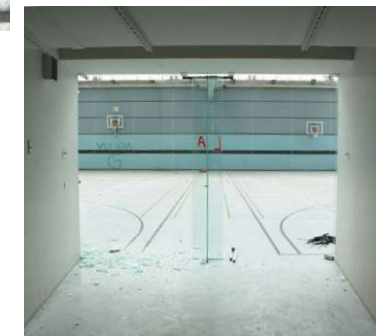
Sowohl der Gang als auch die zwei Treppen befinden sich in einem guten Zustand. Boden und Wänden sind jedoch stark verschmutzt. Das westliche Ende des Gangs in Richtung Lift wurde mit einer Sperrholzplatte verschlossen und ist nicht zugänglich. Die Glastüren des westlichen Zugangs zum Turnsaal sind vollständig zerstört, nur das Glasschwert ist erhalten. Auch der westliche Zugang ist stark beschädigt, eine Schwenktüre ist noch erhalten.

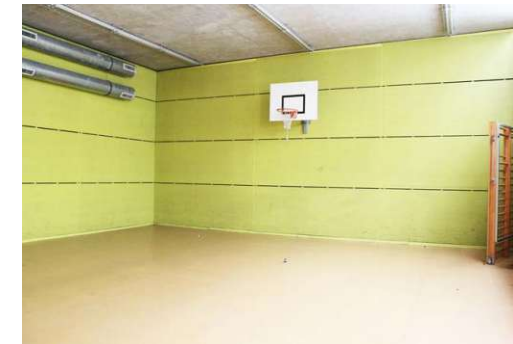
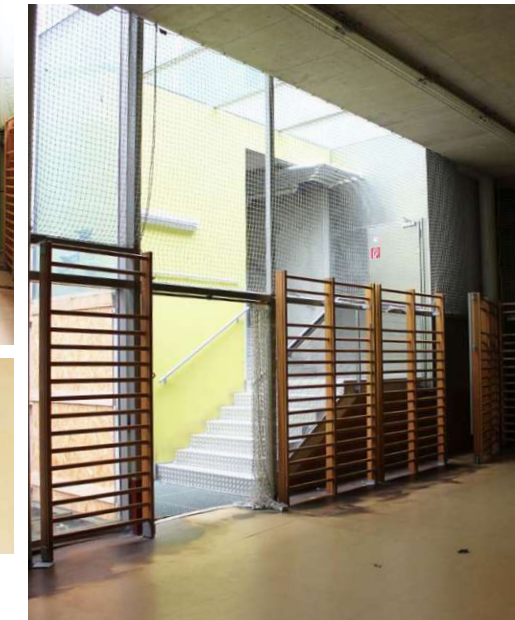
Abb. 115
GymnastikraumAbb. 116
Wasserflecken BodenAbb. 117
raumhohe
Verglasung**Beschreibung**

Dieser Raum befindet sich in einem schlechten Zustand. Der Boden weist große Wasserschäden auf. Es bilden sich großen Wasserflecken im Bereich des Eingangs und an der Ostseite des Gymnastikraums. Des Weiteren stellen sich einzelne Bodenplatten auf.

Die Wand unter der Außentreppe weist Wasserflecken und Verfärbungen auf. Die Decke ist unbeschädigt.

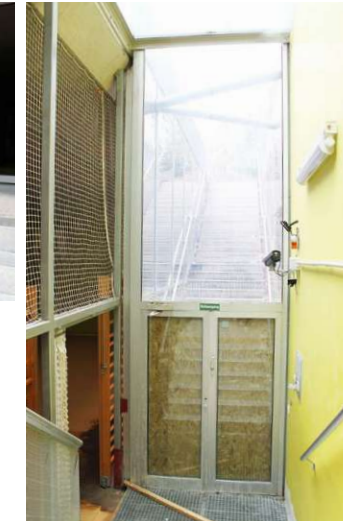
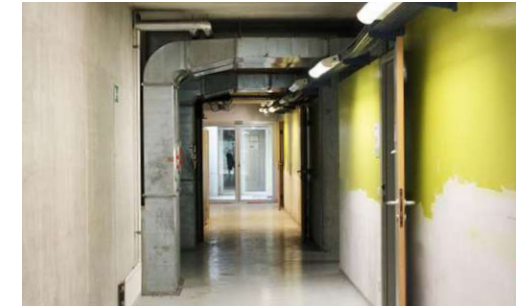
Der Vorbereich des Gymnastikraums weist große Wasserschäden auf. Die Tür zu Stiege 9 ist mit Spanholzplatten verschlossen.

Im Gangbereich sind teilweise unverschlossene Wandöffnungen. Die Decke weist keine Wasserschäden auf. Türen und Sicherheitskästen sind unbeschädigt.

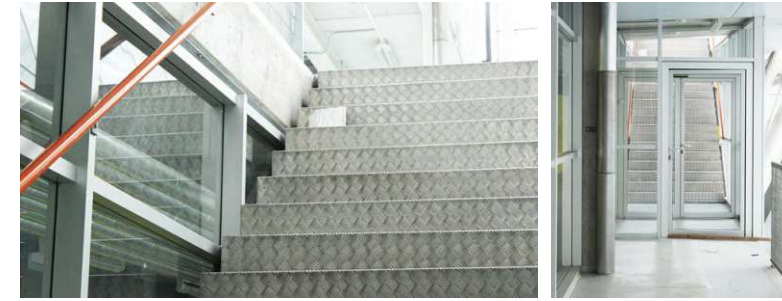
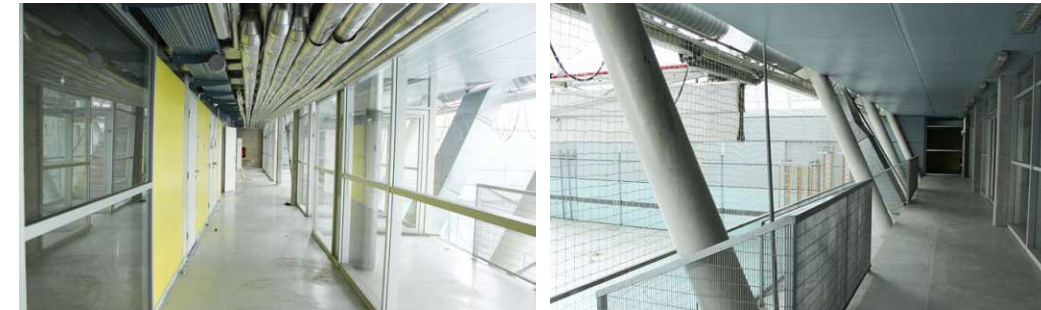
Dieser Bereich weist vermehrt Vandalismus-schäden auf, wie gebrochene und zerstörte Glastüren- und wände. Teilweise löst sich der Boden im Gangbereich, der Boden der Tribüne weist im vorderen Bereich Verfärbungen und Wasserflecken auf. Die Decken sind nicht beschädigt. Die Türen zu den Umkleiden und Lehrer:innengarderoben sind vorhanden und unbeschädigt.

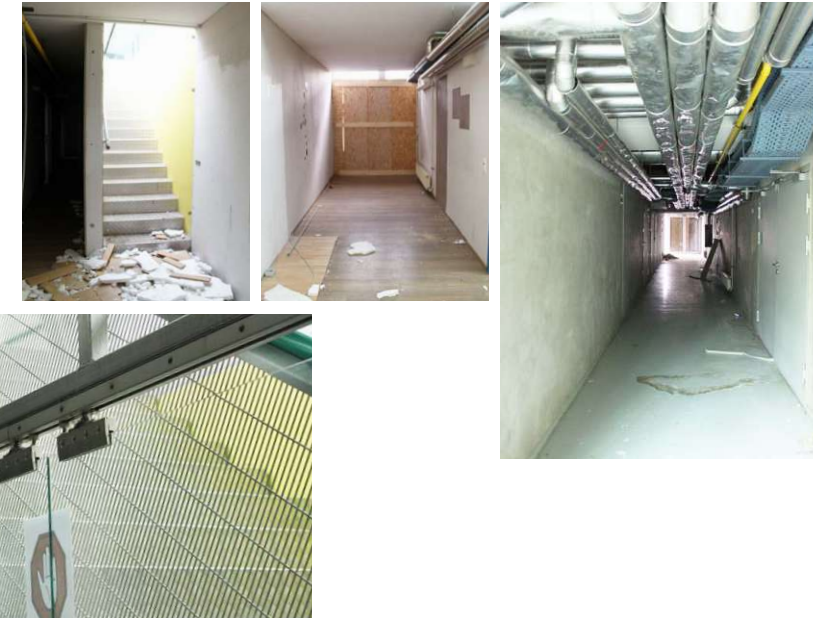
Im Vorbereich der Wohnung sind vermehrt Vandalismusschäden zu dokumentieren. Die Türe zum Außenbereich wurde mit Spanholzplatten verschlossen. Der Boden im westlichen Bereich ist teilweise geöffnet. Die Lüftungsrohre an der Decke weisen Dellen auf.

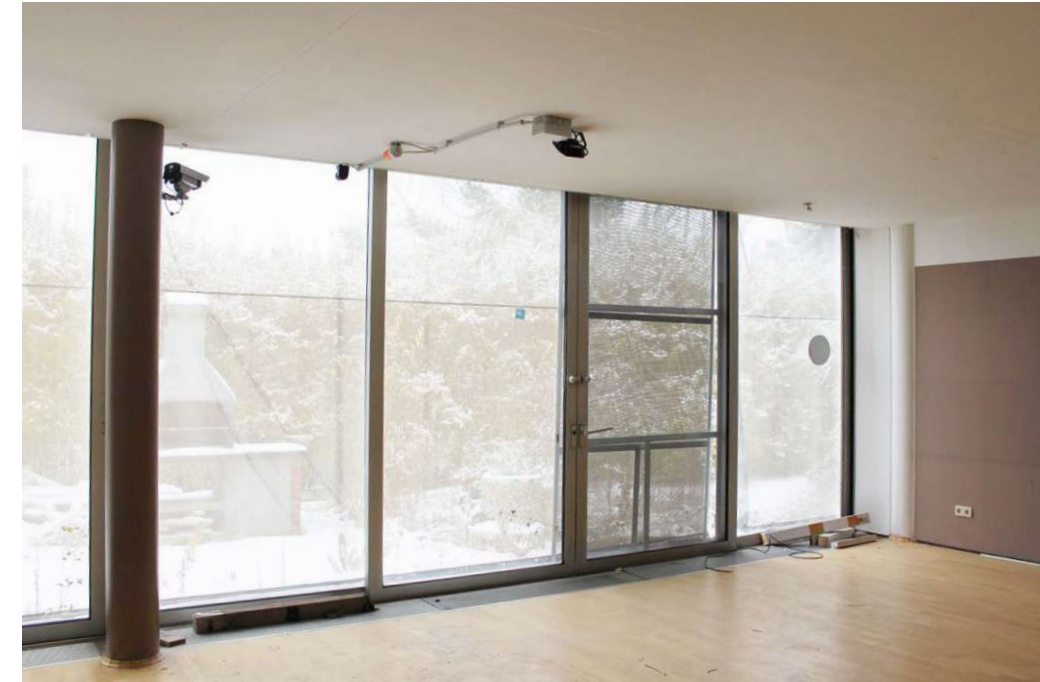
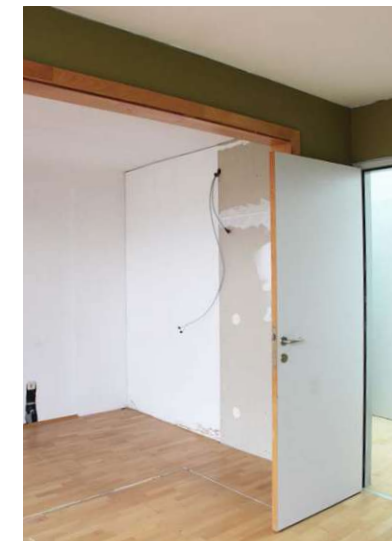
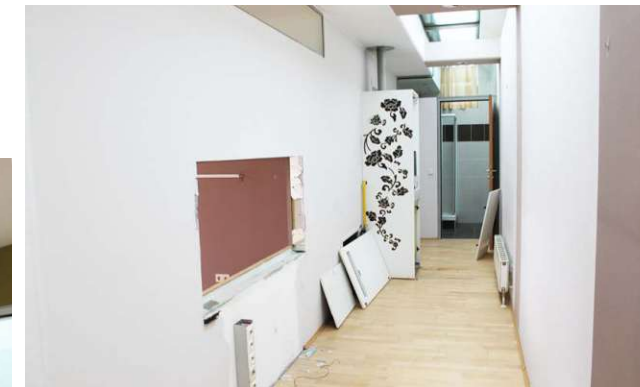
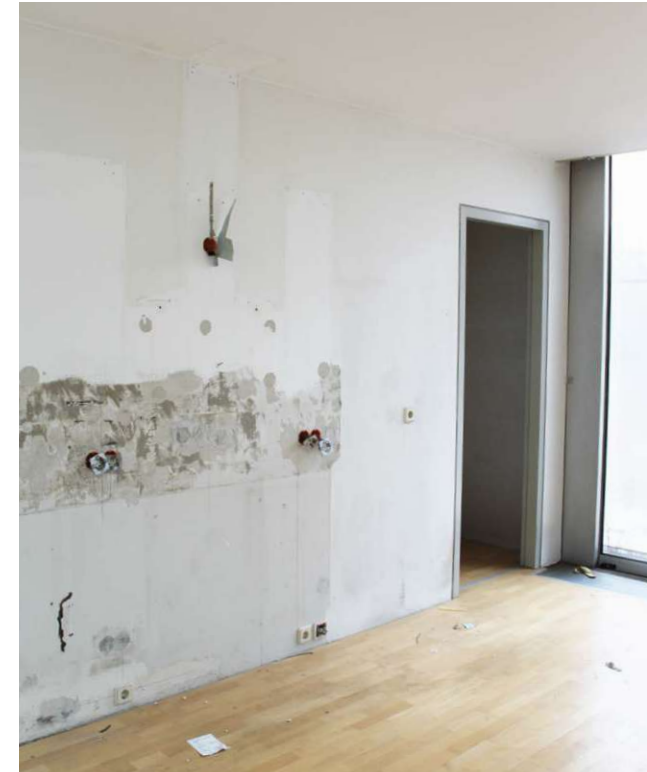
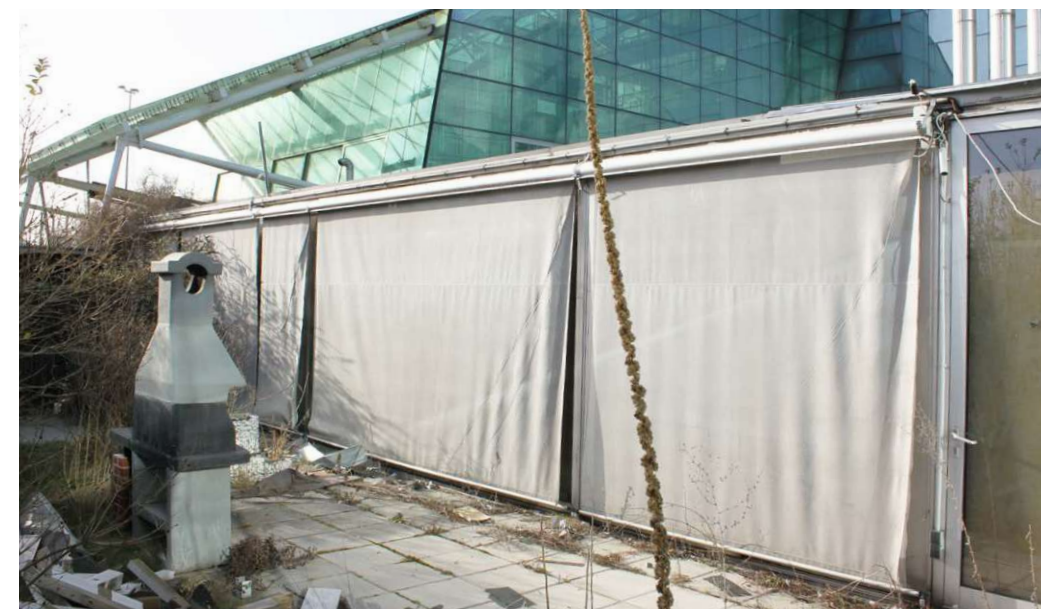
Die Wohnung zeigt vermehrt Schäden auf. Im Eingangsbereich wurde die Ausstattung teilweise zerstört. Die Küche ist nicht mehr vorhanden. Durch die Überkopfverglasung im Gangbereich ist Wasser eingetreten, wodurch sowohl an Wänden und Boden Wasserschäden zu dokumentieren sind. Der Parkettboden in diesem Bereich wölbt sich. Die raumhohe Verglasung im Süden ist vollständig erhalten. Der textile Sonnenschutz ist erhalten, jedoch ständiger Witterung ausgesetzt und somit leicht beschädigt.

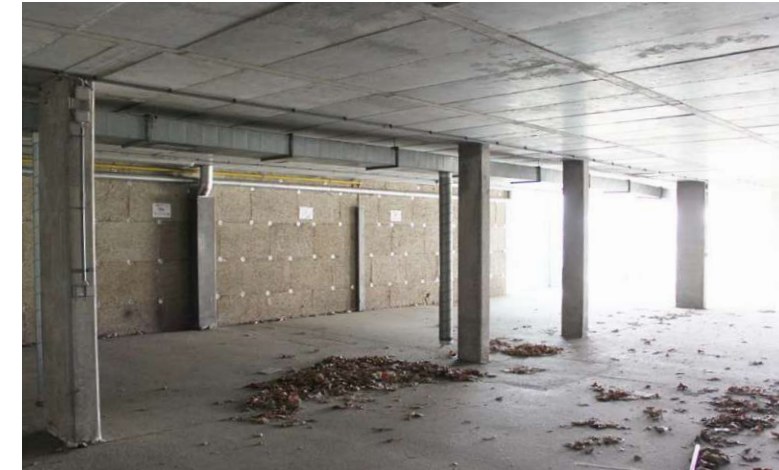
Die Garage befindet sich in einem guten Zustand. Boden, Wände und Decke weisen keine Schäden auf. Durch Wind wird Laub und Abfall in die Garage getragen. Die V-förmige Stahlstütze zeigt leichte Rostschäden im bodennahen Bereich.

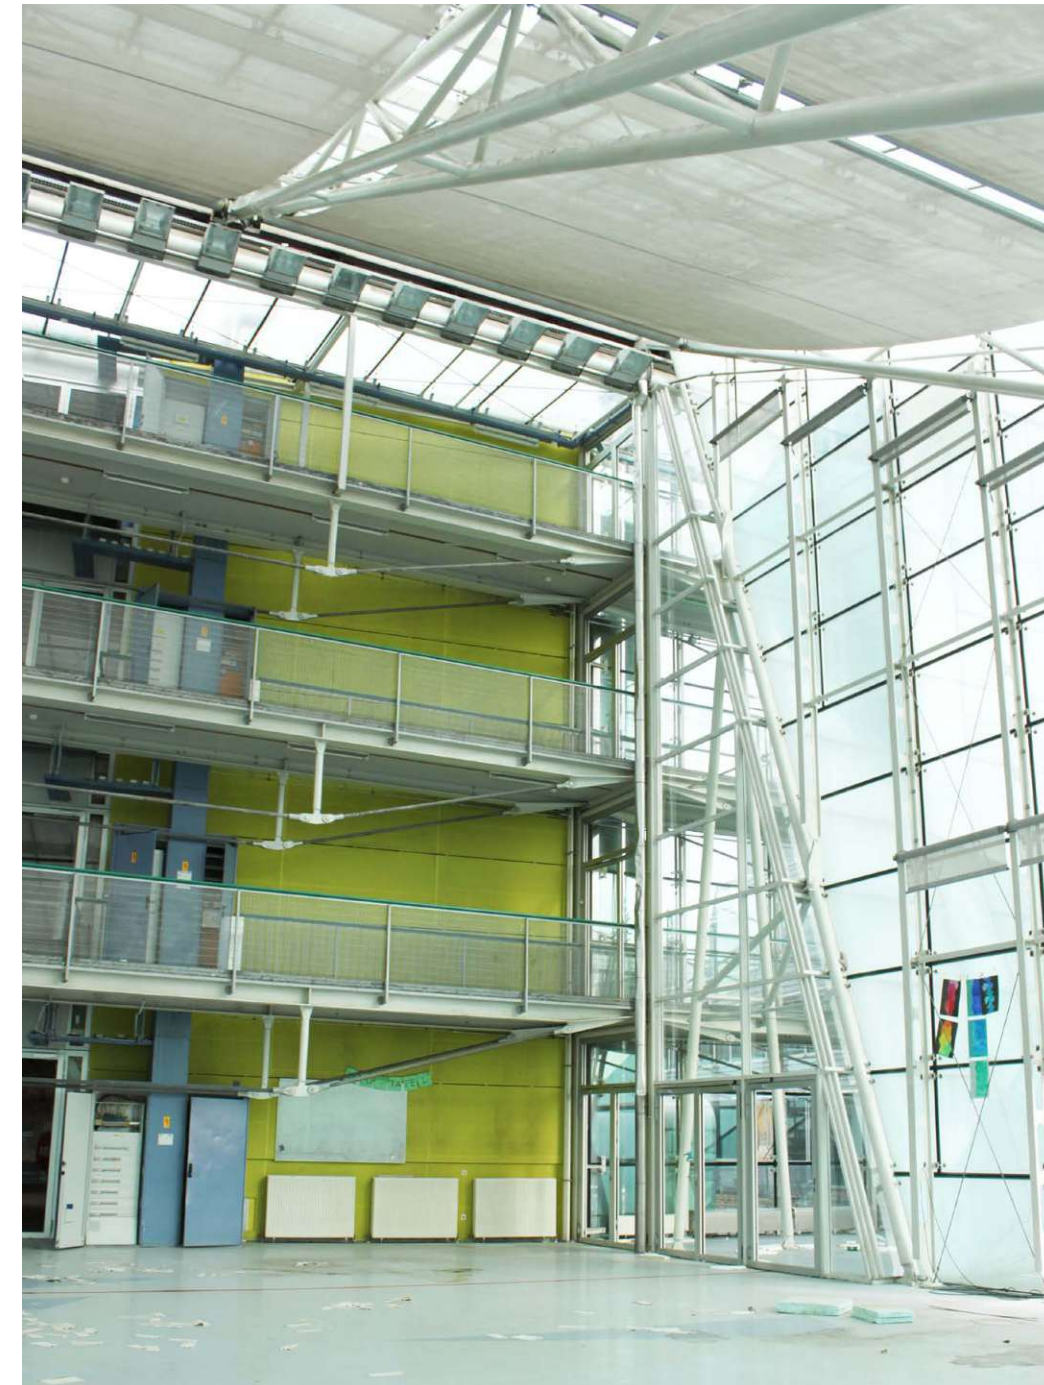
Abb. 143
Pausenhalle

Die Halle zeigt verschiedene Schäden auf. Am Boden sind Brandschäden zu erkennen, die durch Vandalismus entstanden sind. Die Stahlkonstruktion befindet sich in gutem Zustand, es sind keine Rostbildungen zu erkennen. Die Glasflächen sind stark verschmutzt. Zwei Glasflächen zum Pausenhof sind zerstört und mit Spanholzplatten geschlossen. Der Windfang ist vollständig erhalten. Der Eingang ist ebenfalls mit Spanholzplatten versperrt. Die Glastüren sind größtenteils zerstört. Die Glasfläche ist gebrochen, nur noch Rahmen und Armaturen sind vorhanden. Der innenliegende Sonnenschutz ist erhalten und intakt.

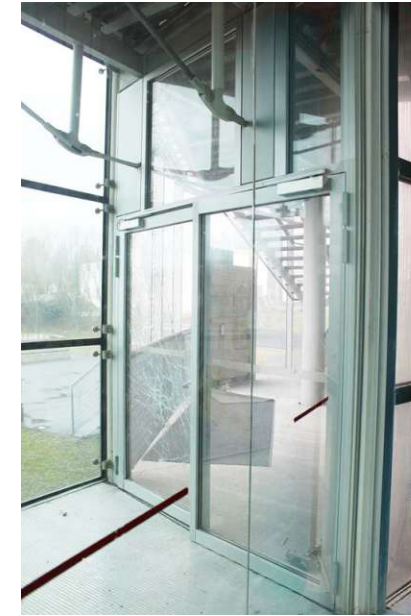
Abb. 148
Zugang Stiege 1**Beschreibung**

Die Konstruktion des Treppenhauses befindet sich in einem guten Zustand. Die Verglasung weist jedoch mehrere Schäden auf und ist stark verschmutzt. Die Türe in den Außenbereich ist zusätzlich mit Spanholzplatten verschlossen. Die Glasfläche der Türe vom Windfang ist zerbrochen.

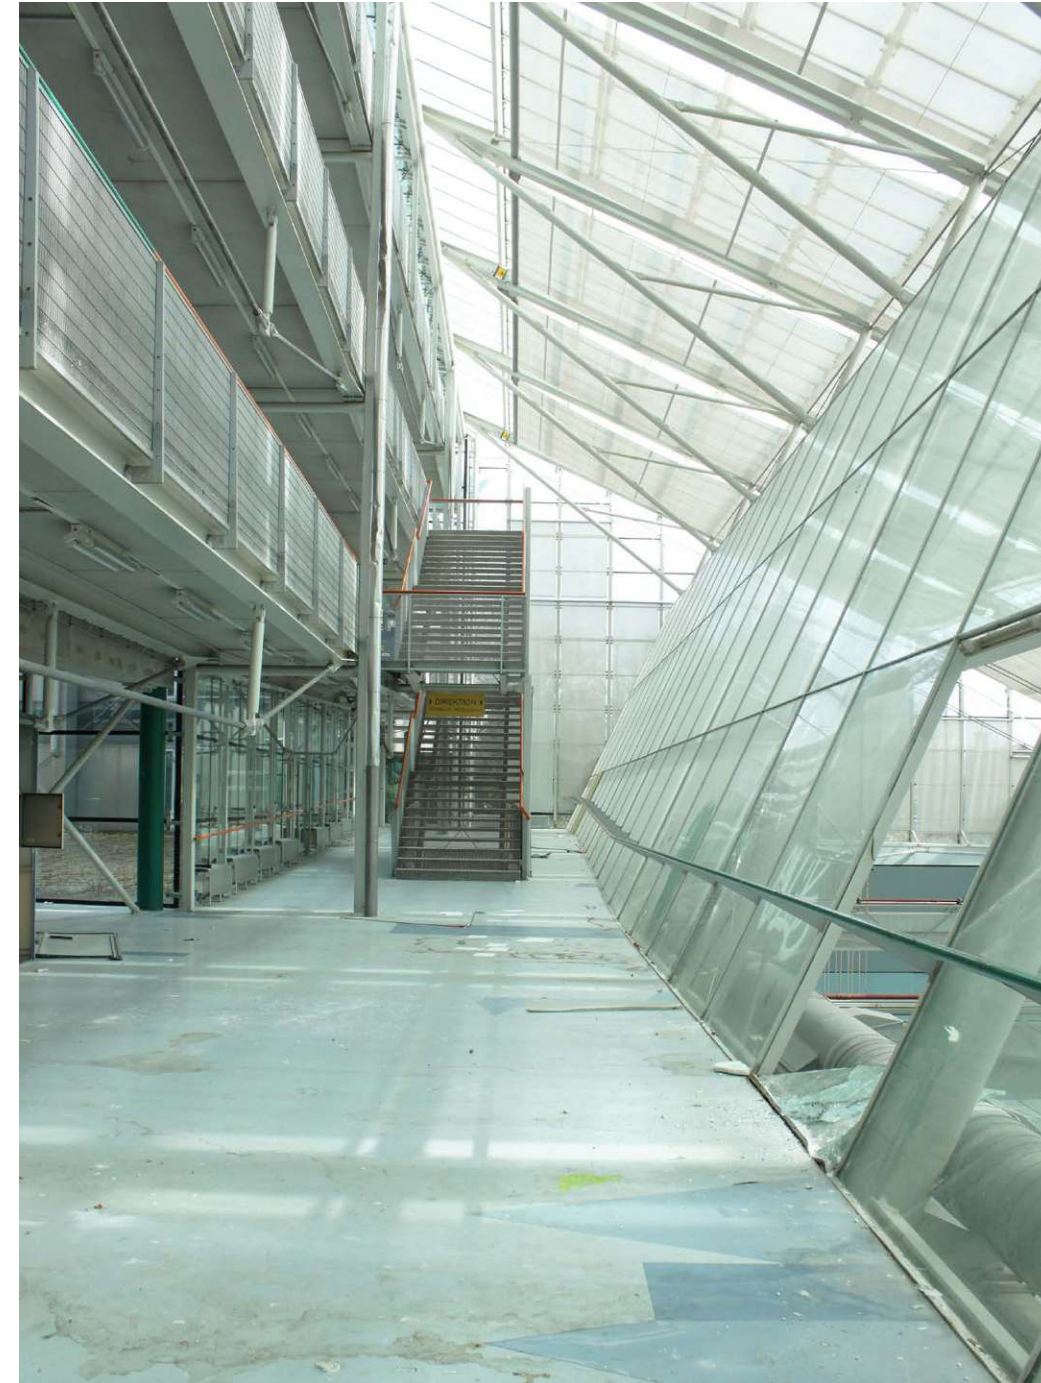
Abb. 149
Zentrale
Erschließungsachse

Der Erschließungsbereich weist mehrere Schäden auf, die durch Vandalismus entstanden sind. Die Glasfelder der Schrägverglasung zum Turnsaal sind teils gebrochen oder fehlen zur Gänze. Der Boden ist in manchen Bereichen leicht beschädigt und zerkratzt. Es sind auch mehrere Ausbesserungsarbeiten zu erkennen. Die vertikale Glasfassade ist teilweise undicht und Dichtungen lösen sich.

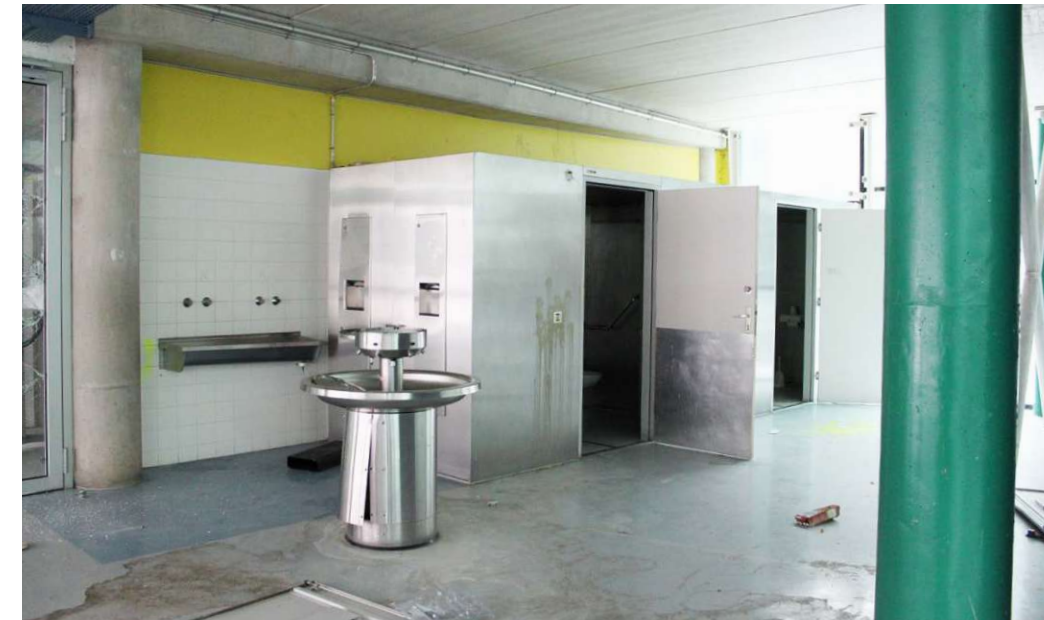
Abb. 154
Pausenfläche mit
Trinkbrunnen und
Sanitäranlage

Im Bereich des Trinkbrunnens sind am Boden Wasserschäden zu dokumentieren. Zusätzlich ist der Boden stark verschmutzt und weist leichte Schäden wie Kratzer auf. Wände und Decke sind in gutem Zustand. Der Windverband ist leicht angerostet.

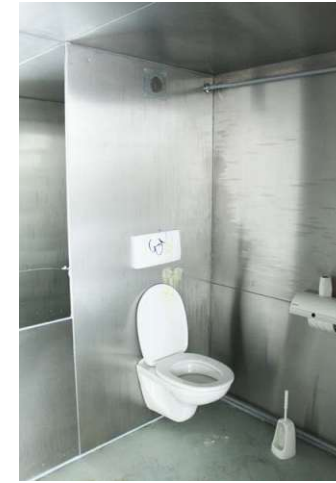
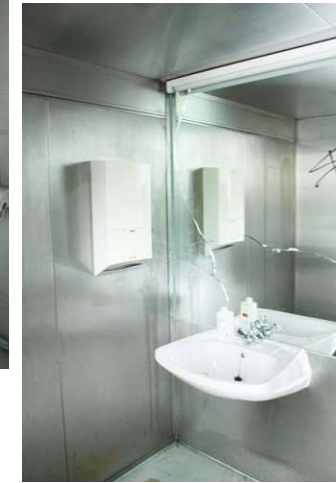
Das Nirostablech ist leicht verschmutzt und der Spiegel gebrochen. Die restliche Ausstattung ist vollständig vorhanden und nicht beschädigt.

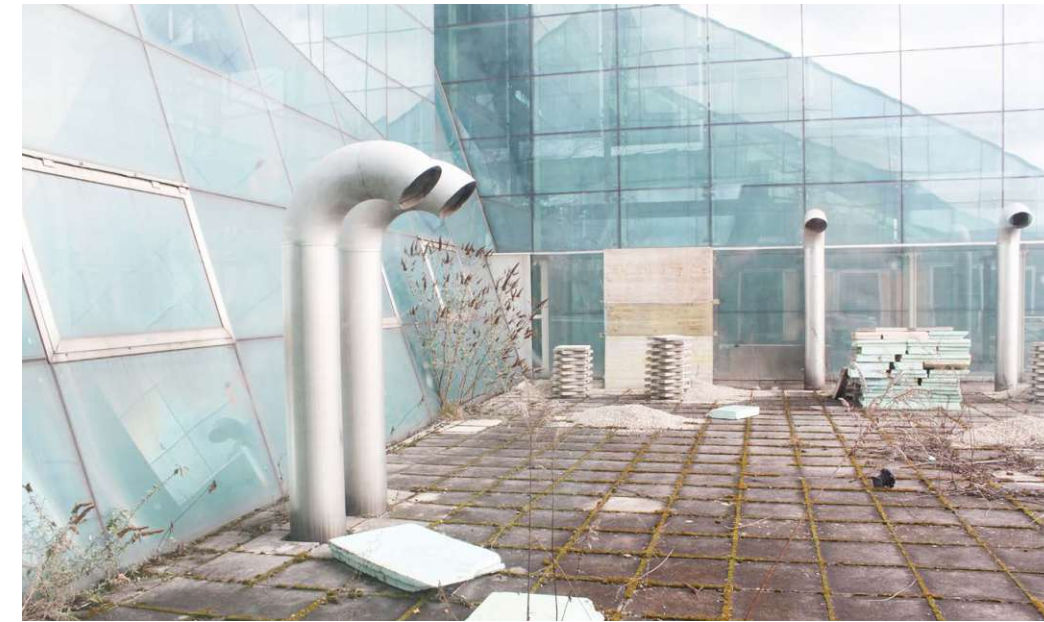
Abb. 157
 Pausenhof mit
 Lüftungsrohren

Die Betonpflastersteine sind stark verwittert und die Fugen mit Moos und Pflanzen bewachsen. Im Osten und Süden wurde der Bodenbelag bis zur Abdichtungsebene geöffnet.

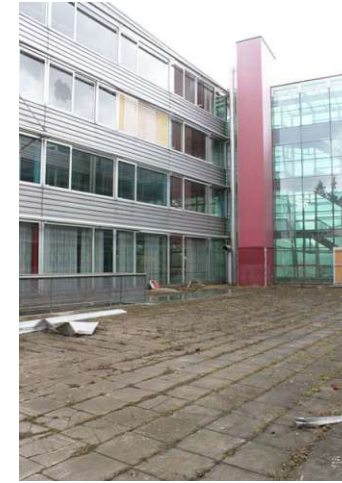
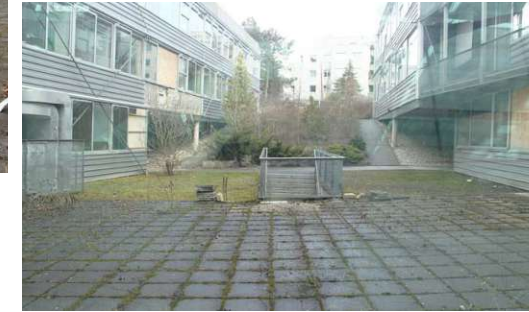
Die Höfe befinden sich in einem guten Zustand, lediglich der Bodenbelag ist verschmutzt und die Fugen mit Moos und Pflanzen bewachsen. Der Bodenaufbau wurde geöffnet und nicht wieder verschlossen.

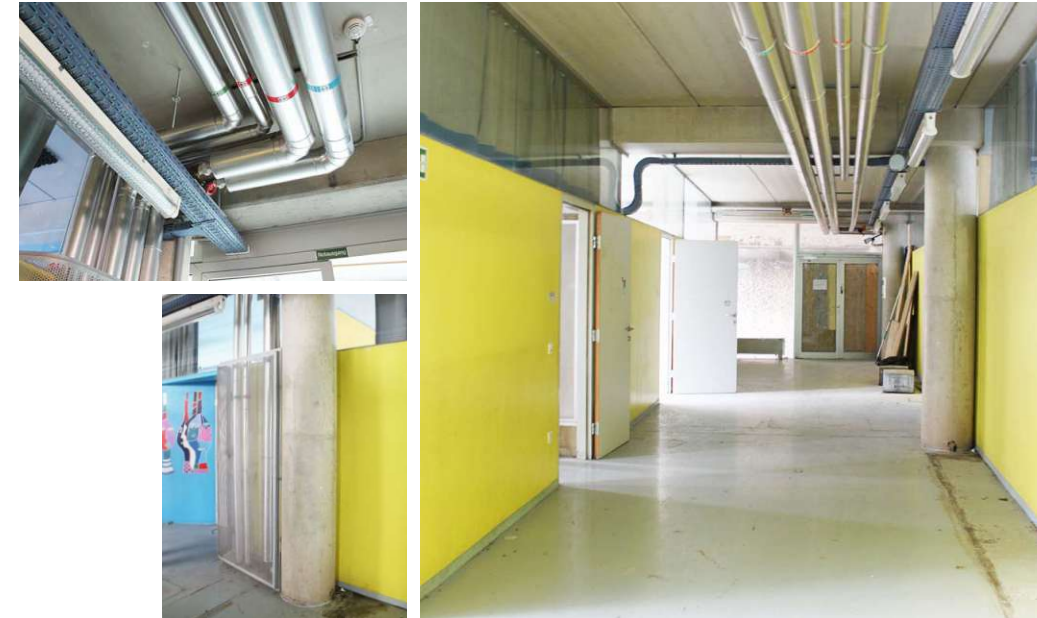
Der Gangbereich im Erdgeschoss ist gut erhalten. Der Boden weist leichte Schäden auf und ist verschmutzt. Es sind vorübergehende Ausbesserungsarbeiten zu erkennen. Die Spinde, die entlang der Gangwände aufgestellt waren, sind nicht mehr erhalten. Lediglich die Umrisslinie ist noch am Boden zu erkennen. Wände und Decke sind nicht beschädigt und in gutem Zustand. Die Zugangstüre im Norden ist mit Spanholzplatten verschlossen.

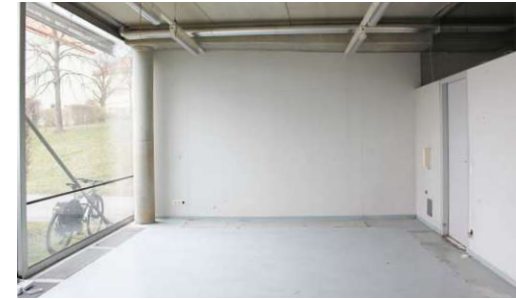
Abb. 169
Blick Richtung Norden

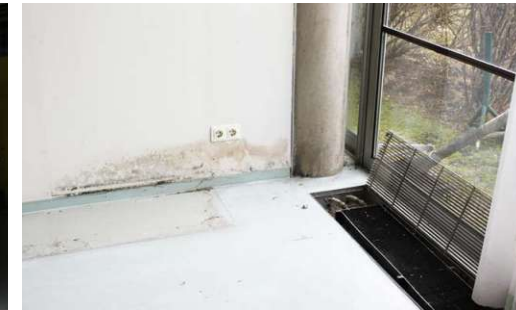
Abb. 172
Feuchtflecken an Wand

Die südliche Wand weist im unteren Bereich Wasserflecken und Schimmelbildung auf. Die restlichen Wände sind nicht beschädigt. Der Boden ist verschmutzt und musste im Bereich der entfernten Zwischenwand ergänzt werden. Hier unterscheidet sich die Farbe des Bodenbelags. Die Decke ist gut erhalten.

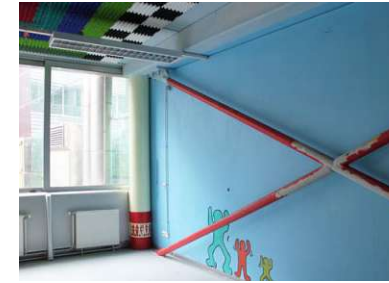
Abb. 173
Windverband vor Wand

Der Unterrichtsraum befindet sich in einem gut erhaltenen Zustand. Wände und Boden weisen keine Schäden auf. Die Decke kann aufgrund der Verkleidung nicht beurteilt werden.

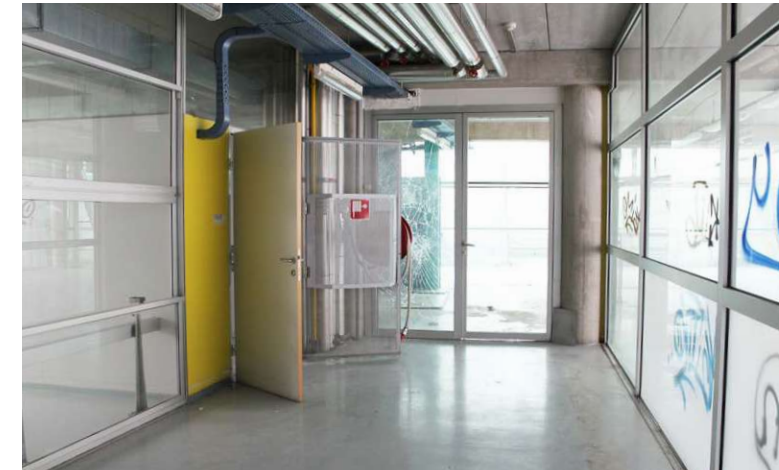
Abb. 176
Blick Richtung Norden

Die Zugangstüre im Süden ist stark beschädigt und die Glasscheibe ist gebrochen. Die Glaswände zum Speiseraum sind mit Graffiti besprüht. Der Boden weist bis auf die Ausbesserungsarbeiten keine Schäden auf. Decke und Wände sind gut erhalten. Teilweise fehlen Türen oder wurden aus dem Rahmen genommen. Der Ausgang im Norden ist mit Spanholzplatten verschlossen.

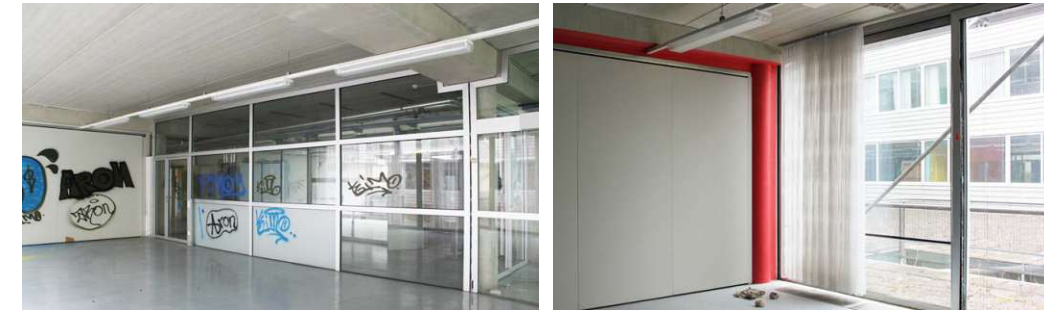
Abb. 180
Glaswand zu Gang

Die Schäden im Speiseraum beschränken sich hauptsächlich auf die Glasfassade und die Wände. Die Glaswand zur Erschließungsachse ist stark beschädigt, teilweise sind Glasscheiben gebrochen, teils fehlen sie zur Gänze. Weitere Glas- und Leichtbauwände sind mit Graffiti besprüht. Die Schiebetüren zum Innenhof stehen zum Teil offen, im hinteren Bereich fehlt eine Schiebetür. Die Fehlstelle wurde mit Spanholzplatten verschlossen. Am nördlichsten Betonunterzug ist zu dokumentieren, dass die Bewehrung freigelegt wurde. Es ist anzunehmen, dass dies im Rahmen eines Gutachtens geschah. Auch eine unverschlossene Bodenöffnung im hinteren Teil des Speiseraums ist festzuhalten.

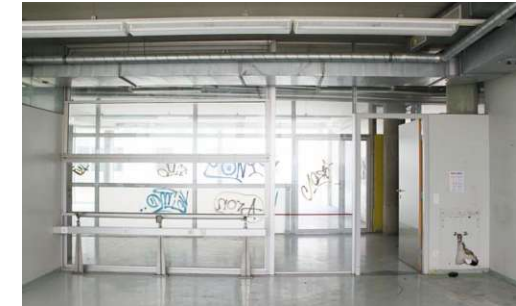
Abb. 183
Aufwärmküche

Im gesamten Raum sind unverschlossene Wandöffnungen zu dokumentieren. Es ist anzunehmen, dass diese im Laufe der Gutachten entstanden sind. Der Boden ist verschmutzt. Die Decke befindet sich in einem guten Zustand.

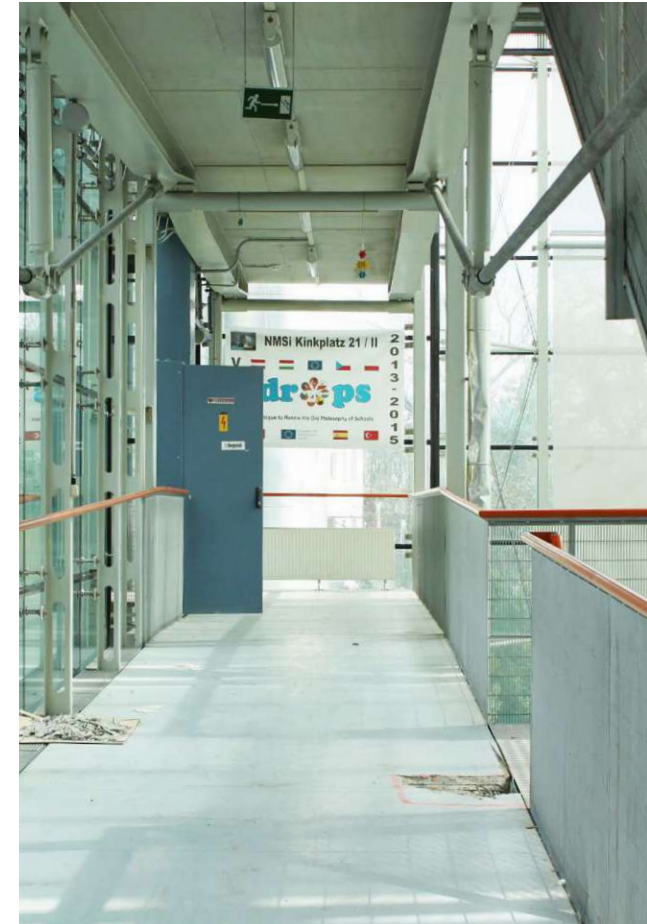
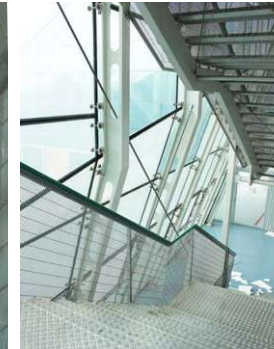
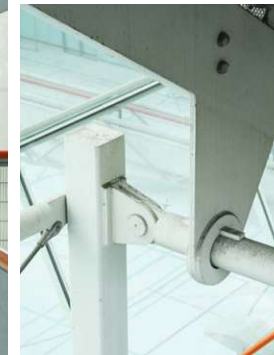
Am Boden sind unverschlossene Bodenöff-nungen im Bereich der Stiege zu dokumen-tieren. Die Bewehrung wurde freigelegt. Der Boden ist verschmutzt und hat teilweise star-ke Kratzer. Auch ein vertikales Lüftungsrohr wurde geöffnet. Die Dichtungen der vertikalen Glasfassade sind teilweise nicht mehr vollstän-dig intakt, wodurch Wasser eintreten kann. Die Türen der freistehenden Elektroschächte sind geöffnet aber nicht beschädigt.

Abb. 189
Stiege 2

Abb. 190
Stiegenauflager

Abb. 191
Blick Richtung Osten

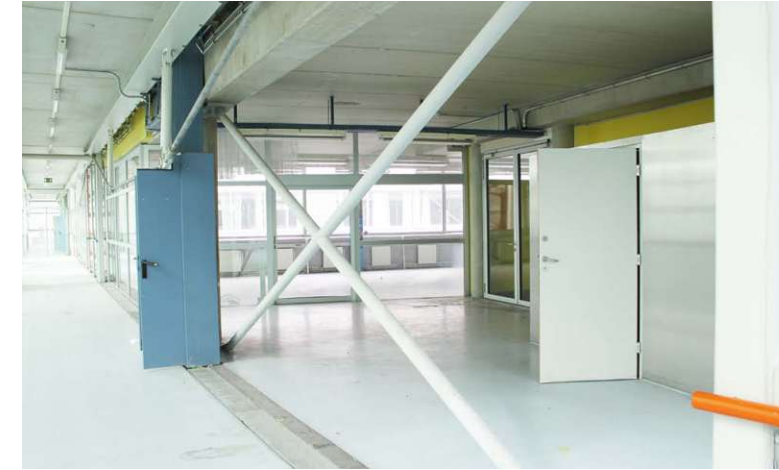
Abb. 193
Betonstütze vor Fassade

Abb. 194
Pausenfläche mit
Sanitäreanlage

Der Bereich befindet sich in gutem Zustand. Der Boden ist nicht stark beschädigt und auch der Windverband aus Stahl zeigt keine Rostbildung.

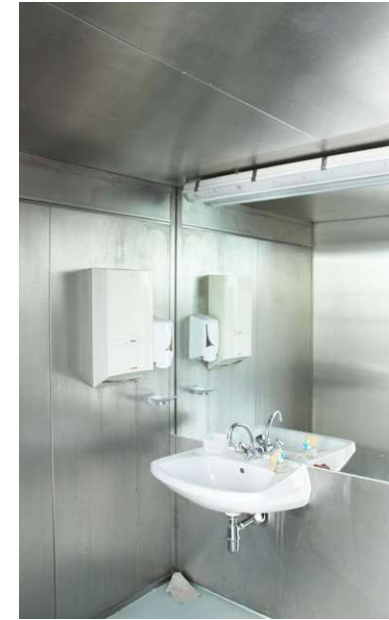
Abb. 195
Toilette

Die Sanitäranlage ist gut erhalten. Die Toilette ist leicht beschädigt: Brille und Deckel fehlen. Die restliche Ausstattung ist vorhanden.

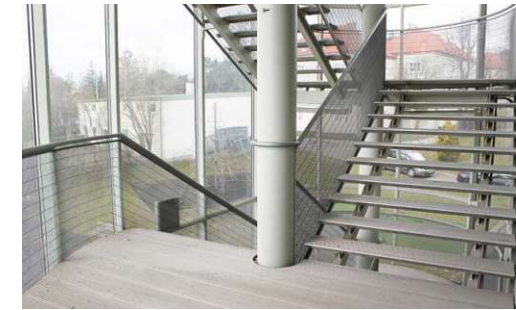
Abb. 198
Rostbildung an
Stahlrahmen

Die Konstruktion befindet sich in einem guten Zustand. Die Stahlstützen sind nicht angerostet und das Alu-Riffelblech nicht beschädigt. Der Türstock weist starke Rostbildung auf und der Lack blättert ab. Die Glasscheiben sind nicht beschädigt.

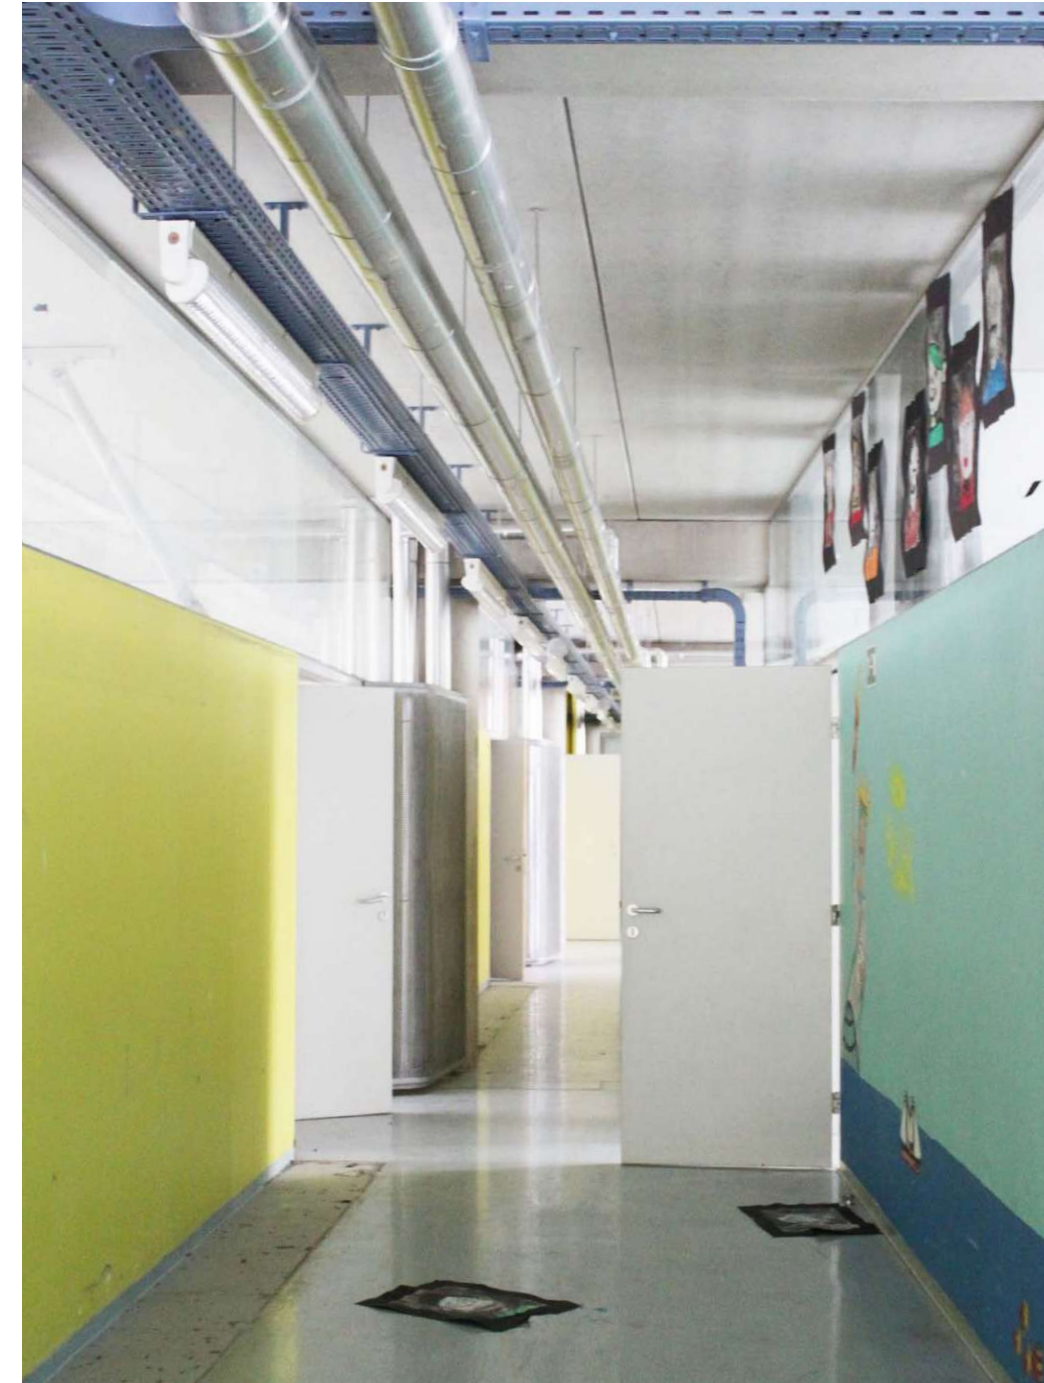
Abb. 201
Gang Klassentrakt 1

Der Gangbereich befindet sich in einem guten Zustand. Der Boden weist teilweise Verschmutzungen auf, zum Teil sind die Abdrücke der Spinde zu erkennen. Der Ausgang im Norden ist mit Spanholzplatten verschlossen.

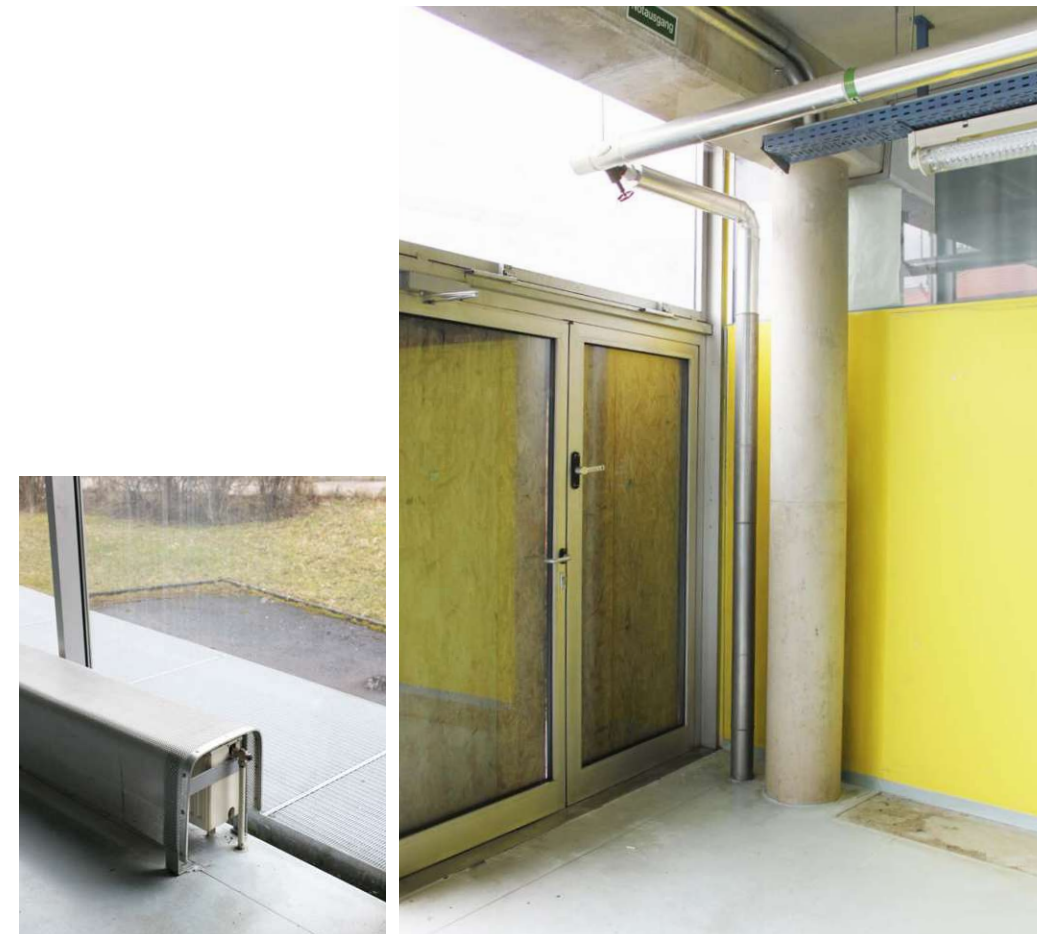
Abb. 204
Heizkörper mit
Lochgitterverkleidung

Abb. 205
verschlossener Ausgang
im Norden

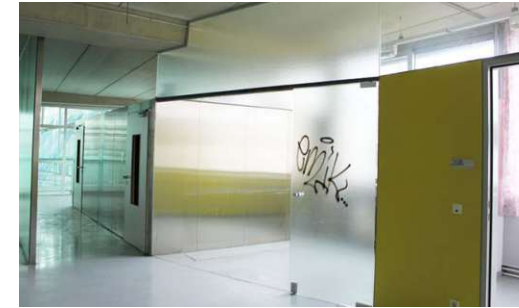
Abb. 209
zerbrochene
Glastrennwand

Die Glasscheibe, die den Raum vom Gang trennt, ist vollständig zerstört. Das Oberlicht und die Glastür ist noch erhalten. Der Boden ist in einem guten Zustand und Wände sowie Decke sind gut erhalten.

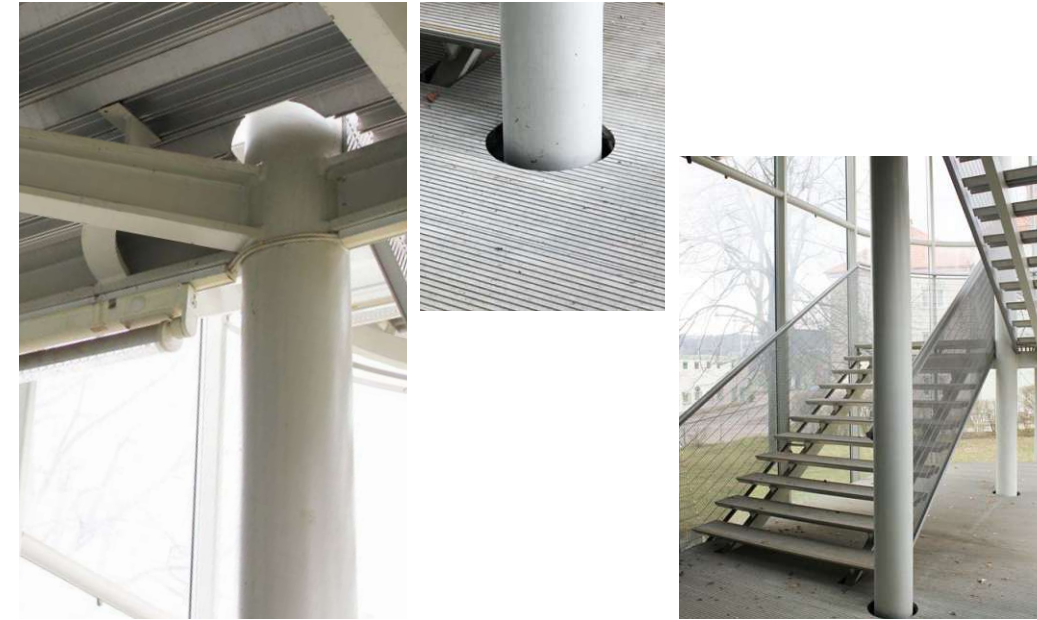
Abb. 218
Anschluss Stahlstütze

Abb. 219
Stahlstütze

Das Alu-Riffelblech ist in einem guten Zustand und zeigt keine Schäden. Die Verglasung ist unbeschädigt und nur verschmutzt. Die Stahlstützen zeigen keine Rostschäden. Die Beschläge der Türen sowie der Rahmen sind stark verrostet. Ein geöffnetes Fenster im dritten Obergeschoss ermöglicht den Wassereintritt von oben. Die Glastür in den Außenbereich ist mit Spanholzplatten verschlossen.

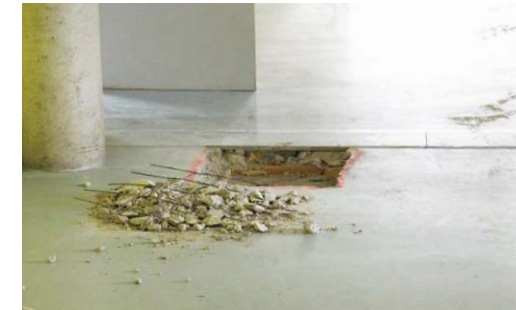
Abb. 223
unverschlossene
BodenöffnungAbb. 224
Brandabschnittstür**Beschreibung**

Wände und Decke zeigen keine Schäden. Die Glastüre im Norden ist mit Spanholzplatten verkleidet.

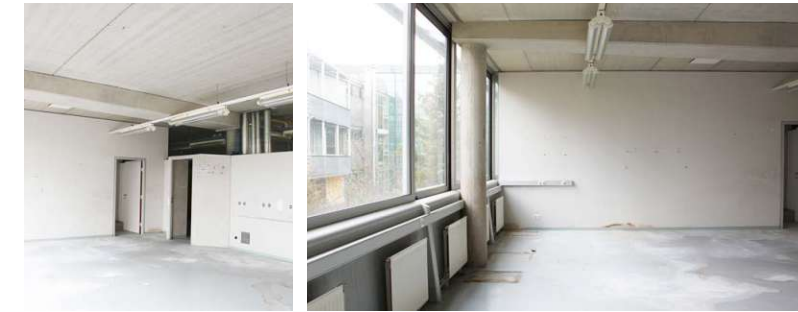
Der Boden weist große Schäden auf. Es bilden sich Wasserflecken, die durch den Untergrund an die Oberfläche kommen. Durch die Hanglage liegt das Obergeschoss in der Erde. Es ist anzunehmen, dass keine ausreichende Abdichtung besteht. Auch die Wände zeigen bereits im unteren Bereich vermehrt Schäden zufolge Wassereintritt. Der Windverband aus Stahl rostet an den Ösen am Boden. Decke und Fenster sind unbeschädigt.

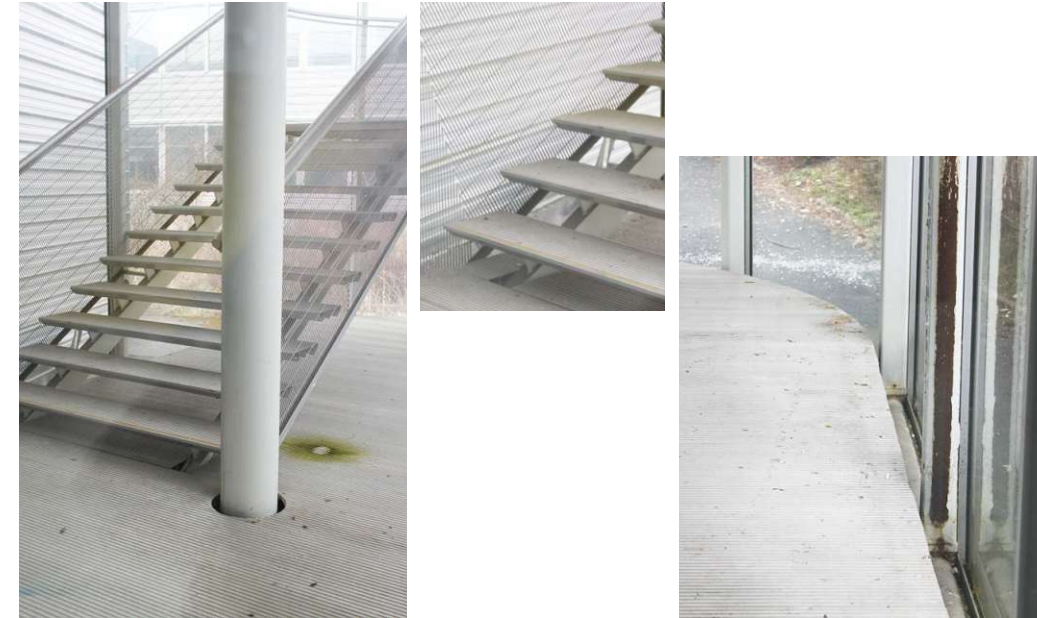
Abb. 232
Verfärbung am Boden
durch Wassereintritt

Abb. 233
Rostbildung an
Fensterrahmen

Am Boden ist zu erkennen, dass Wasser eingetreten ist. Es ist mikrobiologischer Befall im mittleren Bereich zwischen den Stahlstützen zu dokumentieren. Die Beschläge der Türen sowie der Rahmen sind stark verrostet.
