Diplomarbeit
Technische Universität Wien
Fakultät für Architektur und Raumplanung

Sophie Stockhammer

Die Schule am Kinkplatz

Technische Ruine oder Denkmal?

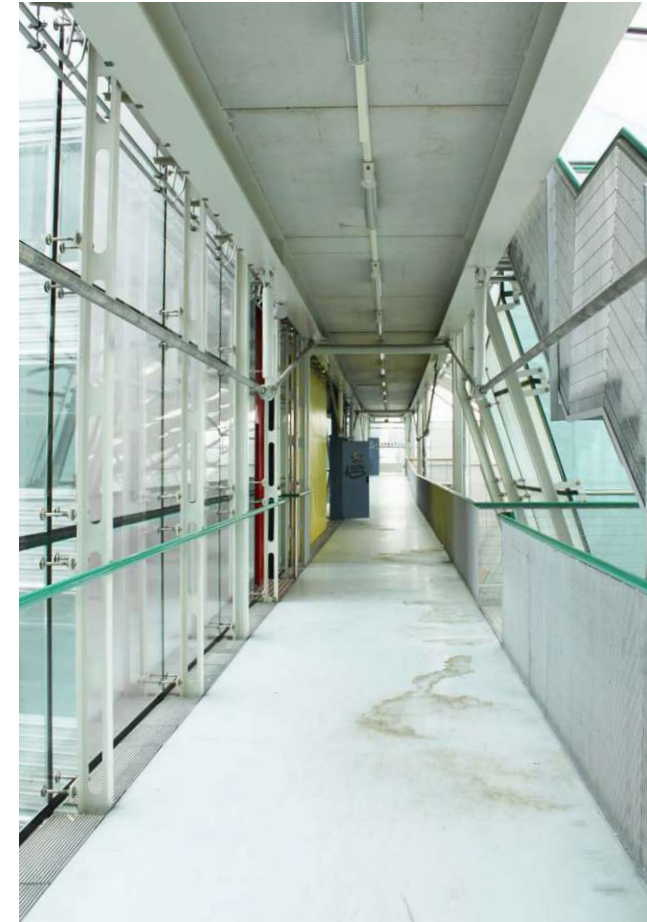
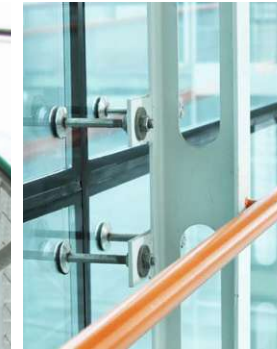
Der Boden ist im mittleren Bereich beschädigt und weist Wasserflecken auf. Diese entstehen durch die geöffneten Lüftungslamellen am Dachfirst, wodurch Wasser eintreten kann. Die Dichtungen der Vertikalverglasungen sind zum Teil porös und dichten nicht mehr ausreichend ab.

Abb. 235
Punktgehaltene
Verglasung

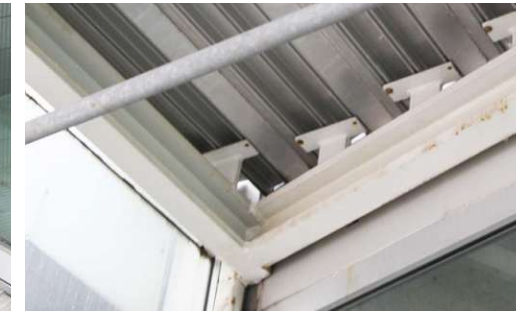
Abb. 246
Detail Türrahmen

Es ist festzuhalten, dass die Konstruktion eine leichte Rostbildung aufweist. Der Türstock ist stark angerostet und der Lack blättert ab. Die Glasscheiben sind nicht beschädigt. Das Alu-Riffelblech des Bodens ist gut erhalten.

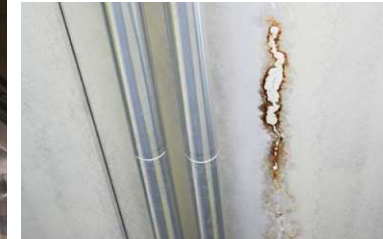
Besonders im nördlichen Abschnitt des Ganges sind vermehrt Schäden zu erkennen. In diesem Bereich befindet sich ein Geschoss darüber die Dachterrasse. Es ist anzunehmen, dass durch eine fehlende oder beschädigte Abdichtung Wasser eintreten kann. Es sind sowohl an der Decke als auch am Boden Wasserflecken festzuhalten. Diese befinden sich an der Decke besonders im Bereich der Fugen. Im südlichen Bereich sind unverschlossene Bodenöffnungen zu dokumentieren.

Abb. 250
Feuchteschäden an
Befondecke

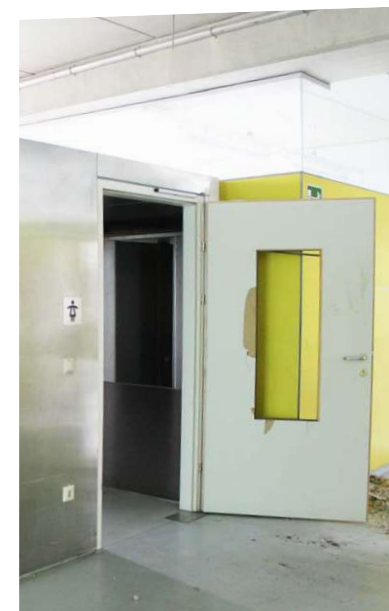
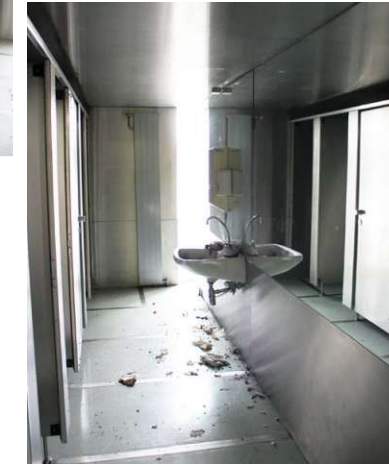
Die Sanitäranlage in diesem Geschoss ist besonders dem Vandalismus zum Opfer gefallen. Die äußeren Nirostaoberflächen sind beschmiert und zerkratzt. Die Türen sind beschädigt und das Sichtfenster fehlt. Im Inneren wurde zum Teil die Ausstattung zerstört.

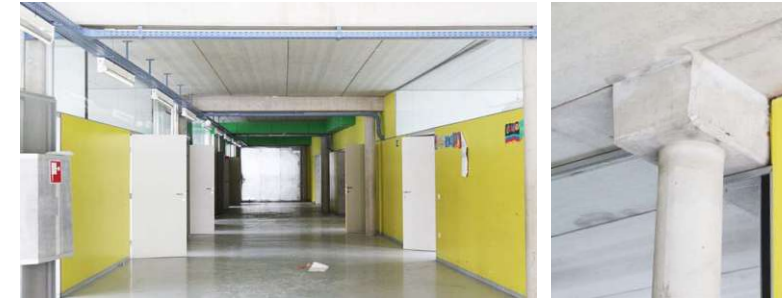
Im vorderen Bereich ist der Gang gut erhalten, jedoch sind besonders im nördlichen Abschnitt des Ganges vermehrt Schäden festzuhalten. In diesem Bereich befindet sich im darüberliegenden Geschoss die Dachterrasse. Durch eine fehlende oder beschädigte Abdichtung dürfte Wasser eintreten. Es sind sowohl an der Decke als auch am Boden Wasserflecken festzuhalten.

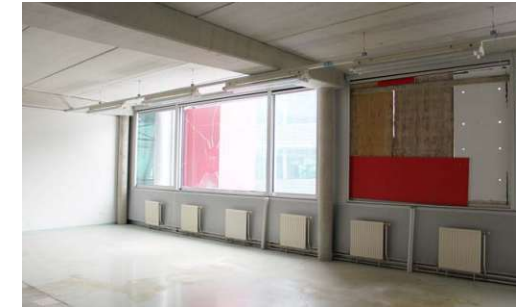
Abb. 274
Labortisch mit
Waschbecken

Der Boden ist im Rahmen von Gutachten geöffnet worden und weist zusätzlich Wasserflecke auf. Das Fensterband ist stark beschädigt. Zum Teil fehlen die Glasscheiben der Schiebefenster, die provisorisch mit Brettern verschlossen wurden. Es ist nur noch ein Labortisch erhalten, die restliche Ausstattung fehlt. Decke und Wände sind nicht beschädigt.

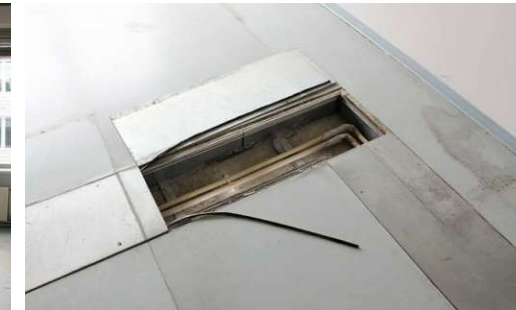
Abb. 278
Bodenöffnung**Beschreibung**

Die innere Scheibe des Fensters ist gebrochen, die Scherben sammeln sich im Scheibenzwischenraum. Der Boden ist verschmutzt und die Leitungsverkleidung teilweise geöffnet. Das Digestorium ist zum Teil beschädigt. Wände und Decke sind gut erhalten.

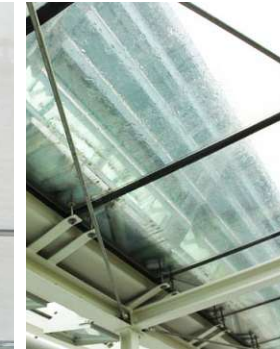
Der Boden ist zum Teil beschädigt und weist Wasserflecken auf. Diese entstehen durch die geöffneten Lüftungslamellen am Dachfirst, wodurch Wasser eintreten kann. Die Dichtungen der Vertikalverglasungen sind zum Teil porös und dichten nicht mehr ausreichend ab.

Abb. 286
geöffnete
Lüftungslamelle

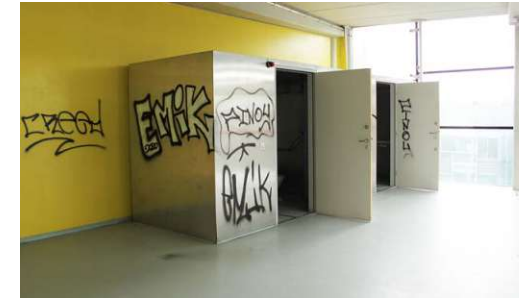
Abb. 290
Sanitäranlage mit
Graffitischriftzügen

Die Wände der Pausenfäche und die der Sanitäranlage sind mit Graffiti bemalt. Am Boden im Bereich des Windverbands sind leichte Schäden zu erkennen.

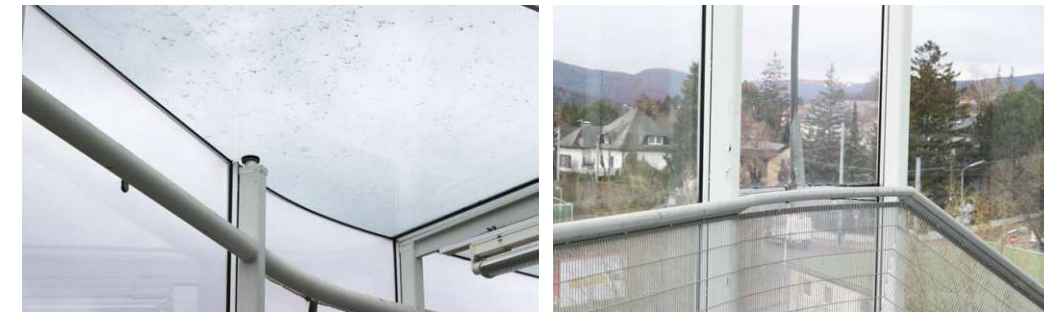
Abb. 298
Anschluss vertikale und horizontale Glasflächen

Abb. 299
provisorisch geklebte Glasscheibe

Die Überkopfverglasung ist nicht beschädigt. Eine Glasscheibe der Vertikalverglasung ist gebrochen und provisorisch mit einem Klebeband gesichert. Das Alu-Riffelblech des Bodens ist zum Teil an den Rändern leicht verfärbt. Die Lackierung der Stahlkonstruktion löst sich in manchen Bereichen.

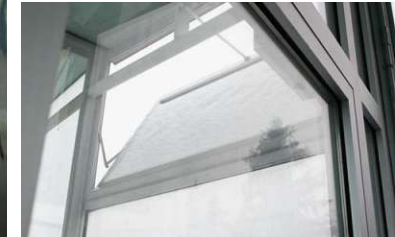
Besonders der hintere Bereich des vollverglasenden Ganges befindet sich in einem schlechten Zustand. Durch offenstehende Fenster und Schiebetüren kann Wasser eintreten. Dadurch entstehen starke Wasserflecken am Boden. Auch die exponierten Enden der Betonunterzüge weisen dadurch bereits Schäden auf. Der vordere Bereich ist größtenteils durch Vandalismus beschädigt. Wände, Nirostaoberflächen und Türen sind mit Graffiti besprüht.

Abb. 302
geöffnetes Fenster
Glasgang

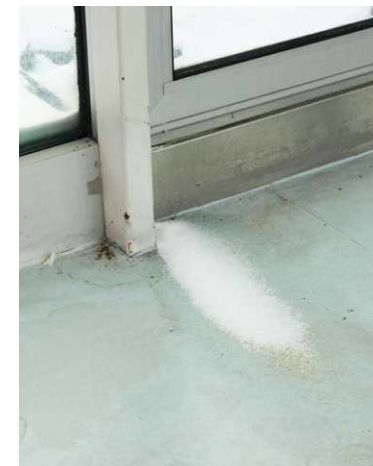
Abb. 303
Schneeeintritt durch
geöffnete Schiebetür

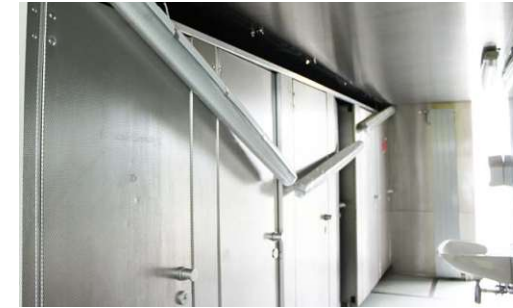
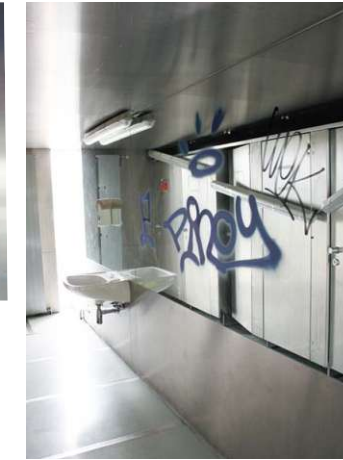
Abb. 305
beschädigte
Nirostoberfläche

Abb. 307
beschädigte
Beleuchtungskörper

Die abgehängte Beleuchtung löst sich von der Decke und hängt in den Raum. Der Spiegel und die Innenflächen sind teilweise mit Graffiti besprüht.

Die zerstörte Ausstattung der Sanitäreinrichtungen soll ausgetauscht und den heutigen Ansprüchen entsprechend erneuert werden.

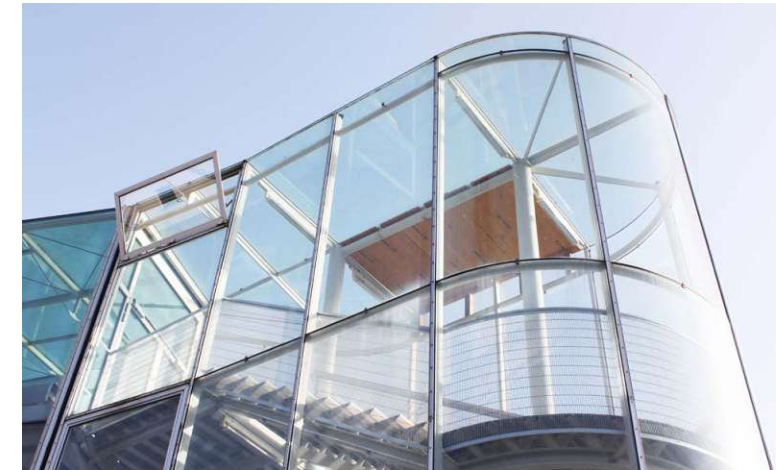
Abb. 316
geöffnetes Fenster
und verplattete
Überkopfverglasung

Eine Glasscheibe der Überkopfverglasung fehlt und wurde mit einer Spanholzplatte ersetzt. Das Kippfenster ist geöffnet, wodurch Wasser eintreten kann. Dadurch entsteht Rostbildung an der darunterliegenden Konstruktion.

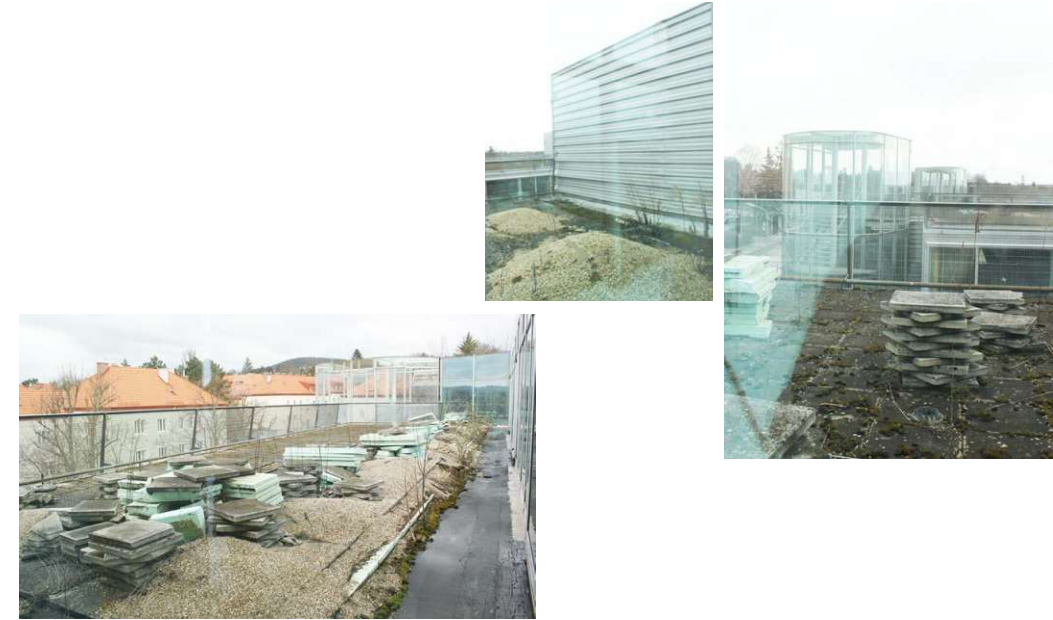
Abb. 318
 geöffneter Bodenbelag

Der Bodenbelag der Terrasse im Westen wurde im Bereich vor der Glasfassade entfernt und die Abdichtung freigelegt. Es ist anzunehmen, dass dies im Rahmen eines Gutachtens geschah. Die Absturzsicherung ist vollständig erhalten und nicht beschädigt. Zwischen den Bodenplatten wächst Moos und kleinere Pflanzen. Auch auf der östlichen Terrasse wurde der Bodenbelag vor der Glasfassade entfernt.

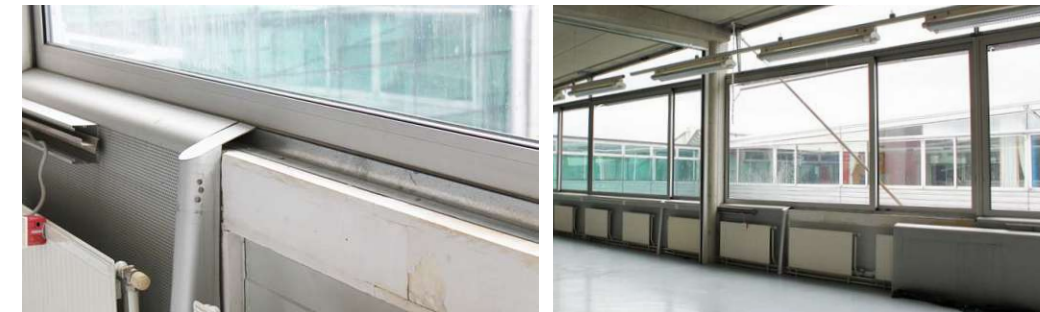
Abb. 325
geöffnetes
Fensterparapet

Die Lochgitterverkleidung des Parapets wurde im mittleren Bereich abgenommen. Es ist anzunehmen, dass dies im Zuge eines Gutachtens geschah. Wände und Decke sind gut erhalten. Der Boden weist lediglich leichte Gebrauchsspuren auf.

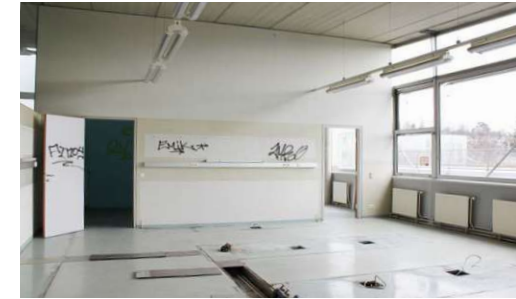
Abb. 330
geöffneter Boden in
Schulküche

Am Boden ist eine unverschlossene Bodenöffnung festzuhalten. Der Boden ist teilweise beschädigt, die Umrisse der Ausstattung sind zu erkennen und zum Teil sind die Abdeckungen der Bodenleitungen geöffnet. Decke und Wände sind unbeschädigt. Die Ausstattung der Schulküche ist nicht mehr vorhanden.

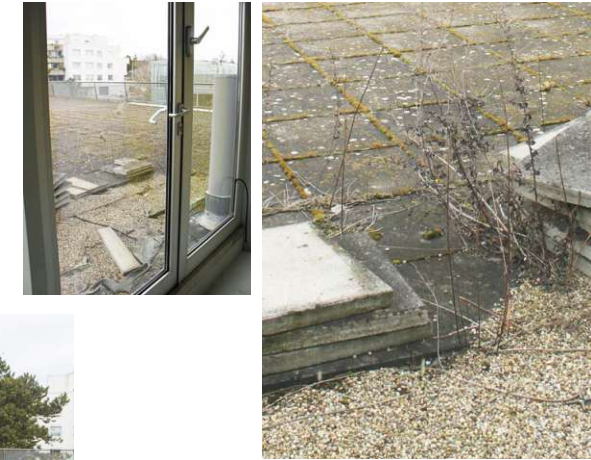
Abb. 335
geöffneter Bodenaufbau
