Die Alte Pfarrkirche Münichholz

Geschichte, Bestandsaufnahme, Revitalisierung

DIPLOMARBEIT

Lucia Anna Arthofer
01246127

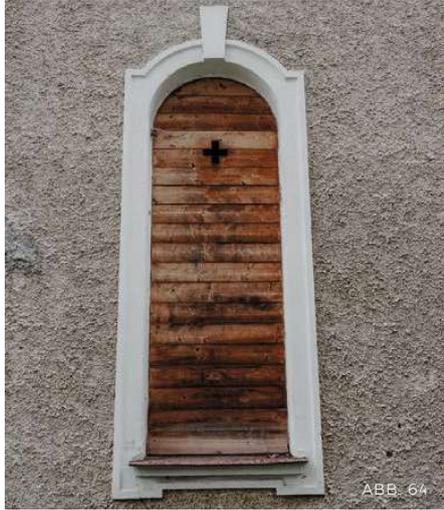
-
- ABB. 64 verbretterte Rundbogenfenster
 - ABB. 65 Ostfassade, ehemaliger Haupteingang
 - ABB. 66 Eiserner achtseitiger Radleuchter
 - ABB. 67 Ansicht Ost- und Nordfassade
 - ABB. 68 Ansicht Ost- und Südfassade
 - ABB. 69 Südfassade, Nebeneingang

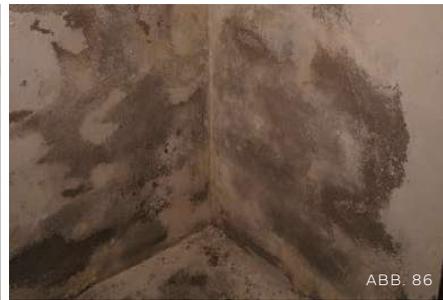
Funktion	Erschließungsgang mit Treppenhaus
Höhe	2,33 m
Fläche	6,64 m ²
Wände	Betonmauerwerk verputzt
Decke	Betondecke verputzt
Boden	Estrichboden geschliffen
Fenster	F 01 – 79 x 65, zweiflügeliges Fenster zum Lichtschacht mit Gitter
Türen	T 01 – 65 x 200, einflügelige braune Holztür, Türrahmen aus Metall T 02 – 60 x 195, einflügelige braune Holztür, Türrahmen aus Metall T 03 – 70 x 195, einflügelige braune Holztür, Türrahmen aus Metall T 04 – 80 x 180, beige Metalltür auf grauem Metalltürrahmen T 05 – 80 x 200, Metalltürrahmen, Türblatt fehlt
Öffnungen	–
Ausstattung	–
Schäden	Starke Salzausblühungen, Abblättern und Ablösen des Putzes vor allem an der südlichen Außenwand.

ABB. 86 Feuchteschäden südliche Kellerwand

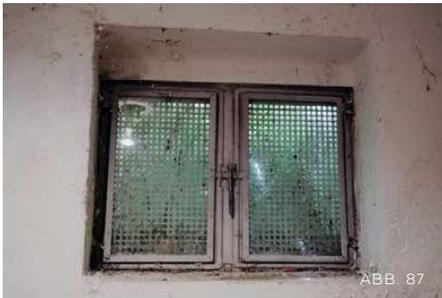
ABB. 87 Südliches Kellerfenster

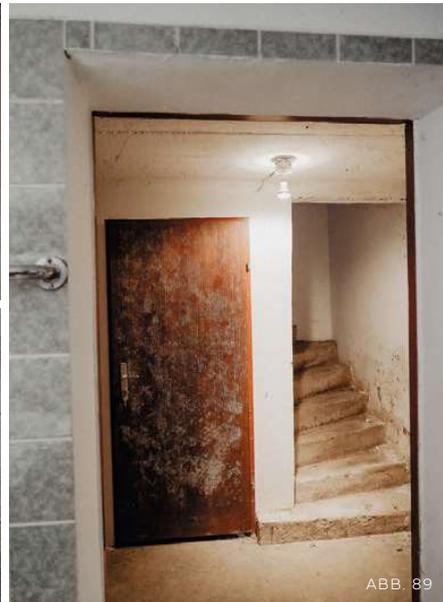
ABB. 89 Blick aus dem Badezimmer

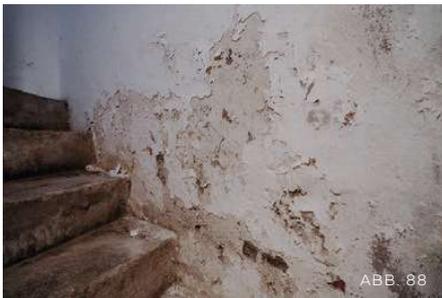
ABB. 88 Südliche Außenwand an Kellertreppe

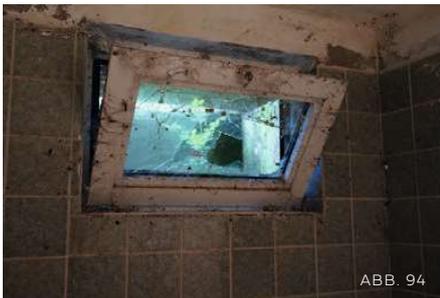
Funktion	Badezimmer, Dusche, WC
Höhe	2,33 m
Fläche	10,55 m ²
Wände	Quadratische, grau melierte Wandfliesen in Kreuzfuge
Decke	Verputzt und weiß gestrichen
Boden	Weißer Fliesen, rechteckig längs versetzt
Fenster	F 02 – 75 x 62, Zweifachverglastes Kippfenster zum Lichtschacht. Öffnung nach innen.
Türen	T 01 – 65 x 200, braune Holztür mit originalen Beschlägen. Türrahmen aus Metall T 06 – 60 x 200, braune Holztür mit originalen Beschlägen. Roter Türrahmen aus Metall
Öffnungen	-
Ausstattung	Zwei Waschbecken inklusive Zweihebelmischer- Wandarmaturen Wandspiegel mit darüber liegender Wandleuchte Warmwasserboiler WC mit Aufputzspülkasten Heizkörper
Schäden	Ausblühungen, Abblättern und Ablösen des Putzes überwiegend an der Decke und den Außenwänden. Korrosion des Installationsrohres über dem WC. Fensterglas gebrochen. Biologischer Befall an den Holztüren.

ABB. 94 Westliches Kellerfenster

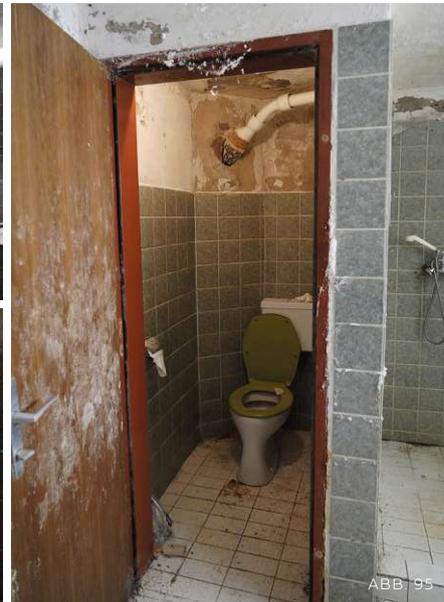
ABB. 95 WC

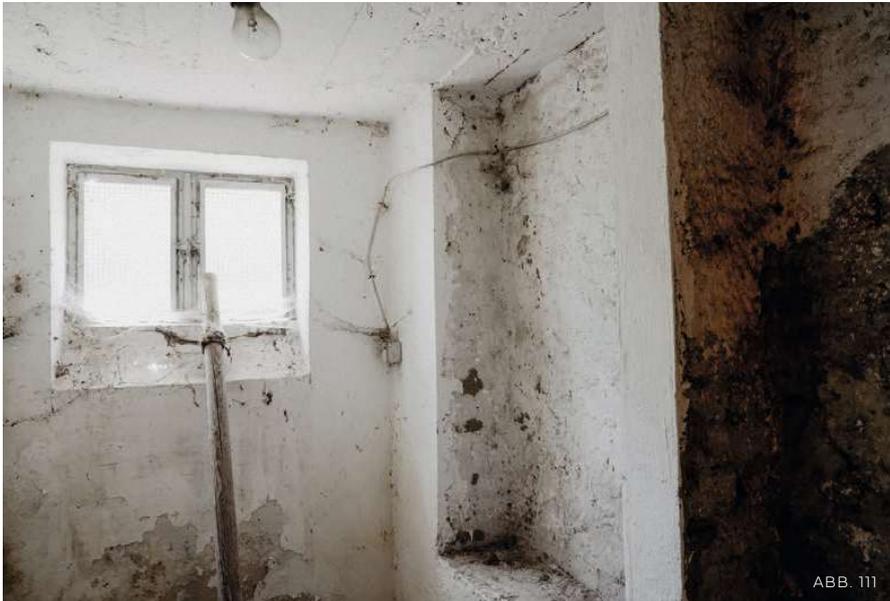
Funktion	Getränkelager
Höhe	2,24 m
Fläche	16,80 m ²
Wände	Verputzt und weiß gestrichen
Decke	Betondecke in Brettschalung, weiß gestrichen
Boden	Estrichboden geschliffen
Fenster	F 03 – 78 x 66, zweiflügeliges Fenster zum Lichtschacht mit Gitter
Türen	T 03 – 70 x 195, braune Holztür mit originalen Beschlägen. Türrahmen aus Metall T 08 – 90 x 200, einflügelige weiß gestrichene Holztür mit vertikalen Brettern und Verglasung, Schwelle 7 cm T 09 – 78 x 200, braune Holztür in Türrahmen aus Metall
Öffnungen	2 Nischen an westlicher Wand, Maße 94 x 144 x 26
Ausstattung	-
Schäden	Abblättern und Ablösen des Putzes an allen Wänden. Starke Salzausblühungen an den Nischenrückwänden, sowie biologischer Befall.

ABB. 111 Blick Richtung Süden mit Nischen

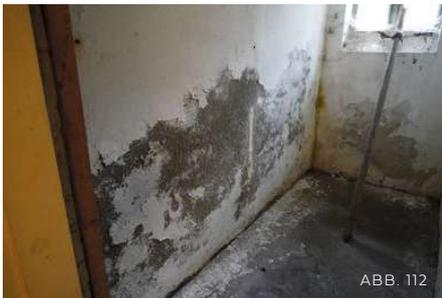
ABB. 112 Östliche Außenwand mit Putzschäden

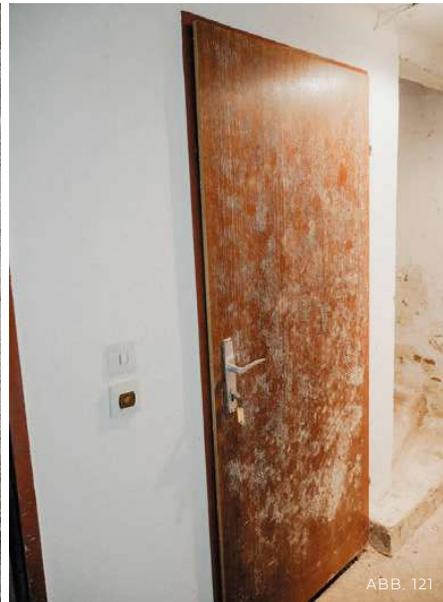
Funktion	Abstellraum mit Sicherungskasten
Höhe	max. 2,13 m
Fläche	1,66 m ²
Wände	Verputzt und weiß gestrichen
Decke	Treppenuntersicht Beton Bretterschalung, weiß gestrichen
Boden	Estrichboden geschliffen
Fenster	–
Türen	T 02 – 60 x 195, braune Holztür mit originalen Beschlägen. Türrahmen aus Metall
Öffnungen	–
Ausstattung	Ziegel, Sicherungskasten
Schäden	Biologischer Befall an Holztür.

ABB. 121 Türe zum Abstellraum

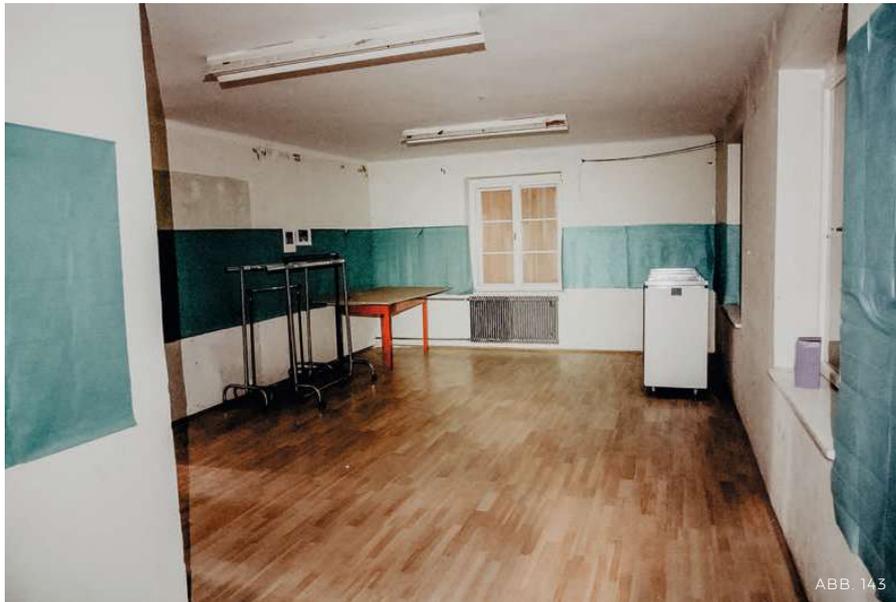
Öffnungen	Revisionskappe Kamin
Ausstattung	diverses Mobiliar, Heizkörper, Deckenleuchten
Schäden	Abblättern und Ablösen des Putzes an Wänden, provisorische Abdeckung durch Papierstreifen

Dieser Raum wurde als Heimraum für die 16- bis 20-Jährigen „*Ranger und Rover*“ verwendet. Eine Verbindungstür im Osten führt direkt zum Kirchenraum. Der originale Terrazzo Boden wurde hier vermutlich ebenfalls nachträglich mit Laminat überdeckt. Schadhafte Putzstellen an den Wänden wurden notdürftig mit Papier abgedeckt.

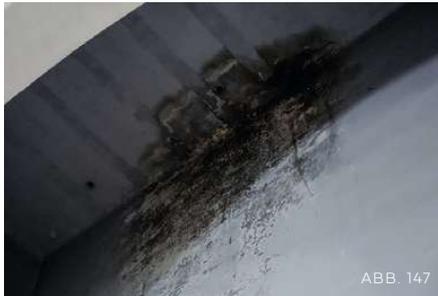
Öffnungen	Nische seitlich des Altars, Nischen beidseitig der Altarwand
Ausstattung	diverses Mobiliar, Baldachin, Altarstufen, Holztreppen
Schäden	Wasserflecken, Verfärbungen und biologischer Befall, Abblättern und Ablösen des Putzes an Wänden und Gewölbe, großflächig ausgefüllte Fehlstellen am Boden und Rissbildung an Boden und Stufen, Grobe Fehlstellen an T 15

ABB. 147 Schäden an Decke

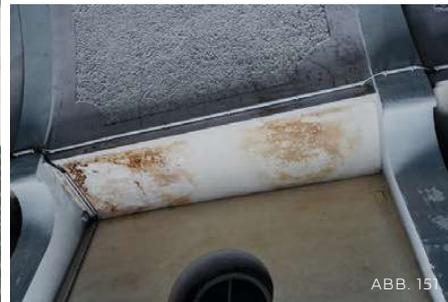
ABB. 151 Schäden über südlichem Eingangsportal

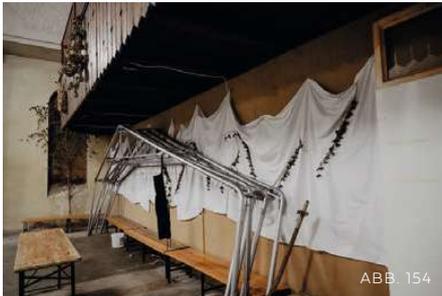
Funktion	Kirche, Lager
Höhe	2,83 m
Fläche	49,06 m ²
Wände	Ziegelmauerwerk glatt verputzt, gelb gestrichen Trennwand aus Pressspanplatten, glatte braune Oberfläche
Decke	offene Holzbalkendecke
Boden	Terrazzo, geschliffen
Fenster	F 25-26 – 115 x 135, Rundbogenfenster weiß gestrichen, mit Oberlicht, Fensterteilung in 12 Felder, abgeschrägte Fensterbank, innen flächig verbrettert, außen horizontal verbrettert mit ausgeschnittenem griechischem Kreuz
Türen	T 17 – 90 x 200, einflügelige Holztür, weiß lackiert in weißem Holztürrahmen T 18 – 185 x 213, korbbogiges Doppelflügelportal aus Holz, Schwelle 0,5 cm, innen: vier Felder pro Flügel, Schubriegel einseitig, metallene Beschläge, außen: Türblatt im Fischgrätmuster, dekorative Langbänder, metallene Beschläge und Schließblech
Öffnungen	Treppendurchbruch zur Empore
Ausstattung	diverses Mobiliar, Werkzeug, Gartengeräte, Holzstützen mit schrägen Kopfbändern
Schäden	Abblättern und Ablösen des Putzes an Wänden, kleinere Fehlstellen im Terrazzoboden, Rissbildung und Bruchstellen am Putz im Bereich des Metalltürrahmens T 18

ABB. 154 Trennwand Kirche-Lager

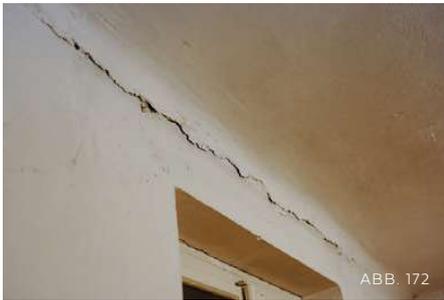
ABB. 172 Rissbildung über F 30
 ABB. 173 Nördliche Fenster
 ABB. 174 Westliches Fenster

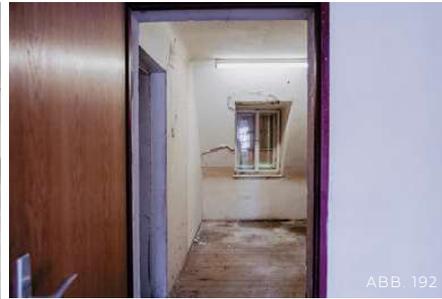
Dieser Raum wurde von den Pfadfindern als Materialkammer verwendet. Hier wurden etwa Zelte, Planen, Geschirr, Seile und Kanister aufbewahrt. Der Raum ist glatt verputzt und weiß gestrichen, die Belichtung erfolgt über ein nördliches Fenster in einer Giebelgaube. Vor allem die nördliche Wand weist, vermutlich durch Wassereintritt vom Dach, Putzschäden auf.

ABB. 192 Blick vom Gang in den Raum

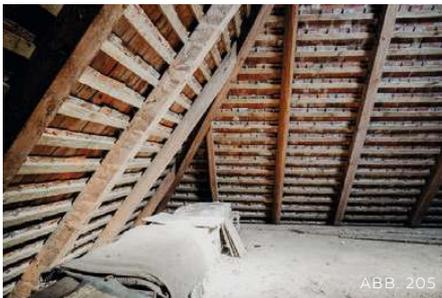
Über ein kleines Dachflächenfenster wird der Raum belichtet. Durch die zahlreichen Öffnungen und Schlitzte in der Dachhaut können Vögel eindringen und verursachen großflächige organische Ablagerungen.

ABB. 205 Blick Richtung N-W

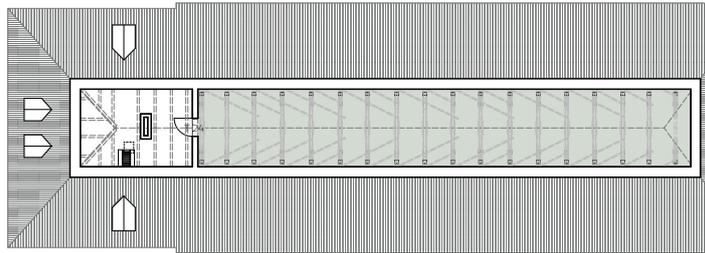
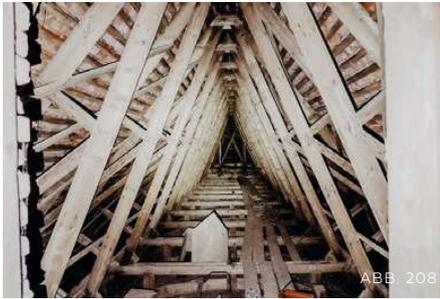
Auch hier können durch die zahlreichen Öffnungen und Schlitzte in der Dachhaut Vögel eindringen und großflächige organische Ablagerungen verursachen.

ABB. 208 Blick in den Dachstuhl der Kirche

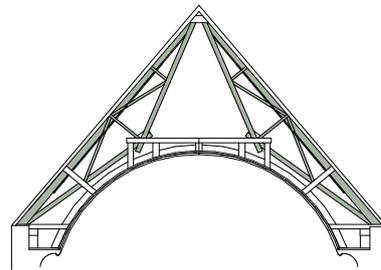
Im Bereich des Dachstuhls sind kleine Mängel feststellbar. Der Dachstuhl selbst scheint augenscheinlich in relativ gutem Zustand zu sein, jedoch ist die Dacheindeckung teilweise mangelhaft. An manchen Stellen wurden fehlende Dachziegel provisorisch durch Blechteile oder Ähnliches ersetzt. Durch viele kleine Spalte und gebrochene Ziegel kann Wasser in das Gebäude eindringen und weitere Schäden verursachen.

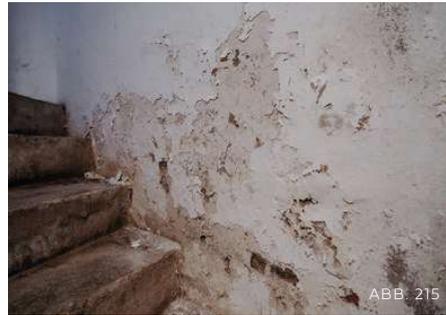
In schlechtestem Zustand ist augenscheinlich der Keller des Anbaus der Alten Pfarrkirche. Hier liegt ein gravierendes Feuchteproblem vor. Dies führt dazu, dass sowohl Wände und Decken, als auch die Holztüren bereits Schimmel bilden. Die extreme Feuchtigkeit führt dazu, dass der Putz sich von den Wänden löst und die alten Heizkörper korrodieren. Auch der eiserne Heizkessel im Keller weist Rostflecken auf.

ABB. 216 Schimmelbildung an Kellertür

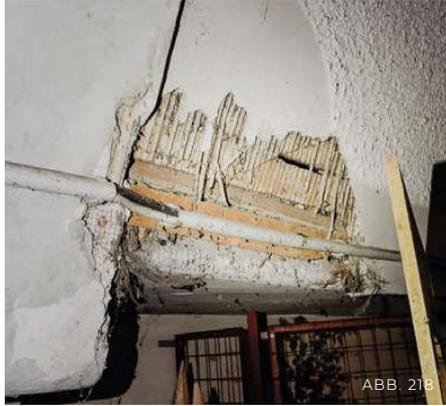
ABB. 218 Freigelegte Schilfmatte

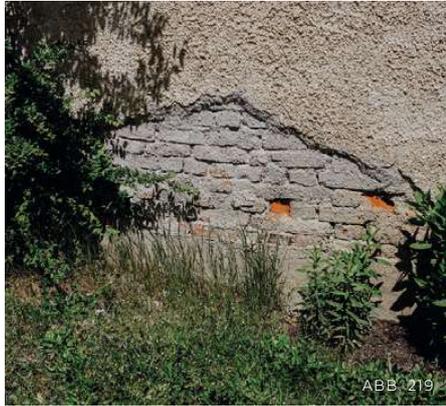
Äußere Schäden am Gebäude finden sich vor allem an den Fassaden und Fenstern. Die Putzflächen und Zierfaschen sind an vielen Stellen schadhaft und bereits abgebrochen, sodass unterhalb liegendes Mauerwerk sichtbar wird. Vor allem im Bereich des Sockels löst sich der Putz immer mehr und macht die tragende Substanz dadurch angreifbar für Feuchtigkeit und Frostschäden. Im Sockelbereich der Westfassade ist bereits eine dunkle Schimmel- oder Pilzbildung an der Fassade bemerkbar.

ABB. 219 Putzabplatzung an de Fassade

Die Fassade der Alten Pfarrkirche hat im Laufe der Zeit sichtbare Schäden davongetragen. Risse und Fehlstellen in der Fassade sollen der Struktur und Farbe des Bestandes entsprechend ergänzt werden. Zuvor nicht fachgerecht erfolgte Reparaturmaßnahmen sollen, sofern möglich, fachgerecht erneuert werden. Fehlstellen, beziehungsweise Schäden an den Rahmenfaschen sollen kantenrein sowie struktur- und farbecht ergänzt werden. Eine schonende Grundreinigung der Fassade wäre ebenfalls anzudenken, um Schäden am Material vorzubeugen. Biologischer Befall an der Fassade soll fachgerecht entfernt werden. Bei allen Instandsetzungsmaßnahmen ist zu beachten, dass die auslösenden Faktoren untersucht und beseitigt werden.

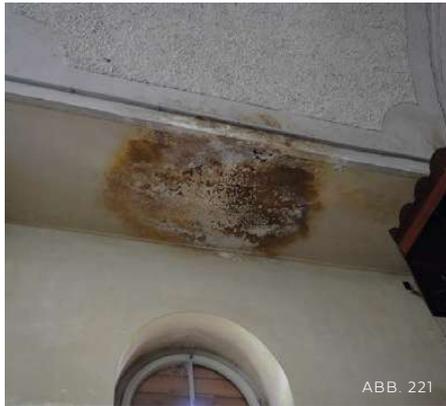
Weiters sind neben Putzschäden auch viele Verfärbungen an den Wänden und Decken erkennbar. Im Kirchenraum dürften diese hauptsächlich durch andauernden Wassereintritt in das Dach aufgetreten sein. Das Resultat sind große gelbliche bis hellbraune Flecken und Putzablösungen im Gebäude, speziell am Gewölbe.

ABB. 221 Feuchteschäden im Kirchenraum

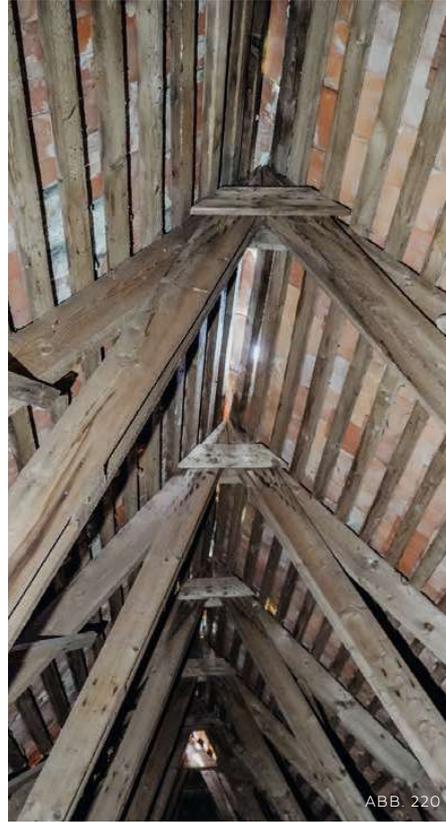
ABB. 220 Löcher in der Dachabdeckung

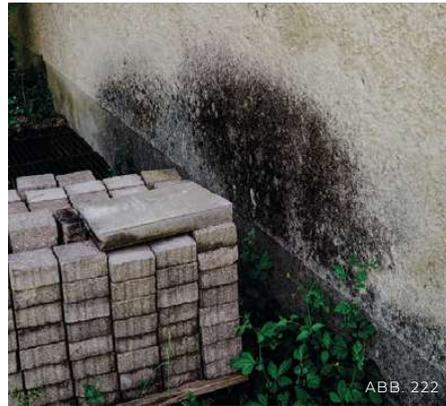
ABB. 222 Schimmelbildung an der Außenwand
